Bretagne, Finistère
Beuzec-Cap-Sizun
Castel Coz, Tronin

Murets de pierre sèche, Pointe de Castel Coz (Beuzec-Cap-Sizun)

Numéro de dossier : IA29133684
Date de l'enquête initiale : 2023
Date(s) de rédaction : 2023
Cadre de l'étude : inventaire topographique Beuzec-Cap-Sizun
Degré d'étude : étudié

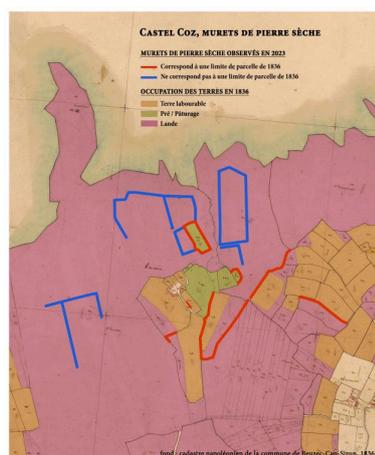
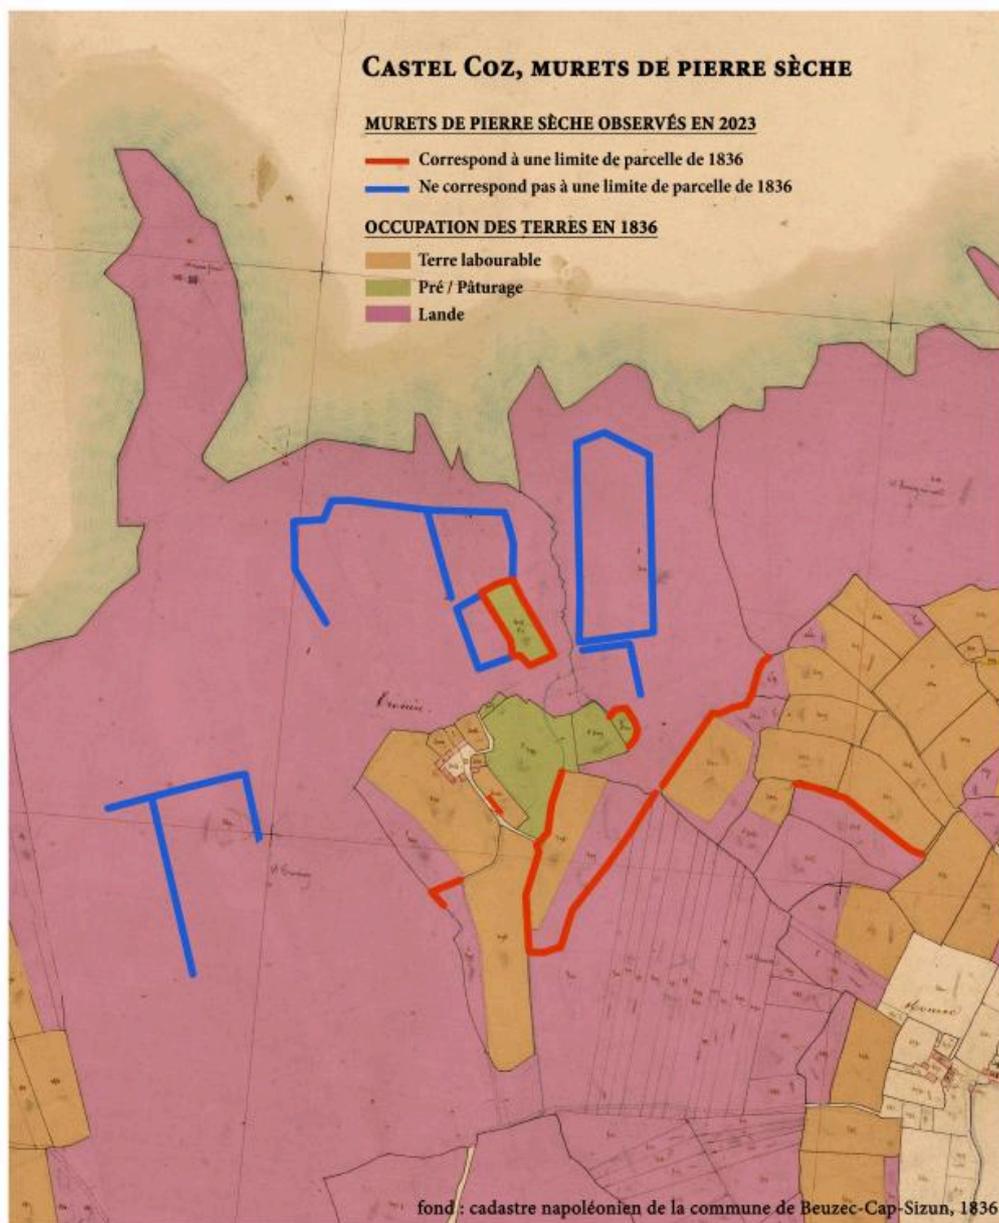
Occupation des sols en 1836.
Fond : Cadastre ancien de la commune de Beuzec-Cap-Sizun.
Dess. Fabien Serre
IVR53_20232905657NUDA

Occupation des sols en 1836. Fond : Cadastre ancien de la commune de Beuzec-Cap-Sizun.

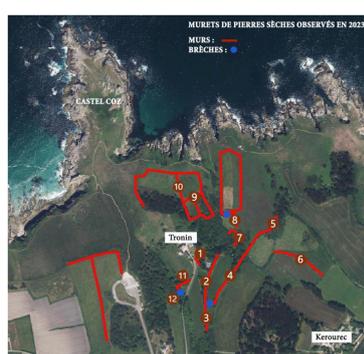
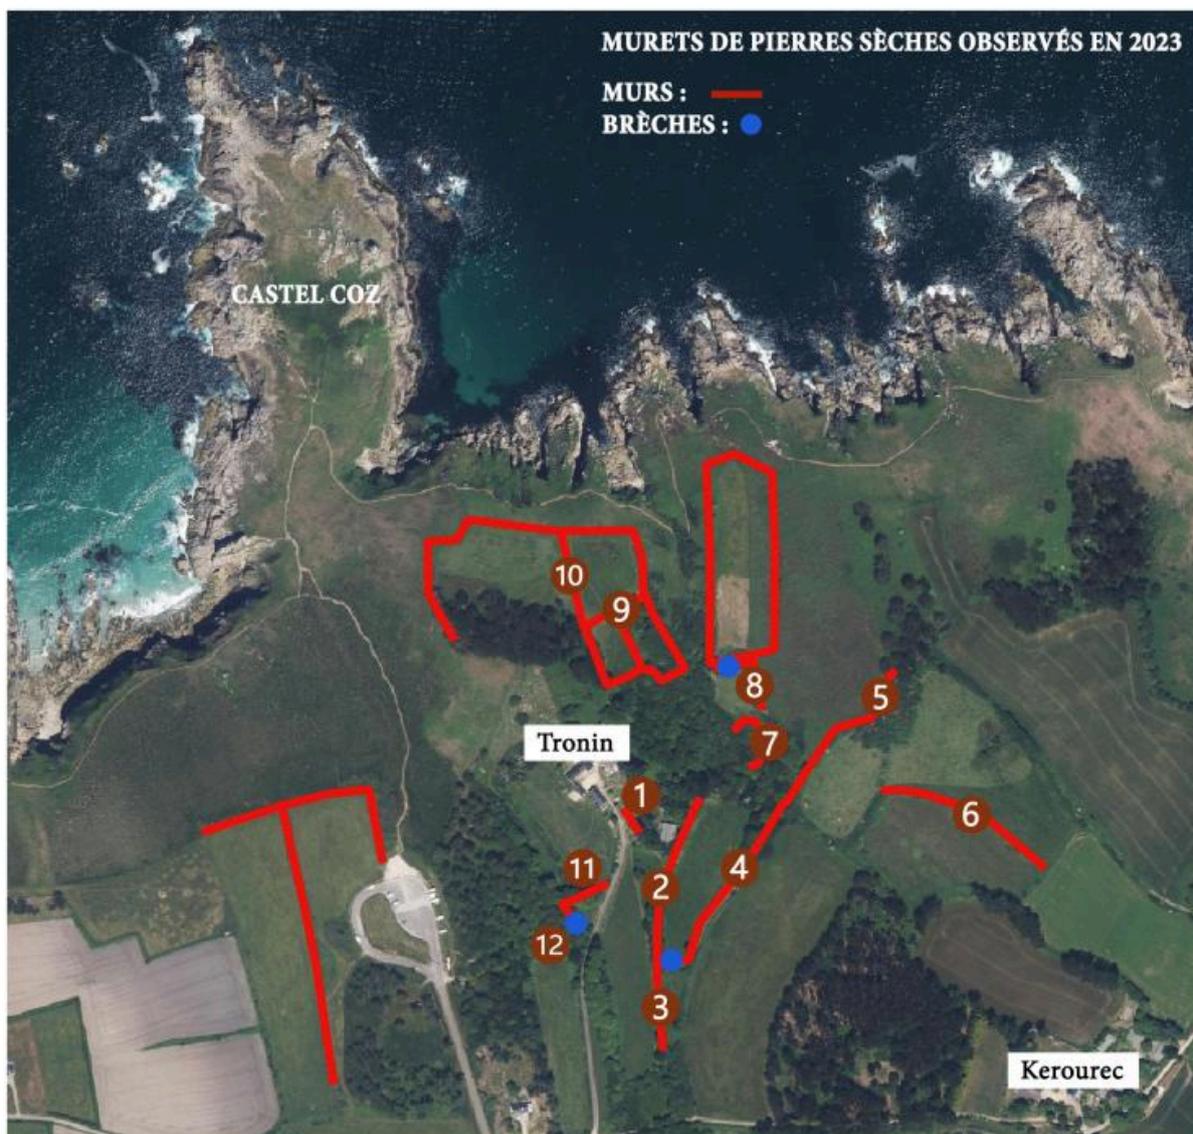
Localisation des murets de pierre sèche et brèches observés en 2023. Fond : orthophoto 2021.
Dess. Fabien Serre
IVR53_20232905658NUDA

Localisation des murets de pierre sèche et brèches observés en 2023. Fond : orthophoto 2021.

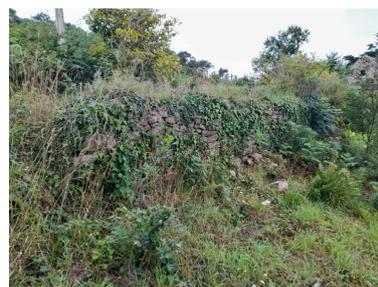
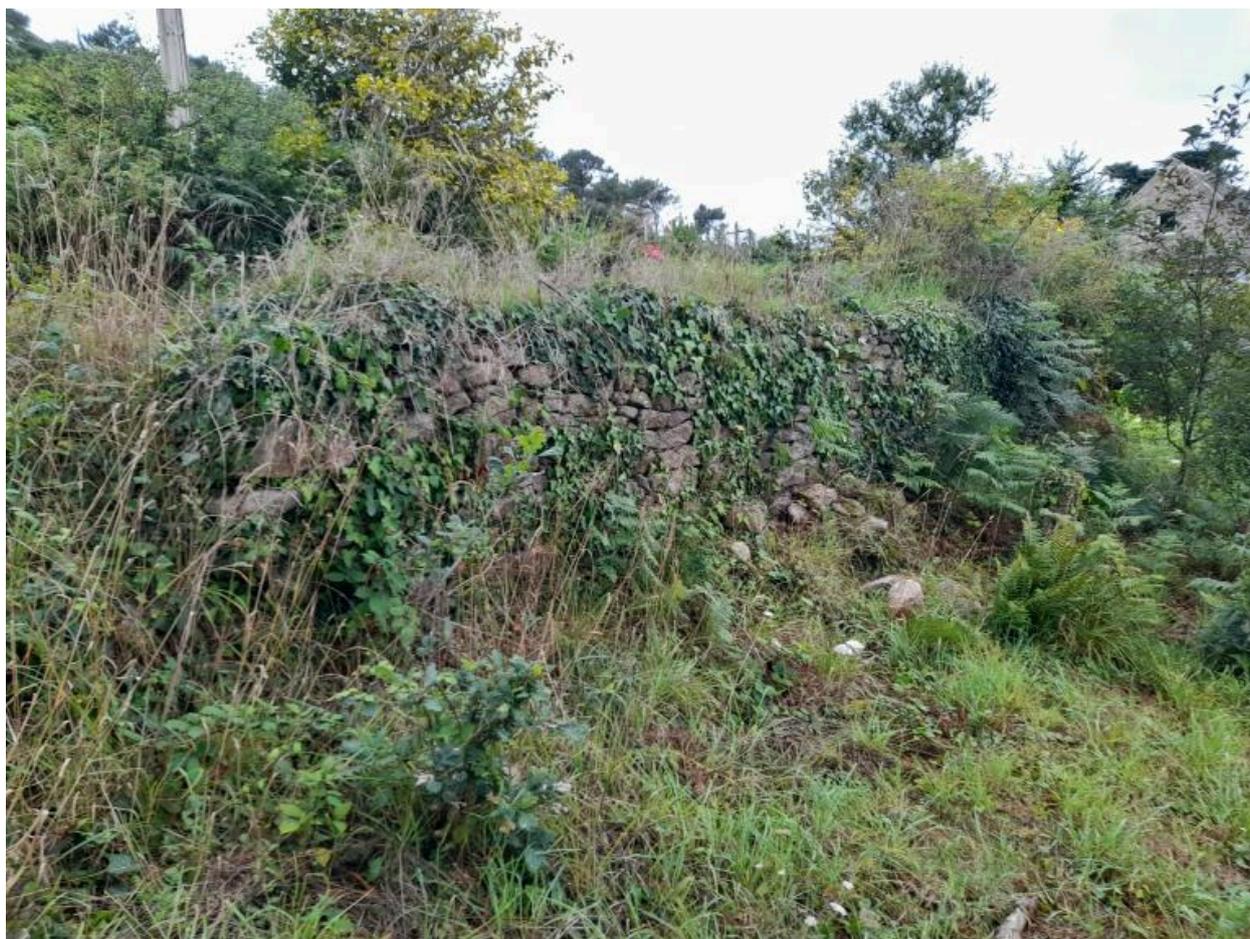
Mur 1, soutènement. Côté est.
Phot. Fabien Serre
IVR53_20232905659NUCA

Mur 1, soutènement. Côté est.

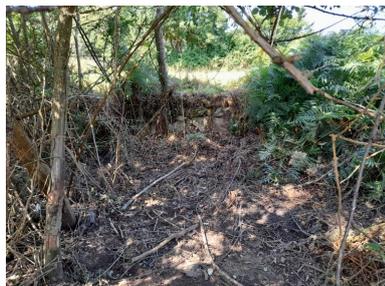
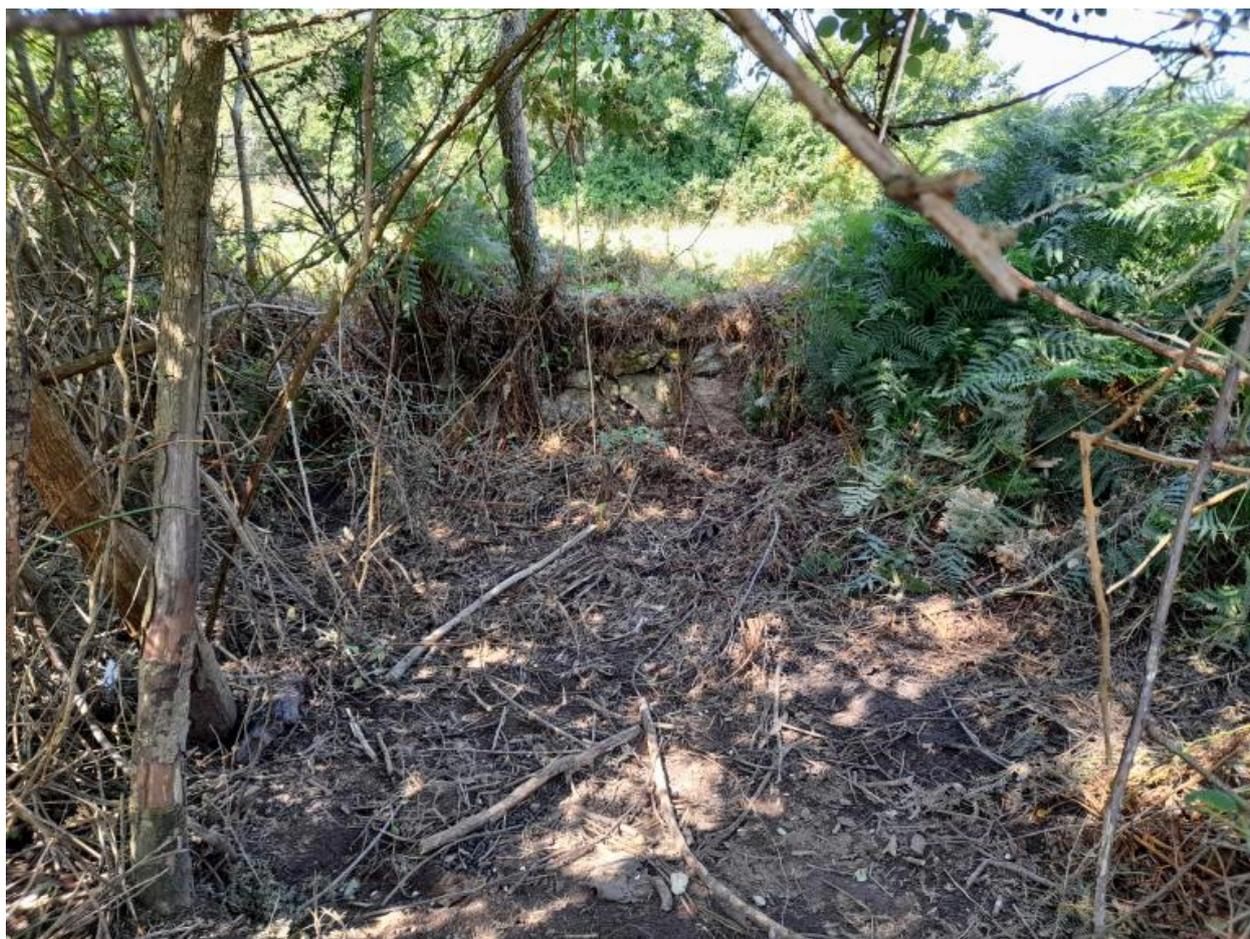
Mur 2, parement est.
Phot. Fabien Serre
IVR53_20232905660NUCA

Mur 2, parement est.

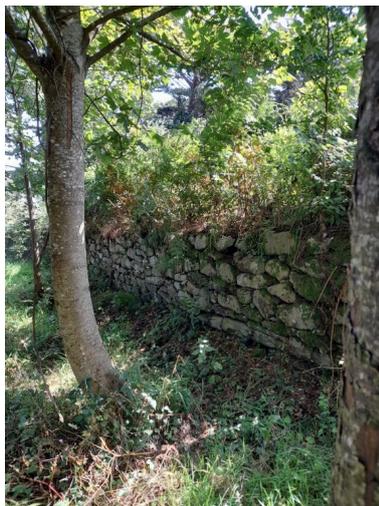
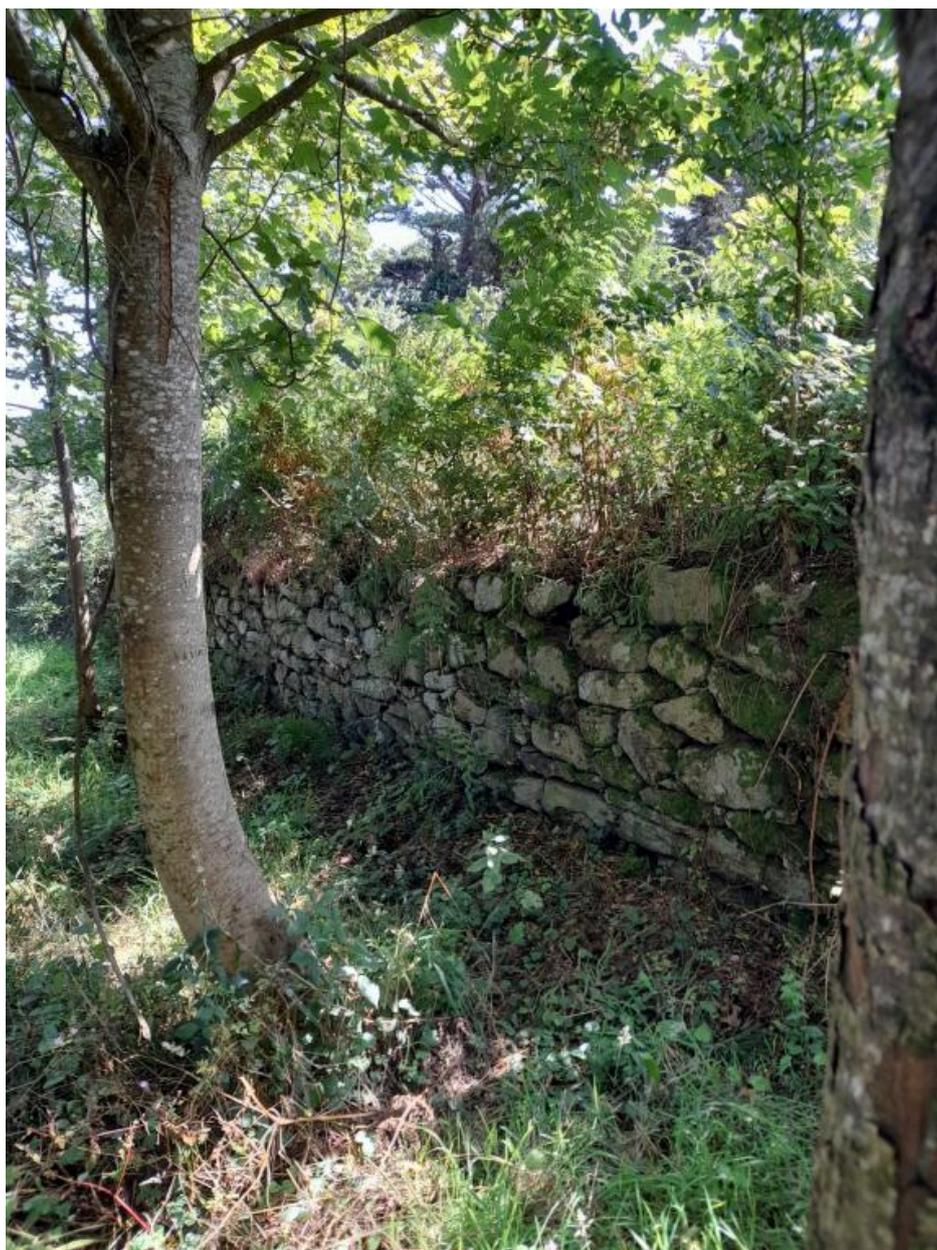
Mur 2, parement ouest.
Phot. Fabien Serre
IVR53_20232905661NUCA

Mur 2, parement ouest.

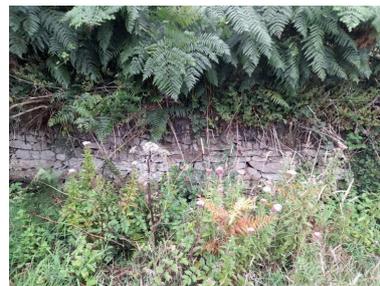
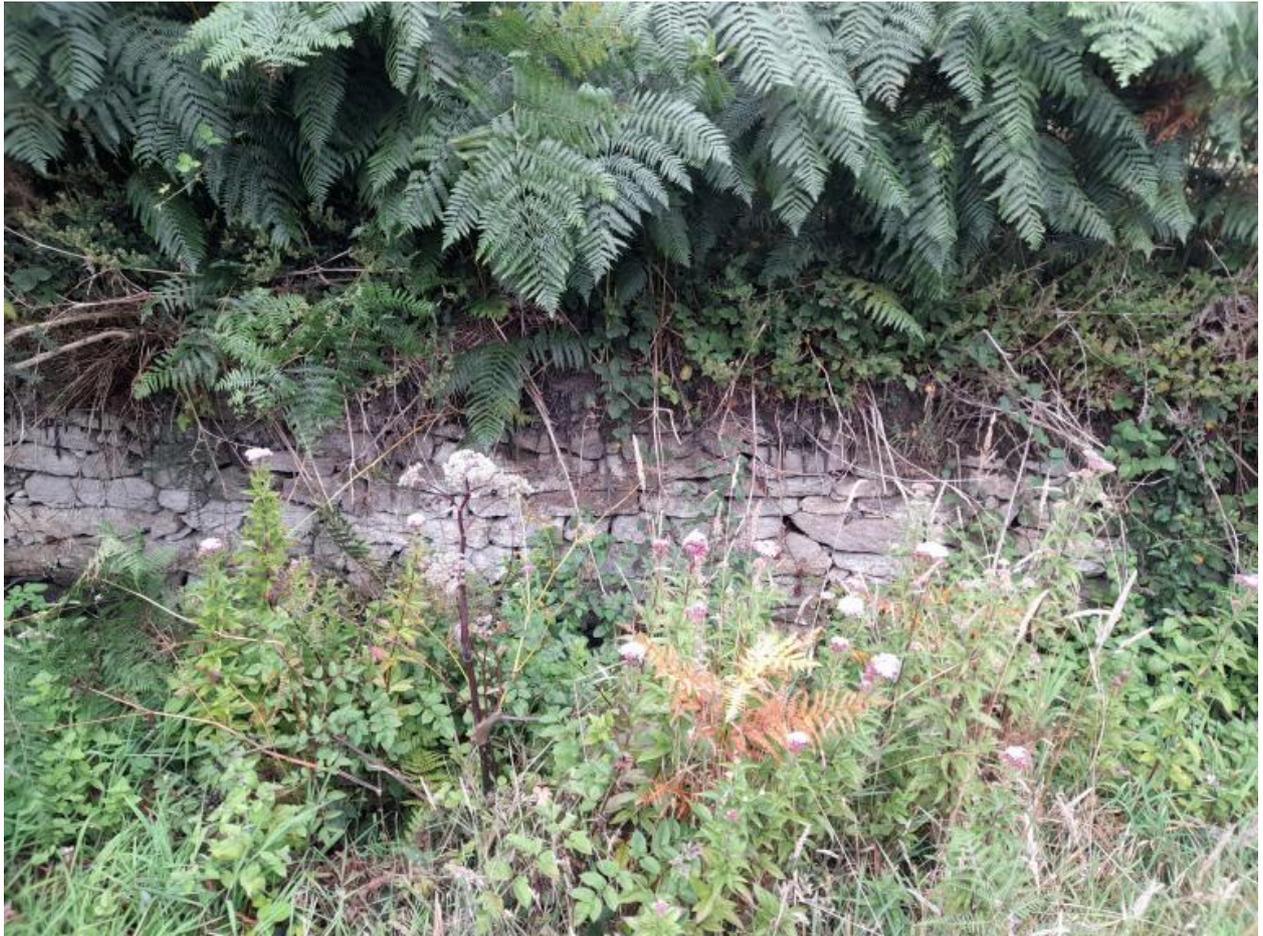
Mur 3, parement est.
Longue un ruisseau.
Phot. Fabien Serre
IVR53_20232905662NUCA

Mur 3, parement est. Longue un ruisseau.

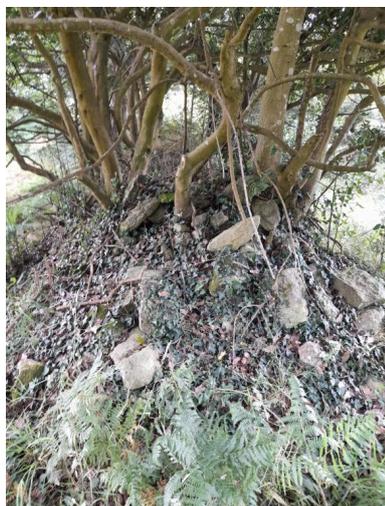
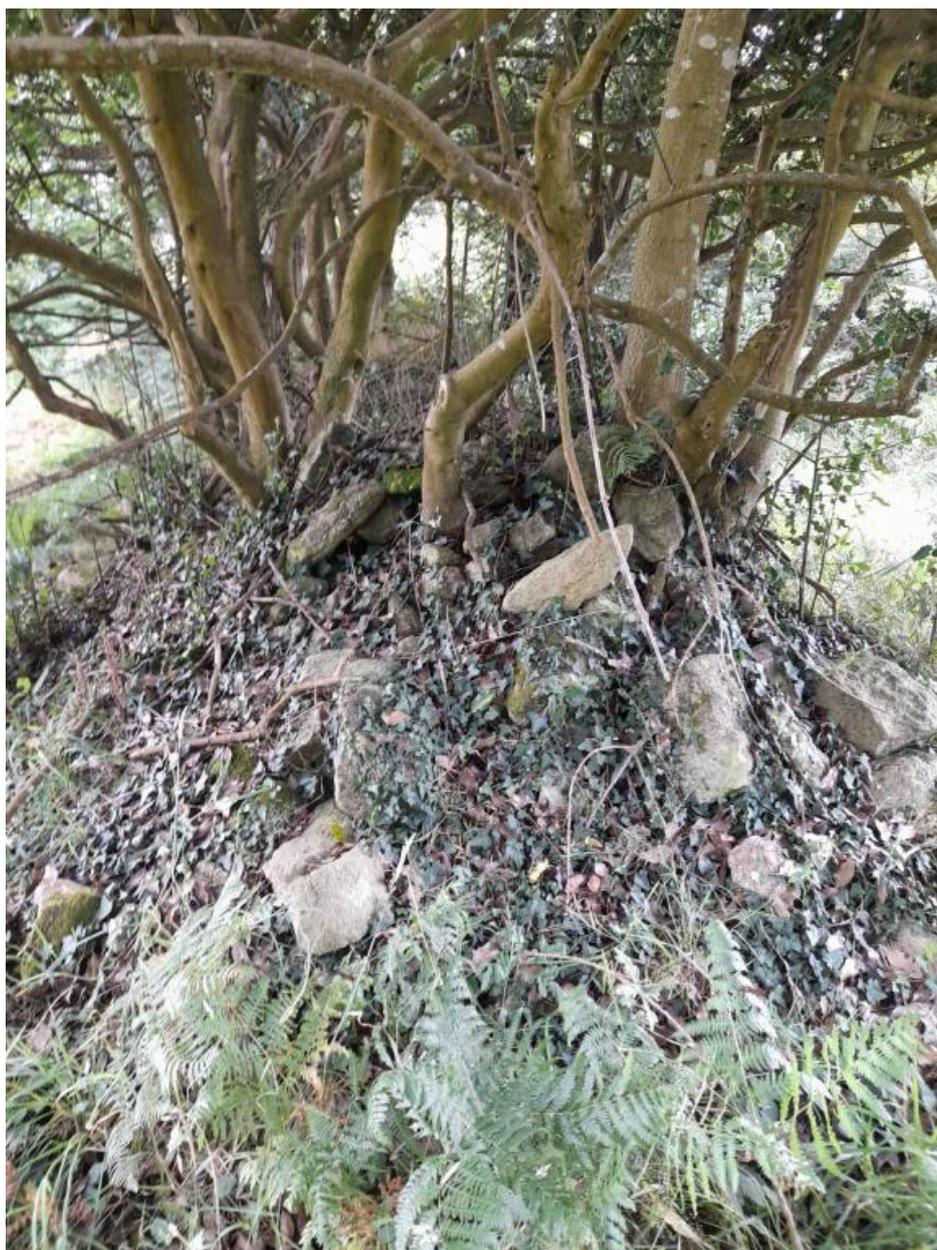
Mur 4, vue axiale vers l'est. Mur talus
à parements en pierres planté d'arbres.
Phot. Fabien Serre
IVR53_20232905663NUCA

Mur 4, vue axiale vers l'est. Mur talus à parements en pierres planté d'arbres.

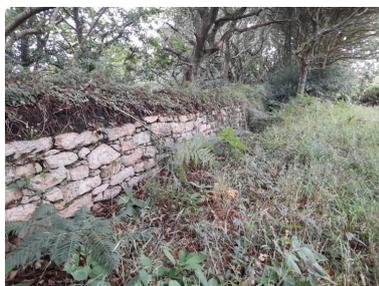
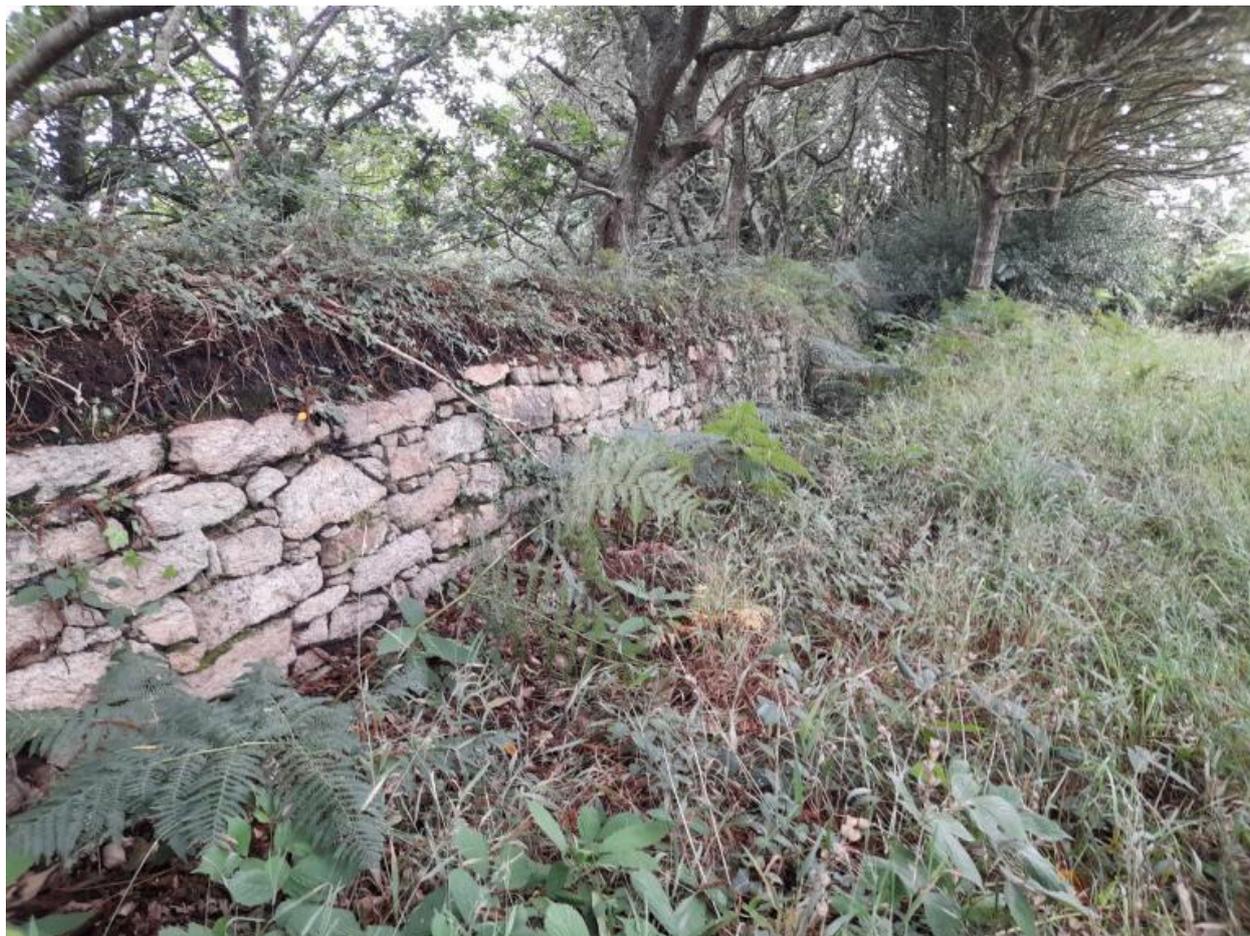
Mur 4, parement est.
Phot. Fabien Serre
IVR53_20232905664NUCA

Mur 4, parement est.

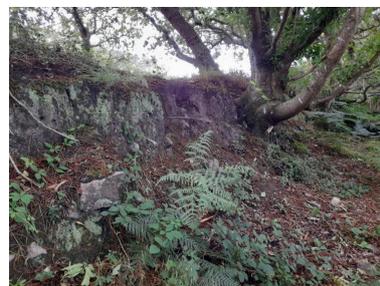
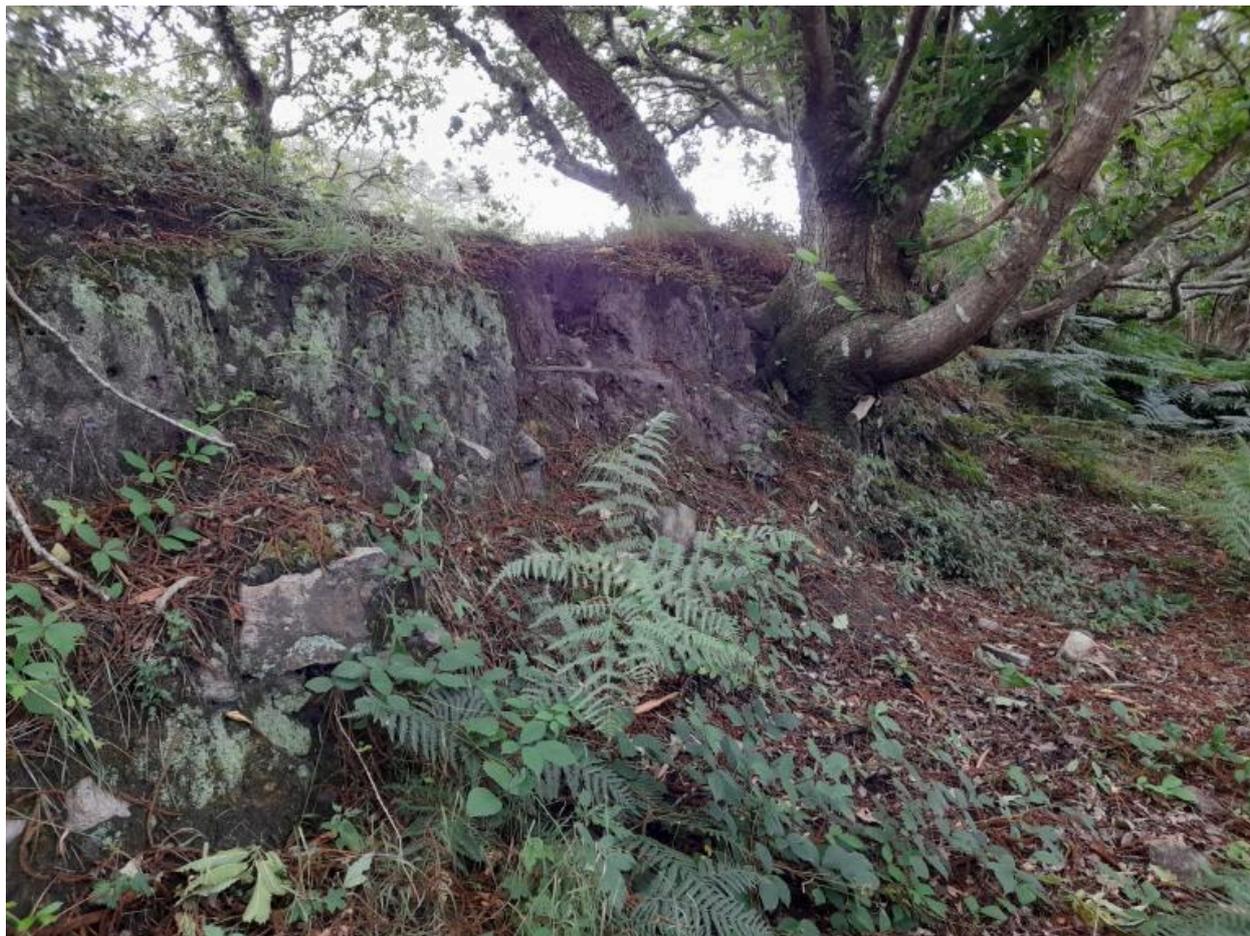
Mur 4 côté ouest. Parement détruit ?
Phot. Fabien Serre
IVR53_20232905665NUCA

Mur 4 côté ouest. Parement détruit ?

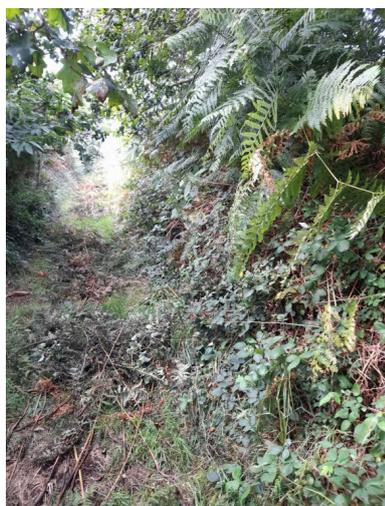
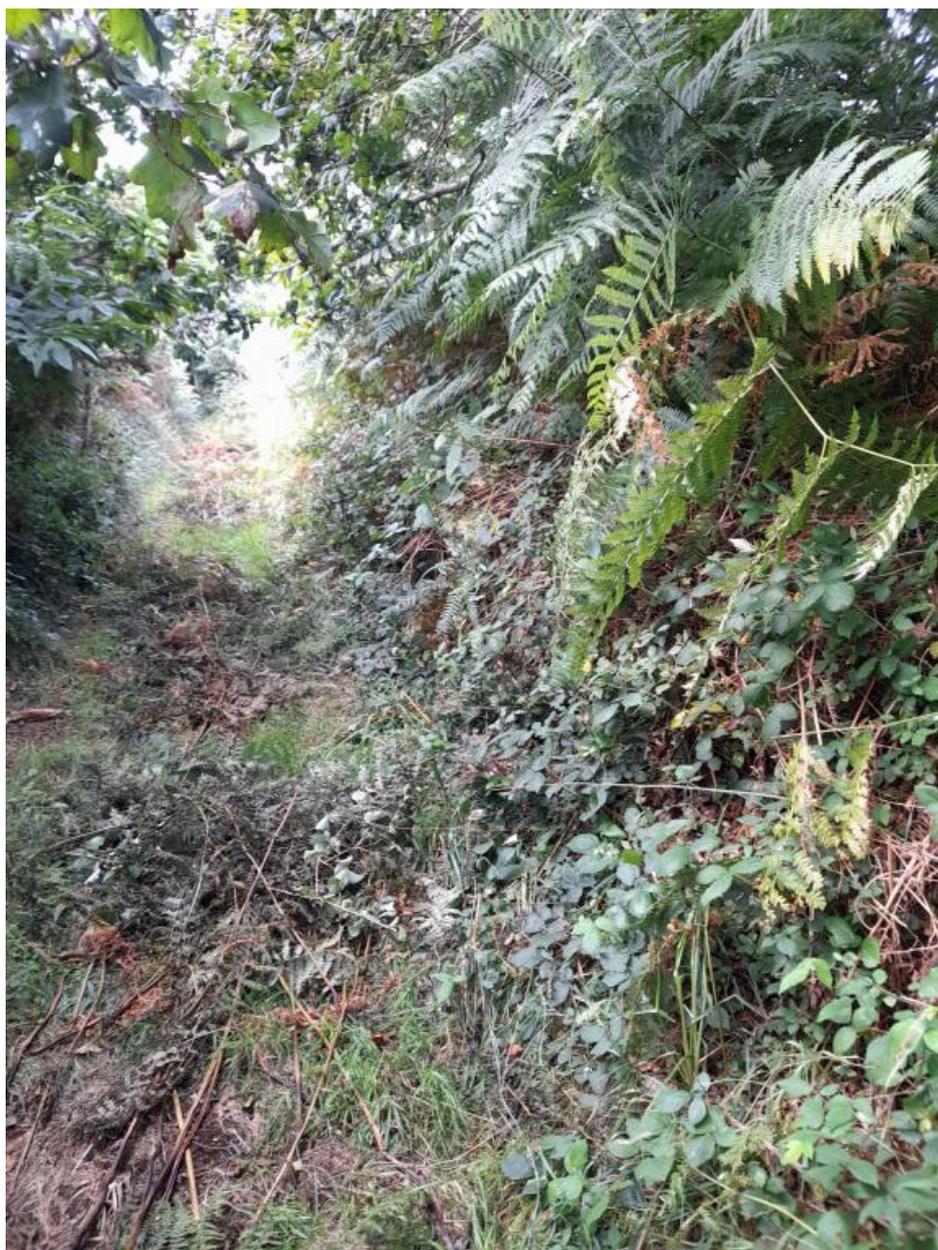
Mur 5, côté est caché
par la végétation.
Phot. Fabien Serre

Mur 5, côté est caché par la végétation.

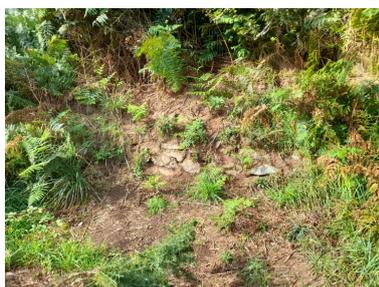
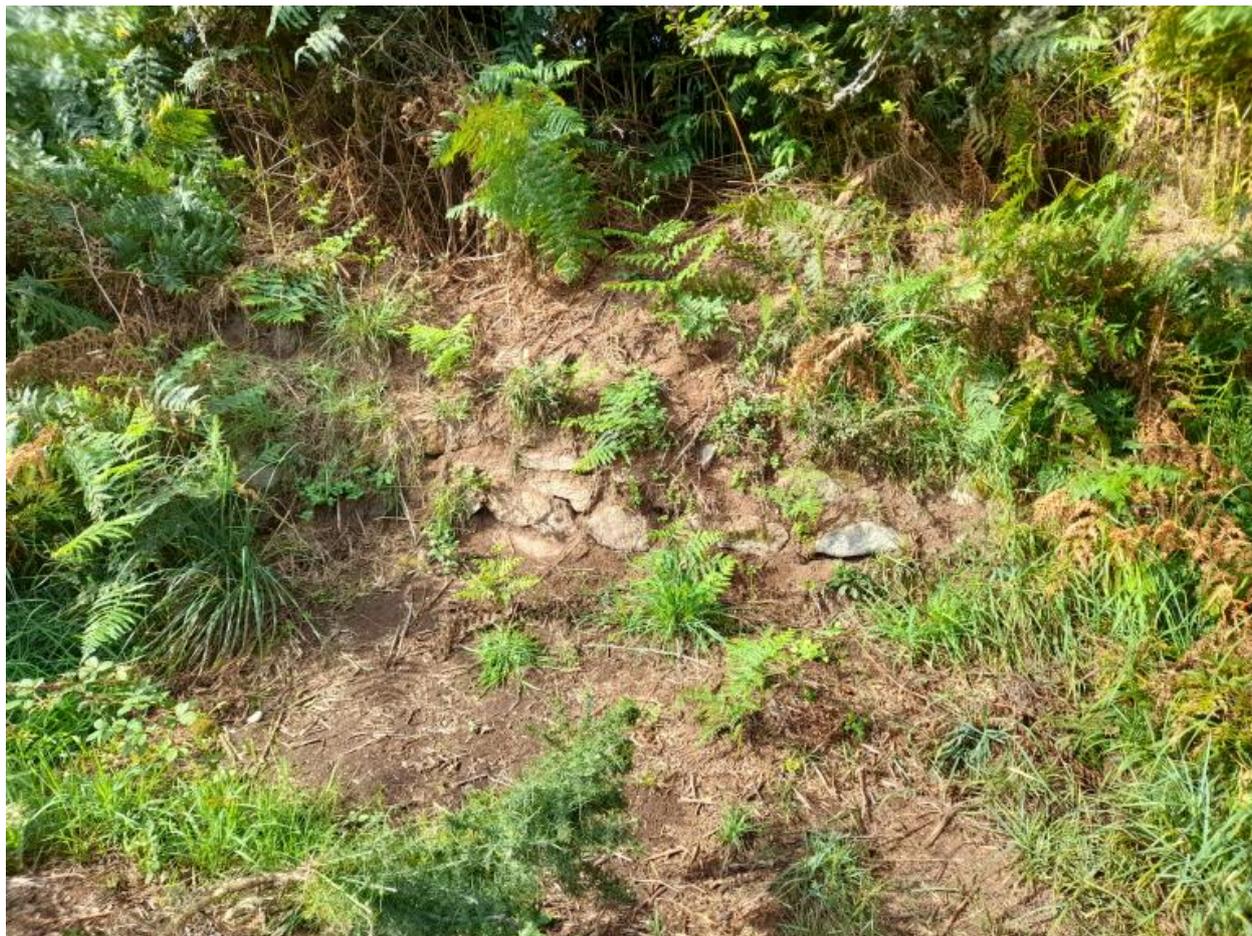
Mur 6, parement nord.
Phot. Fabien Serre
IVR53_20232905667NUCA

Mur 6, parement nord.

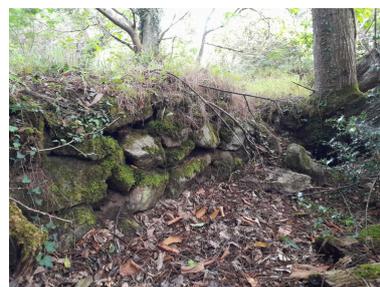
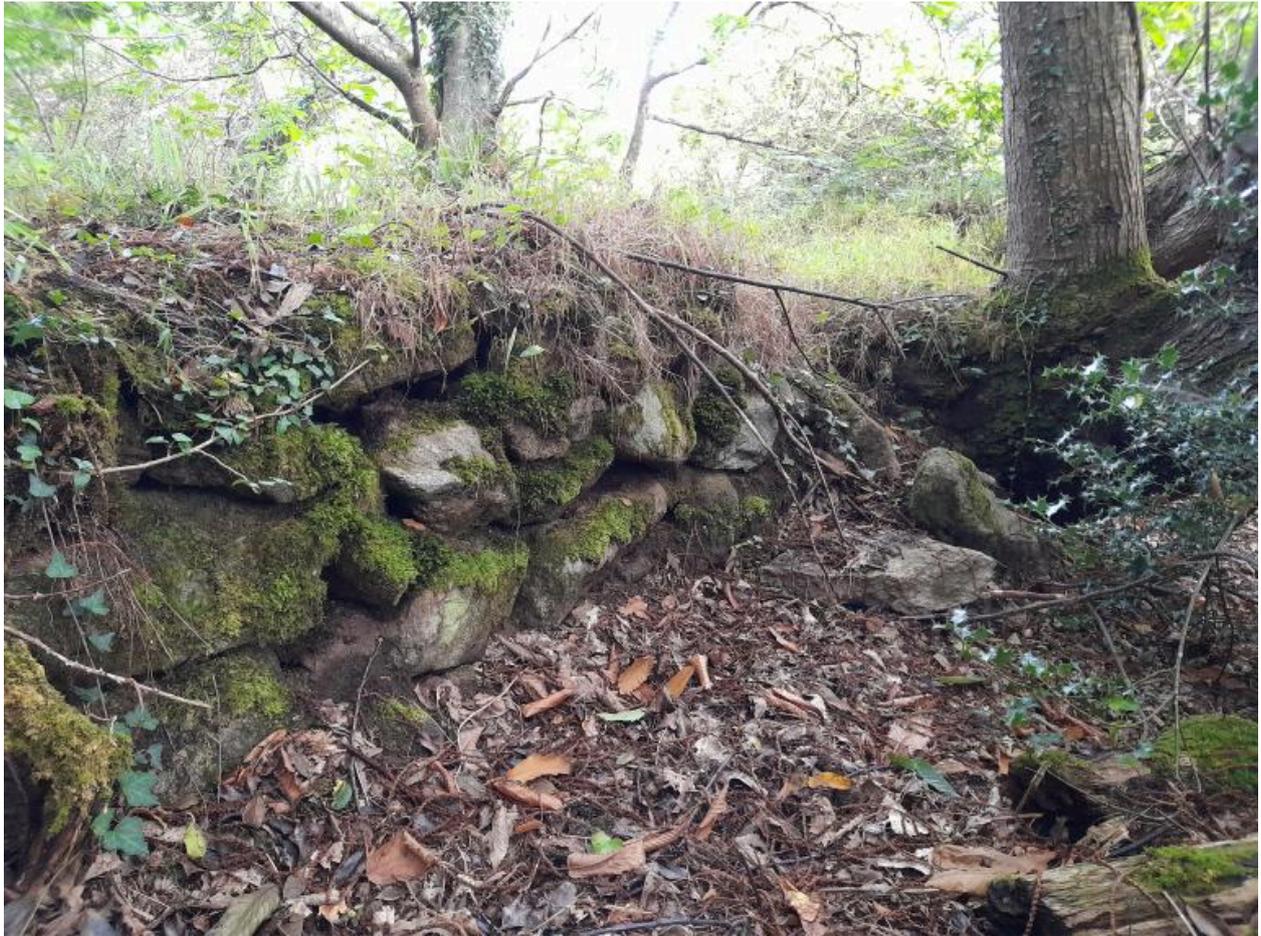
Mur 7, parement est.
Détail de la maçonnerie.
Phot. Fabien Serre
IVR53_20232905668NUCA

Mur 7, parement est. Détail de la maçonnerie.

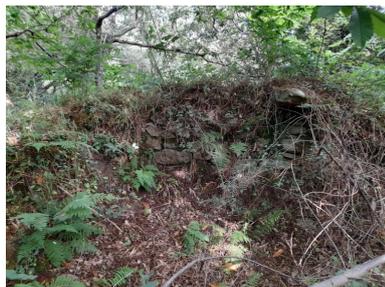
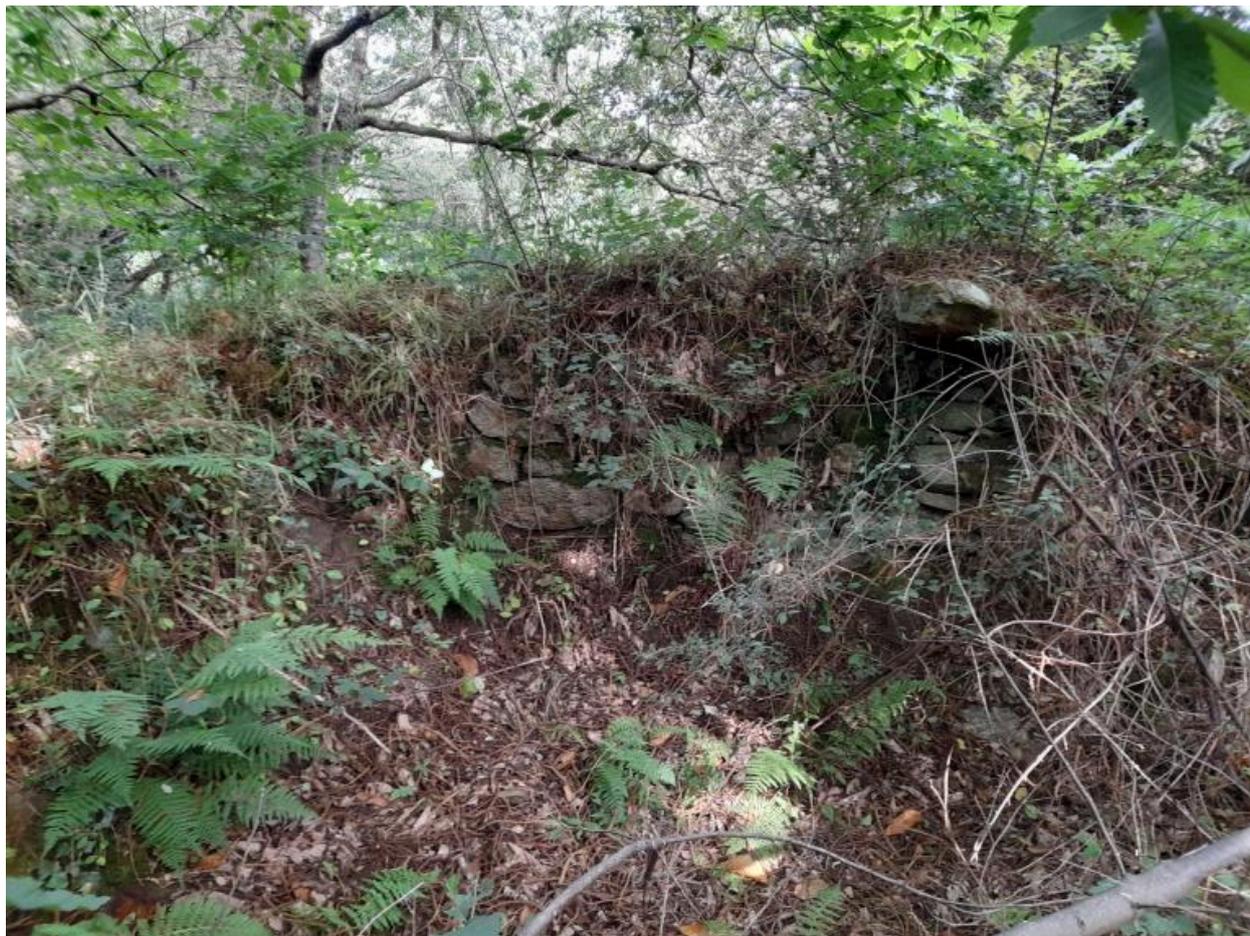
Mur 7, parement est.
Détail de la maçonnerie.
Phot. Fabien Serre
IVR53_20232905669NUCA

Mur 7, parement est. Détail de la maçonnerie.

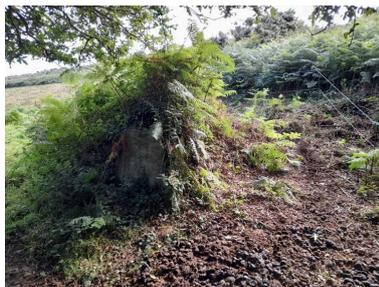
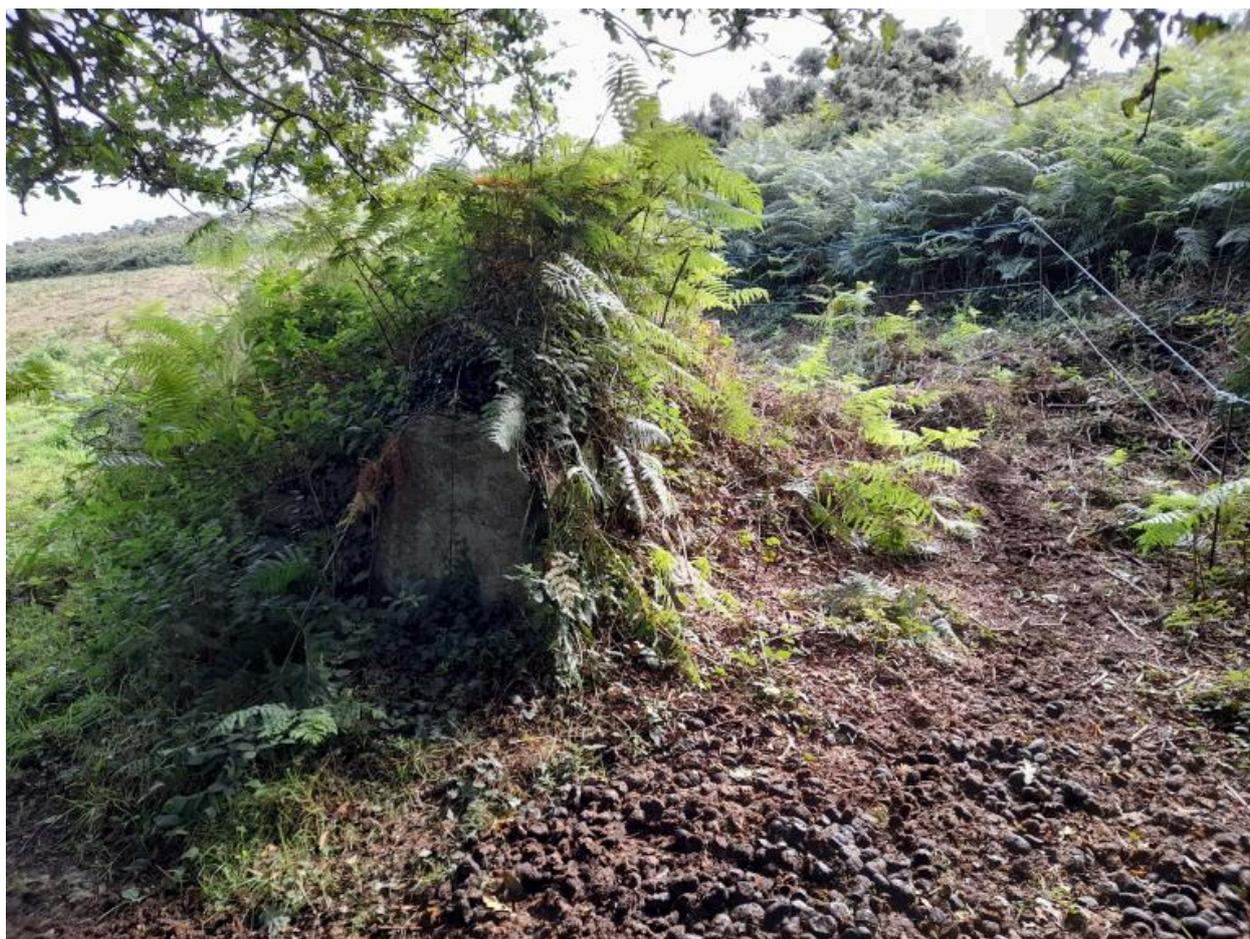
Les seuls gros blocs de granite dressés observés sont probablement les vestiges d'anciennes brèches traditionnelles détruites pour faire circuler les tracteurs. L'une d'elles a été recensée à l'extrémité ouest du mur 8.

Mur 8, pierre dressée.
Ancienne brèche.
Phot. Fabien Serre
IVR53_20232905670NUCA

Mur 8, pierre dressée. Ancienne brèche.

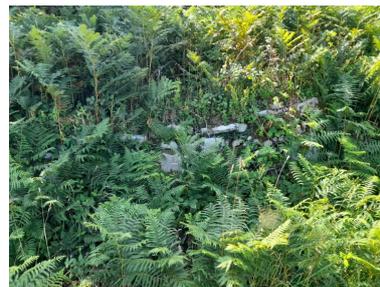
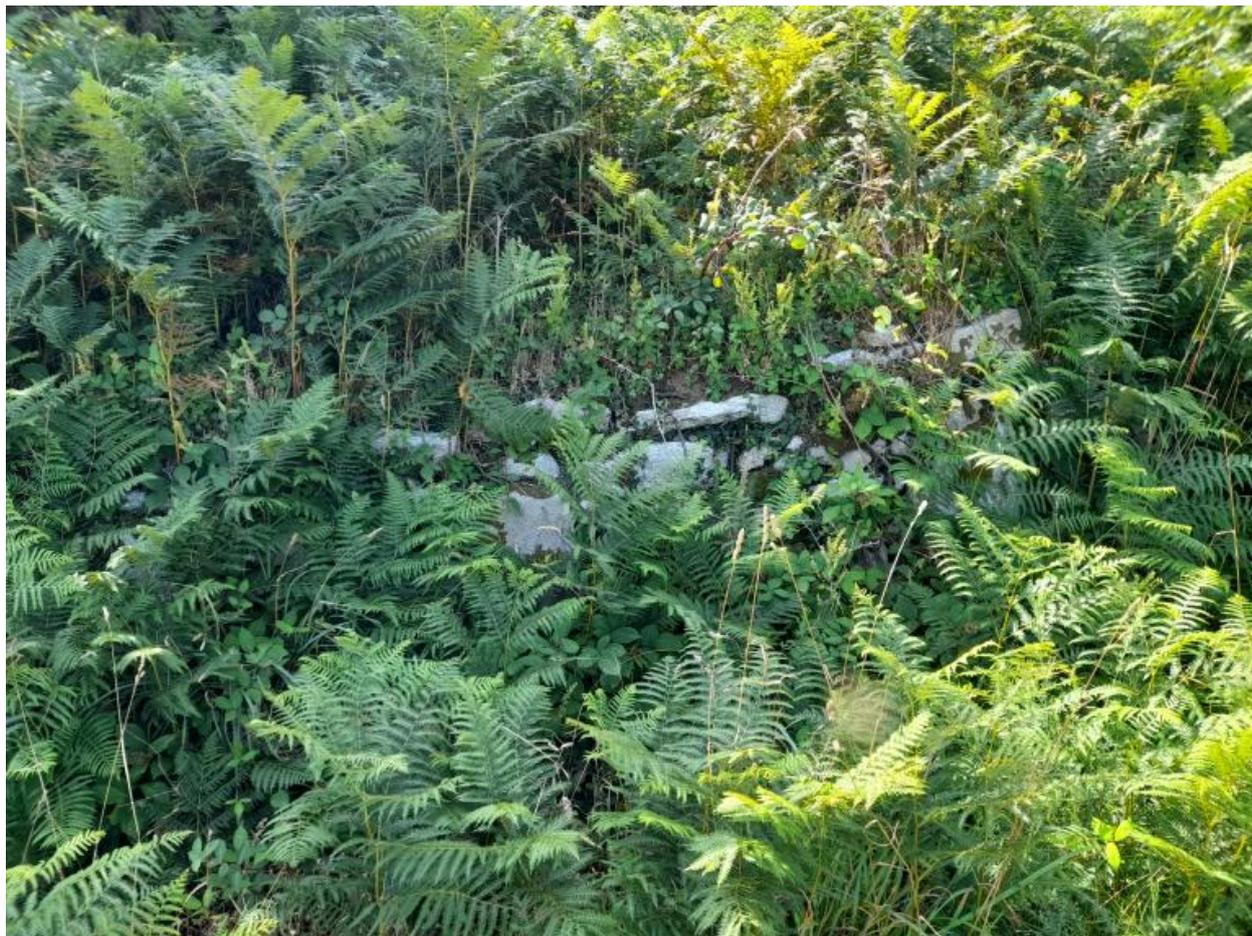
Mur 9, parement nord
sous la végétation.
Phot. Fabien Serre
IVR53_20232905671NUCA

Mur 9, parement nord sous la végétation.

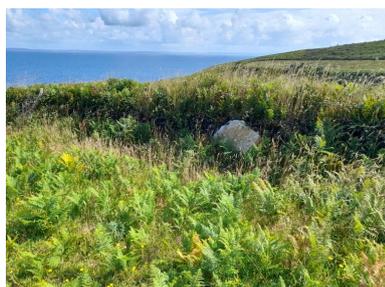
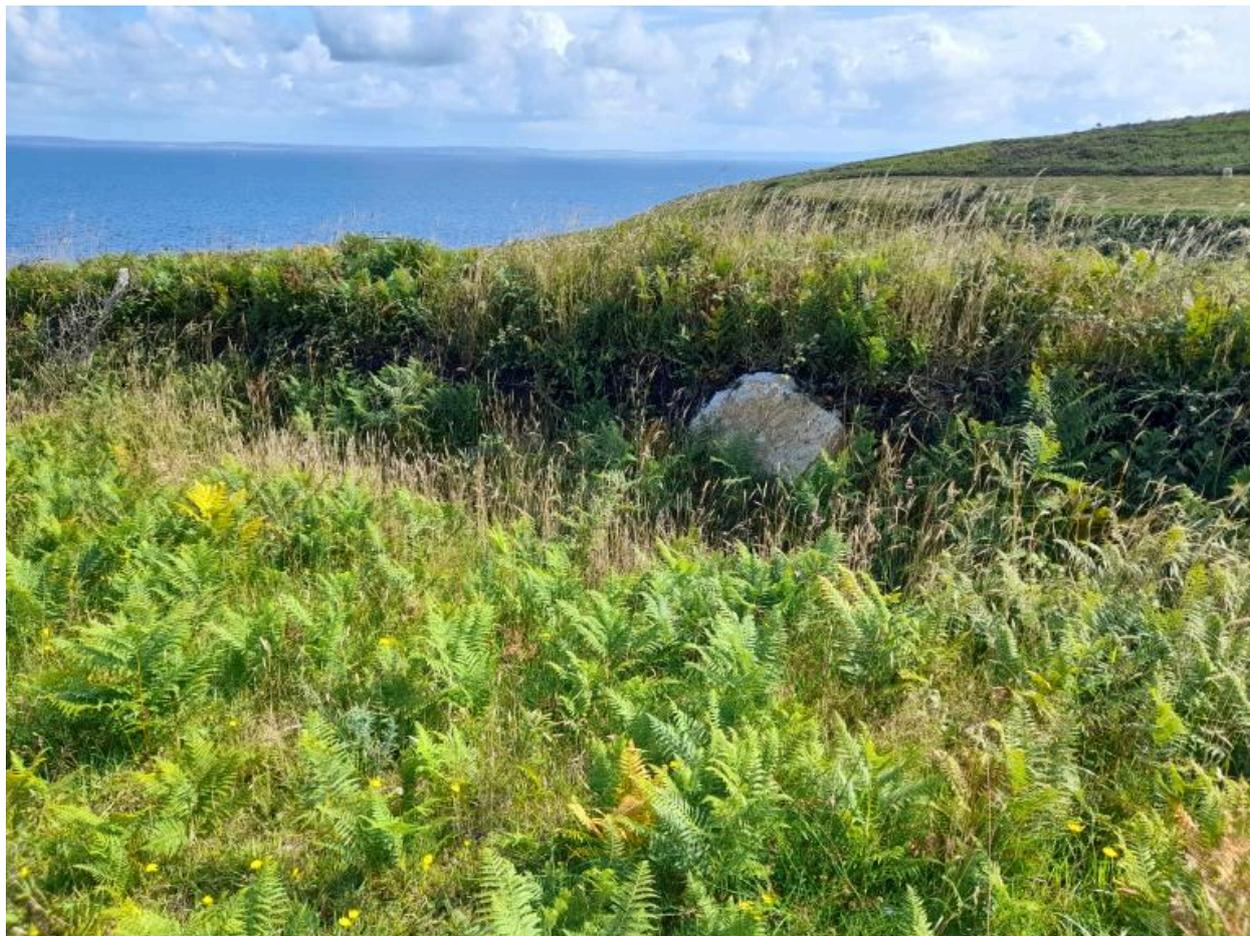
Mur 10, parement ouest
sous la végétation.
Phot. Fabien Serre
IVR53_20232905672NUCA

Mur 10, parement ouest sous la végétation.

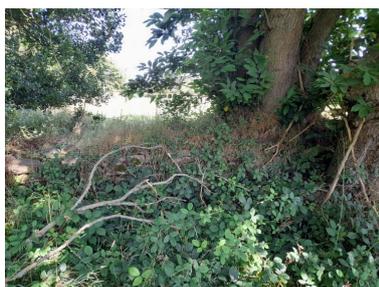
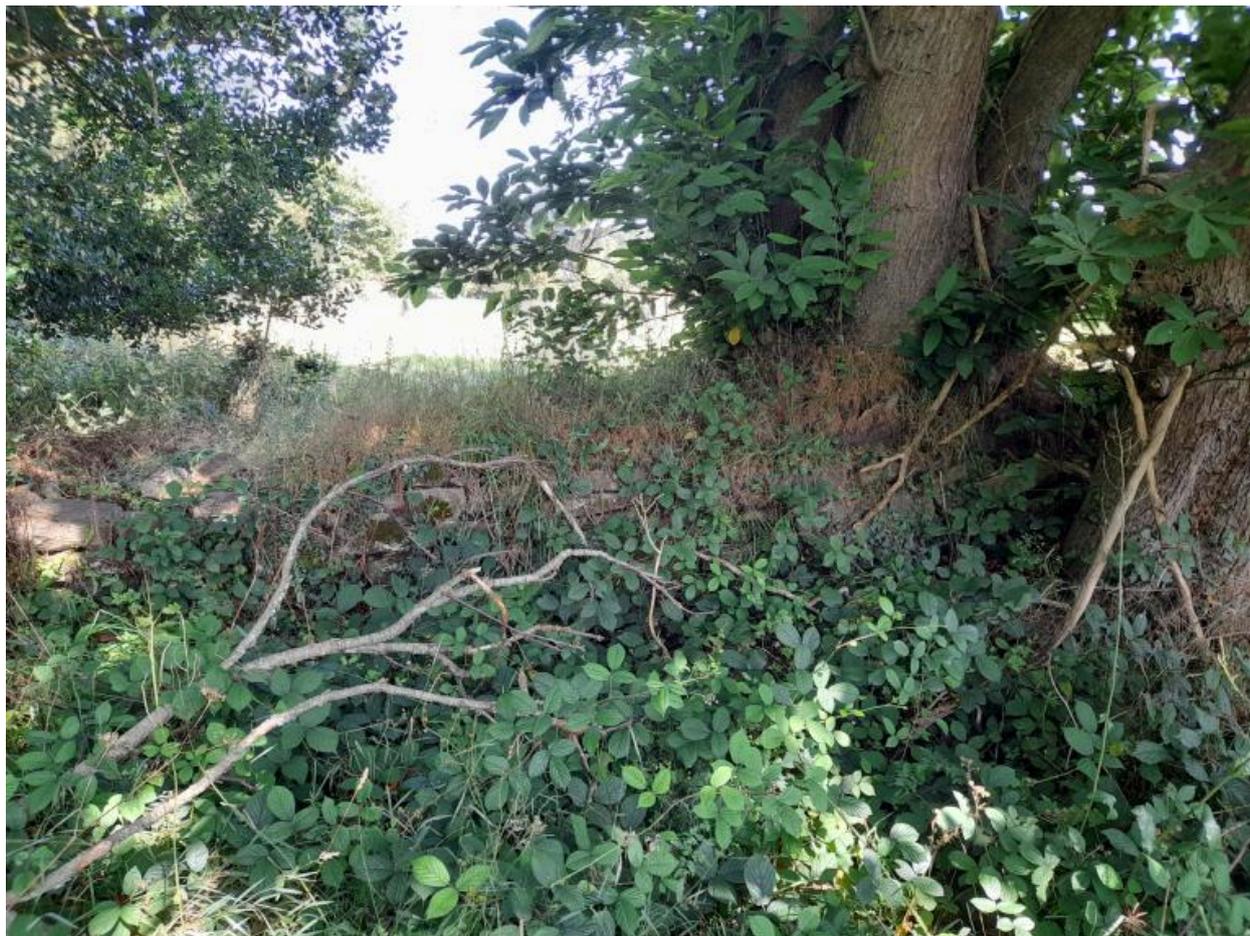
Mur 11, parement sud.
Phot. Fabien Serre
IVR53_20232905673NUCA

Mur 11, parement sud.
