Bretagne, Finistère
Beuzec-Cap-Sizun
Castel Coz, Tronin

Murets de pierre sèche, Pointe de Castel Coz (Beuzec-Cap-Sizun)

Numéro de dossier : IA29133684
Date de l'enquête initiale : 2023
Date(s) de rédaction : 2023
Cadre de l'étude : inventaire topographique Beuzec-Cap-Sizun
Degré d'étude : étudié

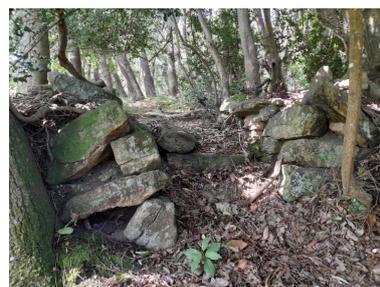
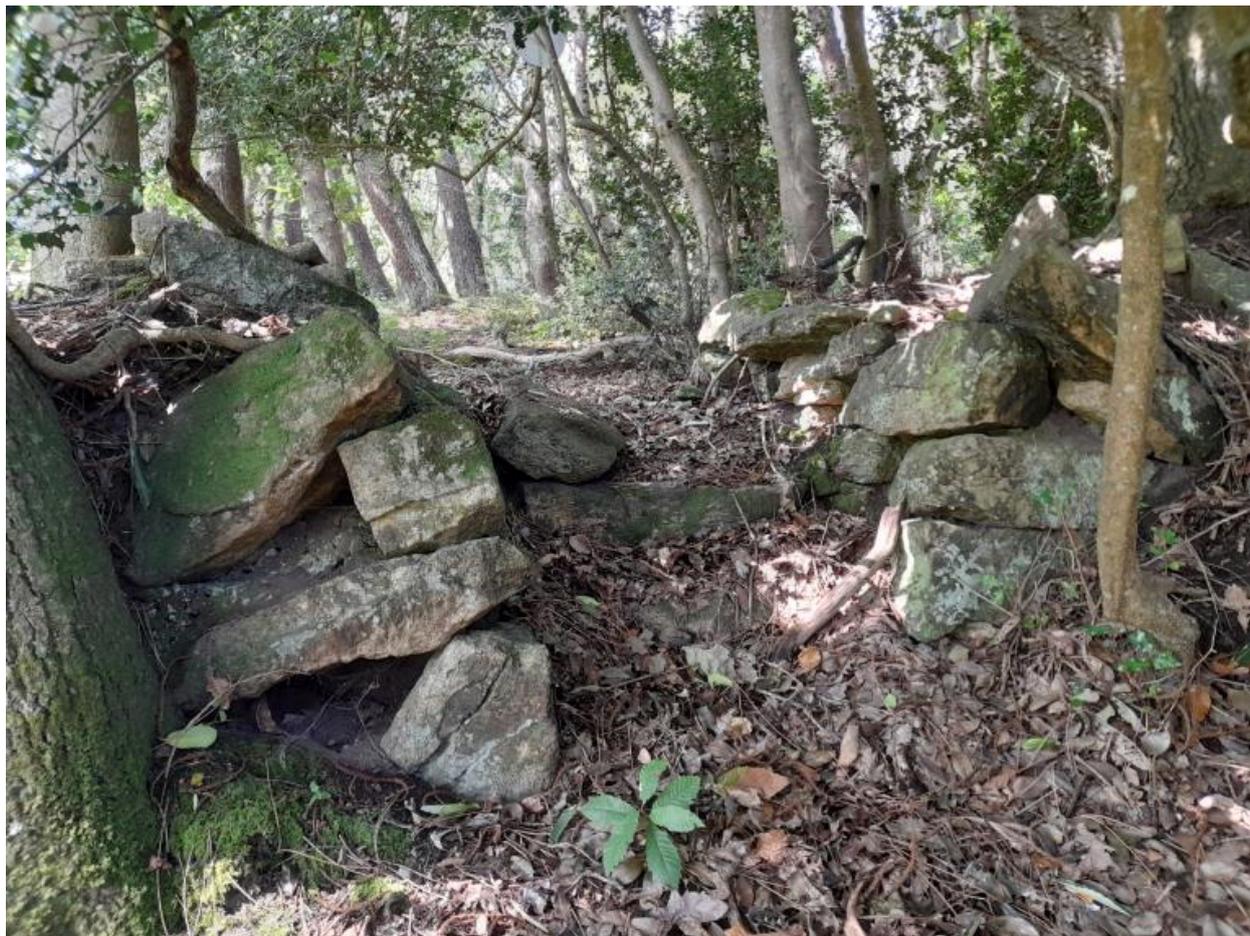
Mur 12, côté est. Ancienne brèche ?
Phot. Fabien Serre
IVR53_20232905674NUCA

Mur 12, côté est. Ancienne brèche ?
