Bretagne, Côtes-d'Armor
Le Quillio
Guerderio

Ferme de marchand de toiles, 4 Guerderio (Le Quillio)

Numéro de dossier : IA22133662

Cadre de l'étude : enquête thématique régionale Inventaire du patrimoine lié à l'histoire toilière du Quillio

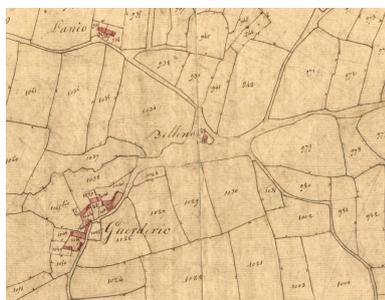
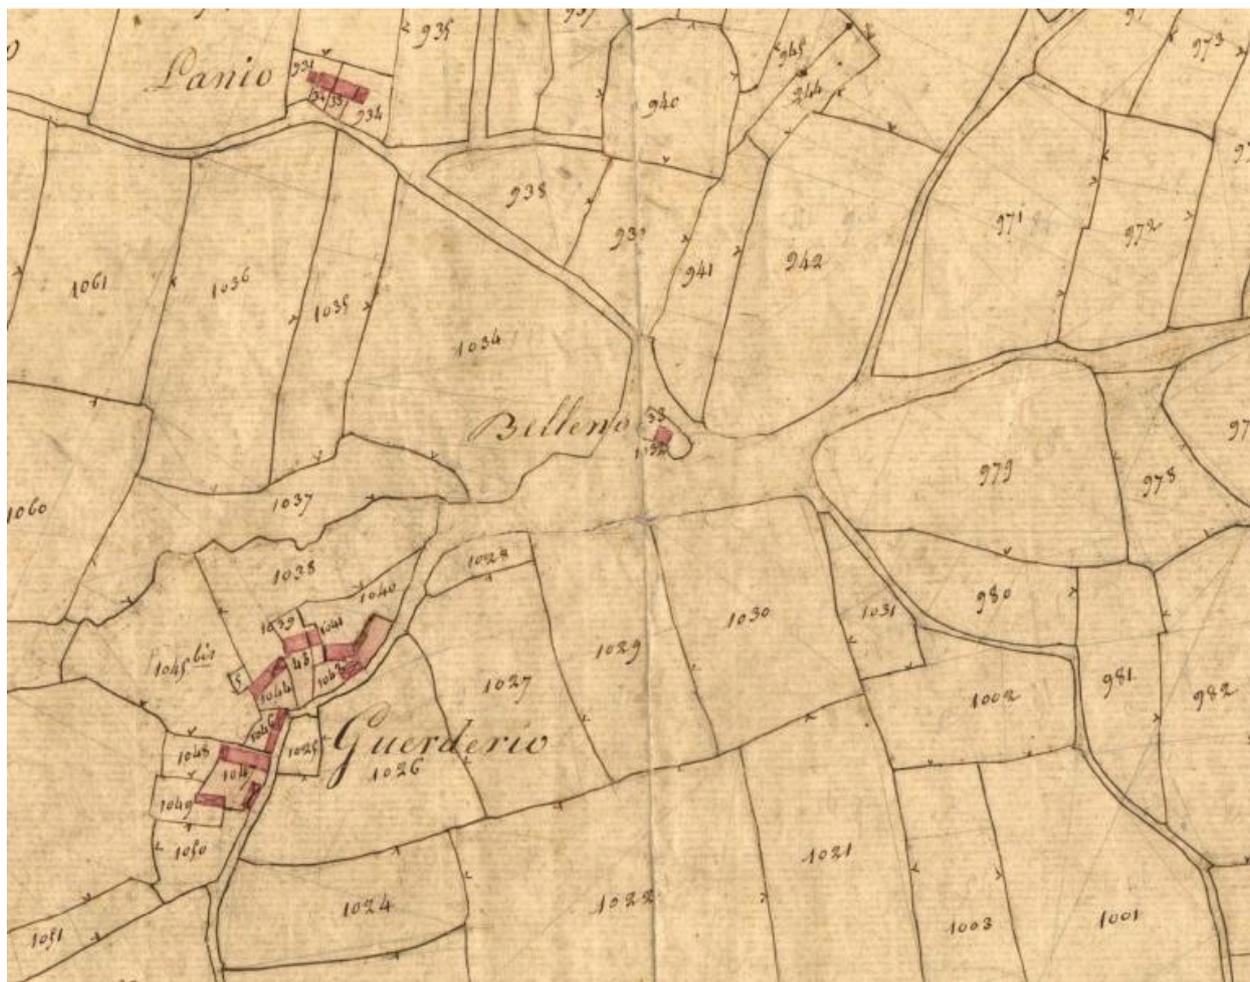
Guerderio en 1828. Extrait du cadastre ancien (Archives départementales des Côtes-d'Armor, série 3 P, sous-série 3 P 265)
Phot. Dartois
IVR53_20232206114NUCA

Guerderio en 1828. Extrait du cadastre ancien (Archives départementales des Côtes-d'Armor, série 3 P, sous-série 3 P 265)

L'écart de Guerderio est établi à 200 mètres environ d'un ruisseau qui fait la limite avec la commune voisine de Saint-Guen. Sur le cadastre ancien de 1828, une dérivation du ruisseau passait à quelques mètres à l'ouest de l'écart. Un chemin le reliait à un étendoir - parcelle pour étendre les toiles - signalé dans les états de section de 1829 (parcelle 972). Ce registre indique également que Olivier Ollitrault, issu d'une famille de marchands de toiles, est propriétaire de deux fermes de Guerderio, en tant que colon vivant au bourg.

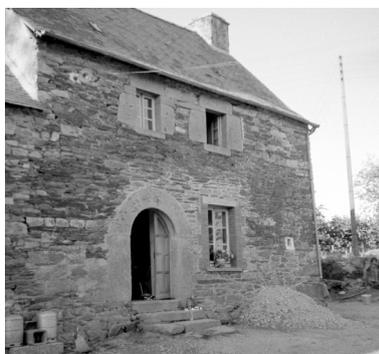
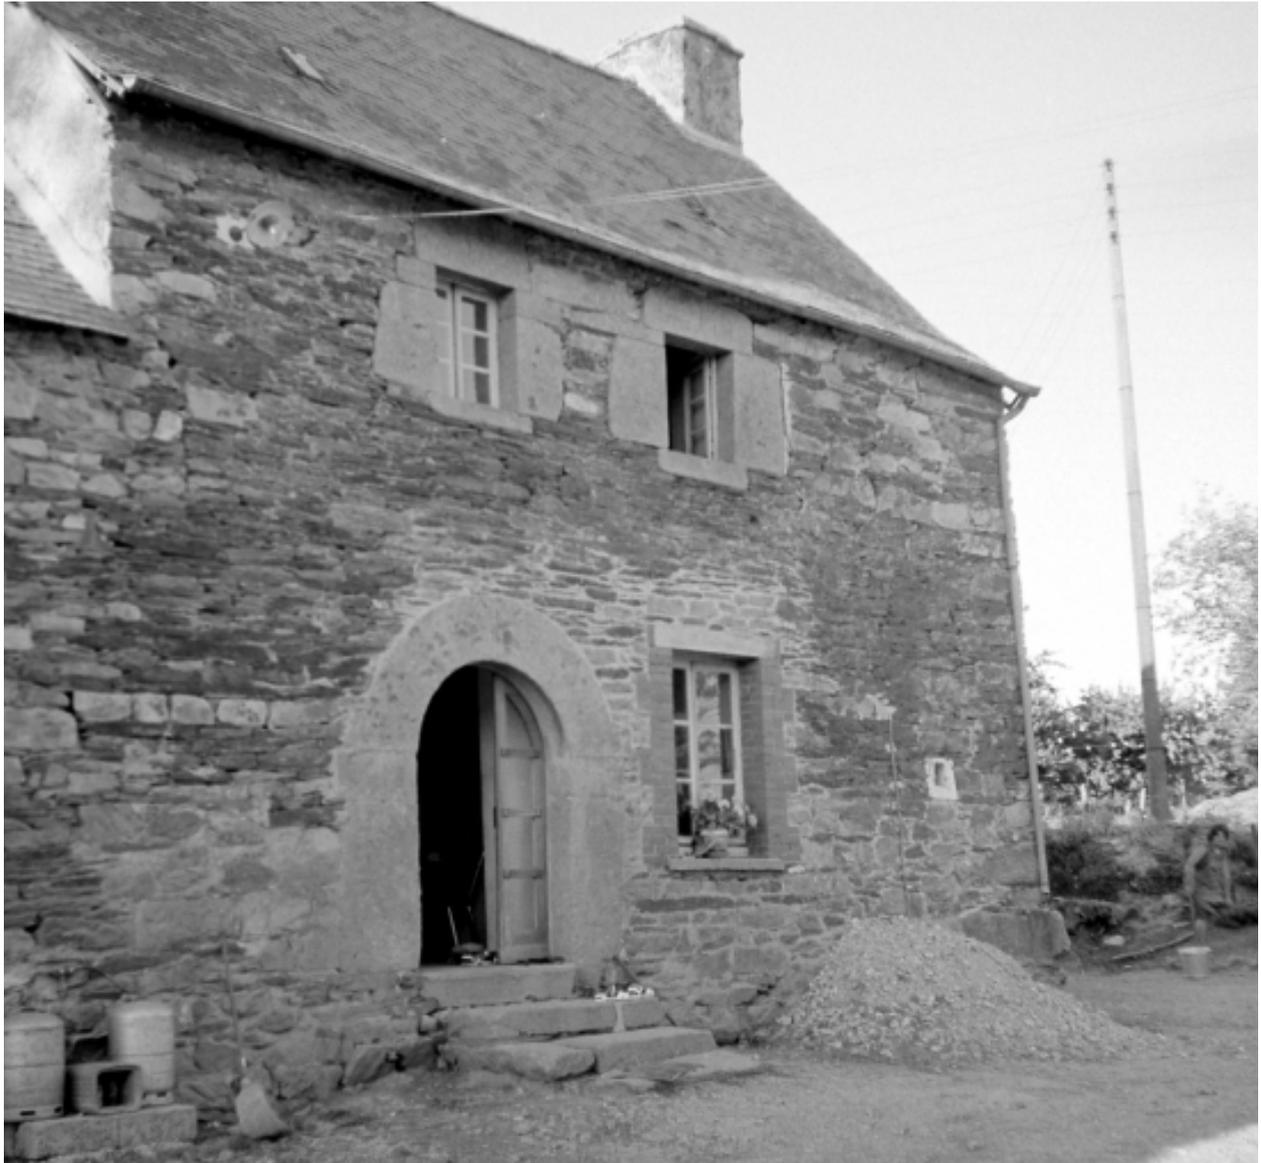
Logis 1673. Vue sud-ouest (état en 1969)
Phot. M. A. Dubois
IVR53_19692205169Z

Logis 1673. Vue sud-ouest (état en 1969)

Cette ferme semble liée au commerce des toiles. Son logis est construit en 1673, date portée sur le linteau d'une fenêtre de l'étage accompagnée du nom du commanditaire : G. GICQUEL ? La dépendance construite en alignement du logis semble plus récente, bien qu'il n'y ait pas de reprise visible dans la maçonnerie, seulement un changement de mise en oeuvre. L'appentis adossé au mur nord du logis ne figure pas encore sur le cadastre de 1828. Sur ce plan parcellaire, la cour est bordée au sud et à l'est par des remises dont il ne subsiste que des vestiges (section A3, parcelle 1047). Au nord du logis, la grange sur l'aire à battre a disparu.

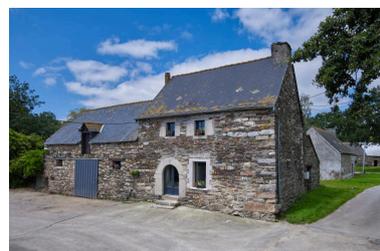
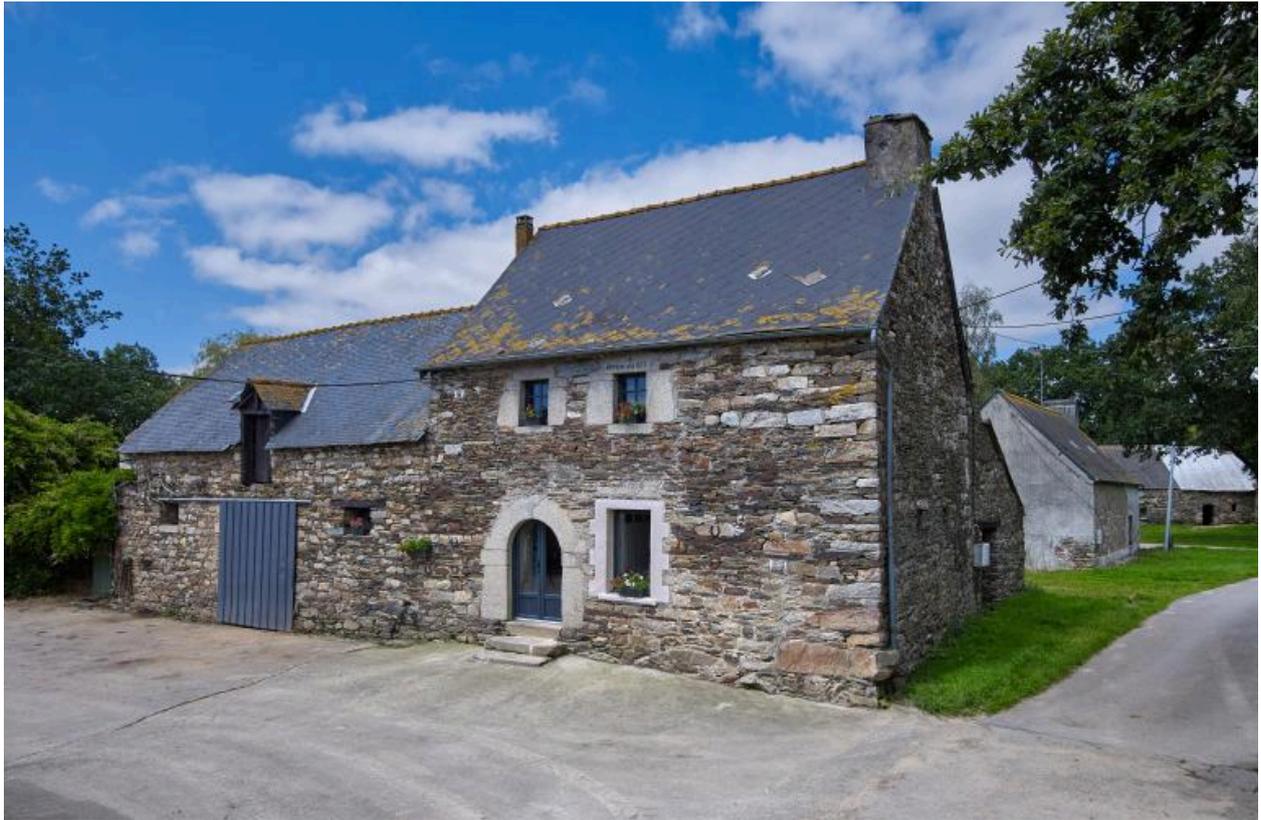
Logis et dépendance associés.
Vue générale sud-est
Phot. Bernard Bègne
IVR53_20232206102NUCA

Logis et dépendance associés. Vue générale sud-est

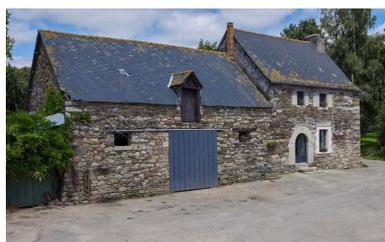
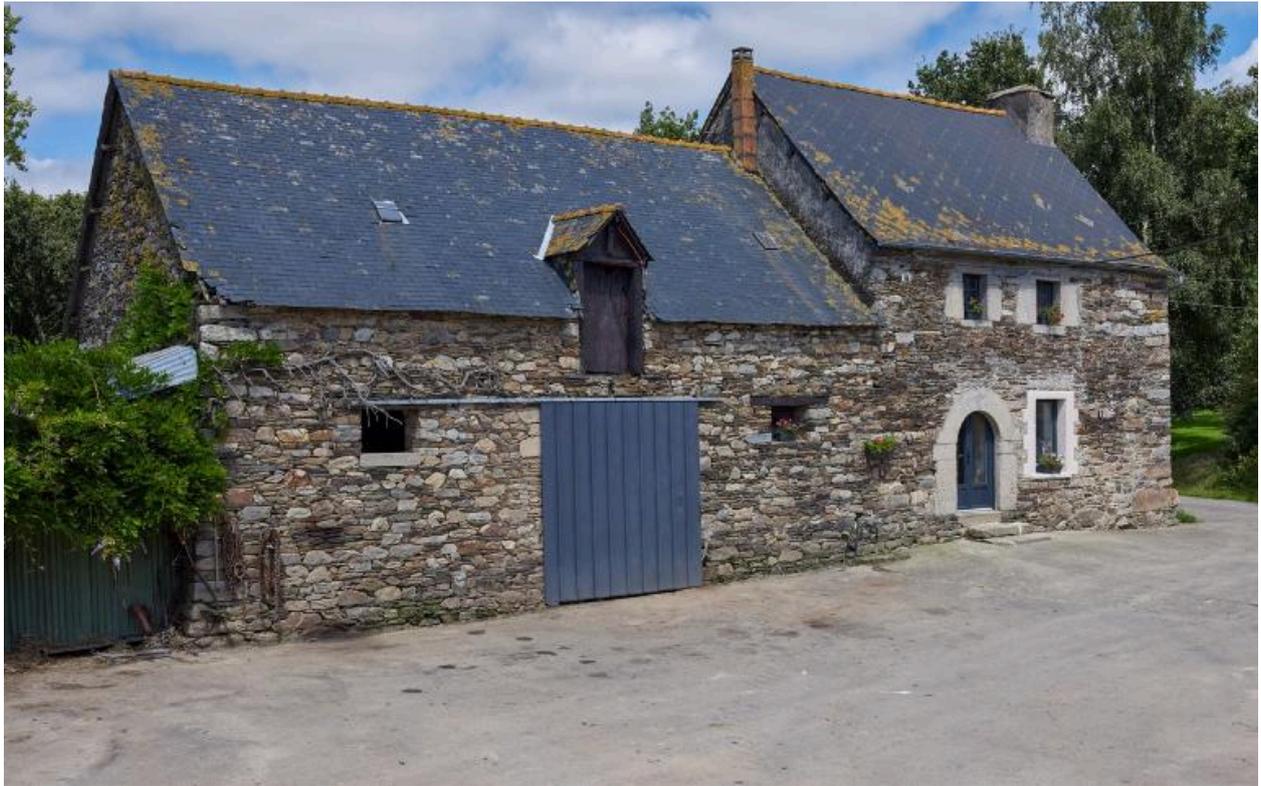
Logis et dépendance associés.
Vue générale sud-ouest
Phot. Bernard Bègne

Logis et dépendance associés. Vue générale sud-ouest

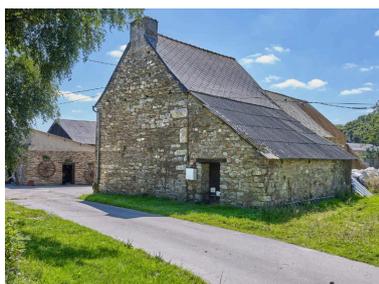
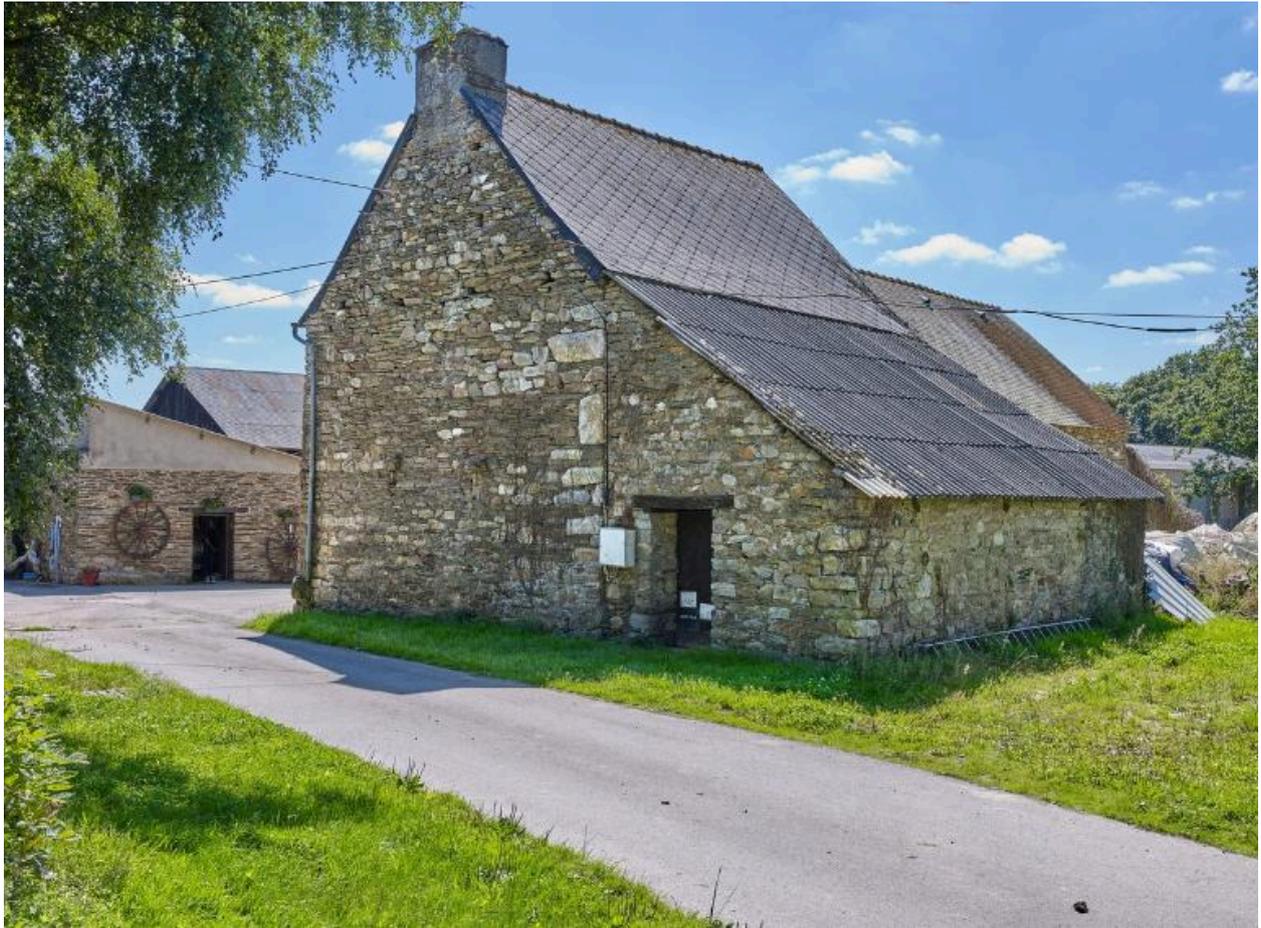
Logis avec son appentis arrière. Vue générale nord-est

Le logis de ferme est construit en fins moellons de schiste avec inclusion de moellons de quartzite. Il présente un plan massé à deux pièces superposées : salle plus chambre haute. Plusieurs aménagements témoignent d'un certain confort pour l'époque : salle avec cheminée en pierre moulurée ; saloir aménagé dans l'angle près de l'entrée ; étagères en dalle de schiste au-dessus du saloir ; escalier en vis en demi hors-oeuvre dans l'angle nord-ouest pour desservir la chambre à feu. Une dépendance est construite en alignement à l'ouest. Un appentis est ajouté contre le mur nord, à usage de cellier.

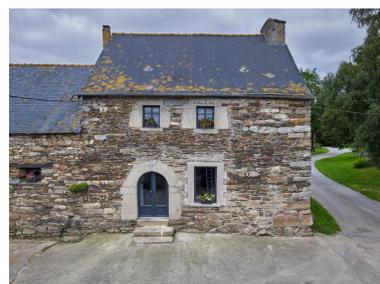
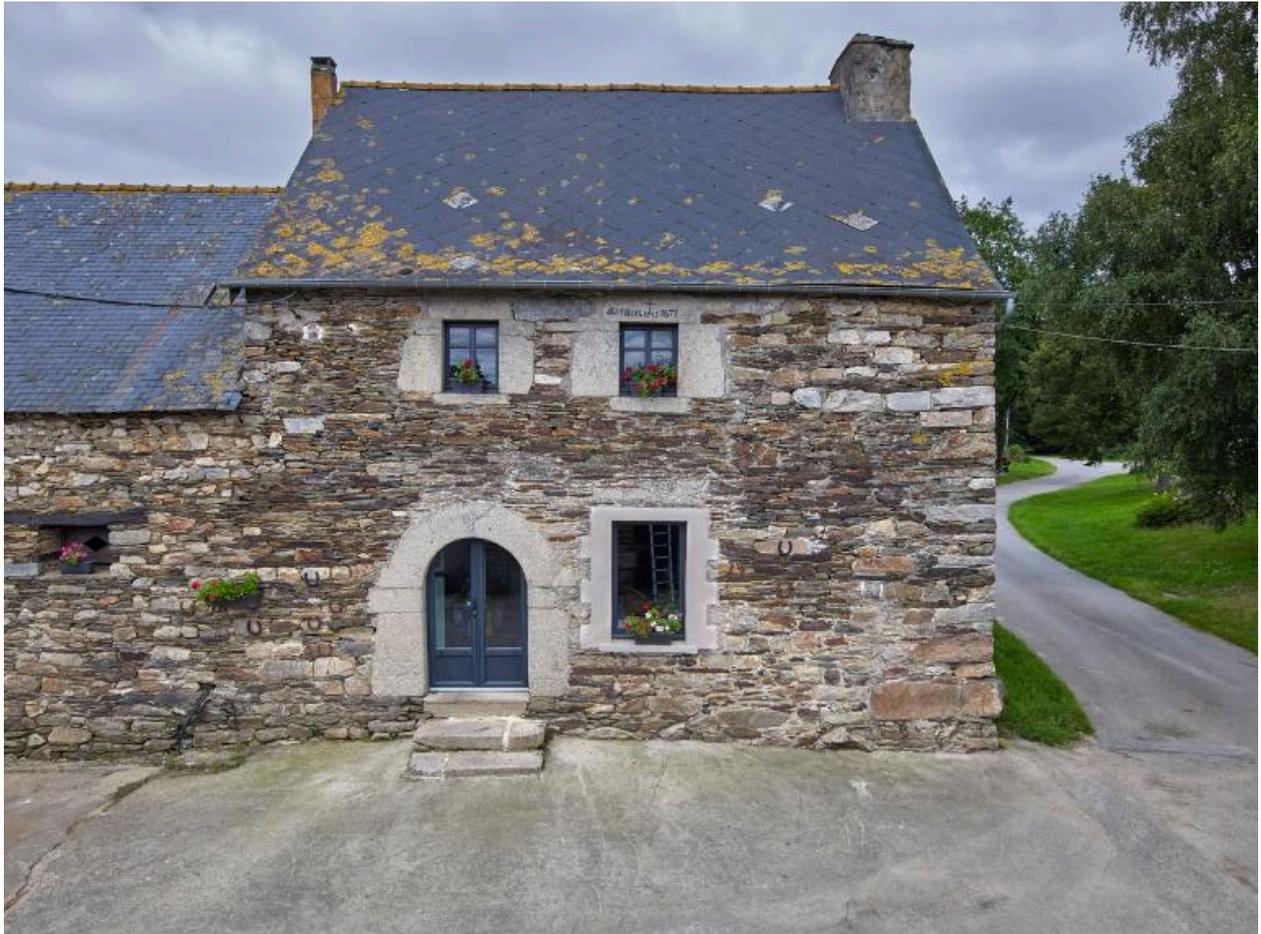
Logis 1673. Vue générale sud
Phot. Bernard Bègne

Logis 1673. Vue générale sud

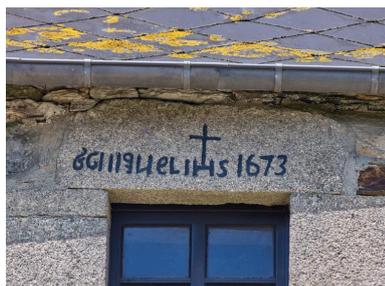
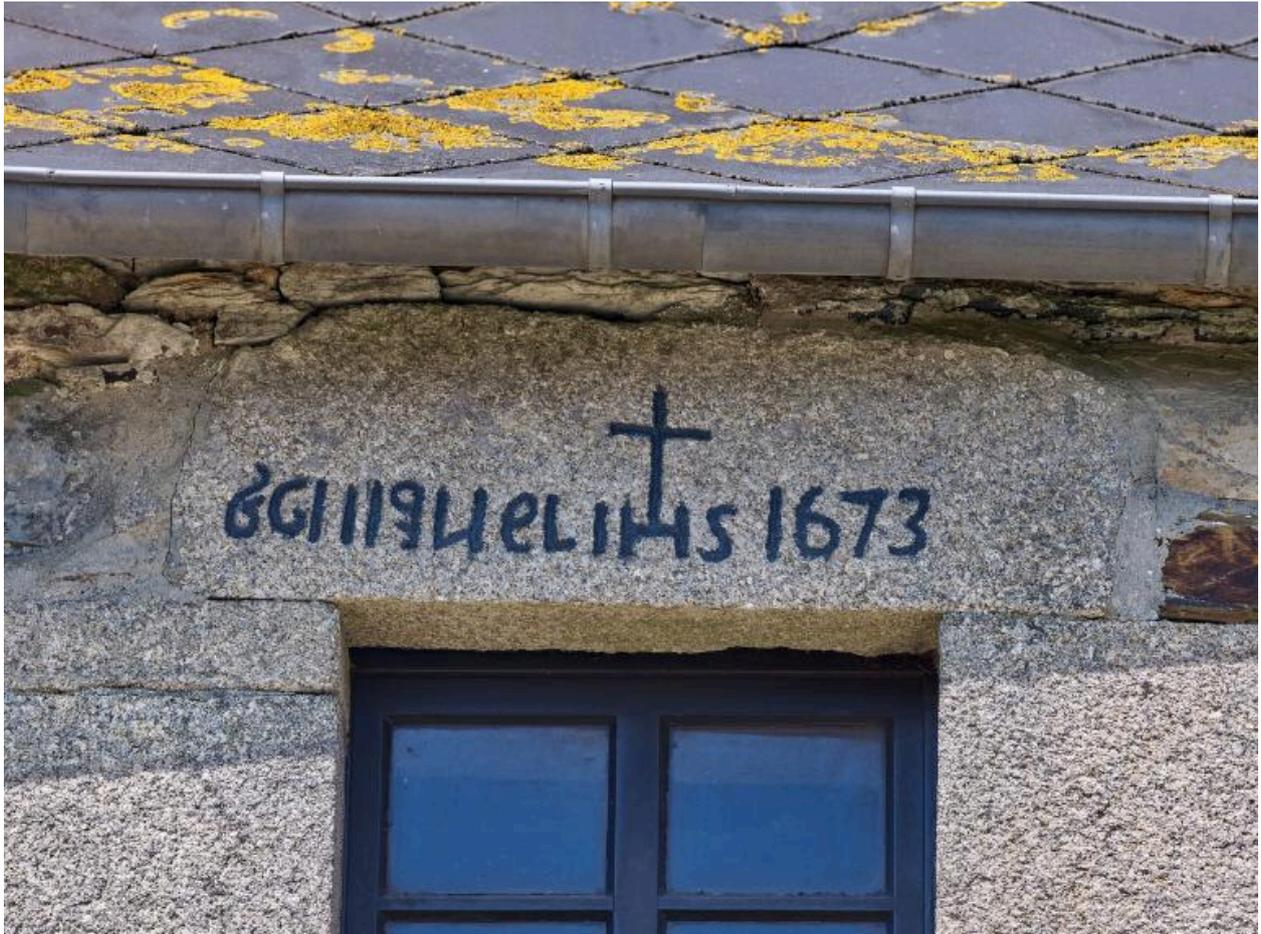
Logis 1673. Détail de la date et de l'inscription : G.GIQUEL ?
Phot. Bernard Bègne
IVR53_20232200790NUCA

Logis 1673. Détail de la date et de l'inscription : G.GIQUEL ?

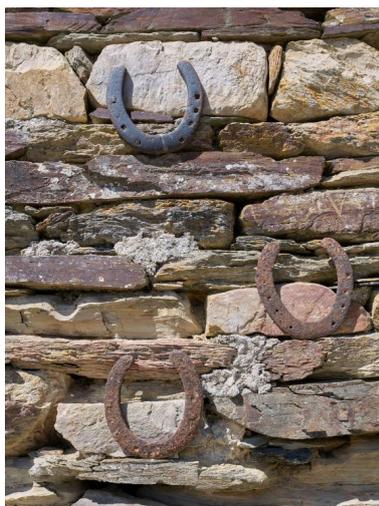
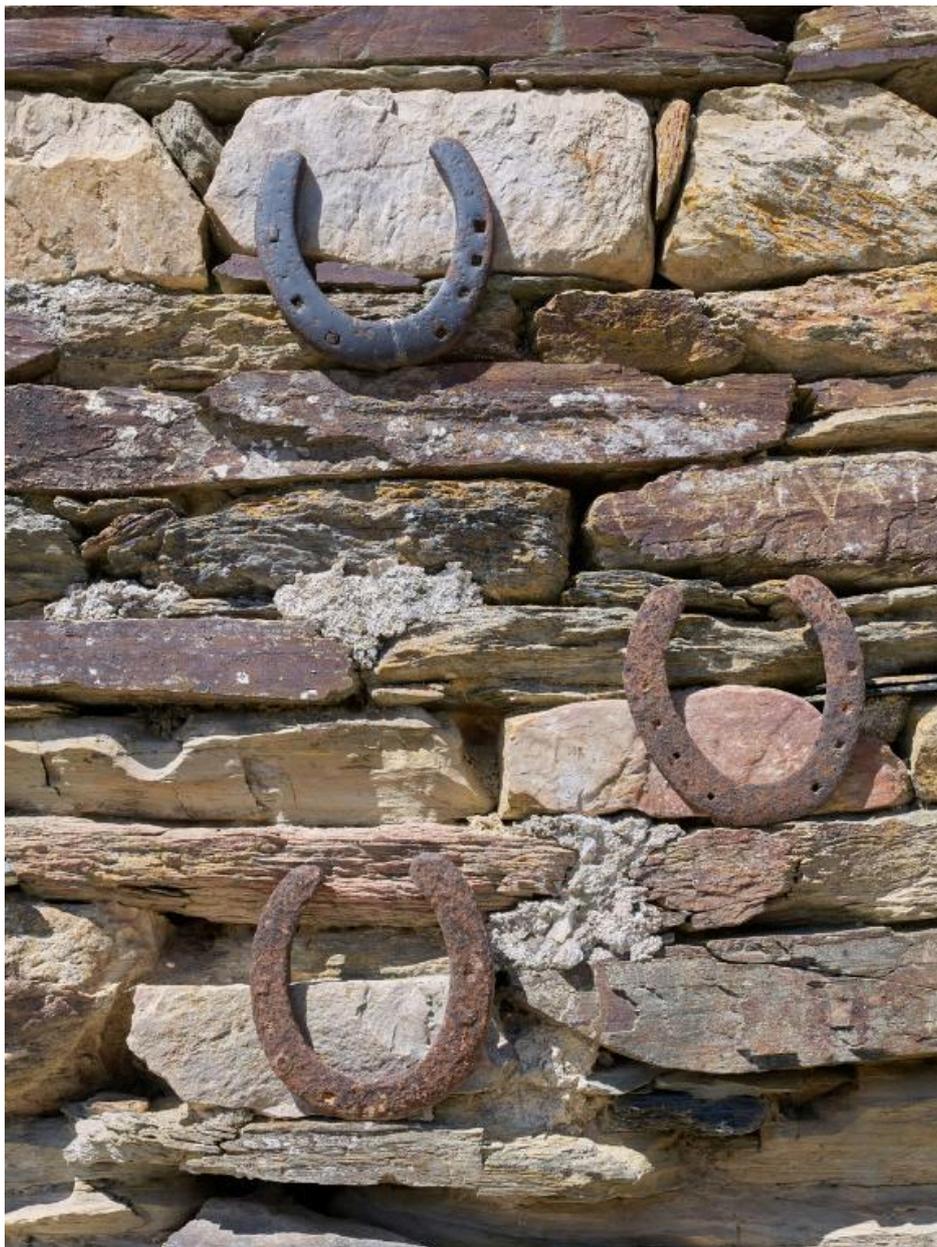
Logis 1673. Façade sud. Détail des fers à cheval fixés dans la maçonnerie pour signaler la présence de chevaux de trait dans la ferme
Phot. Bernard Bègne
IVR53_20232200803NUCA

Logis 1673. Façade sud. Détail des fers à cheval fixés dans la maçonnerie pour signaler la présence de chevaux de trait dans la ferme

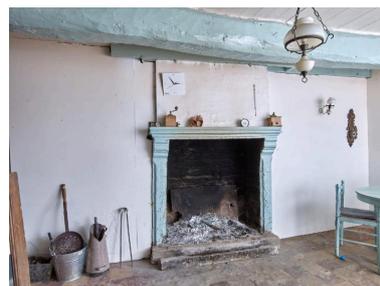
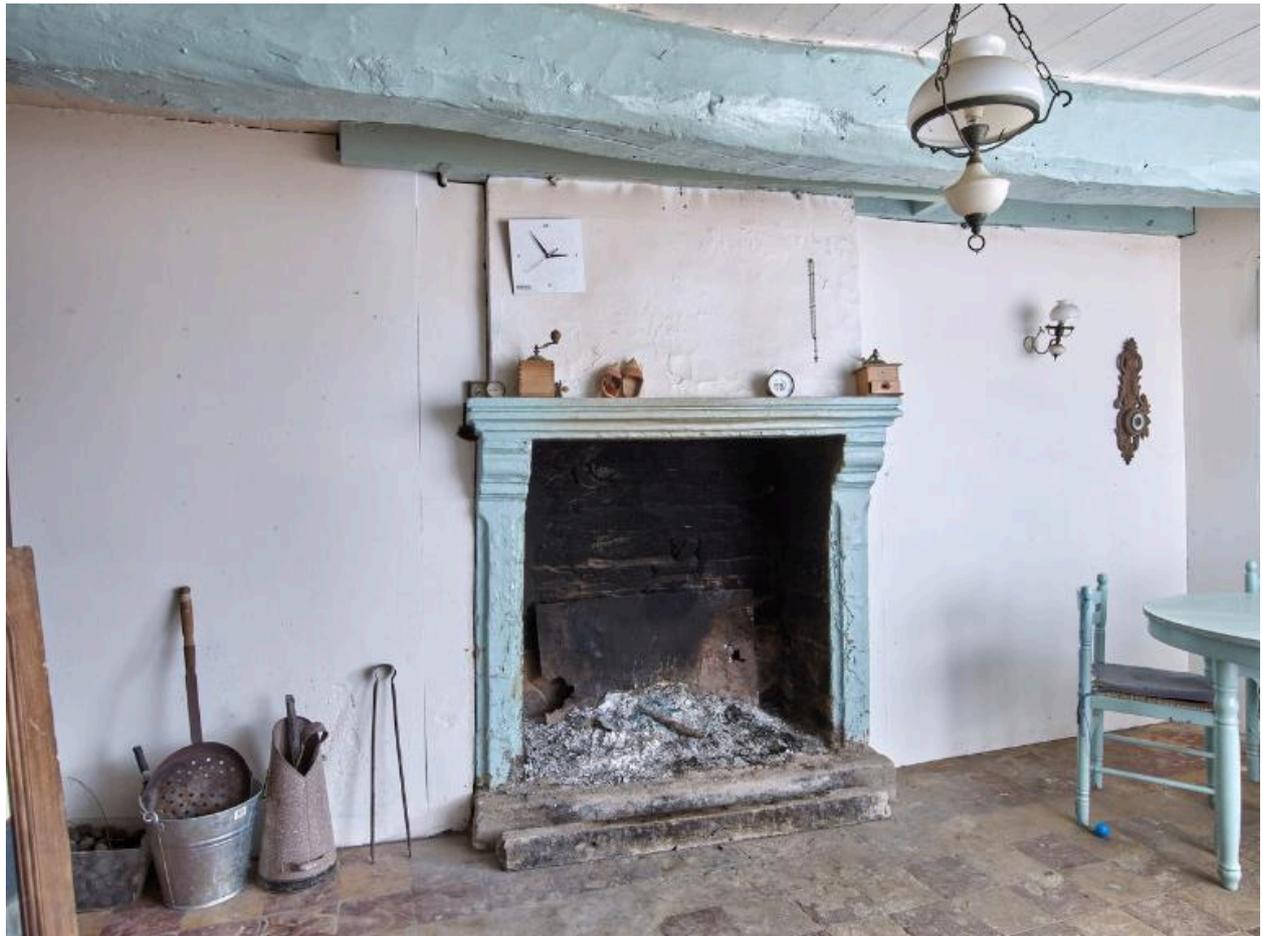
Logis 1673. Salle. Pignon est avec la cheminée en pierre moulurée
Phot. Bernard Bègne
IVR53_20232200738NUCA

Logis 1673. Salle. Pignon est avec la cheminée en pierre moulurée

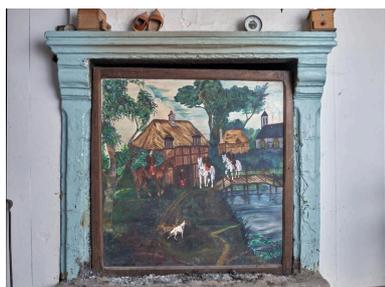
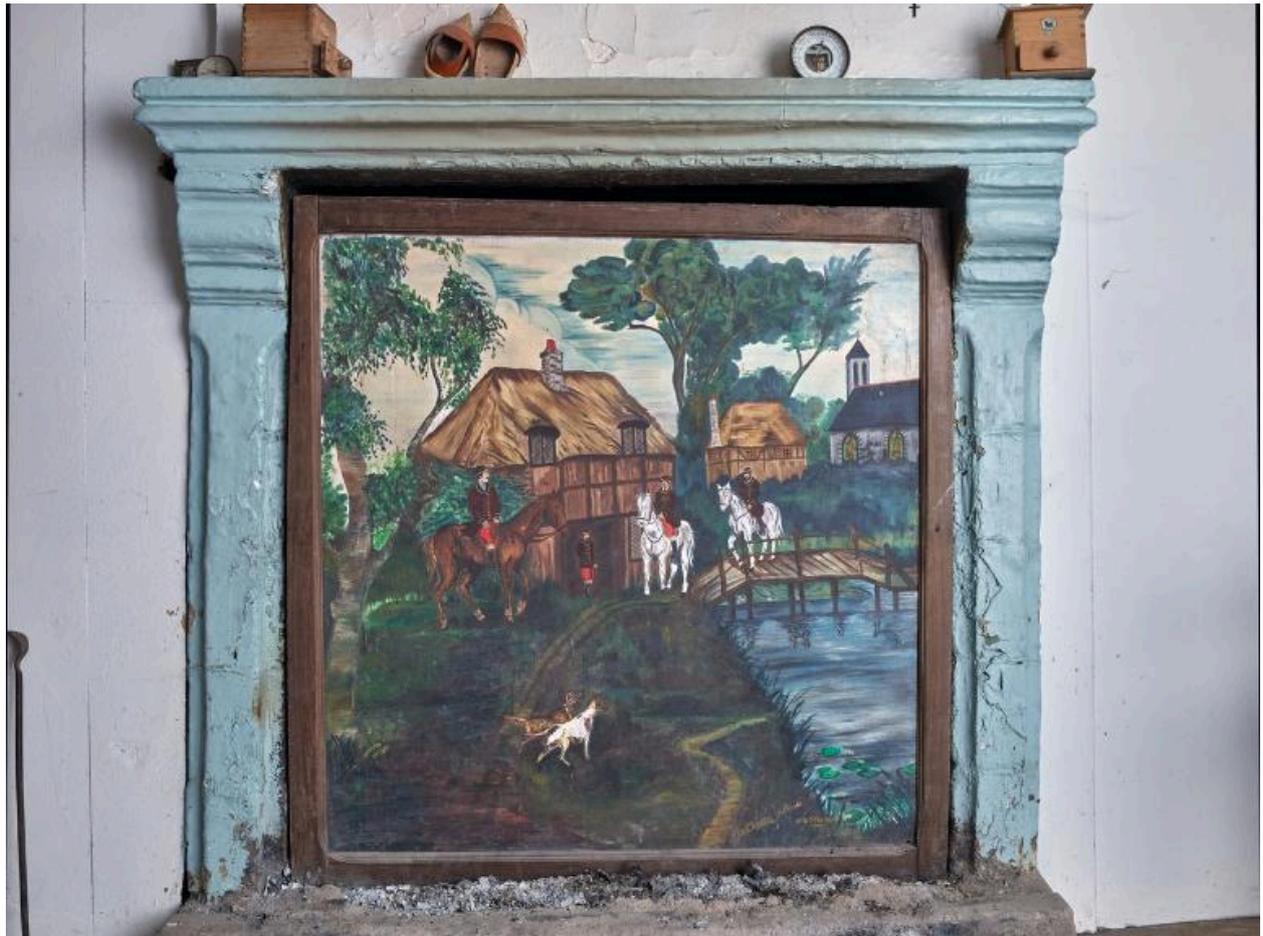
Logis 1673. Salle. Pignon est. Cheminée en pierre moulurée avec panneau de fermeture peint en 1964
Phot. Bernard Bègne
IVR53_20232200737NUCA

Logis 1673. Salle. Pignon est. Cheminée en pierre moulurée avec panneau de fermeture peint en 1964

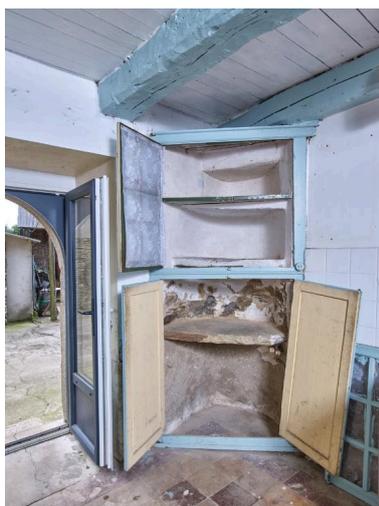
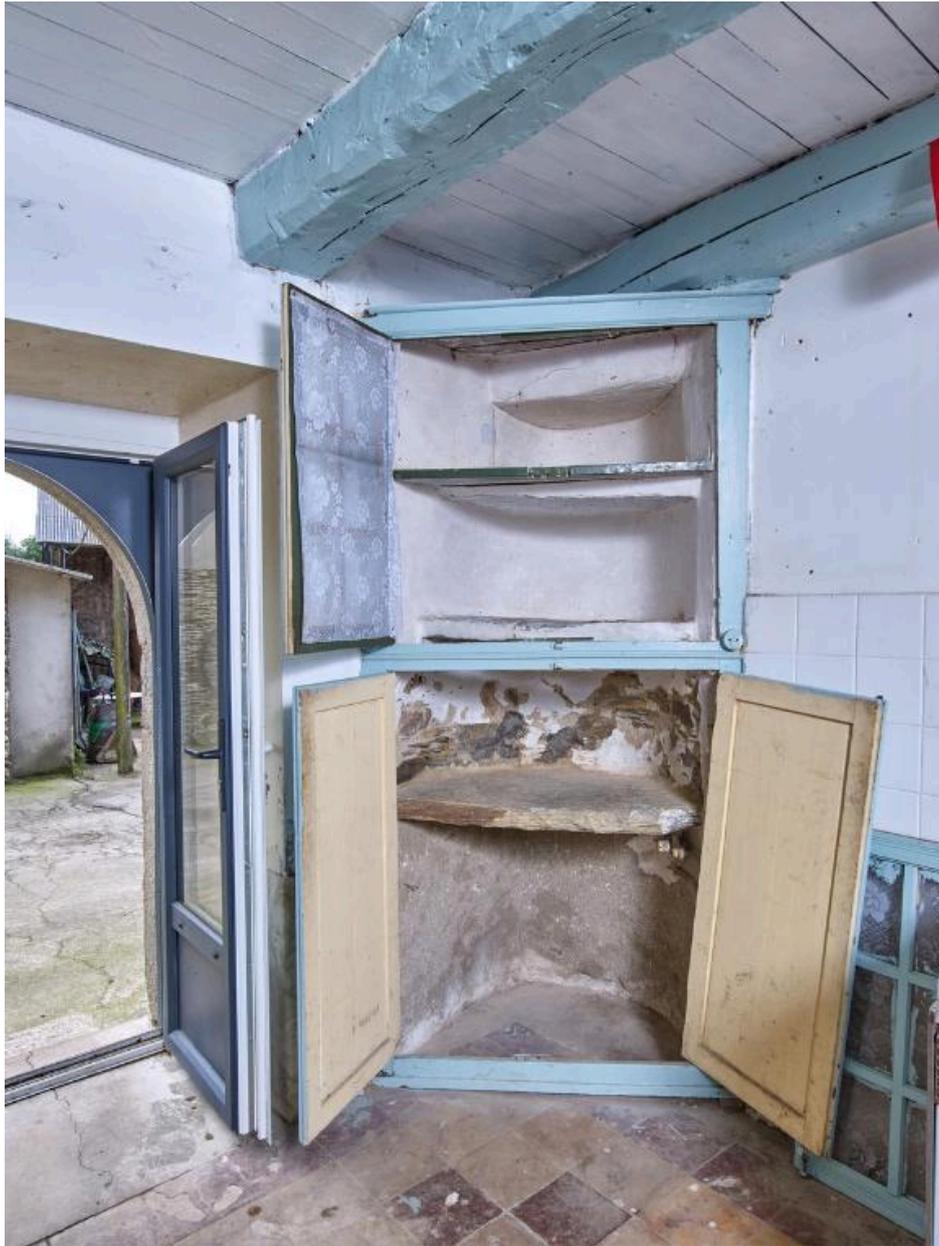
Logis 1673. Salle, angle sud-ouest près de la porte d'entrée. Emplacement du saloir surmonté d'étagères en dalles de schiste
Phot. Bernard Bègne
IVR53_20232200739NUCA

Logis 1673. Salle, angle sud-ouest près de la porte d'entrée. Emplacement du saloir surmonté d'étagères en dalles de schiste

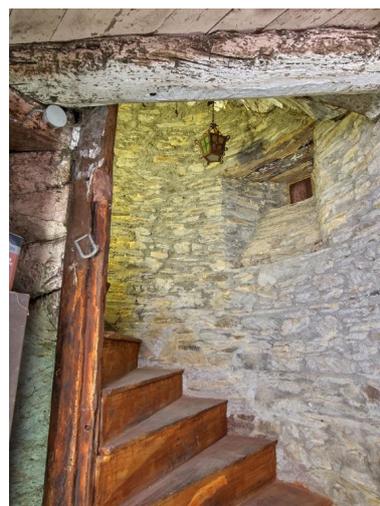
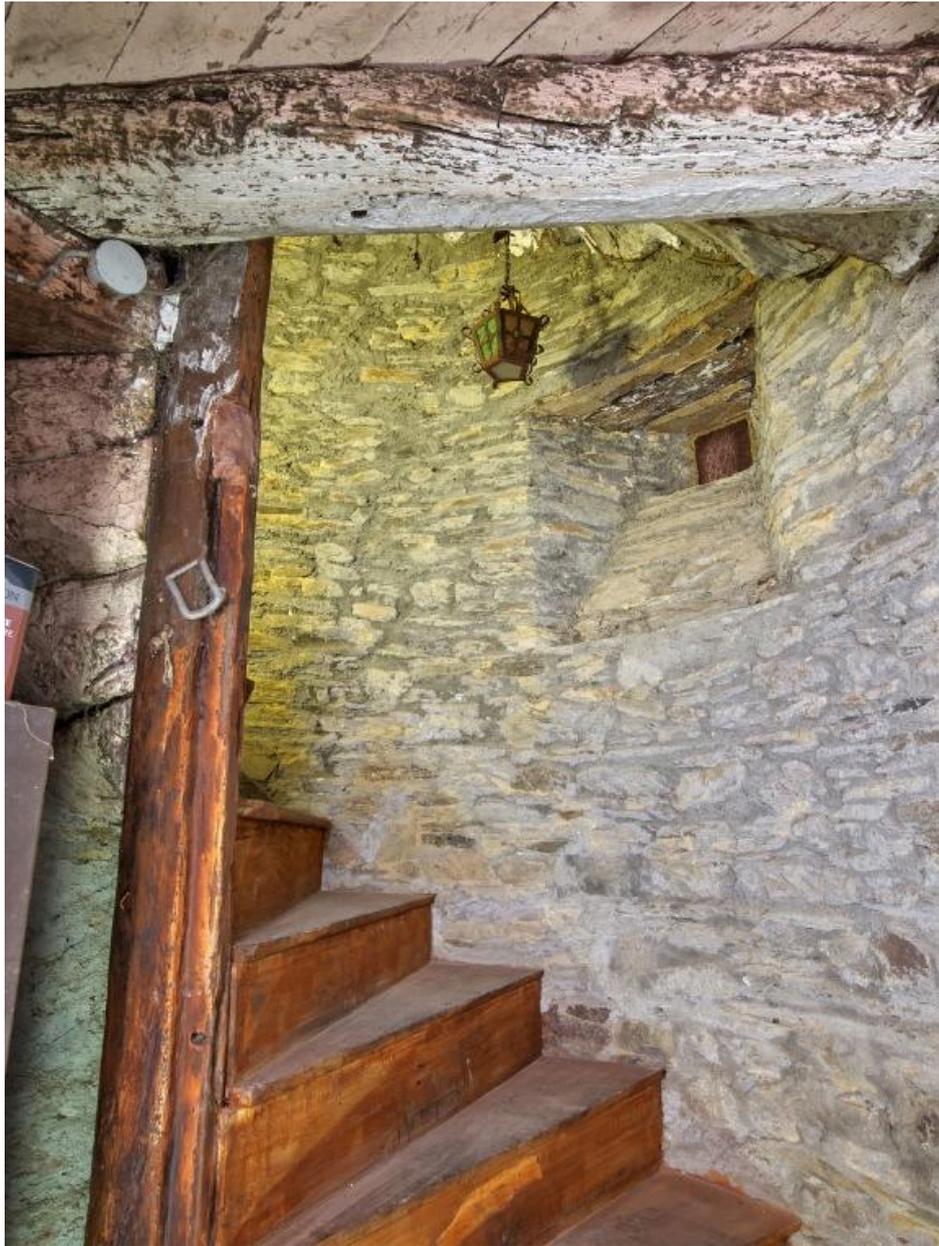
Logis 1673. Escalier en vis en demi-hors-oeuvre éclairé par un jour. Vue depuis le rez-de-chaussée
Phot. Bernard Bègne
IVR53_20232200740NUCA

Logis 1673. Escalier en vis en demi hors-oeuvre éclairé par un jour. Vue depuis le rez-de-chaussée

Type(s) de couverture : toit à longs pans, pignon couvert
Escaliers : escalier demi-hors-oeuvre : escalier en vis, en charpente

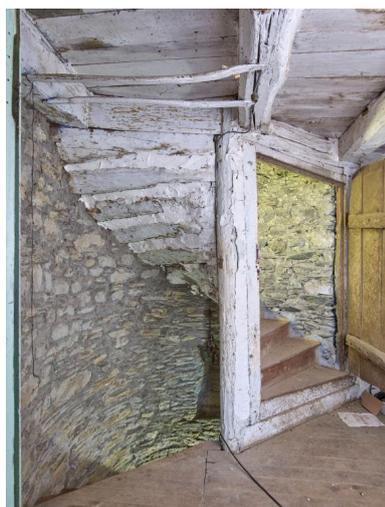
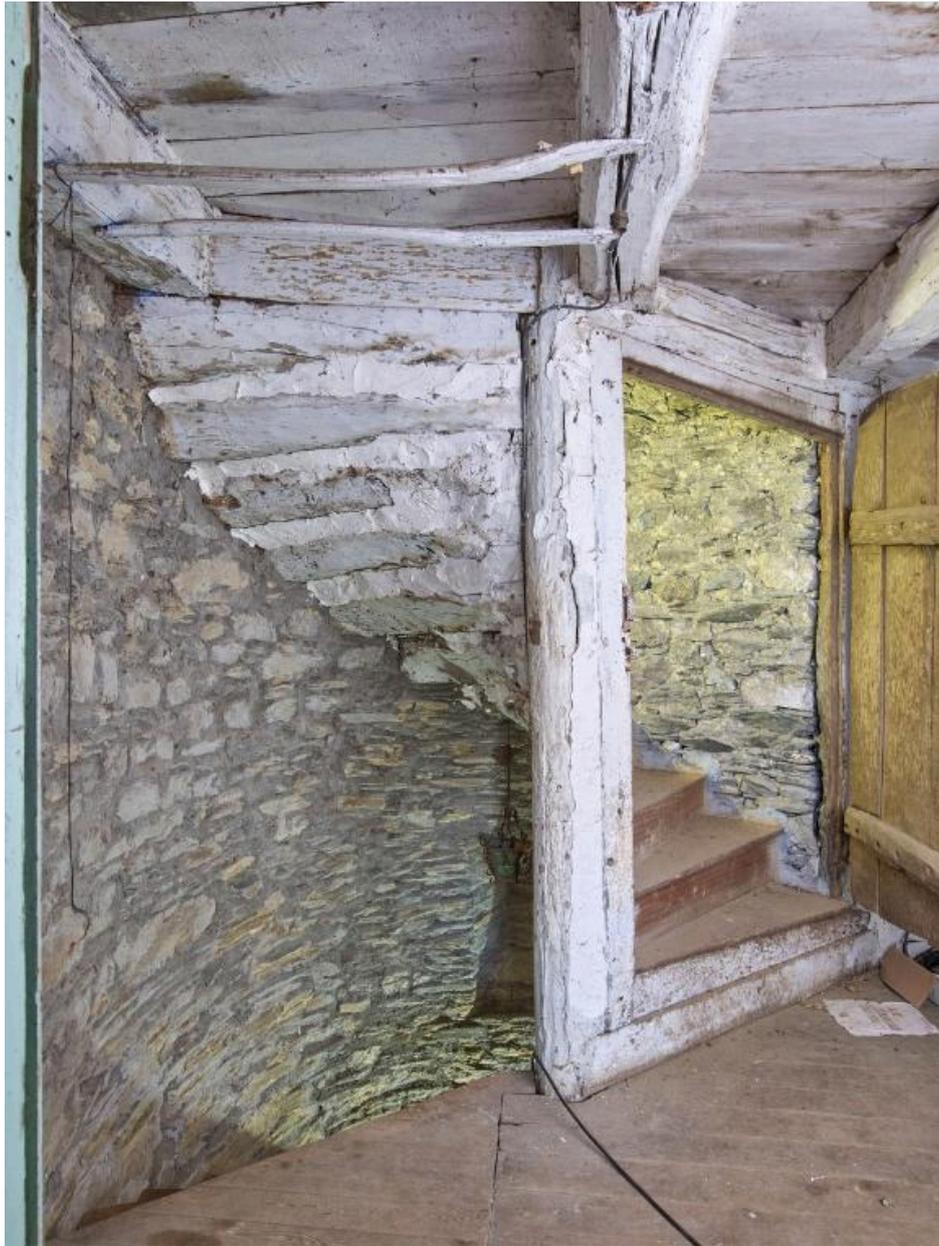
Logis 1673. Escalier en vis en demi hors-oeuvre. Volée de marches menant au comble. Vue depuis l'étage
Phot. Bernard Bègne
IVR53_20232200741NUCA

Logis 1673. Escalier en vis en demi hors-oeuvre. Volée de marches menant au comble. Vue depuis l'étage

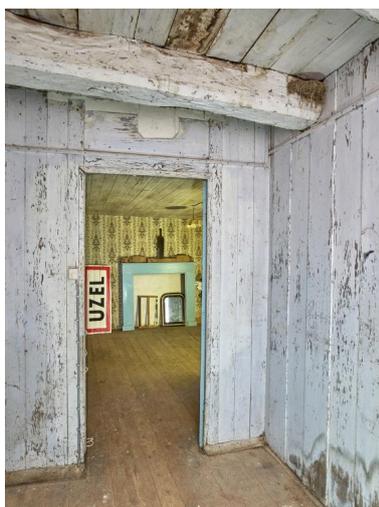
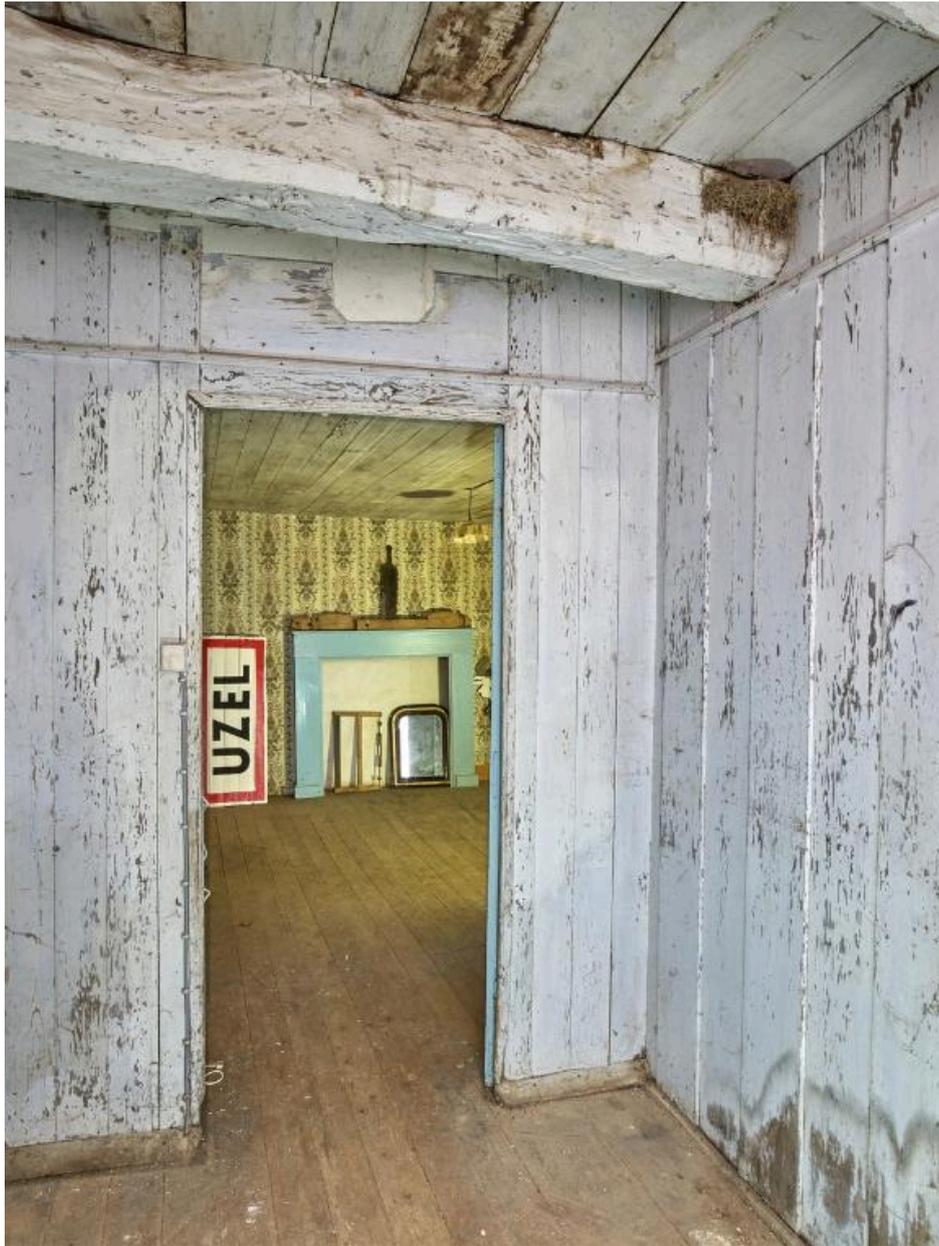
Logis 1673. Etage. Cloisons en bois posées au 19e siècle pour diviser l'étage en deux pièces. Vue sur la chambre à feu
Phot. Bernard Bègne
IVR53_20232200743NUCA

Logis 1673. Etage. Cloisons en bois posées au 19e siècle pour diviser l'étage en deux pièces. Vue sur la chambre à feu

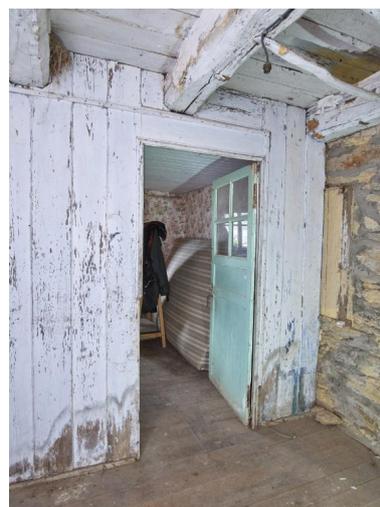
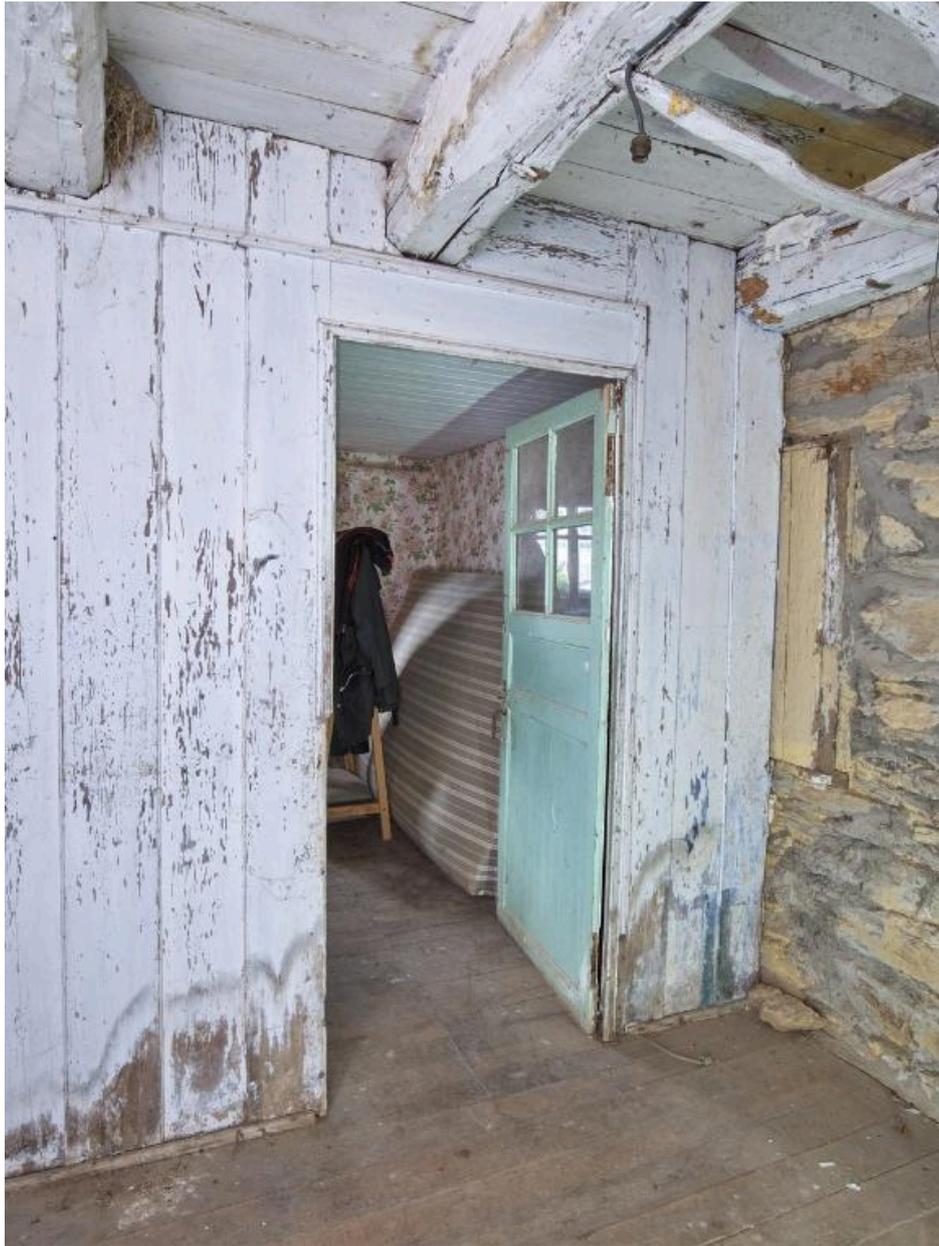
Logis 1673. Etage. Cloison en bois posée au 19e siècle. Placard mural aménagé dans le mur, coupé en deux par la cloison
Phot. Bernard Bègne
IVR53_20232200742NUCA

Logis 1673. Etage. Cloison en bois posée au 19^e siècle. Placard mural aménagé dans le mur, coupé en deux par la cloison

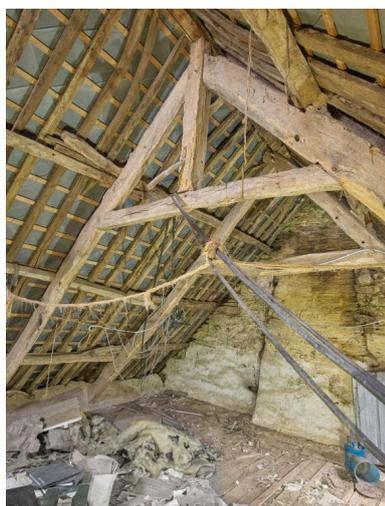
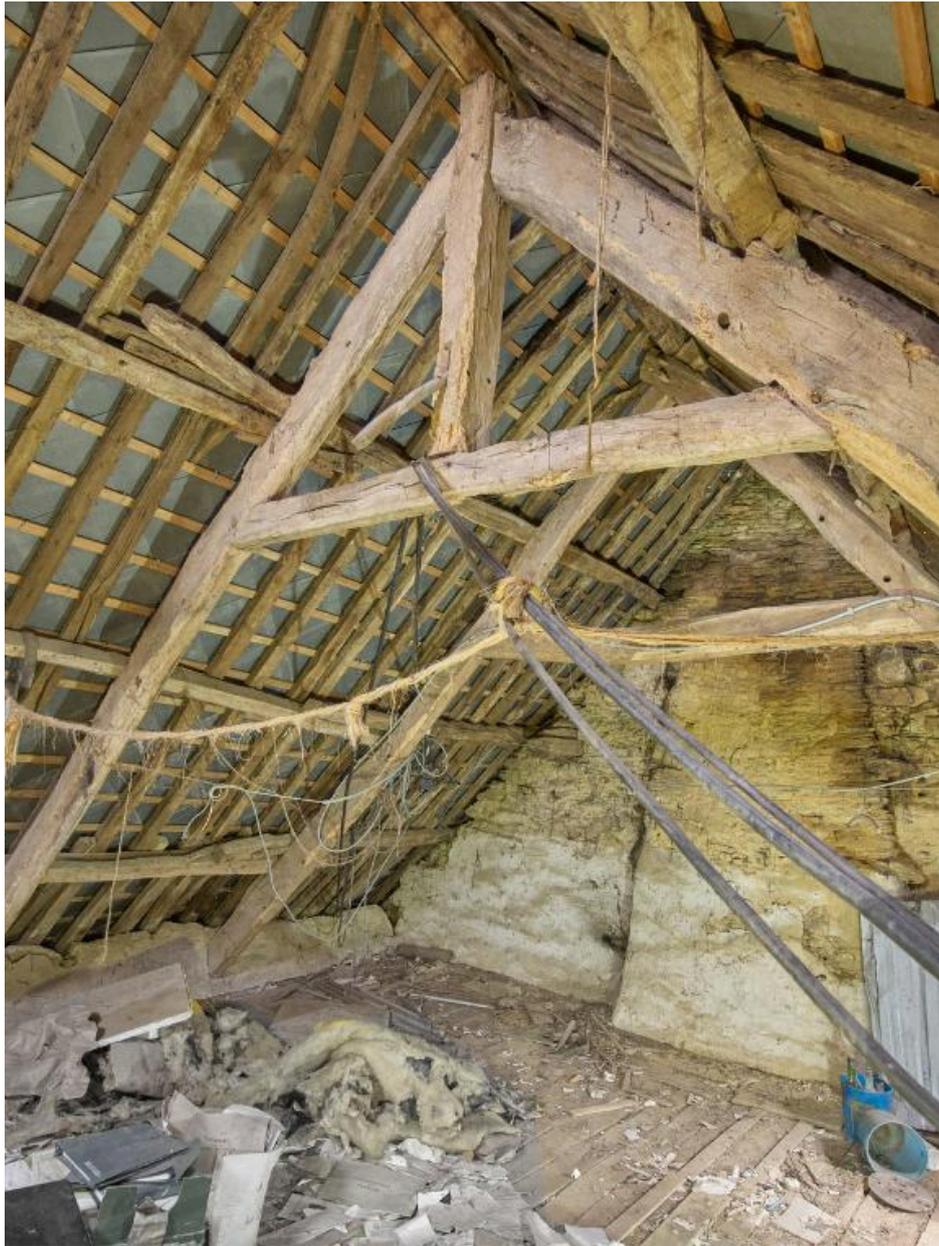
Logis 1673. Charpente du comble : fermes à entrain retroussé et poinçon court
Phot. Bernard Bègne
IVR53_20232200744NUCA

Logis 1673. Charpente du comble : fermes à entrain retroussé et poinçon court
