Bretagne, Côtes-d'Armor
Le Quillio
Guerderio

Ferme de marchand de toiles, 4 Guerderio (Le Quillio)

Numéro de dossier : IA22133662

Cadre de l'étude : enquête thématique régionale Inventaire du patrimoine lié à l'histoire toilière du Quillio

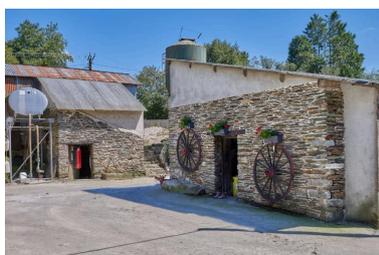
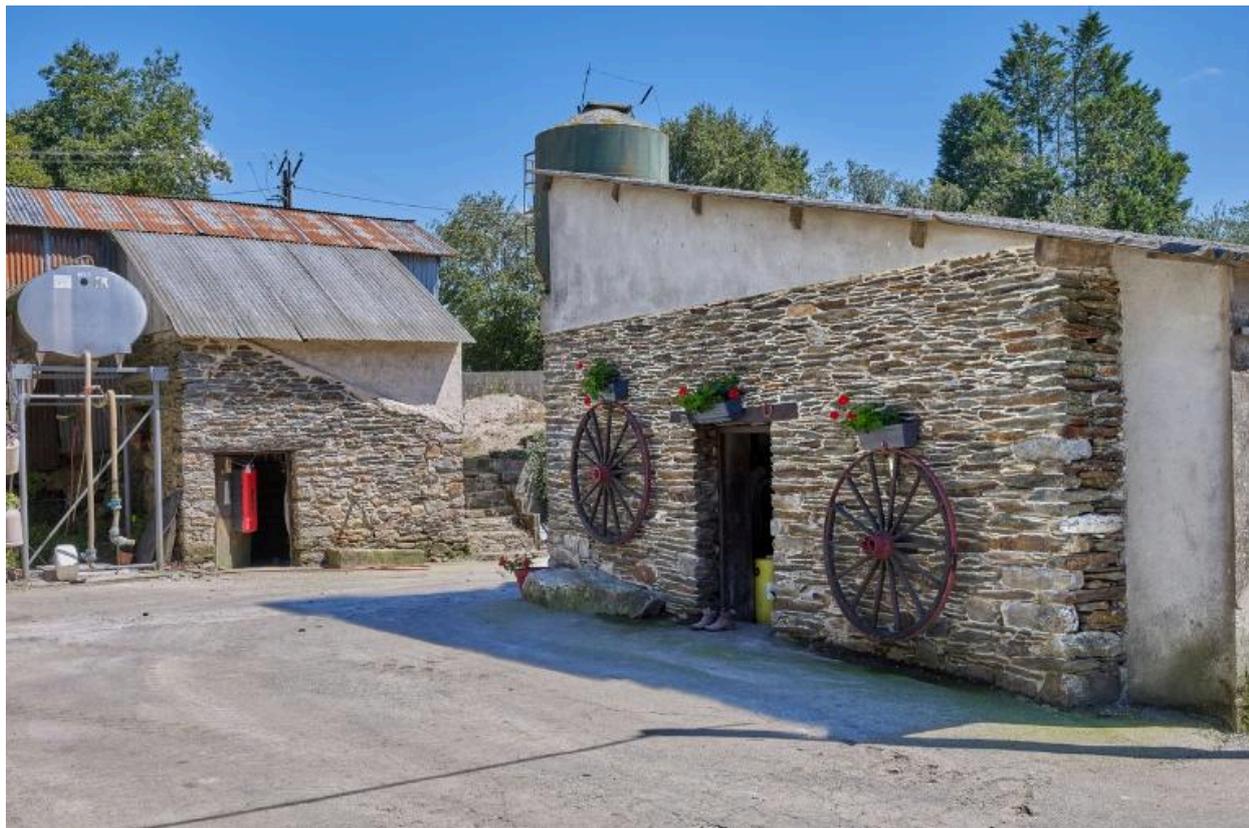
Vestiges des dépendances à l'est et au sud du logis. Vue générale nord-ouest
Phot. Bernard Bègne
IVR53_20232200802NUCA

Vestiges des dépendances à l'est et au sud du logis. Vue générale nord-ouest

Cette ferme semble liée au commerce des toiles. Son logis est construit en 1673, date portée sur le linteau d'une fenêtre de l'étage accompagnée du nom du commanditaire : G. GICQUEL ? La dépendance construite en alignement du logis semble plus récente, bien qu'il n'y ait pas de reprise visible dans la maçonnerie, seulement un changement de mise en oeuvre. L'appentis adossé au mur nord du logis ne figure pas encore sur le cadastre de 1828. Sur ce plan parcellaire, la cour est bordée au sud et à l'est par des remises dont il ne subsiste que des vestiges (section A3, parcelle 1047). Au nord du logis, la grange sur l'aire à battre a disparu.
