Bretagne, Finistère
Plogoff
Men Tan, Lescoff, Pointe du Raz

Bunker - abri de type 622 pour deux groupes de combat, Men Tan, Lescoff, pointe du Raz (Plogoff)

Numéro de dossier : IA29133764
Date de l'enquête initiale : 2025
Date(s) de rédaction : 2025
Cadre de l'étude : enquête thématique régionale Inventaire des héritages militaires en Bretagne
Degré d'étude : étudié

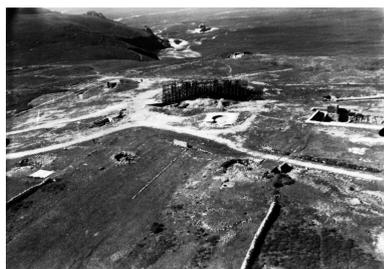
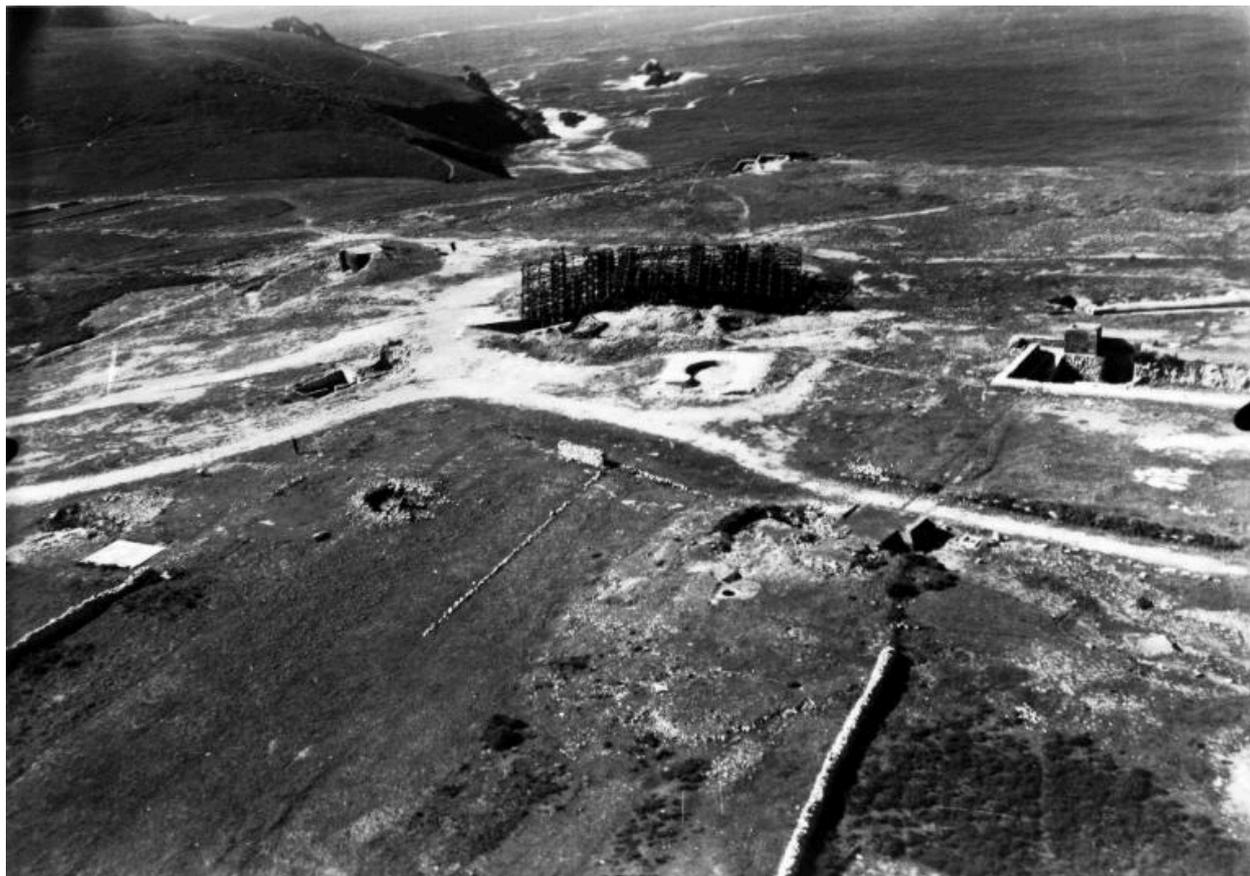
Vue aérienne oblique depuis le sud-sud-est, vers 1946 (photographie extraite du rapport Pinczon du Sel). On distingue de nombreux bunkers. L'antenne du radar Mammut, basculée, est en cours de démantèlement
 Autr. Auteur inconnu
 IVR53_20242911120NUC

Vue aérienne oblique depuis le sud-sud-est, vers 1946 (photographie extraite du rapport Pinczon du Sel). On distingue de nombreux bunkers. L'antenne du radar Mammut, basculée, est en cours de démantèlement

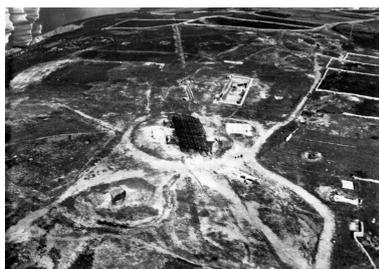
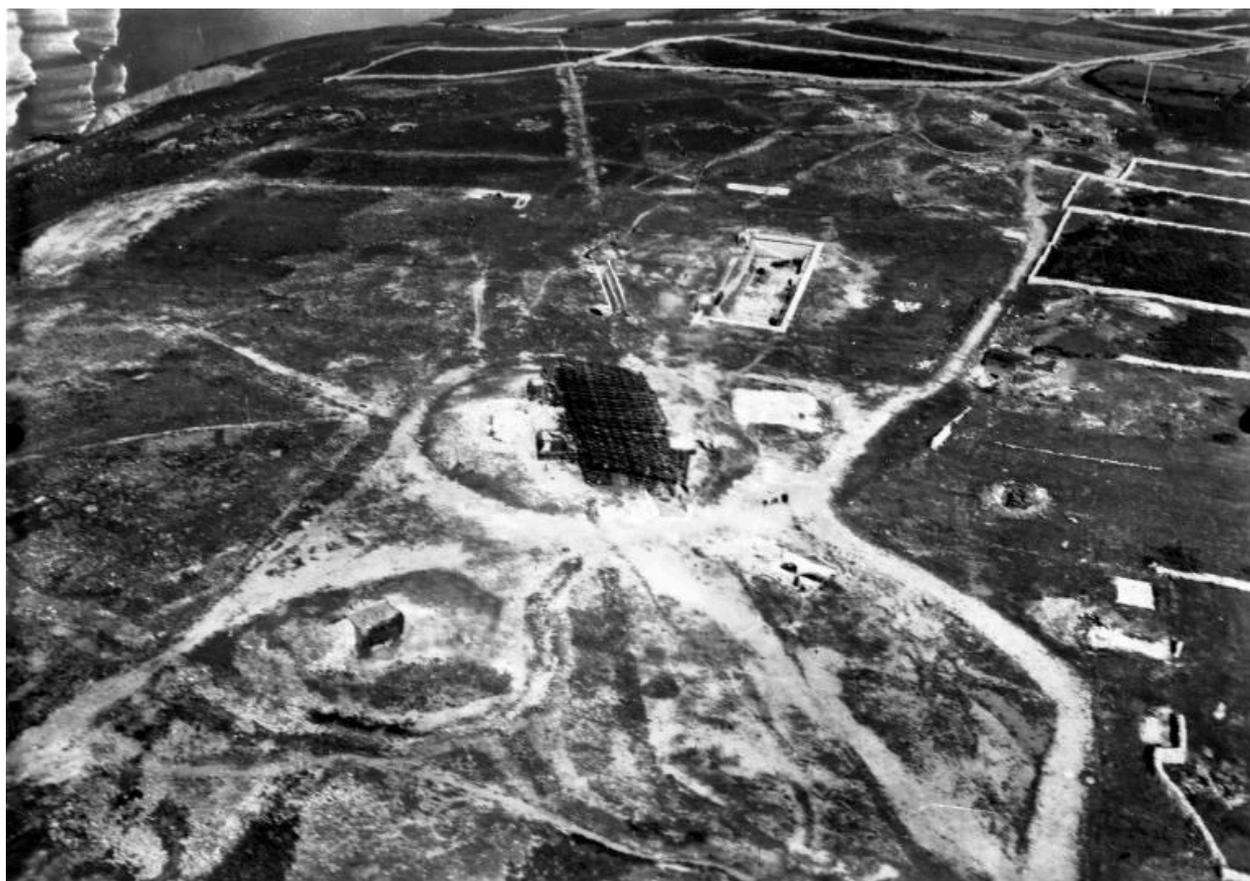
Vue aérienne oblique depuis l'ouest-sud-ouest, vers 1946 (photographie extraite du rapport Pinczon du Sel). L'antenne du radar Mammut, en cours de démantèlement, est couchée sur le sol vers le sud-est ; on distingue les deux conduits d'antenne
 Autr. Auteur inconnu
 IVR53_20242911121NUC

Vue aérienne oblique depuis l'ouest-sud-ouest, vers 1946 (photographie extraite du rapport Pinczon du Sel). L'antenne du radar Mammut, en cours de démantèlement, est couchée sur le sol vers le sud-est ; on distingue les deux conduits d'antenne

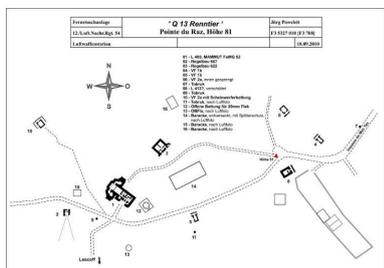
Plan d'ensemble (dessin : Jörg Poweleit, 2010)
 Phot. Jörg Poweleit
 IVR53_20242911119NUC

Plan d'ensemble (dessin : Jörg Poweleit, 2010)

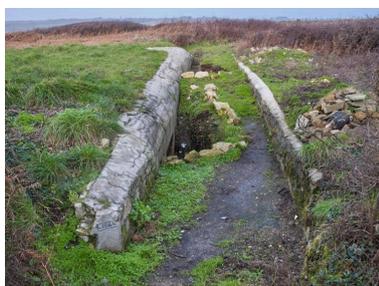
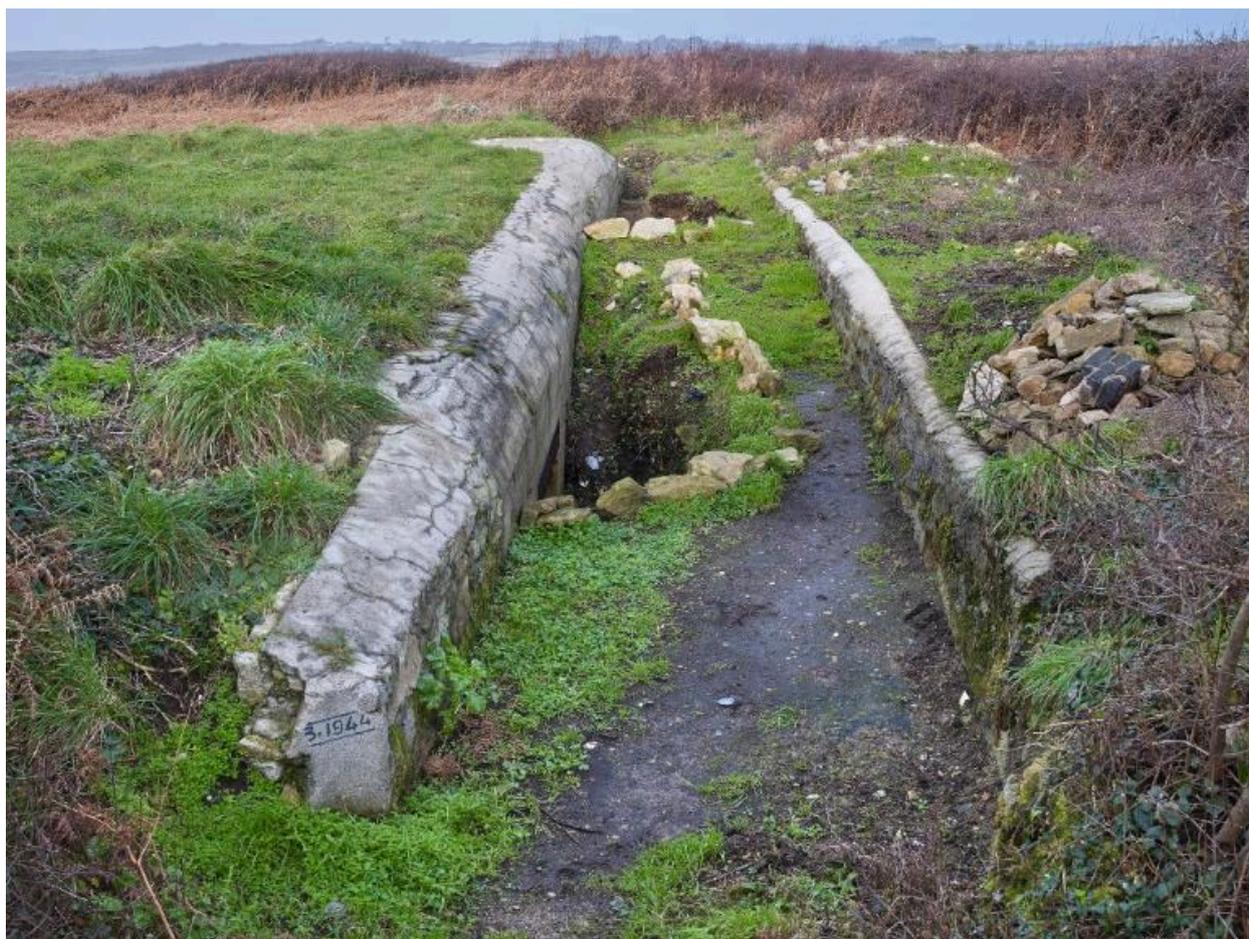
Techniques : sculpture
Précision sur les représentations :
Sur le mur de soutènement de la tranchée d'accès et sur le mur extérieur sud : trois millésimes "1943" et un millésime "3.1944" sont tracés dans le béton frais.

Vue de la tranchée d'accès depuis le sud. Plusieurs millésimes et empreintes sont visibles : 1943 (mur de soutènement) ; 3.1944 (mur sud). La tranchée est comblée par des déchets
 Phot. Bernard Bègne
 IVR53_20252900097NUCA

Vue de la tranchée d'accès depuis le sud. Plusieurs millésimes et empreintes sont visibles : 1943 (mur de soutènement) ; 3.1944 (mur sud). La tranchée est comblée par des déchets

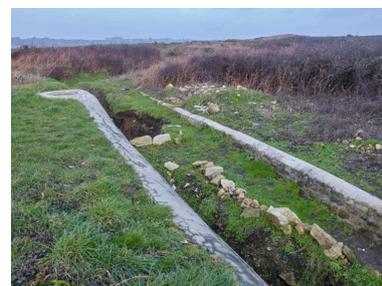
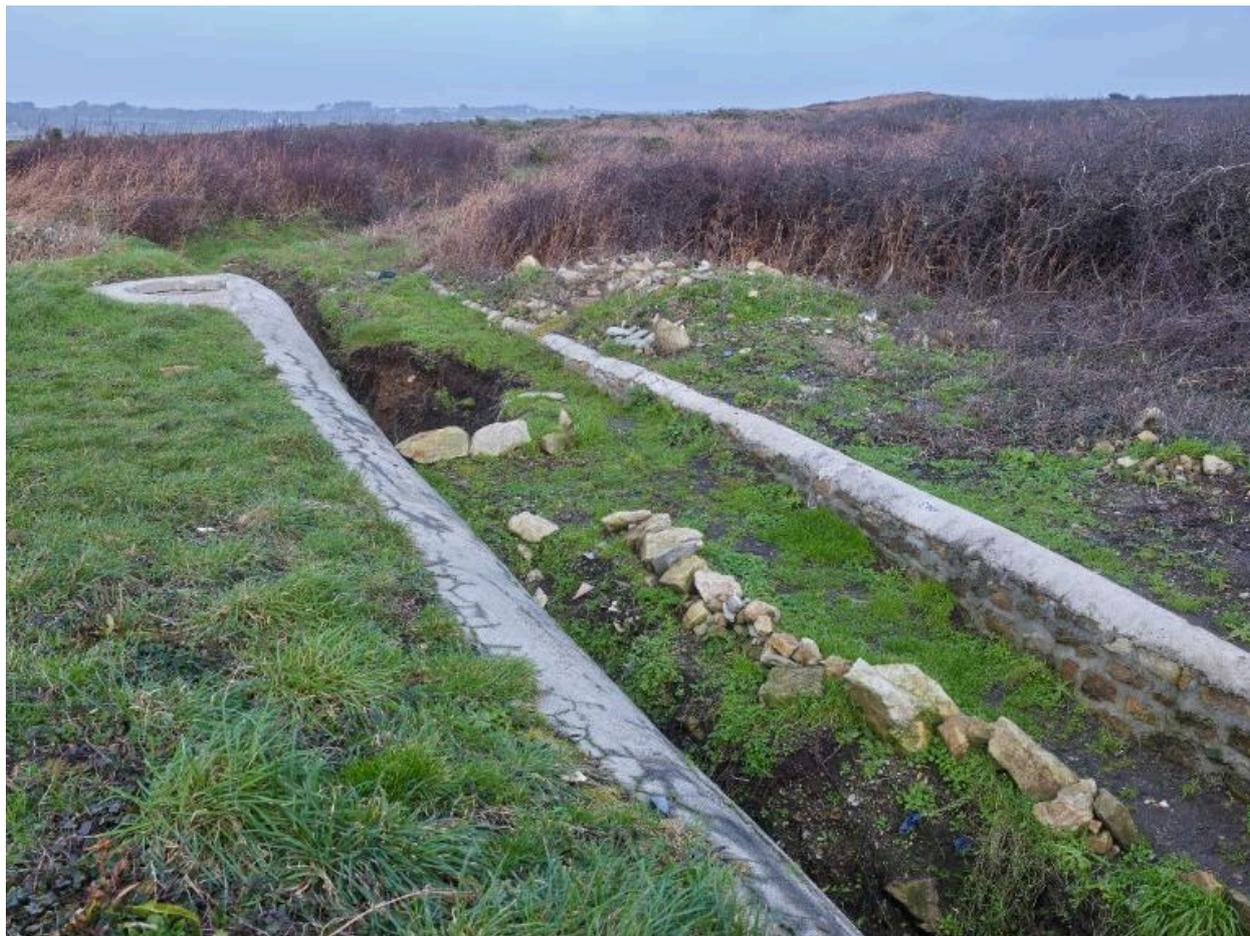
Vue de la tranchée d'accès depuis la dalle de couverture. Plusieurs millésimes ou empreintes sont visibles : 1943 (mur de soutènement) ; 3.1944 (mur sud). La tranchée est comblée par des déchets
 Phot. Bernard Bègne
 IVR53_20252900096NUCA

Vue de la tranchée d'accès depuis la dalle de couverture. Plusieurs millésimes ou empreintes sont visibles : 1943 (mur de soutènement) ; 3.1944 (mur sud). La tranchée est comblée par des déchets

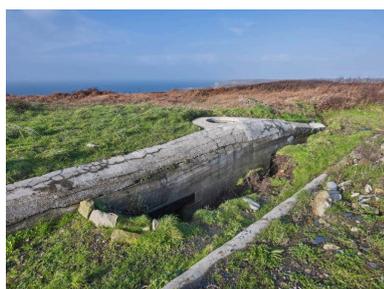
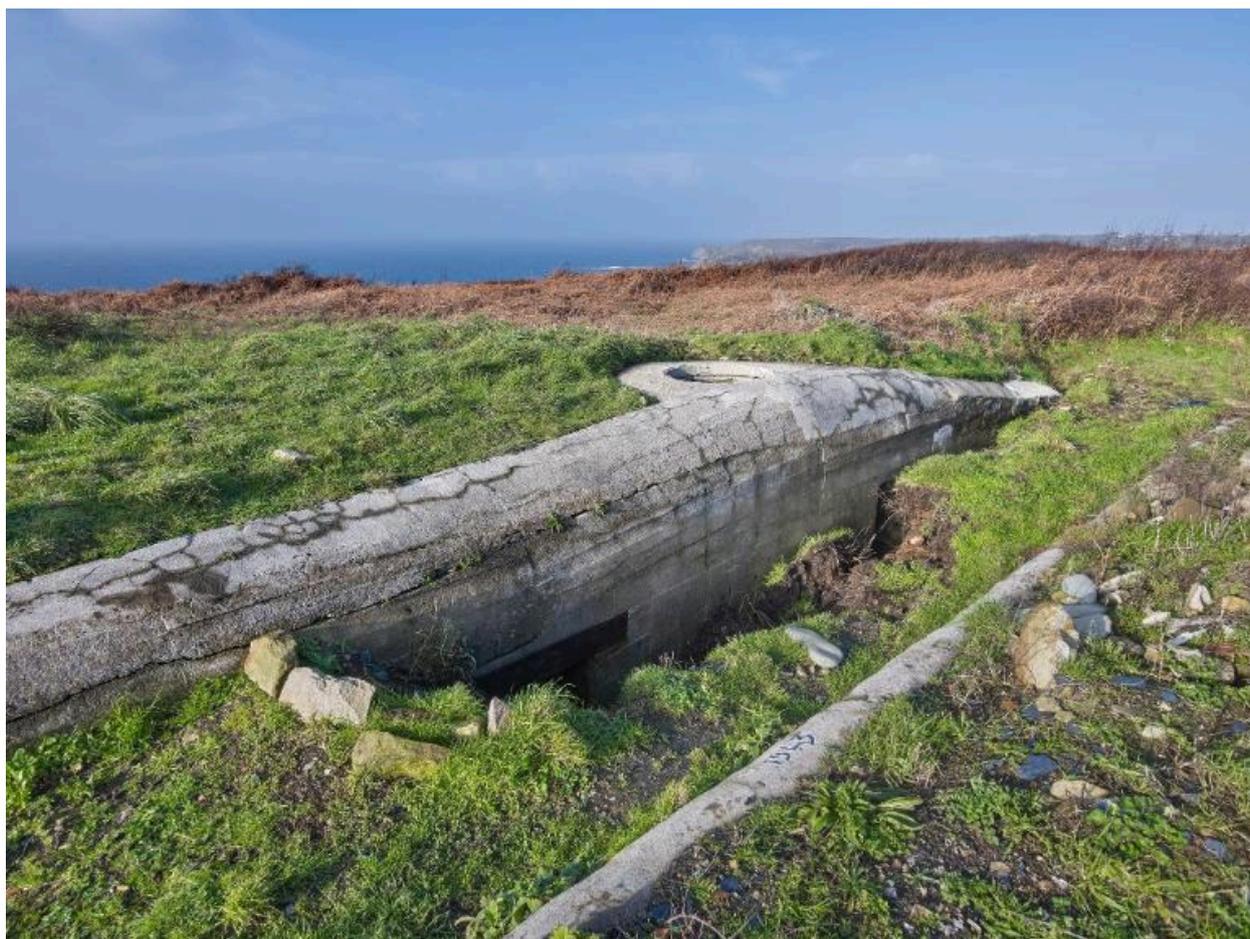
Vue générale. Au premier plan, la tranchée d'accès comblée par des déchets
 Phot. Bernard Bègne
 IVR53_20252900091NUCA

Vue générale. Au premier plan, la tranchée d'accès comblée par des déchets

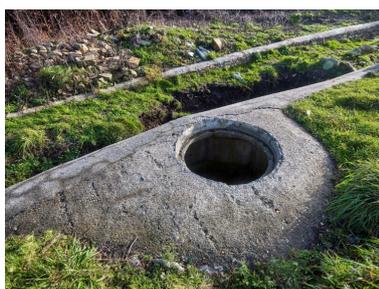
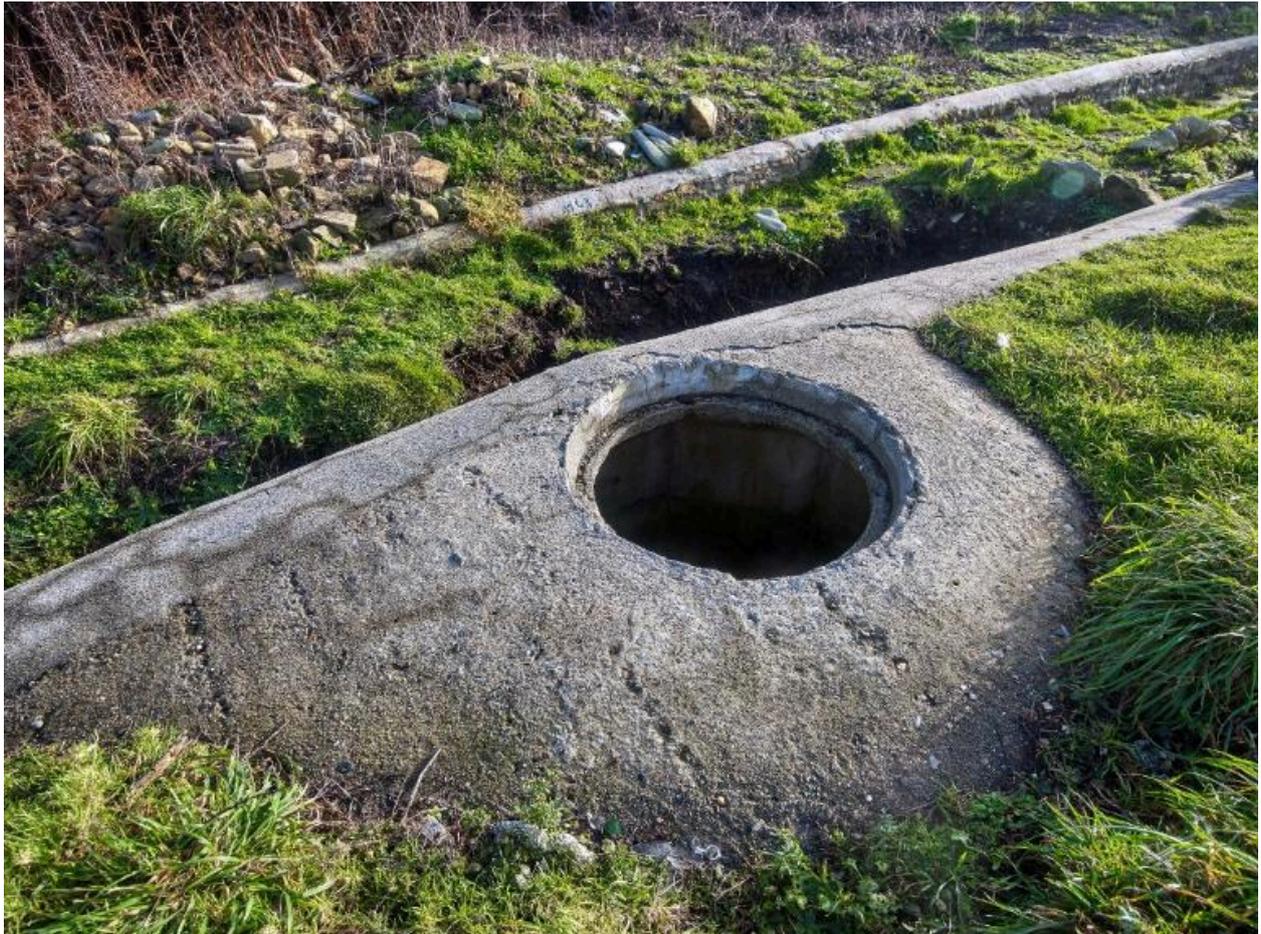
Vue du poste d'observation circulaire. Au second plan, la tranchée d'accès comblée par des déchets
 Phot. Bernard Bègne
 IVR53_20252900090NUCA

Vue du poste d'observation circulaire. Au second plan, la tranchée d'accès comblée par des déchets

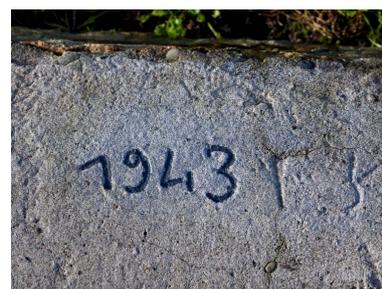
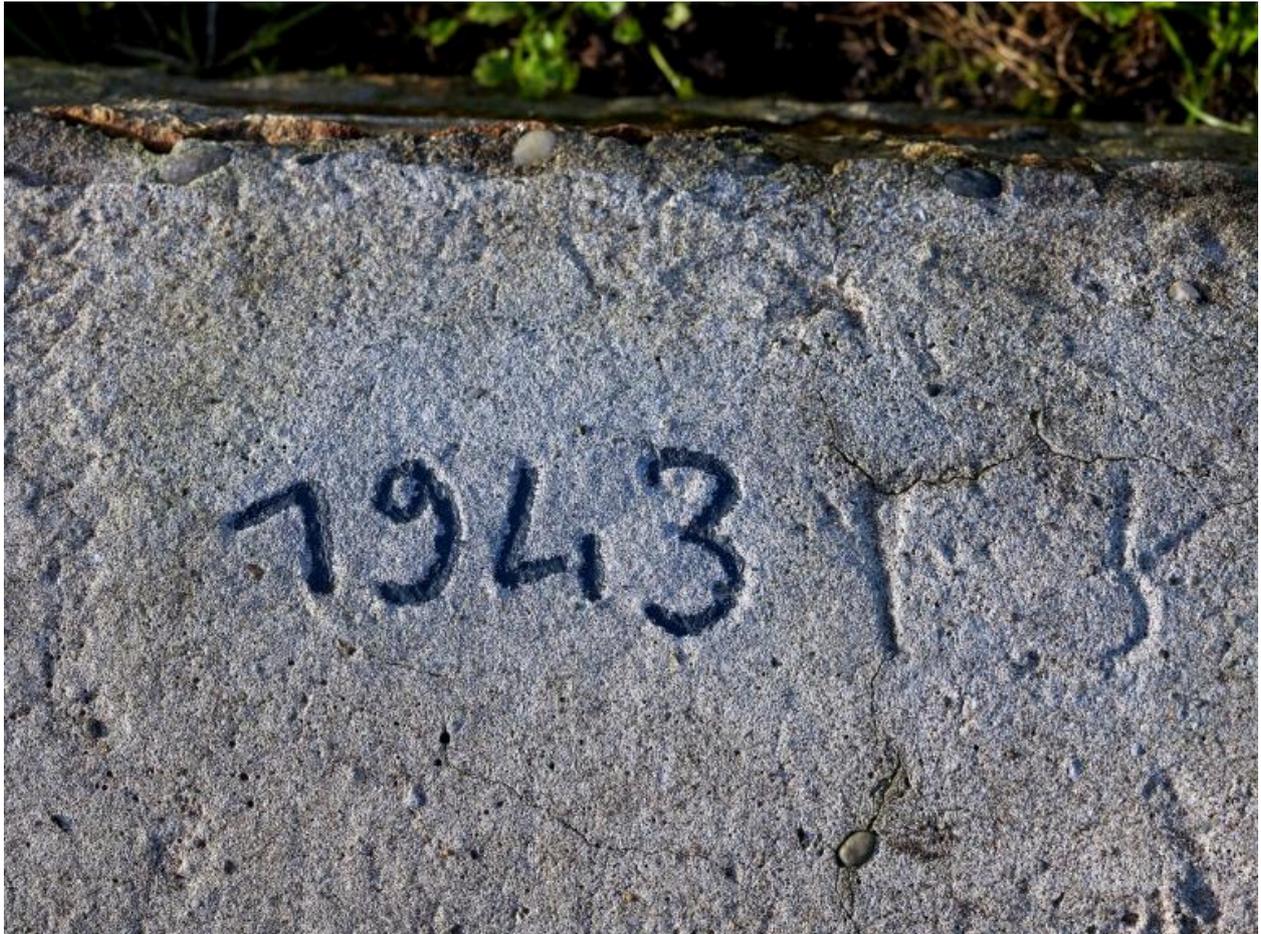
Vue de la tranchée d'accès. Plusieurs millésimes ou empreintes sont visibles : ici, 1943 (mur de soutènement)
 Phot. Bernard Bègne
 IVR53_20252900092NUCA

Vue de la tranchée d'accès. Plusieurs millésimes ou empreintes sont visibles : ici, 1943 (mur de soutènement)

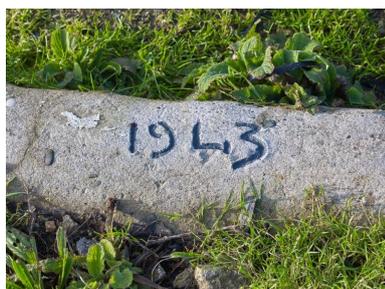
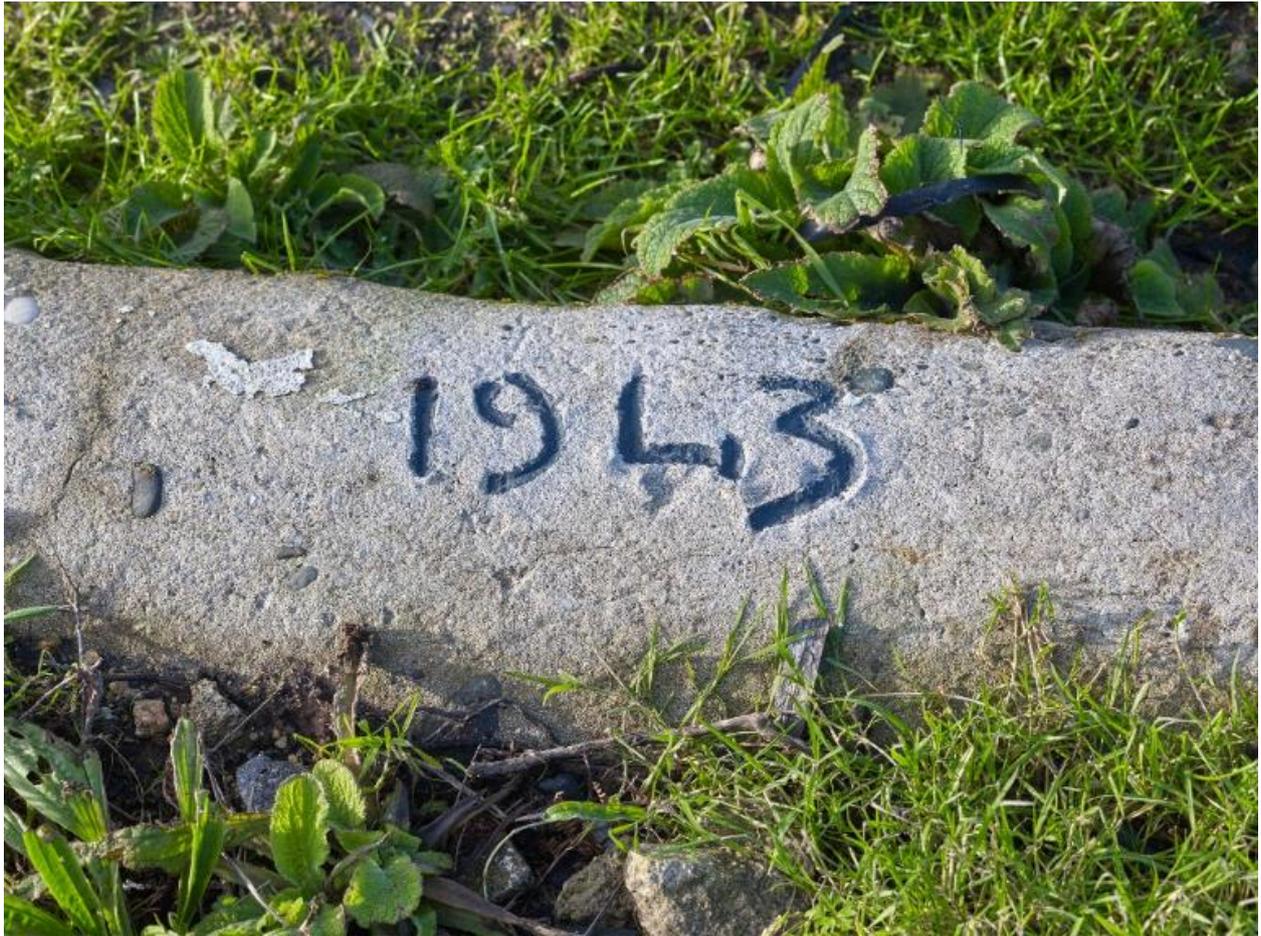
Vue de la tranchée d'accès.
Plusieurs millésimes ou
empreintes sont visibles : ici,
1943 (mur de soutènement)
Phot. Bernard Bègne
IVR53_20252900093NUCA

Vue de la tranchée d'accès. Plusieurs millésimes ou empreintes sont visibles : ici, 1943 (mur de soutènement)

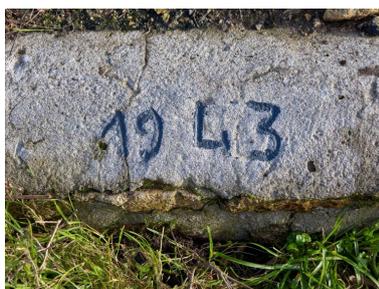
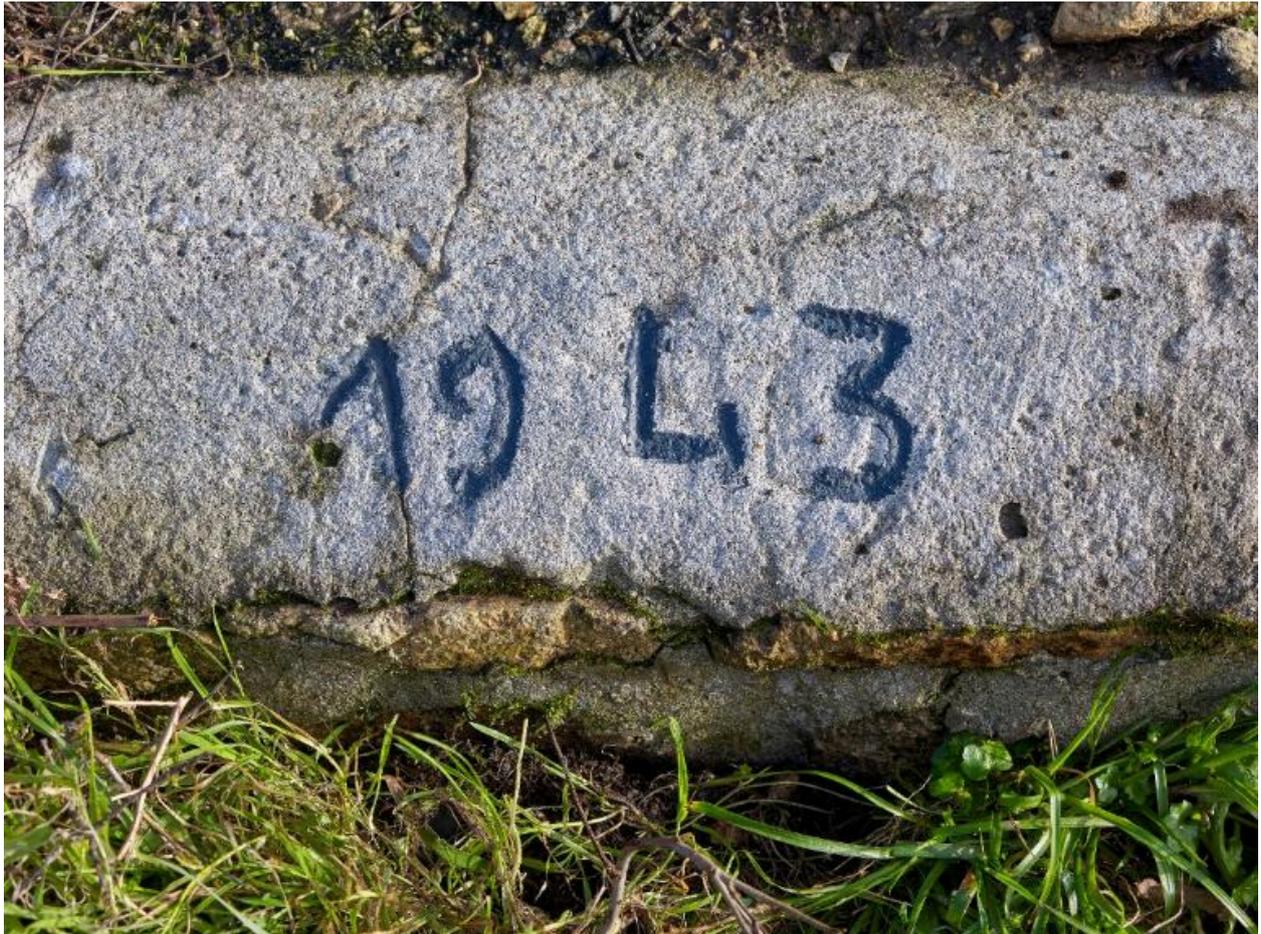
Vue de la tranchée d'accès.
Plusieurs millésimes ou
empreintes sont visibles : ici,
1943 (mur de soutènement)
Phot. Bernard Bègne
IVR53_20252900094NUCA

Vue de la tranchée d'accès. Plusieurs millésimes ou empreintes sont visibles : ici, 1943 (mur de soutènement)

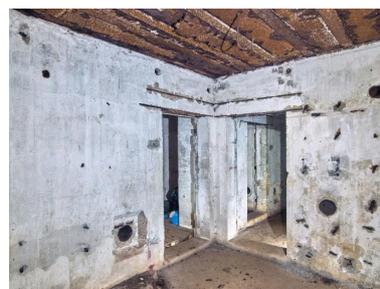
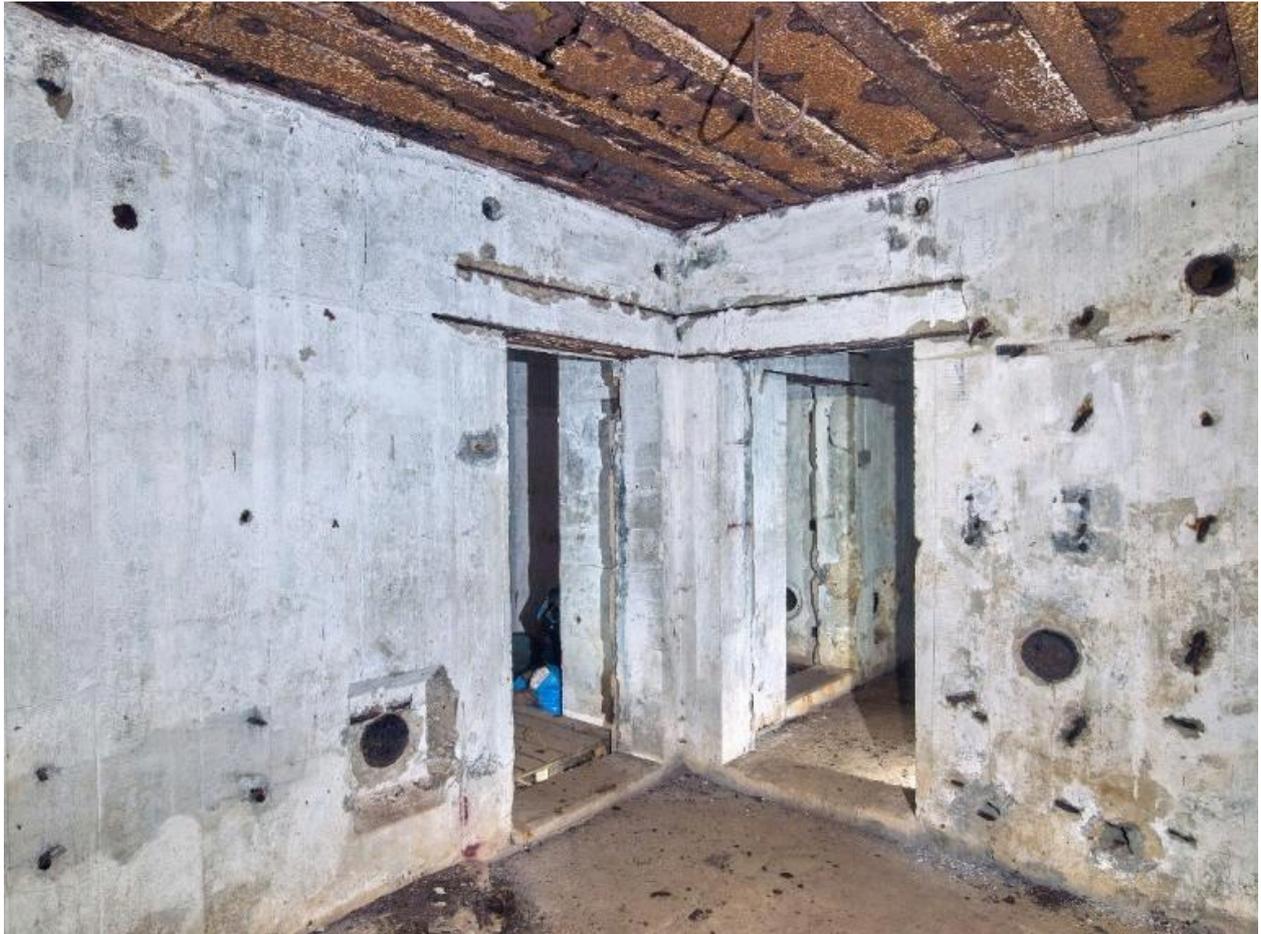
Vue de la salle de garde nord, portes
de communication avec le sas
étanche et la salle de garde sud. Les
murs intérieurs sont peints en blanc
Phot. Bernard Bègne
IVR53_20252900086NUCA

Vue de la salle de garde nord, portes de communication avec le sas étanche et la salle de garde sud. Les murs intérieurs sont peints en blanc

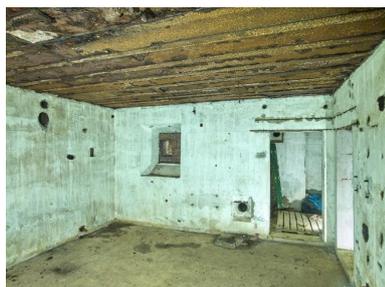
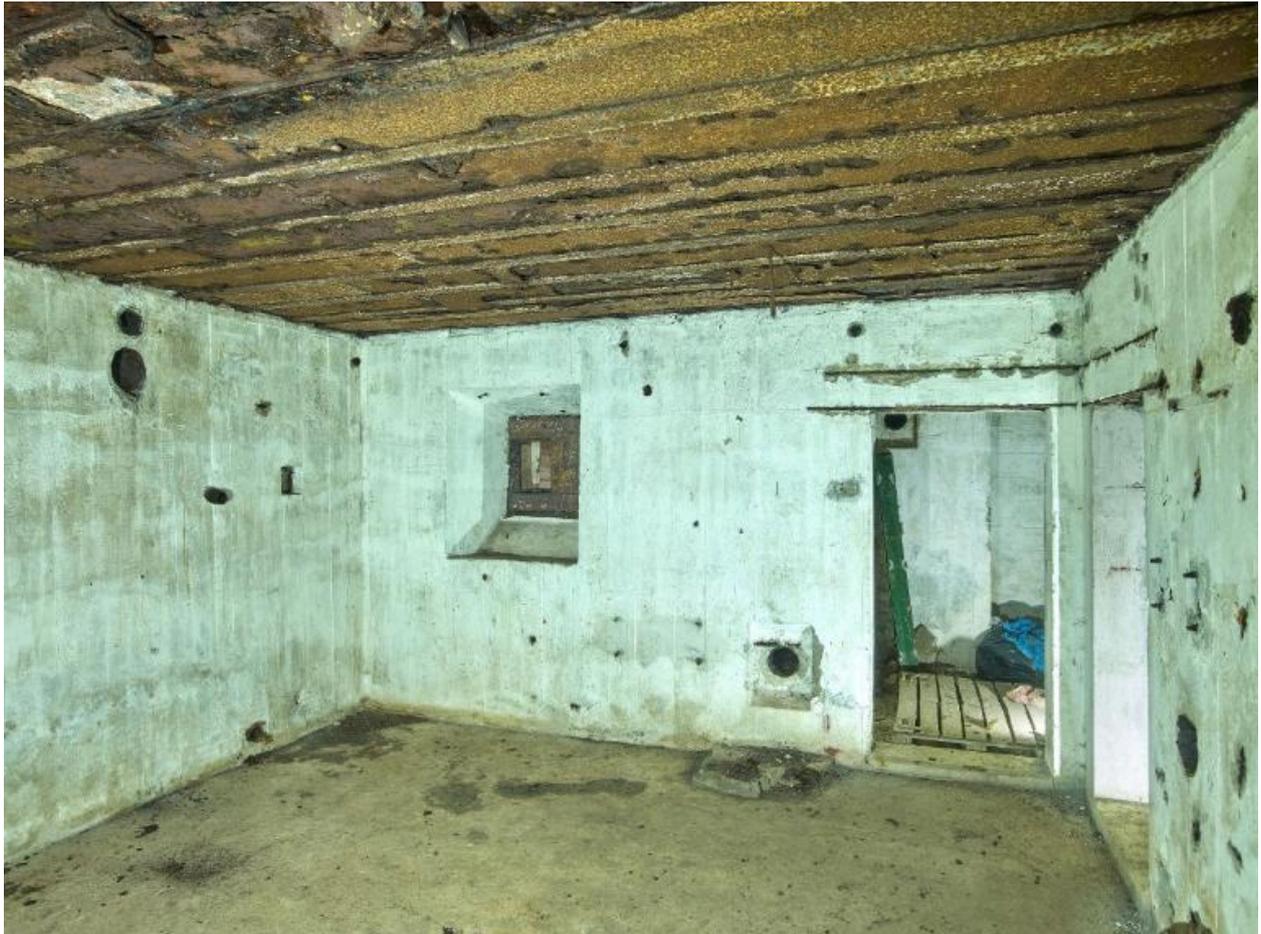
Vue de la salle de garde nord. Au
centre, créneau blindé défendant
l'entrée nord. A droite, portes
communiquant avec le sas
étanche et la salle de garde sud.
Les murs sont peints en blanc
Phot. Bernard Bègne
IVR53_20252900081NUCA

Vue de la salle de garde nord. Au centre, créneau blindé défendant l'entrée nord. A droite, portes communiquant avec le sas étanche et la salle de garde sud. Les murs sont peints en blanc

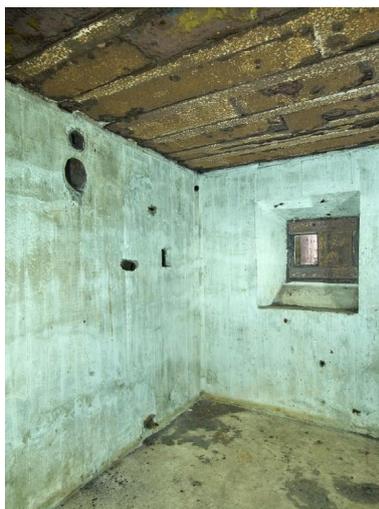
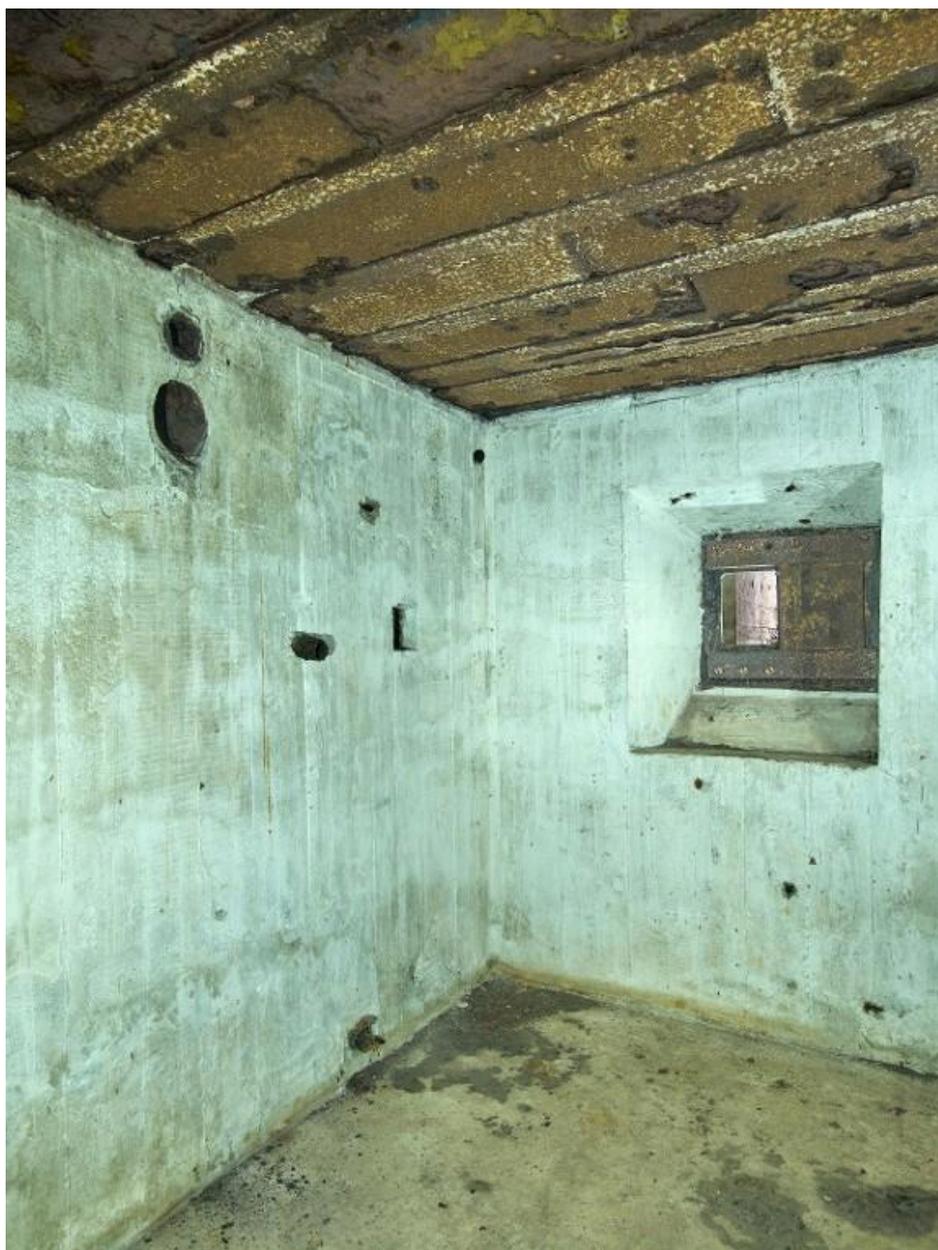
Vue de la salle de garde nord,
créneau blindé défendant l'entrée
nord. A droite, en haut, conduites
du poêle. Dans l'angle se trouve
un tube acoustique communiquant
avec le poste d'observation extérieur
Phot. Bernard Bègne
IVR53_20252900082NUCA

Vue de la salle de garde nord, créneau blindé défendant l'entrée nord. A droite, en haut, conduites du poêle. Dans l'angle se trouve un tube acoustique communiquant avec le poste d'observation extérieur

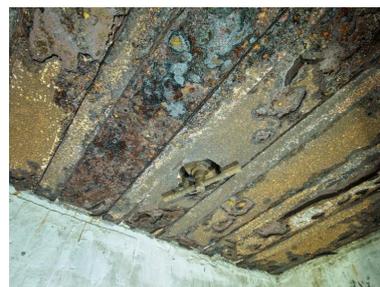
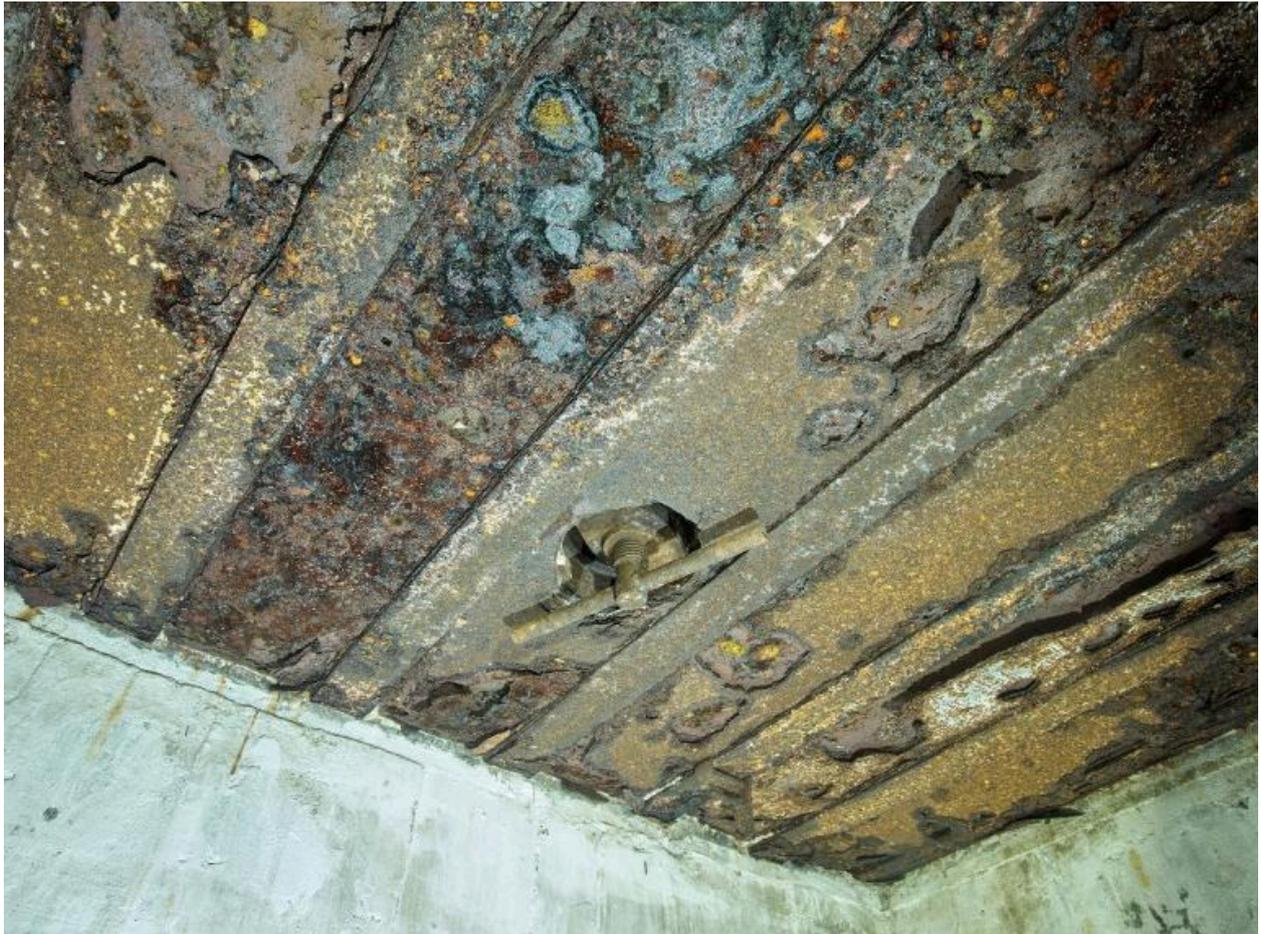
Vue de la salle de garde nord,
emplacement du bouchon
obturateur du puits de périscope.
La dalle de couverture en béton
armé mesure 2 m d'épaisseur
Phot. Bernard Bègne
IVR53_20252900083NUCA

Vue de la salle de garde nord, emplacement du bouchon obturateur du puits de périscope. La dalle de couverture en béton armé mesure 2 m d'épaisseur

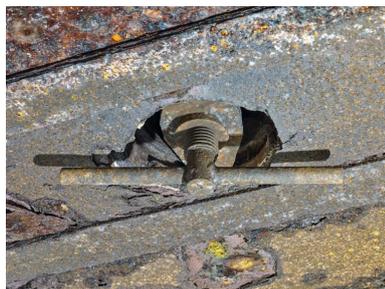
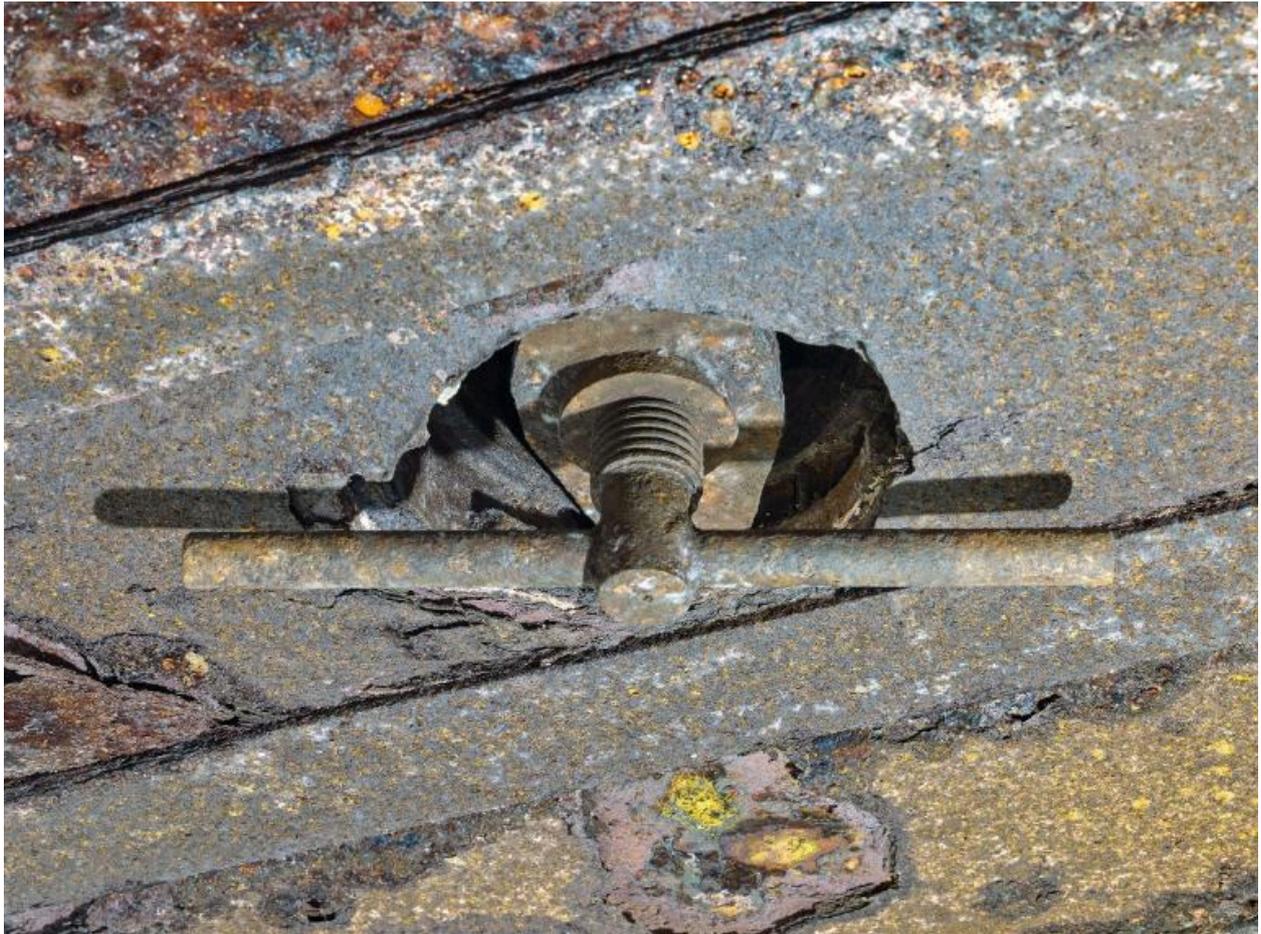
Vue de la salle de garde nord,
bouchon obturateur du puits de
périscope. La dalle de couverture en
béton armé mesure 2 m d'épaisseur
Phot. Bernard Bègne
IVR53_20252900084NUCA

Vue de la salle de garde nord, bouchon obturateur du puits de périscopes. La dalle de couverture en béton armé mesure 2 m d'épaisseur

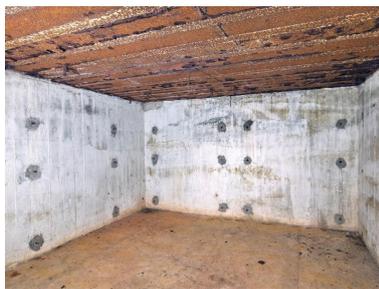
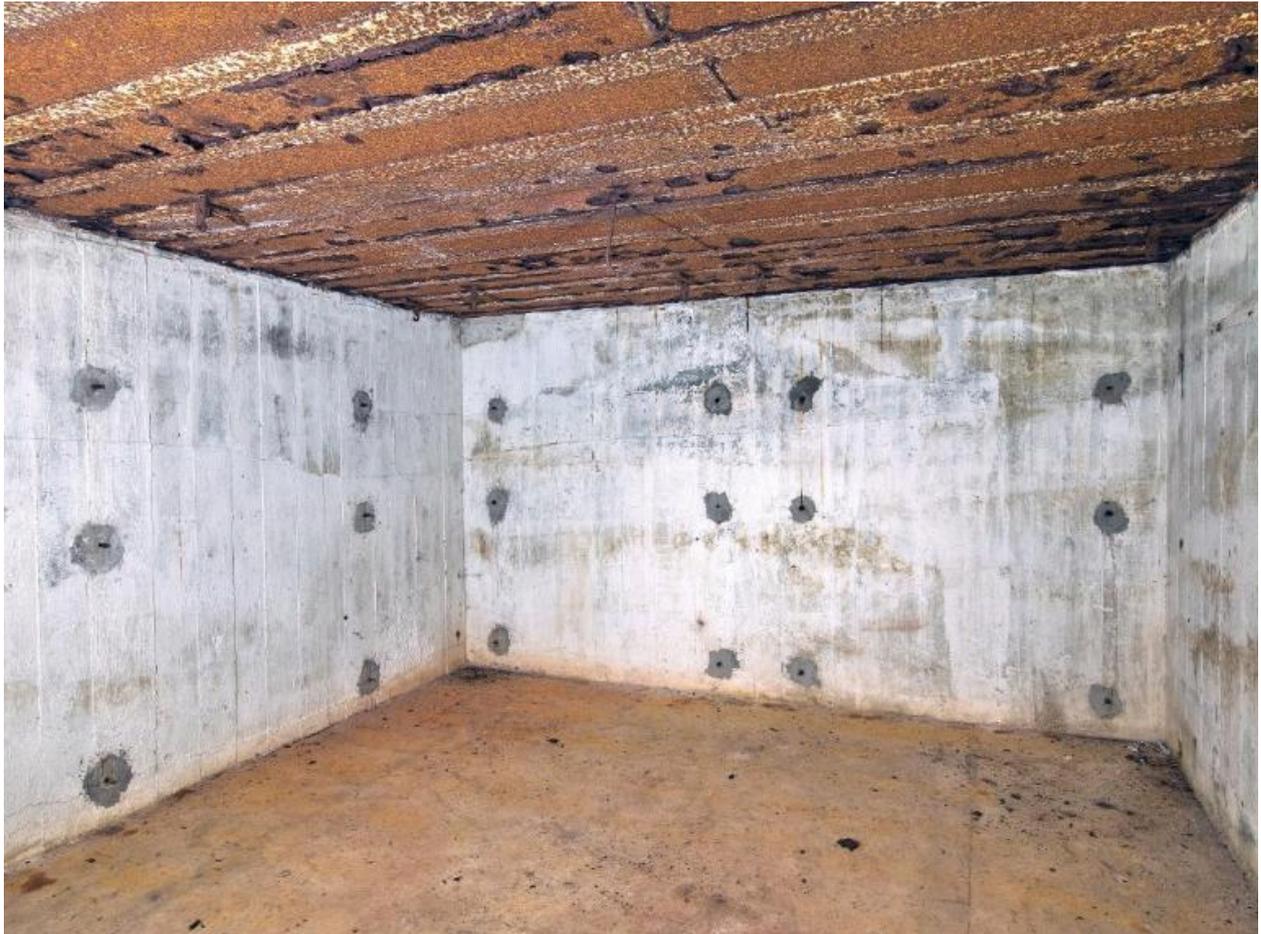
Vue de la salle de garde sud, traces
des fixations des couchettes tubulaires
(superposées par ensemble de 3).
Au plafond subsistent les crochets
pour les chaînes de suspension
Phot. Bernard Bègne
IVR53_20252900087NUCA

Vue de la salle de garde sud, traces des fixations des couchettes tubulaires (superposées par ensemble de 3). Au plafond subsistent les crochets pour les chaînes de suspension

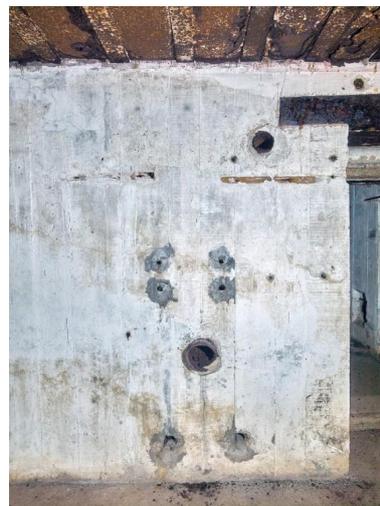
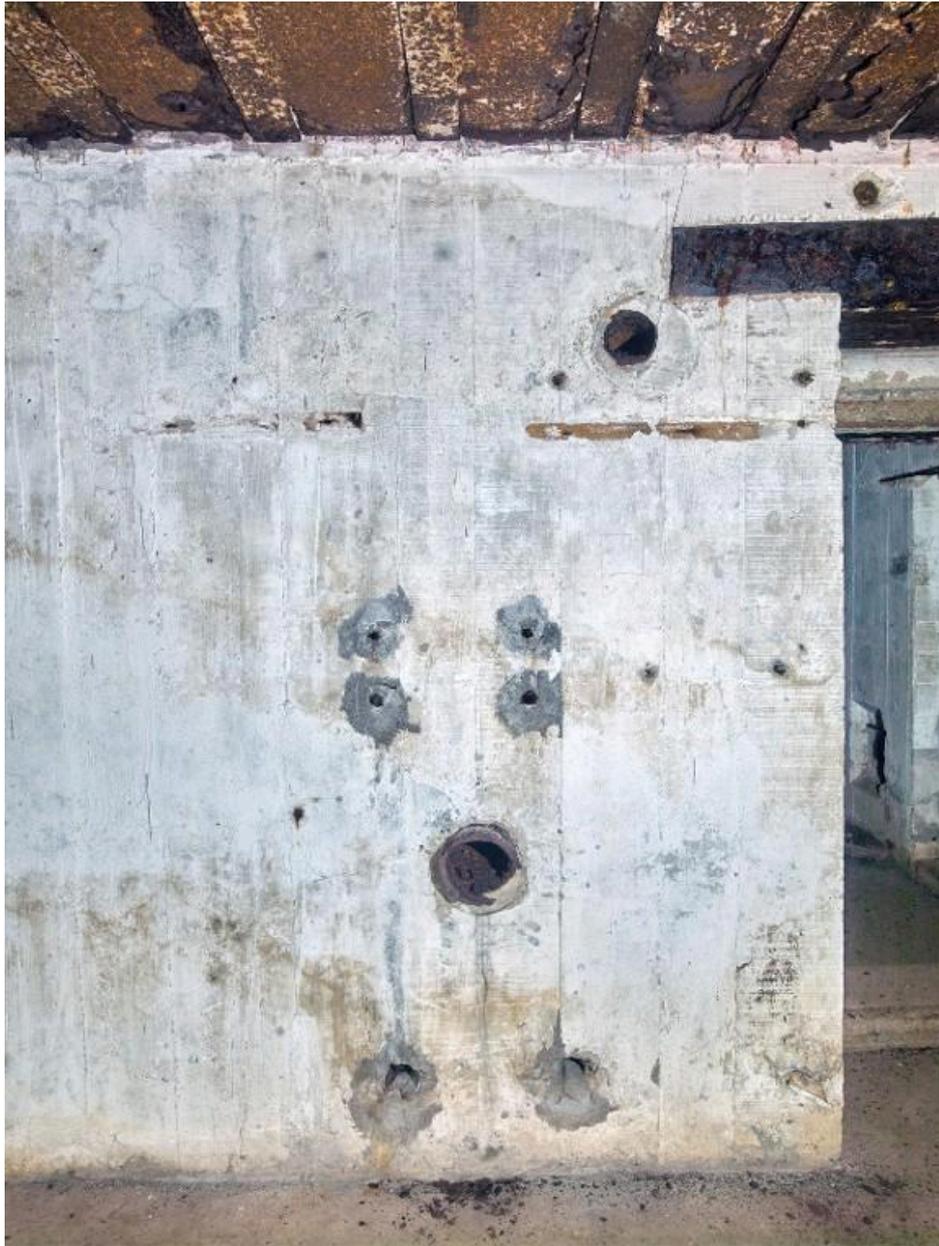
Vue de la salle de garde sud, traces
de l'emplacement du système de
ventilation sur le mur de refend. Les

murs - peints en blanc - sont dotés
de tasseaux posés à intervalle régulier

Vue de la salle de garde sud, traces de l'emplacement du système de ventilation sur le mur de refend. Les murs - peints en blanc - sont dotés de tasseaux posés à intervalle régulier
