Bretagne, Finistère
Plogoff
Men Tan, Lescoff, Pointe du Raz

Bunker - abri de type 622 pour deux groupes de combat, Men Tan, Lescoff, pointe du Raz (Plogoff)

Numéro de dossier : IA29133764
Date de l'enquête initiale : 2025
Date(s) de rédaction : 2025
Cadre de l'étude : enquête thématique régionale Inventaire des héritages militaires en Bretagne
Degré d'étude : étudié

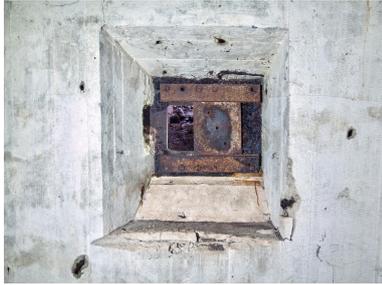
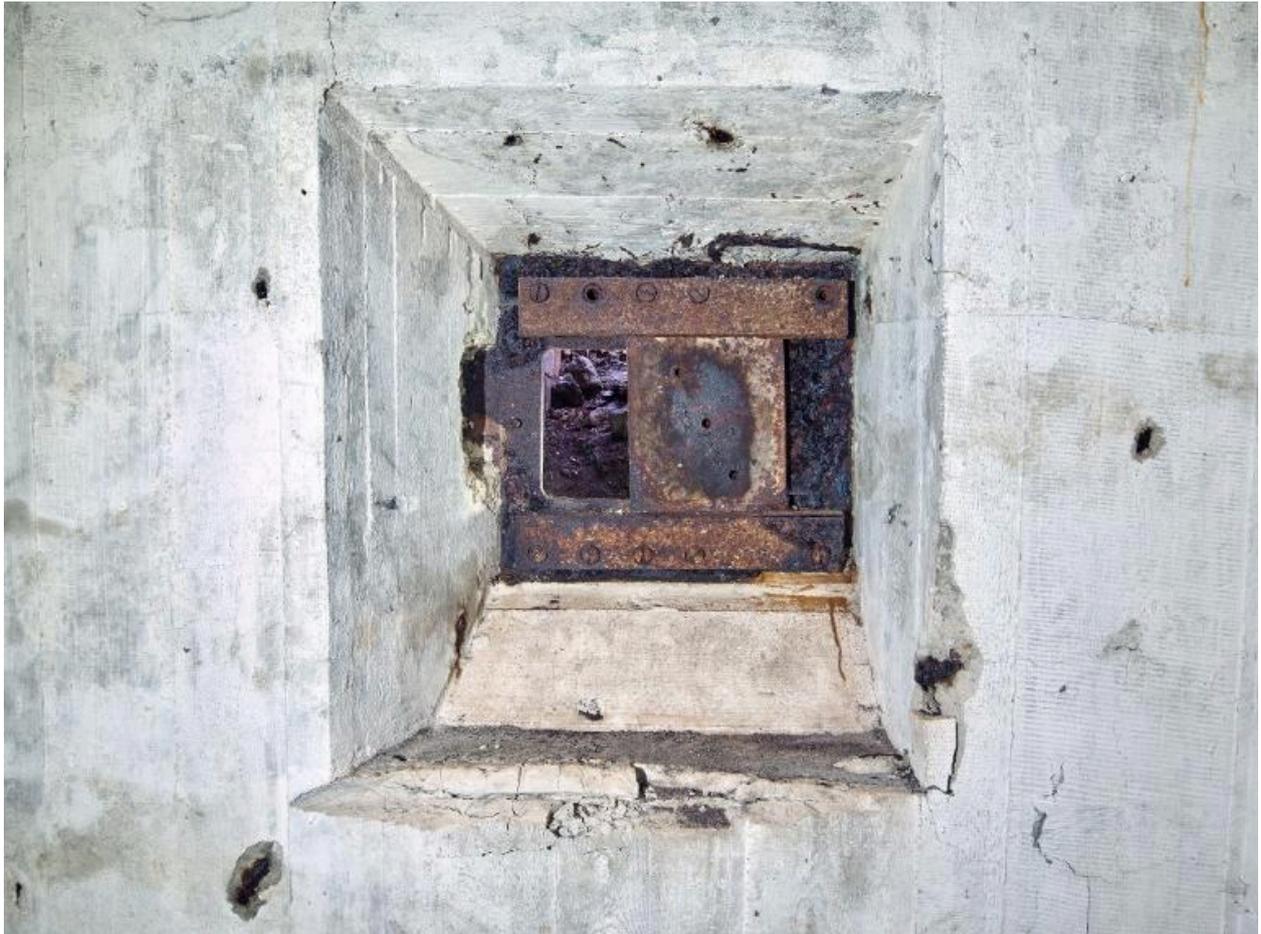
Vue de la salle de garde sud, créneau blindé défendant l'entrée sud. Les murs intérieurs sont peints en blanc

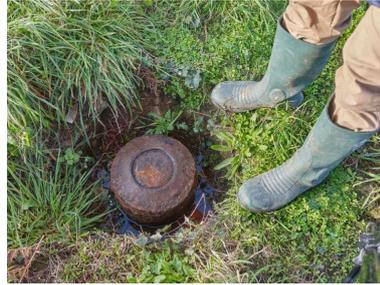
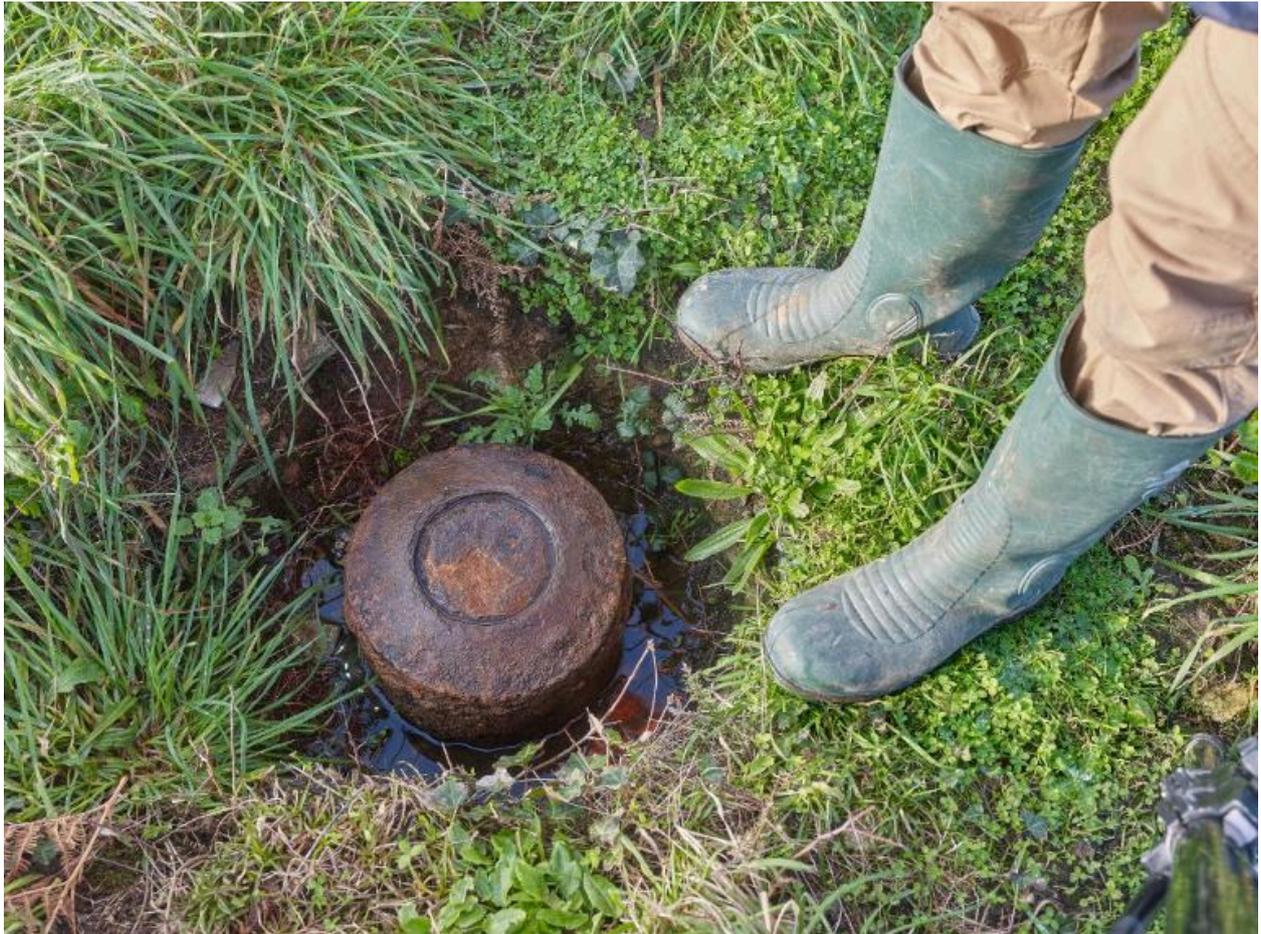
Vue du débouché du puits de périscope sur la dalle de couverture de 2 m d'épaisseur. Il a conservé son bouchon obturateur

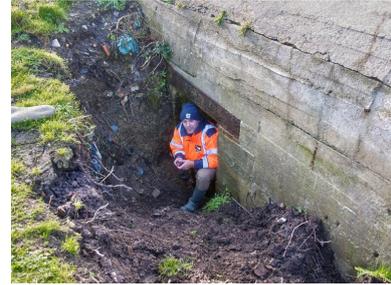
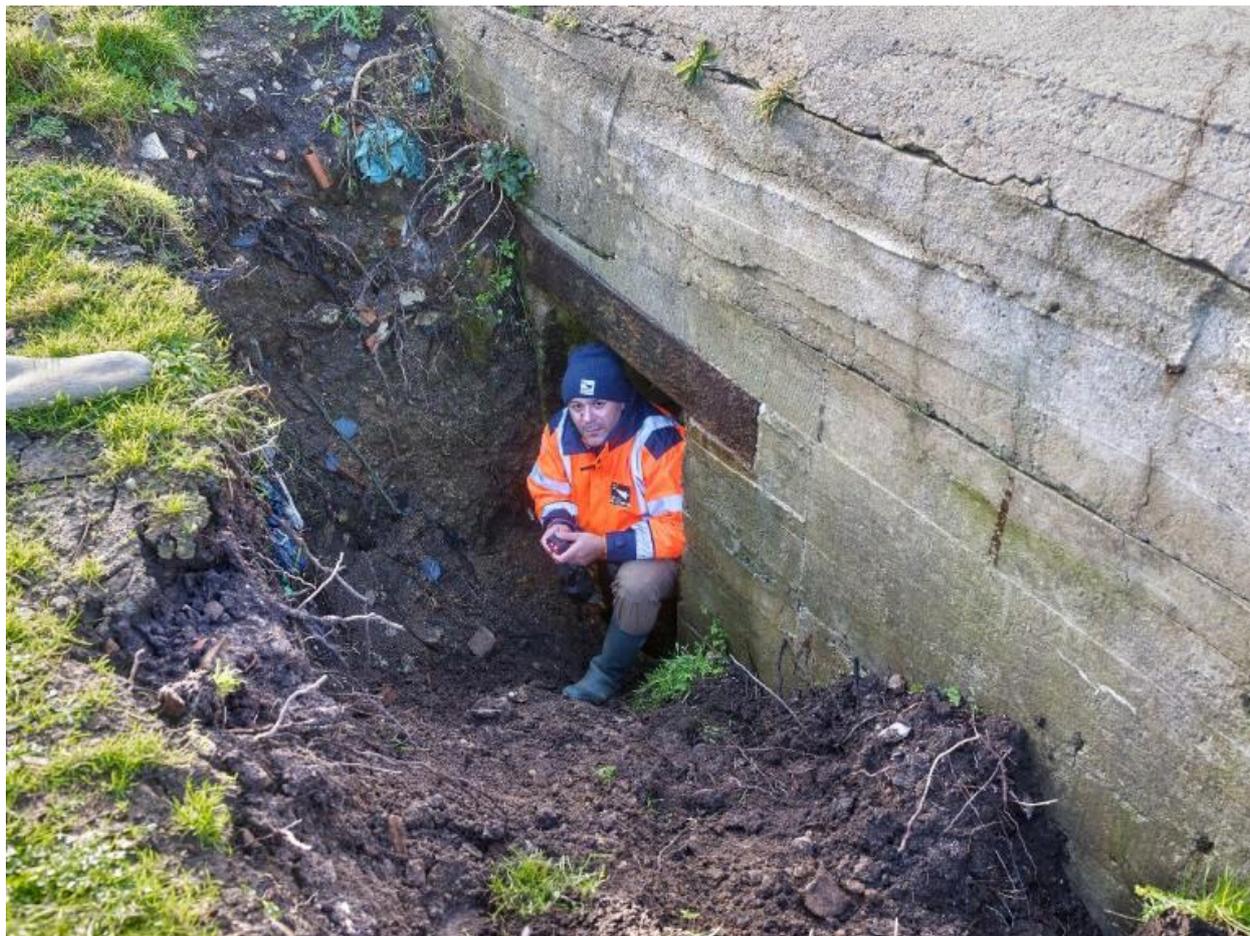
Vue de la tranchée d'accès. Elle est comblée par des déchets ; sur la photographie, Guillaume Lécueillier, chargé d'études d'Inventaire du patrimoine culturel
