Mur de soutènement de Pont-Scorff (Roscanvel)

Numéro de dossier : IA29004225

Cadre de l'étude : enquête thématique régionale Inventaire du patrimoine maritime de Crozon Roscanvel Camaret Clohars-Carnoët Larmor-Plage et Sené

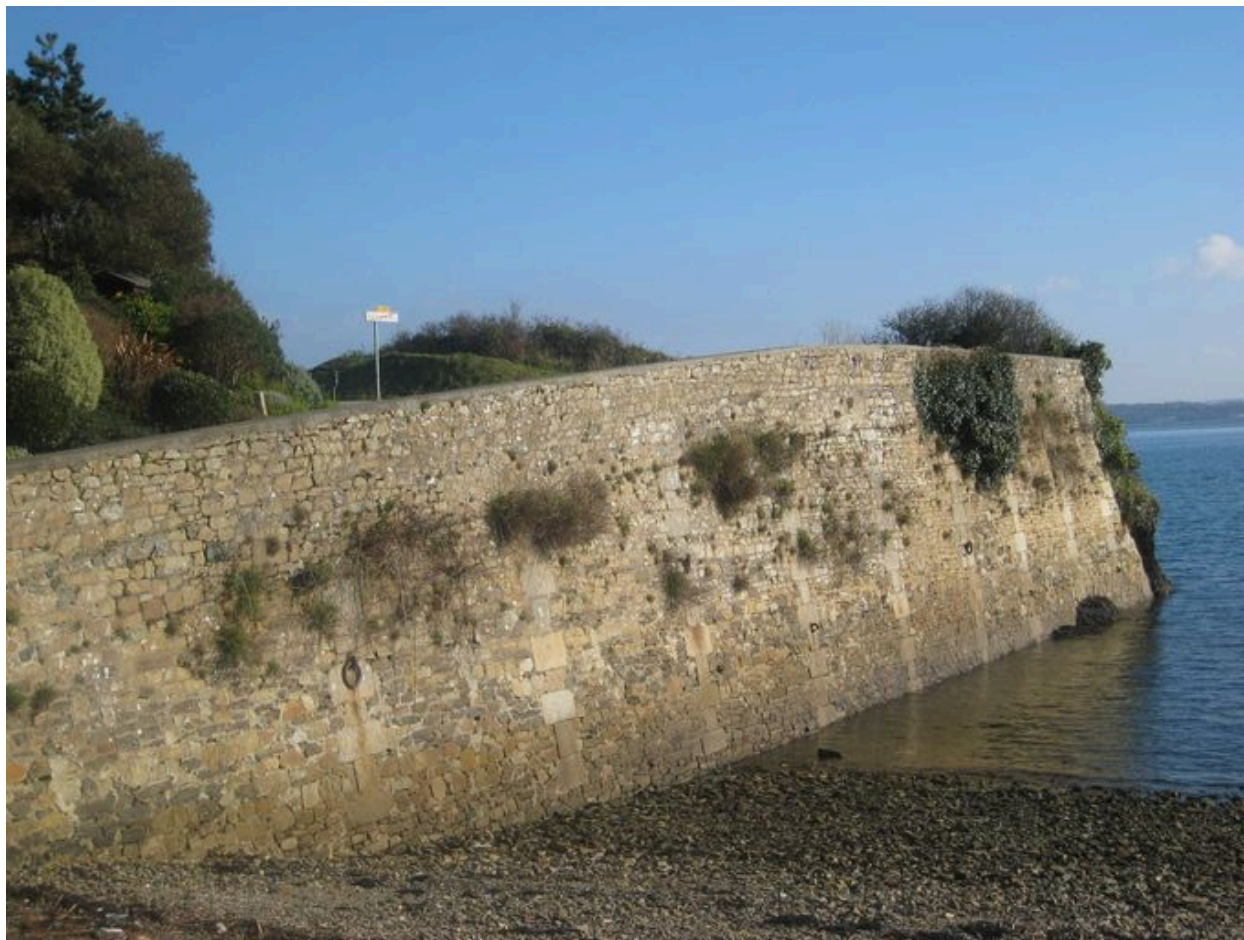
Le mur, haut de 2 à 10 mètres environ et long d'une soixantaine de mètres, est constitué de pierres de taille apparentes dont certaines, plus massives et en granite, structure la construction. Des anneaux en métal y ont été scellés. La partie supérieure du mur est plus récente. La jointure entre ces deux parties est colonisée par la végétation qui gagne progressivement l'ensemble de la paroi.

État de conservation : état moyen

Vue générale du mur de
soutènement de Pont-Scorff
Phot. Françoise Péron
IVR53_20072908942NUCA

Vue générale du mur de soutènement de Pont-Scorff

REFC	ROS 20
THPA	Protection contre l'érosion côtière
MENA	abandon ou état de ruines induisant un risque de disparition
PMEN	La colonisation du mur par la végétation pourrait, à terme, menacer sa stabilité.
DREC	moyennement cité
INGP	intérêt paysager et pittoresque
PING	Ce mur, avec ses pierres anciennes, participe à l'harmonie paysagère du site portuaire de Pont-Scorff ainsi qu'un beau point de vue sur le bourg et Quéléren.
RECO	Veiller à ce que les interventions ponctuelles ne dénaturent pas le parement en pierres de taille apparentes et limiter les colmatages d'urgence à l'aide de ciment qui pourraient peu à peu créer une situation irréversible. En revanche, il semble nécessaire d'apporter un entretien régulier à ce mur de soutènement, notamment en arrachant les plantes susceptibles de déchausser les pierres.
