Les fermes et l'activité agricole à La Bosse-de-Bretagne

Numéro de dossier : IA35132923

Cadre de l'étude : inventaire topographique Inventaire du patrimoine de La Bosse-de-Bretagne

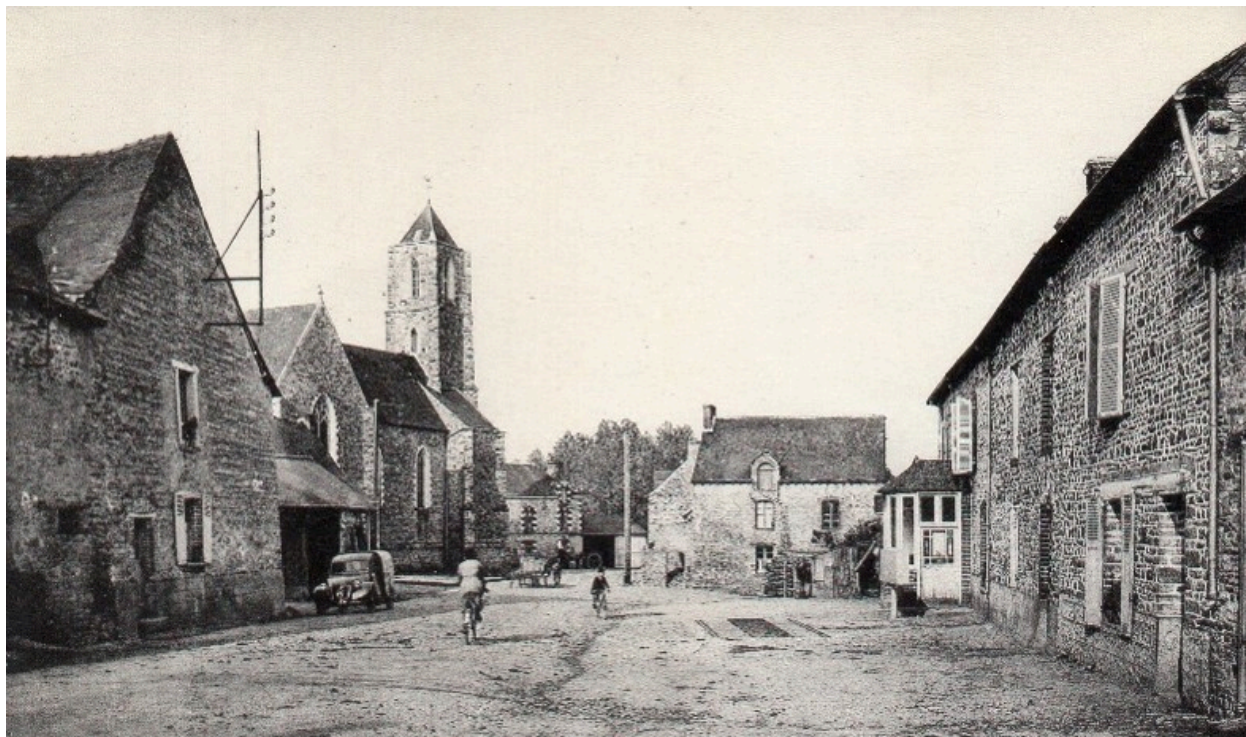
Vue du bourg avec la bascule, vers 1940

L'activité économique autour du commerce des céréales à La Bosse-de-Bretagne est marquée par la présence d'un pont-basculé, installé en 1938 dans le bourg, sur un terrain offert par un habitant. Il est installé en bordure de la route très fréquentée menant à Tresbœuf. Ce pont-basculé sert à peser les chargements agricoles, notamment le blé. Il permettait de peser jusqu'à 10 tonnes. Son fonctionnement est simple, l'agriculteur positionne son véhicule sur le tablier du pont, souvent construit en bois avec des ferrures sous le passage des roues, et généralement installé sur une structure porteuse en maçonnerie de pierre. Le tablier s'enfoncé alors sous l'effet du poids du véhicule, un capteur enregistre ce mouvement et l'appareil de mesure du pont-basculé convertit ces signaux et donne un poids. Un canal recueillant les eaux de pluie est placé sous le tablier, il devait se déverser dans le ruisseau des Noës situé tout près de la bascule.

En 1957, le pont-basculé est déplacé sur la petite place en face du chevet de l'église, aujourd'hui « rue de la Bascule ». Des vérifications de l'état du pont-basculé sont réalisées tous les ans, ou même parfois plusieurs fois par an, si besoin une réparation est effectuée. Le régisseur des recettes des droits de pesage s'occupe de vérifier la bascule, ce poste est toujours occupé par une femme, parfois le poste se transmet de mère en fille. La dernière utilisation de la bascule a eu lieu en 1982.

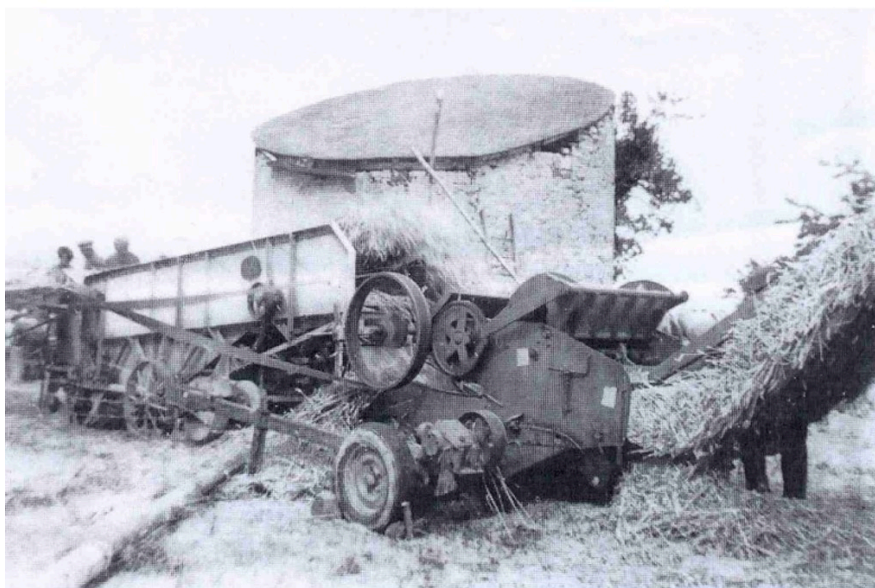
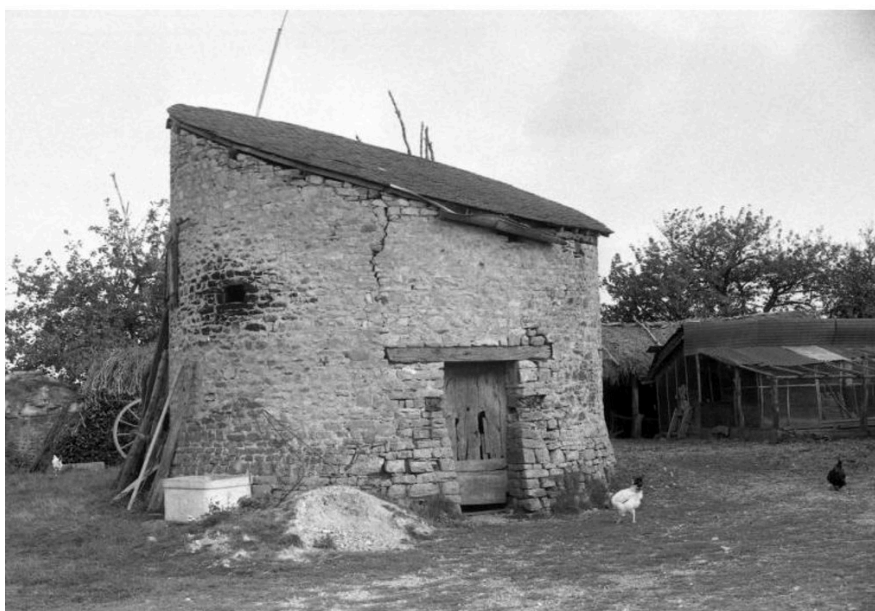
(Haut) Le moulin du Cleray, 1961 - (Bas) Le Moulin du Cleray, 1971

Le moulin à vent du Cleray, il est situé sur les hauteurs de La Bosse-de-Bretagne, sur une butte, à 103 mètres d'altitude, au sein de l'écart portant le même nom. Ce moulin est construit vers 1803, sa maçonnerie est en moellons de grès et de schiste couronné et il est doté d'une toiture conique couvert en ardoise. Il a perdu son mécanisme, lors d'une tempête, durant la Première Guerre mondiale. Le moulin a alors été abandonné et les deux étages ont été détruits vers 1920, ne laissant que le rez-de-chaussée. Pendant plusieurs décennies, le moulin reste ainsi, tronqué en biseau, avec une couverture sommaire en ardoise afin de protéger ces vestiges.

Dans les années 2000, le petit-fils du dernier meunier a souhaité perpétuer la mémoire de sa famille et sauvegarder ce patrimoine local. La restauration du moulin est effectuée en 2006 par des artisans locaux, les murs sont remontés et la couverture est restituée dans sa forme d'origine.

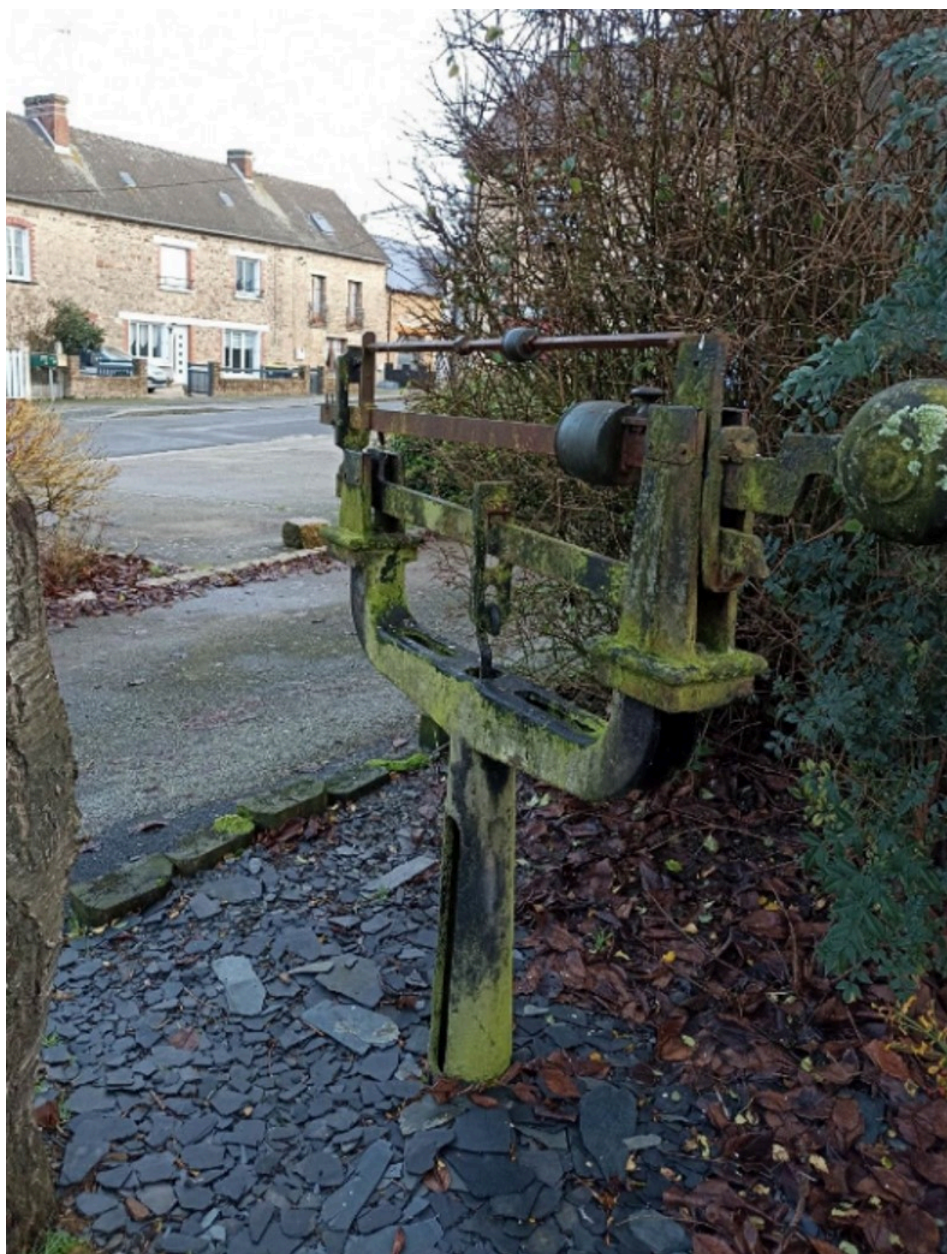
Appareil de mesure, 1 Rue de la Bascule

Aujourd'hui, le tablier du pont-basculé n'existe plus, mais l'appareil de mesure est toujours à son emplacement, et mériterait une restauration et une meilleure mise en valeur.
