Bretagne, Ille-et-Vilaine
Combourg
11 rue des Princes

Ancien relais de poste, puis auberge, 11 rue des Princes (Combourg)

Numéro de dossier : IA35017577

Cadre de l'étude : inventaire préliminaire Combourg, enquête thématique régionale Inventaire de l'architecture urbaine en pan de bois en Bretagne

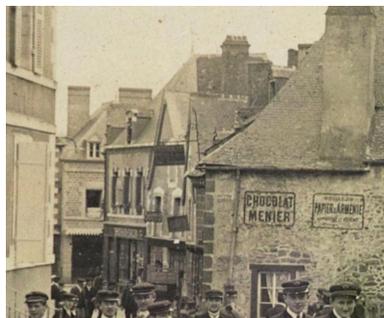
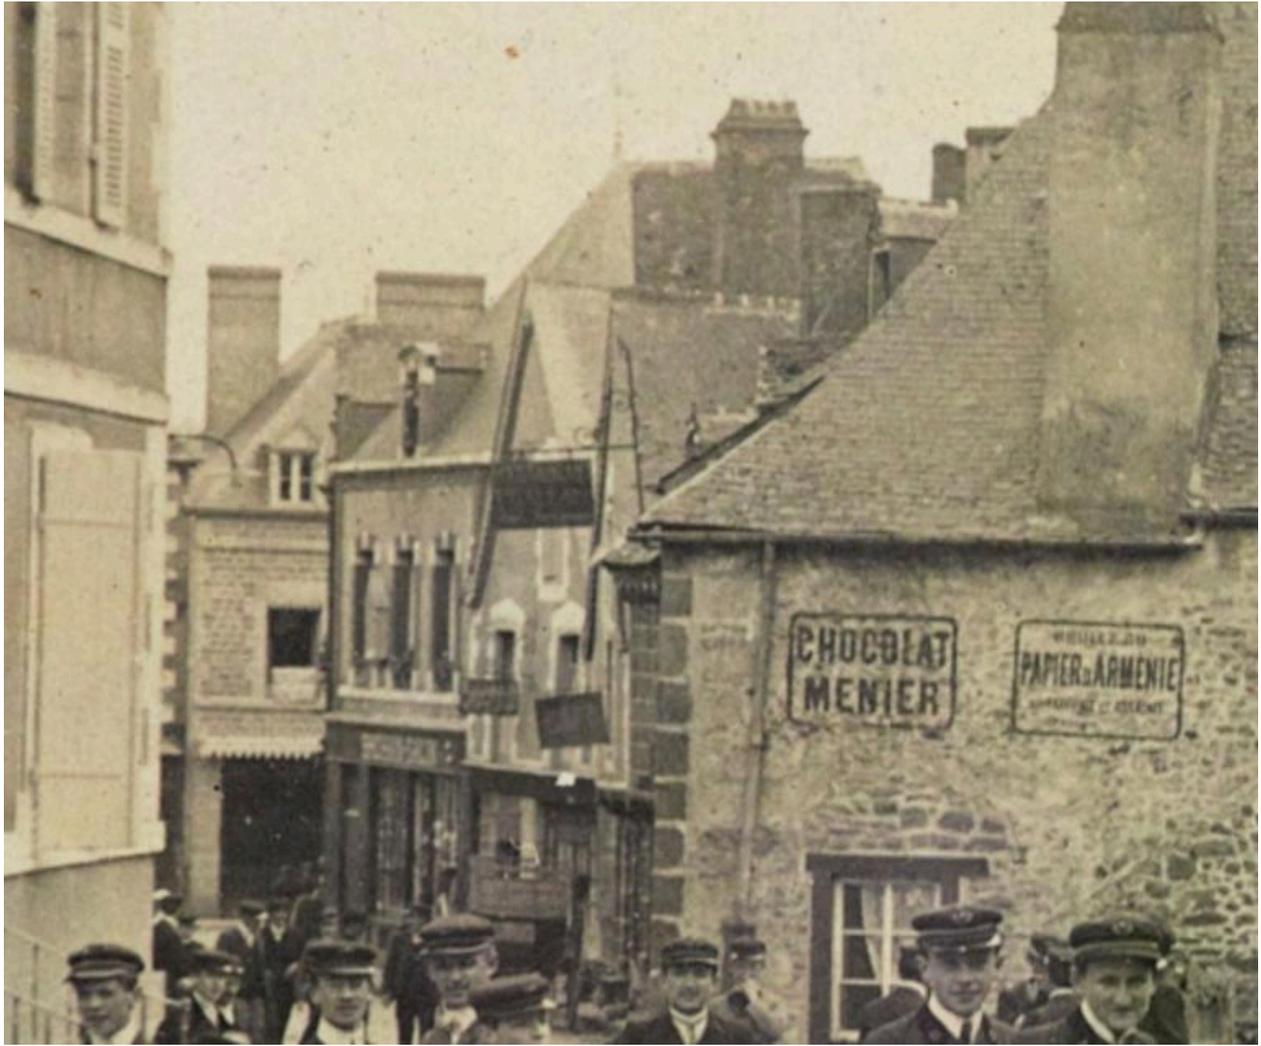
Vue rapprochée sur le Relais des Princes et la maison voisine au début du 20e siècle.
Repro. Sébastien Chauvel, Autr. Auteur inconnu
IVR53_20243510218PA

Vue rapprochée sur le Relais des Princes et la maison voisine au début du 20e siècle.

Le pan de bois n'apparaît pas sur les différentes cartes postales du début du 20^e siècle. Un enduit recouvrait totalement le pignon. En 1977, la maison fut rénovée et l'enduit enlevé pour laisser visible le pan de bois.

Jusqu'au début du 20^e siècle, le Relais des Princes était voisine d'une maison assez similaire. Il s'agissait aussi d'une maison pignon à ferme de tête galbée. Elle fut démolie et remplacée par une cour bitumée qui sert aujourd'hui de parking privé.

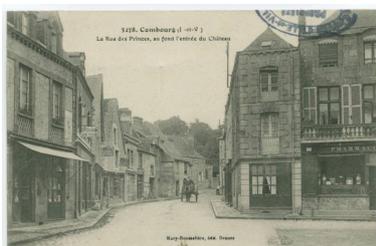
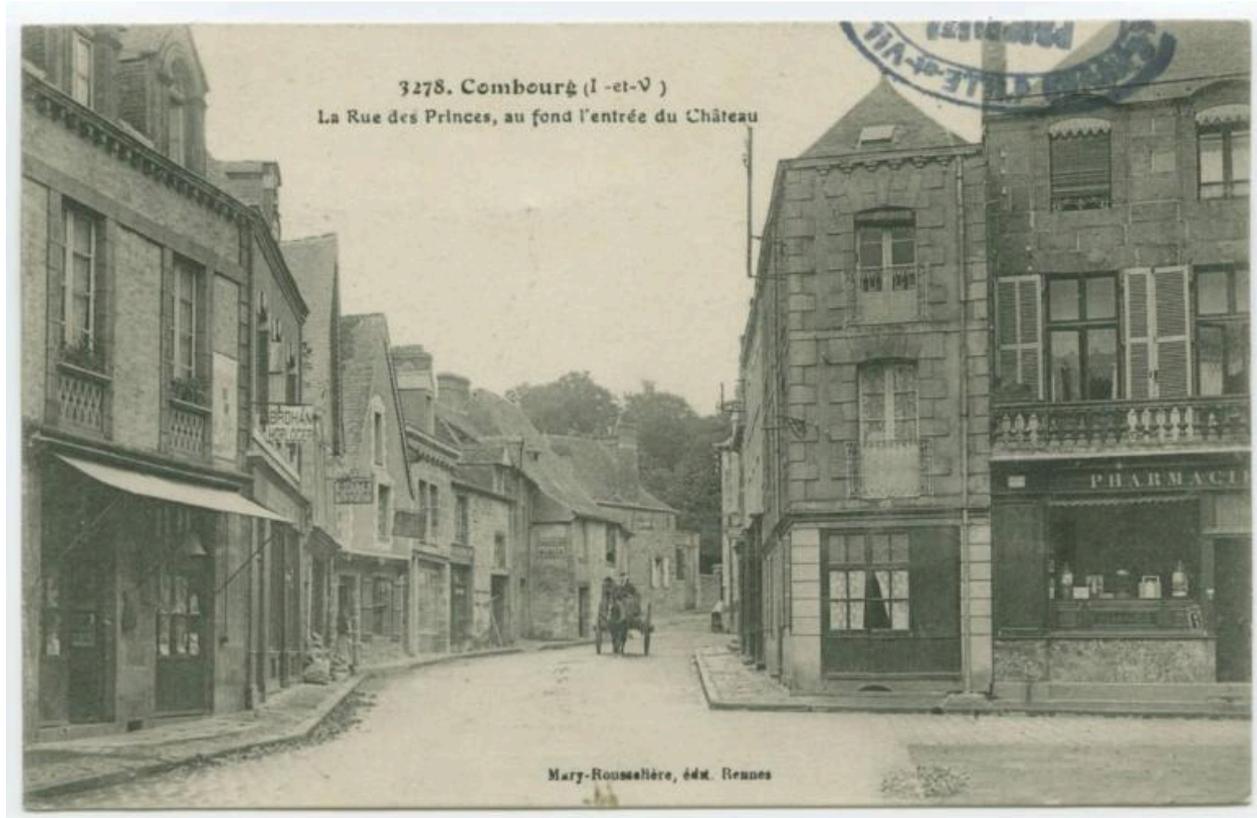
Vue rapprochée sur le Relais des Princes et la maison voisine, début 20e siècle.
Repro. Sébastien Chauvel, Autr. Edmond Mary-Rousselière
IVR53_20243510219P

Vue rapprochée sur le Relais des Princes et la maison voisine, début 20e siècle.

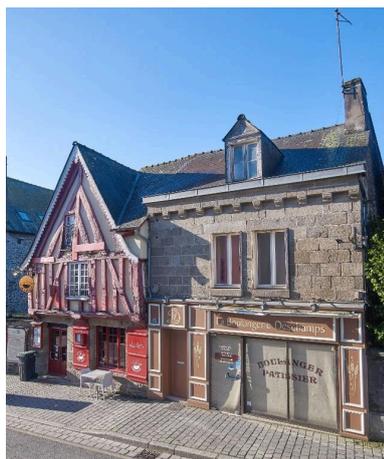
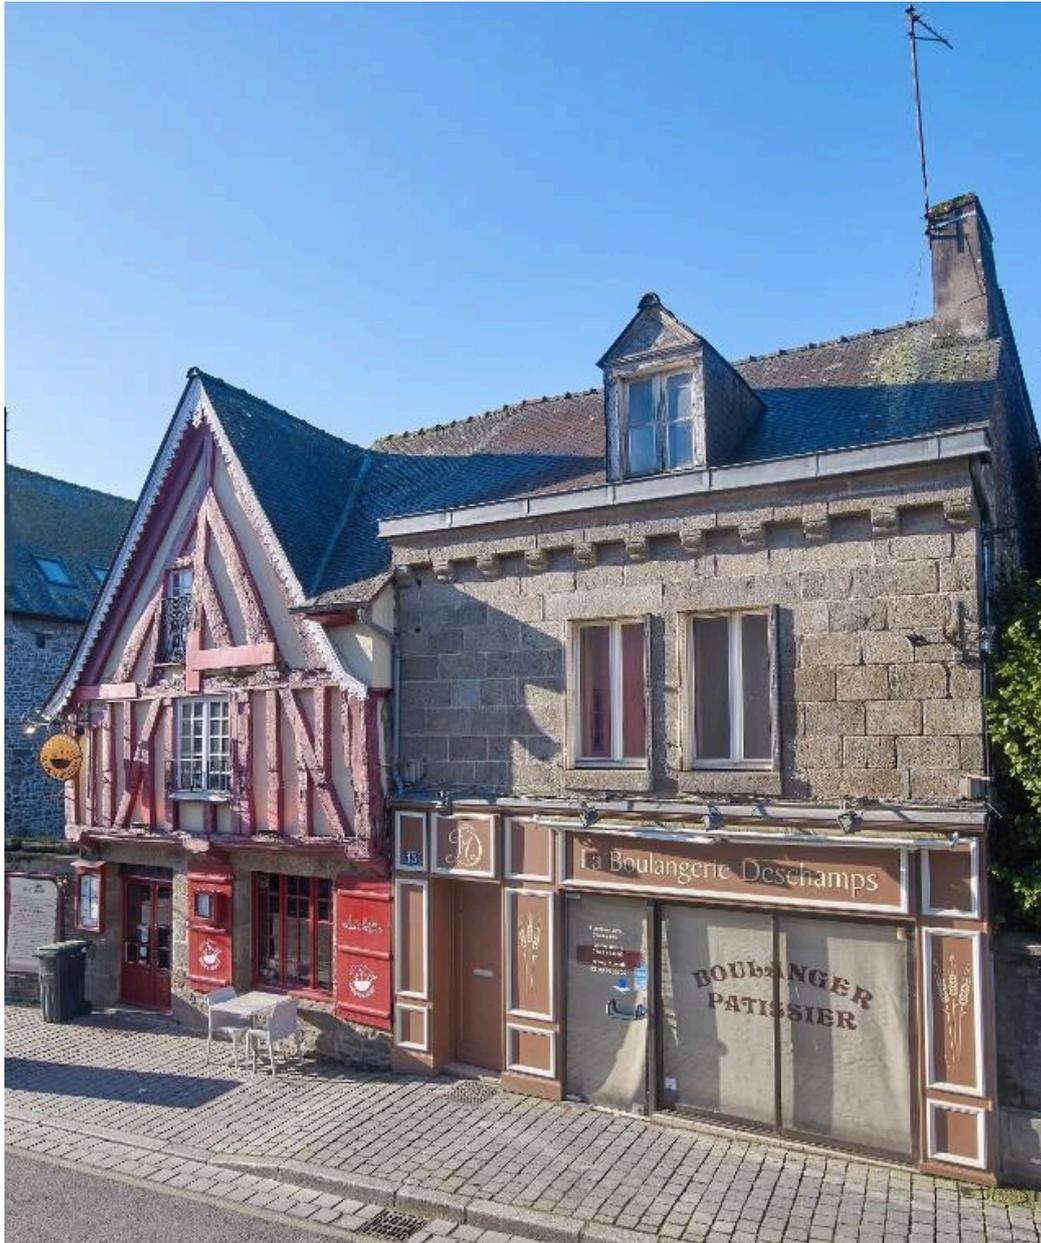
Une maison en pierres de taille du 17e s. vient s'adosser à celle en pan de bois du 16e s.
Phot. Bernard Bègne
IVR53_20243501044NUCA

Une maison en pierres de taille du 17e s. vient s'adosser à celle en pan de bois du 16e s.

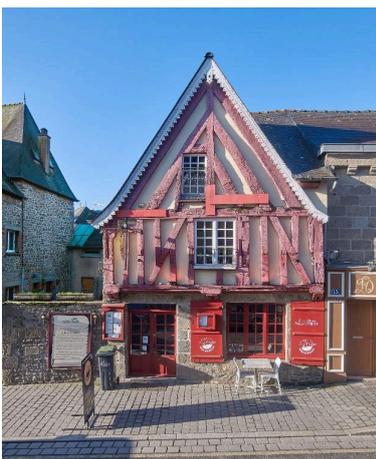
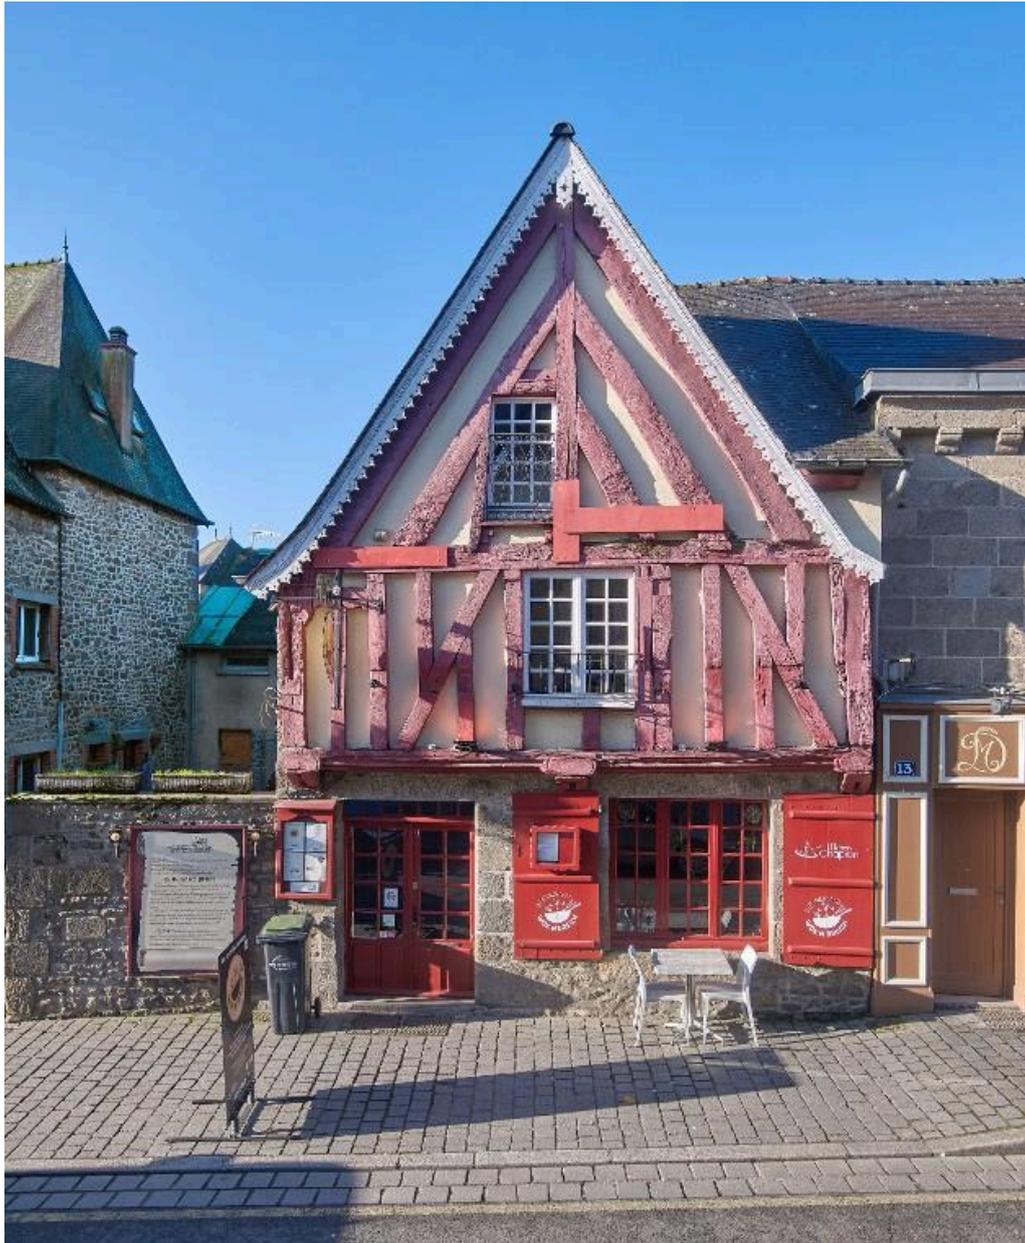
Maison à pignon sur rue dont la façade est en partie en pan de bois et présente un encorbellement au premier étage.
Phot. Bernard Bègne
IVR53_20243501046NUCA

Maison à pignon sur rue dont la façade est en partie en pan de bois et présente un encorbellement au premier étage.

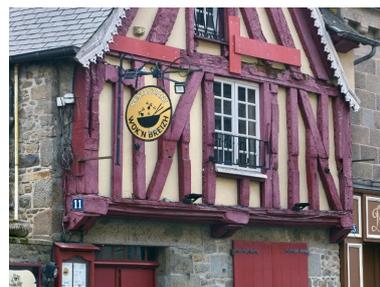
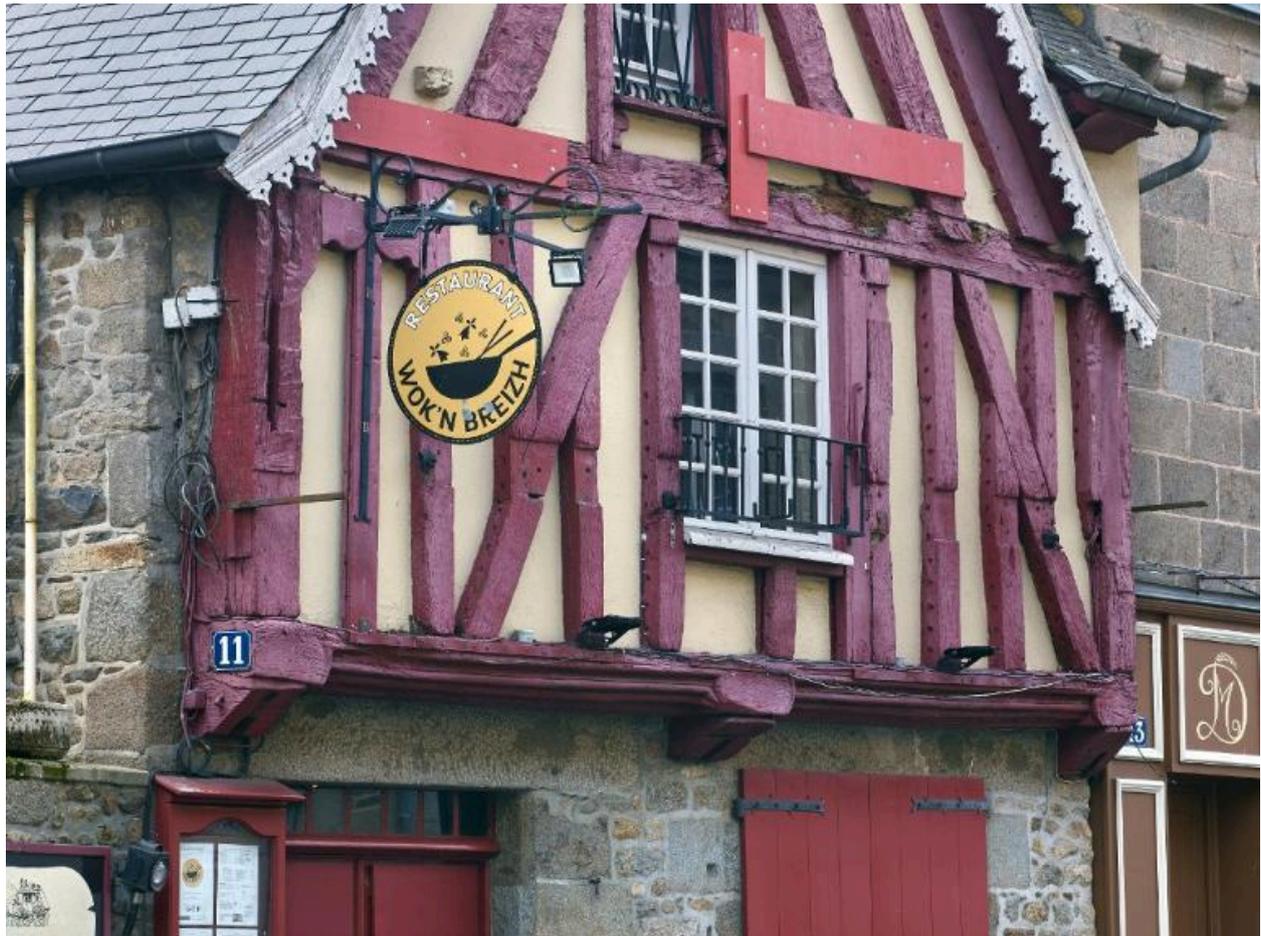
Ce pignon en pan de bois a subi de nombreuses modifications : reprise du rez-de-chaussée en maçonnerie avec suppression des poteaux, modification des baies et disparition de l'appui filant, remplacement du hourdis, recul de la toiture...
Phot. Bernard Bègne
IVR53_20243501050NUCA

Ce pignon en pan de bois a subi de nombreuses modifications : reprise du rez-de-chaussée en maçonnerie avec suppression des poteaux, modification des baies et disparition de l'appui filant, remplacement du hourdis, recul de la toiture...

Le rez-de-chaussée se compose d'une maçonnerie de granite et de grès. Les encadrements d'ouvertures et les chaînages d'angles sont en pierres de taille de granite. Une reprise maçonnerie du rez-de-chaussée a entraîné la suppression de la sablière haute sur laquelle reposaient les solives. Les mortaises orphelines dans les abouts de ces solives témoignent de la présence des anciens poteaux supprimés.

L'emplacement d'une ancienne pièce de bois horizontale filante se décèle par la présence de mortaises orphelines sur les poteaux du contreventement. Celle-ci divisait alors le panneau de l'étage en deux avec plusieurs petites fenêtres pour la partie supérieure. À gauche, un linteau en accolade peut laisser penser à une ancienne fenêtre comblée. Un des chevrons au niveau des combles a été découpée pour accueillir une fenêtre. Enfin, un lambrequin en bois cache une partie du pignon en épousant la toiture.

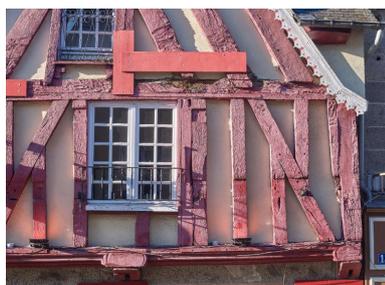
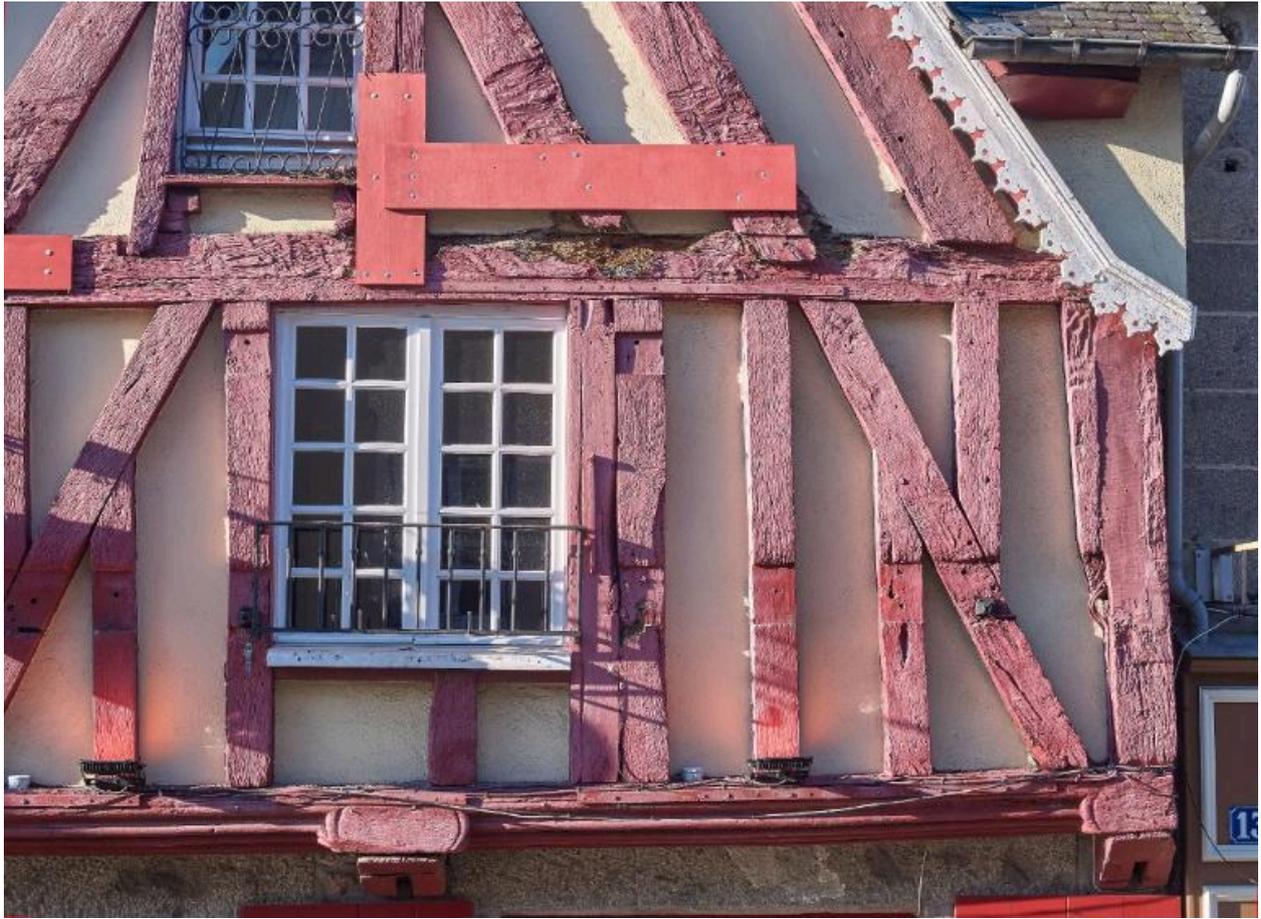
Dégradation du pan de bois camouflée en partie par des planches ou un remplissage pour le poteau cornier.

Le remplissage contemporain du pan de bois, disposé en retrait et non au nu de la façade, laisse apparaître les trous de clayonnage du torchis originel. La nature et la disposition du remplissage en place accentuent les dégradations liées à la présence d'humidité dans les bois, particulièrement visibles au niveau de la sablière de plancher du comble et des chevrons qui s'y assemblent.

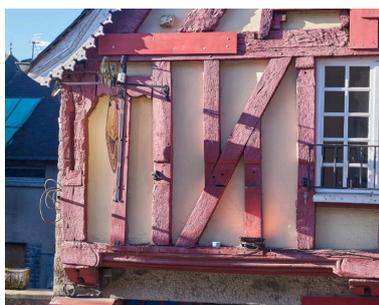
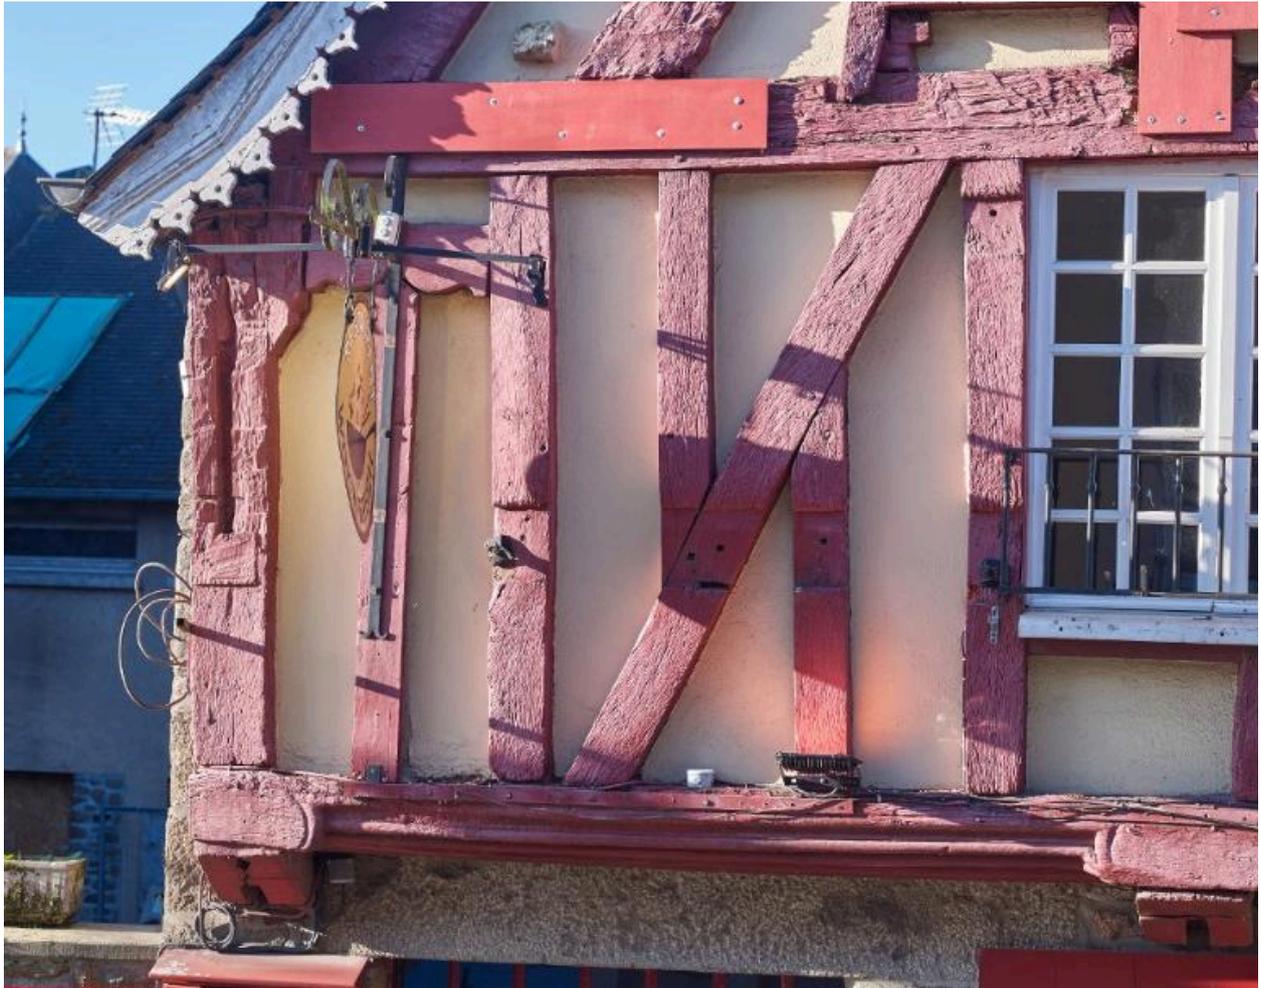
Les mortaises orphelines et trous de chevilles indiquent un appui filant disparu.

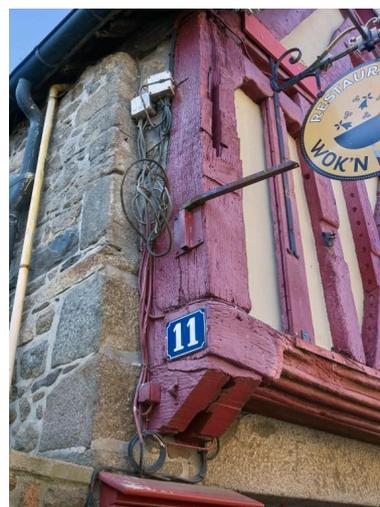
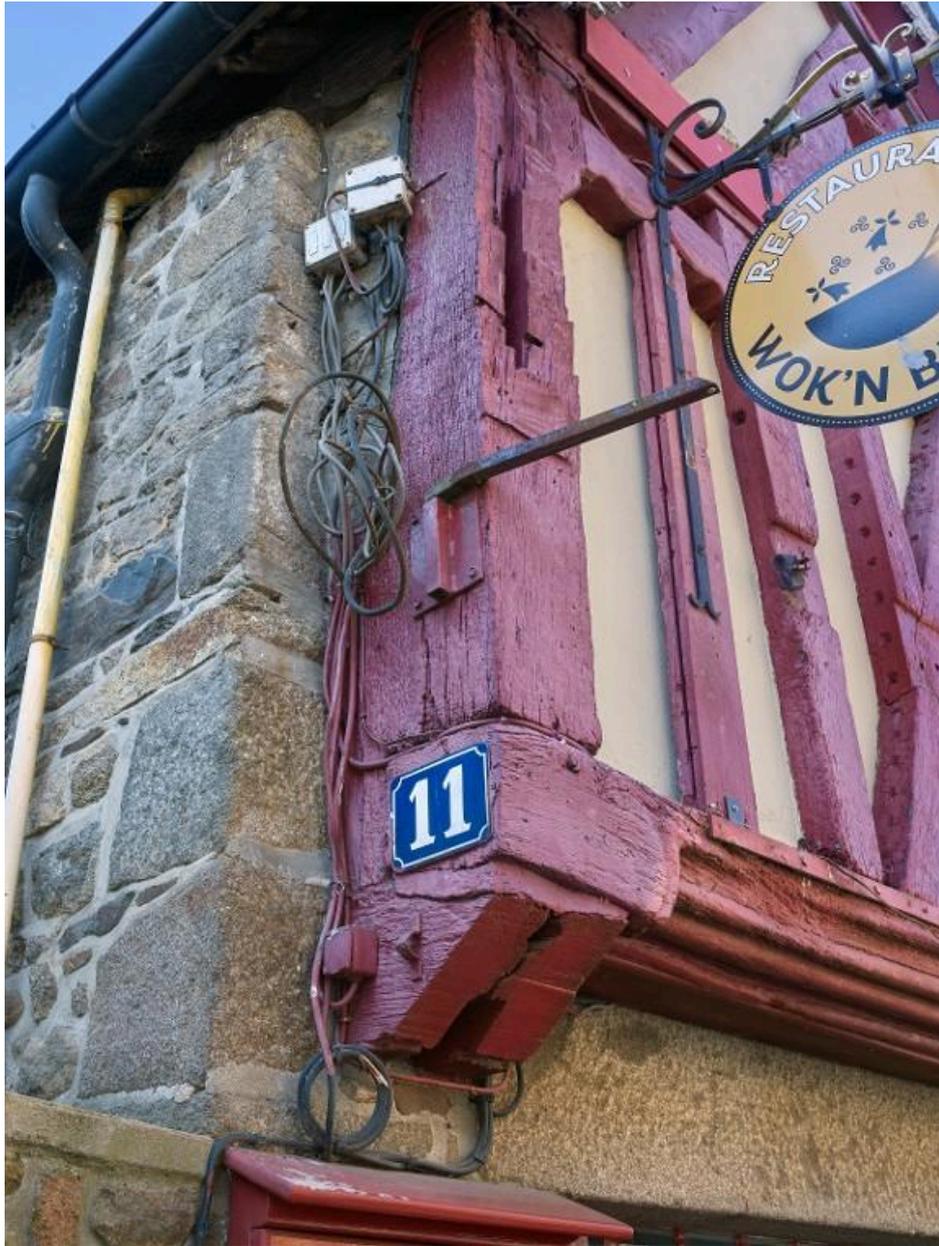
Le poteau cornier conserve la trace d'une mortaise et d'arrachement suggérant une ancienne console et un décor bûché.

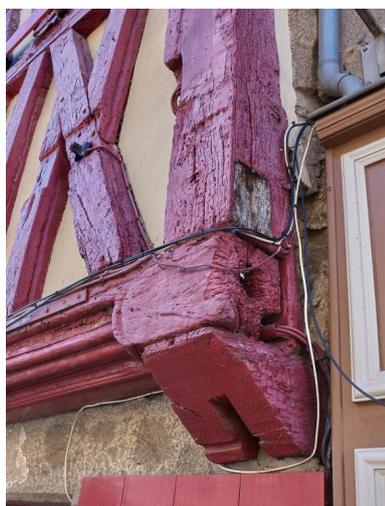
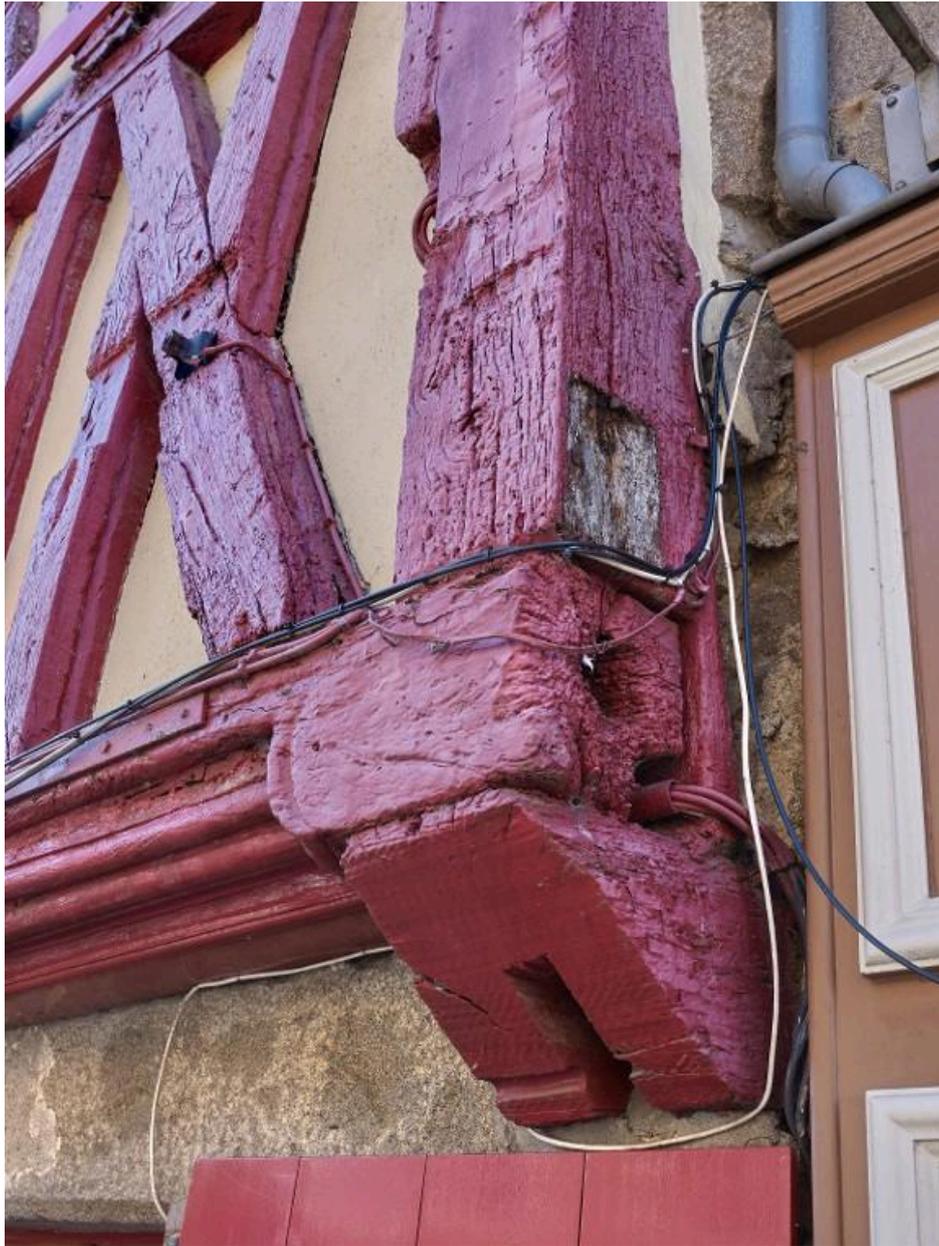
Assemblage entre la solive de rive, la sablière de chambrée et le poteau cornier.

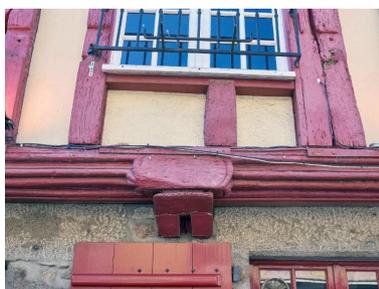
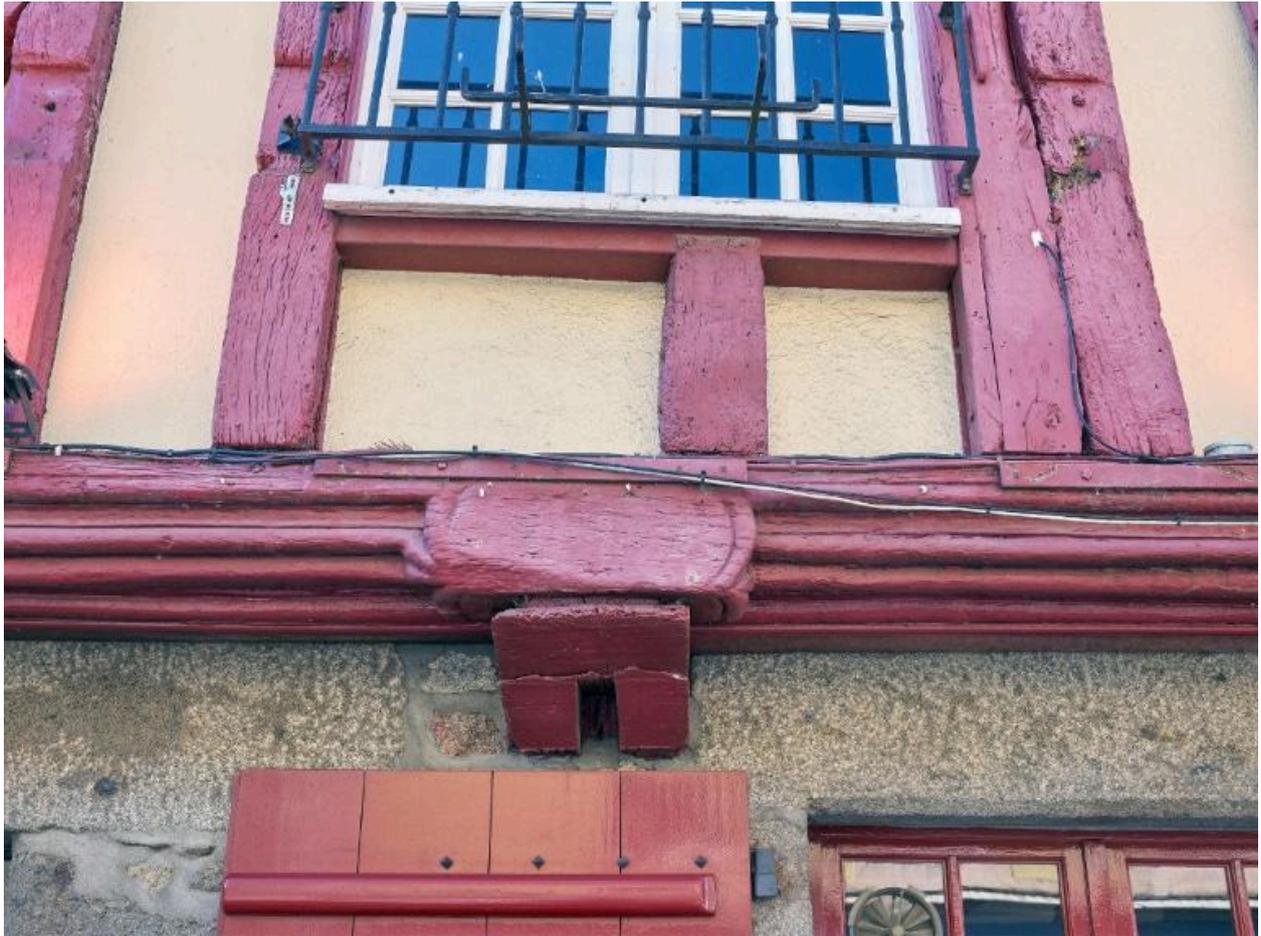
La sablière de chambrée s'orne d'une série de moulures qui s'arrêtent au niveau de son assemblage avec les abouts de solive.

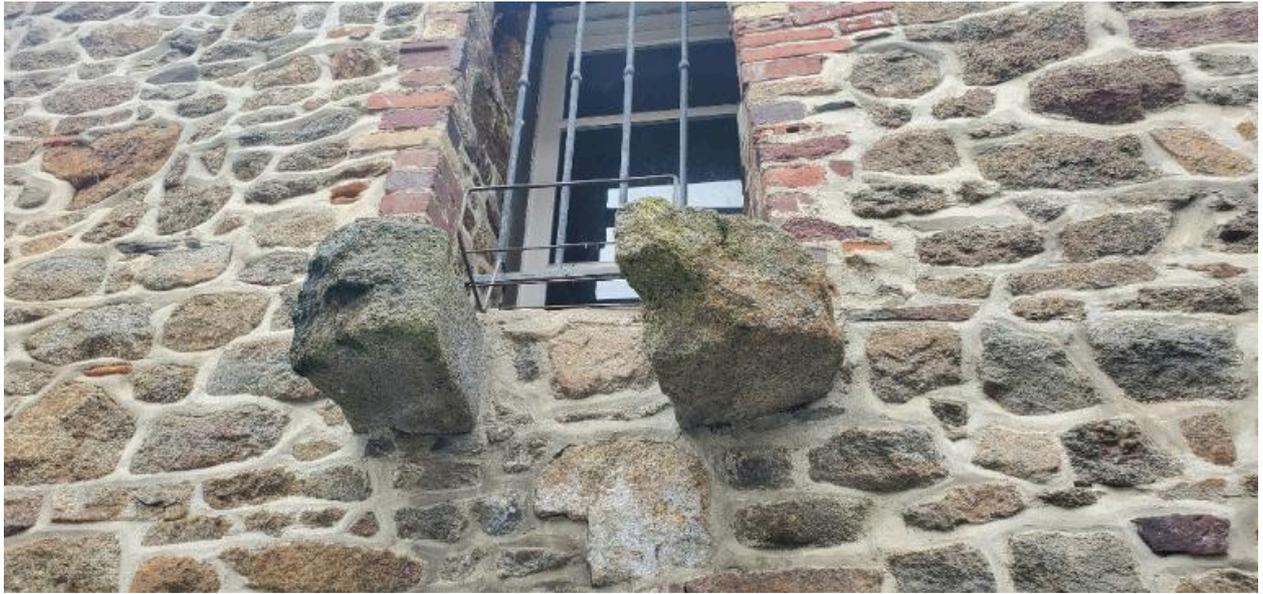
Vue rapprochée sur deux pierres en saillie du mur gouttereau Sud (2024).

Le mur gouttereau sud présente plusieurs pierres en granite en saillies dont la fonction reste à confirmer (latrine ? pierre d'évier ?). A noter : le plan d'alignement de 1846 fait apparaître un vide coupe-feu entre ce bâtiment et la maison adjacente aujourd'hui disparue. Une souche de cheminée traverse la toiture mais la cheminée correspondante n'existe plus.
