Bunker - casemate de type 634 avec cloche blindée pour mitrailleuse (B 97/15), Kerriou (Brest)

Numéro de dossier : IA29001608

Cadre de l'étude : enquête thématique régionale Inventaire des fortifications littorales de Bretagne, enquête thématique régionale Inventaire des héritages militaires en Bretagne

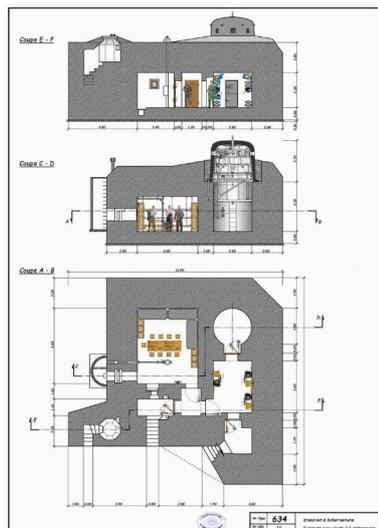
Plan d'un bunker - casemate de type 634 avec cloche blindée à 6 embrasures (dessin : Christian Moignez de l'Association Gerfaut 29)
Phot. Christian Moignez
IVR53_20222905341NUCA

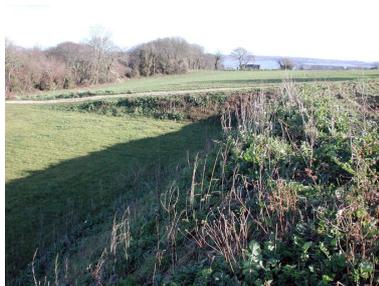
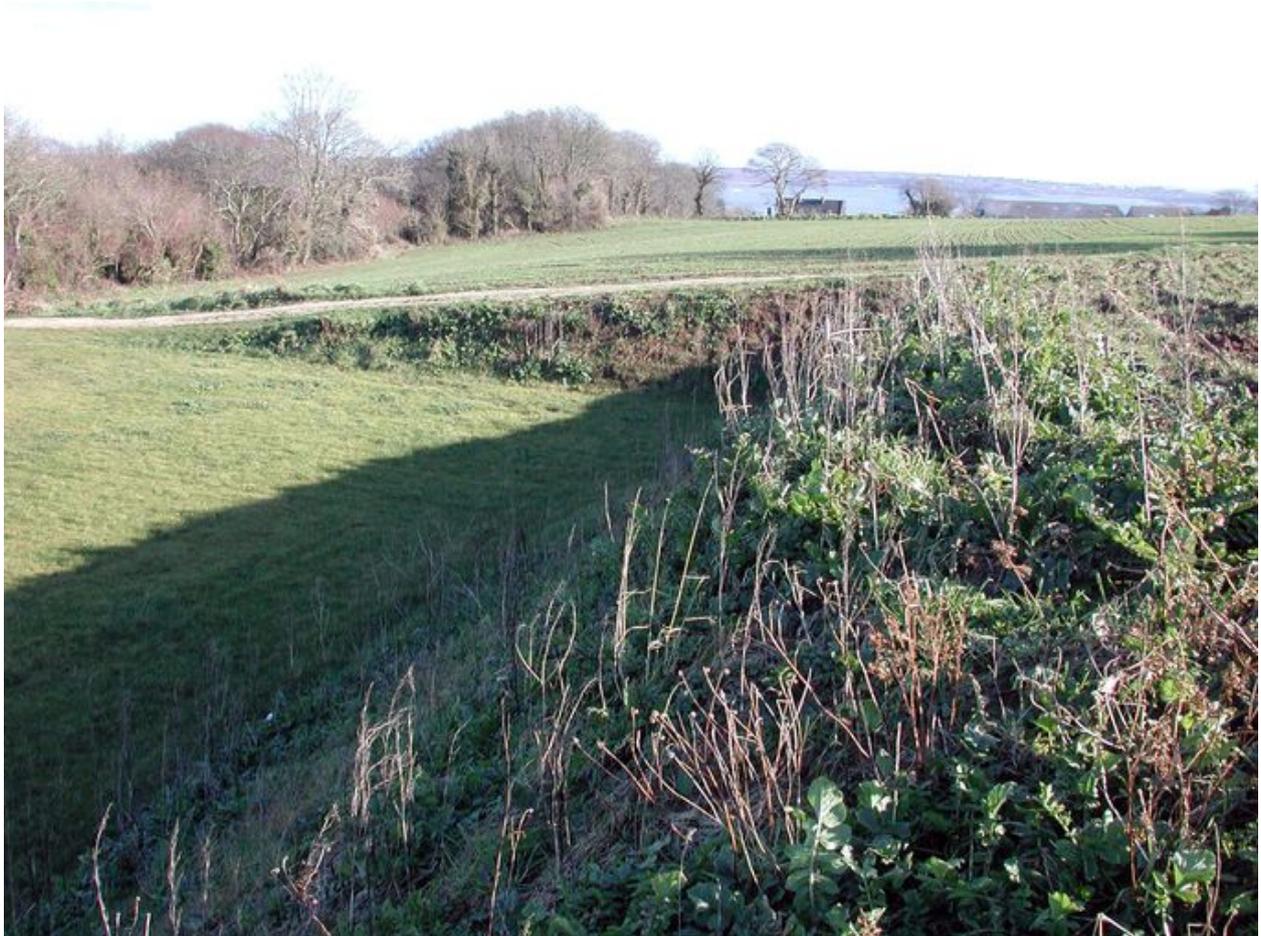
Vue de situation vers l'est-sud-est (état en 2003). Le bunker est enterré

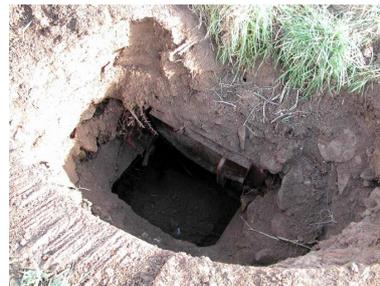
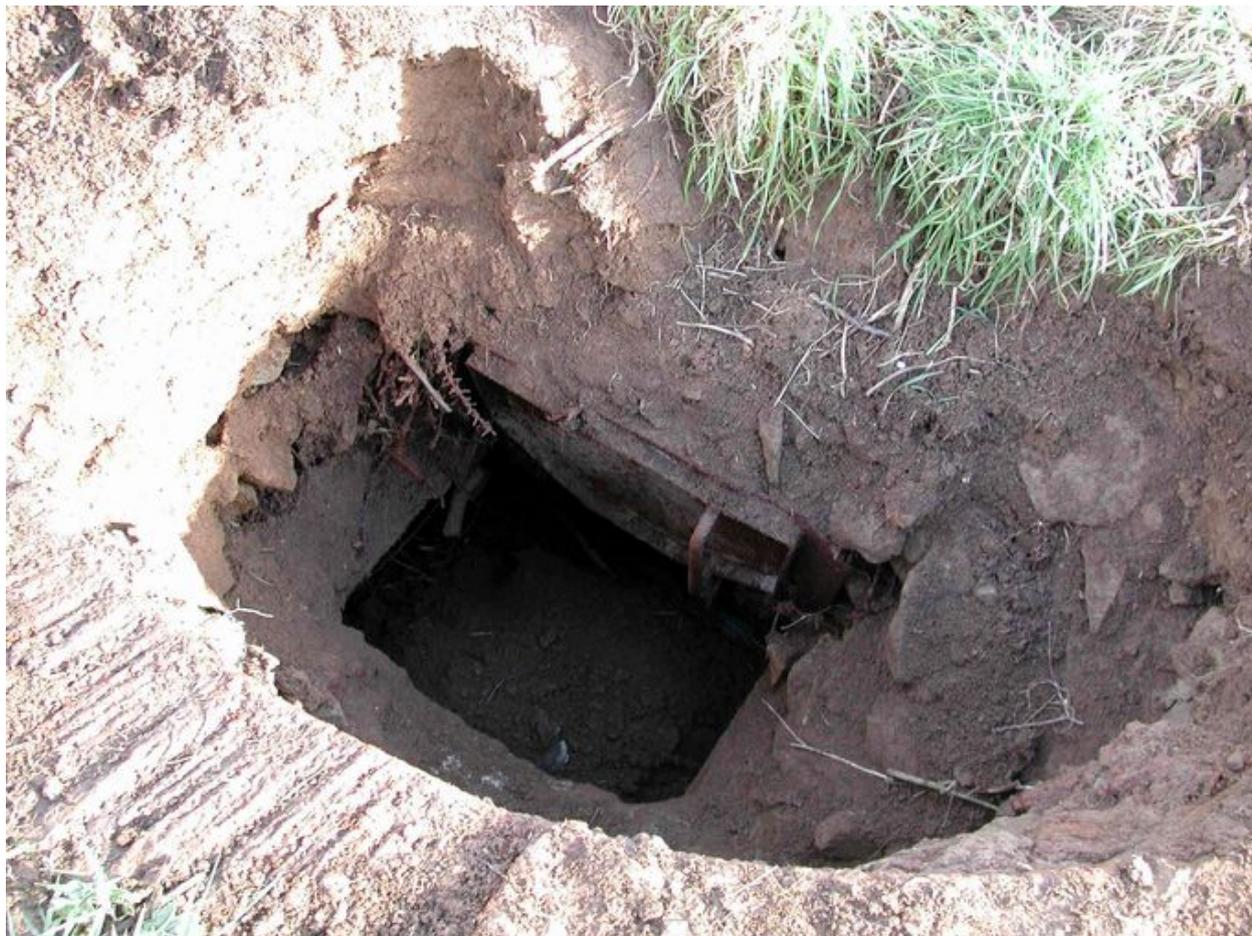
Vue du puits de la cloche blindée : trappe d'accès (état en 2003). L'entrée principale du bunker étant remblayée, le puits de la cloche blindée constitue le seul accès

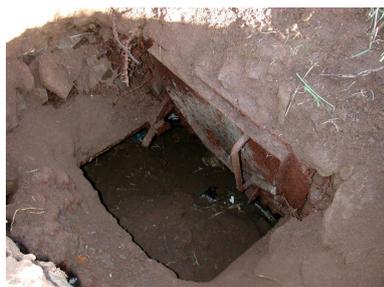
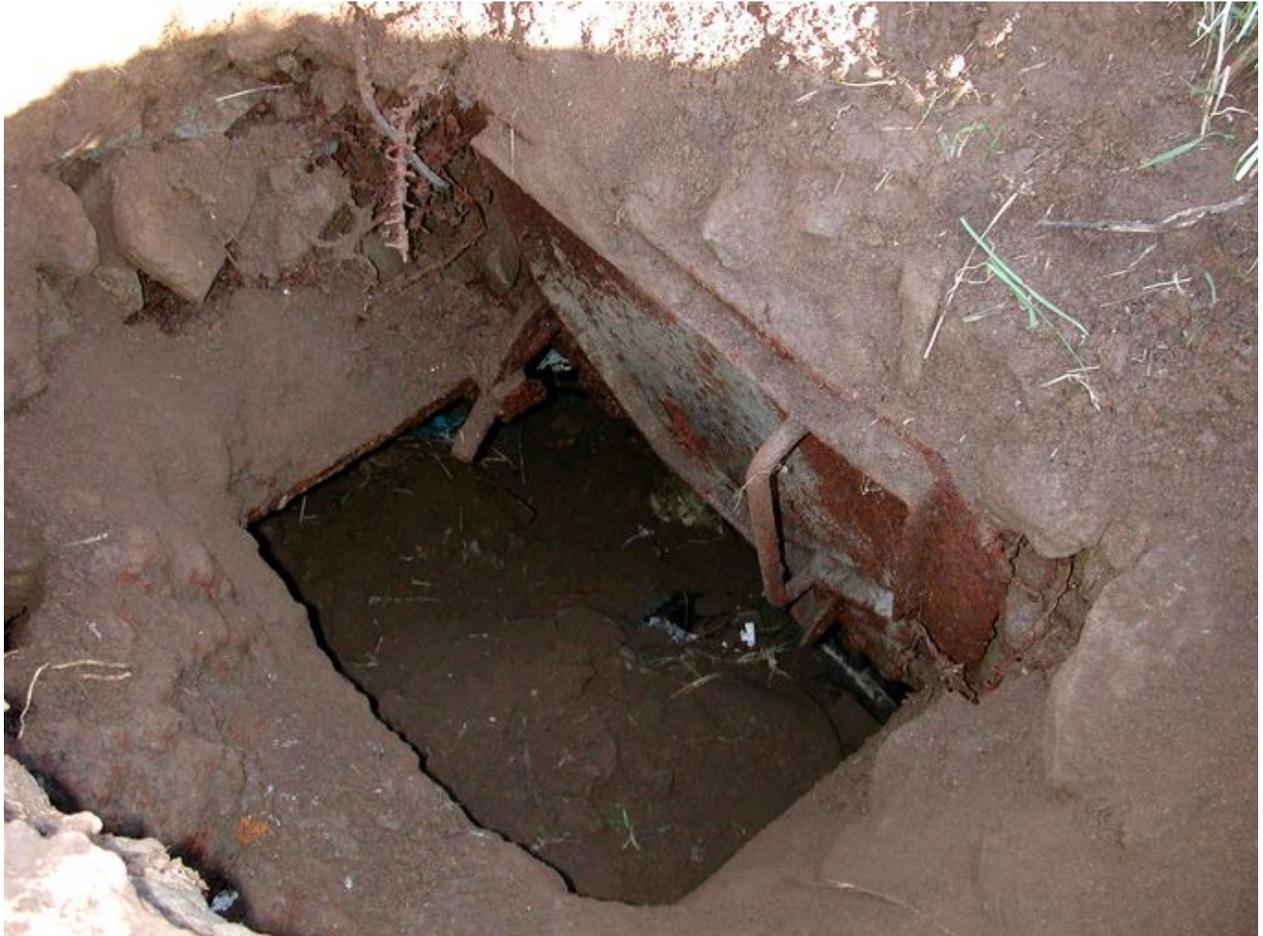
Vue du puits de la cloche blindée : trappe d'accès (état en 2003). L'entrée principale du bunker étant remblayée, le puits de la cloche blindée constitue le seul accès

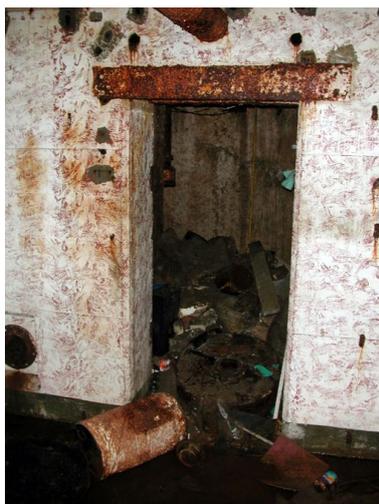
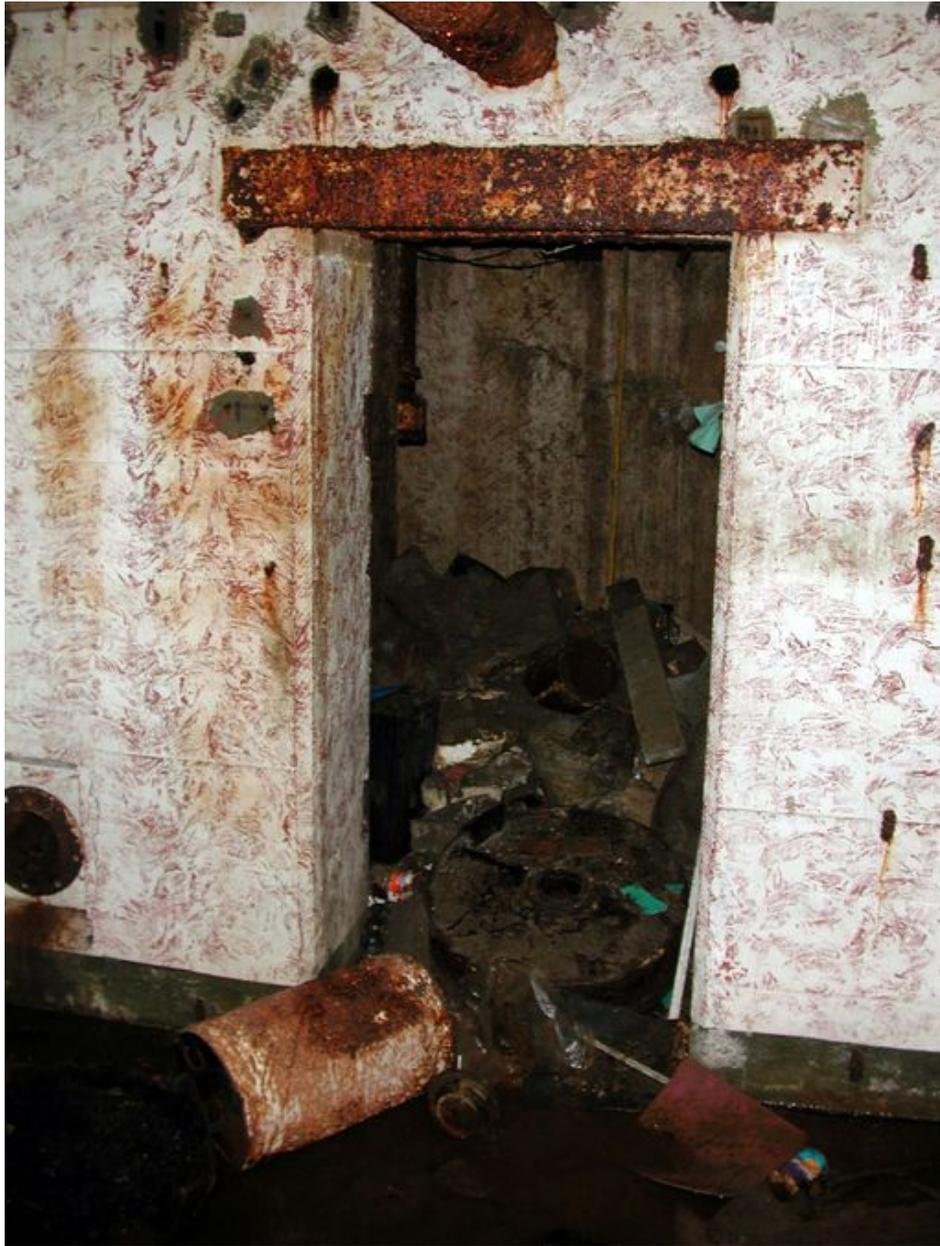
Vue de la porte d'accès au puits de la cloche blindée (état en 2003). Les murs sont peints en ocre rouge tacheté

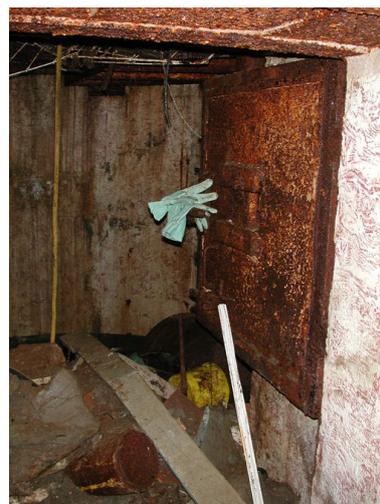
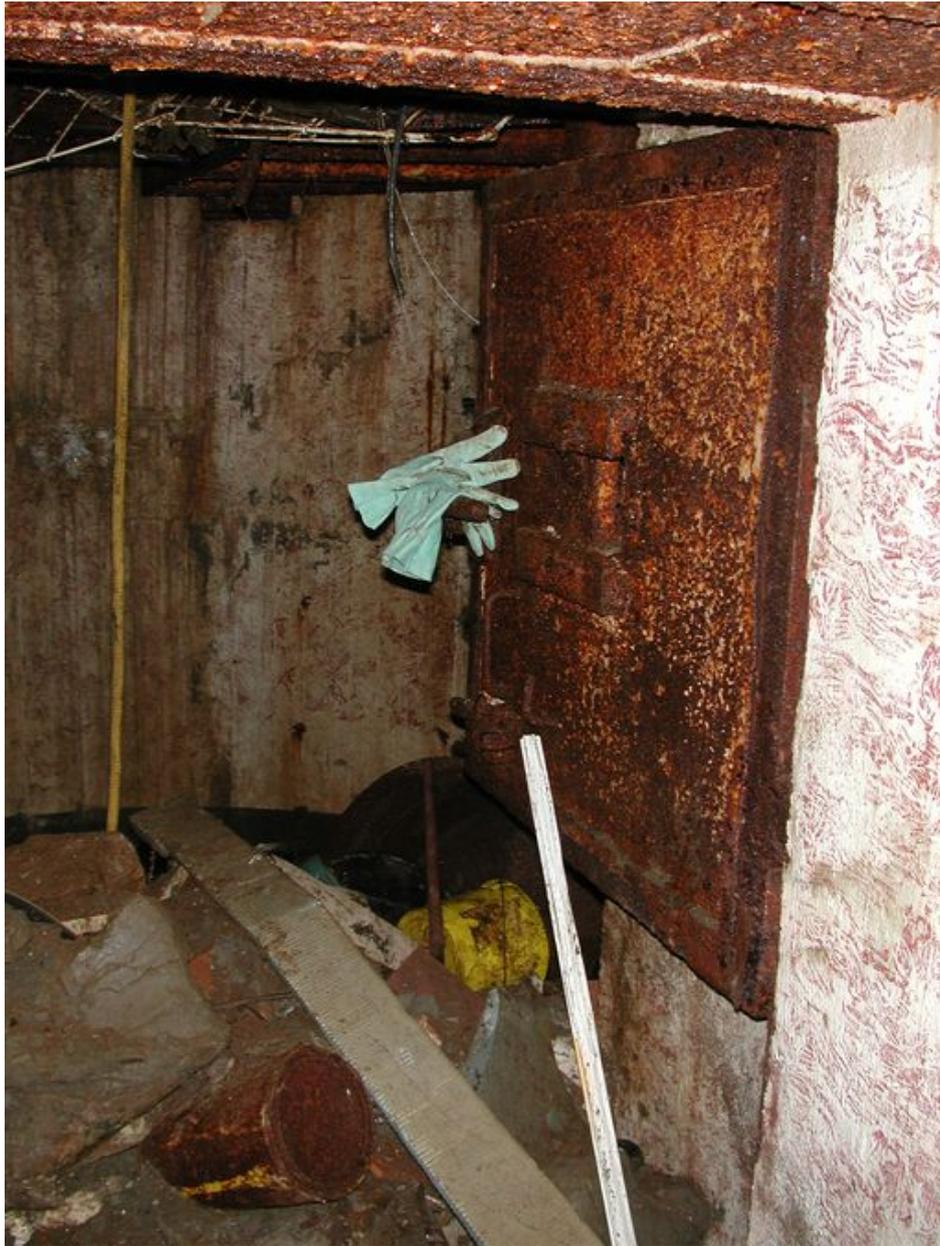
Vue du bas du puits de la cloche blindée (état en 2003)

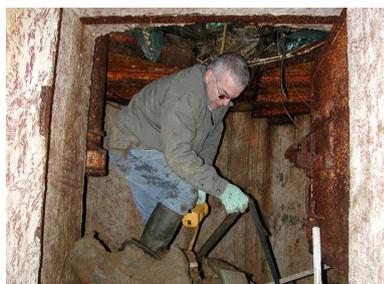
Vue du bas du puits de la cloche blindée (état en 2003). Ici, Mario Soléra, spécialiste

du Mur de l'Atlantique est
en train de descendre...
Phot. Guillaume Lécueillier
IVR53_20062904821NUCA

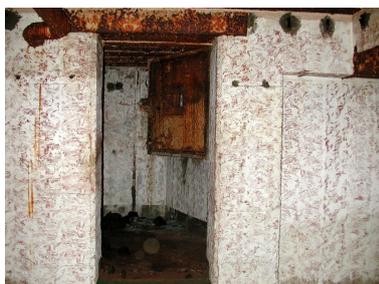
Vue de la salle de ventilation : porte d'accès à la caponnière (état en 2003). A signaler, la réservation dans le

mur à droite pour la porte. Les murs
sont peints en ocre rouge tacheté
Phot. Guillaume Lécueillier
IVR53_20062904823NUCA

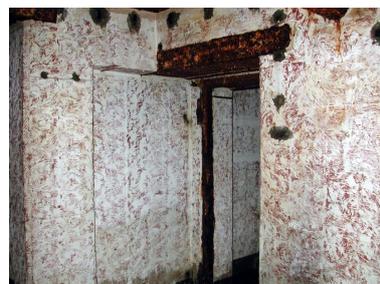
Vue de la salle de ventilation : porte d'accès au sas étanche (état en 2003). A signaler, la réservation

dans le mur pour la porte. Les murs
sont peints en ocre rouge tacheté
Phot. Guillaume Lécueillier
IVR53_20032901944NUCA

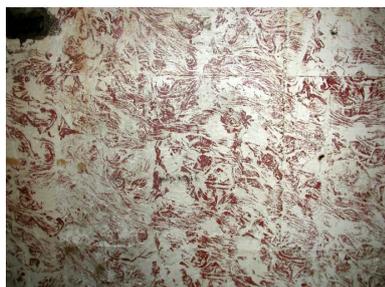
Vue de l'un des murs peints
en ocre rouge tacheté -
moucheté (état en 2003)
Phot. Guillaume Lécueillier
IVR53_20062904825NUCA

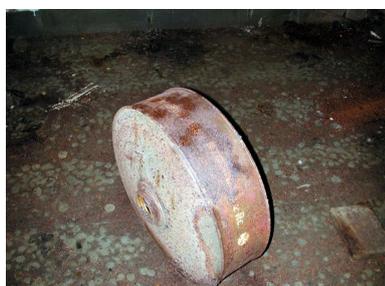
Vue des objets - ici au centre de la
photographie un filtre - se trouvant
dans le bunker (état en 2003)
Phot. Guillaume Lécueillier
IVR53_20032901947NUCA

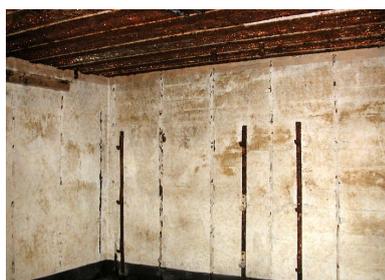
Vue de la pièce de vie - chambre
de troupe : les supports des
couchettes tubulaires à trois
niveaux sont en place (état en 2003)
Phot. Guillaume Lécueillier
IVR53_20062904824NUCA

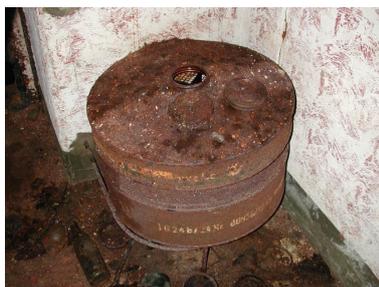
Vue des objets - ici au centre de la
photographie un filtre - se trouvant
dans le bunker (état en 2003)
Phot. Guillaume Lécueillier
IVR53_20032901945NUCA

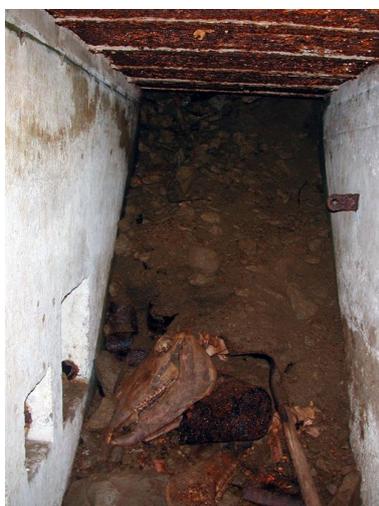
Vue de l'entrée principale
remblayée (état en 2003)
Phot. Guillaume Lécueillier
IVR53_20032901948NUCA

L'entrée principale était remblayée en 2003 : l'accès au bunker s'est fait par le puits - encombré de débris - de la cloche blindée.

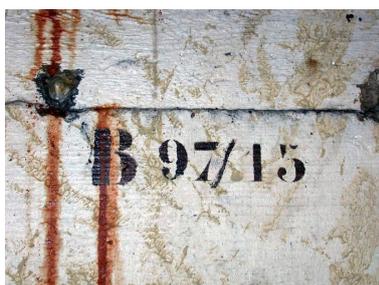
Vue de la numérotation "B 97/15"
située au-dessus de l'emplacement
du boîtier de connexion téléphonique
Phot. Guillaume Lécueillier
IVR53_20032901951NUCA

Le bunker est numéroté "B 97/15".

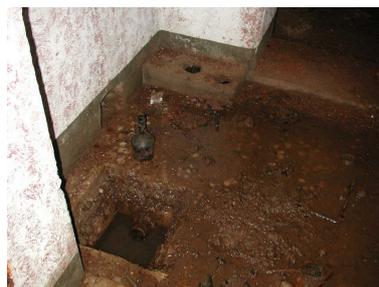
Vue des objets - ici une bouteille et
des munitions de mitrailleuse - se
trouvant dans le bunker (état en 2003)
Phot. Guillaume Lécueillier
IVR53_20032901946NUCA

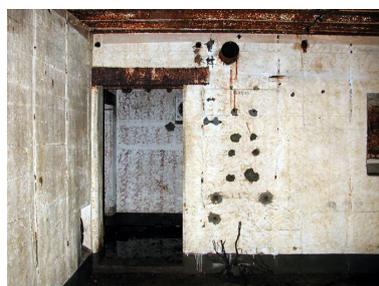
Vue de la pièce de vie - chambre
de troupe (état en 2003). A droite
de la porte, l'emplacement sur
le mur du boîtier de connexion
téléphonique surmonté de
la numérotation "B 97/15"
Phot. Guillaume Lécueillier
IVR53_20032901950NUCA

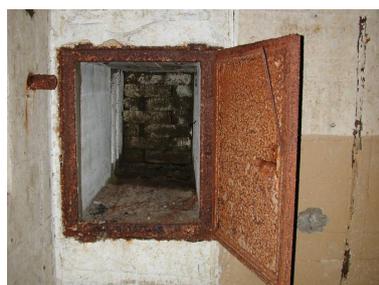
Vue de la pièce de vie -
chambre de troupe : sortie de
secours ayant conservé sa porte
blindée et son mur en brique
fermant le puits (état en 2003)
Phot. Guillaume Lécueillier
IVR53_20032901952NUCA

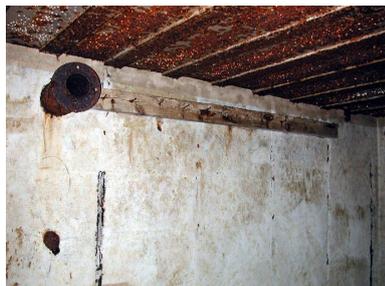
Vue de la pièce de vie - chambre de troupe : porte-manteau fixé au mur composé d'une simple planche avec des clous (état en 2003)
Phot. Guillaume Lécueillier
IVR53_20032901953NUCA

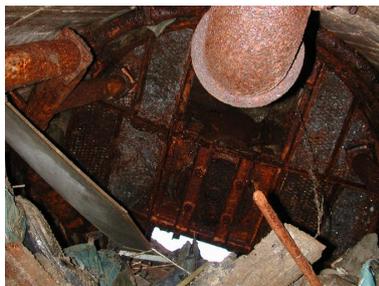
Vue du puits de la cloche blindée : remontée au milieu des débris (état en 2003). L'entrée principale du bunker étant remblayée, le puits de la cloche blindée constitue le seul accès
Phot. Guillaume Lécueillier
IVR53_20032901954NUCA

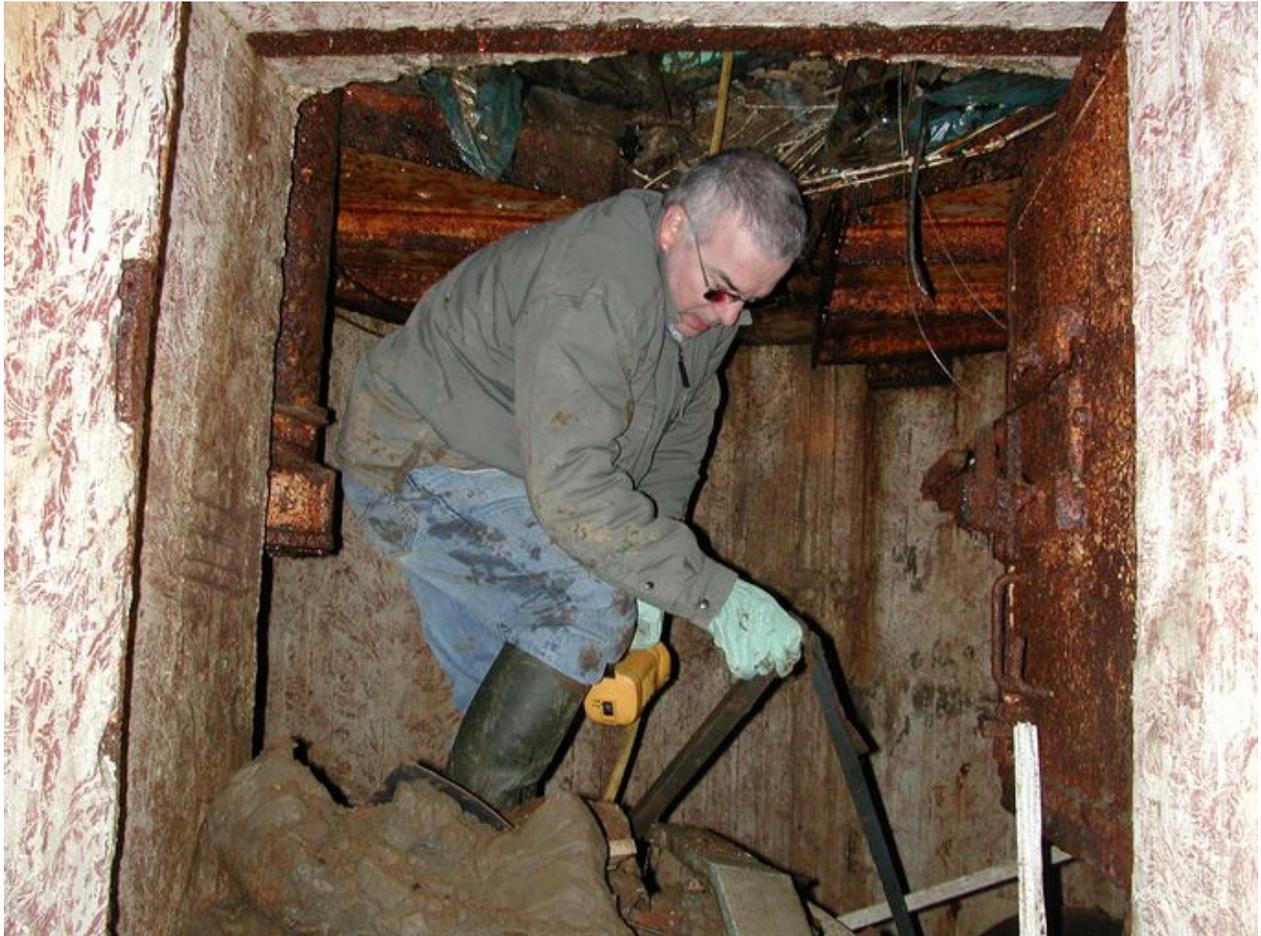
IVR53_20062904821NUCA

Vue du bas du puits de la cloche blindée (état en 2003). Ici, Mario Soléra, spécialiste du Mur de l'Atlantique est en train de descendre...

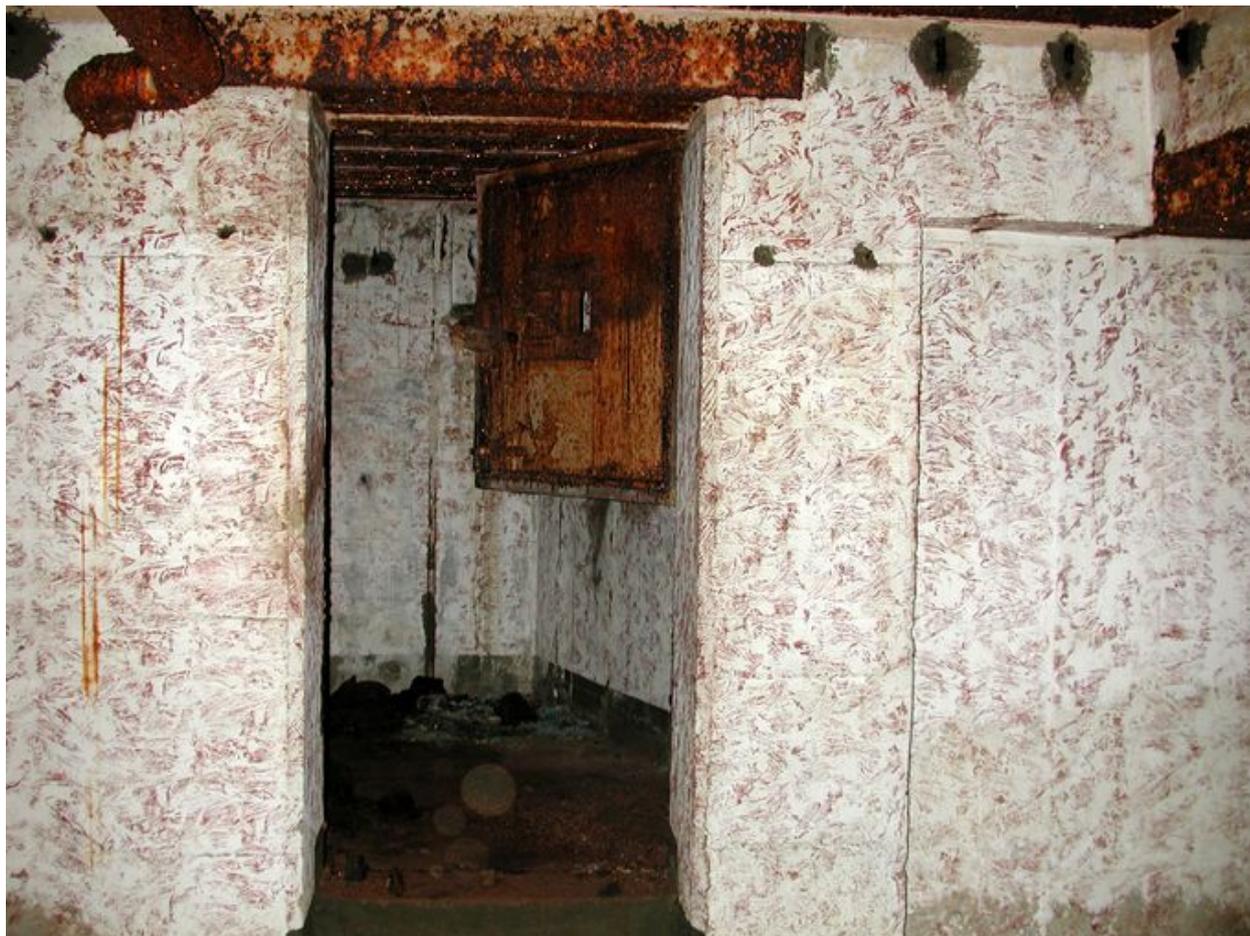
Vue de la salle de ventilation : porte d'accès à la caponnière (état en 2003). A signaler, la réservation dans le mur à droite pour la porte. Les murs sont peints en ocre rouge tacheté

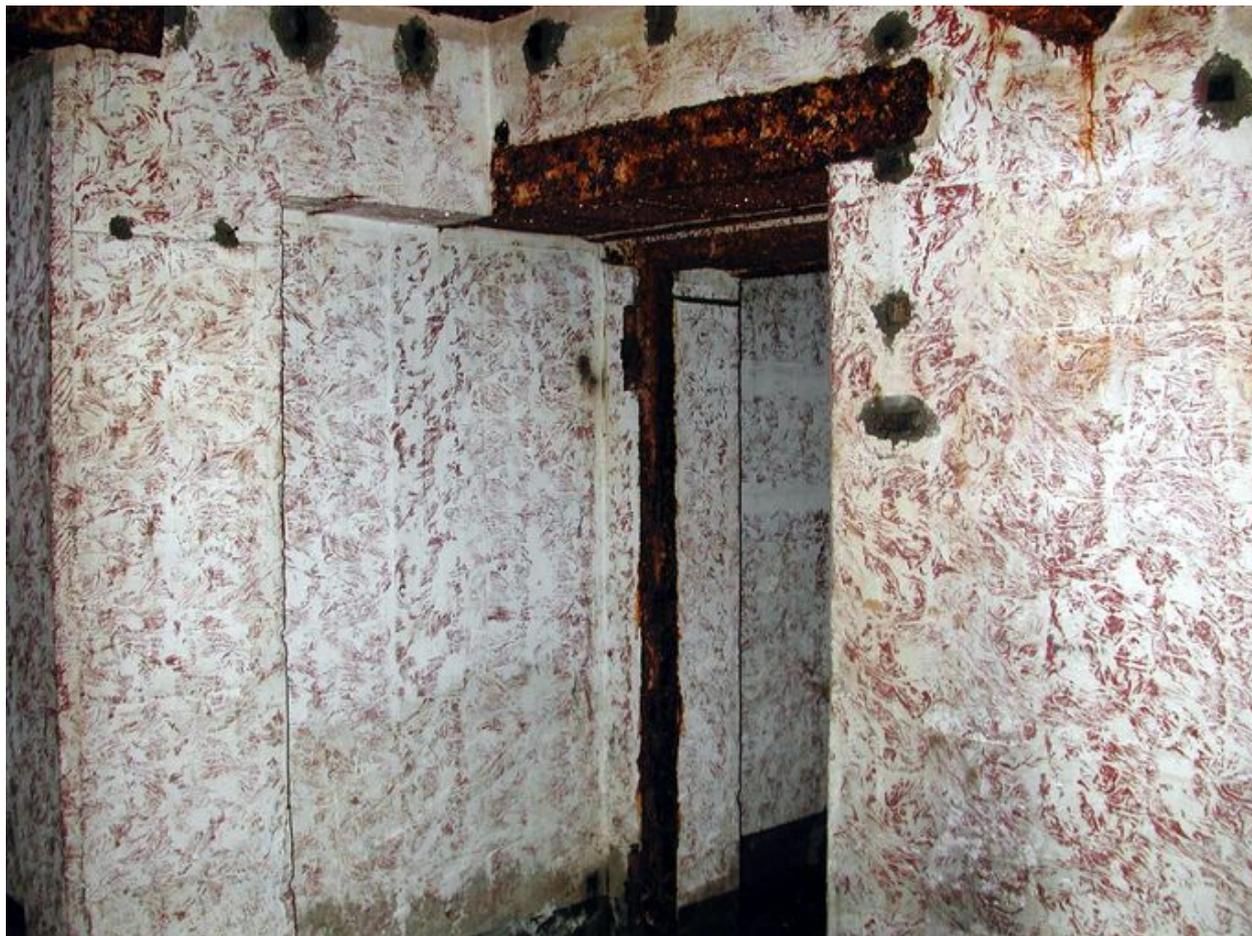
Vue de la salle de ventilation : porte d'accès au sas étanche (état en 2003). A signaler, la réservation dans le mur pour la porte. Les murs sont peints en ocre rouge tacheté

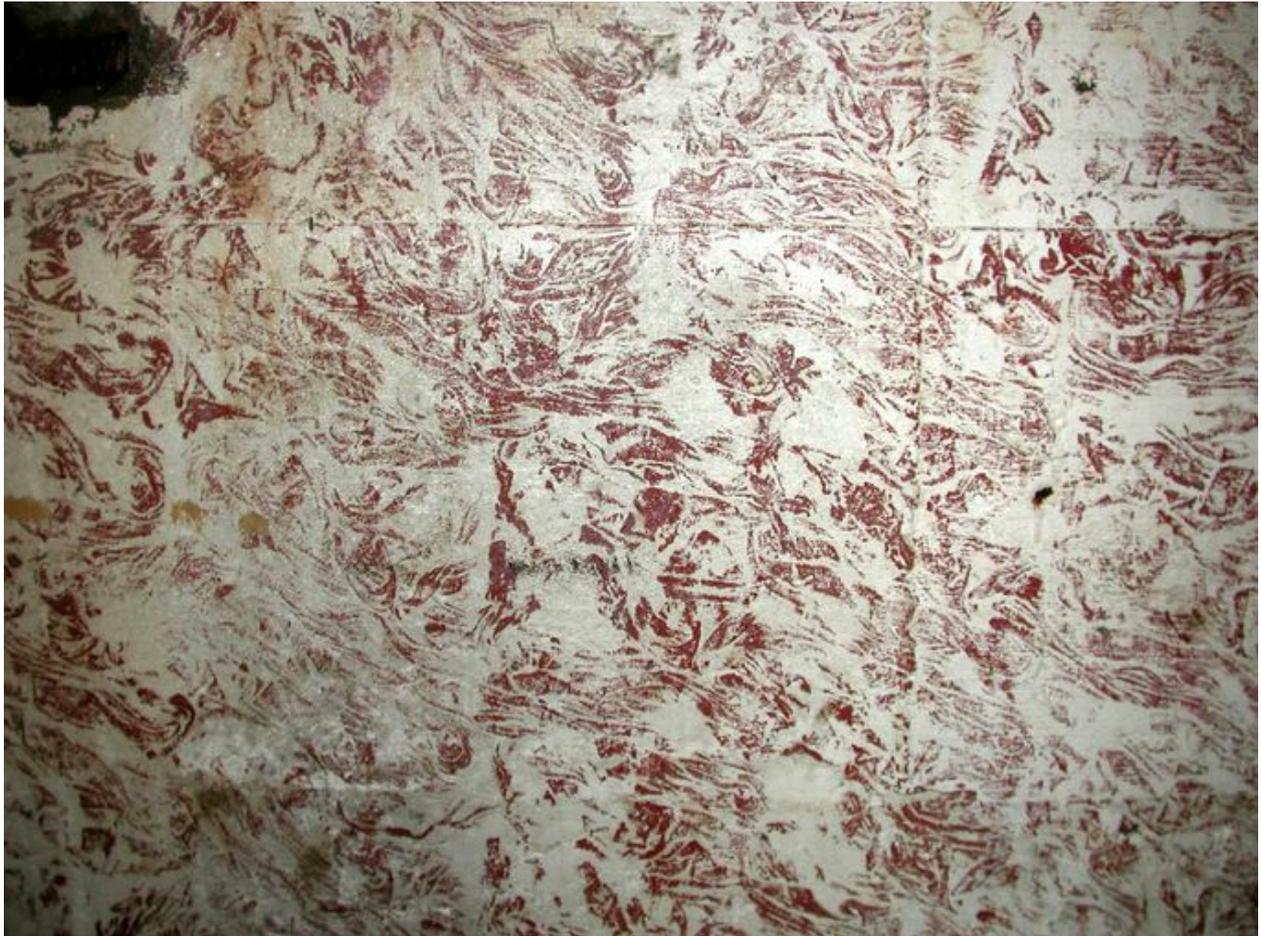
Vue de l'un des murs peints en ocre rouge tacheté - moucheté (état en 2003)

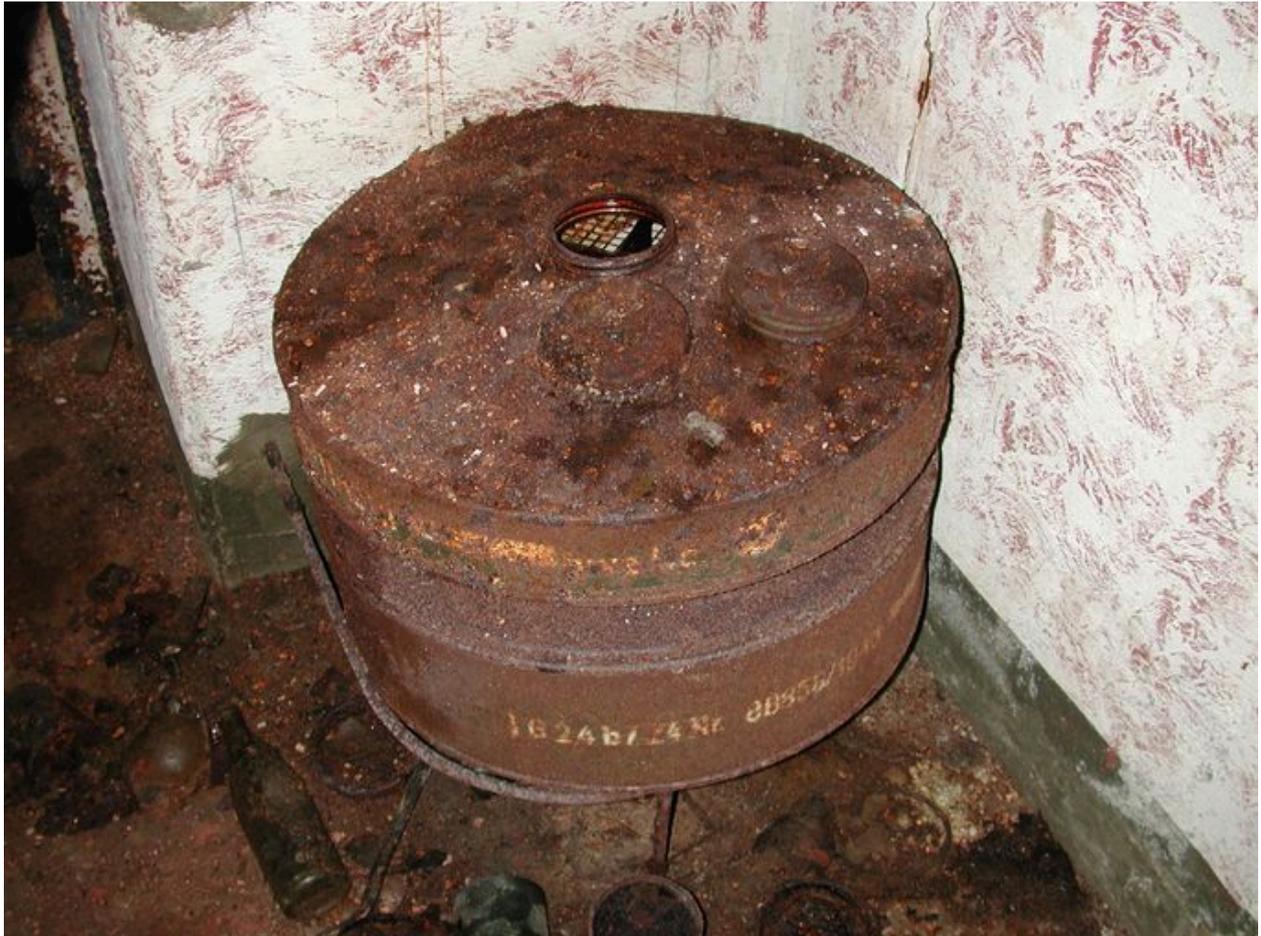
Vue des objets - ici au centre de la photographie un filtre - se trouvant dans le bunker (état en 2003)

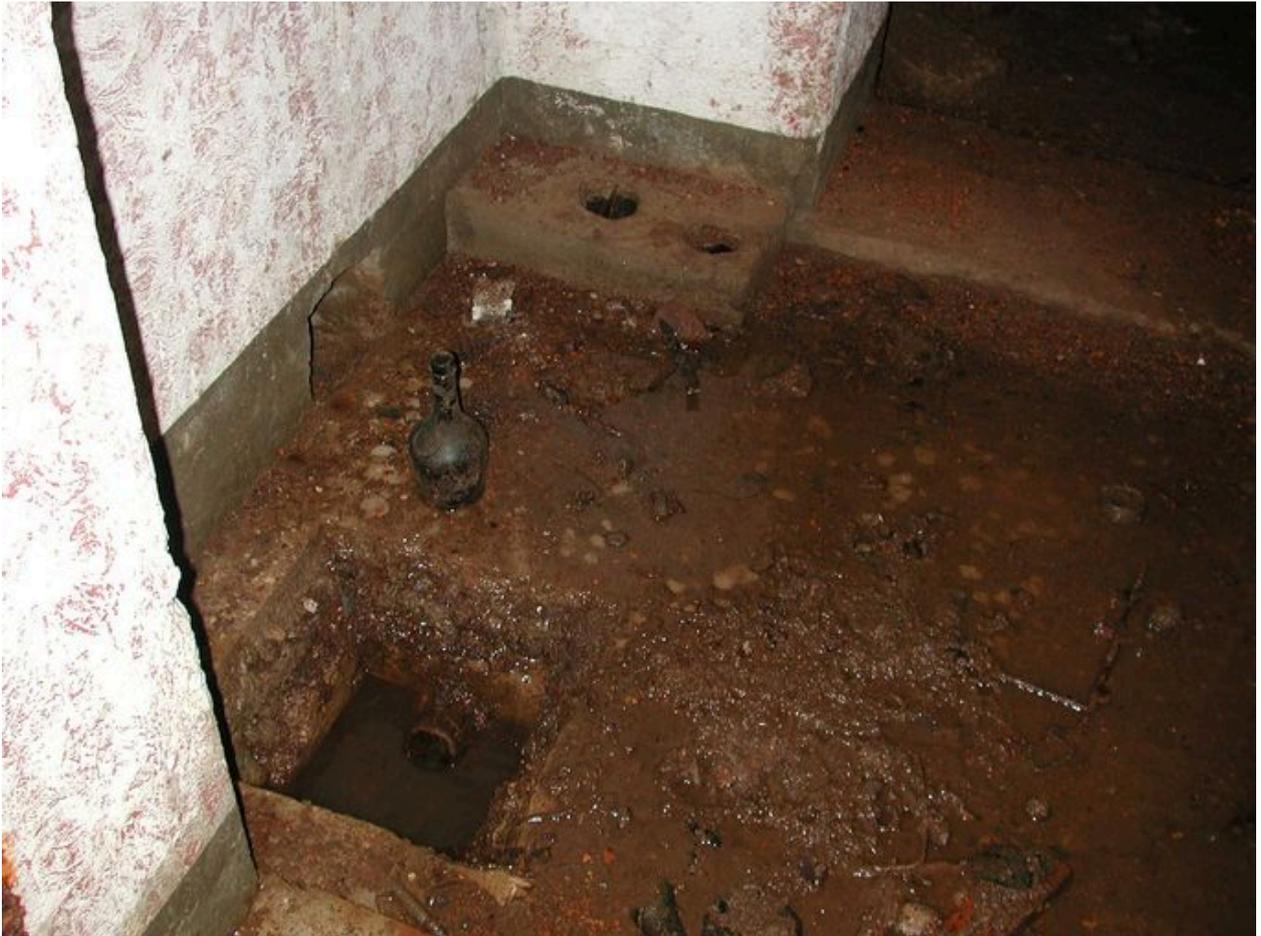
Vue des objets - ici une bouteille et des munitions de mitrailleuse - se trouvant dans le bunker (état en 2003)

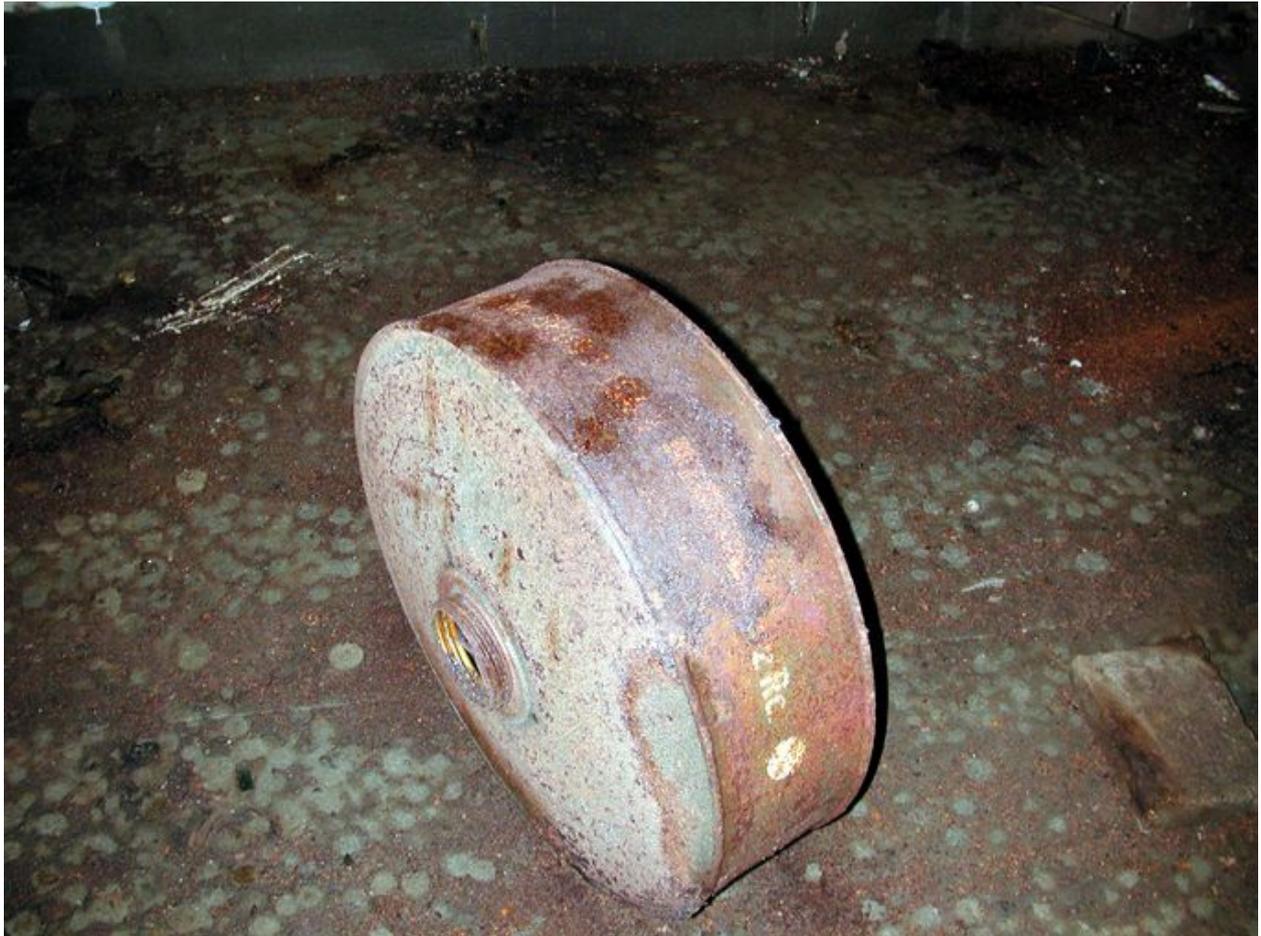
Vue des objets - ici au centre de la photographie un filtre - se trouvant dans le bunker (état en 2003)

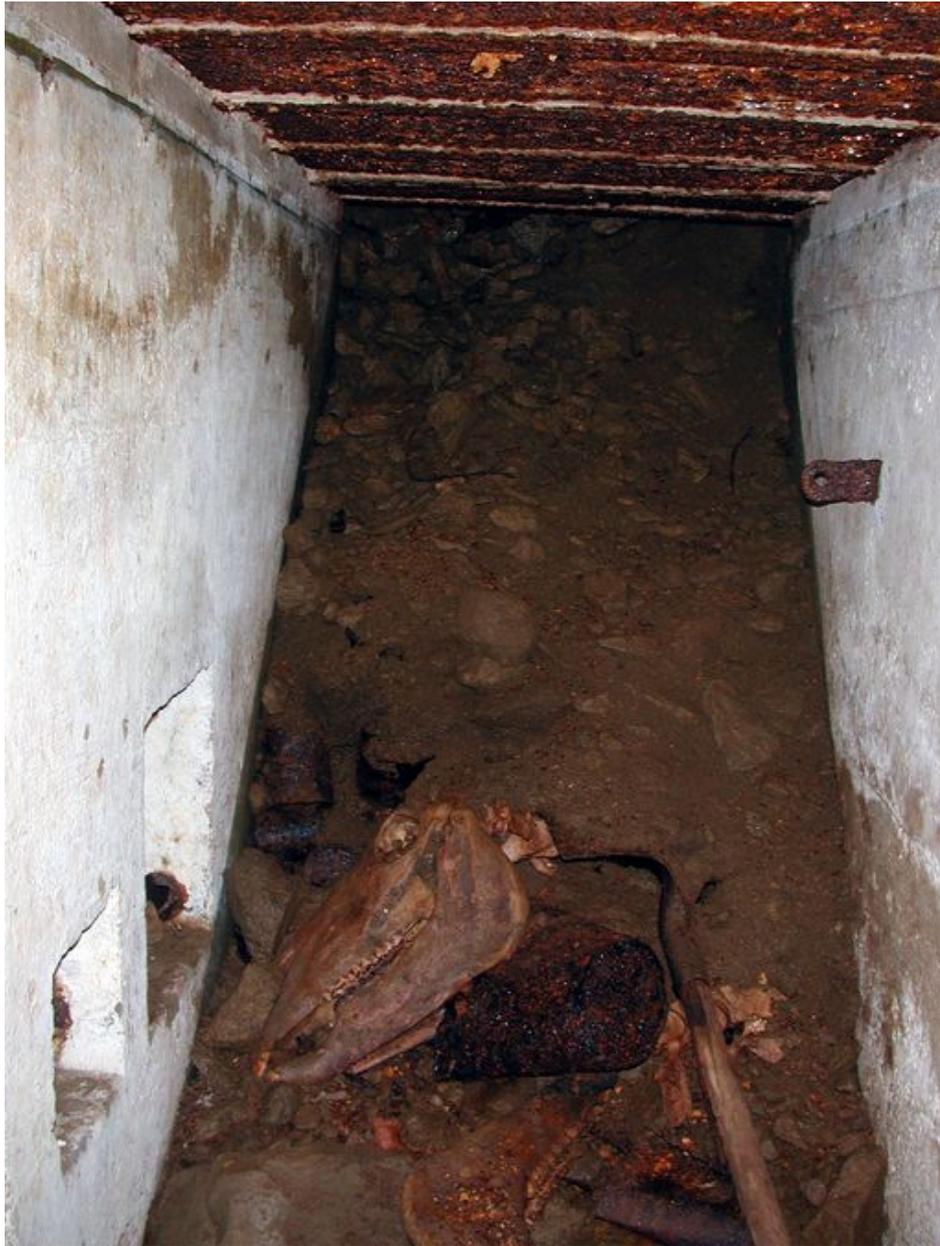
Vue de l'entrée principale remblayée (état en 2003)

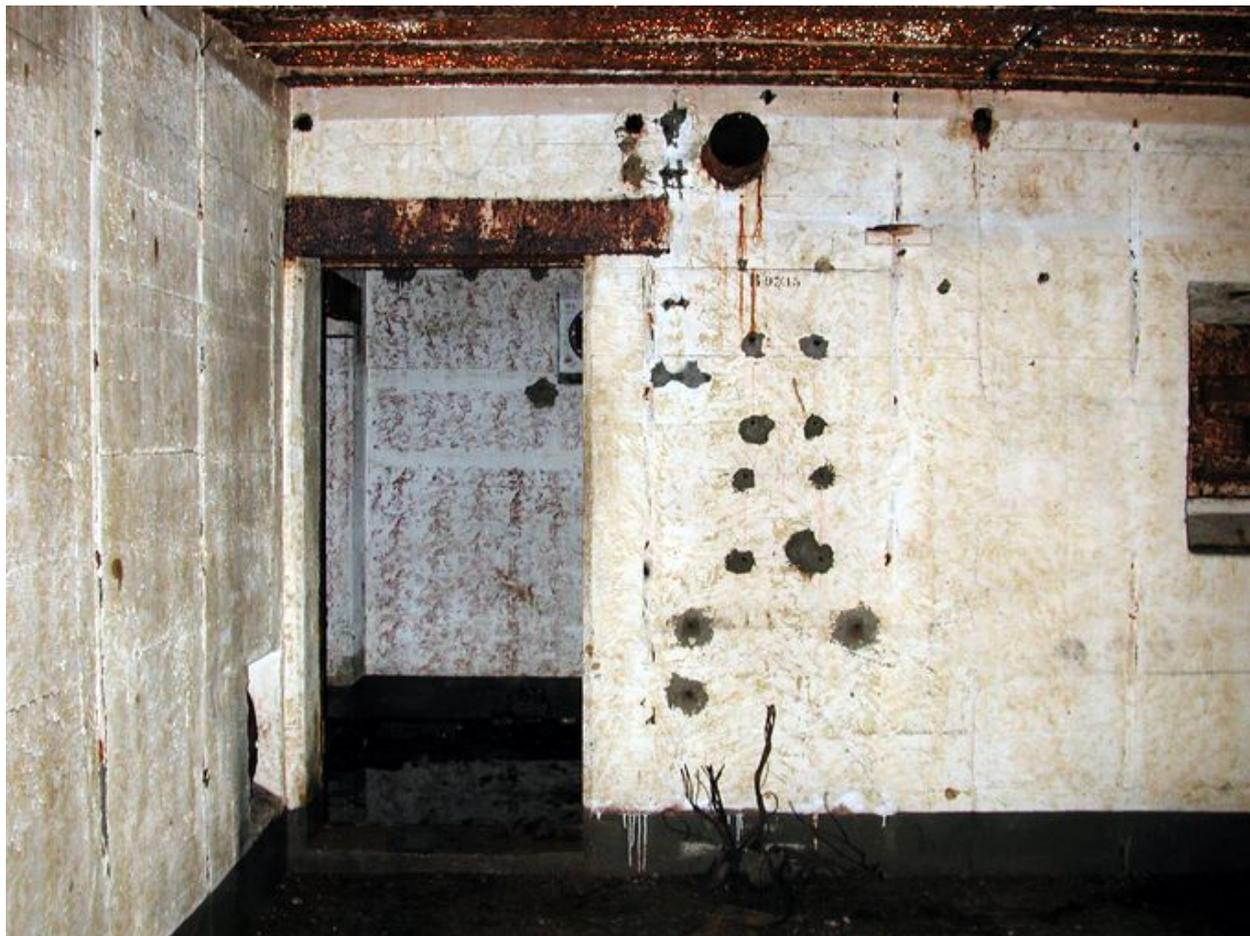
Vue de la pièce de vie - chambre de troupe (état en 2003). A droite de la porte, l'emplacement sur le mur du boîtier de connexion téléphonique surmonté de la numérotation "B 97/15"

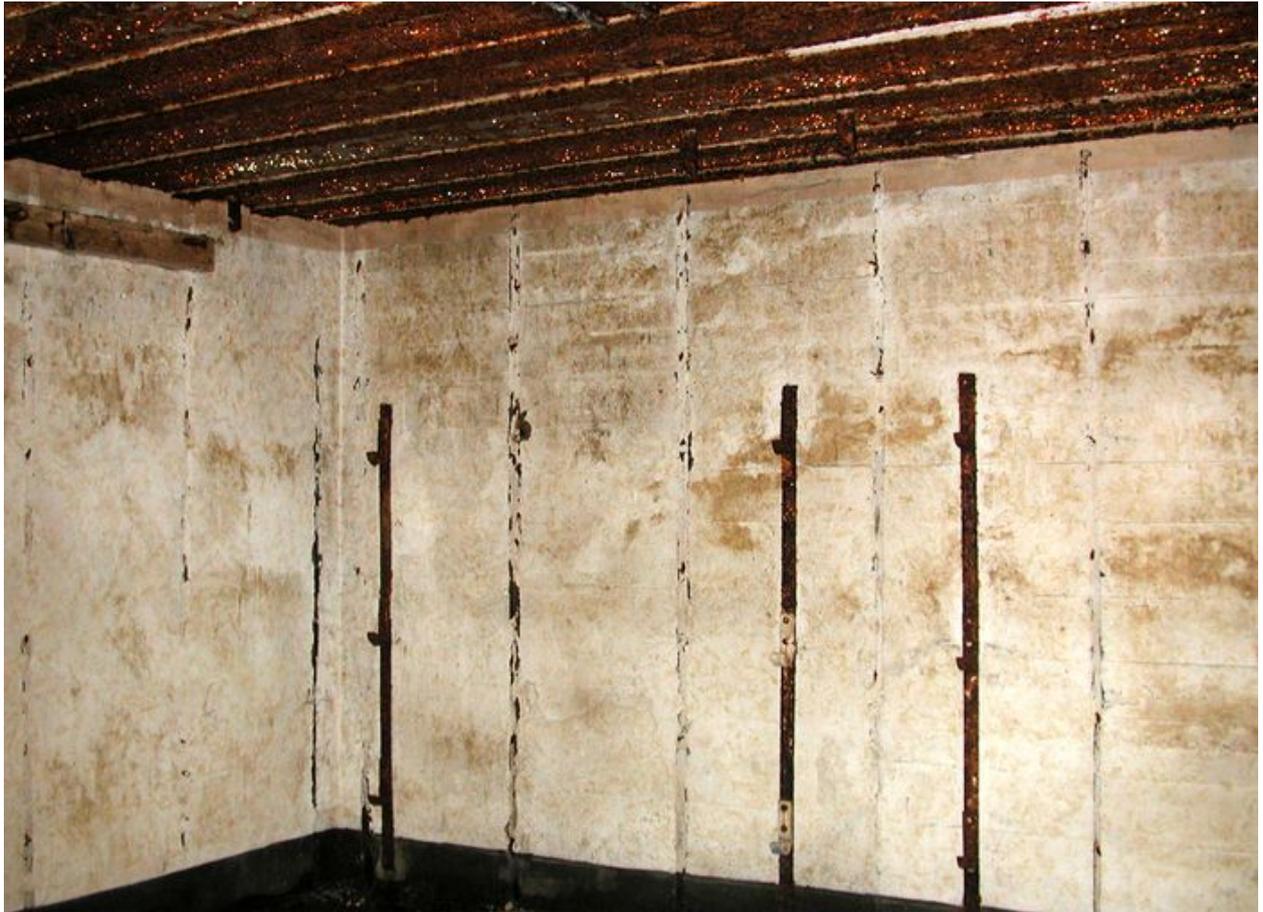
Vue de la pièce de vie - chambre de troupe : les supports des couchettes tubulaires à trois niveaux sont en place (état en 2003)

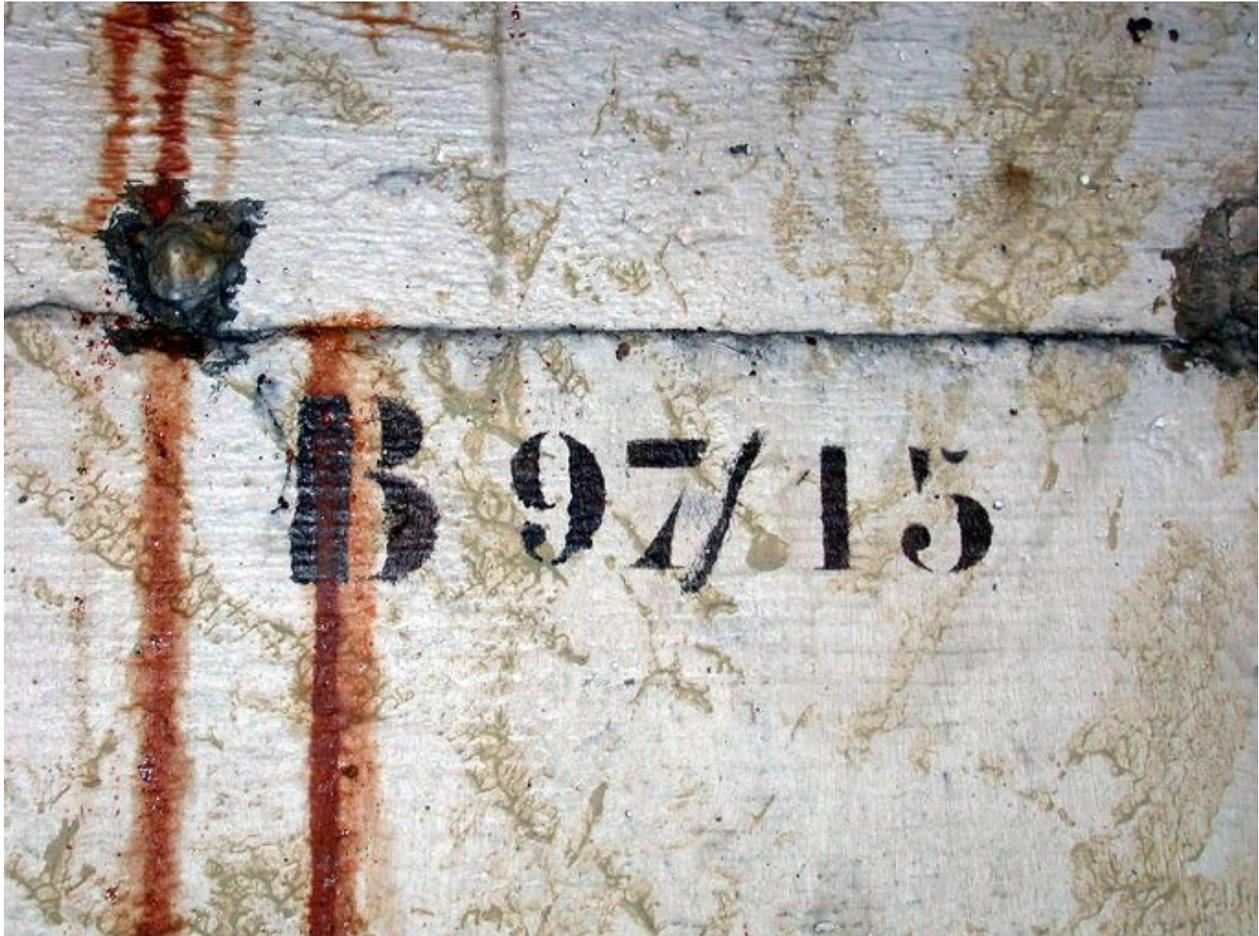
Vue de la numérotation "B 97/15" située au-dessus de l'emplacement du boîtier de connexion téléphonique

Numérotation de l'ensemble fortifié "B 97/15" située au-dessus du boîtier de connexion téléphonique (boîtier déjà disparu en 2003).
