Bunker - casemate de type 634 avec cloche blindée pour mitrailleuse (B 97/15), Kerriou (Brest)

Numéro de dossier : IA29001608

Cadre de l'étude : enquête thématique régionale Inventaire des fortifications littorales de Bretagne, enquête thématique régionale Inventaire des héritages militaires en Bretagne

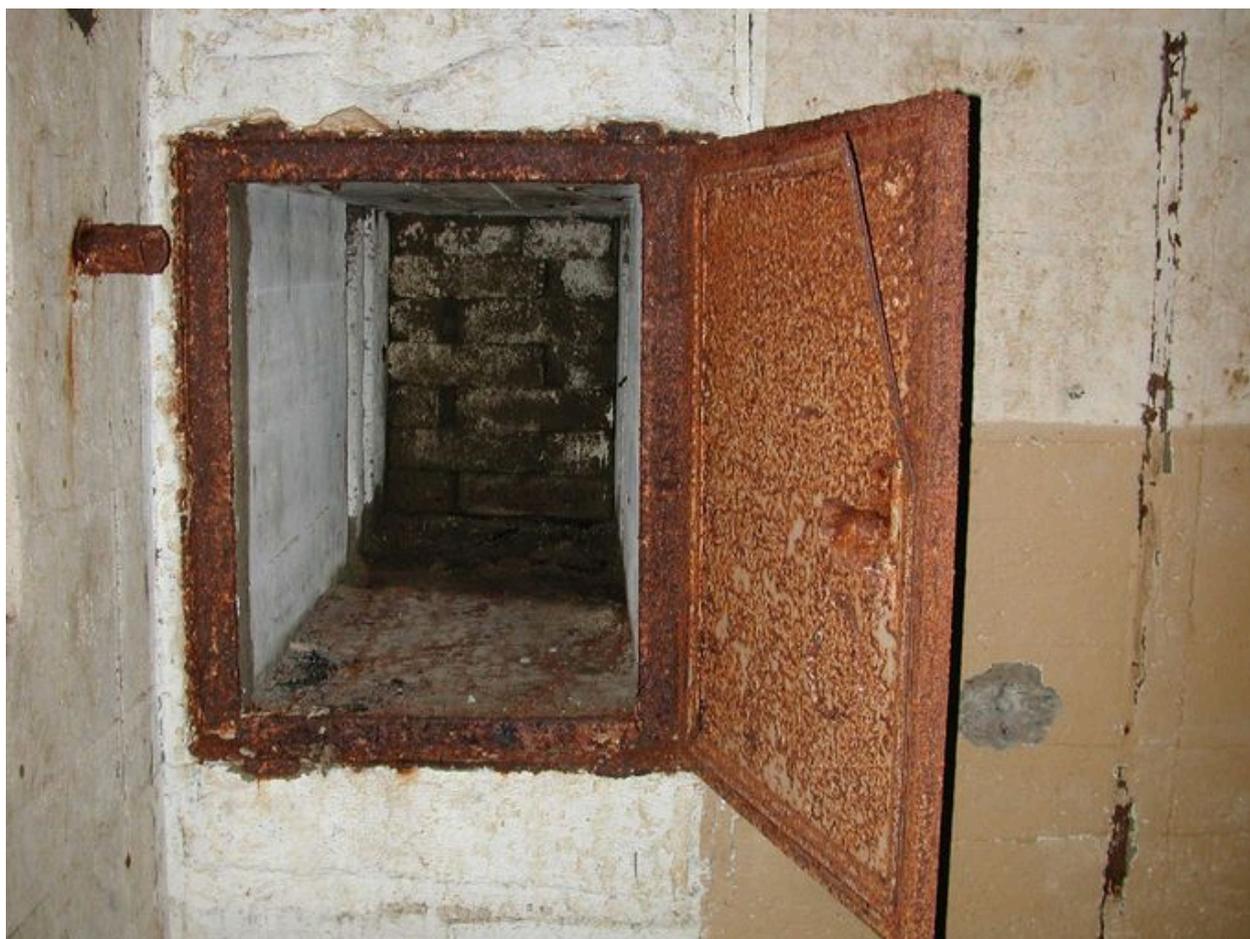
Vue de la pièce de vie - chambre de troupe : sortie de secours ayant conservé sa porte blindée et son mur en brique fermant le puits (état en 2003)

La chambre de troupe dispose d'une sortie de secours par puits (la porte de type 410P9 et le mur en brique condamnant l'accès au puits sont en place).

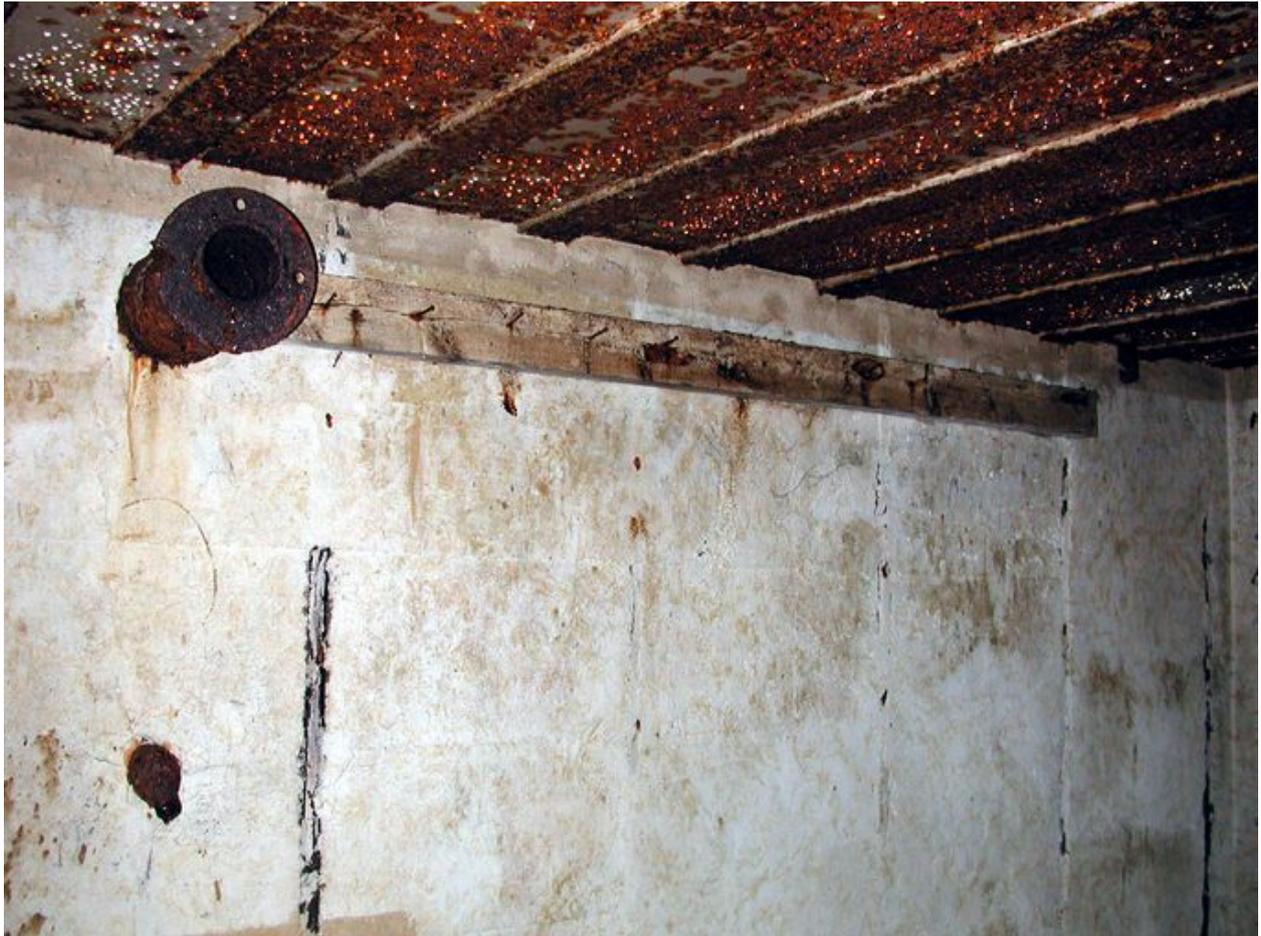
Vue de la pièce de vie - chambre de troupe : porte-manteau fixé au mur composé d'une simple planche avec des clous (état en 2003)

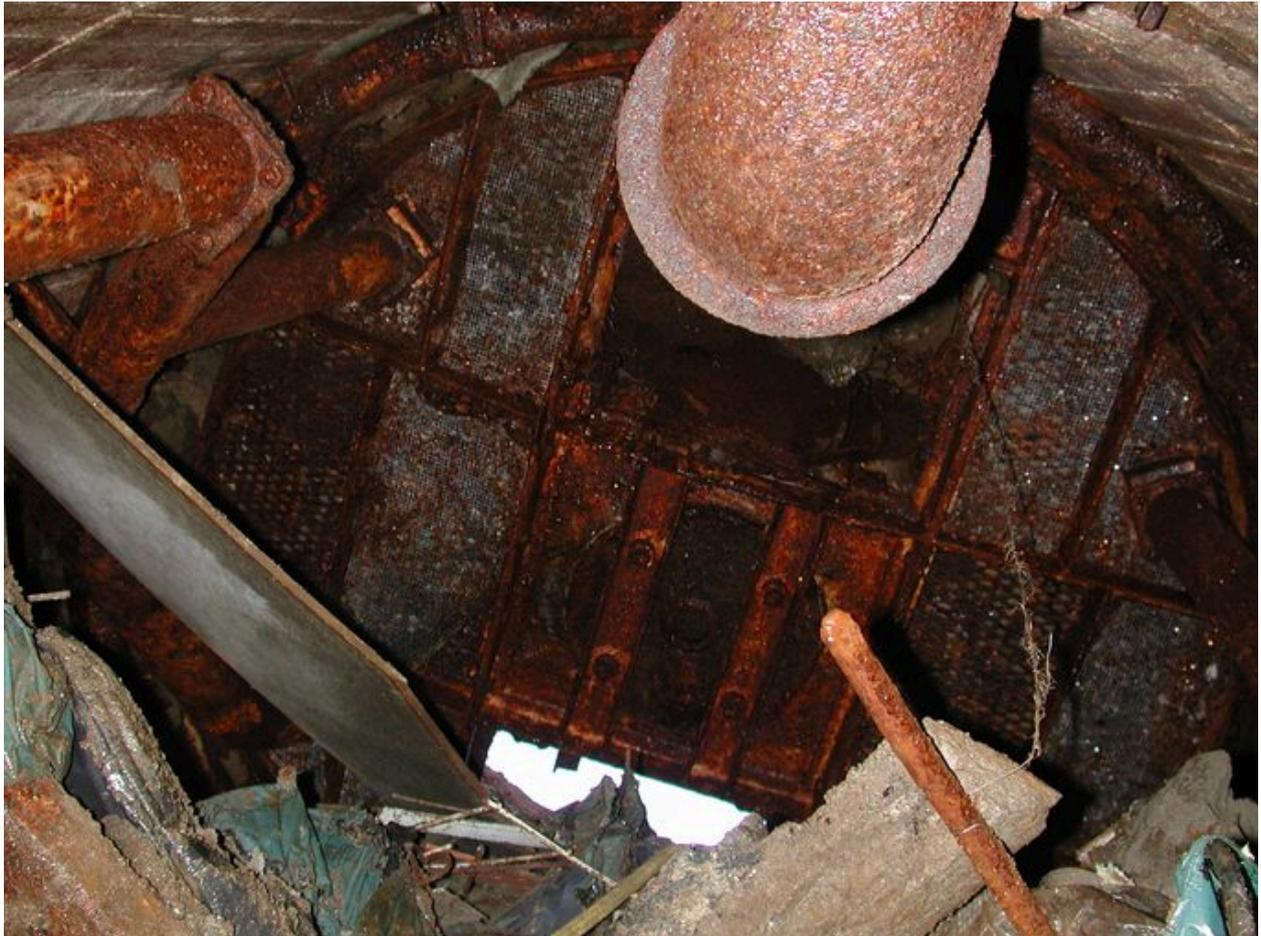
Vue du puits de la cloche blindée : remontée au milieu des débris (état en 2003). L'entrée principale du bunker étant remblayée, le puits de la cloche blindée constitue le seul accès

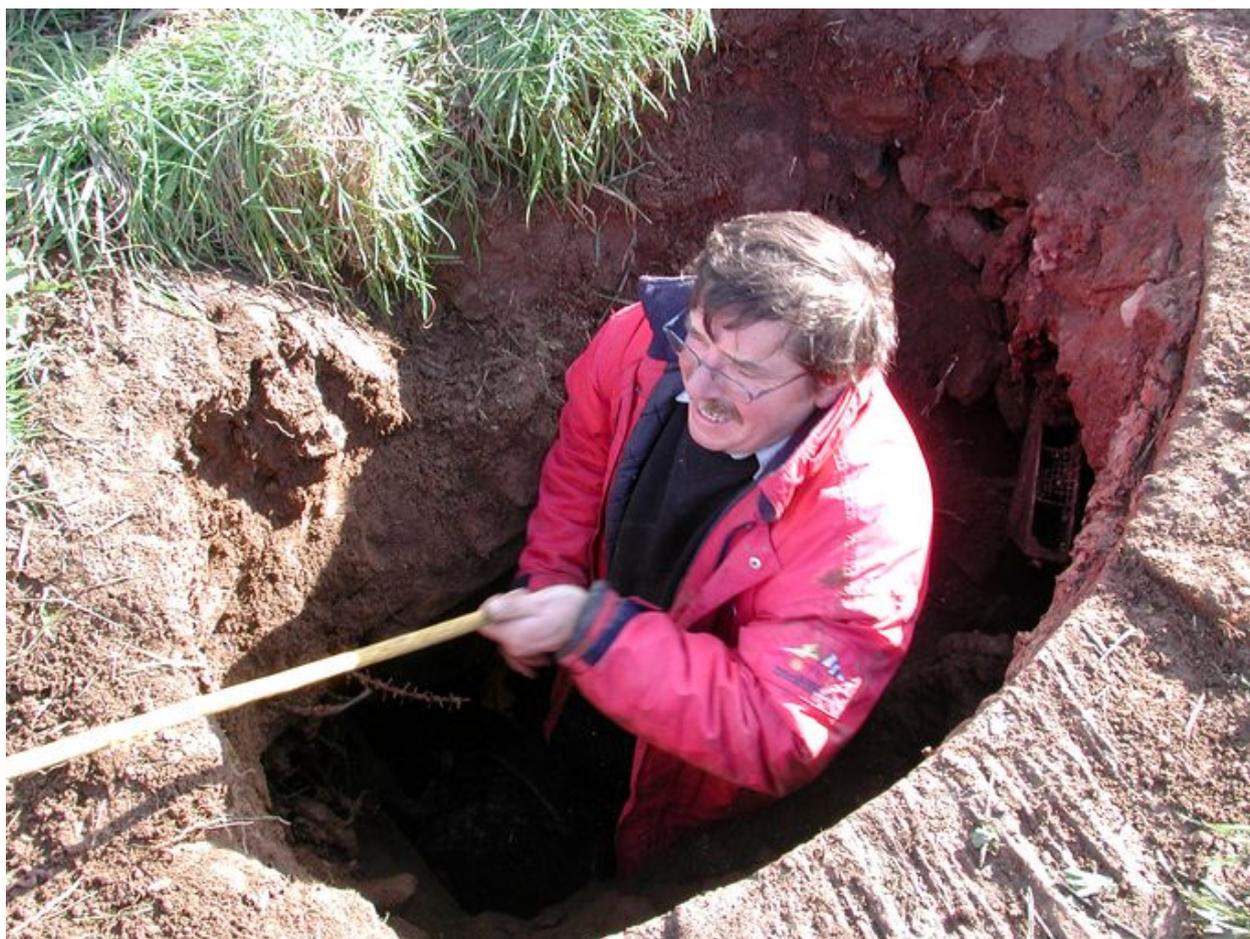
IVR53_20062904826NUCA

Vue du puits de la cloche blindée : remontée au milieu des débris (état en 2003). Ici, Hervé Farrant, spécialiste du Mur de l'Atlantique...

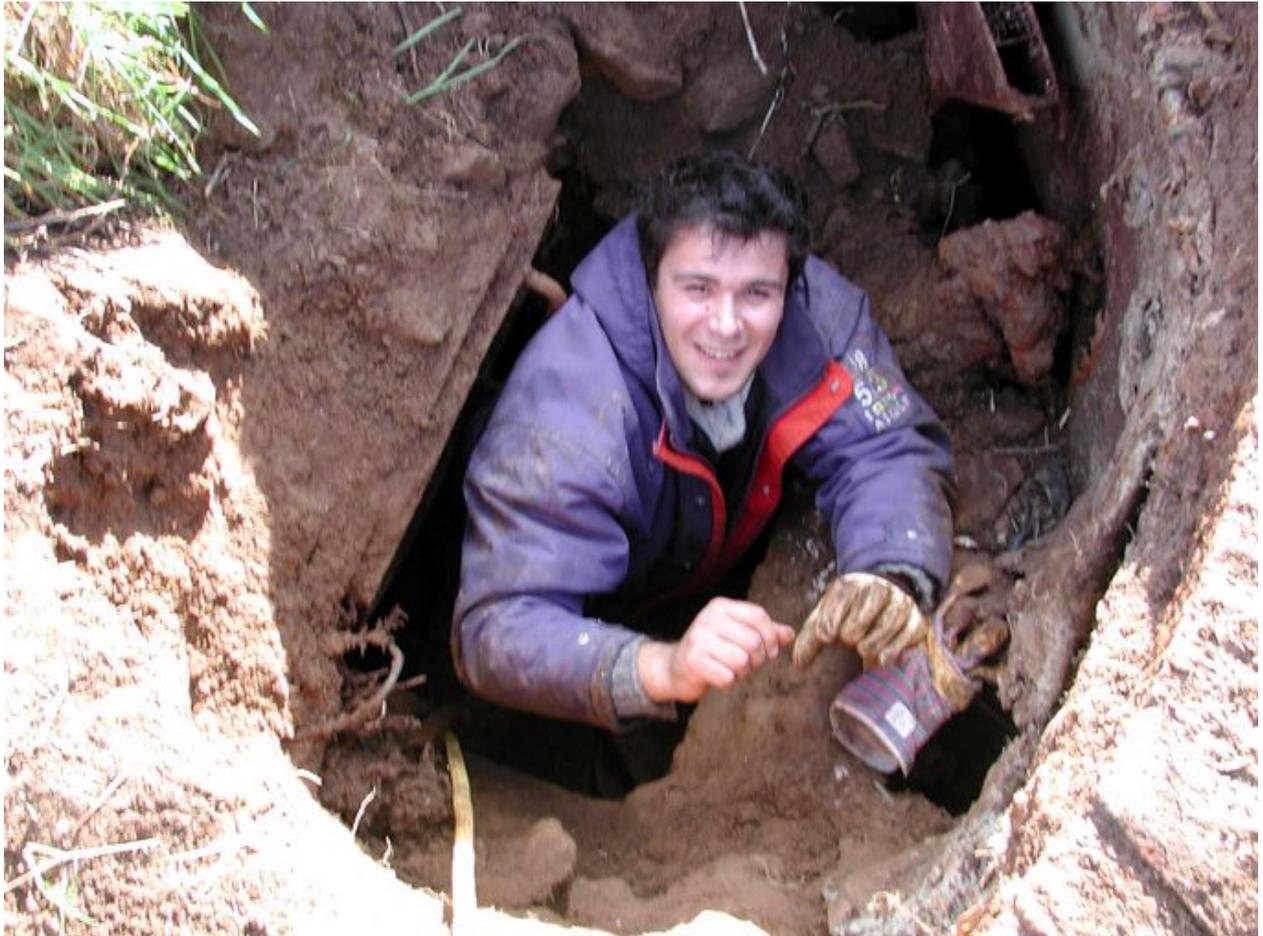
IVR53_20062904827NUCA

Vue du puits de la cloche blindée : remontée au milieu des débris (état en 2003). Ici, Guillaume Lécueillier...
