Bretagne, Côtes-d'Armor  
Guingamp  
39 place du Centre

## Maison, 39 place du Centre (Guingamp)

Numéro de dossier : IA00003553

Cadre de l'étude : pré-inventaire , enquête thématique régionale Inventaire de l'architecture urbaine en pan de bois en Bretagne

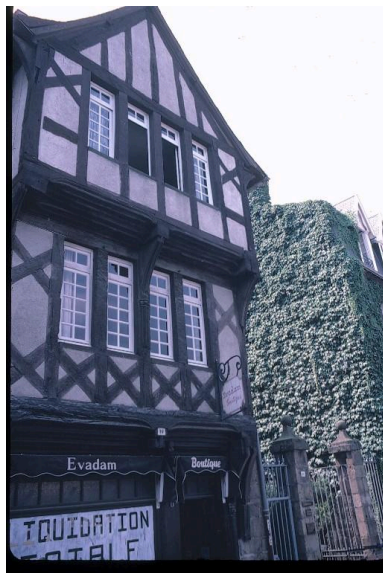
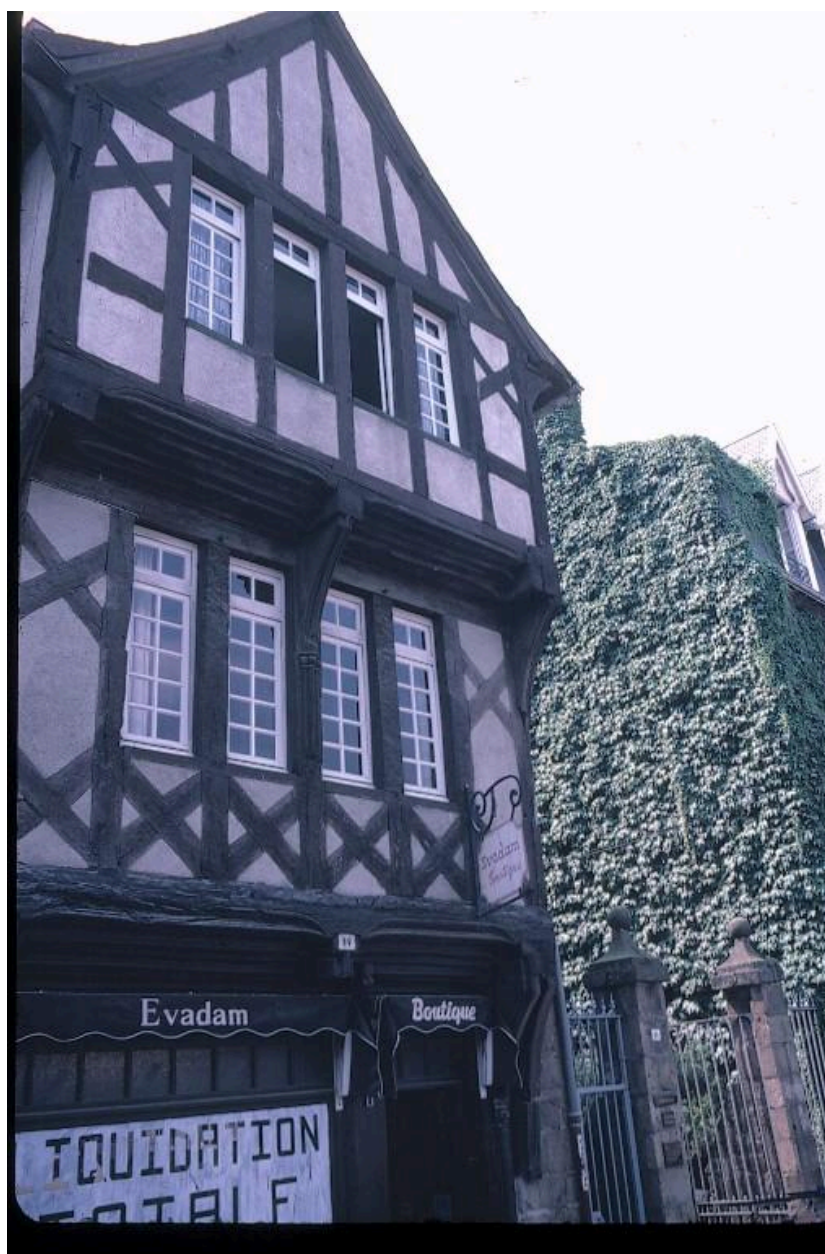
La façade n'a pas évolué depuis cet état photographié en 1984.  
Phot. Auteur inconnu  
(phototype/graphique)  
IVR53\_19842200132ZA

La façade n'a pas évolué depuis cet état photographié en 1984.

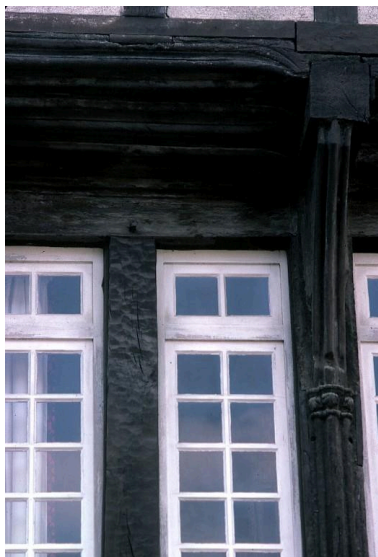
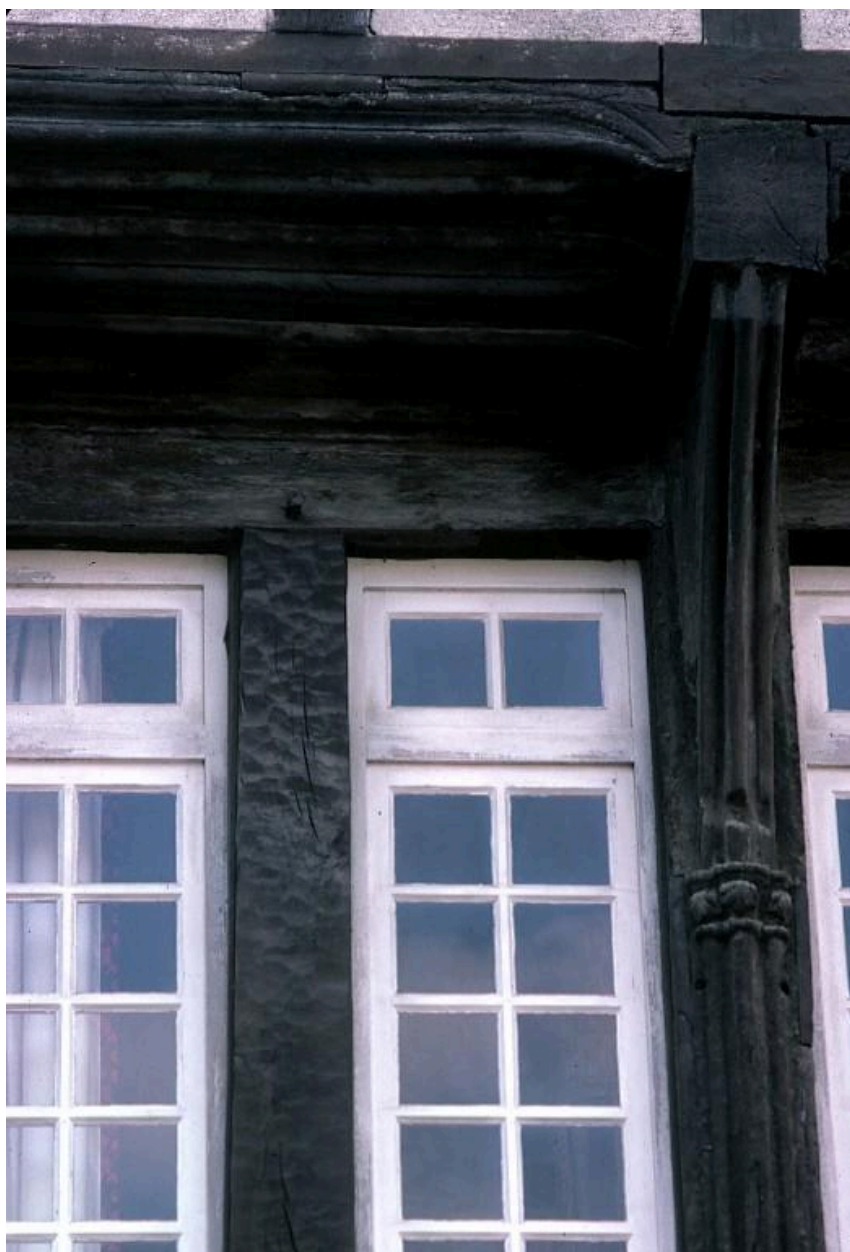
Détail du décor sculpté sur le poteau d' huisserie et l'encorbellement.  
Phot. Auteur inconnu  
(phototype/graphique)  
IVR53\_19842200133ZA

Détail du décor sculpté sur le poteau d'huisserie et l'encorbellement.

Le rez-de-chaussée se divise en deux ouvertures par un poteau central, aujourd'hui décalé vers la droite. Le décor porté sur la sablière de chambrée souligne cette partition. La baie de gauche, plus large, dispose d'un mur-bahut remaçoné qui sert d'étal. La porte d'entrée se trouve à droite. Les poteaux corniers présentent une large fente centrale. La partie orientée vers l'intérieur de la façade poursuit le décor porté sur l'encorbellement.

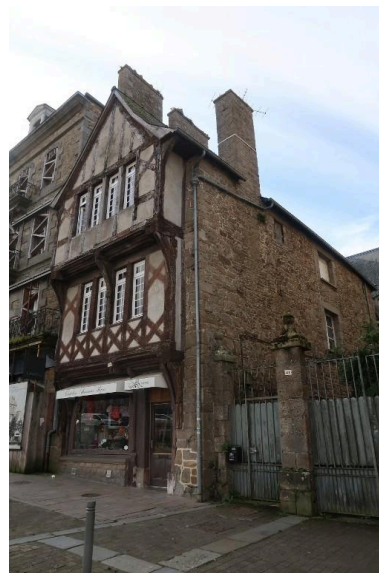
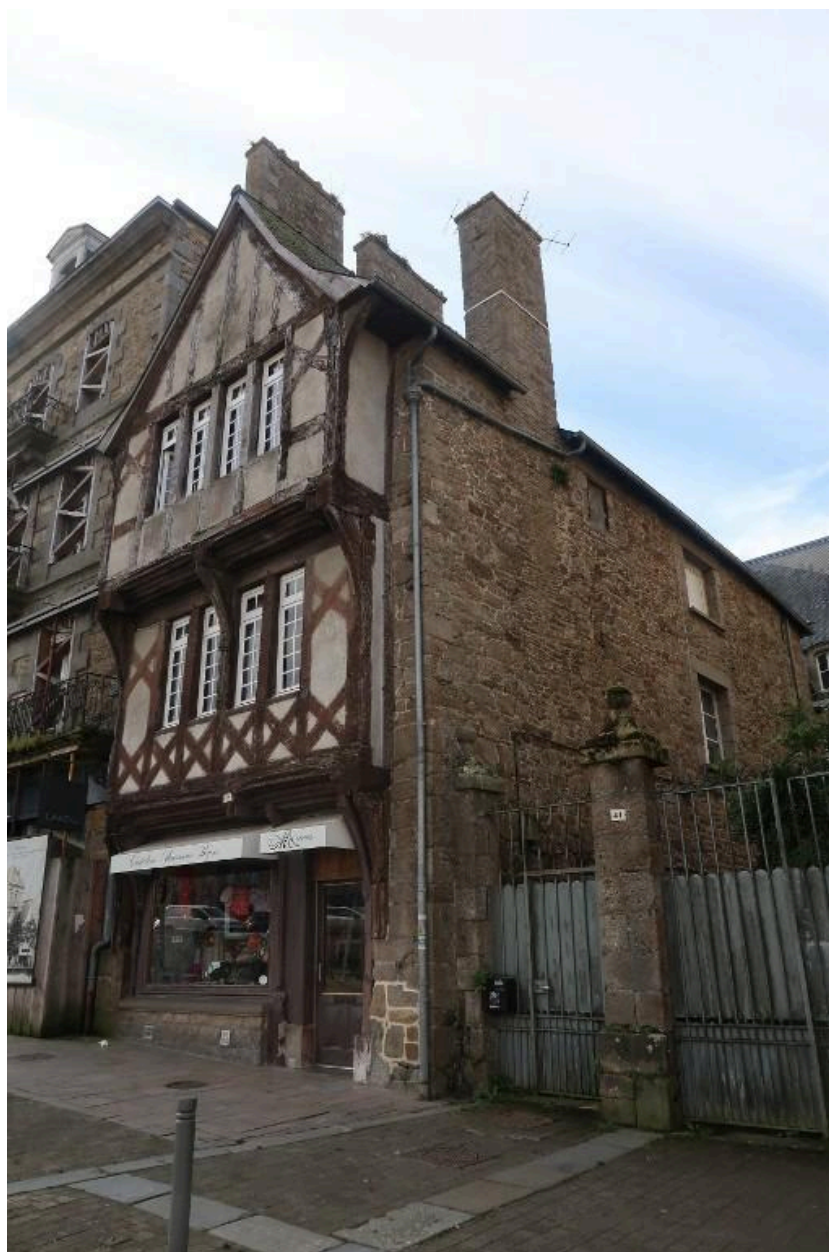
Maison mixte dont le pignon donnant sur la place est construit en pan de bois.  
Phot. Fanny Gosselin  
IVR53\_20252210424NUCA

Maison mixte dont le pignon donnant sur la place est construit en pan de bois.

Maison à pignon sur la place centrale, entièrement en pan de bois en encorbellement. Le gouttereau nord est construit en moellons avec un chaînage d'angle en pierres de taille. Des ouvertures tardives y sont pratiquées.

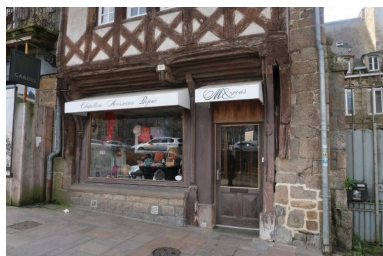
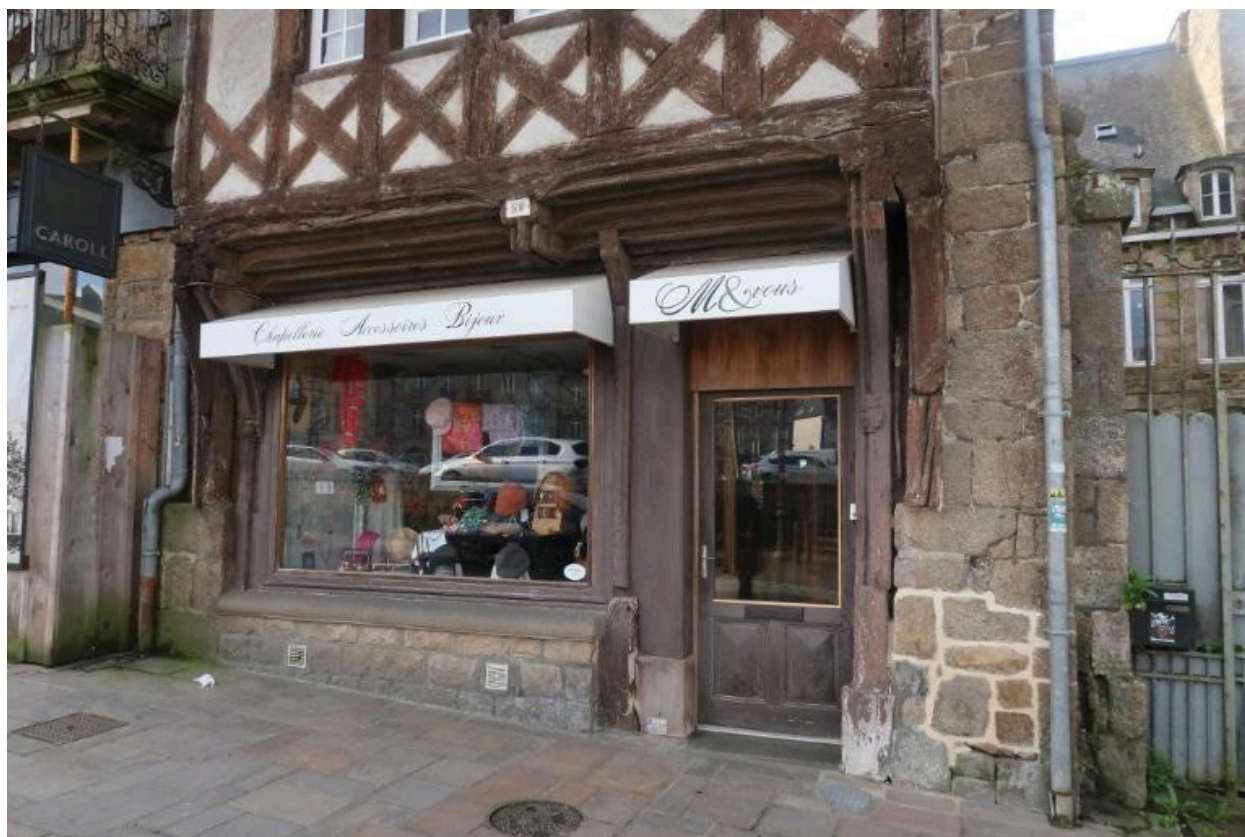
Le rez-de-chaussée est divisé en deux baies. Le poteau central a été déplacé pour agrandir la vitrine commerciale.  
Phot. Fanny Gosselin  
IVR53\_20252210425NUCA

Le rez-de-chaussée est divisé en deux baies. Le poteau central a été déplacé pour agrandir la vitrine commerciale.

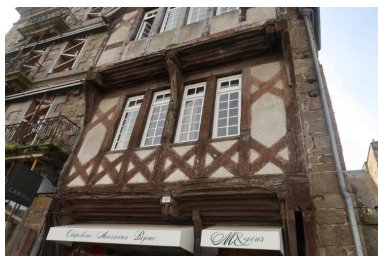
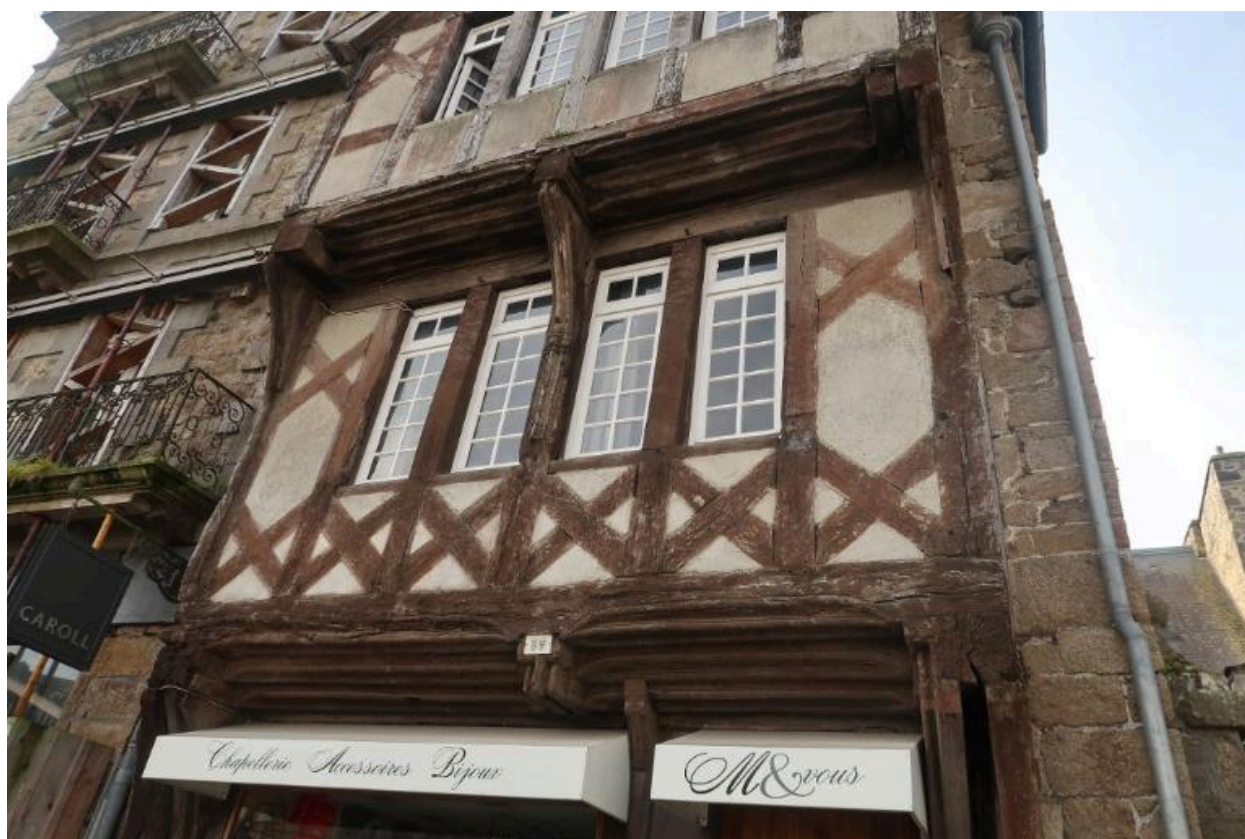
Des croix de Saint-André contreventent la partie basse du premier étage, dont les fenêtres sont modifiées.  
Phot. Fanny Gosselin  
IVR53\_20252210426NUCA

Des croix de Saint-André contreventent la partie basse du premier étage, dont les fenêtres sont modifiées.

De la même manière, un poteau central avec console et ornements sépare l'étage en deux parties. Des croix de Saint-André servent d'allège. Les fenêtres ont été modifiées et remplacent une série de petites ouvertures. Le pan de bois du second étage est repris en grande partie. On observe une mortaise orpheline sur chaque poteau cornier, signe d'un aisselier disparu qui servait probablement à soutenir l'avancée du toit.

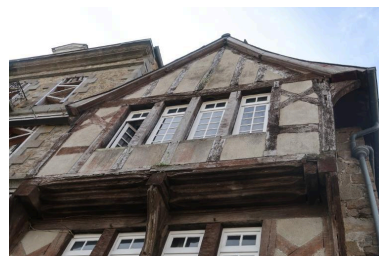
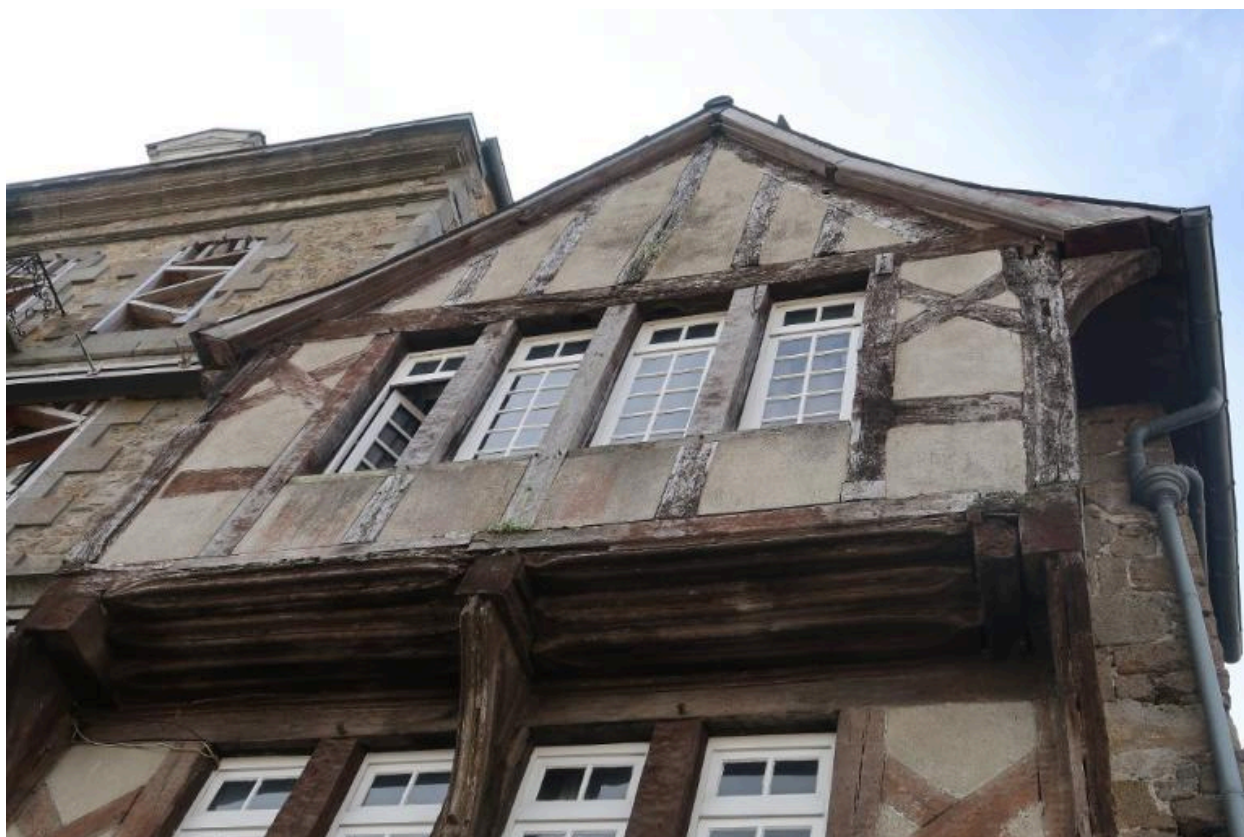
Des mortaises orphelines dans les poteaux corniers des combles attestent de consoles disparues qui soutenaient probablement l'avancée du toit, destinée à protéger le pan de bois.  
Phot. Fanny Gosselin  
IVR53\_20252210427NUCA

Des mortaises orphelines dans les poteaux corniers des combles attestent de consoles disparues qui soutenaient probablement l'avancée du toit, destinée à protéger le pan de bois.

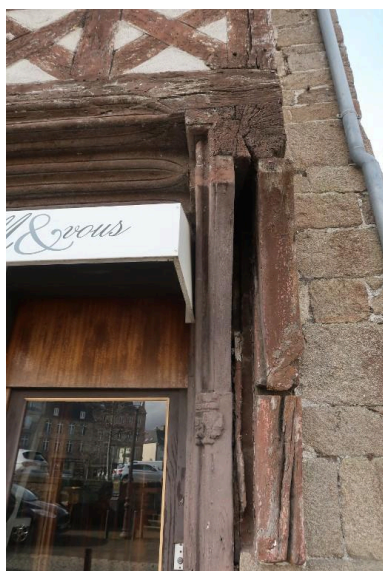
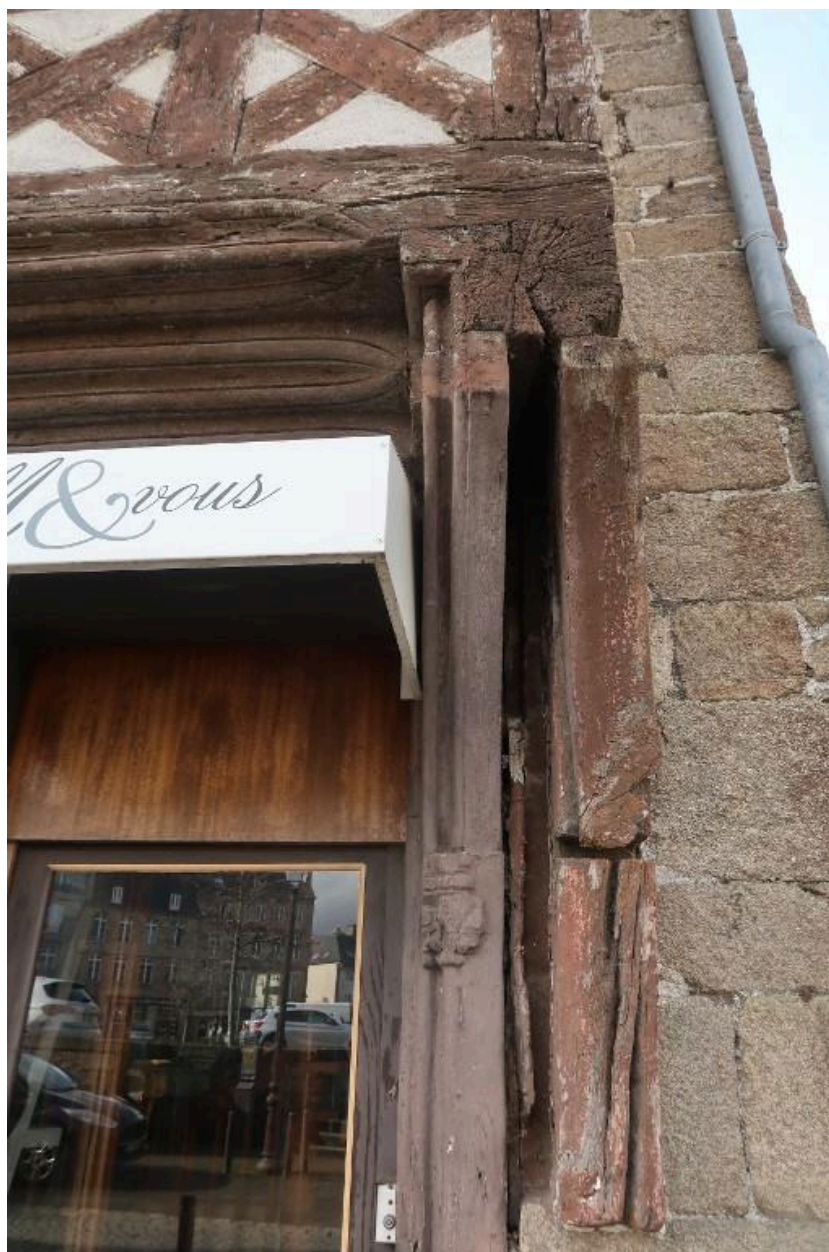
IVR53\_20252210428NUCA

Le décor sculpté sur l'encorbellement se poursuit en partie gauche du poteau cornier du rez-de-chaussée.

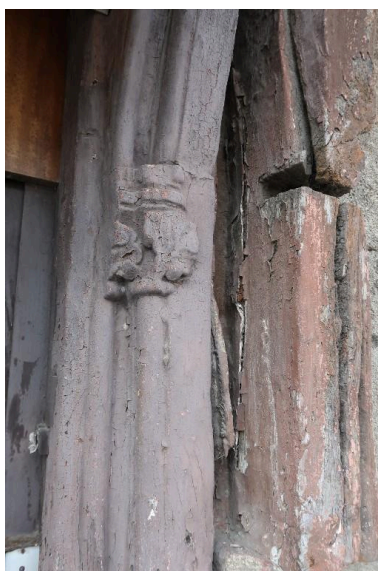
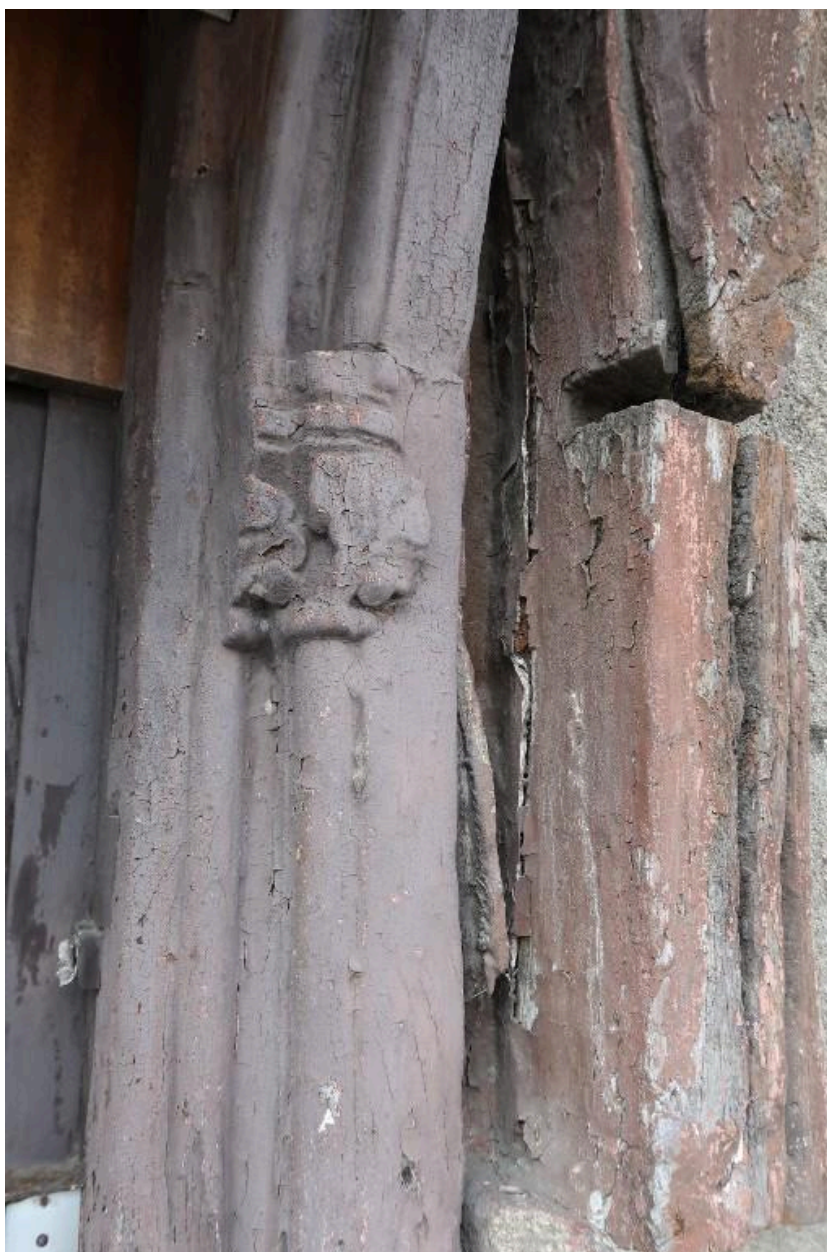
IVR53\_20252210429NUCA

Décor végétal et moulures sculptés sur le poteau cornier du rez-de-chaussée.

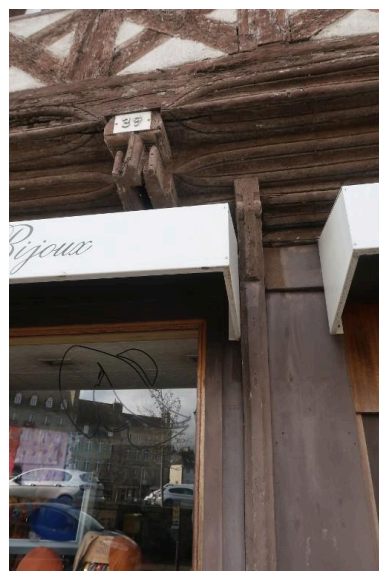
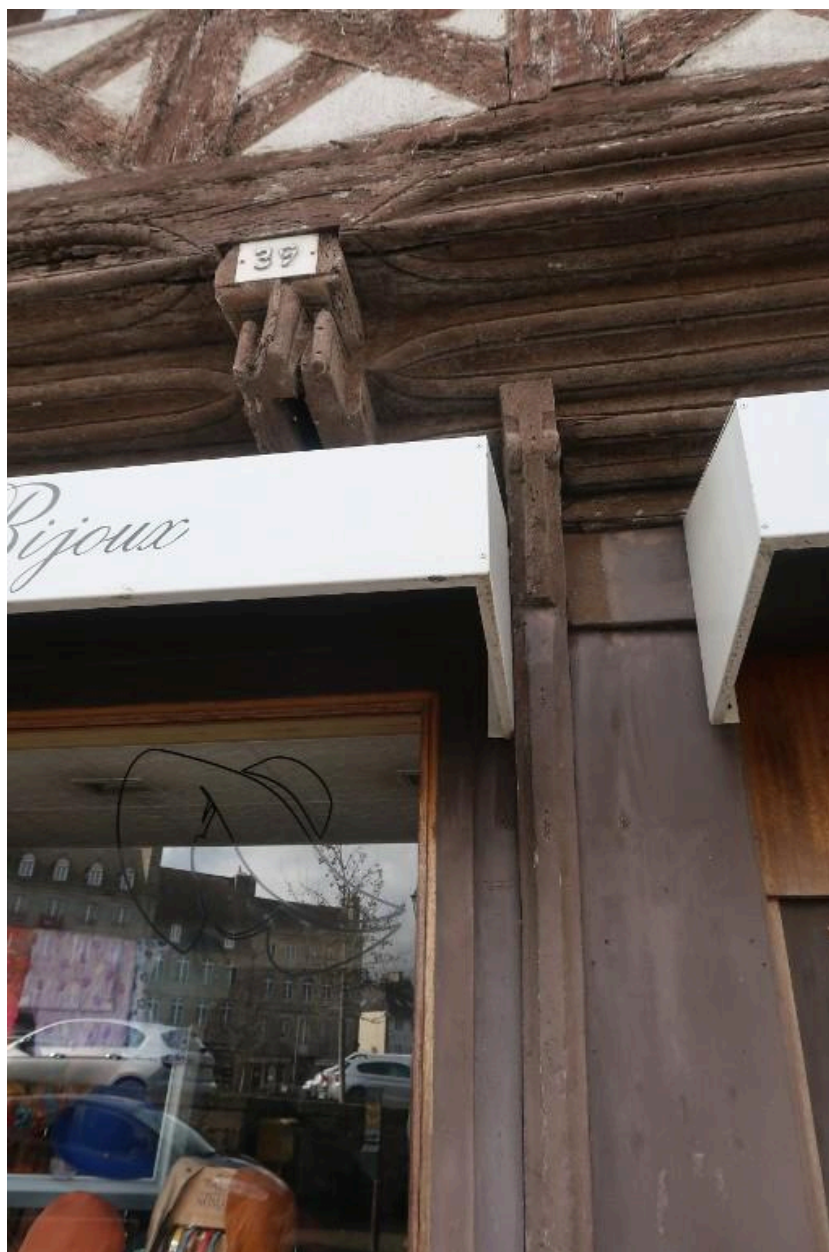
IVR53\_20252210430NUCA

Le poteau central du rez-de-chaussée a été déplacé vers la droite, comme en témoigne la mortaise orpheline sous la solive.

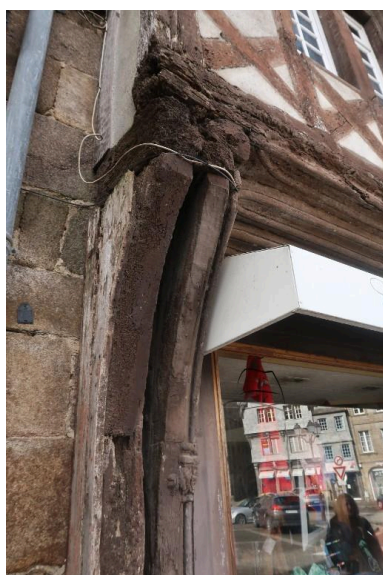
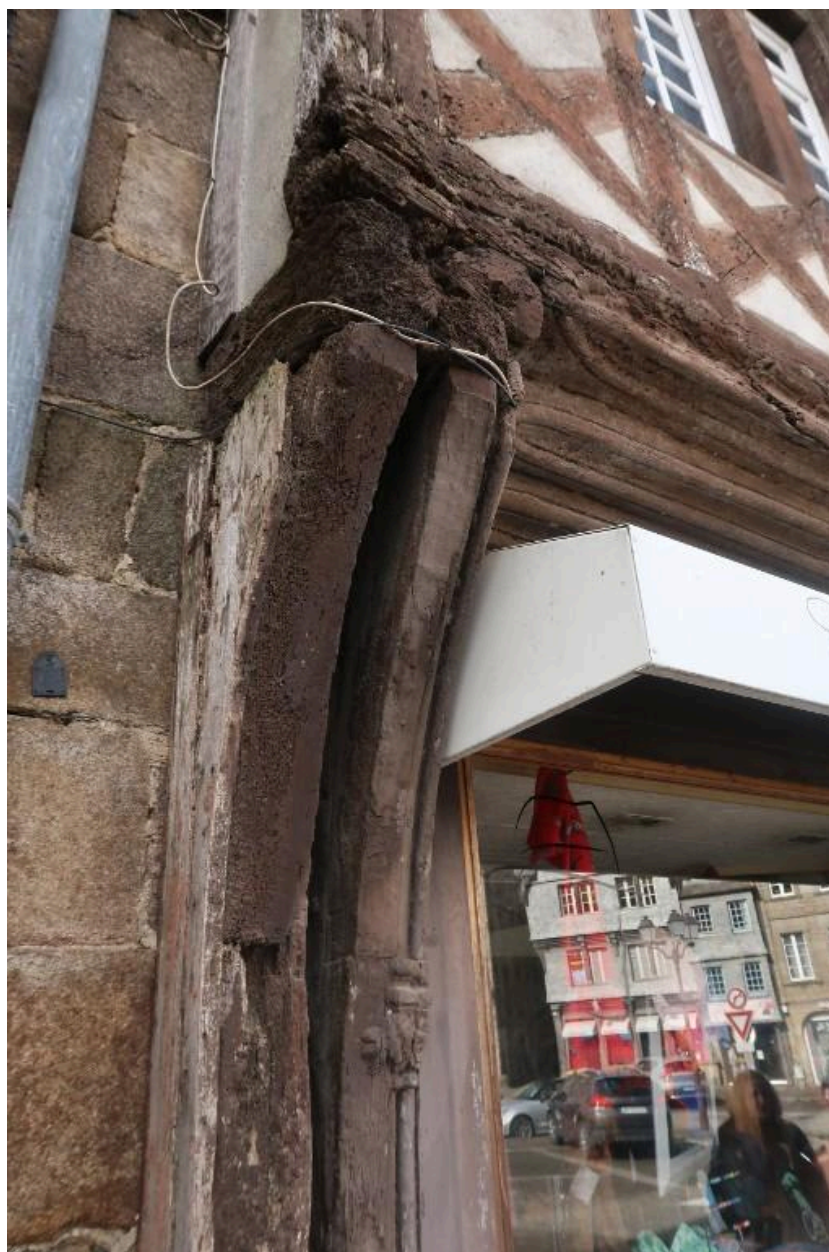
IVR53\_20252210431NUCA

Le poteau cornier gauche du rez-de-chaussée comporte la même rainure centrale et le même décor que celui de droite.
