Maison, 1 rue de l'Ancienne Ecole (Les Iffs)

Numéro de dossier : IA22133750

Cadre de l'étude : enquête thématique régionale Inventaire du patrimoine lié à l'histoire toilière des Iffs

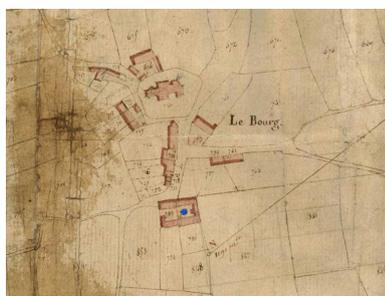
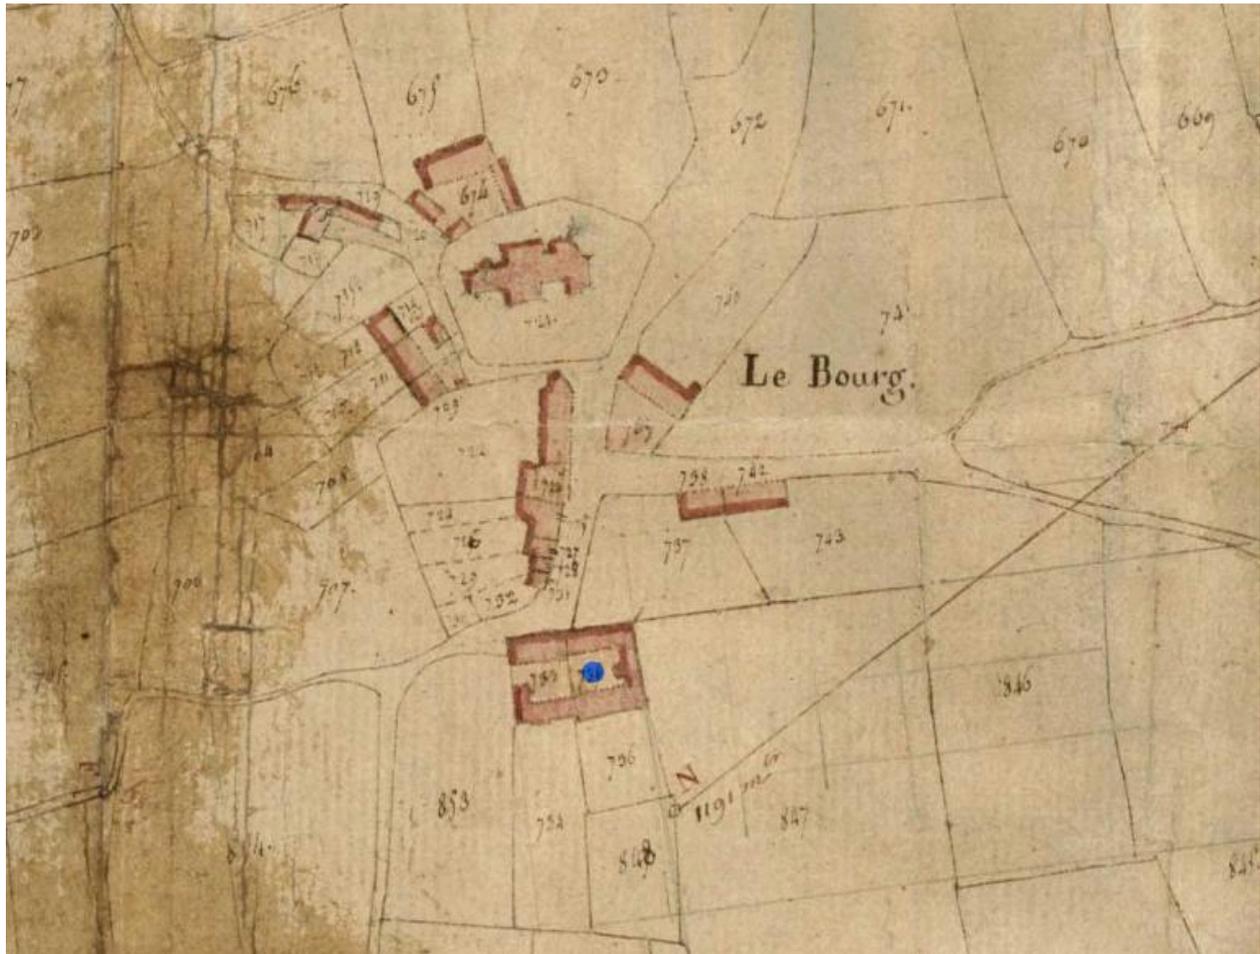
La maison et ses dépendances en 1825. Extrait du cadastre ancien, feuille 2 (Archives départementales d'Ile-et-Vilaine, série 3 P)
Phot. Audran (géomètre)
IVR53_20253520010NUC

La maison et ses dépendances en 1825. Extrait du cadastre ancien, feuille 2 (Archives départementales d'Ile-et-Vilaine, série 3 P)

La maison est édifiée en 1736, date portée sur la souche de cheminée. Au 19^e siècle, la surélévation des murs modifie la pente initiale du toit. Les dépendances semblent contemporaines de la maison, à l'exception de l'appentis construit contre le bâtiment qui ferme la cour à l'est. Sur le cadastre ancien de 1825, la cour n'est pas encore clôturée à l'ouest par un mur. Elle communique avec une avant-cour bordée au nord par une longue dépendance en L (aujourd'hui disparue) et au sud par un logis secondaire qui ouvre sur la rue.

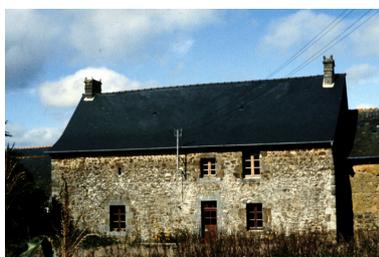
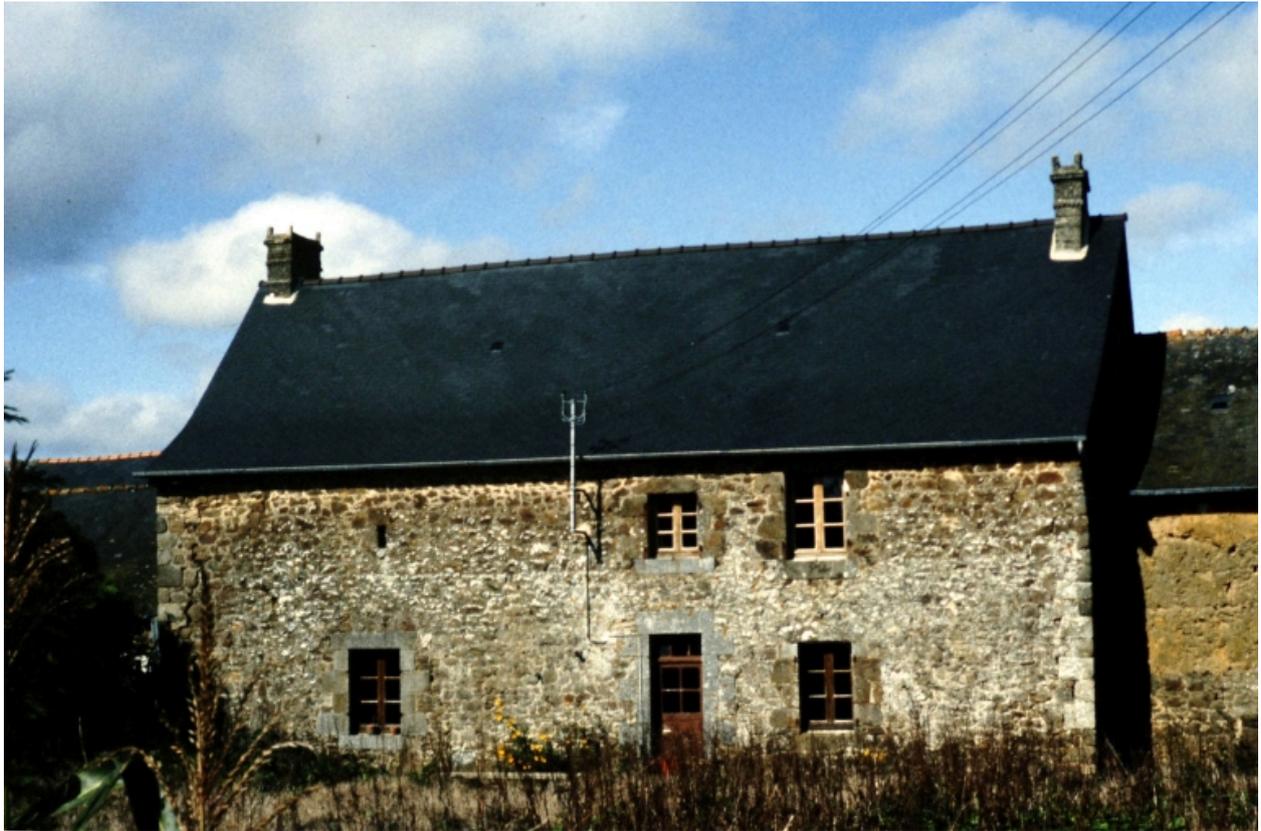
Vue générale sud. Etat en 1985
Phot. Denise Dufief,
Repro. Norbert Lambart
IVR53_19853500418ZA

Vue générale sud. Etat en 1985

La maison se trouve dans le bourg, au sud de l'église paroissiale, un peu à l'écart des autres habitations. Ses murs sont édifiés en petit moellon irrégulier de granite, avec une surélévation en terre d'un mètre environ. Les souches de cheminées sont construites en pierre de taille de calcaire des Faluns, support d'un riche décor sculpté. La maison est à double orientation nord-sud. L'élévation à deux travées de la façade principale sur cour se répercute dans le plan, sans souci de symétrie : les deux pièces à feu du rez-de-chaussée sont séparées par un vestibule d'entrée qui abrite l'escalier tournant à retours, éclairé par deux jours. La façade arrière orientée au sud sur le jardin est également pourvue de porte et fenêtres. La cour est fermée au sud et à l'est par des dépendances, avec deux passages couverts pour en permettre l'accès. Elle est close à l'ouest par un mur de clôture. La dépendance au sud abrite un logement de domestiques ou d'ouvriers.

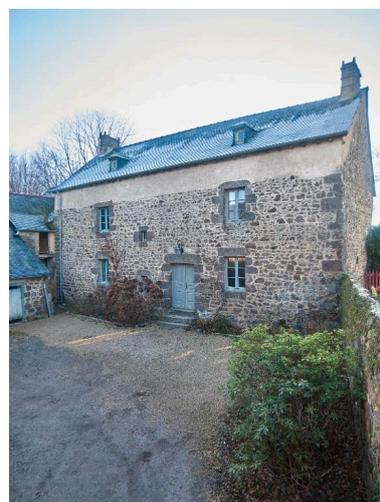
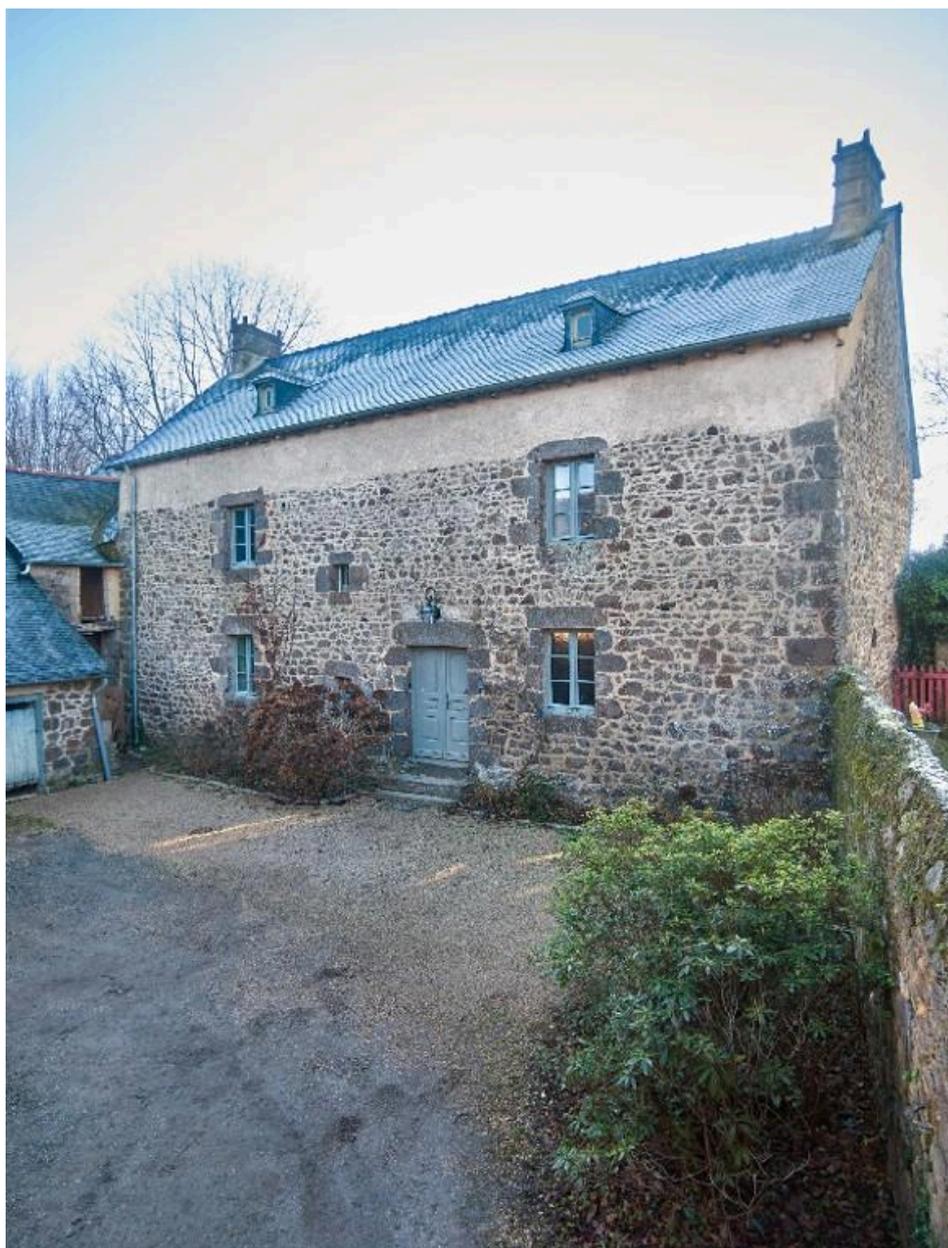
Logis. Vue générale nord-ouest
Phot. Bernard Bègne
IVR53_20253500132NUCA

Logis. Vue générale nord-ouest

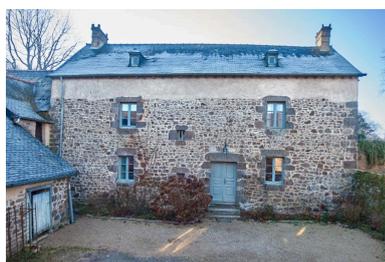
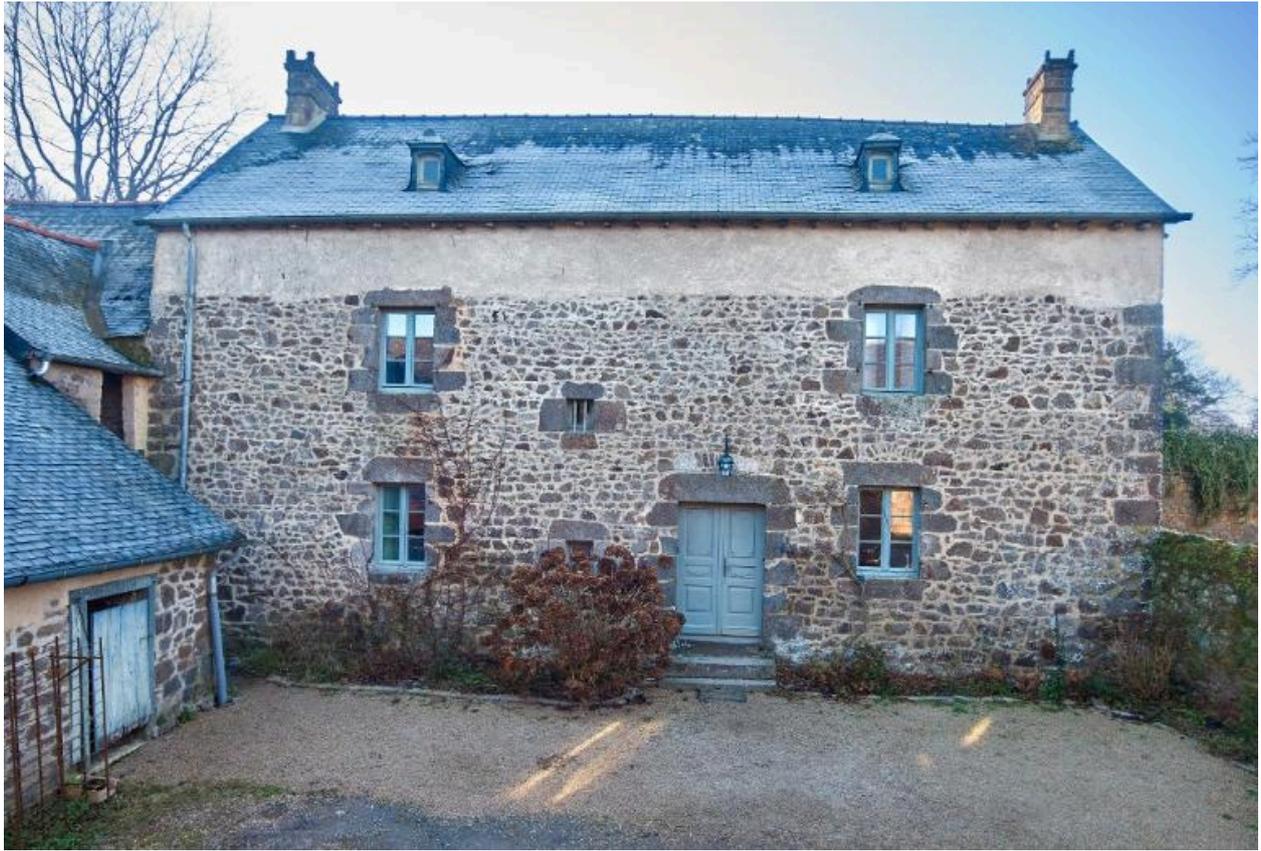
Logis. Façade nord
Phot. Bernard Bègne
IVR53_20253500133NUCA

Logis. Façade nord

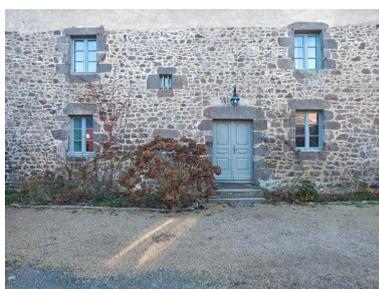
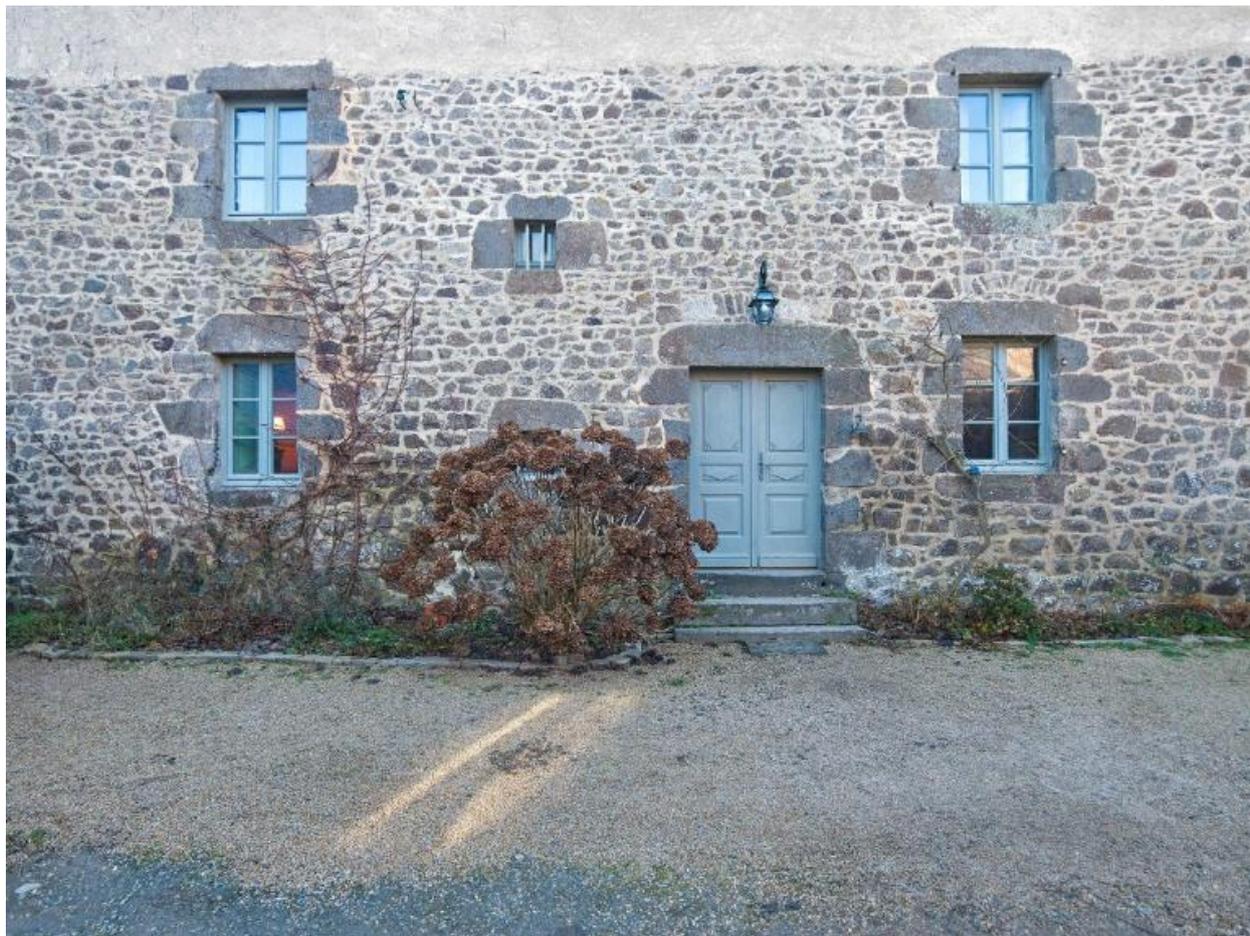
Logis. Façade nord
Phot. Bernard Bègne
IVR53_20253500134NUCA

Logis. Façade nord

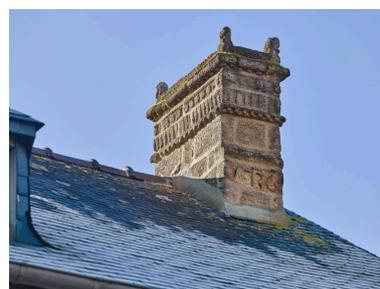
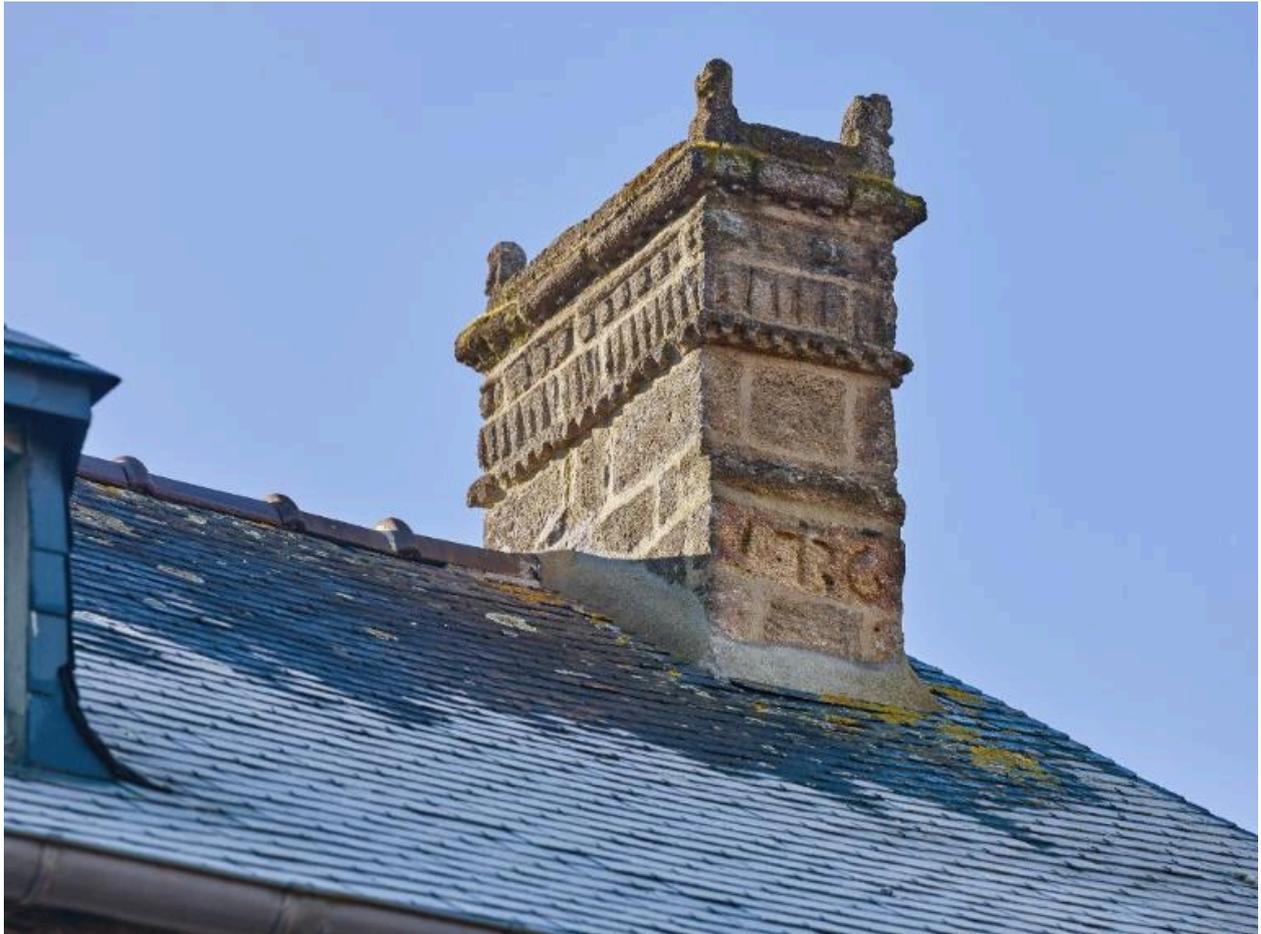
Logis. Souche de cheminée datée 1736, ornée d'un décor sculpté de denticules, de cannelures et de ronds, sommée de boules
Phot. Bernard Bègne
IVR53_20253500135NUCA

Logis. Souche de cheminée datée 1736, ornée d'un décor sculpté de denticules, de cannelures et de ronds, sommée de boules

Souches de cheminées ornées de denticules, volutes, cannelures, ronds et boules

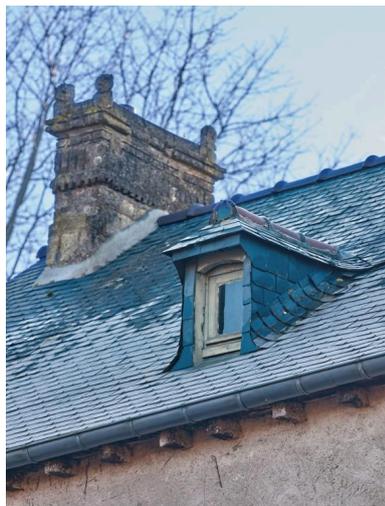
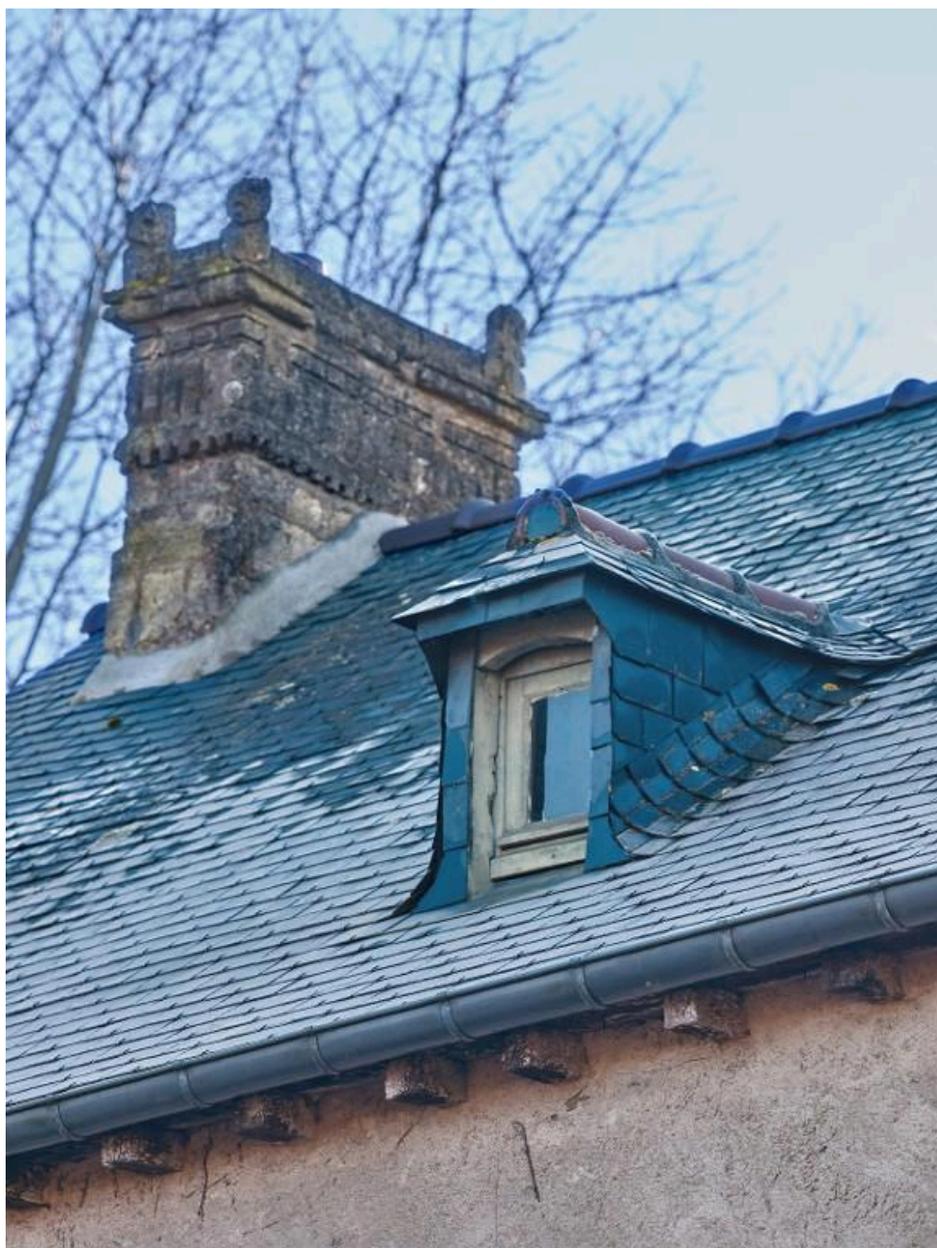
Logis. Souche de cheminée
et petite lucarne sur le versant
Phot. Bernard Bègne
IVR53_20253500136NUCA

Logis. Souche de cheminée et petite lucarne sur le versant

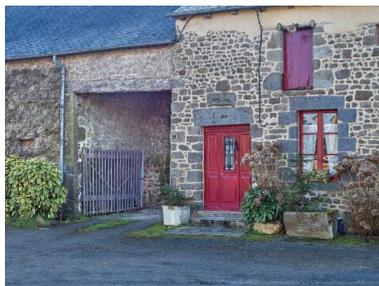
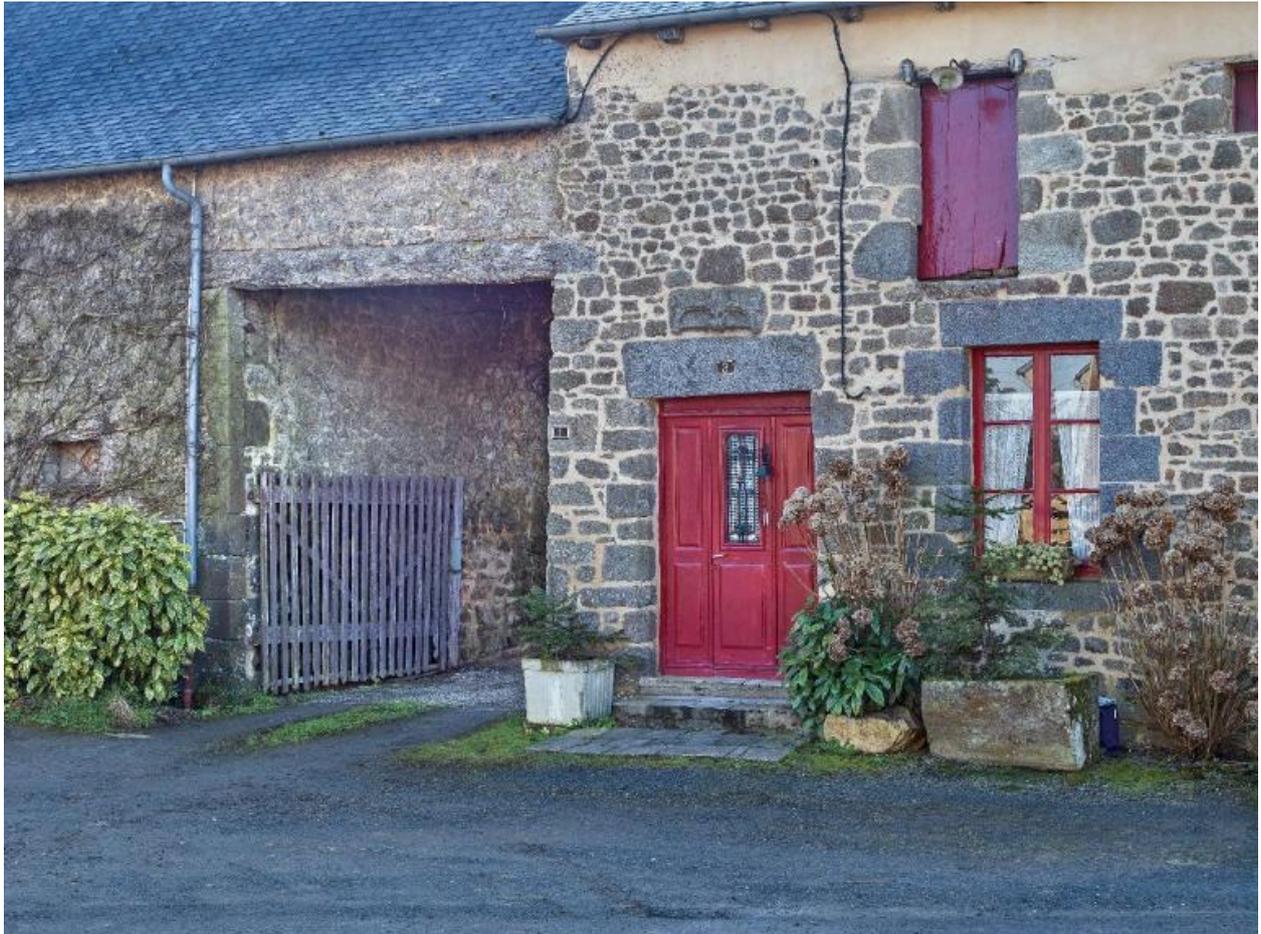
Entrée dans la cour par le passage
couvert nord. Vue générale nord
Phot. Bernard Bègne
IVR53_20253500146NUCA

Entrée dans la cour par le passage couvert nord. Vue générale nord

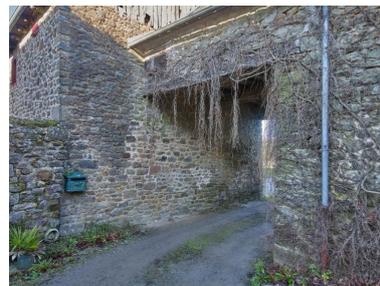
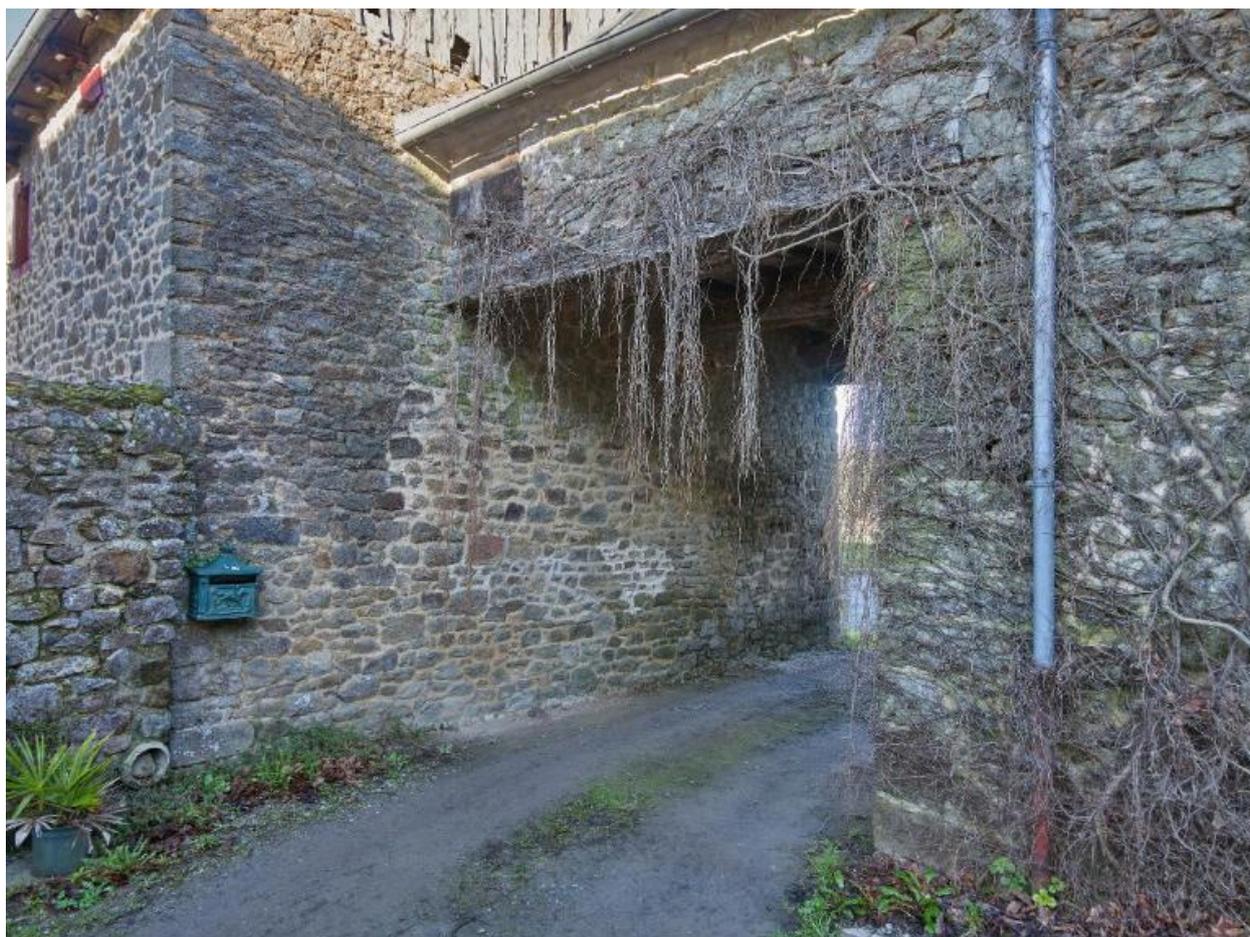
Cour fermée. Passage couvert au nord
Phot. Bernard Bègne
IVR53_20253500141NUCA

Cour fermée. Passage couvert au nord

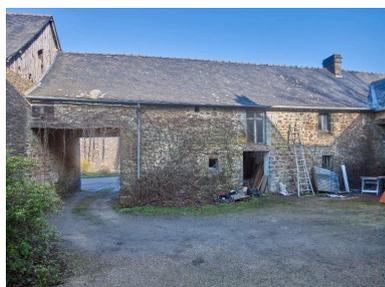
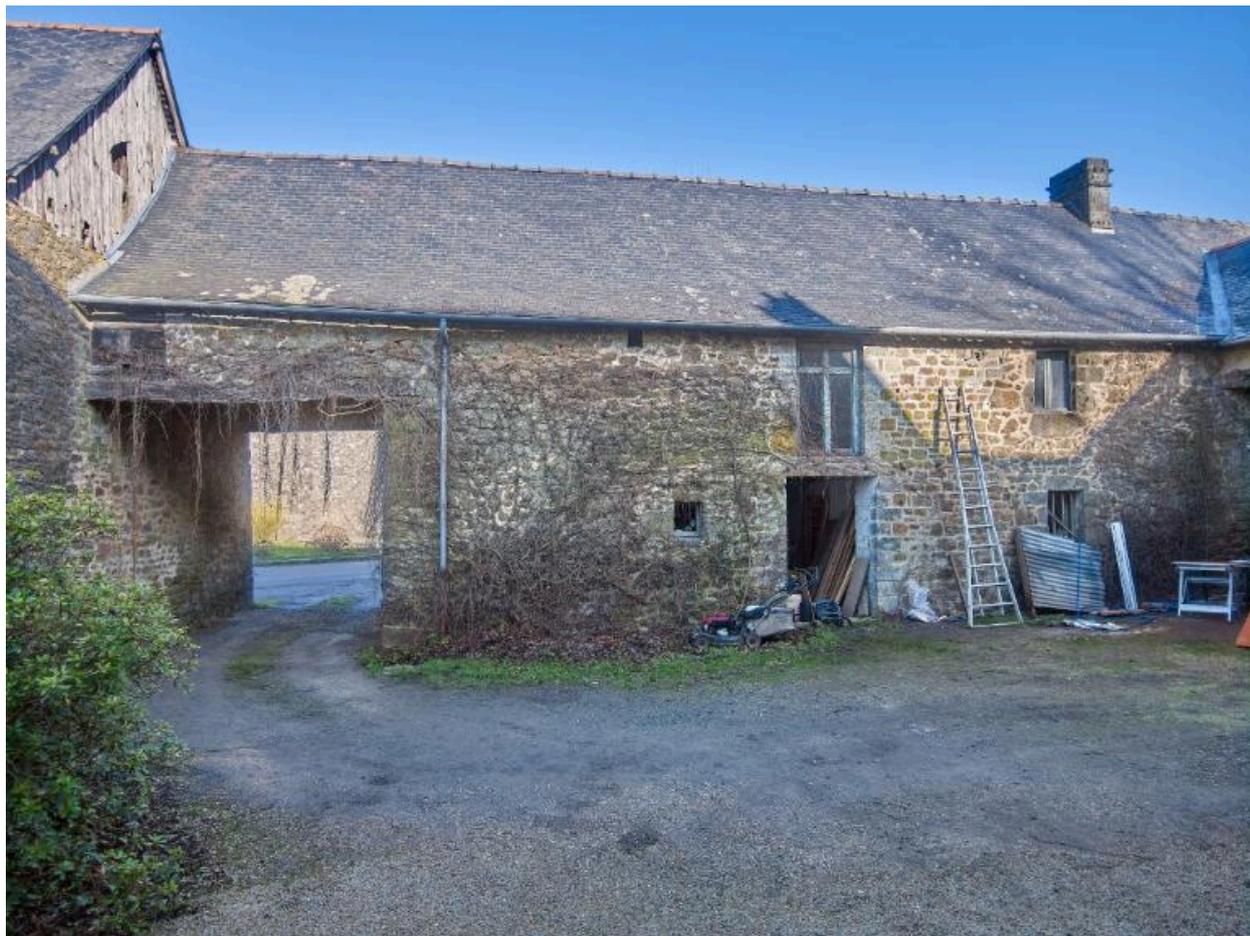
Cour fermée. Passage
couvert et dépendance au
nord. Vue générale sud
Phot. Bernard Bègne
IVR53_20253500140NUCA

Cour fermée. Passage couvert et dépendance au nord. Vue générale sud

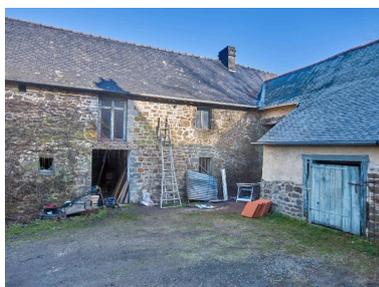
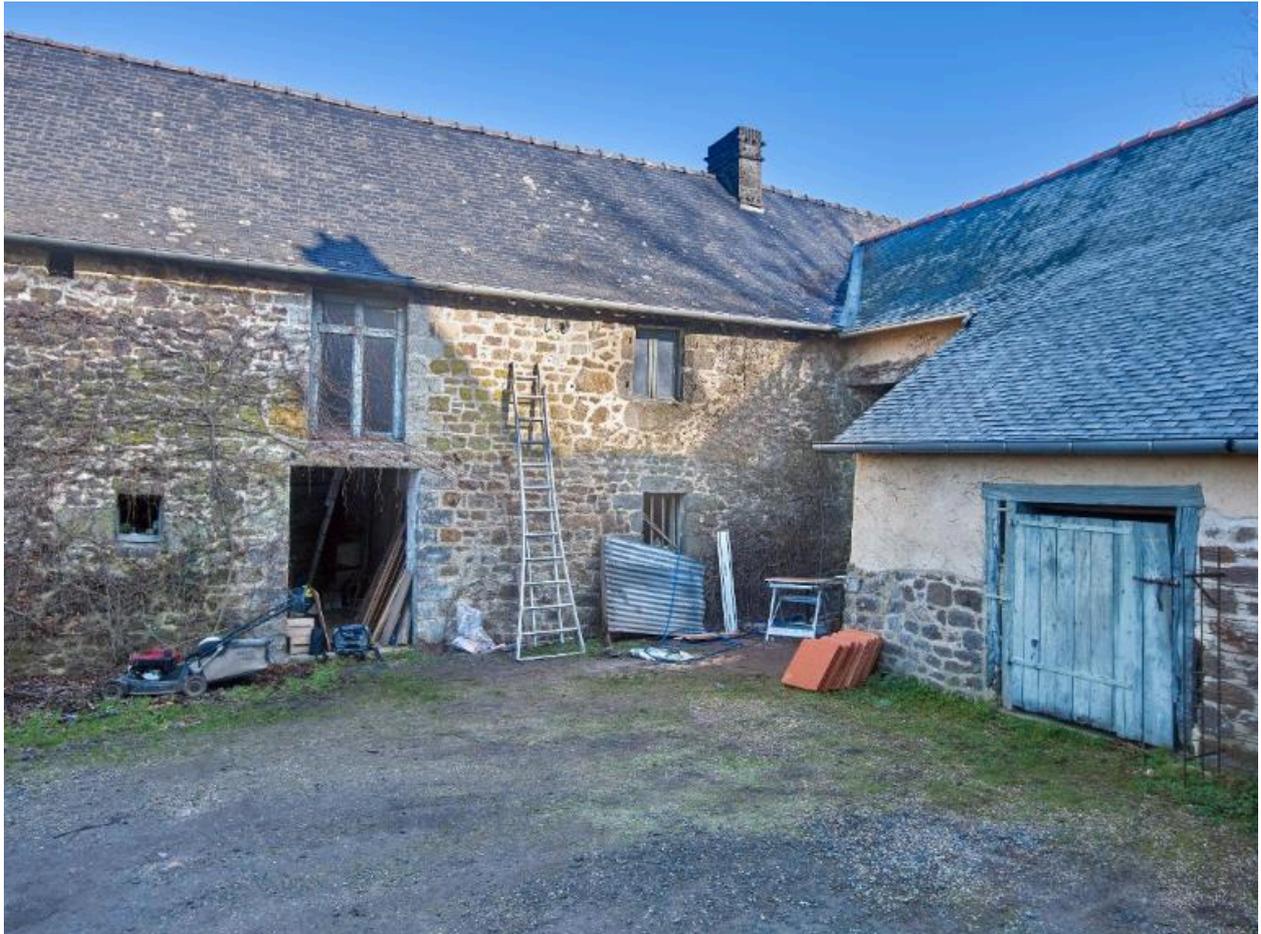
Cour fermée. Dépendances
au nord et à l'est
Phot. Bernard Bègne
IVR53_20253500142NUCA

Cour fermée. Dépendances au nord et à l'est

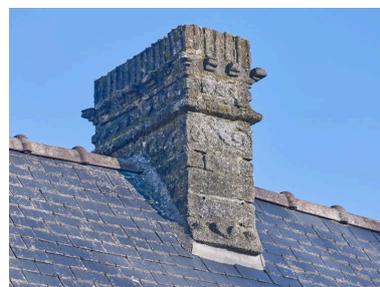
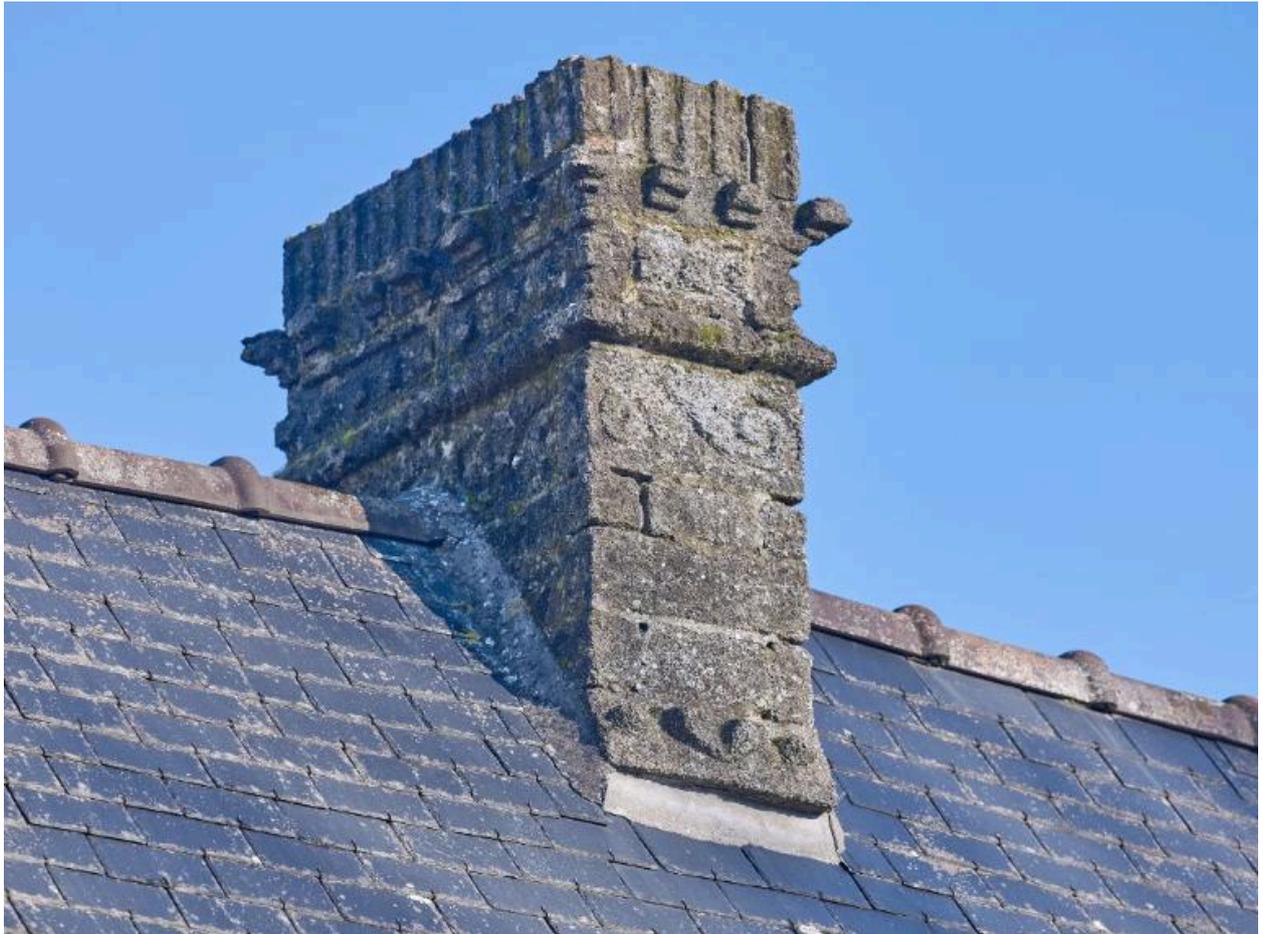
Dépendance. Souche de cheminée
en pierre calcaire des Faluns ornée
d'un décor sculpté de denticules, de
cannelures, de volutes et de ronds
Phot. Bernard Bègne
IVR53_20253500143NUCA

Dépendance. Souche de cheminée en pierre calcaire des Faluns ornée d'un décor sculpté de denticules, de cannelures, de volutes et de ronds

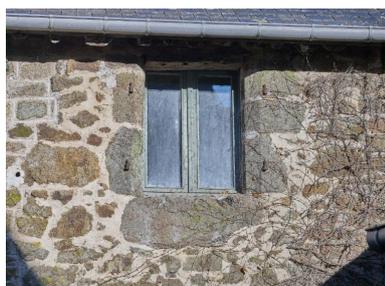
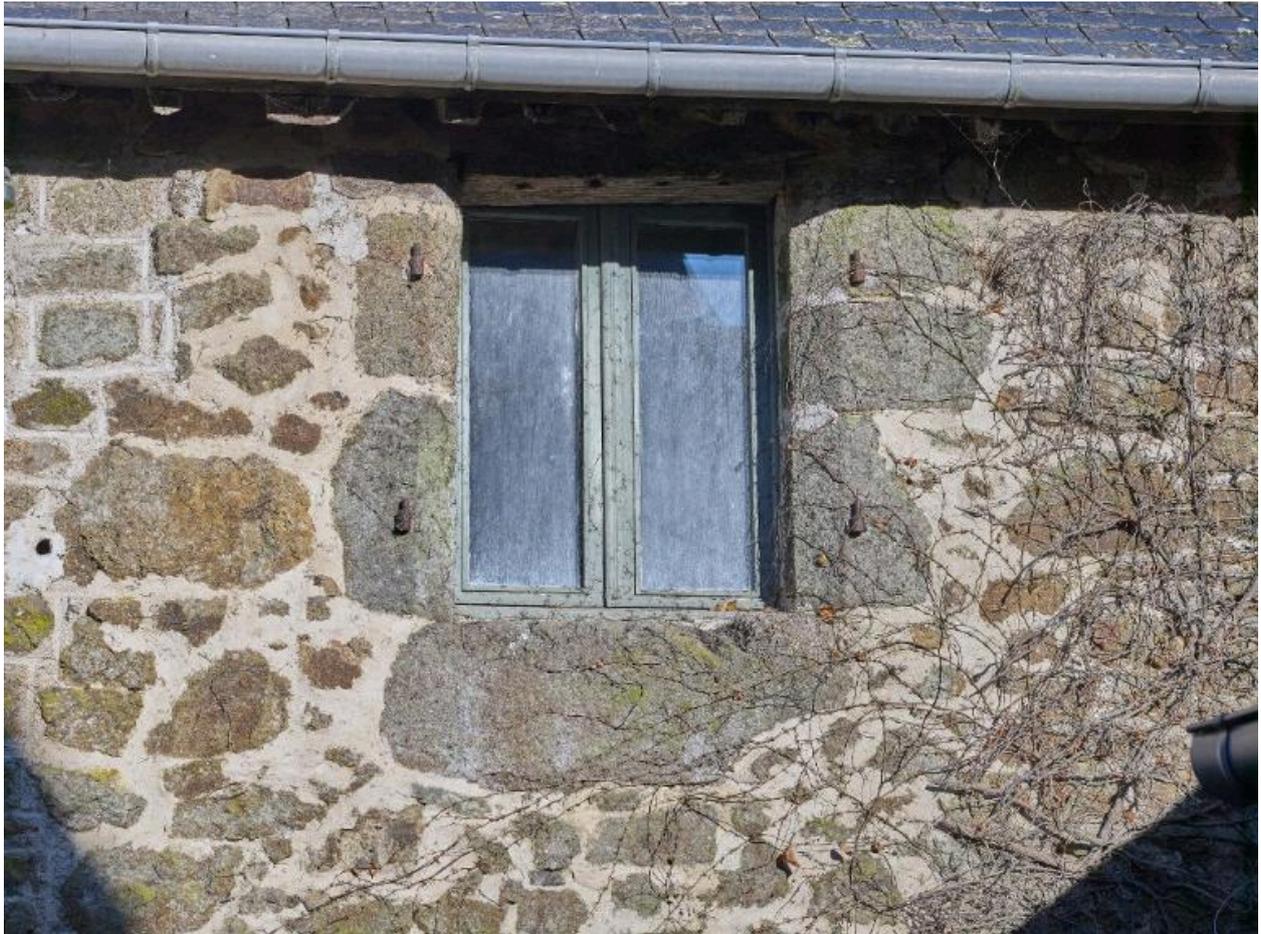
Dépendance fermant la cour
au nord. Fenêtre de l'étage
Phot. Bernard Bègne
IVR53_20253500144NUCA

Dépendance fermant la cour au nord. Fenêtre de l'étage

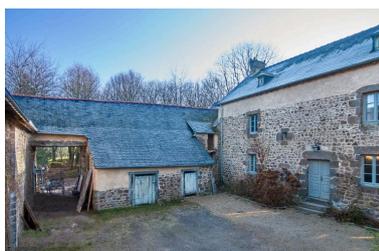
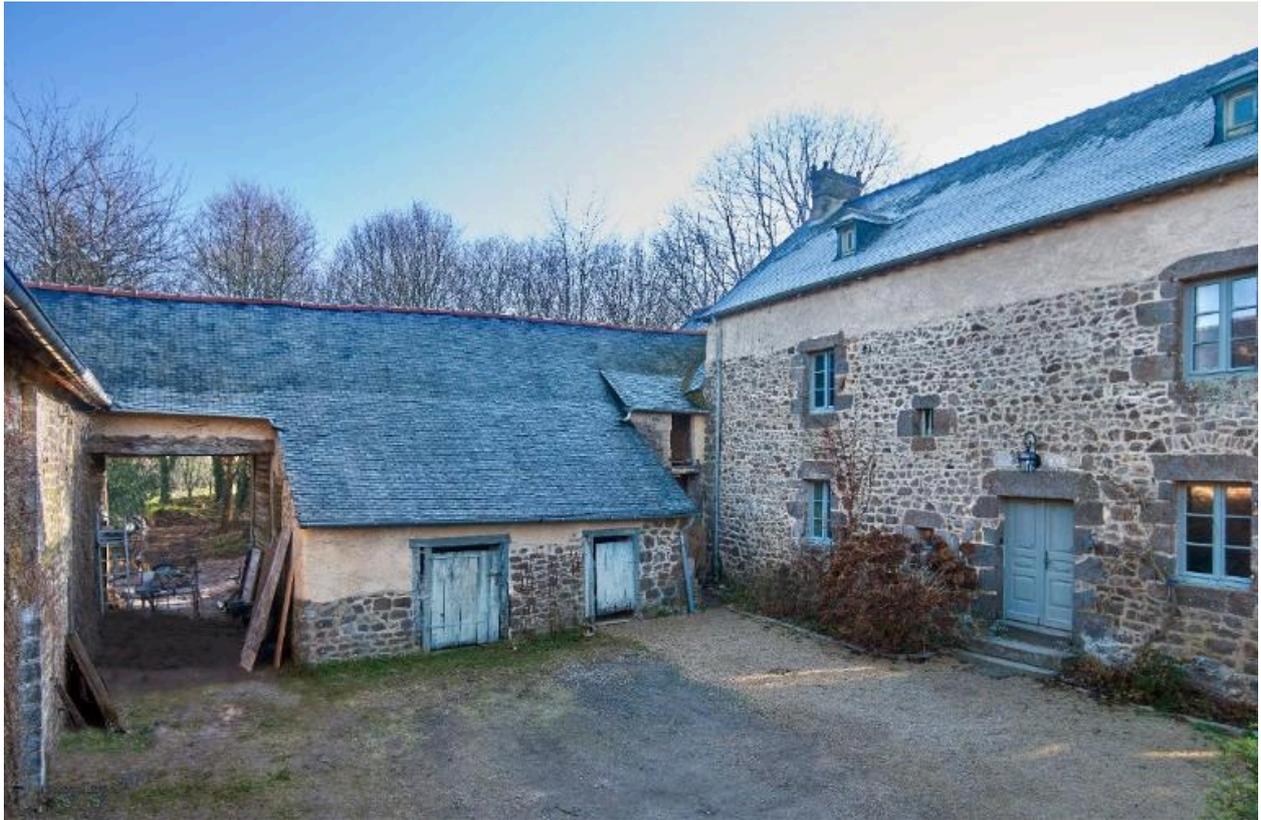
Cour fermée, bordée par le
logis et la dépendance à l'est
Phot. Bernard Bègne
IVR53_20253500137NUCA

Cour fermée, bordée par le logis et la dépendance à l'est est

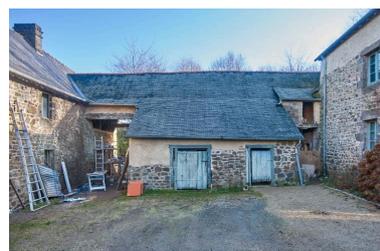
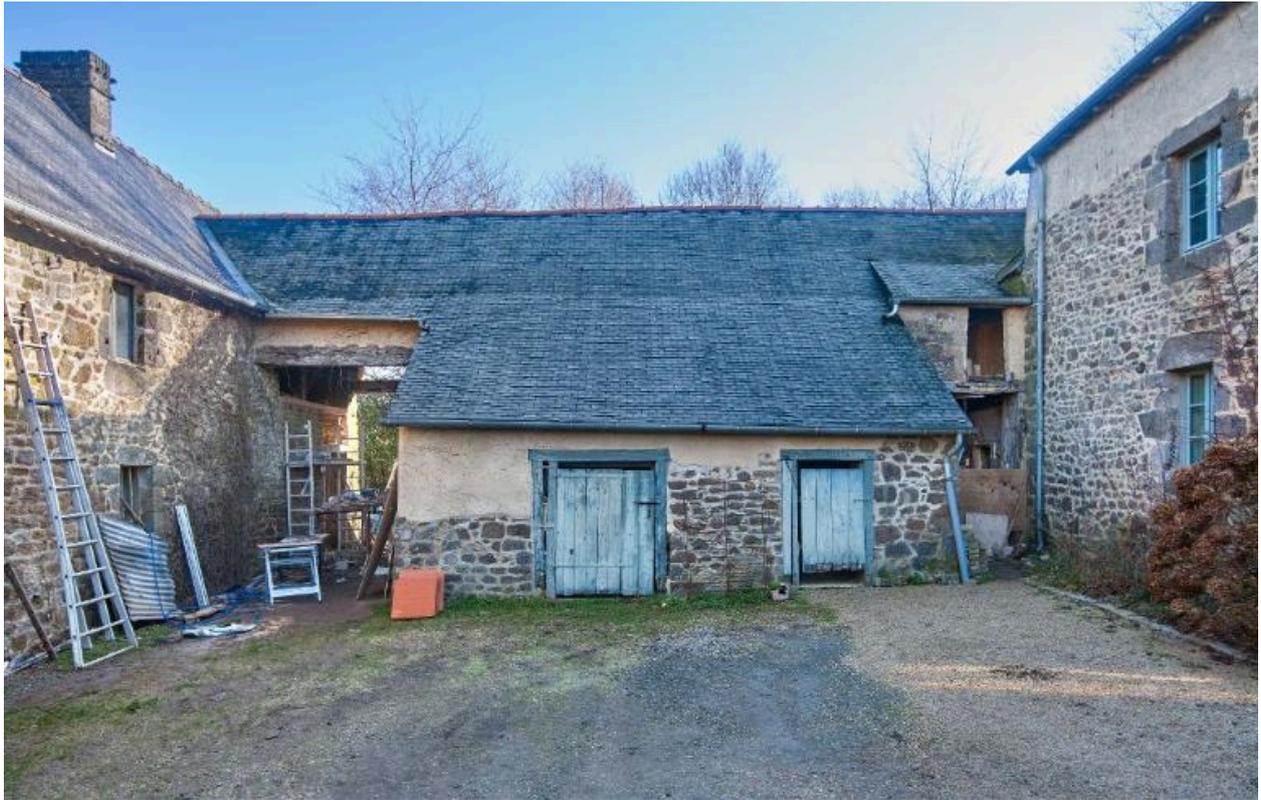
Cour fermée. Passage
couvert et dépendances à l'est
Phot. Bernard Bègne
IVR53_20253500138NUCA

Cour fermée. Passage couvert et dépendances à l'est
