## Château de Menoray (Locmalo)

Numéro de dossier : IA00008347  
Date de l'enquête initiale : 1967  
Date(s) de rédaction : 1967, 1975, 1999, 2015  
Cadre de l'étude : étude d'inventaire Guémené-sur-Scorff, inventaire topographique Vallée du Scorff  
Degré d'étude : étudié

Dénomination : château  
Parties constituantes non étudiées : chapelle, colombier, cour, enclos, communs, ferme, pavillon, remise

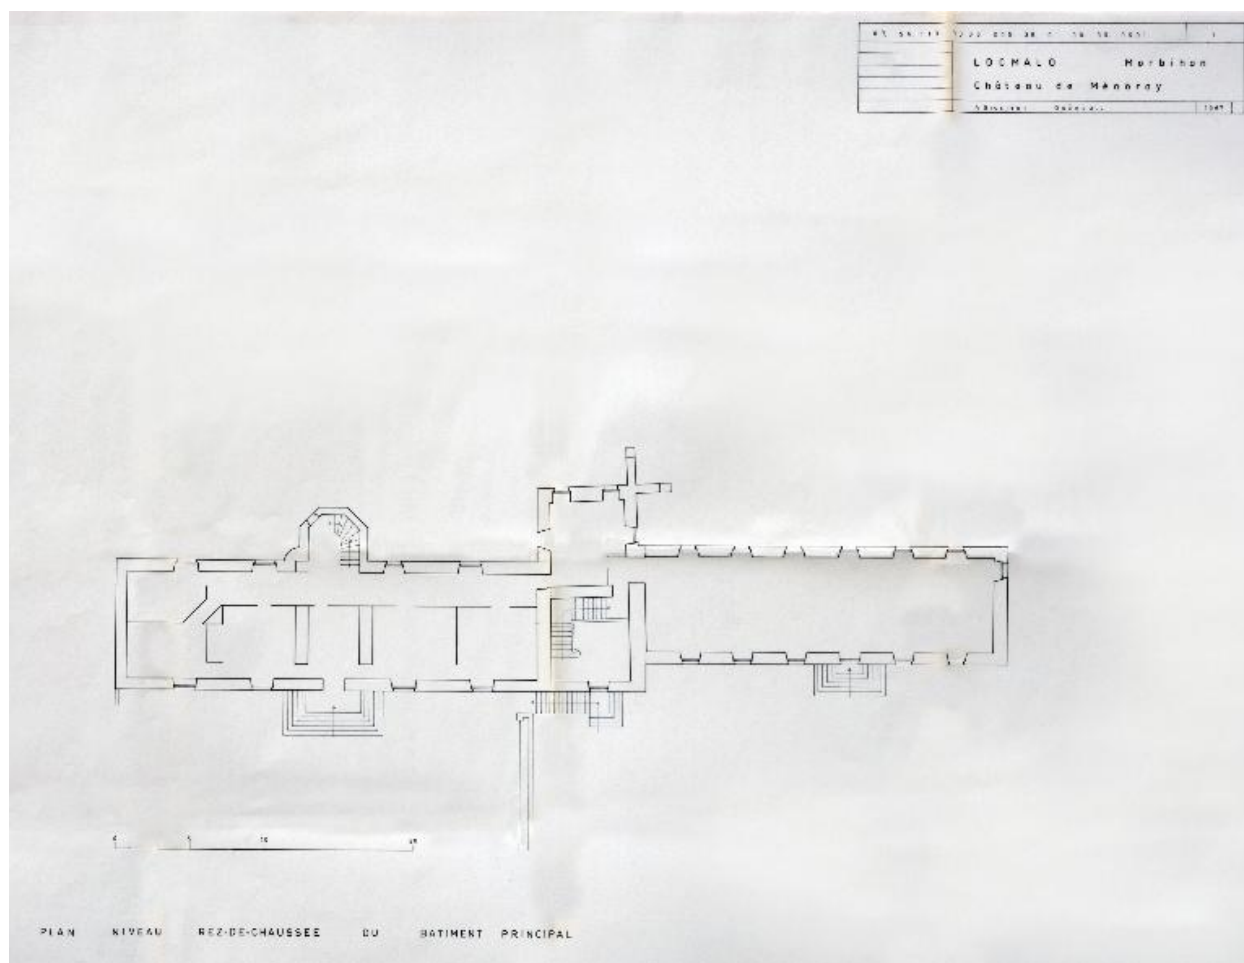
Plan au sol

Allée d'accès bordée d'arbres menant à deux cours encloses successives, la première abritant le colombier (au sud-ouest), la seconde logis, communs, chapelle au sud-ouest, pavillons de jardin aux angles nord-ouest et nord-est. Décalage d'un niveau d'élévation entre la cour ouest et la cour est. Logis en pierre de taille (au sud, en moellon au nord) à élévation ordonnancée avec corps central plus élevé que les ailes, complété d'un pavillon d'escalier et d'une aile plus basse d'un étage. Communs en pierre de taille de plan en équerre à toiture à croupes. Chapelle en pierre de taille non orientée à chevet à trois pans couverte d'un toit à pans. Colombier en moellon régulier, sans toit. Pavillons en moellon couverts en pavillon. Ferme modèle à plan en U ouvert vers l'ouest, construite en moellon et couverte d'ardoise. Le logis occupe le nord de cour avec une grange à pignon en alignement. En retour, étable et grange en alignement. Au sud, remise, crèche et four à pain.

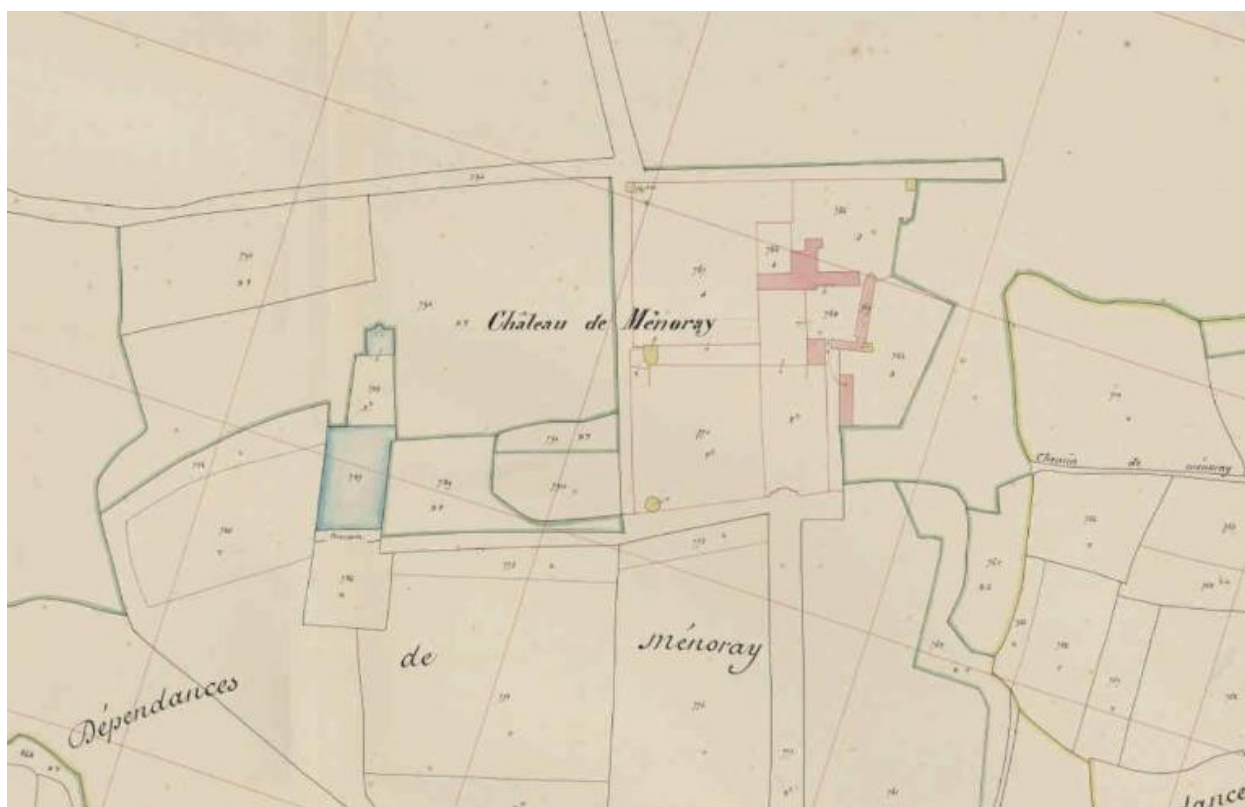
Plan cadastral 1841, section B3 (AD Morbihan, 3P161)

Le plan cadastral de 1841 montre que le plan symétrique induit par la façade, escalier médian desservant une ou deux pièces latérales, était complété d'une aile postérieure qui devait abriter la cuisine : sa destruction est intervenue dans la 2<sup>e</sup> moitié du 19<sup>e</sup> siècle et des traces d'arrachement se voient sur la façade postérieure de la partie est.

Les dépendances figurant sur le plan de 1841 n'ont pas toutes été conservées : ainsi le long bâtiment fermant la cour en contrebas a disparu. Le bâtiment en L qui occupe le sud de la cour inférieure, en partie remanié, date du 17<sup>e</sup> siècle pour sa partie est : il déploie une série de souches de cheminée dont la destination reste obscure en l'absence de visite.

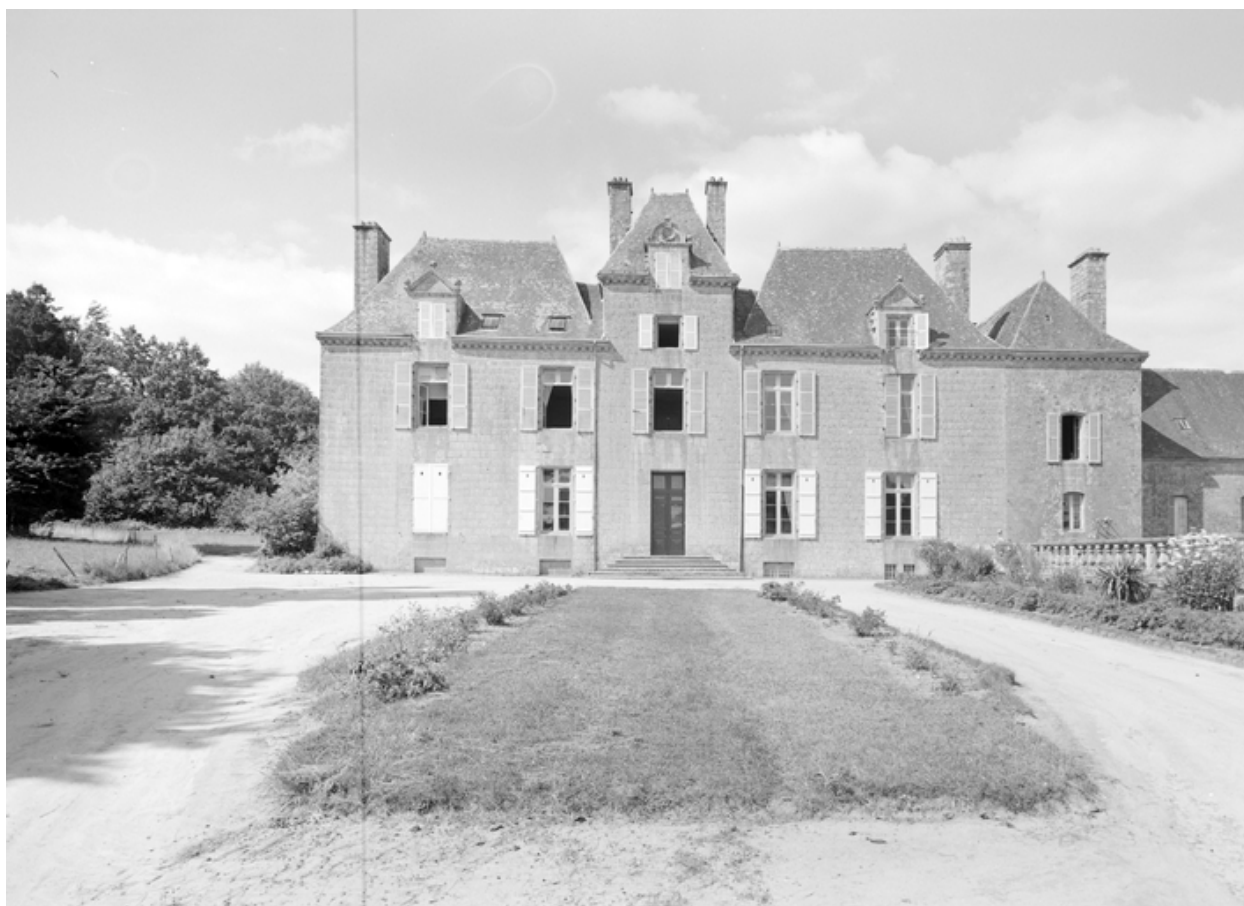
Vue générale de la façade principale du château, prise du sud, état en 1967

Le logis principal en pierre de taille est donné pour avoir été édifié en 1620 pour la famille de Cadillac, mais semble plutôt remonter au milieu du 17<sup>e</sup> siècle : en effet, avec sa travée centrale plus haute individualisée par une toiture en pavillon, ses ailes couvertes d'une toiture indépendante à croupes, sa silhouette évoque en réduction plusieurs châteaux classiques, tel Balleroy, construit par François Mansart vers 1626, ou encore plus tardif, Cheverny (plus grand) ou Le Mesnil Voisin. Malgré la différence de toiture, sa parenté avec le proche château du Croscro est aussi patente. L'intérieur n'a pas été vu, mais la travée centrale devait à l'origine abriter l'escalier plus tard déplacé dans l'aile latérale, escalier qui devait être surmonté de deux pièces hautes superposées en un héritage des manoirs médiévaux. Au contraire du Croscro, il était sans doute en bois, sa suppression s'il avait été en pierre semblant structurellement impossible.

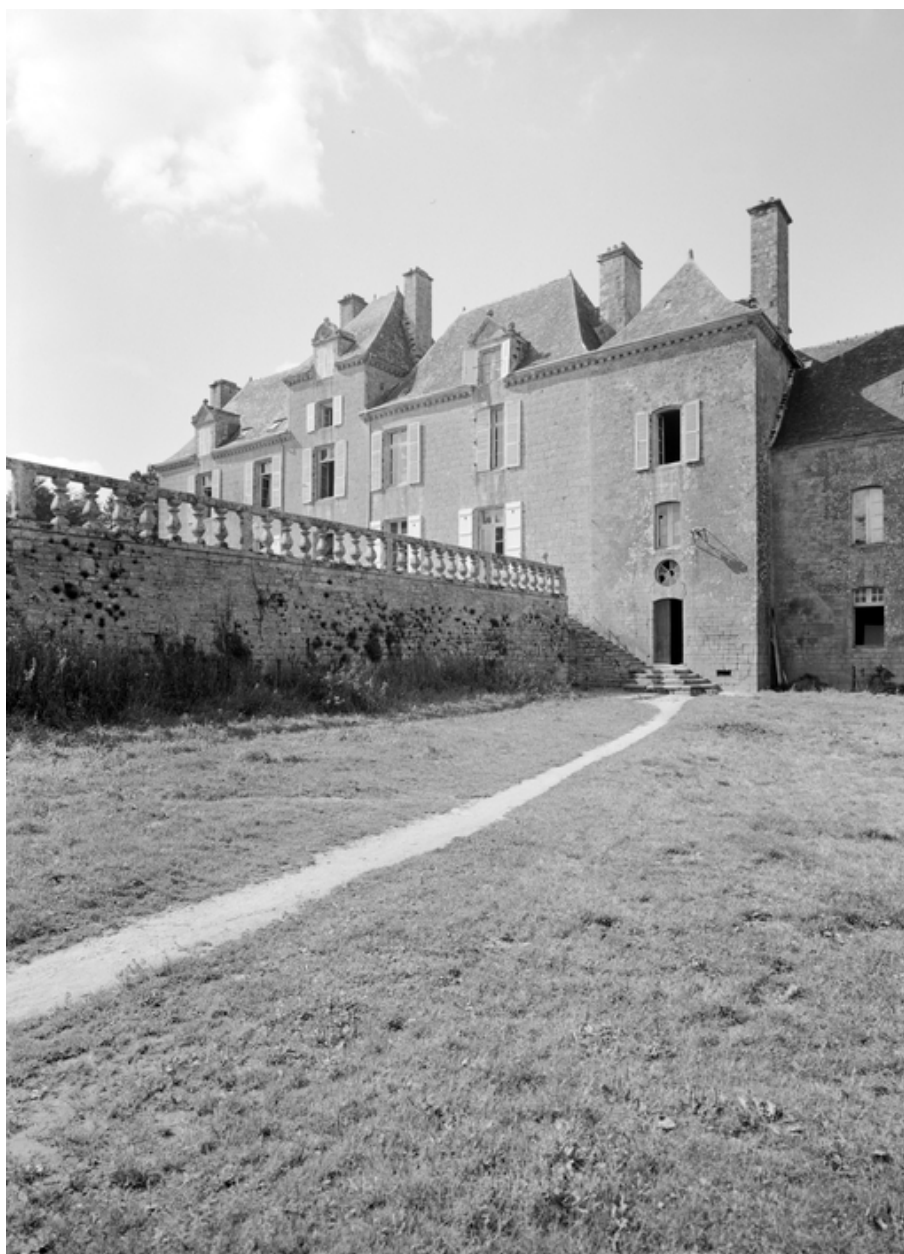
Vue générale de la façade principale prise du sud-est avec escalier et balustrade, état en 1967

Le logis du 17<sup>e</sup> siècle occupe le centre la composition : la cour limitée au sud par une balustrade est limitée à l'ouest par la chapelle, à l'est par une balustrade la séparant de la remise. Au nord du logis l'enclos est cantonné aux angles par deux pavillons rectangulaires à toiture en pavillon. Le pavillon nord-est à étage habitable montre une souche de cheminée sur le mur nord.

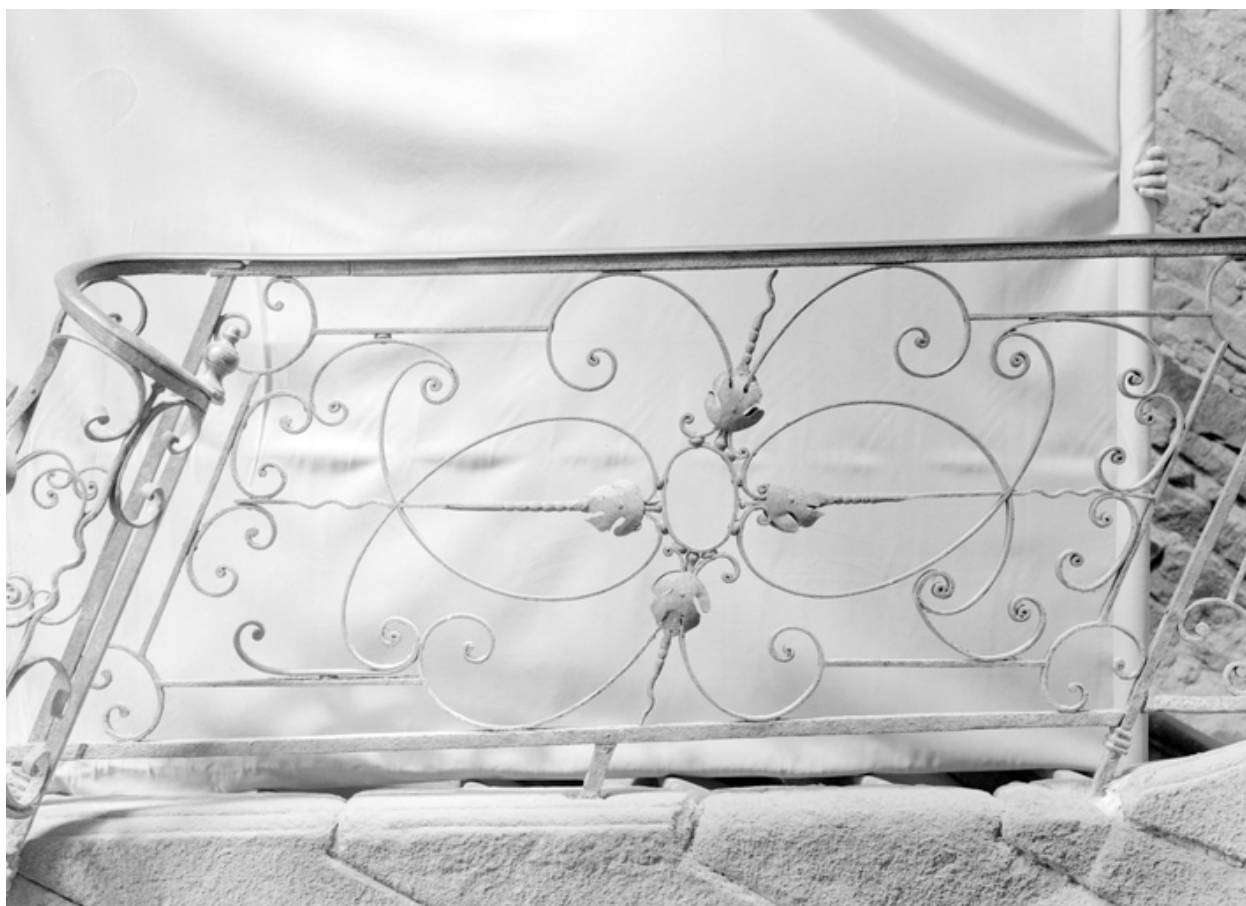
Détail de la rampe de l'escalier en fer forgé, état en 1967

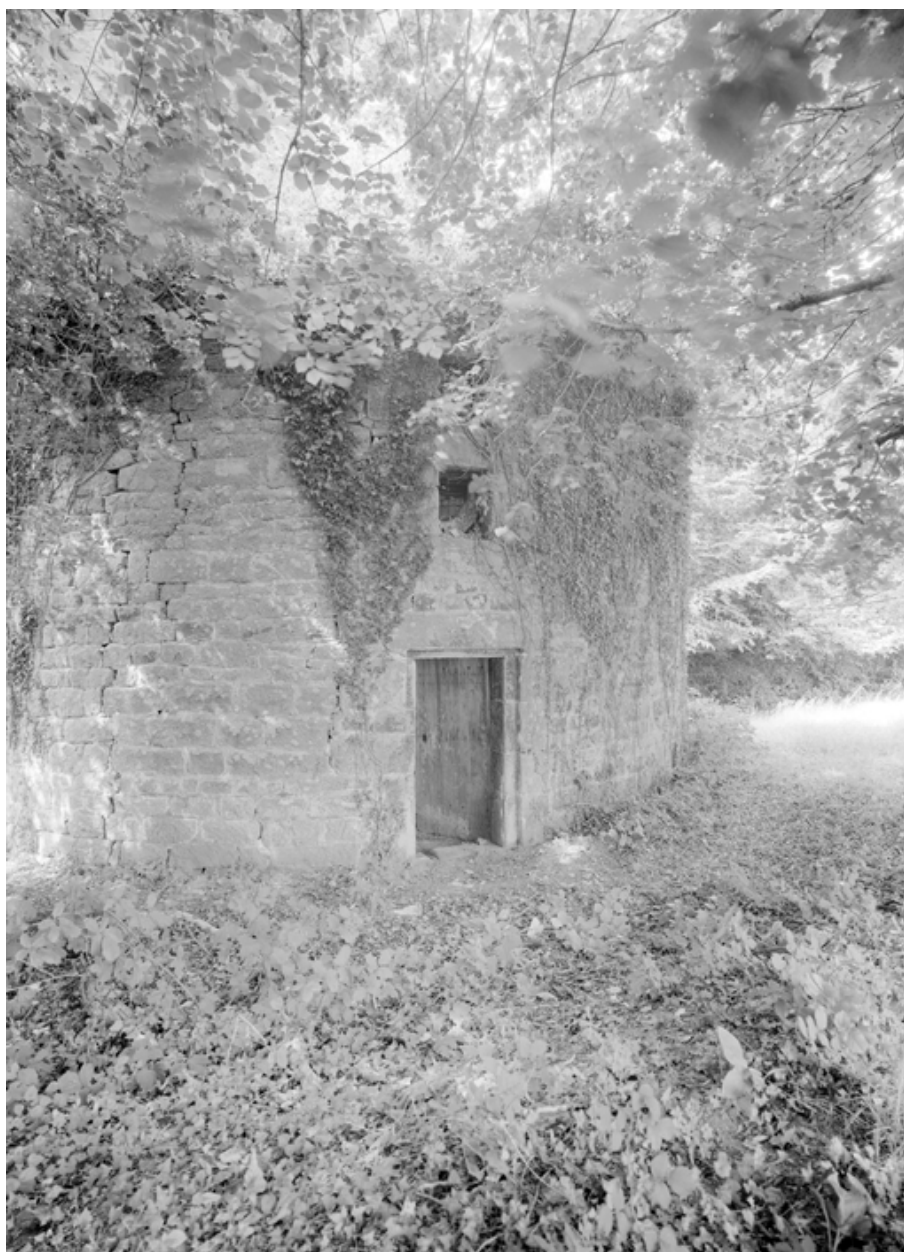
Colombier, façade est, état en 1967

La seconde enceinte au sud limite l'avant-cour ; à l'angle sud-ouest est le colombier, dépourvu de toiture, et qui, d'après ses ouvertures non moulurées, semble aussi contemporain du logis ; il a été restauré depuis 1967.

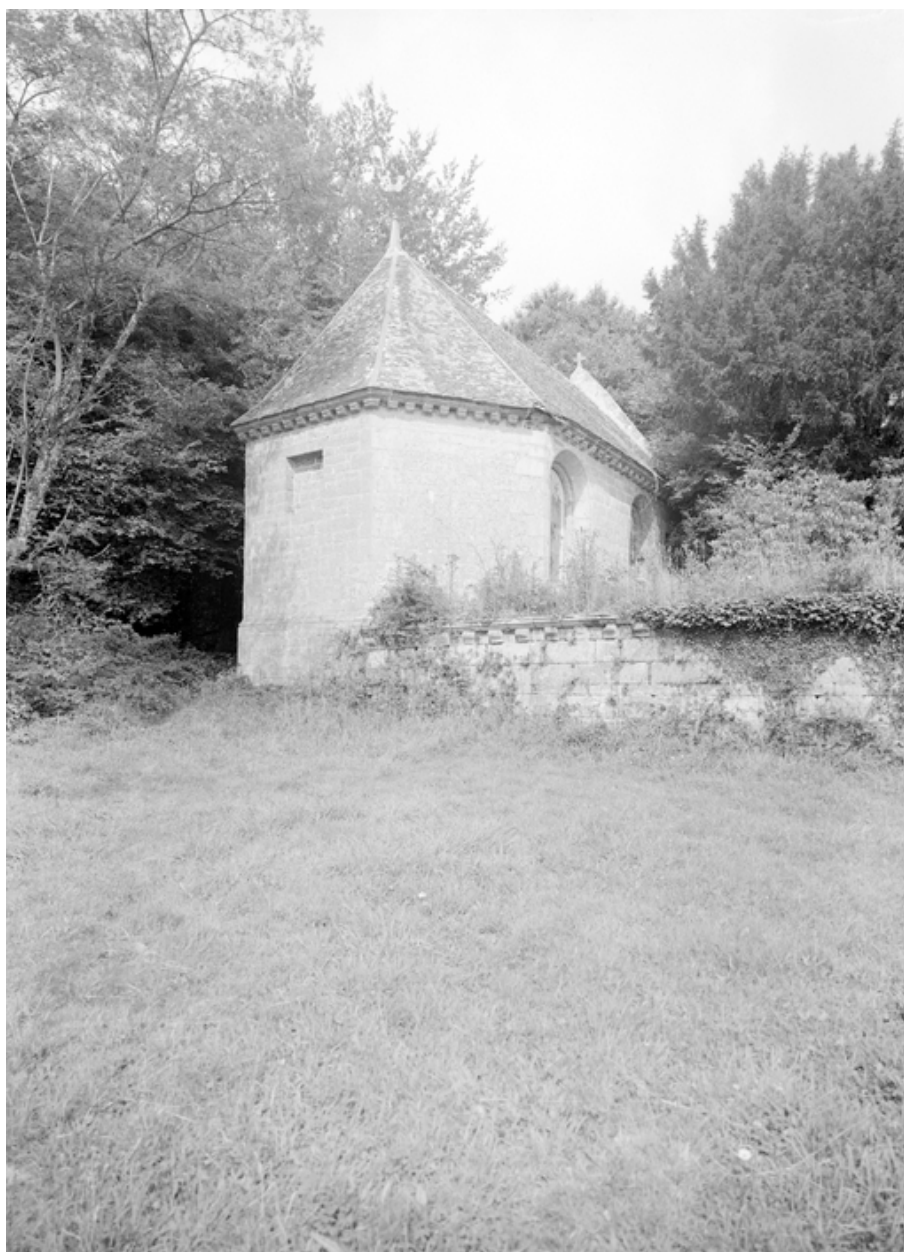
Chapelle, vue générale sud-est, état en 1967

La chapelle en pierre de taille n'est pas orientée ; son chevet au sud à pan coupé comme la porte en plein cintre au nord tournée vers le logis, ses fenêtres en plein cintre et sa corniche à modillons, caractéristiques du milieu du 17<sup>e</sup> siècle, signalent la chapelle comme contemporaine du logis.

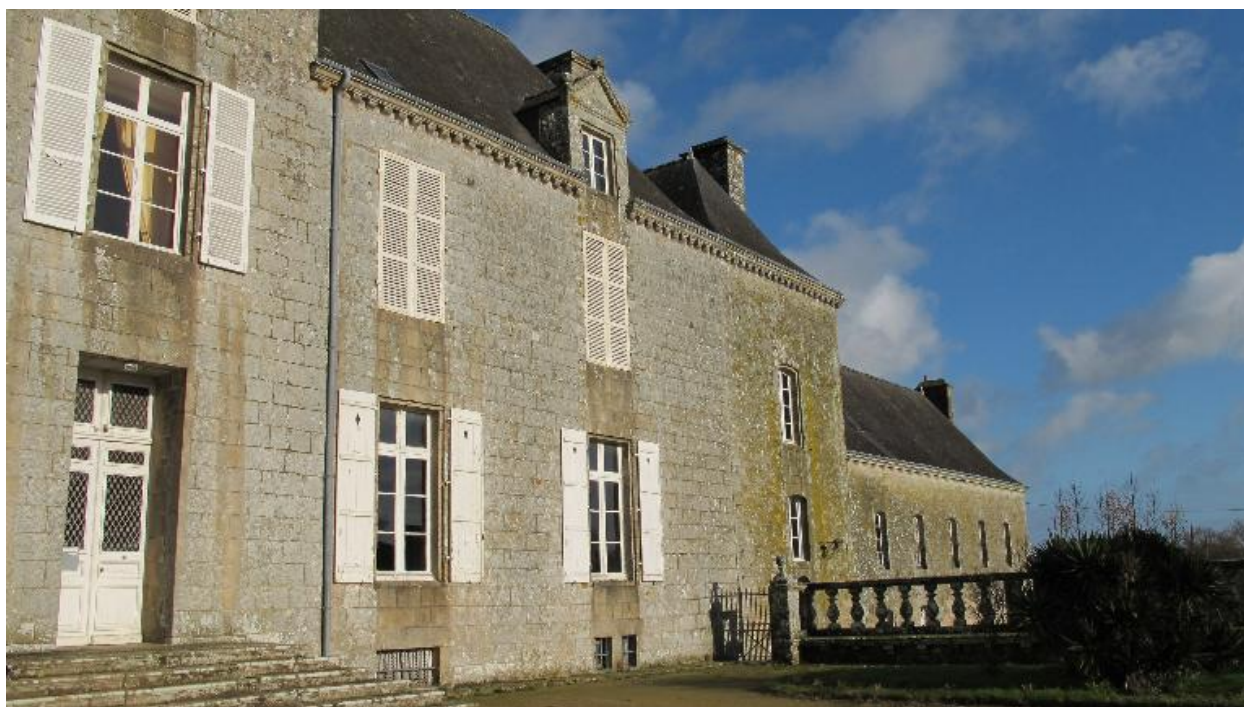
Logis, élévation sud : corps principal, corps d'escalier et logis econdaire, état en 2015

Quoique paraissant parfaitement homogène, le logis principal a cependant subi des modifications consécutives à son agrandissement vers l'est au 18<sup>e</sup> siècle. En l'absence de visite intérieure, il est difficile de comprendre certains de ces changements et on ne peut que conjecturer sur l'état initial.

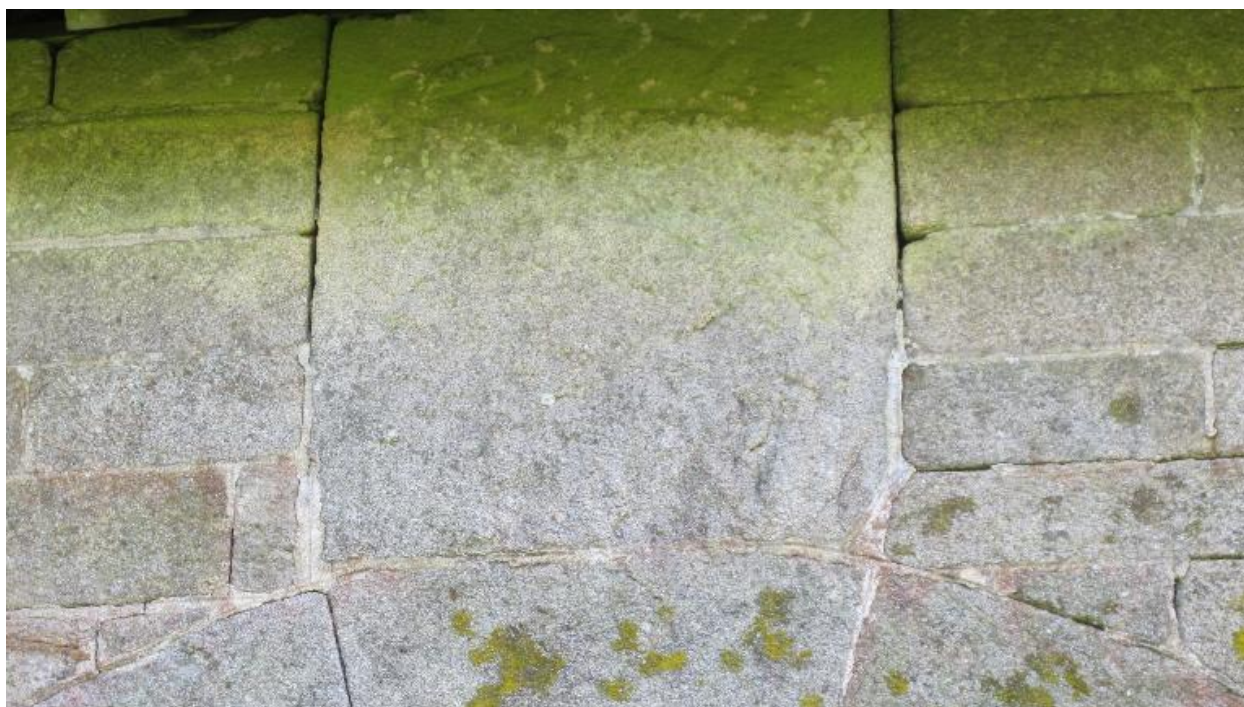
Communs au sud du logis, porte charretière ouest, détail pierre armoriée buchée, état en 2015

Le commun sud-est à porte charretière en plein cintre qui datait du 17<sup>e</sup> siècle n'a conservé de cette époque que la base et une porte de l'élévation est, le reste semblant refait à l'identique au 18<sup>e</sup> ou 19<sup>e</sup> siècle.

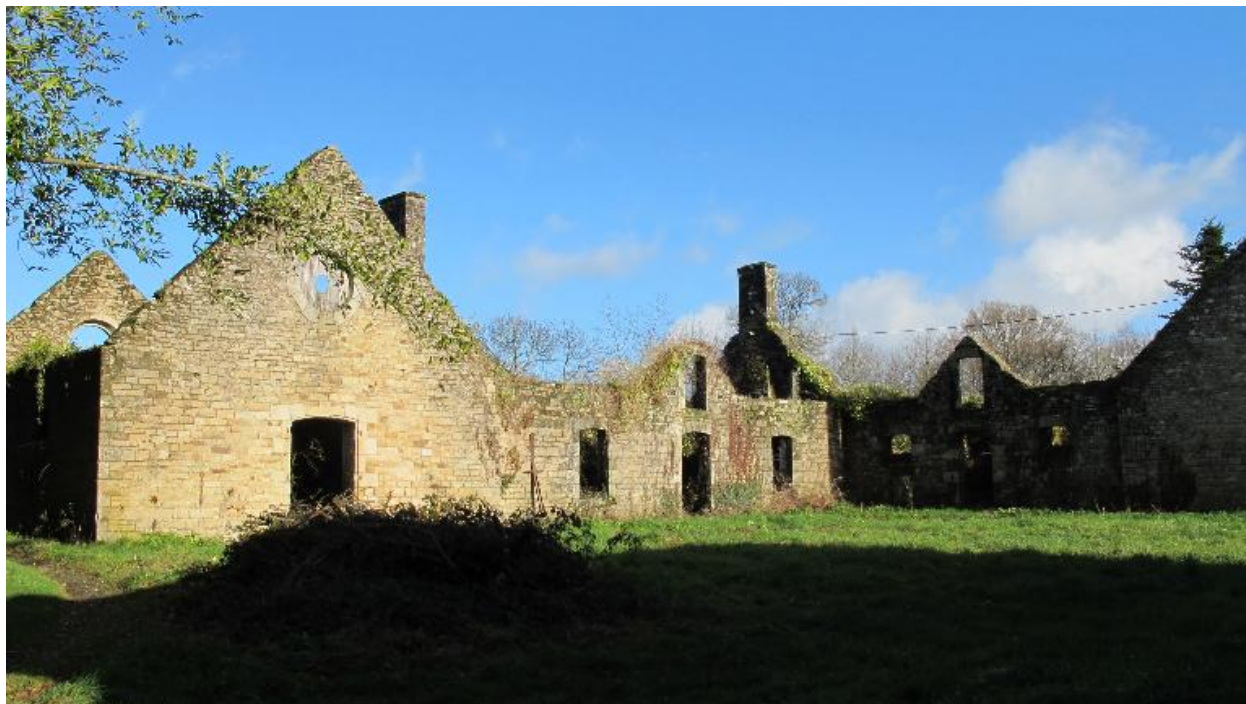
Ferme modèle au sud-est du château, vue générale sud-ouest, état en 2015

Mais la partie la plus intéressante des communs concerne la ferme modèle parfaitement homogène, aujourd'hui en piteux état, construite par les Kerizouet probablement vers 1870 après leur acquisition du domaine : implantée au sud-est du château dans un enclos ; son organisation est inspirée par les recueils ou traités d'architecture du 19<sup>e</sup> siècle, comme celui de Bouchard-Huzard paru en 1842 : autour de la cour sont disposés les différents bâtiments dont le logis occupe le nord, encadré des dépendances, remise, étable, four à pain, crèches... (C. Toscer)

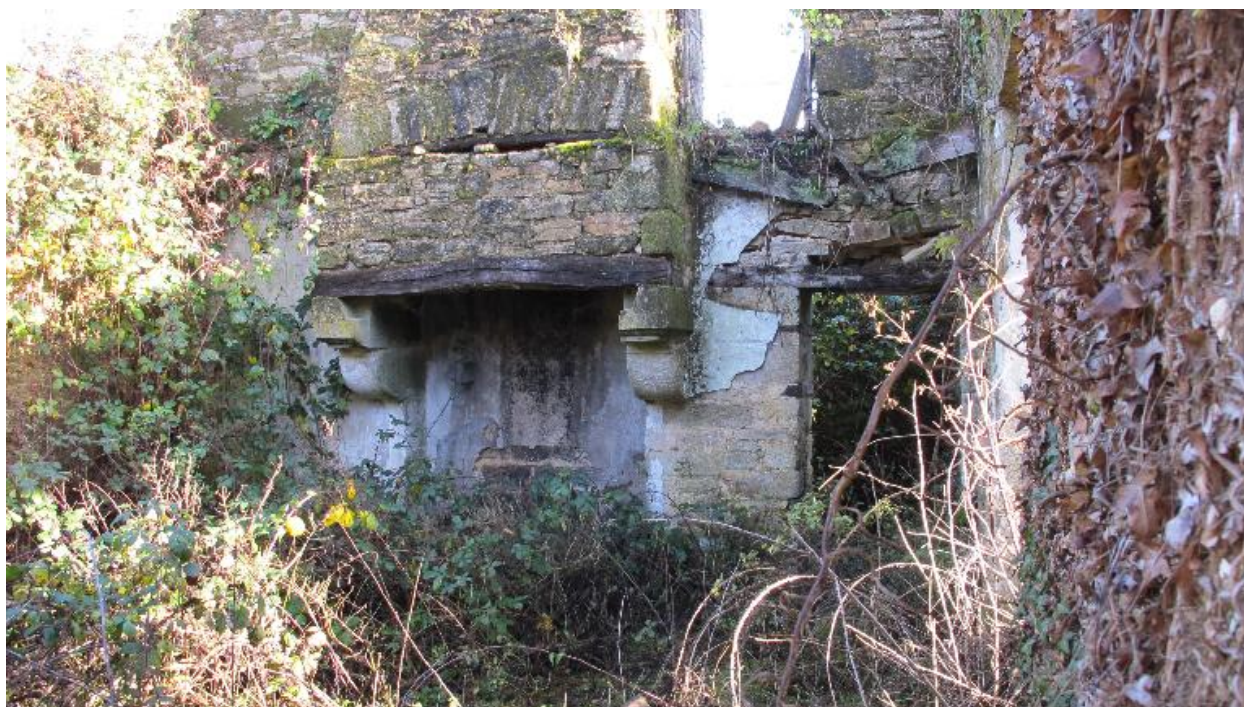
Ferme modèle, logis, cheminée du pignon est, état en 2015

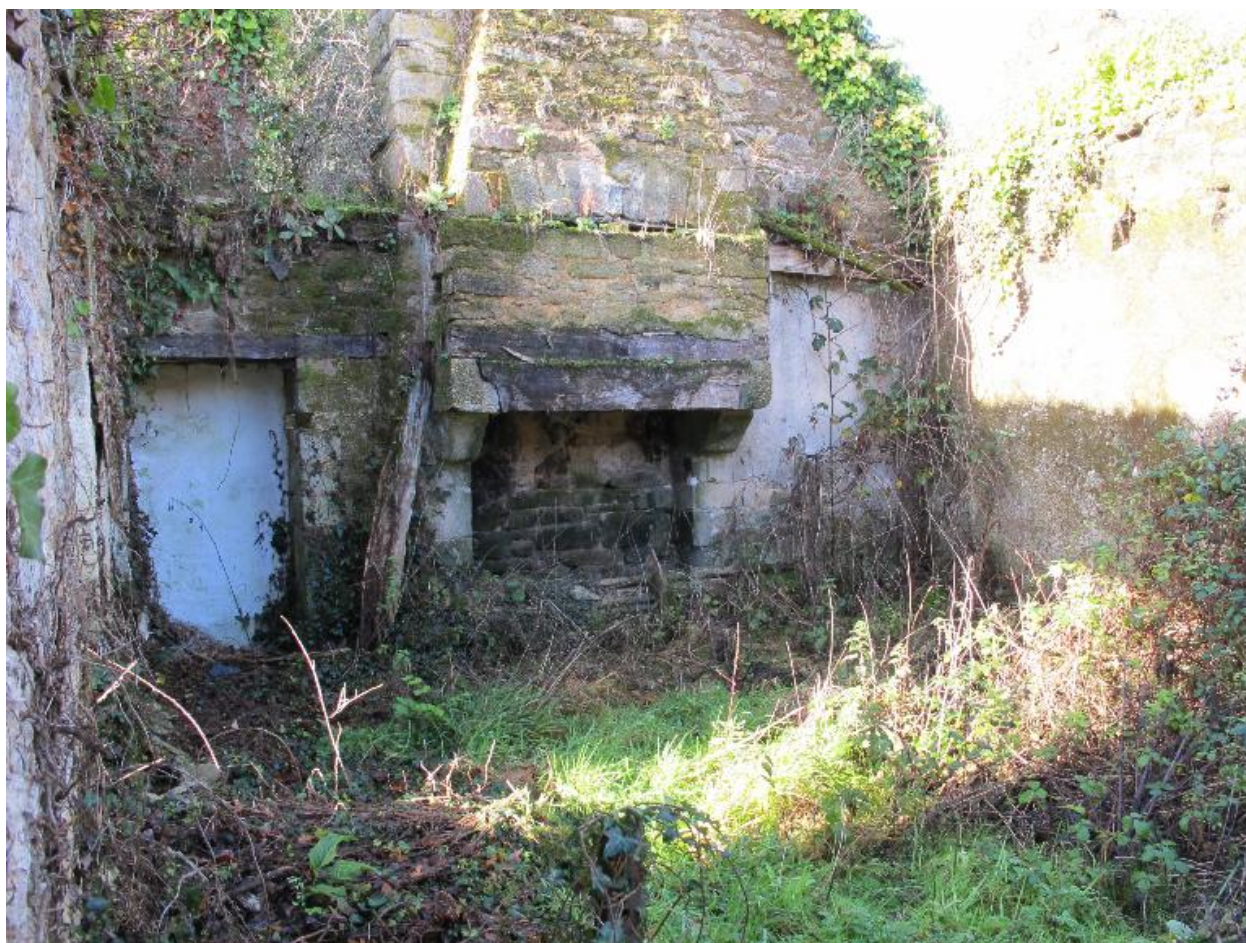
Ferme modèle, logis, cheminée du pignon ouest, état en 2015
