Maison de chanoines, 7 rue des Douves (Quintin)

Numéro de dossier : IA22133763

Cadre de l'étude : enquête thématique régionale Inventaire du patrimoine lié à l'histoire toilière de la Bretagne

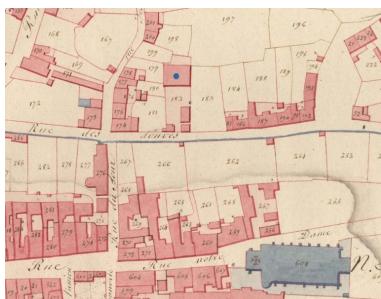
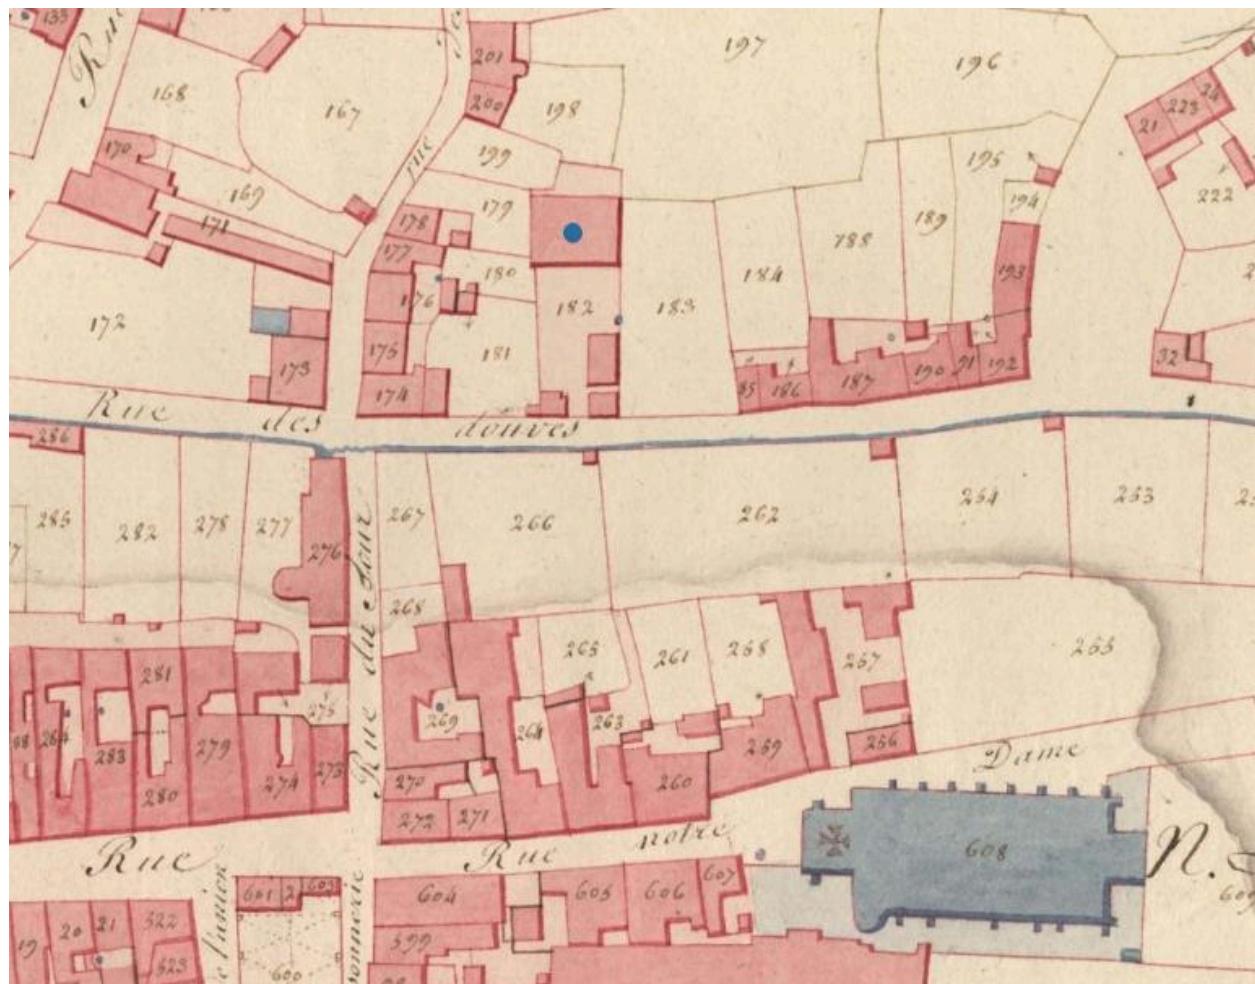
La maison du 7 rue des Douves
en 1816. Extrait du cadastre
ancien, section A, parcelle 182,
(Archives départementales des
Côtes-d'Armor, série 3 P 267)

La maison du 7 rue des Douves en 1816. Extrait du cadastre ancien, section A, parcelle 182, (Archives départementales des Côtes-d'Armor, série 3 P 267)

La maison est construite en 1775 (date portée) pour Gui et Hervé Limon, chanoines de la collégiale de Quintin, fils de François Limon, marchand de toile à Quintin. Elle est figurée sur le cadastre ancien de 1816 (parcelles 179, 180, 182 et 183). Durant la Révolution, les frères Limon, prêtres réfractaires, sont emprisonnés de 1792 à 1795, d'abord à Saint-Brieuc, à la maison de "retraite", puis aux Carmélites à Guingamp. En 1794, la maison est vendue comme bien national à Félix-Vincent Collin-Kertinguy, marchand de toile de Quintin, qui loue la maison et habite rue Notre-Dame. En 1817, sa nièce Félicité Collin-Ville Buhard en hérite, mariée quelques années plus tard à Charles Castel, marchand de toile originaire de Moncontour. En 1828, la maison est revendue à Napoléon Prosper Glais-Villeblanche, marchand de toile né et vivant à Moncontour. Il s'y installe avec sa femme, Victoire-Jeanne Thomé de Kéridéec, dont le père est juge de paix à Quintin. Le trisaïeul de Napoléon Prosper Glais-Villeblanche est Yves Glais, sieur du Rodoué (1661-1714), "marchand de toiles en gros" à Saint-Thélo. Cet ancêtre est commun aux différentes branches des Glais de Saint-Thélo : les sieurs de Villeblanche, les sieurs de Villeaupré, et les sieurs de l'Abbaye.

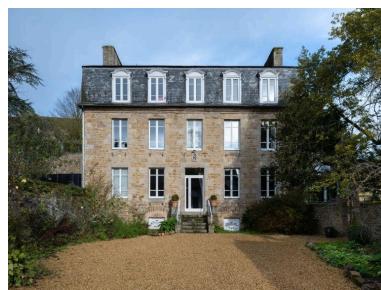
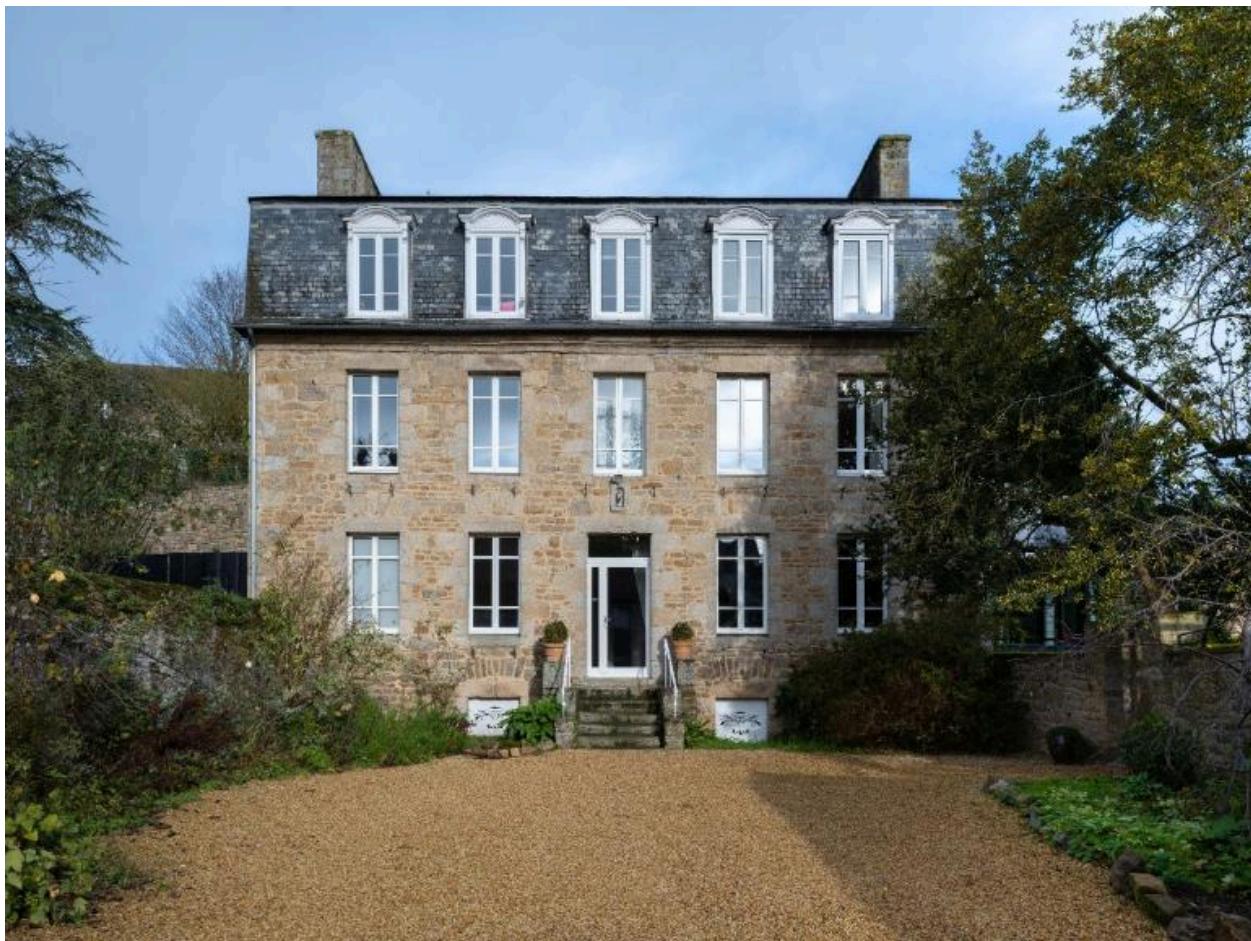
Façade sud

à l'est le jardin principal cerné de murs. La maison construite en moellon de granite était autrefois blanchie à la chaux. Elle présente une façade à cinq travées avec une entrée desservie par un perron de quelques marches. Le plan est double en profondeur : à gauche du vestibule d'entrée (aujourd'hui supprimé) se trouvait la cuisine communiquant au nord avec l'arrière-cuisine (office), à droite du vestibule, le salon de compagnie communique au nord avec la salle à manger. Au bout du vestibule, l'escalier monumental en bois, tournant à retours avec jour, distribue les étages. Le large palier dessert les deux chambres, leur cabinet respectif ainsi que "le cabinet de bibliothèque" situé au-dessus du vestibule. L'étage de comble abrite trois chambres.

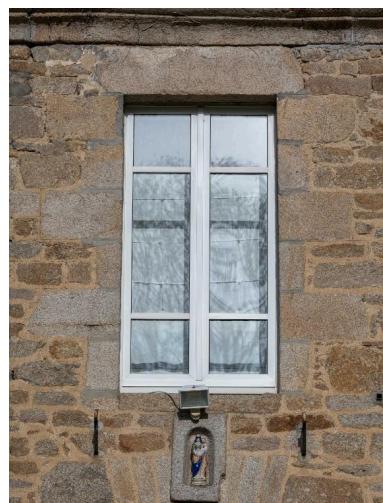
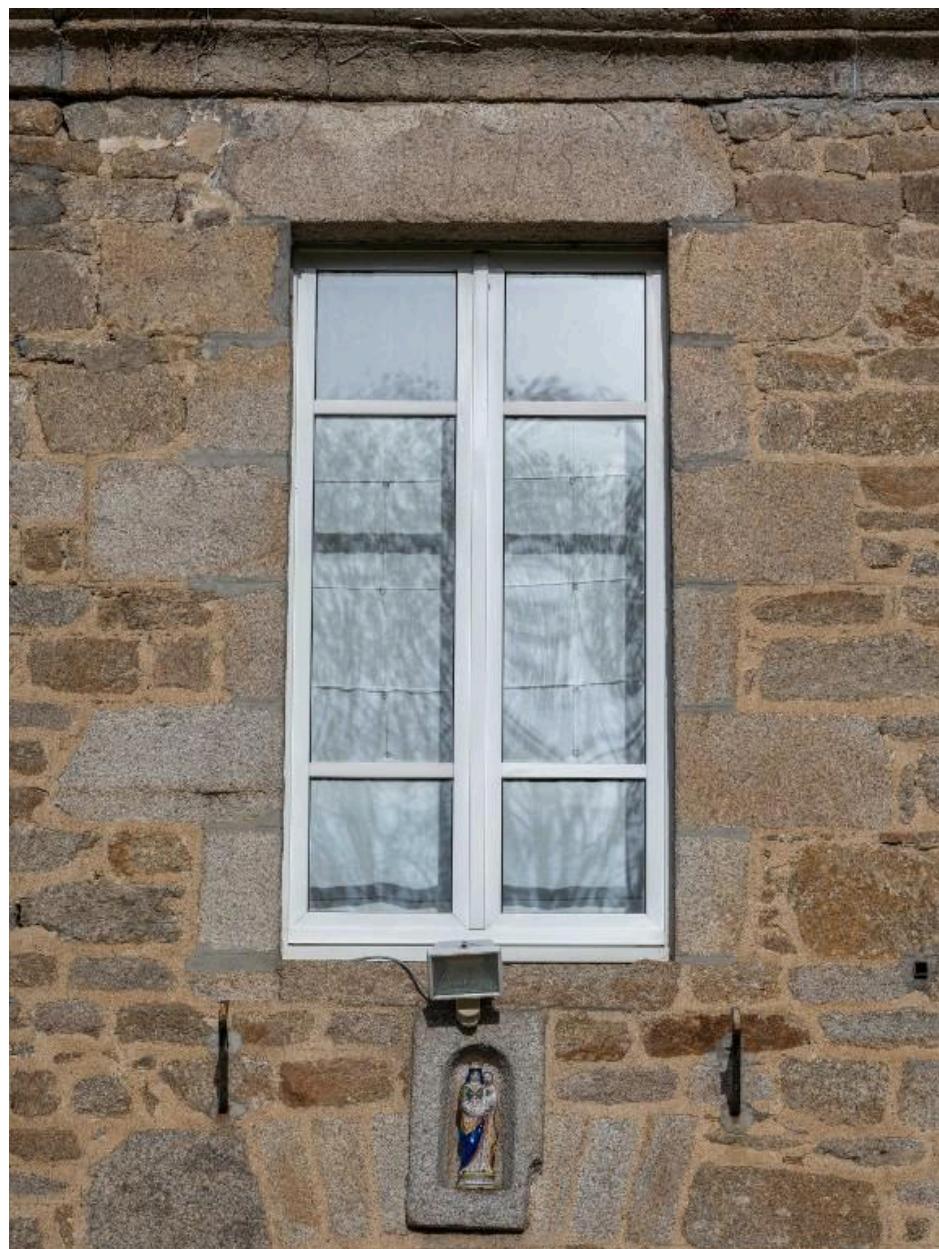
Façade sud. Fenêtre
de l'étage datée 1775

Façade sud. Fenêtre de l'étage datée 1775

Dates : 1775 (porte la date)

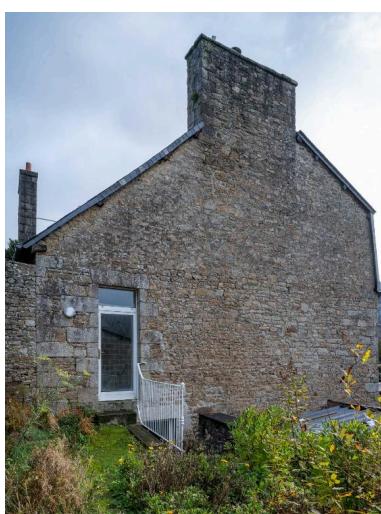
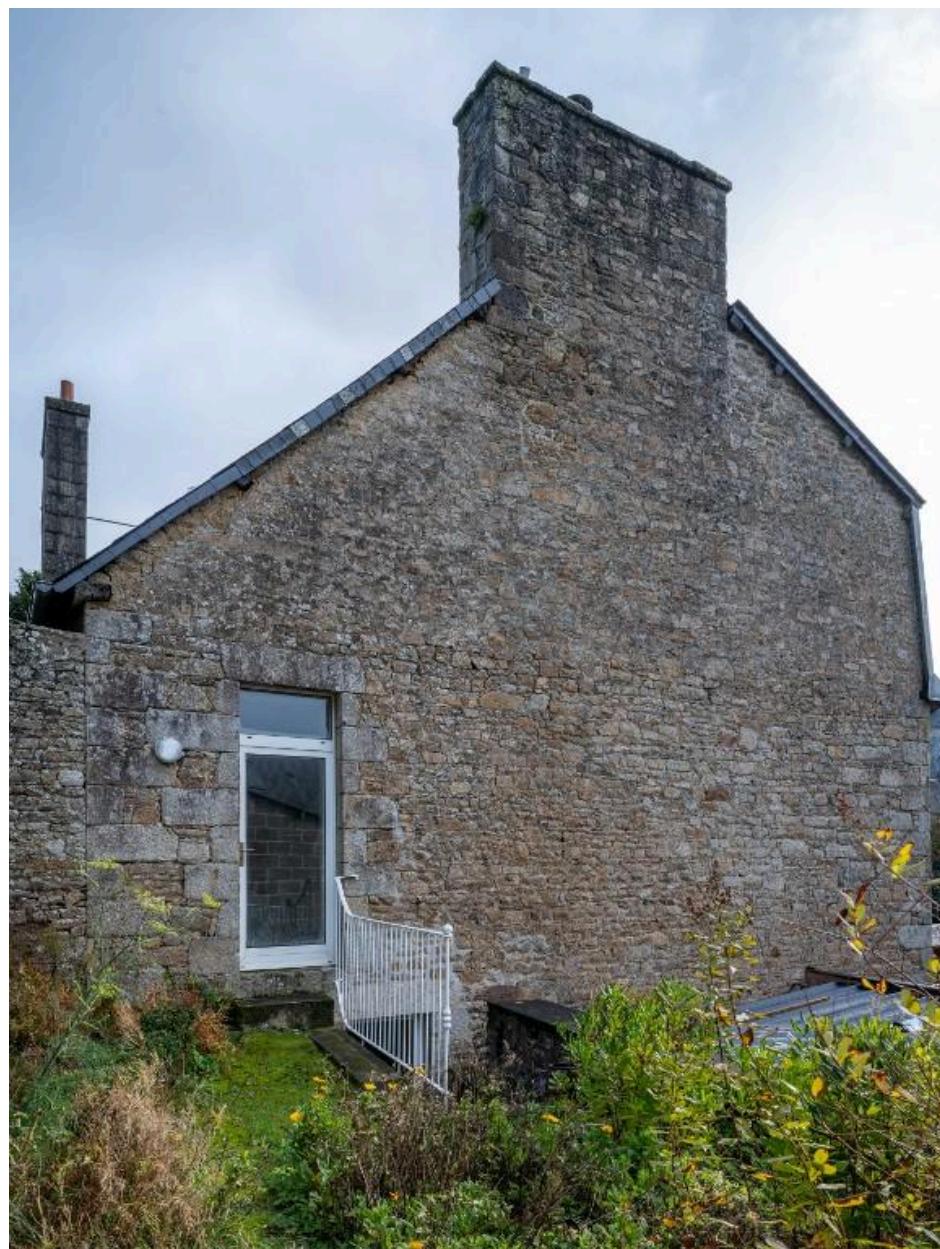
Pignon ouest avec escalier
extérieur et porte d'accès
Phot. Charlotte Barraud

Pignon ouest avec escalier extérieur et porte d'accès

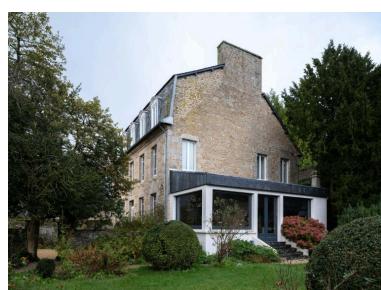
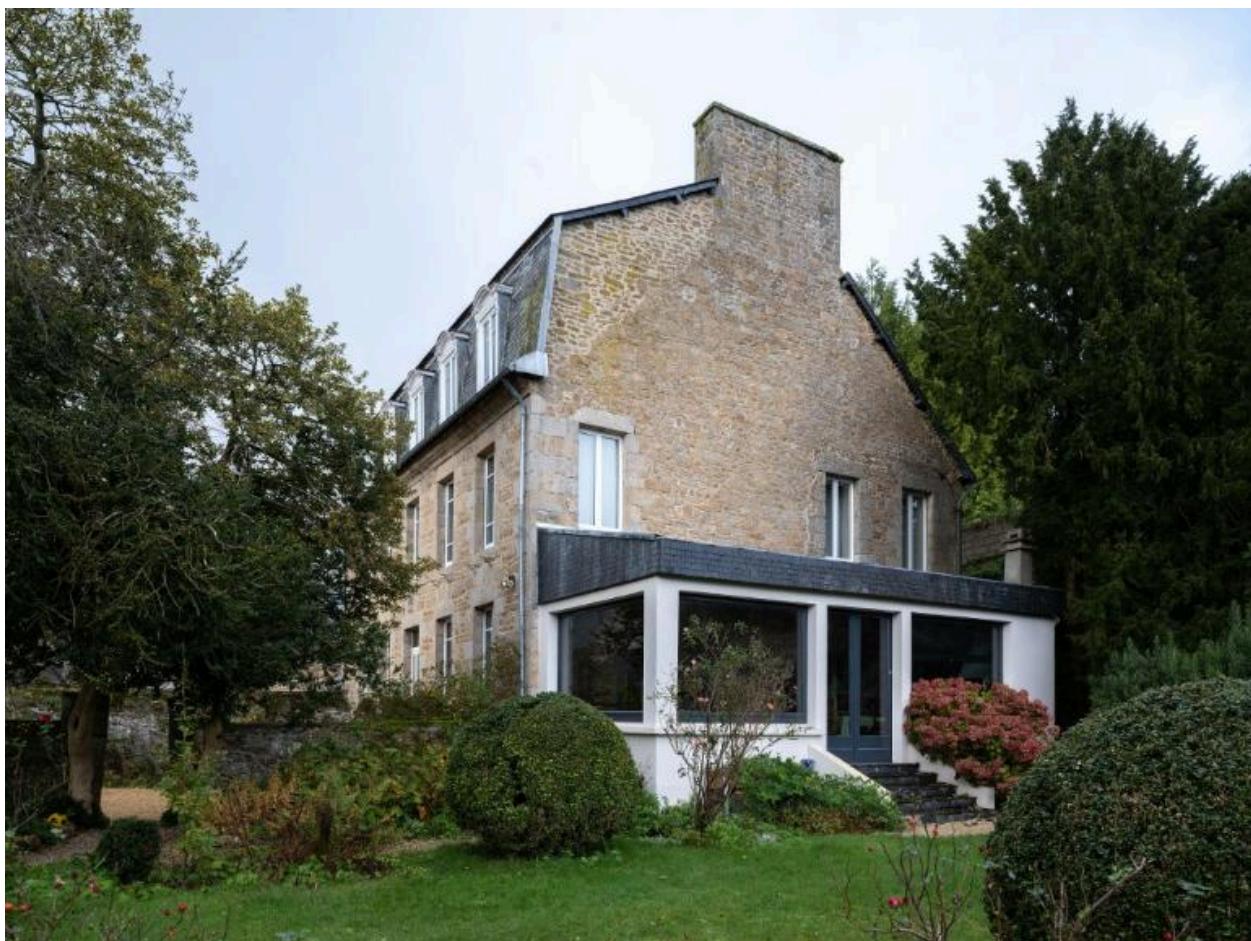
Pignon est. Vue générale sud-est.
Surélévation du toit visible dans
le changement de mise en oeuvre

Pignon est. Vue générale sud-est. Surélévation du toit visible dans le changement de mise en oeuvre

Après la mort de Victoire-Jeanne Thomé de Kéridéec en 1875, la maison échoit à son neveu, Jean-Marie Garnier Bodéléac qui la revend en 1882. Achetée par Mme Sohier, bouchère à Quintin, elle est revendue en 1925 à M. Blanchet, vétérinaire, et son épouse. C'est probablement eux qui font rehausser la toiture pour transformer le grenier en étage de comble, afin de loger leurs quatre enfants. C'est peut-être aussi à cette époque que les écuries sont détruites, remplacées par la remise à voitures actuelle.

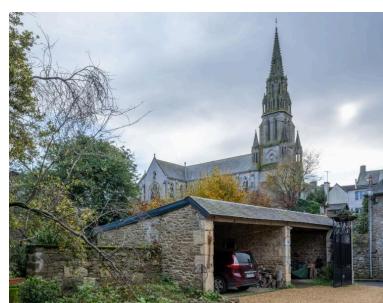
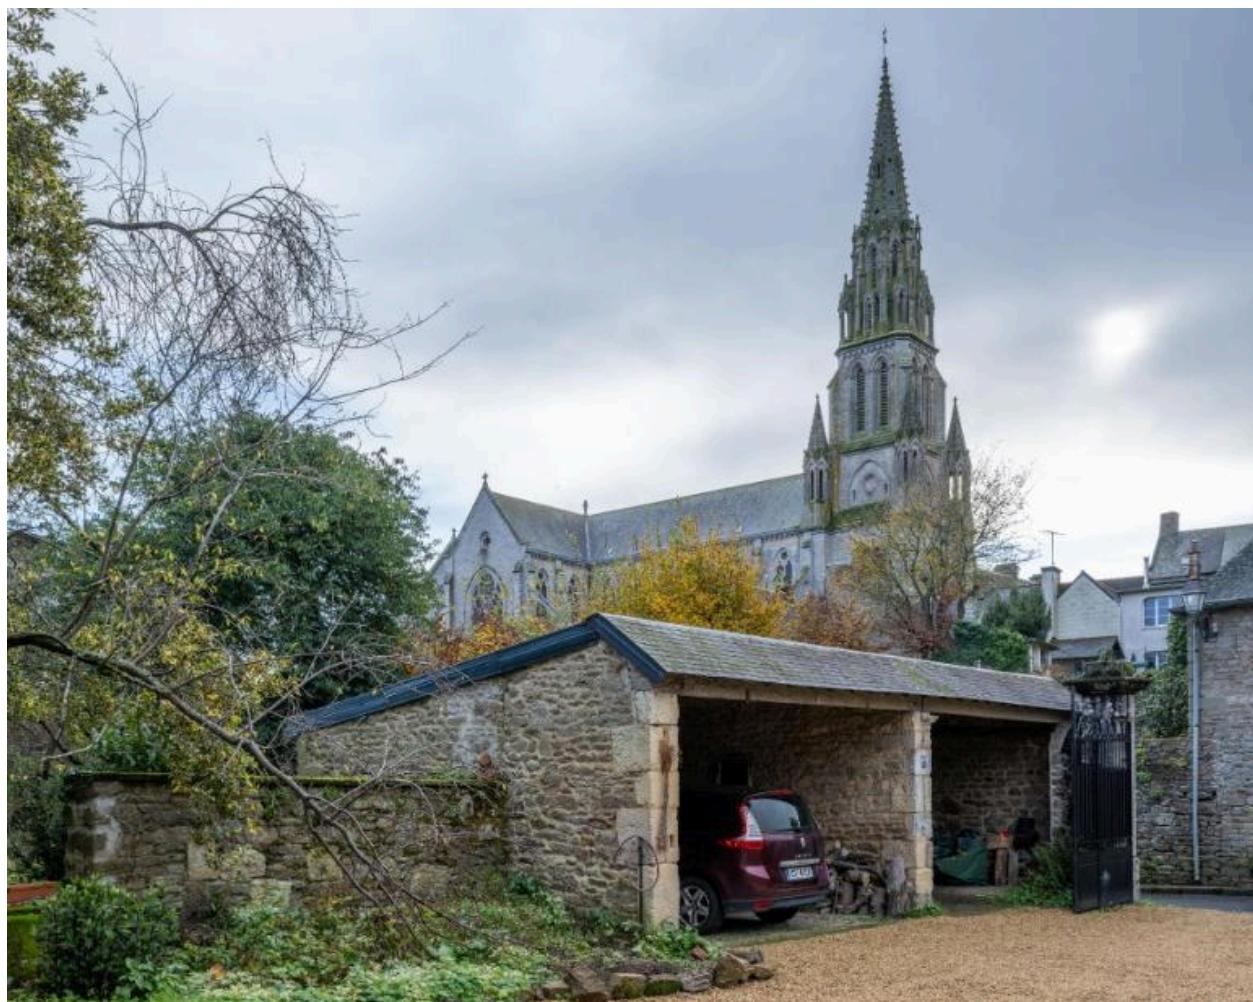
Remise à voitures. Vue
générale nord-ouest

Remise à voitures. Vue générale nord-ouest

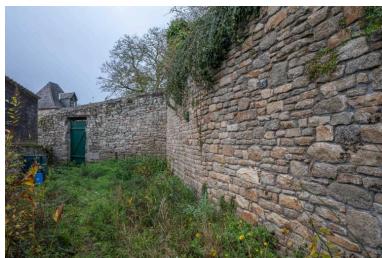
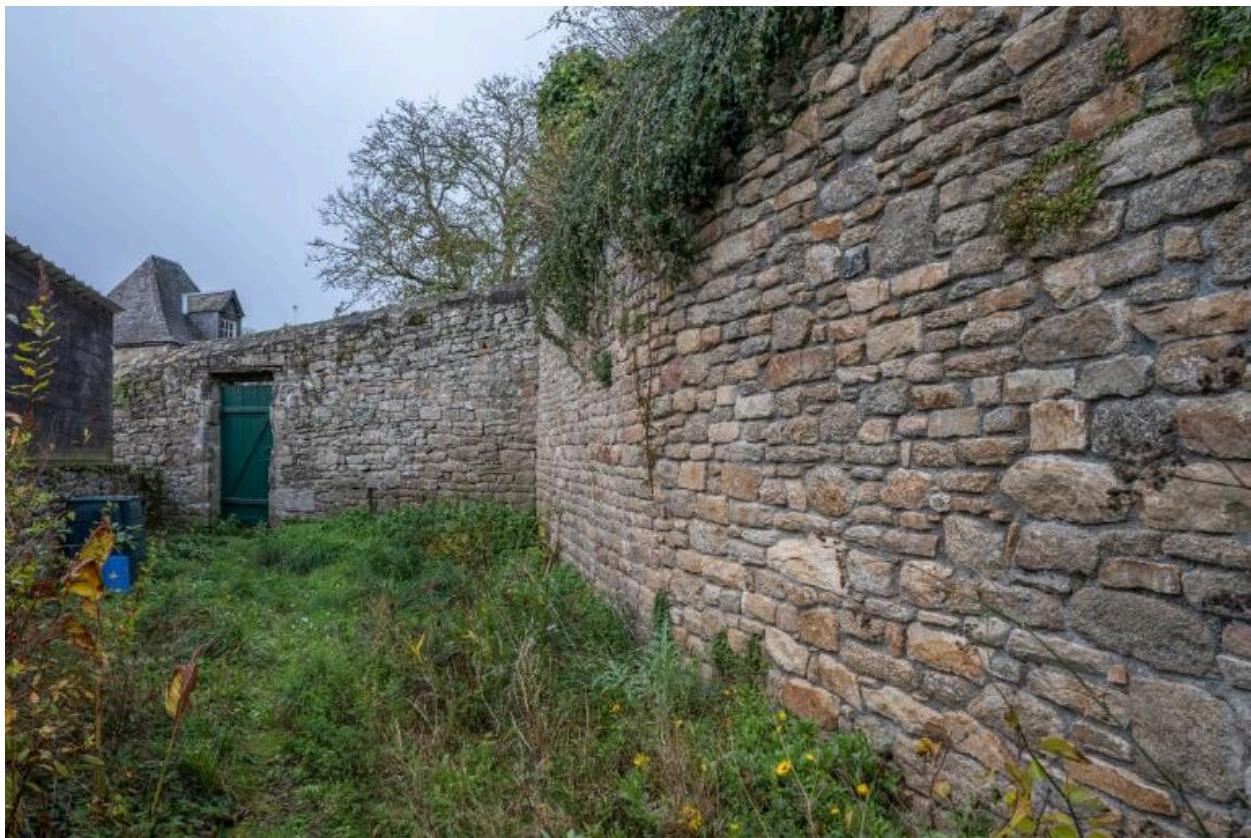
Mur de clôture au nord-
ouest de la maison
Phot. Charlotte Barraud
IVR53_20252201940NUCA

Mur de clôture au nord-ouest de la maison

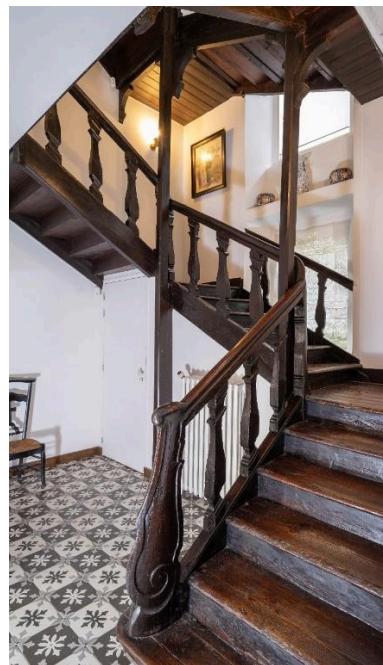
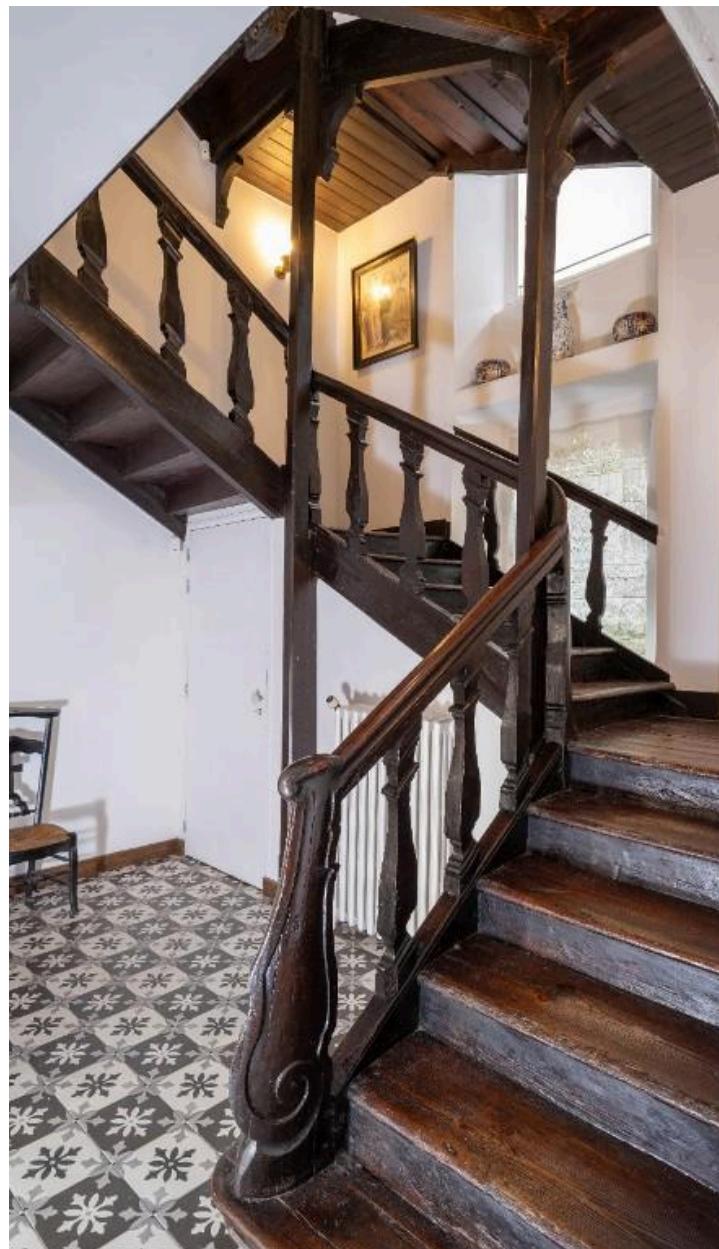
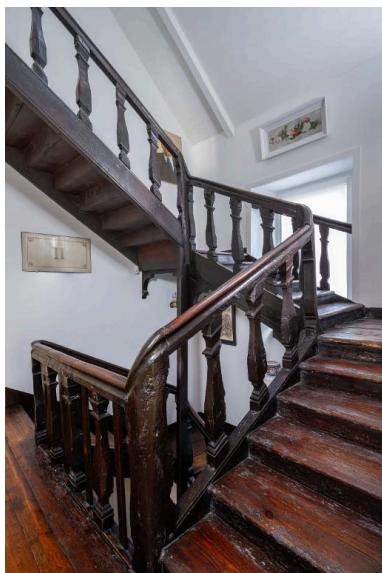
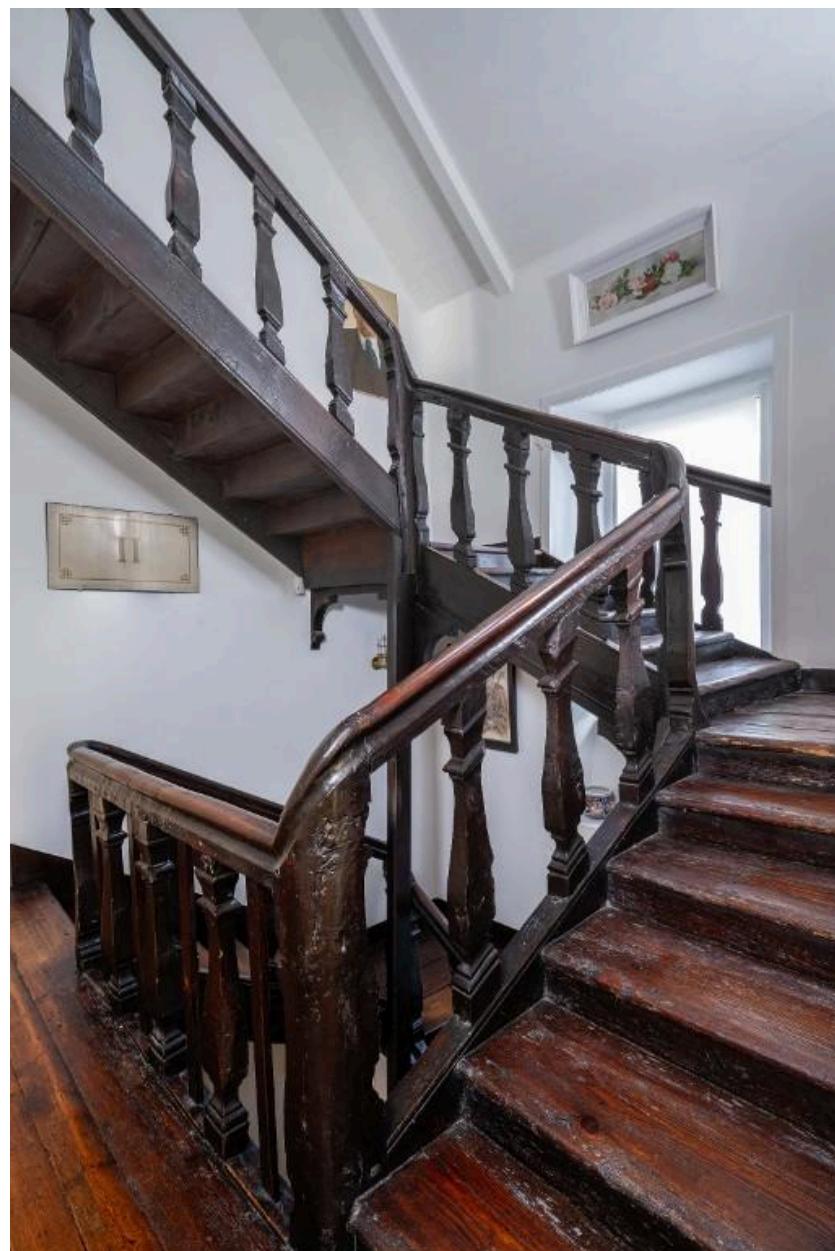
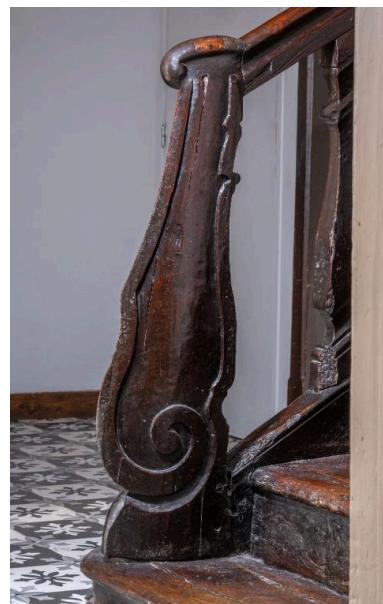
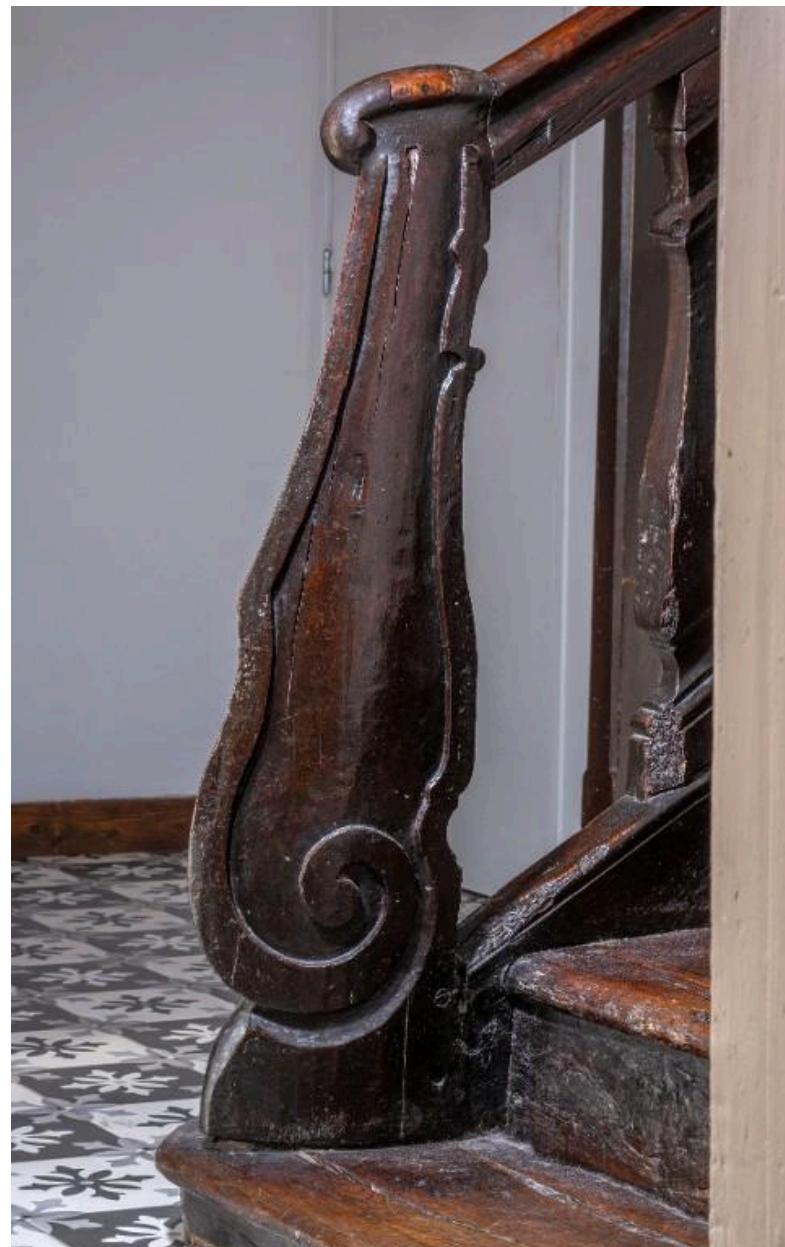
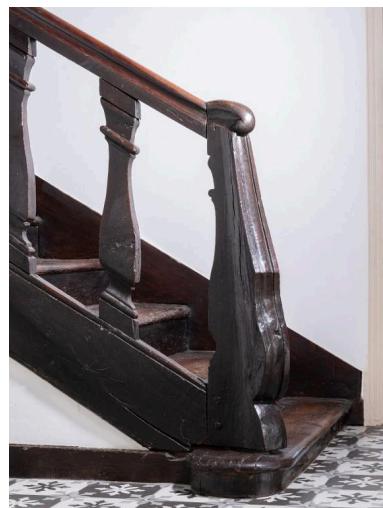
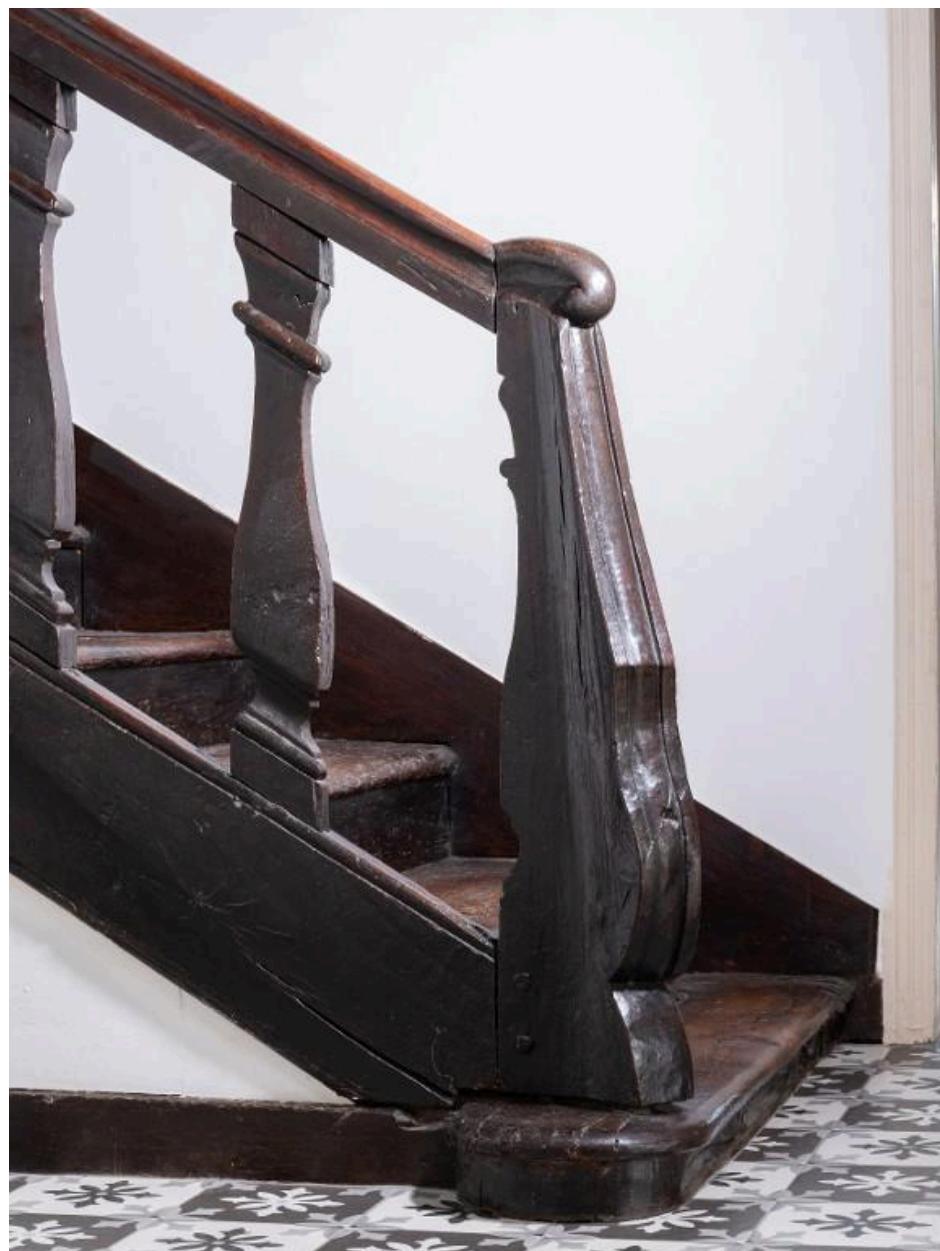
Vestibule. Escalier tournant
à retours avec jour central
Phot. Charlotte Barraud
IVR53_20252201930NUCA

Vestibule. Escalier tournant à
retours avec jour central. Vue
depuis le palier du 1er étage
Phot. Charlotte Barraud
IVR53_20252201935NUCA

Vestibule. Escalier tournant à retours
avec jour central. Départ de rampe
Phot. Charlotte Barraud
IVR53_20252201931NUCA

Vestibule. Escalier tournant à retours
avec jour central. Départ de rampe
Phot. Charlotte Barraud
IVR53_20252201932NUCA

Vestibule. Escalier tournant à retours avec jour central

Vestibule. Escalier tournant à retours avec jour central. Vue depuis le palier du 1er étage

Vestibule. Escalier tournant à retours avec jour central. Départ de rampe

Escaliers : escalier intérieur : escalier tournant à retours avec jour, en charpente

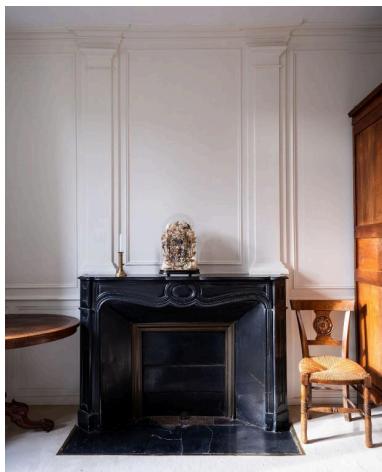
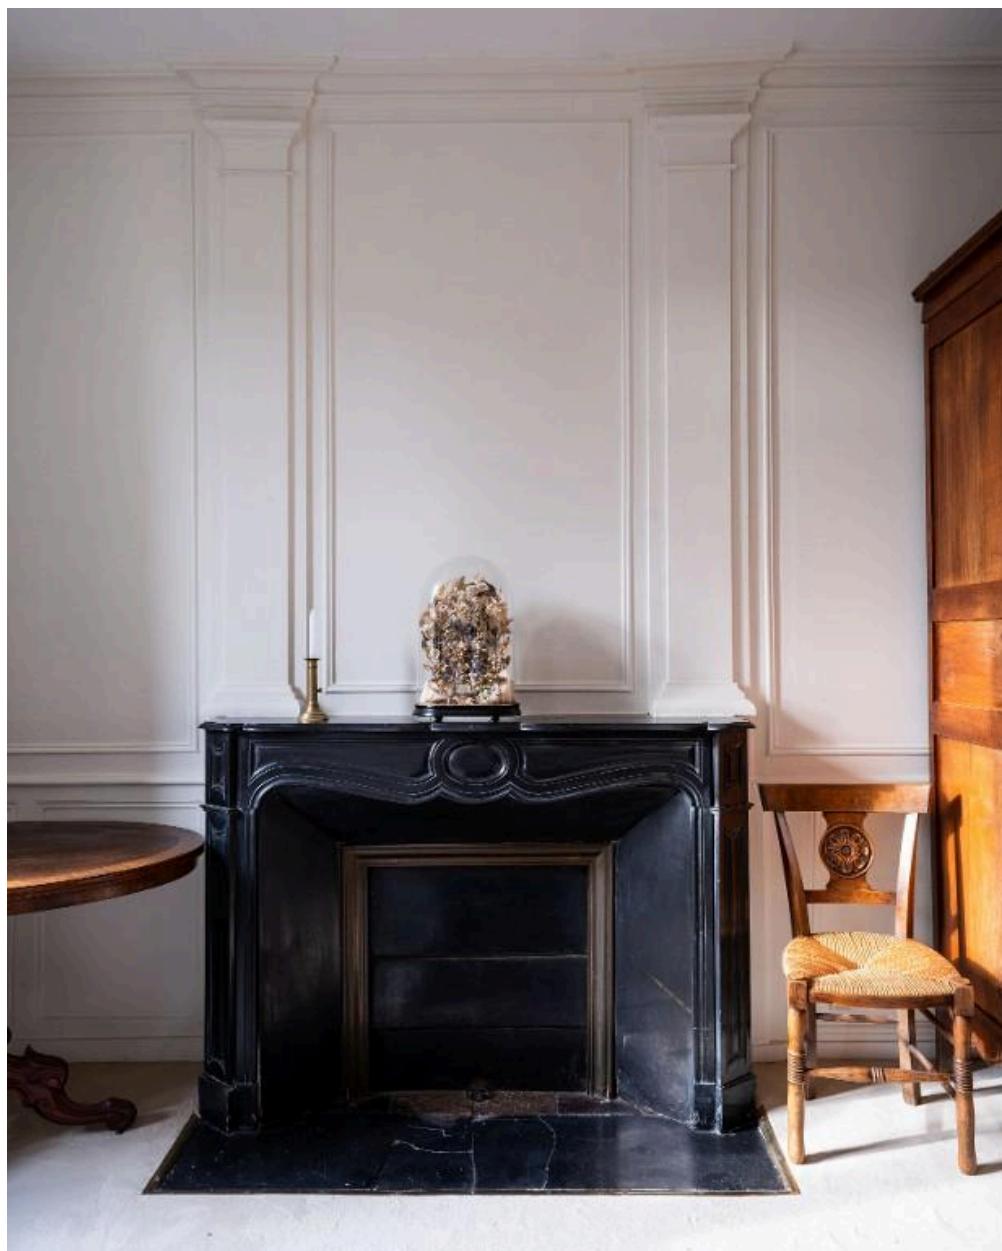
Premier étage. Chambre ouest. Cheminée en marbre noir et boiseries de hauteur
Phot. Charlotte Barraud
IVR53_20252201936NUCA

Premier étage. Chambre ouest. Cheminée en marbre noir et boiseries de hauteur

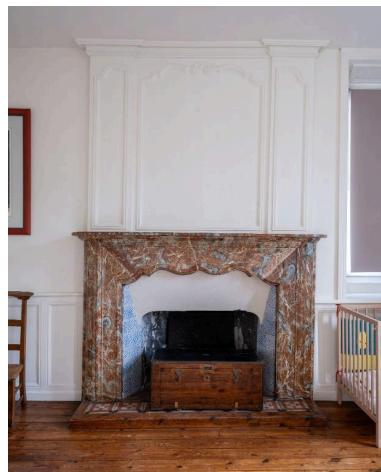
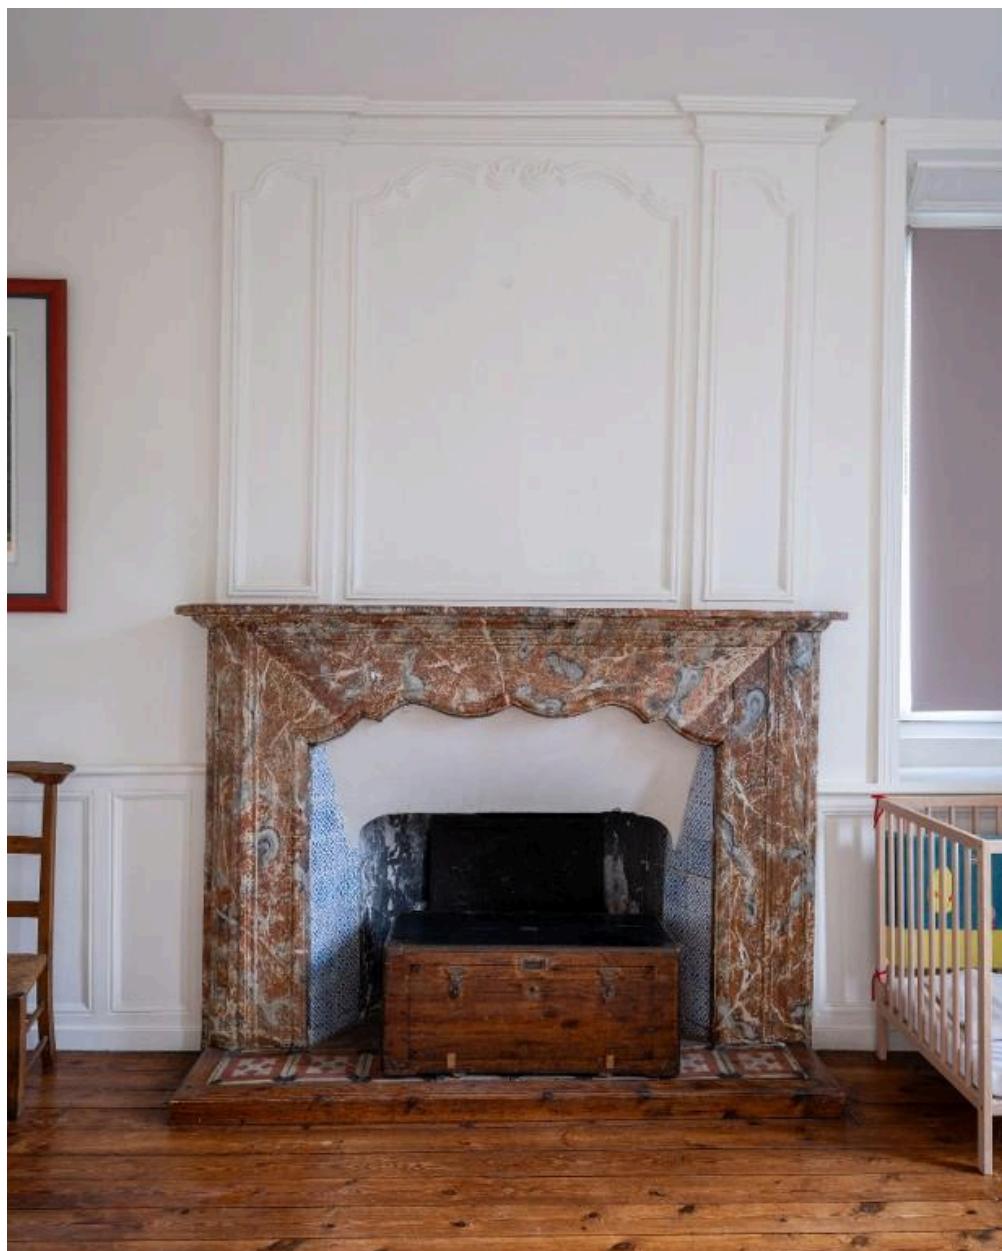
Premier étage. Chambre est.
Cheminée en bois peint faux
marbre et boiseries de hauteur
Phot. Charlotte Barraud
IVR53_20252201937NUCA

Premier étage. Chambre est. Cheminée en bois peint faux marbre et boiseries de hauteur

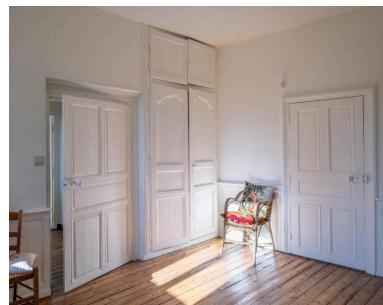
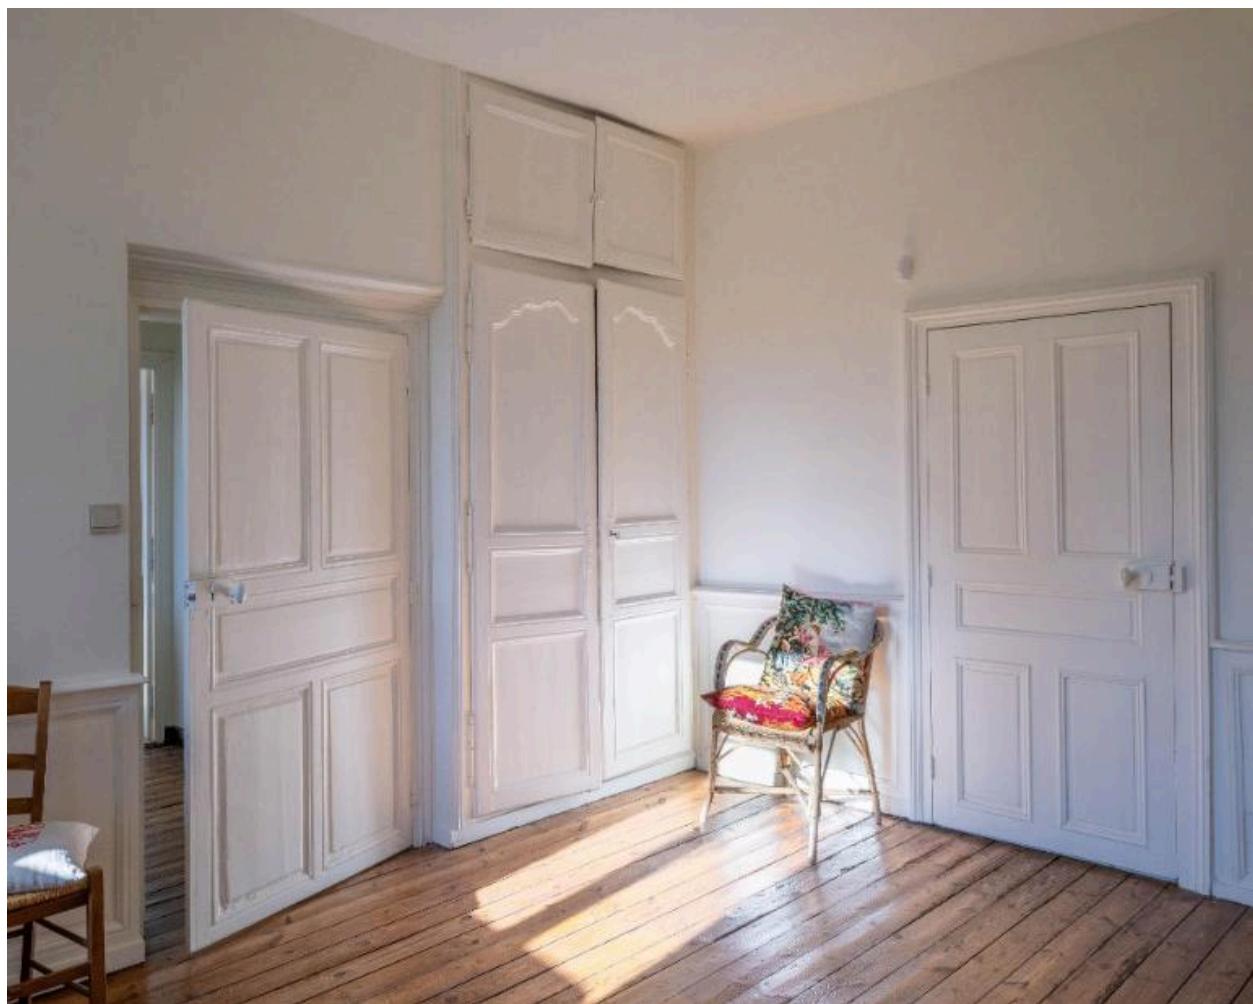
Premier étage. Chambre est.
Armoire d'attache, portes ouvrant
sur le couloir et le cabinet
Phot. Charlotte Barraud
IVR53_20252201938NUCA

Premier étage. Chambre est. Armoire d'attache, portes ouvrant sur le couloir et le cabinet

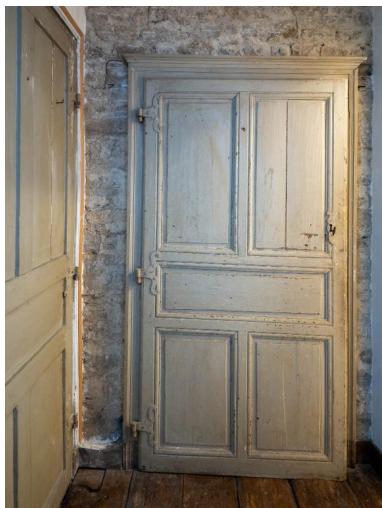
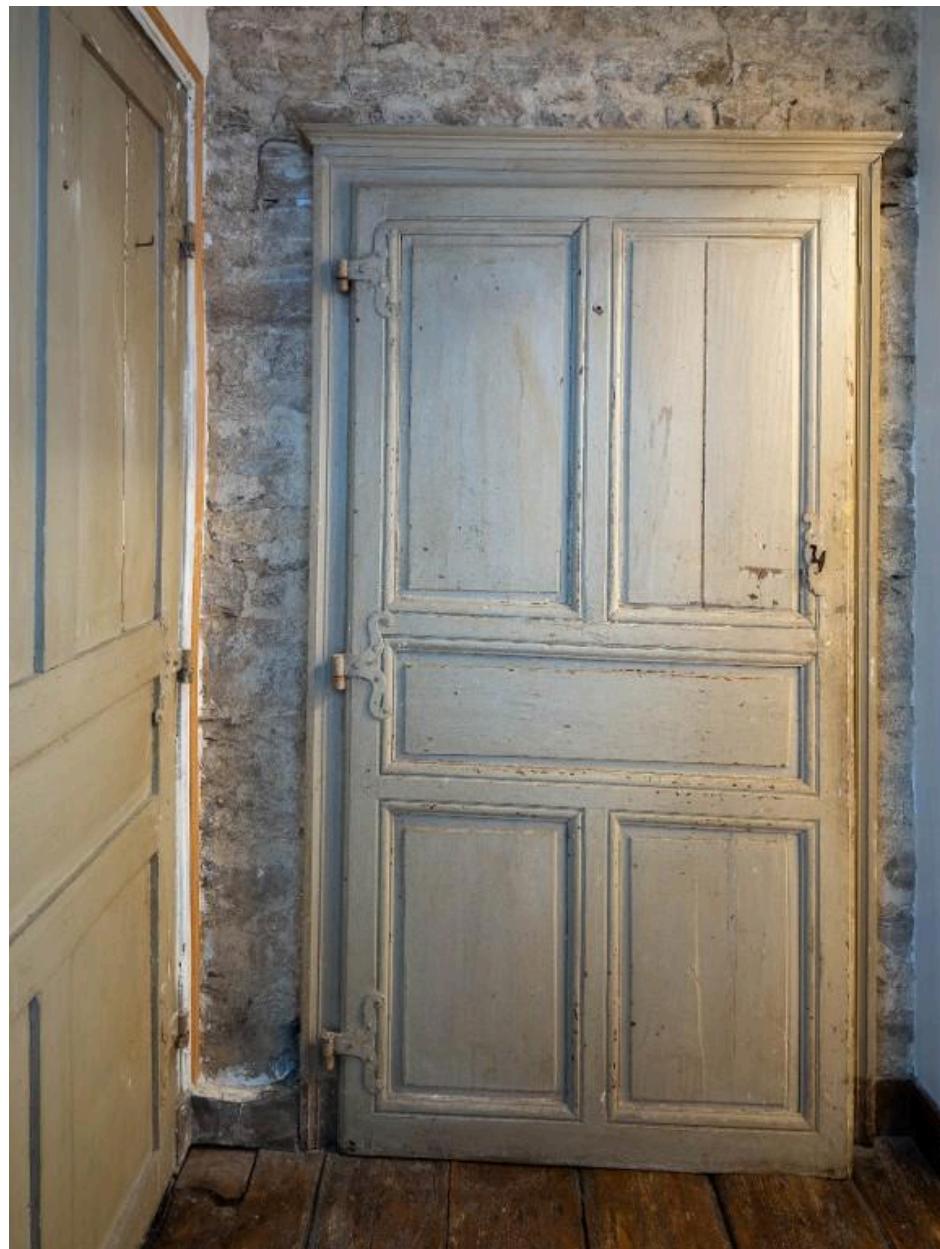
Premier étage. Porte de
communication entre la
chambre ouest et son cabinet
Phot. Charlotte Barraud
IVR53_20252201933NUCA

Premier étage. Porte de communication entre la chambre ouest et son cabinet
