Bretagne, Côtes-d'Armor
Le Quillio
Lanégoff

Ferme de marchand de toiles, 8 Lanégoff (Le Quillio)

Numéro de dossier : IA22133698

Cadre de l'étude : enquête thématique régionale Inventaire du patrimoine lié à l'histoire toilière du Quillio

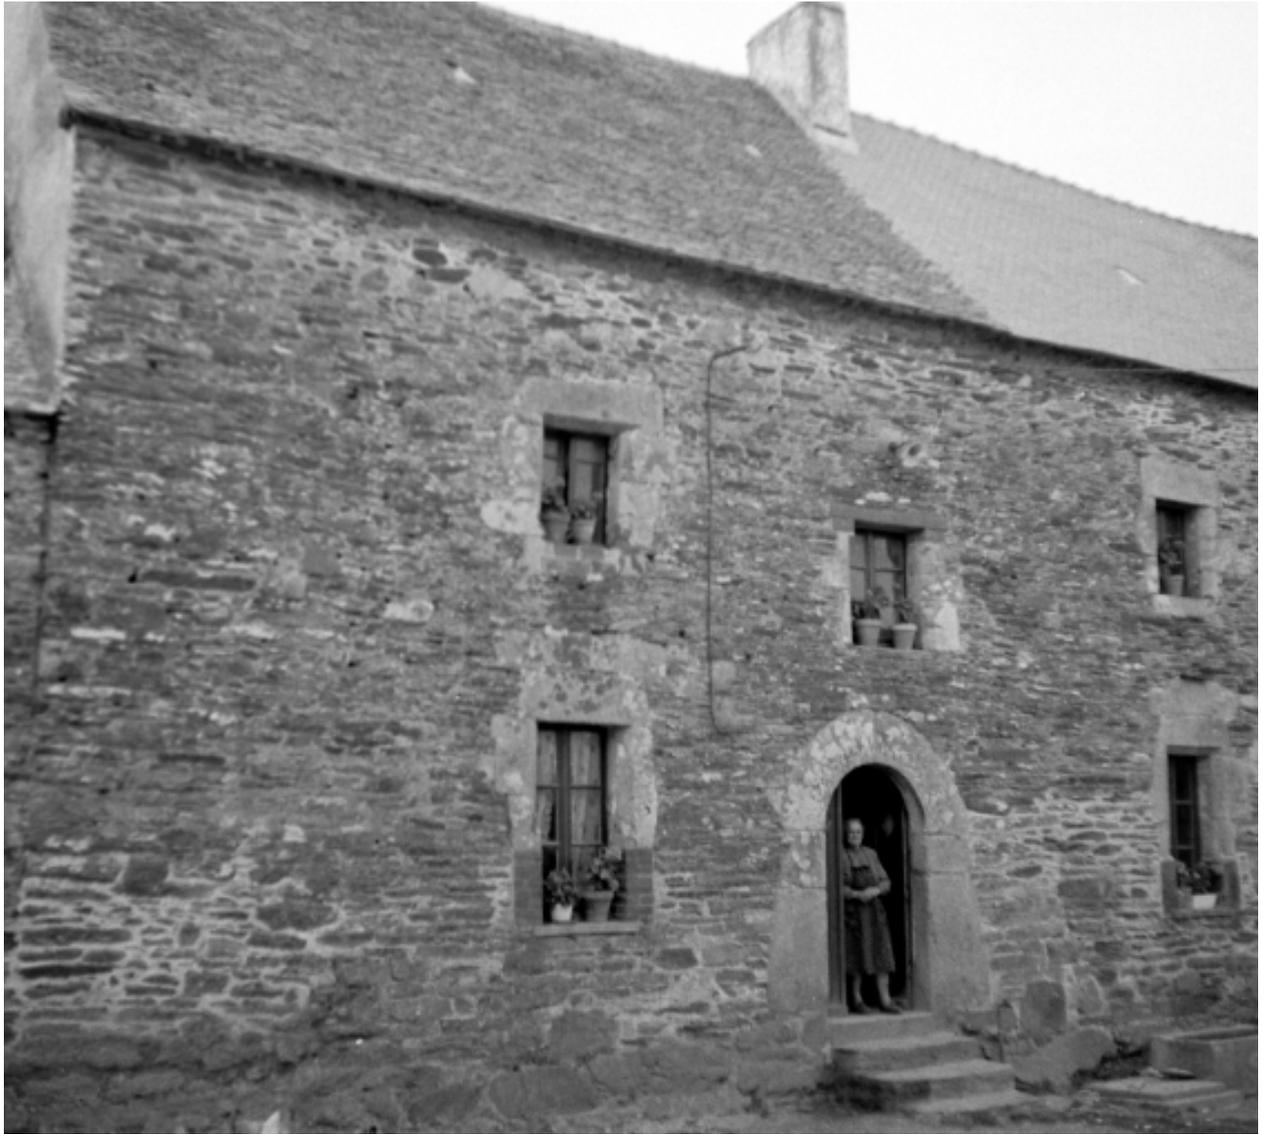
IVR53_19692205190Z

Logis. Elévation sud, état en 1969

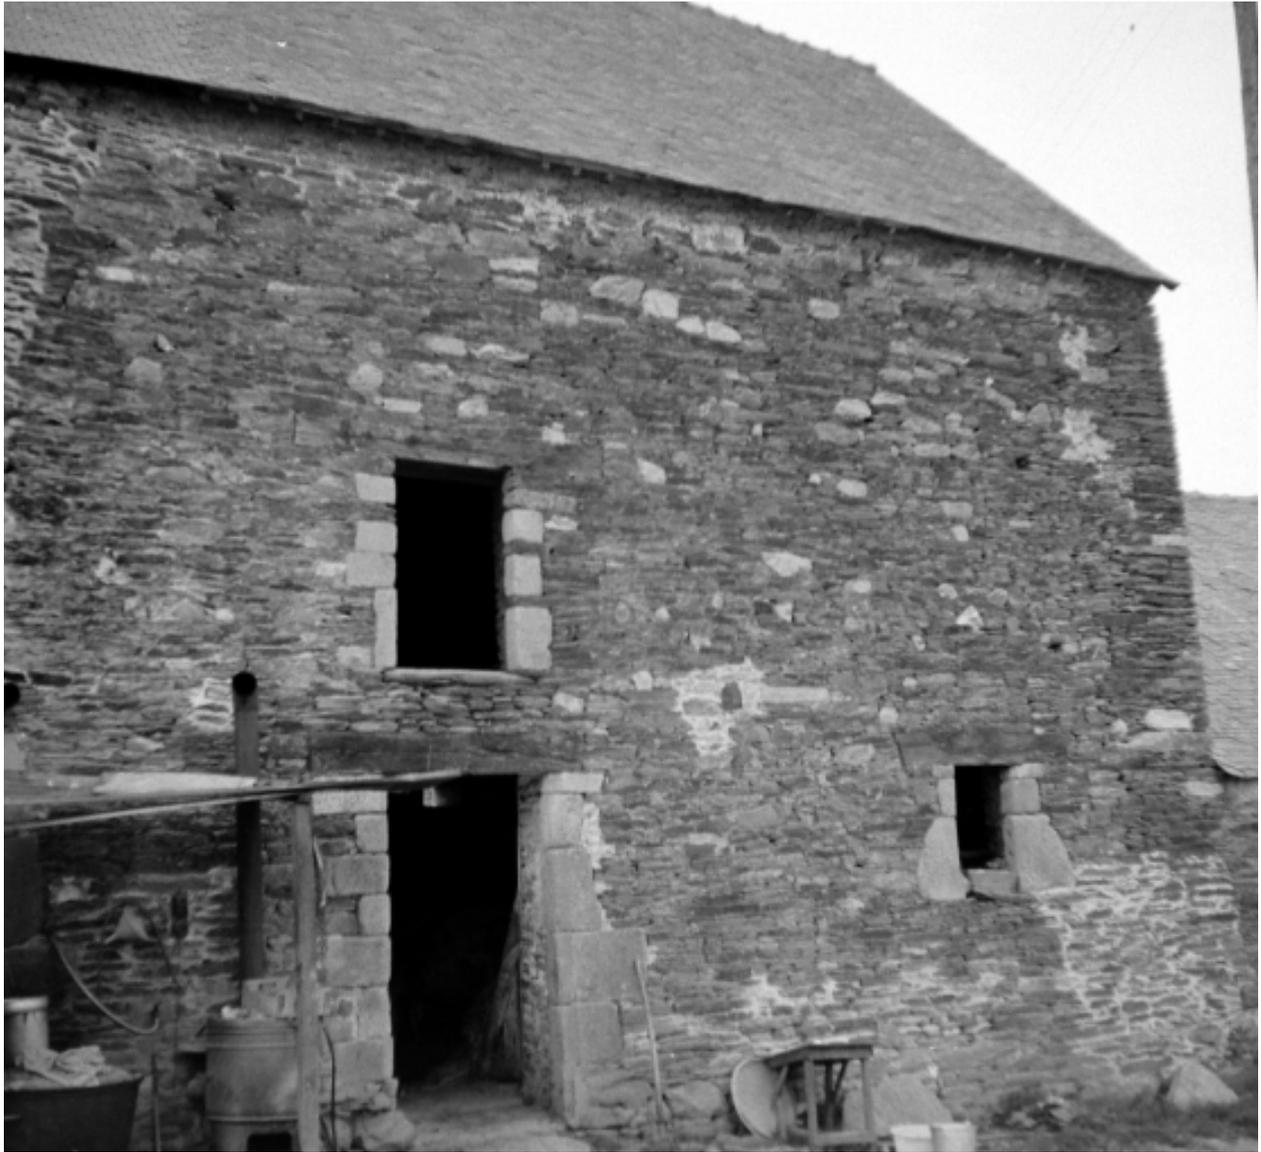
IVR53_19692205204Z

Etable surmontée d'un double grenier. Elévation sud, état en 1969

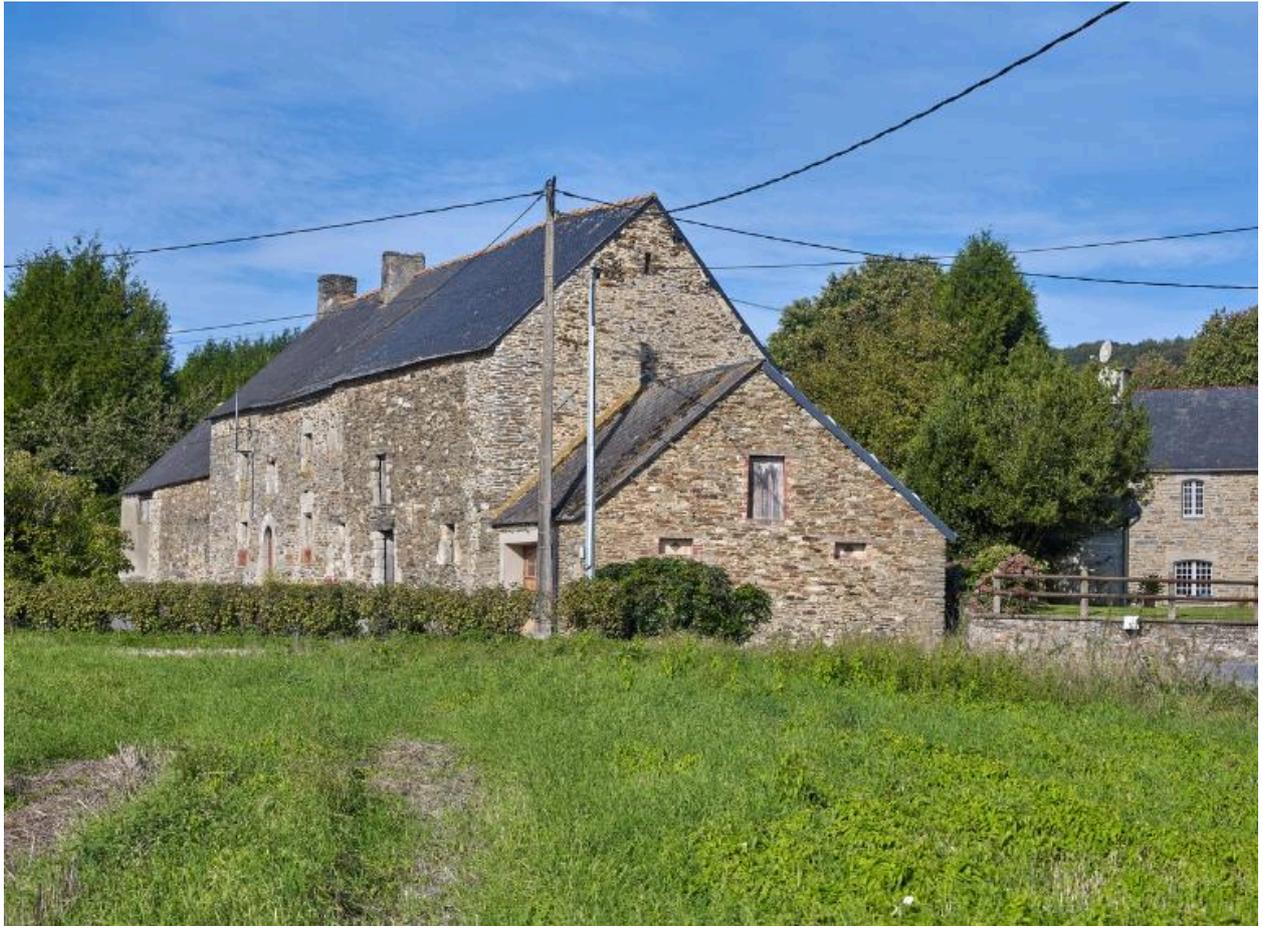
IVR53_20232201183NUCA

Logis. Vue générale sud-est

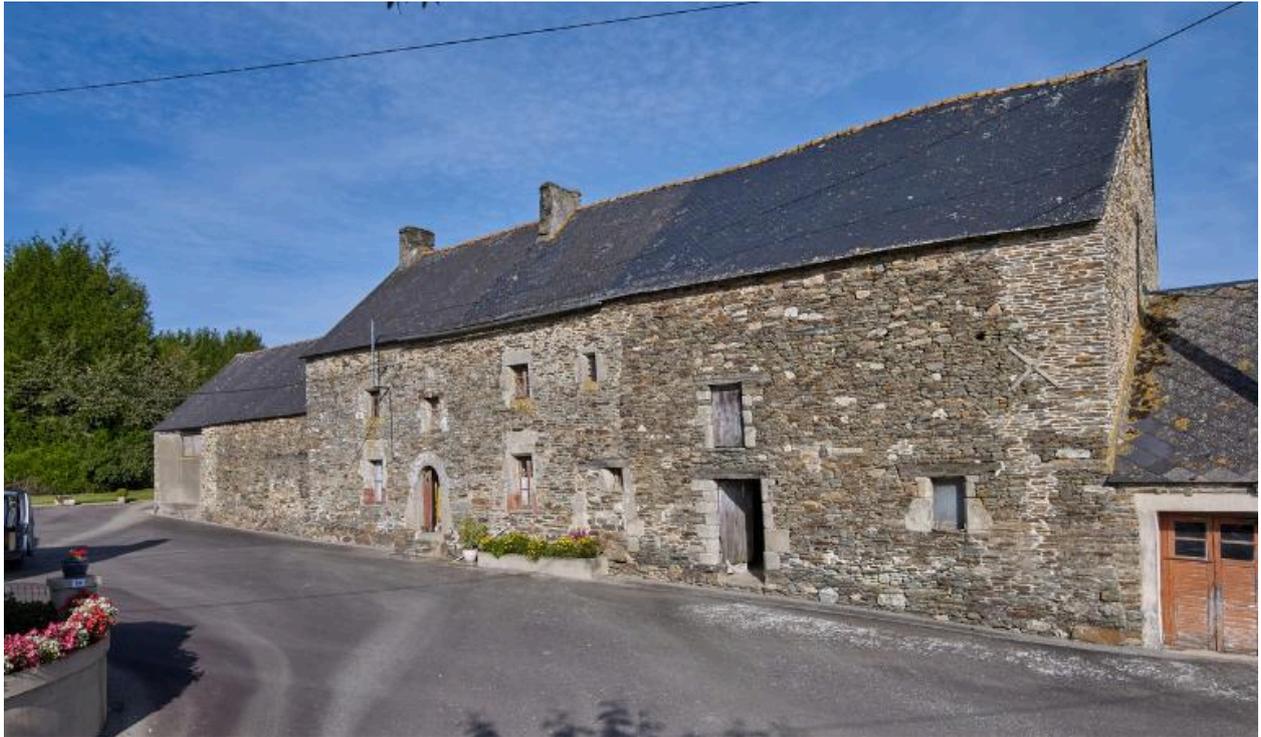
IVR53_20232201169NUCA

Logis et étable à double grenier. Vue générale sud-est

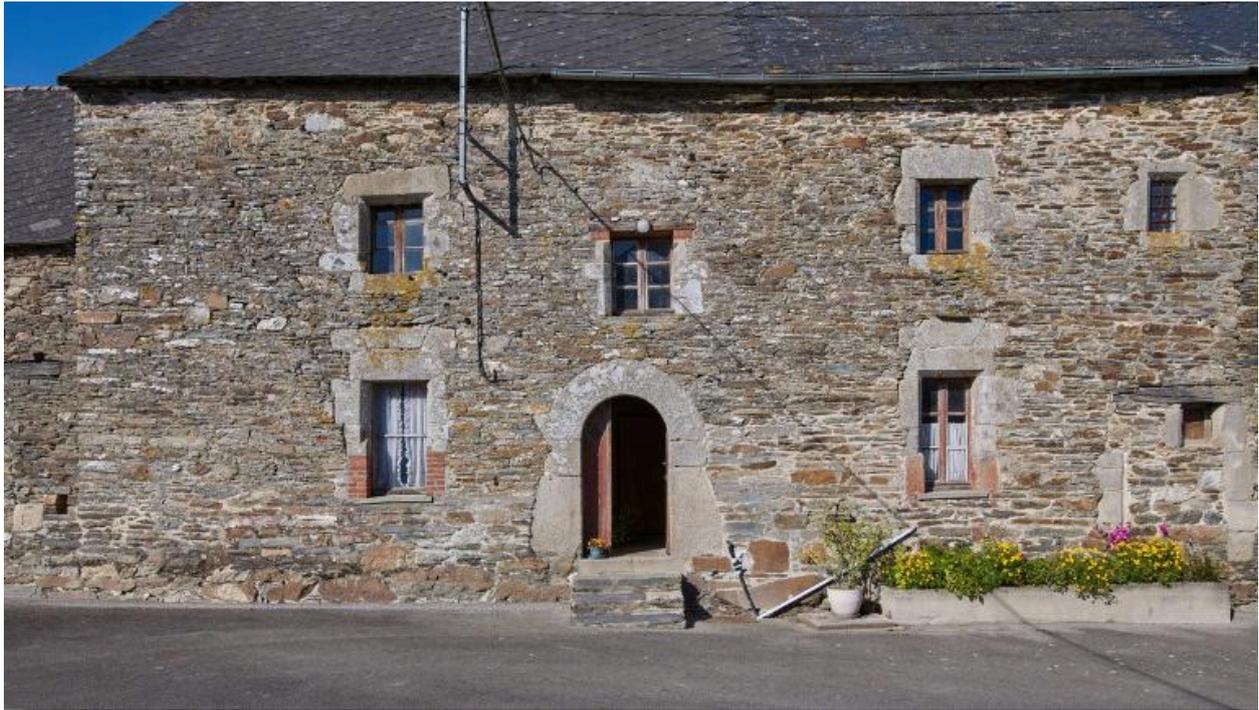
IVR53_20232201174NUCA

Logis. Elévation sud

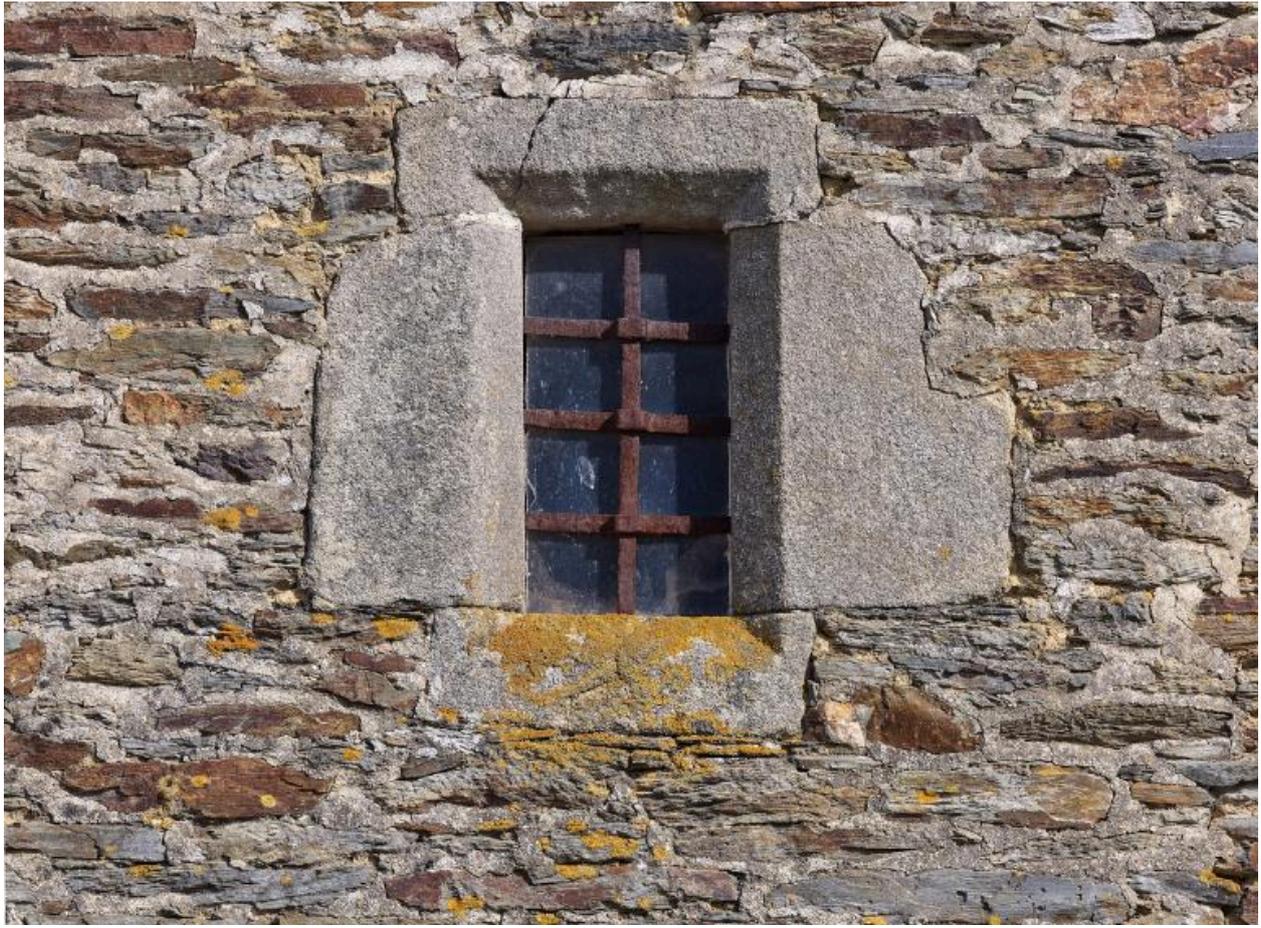
IVR53_20232201179NUCA

Logis. Elévation sud. Etage. Détail de la petite baie protégée par une grille

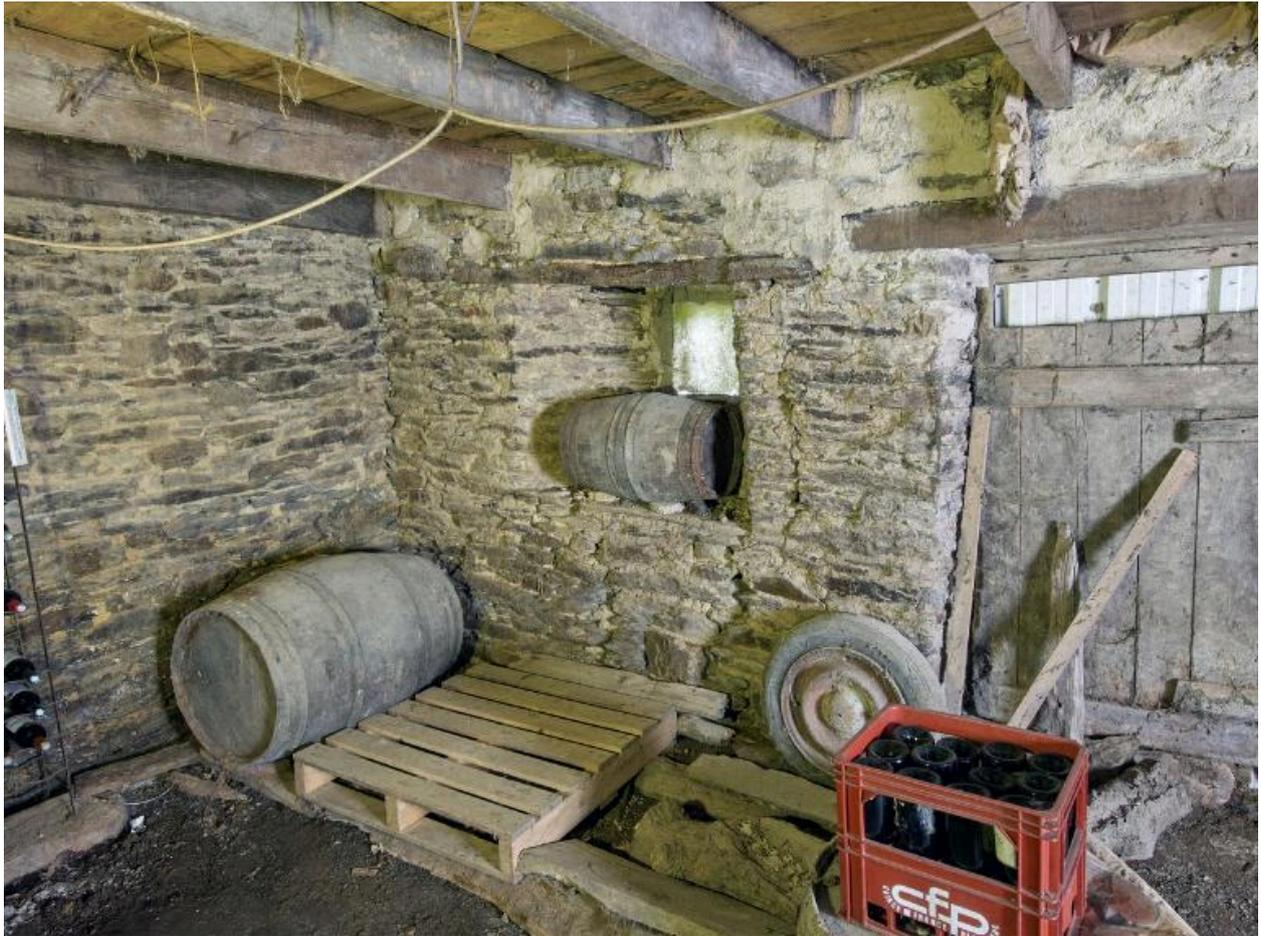
IVR53_20232201240NUCA

Logis. Appentis postérieur. Vue intérieure du rez-de-chaussée à usage de cellier

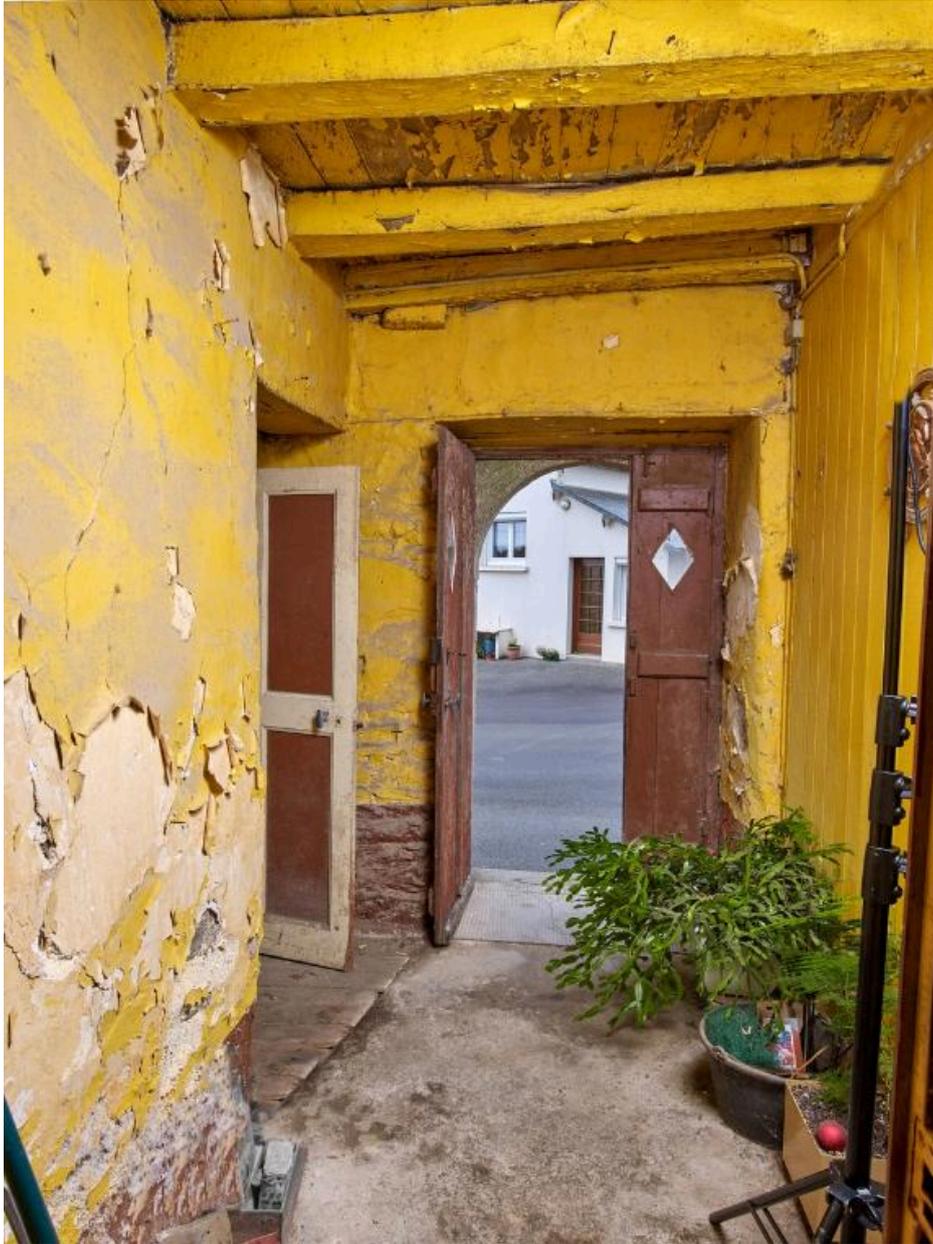
IVR53_20232201239NUCA

Logis. Rez-de-chaussée. Entrée ouest ouvrant à l'origine directement dans la salle, avant l'installation d'une cloison en bois

A l'origine, le logis abritait deux salles dotées chacune d'une cheminée et d'une entrée indépendante dont l'une est aujourd'hui bouchée. Un escalier en vis en demi hors-œuvre, situé en face de l'entrée bouchée, desservait les chambres de l'étage dont l'une possède une cheminée sur le pignon ouest. Le double grenier situé au-dessus de l'étable était également desservi par cet escalier, aujourd'hui remplacé par une échelle de meunier. L'appentis postérieur à étage est accessible depuis les salles et chambres du logis. La charpente du comble du logis présente des arbalétriers courbes caractéristiques des toitures couvertes en chaume.

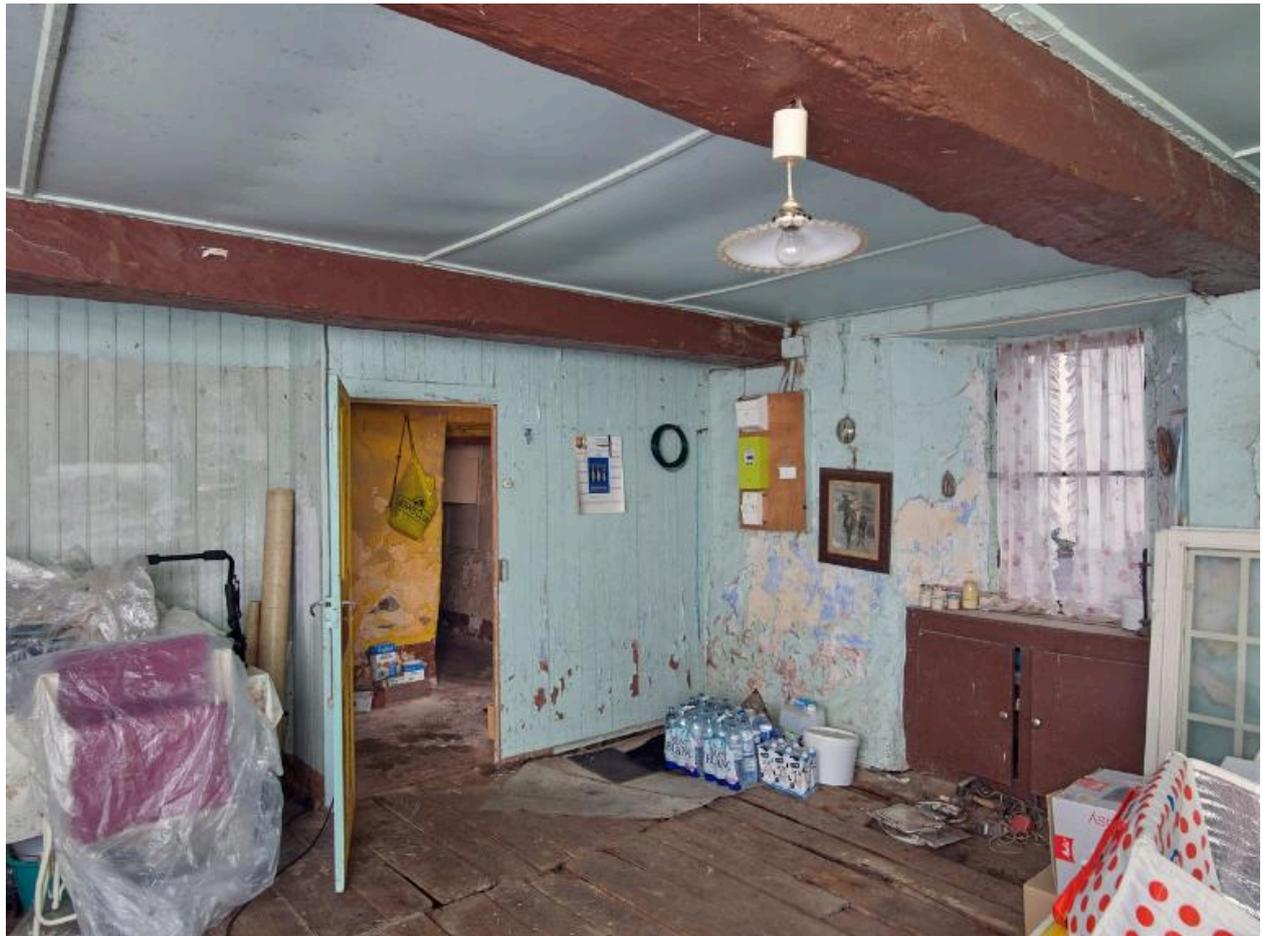
IVR53_20232201238NUCA

Logis. Rez-de-chaussée. Salle ouest. Cloison tardive séparant la salle de l'entrée

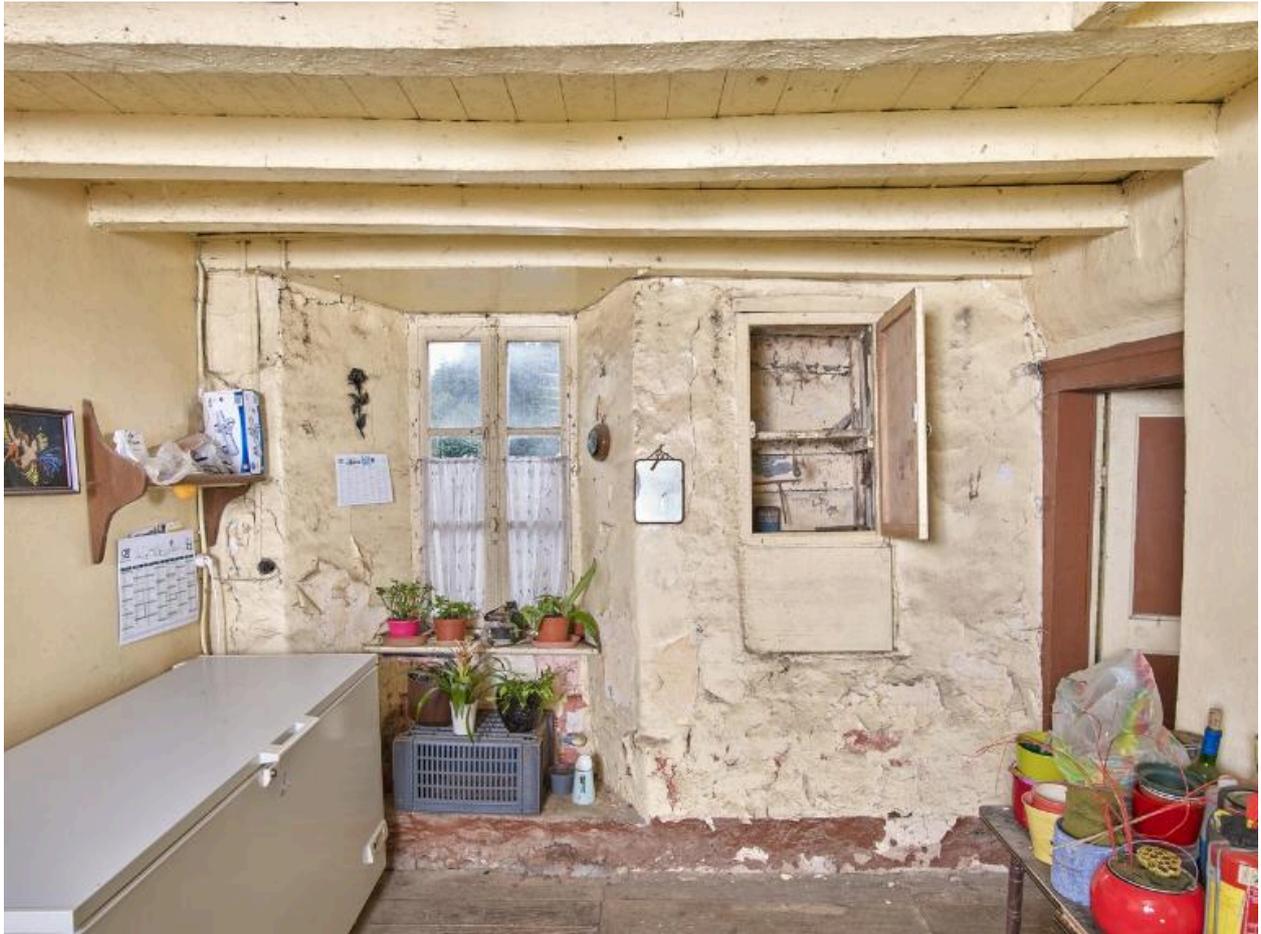
IVR53_20232201242NUCA

Logis. Rez-de-chaussée. Salle dont le volume d'origine est diminué par la construction d'un mur moderne

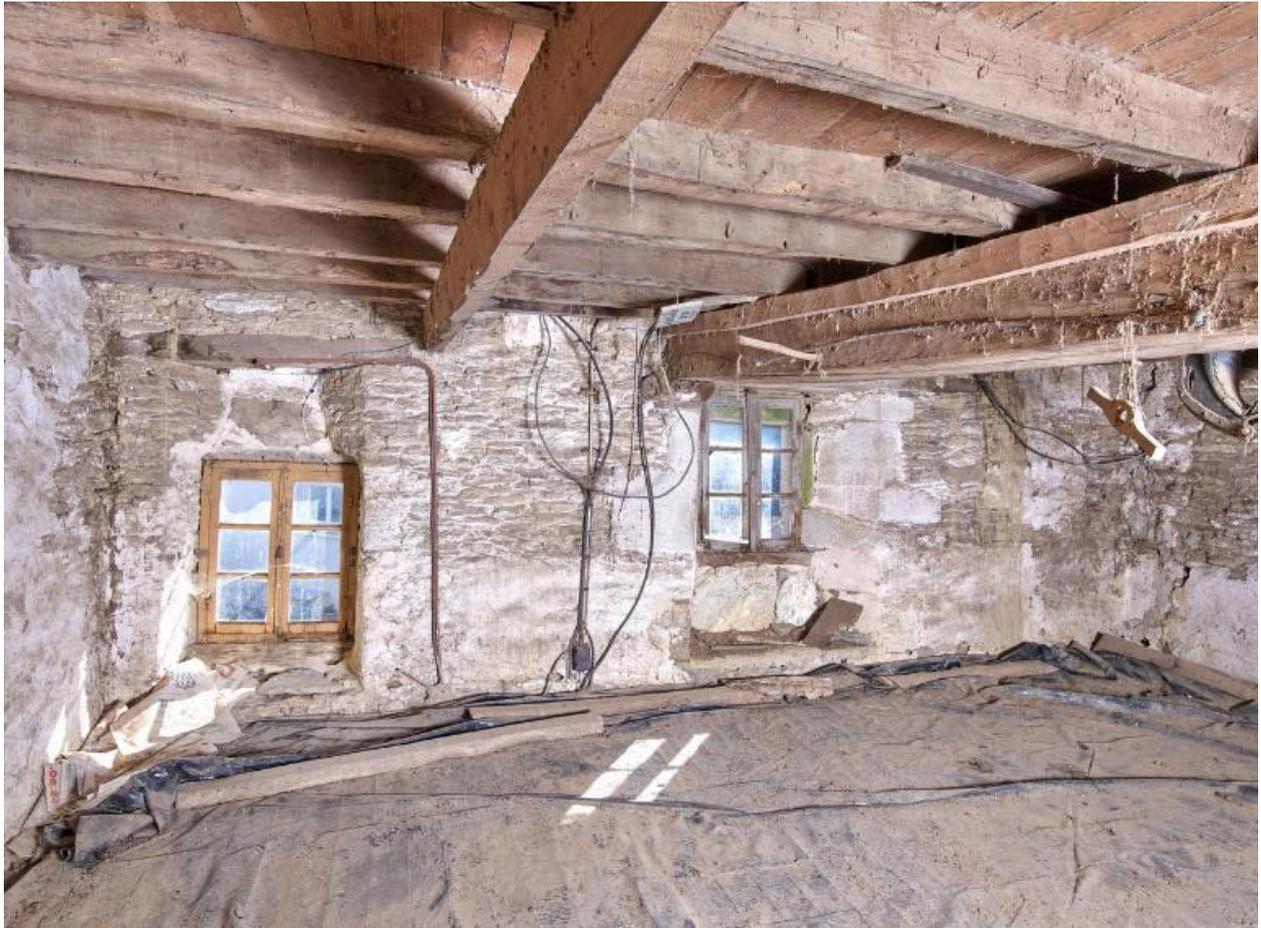
IVR53_20232201189NUCA

Logis. Chambre de l'étage. Mur sud. Fenêtre gauche remaniée.

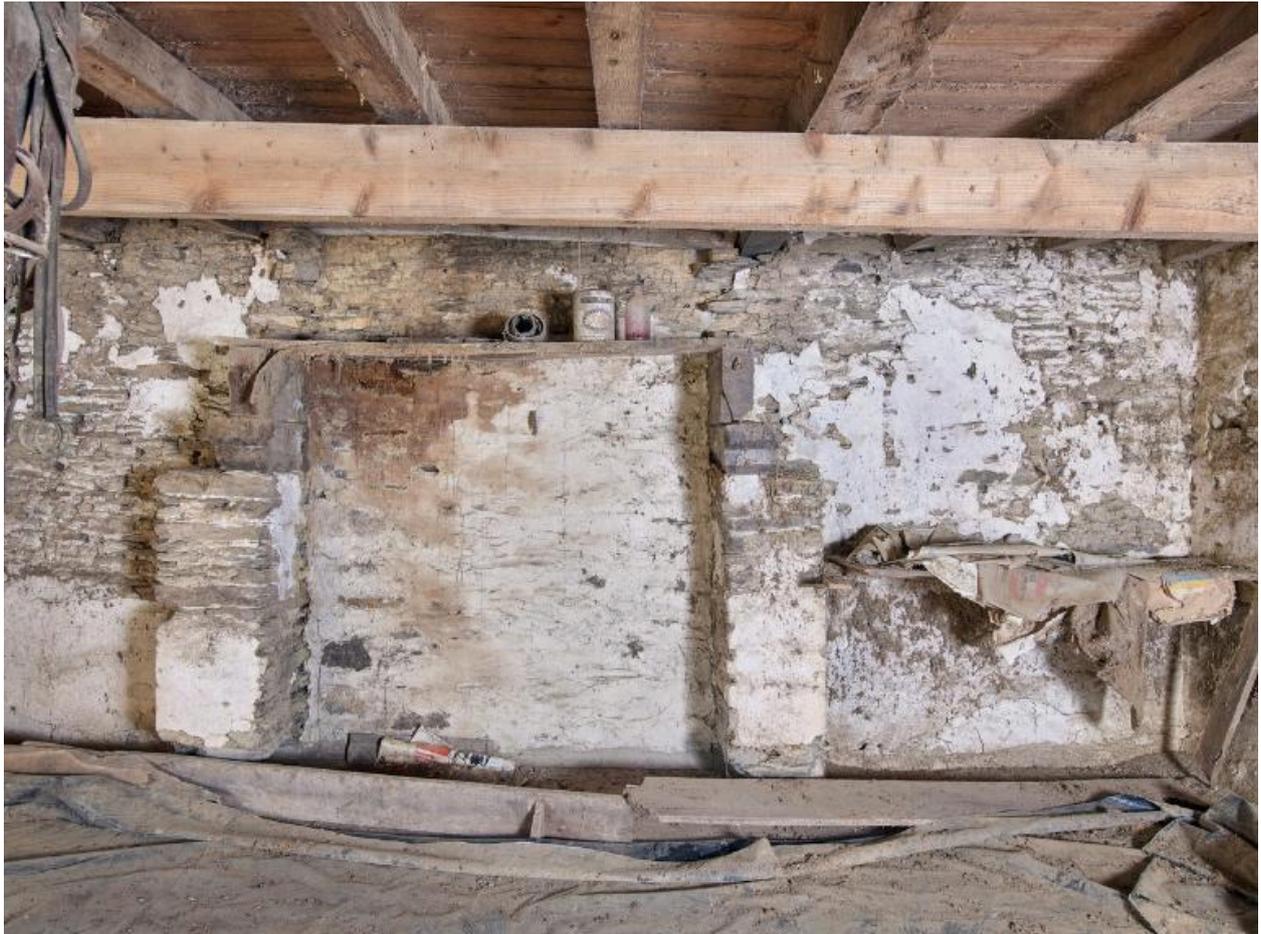
IVR53_20232201191NUCA

Logis. Chambre de l'étage. Vestiges de la cheminée sur le pignon ouest

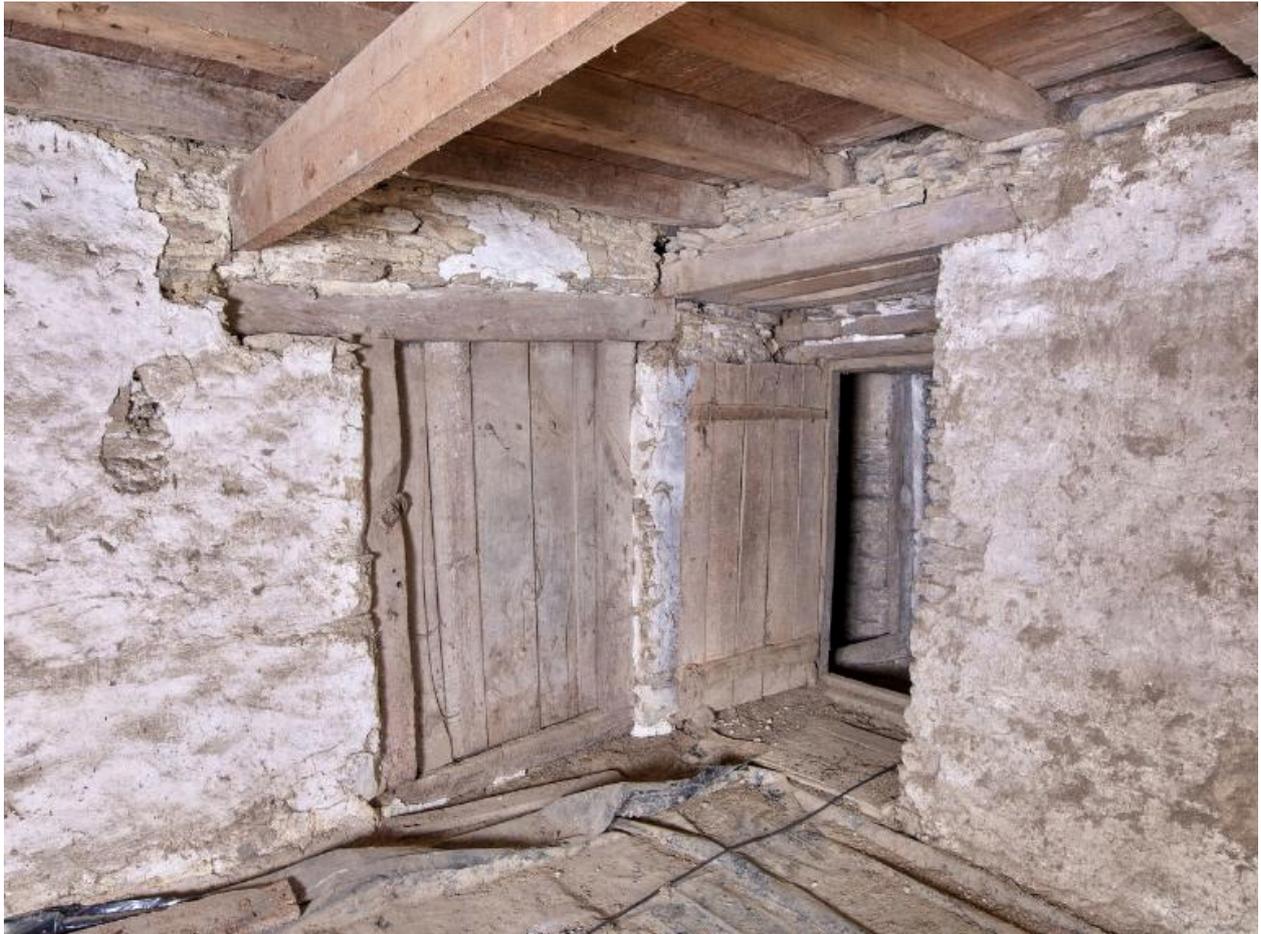
IVR53_20232201192NUCA

Logis. Chambre de l'étage. Porte de communication dans le mur de refend et porte d'accès à l'appentis postérieur

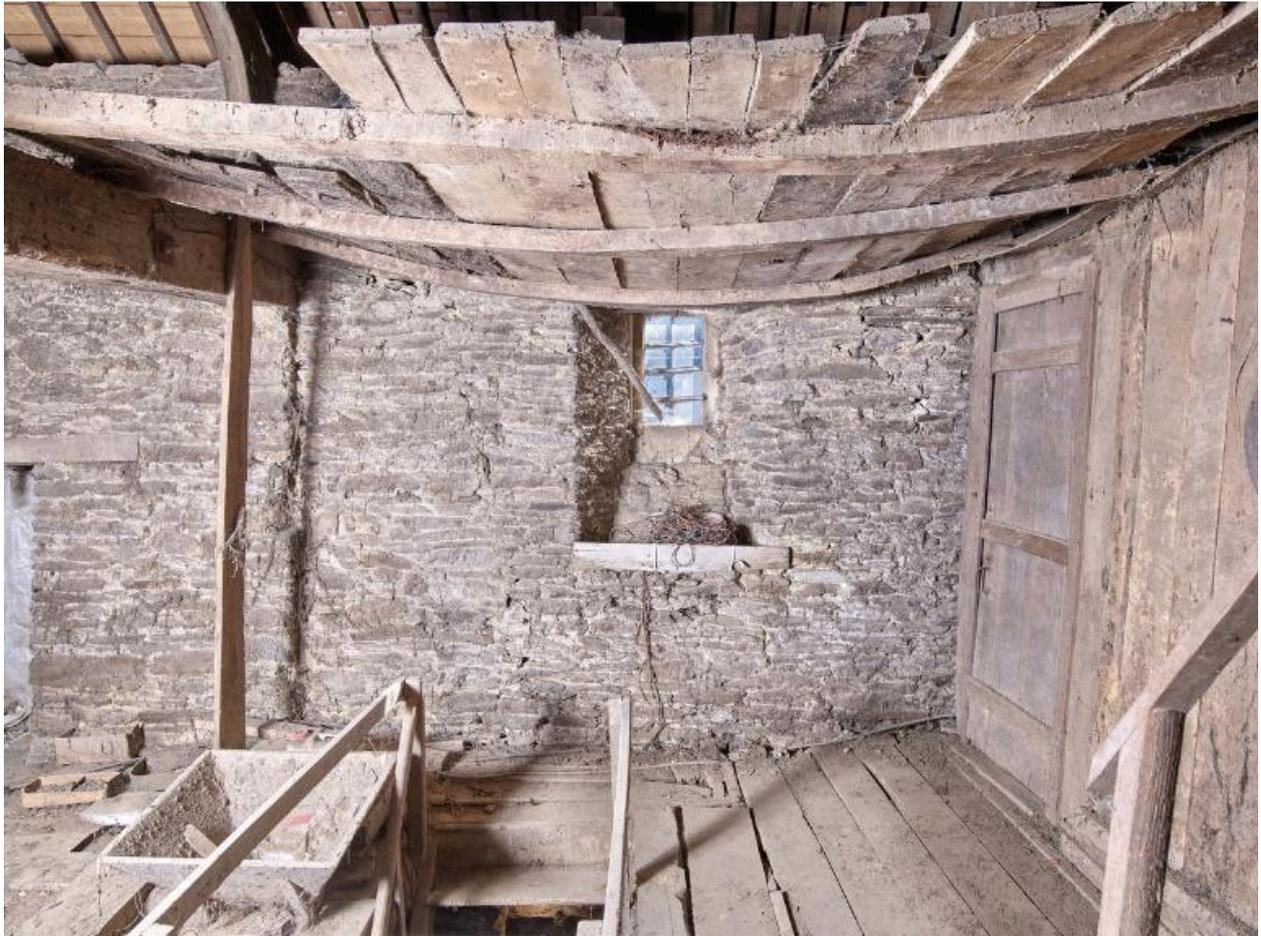
IVR53_20232201188NUCA

Logis. Etage. Partie Est en face de l'ancien escalier en vis en hors-oeuvre, autrefois séparée du grenier attenant par une cloison en bois (disparue). Cloison à droite tardive

Le logis est construit au 17^e siècle, en remployant les pierres d'un précédent bâtiment du 16^e siècle (encadrements des fenêtres). Il est figuré sur le cadastre de 1828 (section B1, parcelle 418), avec son appentis postérieur. Au 18^e siècle, la construction d'une grande étable, au bout à l'Est, entraîne la destruction du pignon et la construction d'un mur entre l'étable et le logis dont le volume se trouve empiété. L'entrée est bouchée, et l'escalier en hors-œuvre situé en face se retrouve désormais à cheval entre le logis et l'étable.

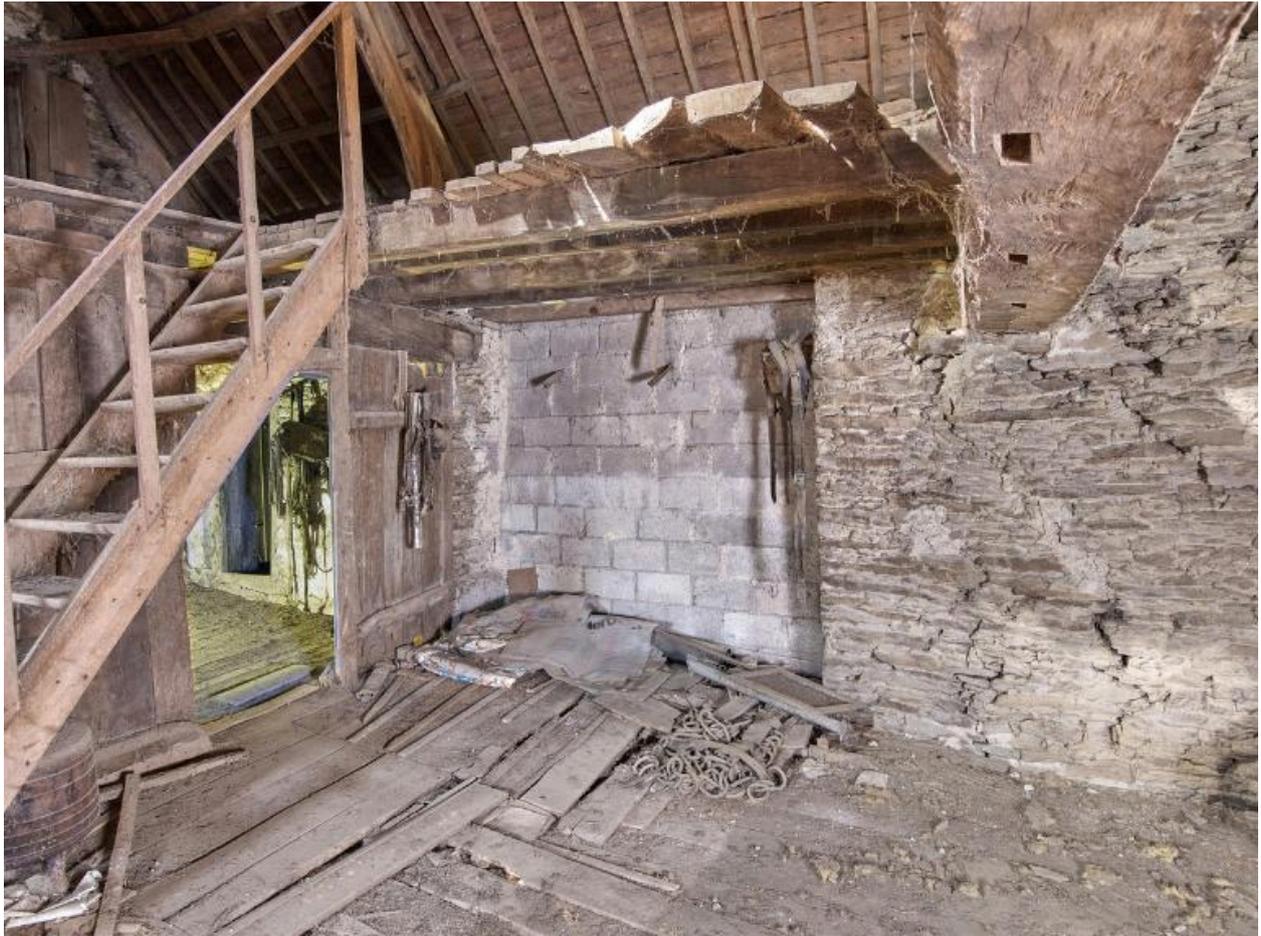
IVR53_20232201186NUCA

Logis. Etage. Emplacement de l'escalier en vis en demi hors-oeuvre ; à droite poutre avec les mortaises d'une cloison disparue ; à gauche cloison en bois tardive

Entre le milieu du 19^e et le début du 20^e siècle, la charpente à coyaux est remplacée et les pignons rehaussés. Au 20^e siècle, les baies du rez-de-chaussée du logis sont agrandies, et l'escalier en vis en hors-œuvre est supprimé, remplacé par une échelle de meunier.

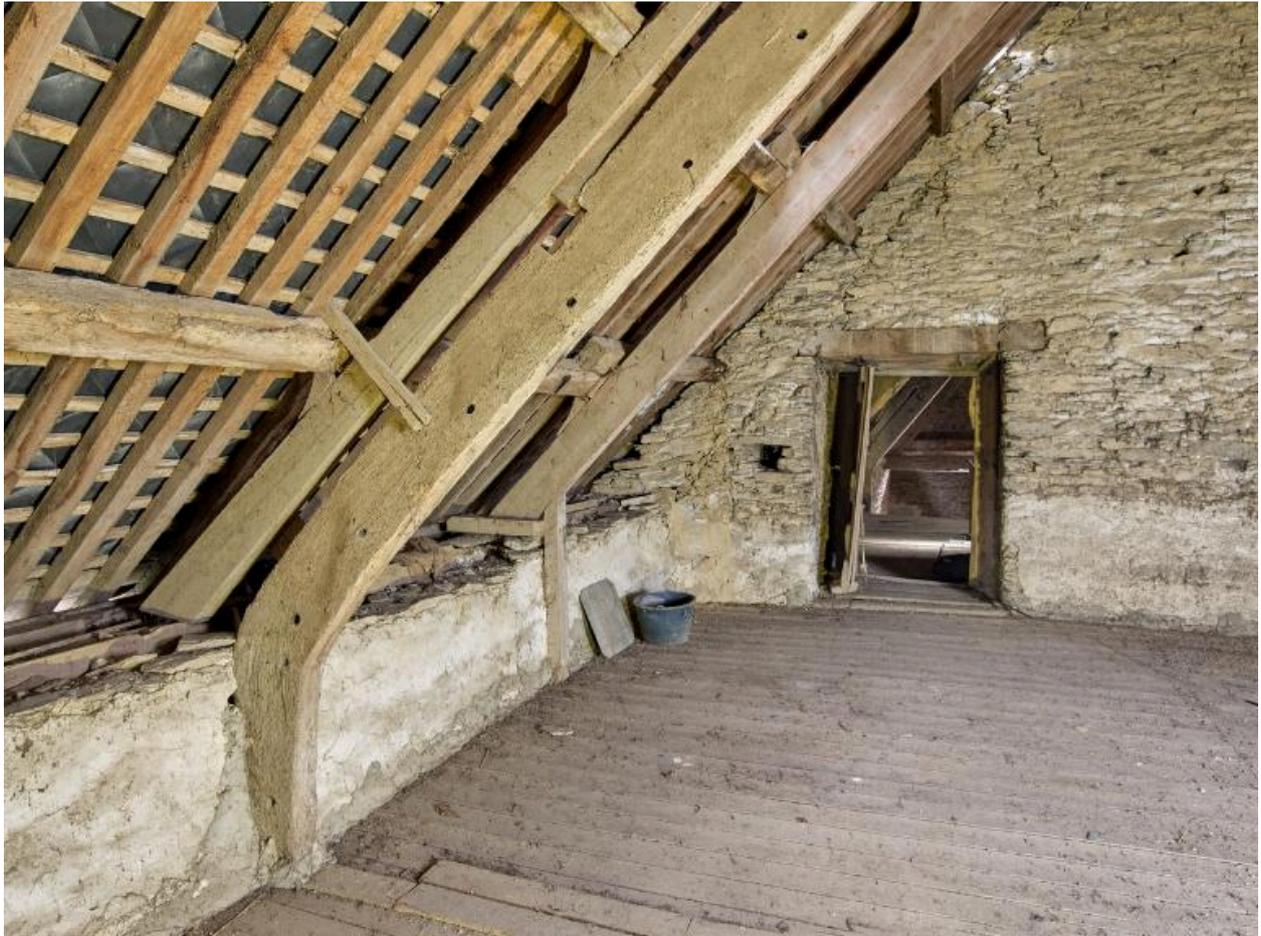
IVR53_20232201250NUCA

Logis. Grenier. Porte de communication dans le mur de refend, et charpente d'origine modifiée (suppression du coyau)

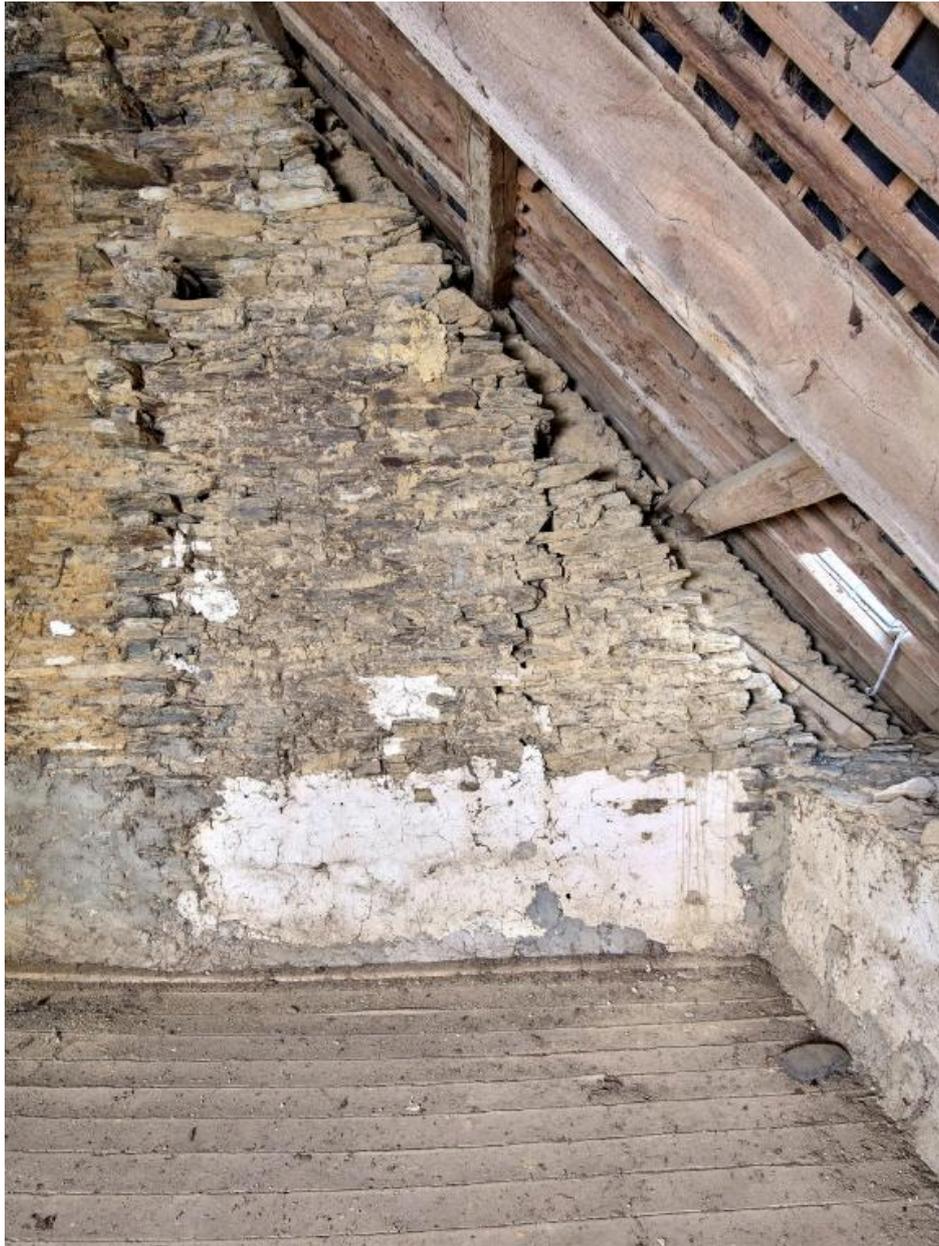
IVR53_20232201251NUCA

Logis. Grenier. Pignon ouest réhaussé après la suppression des coyaux

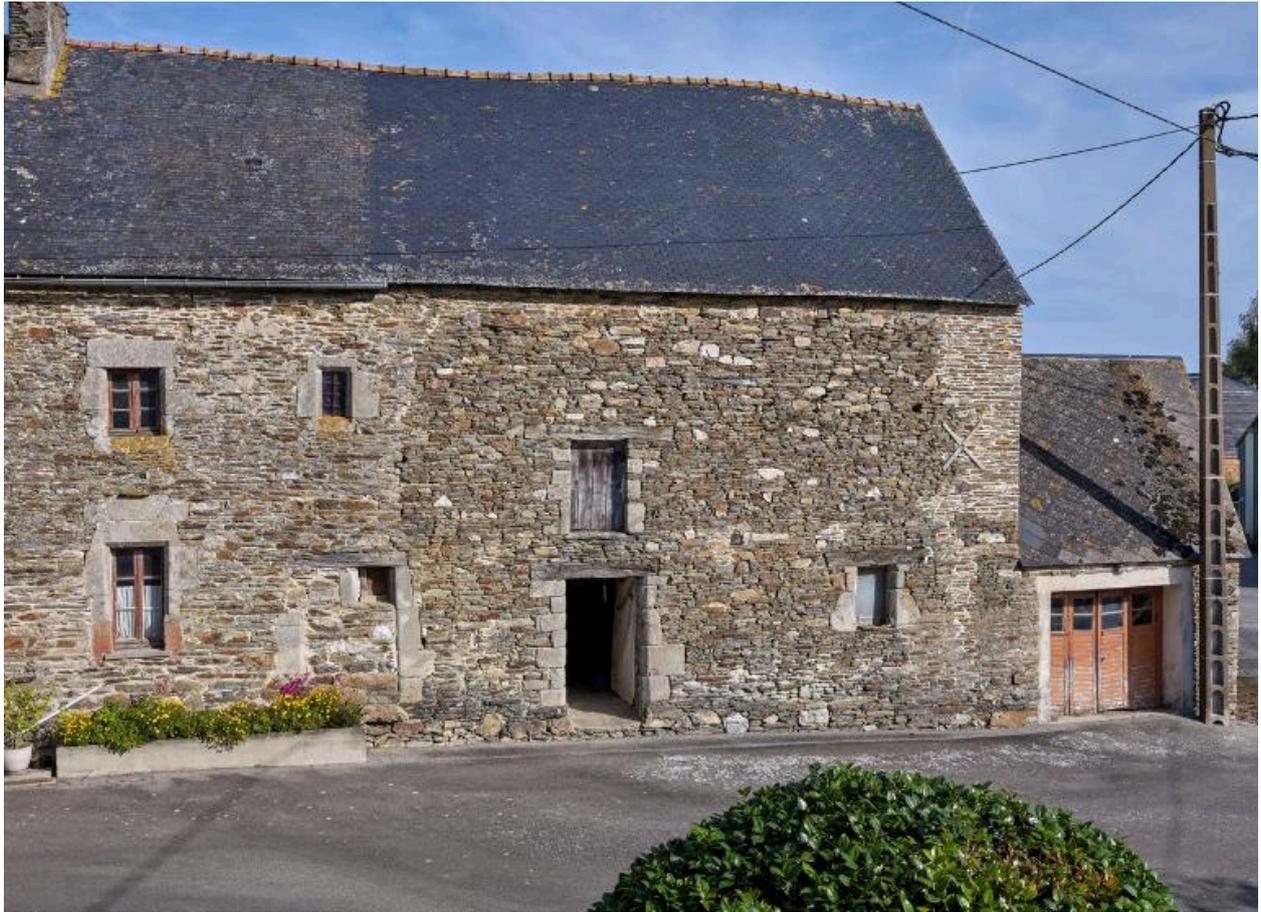
IVR53_20232201170NUCA

Dépendance, élévation sud, vue générale

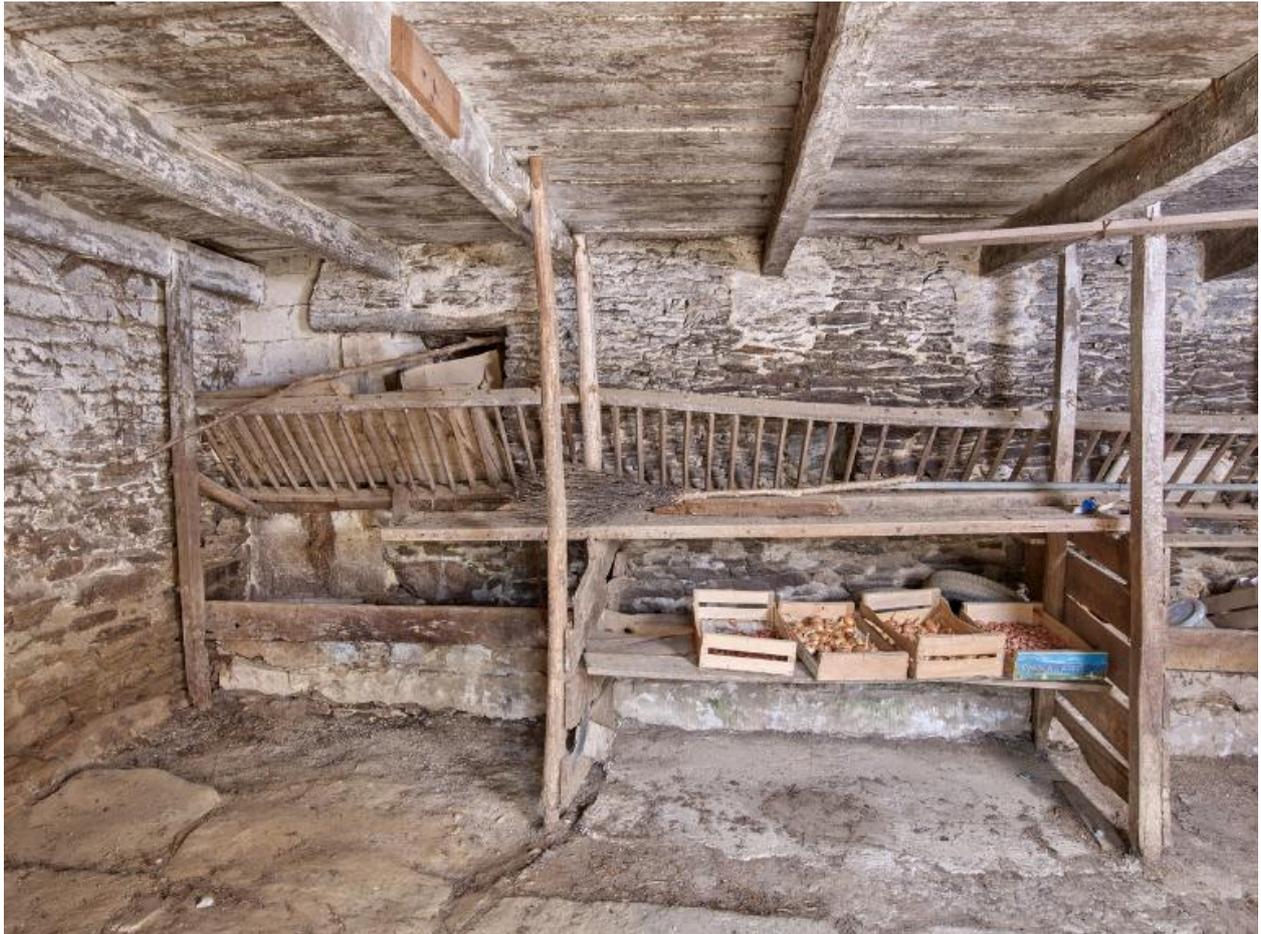
IVR53_20232201185NUCA

Dépendance, vue des râteliers
