Bretagne, Côtes-d'Armor
Le Quillio
Lanégoff

Ferme de marchand de toiles, 8 Lanégoff (Le Quillio)

Numéro de dossier : IA22133698

Cadre de l'étude : enquête thématique régionale Inventaire du patrimoine lié à l'histoire toilière du Quillio

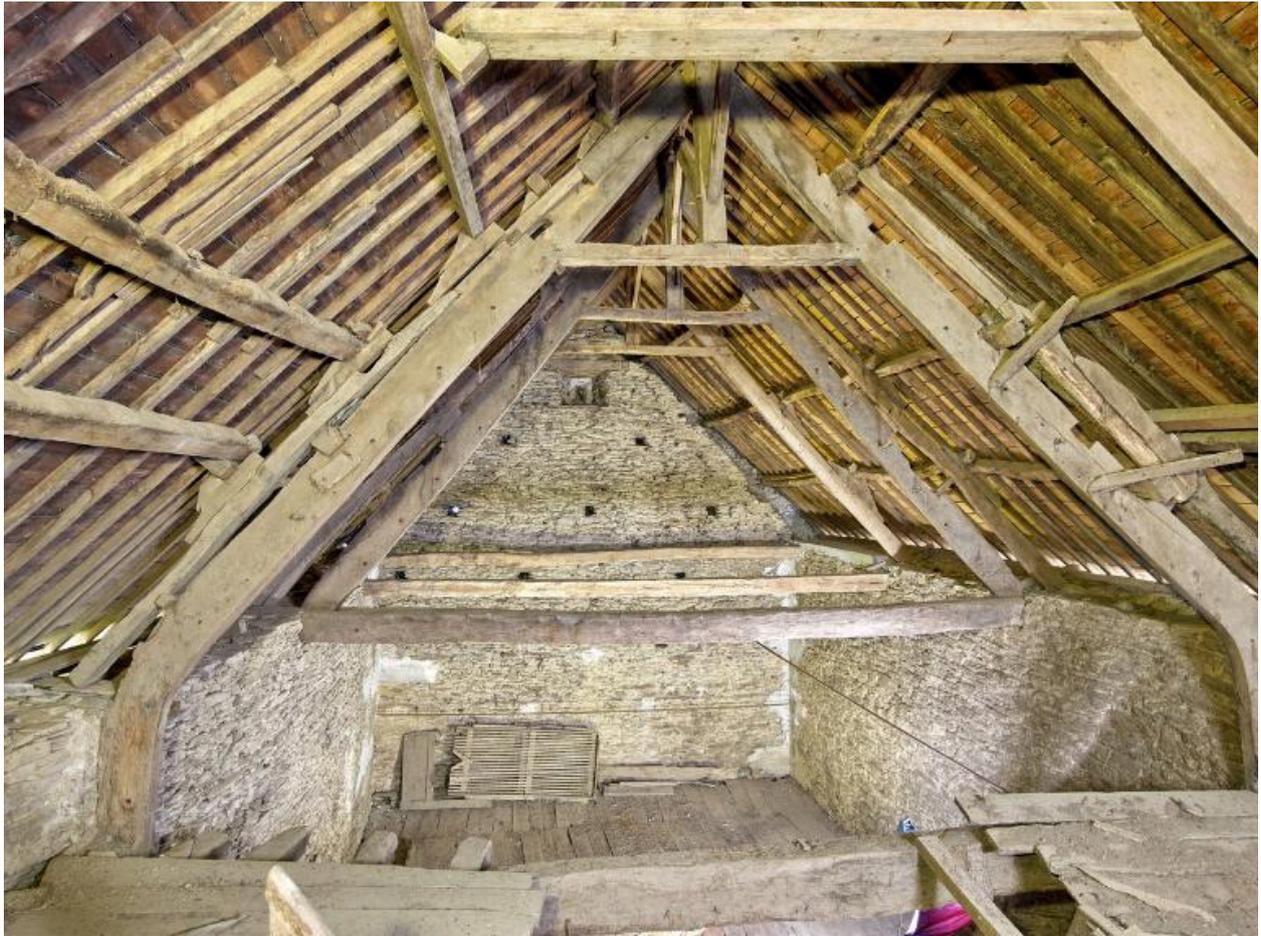
IVR53_20232201243NUCA

Dépendance, double-grenier sous combles à surcroit, vue générale

Le logis à étage est orienté au Sud. Il est prolongé à l'Est par une étable surmontée d'un haut comble à surcroît qui abrite un double grenier. Une remise est construite en alignement du logis, à l'Ouest. L'ensemble est édifié en petits moellons de schiste, avec des encadrements de baies en pierre de taille de granite pour le logis et des linteaux en bois pour les parties agricoles.

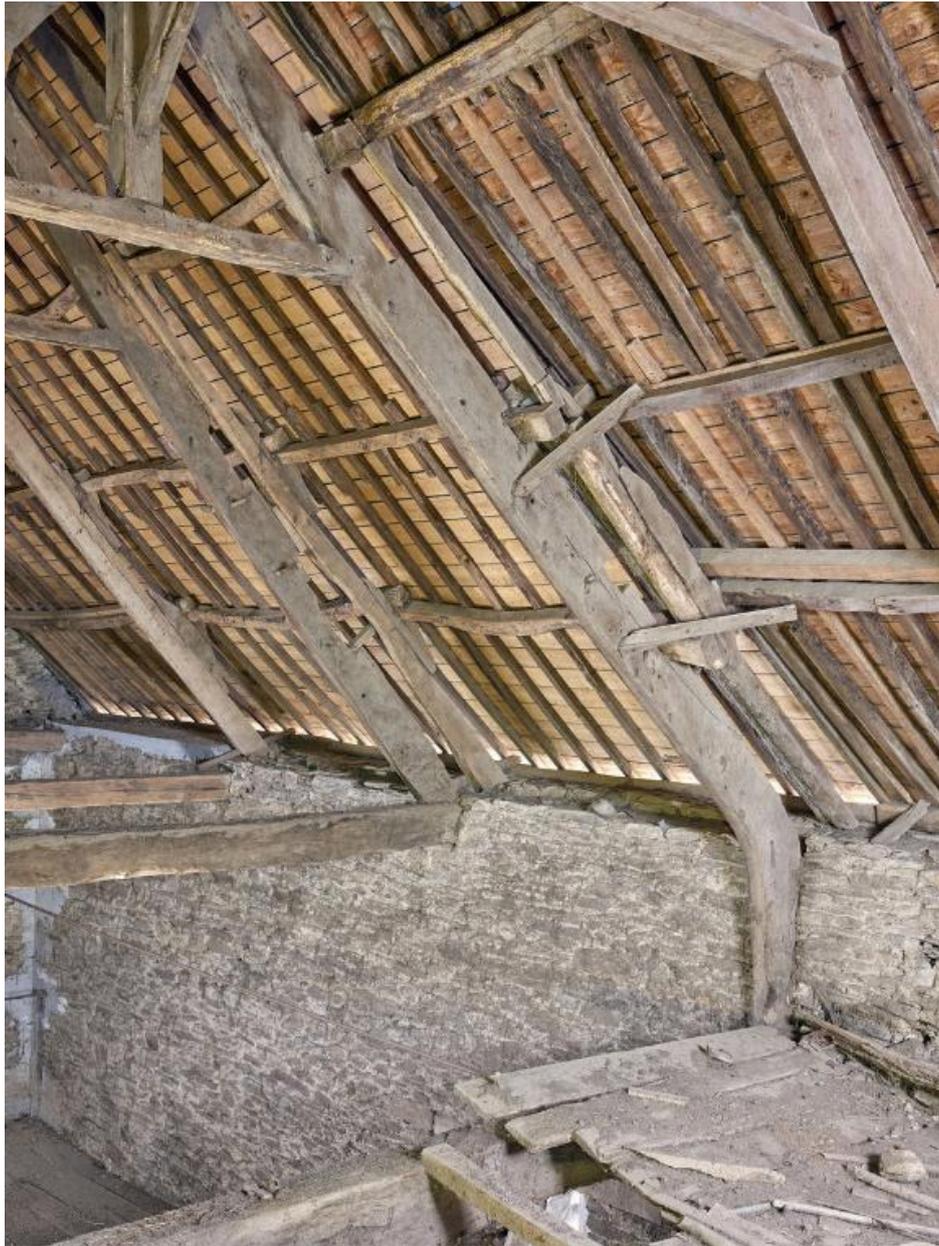
IVR53_20232201247NUCA

Logis et étable. Greniers. Passage de la charpente à arbalétriers courbes du logis à celle à arbalétriers droits de l'étable

A l'origine, le logis abritait deux salles dotées chacune d'une cheminée et d'une entrée indépendante dont l'une est aujourd'hui bouchée. Un escalier en vis en demi hors-œuvre, situé en face de l'entrée bouchée, desservait les chambres de l'étage dont l'une possède une cheminée sur le pignon ouest. Le double grenier situé au-dessus de l'étable était également desservi par cet escalier, aujourd'hui remplacé par une échelle de meunier. L'appentis postérieur à étage est accessible depuis les salles et chambres du logis. La charpente du comble du logis présente des arbalétriers courbes caractéristiques des toitures couvertes en chaume.

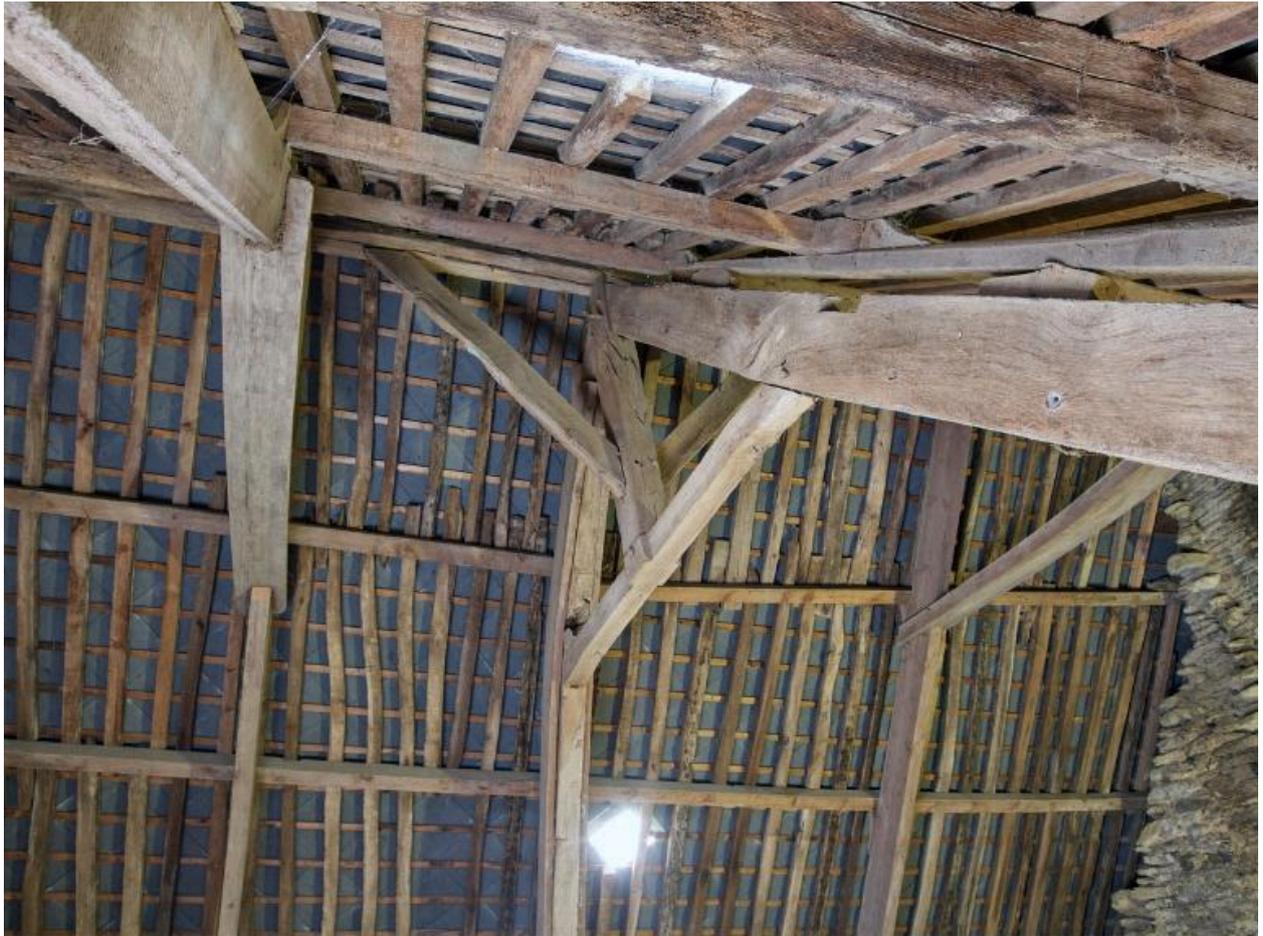
IVR53_20232201249NUCA

Logis. Grenier. Charpente. Détail du poinçon et des liens de contreventement
