Station radar (A 500), Kerderné - Kervingam (Plounévez-Lochrist)

Numéro de dossier : IA29001495

Cadre de l'étude : enquête thématique régionale Inventaire des fortifications littorales de Bretagne, enquête thématique régionale Inventaire des héritages militaires en Bretagne

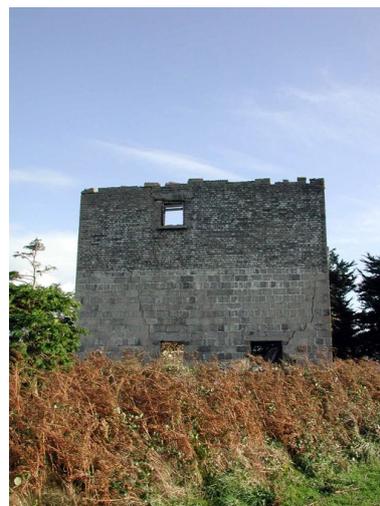
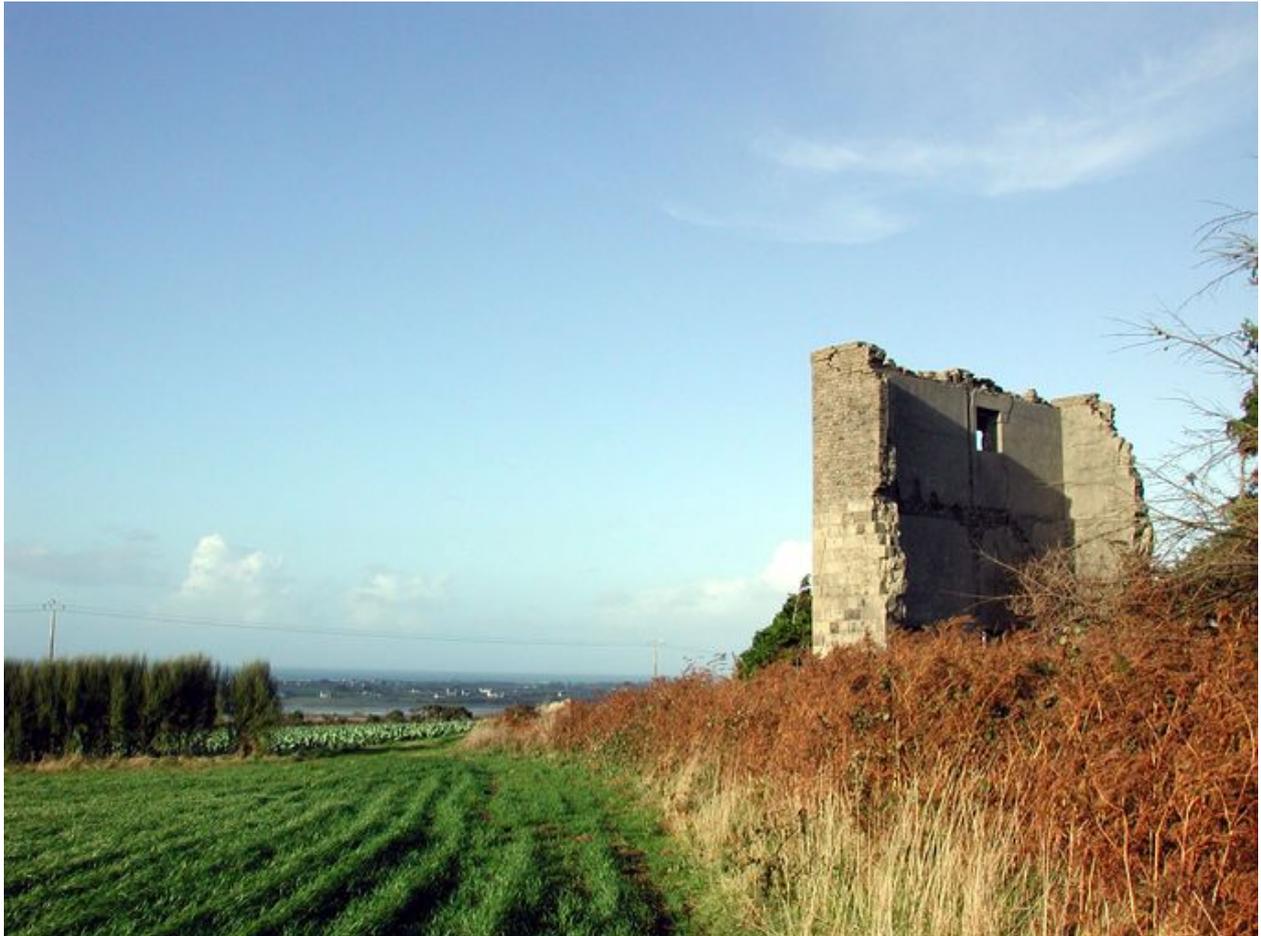
Vue des vestiges du poste d'observation. En arrière-plan : les dunes de Keremma et la baie de Goulven
Phot. Guillaume Lécueillier
IVR53_20032901640NUCA

Vue des vestiges du poste d'observation. En arrière-plan : les dunes de Keremma et la baie de Goulven

Ruiniforme, le poste d'observation est construit en pierre de taille (rez-de-chaussée) et en brique (premier étage).

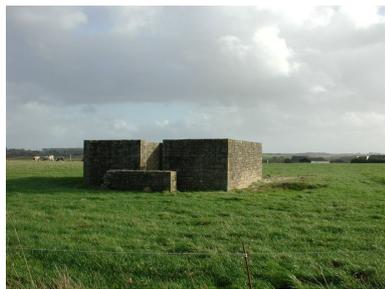
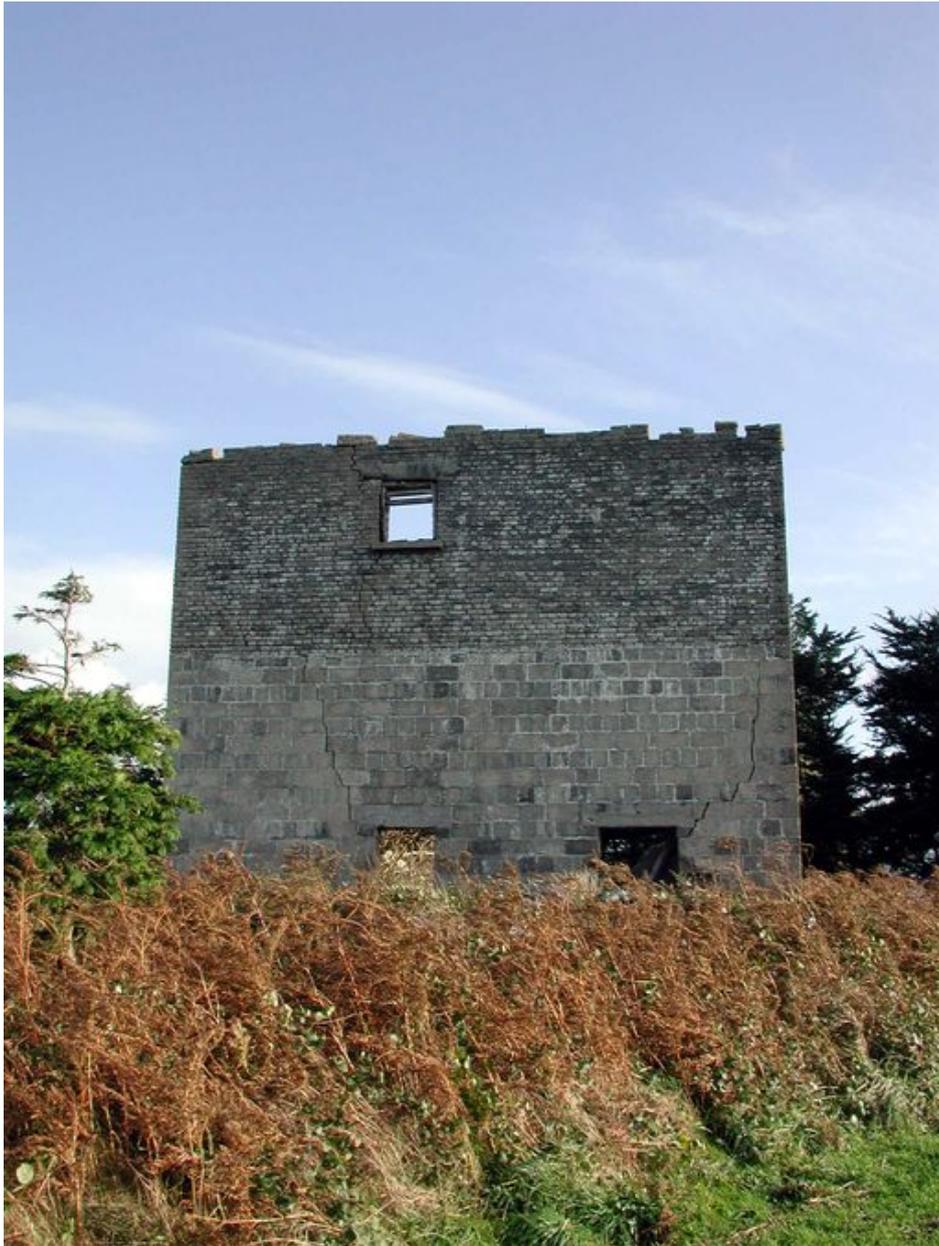
Vue des vestiges du poste d'observation (état en 2003)
Phot. Guillaume Lécueillier
IVR53_20032901641NUCA

Vue des vestiges du poste d'observation (état en 2003)

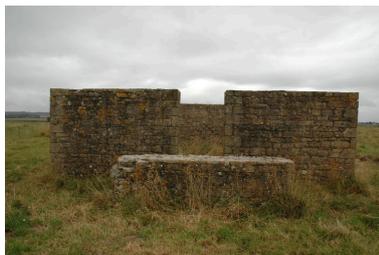
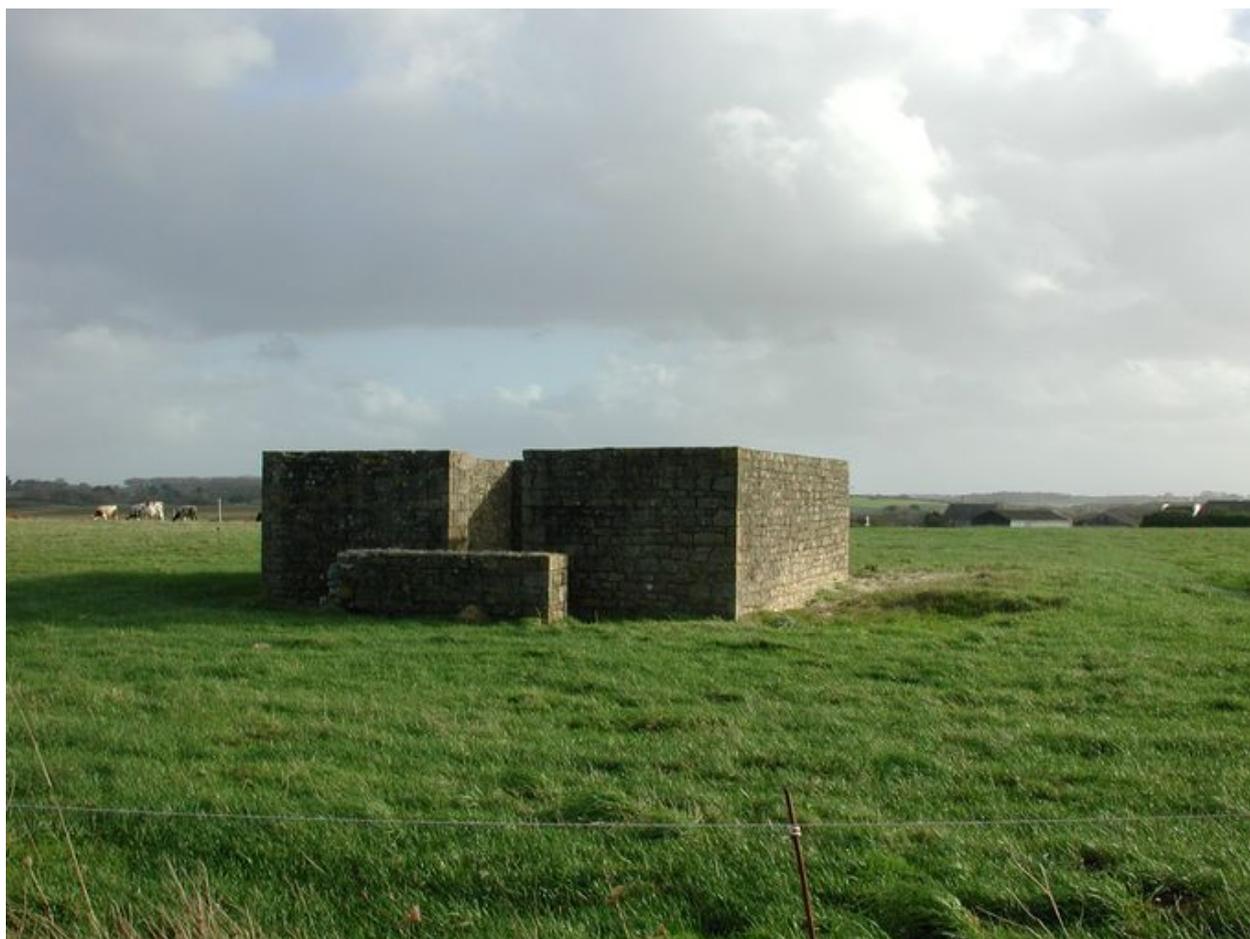
Vue de la cuve en maçonnerie depuis le nord (état en 2003)
Phot. Guillaume Lécueillier
IVR53_20032901639NUCA

Vue de la cuve en maçonnerie depuis le nord (état en 2003)

De plan rectangulaire (7 m x 8 m x 2 m), la cuve est construite en maçonnerie de moellon. Son entrée, orientée vers la mer, est protégée par mur pare-éclats. Selon la vue aérienne des années 1950, une grande cuve (16 m x 20 m) était également implantée à 90 m à l'ouest-nord-ouest de cette dernière.

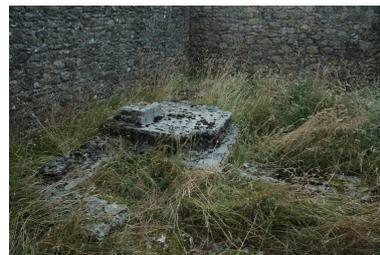
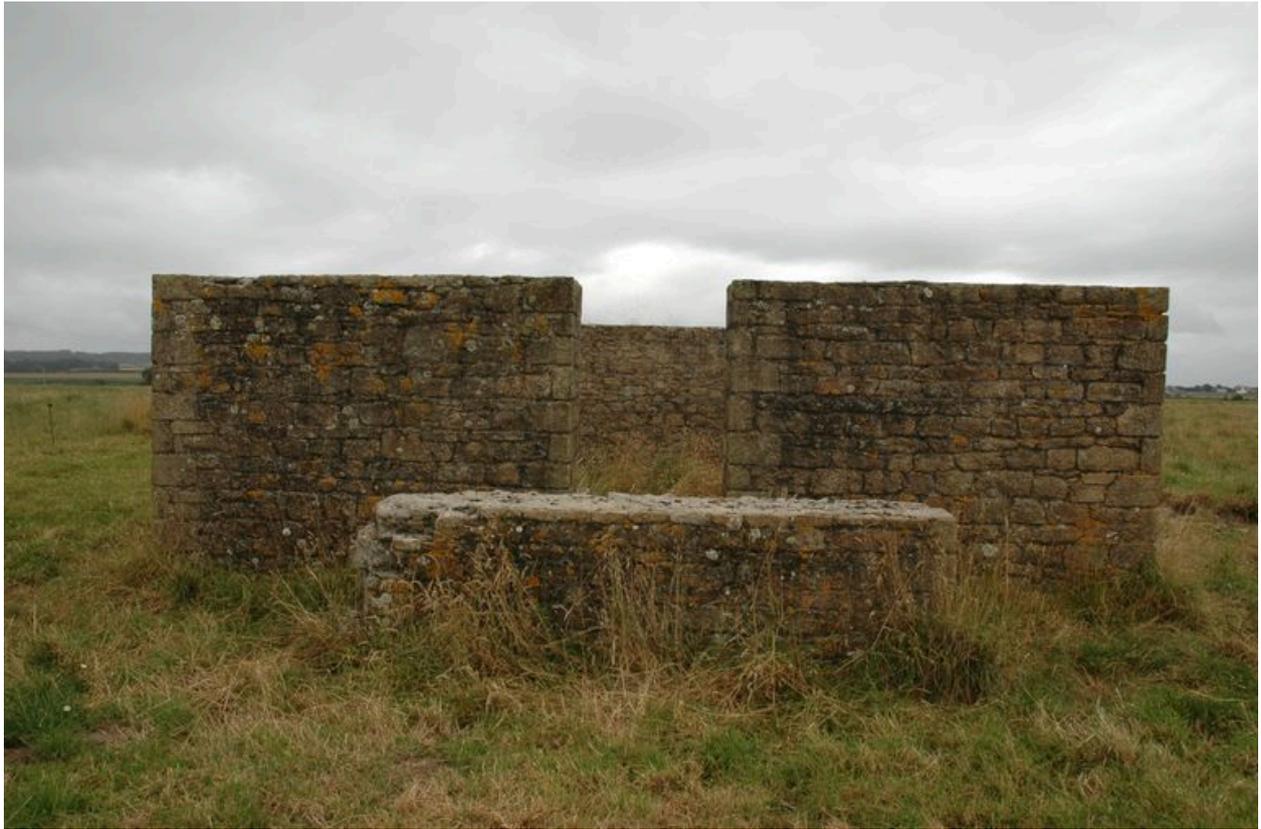
Vue de la cuve en maçonnerie depuis le nord : un mur pare-éclat protège l'entrée (état en 2003)
Phot. Guillaume Lécueillier
IVR53_20082910169NUCA

Vue de la cuve en maçonnerie depuis le nord : un mur pare-éclat protège l'entrée (état en 2003)

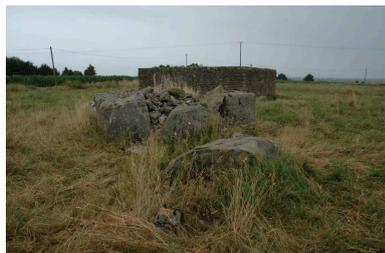
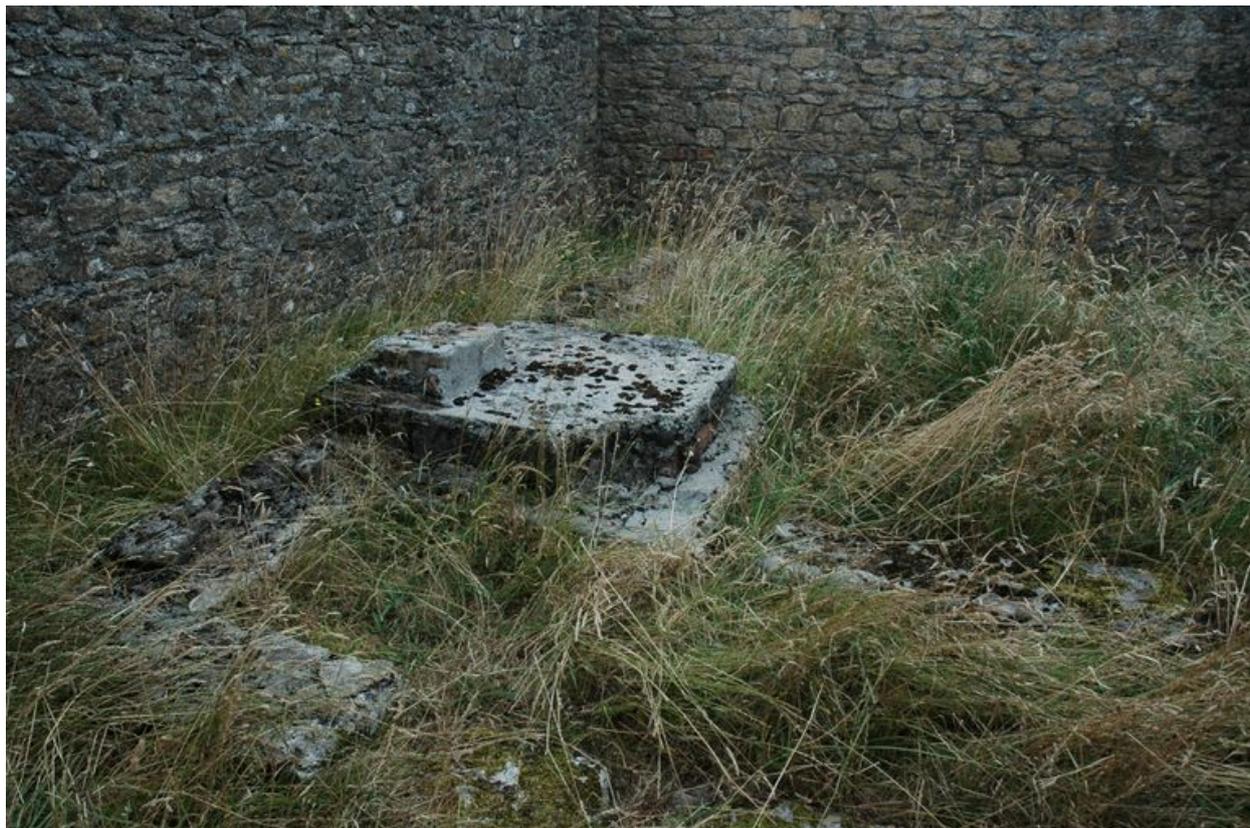
Vue de l'intérieur de la cuve : soubassement non identifié (état en 2003)
Phot. Guillaume Lécueillier
IVR53_20082910170NUCA

Vue de l'intérieur de la cuve : soubassement non identifié (état en 2003)

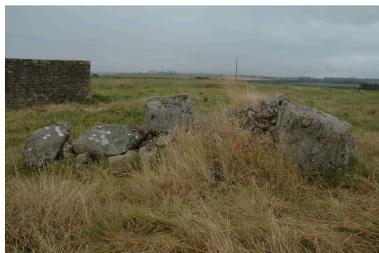
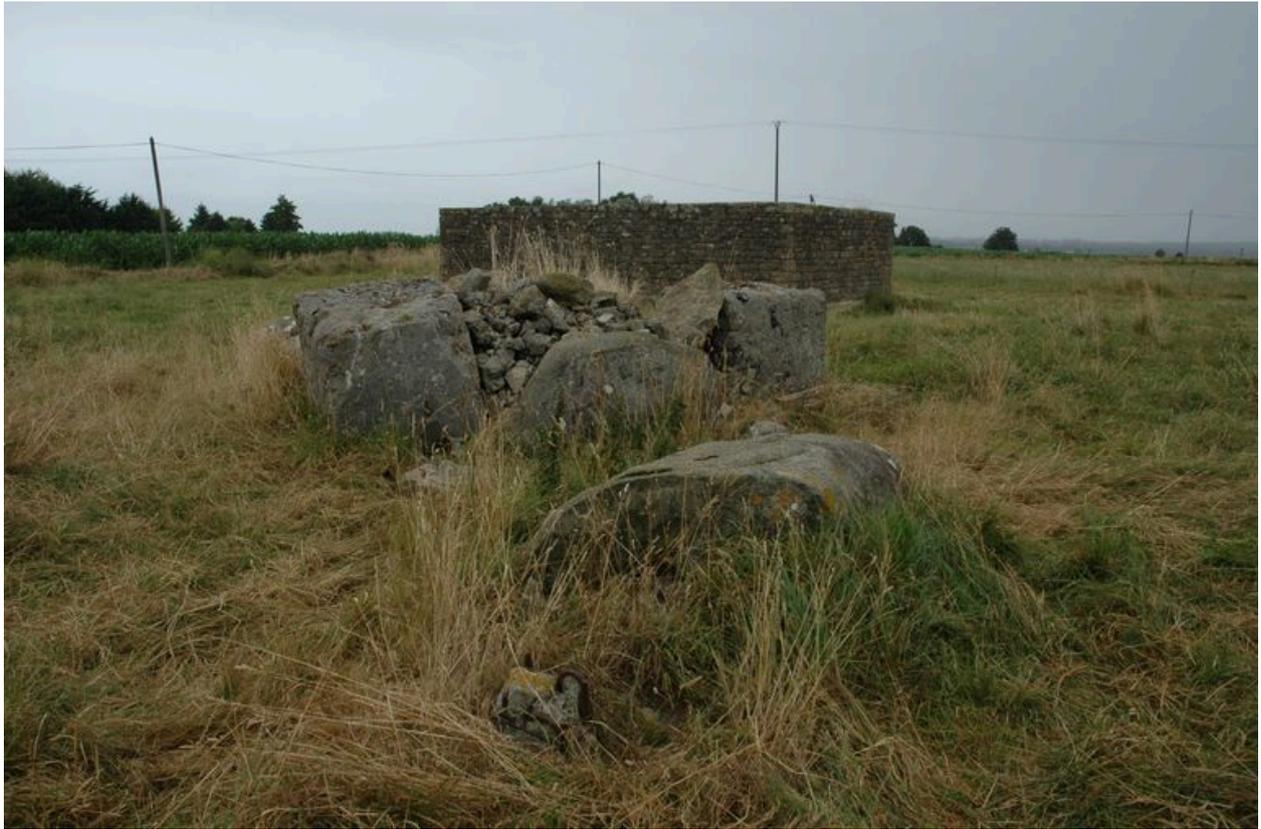
Vue des vestiges situés à proximité de la cuve (supports d'antenne ?) (état en 2003)
Phot. Guillaume Lécueillier
IVR53_20082910171NUCA

Vue des vestiges situés à proximité de la cuve (supports d'antenne ?) (état en 2003)

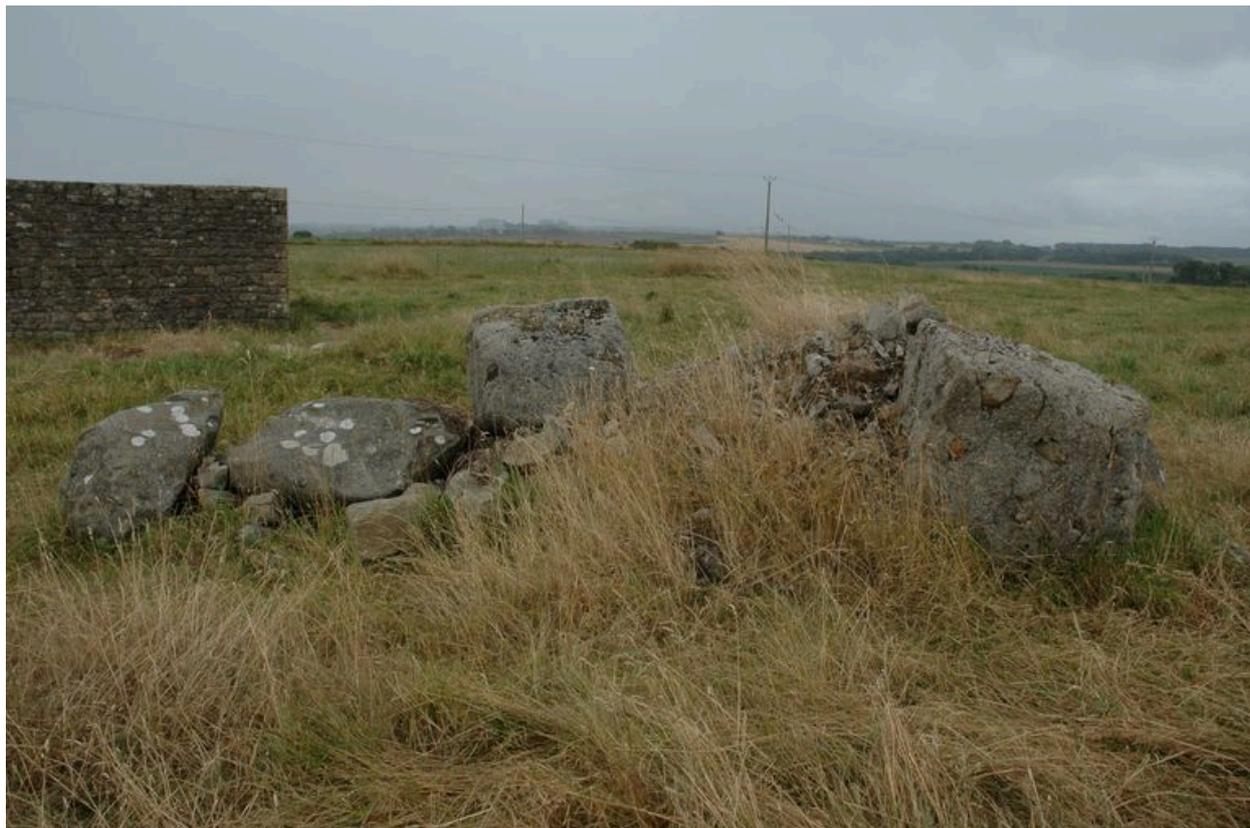
Vue des vestiges situés à proximité de la cuve (supports d'antenne ?) (état en 2003)
