Bretagne, Morbihan
Lanester
Zone industrialo-portuaire du Scorff

Locaux techniques : centrale électrique, Base de sous-marins du Scorff, Zone industrialo-portuaire du Scorff (Lanester)

Numéro de dossier : IA56132387

Cadre de l'étude : enquête thématique régionale Inventaire des héritages militaires en Bretagne

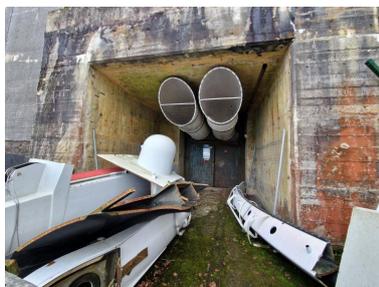
Vue de la vanne (ou pompe de transfert ?) fixée sur le mur extérieur nord du bunker
Phot. Guillaume Lécueillier
IVR53_20235605389NUCA

Vue de la vanne (ou pompe de transfert ?) fixée sur le mur extérieur nord du bunker

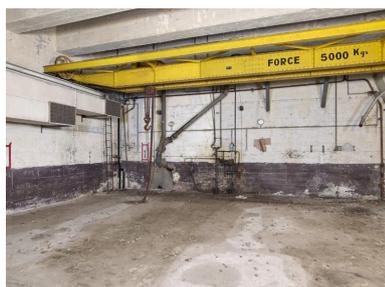
Locaux techniques, partie nord, rez-de-chaussée, grande pièce de la centrale électrique : pont roulant manuel d'une capacité de 5 tonnes et son treuil. Sur les murs bicolores, sont fixés des systèmes de tuyauterie et des gaines de ventilation
Phot. Bernard Bègne
IVR53_20235600551NUCA

Locaux techniques, partie nord, rez-de-chaussée, grande pièce de la centrale électrique : pont roulant manuel d'une capacité de 5 tonnes et son treuil. Sur les murs bicolores, sont fixés des systèmes de tuyauterie et des gaines de ventilation

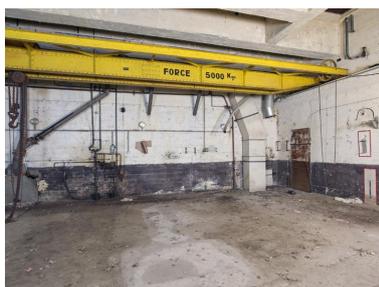
Locaux techniques, partie nord, rez-de-chaussée, grande pièce de la centrale électrique : pont roulant manuel d'une capacité de 5 tonnes et son treuil. Sur les murs bicolores, sont fixés des systèmes de tuyauterie et une gaine de ventilation
Phot. Bernard Bègne
IVR53_20235600550NUCA

Locaux techniques, partie nord, rez-de-chaussée, grande pièce de la centrale électrique : pont roulant manuel d'une capacité de 5 tonnes et son treuil. Sur les murs bicolores, sont fixés des systèmes de tuyauterie et une gaine de ventilation

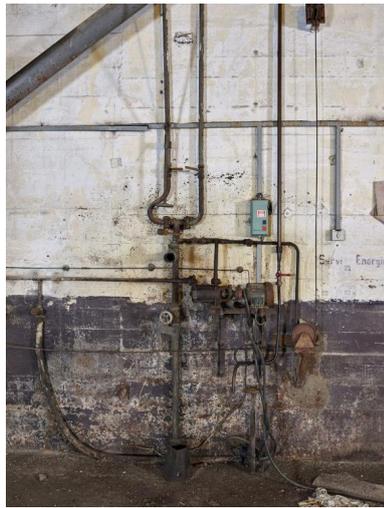
Locaux techniques, partie nord, rez-de-chaussée, grande pièce de la centrale électrique : sur les murs bicolores sont fixés des systèmes de tuyauterie, ici, une pompe électrique. Un treuil à câble permet d'actionner deux vannes
 Phot. Bernard Bègne
 IVR53_20235600553NUCA

Locaux techniques, partie nord, rez-de-chaussée, grande pièce de la centrale électrique : sur les murs bicolores sont fixés des systèmes de tuyauterie, ici, une pompe électrique. Un treuil à câble permet d'actionner deux vannes

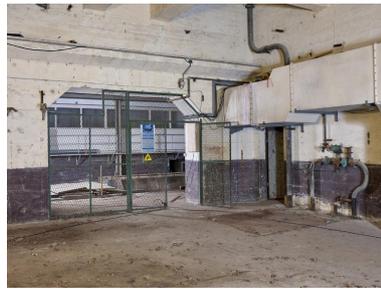
Locaux techniques, partie nord, rez-de-chaussée, grande pièce de la centrale électrique : mur de refend avec passage. Sur les murs bicolores sont fixés les vannes et tuyaux d'arrivée d'eau pour le refroidissement des moteurs et une gaine de ventilation
 Phot. Bernard Bègne
 IVR53_20235600554NUCA

Locaux techniques, partie nord, rez-de-chaussée, grande pièce de la centrale électrique : mur de refend avec passage. Sur les murs bicolores sont fixés les vannes et tuyaux d'arrivée d'eau pour le refroidissement des moteurs et une gaine de ventilation

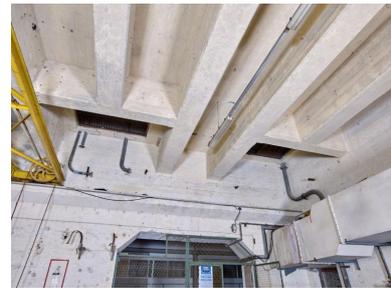
Locaux techniques, partie nord, rez-de-chaussée, grande pièce de la centrale électrique : la dalle du premier étage repose sur d'imposantes poutres en béton armé. Le mur de refend séparant les parties nord et sud est percé d'un passage
 Phot. Bernard Bègne
 IVR53_20235600555NUCA

Locaux techniques, partie nord, rez-de-chaussée, grande pièce de la centrale électrique : la dalle du premier étage repose sur d'imposantes poutres en béton armé. Le mur de refend séparant les parties nord et sud est percé d'un passage

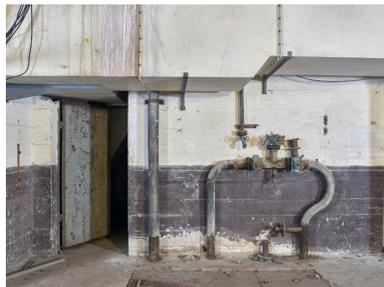
Locaux techniques, partie nord, rez-de-chaussée, grande pièce de la centrale électrique : porte de la cage d'escalier et tuyaux d'arrivée d'eau et vannes pour le refroidissement des moteurs. Des plaques précisent Eau de ville ou Eau de mer
 Phot. Bernard Bègne
 IVR53_20235600556NUCA

Locaux techniques, partie nord, rez-de-chaussée, grande pièce de la centrale électrique : porte de la cage d'escalier et tuyaux d'arrivée d'eau et vannes pour le refroidissement des moteurs. Des plaques précisent Eau de ville ou Eau de mer

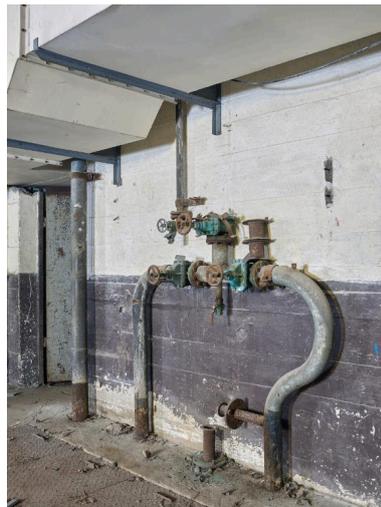
Locaux techniques, partie nord, rez-de-chaussée, grande pièce de la centrale électrique : tuyaux d'arrivée d'eau et vannes pour le refroidissement des moteurs. Des plaques précisent Eau de ville ou Eau de mer
 Phot. Bernard Bègne
 IVR53_20235600557NUCA

Locaux techniques, partie nord, rez-de-chaussée, grande pièce de la centrale électrique : tuyaux d'arrivée d'eau et vannes pour le refroidissement des moteurs. Des plaques précisent Eau de ville ou Eau de mer

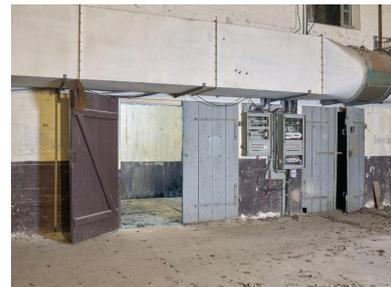
Locaux techniques, partie nord, rez-de-chaussée, grande pièce de la centrale électrique : magasins implantés contre le mur ouest. Ils sont fermés par des portes à deux battants en bois. Entre les deux magasins, tableaux électriques récents
 Phot. Bernard Bègne
 IVR53_20235600558NUCA

Locaux techniques, partie nord, rez-de-chaussée, grande pièce de la centrale électrique : magasins implantés contre le mur ouest. Ils sont fermés par des portes à deux battants en bois. Entre les deux magasins, tableaux électriques récents

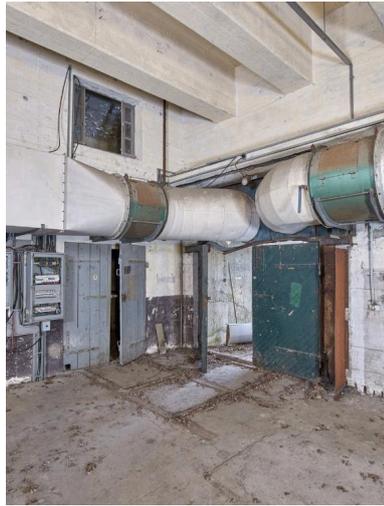
Locaux techniques, partie nord, rez-de-chaussée, grande pièce de la centrale électrique : gaines de ventilation implantées au-dessus de la porte (en bois, doublé de métal). La fenêtre haute correspond à une pièce en entresol.
A gauche, tableau électrique
Phot. Bernard Bègne
IVR53_20235600559NUCA

Locaux techniques, partie nord, rez-de-chaussée, grande pièce de la centrale électrique : gaines de ventilation implantées au-dessus de la porte (en bois, doublé de métal). La fenêtre haute correspond à une pièce en entresol. A gauche, tableau électrique

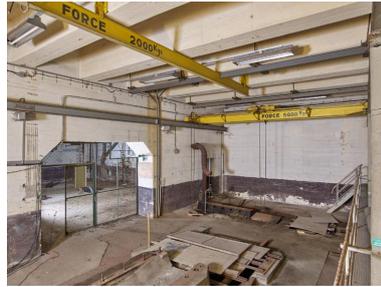
Locaux techniques, partie sud, rez-de-chaussée, grande pièce de la centrale électrique : passage percé dans le mur de refend avec grille.
La pièce comporte deux grands socles. Elle est dotée d'un pont roulant manuel et d'un monorail pour treuil
Phot. Bernard Bègne
IVR53_20235600560NUCA

Locaux techniques, partie sud, rez-de-chaussée, grande pièce de la centrale électrique : passage percé dans le mur de refend avec grille. La pièce comporte deux grands socles. Elle est dotée d'un pont roulant manuel et d'un monorail pour treuil

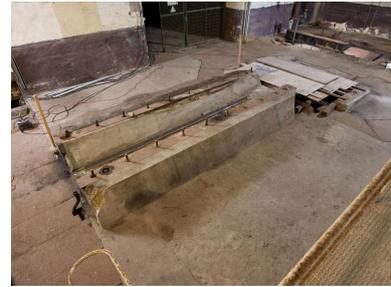
Locaux techniques, partie sud, rez-de-chaussée, grande pièce de la centrale électrique : socle en béton armé du générateur (des tiges filetées émergent du socle)
Phot. Bernard Bègne
IVR53_20235600561NUCA

Locaux techniques, partie sud, rez-de-chaussée, grande pièce de la centrale électrique : socle en béton armé du générateur (des tiges filetées émergent du socle)

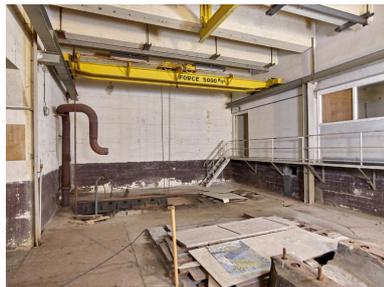
Locaux techniques, partie sud, rez-de-chaussée, grande pièce de la centrale électrique : pont roulant manuel d'une capacité de 5 tonnes.
A droite, en entresol, pièces vitrées accessibles par une galerie. A gauche, tuyau et berceau pour moteur
Phot. Bernard Bègne
IVR53_20235600562NUCA

Locaux techniques, partie sud, rez-de-chaussée, grande pièce de la centrale électrique : pont roulant manuel d'une capacité de 5 tonnes. A droite, en entresol, pièces vitrées accessibles par une galerie. A gauche, tuyau et berceau pour moteur

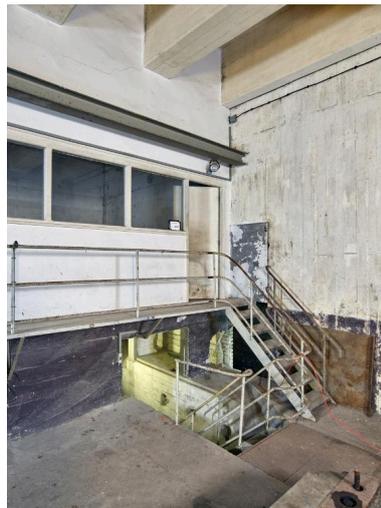
Locaux techniques, partie sud, rez-de-chaussée, grande pièce de la centrale électrique : escaliers de l'angle sud-ouest. En demi-sous-sol : cellules pour transformateur électrique. En entresol, pièces vitrées accessibles par une galerie
Phot. Bernard Bègne
IVR53_20235600563NUCA

Locaux techniques, partie sud, rez-de-chaussée, grande pièce de la centrale électrique : escaliers de l'angle sud-ouest. En demi-sous-sol : cellules pour transformateur électrique. En entresol, pièces vitrées accessibles par une galerie

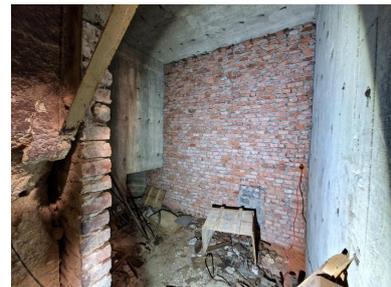
Locaux techniques, partie sud, rez-de-chaussée : passage situé dans l'angle sud-ouest (le mur en béton armé mesure 3 m d'épaisseur). Actuellement muré par des briques montées au ciment, le passage débouchait dans l'alvéole sud
Phot. Guillaume Lécueillier
IVR53_20235605378NUCA

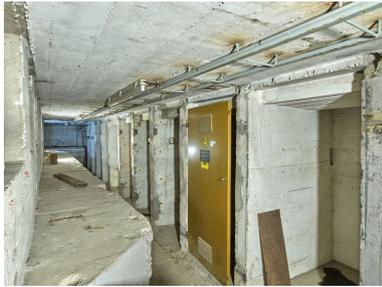
Locaux techniques, partie sud, en demi-sous-sol : cellules pour transformateur électrique. Sur la seule porte en place, on peut lire sur une plaque : Transfo[r]mateur] n° 1 5500/400 V 250 KVA
Phot. Bernard Bègne
IVR53_20235600564NUCA

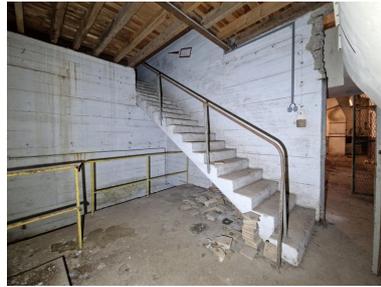
Locaux techniques, partie nord, rez-de-chaussée : cage d'escalier. Un escalier en béton armé dessert le sous-sol tandis qu'un second dessert les étages supérieurs
Phot. Guillaume Lécueillier
IVR53_20235605365NUCA

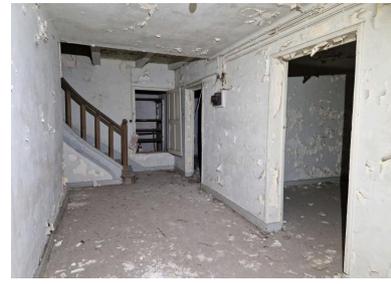
Locaux techniques, partie nord, premier étage : cage d'escalier et couloir de distribution. Cet espace comprend deux pièces (à usage de bureau ?) et un petit magasin de stockage. Le mauvais état sanitaire de l'escalier ne permet pas d'accéder au dernier niveau sur poutres, solives et plancher
Phot. Guillaume Lécueillier
IVR53_20235605369NUCA

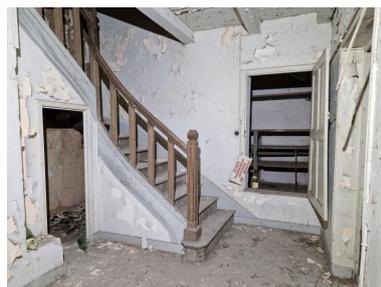
Locaux techniques, partie nord, premier étage : cage d'escalier et couloir de distribution. Le mauvais état sanitaire de l'escalier ne permet pas d'accéder au dernier niveau sur poutres, solives et plancher
Phot. Guillaume Lécueillier
IVR53_20235605370NUCA

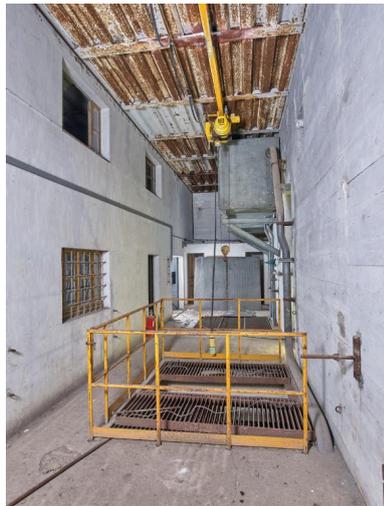
Locaux techniques, partie nord, premier étage : espace central de circulation, puits dans le sol et monorail pour treuil électrique. Un grand réservoir métallique (caisse de réserve) est fixé en hauteur contre le mur de refend
Phot. Bernard Bègne
IVR53_20235600572NUCA

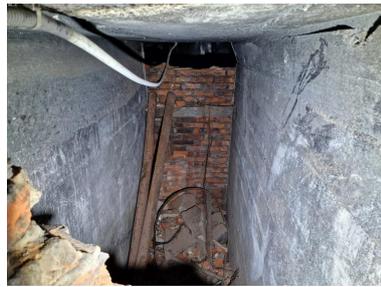
Locaux techniques, partie nord, premier étage : passage débouchant dans l'alvéole nord (le mur en béton armé mesure 3 m d'épaisseur). Ce passage est actuellement muré par des briques montées au ciment
Phot. Guillaume Lécueillier
IVR53_20235605377NUCA

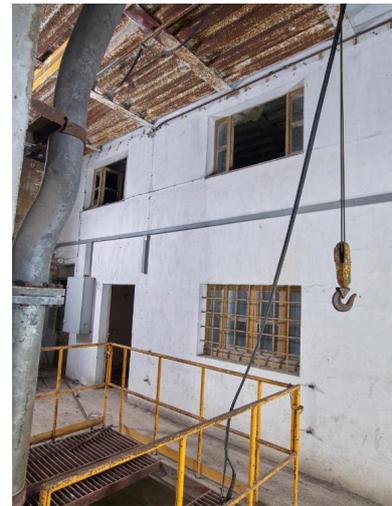
Locaux techniques, partie nord, premier étage : espace central de circulation, puits dans le sol et monorail pour treuil électrique à crochet. Les fenêtres hautes correspondent au troisième étage situé sous le plafond en tôle nervurée
Phot. Bernard Bègne
IVR53_20235600573NUCA

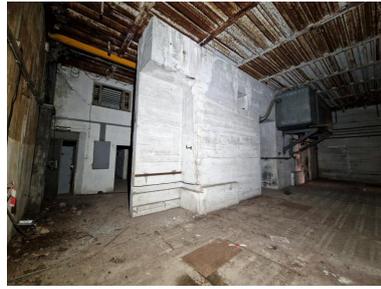
Locaux techniques, premier étage : mur de refend divisant les parties nord et sud. Sur le mur côté sud, grand réservoir métallique (caisse de réserve) fixé en hauteur. Le plafond est en tôle nervurée en acier
Phot. Guillaume Lécueillier
IVR53_20235605376NUCA

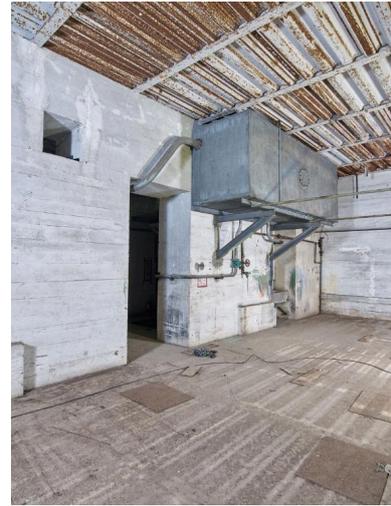
Locaux techniques, partie sud, premier étage, grande pièce : grand réservoir métallique (caisse de réserve) fixé en hauteur contre le mur de refend et lavabo. Le plafond est en tôle nervurée en acier
Phot. Bernard Bègne
IVR53_20235600570NUCA

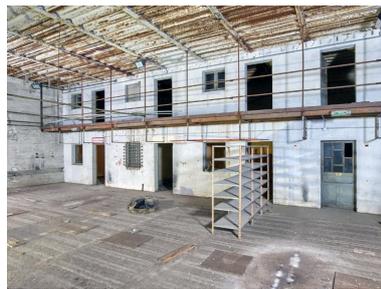
Locaux techniques, partie sud, premier étage, grande pièce : contre le mur sud, quatre pièces sur deux niveaux. Les pièces du deuxième niveau sont desservies via une galerie, par un unique escalier métallique droit disposé au sud-ouest
Phot. Bernard Bègne
IVR53_20235600565NUCA

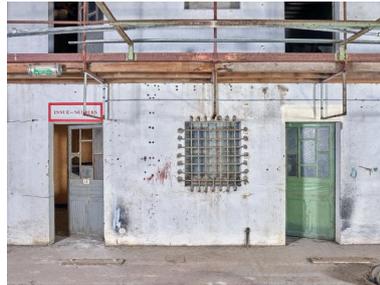
Locaux techniques, partie sud, premier étage, grande pièce : contre le mur sud, quatre pièces sur deux niveaux. Chaque pièce est dotée d'une porte et d'une fenêtre (ici, barreaudée). A gauche, se trouve une issue de secours (percée dans le mur sud)

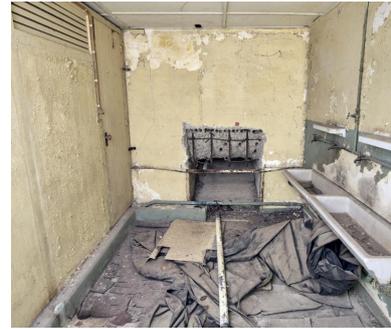
Locaux techniques, partie sud, premier étage, grande pièce : contre le mur sud, quatre pièces sur deux niveaux. A droite, salle d'eau dotée de deux grands lavabos, deux tablettes et quatre robinets à eau

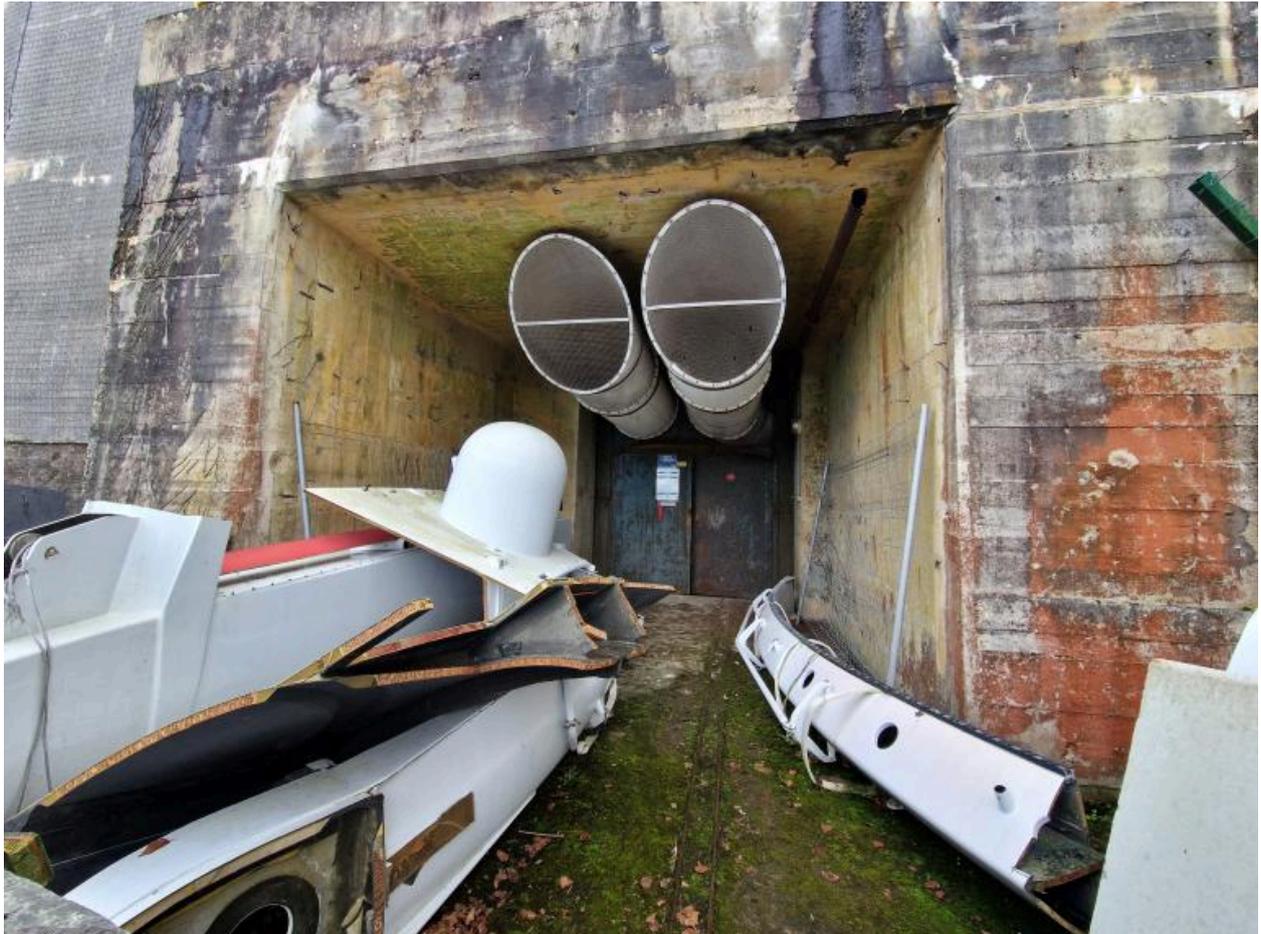
Locaux techniques : entrée nord avec petite avancée de protection. Au-dessus de la porte débouche deux gaines de ventilation

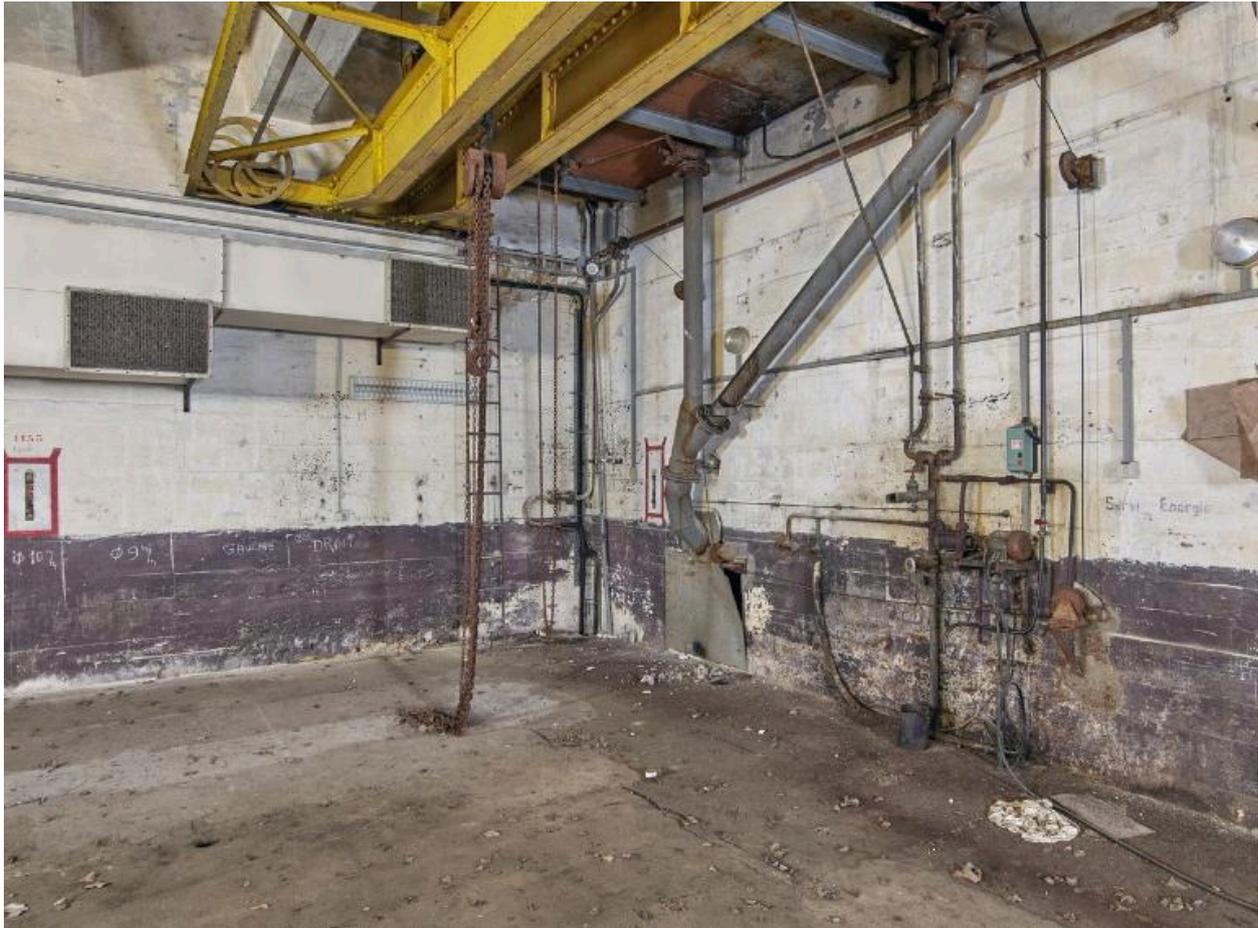
Locaux techniques, partie nord, rez-de-chaussée, grande pièce de la centrale électrique : pont roulant manuel et son treuil. Sur les murs bicolores, sont fixés des systèmes de tuyauterie, des réservoirs et des gaines de ventilation

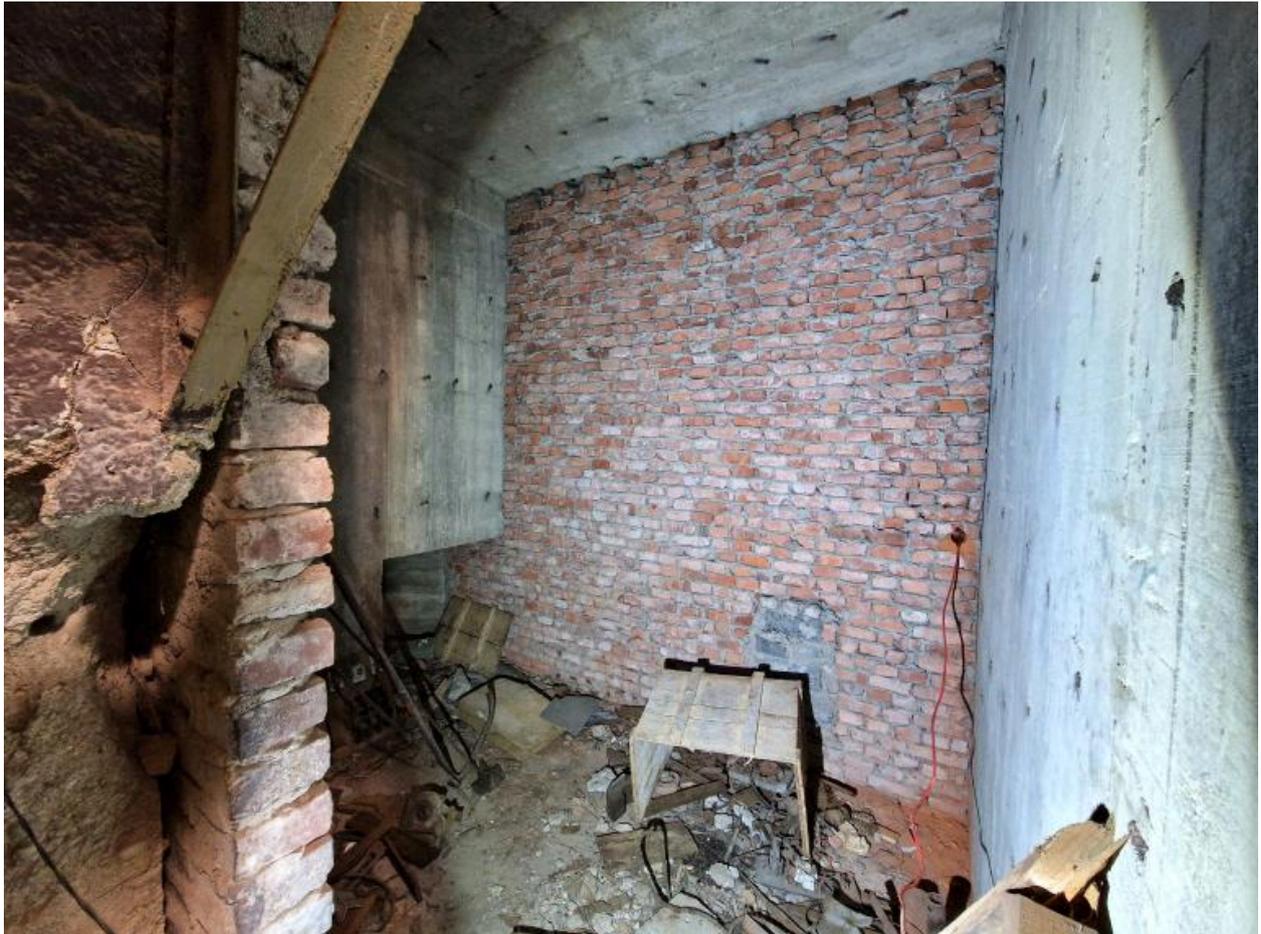
Locaux techniques, partie sud, rez-de-chaussée : passage situé dans l'angle sud-ouest (le mur en béton armé mesure 3 m d'épaisseur). Actuellement muré par des briques montées au ciment, le passage débouchait dans l'alvéole sud

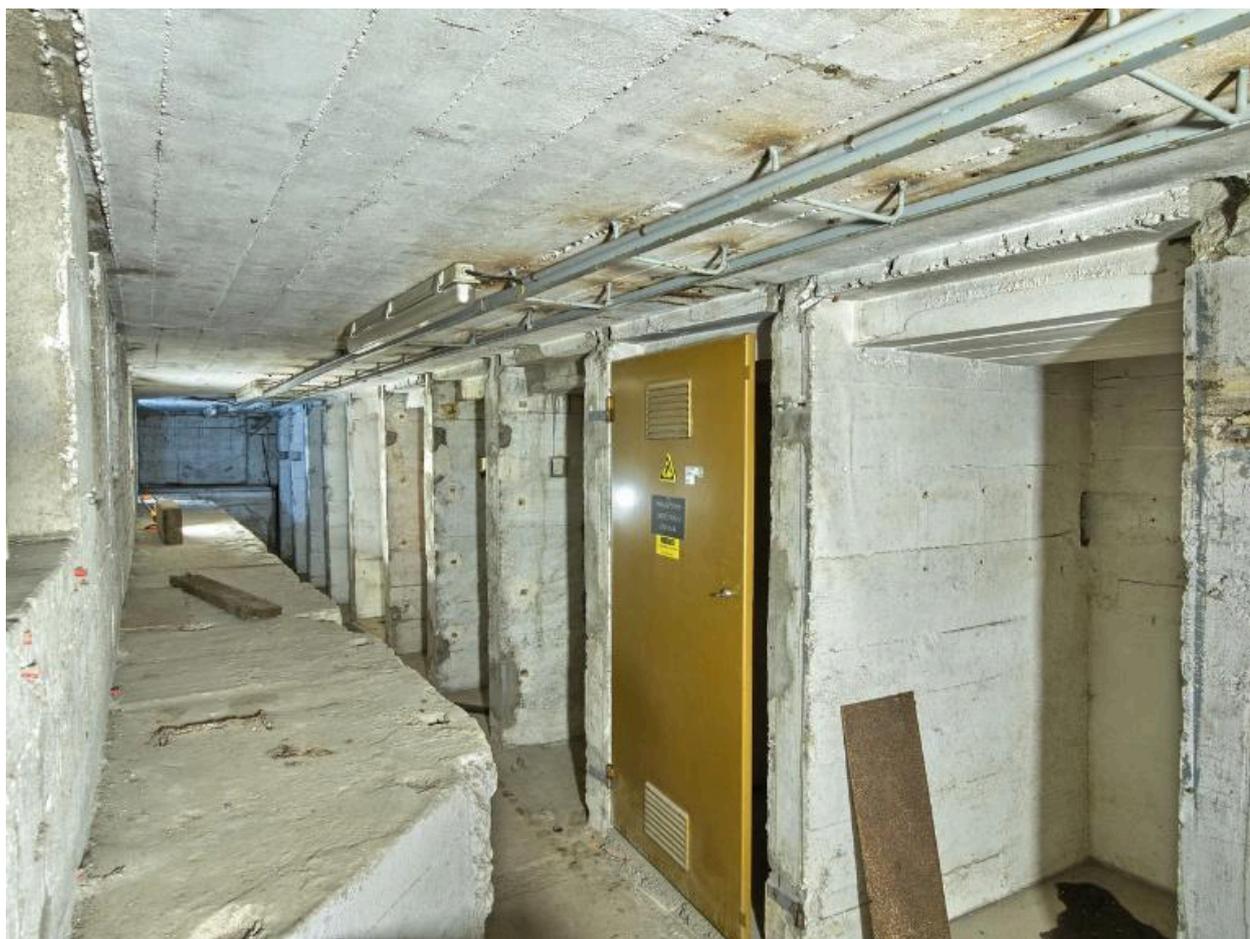
Sur la seule porte en place des cellules de transformateur électrique, on peut lire sur une plaque "Transfo n° 1 5500/400 V 250 KVA" et sur étiquette de couleur jaune "Attention, ce matériel contient du pyralène". Les autres cellules sont vides.

Locaux techniques, partie sud, en demi-sous-sol : cellules pour transformateur électrique. Sur la seule porte en place, on peut lire sur une plaque : Transfo[r]mateur] n° 1 5500/400 V 250 KVA

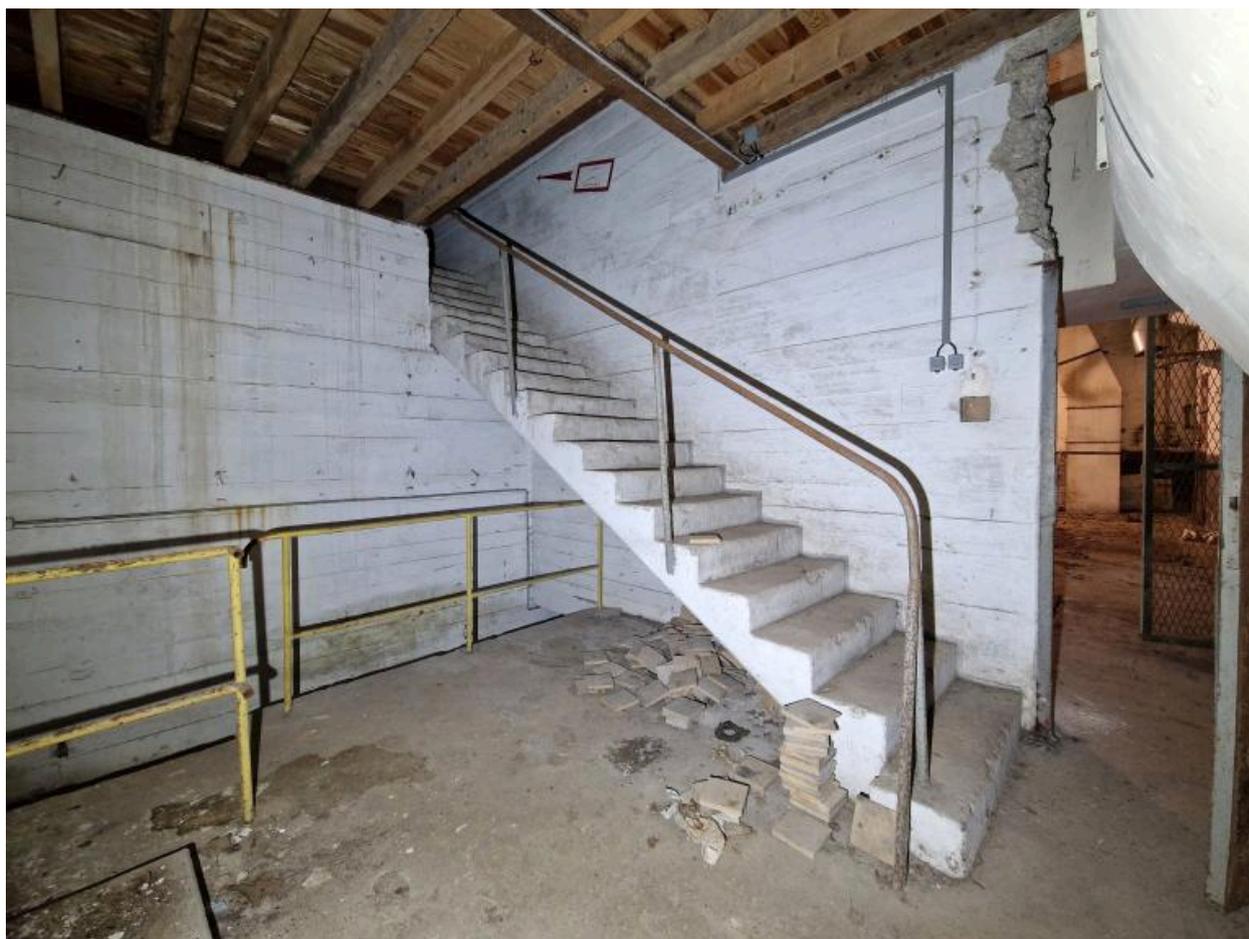
Locaux techniques, partie nord, rez-de-chaussée : cage d'escalier. Un escalier en béton armé dessert le sous-sol tandis qu'un second dessert les étages supérieurs

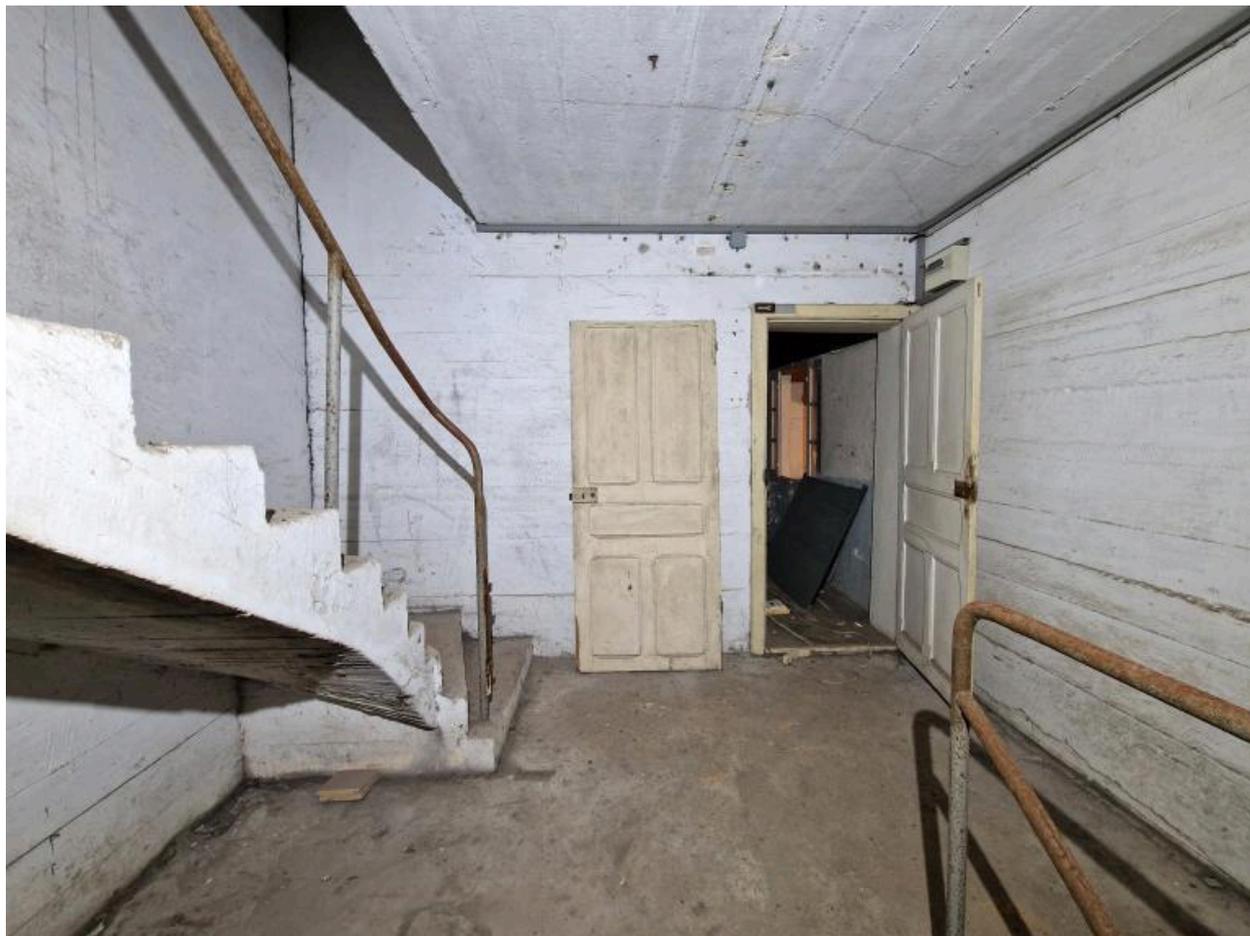
Locaux techniques, partie nord, entresol : cage d'escalier. Cet étage en entresol est doté de deux pièces, dont l'une avec fenêtre donnant sur la grande salle du rez-de-chaussée

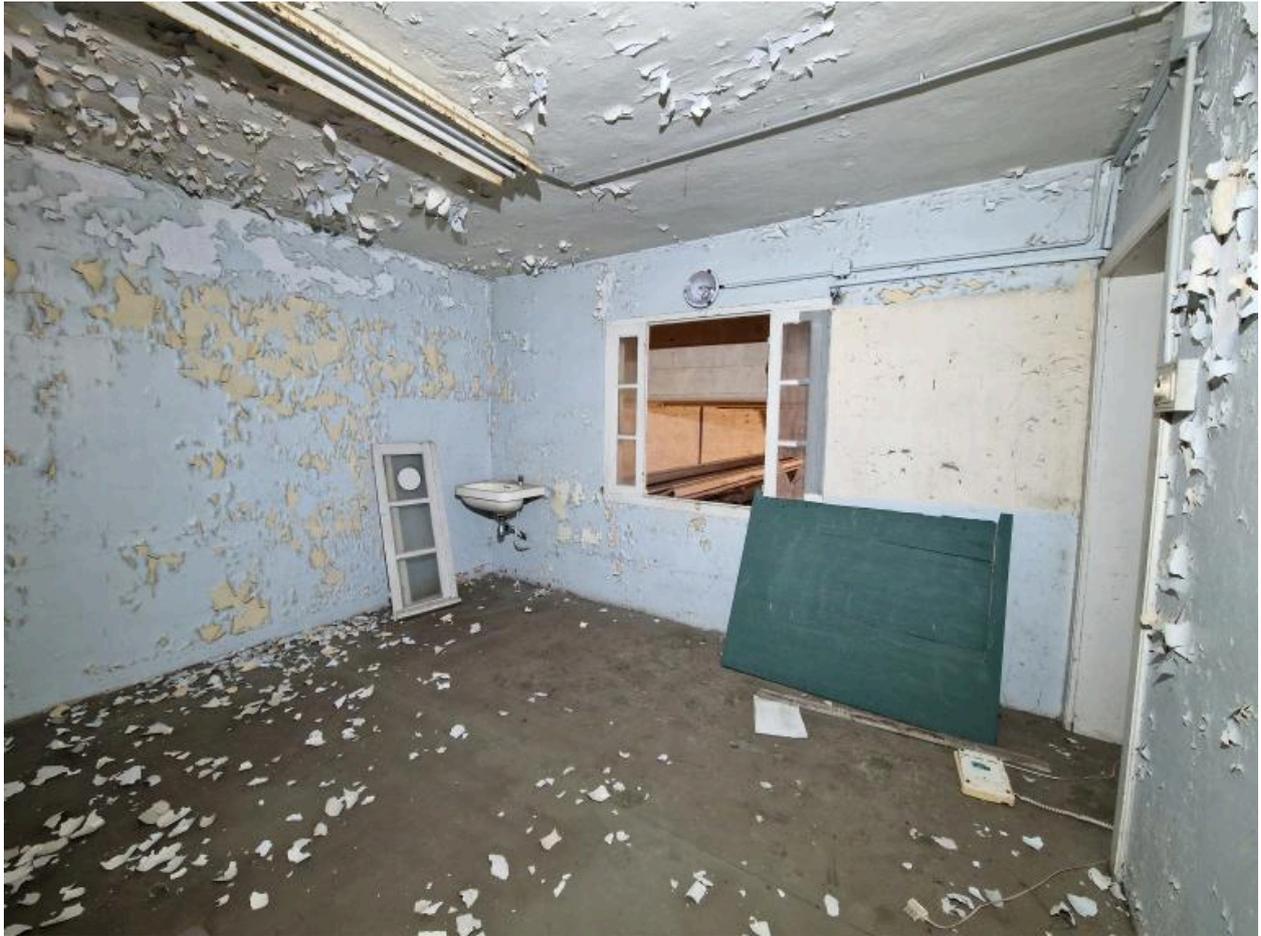
Locaux techniques, partie nord, entresol : pièce avec fenêtre donnant sur la grande salle du rez-de-chaussée

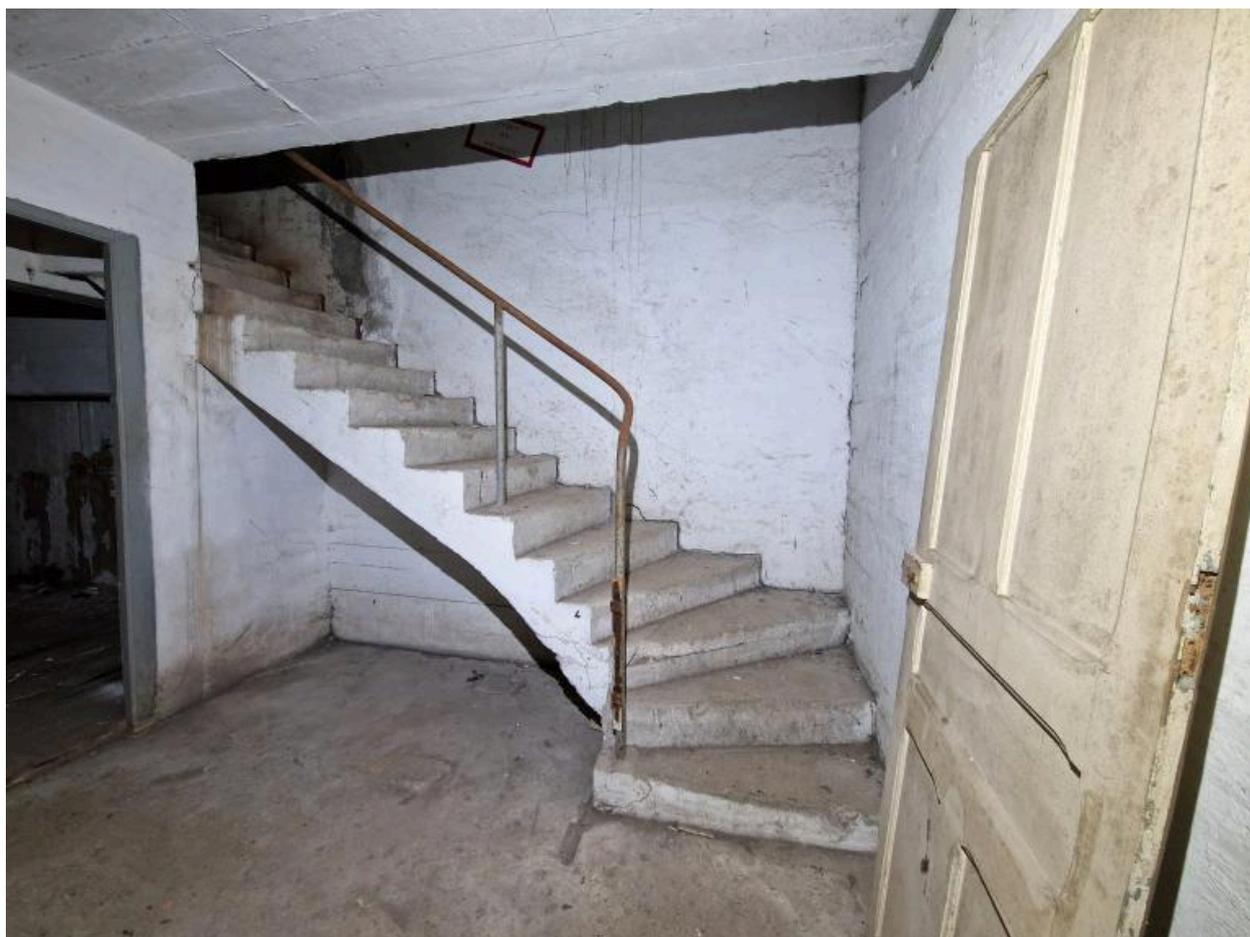
Locaux techniques, partie nord, entresol : cage d'escalier. Cet étage en entresol est doté de deux pièces, dont l'une avec fenêtre donnant sur la grande salle du rez-de-chaussée

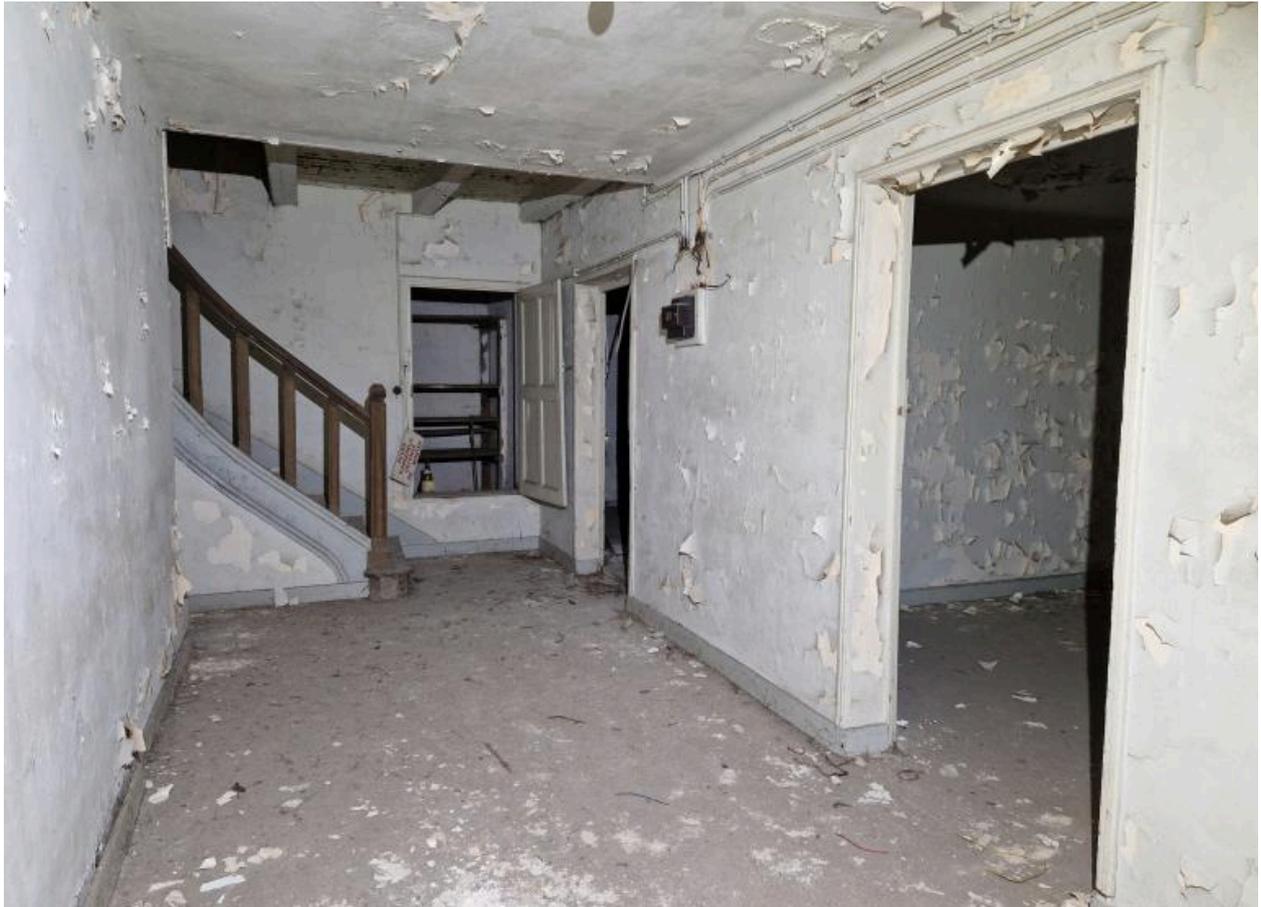
Locaux techniques, partie nord, premier étage : cage d'escalier et couloir de distribution. Cet espace comprend deux pièces (à usage de bureau ?) et un petit magasin de stockage. Le mauvais état sanitaire de l'escalier ne permet pas d'accéder au dernier niveau sur poutres, solives et plancher

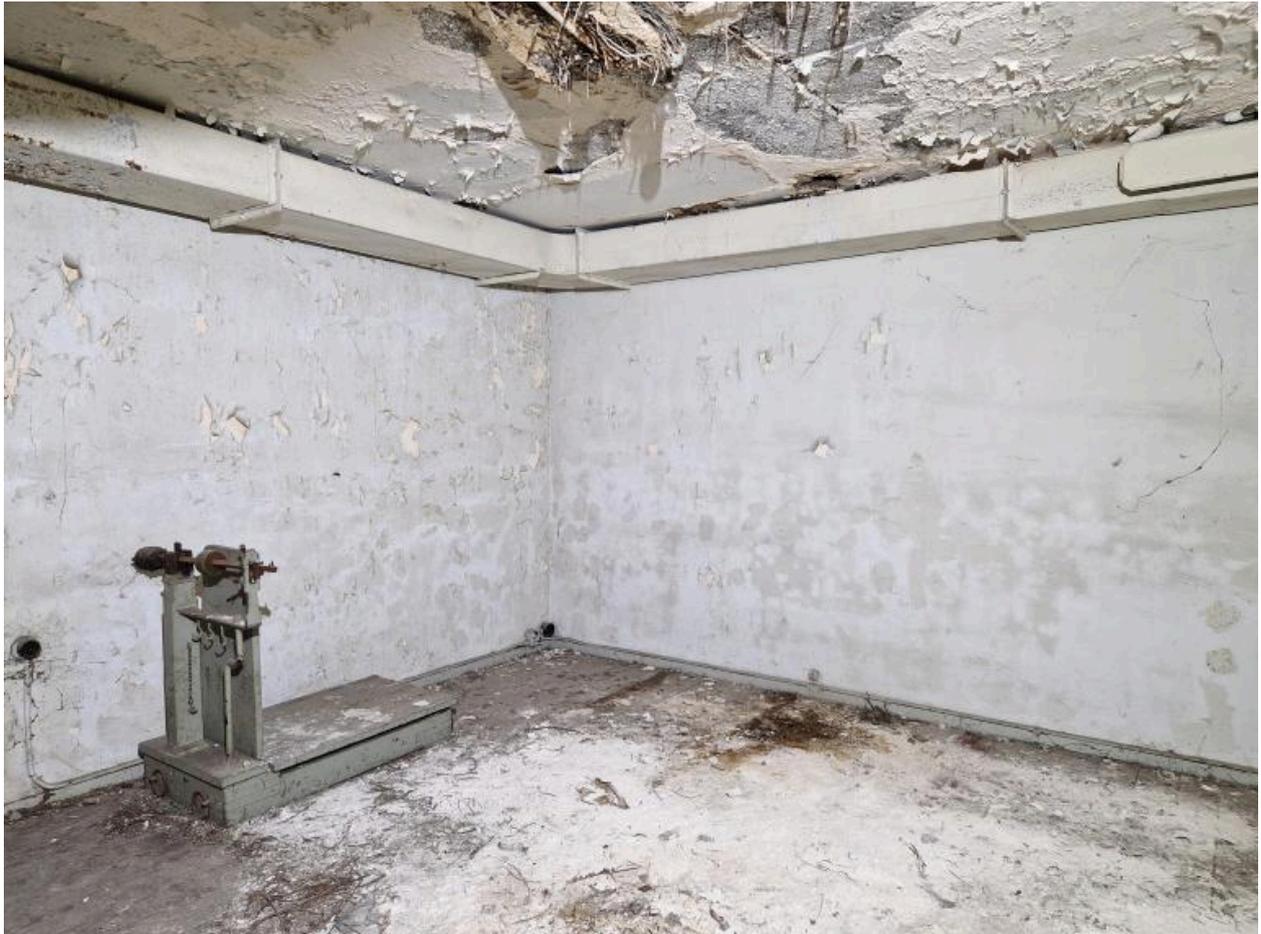
Locaux techniques, partie nord, premier étage : l'une des deux pièces sur plancher (à usage de bureau ?). A gauche, une balance

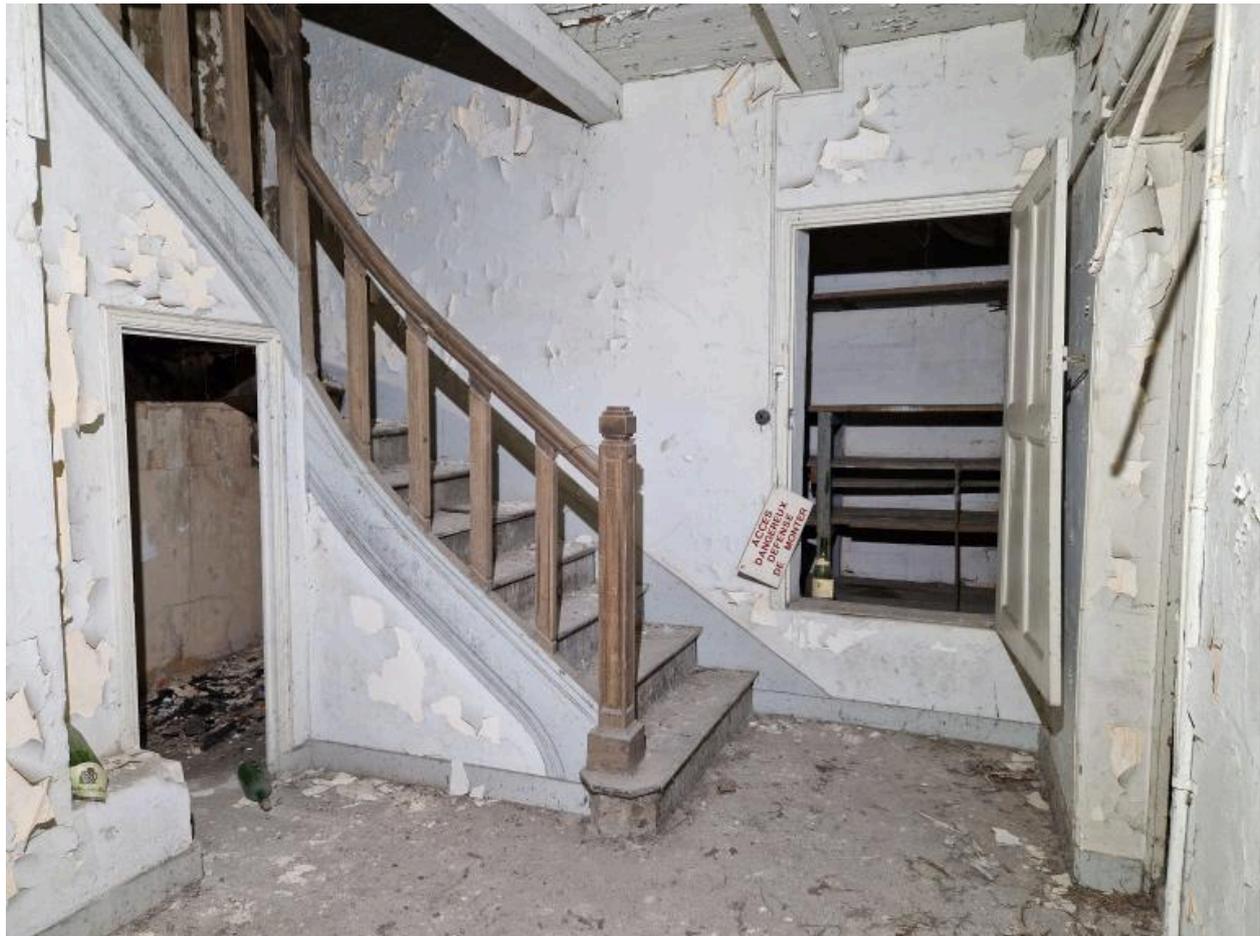
Locaux techniques, partie nord, premier étage : cage d'escalier et couloir de distribution. Le mauvais état sanitaire de l'escalier ne permet pas d'accéder au dernier niveau sur poutres, solives et plancher

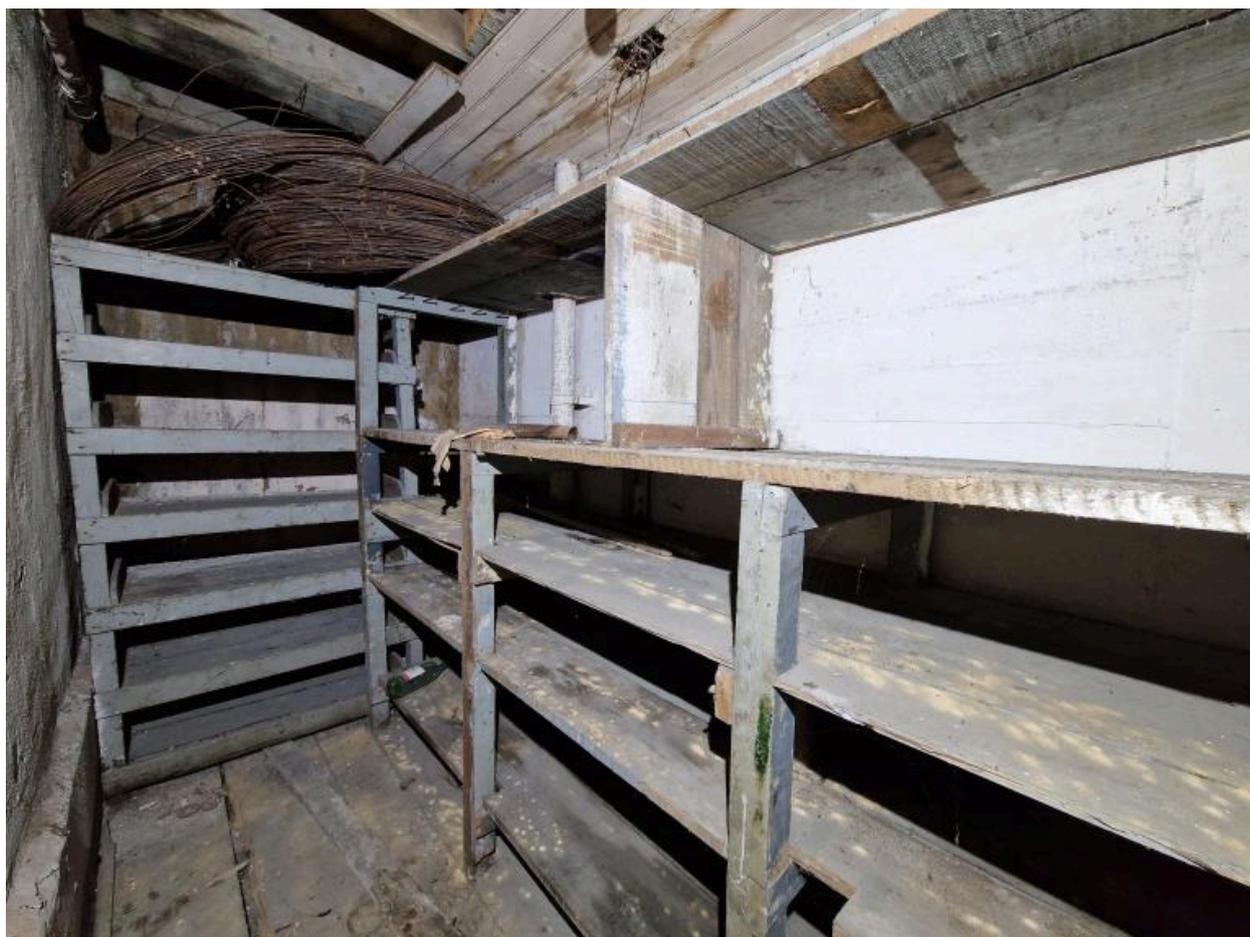
Locaux techniques, partie nord, premier étage : petit magasin avec étagères de stockage

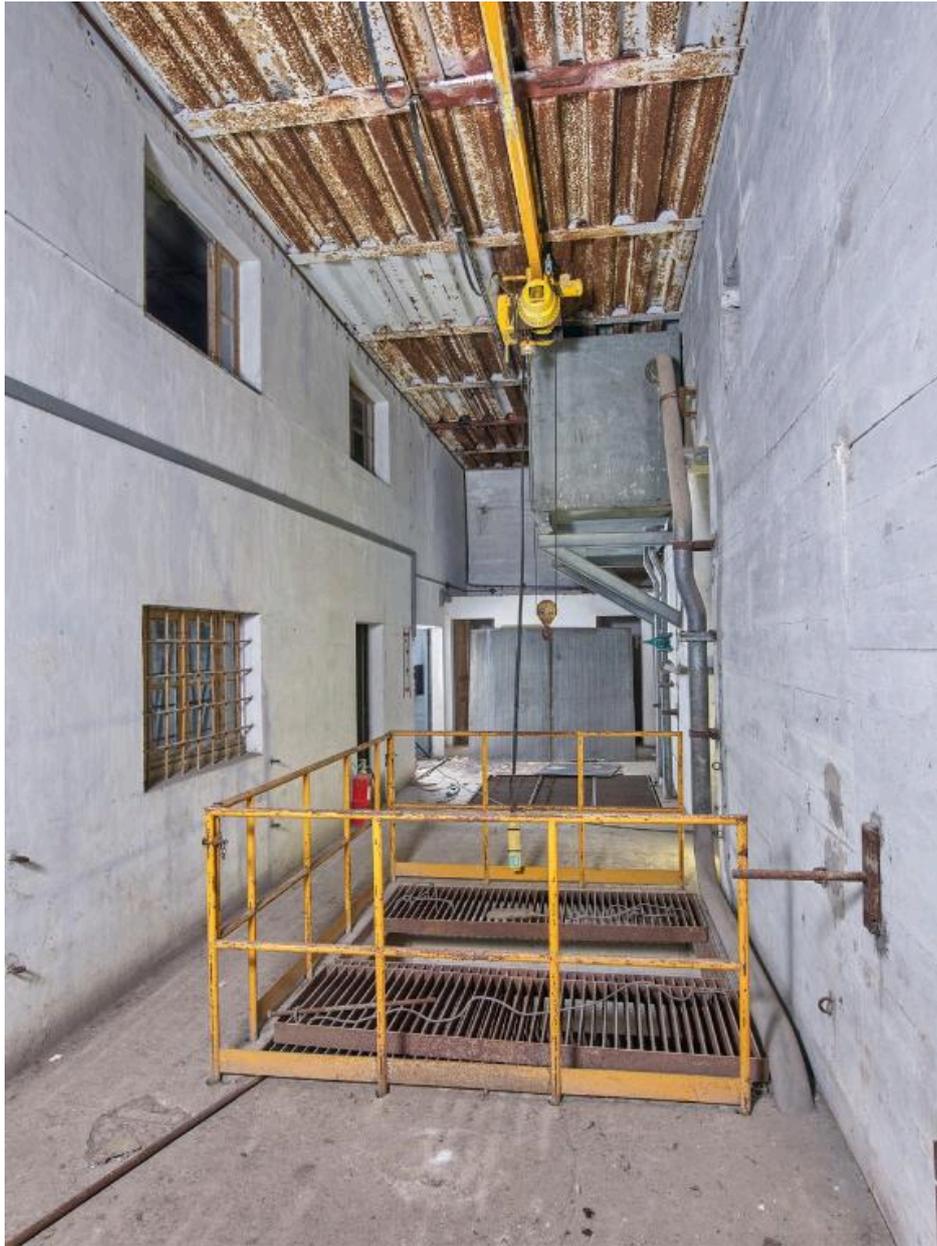
IVR53_20235600572NUCA

Locaux techniques, partie nord, premier étage : espace central de circulation, puits dans le sol et monorail pour treuil électrique. Un grand réservoir métallique (casse de réserve) est fixé en hauteur contre le mur de refend
