Bretagne, Morbihan
Lanester
Zone industrialo-portuaire du Scorff

Locaux techniques : centrale électrique, Base de sous-marins du Scorff, Zone industrialo-portuaire du Scorff (Lanester)

Numéro de dossier : IA56132387

Cadre de l'étude : enquête thématique régionale Inventaire des héritages militaires en Bretagne

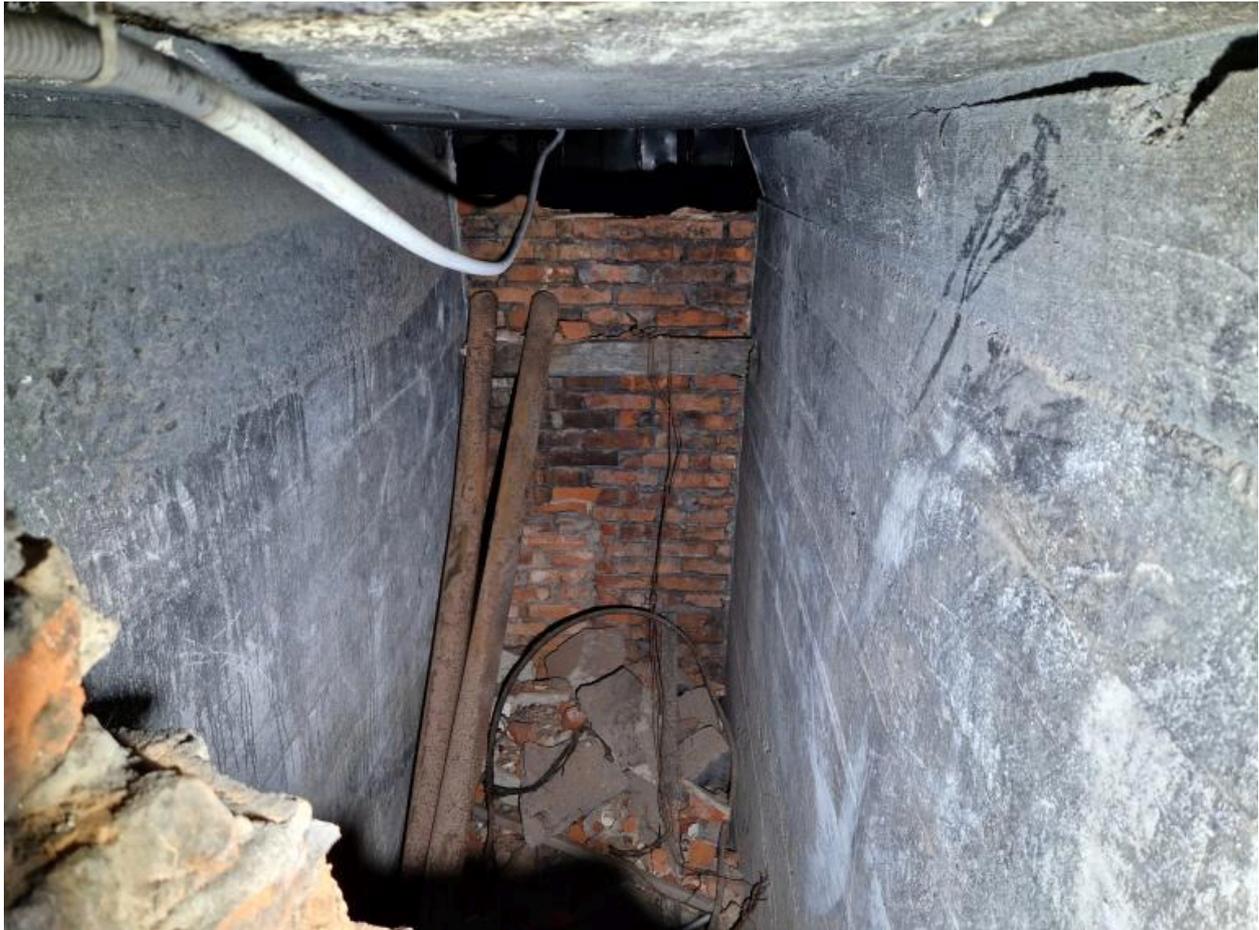
IVR53_20235605377NUCA

Locaux techniques, partie nord, premier étage : passage débouchant dans l'alvéole nord (le mur en béton armé mesure 3 m d'épaisseur). Ce passage est actuellement muré par des briques montées au ciment

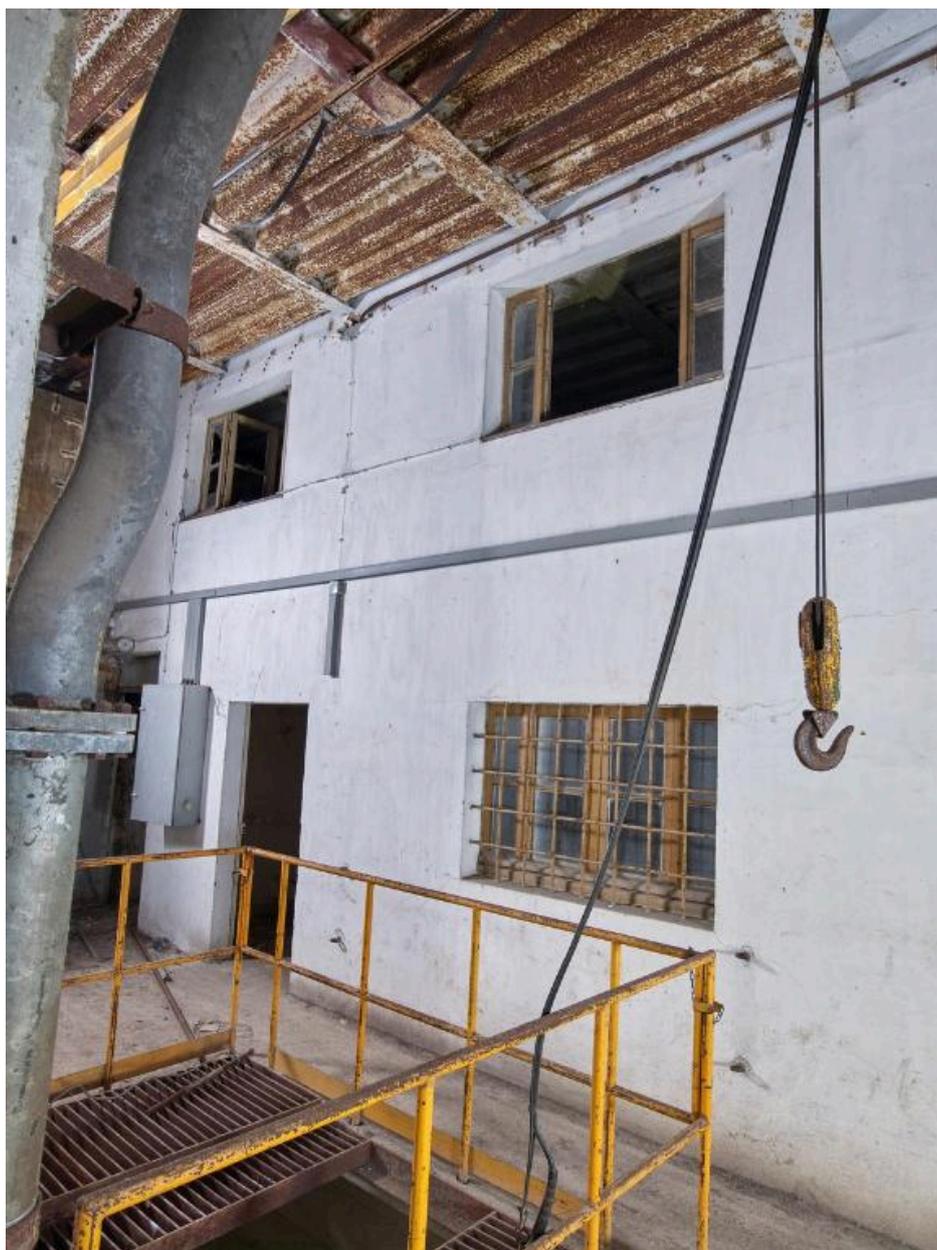
IVR53_20235600573NUCA

Locaux techniques, partie nord, premier étage : espace central de circulation, puits dans le sol et monorail pour treuil électrique à crochet. Les fenêtres hautes correspondent au troisième étage situé sous le plafond en tôle nervurée

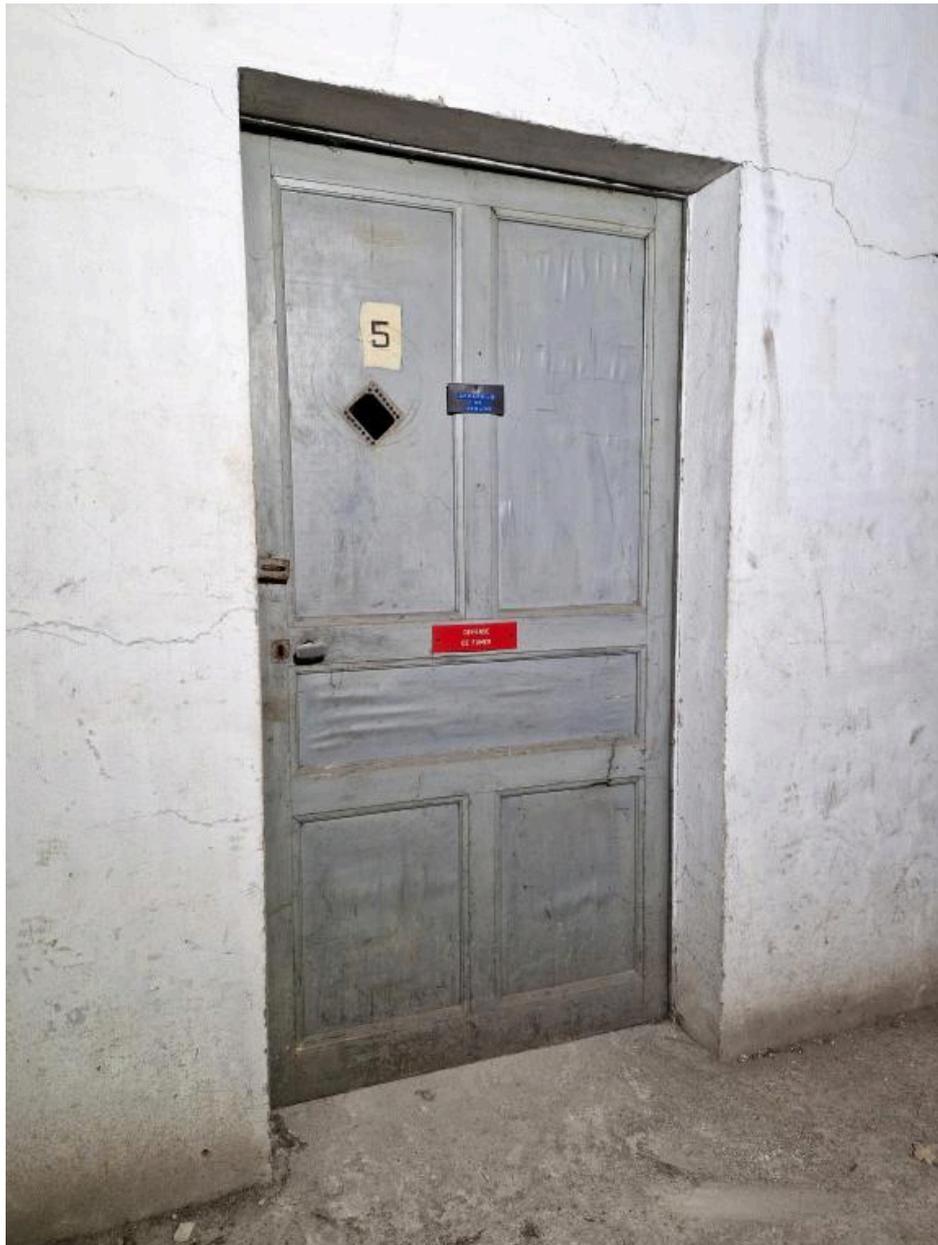
IVR53_20235605373NUCA

Locaux techniques, partie nord, premier étage : espace central de circulation, porte du magasin n° 5. Sur la porte, on peut lire le numéro 5 peint en noir (numérotation d'origine ?) et sur les étiquettes : Appareils de mesure ; Défense de fumer

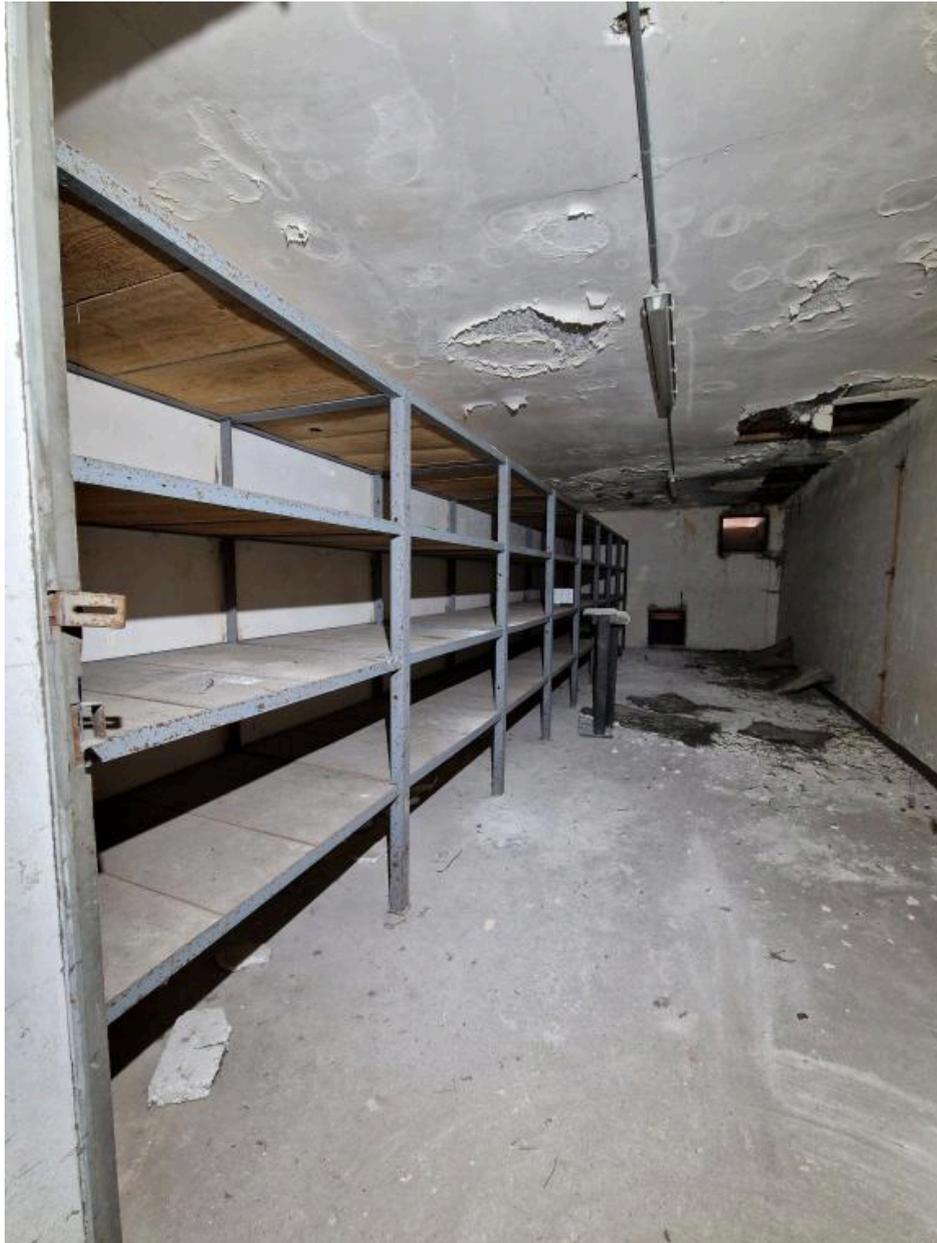
Locaux techniques, partie nord, premier étage : magasin n° 5 (les étagères métalliques sont en place)

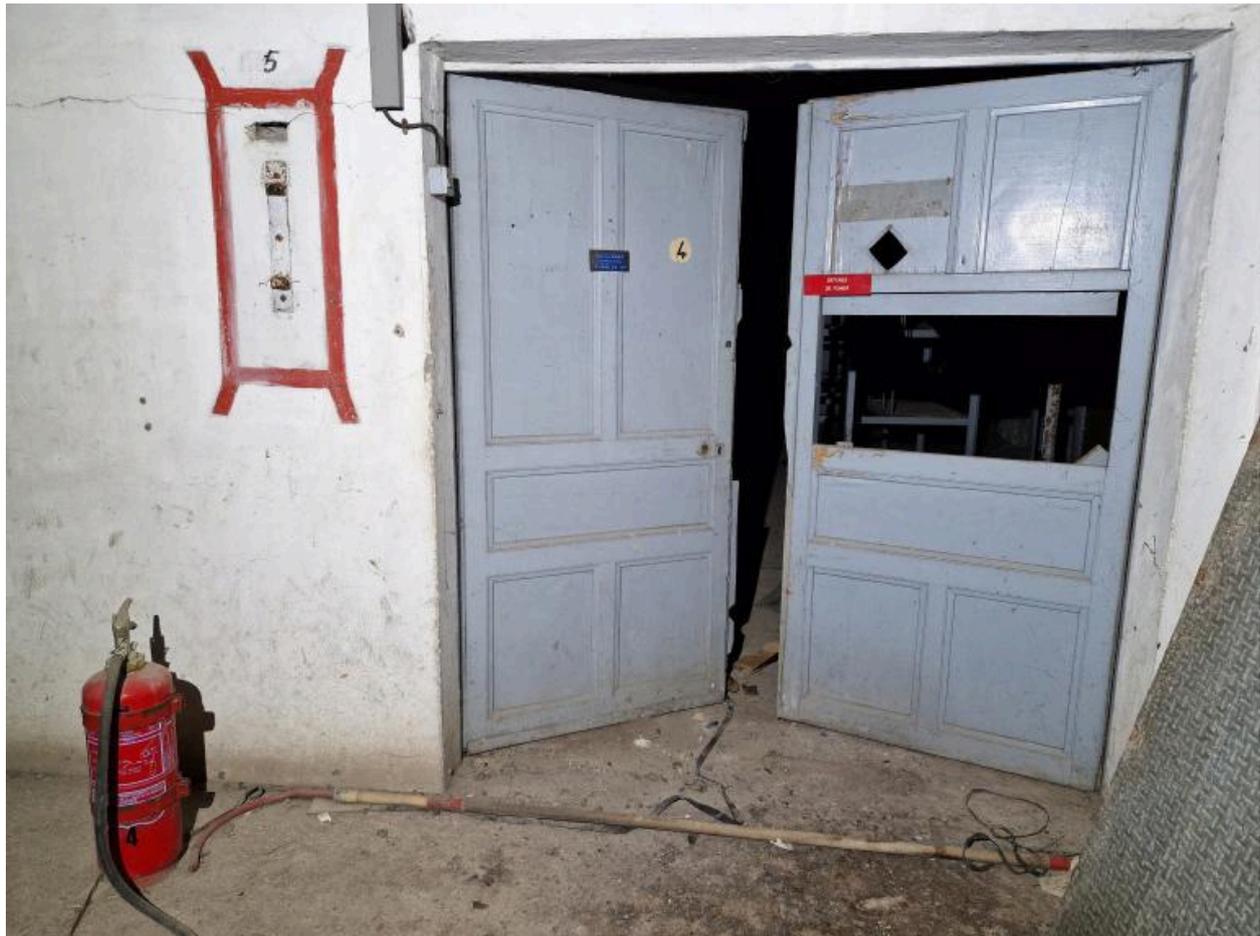
IVR53_20235605375NUCA

Locaux techniques, partie nord, premier étage : espace central de circulation, porte à double battant de l'un des deux magasins. Sur la porte, on peut lire le numéro 4 peint en noir (numérotation d'origine ?) et sur les étiquettes : Recharges Oerlikon Fusibles H[aute] T[ension] ; Défense de fumer

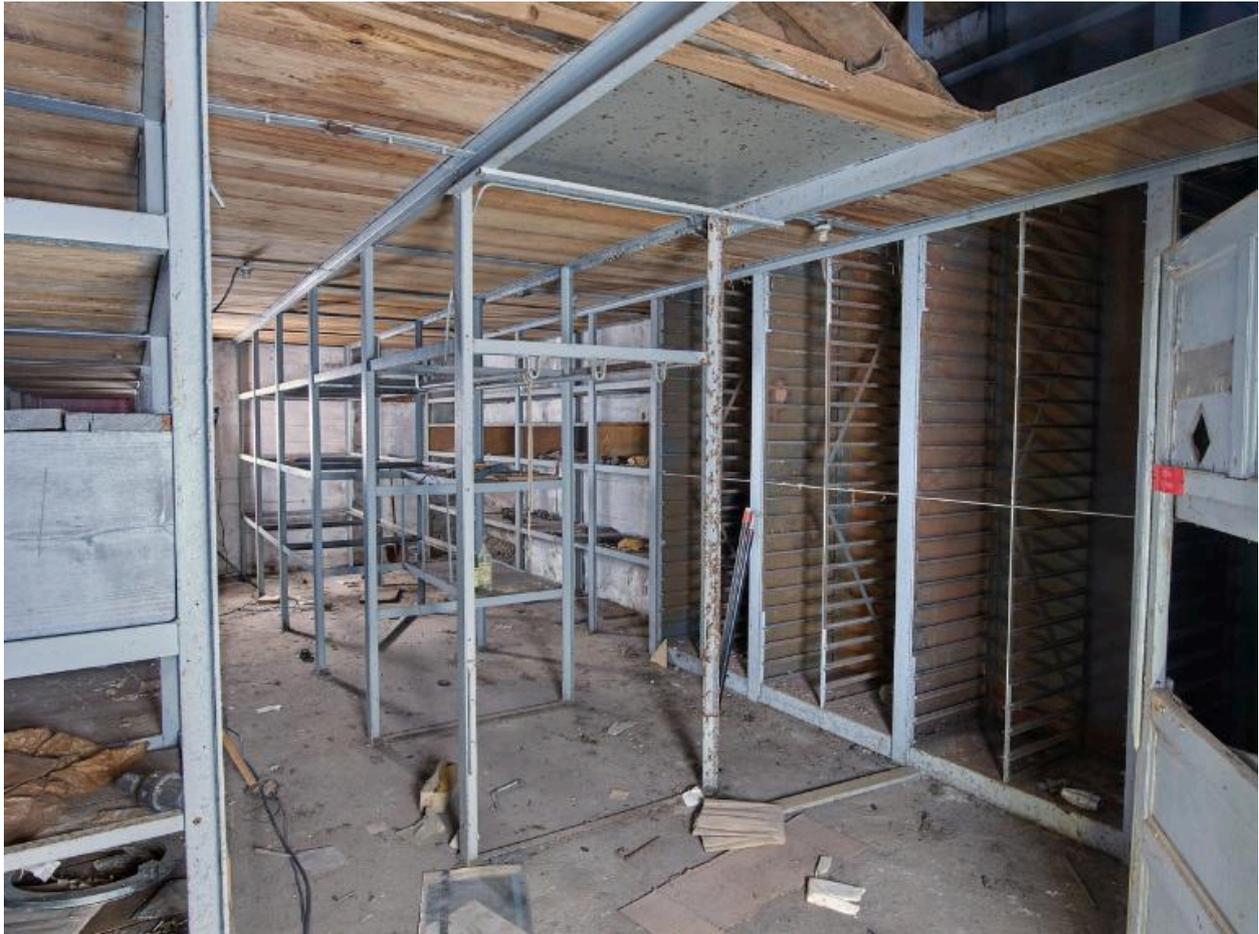
IVR53_20235600574NUCA

Locaux techniques, partie nord, premier étage : magasin n° 4 sur deux niveaux encore doté de ses étagères de stockage. Sur les plaques de la porte à deux battants, on peut lire : Recharges Oerlikon Fusibles H[aute] T[ension] ; Défense de fumer et le n° 4

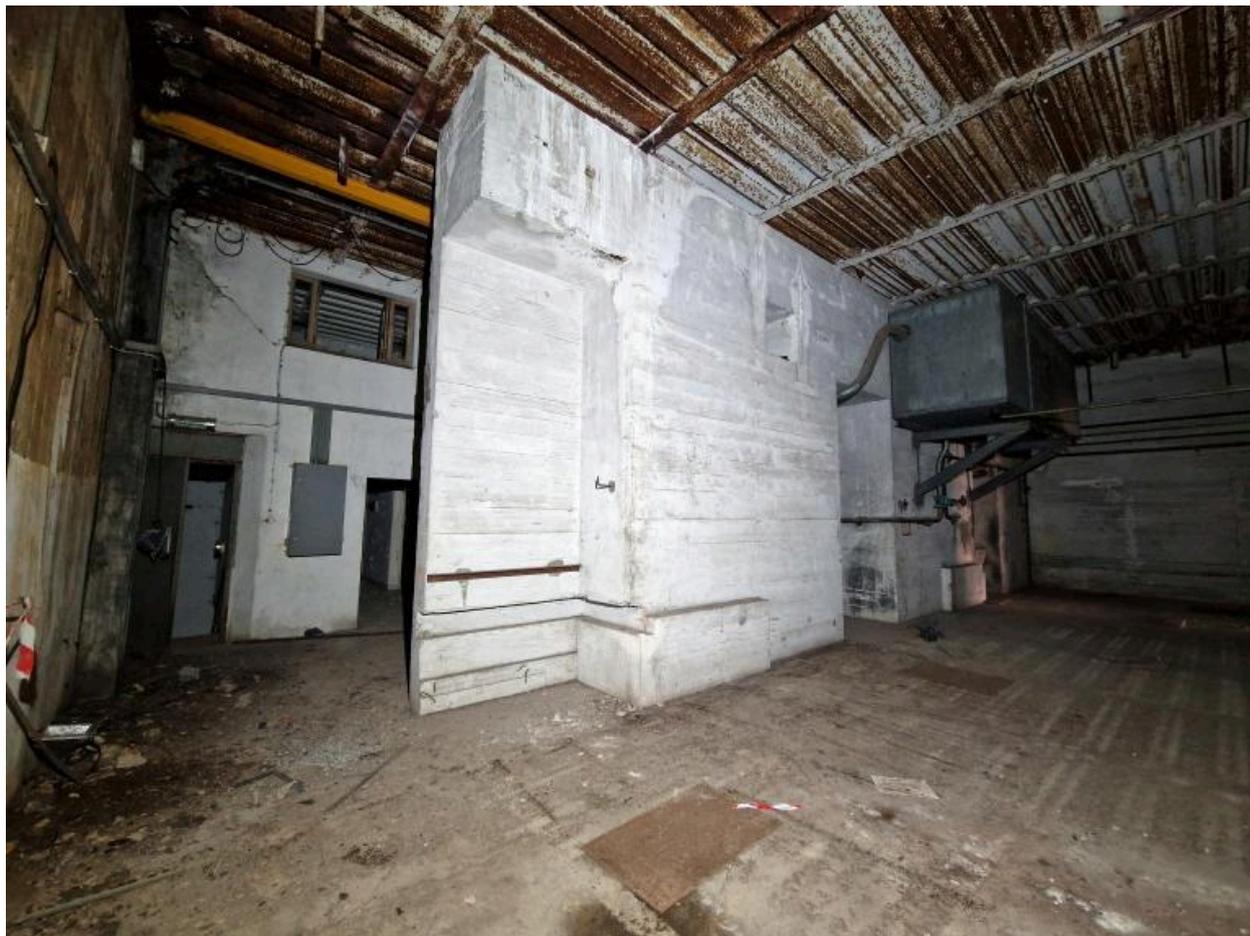
IVR53_20235605376NUCA

Locaux techniques, premier étage : mur de refend divisant les parties nord et sud. Sur le mur côté sud, grand réservoir métallique (caisse de réserve) fixé en hauteur. Le plafond est en tôle nervurée en acier

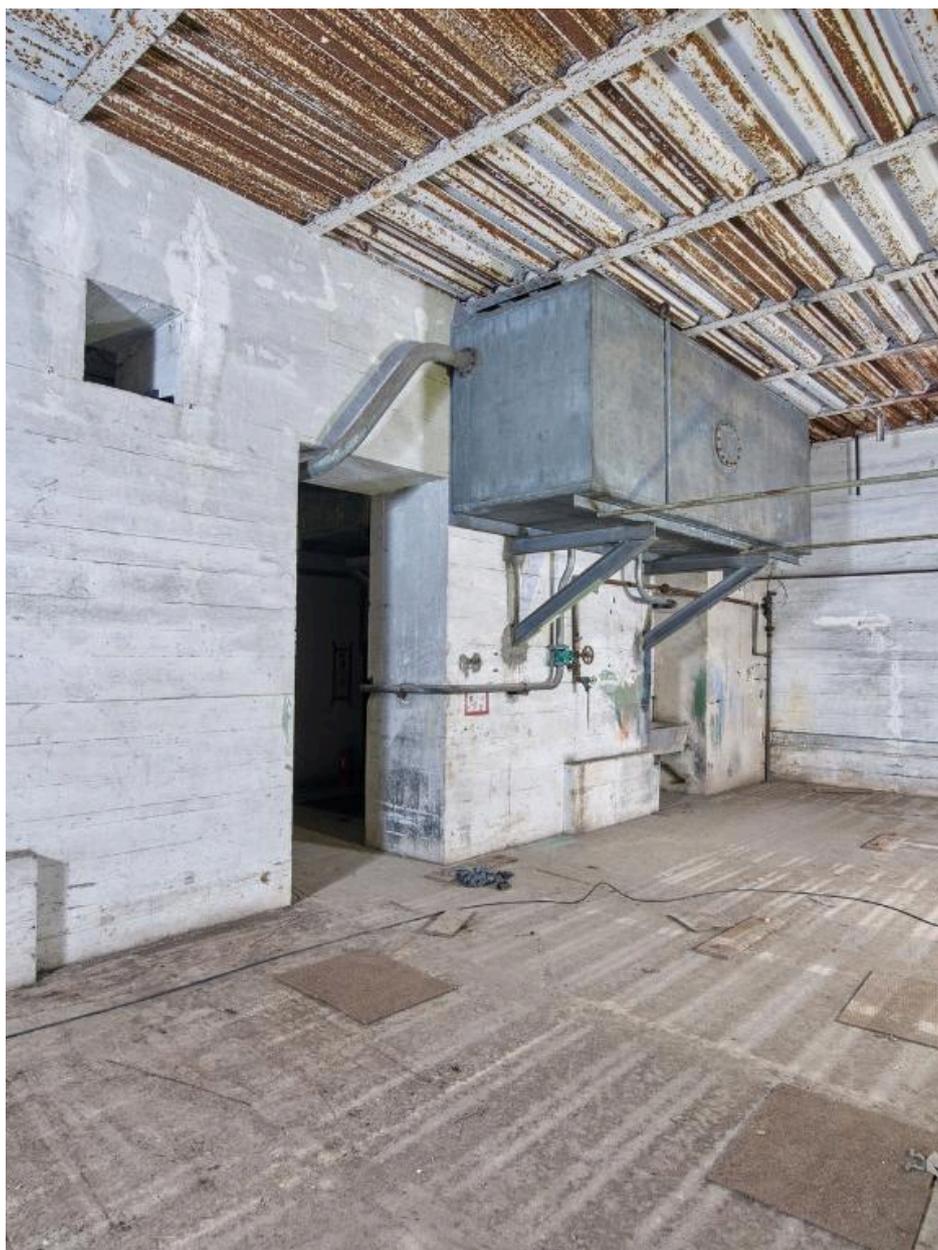
IVR53_20235600570NUCA

Locaux techniques, partie sud, premier étage, grande pièce : grand réservoir métallique (caisse de réserve) fixé en hauteur contre le mur de refend et lavabo. Le plafond est en tôle nervurée en acier

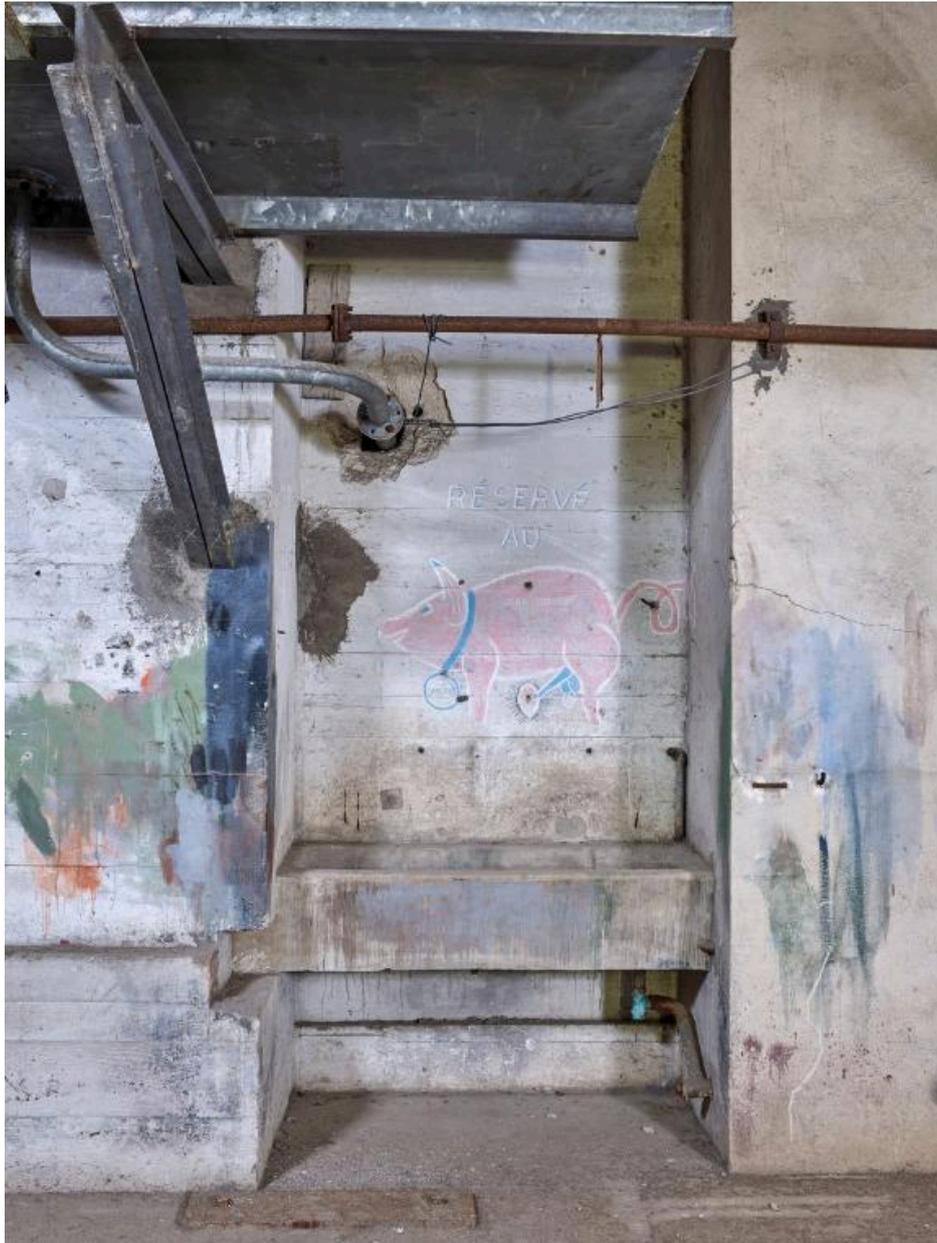
IVR53_20235600571NUCA

Locaux techniques, partie sud, premier étage, grande pièce : lavabo implanté dans une niche du mur de refend (sous le grand réservoir métallique). On peut lire : Réserve au [dessin d'un porc en érection avec une médaille]

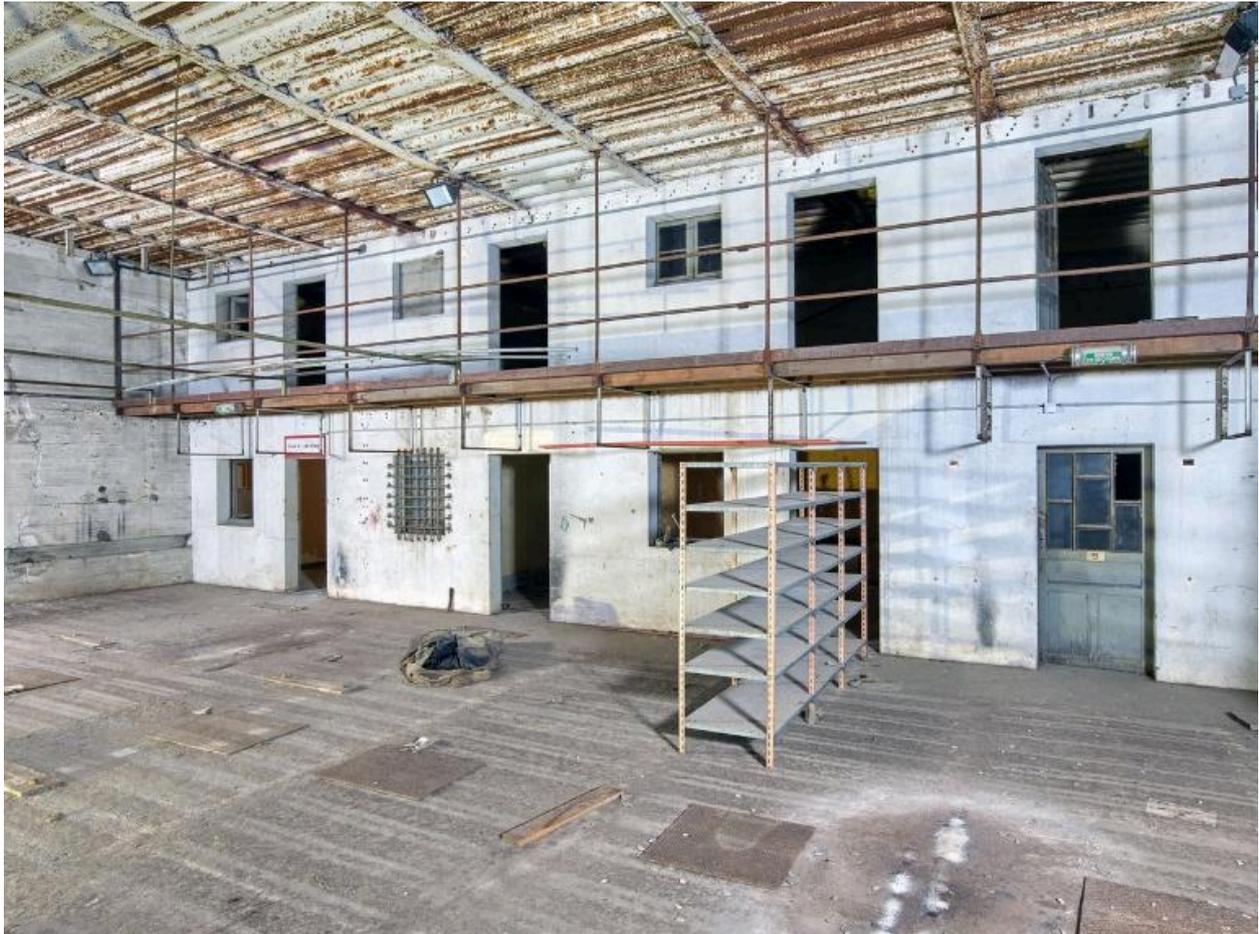
IVR53_20235600565NUCA

Locaux techniques, partie sud, premier étage, grande pièce : contre le mur sud, quatre pièces sur deux niveaux. Les pièces du deuxième niveau sont desservies via une galerie, par un unique escalier métallique droit disposé au sud-ouest

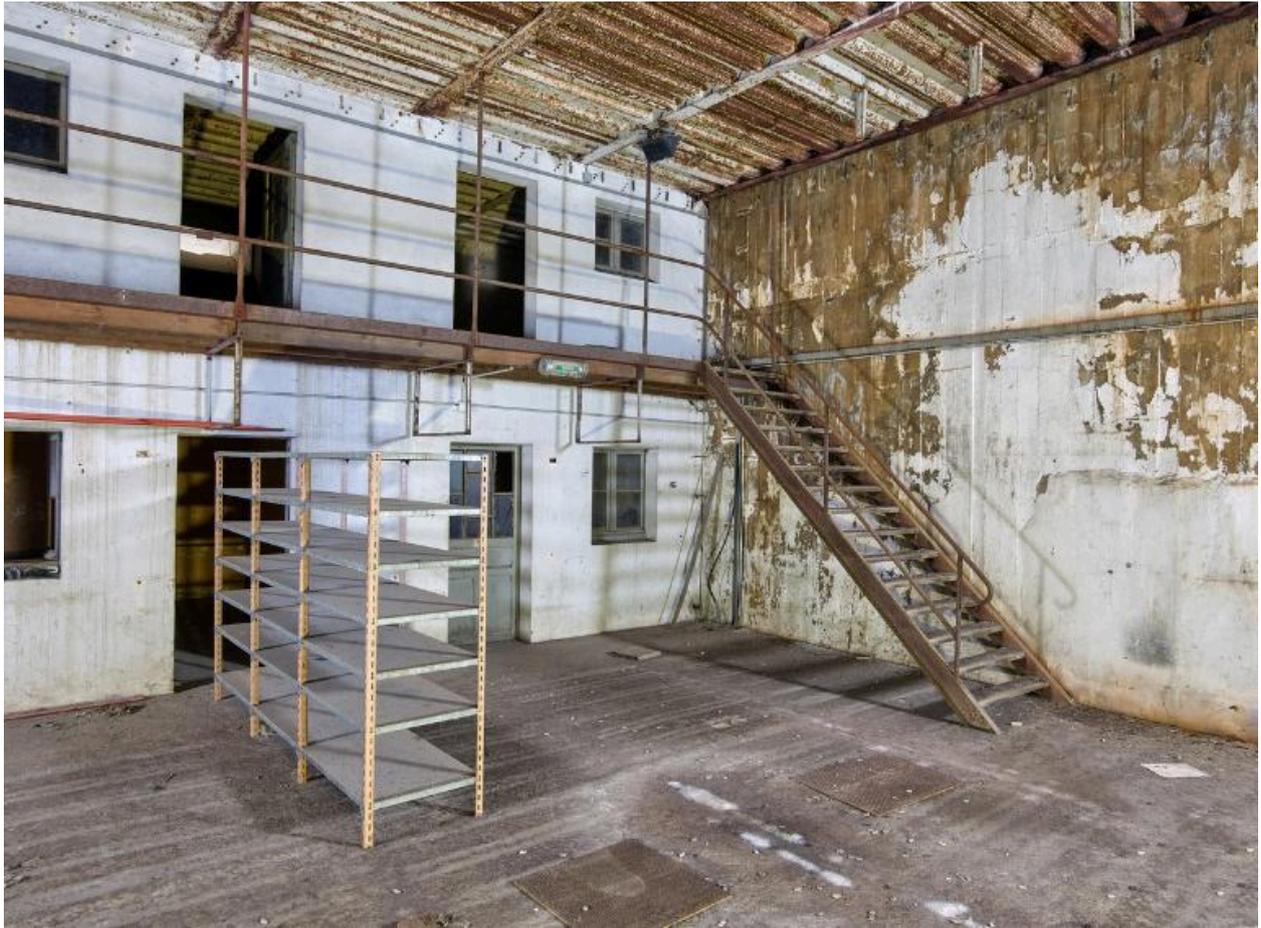
IVR53_20235600569NUCA

Locaux techniques, partie sud, premier étage, grande pièce : contre le mur sud, quatre pièces sur deux niveaux. Les pièces du deuxième niveau sont desservies via une galerie, par un unique escalier métallique droit disposé au sud-ouest

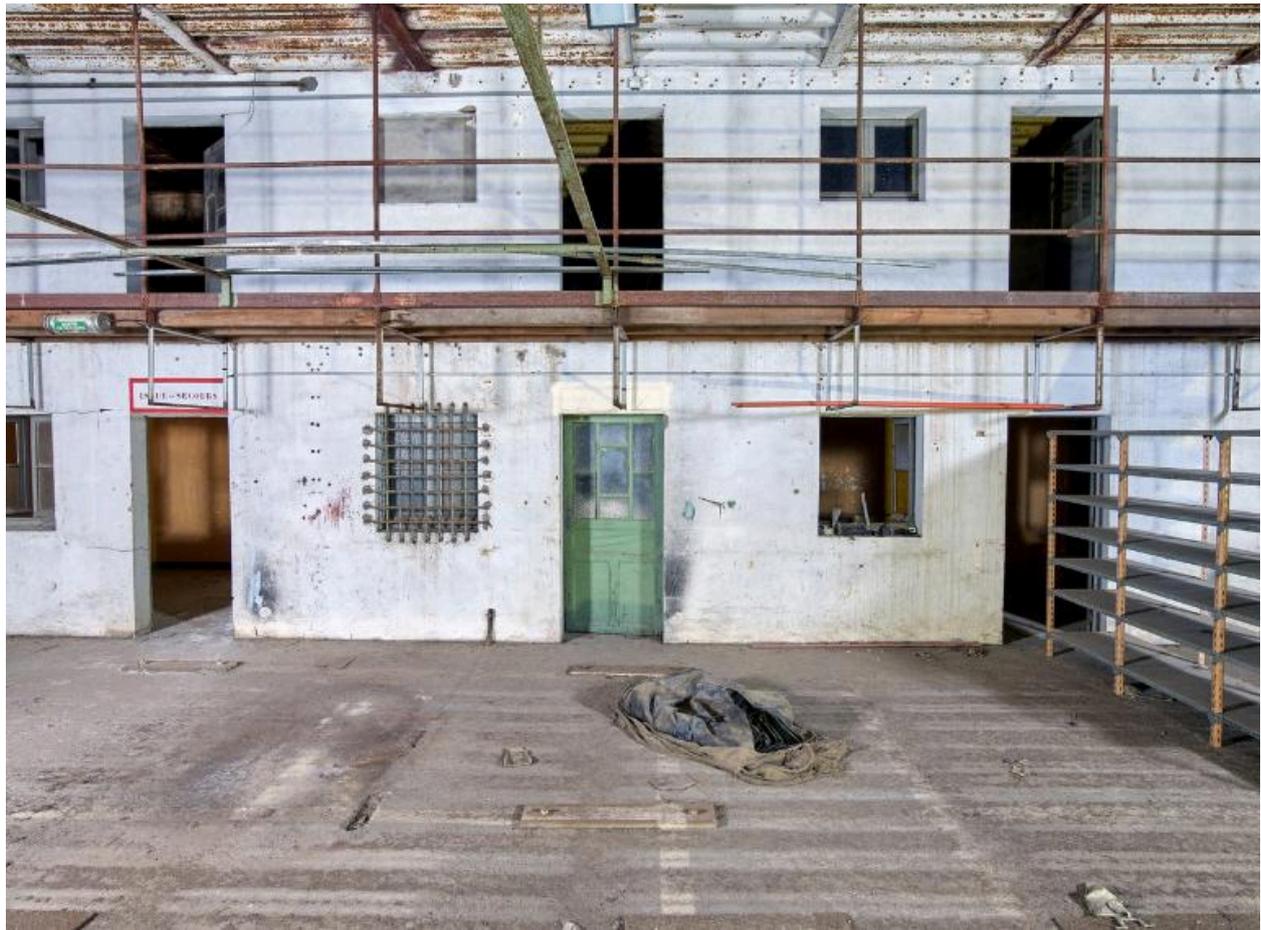
IVR53_20235600566NUCA

Locaux techniques, partie sud, premier étage, grande pièce : contre le mur sud, quatre pièces sur deux niveaux. Les pièces du deuxième niveau sont desservies par une galerie. Chaque pièce est dotée d'une porte et d'une fenêtre

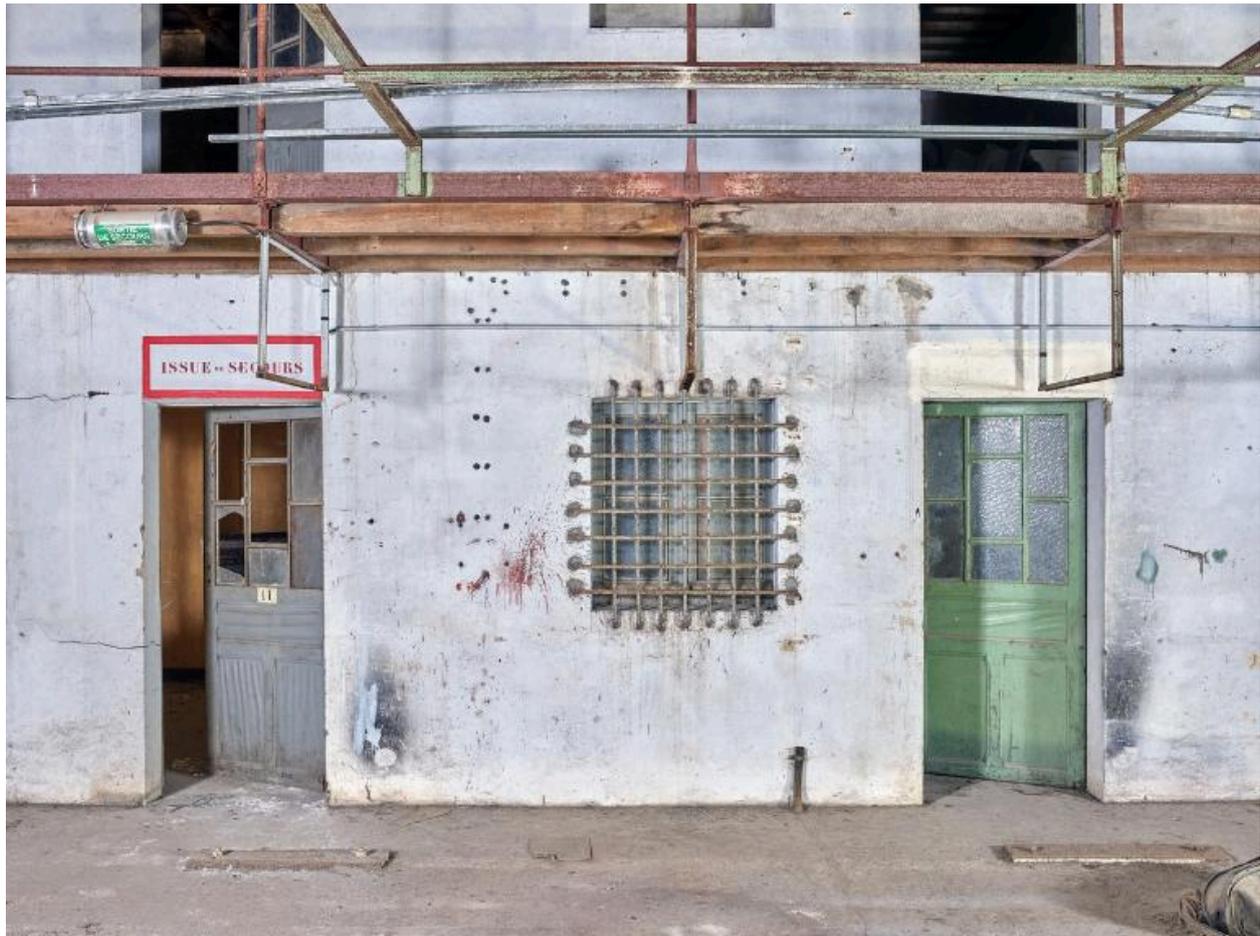
IVR53_20235600567NUCA

Locaux techniques, partie sud, premier étage, grande pièce : contre le mur sud, quatre pièces sur deux niveaux. Chaque pièce est dotée d'une porte et d'une fenêtre (ici, barreaudée). A gauche, se trouve une issue de secours (percée dans le mur sud)

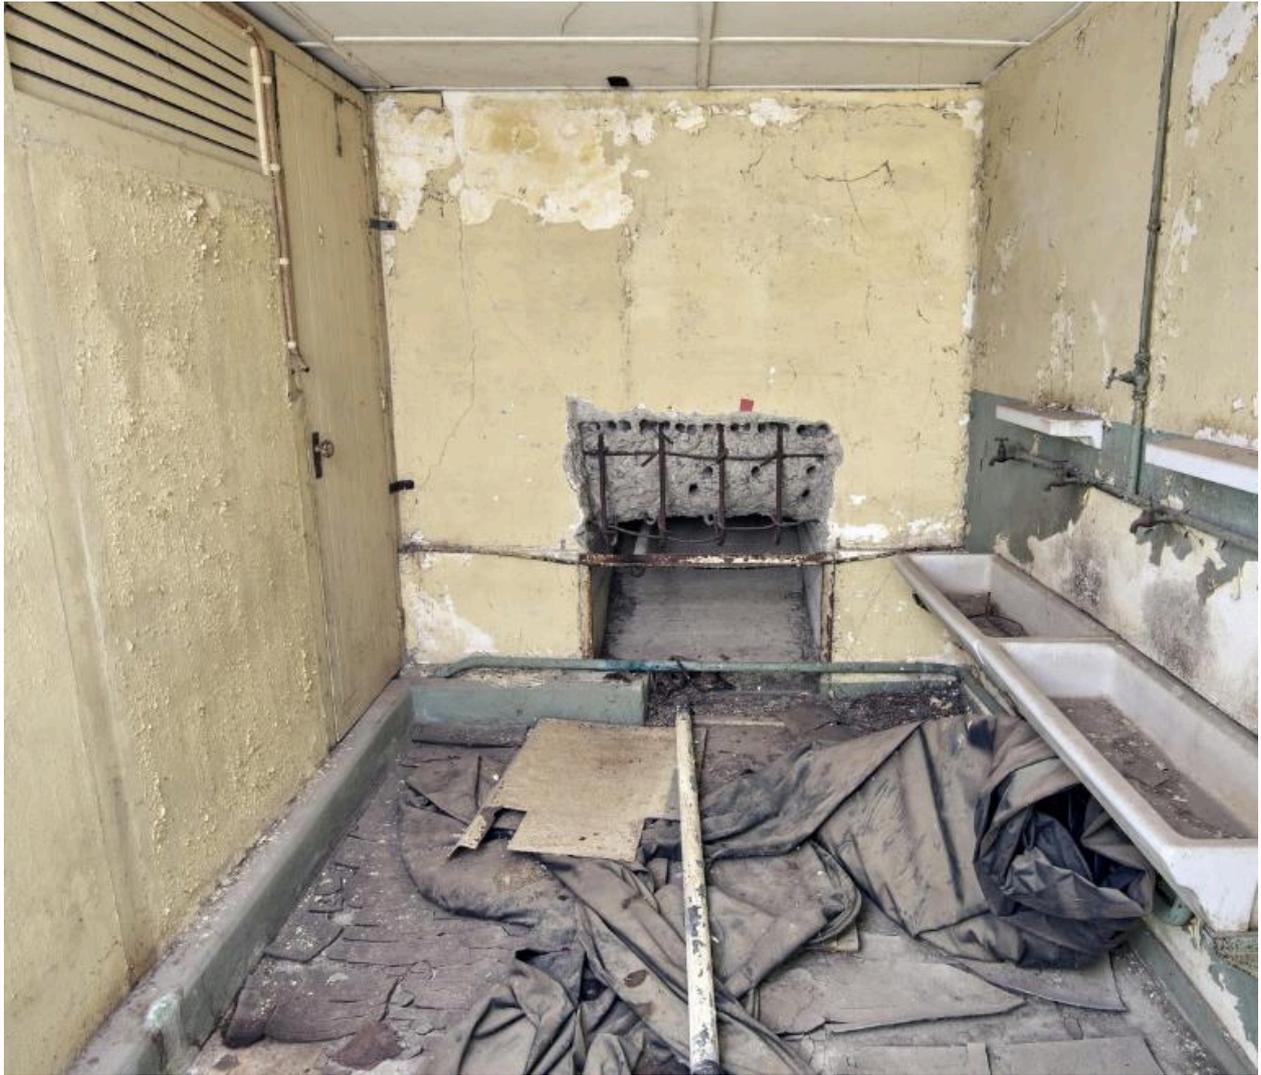
IVR53_20235600568NUCA

Locaux techniques, partie sud, premier étage, grande pièce : contre le mur sud, quatre pièces sur deux niveaux. A droite, salle d'eau dotée de deux grands lavabos, deux tablettes et quatre robinets à eau
