Bretagne, Finistère
Quimperlé
15 place Saint Michel

Maison, 15 place Saint Michel (Quimperlé)

Numéro de dossier : IA29000534

Cadre de l'étude : inventaire topographique Quimperlé, enquête thématique régionale Inventaire de l'architecture urbaine en pan de bois en Bretagne

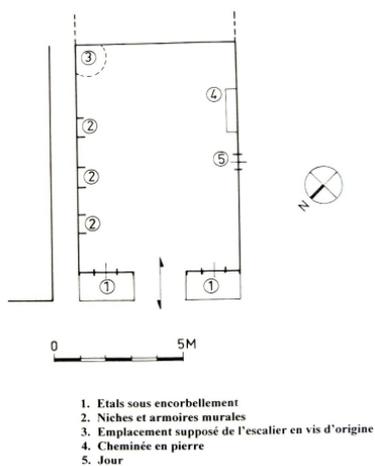
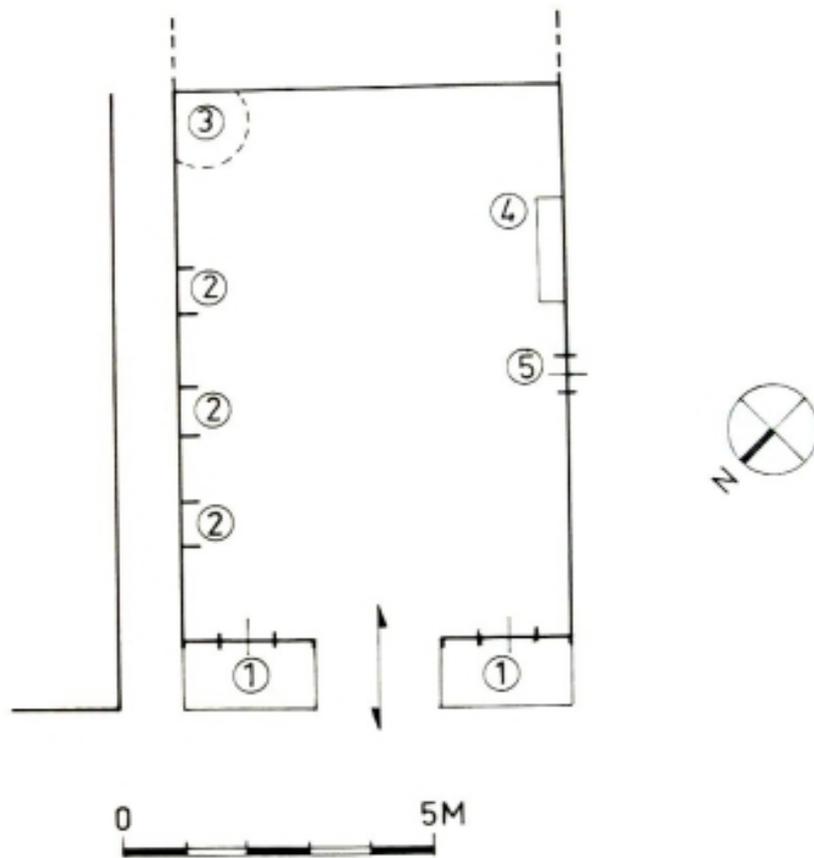
Rez-de-chaussée,
schéma de distribution
Repro. Christel Douard,
Phot. Yves Carpentier
IVR53_20032901418NUC

1. Etals sous encorbellement
2. Niches et armoires murales
3. Emplacement supposé de l'escalier en vis d'origine
4. Cheminée en pierre
5. Jour

A l'intérieur, le rez-de-chaussée comporte un vaisselier et deux niches dans le gouttereau est ainsi qu'un placard, une petite baie et une cheminée du 16e-17e siècle dans le mur ouest, dont le conduit maçonné forme une très haute souche en extérieur afin de dépasser le faîtage. L'accès à l'étage se trouvait initialement dans le coin sud-est ; le noyau en chêne d'une section de 14 cm de l'ancien escalier ainsi qu'une marche sont encore identifiables.

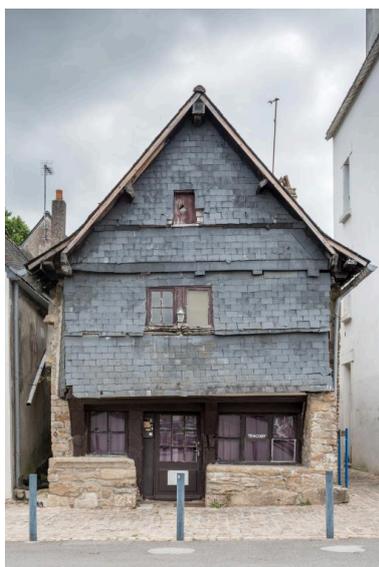
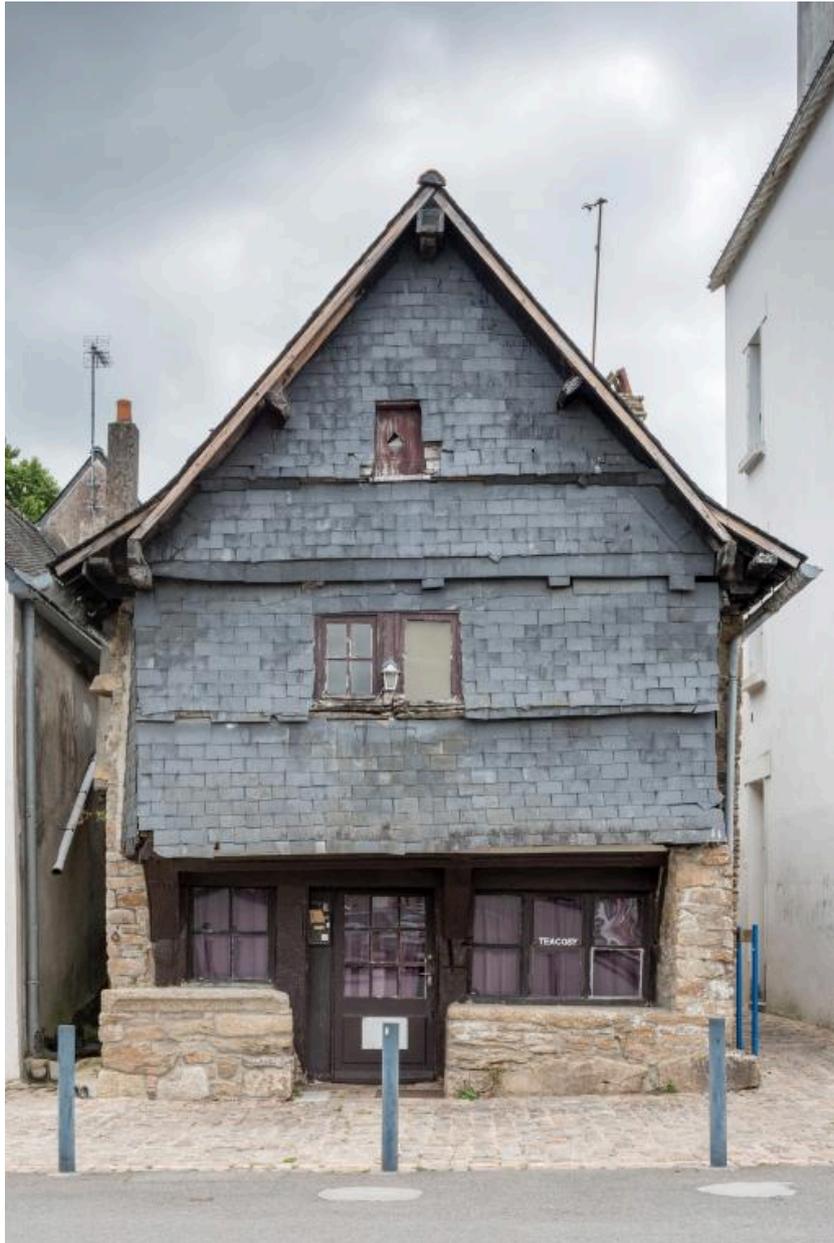
Façade principale donnant sur la place. Le rez-de-chaussée commercial est pourvu d'un mur-bahut servant d'égal.
Phot. Charlotte Barraud
IVR53_20222900519NUCA

Façade principale donnant sur la place. Le rez-de-chaussée commercial est pourvu d'un mur-bahut servant d'étal.

Maison mixte en maçonnerie de schiste et granite et pan de bois dont le pignon principal ouvre sur la place. D'environ 5,80 m de large pour 10,80 m de long, elle comporte deux niveaux et un comble (pas de cave). Une moulure orne la partie haute de la sablière du rez-de-chaussée ; soutenue par des poteaux, celle-ci reçoit les solives qui forment un encorbellement profond d'environ 1 m. A l'est, un aisselier renforce la liaison poteau-solive. Un second aisselier relie le poteau central à une sablière déportée et moulurée. A l'ouest, le dévers de l'encorbellement est compensé a posteriori par un massif de moellons qui englobe un troisième aisselier. Les étais, remaçonnés, incorporent les poteaux du rez-de-chaussée, ce qui ne correspond pas aux dispositions d'origine.

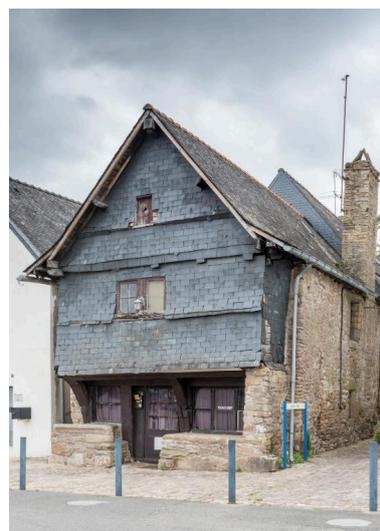
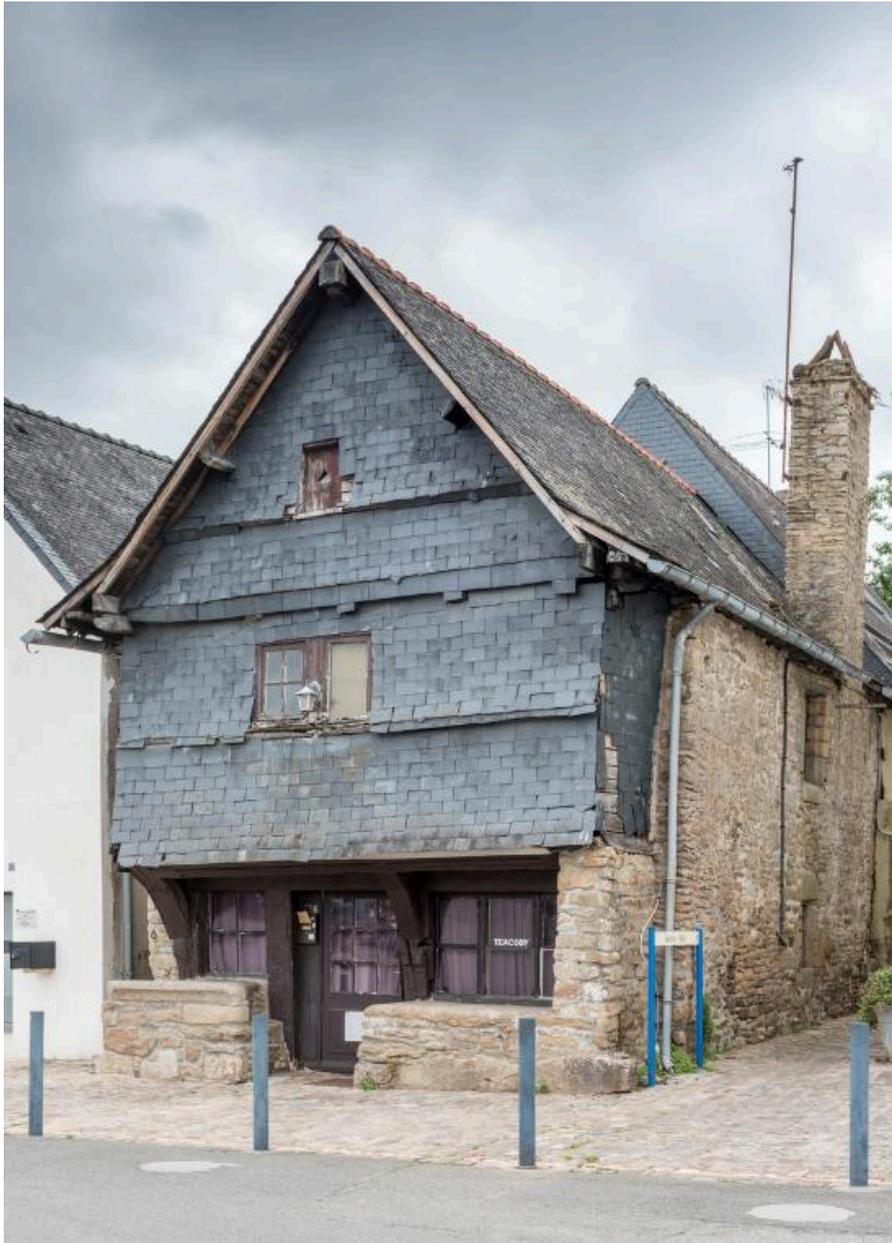
Maison mixte en maçonnerie et pan de bois. Des aisseliers soutiennent le fort encorbellement du premier étage.
Phot. Charlotte Barraud
IVR53_20222900520NUCA

Maison mixte en maçonnerie et pan de bois. Des aisseliers soutiennent le fort encorbellement du premier étage.

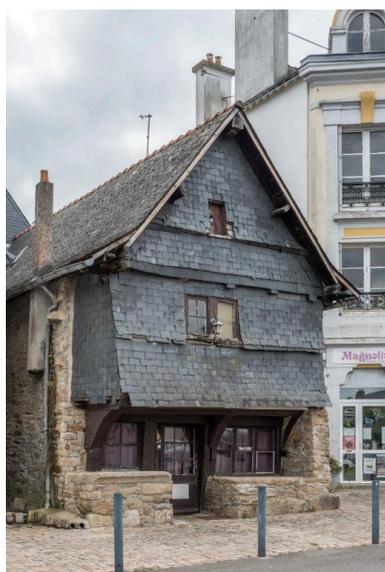
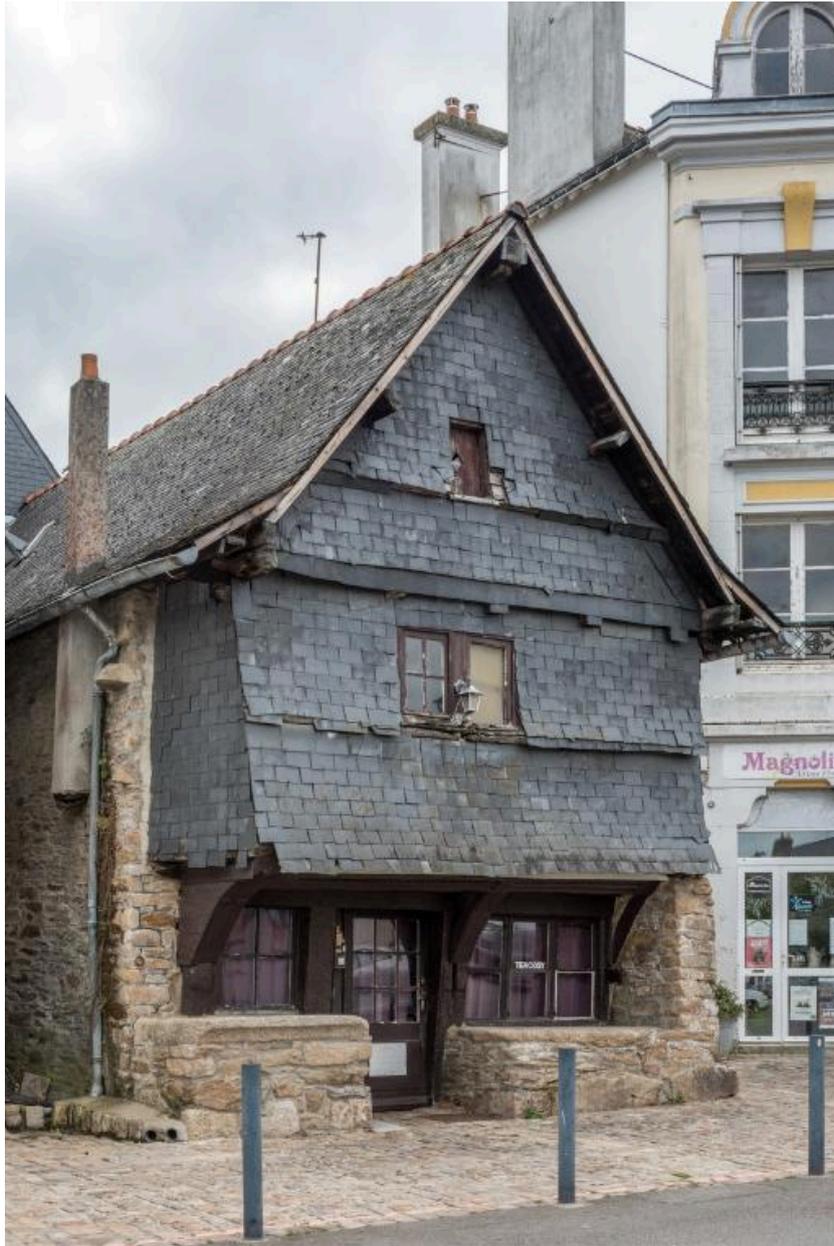
La façade d'origine est couverte d'un essentage en ardoises qui cache l'ordonnancement du pan de bois.
Phot. Charlotte Barraud
IVR53_20222900521NUCA

La façade d'origine est couverte d'un essentage en ardoises qui cache l'ordonnement du pan de bois.

Le pan de bois de la façade principale, occulté par un essentage d'ardoises, révèle de l'intérieur un plan en grille recoupé par une pièce horizontale filante qui sert d'appui pour les deux petites baies du premier niveau. Des mortaises veuves dans la sablière de chambrée indiquent la disparition de poteaux. Sur ceux d'origine encore en place, on observe des rainures de chaque côté et sur toute la hauteur (vestiges de volets coulissants ?), des arêtes chanfreinées ainsi que des fragments de torchis.

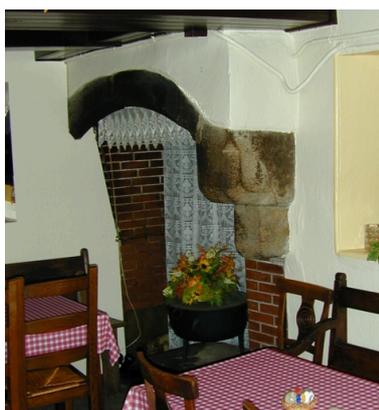
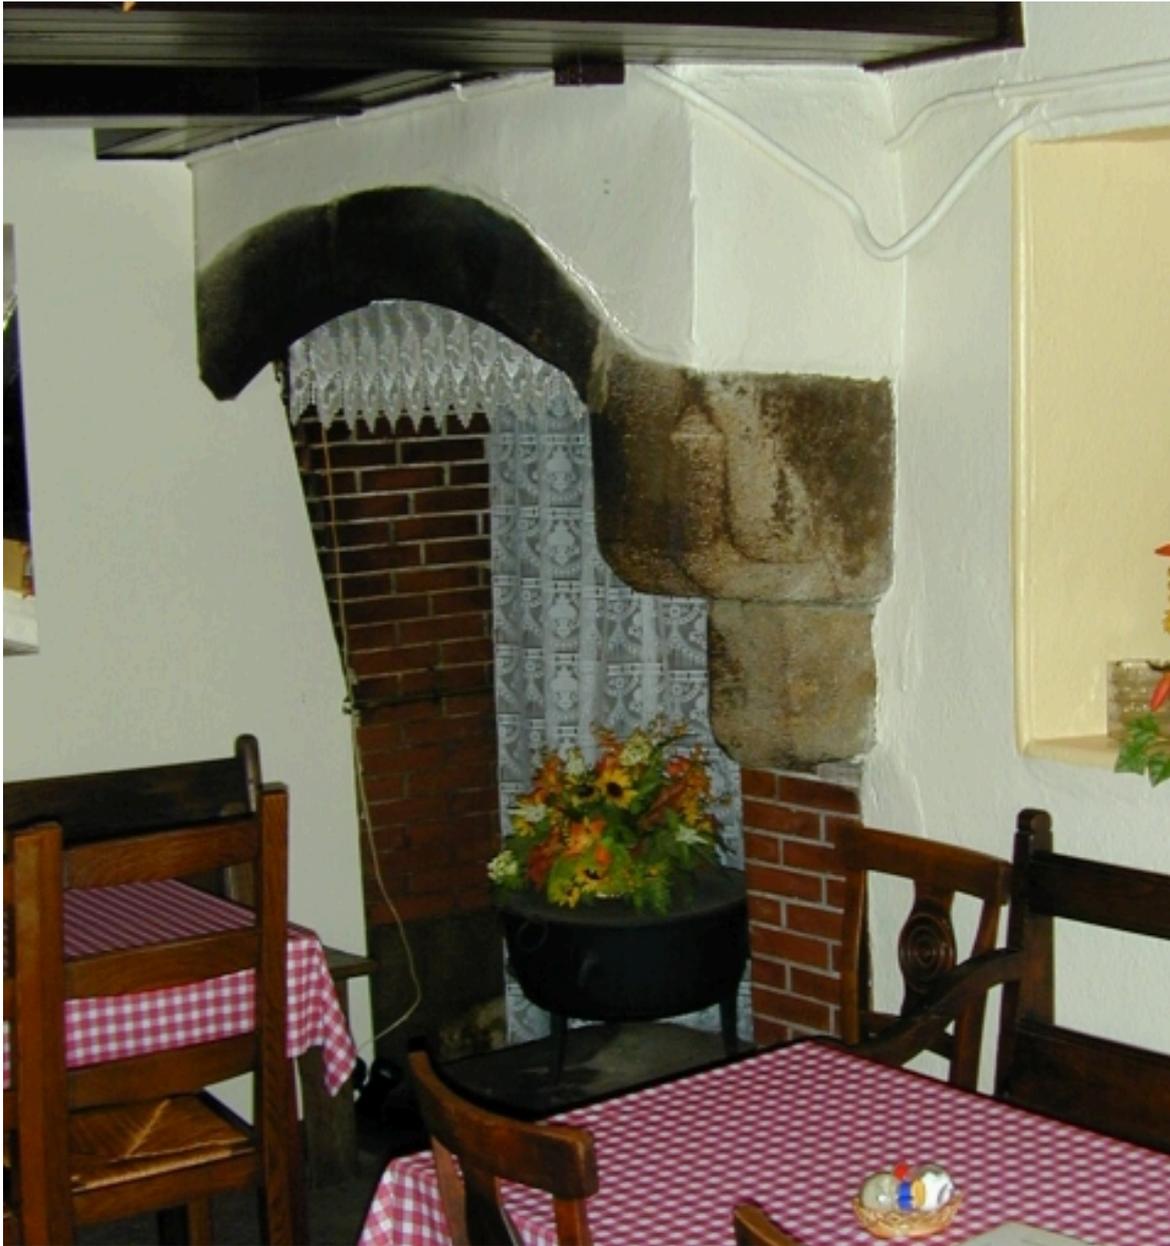
Mur ouest, cheminée
Phot. Christel Douard
IVR53_20032901373NUCA

Mur ouest, cheminée

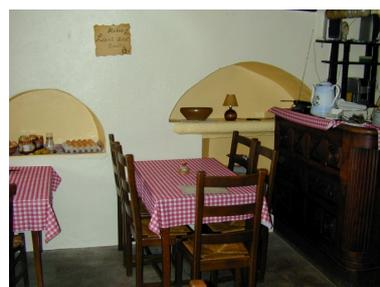
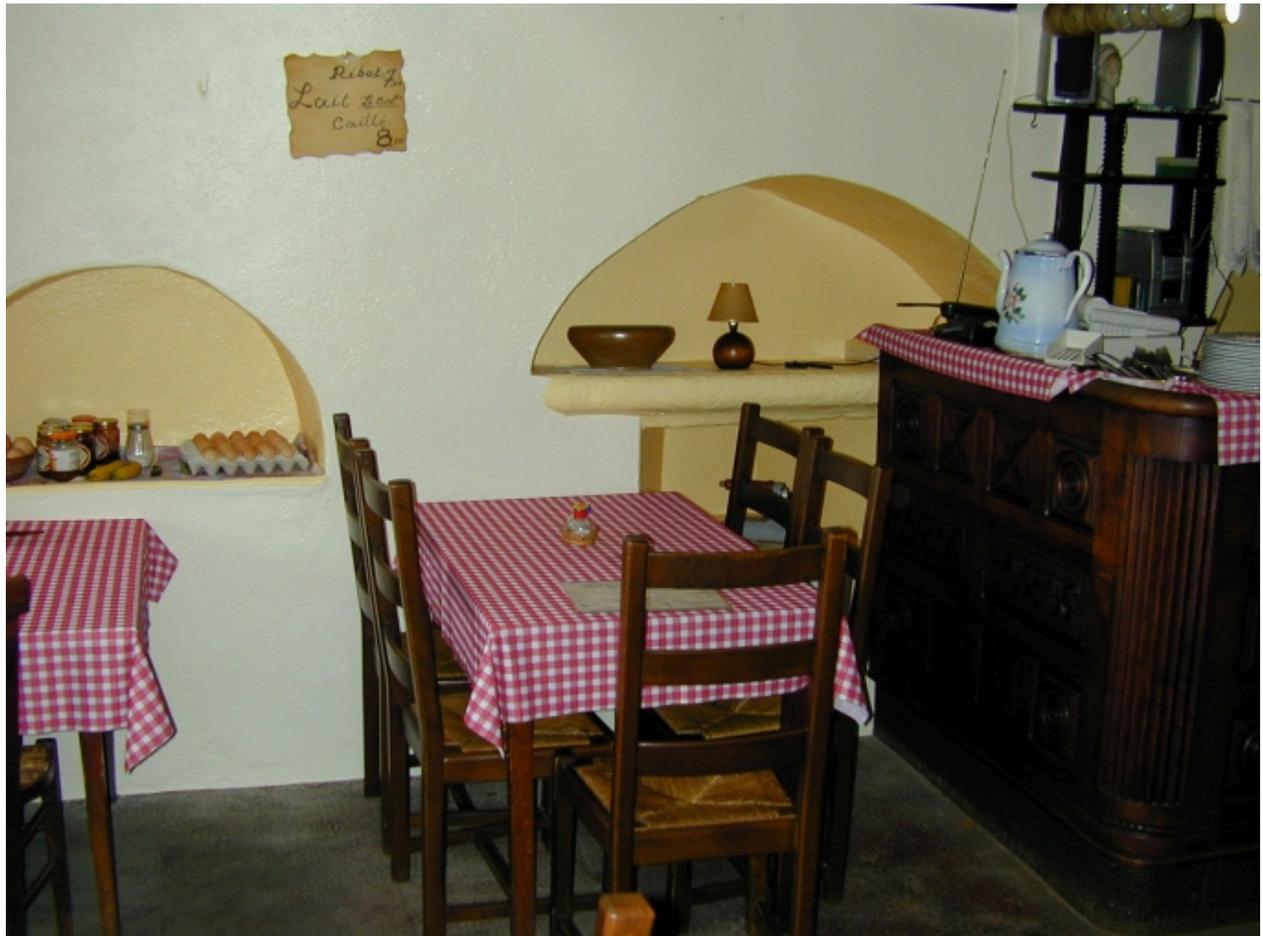
Mur est, niche et armoire murale
Phot. Christel Douard
IVR53_20032901374NUCA

Mur est, niche et armoire murale
