## Maison d'aubergiste, 22 rue Ernest Renan (Tréguier)

Numéro de dossier : IA22132861

Cadre de l'étude : inventaire topographique Inventaire du patrimoine de Lannion-Trégor Communauté, enquête thématique régionale Inventaire de l'architecture urbaine en pan de bois en Bretagne

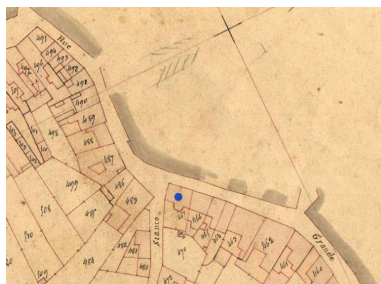
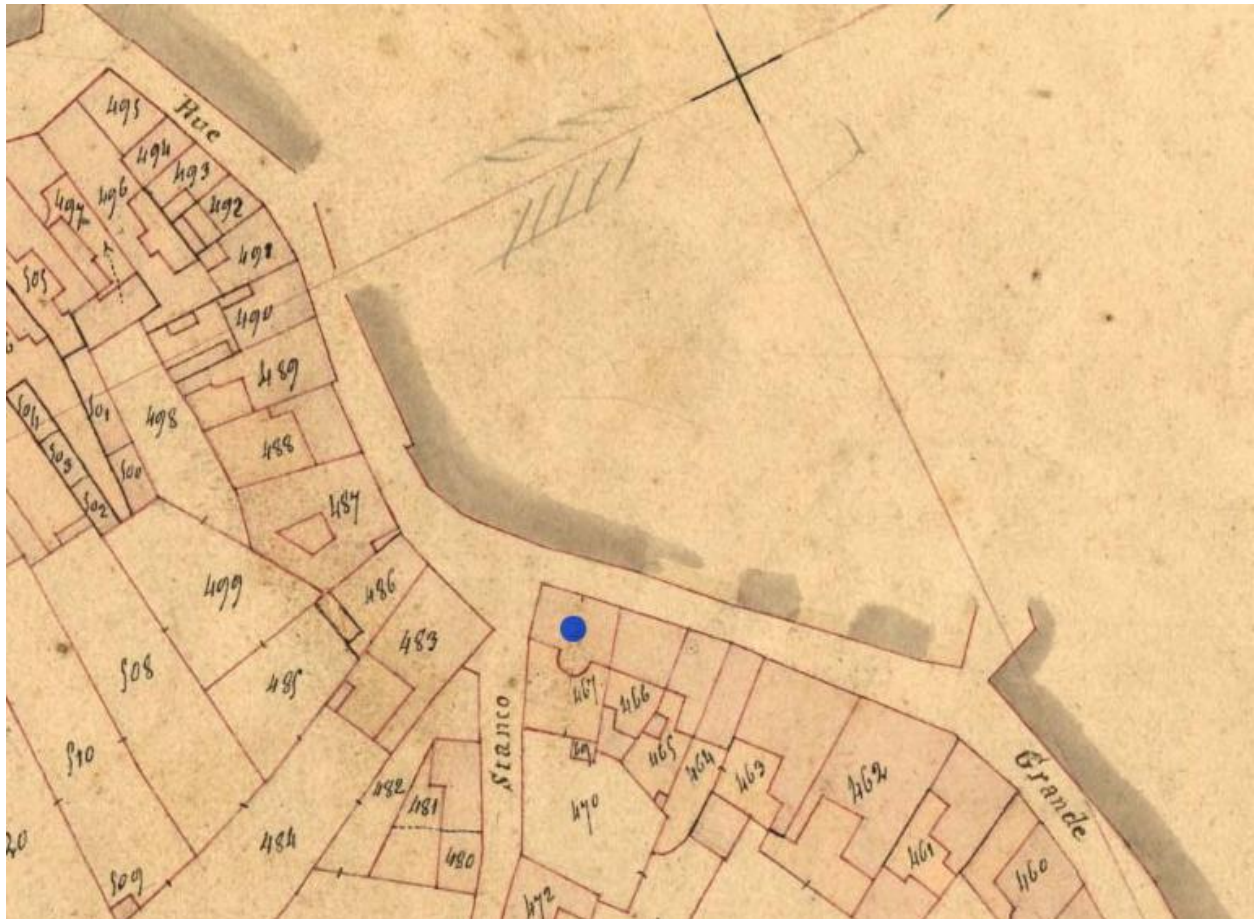
La maison en 1834. Extrait du cadastre ancien, section A2 (A.D. 22, série 3P 367/1) IVR53\_20172205713NUCA

La maison en 1834. Extrait du cadastre ancien, section A2 (A.D. 22, série 3P 367/1)

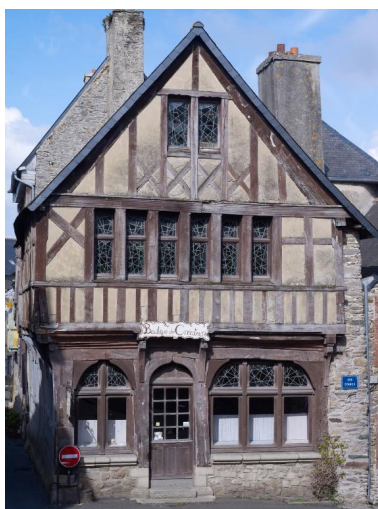
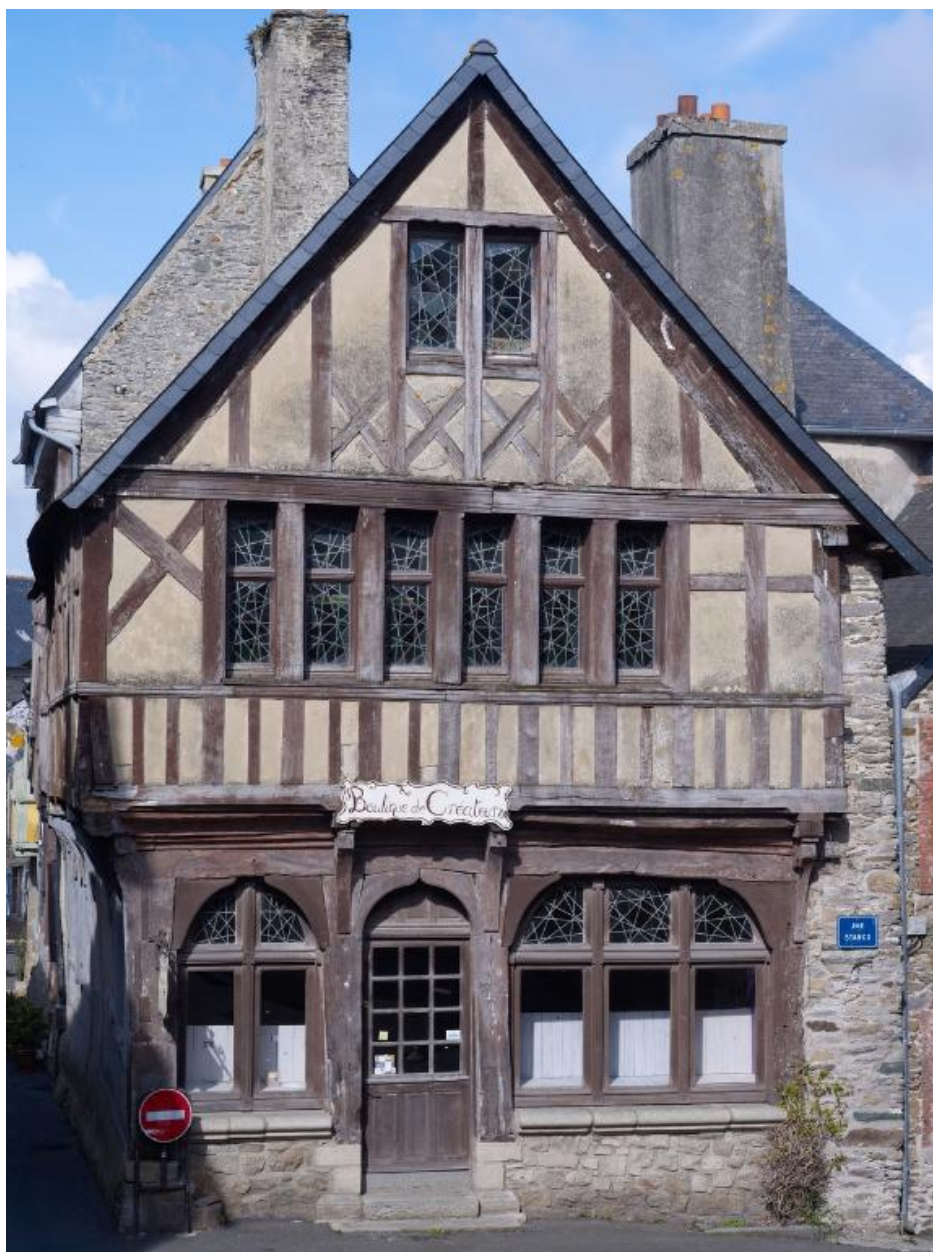
Pignon ouest  
Phot. Bernard Bègne  
IVR53\_20172200575NUCA

Pignon ouest

Dans la seconde moitié du 20<sup>e</sup> siècle, l'enduit est ôté et les façades sont fortement restaurées : potelets, croix de Saint-André en allège et baies sont modernes, restituées partiellement d'après des éléments subsistants. Sur le pignon Ouest, au rez-de-chaussée, la partition des ouvertures est remaniée : la croisée tripartite actuelle était traitée à l'origine en baie jumelée avec poteau d'huisserie central. Les baies du rez-de-chaussée de la façade Nord sont en place avec les traces de chanfrein et de coussinets similaires à ceux de la porte aujourd'hui bouchée.

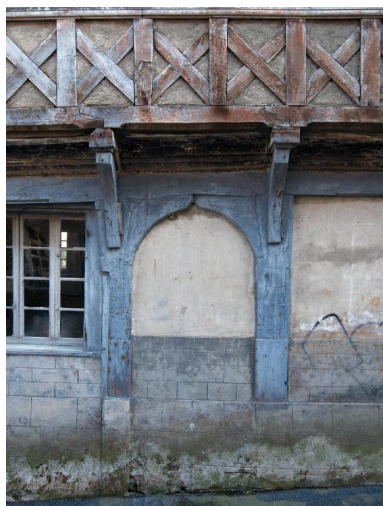
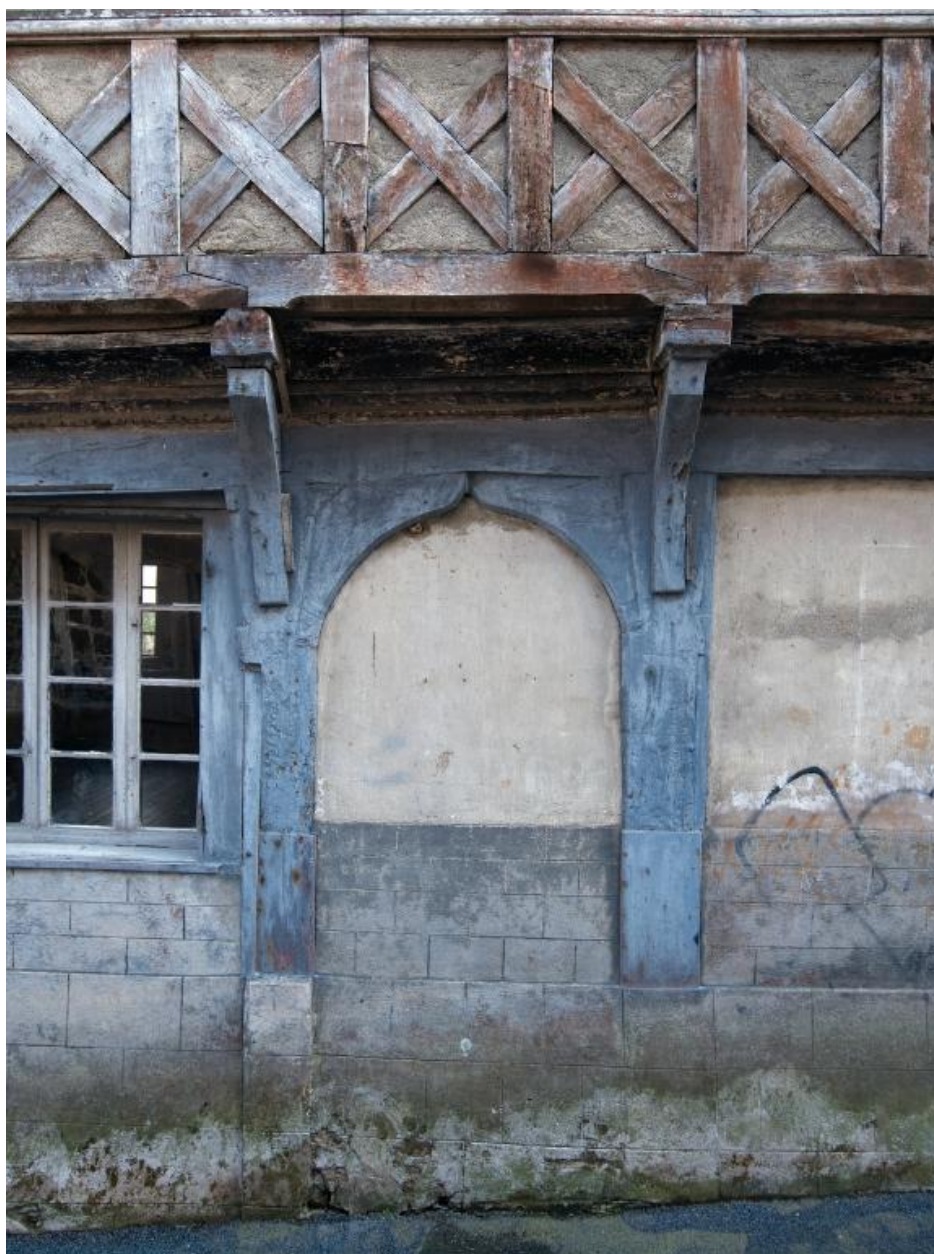
Façade nord. Détail de la porte centrale bouchée  
Phot. Bernard Bègne  
IVR53\_20172200578NUCA

Façade nord. Détail de la porte centrale bouchée

L'édifice de plan allongé abrite deux pièces par niveau avec une cheminée en pignon et une cheminée sur gouttereau. A l'origine, le rez-de-chaussée était partitionné en deux pièces par une cloison en bois, comme en témoignent les traces de mortaises sur un des poteaux de la porte nord. Cette partition explique l'existence des deux accès, l'un au nord (aujourd'hui bouché) pour la partie privative, l'autre dans le pignon ouest pour la partie commerciale à usage de boutique ou d'auberge. Les accès à la cave et à l'étage sont dissociés : la tour d'escalier latérale accolée au mur gouttereau sud sur cour dessert l'étage et le comble tandis qu'un escalier en vis dans oeuvre assure la descente à la cave. Cette descente devait être isolée par des cloisons de bois formant sas, éclairée par la petite baie située en contre-haut. Le sous-sol est également accessible depuis la cour, par la large porte ouverte dans le mur sud probablement pour faire passer les barriques de vin. Les piédroits soigneusement moulurés de cette porte témoignent de la valeur de la marchandise entreposée dans ce sous-sol.

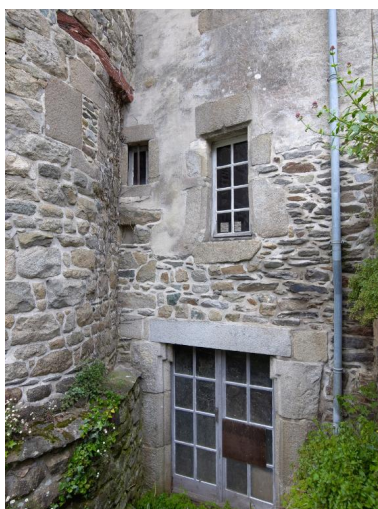
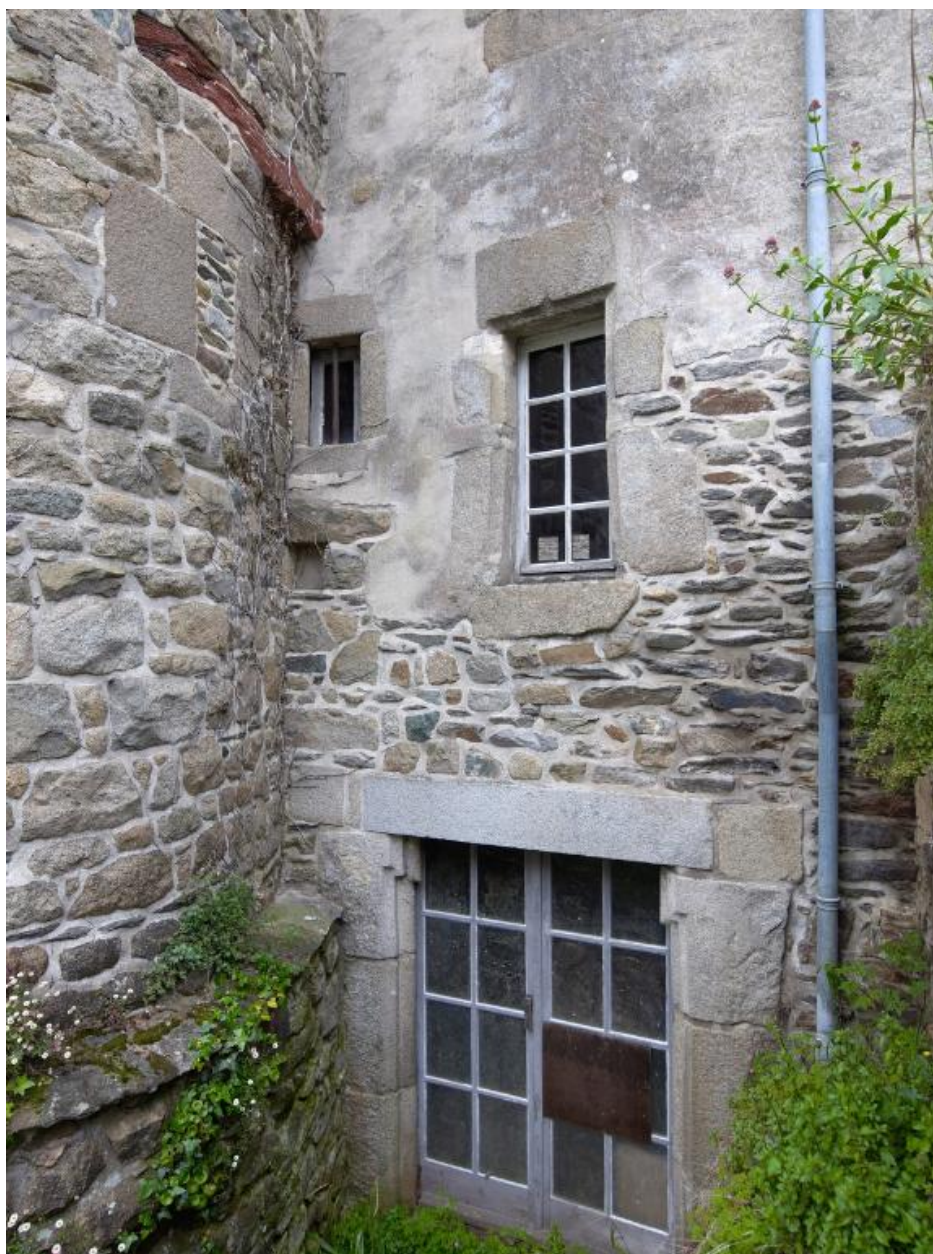
Façade arrière. Détail des baies du sous-sol et du rez-de-chaussée  
Phot. Bernard Bègne  
IVR53\_20172200633NUCA

Façade arrière. Détail des baies du sous-sol et du rez-de-chaussée

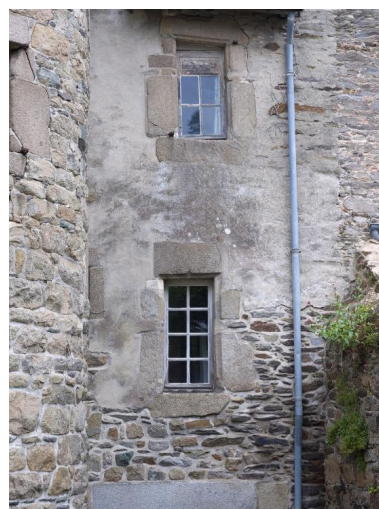
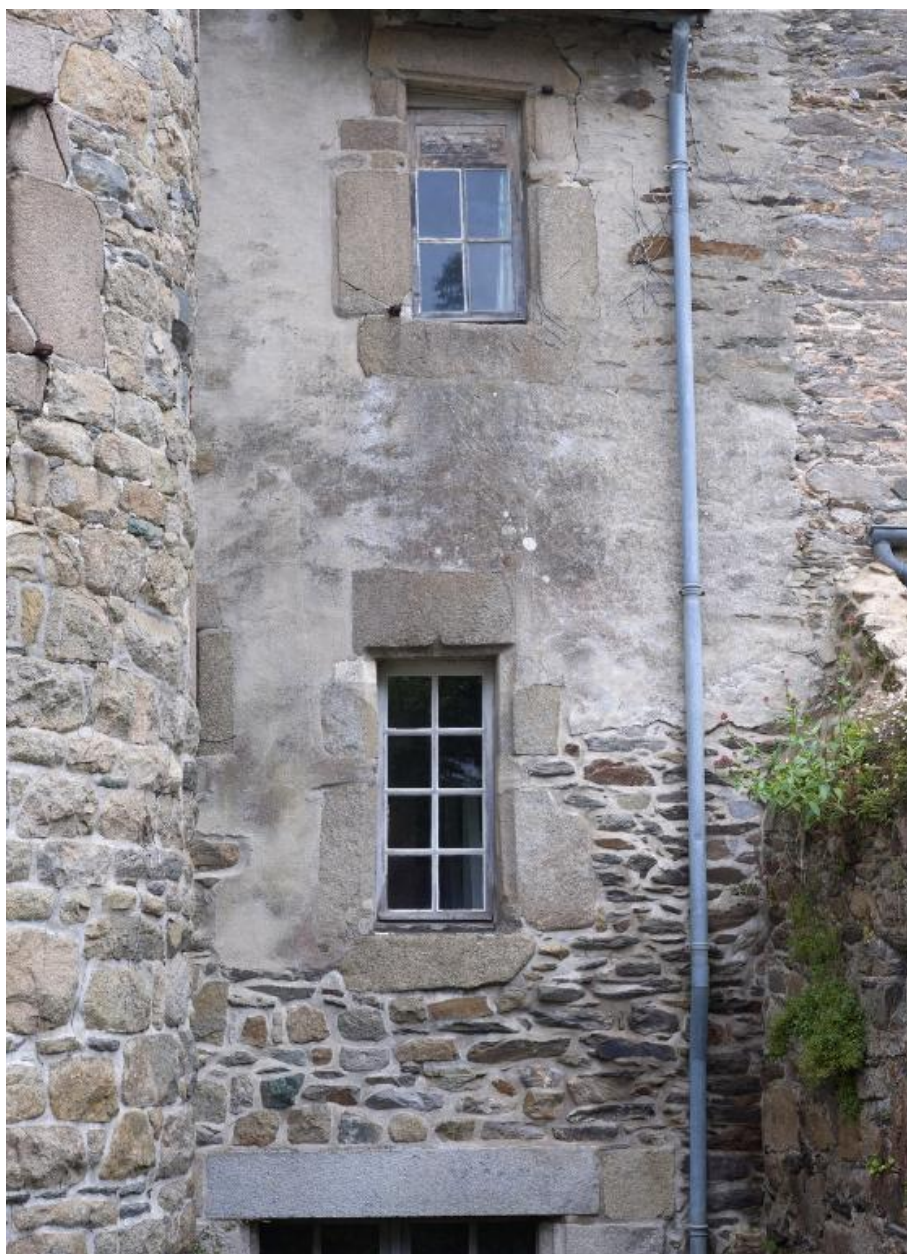
Façade arrière. Détail des baies du rez-de-chaussée et de l'étage  
Phot. Bernard Bègne

Façade arrière. Détail des baies du rez-de-chaussée et de l'étage

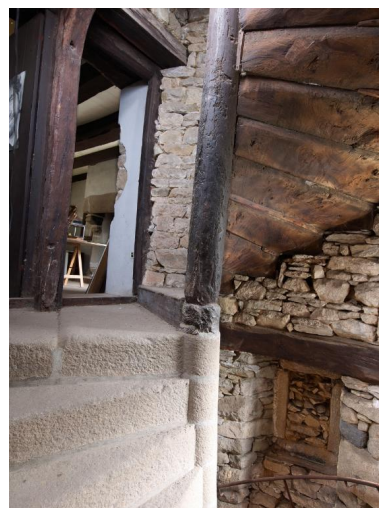
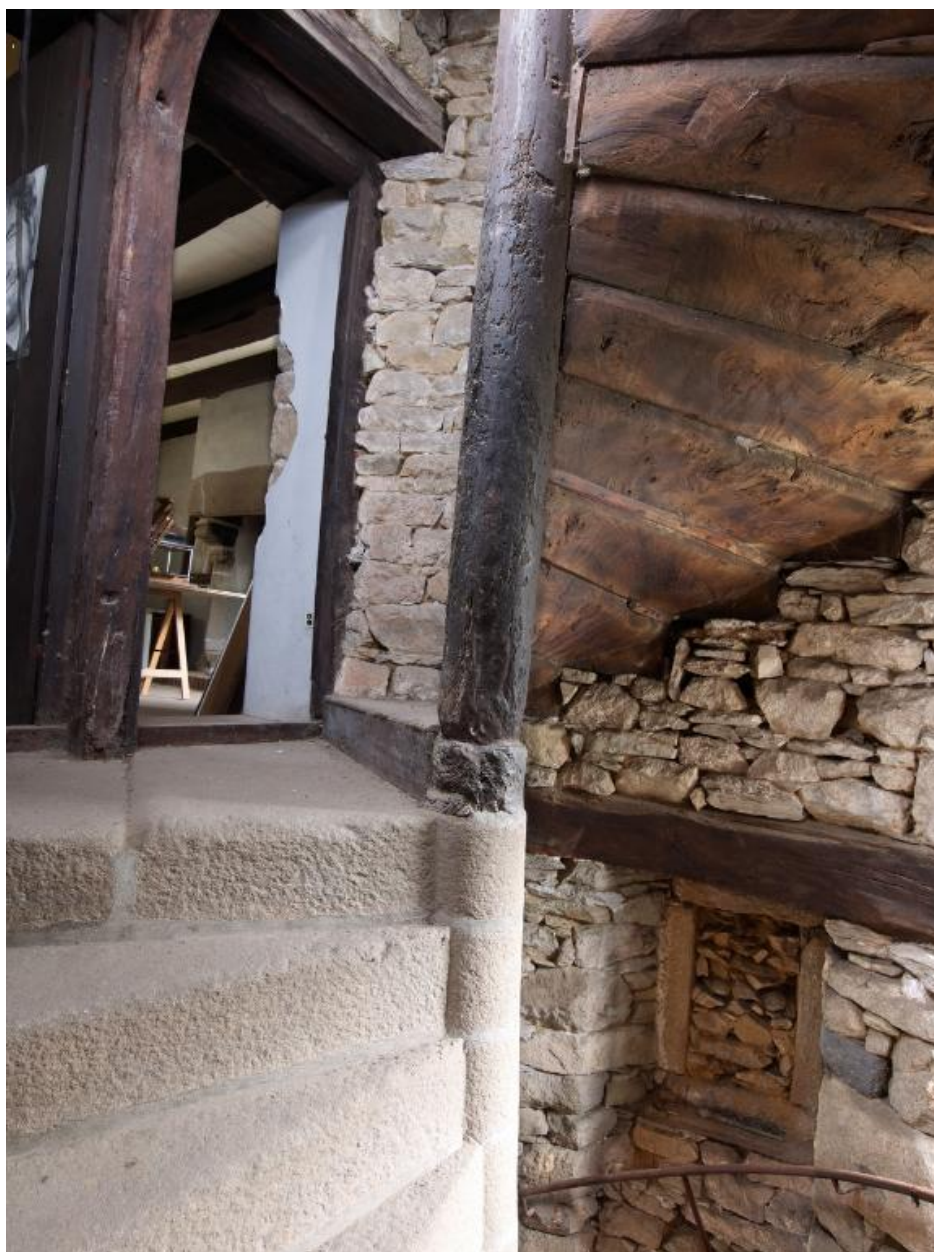
Tour d'escalier. Vue intérieure.  
Transition entre la partie en  
pierre et la partie en bois de la vis  
Phot. Bernard Bègne  
IVR53\_20172200638NUCA

Tour d'escalier. Vue intérieure. Transition entre la partie en pierre et la partie en bois de la vis

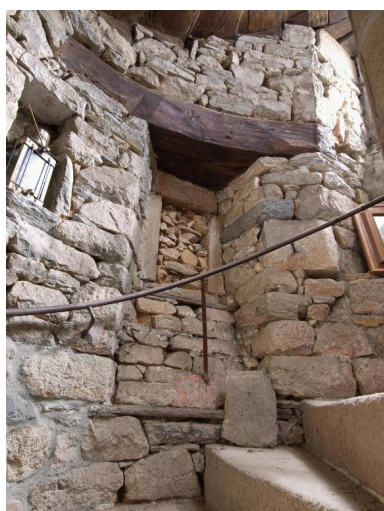
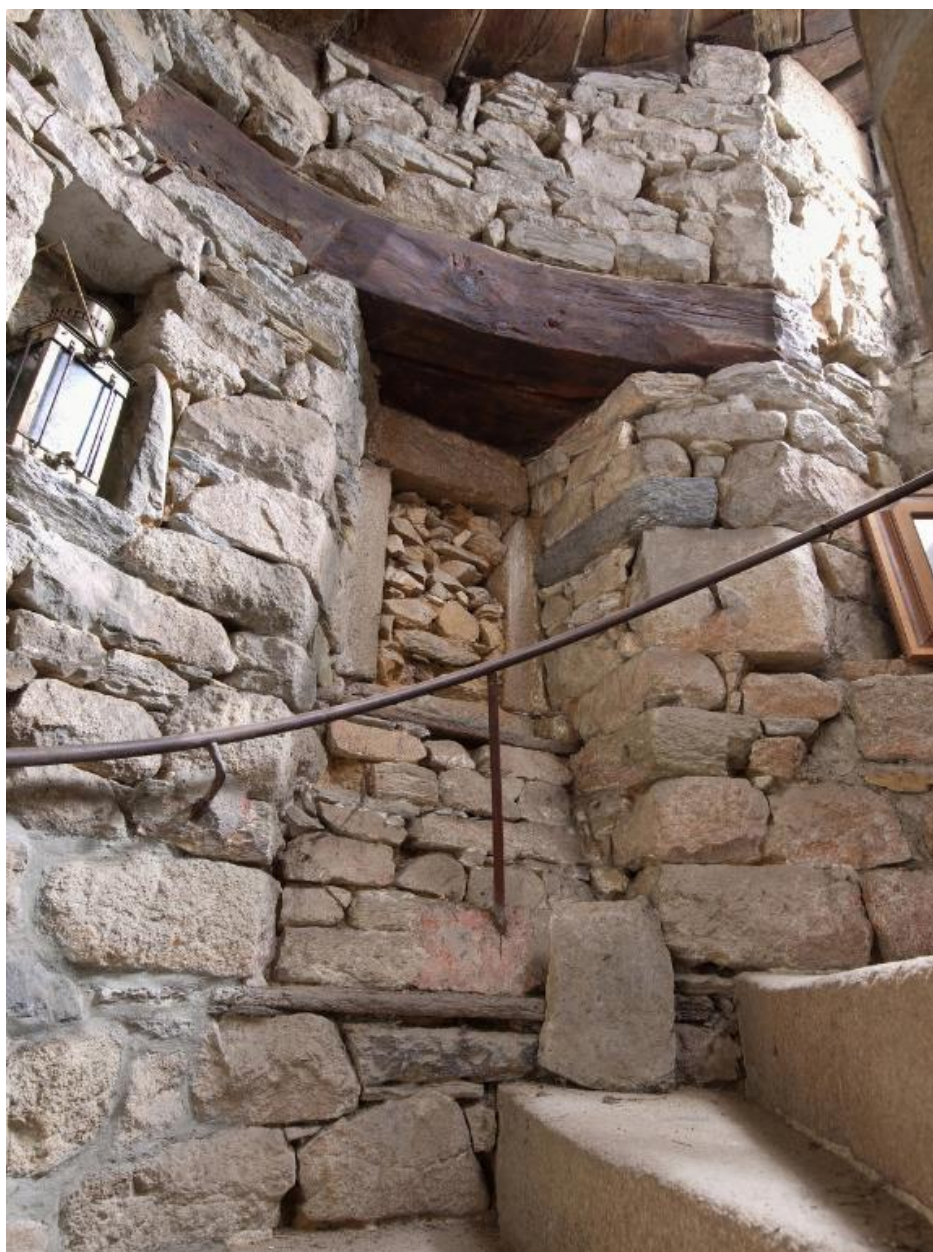
Tour d'escalier. Vue intérieure.  
Détail d'un jour bouché  
Phot. Bernard Bègne  
IVR53\_20172200637NUCA

Tour d'escalier. Vue intérieure. Détail d'un jour bouché

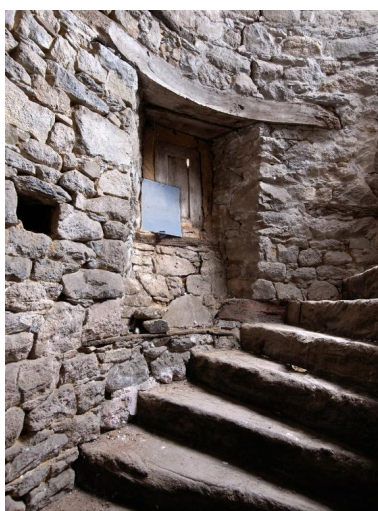
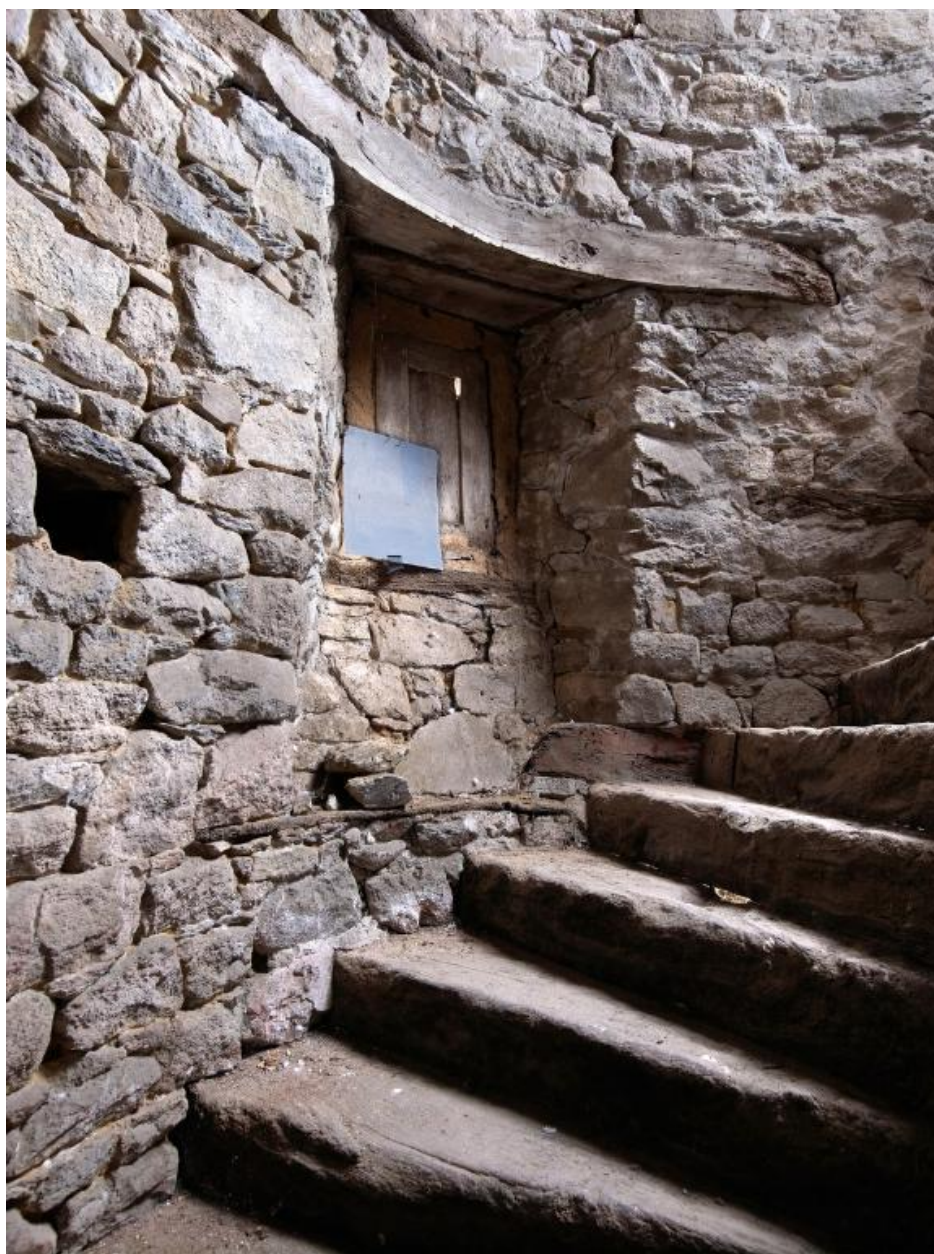
Tour d'escalier. Vue intérieure. Détail  
d'un jour et d'une niche à lumière  
Phot. Bernard Bègne  
IVR53\_20172200639NUCA

Tour d'escalier. Vue intérieure. Détail d'un jour et d'une niche à lumière

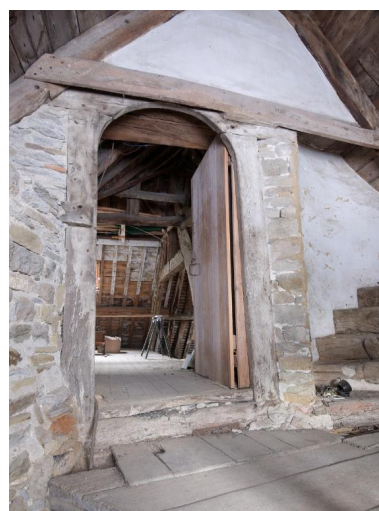
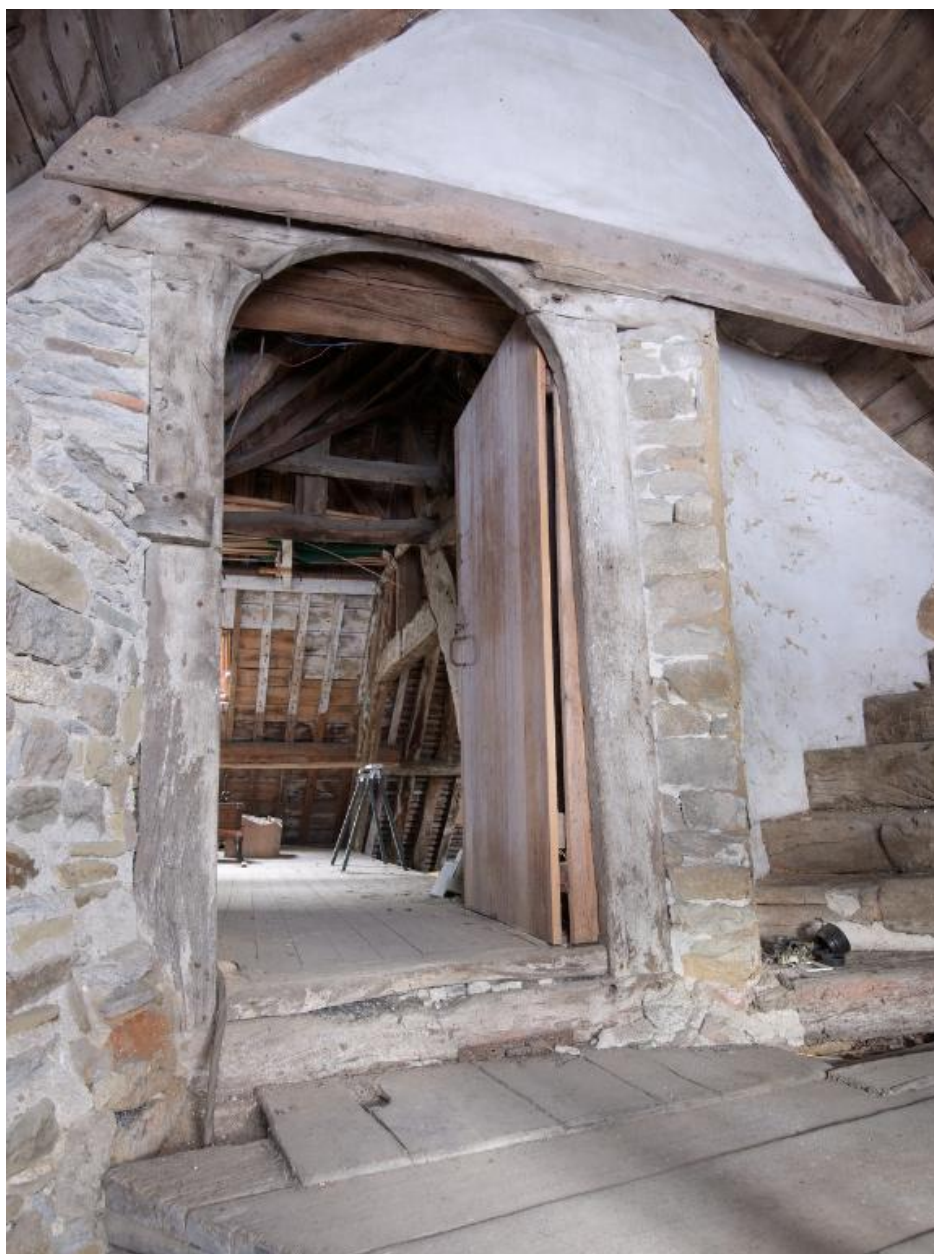
Tour d'escalier. Vue intérieure prise  
en haut de la tour. Détail de la porte  
palière ouvrant sur les combles  
Phot. Bernard Bègne  
IVR53\_20172200640NUCA

Tour d'escalier. Vue intérieure prise en haut de la tour. Détail de la porte palière ouvrant sur les combles

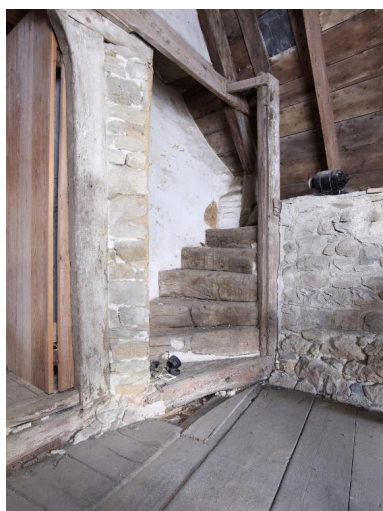
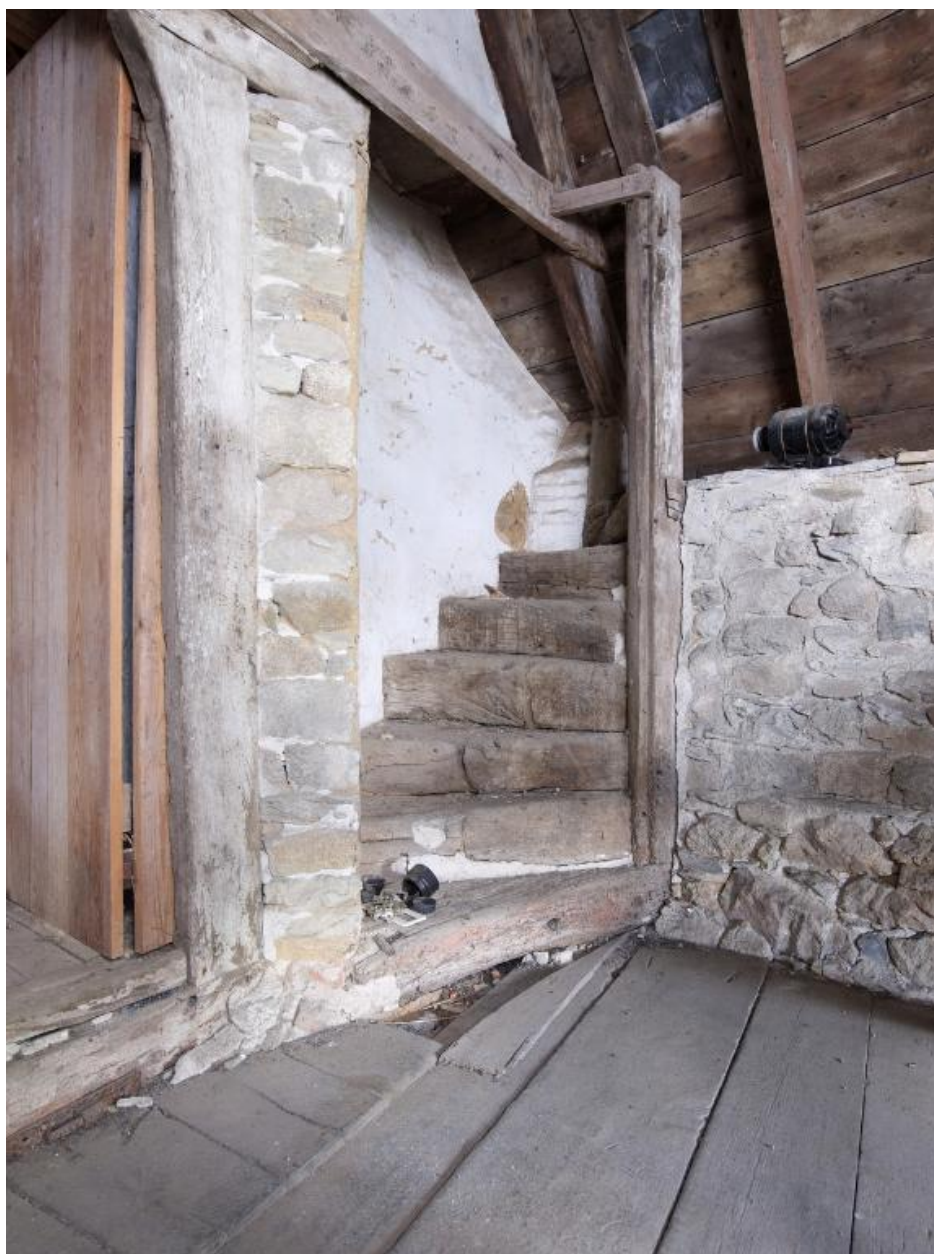
Tour d'escalier. Vue intérieure prise en haut de la tour. Détail de l'escalier en vis secondaire menant à la pièce haute disparue  
Phot. Bernard Bègne  
IVR53\_20172200574NUCA

Tour d'escalier. Vue intérieure prise en haut de la tour. Détail de l'escalier en vis secondaire menant à la pièce haute disparue

L'escalier dessert les deux chambres à feu et le petit bâtiment secondaire sur cour accolé à la maison. Sur le palier du comble, le départ d'une vis secondaire est visible. Elle desservait une pièce haute de plan carré couverte d'un toit en pavillon, située au sommet de la tour d'escalier, aujourd'hui disparue.

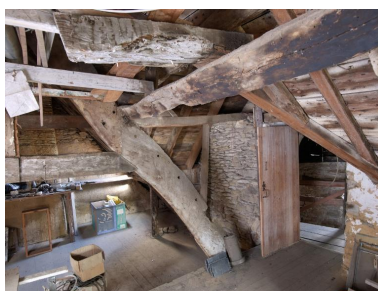
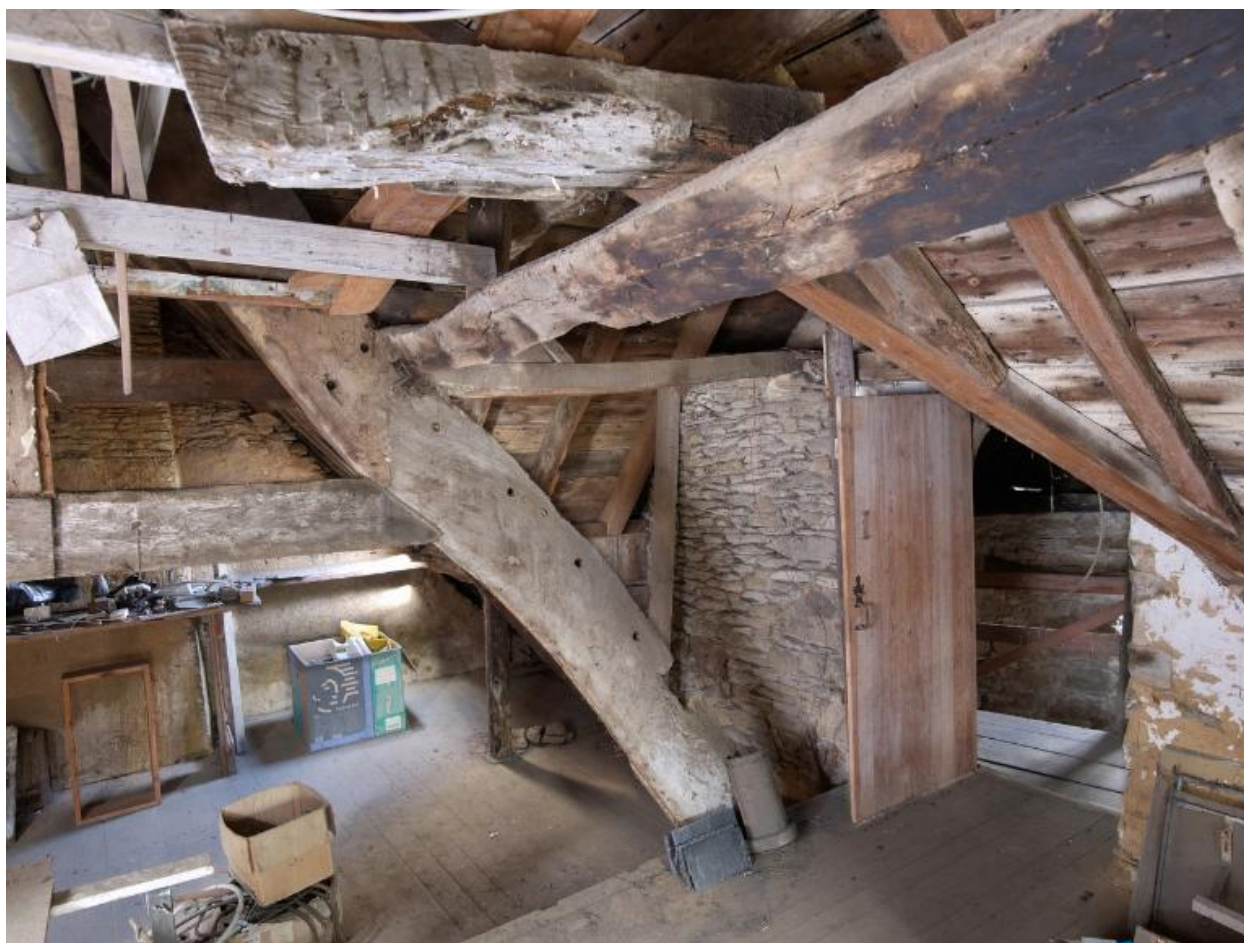
Combles. Vue partielle de la charpente  
Phot. Bernard Bègne  
IVR53\_20172200573NUCA

Combles. Vue partielle de la charpente

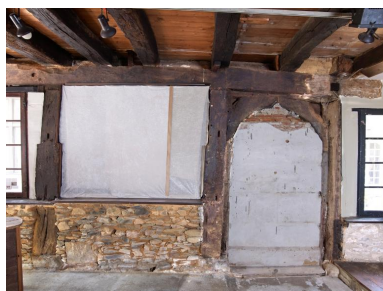
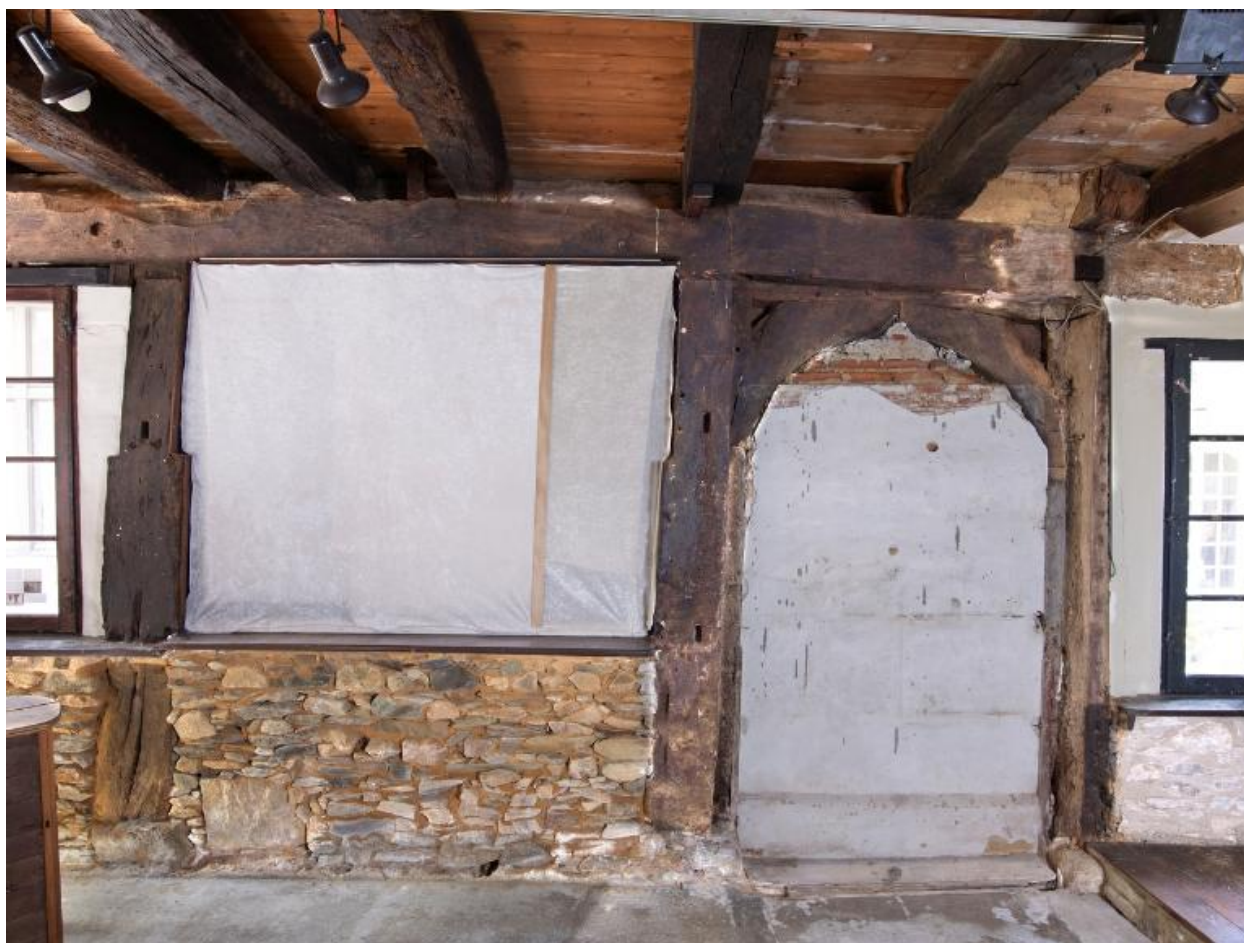
Rez-de-chaussée. Mur gouttereau nord. Porte centrale et poteau d'huisserie  
Phot. Bernard Bègne  
IVR53\_20172200567NUCA

Rez-de-chaussée. Mur gouttereau nord. Porte centrale et poteau d'huissierie

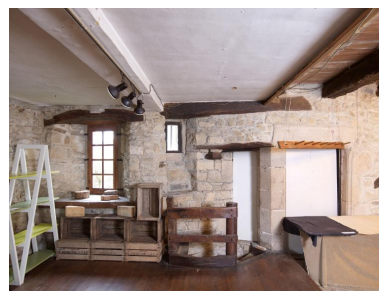
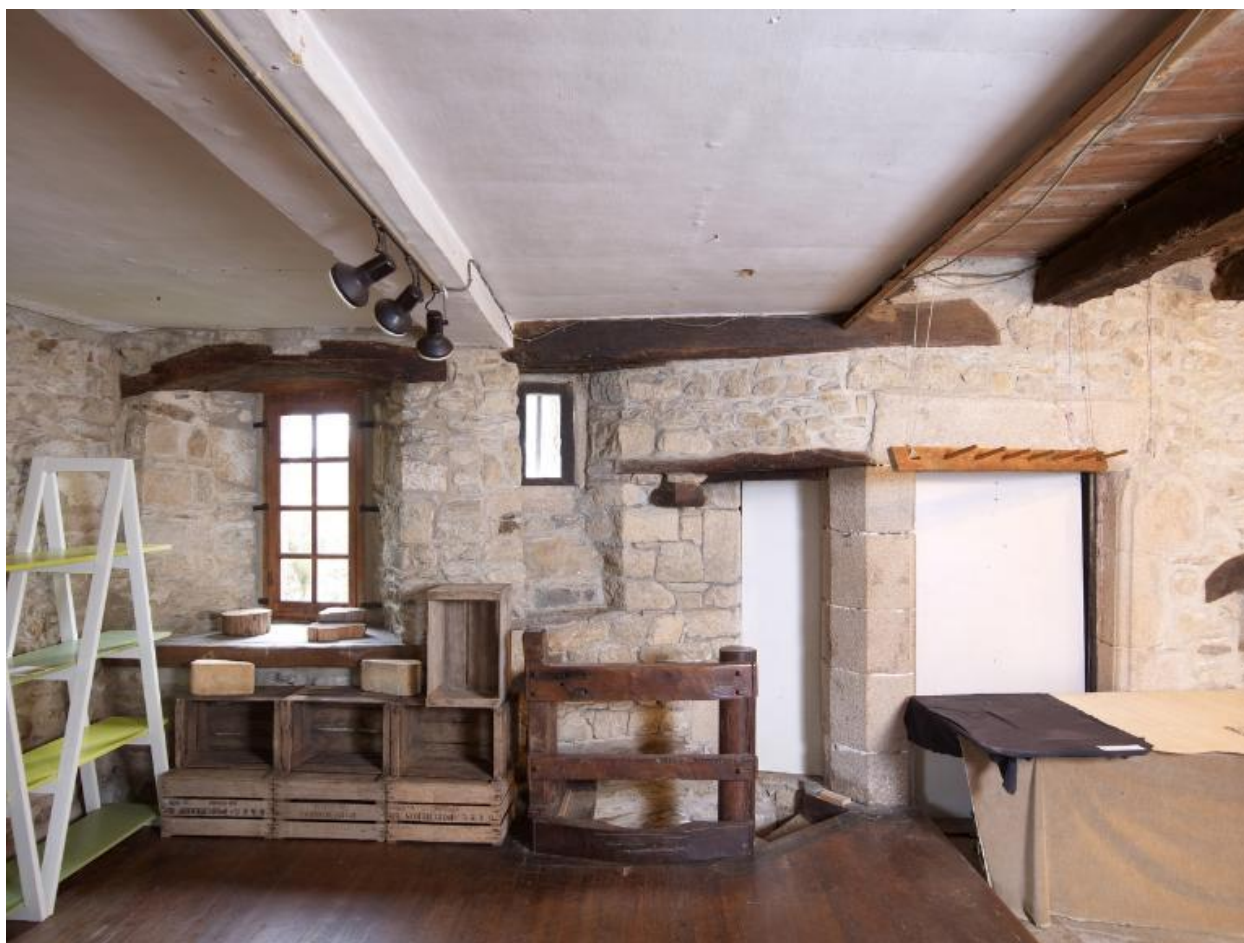
Rez-de-chaussée. Mur gouttereau sud. Portes jumelées ouvrant sur la tour d'escalier correspondant à la partition d'origine en deux pièces  
Phot. Bernard Bègne  
IVR53\_20172200629NUCA

Rez-de-chaussée. Mur gouttereau sud. Portes jumelées ouvrant sur la tour d'escalier correspondant à la partition d'origine en deux pièces

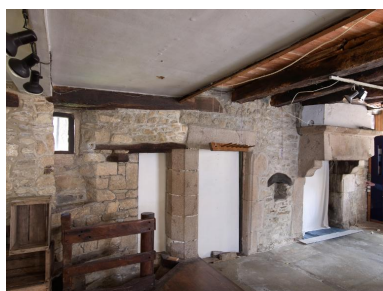
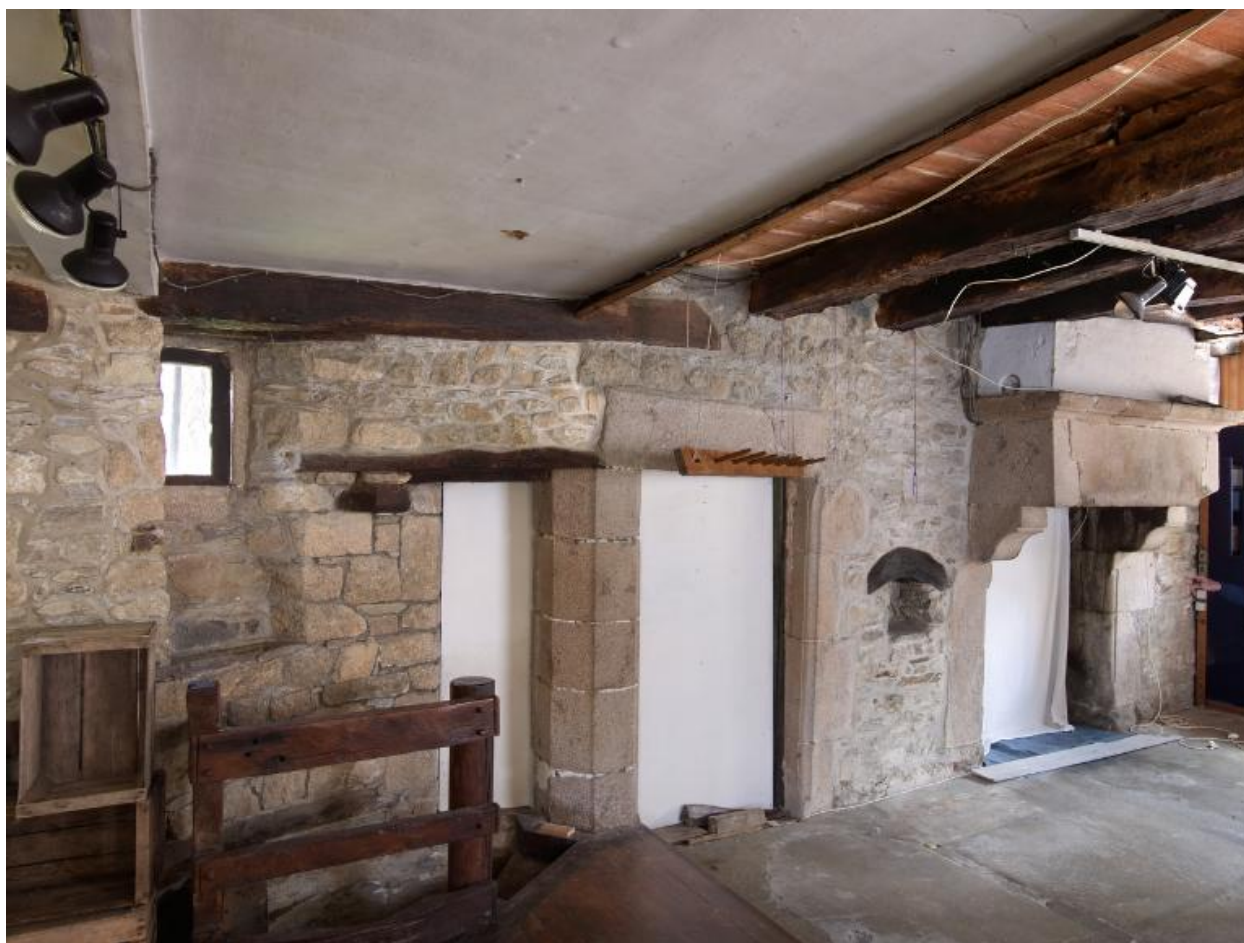
Rez-de-chaussée. Mur gouttereau sud. Portes jumelées ouvrant sur la tour d'escalier et cheminée de la pièce avant  
Phot. Bernard Bègne  
IVR53\_20172200564NUCA

Rez-de-chaussée. Mur gouttereau sud. Portes jumelées ouvrant sur la tour d'escalier et cheminée de la pièce avant

Au début du 17<sup>e</sup> siècle, peut-être pour des raisons de prestige, l'escalier en vis dans oeuvre est supprimé (seule la descente de cave est conservée), il est alors "externalisé" dans une tourelle accolée au mur gouttereau sud. Une pièce haute le surmontait, encore visible sur des photographies du début du 20<sup>e</sup> siècle. A l'occasion de ce changement d'escalier, le mur gouttereau Sud est en partie remonté pour ajouter des cheminées au rez-de-chaussée et à l'étage en complément de celles qui existent déjà sur le pignon Est. Plusieurs indices plaident en faveur de ce remaniement important : la reprise du mur Sud (décalage d'une quinzaine de centimètres visible au niveau de la descente de cave) ; la ferme de charpente avec ancrage de pannes indiquant un report du toit significatif ; la modénature des cheminées du mur gouttereau Sud étant différente de celle des cheminées du pignon Est.

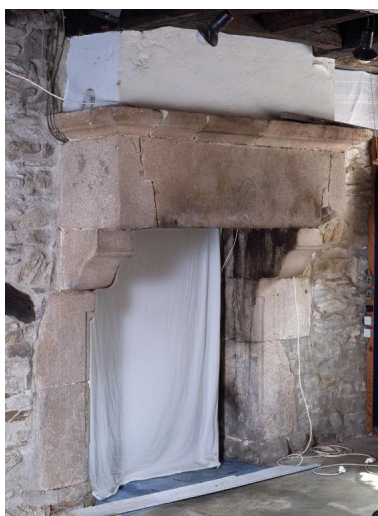
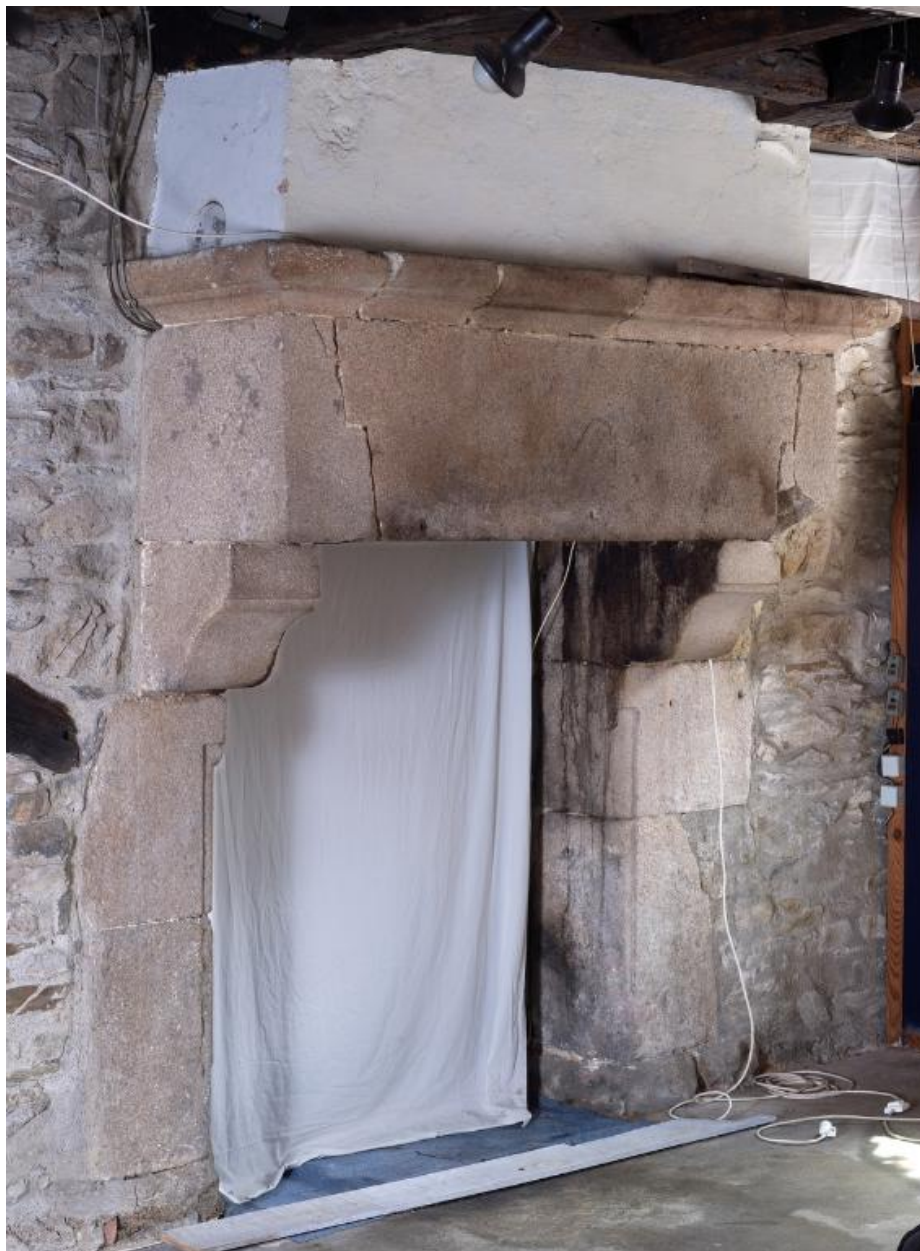
Rez-de-chaussée. Mur gouttereau sud. Cheminée correspondant à la pièce avant d'origine  
Phot. Bernard Bègne  
IVR53\_20172200566NUCA

Rez-de-chaussée. Mur gouttereau sud. Cheminée correspondant à la pièce avant d'origine
