## Maison d'aubergiste, 22 rue Ernest Renan (Tréguier)

Numéro de dossier : IA22132861

Cadre de l'étude : inventaire topographique Inventaire du patrimoine de Lannion-Trégor Communauté, enquête thématique régionale Inventaire de l'architecture urbaine en pan de bois en Bretagne

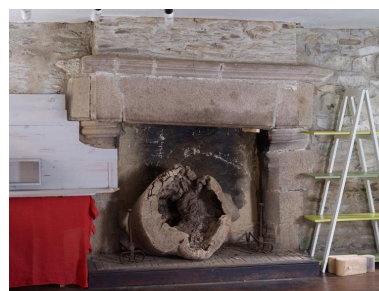
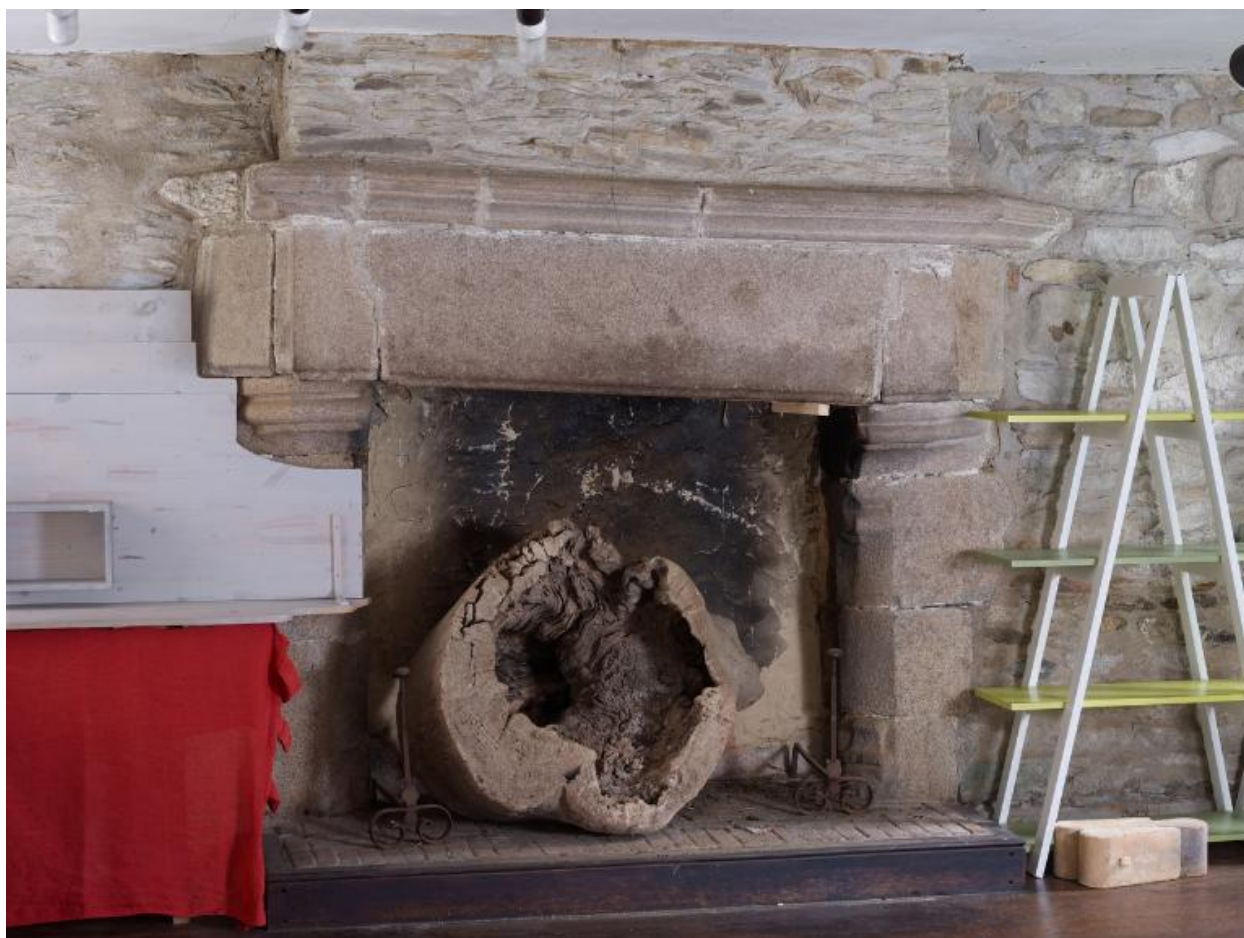
Rez-de-chaussée. Pignon est. Cheminée correspondant à la pièce arrière d'origine  
Phot. Bernard Bègne  
IVR53\_20172200565NUCA

Rez-de-chaussée. Pignon est. Cheminée correspondant à la pièce arrière d'origine

Au début du 17<sup>e</sup> siècle, peut-être pour des raisons de prestige, l'escalier en vis dans oeuvre est supprimé (seule la descente de cave est conservée), il est alors "externalisé" dans une tourelle accolée au mur gouttereau sud. Une pièce haute le surmontait, encore visible sur des photographies du début du 20<sup>e</sup> siècle. A l'occasion de ce changement d'escalier, le mur gouttereau Sud est en partie remonté pour ajouter des cheminées au rez-de-chaussée et à l'étage en complément de celles qui existent déjà sur le pignon Est. Plusieurs indices plaident en faveur de ce remaniement important : la reprise du mur Sud (décalage d'une quinzaine de centimètres visible au niveau de la descente de cave) ; la ferme de charpente avec ancrage de pannes indiquant un report du toit significatif ; la modénature des cheminées du mur gouttereau Sud étant différente de celle des cheminées du pignon Est.

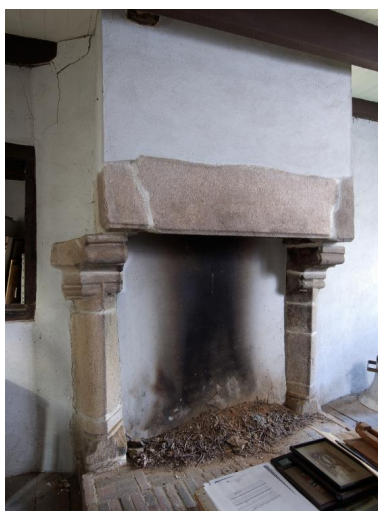
Premier étage. Chambre  
n°2. Cheminée du  
pignon est. Vue générale  
Phot. Bernard Bègne  
IVR53\_20172200572NUCA

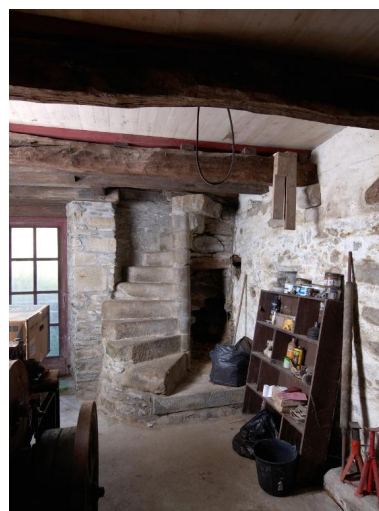
Tour d'escalier. Vue  
générale prise du sous-sol  
Phot. Bernard Bègne  
IVR53\_20172200569NUCA

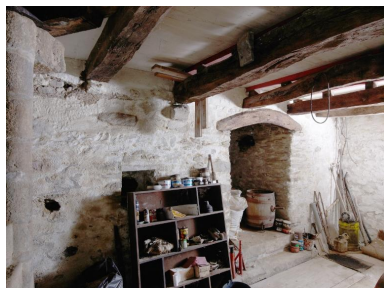
Sous-sol avec  
renforcement. Vue générale  
Phot. Bernard Bègne  
IVR53\_20172200570NUCA

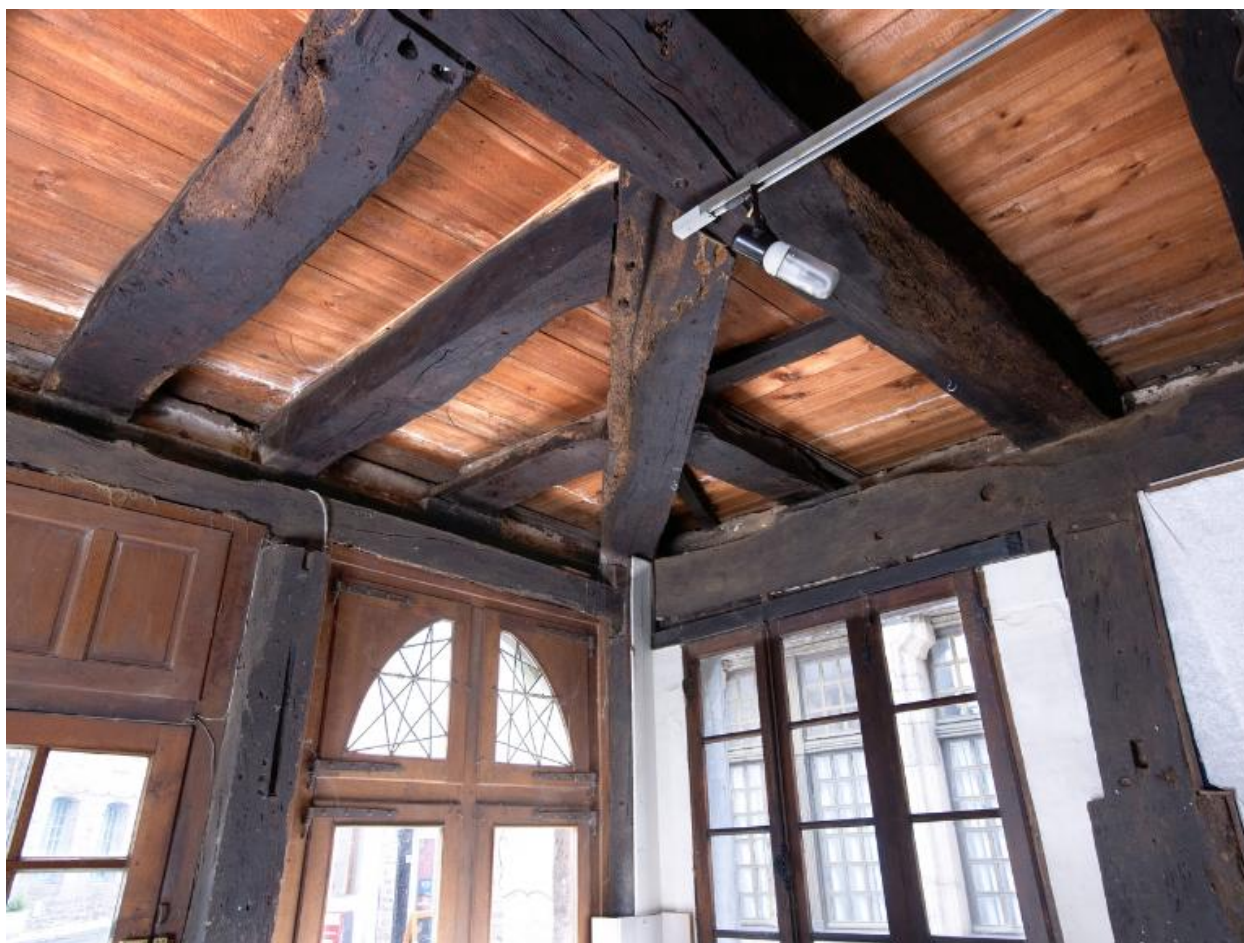
Rez-de-chaussée. Plafond. Détail de la poutraison d'angle avec le coyer  
Phot. Bernard Bègne  
IVR53\_20172200568NUCA

Rez-de-chaussée. Plafond. Détail de la poutraison d'angle avec le coyer

Cette maison à double façade d'angle en pans de bois présente deux façades dissymétriques. L'étage en encorbellement sur poutres soulagées par des aisseliers est porté par des poteaux de bois et des murs bahuts. Le coyer, élément de structure horizontal de la poutraison, placé à l'angle au niveau de l'encorbellement, assure la liaison entre les deux façades. Le système d'allège en croix de Saint-André à l'étage de la façade nord ne se retrouve pas sur le pignon qui reçoit un éclairage horizontal par une série de baies.

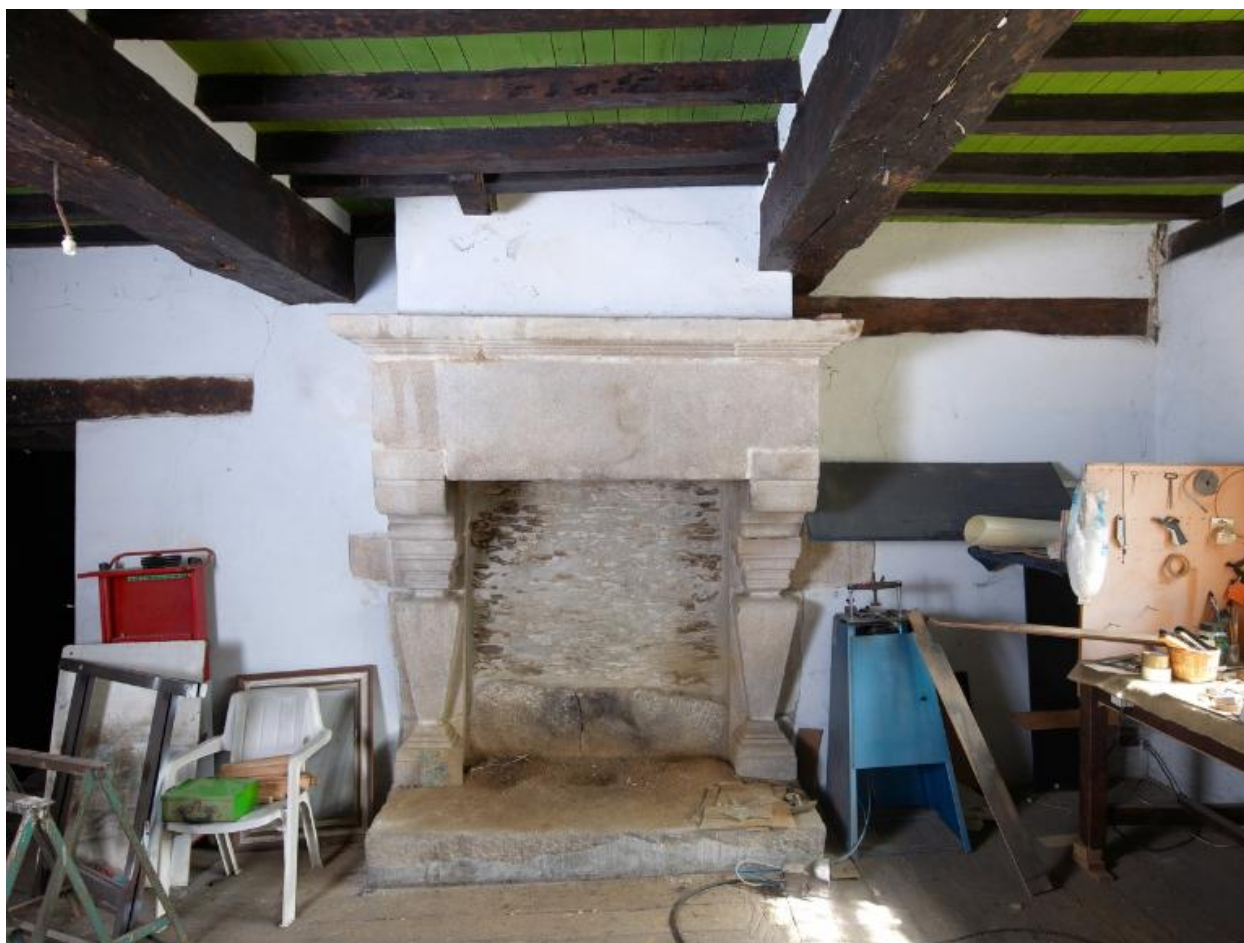
IVR53\_20172200571NUCA

Premier étage. Chambre n°1. Cheminée sur mur gouttereau sud. Vue générale

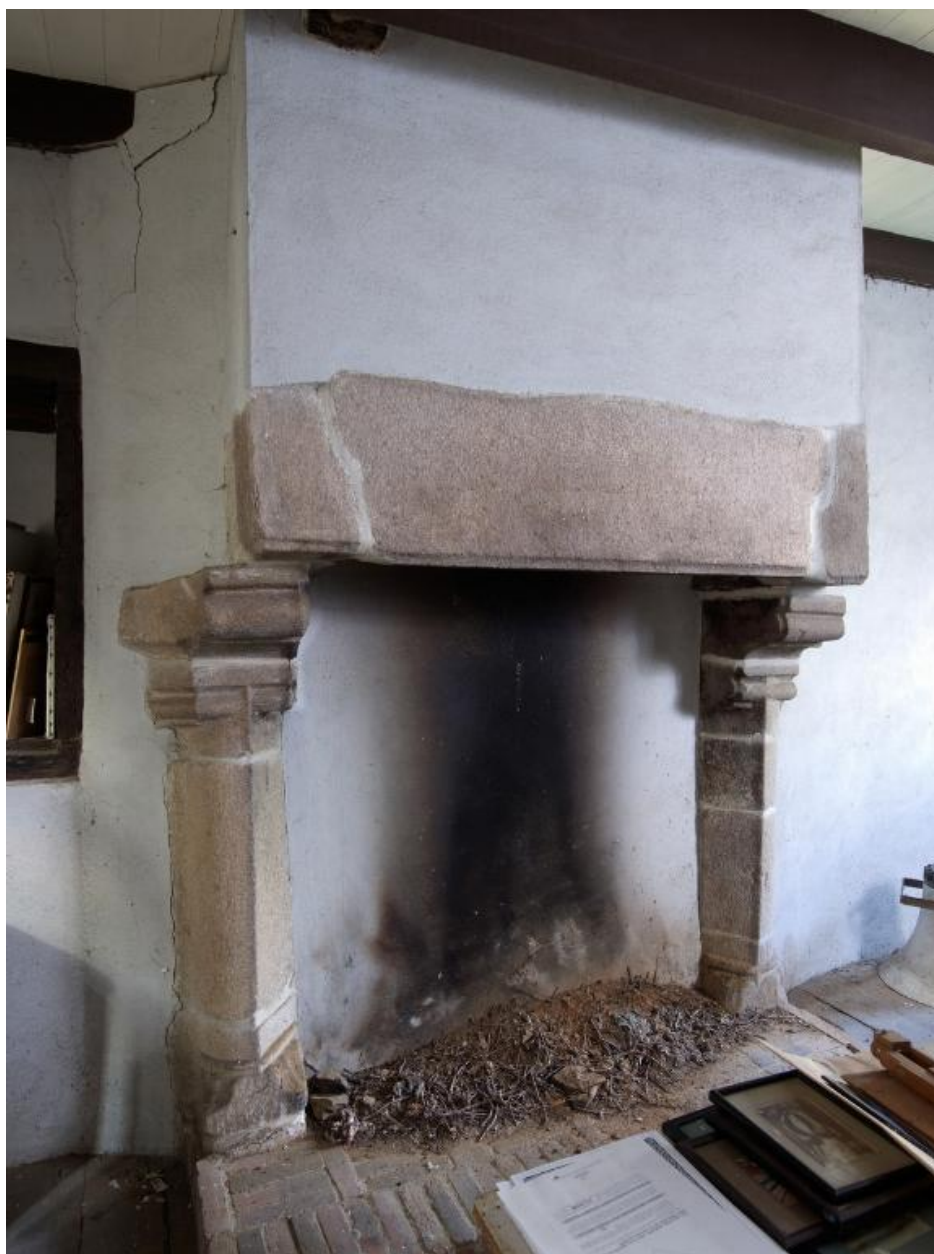
IVR53\_20172200572NUCA

Premier étage. Chambre n°2. Cheminée du pignon est. Vue générale

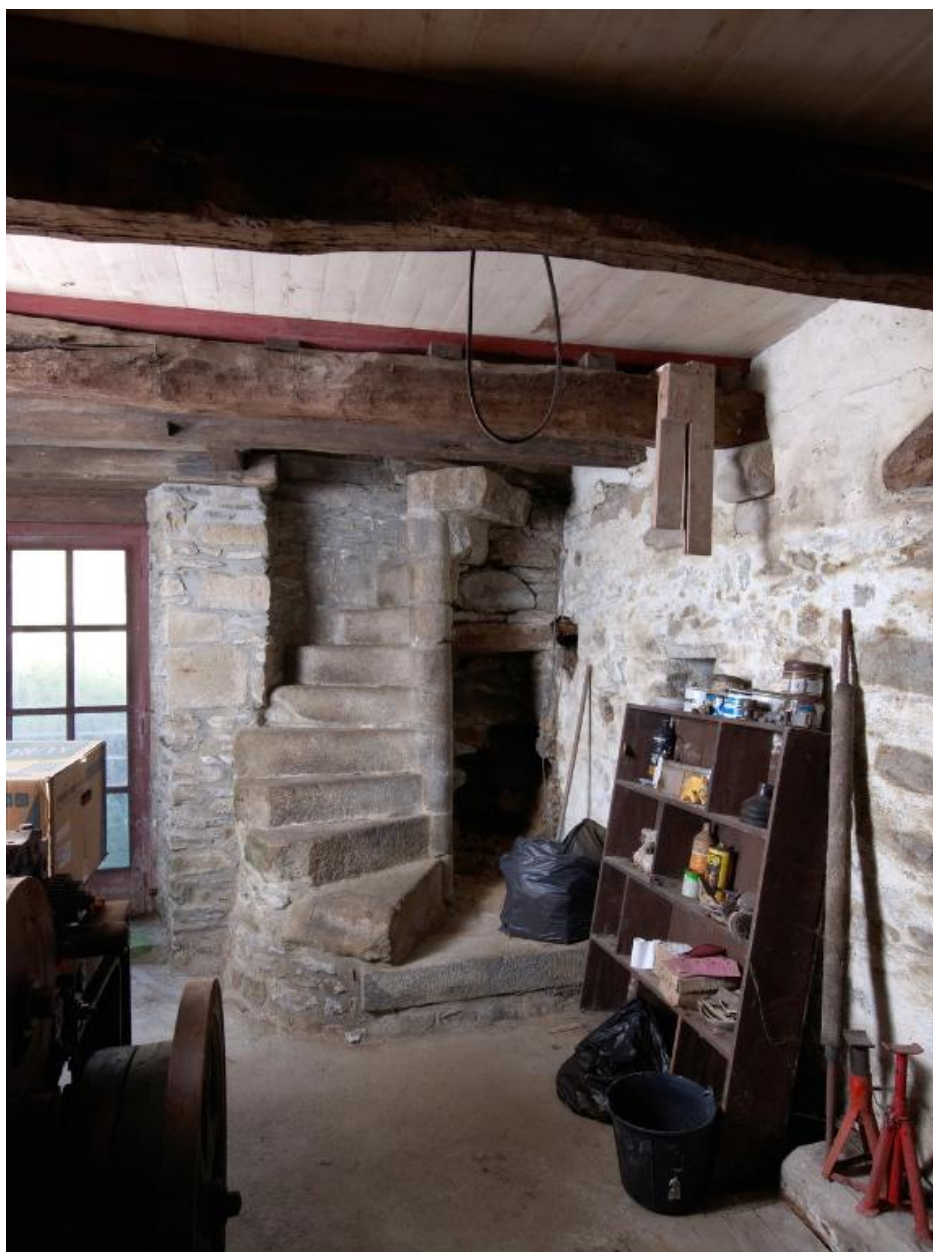
IVR53\_20172200569NUCA

Tour d'escalier. Vue générale prise du sous-sol

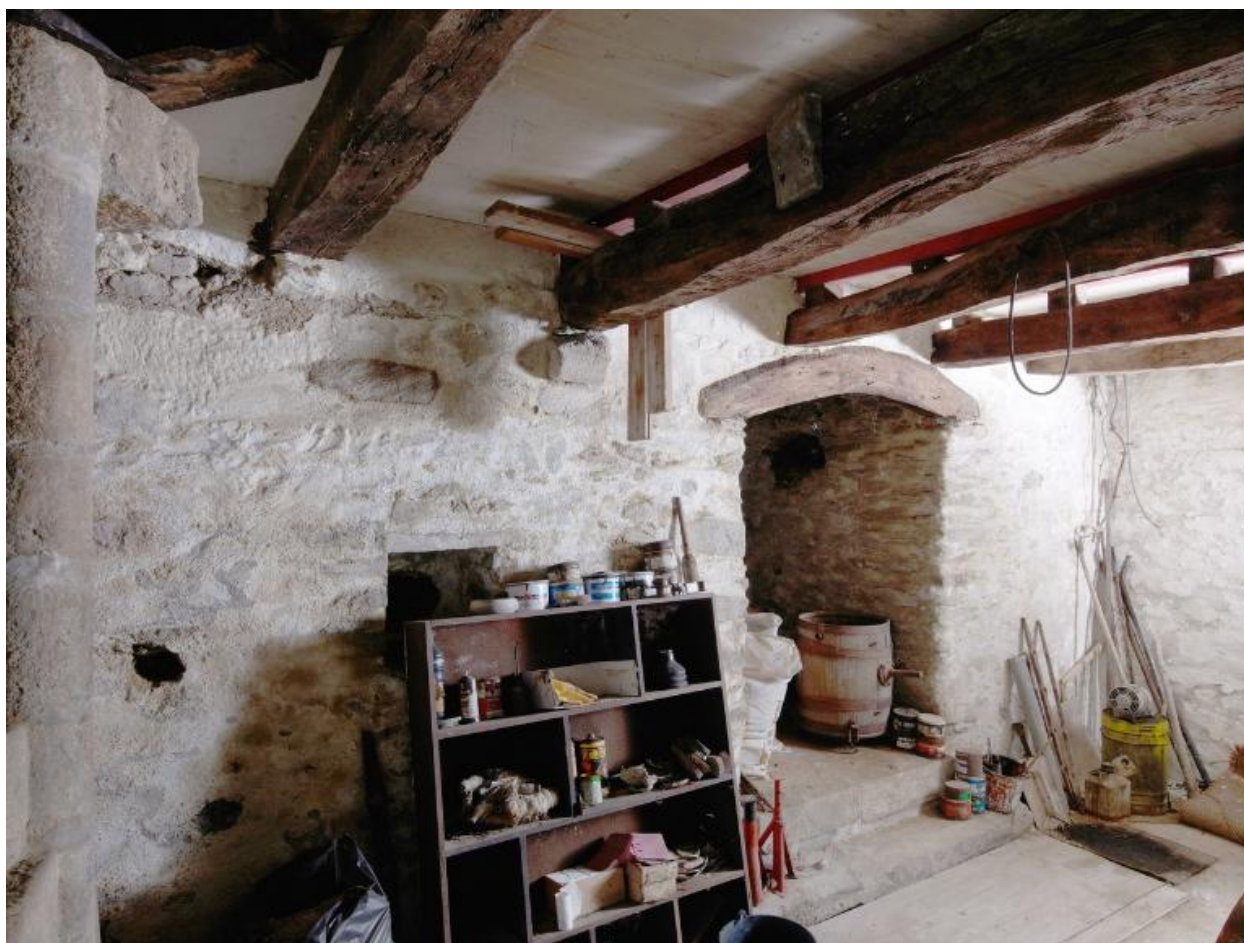
IVR53\_20172200570NUCA

Sous-sol avec renforcement. Vue générale
