Architecture urbaine en pan de bois de Tinténiac

Numéro de dossier : IA35132414

Cadre de l'étude : enquête thématique régionale Inventaire de l'architecture urbaine en pan de bois en Bretagne

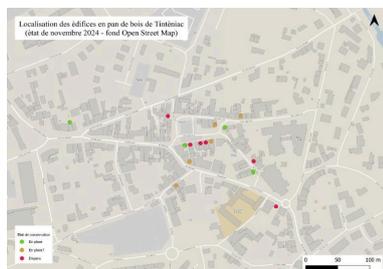
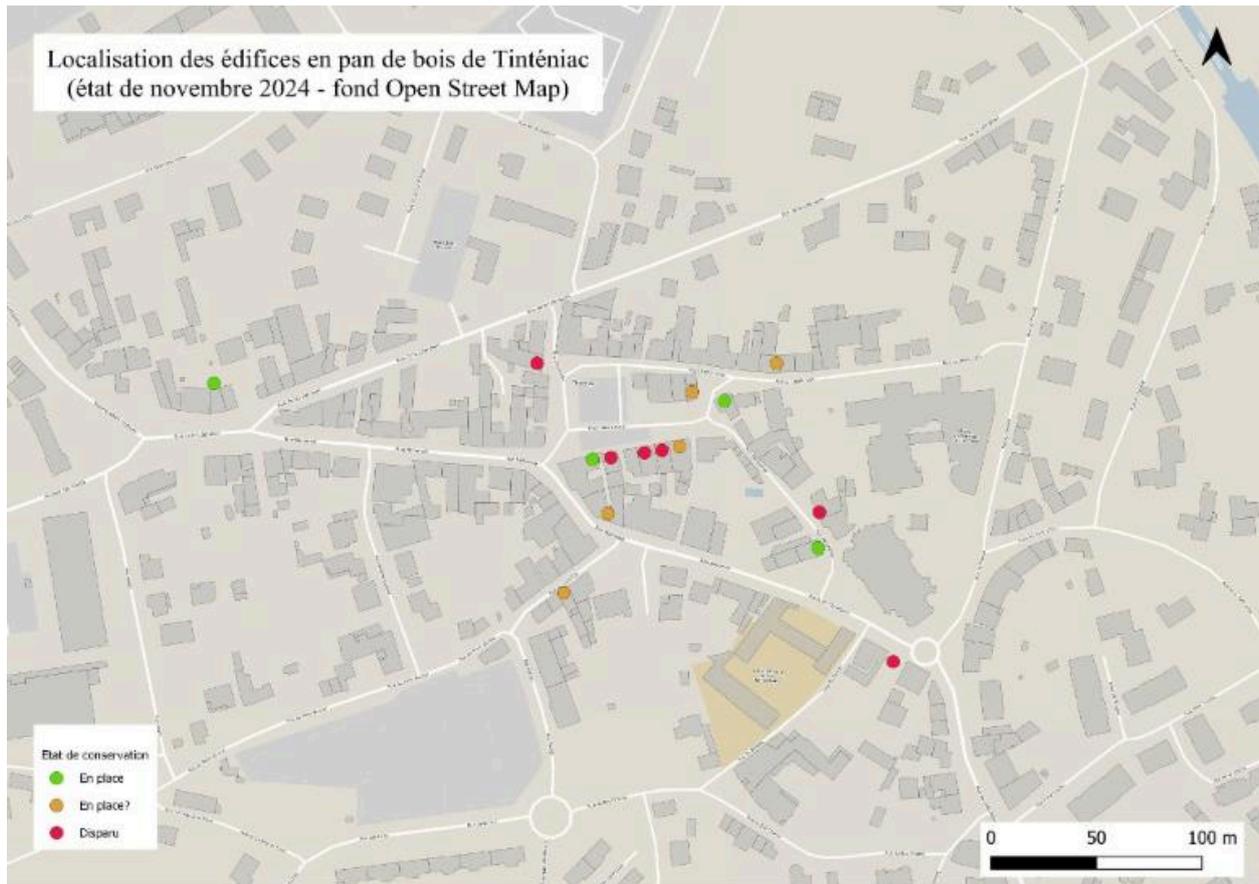
Localisation des édifices en pan de bois de Tinténiac (état des connaissances de novembre 2024).
Autr. Fanny Gosselin
IVR53_20243510458NUCA

Localisation des édifices en pan de bois de Tinténiac (état des connaissances de novembre 2024).

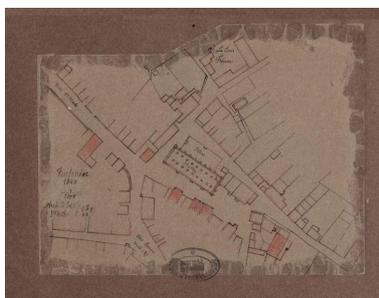
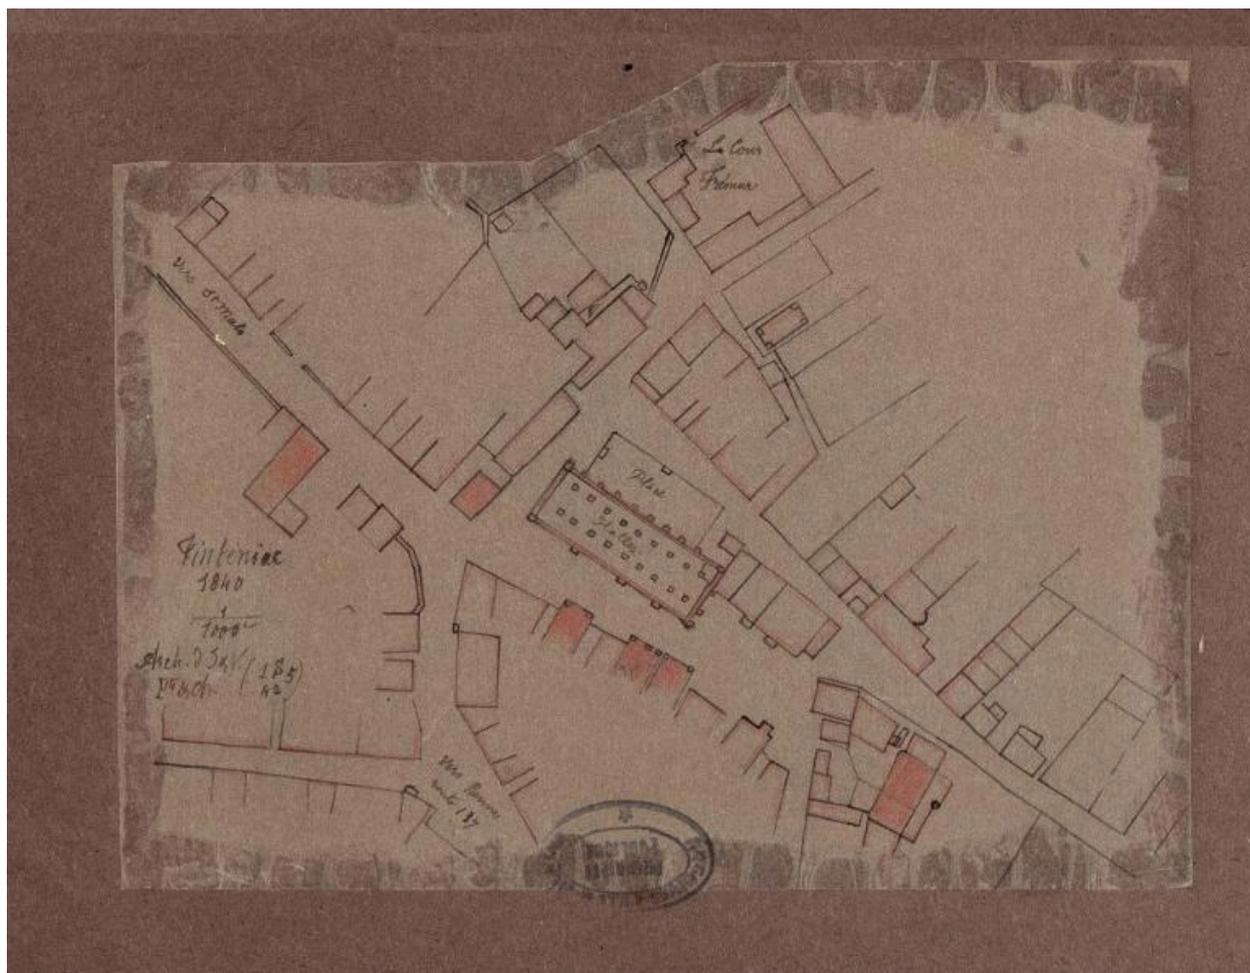
Plan de la place du Ralliement avec ses porches en 1840.
Autr. Joseph Bouillons (des), Repro. Fanny Gosselin
IVR53_20243510262NUCA

Plan de la place du Ralliement avec ses porches en 1840.

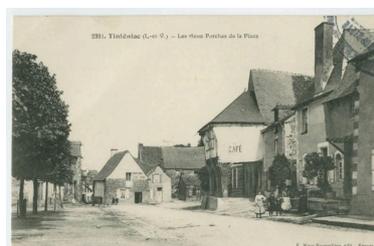
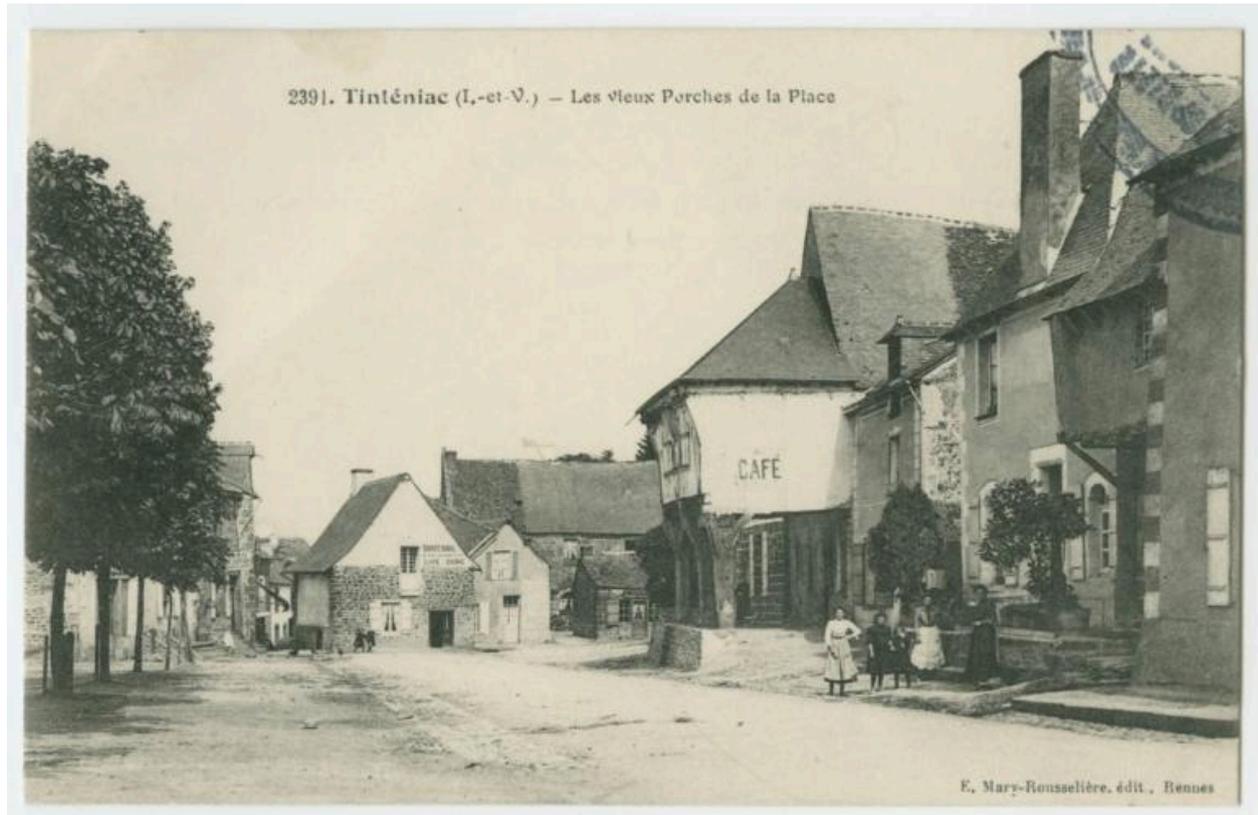
Carte postale, Place du Ralliement avec l'ancien porche détruit en 1926.
Autr. E. Mary Rousselière éditions
IVR53_20243510258PA

Carte postale, Place du Ralliement avec l'ancien porche détruit en 1926.

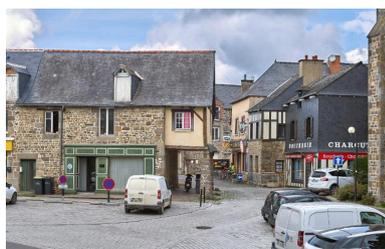
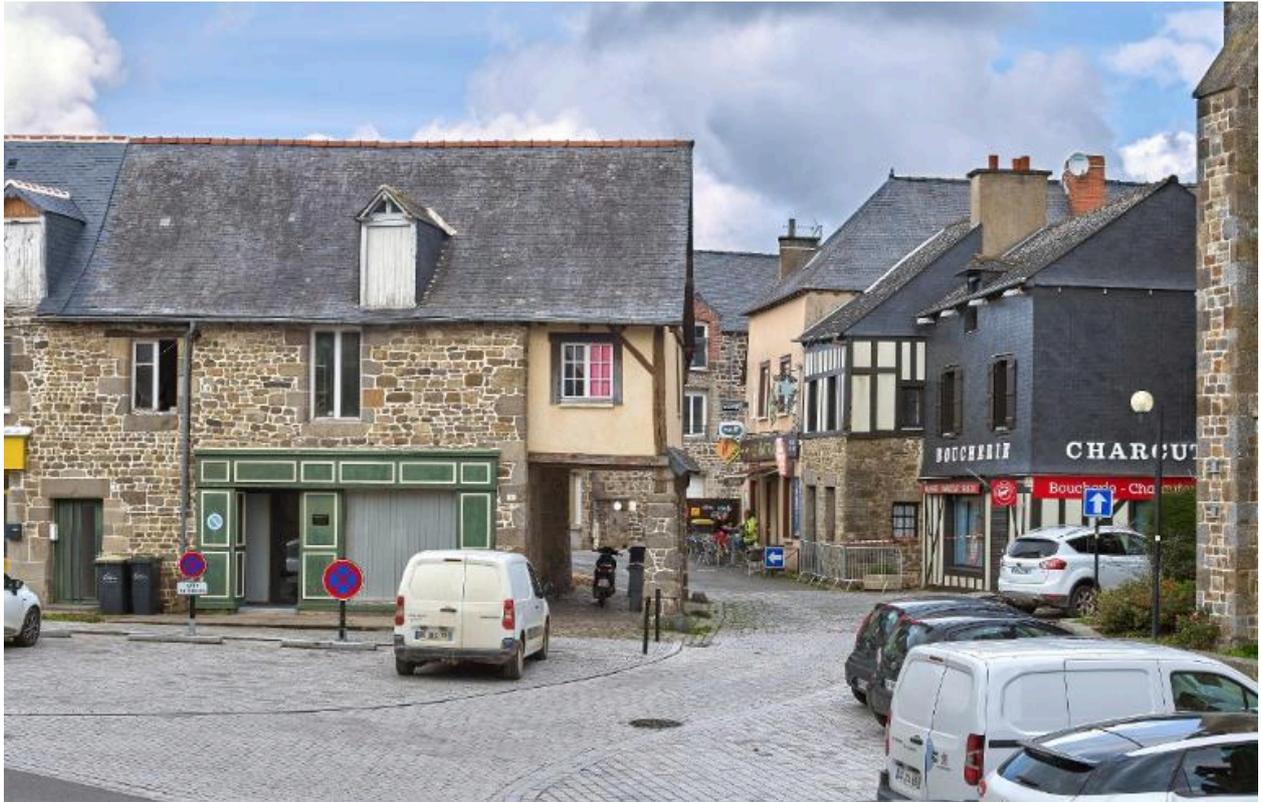
Ce porche s'inscrit dans un ensemble plus large de constructions usant de pan de bois.
Phot. Bernard Bègne
IVR53_20243501130NUCA

Ce porche s'inscrit dans un ensemble plus large de constructions usant de pan de bois.

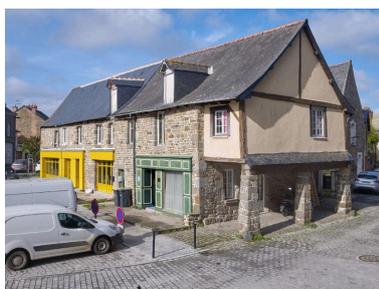
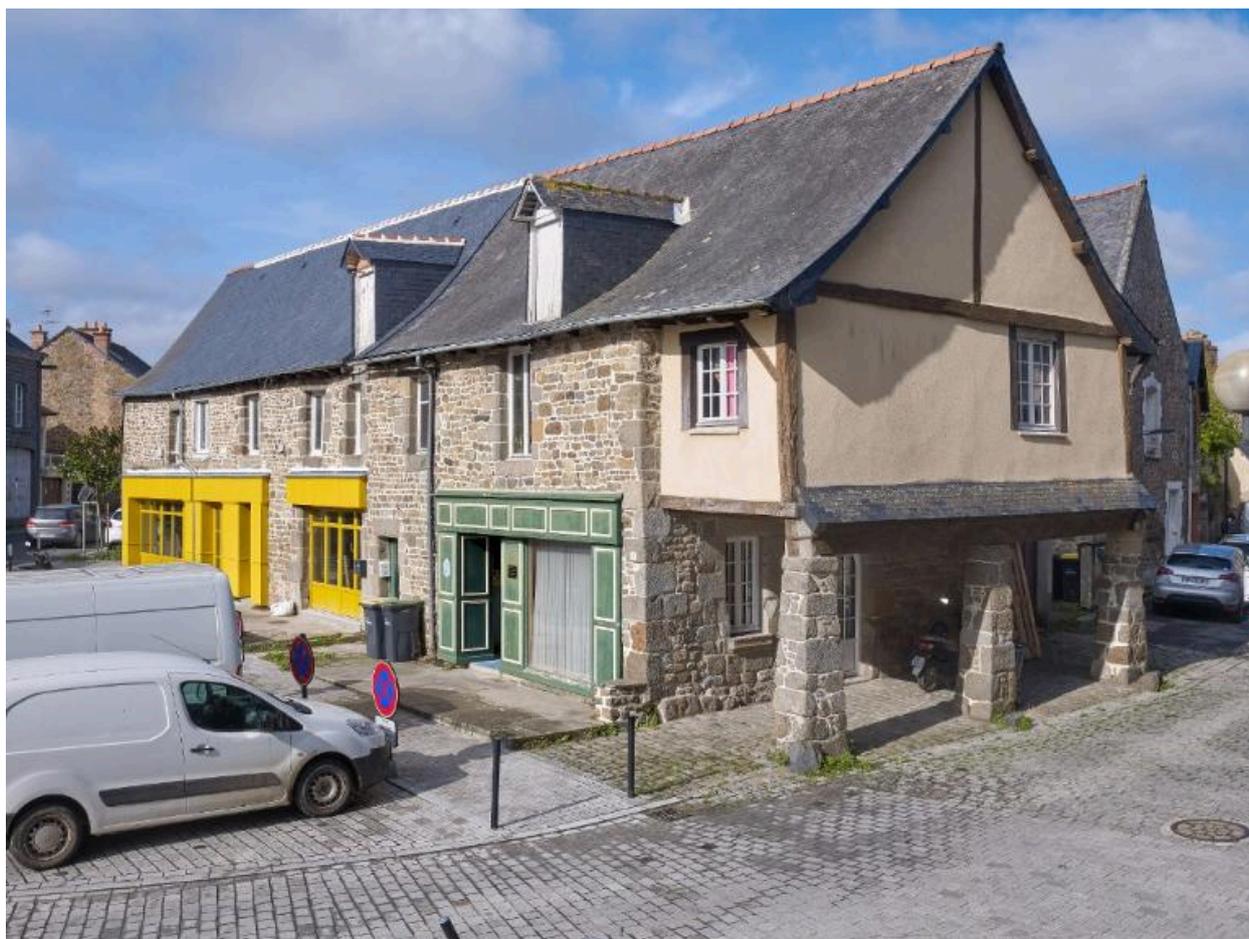
Cette maison a subi des remaniements importants pour établir une devanture commerciale sur la placette.
Phot. Bernard Bègne
IVR53_20243501131NUCA

Cette maison a subi des remaniements importants pour établir une devanture commerciale sur la placette.

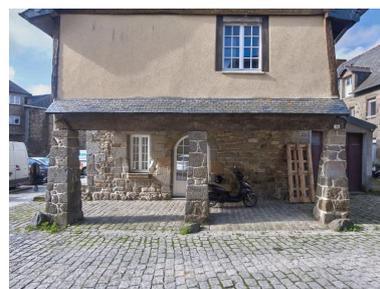
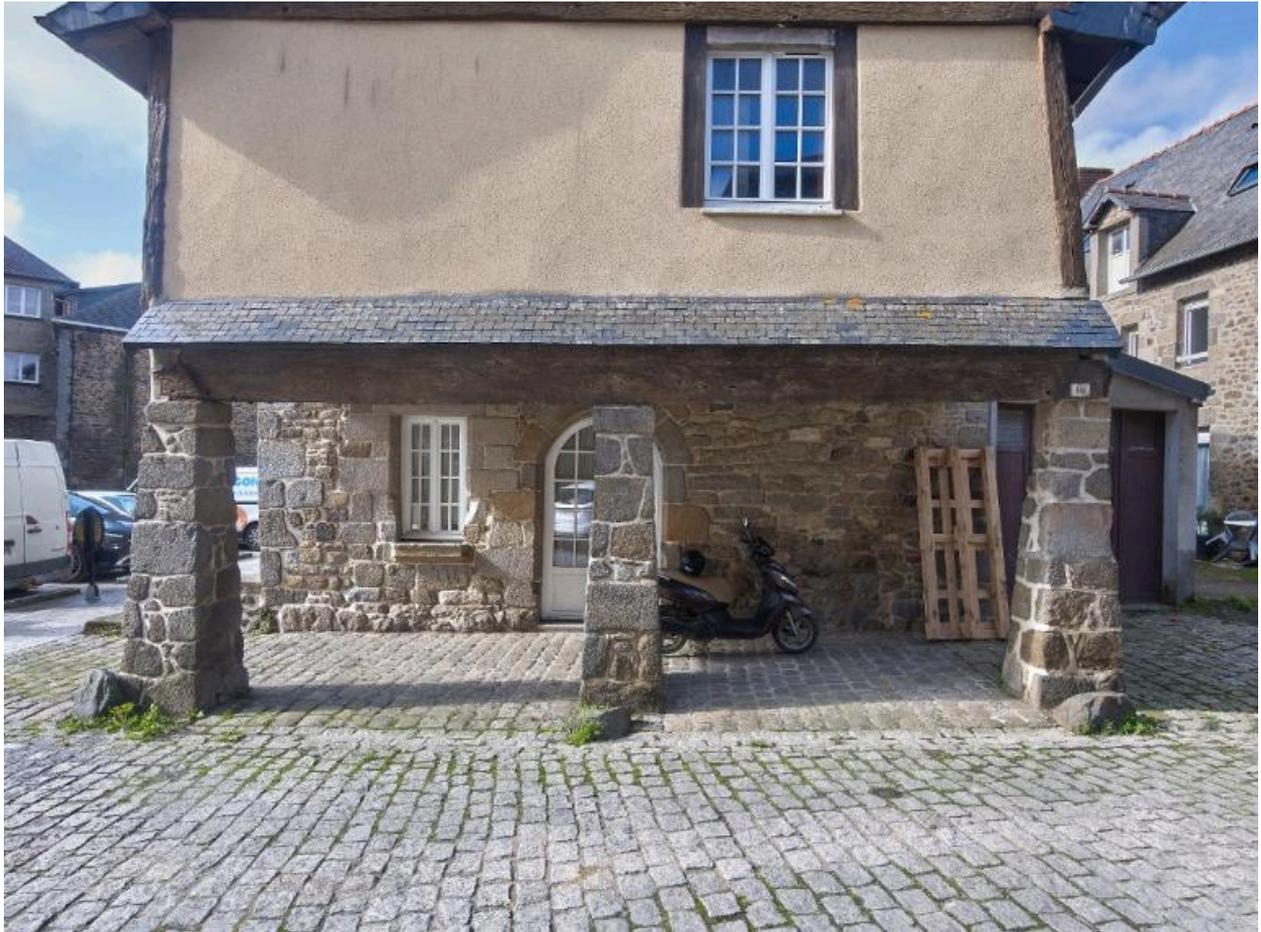
Ensemble du porche en pan de bois caché sous un enduit. Les piliers remplacent des poteaux en bois.
Phot. Bernard Bègne
IVR53_20243501134NUCA

Ensemble du porche en pan de bois caché sous un enduit. Les piliers remplacent des poteaux en bois.

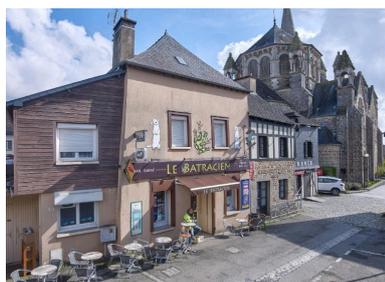
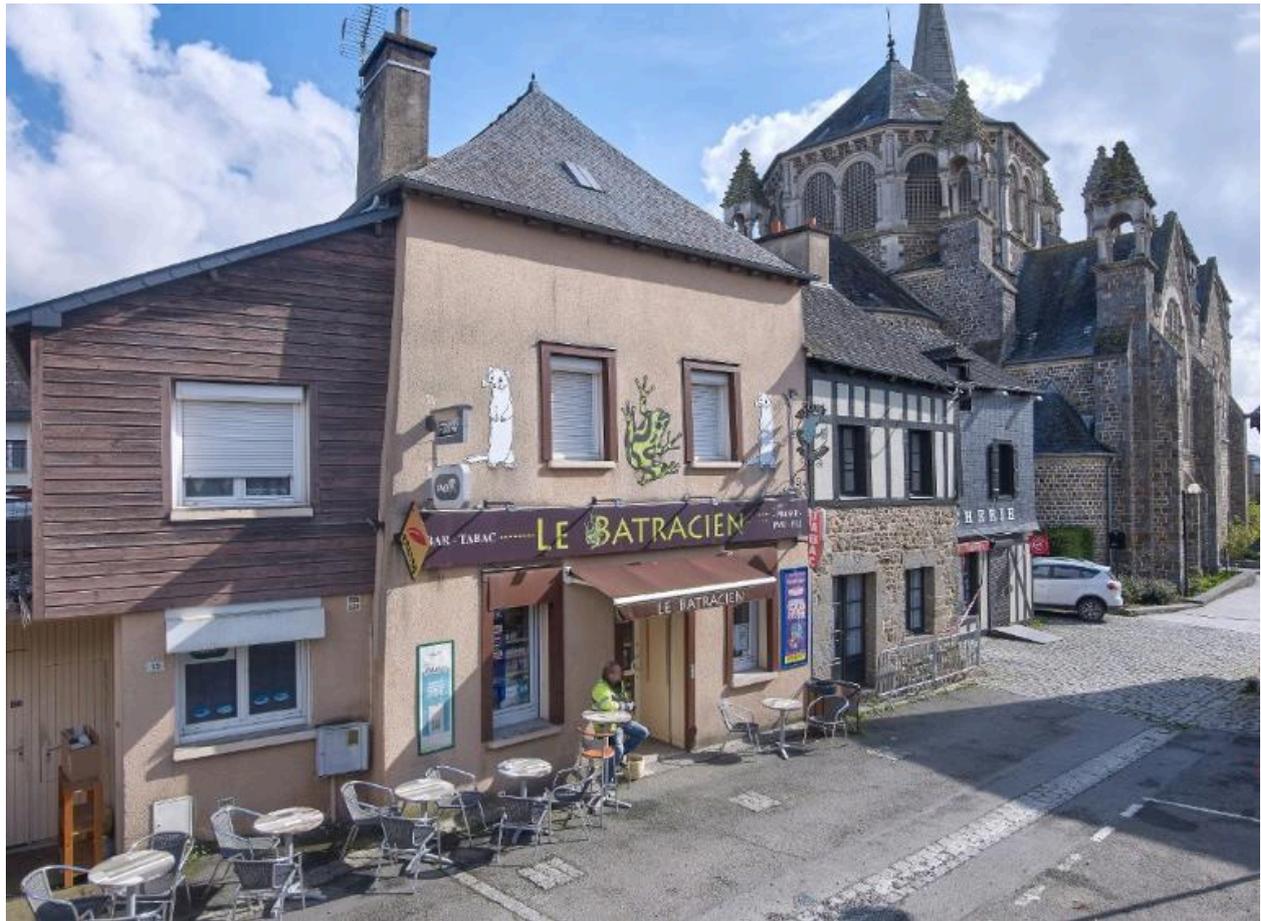
Ancienne maison à porche dont l'emplacement des trois poteaux est matérialisé au sol.
Phot. Bernard Bègne
IVR53_20243501141NUCA

Ancienne maison à porche dont l'emplacement des trois poteaux est matérialisé au sol.

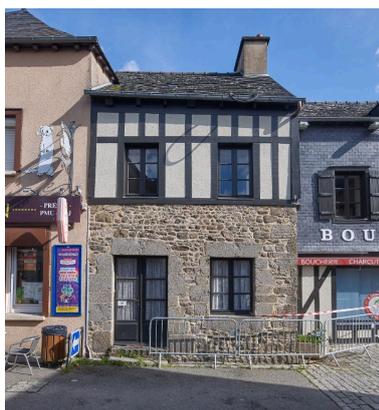
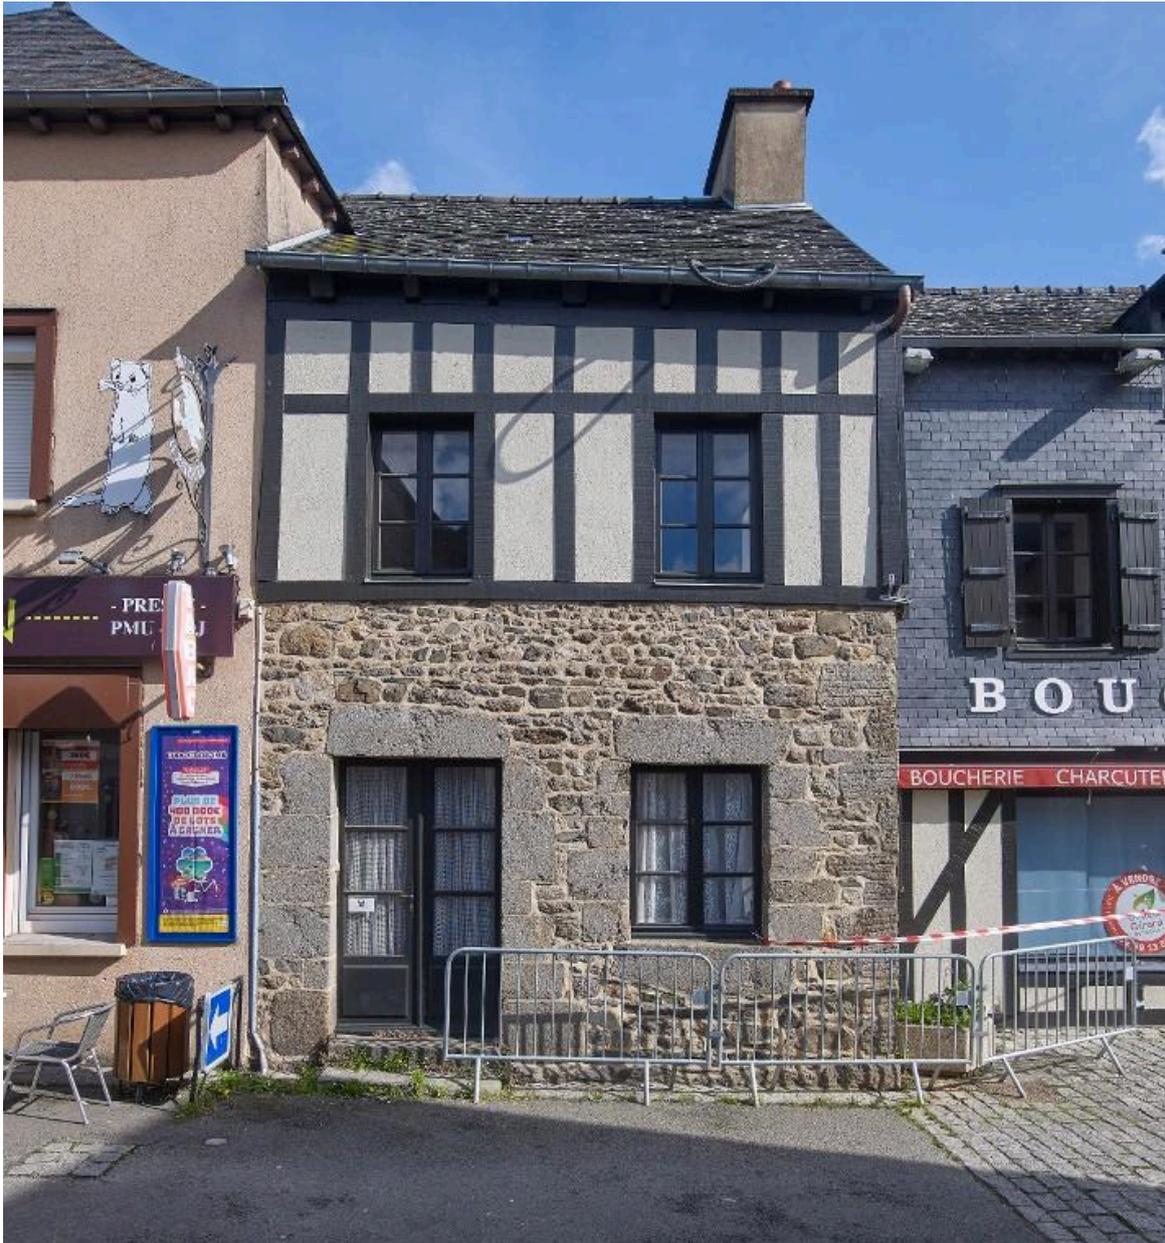
Le pan de bois du premier étage semble caché sous un enduit et un placage en planches.
Phot. Bernard Bègne
IVR53_20243501144NUCA

Le pan de bois du premier étage semble caché sous un enduit et un placage en planches.

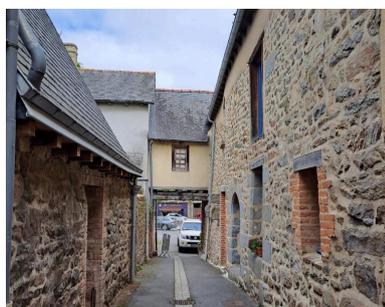
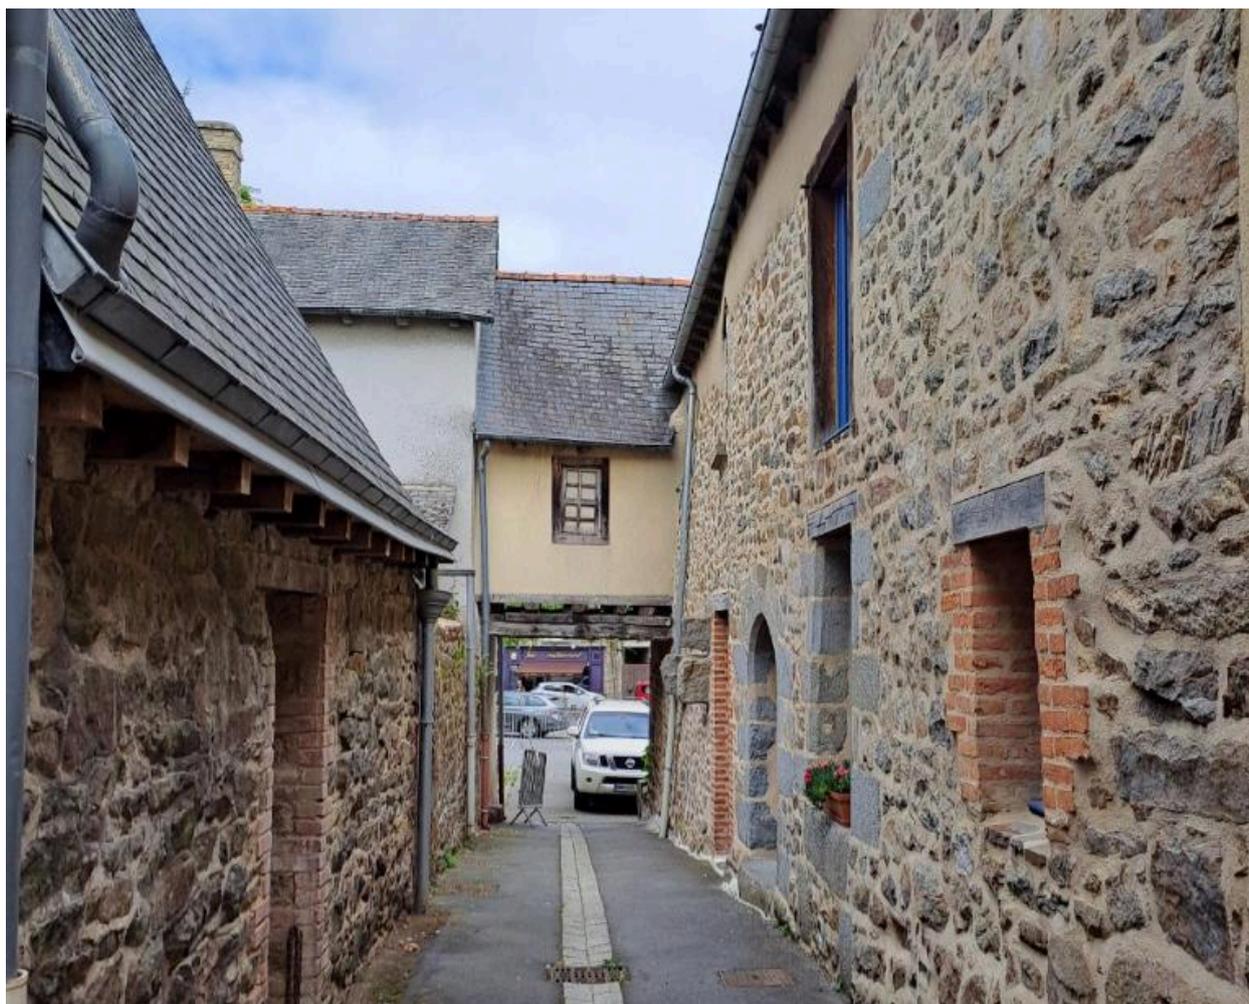
La ruelle de la Cohue débouche sur la place des halles. Un corps de passage en pan de bois rejoint deux bâtiment face à la place.
Phot. Sébastien Chauvel
IVR53_20243510252NUCA

La ruelle de la Cohue débouche sur la place des halles. Un corps de passage en pan de bois rejoint deux bâtiment face à la place.

La ruelle de la Cohue relie la place des halles à l'une des principales rues de Tinténiac, aujourd'hui rue Nationale. Aux deux extrémités de cette ruelle, un corps de passage en pan de bois relie les maisons de part et d'autre. De structures simples, leur ancienneté et leur usage est mal connu (simple couloir ? autre fonction ?). Non cartographiés, le **corps de passage nord** apparaît néanmoins sur les cartes postales du 20e s. Le poteau qui le soutient le long du n°6 place André Ferré suggère qu'il fonctionnait déjà avec le porche disparu de cet édifice.

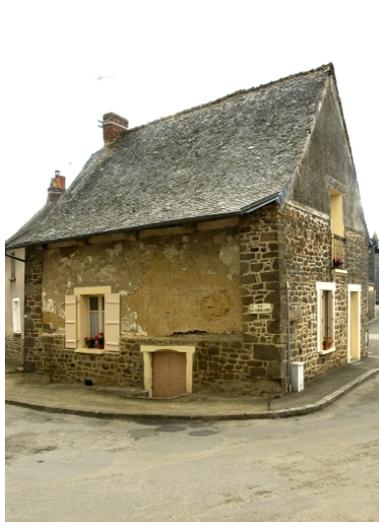
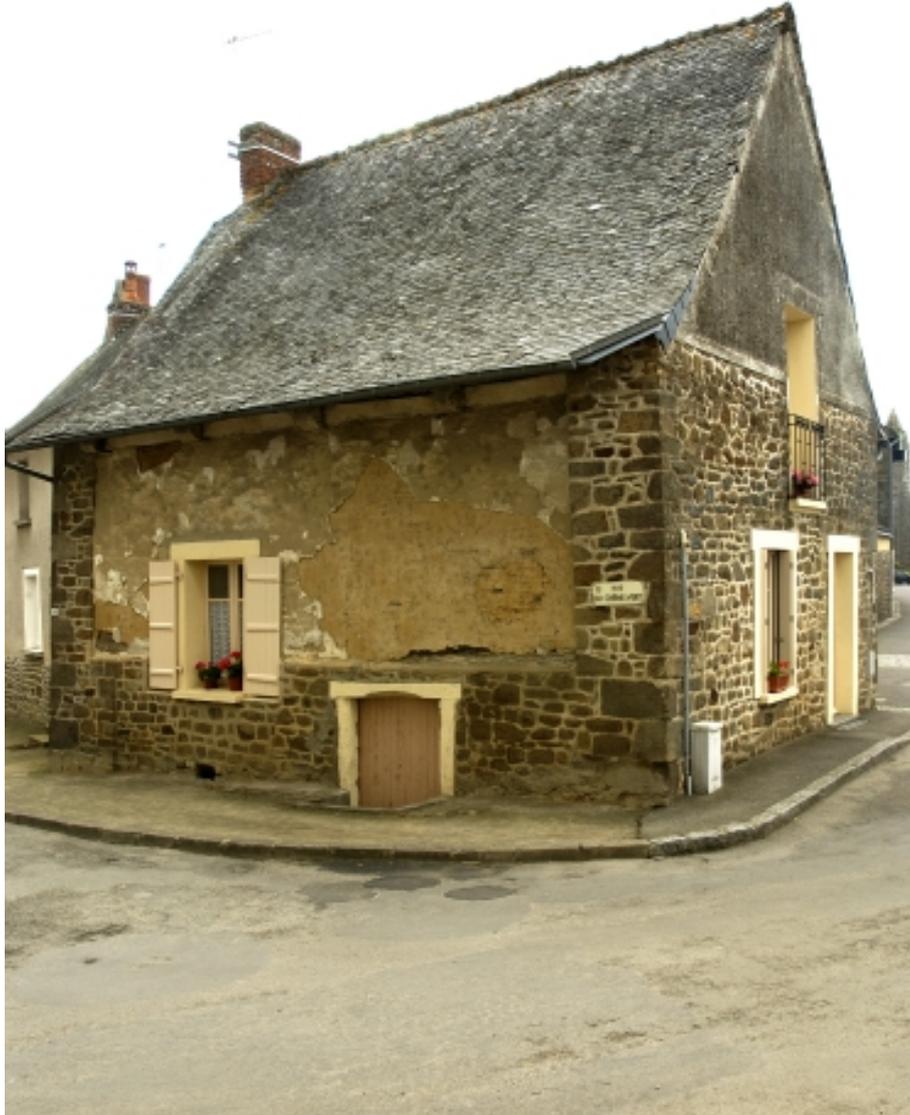
La façade nord en pan de bois est cachée sous un enduit de terre (état de 2006).
Phot. Norbert Lambart
IVR53_20063501214NUCA

La façade nord en pan de bois est cachée sous un enduit de terre (état de 2006).

Le **n°2 rue du Chêne-Vert** constitue lui aussi un bâtiment à part dans le corpus en pan de bois de Tinténiac, daté par dendrochronologie de 1550-1551 : il conserve une façade nord en pan de bois sur mur-bahut *a priori* sans ouvertures originellement ainsi qu'une charpente remarquable à chevrons formant ferme. A proximité directe du manoir de la **Grande Maison**, un écu orne l'une de ses entretoises. Son usage questionne ; l'hypothèse d'un ancien auditoire est avancée par V. Jouve dans son étude architecturale (cf. annexes).

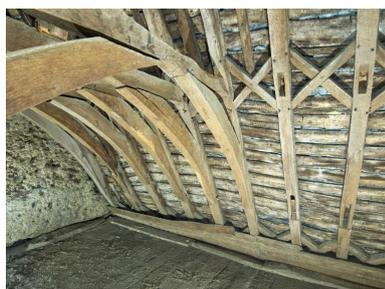
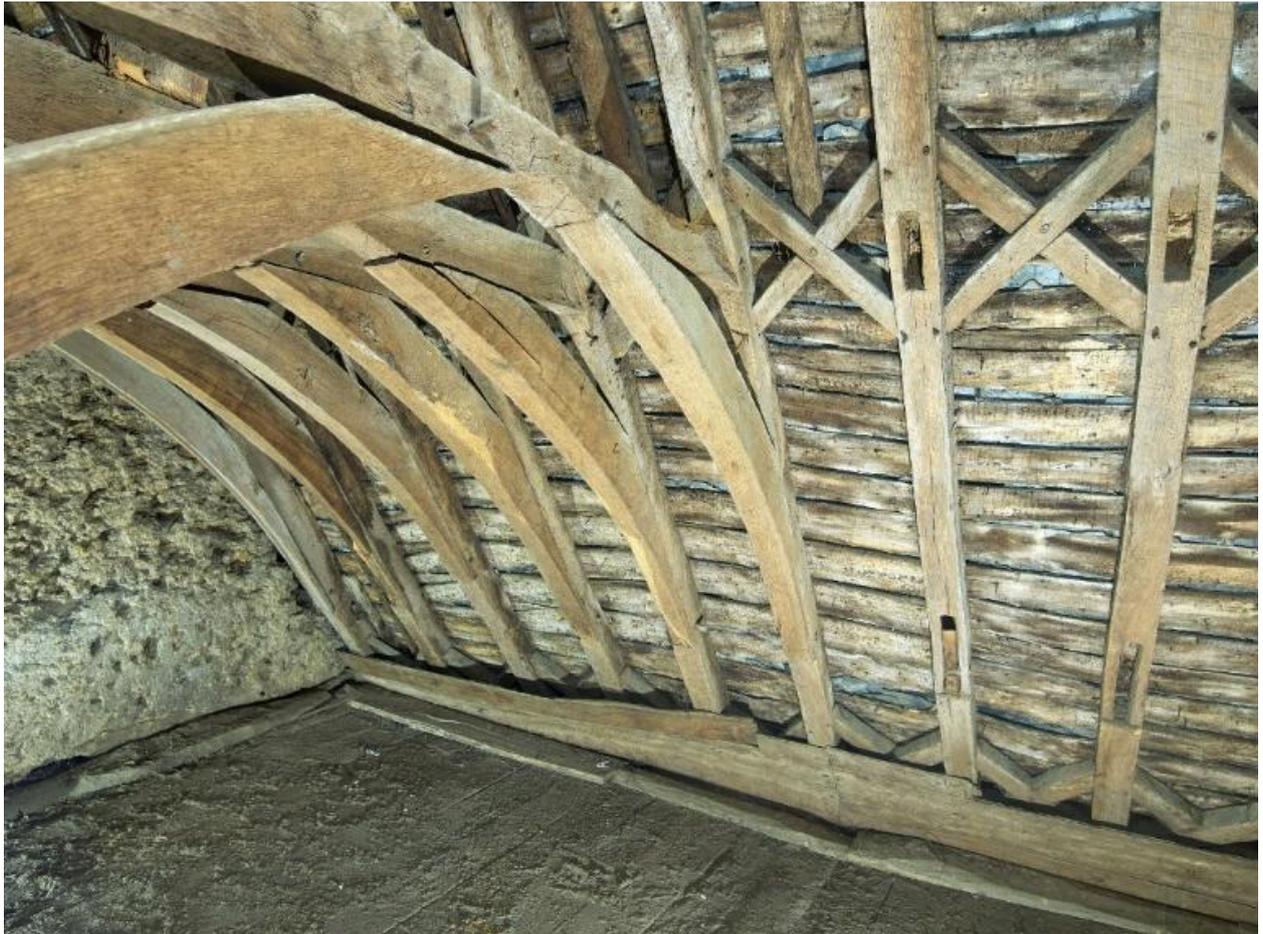
Rupture entre les fermes conservées
et celles qui ont partiellement disparu.
Phot. Bernard Bègne
IVR53_20243501217NUCA

Rupture entre les fermes conservées et celles qui ont partiellement disparu.

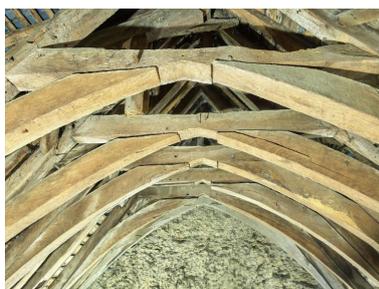
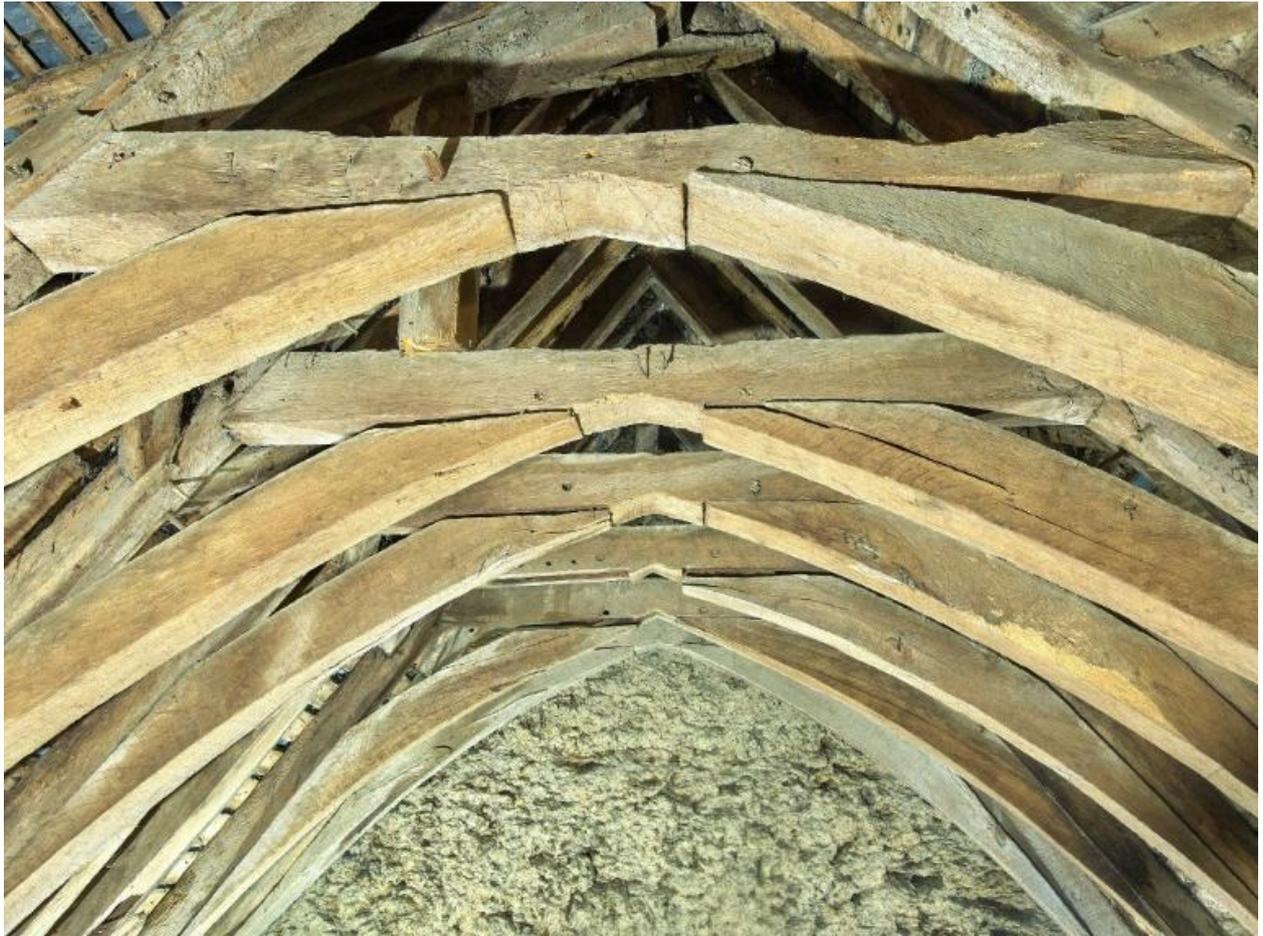
Cette charpente est datée
par dendrochronologie de
l'automne-hiver 1550-1551.
Phot. Bernard Bègne
IVR53_20243501221NUCA

Cette charpente est datée par dendrochronologie de l'automne-hiver 1550-1551.

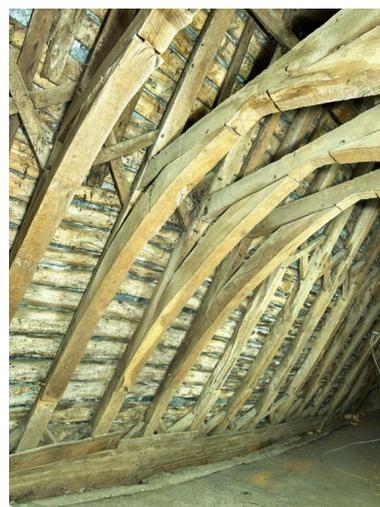
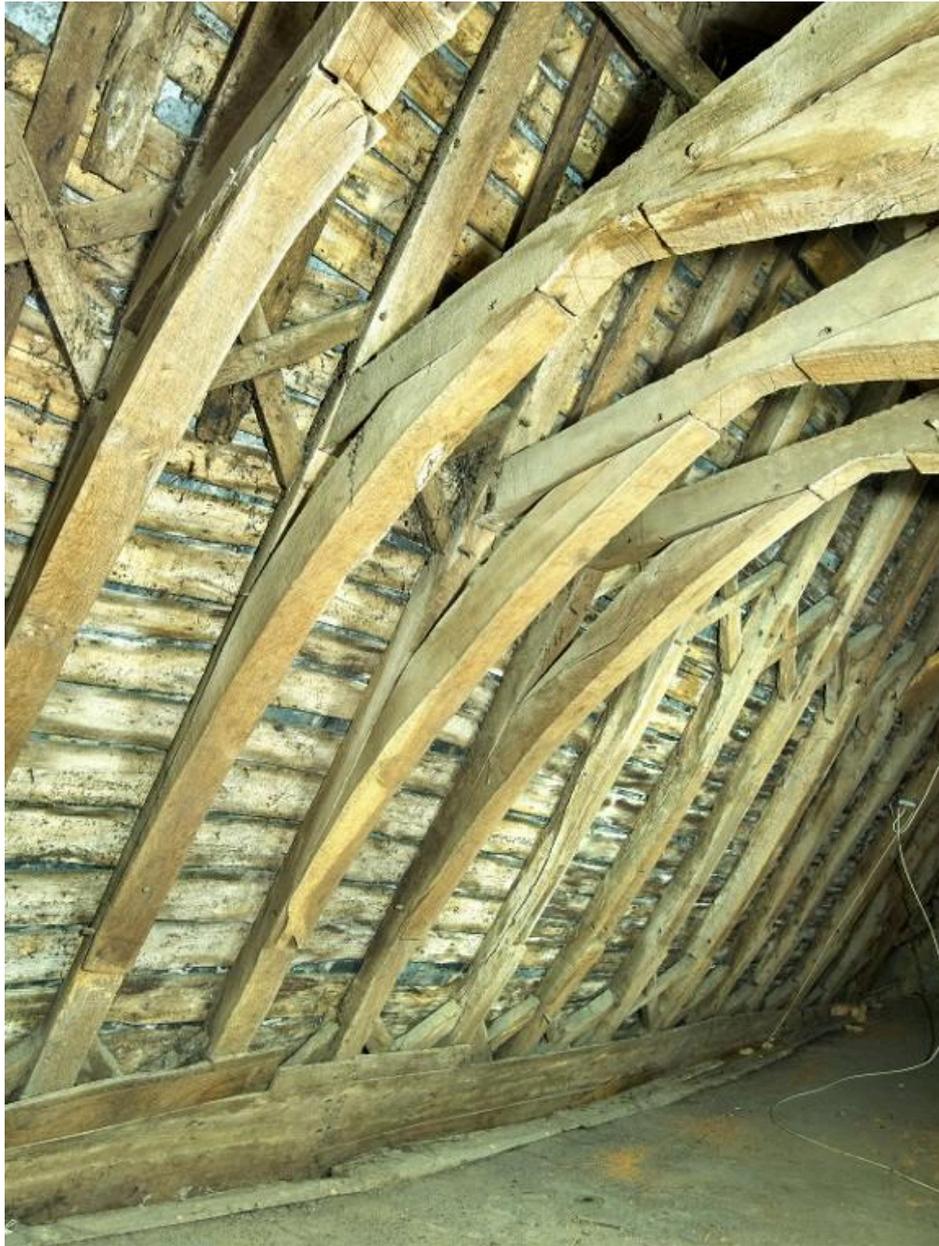
Charpente du 16e siècle à
chevrons formant fermes.
Phot. Bernard Bègne
IVR53_20243501224NUCA

Charpente du 16e siècle à chevrons formant fermes.

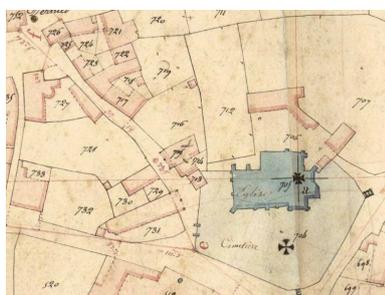
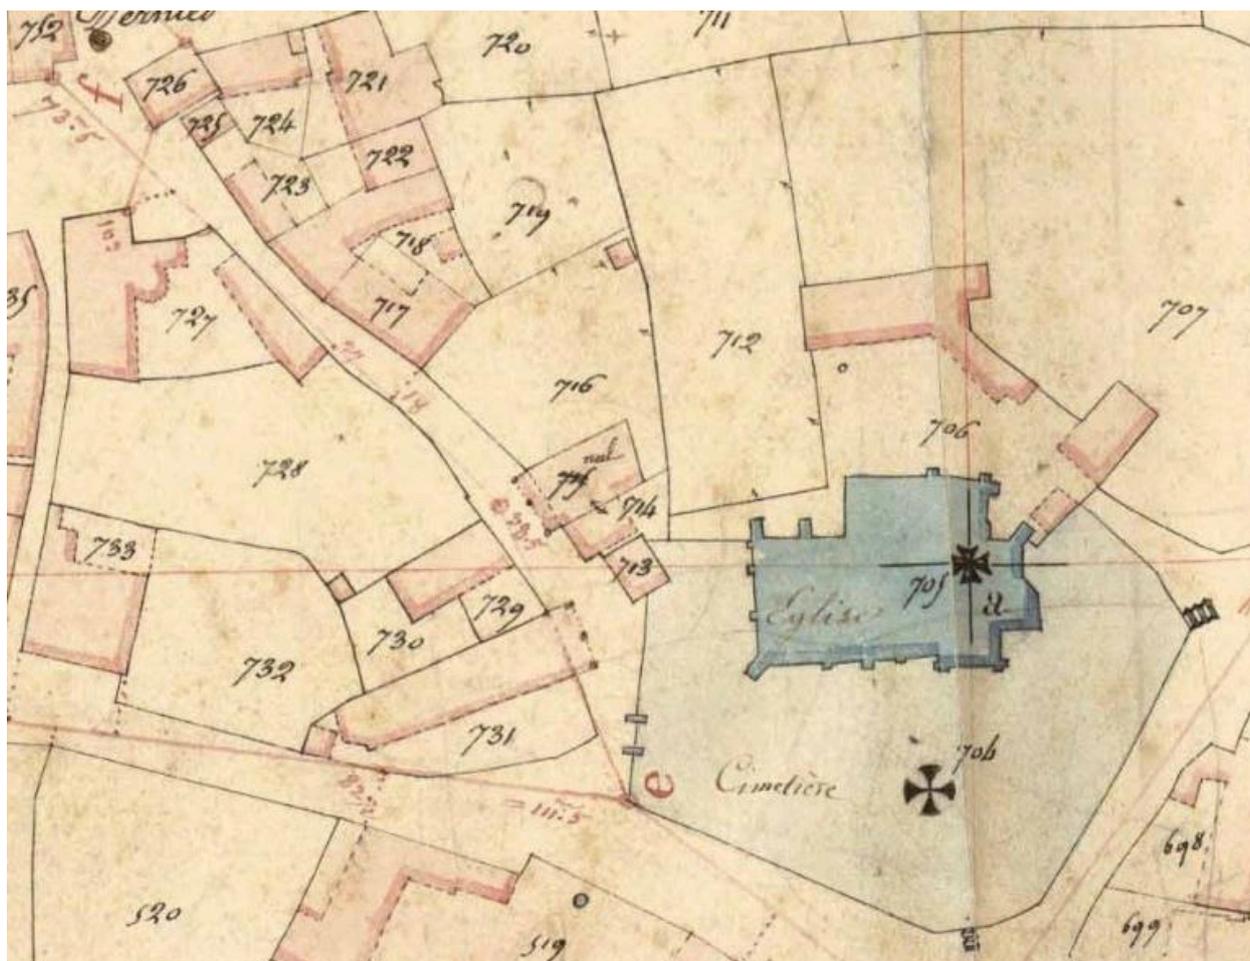
Localisation des porches dans la rue
des Dames sur le cadastre de 1836.
Repro. Archives
départementales d'Ille-et-Vilaine
IVR53_20243510455NUCA

Localisation des porches dans la rue des Dames sur le cadastre de 1836.

La rue des Dames, qui relie l'église à la place de la Cohue, comprenait la prison (identifiée par l'abbé Bossard comme étant le [8 rue des Dames](#)) et l'Auditoire où se rendait la justice. Deux porches y subsistent au début du 19^e s. dont celui dit *Blanchet* ou *Beauchet*, habité par les demoiselles de la Raisnais en 1597 puis propriété des demoiselles du Flachay au 18^e s. (Bossard : 87-88 ;117). L'Abbé Bossard relève dans les archives les noms de propriétaires de plusieurs maisons à porches aux 15e et 16e siècles aujourd'hui difficilement localisables avec précision, dont la maison la maison *Frin* (aveu

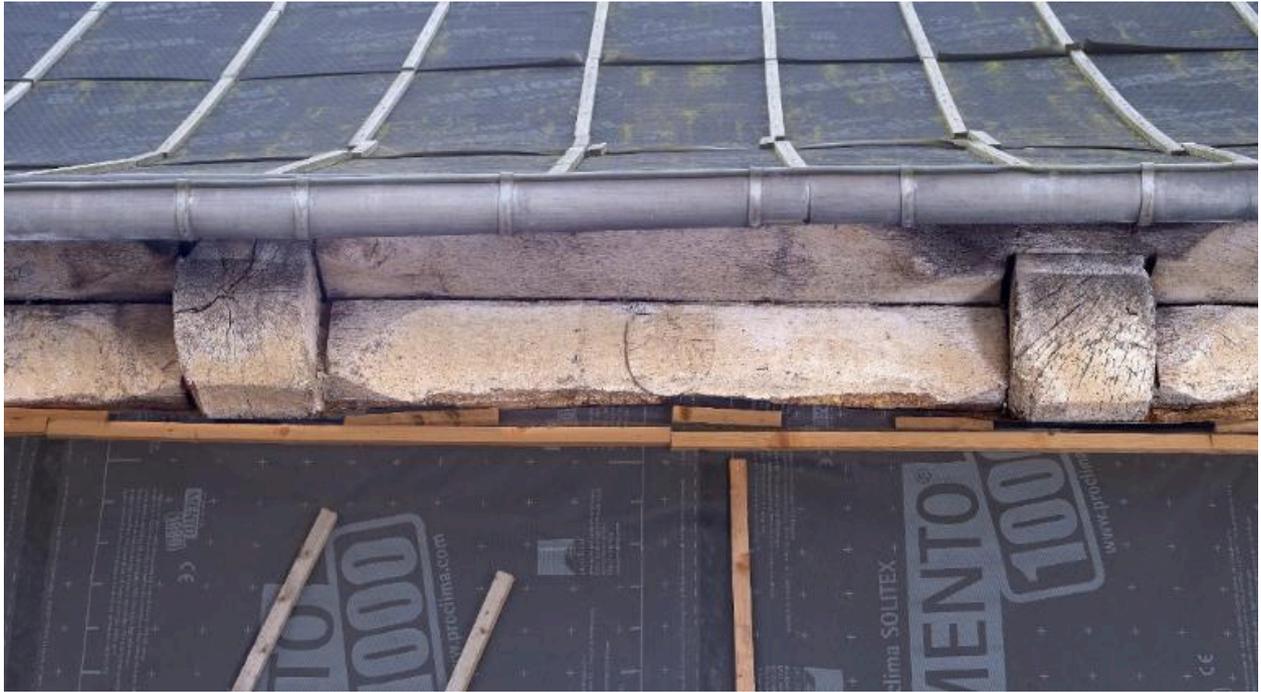
L'entretoise porte un écusson sculpté.
Phot. Bernard Bègne
IVR53_20243501204NUCA

L'entretoise porte un écusson sculpté.
