Bretagne, Finistère  
Quimperlé  
7 rue Dom Morice

## Maison dite "des Archers", 7 rue Dom Morice (Quimperlé)

Numéro de dossier : IA29000526  
Date de l'enquête initiale : 2001  
Date(s) de rédaction : 2003, 2023  
Cadre de l'étude : inventaire topographique Quimperlé, enquête thématique régionale Inventaire de l'architecture urbaine en pan de bois en Bretagne  
Degré d'étude : étudié  
Référence du dossier Monument Historique : PA29090389

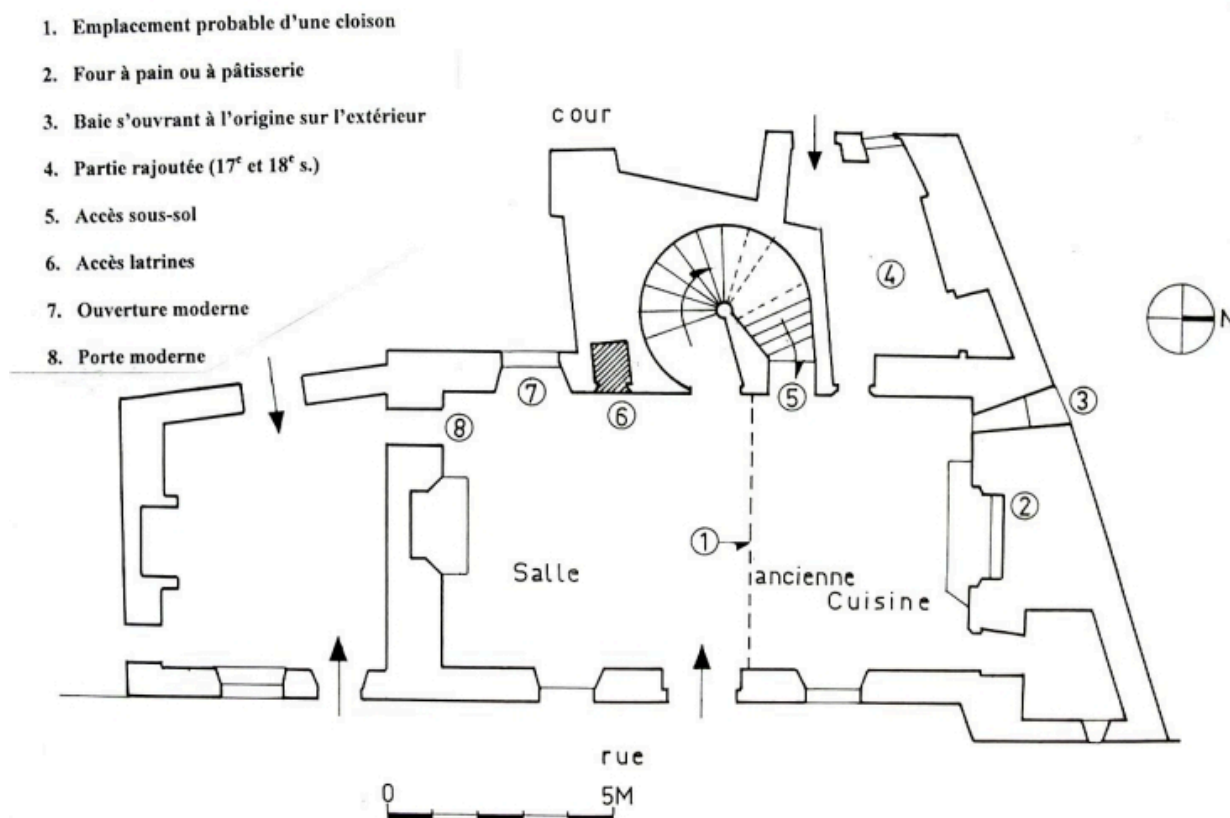
Rez-de-chaussée, distribution et fonctions des espaces (d'après le relevé des services techniques de la ville de Quimperlé)

Rez-de-chaussée, distribution et fonctions des espaces (d'après le relevé des services techniques de la ville de Quimperlé)  
Phot. Christel Douard,  
Phot. Yves Carpentier  
IVR53\_20032901415NUC

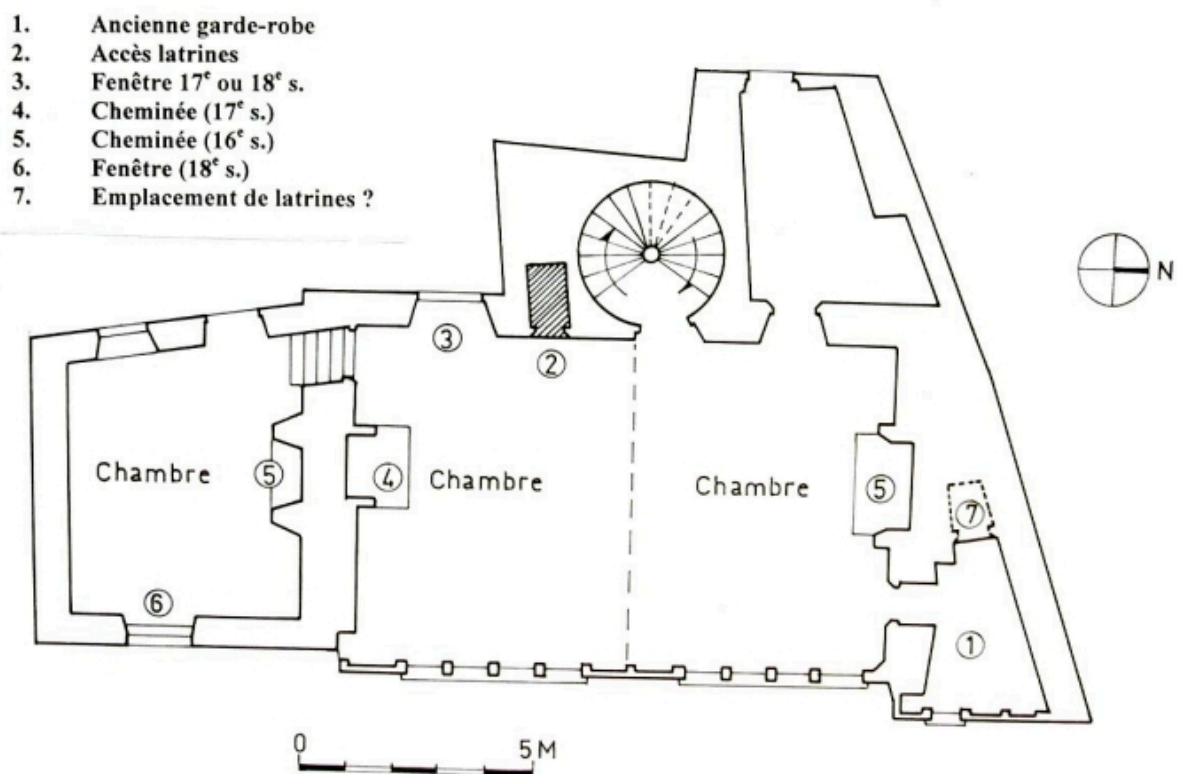
Premier étage, distribution et fonctions des espaces (d'après le relevé des services techniques de la ville de Quimperlé)

Premier étage, distribution et fonctions des espaces (d'après le relevé des services techniques de la ville de Quimperlé)  
Phot. Christel Douard,  
Phot. Yves Carpentier  
IVR53\_20032901416NUC

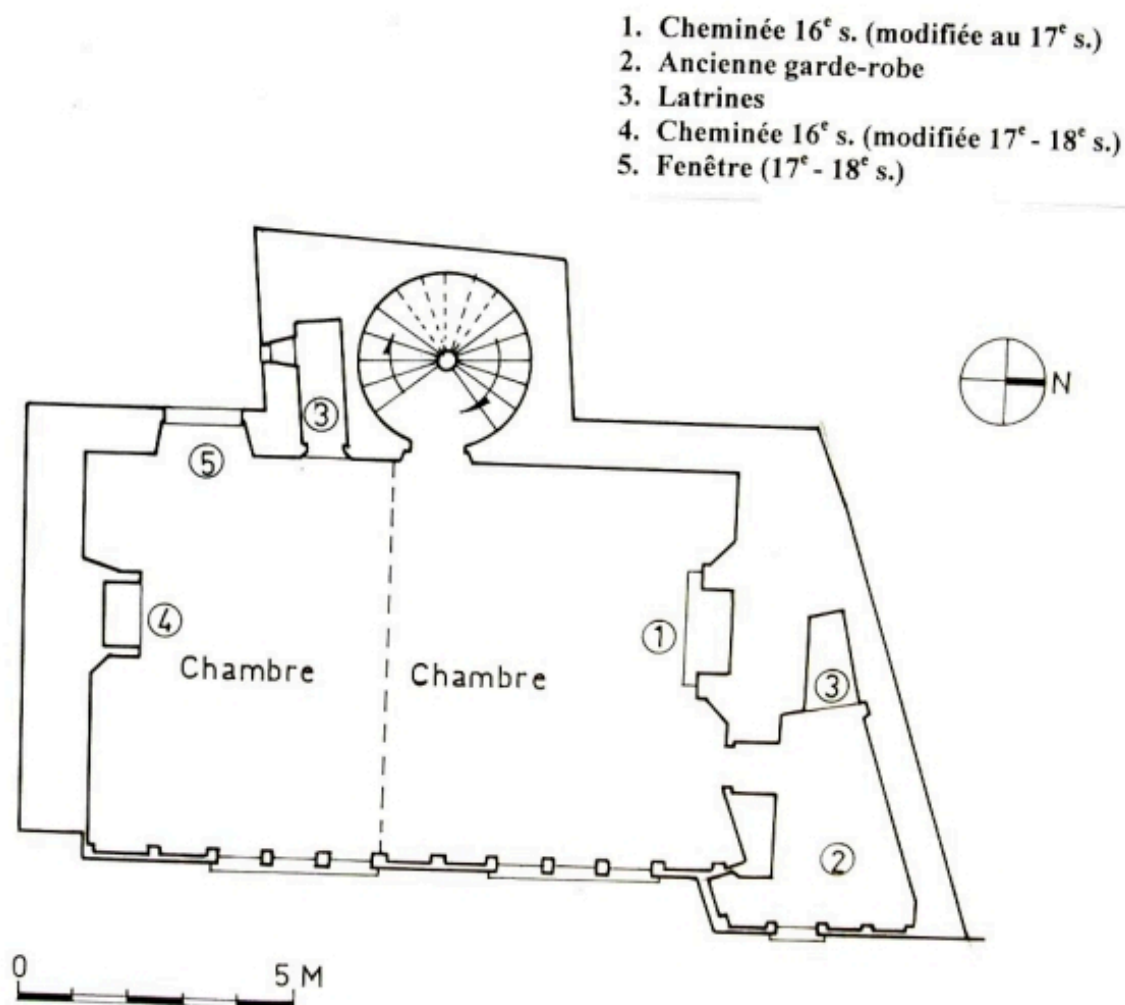
Second étage, distribution et fonctions des espaces (d'après le relevé des services techniques de la ville de Quimperlé)

Second étage, distribution et fonctions des espaces (d'après le relevé des services techniques de la ville de Quimperlé)  
Phot. Christel Douard,  
Phot. Yves Carpentier  
IVR53\_20032901417NUC

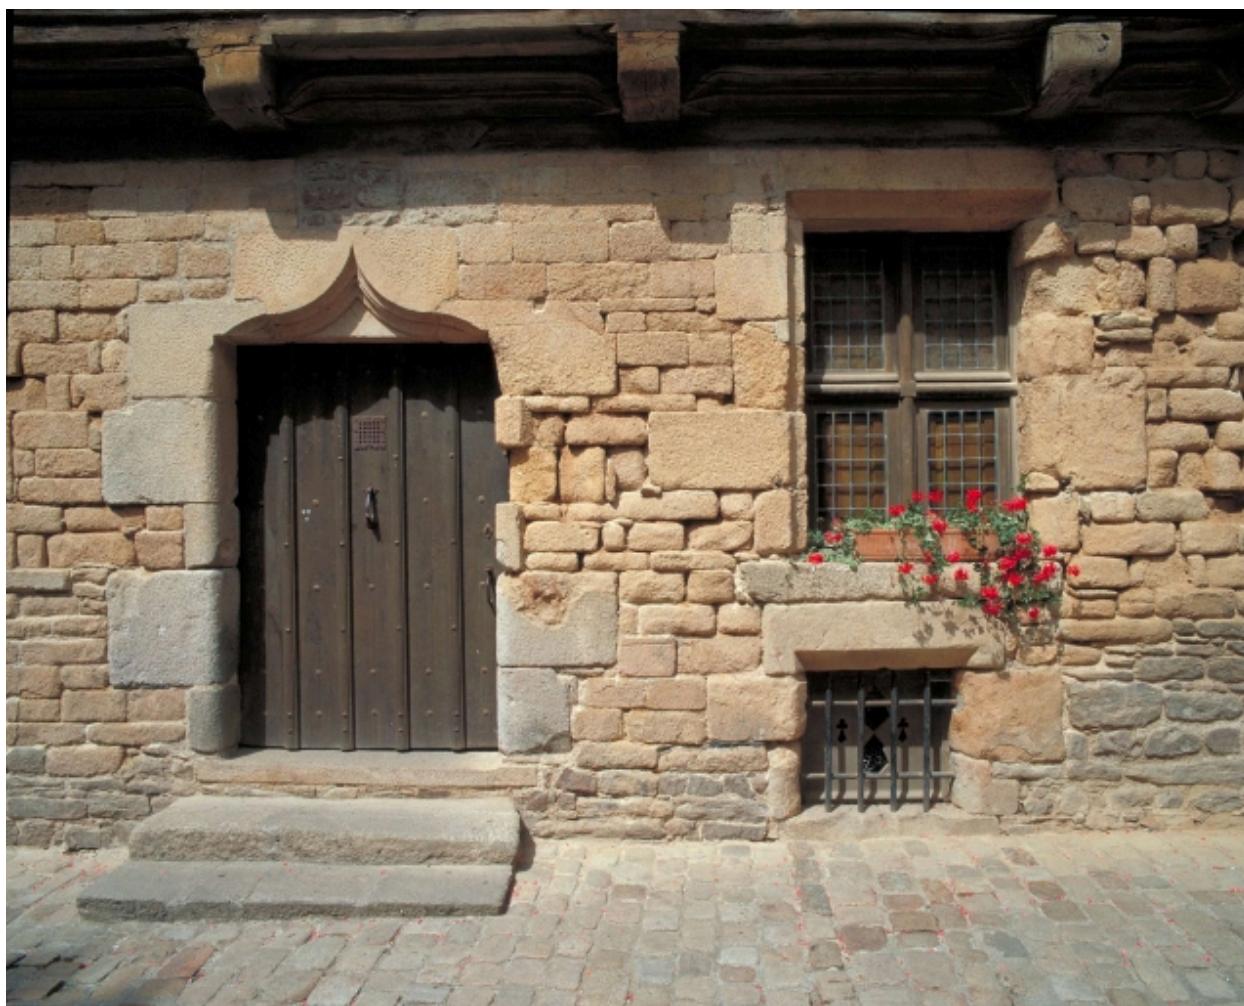
Elévation est, détail des baies du rez-de-chaussée

Elévation est, détail des  
baies du rez-de-chaussée  
Phot. Bernard Bègne  
IVR53\_20012900058XA

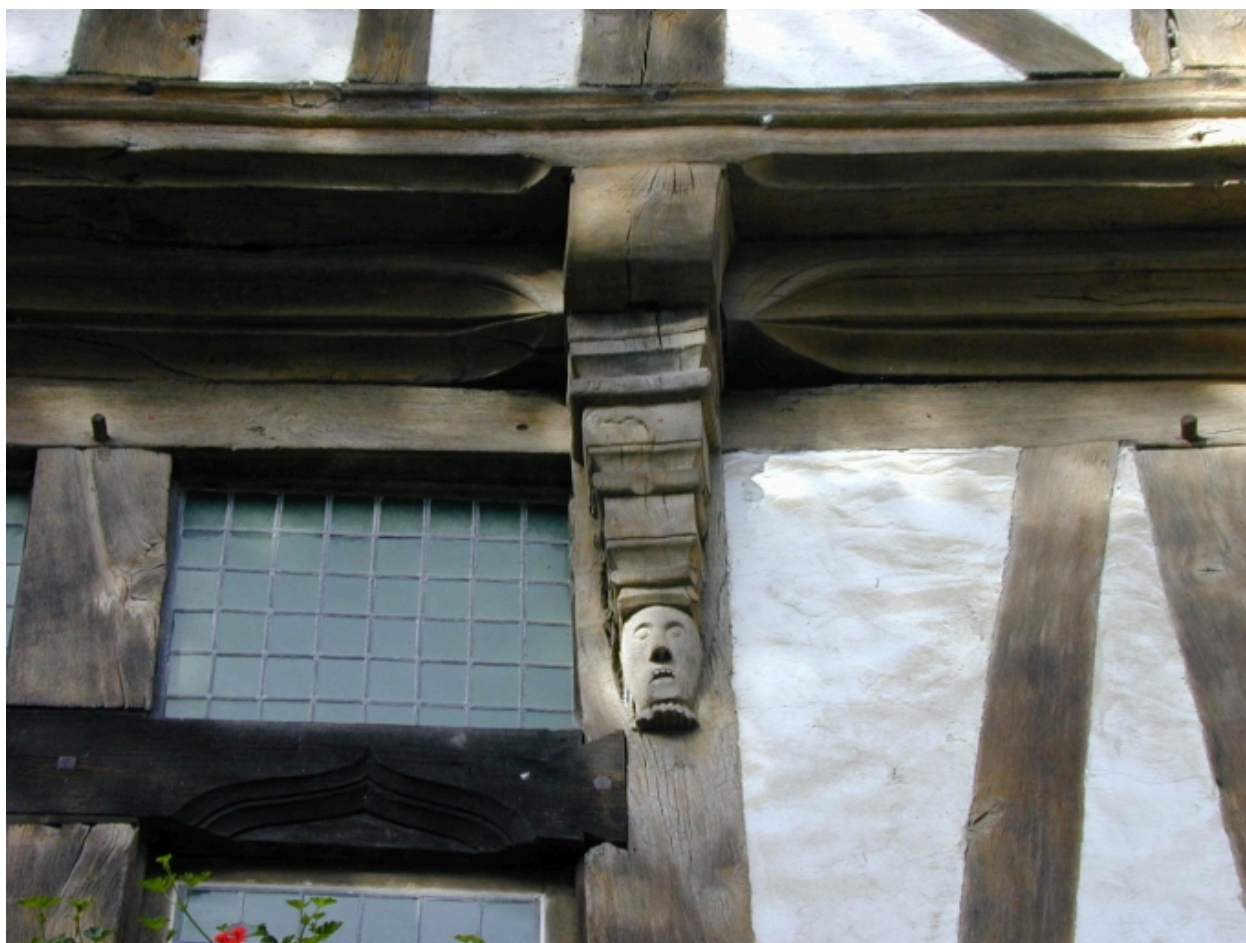
Elévation est, détail d'une console sculptée

Elévation est, détail  
d'une console sculptée  
Phot. Christel Douard  
IVR53\_20032901343NUCA

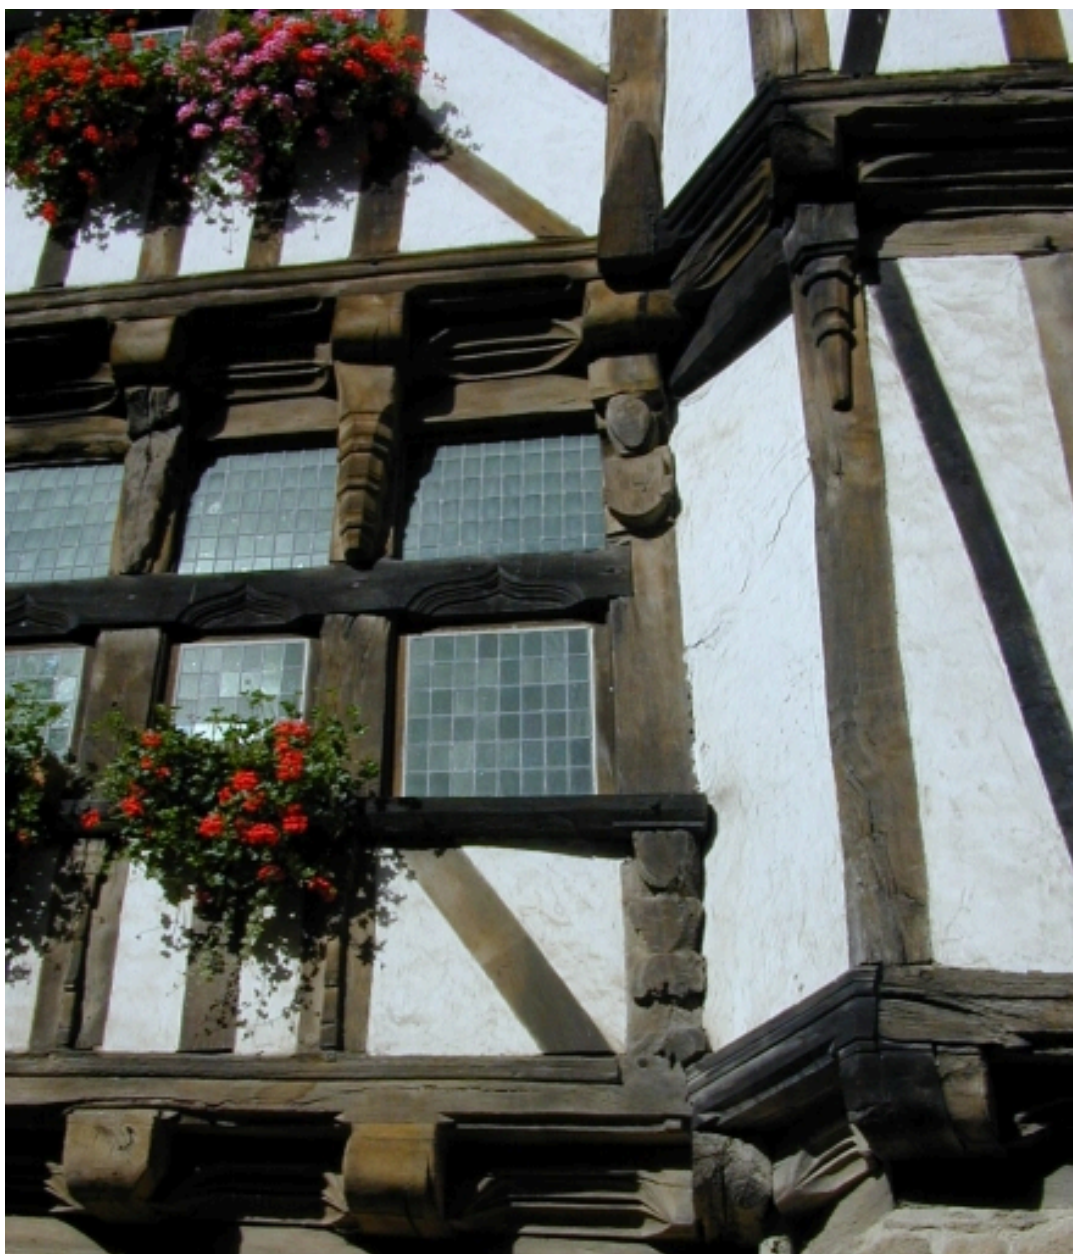
Elévation sud, poteau d'angle portant un décor sculpté mutilé (personnages présentant des armoiries)

Une console et un poteau d'angle portent un décor sculpté figurant des personnages présentant des armoiries bûchées.

Elévation sud, poteau d'angle portant  
un décor sculpté mutilé (personnages  
présentant des armoiries)  
Phot. Christel Douard  
IVR53\_20032901344NUCA

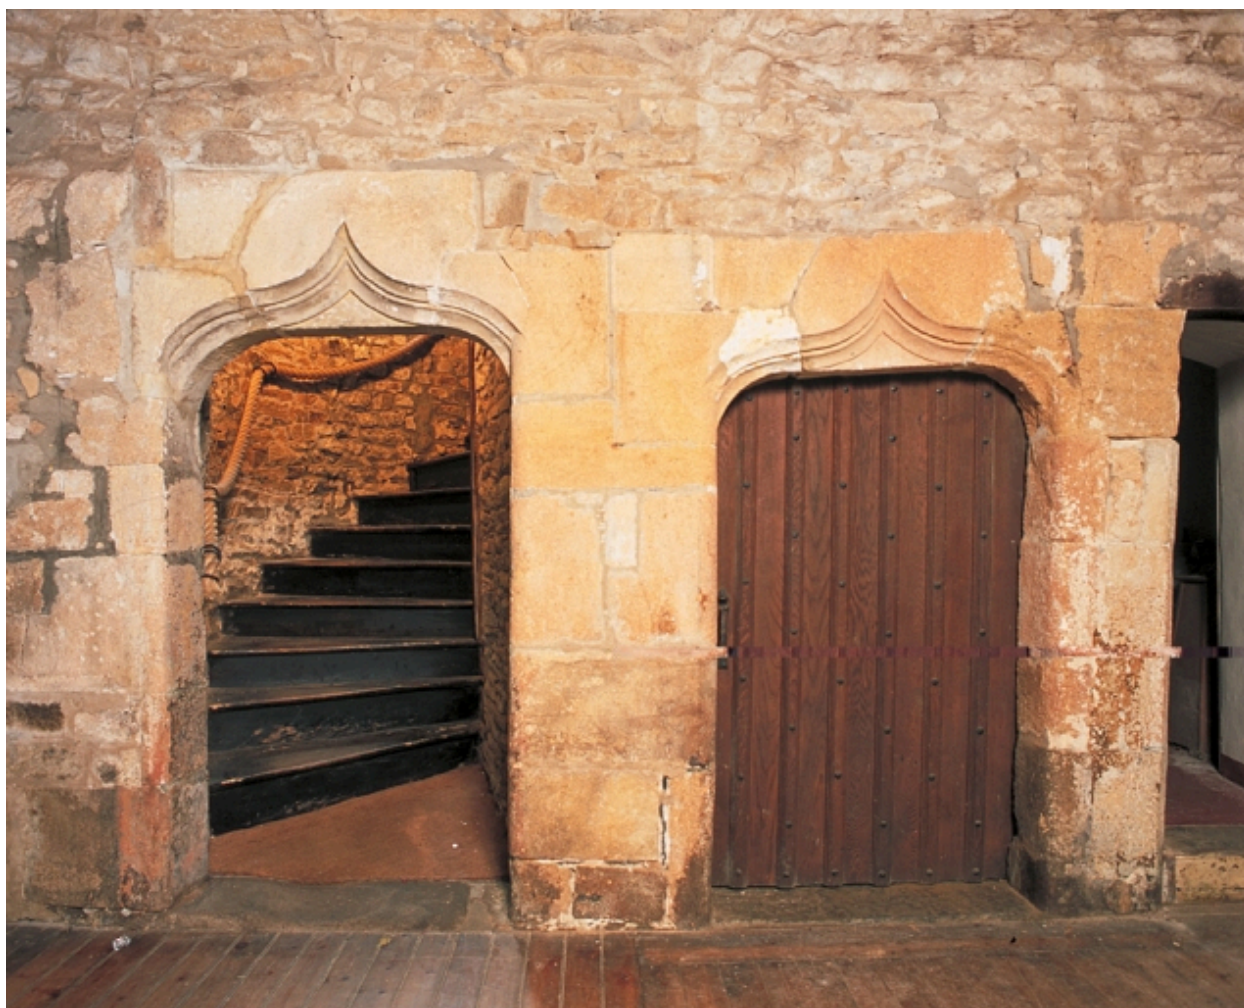
Rez-de-chaussée, portes jumelées donnant accès à l'escalier

Rez-de-chaussée, portes jumelées  
donnant accès à l'escalier  
Phot. Xavier Scheinkmann  
IVR53\_20022900131XA

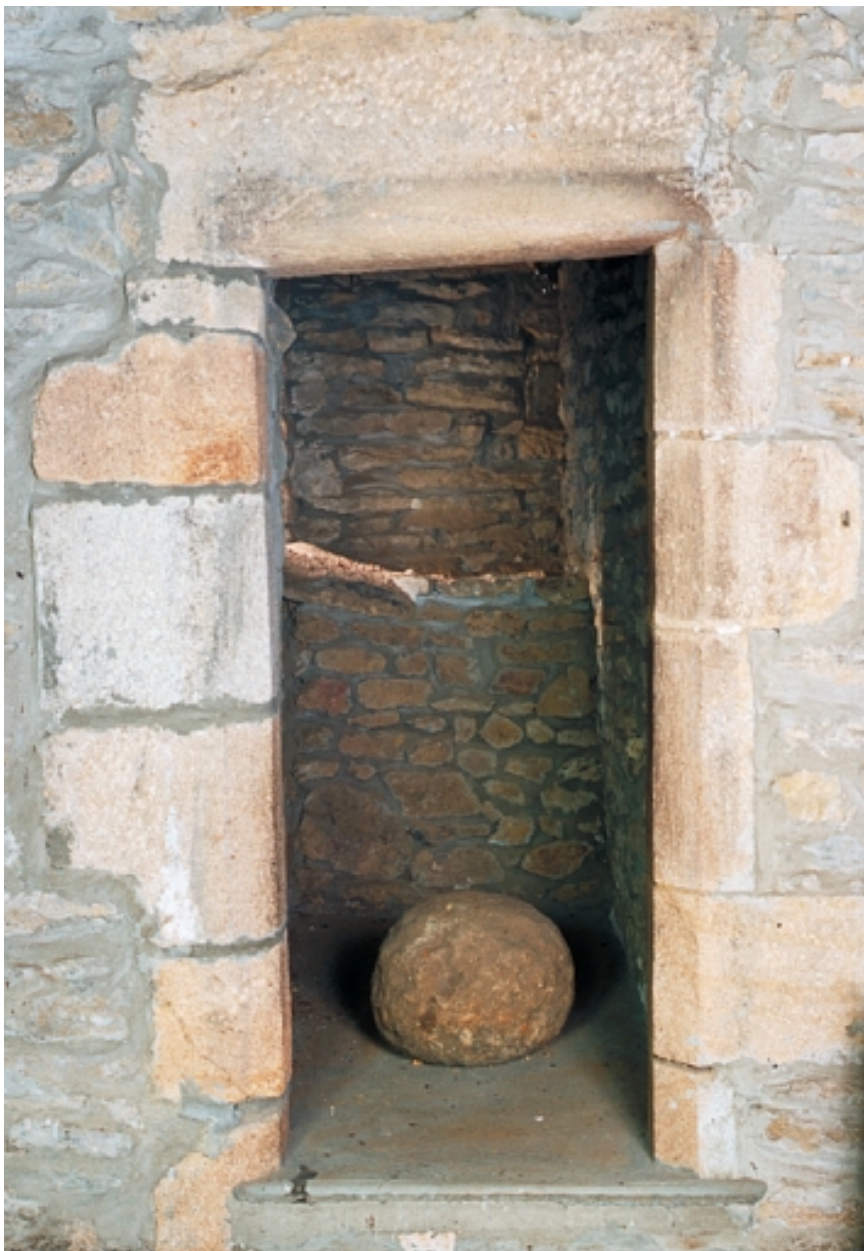
Second étage, salle, mur ouest, accès aux latrines

Second étage, salle, mur  
ouest, accès aux latrines  
Phot. Xavier Scheinkmann  
IVR53\_20022900137XA

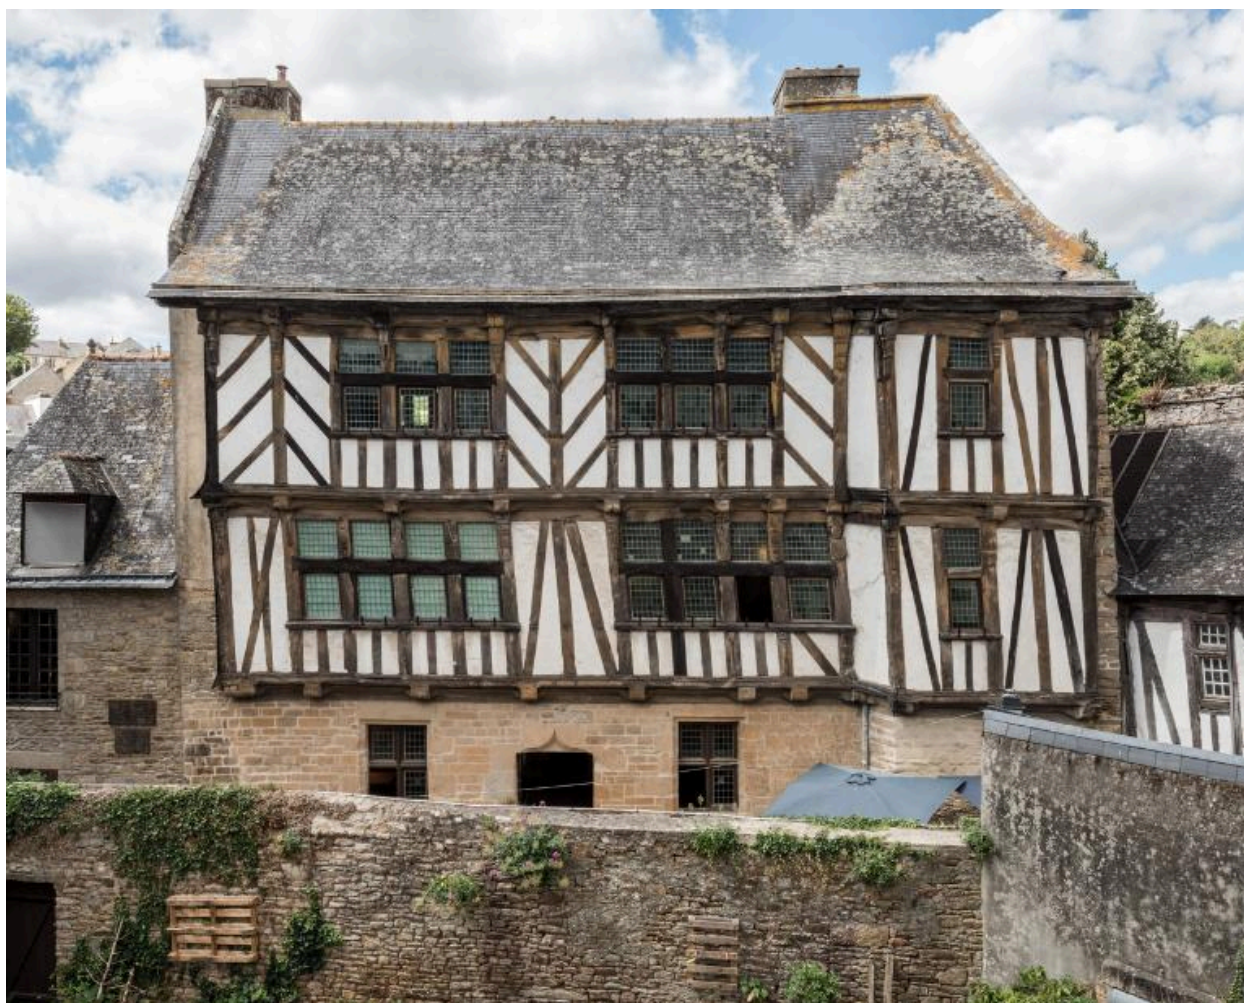
Ensemble de la façade sur rue, datée par dendrochronologie du tout début du XVI<sup>e</sup> siècle

En 2021, une étude dendrochronologique indique un abattage des arbres homogène à l'automne-hiver 1504-1505 (façade en pan de bois, planchers des deux étages, plancher et charpente de combles).

Ensemble de la façade sur rue,  
datée par dendrochronologie  
du tout début du XVIe siècle  
Phot. Charlotte Barraud  
IVR53\_20222900537NUCA

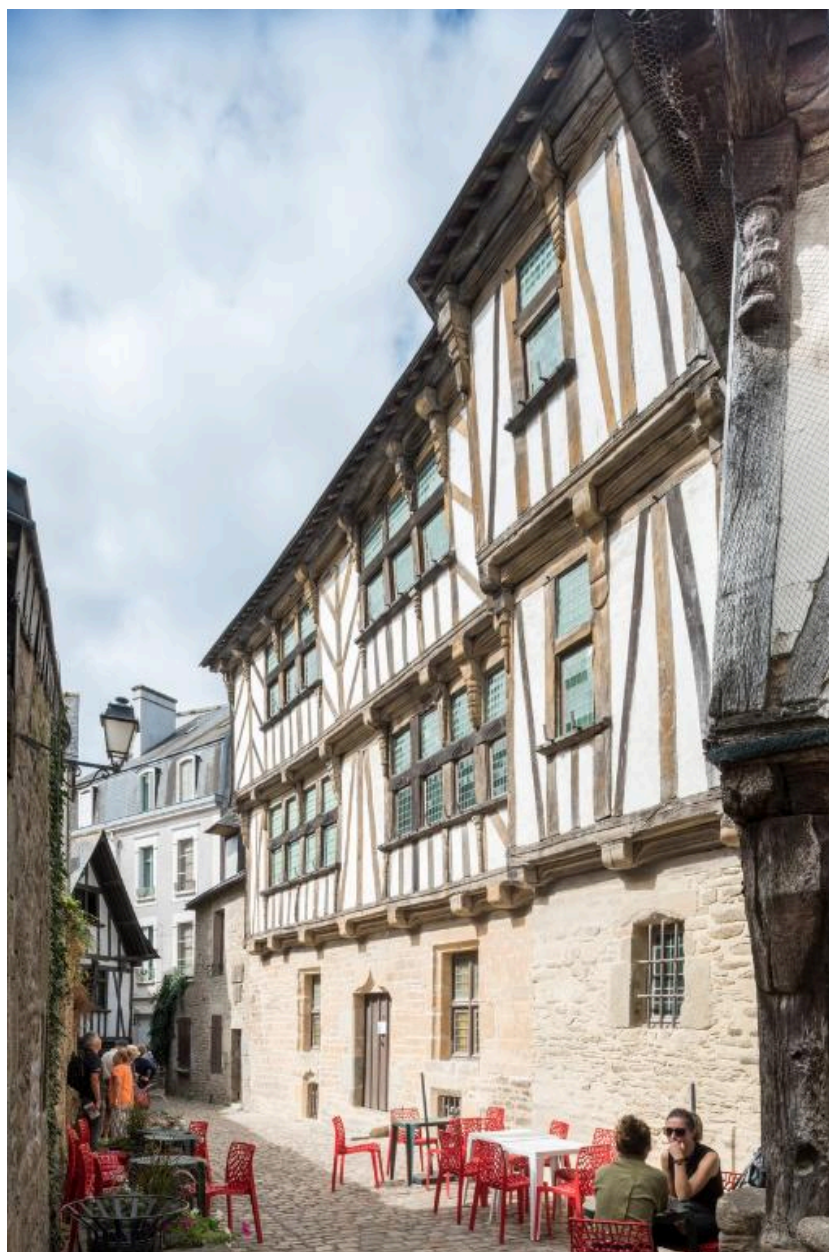
Cet angle de vue souligne le volume important de cet édifice à trois niveaux.

Cet angle de vue souligne  
le volume important de  
cet édifice à trois niveaux.  
Phot. Charlotte Barraud  
IVR53\_20222900505NUCA

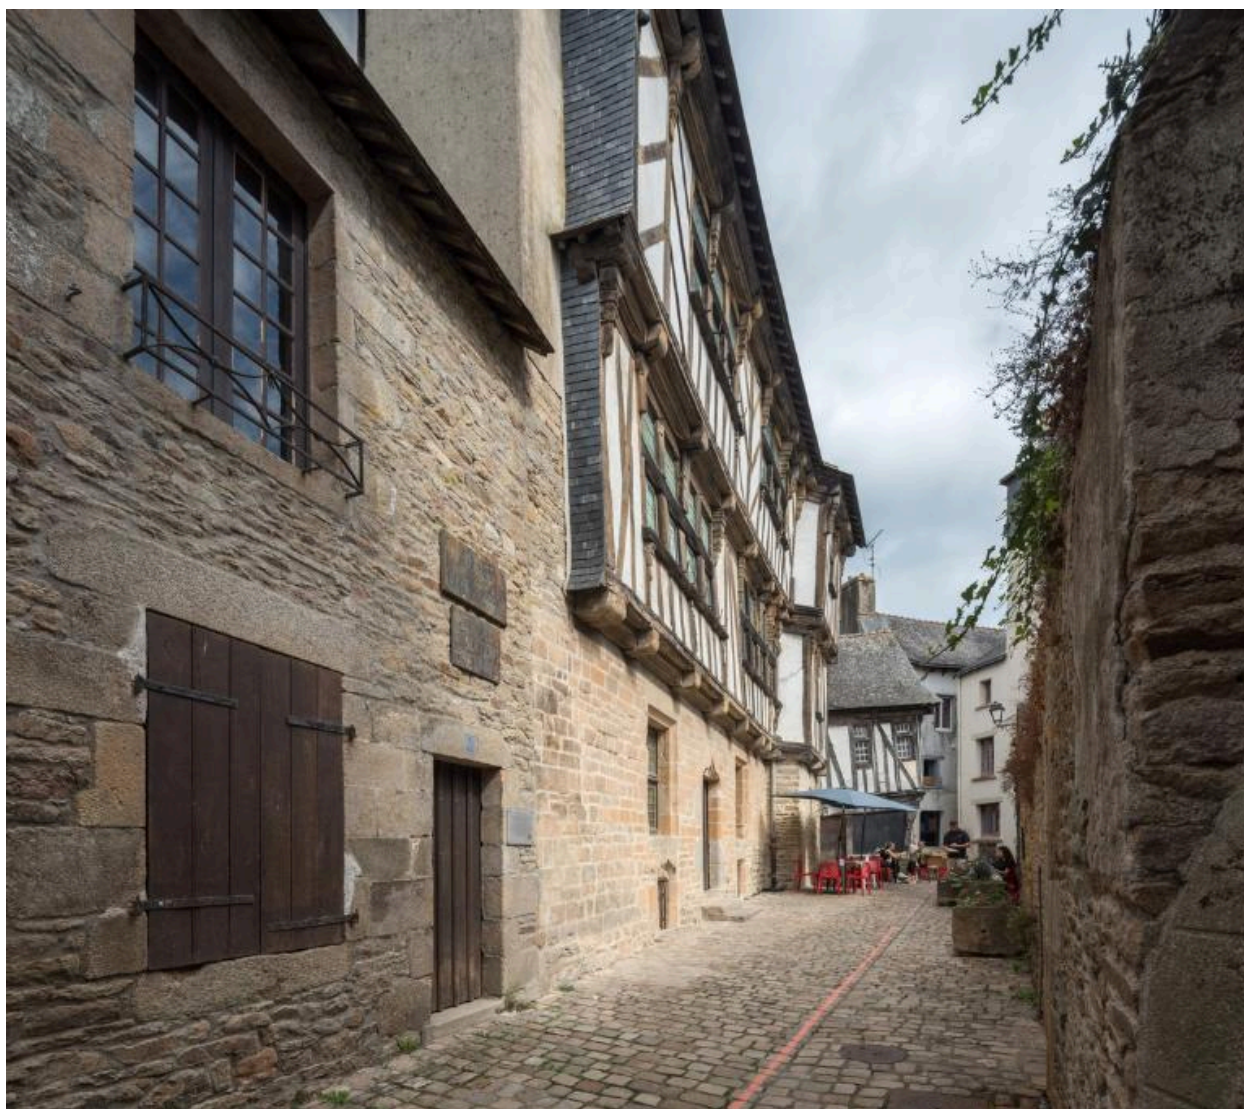
A deux niveaux en encorbellement, la façade présente une avancée sur la rue au nord.

A deux niveaux en encorbellement,  
la façade présente une  
avancée sur la rue au nord.  
Phot. Charlotte Barraud  
IVR53\_20222900514NUCA

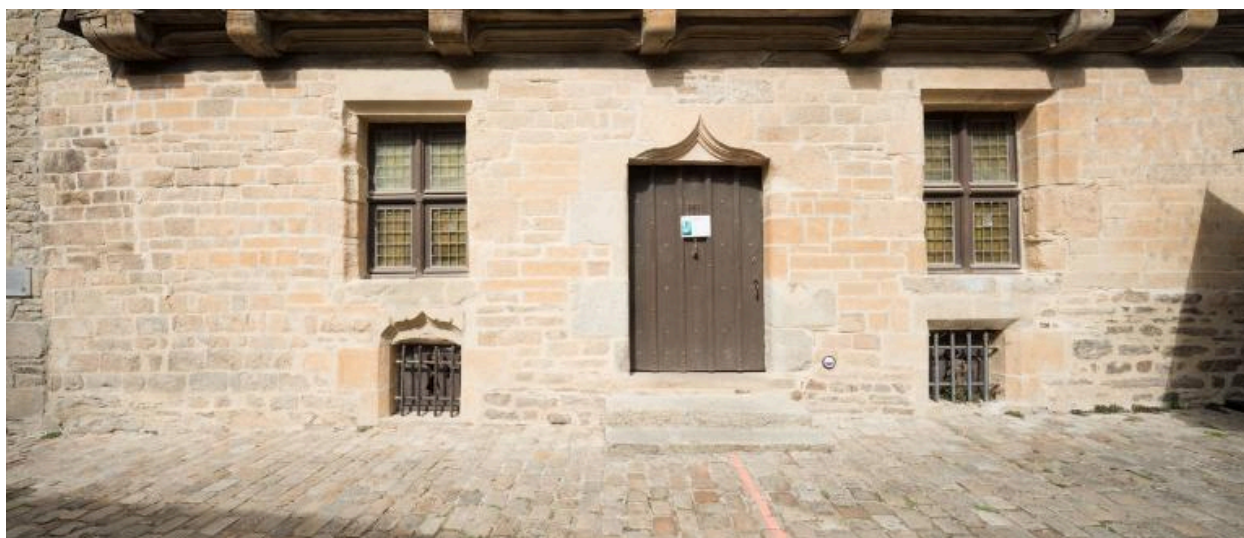
Entièrement maçonné, le rez-de-chaussée est percé de deux soubrebaux, d'une porte ornée d'une accolade et d'une baie de part et d'autre.

Entièrement maçonné, le rez-de-  
chaussée est percé de deux soubrebaux,  
d'une porte ornée d'une accolade  
et d'une baie de part et d'autre.  
Phot. Charlotte Barraud  
IVR53\_20222900515NUCA

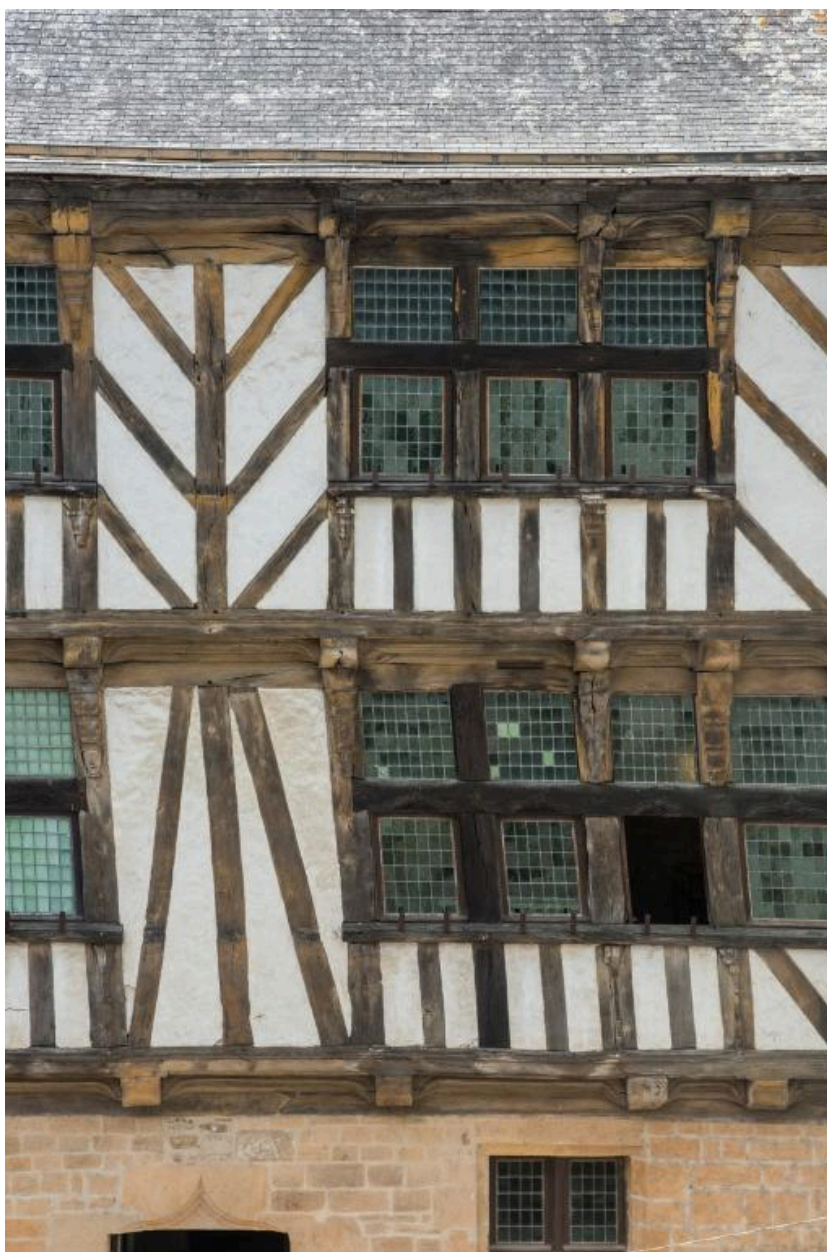
Le contreventement entre les baies se compose d'écharpes au premier étage et de chevrons au second.

Le contreventement entre les baies  
se compose d'écharpes au premier  
étage et de chevrons au second.  
Phot. Charlotte Barraud  
IVR53\_20222900539NUCA

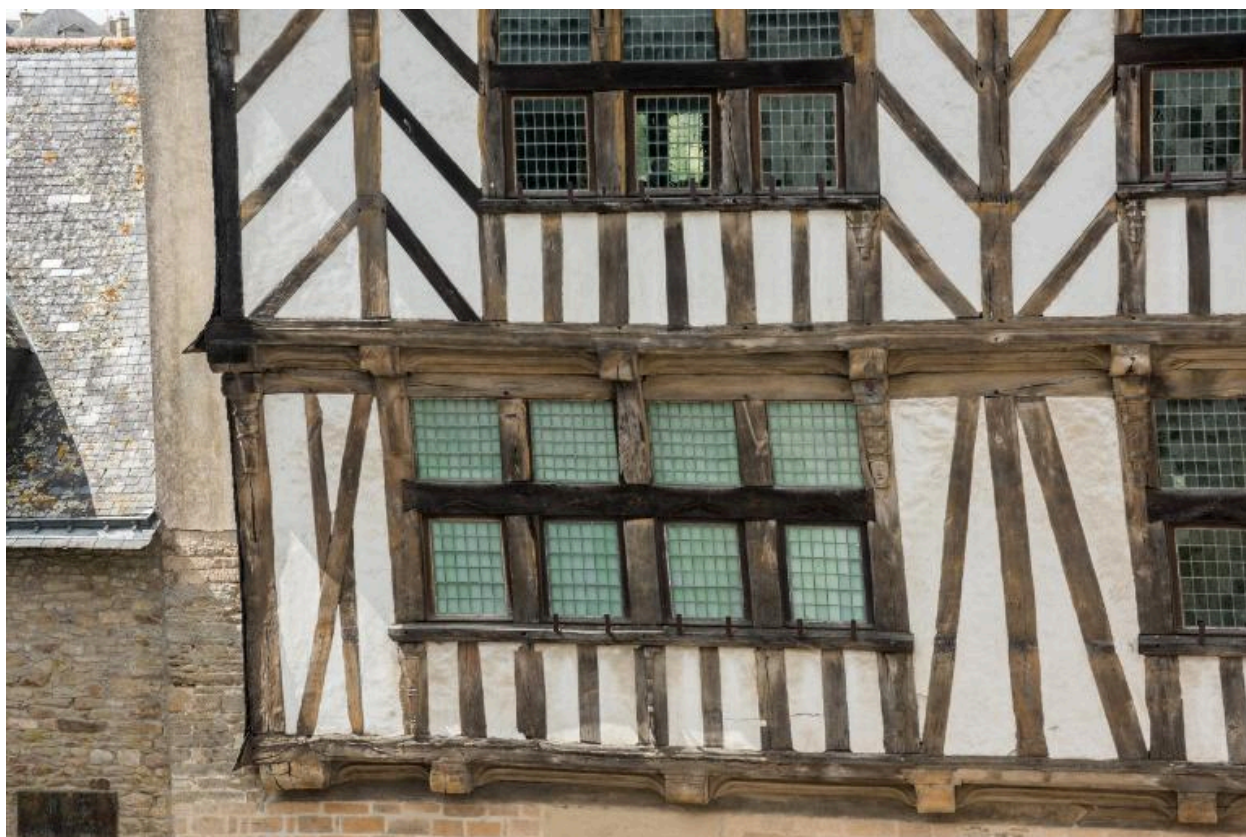
Les ouvertures se composent de plusieurs baies accolées avec impostes.

Les ouvertures se composent  
de plusieurs baies  
accollées avec impôstes.  
Phot. Charlotte Barraud  
IVR53\_20222900538NUCA

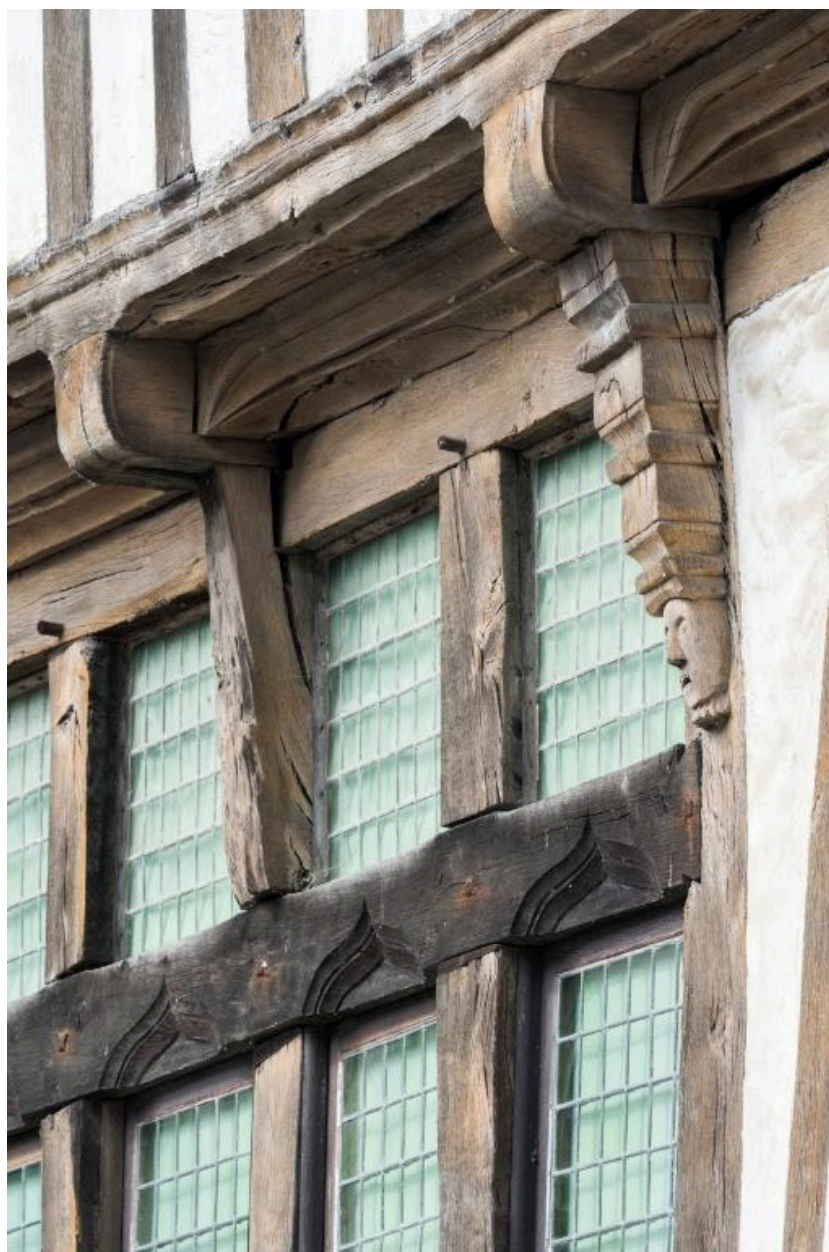
Détail des moulures sur une partie remaniée de la façade en pan de bois.

Détail des moulures sur une partie  
remaniée de la façade en pan de bois.  
Phot. Charlotte Barraud  
IVR53\_20222900517NUCA
