## Batterie d'artillerie casematée de 32 cm du Minou puis abri antiaérien puis abri usine, fort du Minou, Pointe du Petit Minou (Plouzané)

Numéro de dossier : IA29001806

Cadre de l'étude : enquête thématique régionale Inventaire des fortifications littorales de Bretagne, enquête thématique régionale Inventaire des héritages militaires en Bretagne

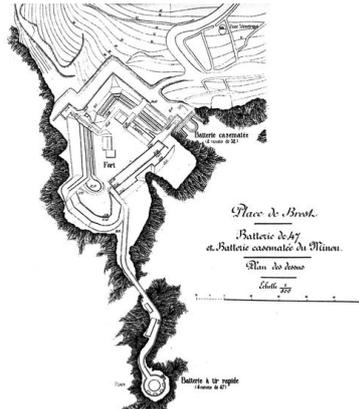
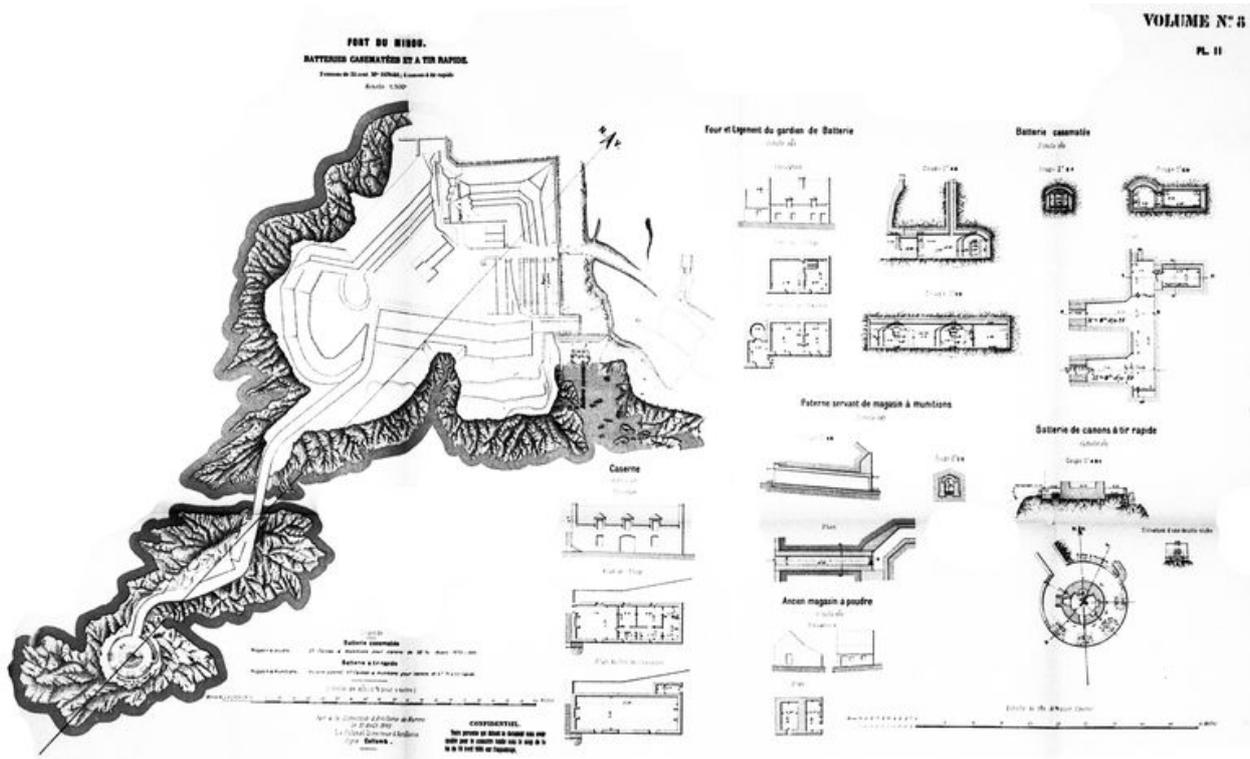
Plans et coupes des batterie casematées et à tir rapide du Minou, 1893 (Direction d'Artillerie du génie de Brest, colonel directeur d'Artillerie Collomb)  
Phot. Guy Artur, Phot. Norbert Lambart, Autr. IVR53\_19702900074Z

Plans et coupes des batterie casematées et à tir rapide du Minou, 1893 (Direction d'Artillerie du génie de Brest, colonel directeur d'Artillerie Collomb)

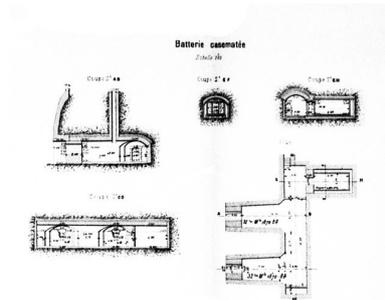
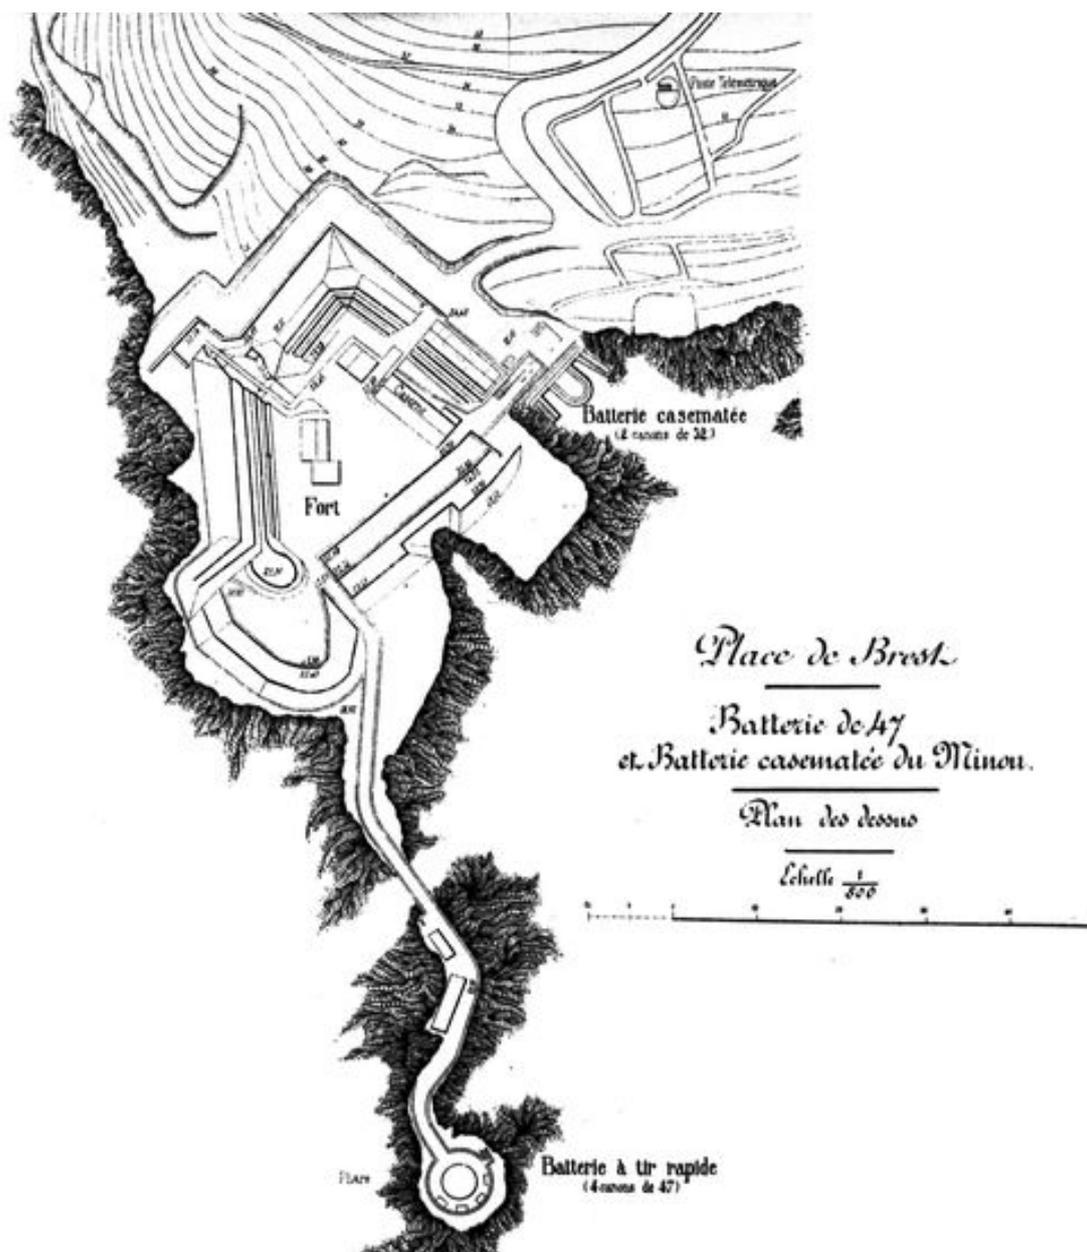
Plan de la batterie de 47 mm et de la batterie casematée du Minou  
Phot. Guy Artur, Phot. Norbert Lambart, Autr. IVR53\_19702900045Z

Plan de la batterie de 47 mm et de la batterie casematée du Minou

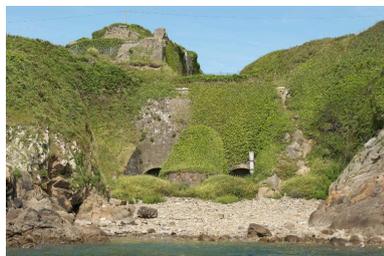
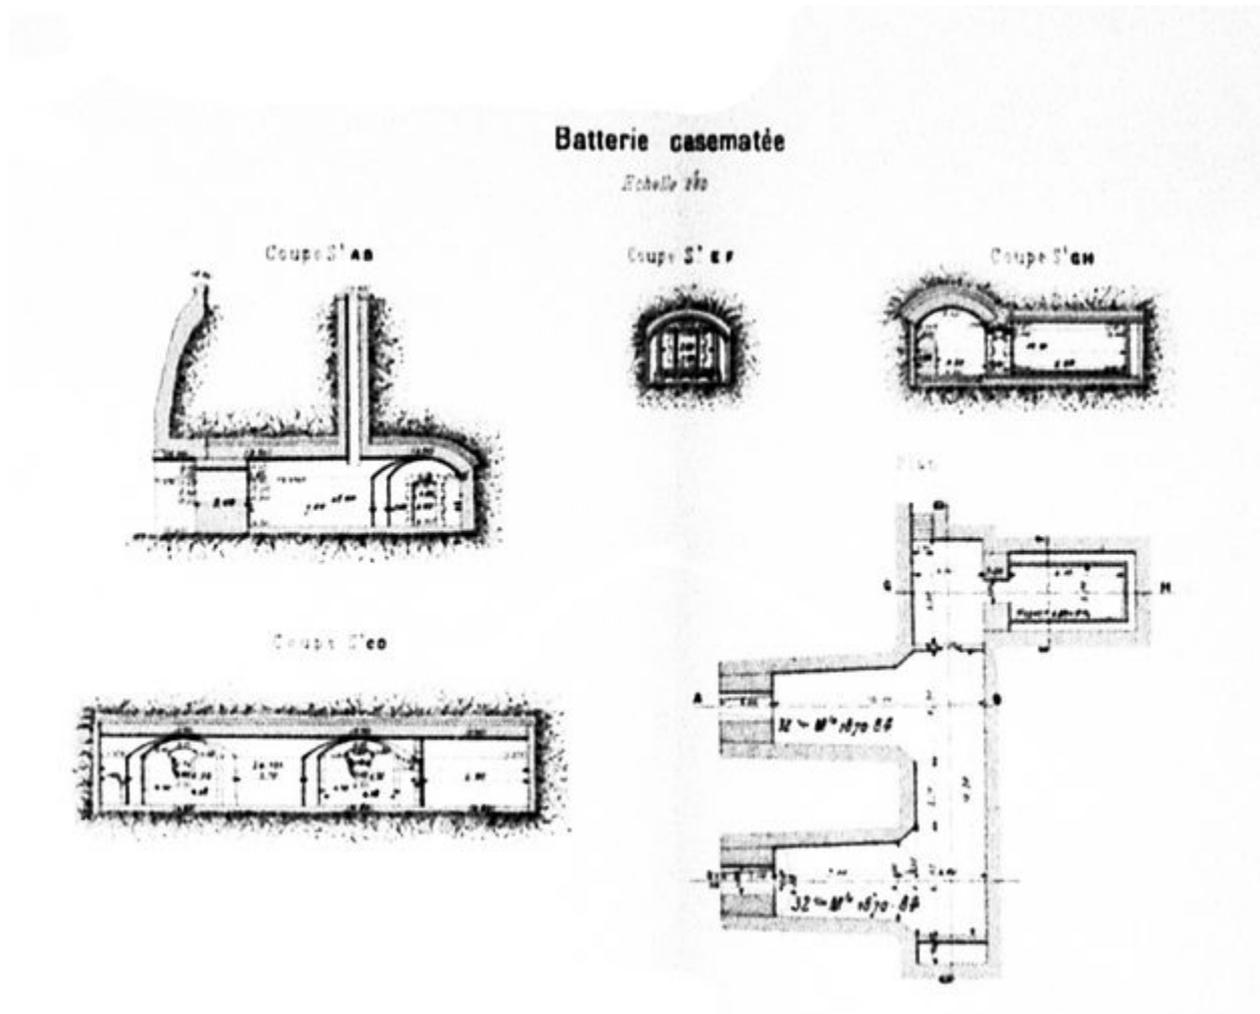
Plans et coupes des batteries casematée et à tir rapide du Minou, 1893 : détail de la batterie casematée (Direction d'Artillerie du génie de Brest, colonel directeur d'Artillerie Collomb)  
Phot. Guy Artur, Phot. Norbert Lambart, Autr. IVR53\_20052904167NUCA

Plans et coupes des batteries casematée et à tir rapide du Minou, 1893 : détail de la batterie casematée (Direction d'Artillerie du génie de Brest, colonel directeur d'Artillerie Collomb)

Accessible par un escalier depuis le passage d'entrée du fort, la batterie casematée comprend un vestibule, un magasin à poudre, un bassin-citerne (pour nettoyer les pièces d'artillerie) et deux chambres de tir avec cheminées verticales d'aération. En forme de T, les embrasures sont renforcées pour résister au souffle des pièces d'artillerie.

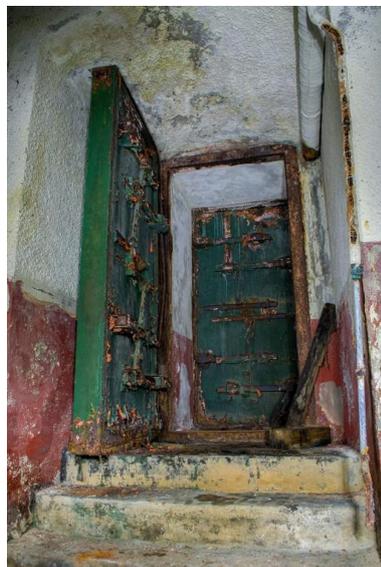
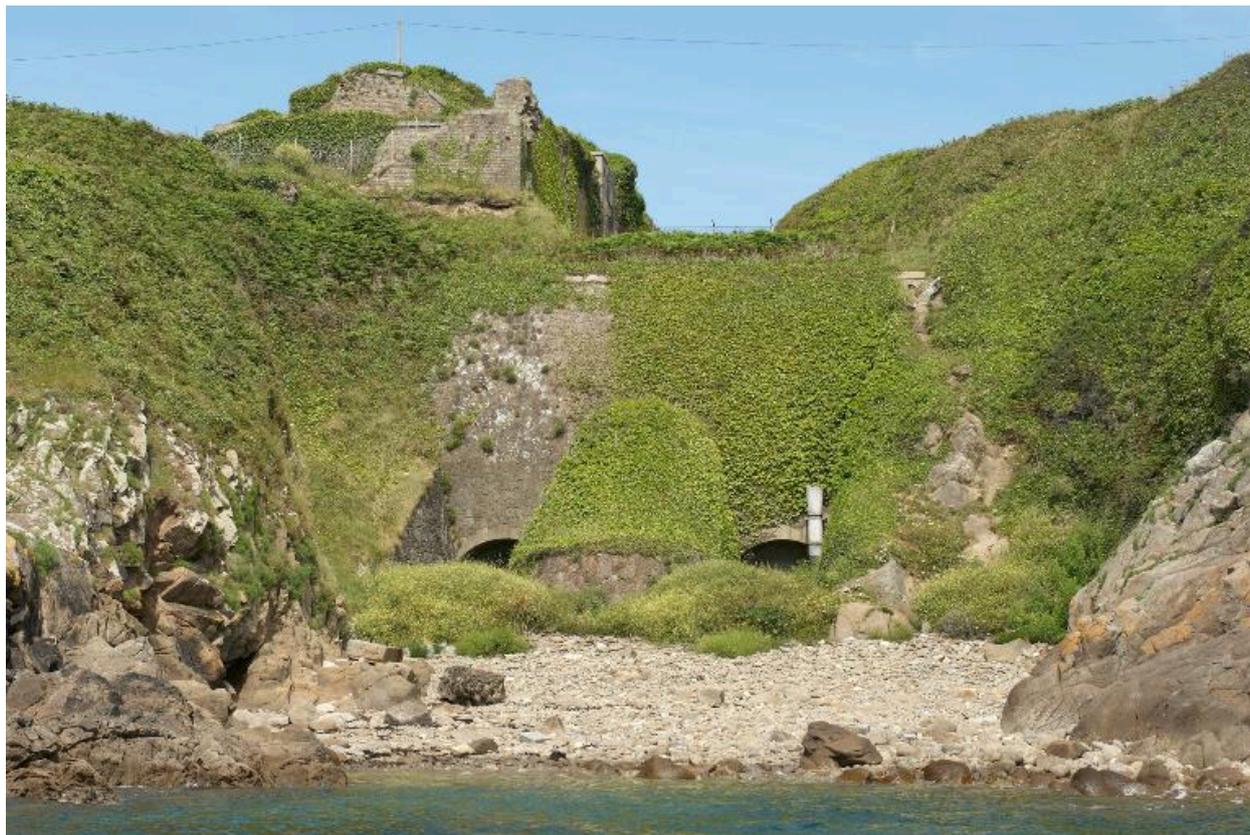
Vue des deux embrasures de la batterie casematée située au ras de l'eau, en haut de la grève du Minou (état en 2009)  
Phot. Bernard Bègne IVR53\_20122901687NUCA

Vue des deux embrasures de la batterie casematée située au ras de l'eau, en haut de la grève du Minou (état en 2009)

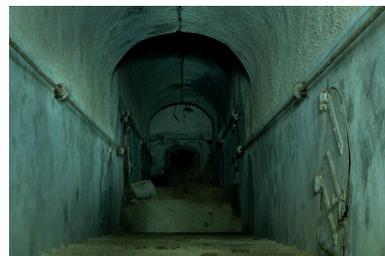
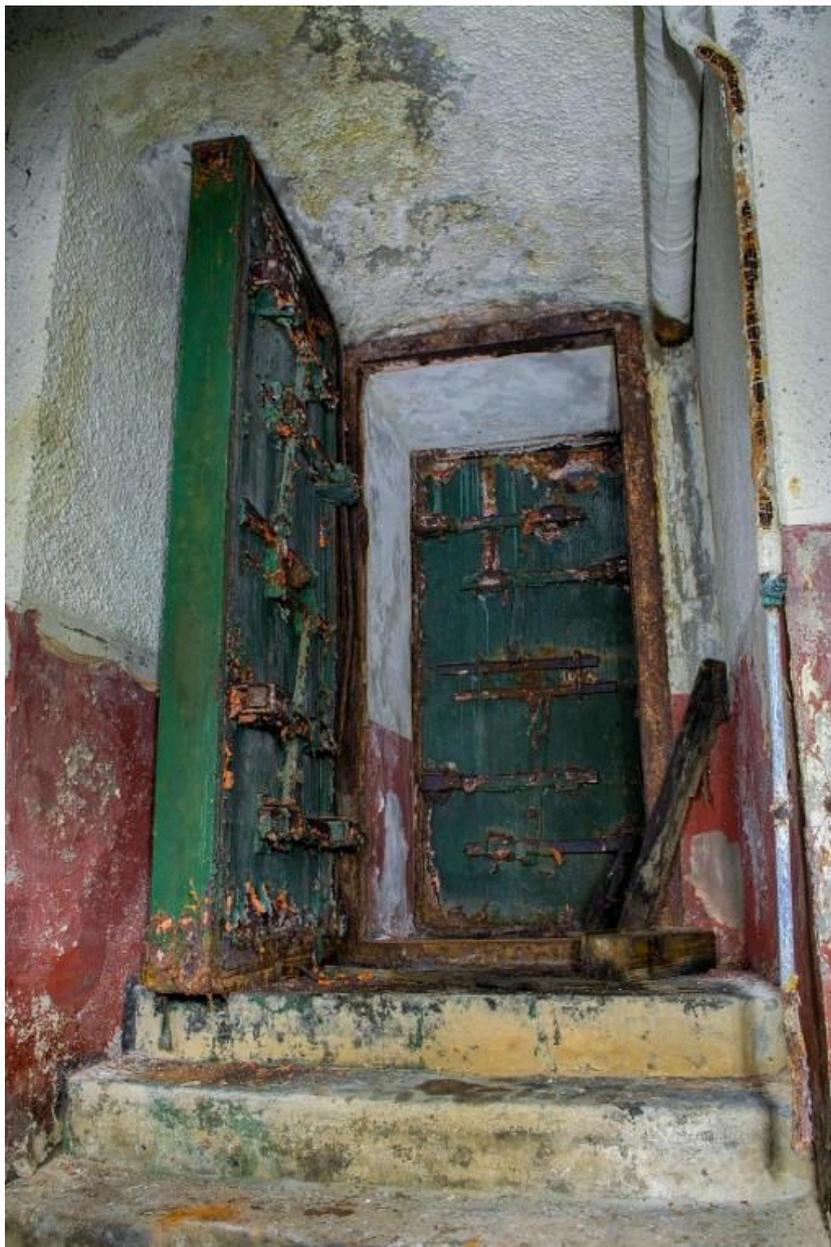
Vue intérieure : revers de la porte blindée d'accès, une deuxième porte blindée protège l'accès à l'escalier (image publiée sur les réseaux sociaux issue d'une visite non autorisée, elle n'est volontairement pas sourcée)  
Phot. Anonyme IVR53\_20242910127NUCA

Vue intérieure : revers de la porte blindée d'accès, une deuxième porte blindée protège l'accès à l'escalier (image publiée sur les réseaux sociaux issue d'une visite non autorisée, elle n'est volontairement pas sourcée)

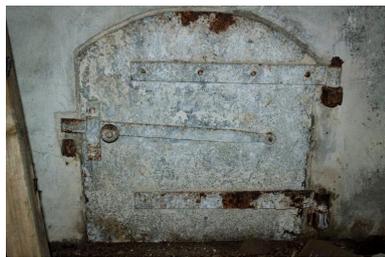
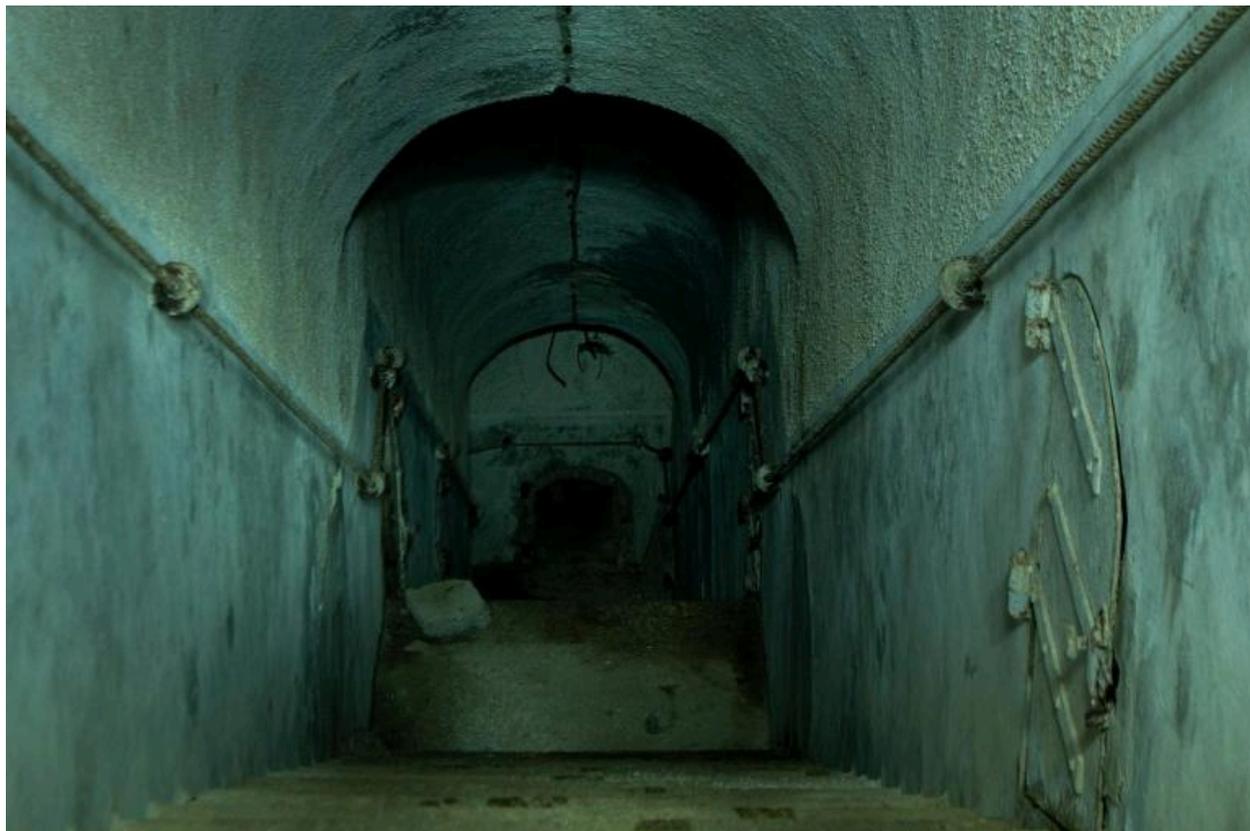
Vue intérieure : escalier d'accès. Les niches latérales fermées par des portes servent pour l'étanchéité (image publiée sur les réseaux sociaux issue d'une visite non autorisée, elle n'est volontairement pas sourcée)  
Phot. Anonyme IVR53\_20242910125NUCA

Vue intérieure : escalier d'accès. Les niches latérales fermées par des portes servent pour l'étanchéité (image publiée sur les réseaux sociaux issue d'une visite non autorisée, elle n'est volontairement pas sourcée)

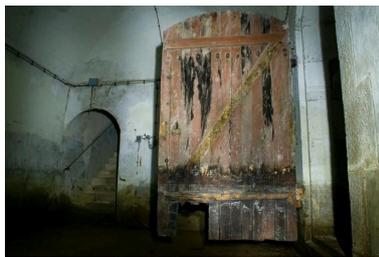
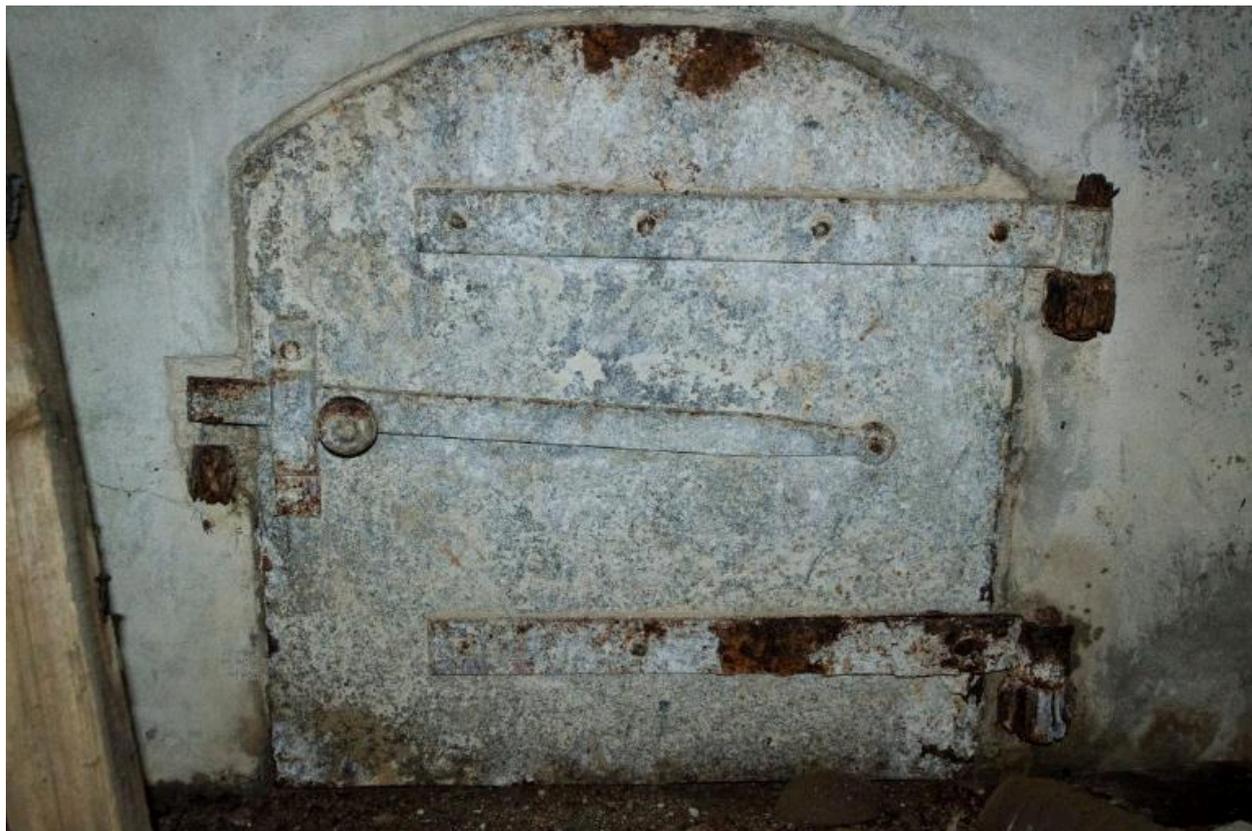
IVR53\_20242910133NUCA

Vue intérieure : porte de l'aqueduc (image publiée sur les réseaux sociaux issue d'une visite non autorisée, elle n'est volontairement pas sourcée)

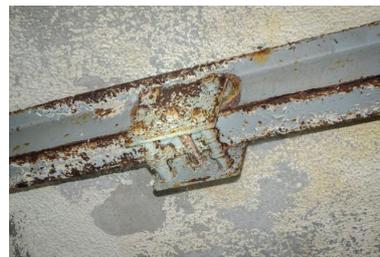
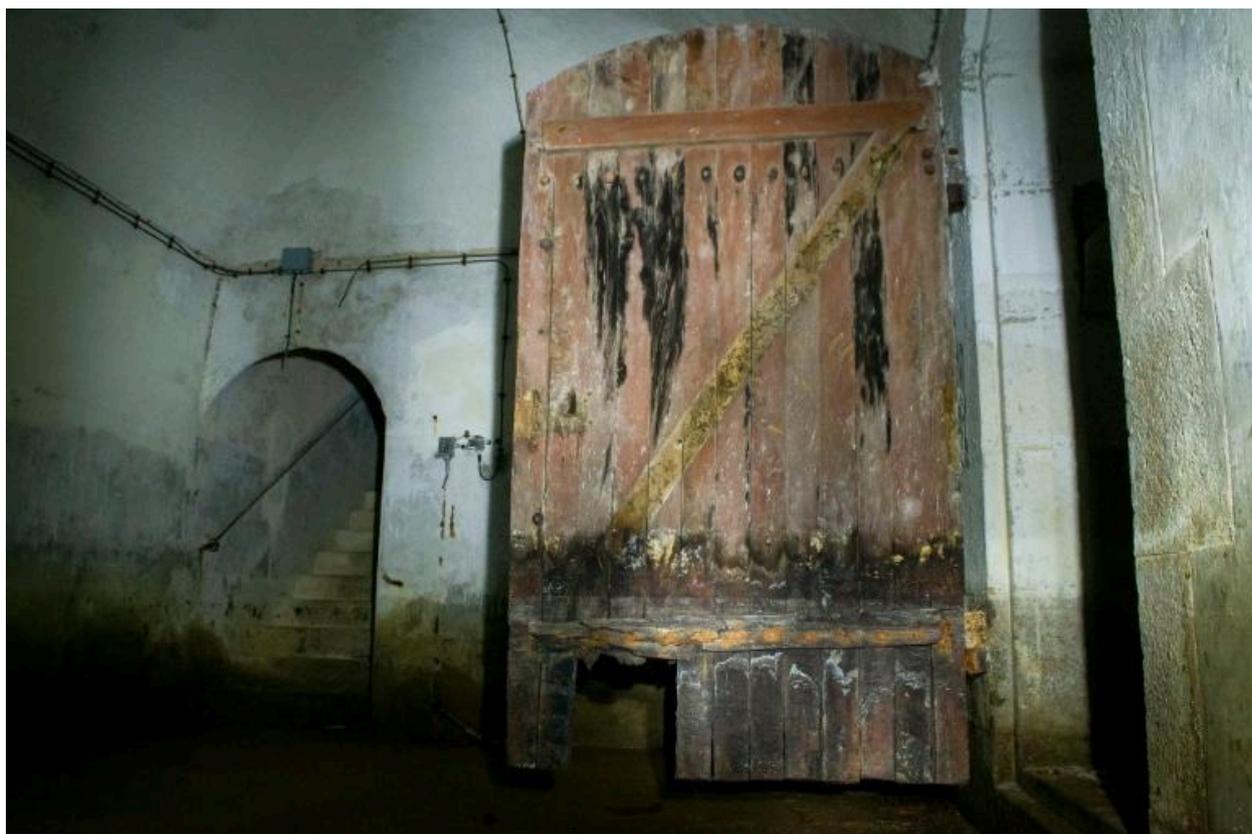
IVR53\_20242910131NUCA

Vue intérieure : vestibule, porte à un battant en bois du magasin de munitions. Au fond, l'escalier d'accès (image publiée sur les réseaux sociaux issue d'une visite non autorisée, elle n'est volontairement pas sourcée)

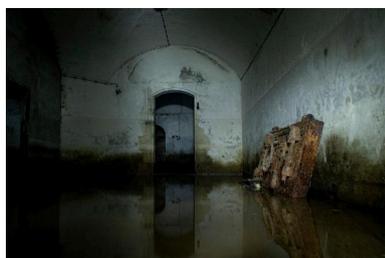
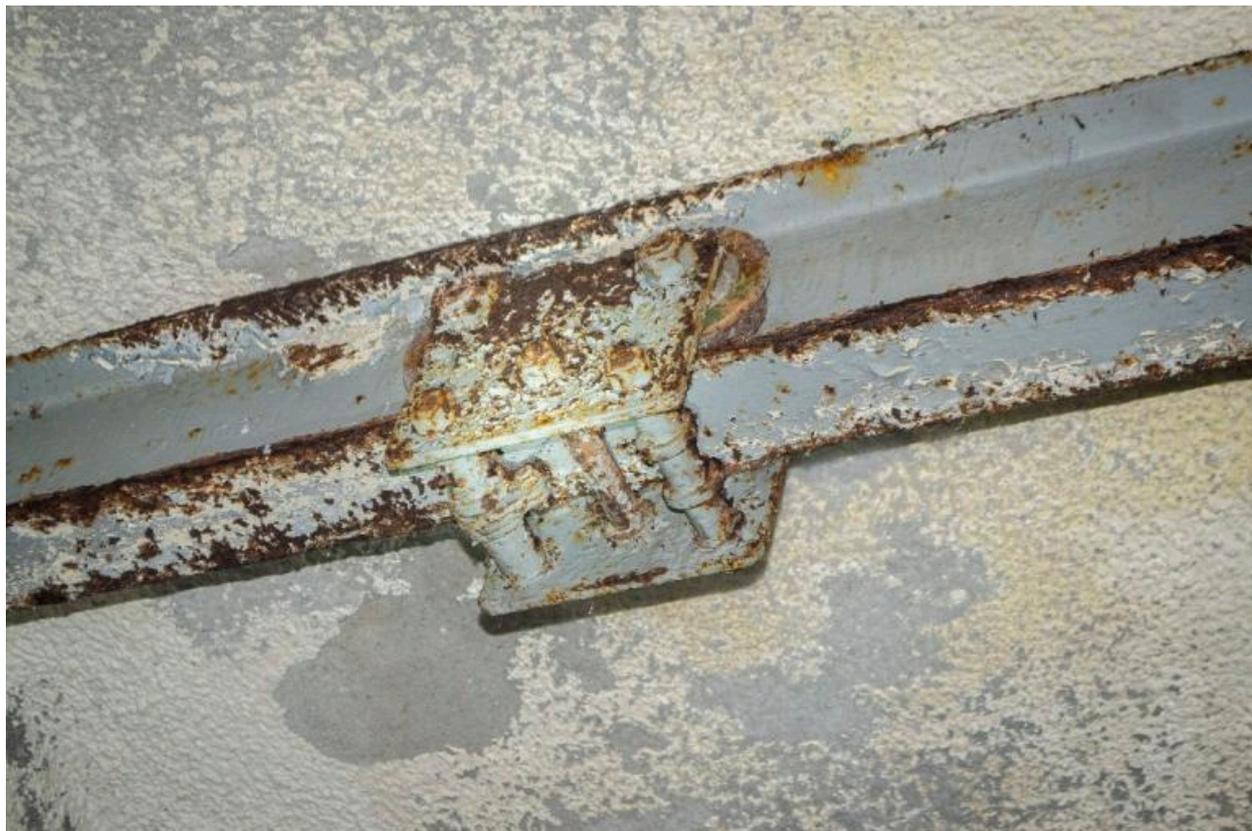
IVR53\_20242910137NUCA

Vue intérieure : rail et chariot pour l'approvisionnement en munitions des deux canons de 32 cm (image publiée sur les réseaux sociaux issue d'une visite non autorisée, elle n'est volontairement pas sourcée)

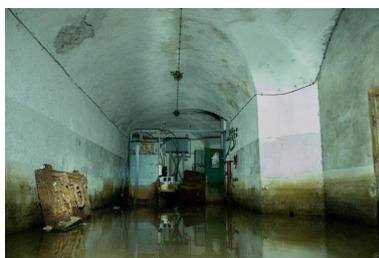
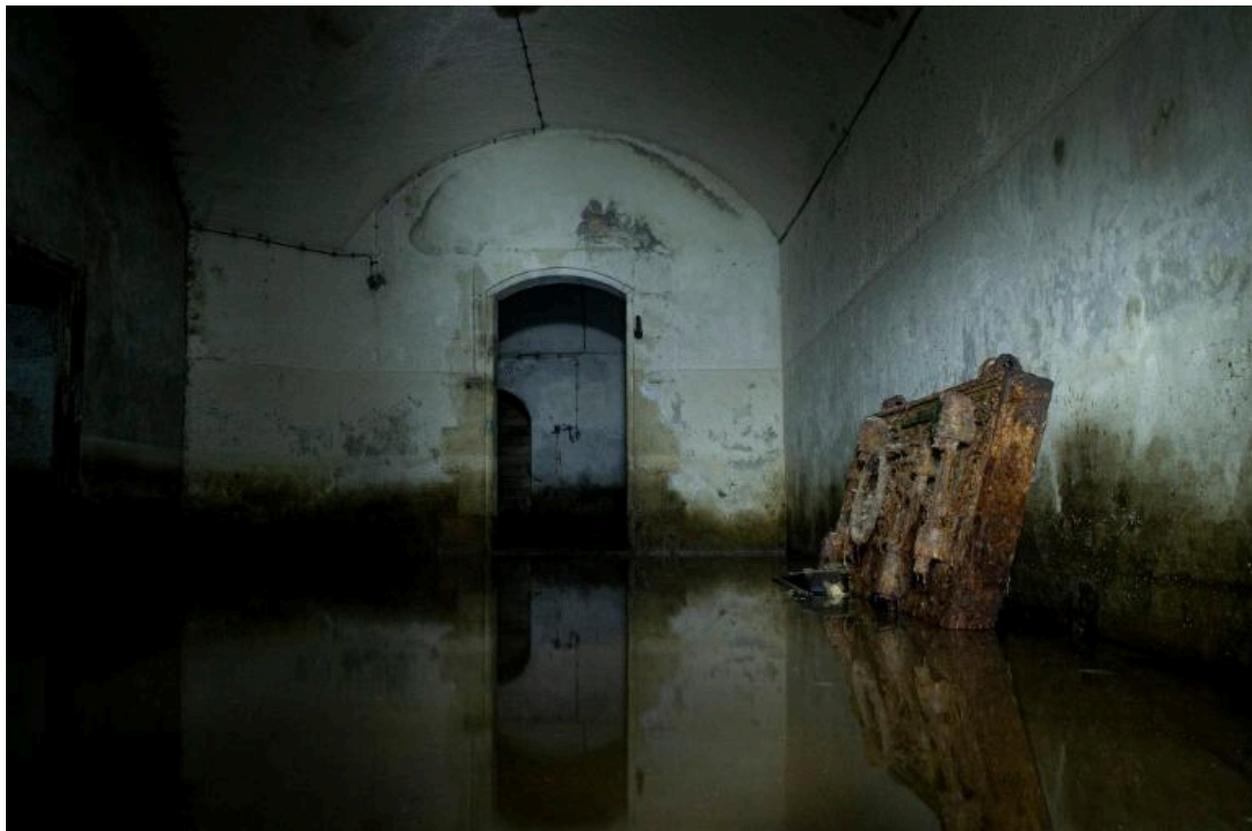
IVR53\_20242910130NUCA

Vue intérieure : couloir de circulation des deux chambres de tir. Une porte blindée est posée contre le mur à droite (image publiée sur les réseaux sociaux issue d'une visite non autorisée, elle n'est volontairement pas sourcée)

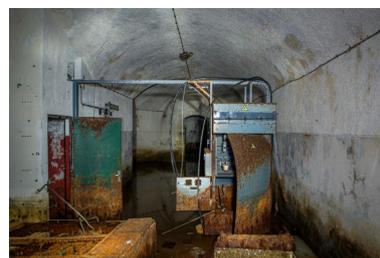
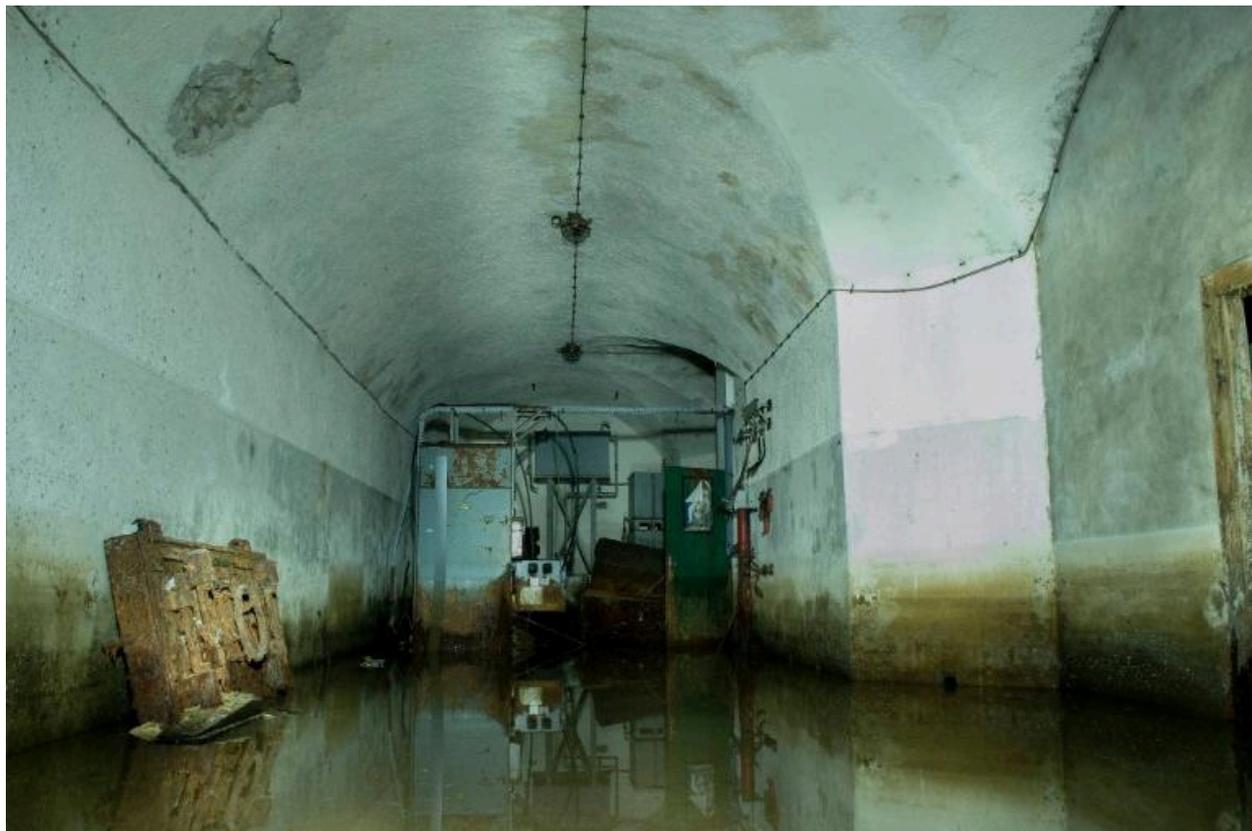
IVR53\_20242910132NUCA

Vue intérieure : couloir de circulation donnant sur l'une des deux chambres de tir abritant l'usine (image publiée sur les réseaux sociaux issue d'une visite non autorisée, elle n'est volontairement pas sourcée)

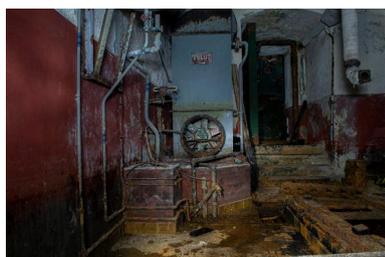
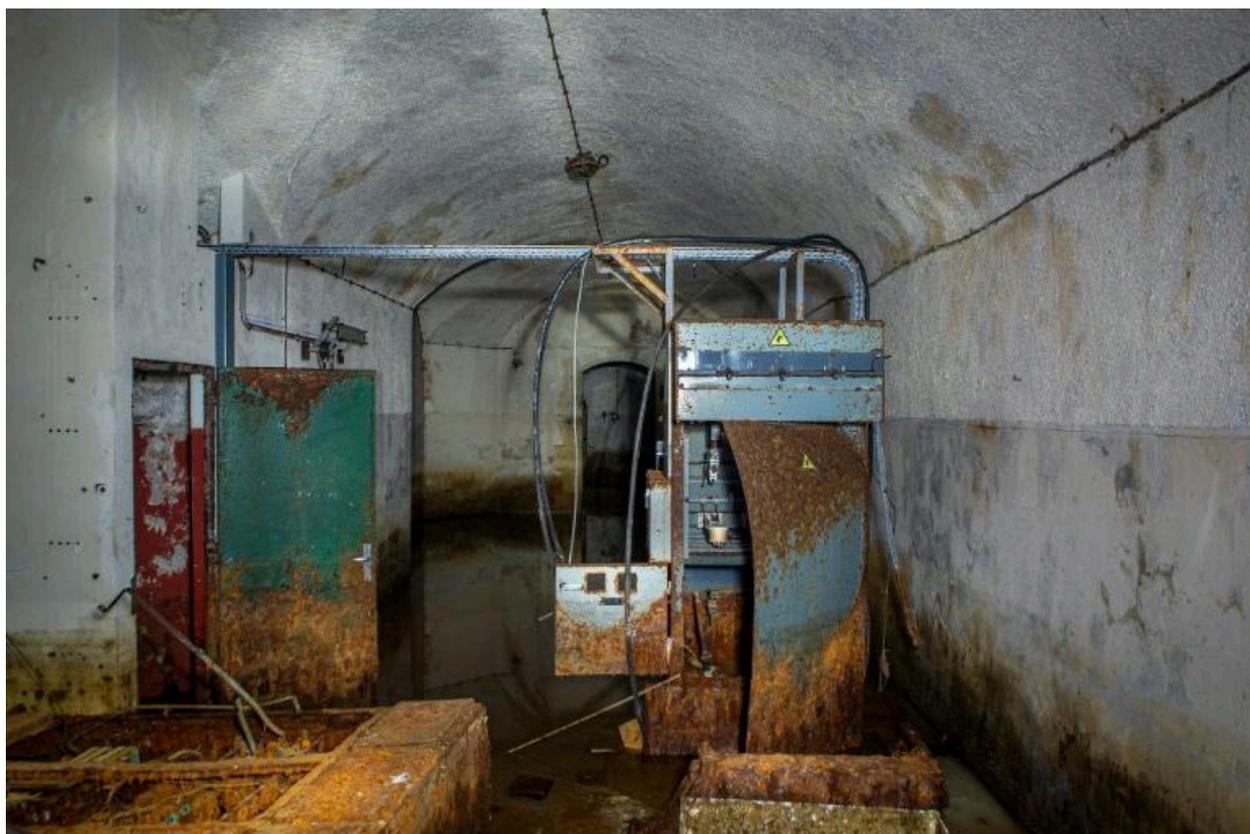
IVR53\_20242910129NUCA

Vue intérieure : couloir de circulation aux deux chambres de tir transformées en abri usine. Au centre, transformateur électrique (image publiée sur les réseaux sociaux issue d'une visite non autorisée, elle n'est volontairement pas sourcée)

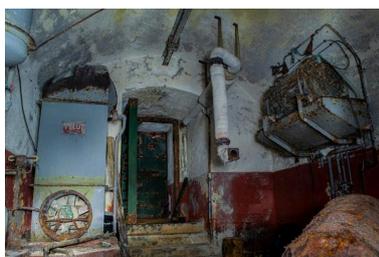
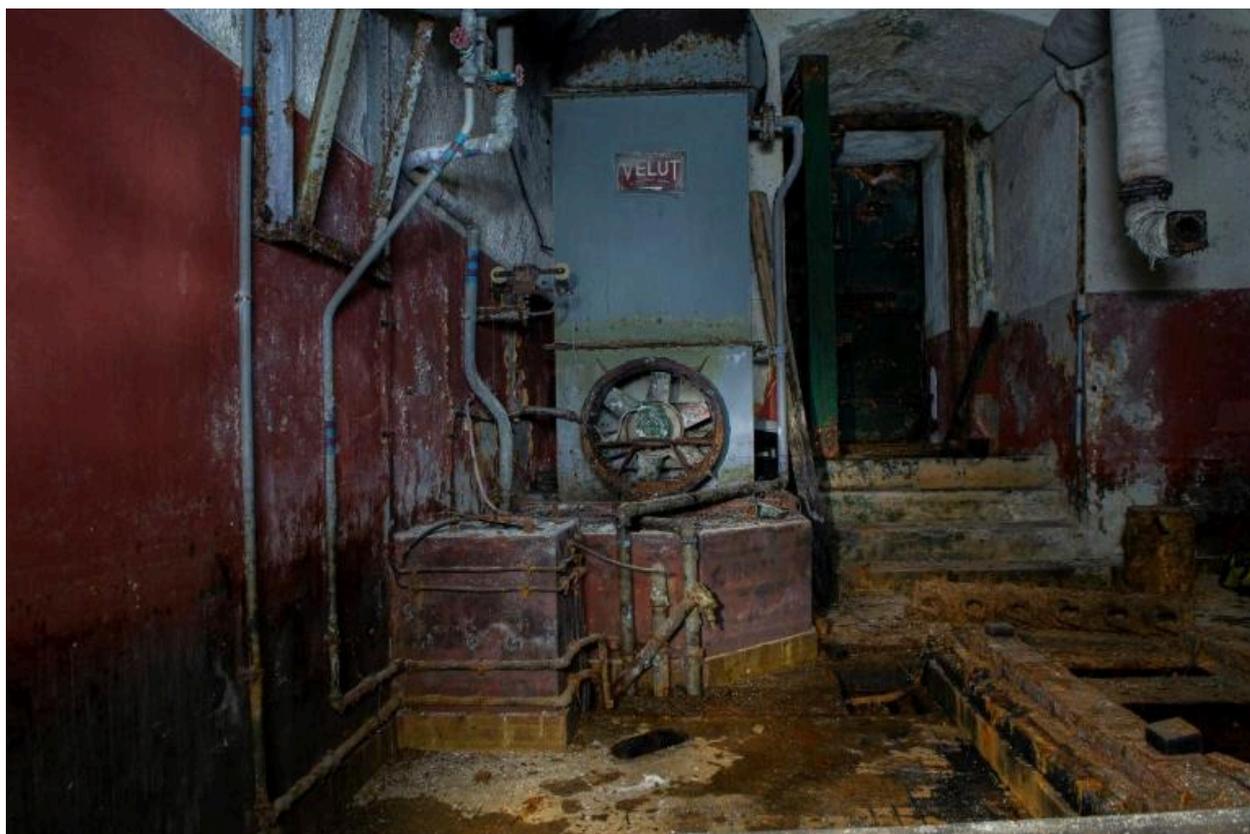
IVR53\_20242910126NUCA

Vue intérieure : chambre de tir transformée en abri usine. A droite, le bâti du groupe électrogène qui a été démonté (image publiée sur les réseaux sociaux issue d'une visite non autorisée, elle n'est volontairement pas sourcée)

Durant la Seconde Guerre mondiale, la batterie casematée sert d'abri anti-aérien (*Luftschutzbunker*) à la garnison du fort. Pendant la Guerre froide, elle est transformée en abri usine pour le poste de commandement du Minou abrité dans le bunker de type M 162a modifié. Son groupe électrogène a été démonté.

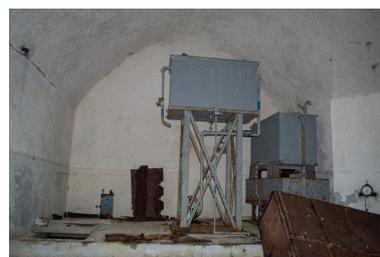
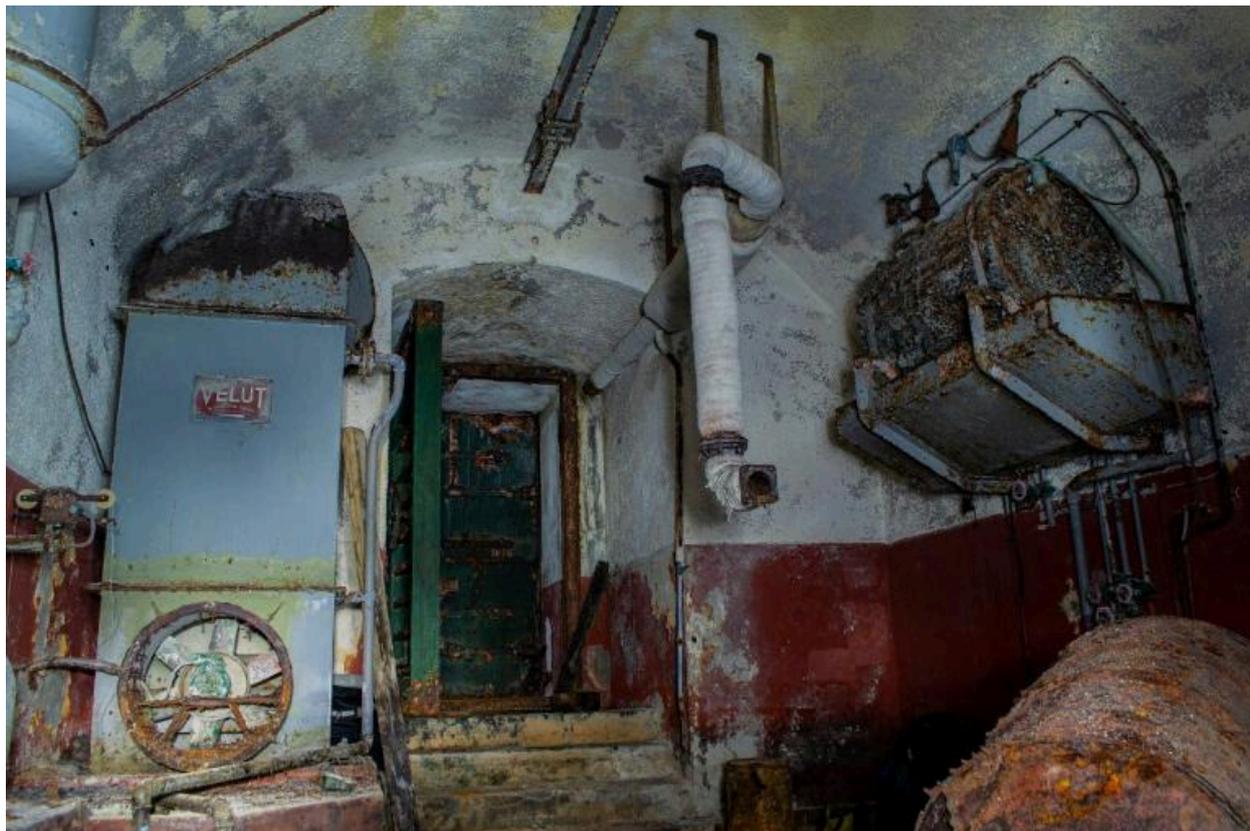
IVR53\_20242910128NUCA

Vue intérieure : chambre de tir transformée en abri usine. En haut à droite, réservoir à carburant du groupe électrogène (image publiée sur les réseaux sociaux issue d'une visite non autorisée, elle n'est volontairement pas sourcée)

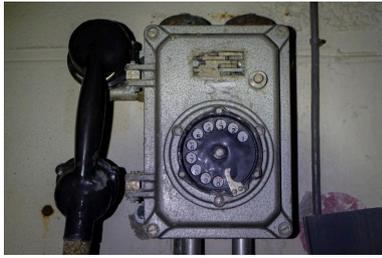
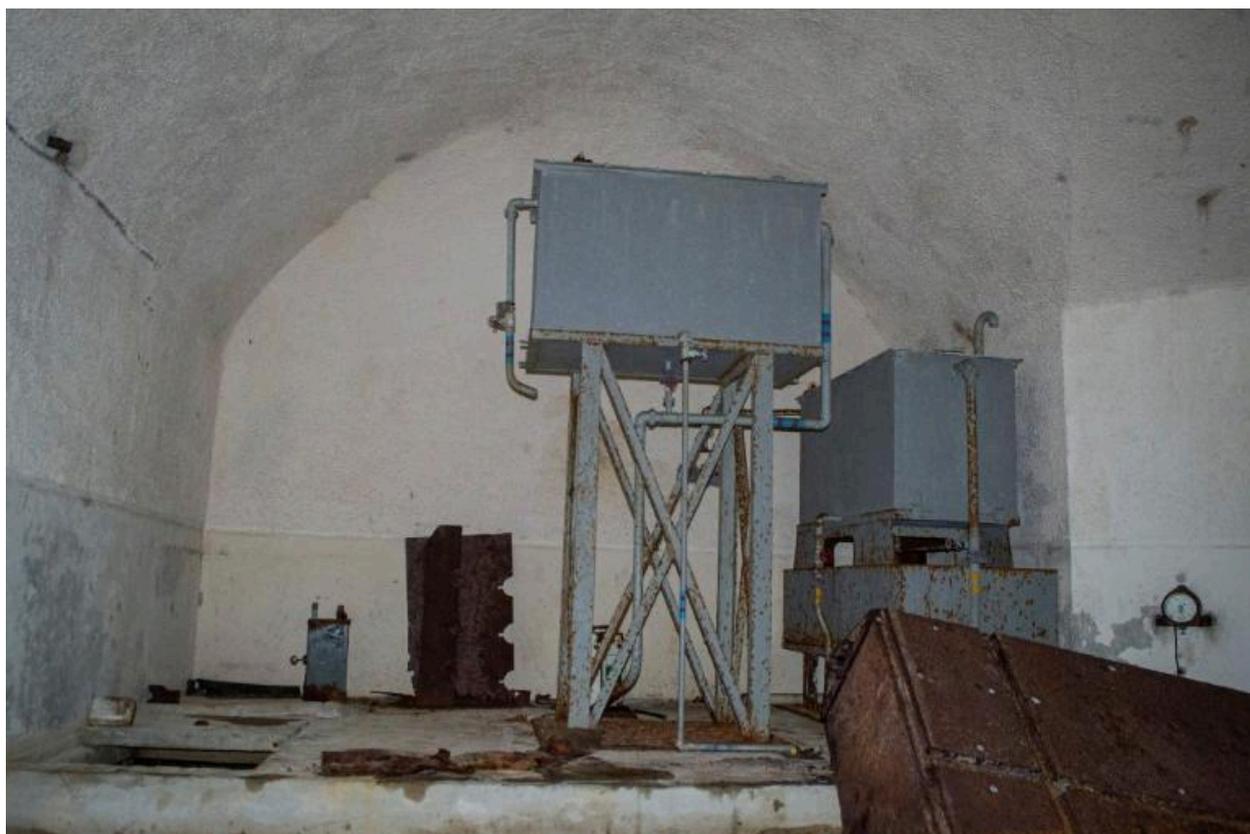
IVR53\_20242910139NUCA

Vue intérieure : petit château d'eau pour le refroidissement du groupe électrogène ? (image publiée sur les réseaux sociaux issue d'une visite non autorisée, elle n'est volontairement pas sourcée)

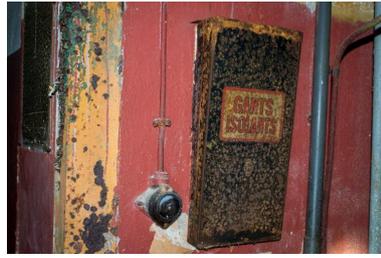
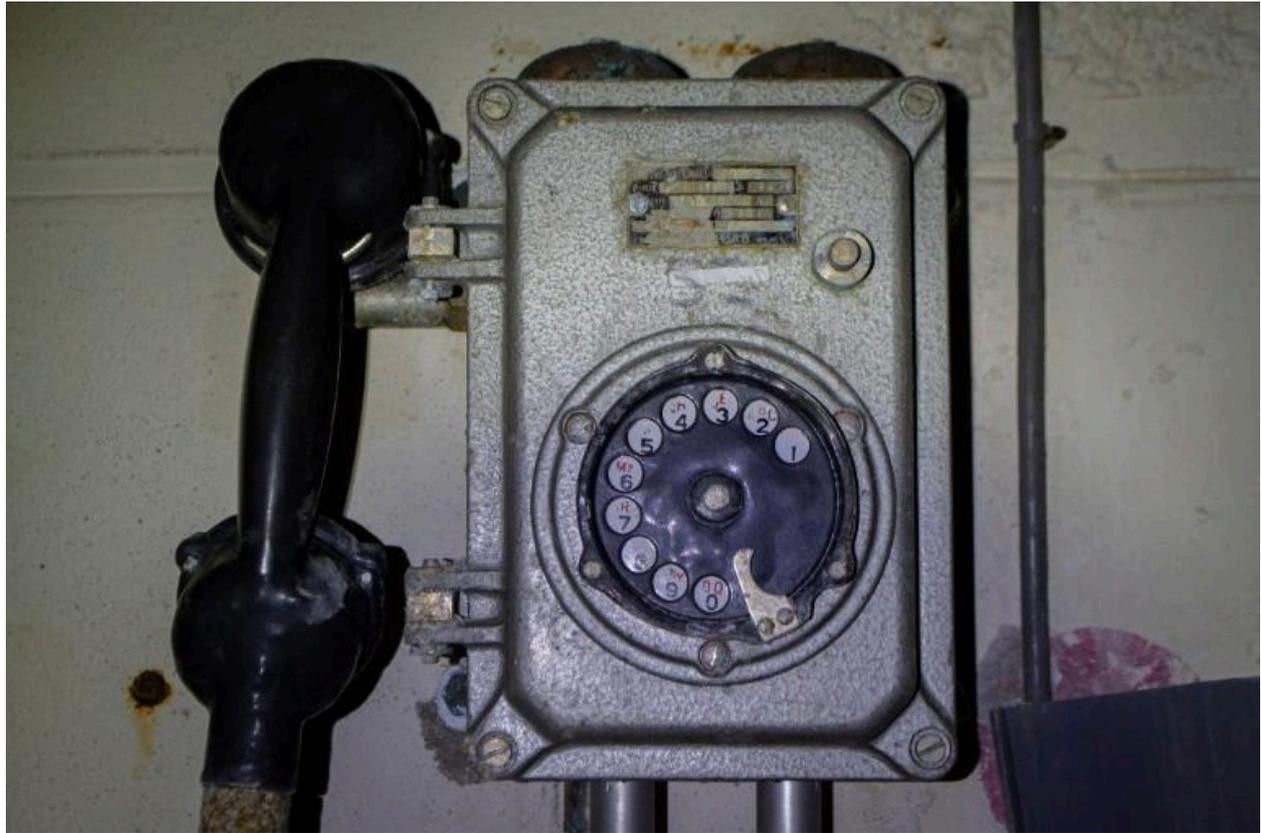
IVR53\_20242910134NUCA

Vue intérieure : téléphone à cadran métallique avec son combiné (image publiée sur les réseaux sociaux issue d'une visite non autorisée, elle n'est volontairement pas sourcée)

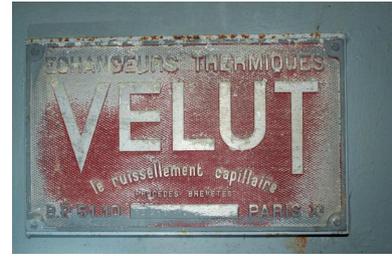
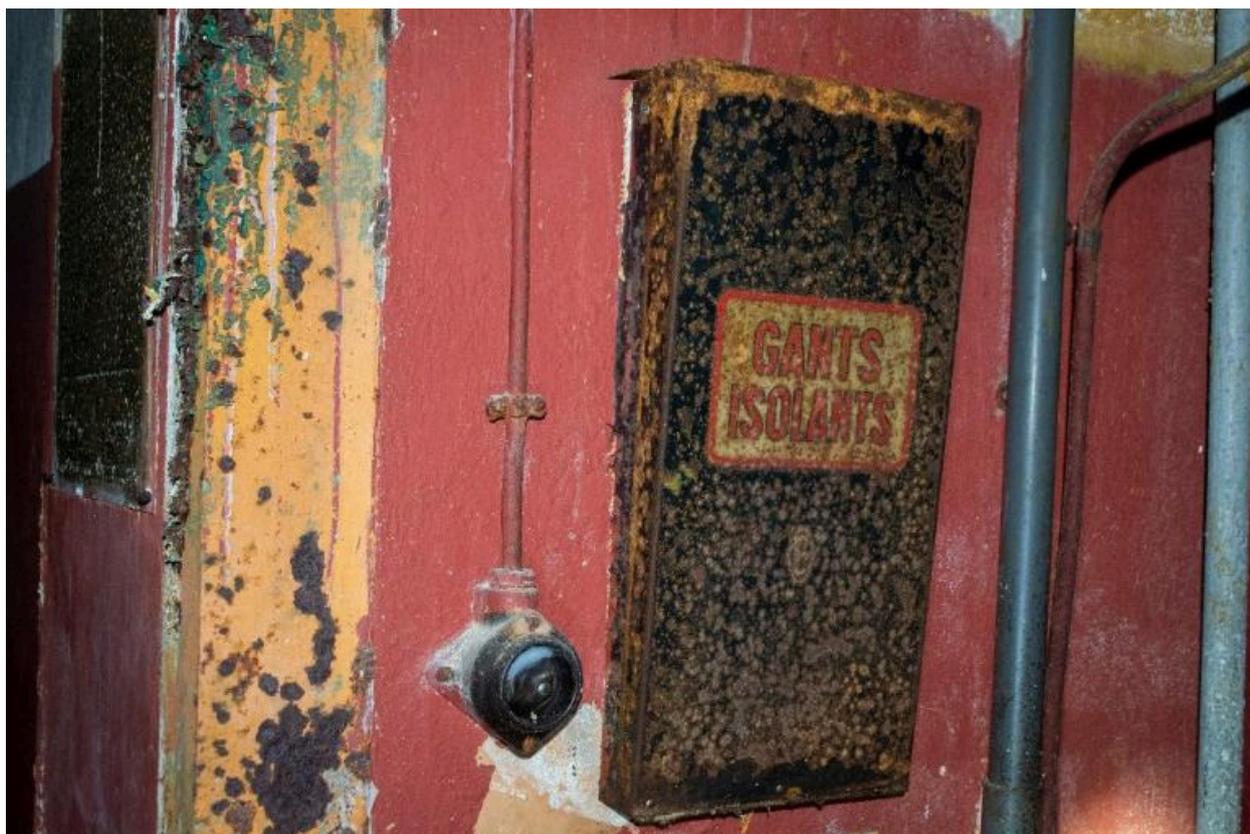
IVR53\_20242910135NUCA

Vue intérieure : emplacement pour les gants isolants et interrupteur d'éclairage (image publiée sur les réseaux sociaux issue d'une visite non autorisée, elle n'est volontairement pas sourcée)

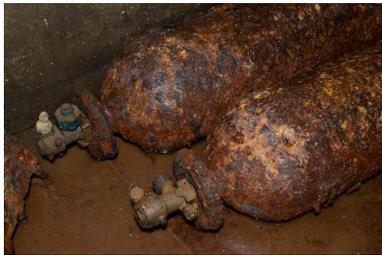
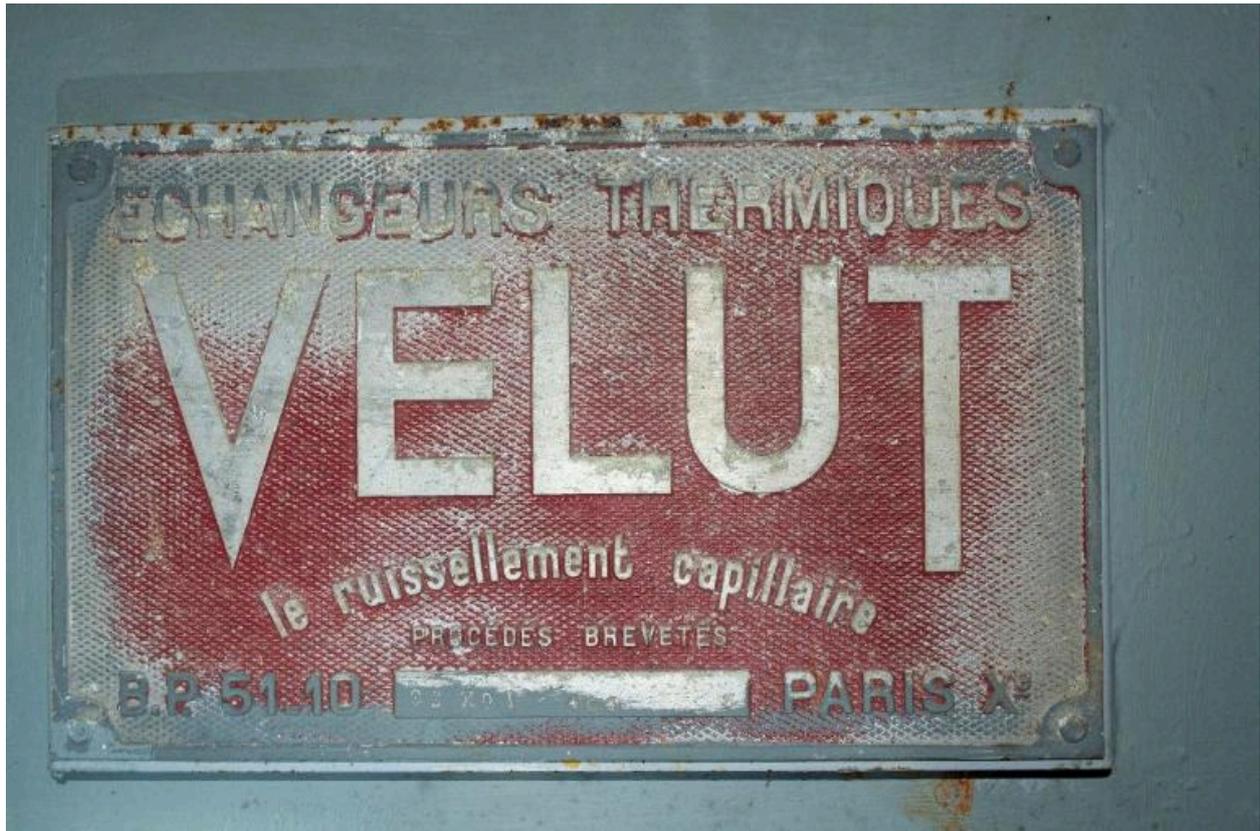
IVR53\_20242910136NUCA

Vue intérieure : plaque constructeur VELUT, le ruissellement capillaire, entreprise spécialisée en échangeurs thermiques (image publiée sur les réseaux sociaux issue d'une visite non autorisée, elle n'est volontairement pas sourcée)
