## Batterie d'artillerie casematée de 32 cm du Minou puis abri antiaérien puis abri usine, fort du Minou, Pointe du Petit Minou (Plouzané)

Numéro de dossier : IA29001806

Cadre de l'étude : enquête thématique régionale Inventaire des fortifications littorales de Bretagne, enquête thématique régionale Inventaire des héritages militaires en Bretagne

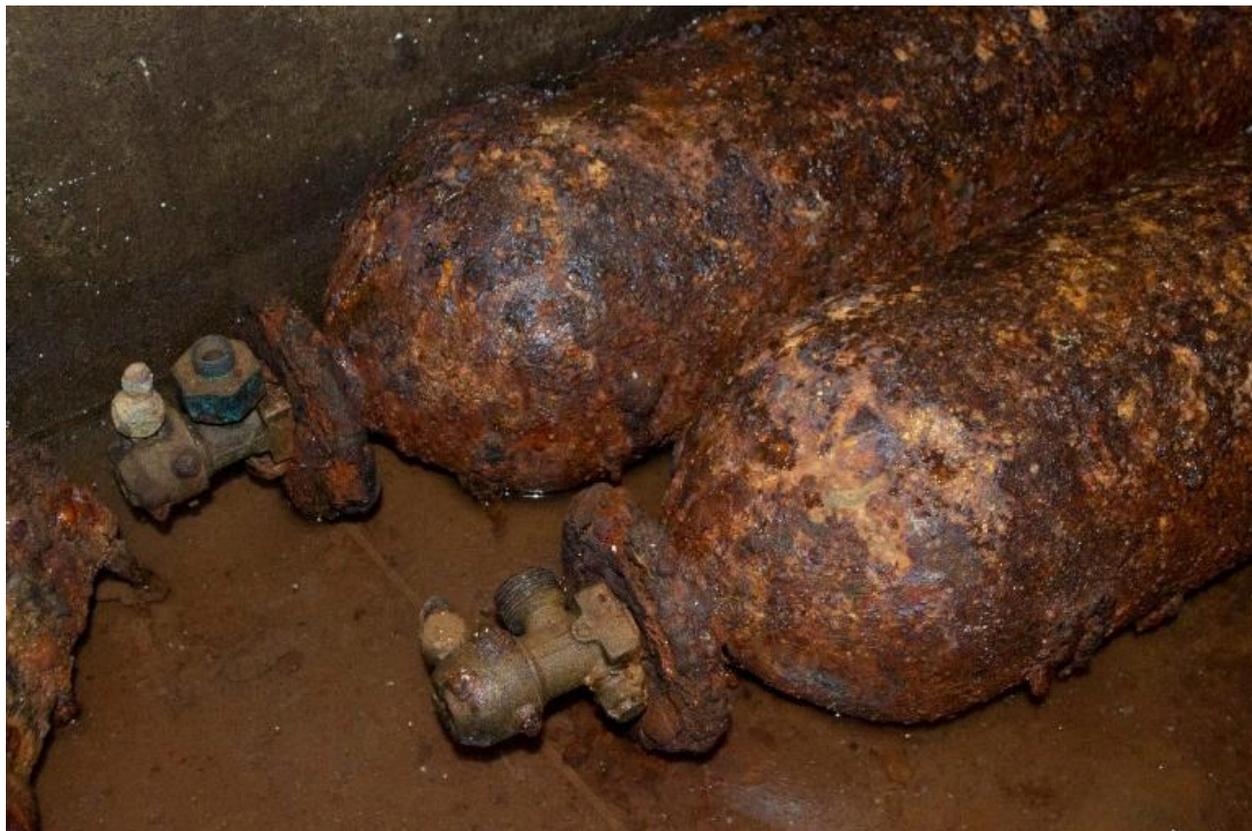
IVR53\_20242910138NUCA

Vue intérieure : bombones de gaz posées au sol (image publiée sur les réseaux sociaux issue d'une visite non autorisée, elle n'est volontairement pas sourcée)
