Magasin à poudre sous roc de Toulbroc'h (Locmaria-Plouzané)

Numéro de dossier : IA29001518

Cadre de l'étude : enquête thématique régionale Inventaire des héritages militaires en Bretagne

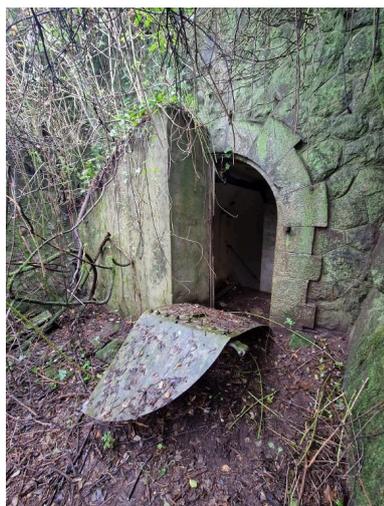
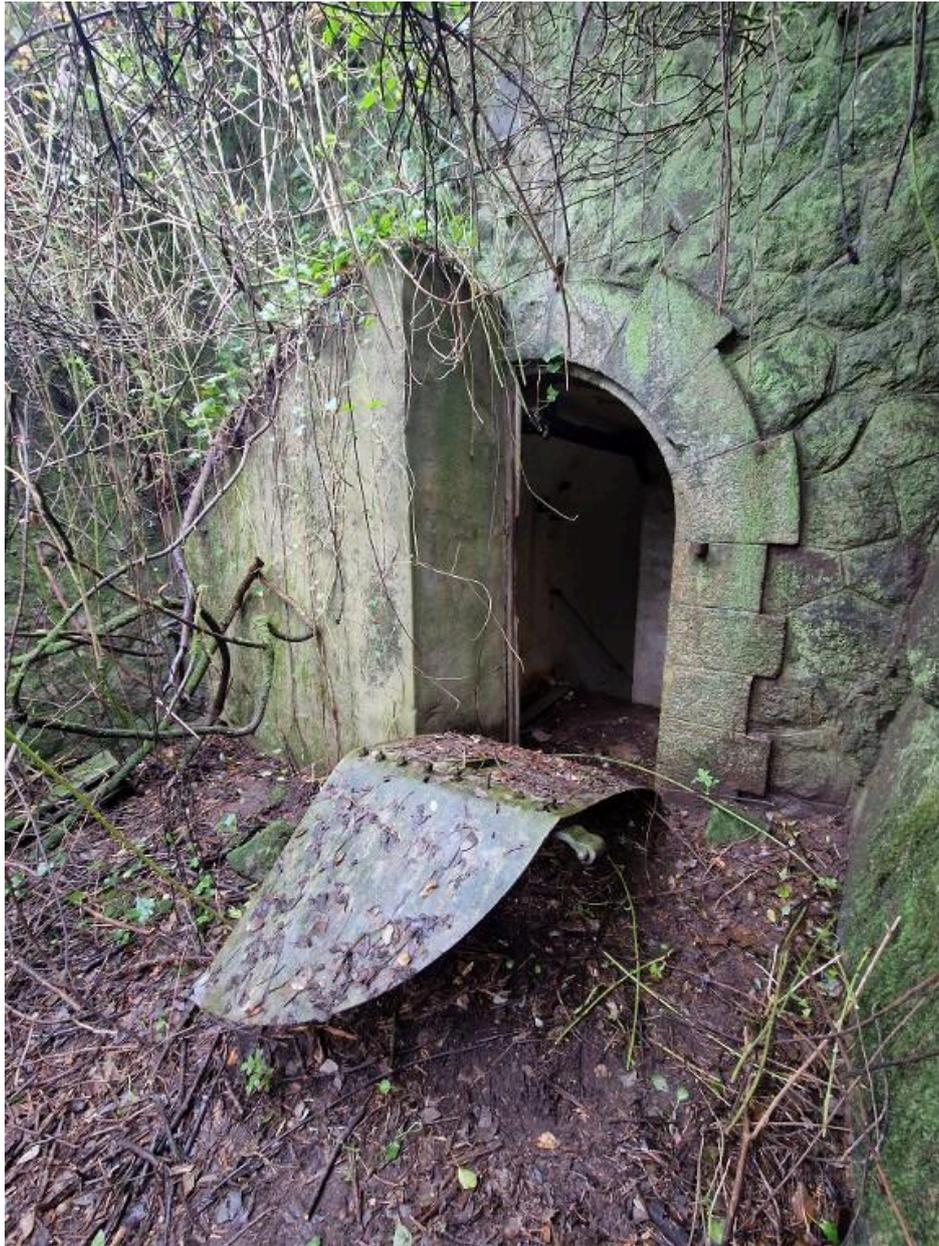
Vue de l'entrée avec porte piétonne en arc plein cintre. Le mur pare-éclats témoigne de l'utilisation du magasin à poudre comme abri anti-aérien
Phot. Guillaume Lécueillier
IVR53_20242910102NUCA

Vue de l'entrée avec porte piétonne en arc plein cintre. Le mur pare-éclats témoigne de l'utilisation du magasin à poudre comme abri anti-aérien

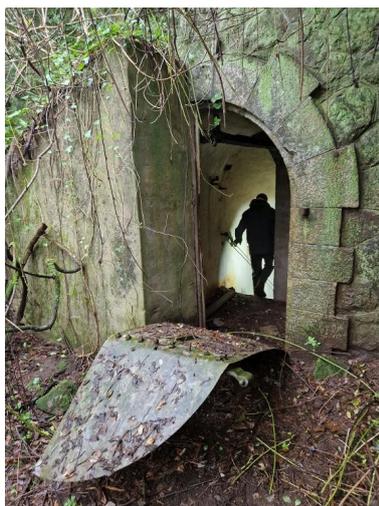
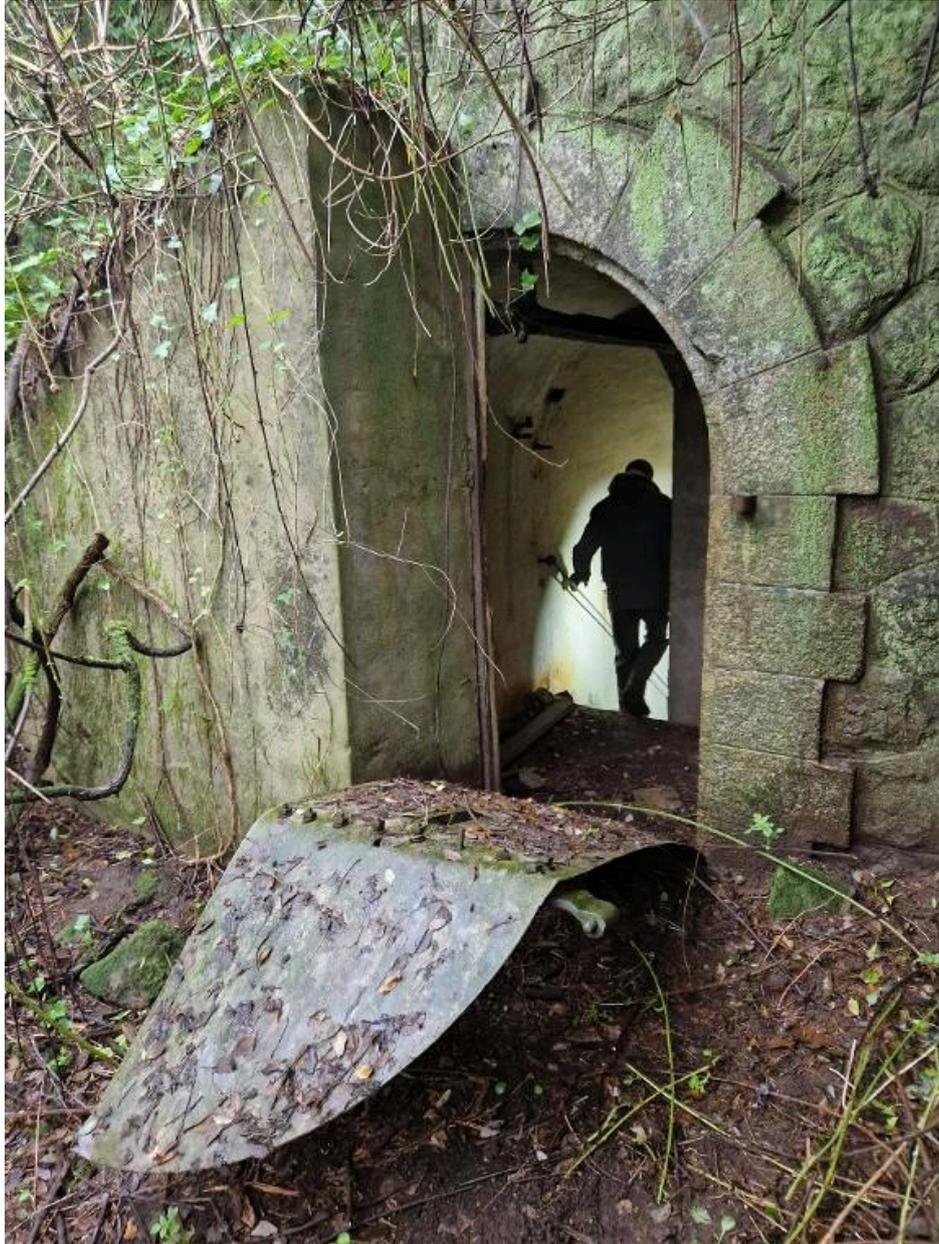
Vue de l'entrée avec porte piétonne en arc plein cintre. Le mur pare-éclats témoigne de l'utilisation du magasin à poudre comme abri anti-aérien
Phot. Guillaume Lécueillier
IVR53_20242910101NUCA

Vue de l'entrée avec porte piétonne en arc plein cintre. Le mur pare-éclats témoigne de l'utilisation du magasin à poudre comme abri anti-aérien

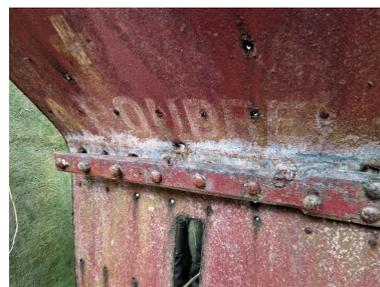
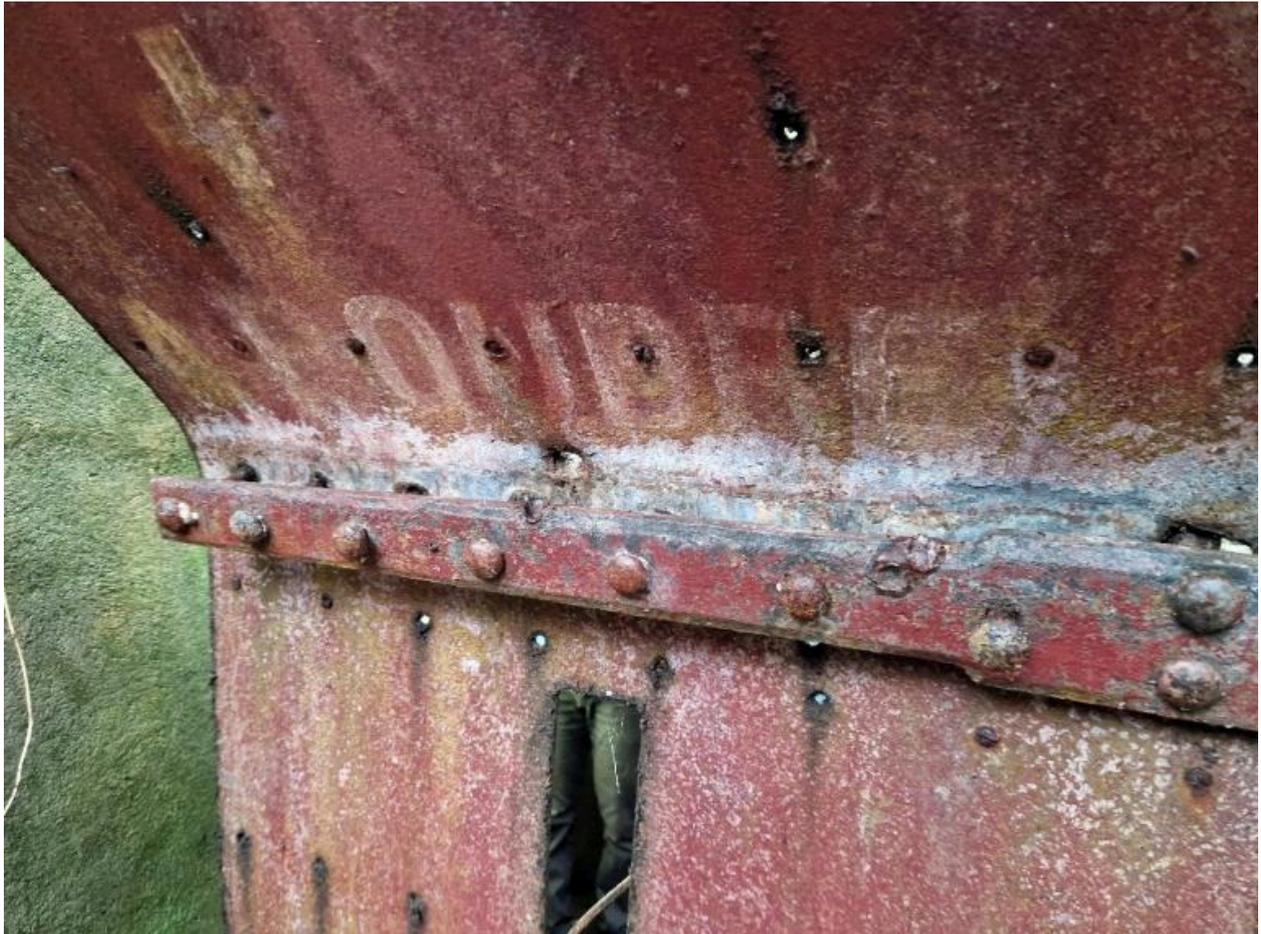
Vue de la porte en bois doublée d'une plaque métallique. Le battant de porte conserve sa peinture rouge d'origine et l'inscription [MAGASIN] A POUFRE
Phot. Guillaume Lécueillier
IVR53_20242910100NUCA

Vue de la porte en bois doublée d'une plaque métallique. Le battant de porte conserve sa peinture rouge d'origine et l'inscription [MAGASIN] A POUUDRE

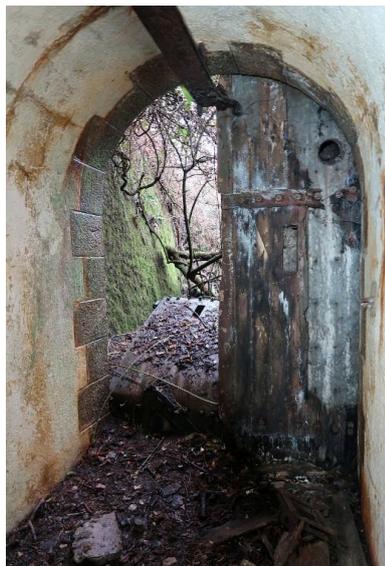
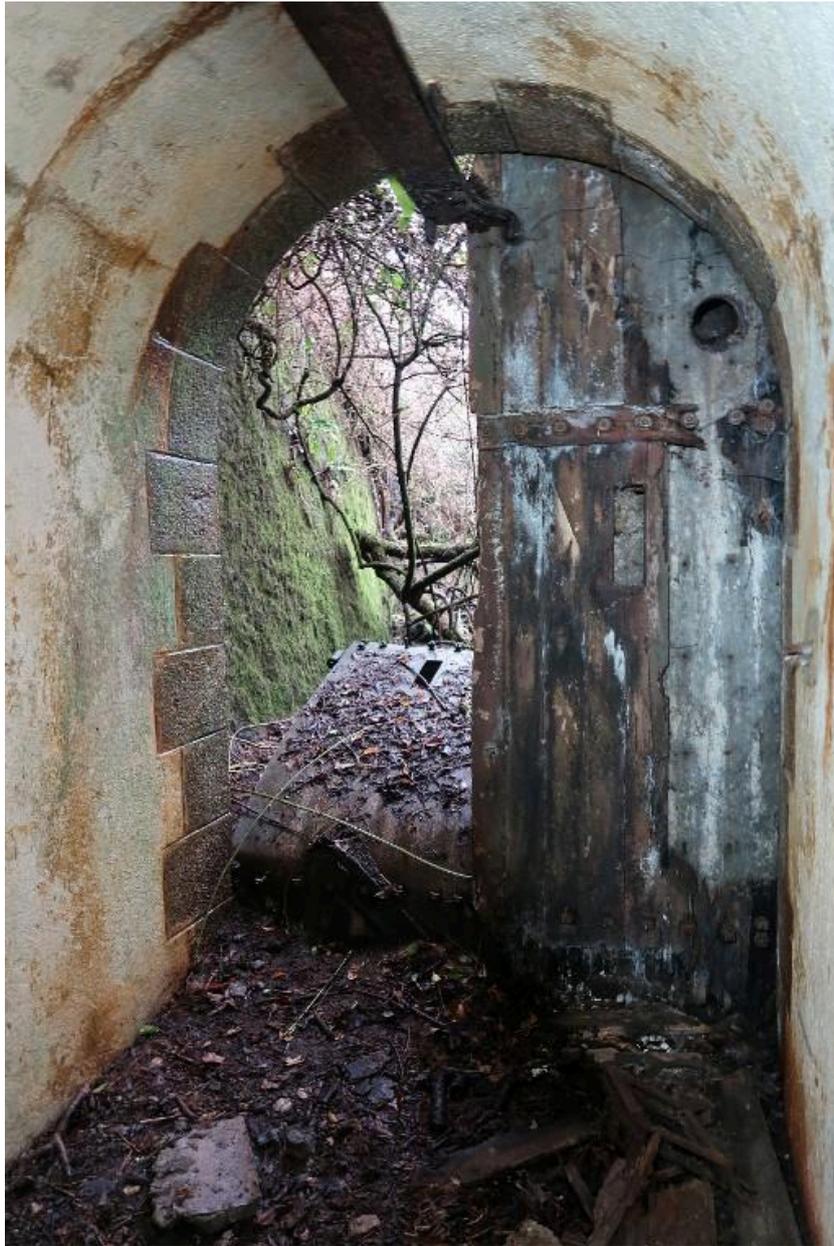
Vue de l'entrée depuis l'intérieur : battant de porte en bois doublé à l'extérieur d'une plaque métallique.

Suspendu au plafond, le rail pour la manutention des obus via le treuil manuel à tambour
Phot. Guillaume Lécueillier
IVR53_20242910104NUCA

Vue de l'entrée depuis l'intérieur : battant de porte en bois doublé à l'extérieur d'une plaque métallique. Suspendu au plafond, le rail pour la manutention des obus via le treuil manuel à tambour

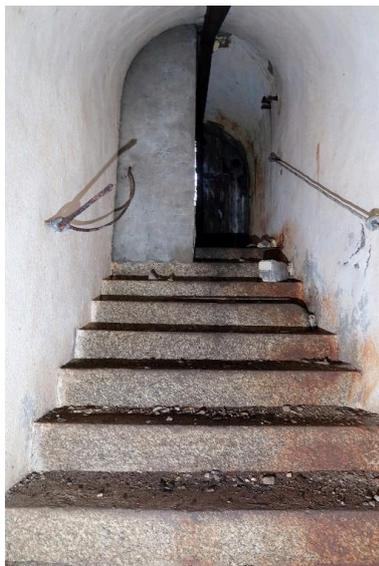
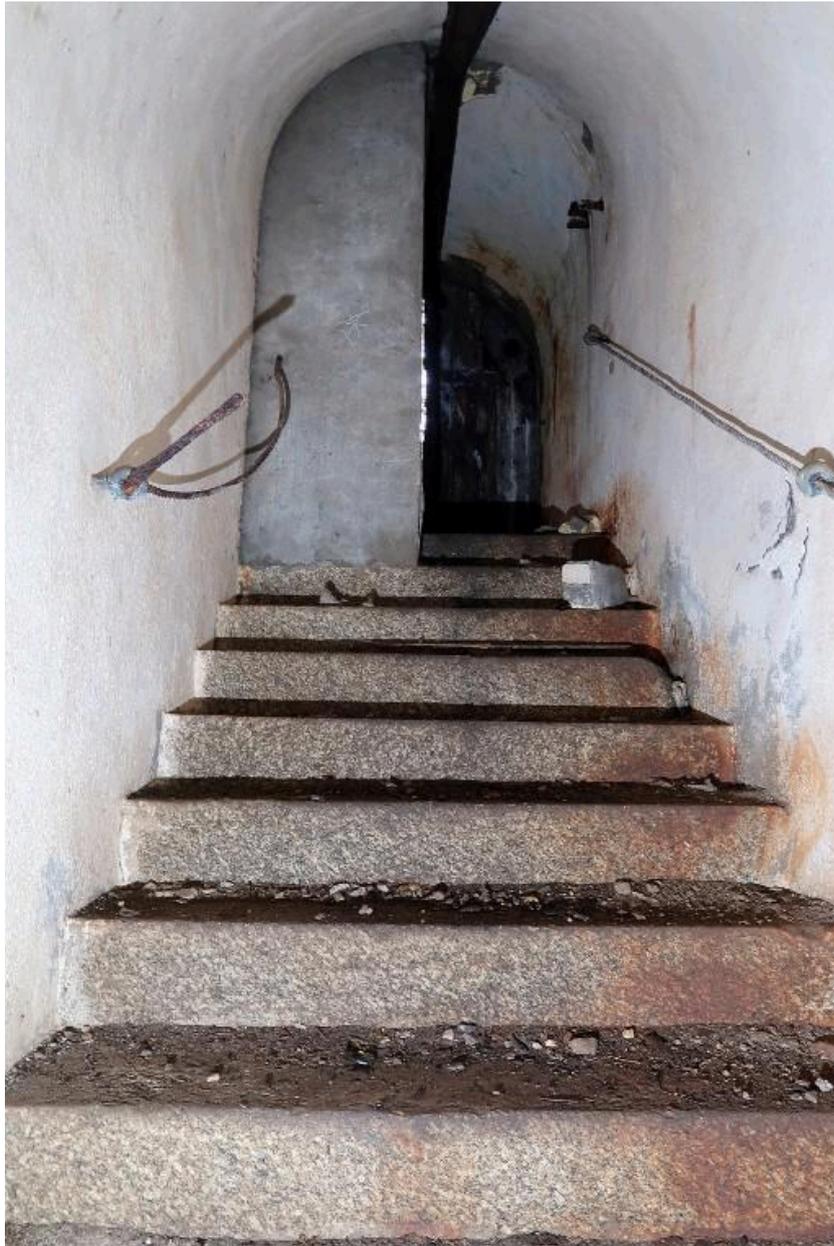
Vue de l'escalier d'accès avec ses marches en granite. Suspendu au plafond, le rail permettait la manutention des obus via le treuil manuel à tambour
Phot. Guillaume Lécueillier
IVR53_20242910107NUCA

Vue de l'escalier d'accès avec ses marches en granite. Suspendu au plafond, le rail permettait la manutention des obus via le treuil manuel à tambour

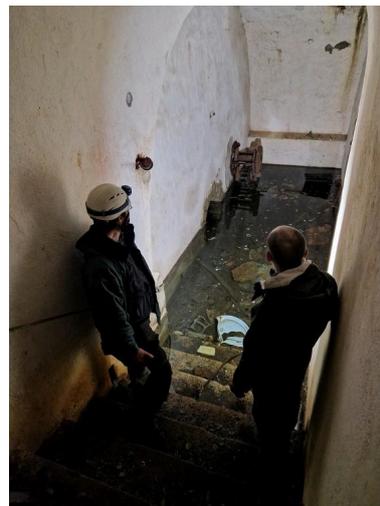
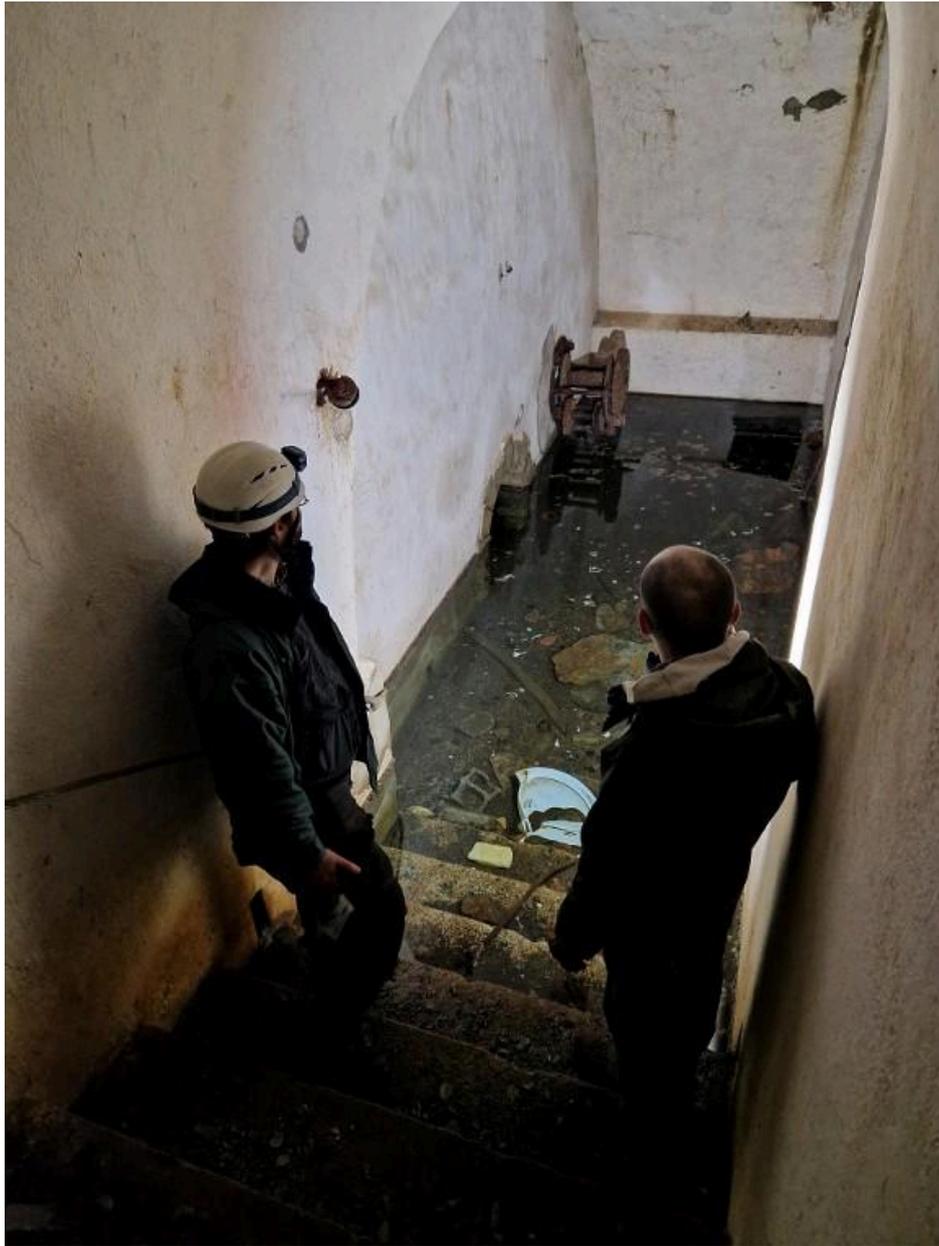
Vue intérieure : en bas de l'escalier d'accès, le vestibule avec le treuil manuel à tambour pour la manutention des obus via par rail. Le magasin est partiellement inondé
Phot. Guillaume Lécueillier
IVR53_20242910103NUCA

Vue intérieure : en bas de l'escalier d'accès, le vestibule avec le treuil manuel à tambour pour la manutention des obus via par rail. Le magasin est partiellement inondé

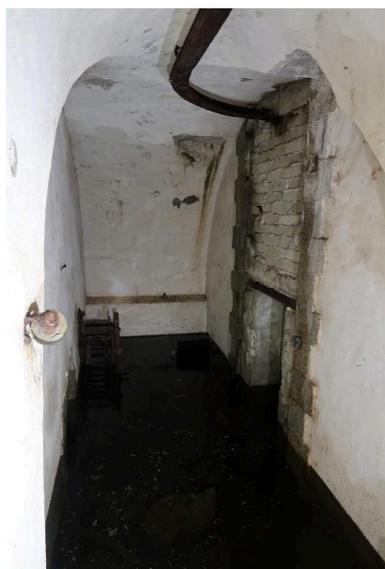
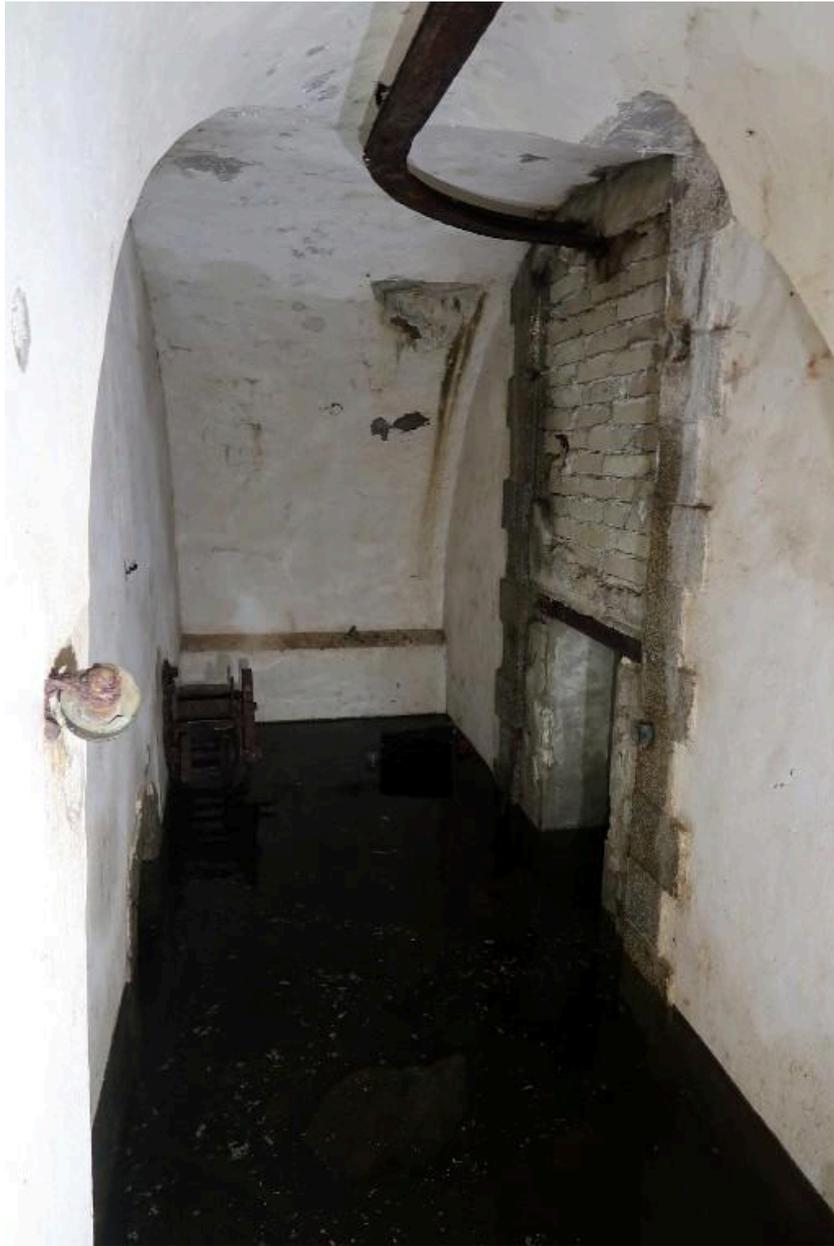
Vue du vestibule côté escalier : suspendu au plafond, le rail permettait la manutention des obus via un treuil. Au fond, le treuil manuel à tambour. Le magasin est partiellement inondé
Phot. Guillaume Lécueillier
IVR53_20242910105NUCA

Vue du vestibule côté escalier : suspendu au plafond, le rail permettait la manutention des obus via un treuil. Au fond, le treuil manuel à tambour. Le magasin est partiellement inondé

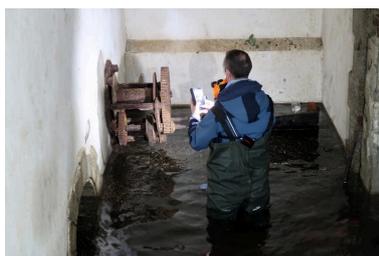
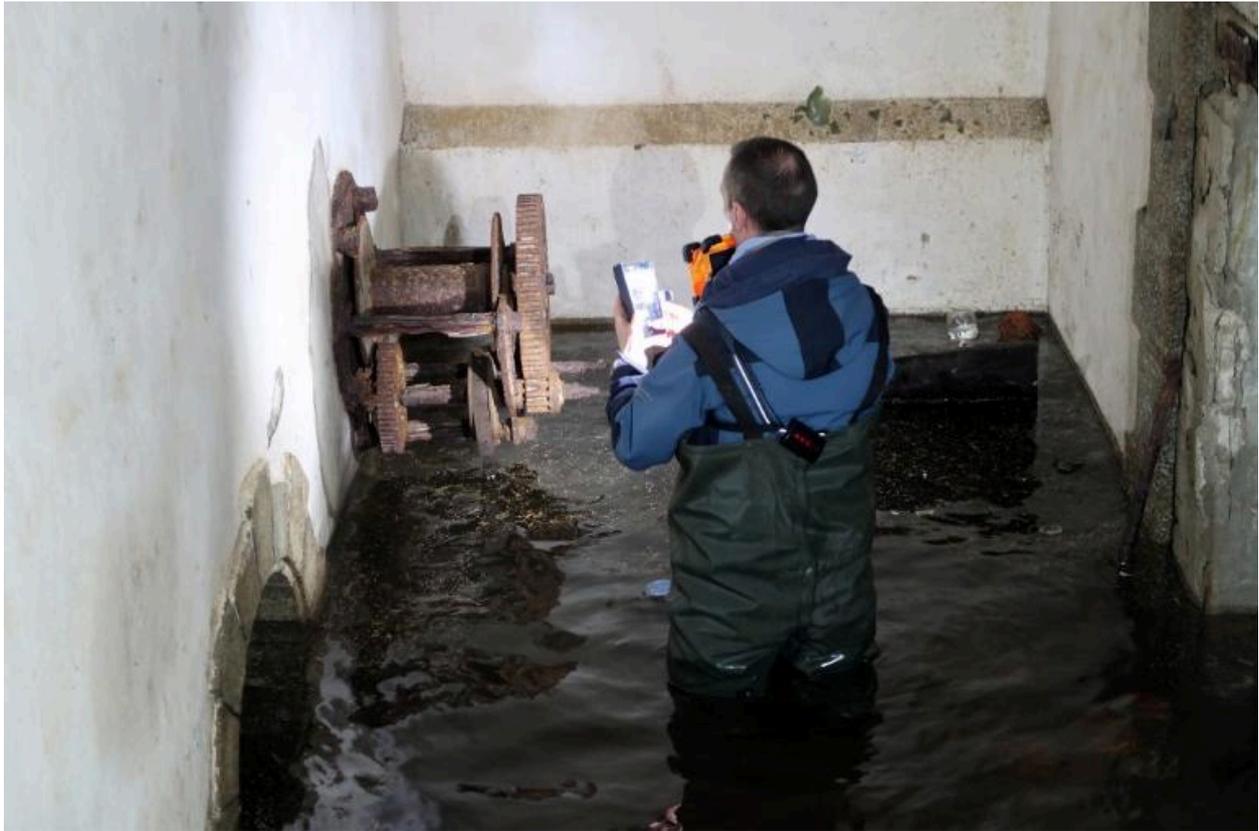
Vue du vestibule en partie inondée : dans l'angle, le treuil manuel à tambour pour la manutention des munitions ; à gauche, l'aqueduc ; à droite, le magasin
Phot. Guillaume Lécueillier
IVR53_20242910106NUCA

Vue du vestibule en partie inondée : dans l'angle, le treuil manuel à tambour pour la manutention des munitions ; à gauche, l'aqueduc ; à droite, le magasin

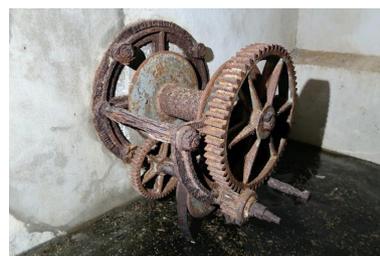
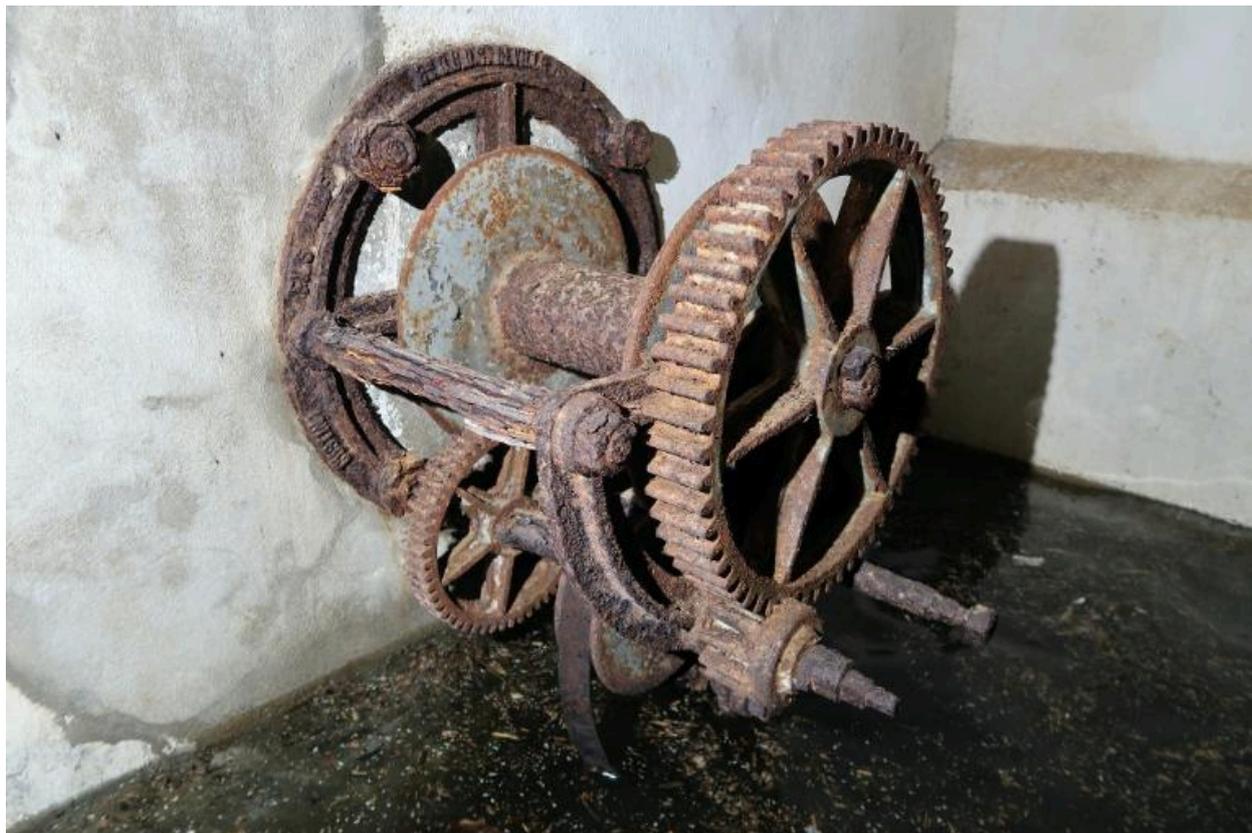
Vue du treuil manuel à tambour du vestibule côté escalier
Phot. Guillaume Lécueillier
IVR53_20242910109NUCA

Vue du treuil manuel à tambour du vestibule côté escalier

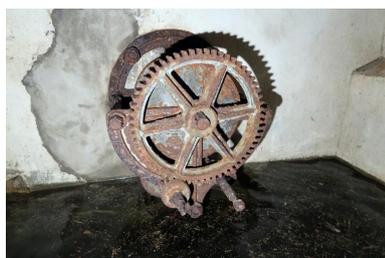
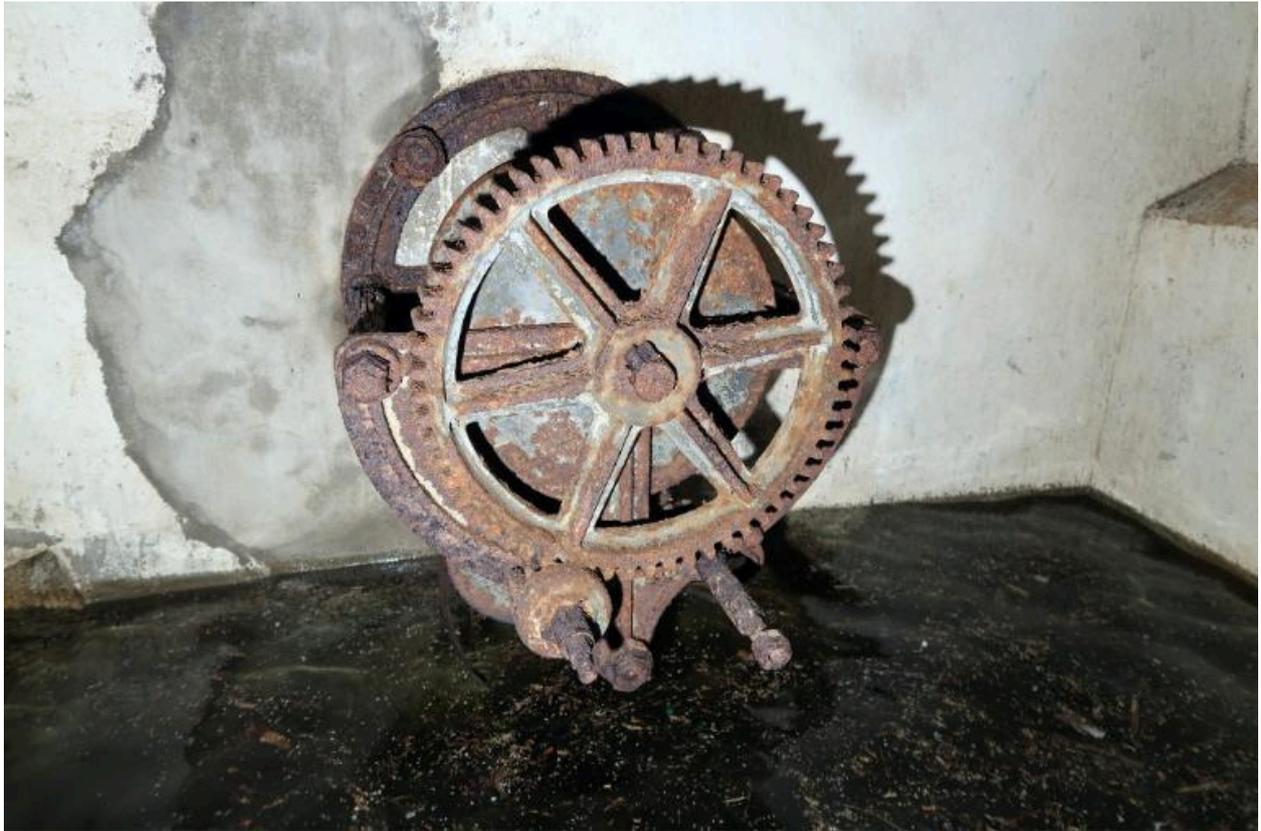
Vue du treuil manuel à tambour
du vestibule côté escalier
Phot. Guillaume Lécueillier
IVR53_20242910108NUCA

Vue du treuil manuel à tambour du vestibule côté escalier

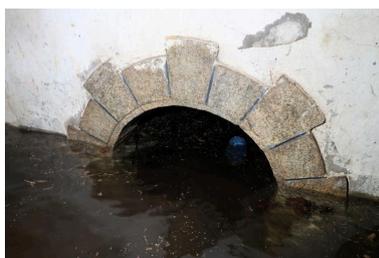
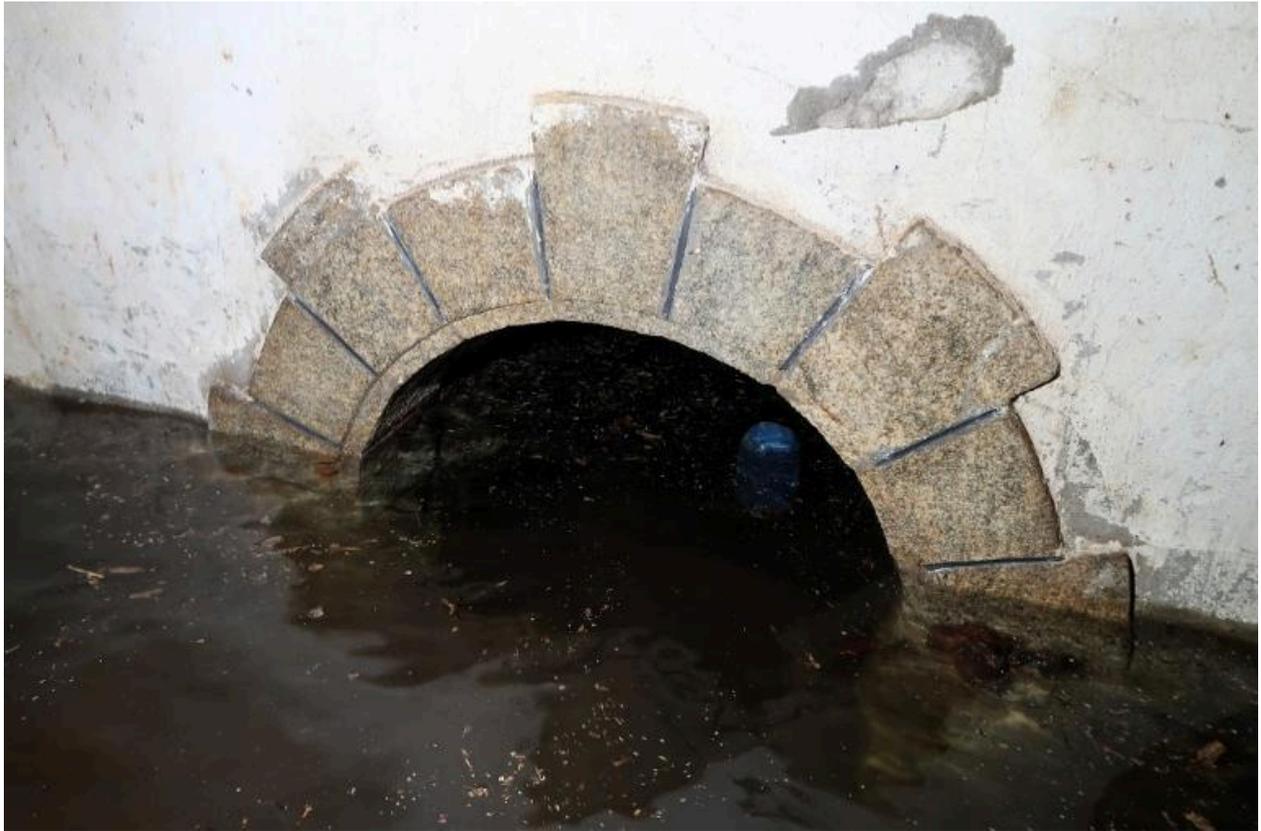
Le magasin est libre d'accès, mais non sécurisé. Il est inondé : l'eau ne s'évacue pas totalement car l'aqueduc est partiellement bouché en aval.

Vue de l'aqueduc dans le vestibule
côté escalier. Le magasin est
inondé : l'eau ne s'évacue pas
totalement car l'aqueduc est
partiellement bouché en aval
Phot. Guillaume Lécueillier
IVR53_20242910110NUCA

Vue de l'aqueduc dans le vestibule côté escalier. Le magasin est inondé : l'eau ne s'évacue pas totalement car l'aqueduc est partiellement bouché en aval

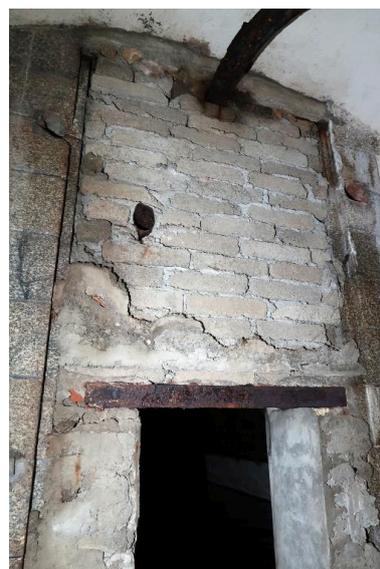
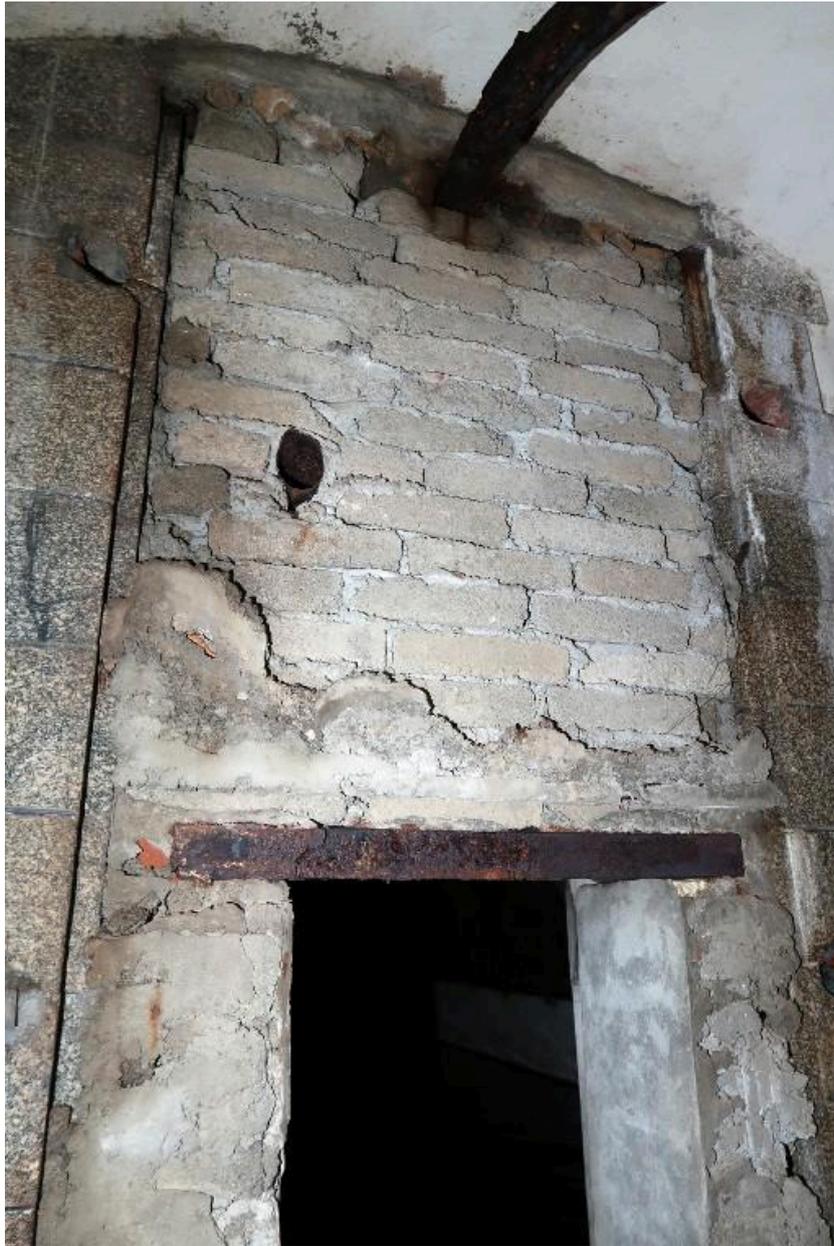
Vue de l'entrée du magasin depuis
le vestibule côté escalier. Sa
partie haute a vraisemblablement
été murée lors de son utilisation
comme abri anti-aérien
Phot. Guillaume Lécueillier
IVR53_20242910111NUCA

Vue de l'entrée du magasin depuis le vestibule côté escalier. Sa partie haute a vraisemblablement été murée lors de son utilisation comme abri anti-aérien

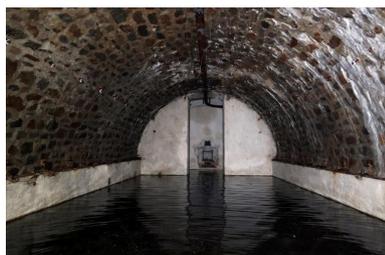
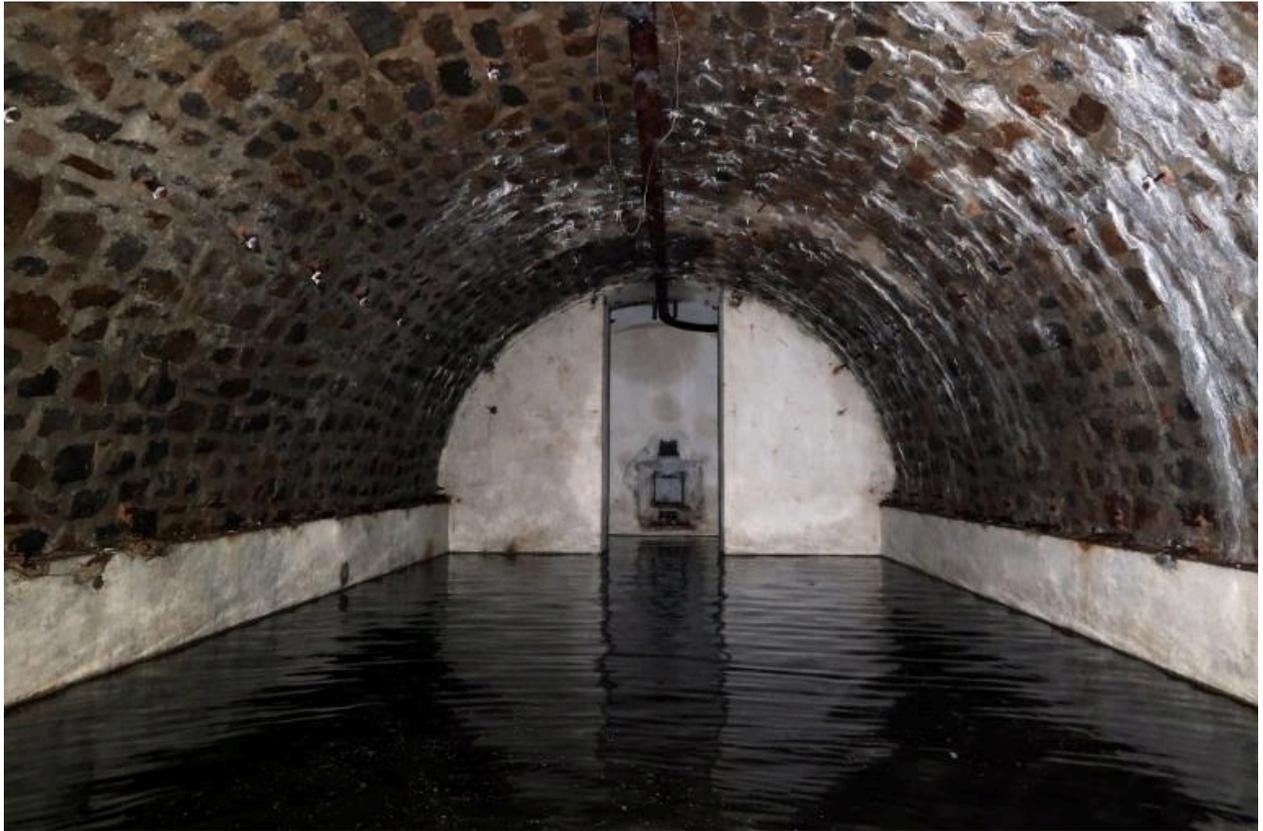
Vue du magasin voûté : au fond,
le créneau à lampe. A l'origine, la
maçonnerie est doublée par une
couverture en tôle ondulée. Le
magasin est partiellement inondé
Phot. Guillaume Lécueillier
IVR53_20242910112NUCA

Vue du magasin voûté : au fond, le créneau à lampe. A l'origine, la maçonnerie est doublée par une couverture en tôle ondulée. Le magasin est partiellement inondé

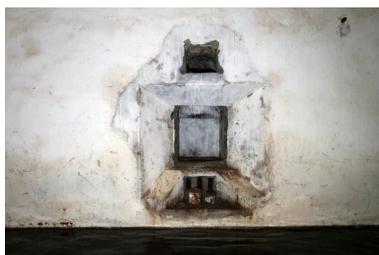
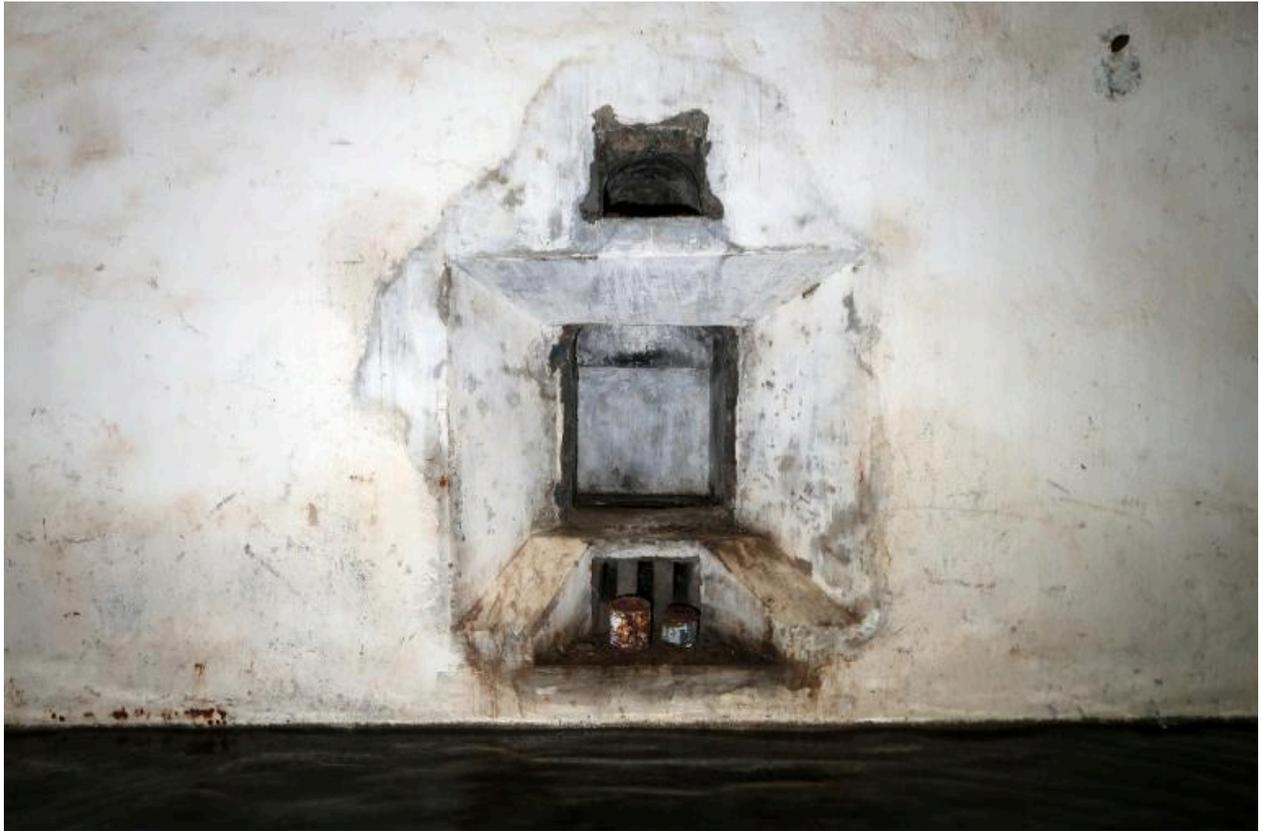
Vue du créneau à lampe. Le
magasin est partiellement inondé
Phot. Guillaume Lécueillier
IVR53_20242910113NUCA

Vue du créneau à lampe. Le magasin est partiellement inondé

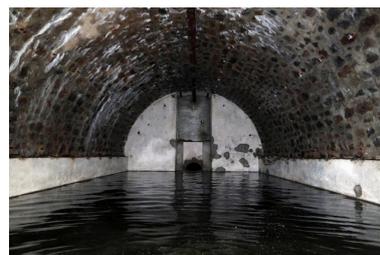
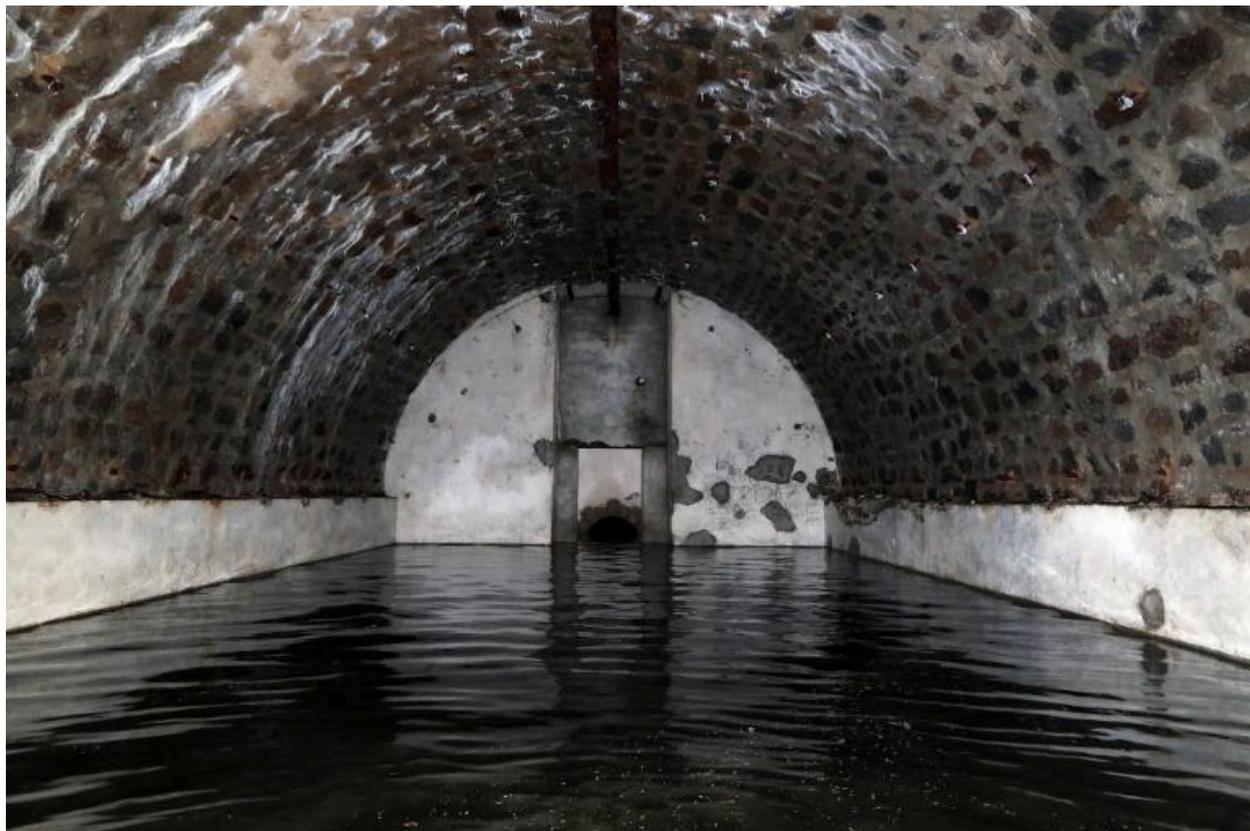
Vue du magasin voûté : au fond, le
vestibule côté escalier et l'aqueduc. A
l'origine, la maçonnerie est doublée
par une couverture en tôle ondulée.
Le magasin est partiellement inondé
Phot. Guillaume Lécueillier
IVR53_20242910121NUCA

Vue du magasin voûté : au fond, le vestibule côté escalier et l'aqueduc. A l'origine, la maçonnerie est doublée par une couverture en tôle ondulée. Le magasin est partiellement inondé

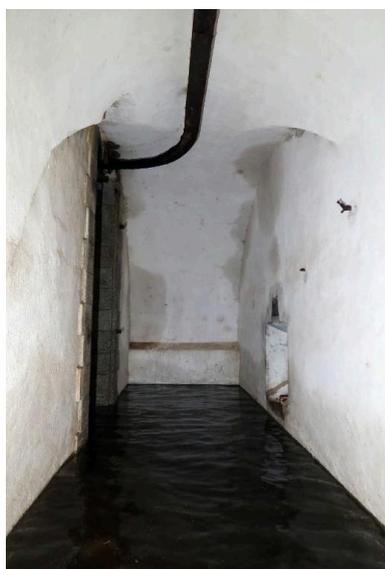
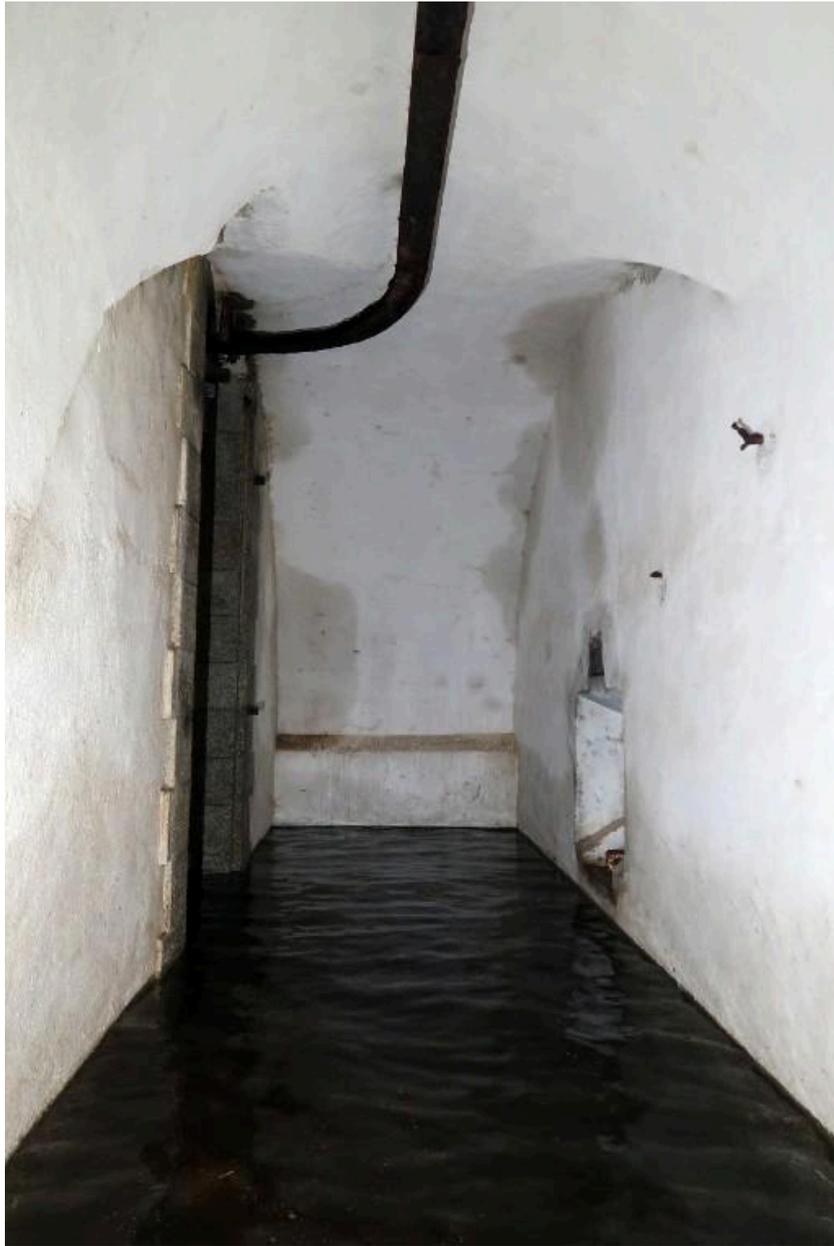
Vue du vestibule côté puits du monte-charge. Suspendu au plafond, le rail permettait la manutention des obus via le treuil. Le magasin est partiellement inondé
Phot. Guillaume Lécueillier
IVR53_20242910117NUCA

Vue du vestibule côté puits du monte-charge. Suspendu au plafond, le rail permettait la manutention des obus via le treuil. Le magasin est partiellement inondé

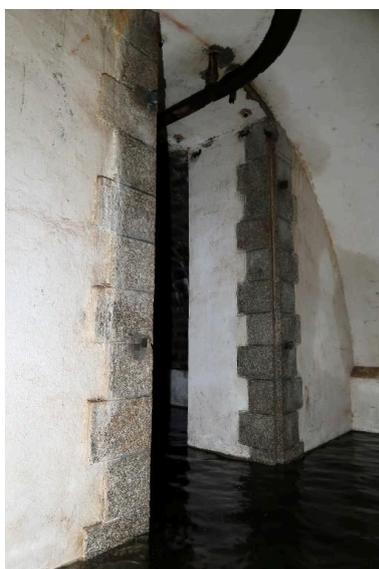
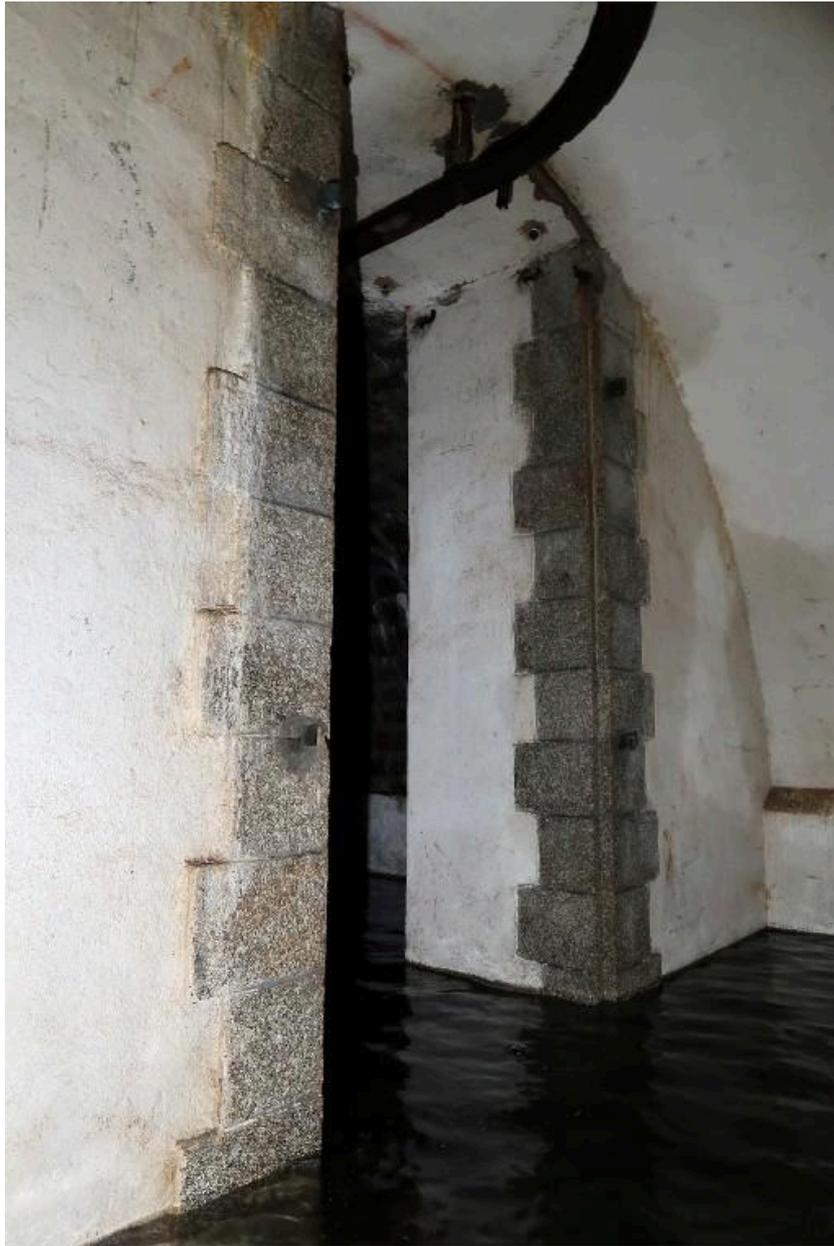
Vue du vestibule côté puits du monte-charge. Suspendu au plafond, le rail permettait la manutention des obus via le treuil. Le magasin est partiellement inondé
Phot. Guillaume Lécueillier
IVR53_20242910120NUCA

Vue du vestibule côté puits du monte-charge. Suspendu au plafond, le rail permettait la manutention des obus via le treuil. Le magasin est partiellement inondé
