Magasin à poudre sous roc de Toulbroc'h (Locmaria-Plouzané)

Numéro de dossier : IA29001518

Cadre de l'étude : enquête thématique régionale Inventaire des héritages militaires en Bretagne

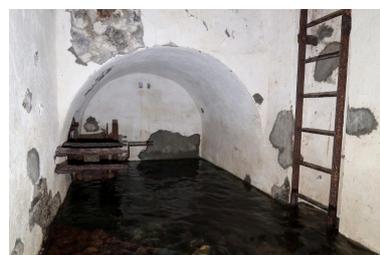
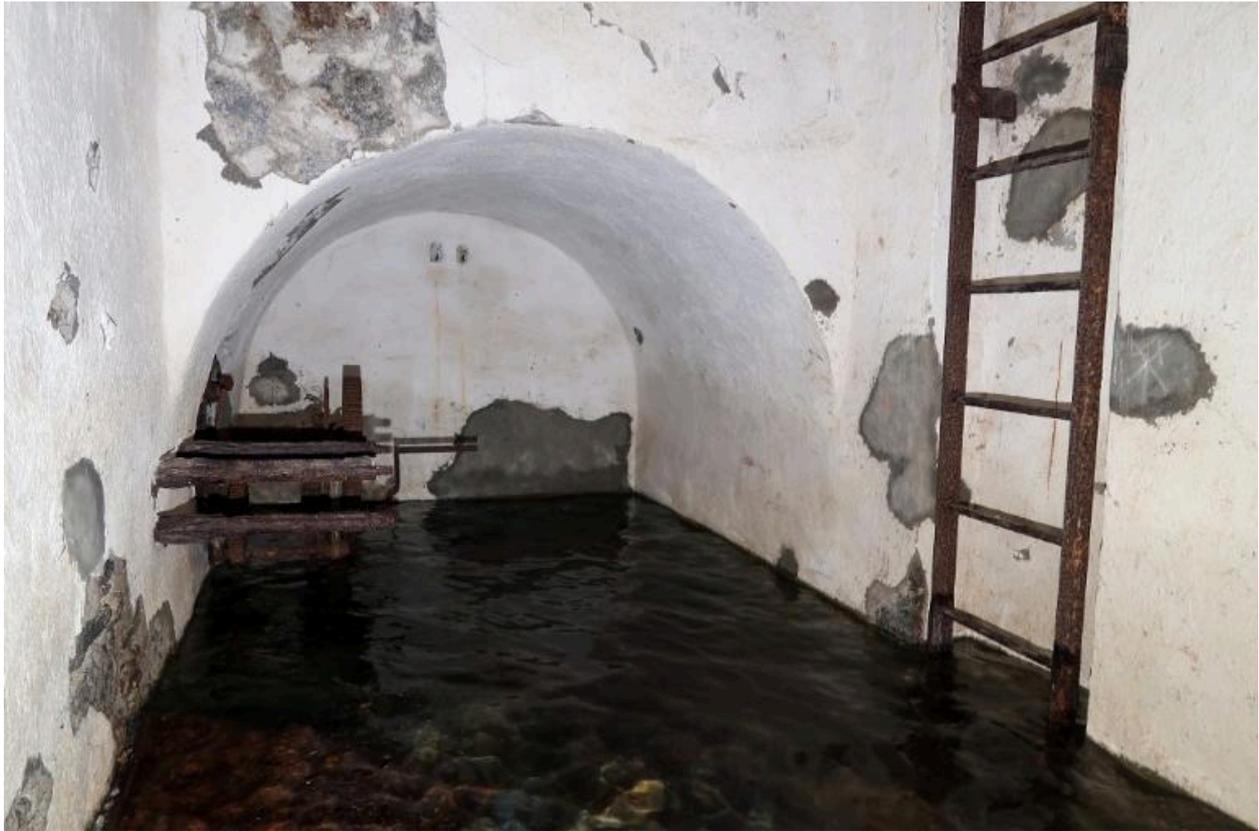
Vue de la chambre du treuil manuel
à tambour du puits du monte-charge.
Le puits est doublé par une échelle
Phot. Guillaume Lécueillier
IVR53_20242910119NUCA

Vue de la chambre du treuil manuel à tambour du puits du monte-charge. Le puits est doublé par une échelle

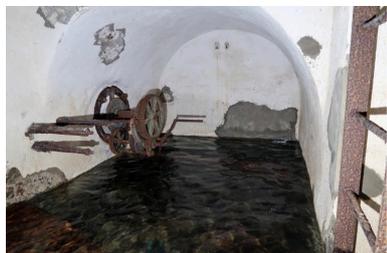
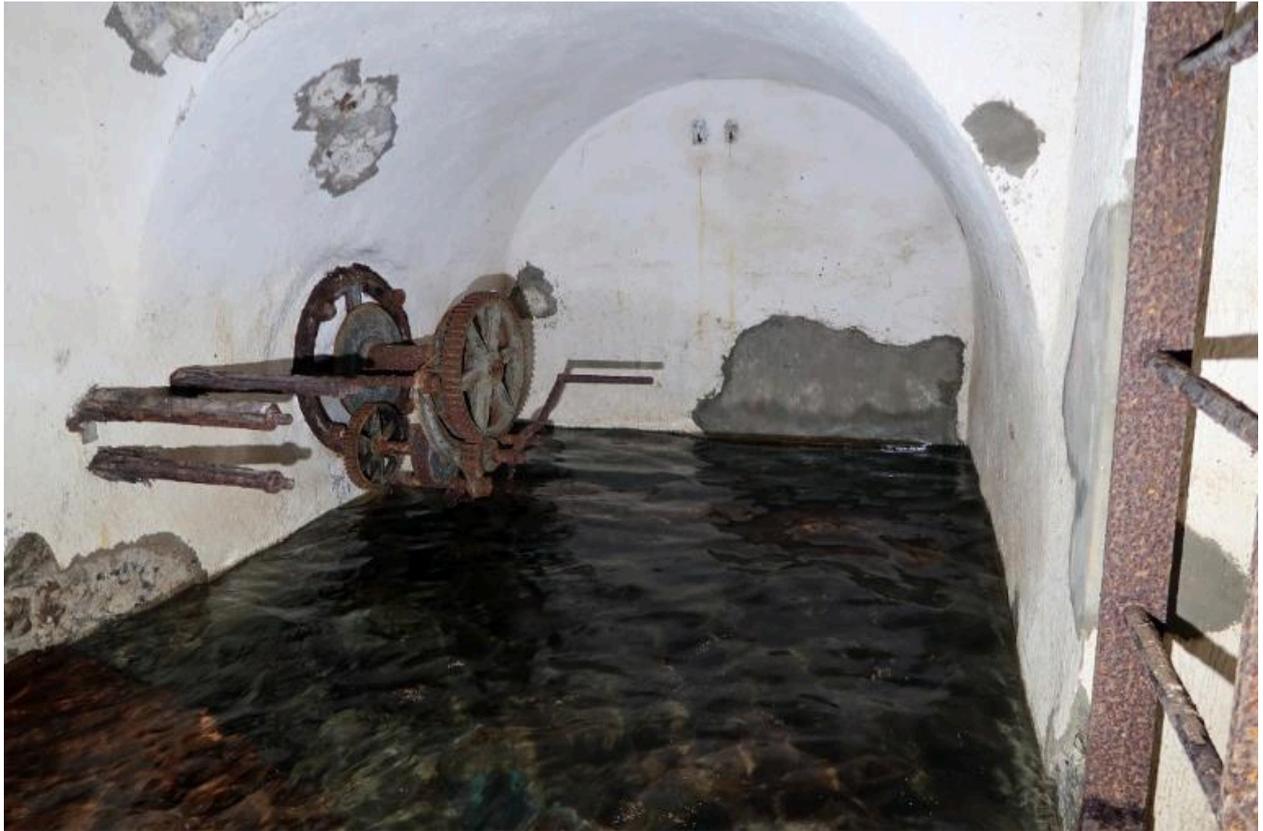
Vue de la chambre du treuil manuel à tambour du monte-charge
Phot. Guillaume Lécueillier
IVR53_20242910114NUCA

Vue de la chambre du treuil manuel à tambour du monte-charge

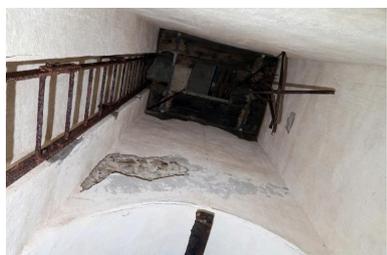
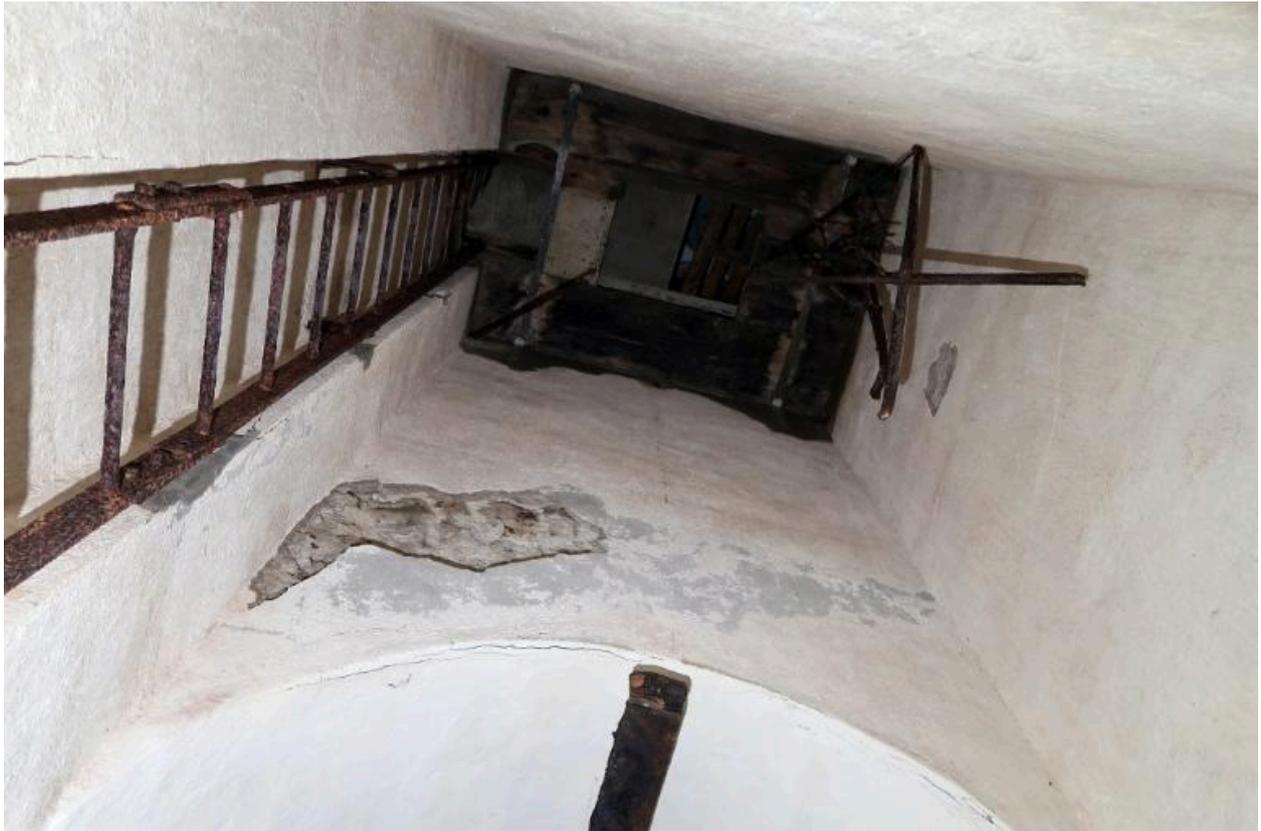
Vue du puits du monte-charge avec son plancher. Il est doublé d'une échelle
Phot. Guillaume Lécueillier
IVR53_20242910118NUCA

Vue du puits du monte-charge avec son plancher. Il est doublé d'une échelle

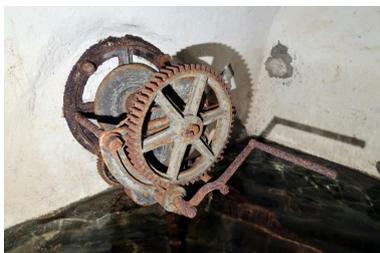
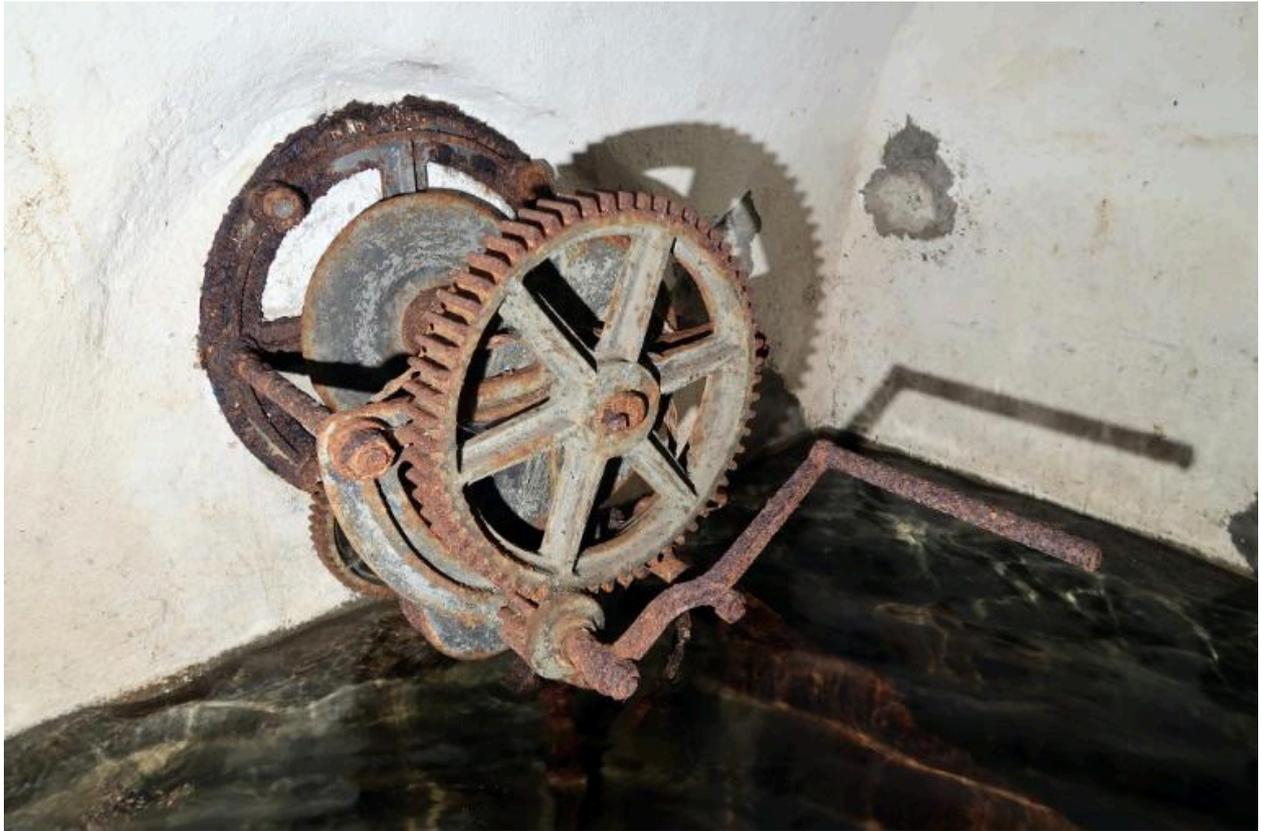
Vue du treuil manuel à tambour du monte-charge. Il a conservé sa manivelle
Phot. Guillaume Lécueillier
IVR53_20242910115NUCA

Vue du treuil manuel à tambour du monte-charge. Il a conservé sa manivelle

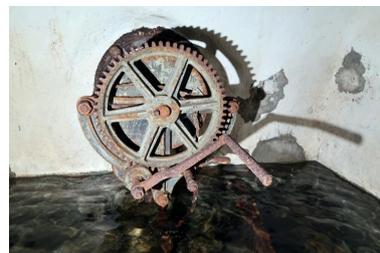
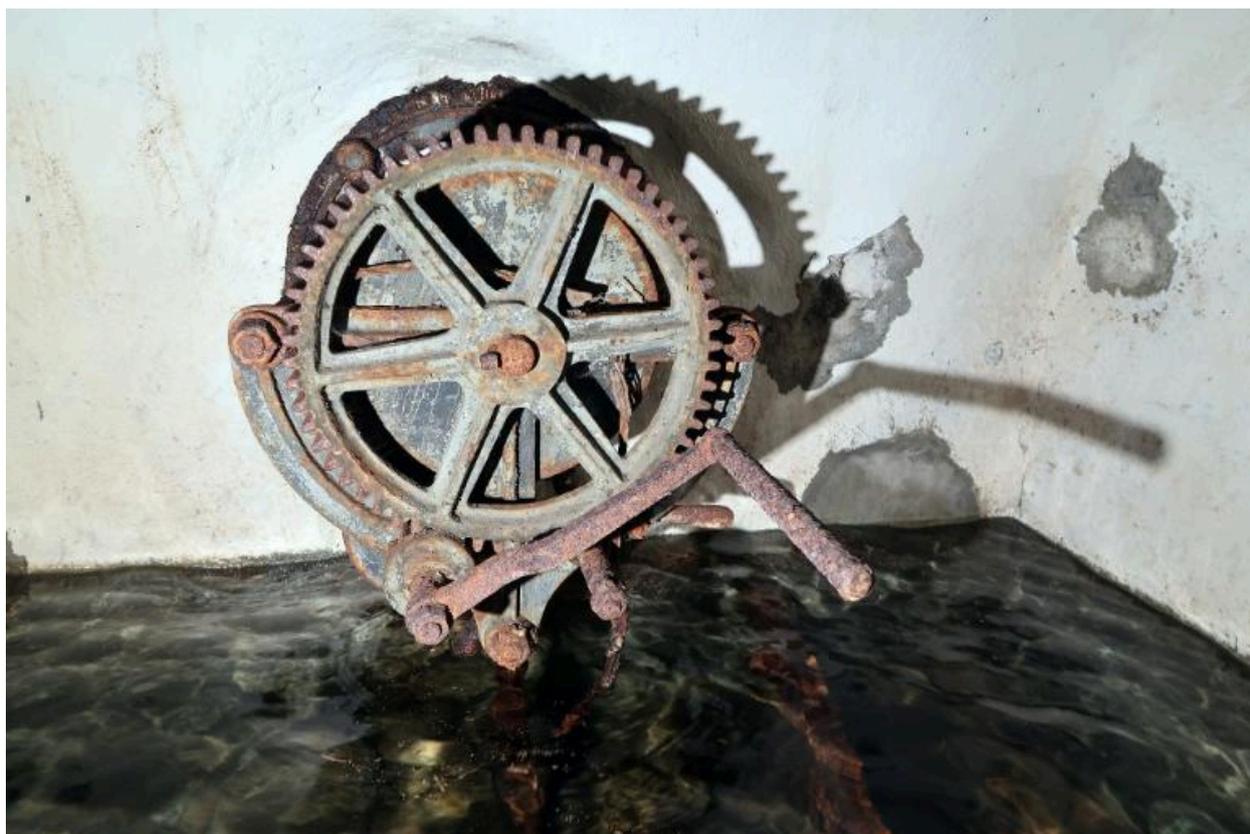
Vue du treuil manuel à tambour du monte-charge. Il a conservé sa manivelle
Phot. Guillaume Lécueillier
IVR53_20242910116NUCA

Vue du treuil manuel à tambour du monte-charge. Il a conservé sa manivelle
