Maison dit hôtel Grandmaison, 1 rue Jean-Marie Lamennais ; 29 rue du Médecin Général Robic (Pontivy)

Numéro de dossier : IA00010405
Date de l'enquête initiale : 1966
Date(s) de rédaction : 1966, 1975, 1985
Cadre de l'étude : inventaire topographique
Degré d'étude : étudié

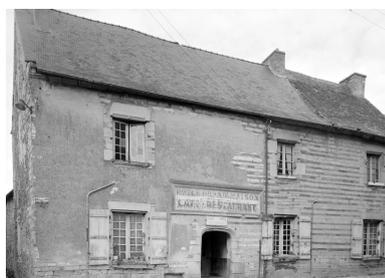
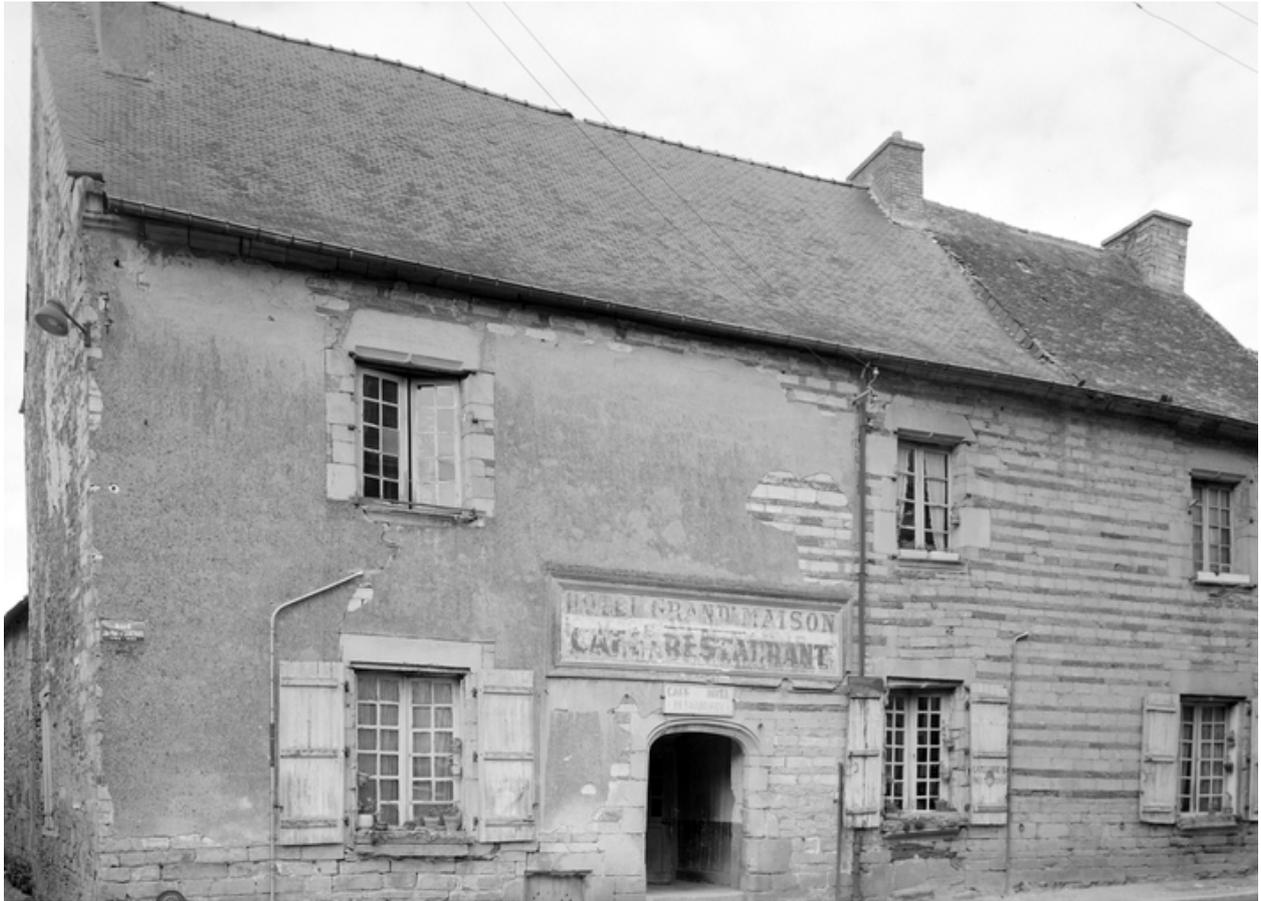
Vue générale de la façade sud-ouest.
Phot. François Dagorn
IVR53_19705600347V

Vue générale de la façade sud-ouest.

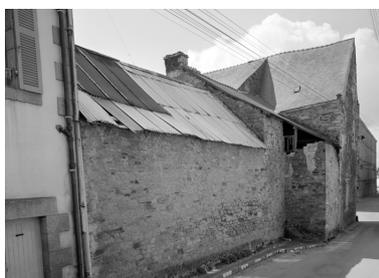
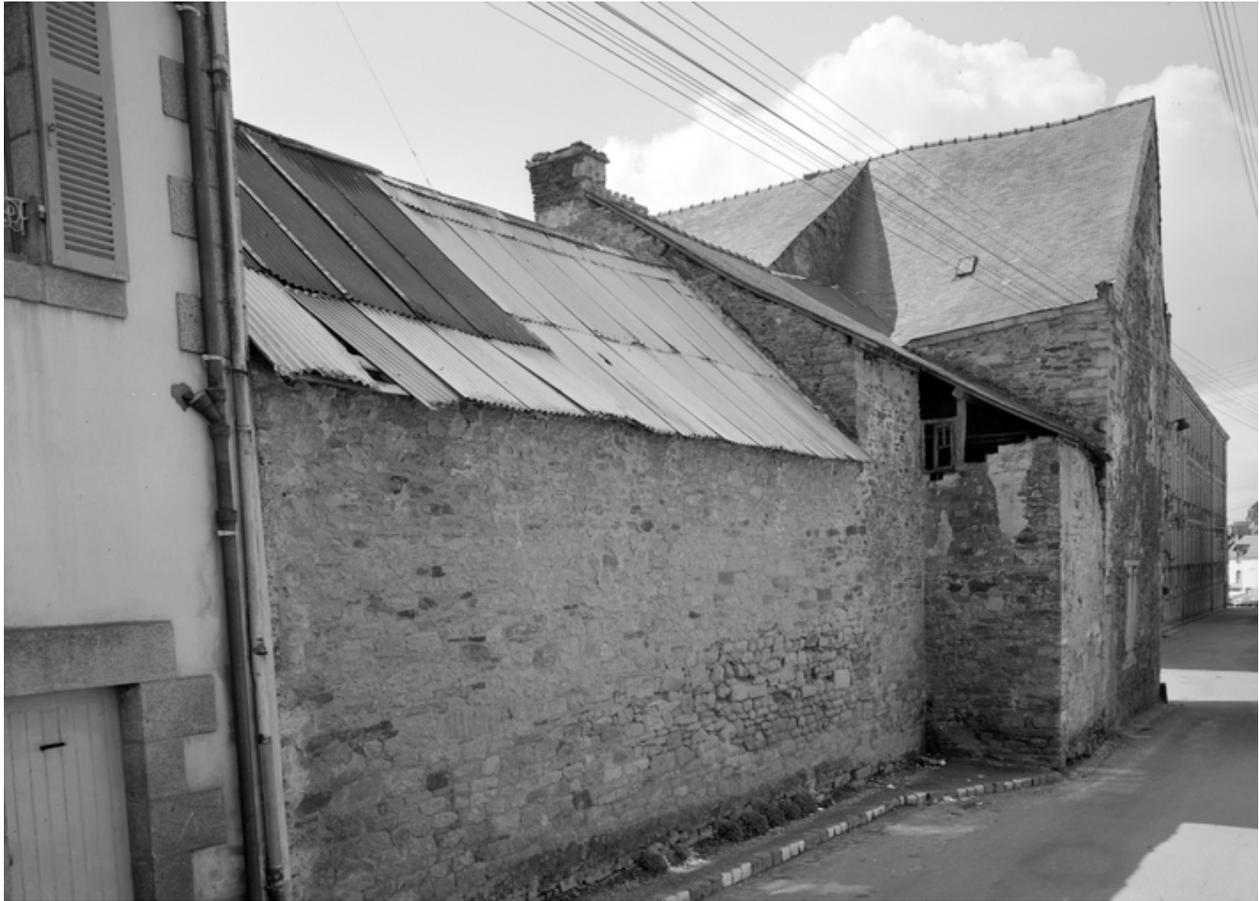
Vue générale de la façade nord-ouest.
Phot. Brachet
IVR53_19705600355V

Vue générale de la façade nord-ouest.

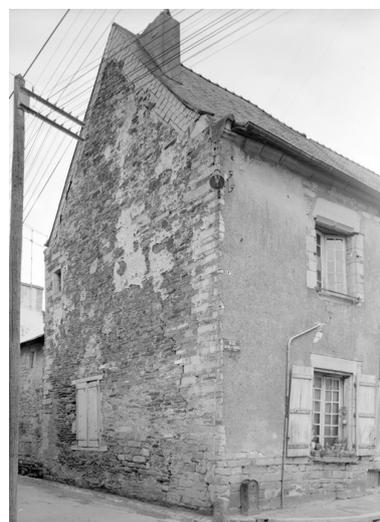
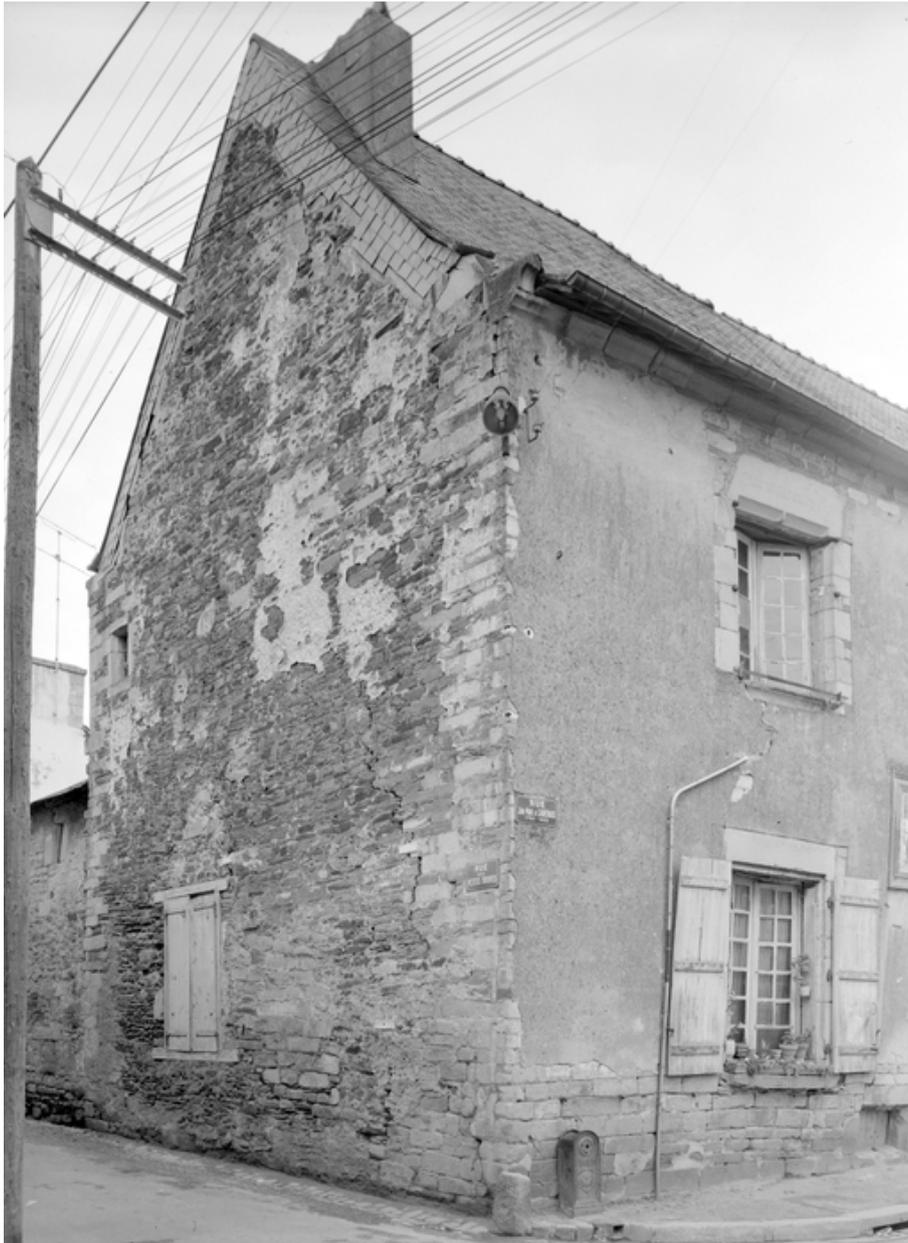
Vue générale de l'angle
ouest de la maison.
Phot. Brachet
IVR53_19705600348V

Vue générale de l'angle ouest de la maison.

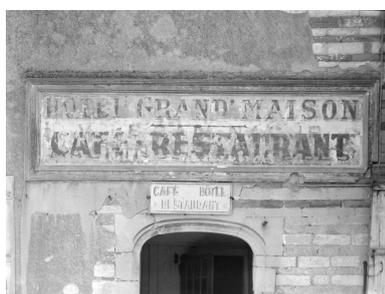
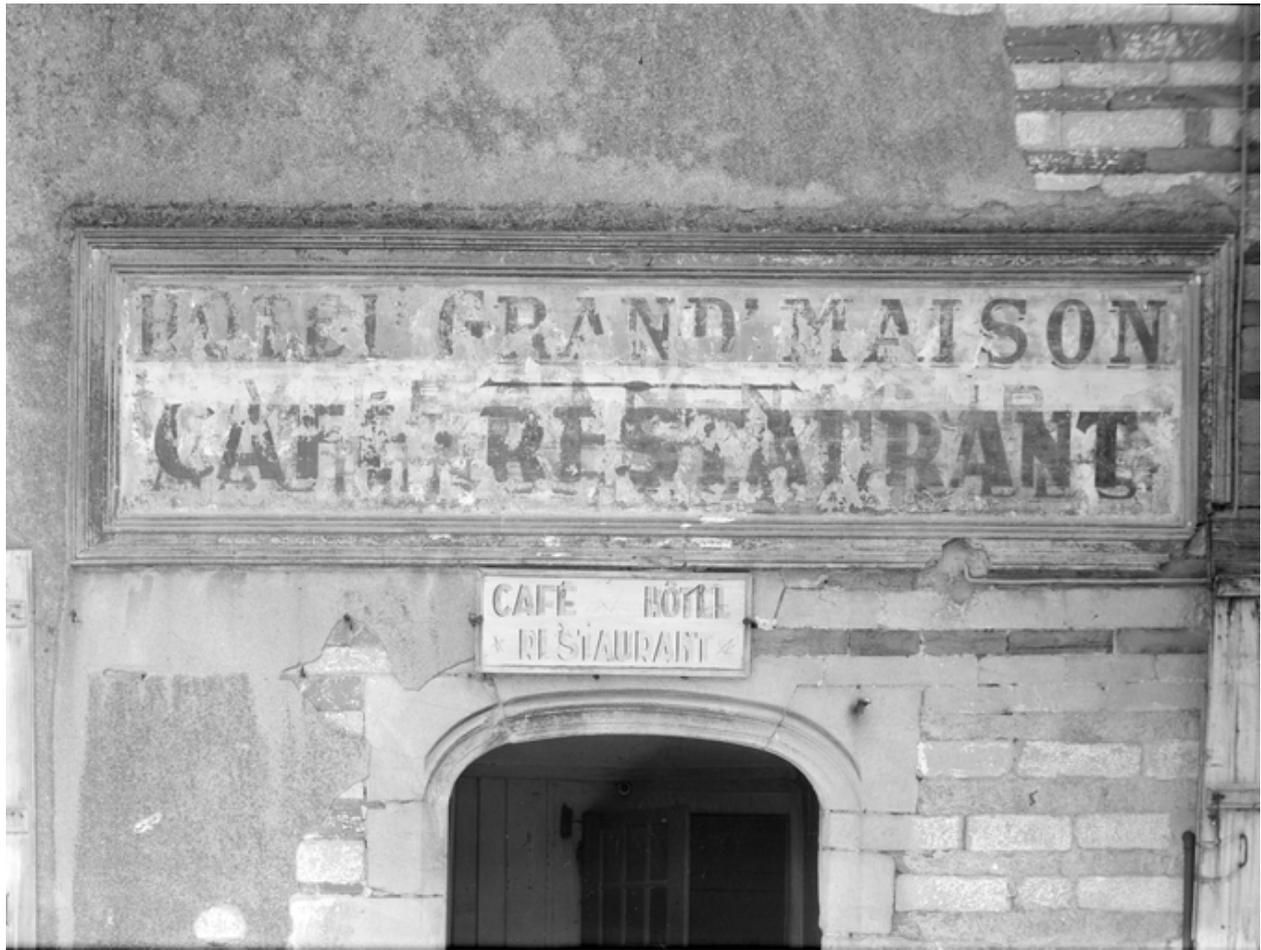
Linteau de la porte et appareillage
du mur sur la façade sud-ouest.
Phot. Brachet
IVR53_19705600352V

Linteau de la porte et appareillage du mur sur la façade sud-ouest.

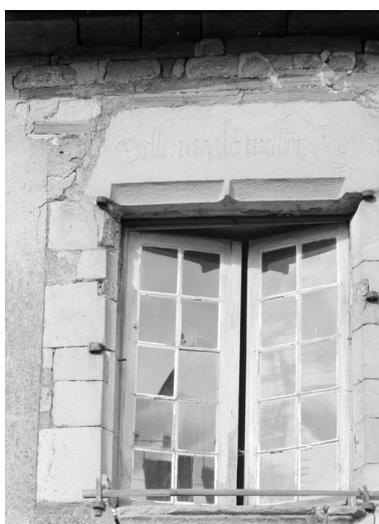
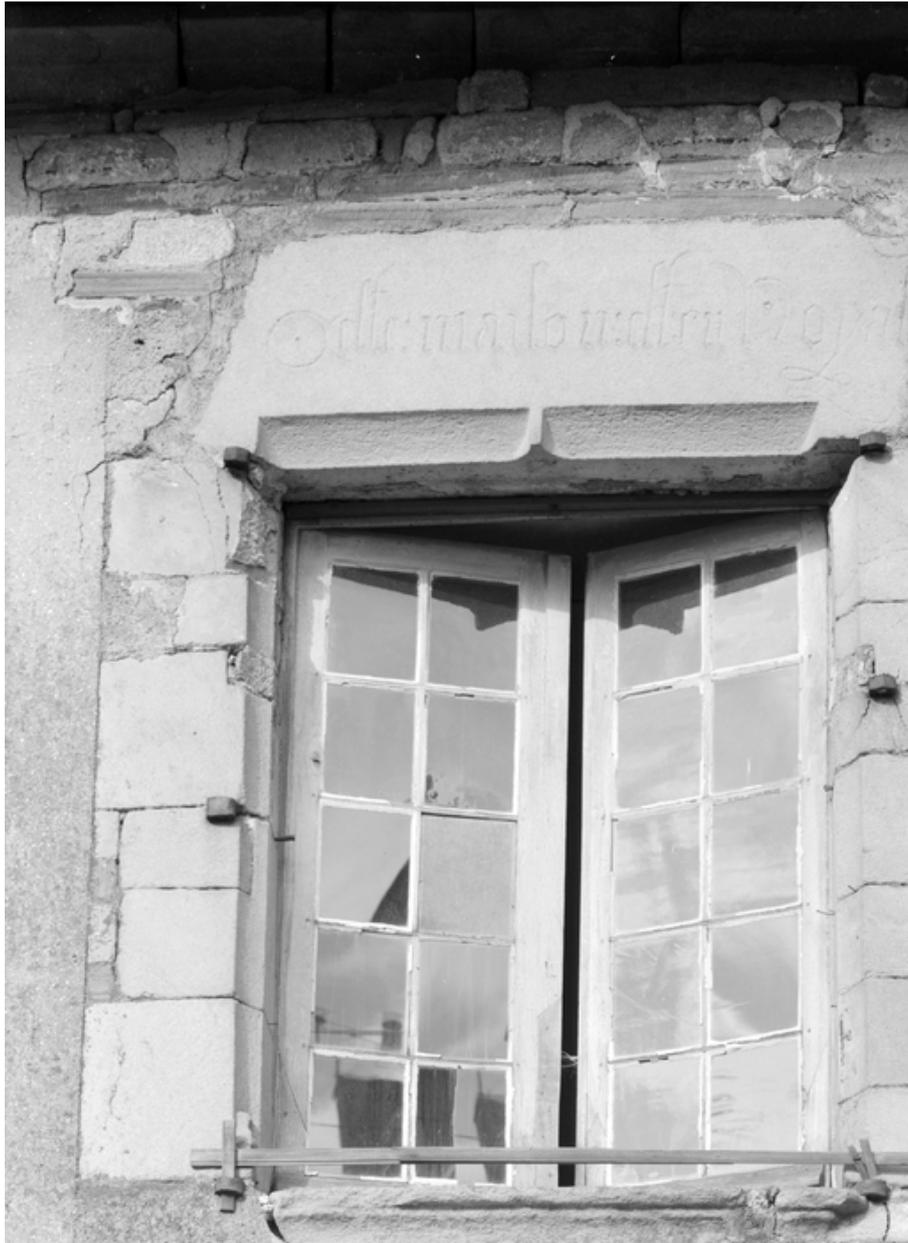
IVR53_19705600349V

Deux inscriptions gravées en lettres gothiques sur les linteaux des fenêtres de l'étage de l'élévation antérieure précisaient : " CESTE : MAISON : EST : EN NOYAL " (fenêtre de gauche), et : " LAN MILL : VCTZ DOUZE : " (fenêtre centrale). Traces d'aménagements intérieurs au 18e siècle : boiseries Louis XV dans la pièce est du rez-de-chaussée. Charpentes et pente nord de la toiture modifiée dans la partie centrale pour y intégrer la couverture de l'escalier. Edifice détruit après 1968.

Fenêtre à inscription à l'ouest
sur la façade sud-ouest.

Fenêtre à inscription à l'ouest sur la façade sud-ouest.

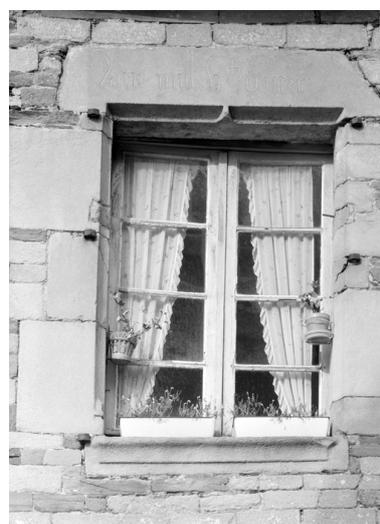
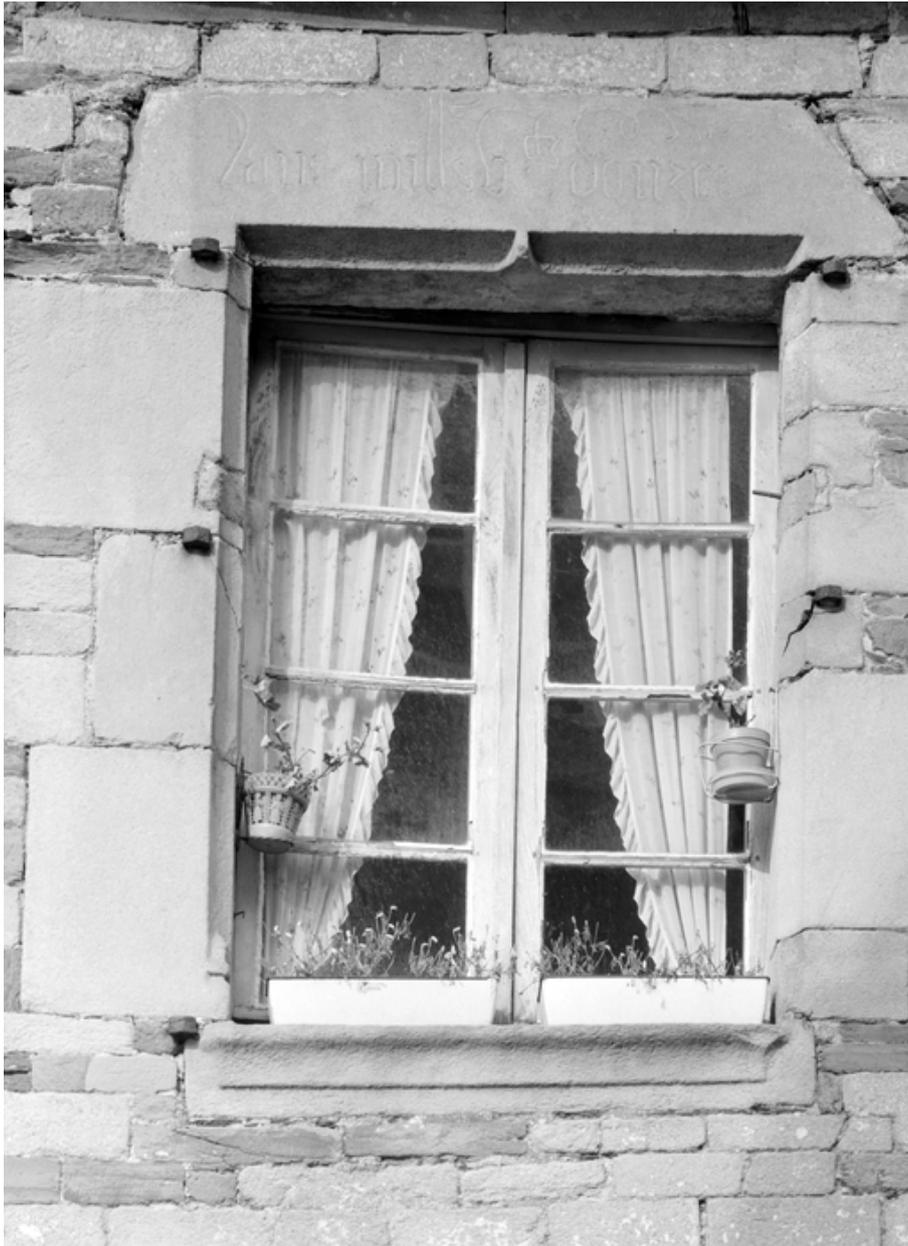
IVR53_19705600350V

Fenêtre à inscription à l'est
sur la façade sud-ouest.

Fenêtre à inscription à l'est sur la façade sud-ouest.

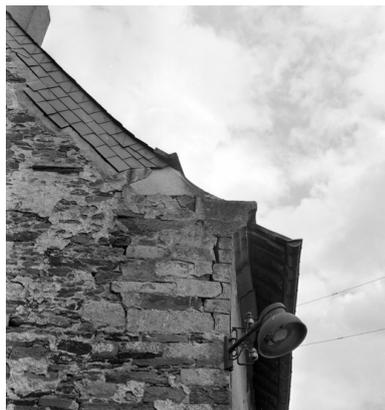
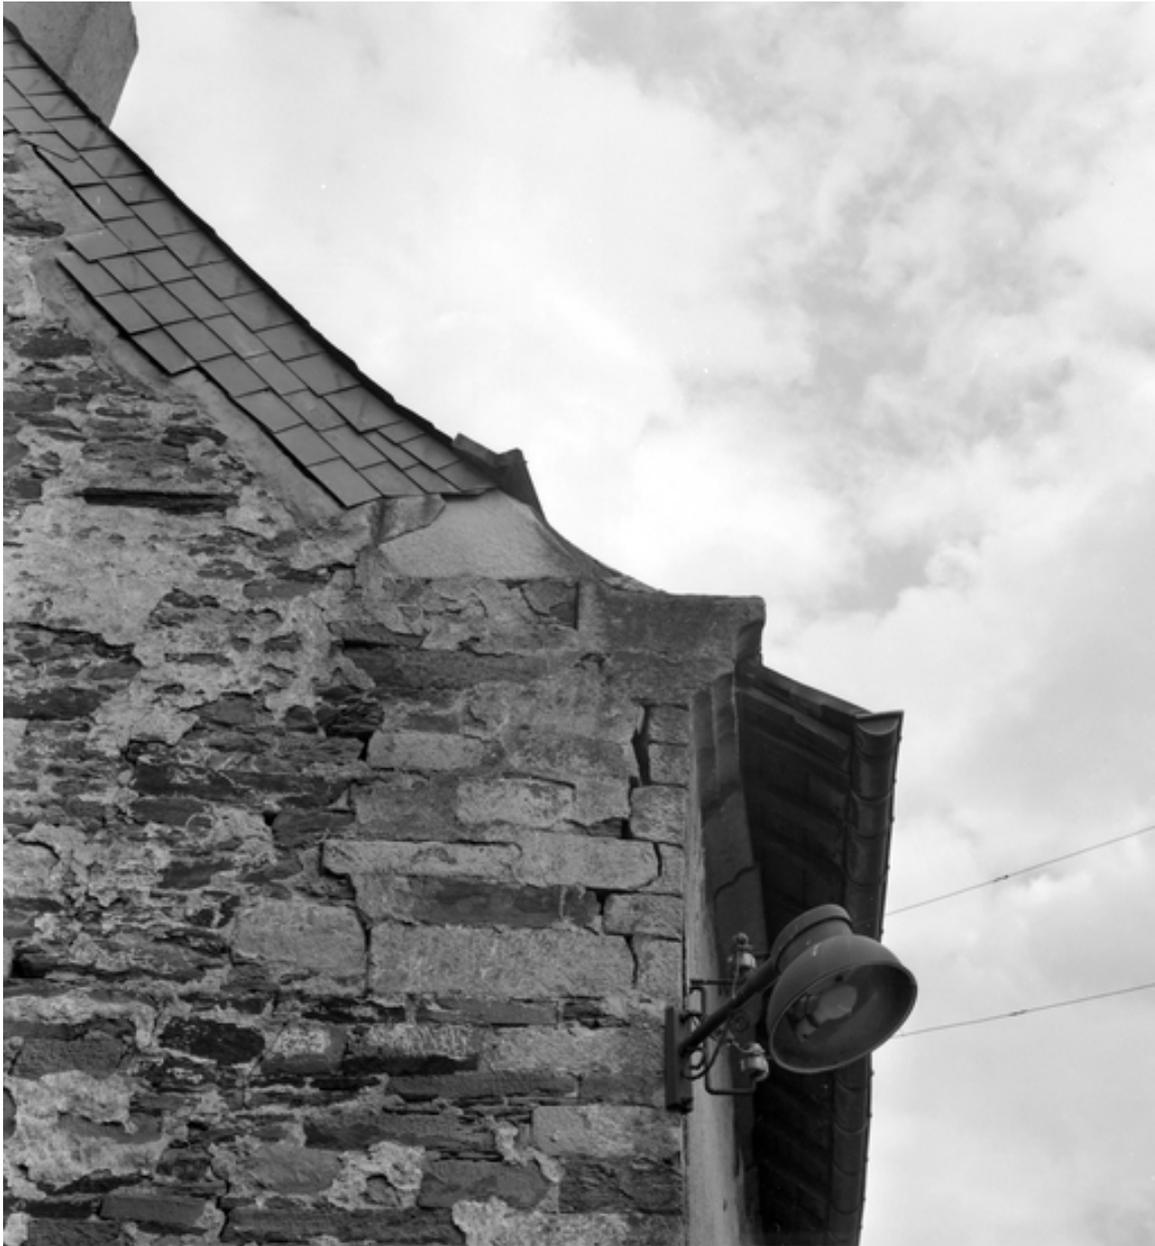
Détail de la corniche
de la façade sud-ouest.
Phot. Brachet
IVR53_19705600351X

Détail de la corniche de la façade sud-ouest.

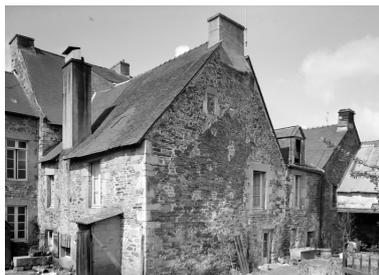
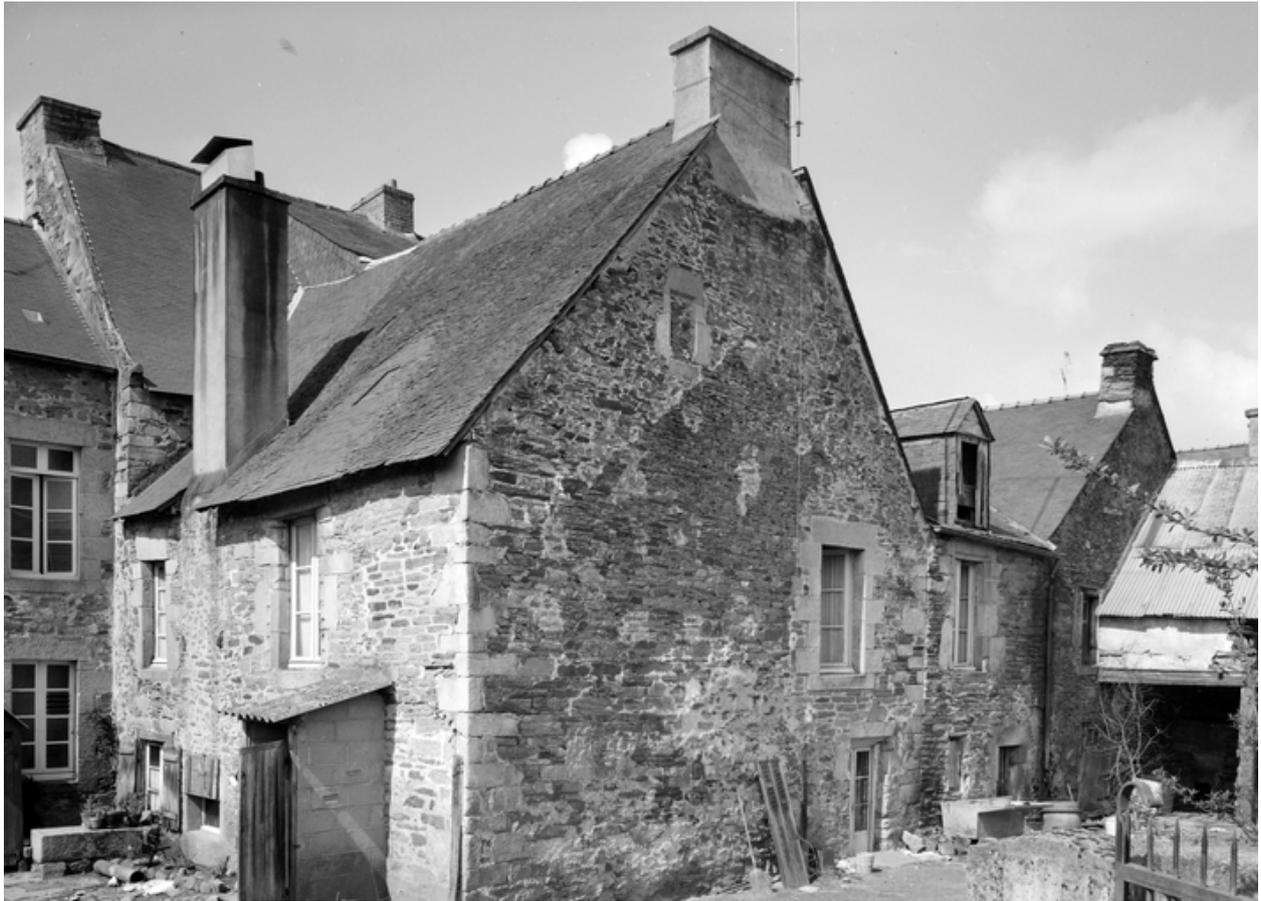
Vue d'ensemble des
bâtiments prise de l'est.
Phot. Brachet
IVR53_19705600353V

Vue d'ensemble des bâtiments prise de l'est.

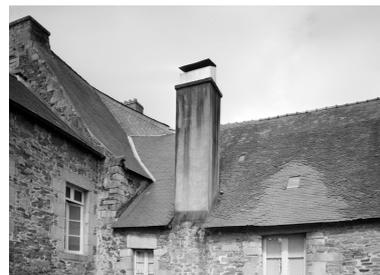
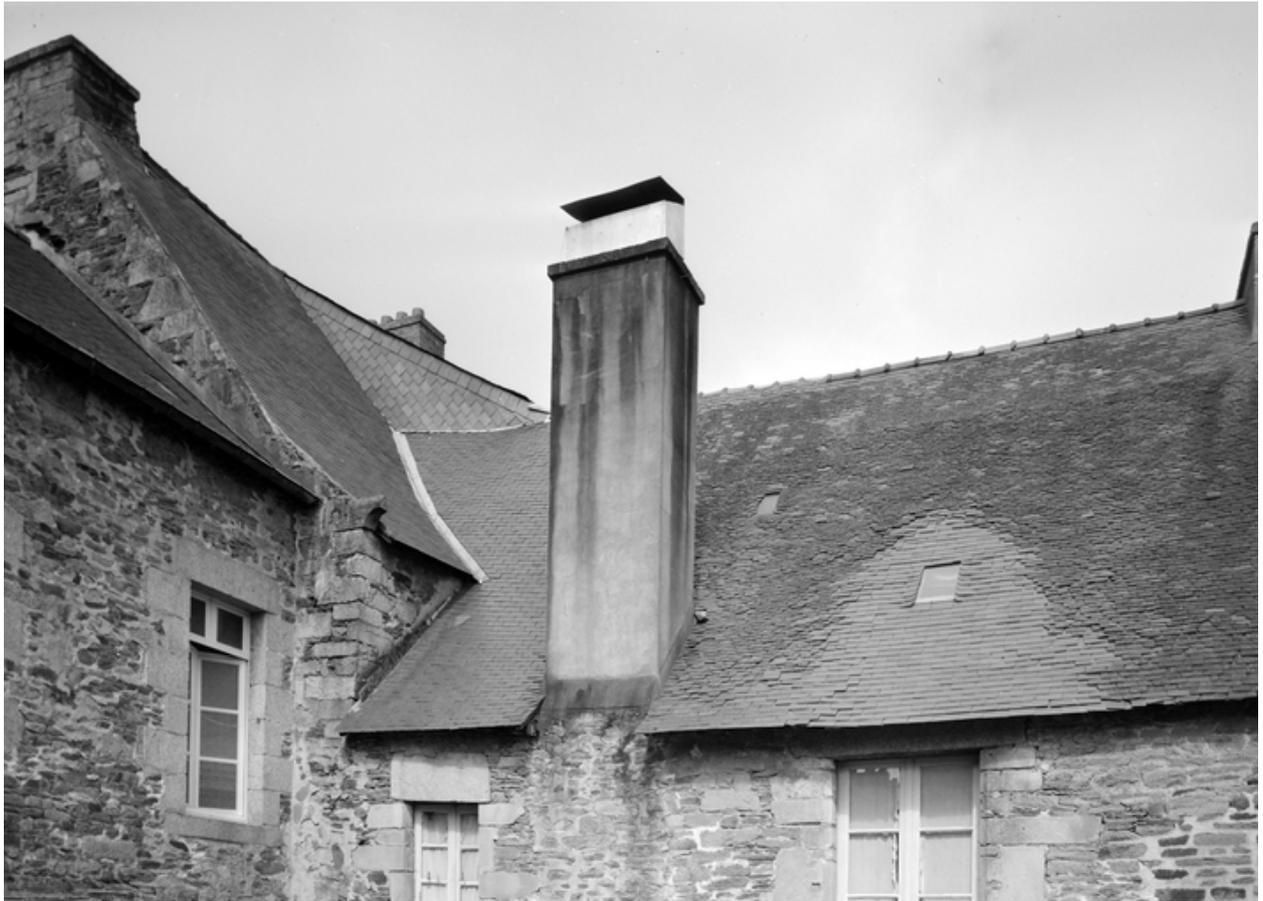
Vue d'ensemble de l'articulation
des toitures au sud-est.
Phot. Brachet
IVR53_19705600354V

Vue d'ensemble de l'articulation des toitures au sud-est.

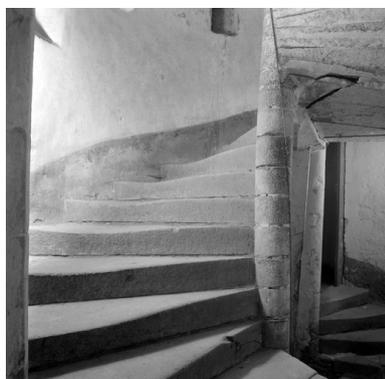
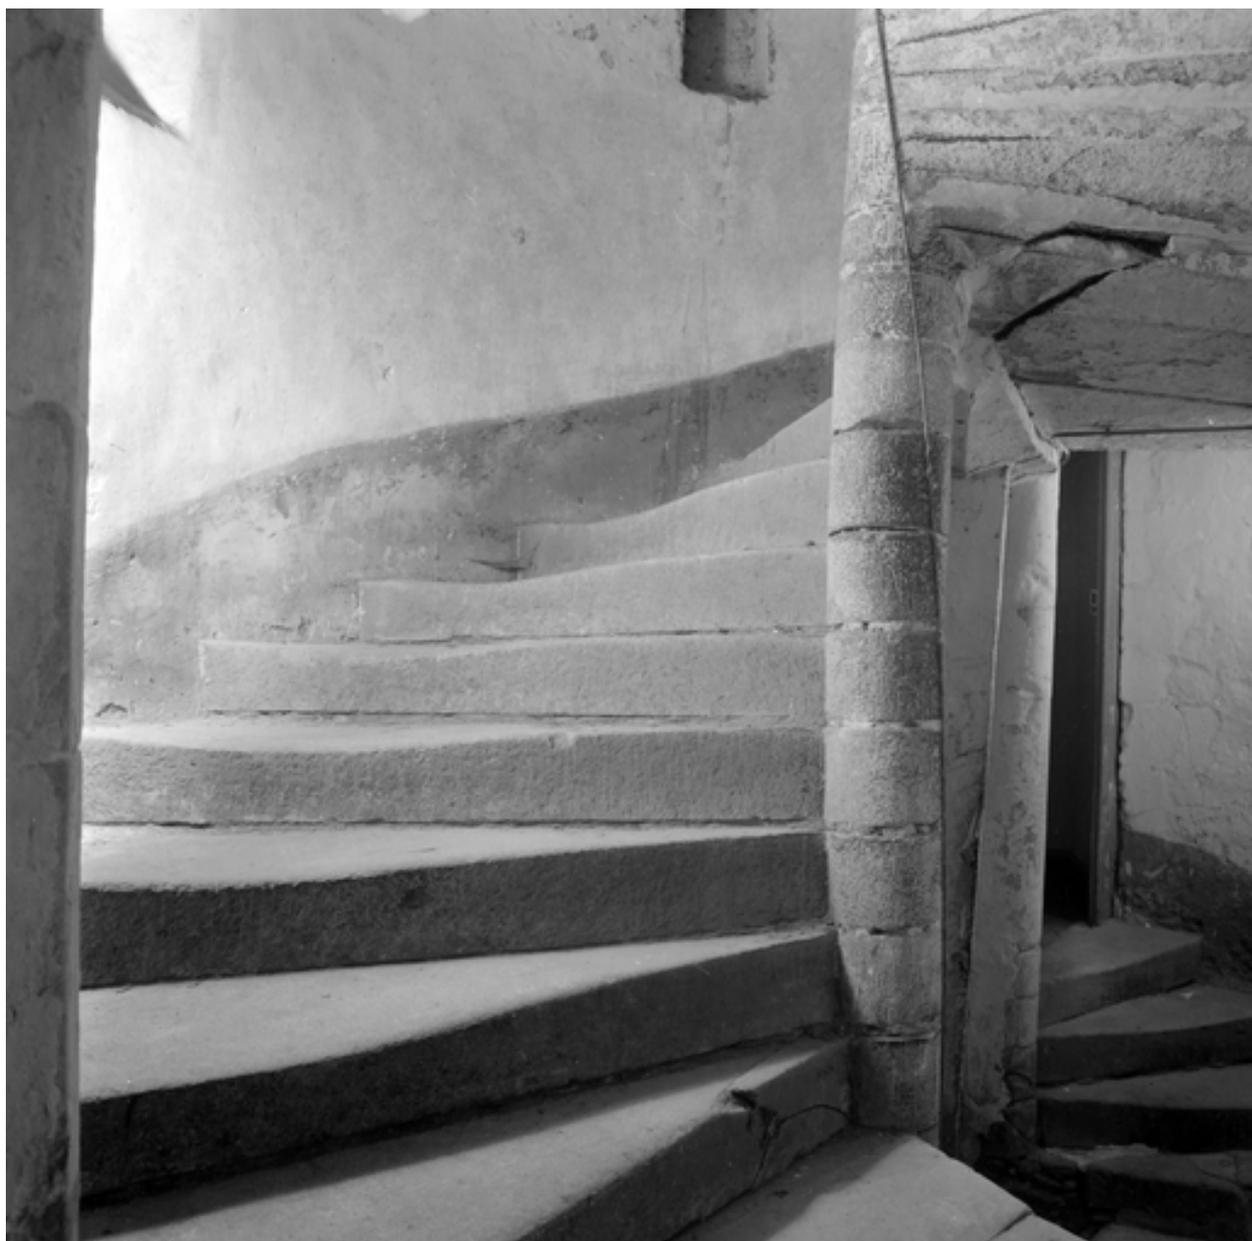
Intérieur de l'escalier à vis
montant au premier étage.
Phot. Brachet
IVR53_19705600359X

Intérieur de l'escalier à vis montant au premier étage.

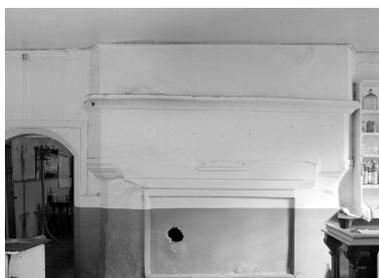
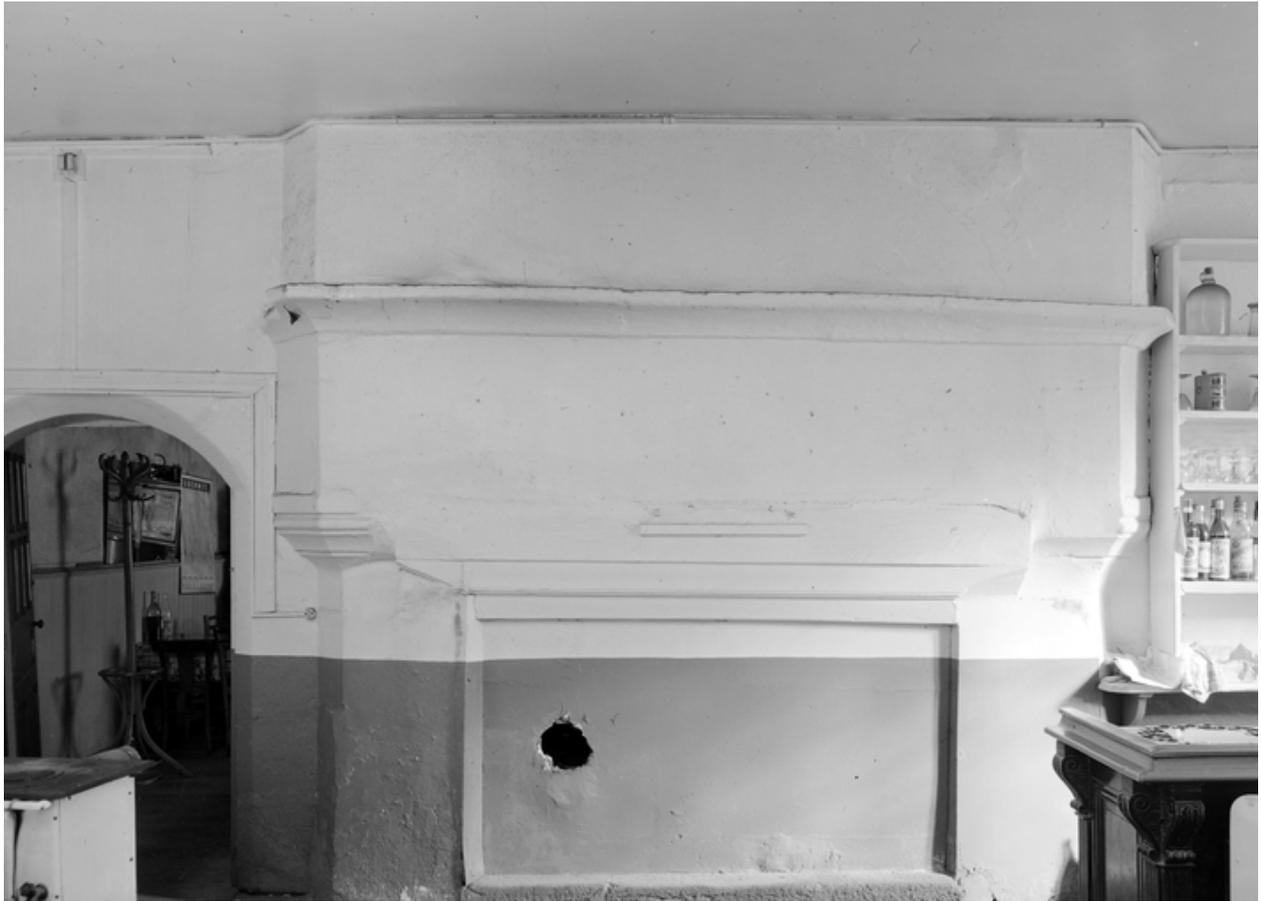
Cheminée contre le mur
sud-est de la pièce 1.
Phot. Brachet
IVR53_19705600356V

Cheminée contre le mur sud-est de la pièce 1.

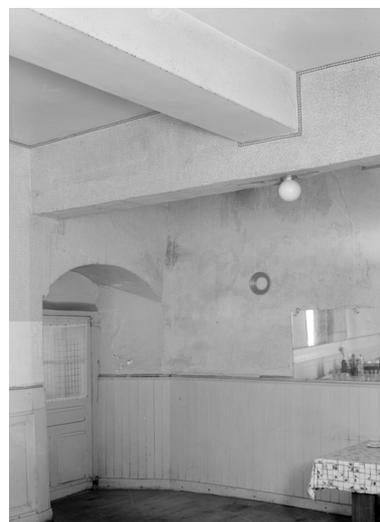
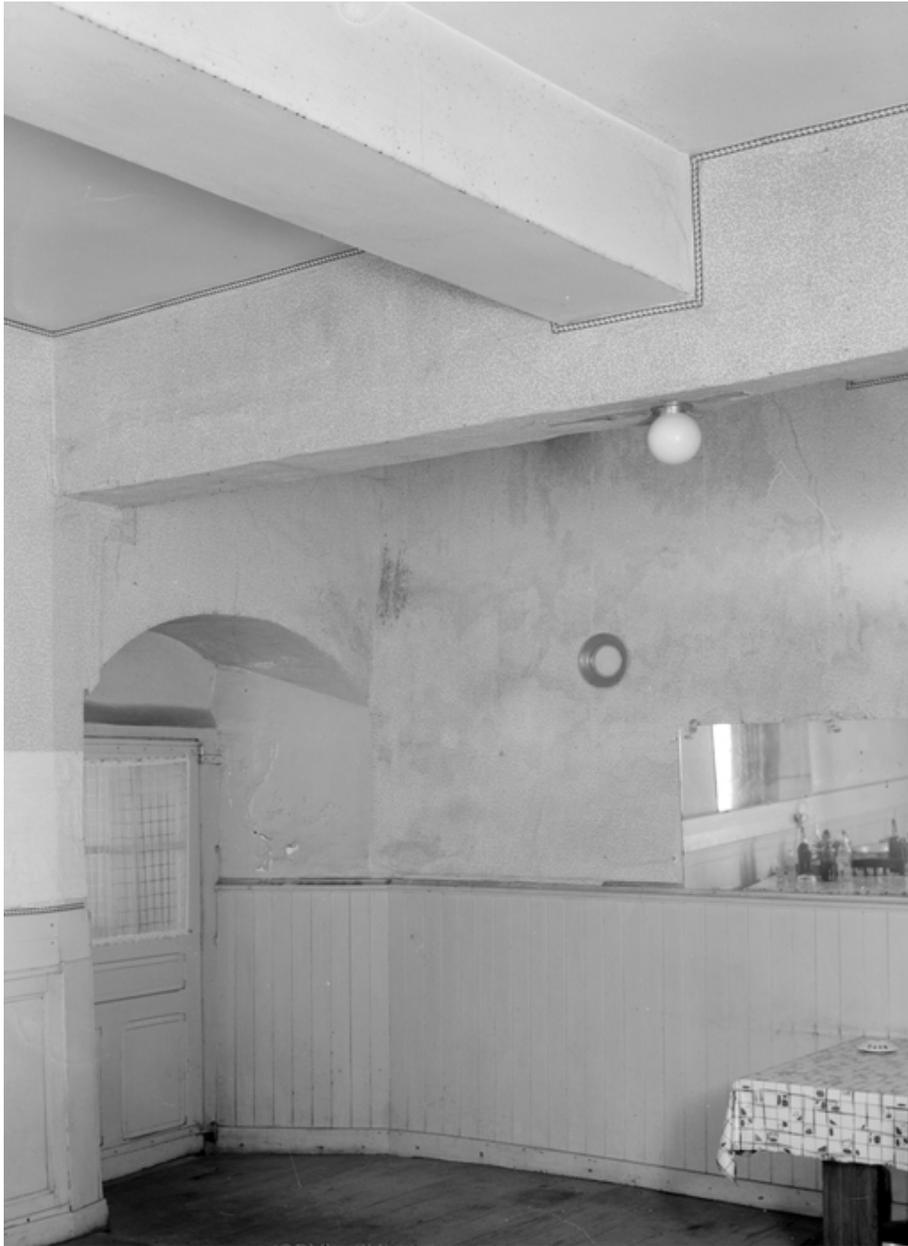
Porte et plafond dans l'angle
nord-est de la pièce 2.
Phot. Brachet
IVR53_19705600358V

Porte et plafond dans l'angle nord-est de la pièce 2.

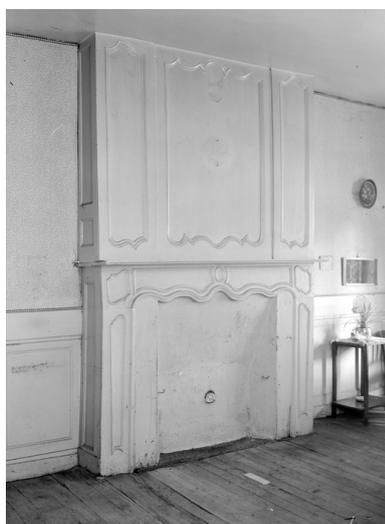
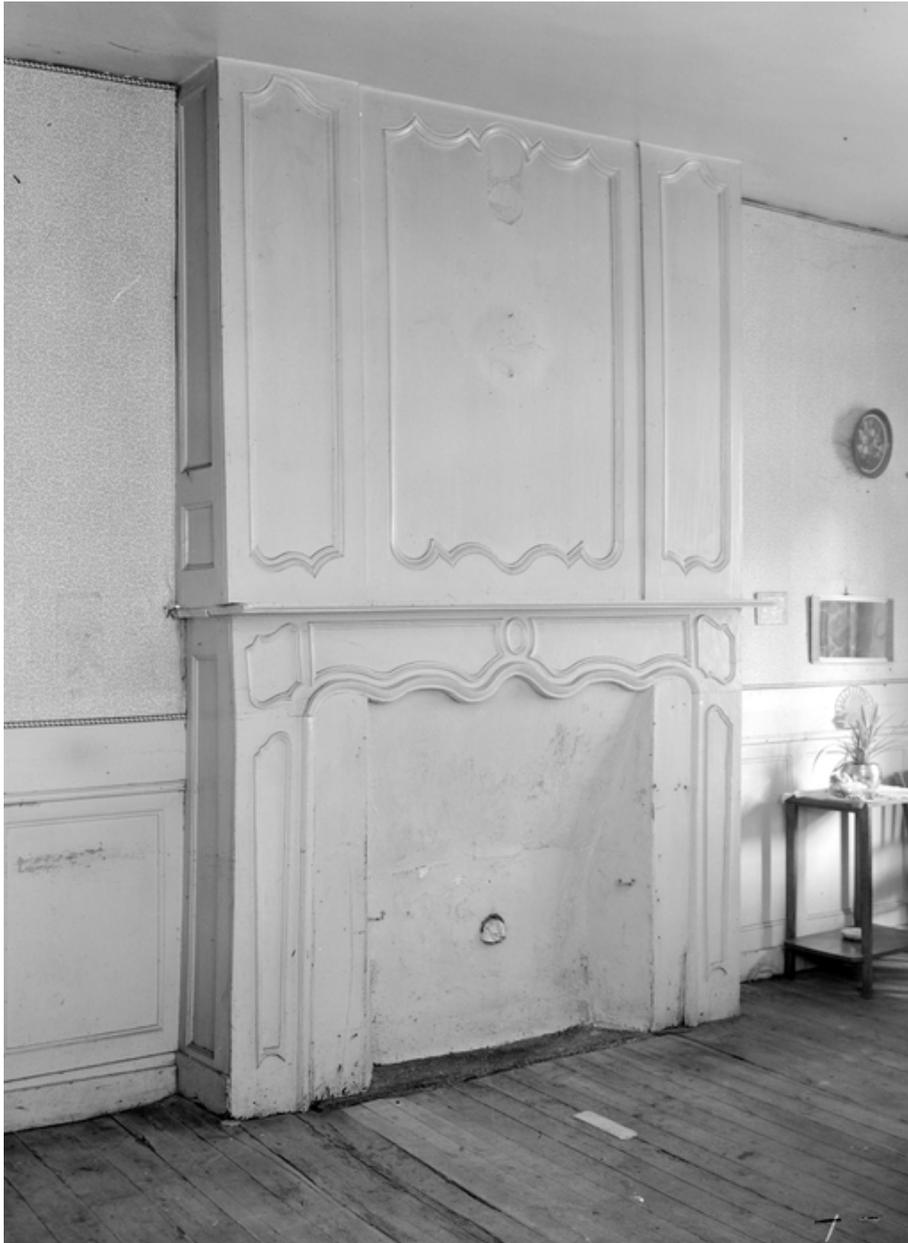
IVR53_19705600357V

Cheminée contre le mur
sud-est de la pièce 2.

Cheminée contre le mur sud-est de la pièce 2.

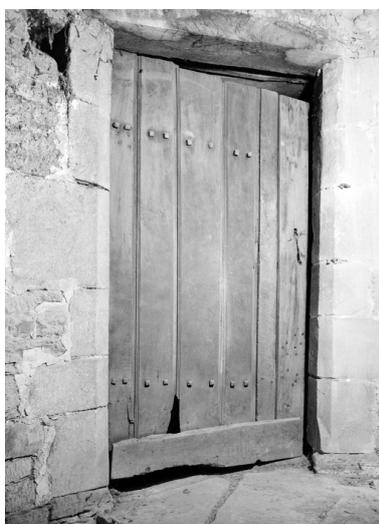
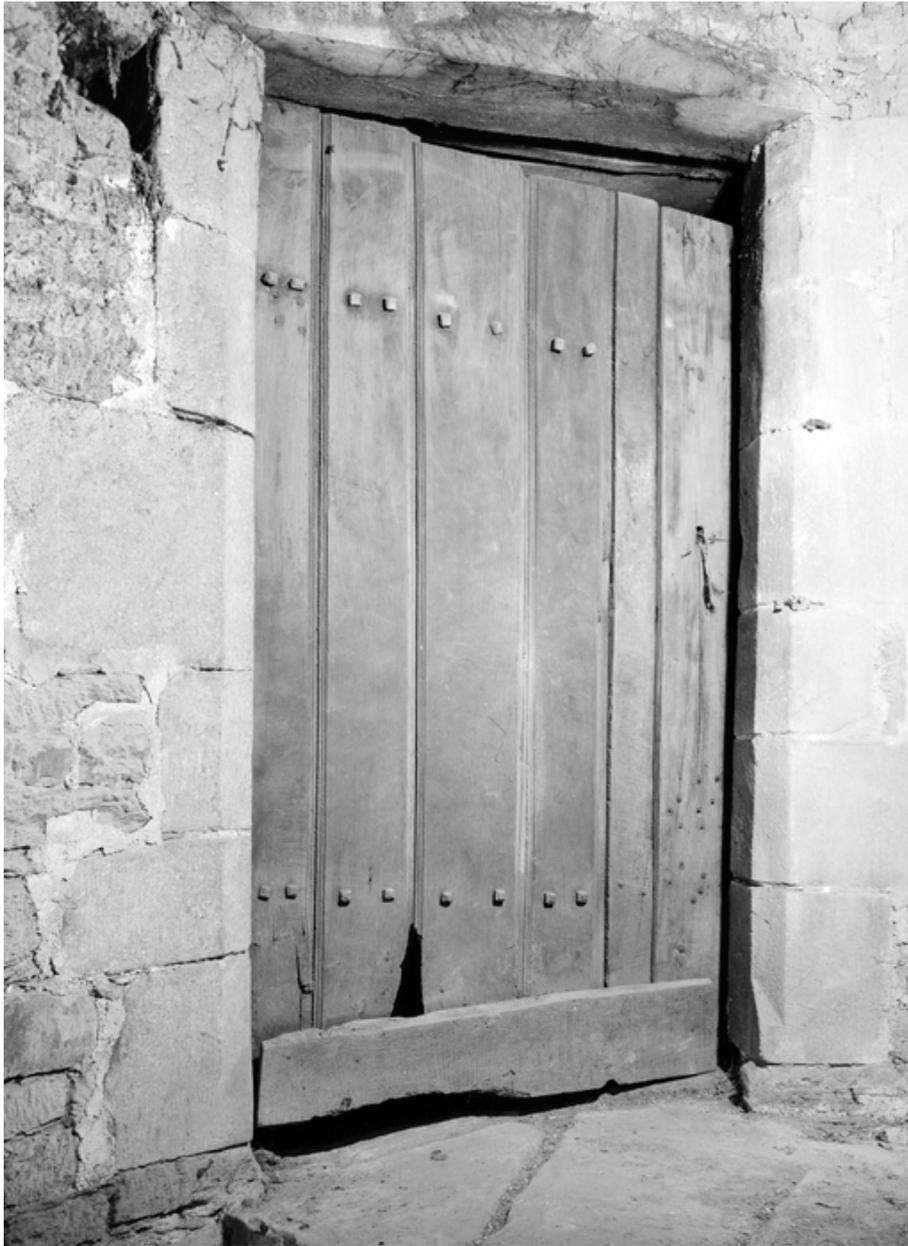
IVR53_19705600360V

Porte du grenier.
Phot. Brachet

Porte du grenier.

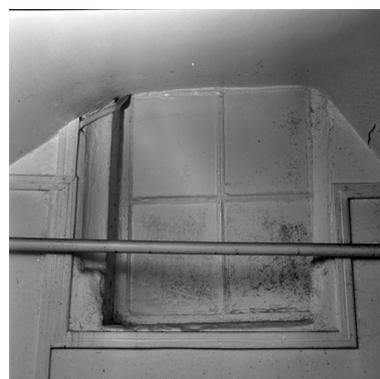
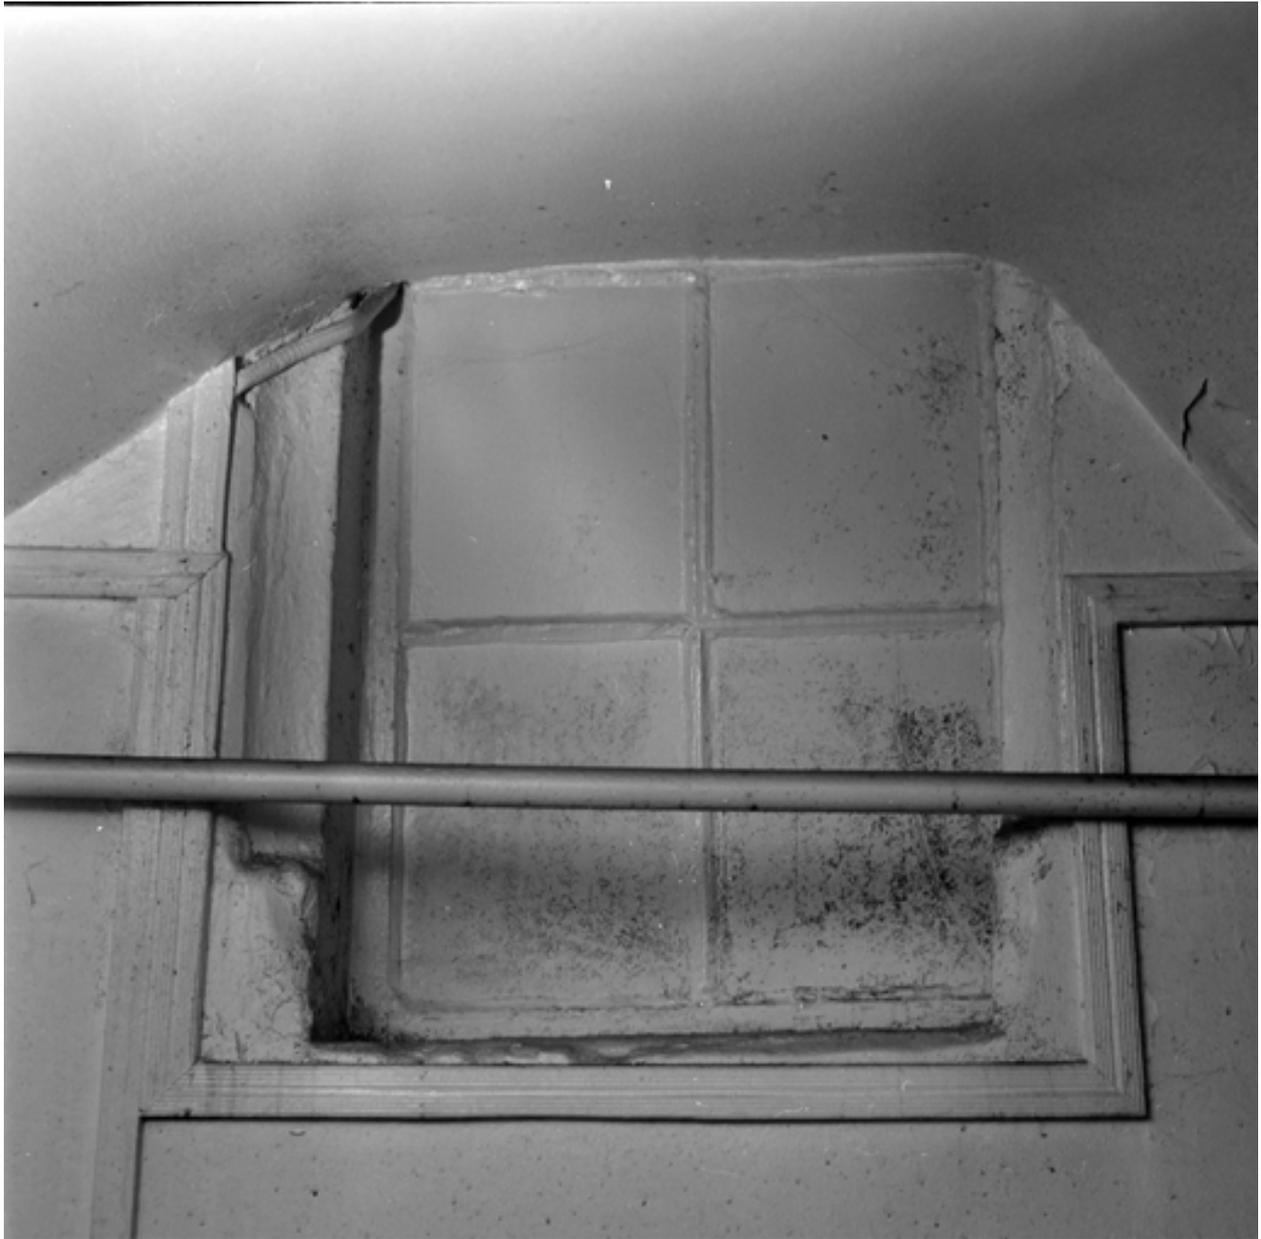
Fenêtre éclairant l'escalier dans
le mur nord-est de la pièce 1.
Phot. Brachet
IVR53_19705600361X

Fenêtre éclairant l'escalier dans le mur nord-est de la pièce 1.
