Bretagne, Finistère
Plogoff
Men Tan, Lescoff, Pointe du Raz

Bunker - abri de type VF 1b pour 6 hommes puis logement de la famille Déru, Men Tan, Lescoff, pointe du Raz (Plogoff)

Numéro de dossier : IA29133765
Date de l'enquête initiale : 2025
Date(s) de rédaction : 2025
Cadre de l'étude : enquête thématique régionale Inventaire des héritages militaires en Bretagne
Degré d'étude : étudié

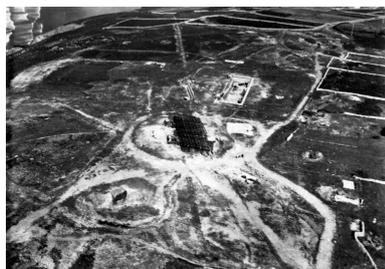
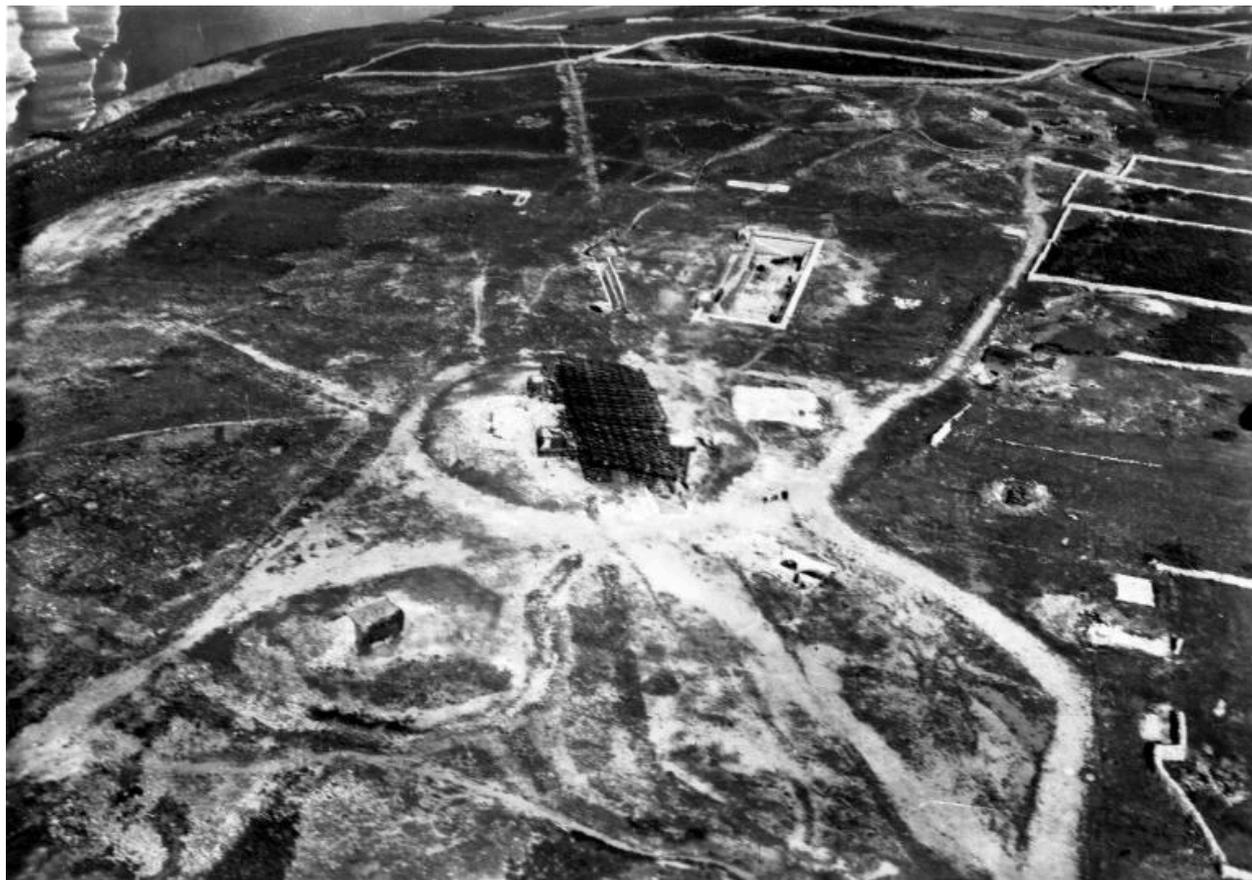
Vue aérienne oblique depuis l'ouest-sud-ouest, vers 1946 (photographie extraite du rapport Pinczon du Sel). L'antenne du radar Mammot, en cours de démantèlement, est

couchée sur le sol vers le sud-est ; on distingue les deux conduits d'antenne

Vue aérienne oblique depuis l'ouest-sud-ouest, vers 1946 (photographie extraite du rapport Pinczon du Sel). L'antenne du radar Mammut, en cours de démantèlement, est couchée sur le sol vers le sud-est ; on distingue les deux conduits d'antenne

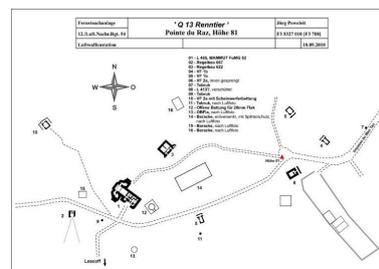
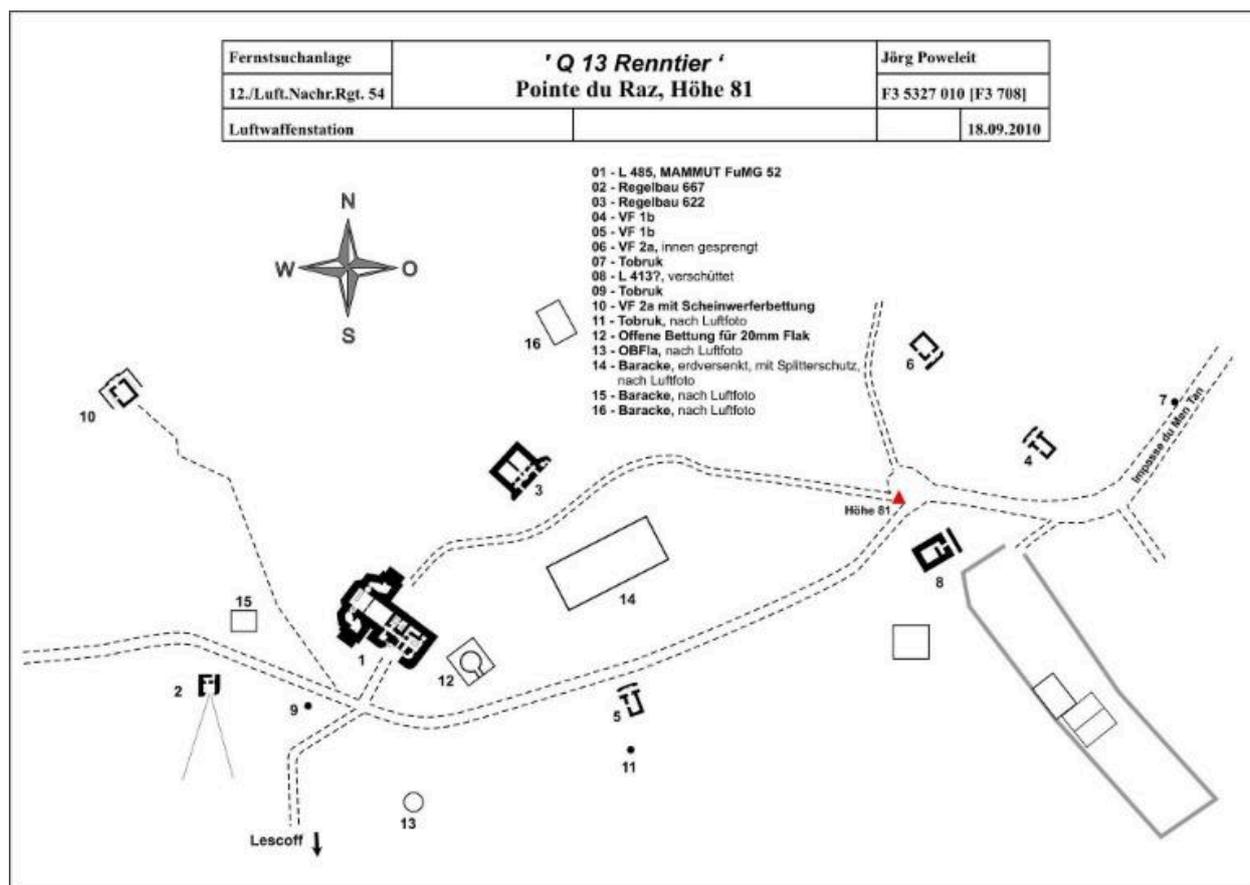
Plan d'ensemble (dessin : Jörg Poweleit, 2010)
Phot. Jörg Poweleit
IVR53_20242911119NUC

Plan d'ensemble (dessin : Jörg Poweleit, 2010)

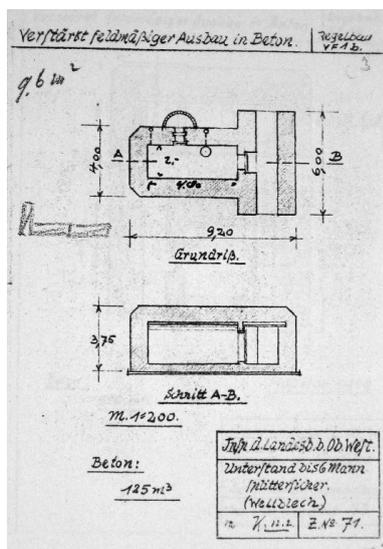
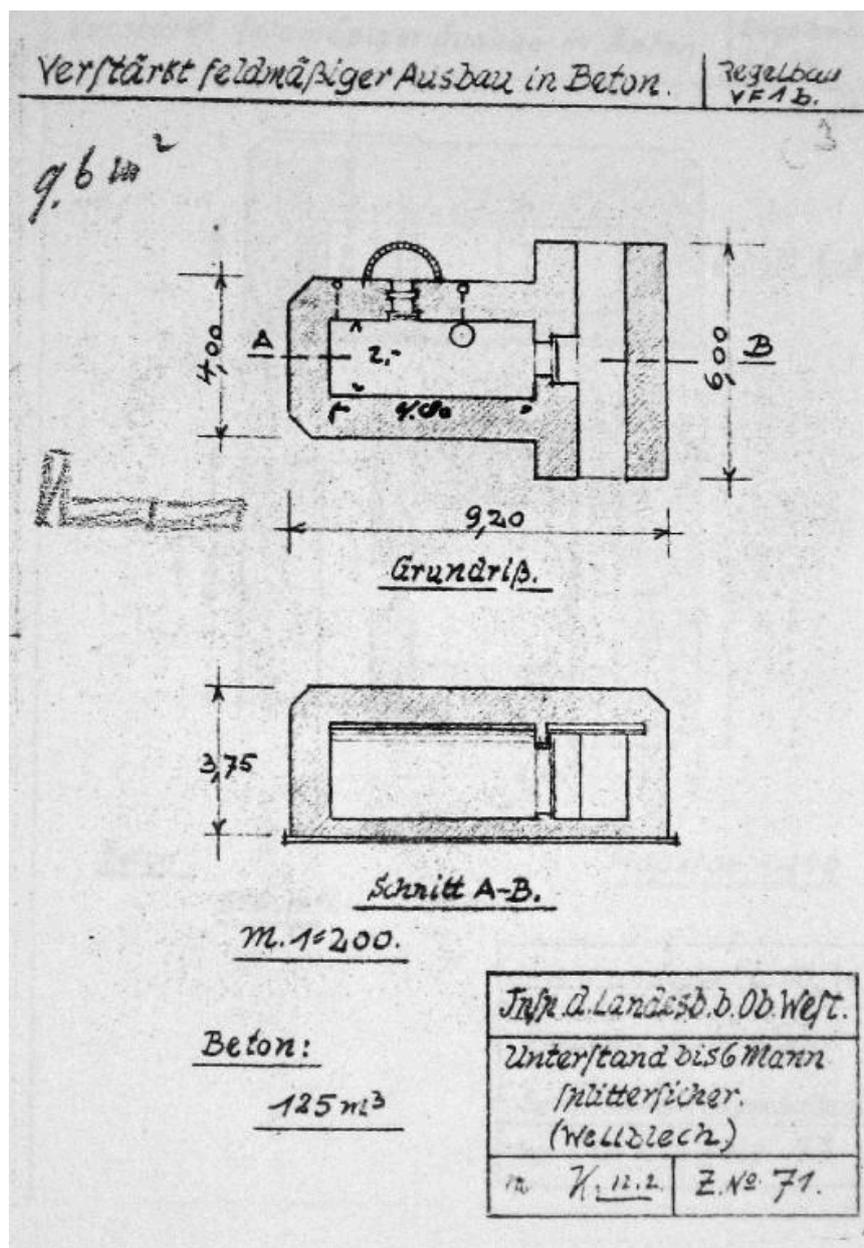
Plan d'un bunker - casemate de type VF 1b (Verstärkt feldmässiger Ausbau in Beton, Regelbau VF1b : Unterstand bis 6 Mann, Splittersicher [pare-éclats], Wellblech [tôle ondulée])
Repro. Guillaume Lécueillier
IVR53_20252910599NUC

Plan d'un bunker - casemate de type VF 1b (Verstärkt feldmäßiger Ausbau in Beton, Regelbau VF1b : Unterstand bis 6 Mann, Splittersicher [pare-éclats], Wellblech [tôle ondulée])

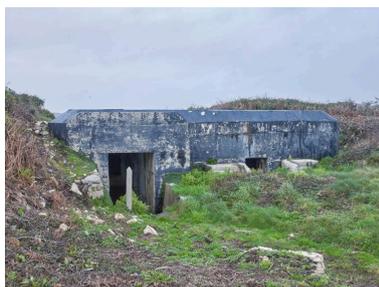
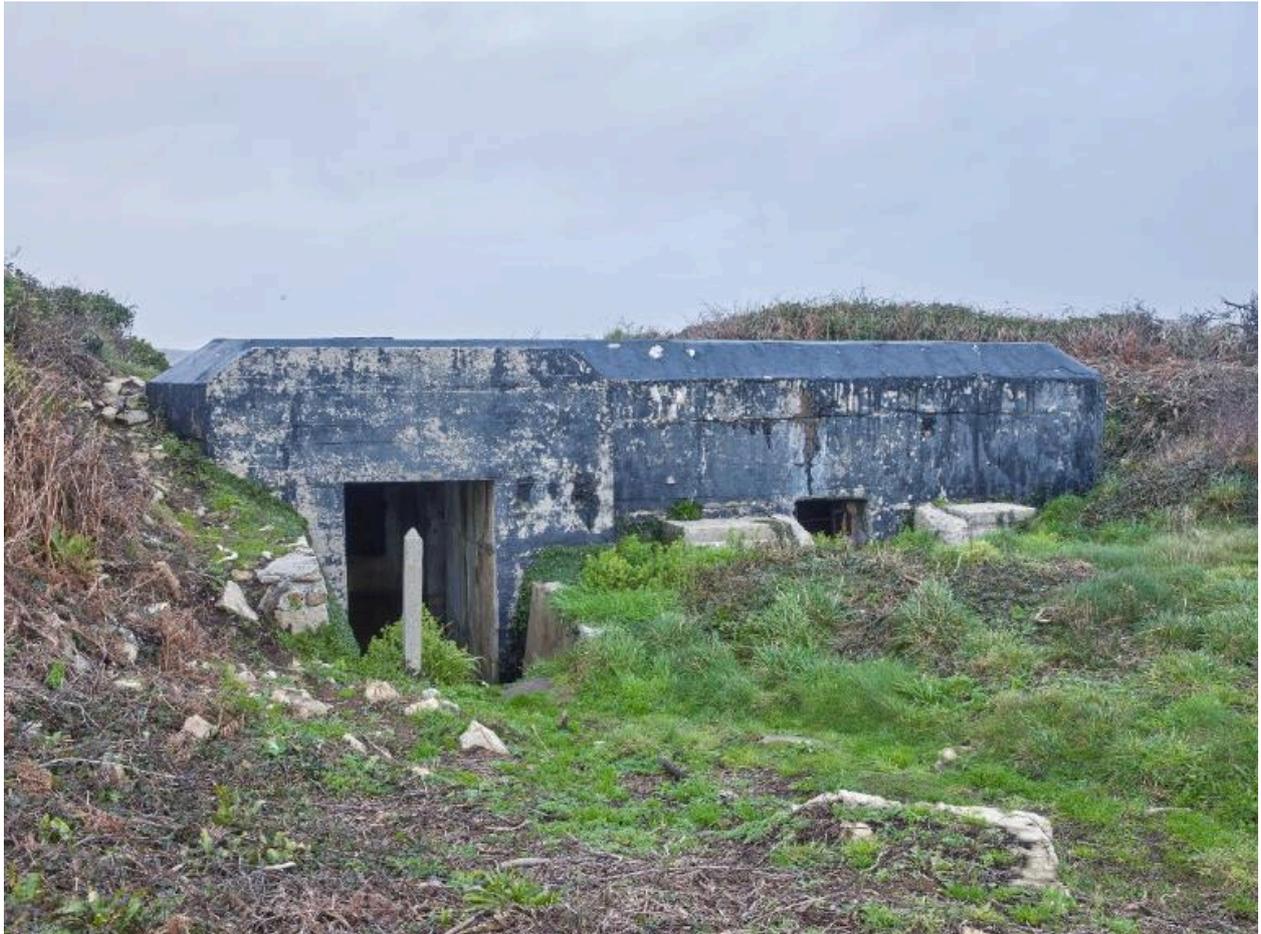
Vue générale : élévation sud-ouest. Dans le cadre de sa transformation en logement : le bunker a été recouvert de goudron pour améliorer son étanchéité
Phot. Bernard Bègne
IVR53_20252900098NUCA

Vue générale : élévation sud-ouest. Dans le cadre de sa transformation en logement : le bunker a été recouvert de goudron pour améliorer son étanchéité

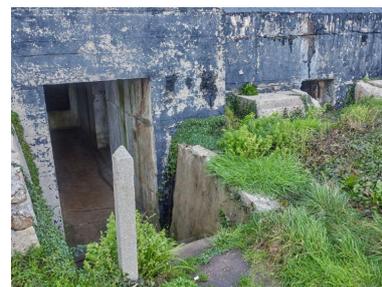
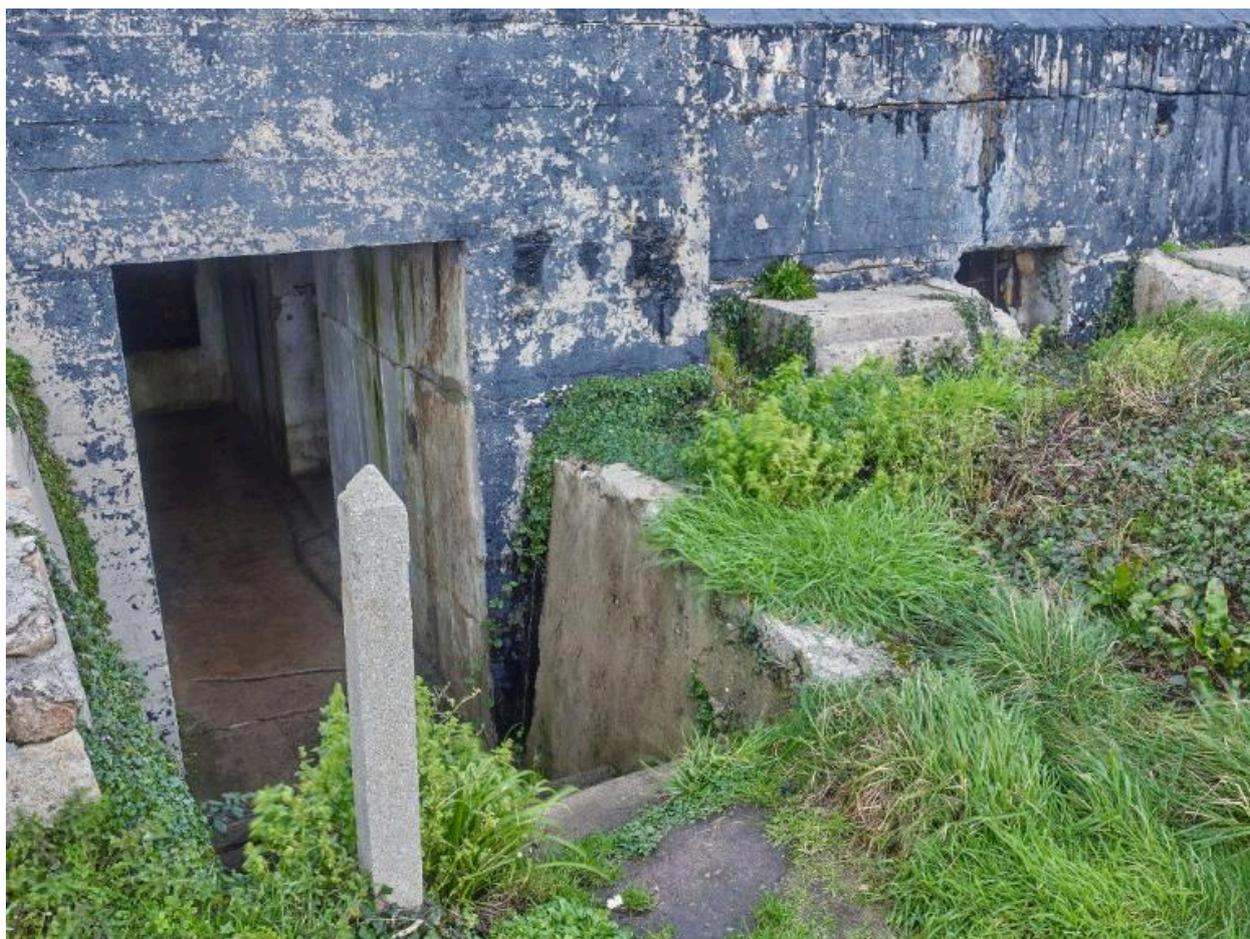
Vue de l'entrée sud-ouest et de la sortie de secours. Dans le cadre de sa transformation en logement : il a été recouvert de goudron pour améliorer son étanchéité
Phot. Bernard Bègne
IVR53_20252900099NUCA

Vue de l'entrée sud-ouest et de la sortie de secours. Dans le cadre de sa transformation en logement : il a été recouvert de goudron pour améliorer son étanchéité

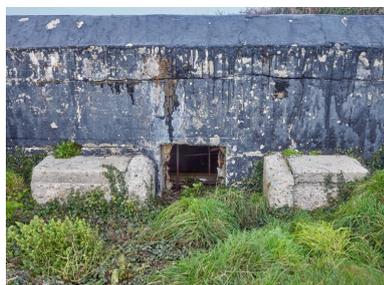
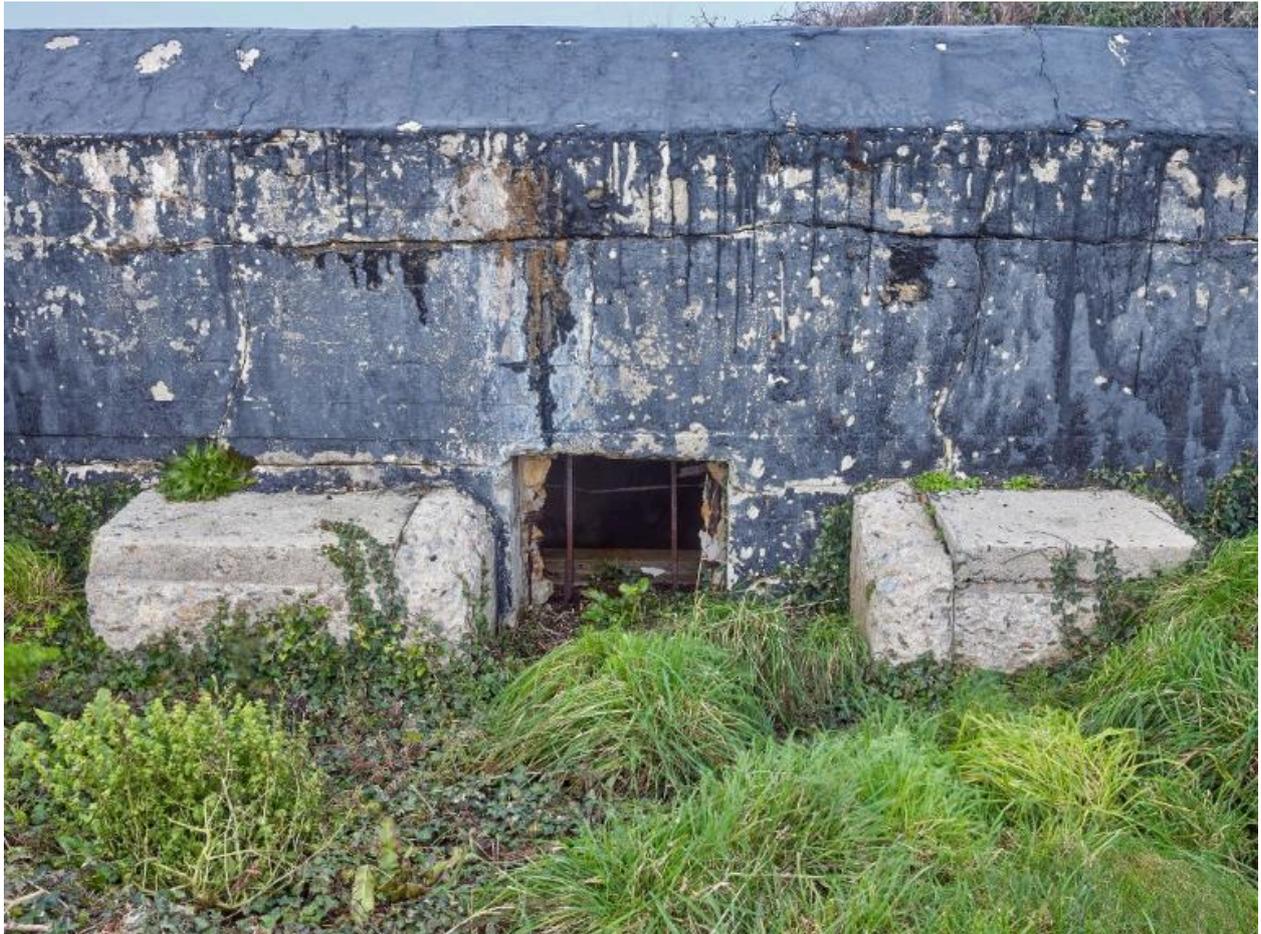
Vue de la sortie de secours de la salle de garde (mur sud-ouest). Le puits en béton de la sortie de secours a été déconstruit lors de la transformation du bunker en logement ; le bunker a été recouvert de goudron
Phot. Bernard Bègne
IVR53_20252900100NUCA

Vue de la sortie de secours de la salle de garde (mur sud-ouest). Le puits en béton de la sortie de secours a été déconstruit lors de la transformation du bunker en logement ; le bunker a été recouvert de goudron

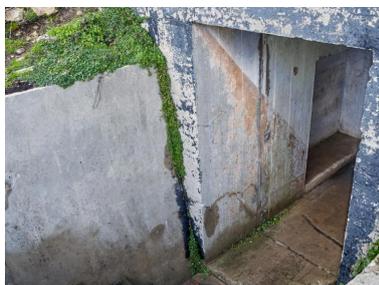
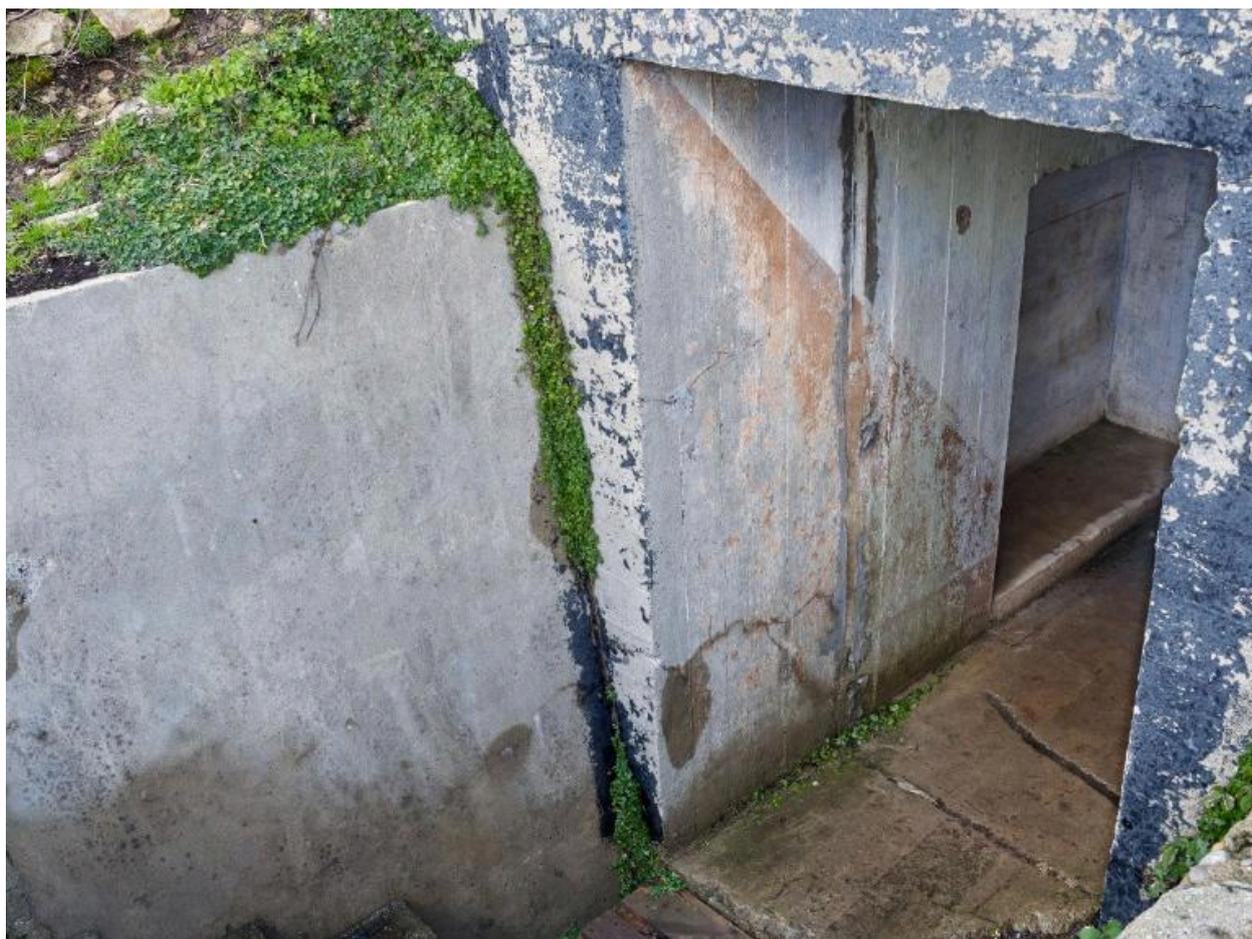
Vue de l'entrée sud-ouest précédée d'un escalier. De part et d'autre du passage d'entrée, peinture murale à usage de camouflage (teinte ocre)
Phot. Bernard Bègne
IVR53_20252900101NUCA

Vue de l'entrée sud-ouest précédée d'un escalier. De part et d'autre du passage d'entrée, peinture murale à usage de camouflage (teinte ocre)

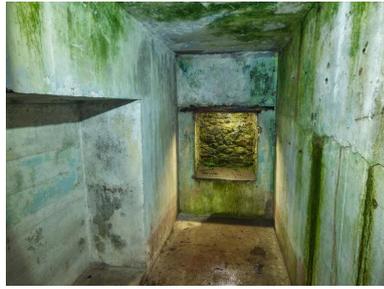
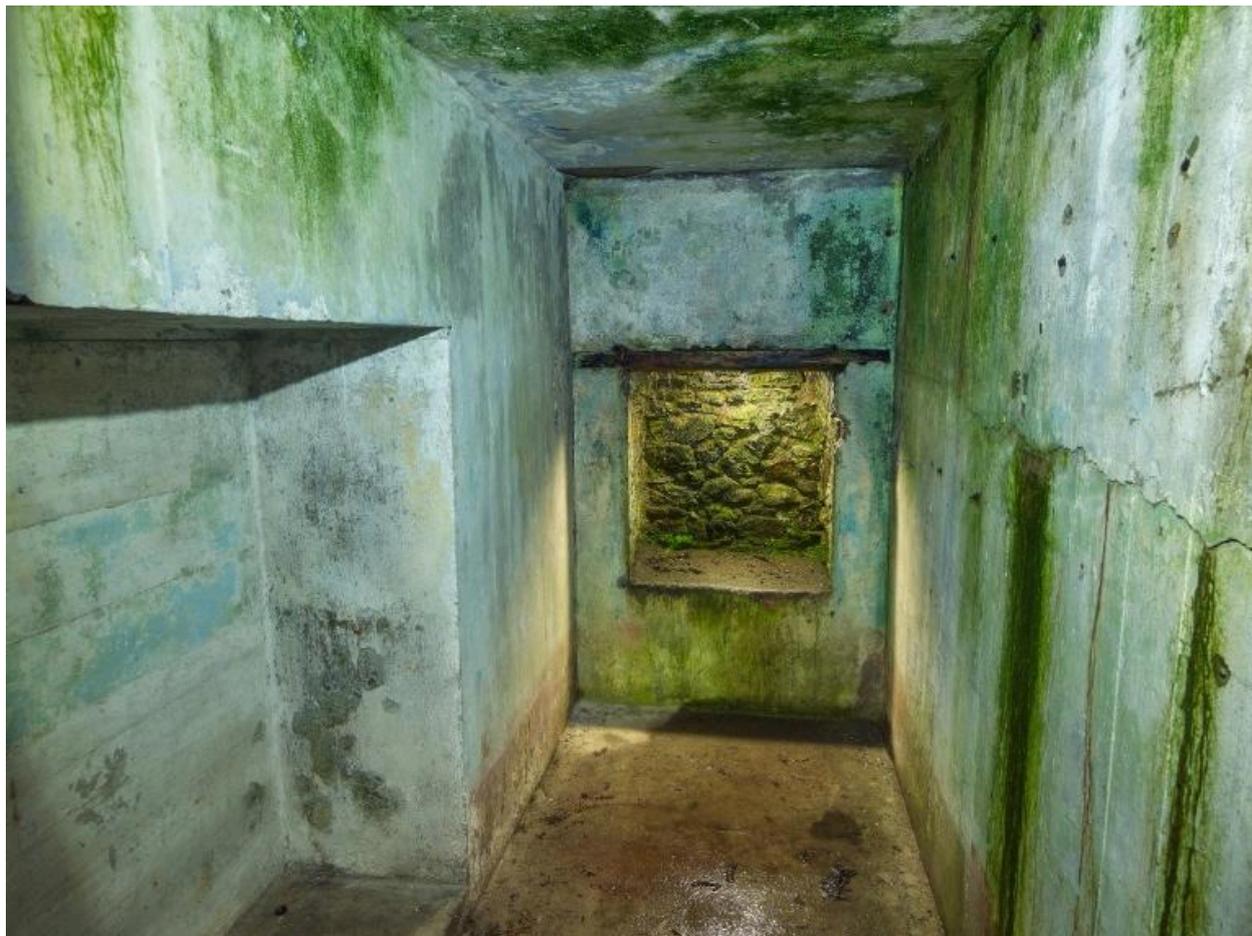
Vue du couloir d'accès orienté vers le nord-est. A gauche, niches murales. Orientée vers le nord-est, la seconde entrée a été transformée en cheminée
Phot. Bernard Bègne
IVR53_20252900107NUCA

Vue du couloir d'accès orienté vers le nord-est. A gauche, niches murales. Orientée vers le nord-est, la seconde entrée a été transformée en cheminée

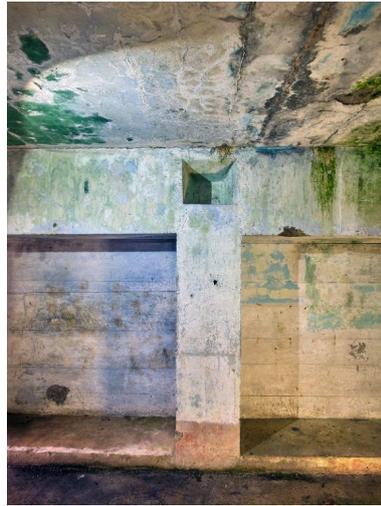
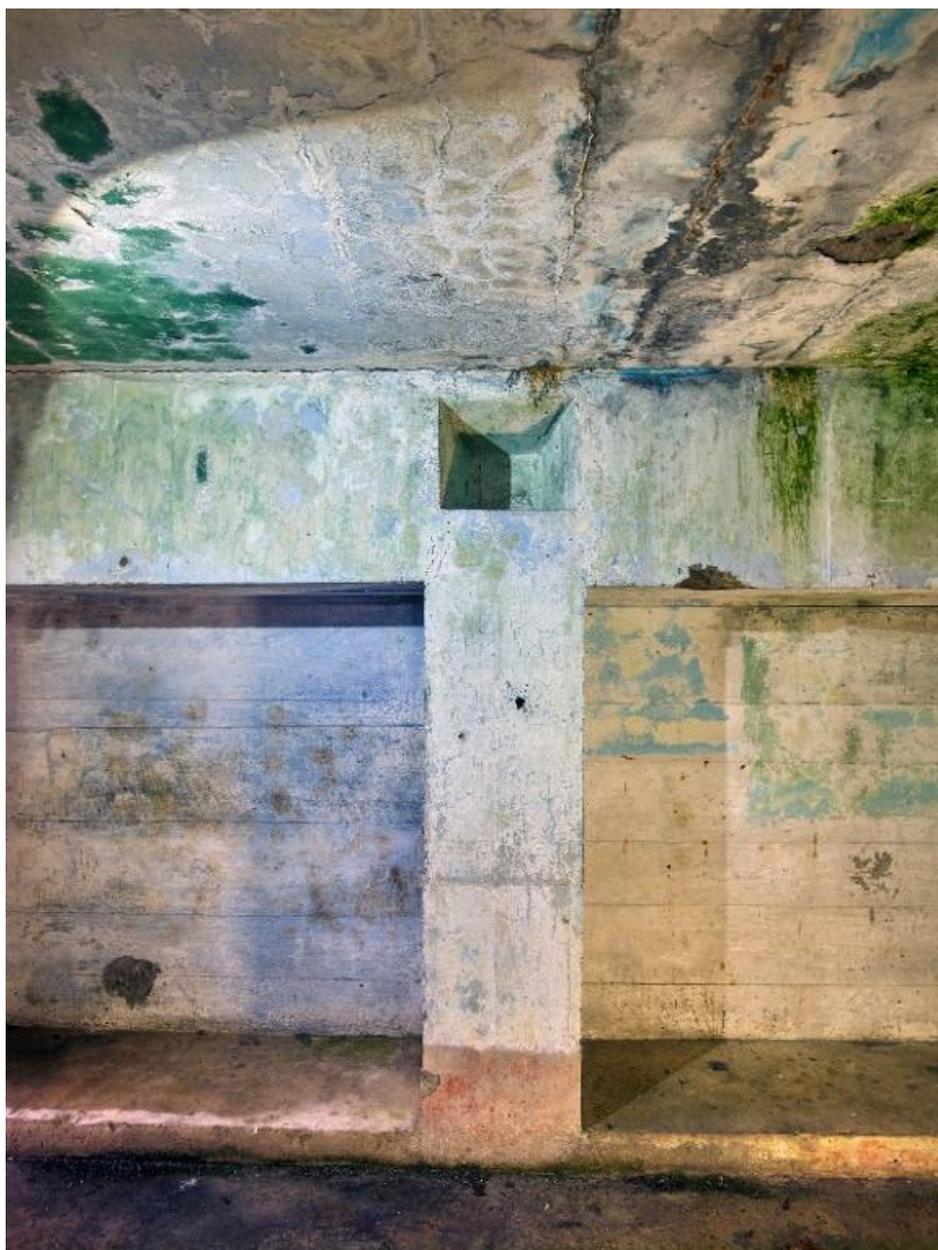
Vue du couloir d'accès doté de niches murales depuis la porte de la salle de garde. Au centre, petite niche à lumière. Une peinture de couleur bleu est visible sur les murs
Phot. Bernard Bègne
IVR53_20252900106NUCA

Vue du couloir d'accès doté de niches murales depuis la porte de la salle de garde. Au centre, petite niche à lumière. Une peinture de couleur bleu est visible sur les murs

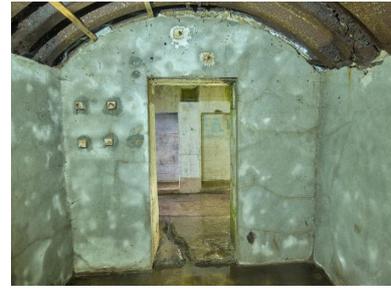
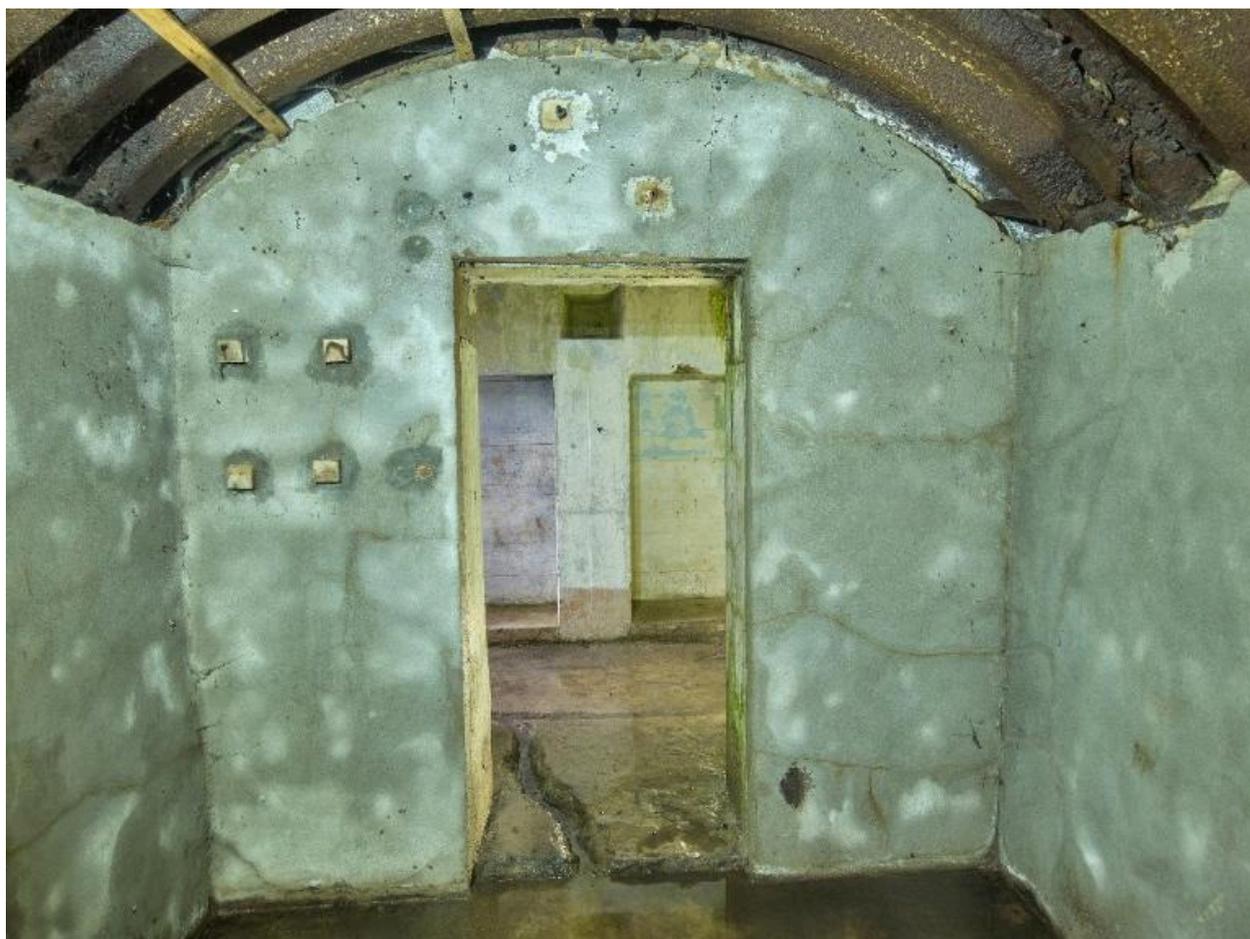
Vue de l'entrée de la salle de garde (couverte en tôle ondulée cintrée dite tôle métro). Le bunker a ultérieurement été transformé en logement (les murs ont été doublés en brique et enduit au ciment)
Phot. Bernard Bègne
IVR53_20252900104NUCA

Vue de l'entrée de la salle de garde (couverte en tôle ondulée cintrée dite tôle métro). Le bunker a ultérieurement été transformé en logement (les murs ont été doublés en brique et enduit au ciment)

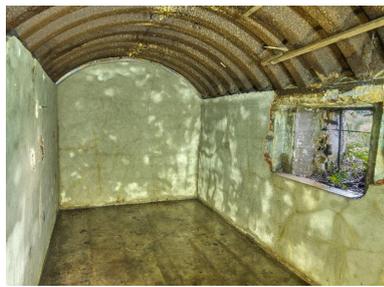
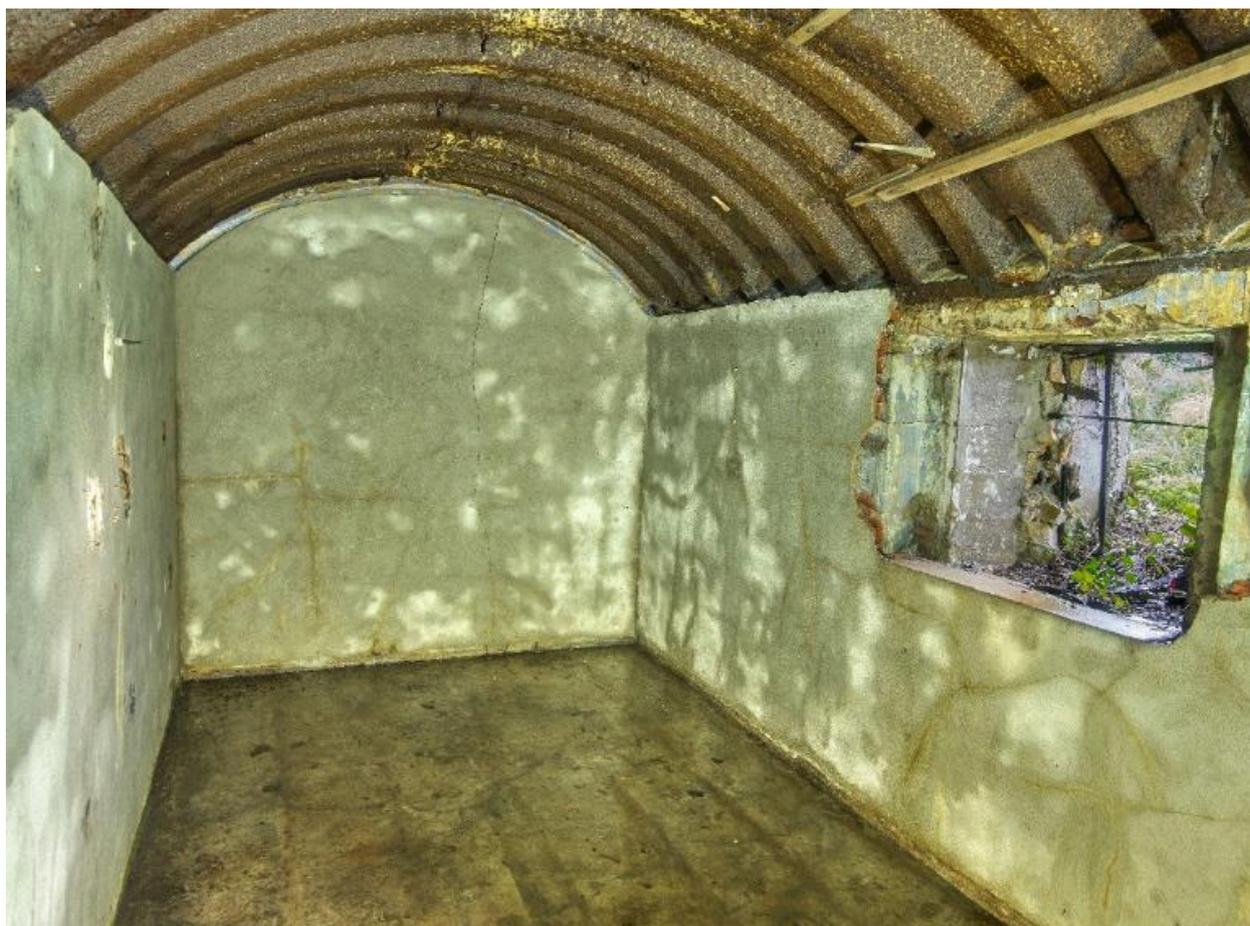
Vue de la salle de garde (couverte en tôle ondulée cintrée dite tôle métro). A droite, la sortie de secours. Le bunker a ultérieurement été transformé en logement
Phot. Bernard Bègne
IVR53_20252900102NUCA

Vue de la salle de garde (couverte en tôle ondulée cintrée dite tôle métro). A droite, la sortie de secours. Le bunker a ultérieurement été transformé en logement

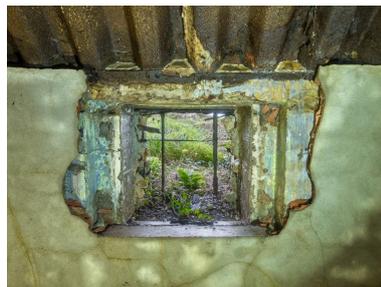
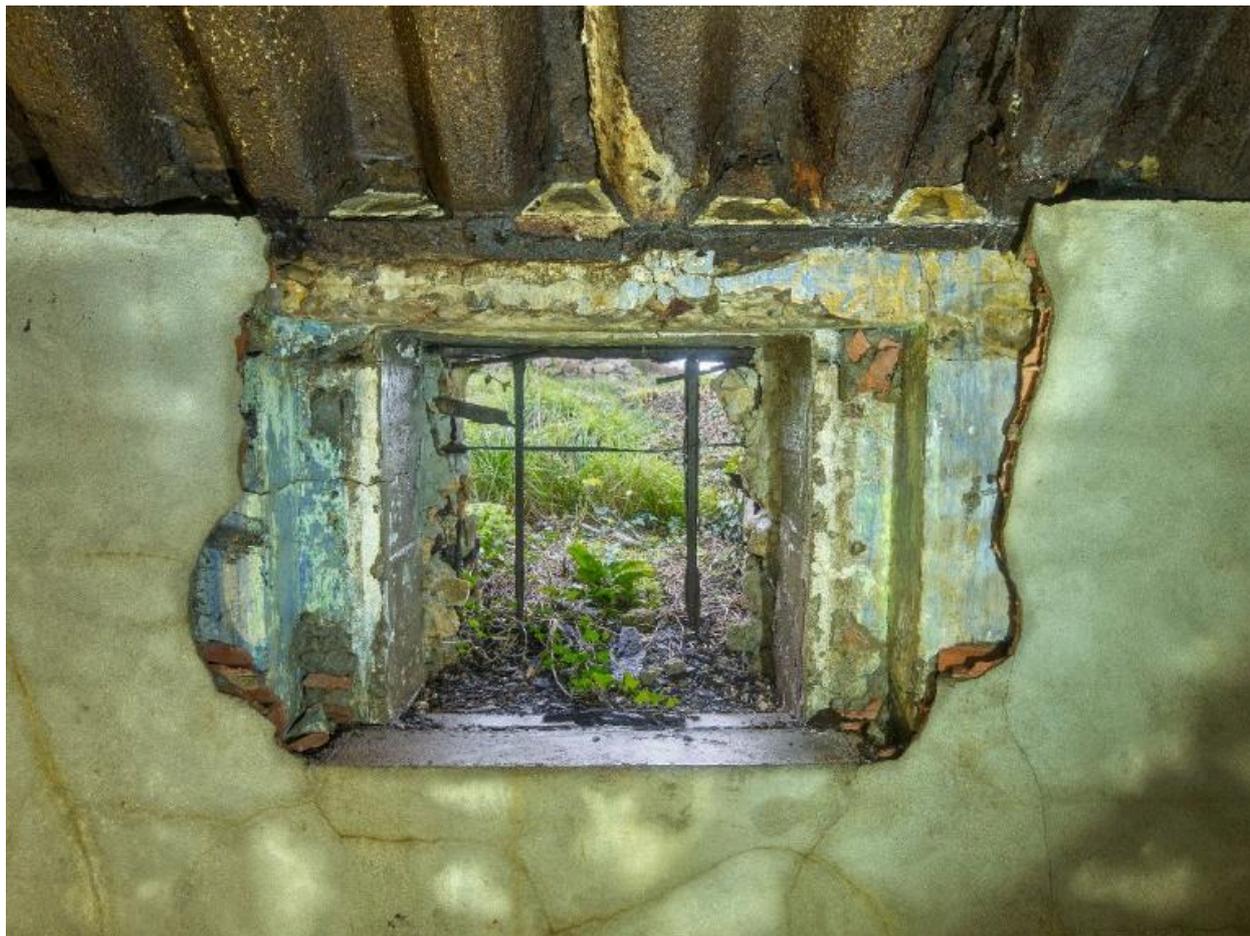
Vue de la sortie de secours de la salle de garde (mur sud-ouest). Elle a été transformée ultérieurement en fenêtre (le puits de la sortie de secours a été déconstruit). Une peinture de couleur bleu est visible
Phot. Bernard Bègne
IVR53_20252900105NUCA

Vue de la sortie de secours de la salle de garde (mur sud-ouest). Elle a été transformée ultérieurement en fenêtre (le puits de la sortie de secours a été déconstruit). Une peinture de couleur bleu est visible

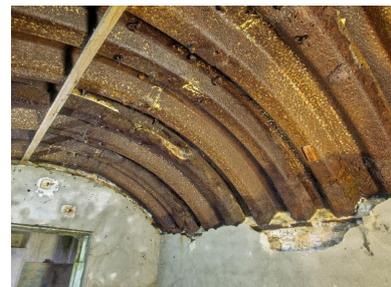
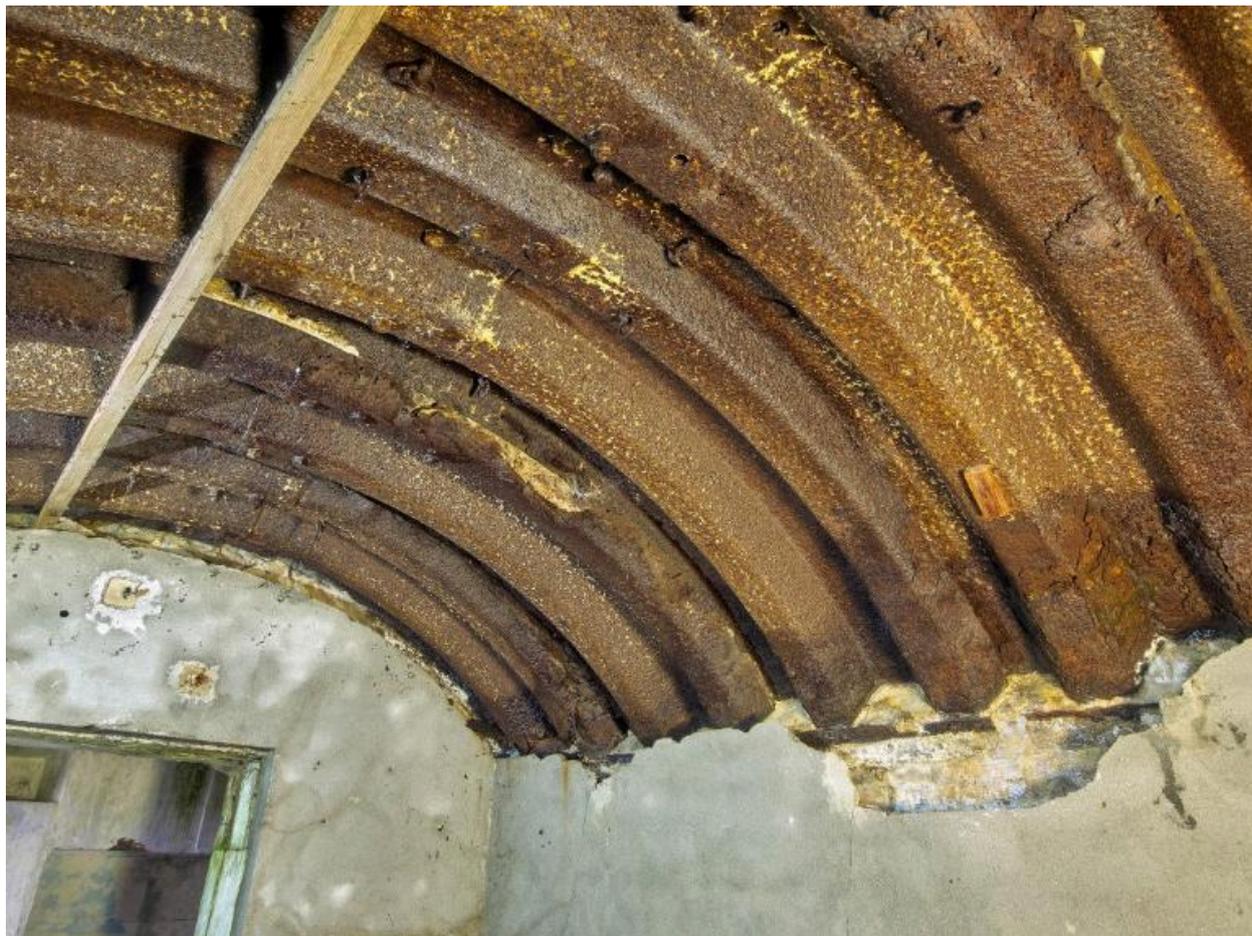
Vue du plafond en tôle ondulée cintrée dite tôle métro de la salle de garde. Le bunker a ultérieurement été transformé en logement (les murs ont été doublés en brique et enduit au ciment)
Phot. Bernard Bègne
IVR53_20252900103NUCA

Vue du plafond en tôle ondulée cintrée dite tôle métro de la salle de garde. Le bunker a ultérieurement été transformé en logement (les murs ont été doublés en brique et enduit au ciment)
