## **Bunker - casemate de type 631, Boulevard Sainte-Barbe (Roscoff)**

Numéro de dossier : IA29000758

Cadre de l'étude : enquête thématique régionale Inventaire des fortifications littorales de Bretagne, enquête thématique régionale Inventaire des héritages militaires en Bretagne

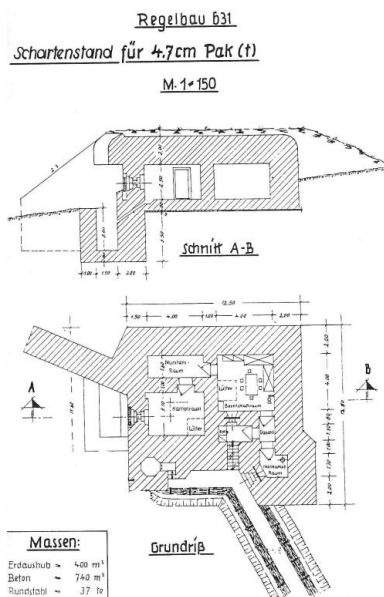
Plan d'un bunker - casemate de type 631 (Schartenstand für 4,7 cm Pak)

Construit en béton armé, ce bunker - casemate de type 631, conçu pour abriter un canon de 4,7 cm Skoda et une mitrailleuse, regroupe une chambre de tir, un magasin à munitions, une pièce de vie / chambrée pour les soldats avec sas, entrée dédiée défendue par un créneau blindé en caponnière et un second créneau flanquant le couloir d'accès et utilisable depuis la pièce de vie. Sous la chambre de tir est aménagée en sous-sol une soute pour les douilles vides.

Selon le catalogue des plans-types, la réalisation d'un bunker - casemate de type 631 (*Schartenstand für 4,7cm FestungsPaK*) a nécessité une fouille de 400 m<sup>3</sup>, 740 m<sup>3</sup> de béton, 37 t de fer rond et 6,2 t de fer profilé.

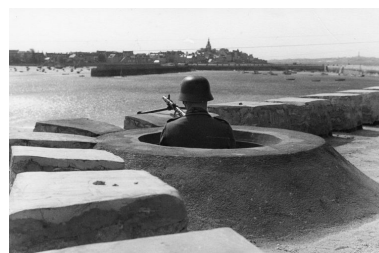
Vue d'une sentinelle allemande dans son poste d'observation et de tir dit Tobruk-Stand au-dessus du bunker (collection particulière). En arrière plan, le port de Roscoff

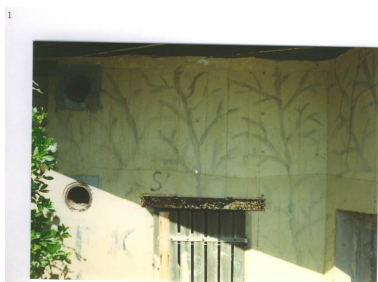
Vue de l'entrée (état en 1996). On peut voir les vestiges de la peinture de camouflage : plantes grimpantes

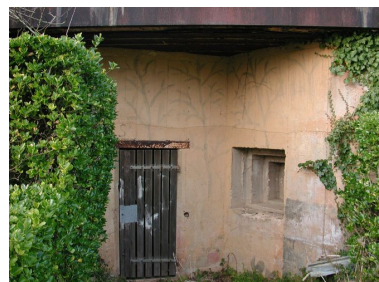
Vue de l'entrée (état en 2002). On peut voir les vestiges de la peinture de camouflage : plantes grimpantes

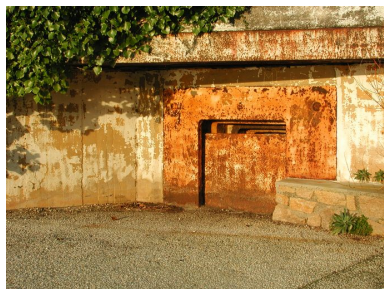
Vue de l'embrasure avec son volet blindé mobile (état en 2002)  
 Phot. Guillaume Lécueillier  
 IVR53\_20022901535NUCA

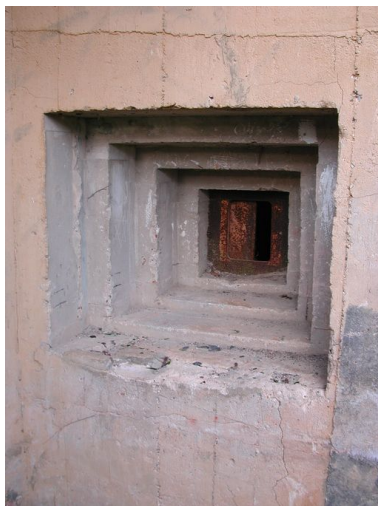
Vue du créneau de défense d'entrée (état en 2002). Il s'agit d'une embrasure en gradin : la peinture ocre est d'origine  
 Phot. Guillaume Lécueillier  
 IVR53\_20022901536NUCA

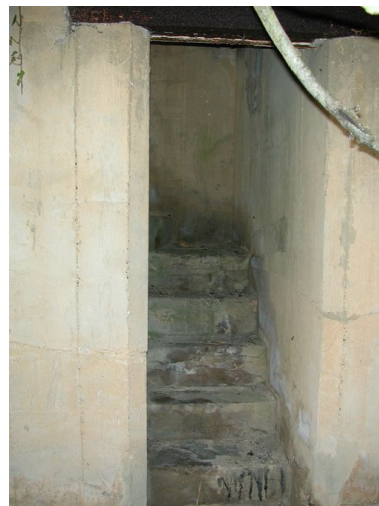
Vue de l'escalier d'accès au poste d'observation et de tir dit Tobruk-Stand situé au-dessus du bunker (état en 2002)  
 Phot. Guillaume Lécueillier  
 IVR53\_20022901537NUCA

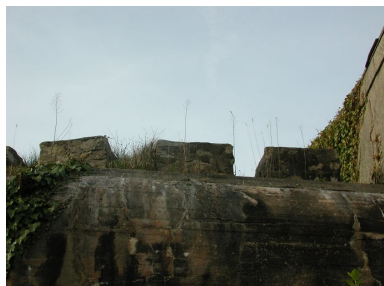
Vue des faux merlons et des créneaux de la dalle de couverture : le camouflage du bunker était particulièrement bien soigné (état en 2002)  
 Phot. Guillaume Lécueillier  
 IVR53\_20022901553NUCA

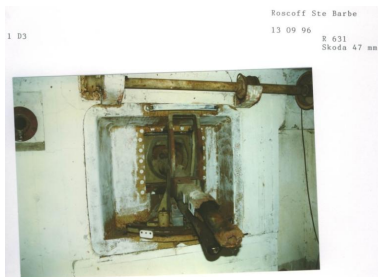
Vue du canon antichar Skoda de 4,7 cm (état en 1996). Il a été saboté en août 1944  
 Phot. Dirk Peeters,  
 Autr. Dirk Peeters  
 IVR53\_20232905368NUCA

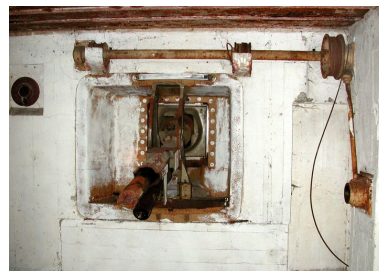
Vue du canon antichar Skoda de 4,7 cm (état en 2004). Il a été saboté en août 1944  
 Phot. Guillaume Lécueillier  
 IVR53\_20042903923NUCA

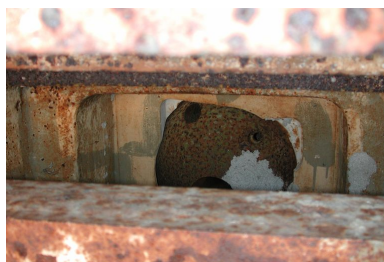
Vue de la rotule du canon antichar Skoda de 4,7 cm (état en 2004)  
 Phot. Guillaume Lécueillier  
 IVR53\_20042903925NUCA

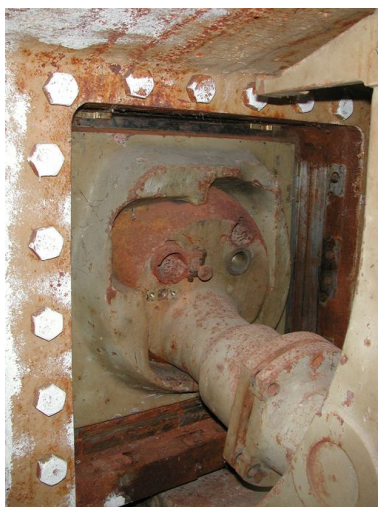
Vue du canon antichar Skoda de 4,7 cm : détail de la rotule (état en 2004)  
 Phot. Guillaume Lécueillier

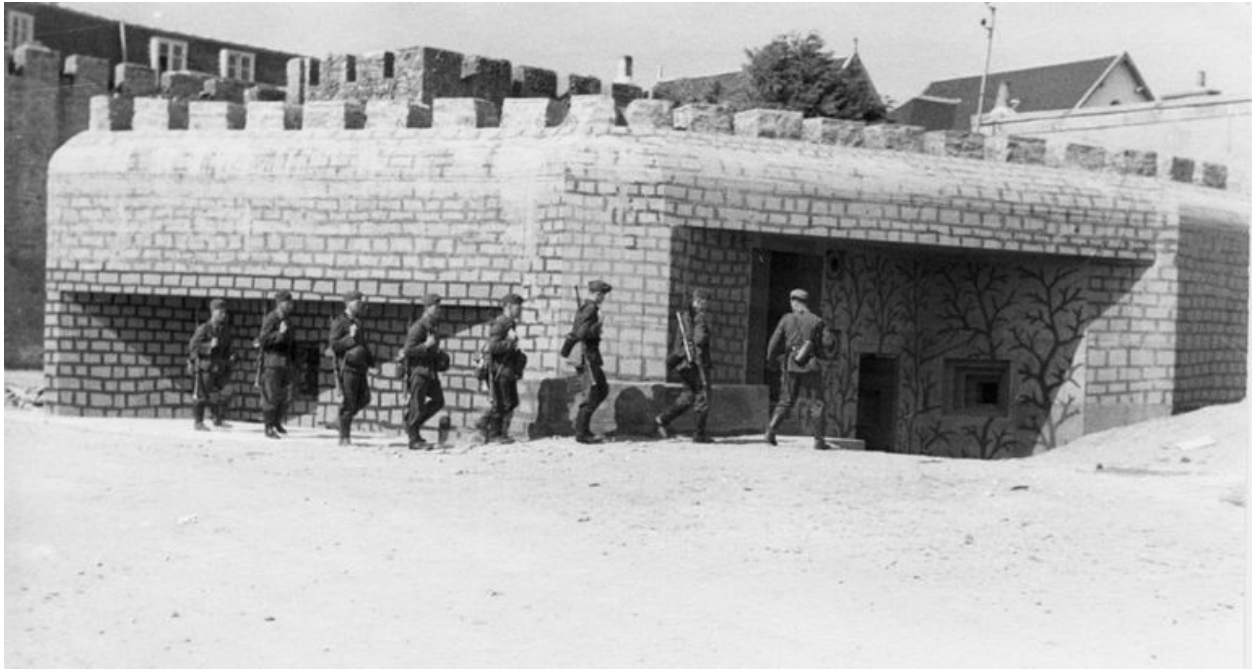
Vue d'une patrouille allemande devant le bunker - casemate (collection particulière). On notera le camouflage particulièrement bien soigné du bunker : merlons et créneaux de la dalle de couverture, faux appareillage et plantes grimpantes en peinture...

Bunker construit en 1943 par l'Allemagne nazie sous maîtrise d'ouvrage de l'Organisation Todt. Il est connu par une série de photographies de propagande montrant son camouflage particulièrement soigné : faux appareillage de pierre de taille et plantes grimpantes en peinture sur fond ocre jaune, merlons et créneaux sur la dalle de couverture... Le dimanche 23 janvier 1944, le *Generalfeldmarschall* Erwin Rommel est photographié devant cette casemate - masquée par des filets de camouflage - lors de son inspection du Mur de l'Atlantique, de Sibiril à Paimpol, secteur de la 266e division d'infanterie commandée par le *Generalleutnant* Karl Spang.

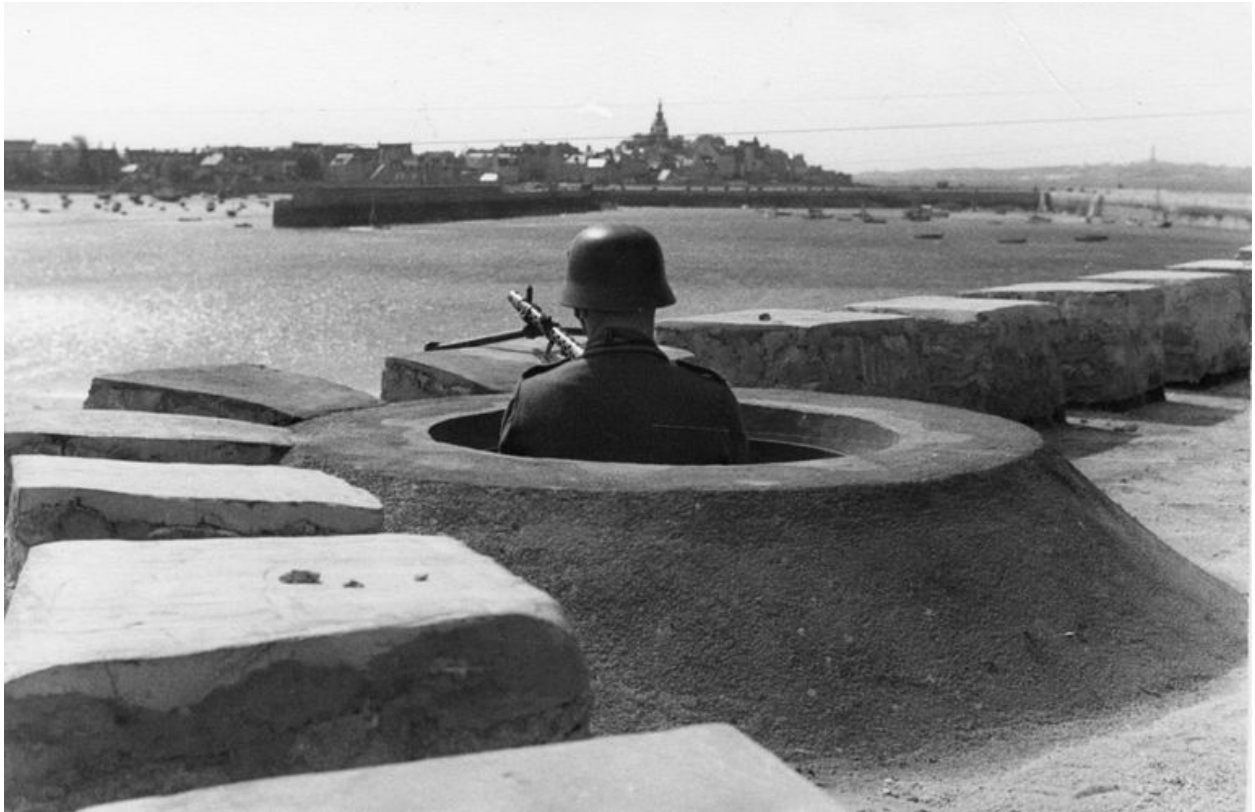
Vue d'une sentinelle allemande dans son poste d'observation et de tir dit Tobruk-Stand au-dessus du bunker (collection particulière). En arrière plan, le port de Roscoff

Un poste d'observation et de tir circulaire (*Ringstand* ou *Tobruk-Stand*), accessible de l'extérieur via un petit escalier, permettait d'assurer la défense rapprochée.

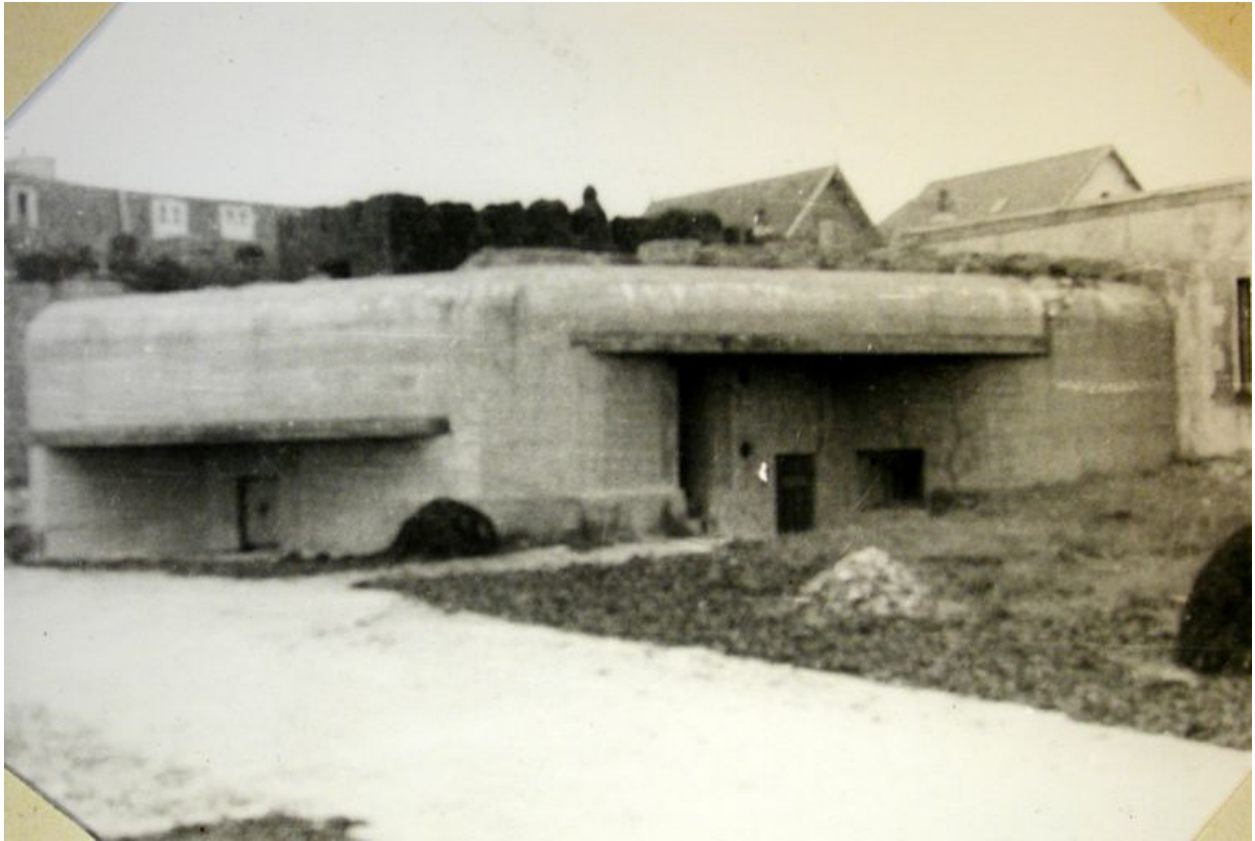
Vue générale vers 1946-1947 (collection : Service Historique de la Défense)

La casemate, armée d'un canon de 47 mm Skoda, est mentionnée comme en bon état dans le Rapport Pinczon du Sel réalisé après-guerre.

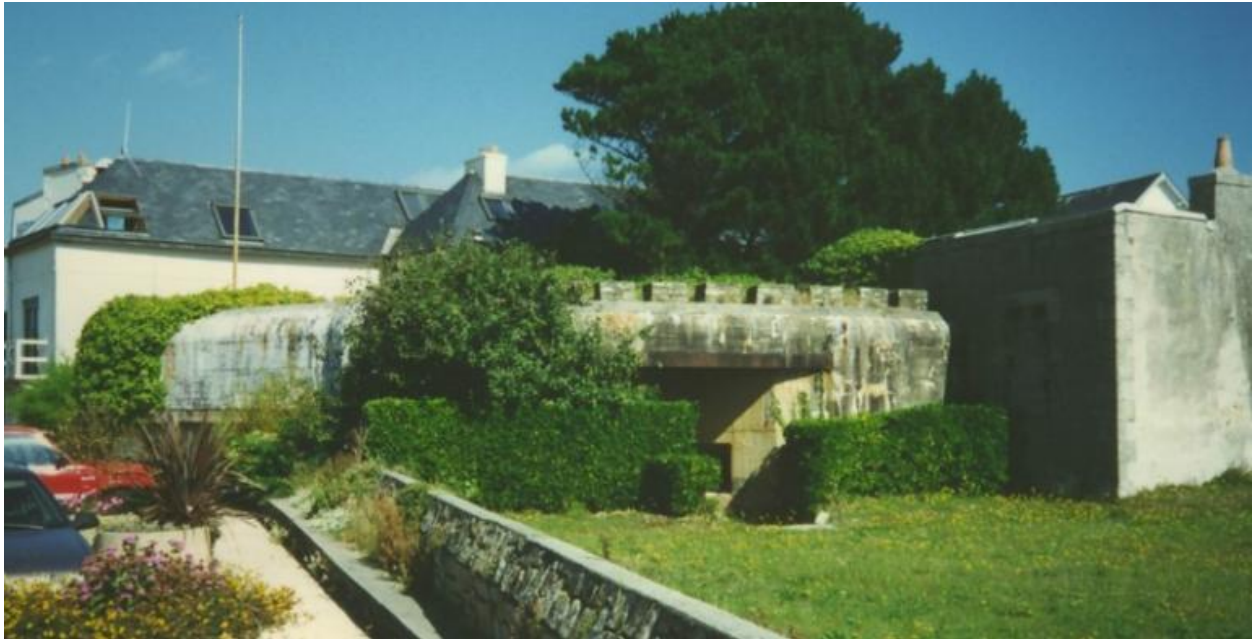
Vue générale (état en 1996)

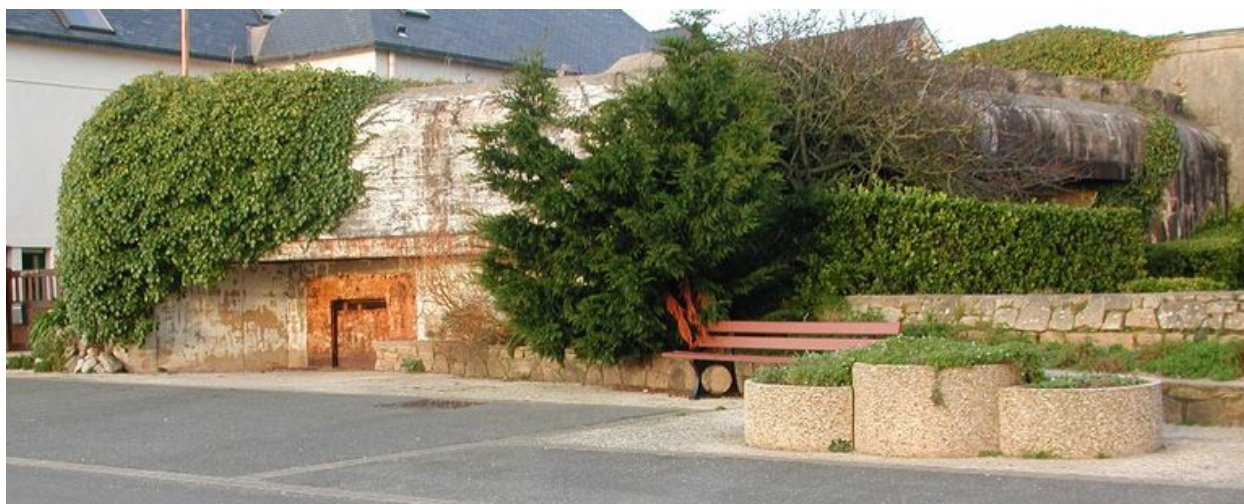
Vue générale (état en 2002)

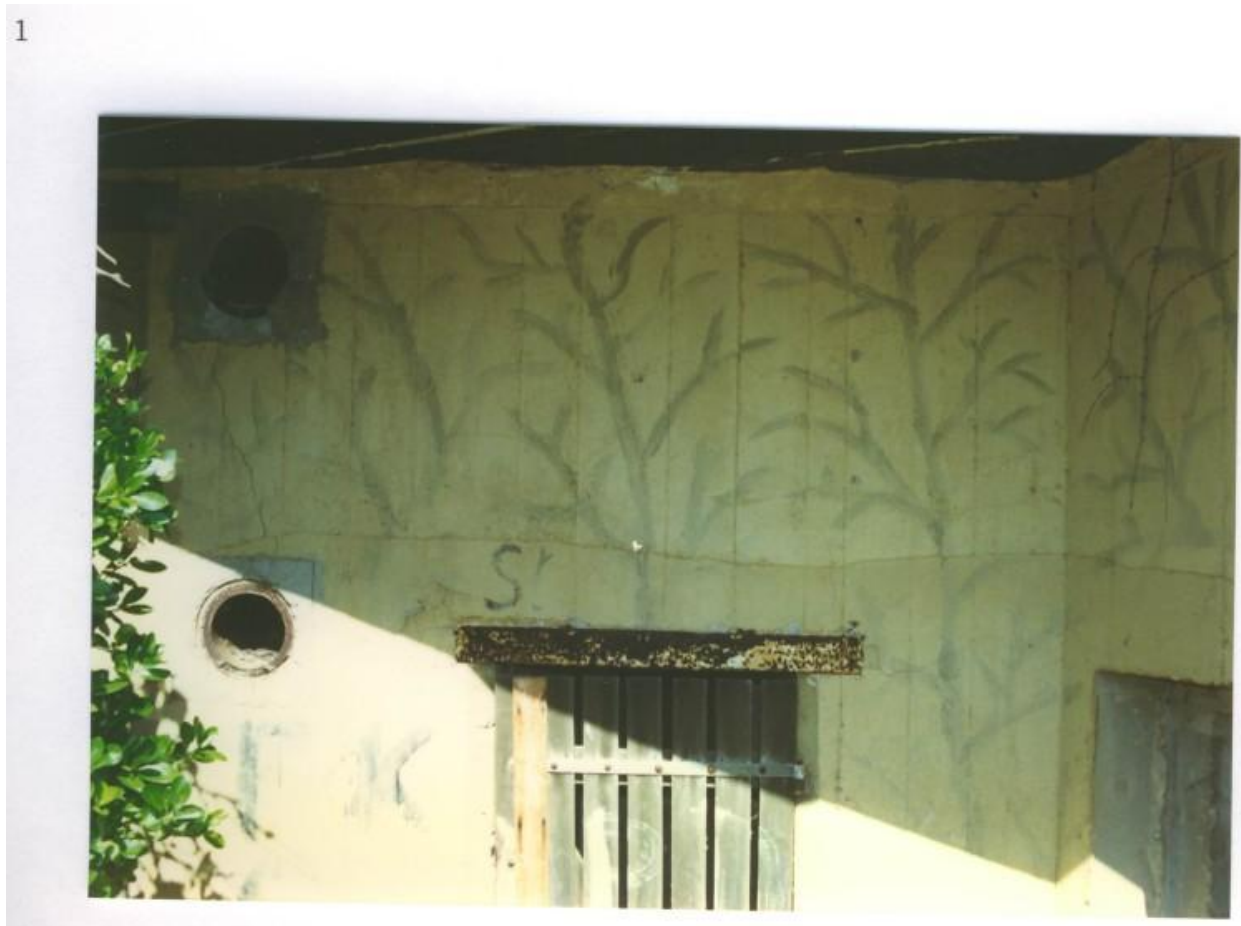
Vue de l'entrée (état en 1996). On peut voir les vestiges de la peinture de camouflage : plantes grimpantes

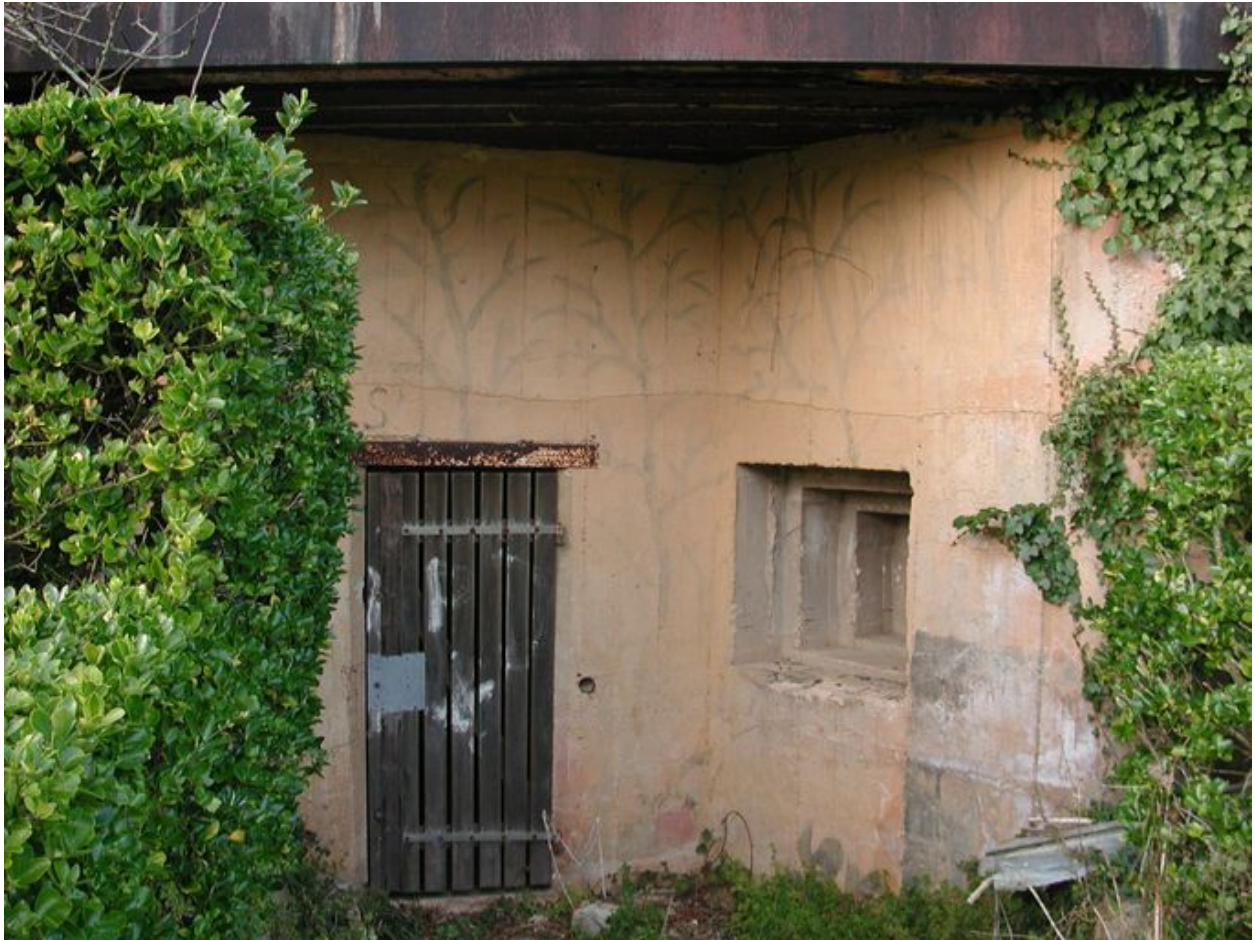
Vue de l'entrée (état en 2002). On peut voir les vestiges de la peinture de camouflage : plantes grimpantes

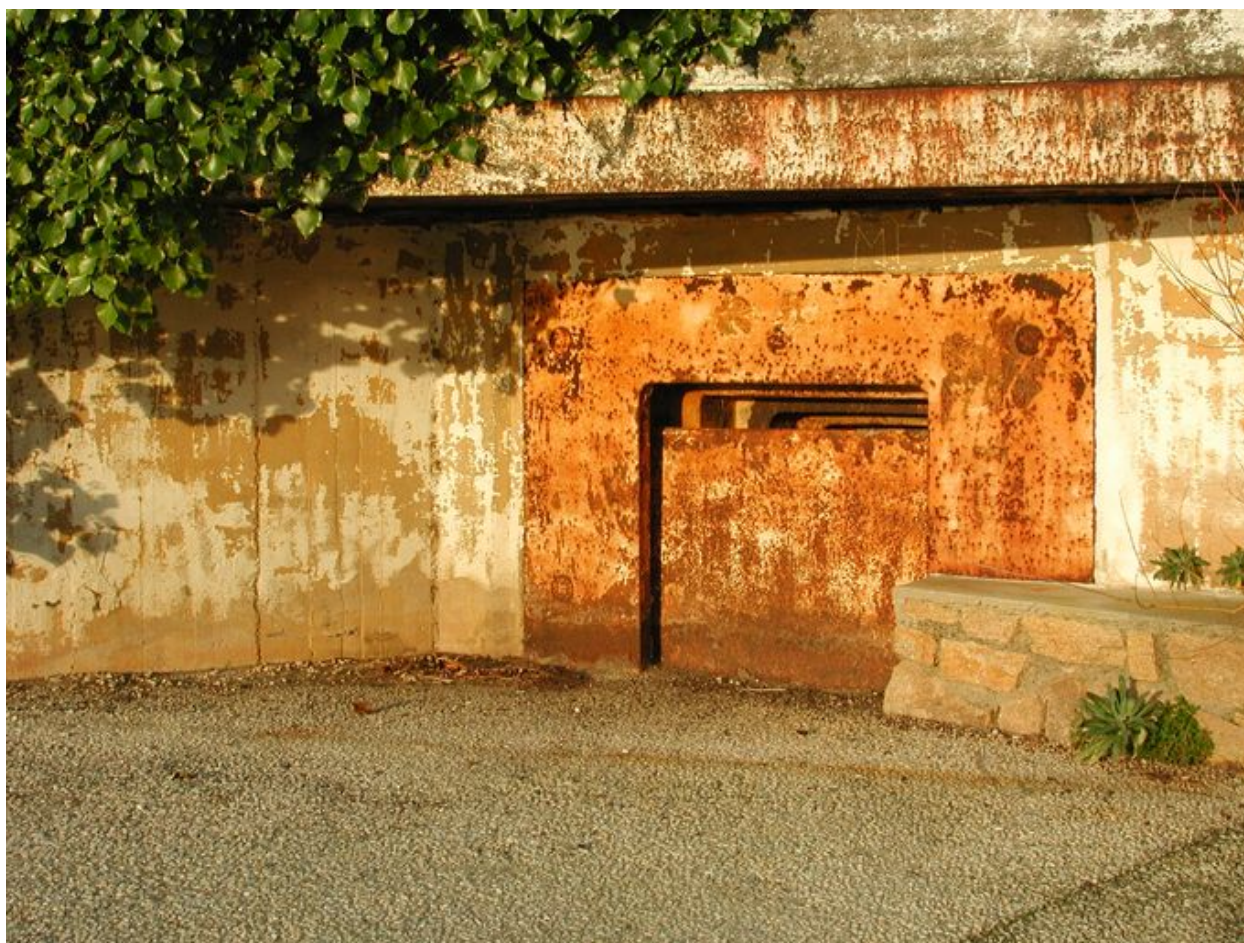
Vue de l'embrasure avec son volet blindé mobile (état en 2002)

Son embrasure rectangulaire à volet blindée, orientée vers l'ouest-sud-ouest, permettait de prendre en enfilade le port de Roscoff. Son armement est mixte associant sous une même rotule blindée une arme de défense antichar (canon) et une arme anti-personnel (mitrailleuse). Le canon Skoda, 4,7 cm Festung Pak (*Panzerabwehrkanone*, canon antichar de forteresse) pouvait tirer des obus de rupture, perforant ou explosif. Il était couplé à une mitrailleuse de type "MG37" (*Maschinengewehr*) d'origine tchèque ("BRNO Vz 37") de calibre 7.92 mm dont la portée utile dépasse les 1000 m.

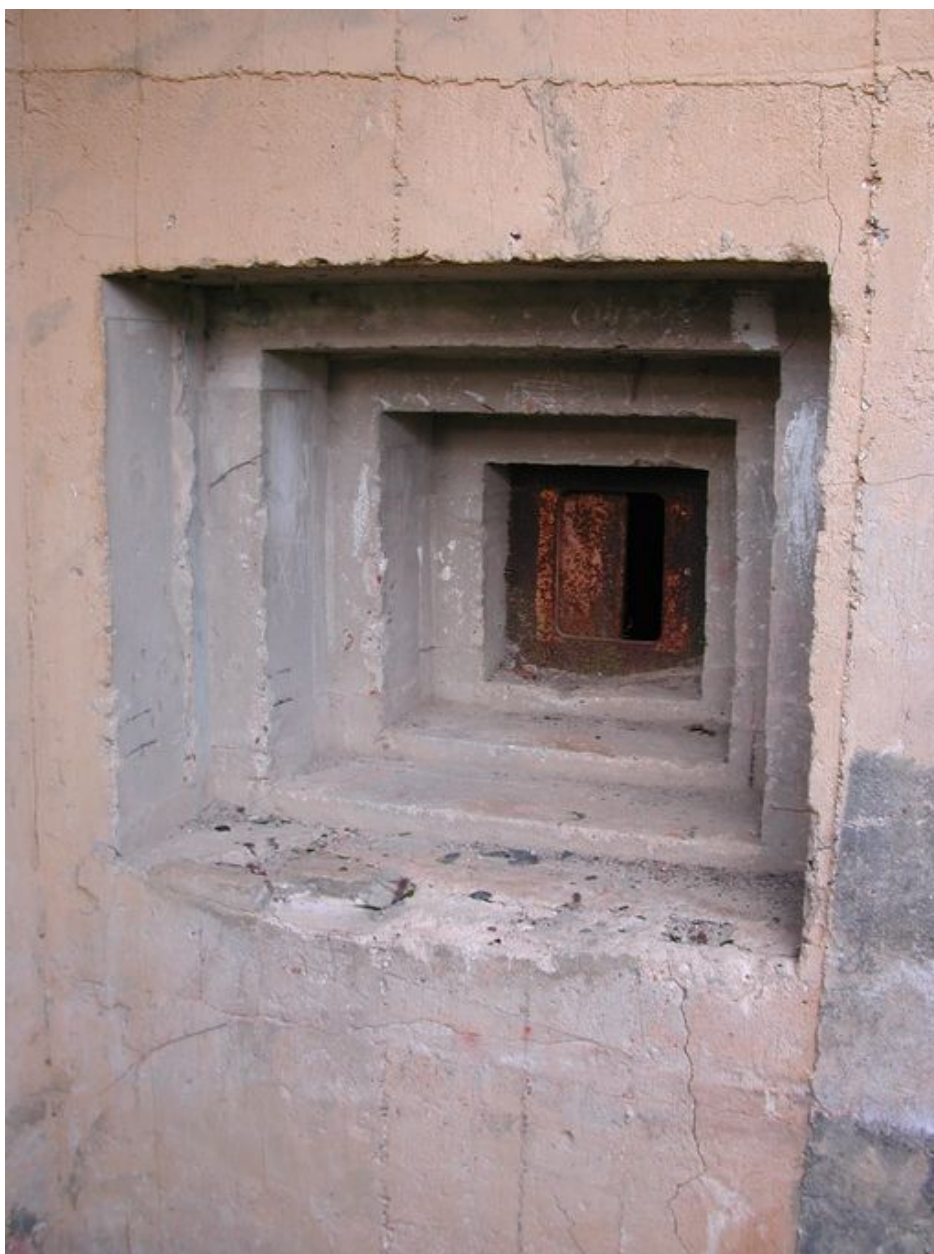
Vue du créneau de défense d'entrée (état en 2002). Il s'agit d'une embrasure en gradin : la peinture ocre est d'origine

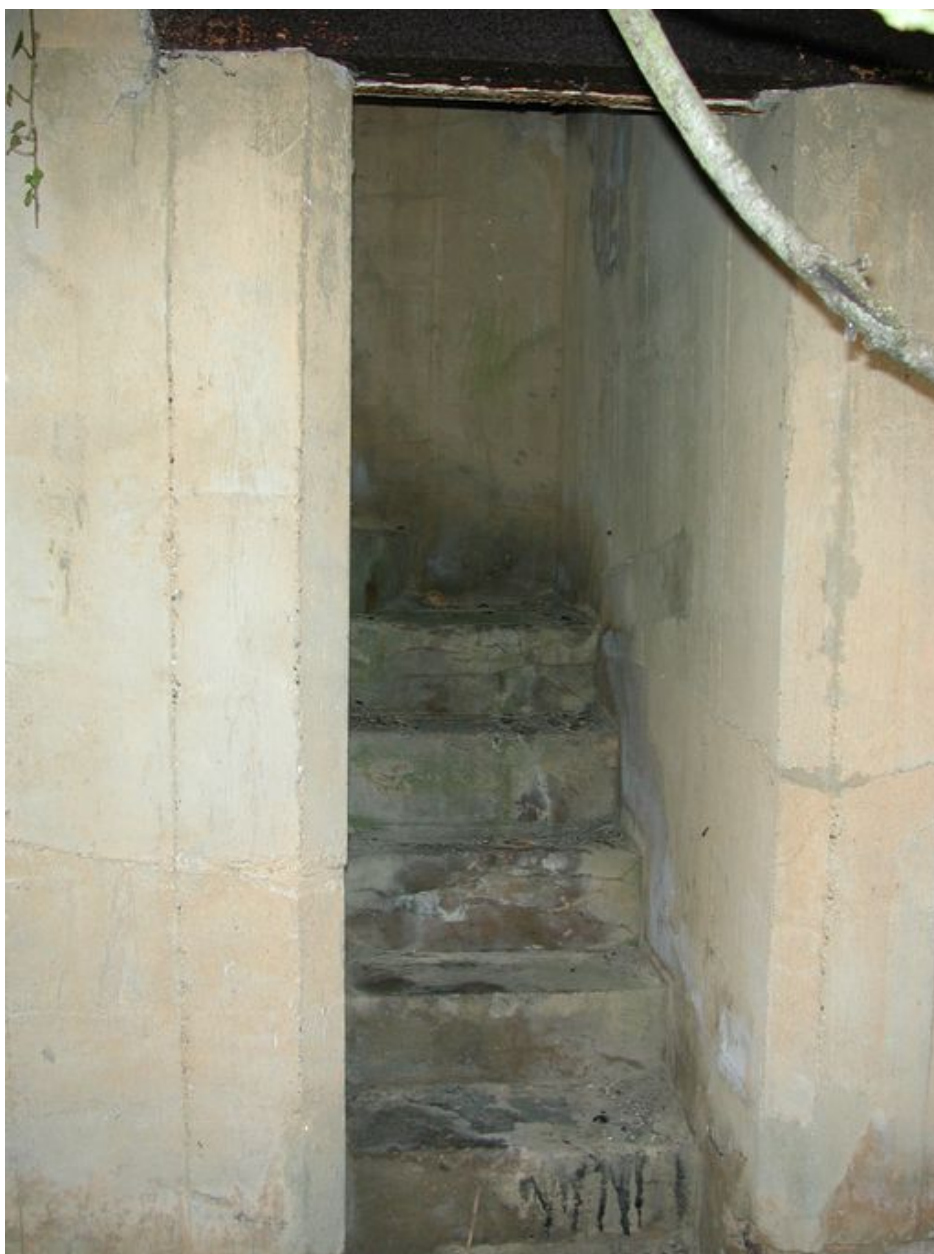
Vue de l'escalier d'accès au poste d'observation et de tir dit Tobruk-Stand situé au-dessus du bunker (état en 2002)

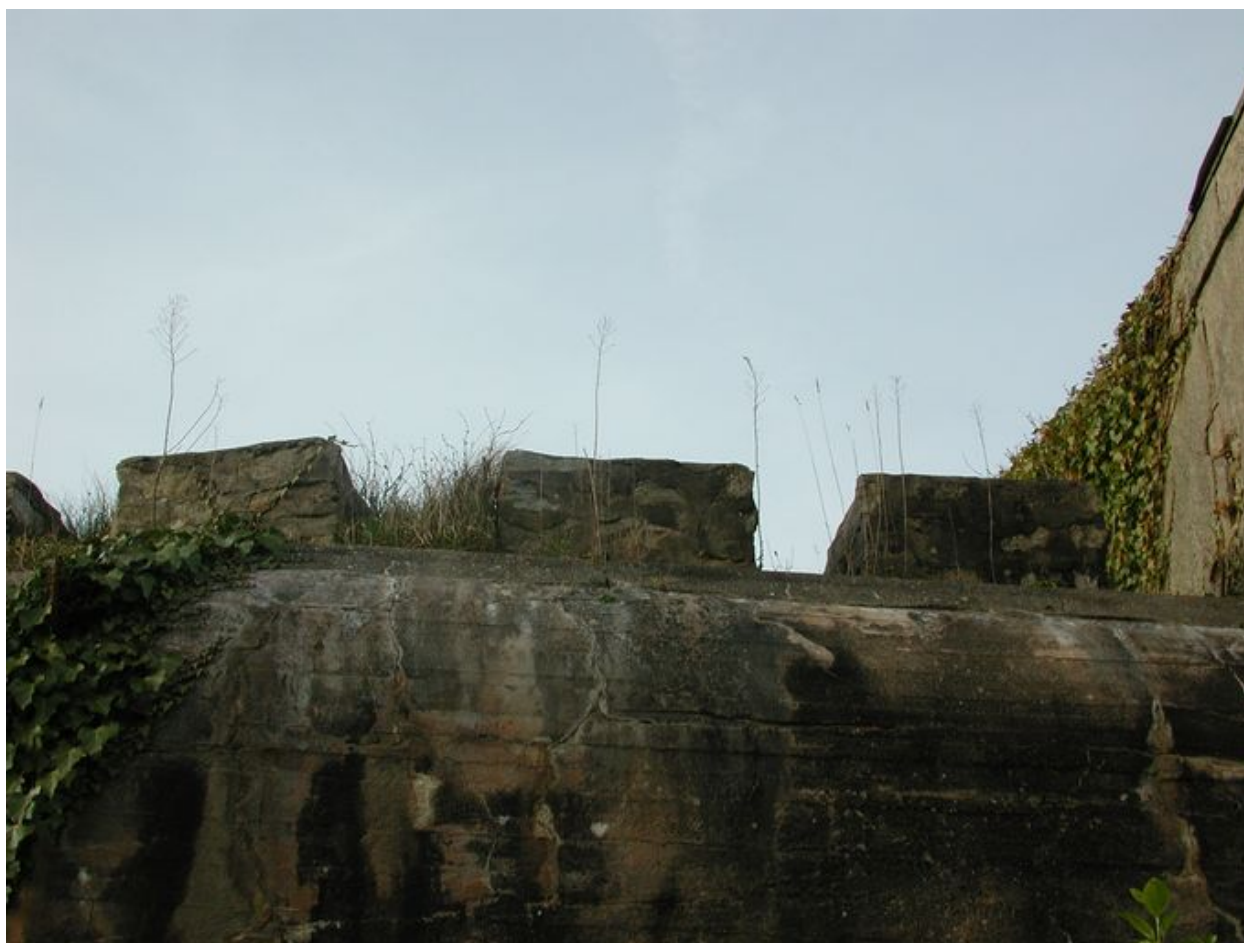
Vue des faux merlons et des créneaux de la dalle de couverture : le camouflage du bunker était particulièrement bien soigné (état en 2002)

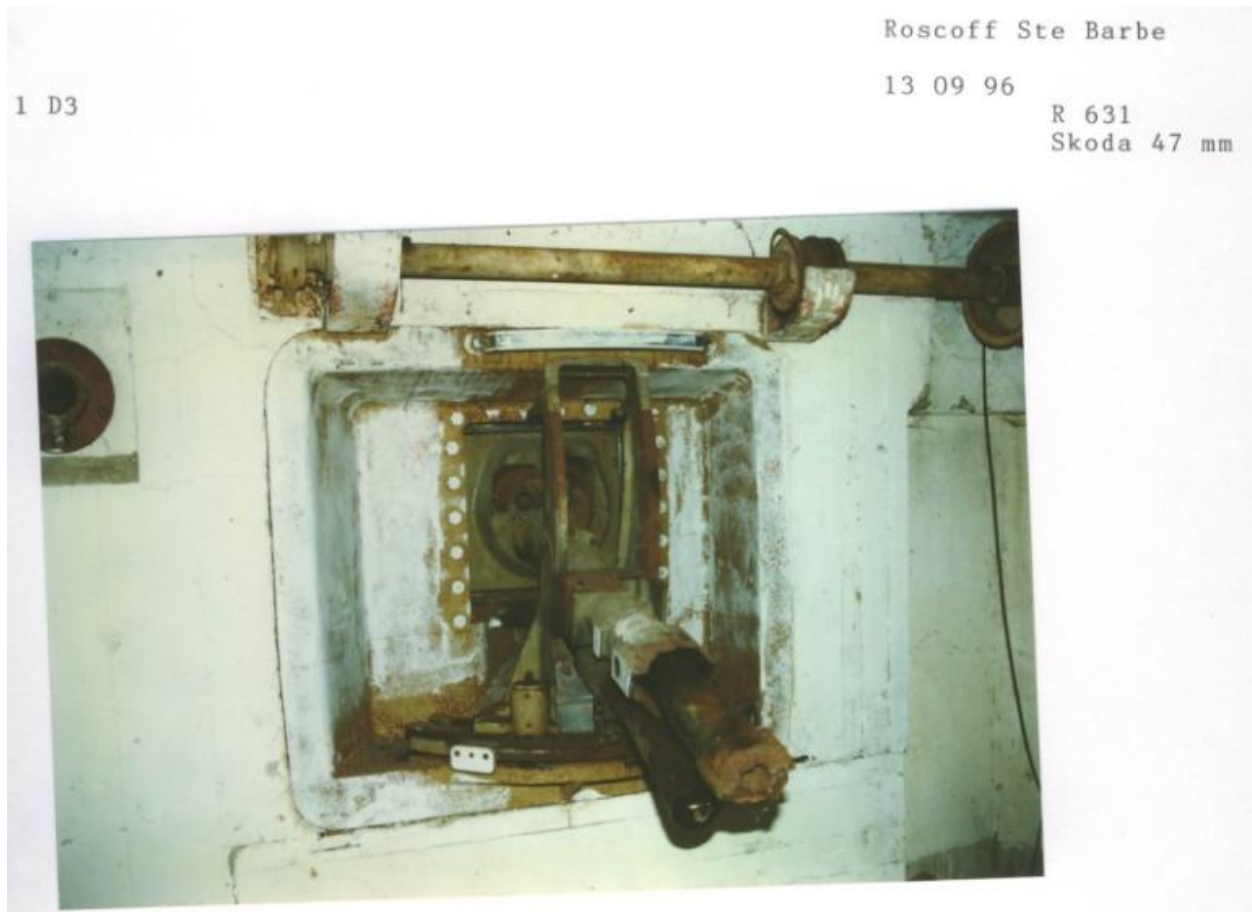
Vue du canon antichar Skoda de 4,7 cm (état en 1996). Il a été saboté en août 1944

Le canon Skoda - saboté - est encore en place (état en 2004 lors d'une visite autorisée). Il aurait été démonté et récupéré vers 2015.

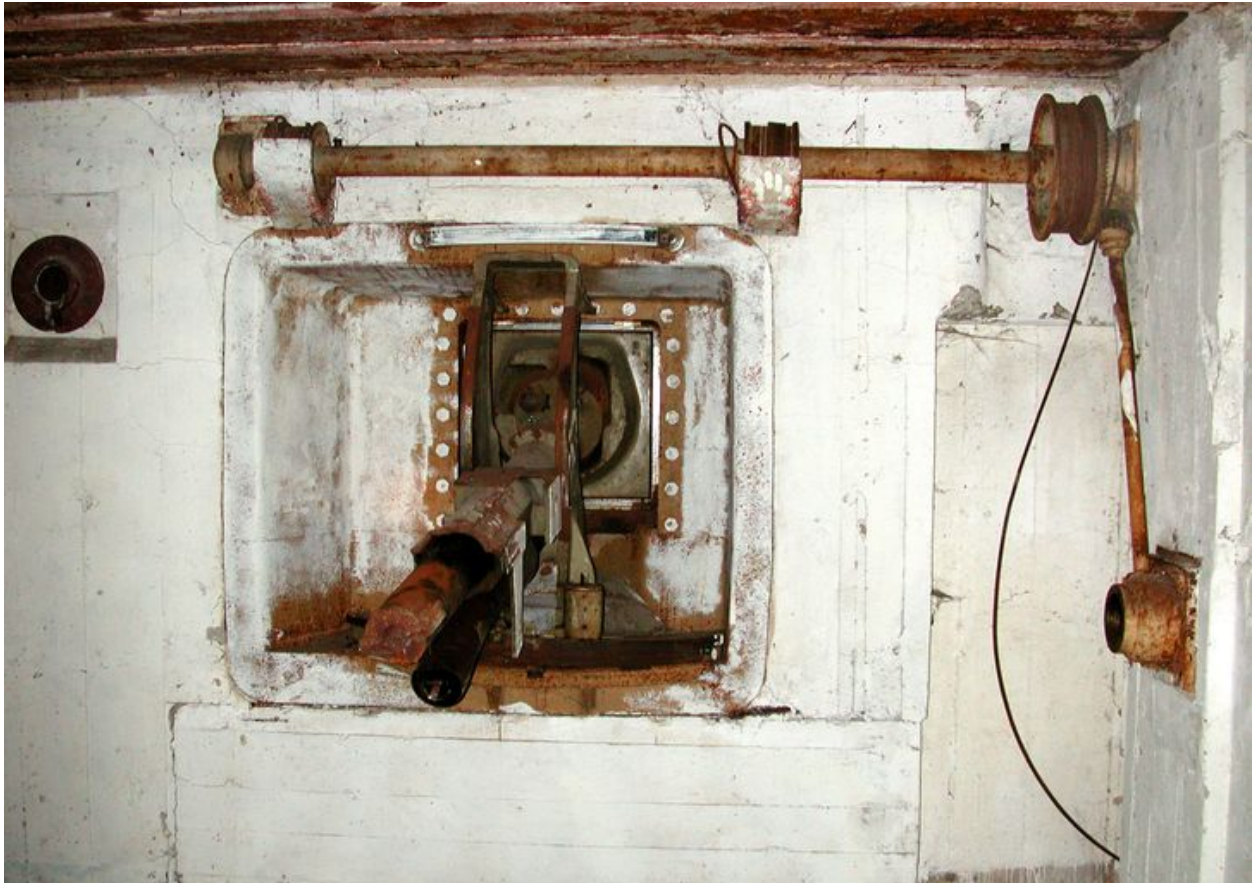
Vue du canon antichar Skoda de 4,7 cm (état en 2004). Il a été saboté en août 1944

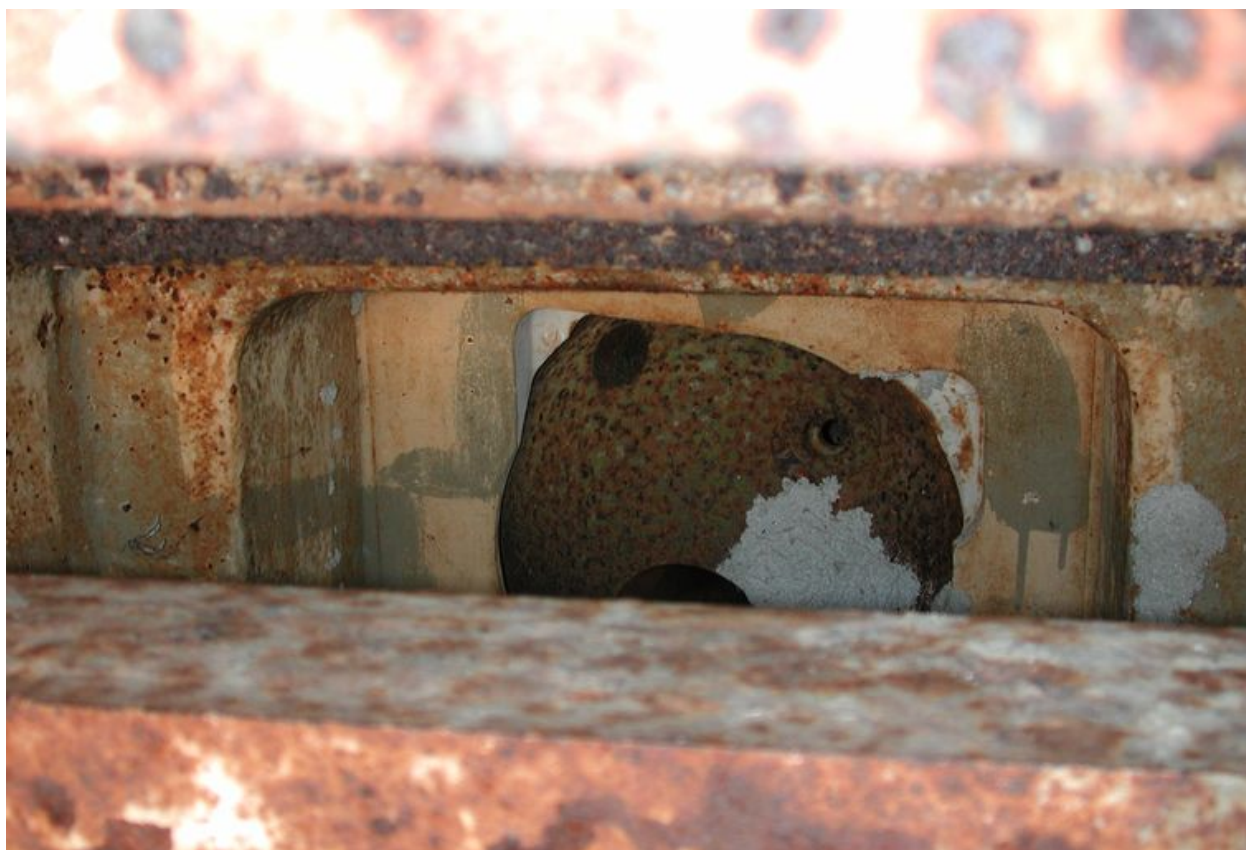
Vue de la rotule du canon antichar Skoda de 4,7 cm (état en 2004)

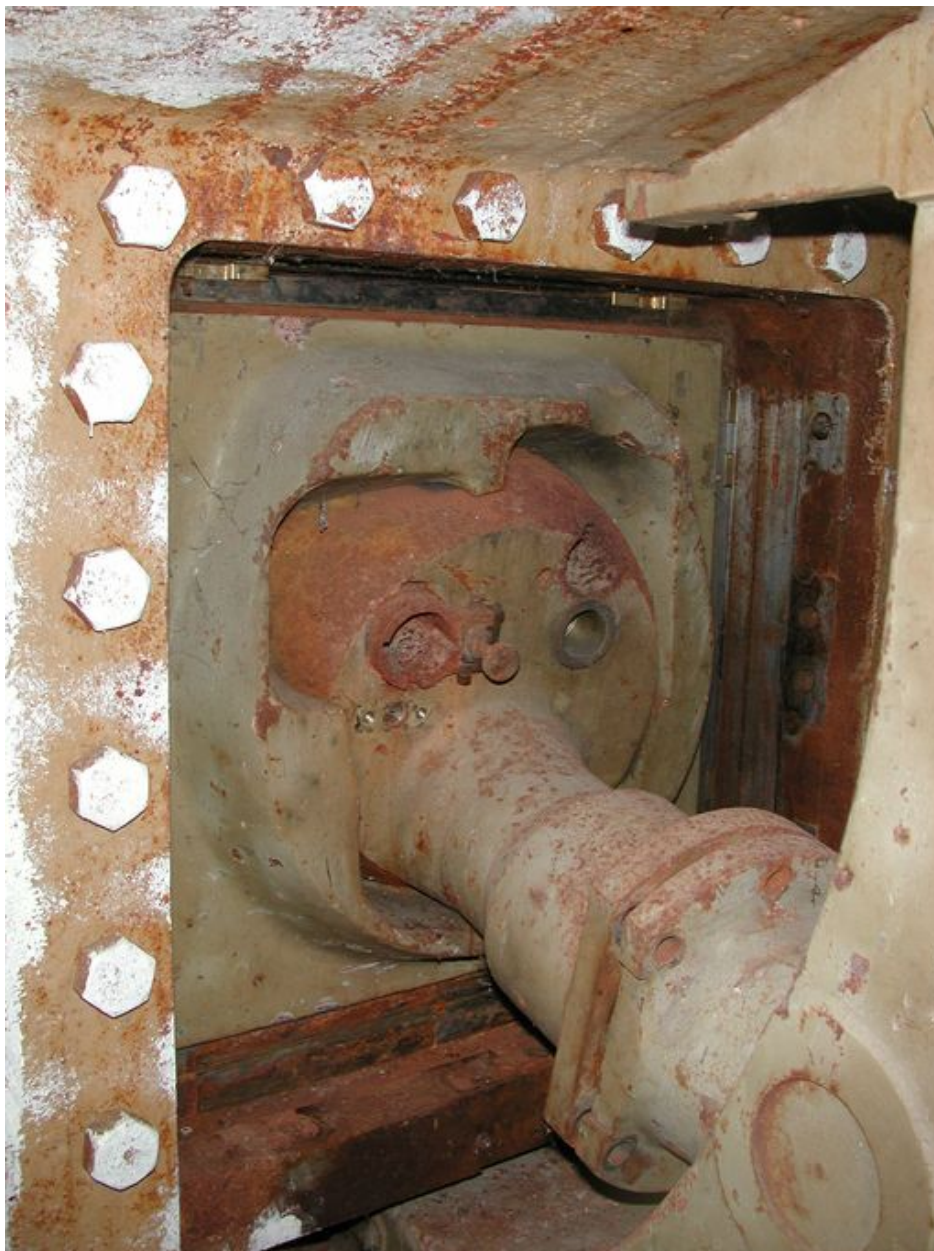
Vue du canon antichar Skoda de 4,7 cm : détail de la rotule (état en 2004)
