## **Niche à munitions, extrémité Est de la pointe, Domaine de la Tour de Cesson, rue de la Tour (Saint-Brieuc)**

Numéro de dossier : IA22133627  
Date de l'enquête initiale : 2023  
Date(s) de rédaction : 2023  
Cadre de l'étude : enquête thématique régionale Inventaire des héritages militaires en Bretagne  
Degré d'étude : étudié

Dénomination : blockhaus, magasin de munitions

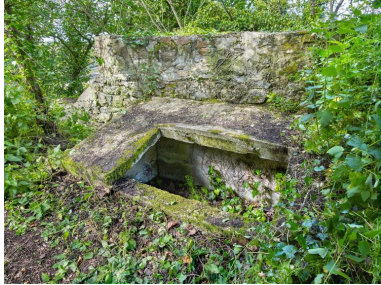
Vue générale. La niche à munitions est adossée au parapet du mur ceinturant le Domaine de Cesson. Elle était vraisemblablement fermée par un battant vertical dont subsistent les gonds  
Phot. Bernard Bègne  
IVR53\_20232200309NUCA

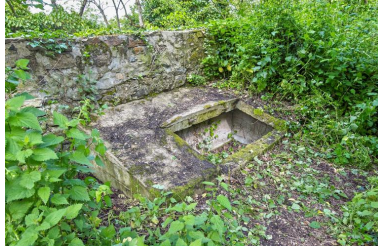
Vue générale. La niche à munitions est adossée au parapet du mur ceinturant le Domaine de Cesson. Elle était vraisemblablement fermée par un battant vertical dont subsistent les gonds  
Phot. Bernard Bègne  
IVR53\_20232200310NUCA

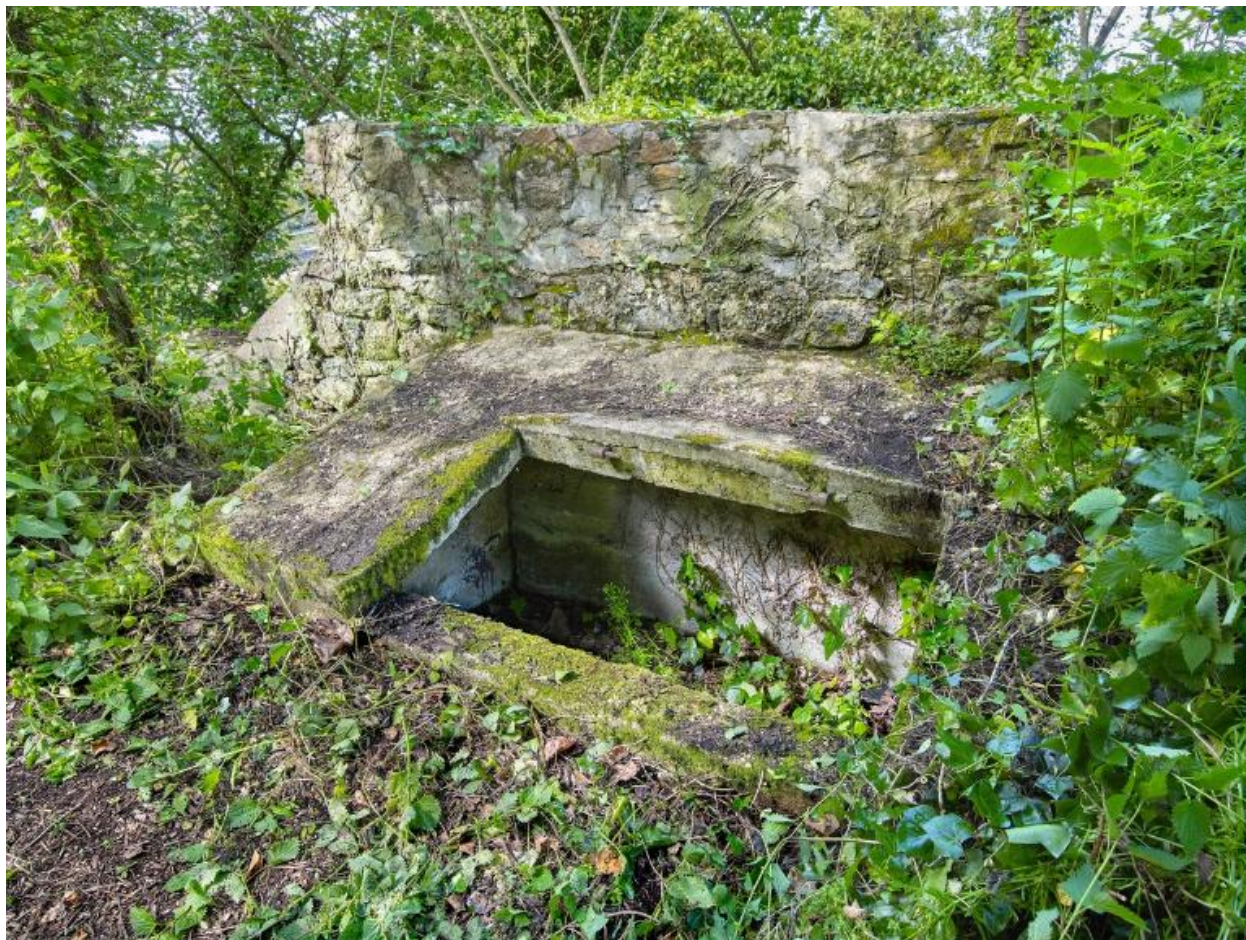
IVR53\_20232200309NUCA

Vue générale. La niche à munitions est adossée au parapet du mur ceinturant le Domaine de Cesson. Elle était vraisemblablement fermée par un battant vertical dont subsistent les gonds

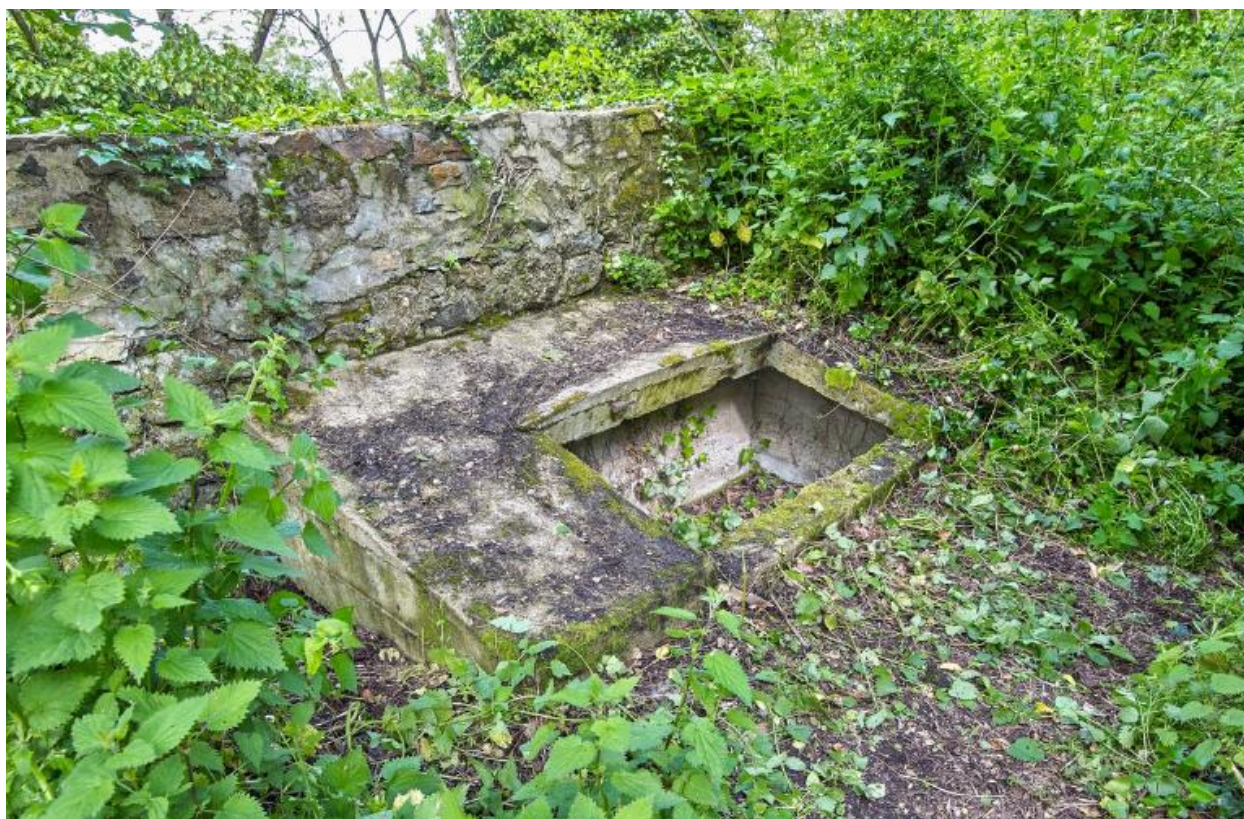
IVR53\_20232200310NUCA

Vue générale. La niche à munitions est adossée au parapet du mur ceinturant le Domaine de Cesson. Elle était vraisemblablement fermée par un battant vertical dont subsistent les gonds
