## Château, Coetcandec (Locmaria-Grand-Champ)

Numéro de dossier : IA00009413  
Date de l'enquête initiale : 1986  
Date(s) de rédaction : 1986  
Cadre de l'étude : inventaire topographique  
Degré d'étude : étudié  
Référence du dossier Monument Historique : PA00091378

Dénomination : château  
Parties constituantes non étudiées : enceinte, chapelle, communs, logement

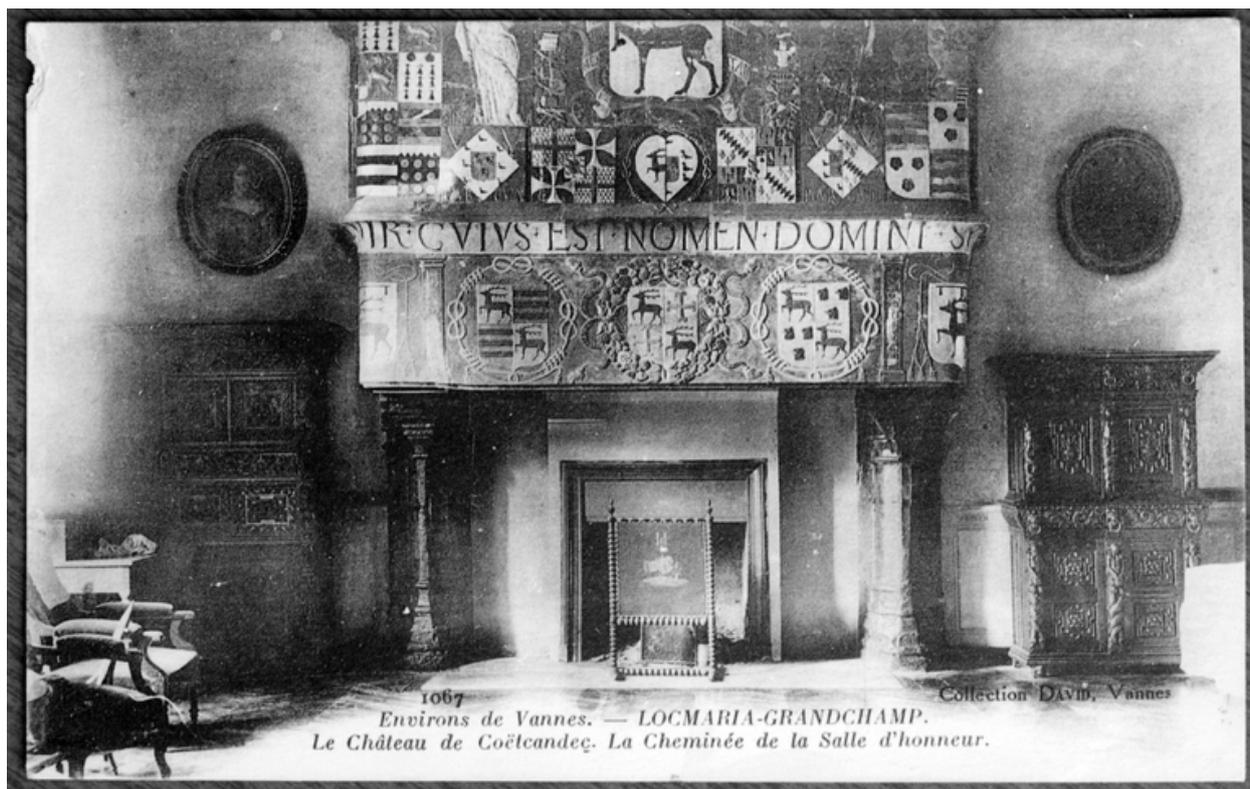
Cheminée de la salle d'honneur (déplacée)

Cheminée de la salle  
d'honneur (déplacée)  
Phot. Norbert Lambart  
IVR53\_19805600428XB

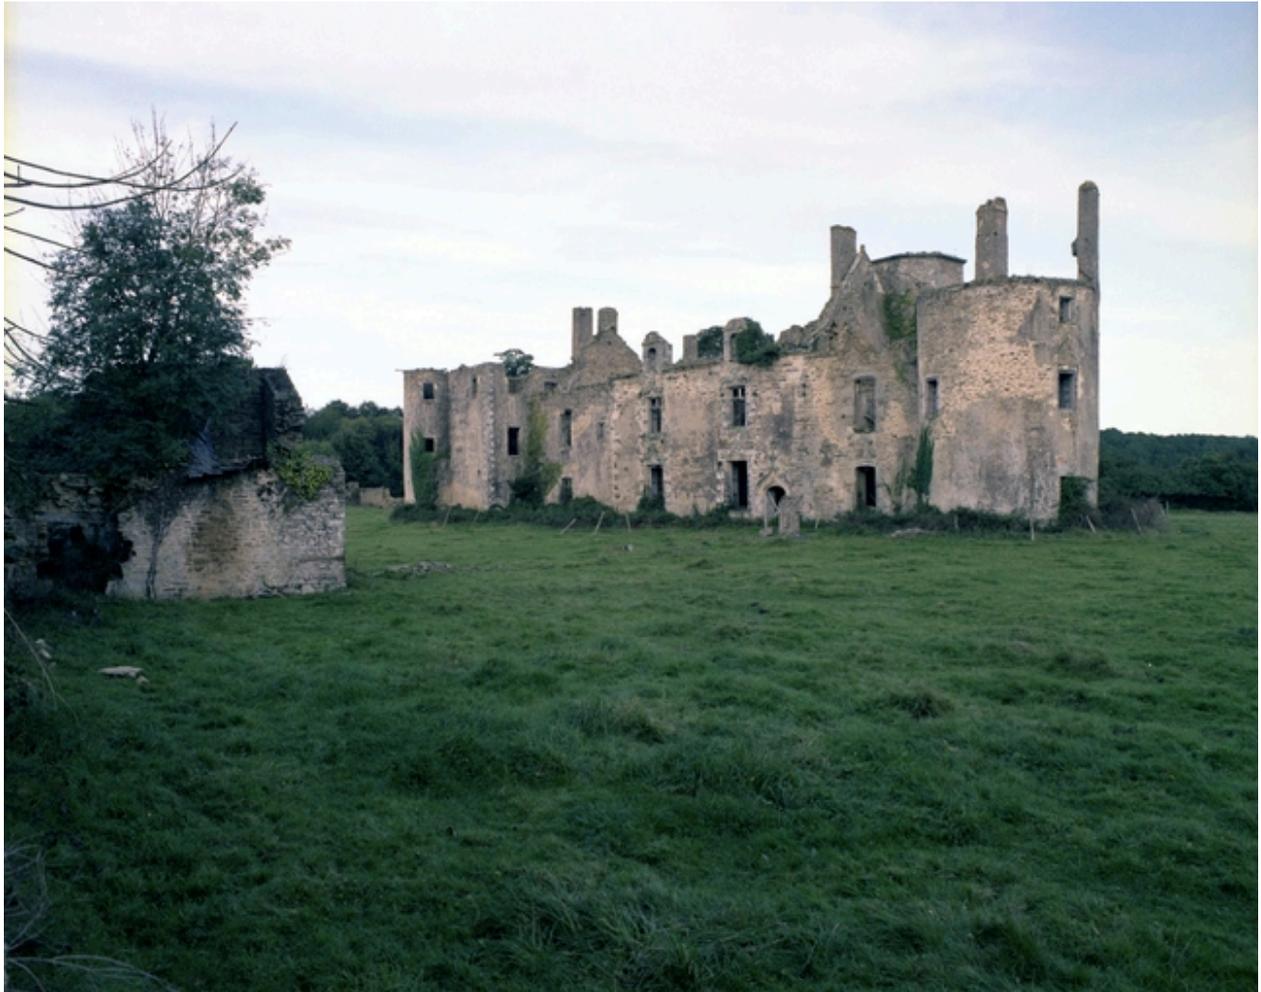
Elévation antérieure.

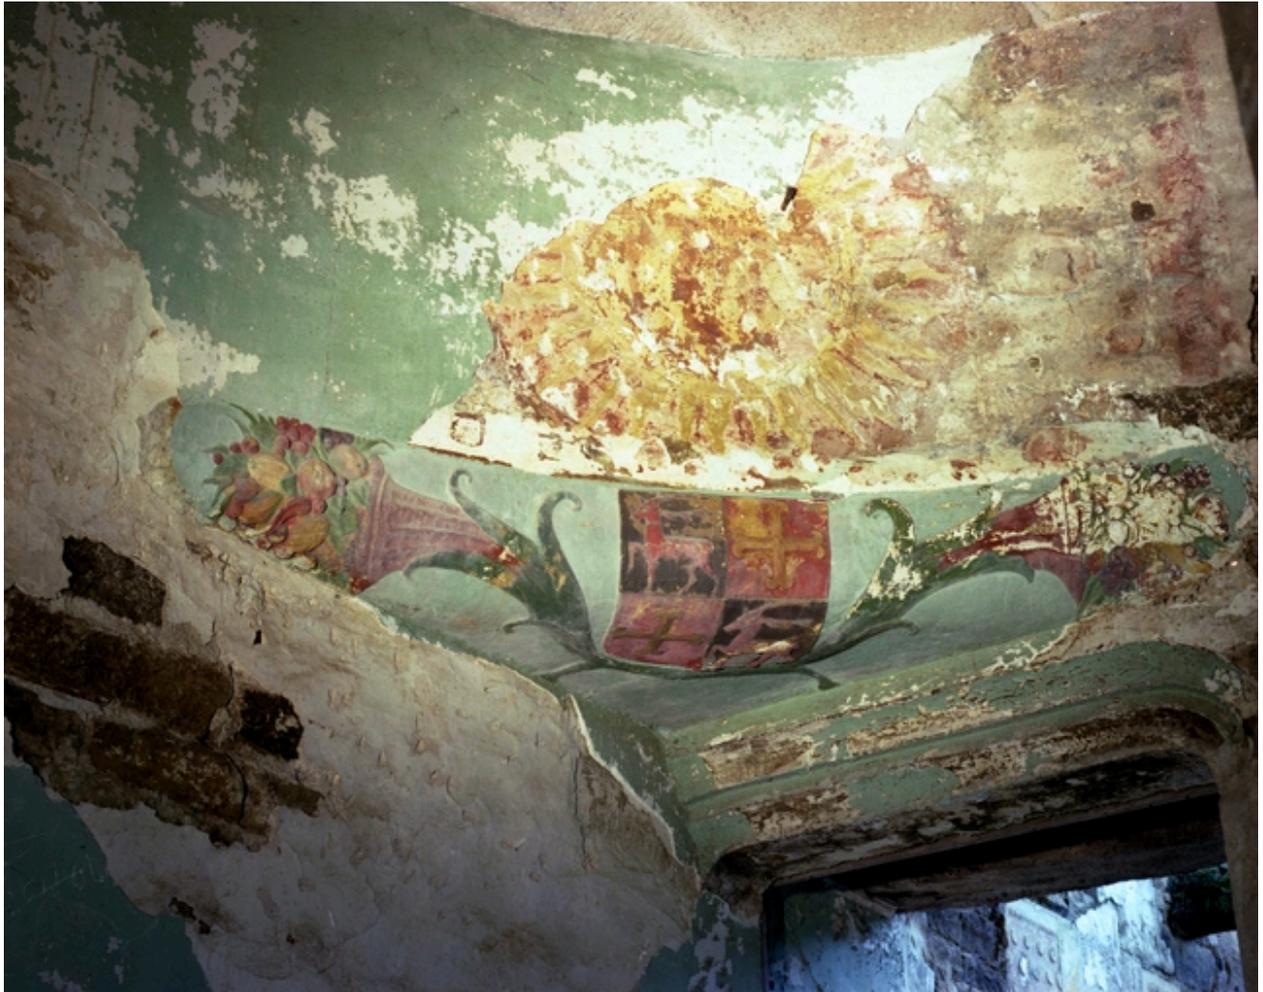
Etage, escalier, porte d'accès au corps central : décor peint et sculpté.

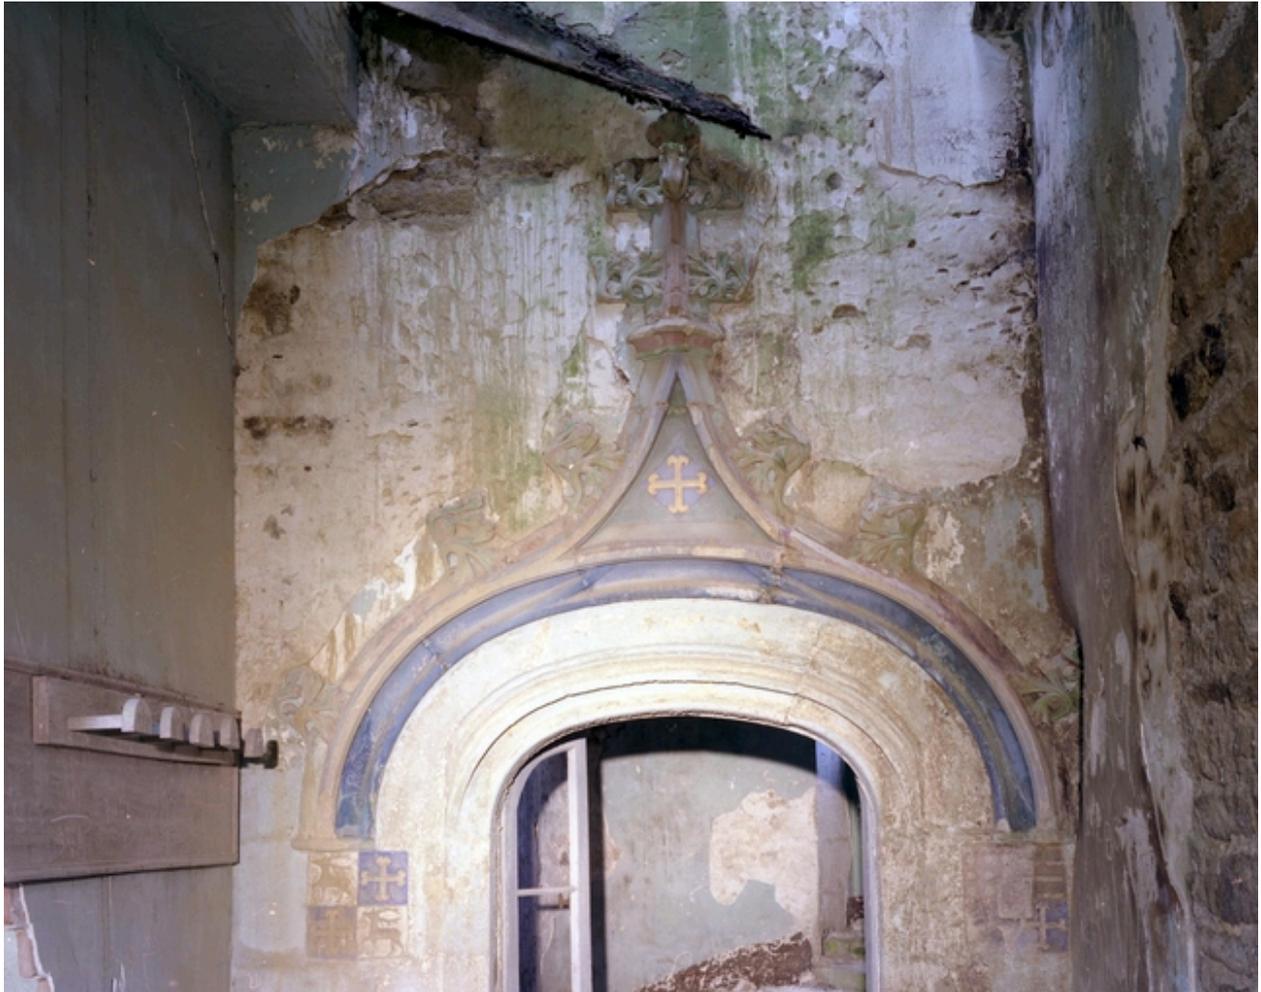
Intérieur, rez-de-chaussée, porte d'accès à l'escalier : détail de l'archivolte.

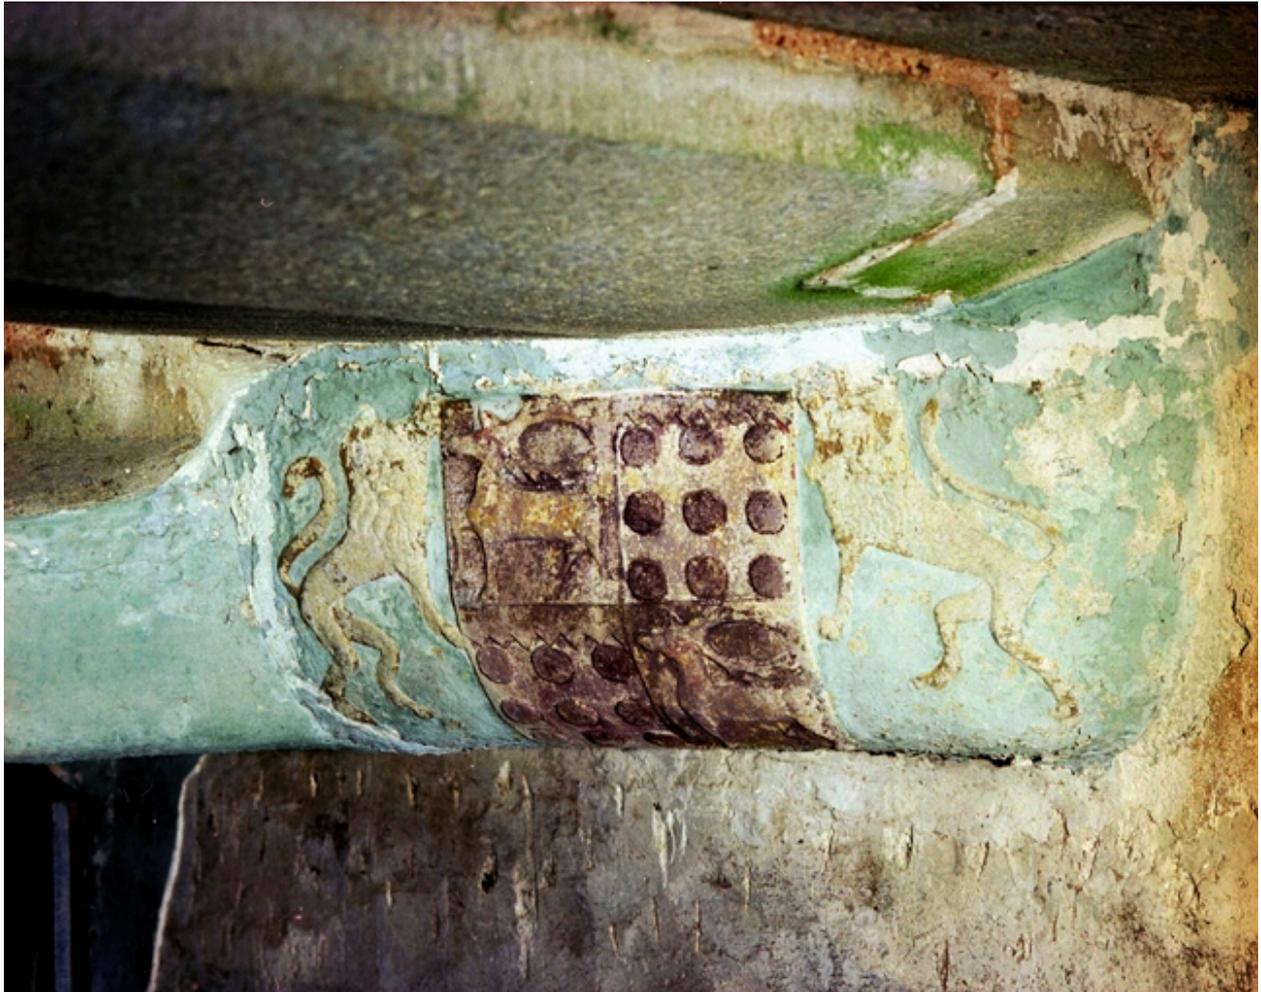
Rez-de-chaussée, escalier : écu au revers de la porte.

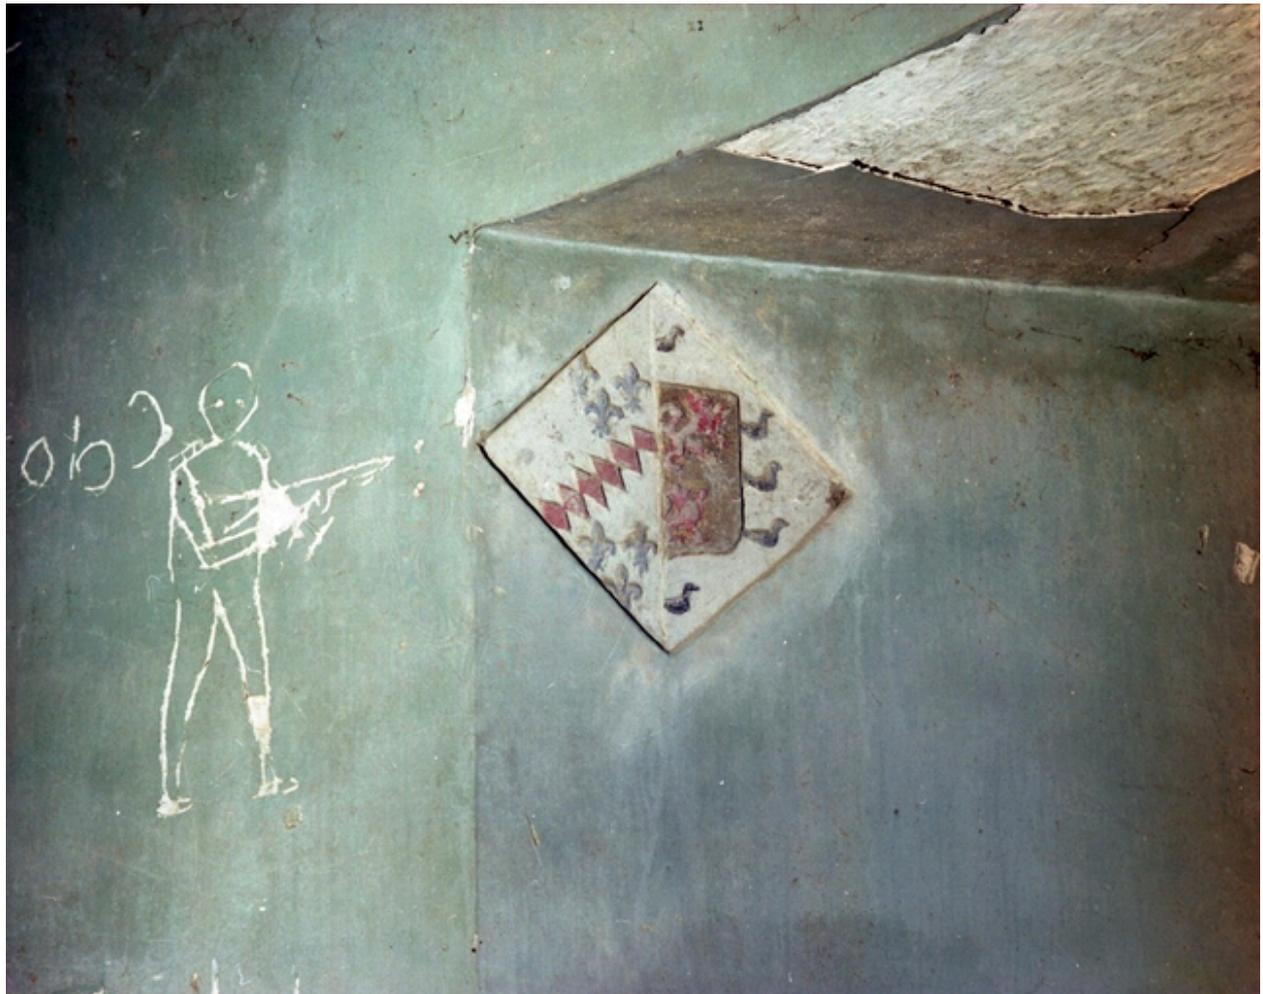
Escalier, écu, ébrasement de la fenêtre entre rez-de-chaussée et étage.

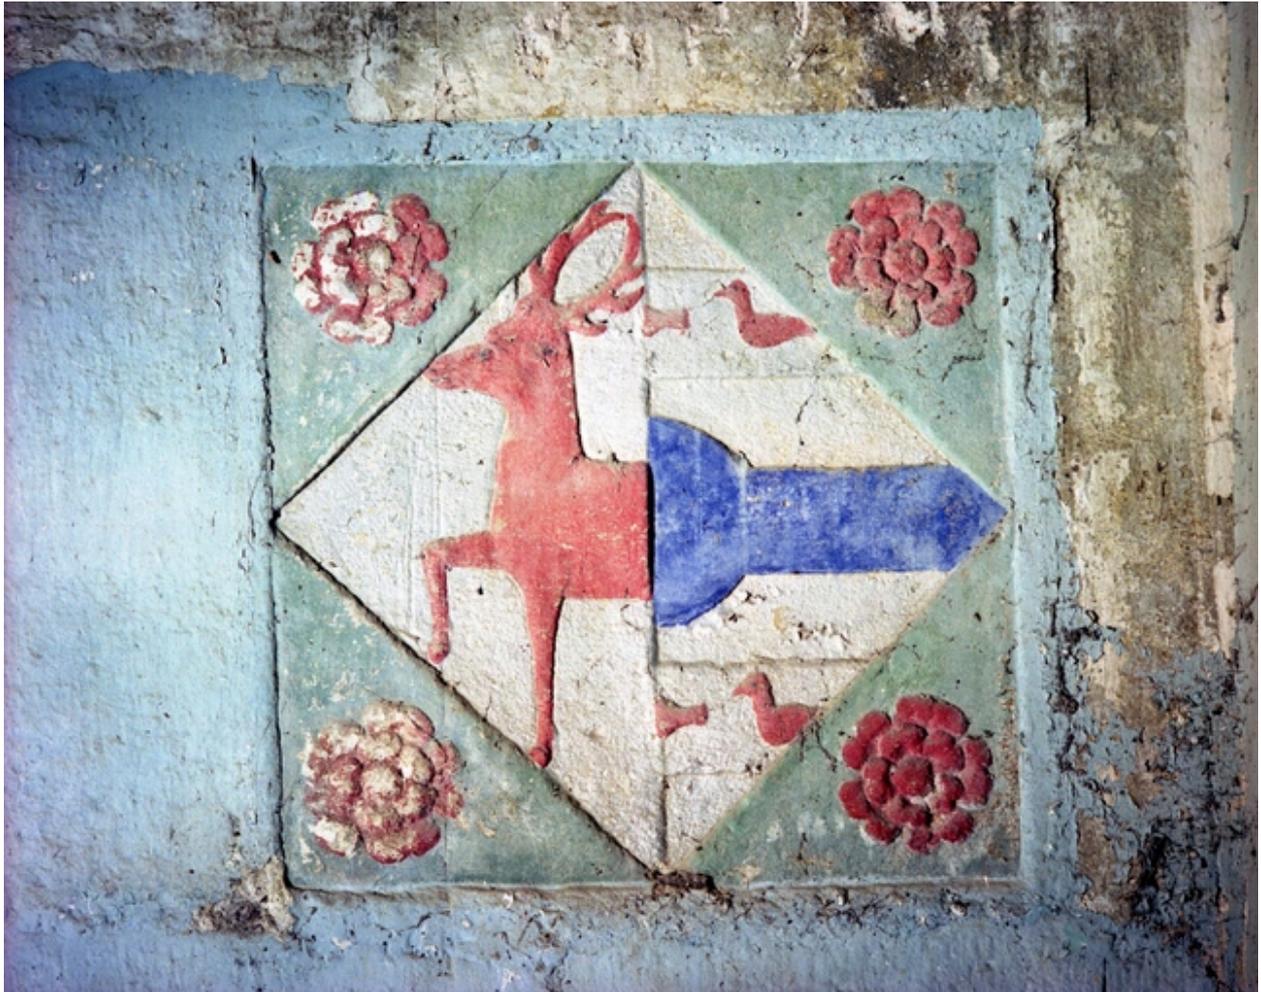
Rez-de-chaussée, écu au revers de la porte d'entrée.

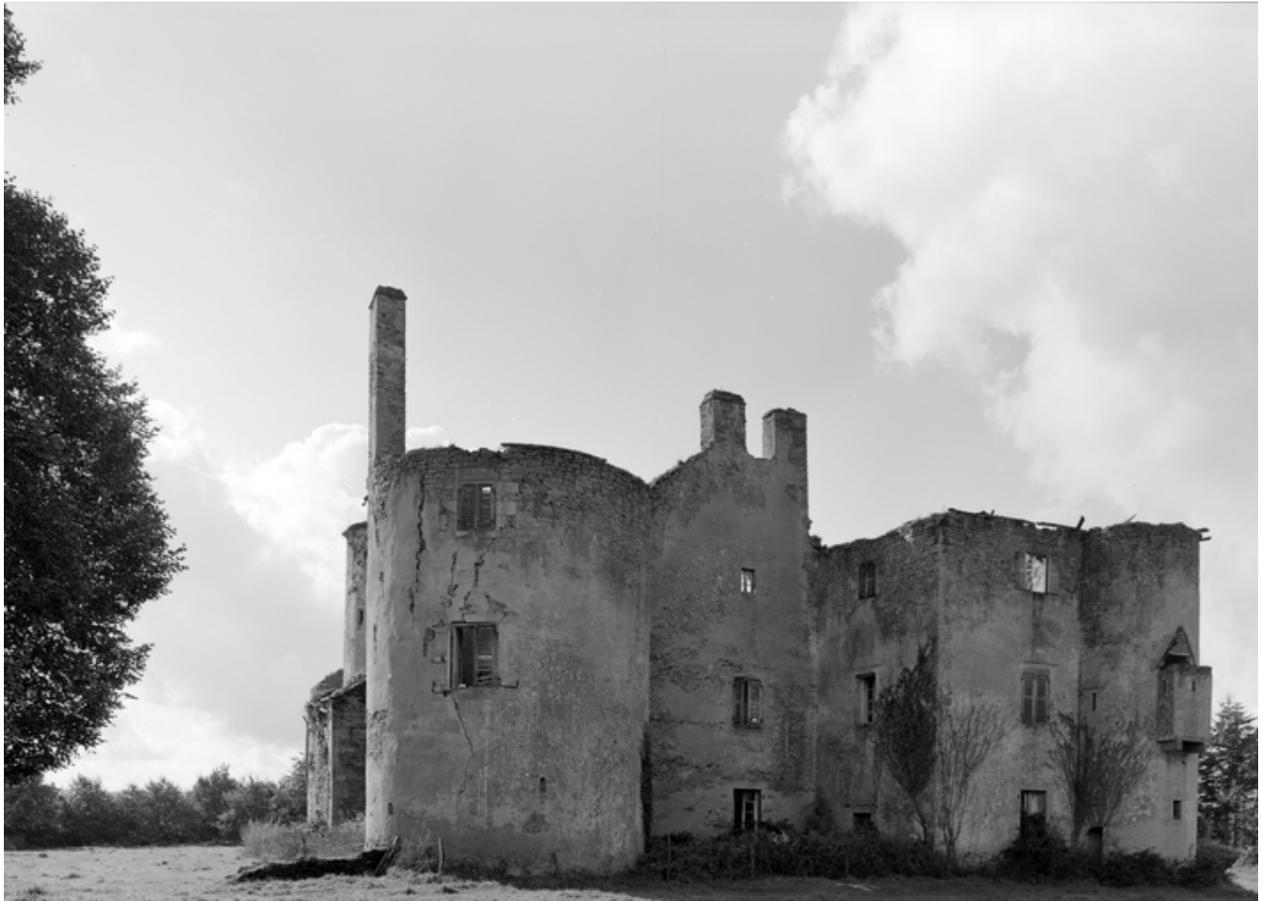
Elévation nord.

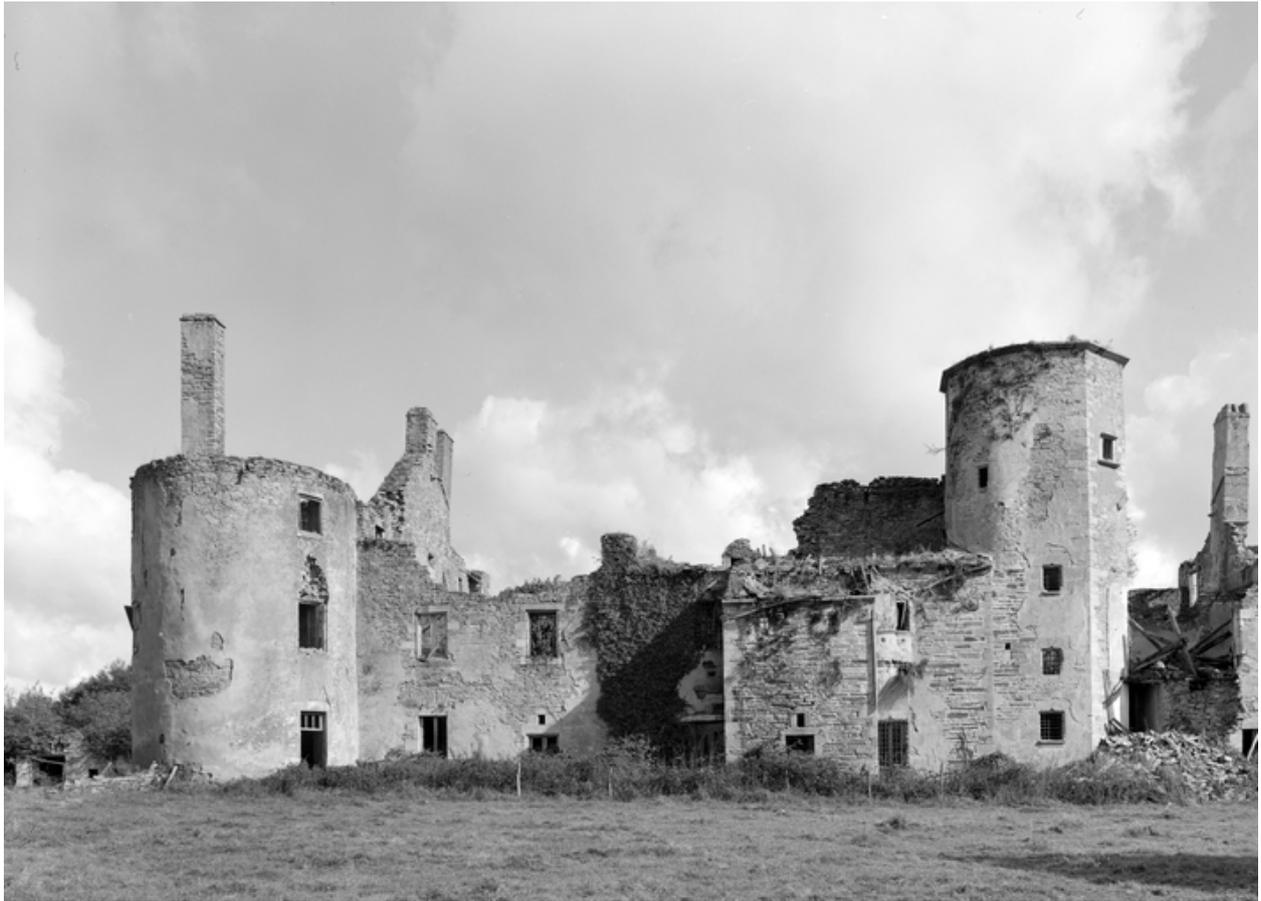
Elévation postérieure.

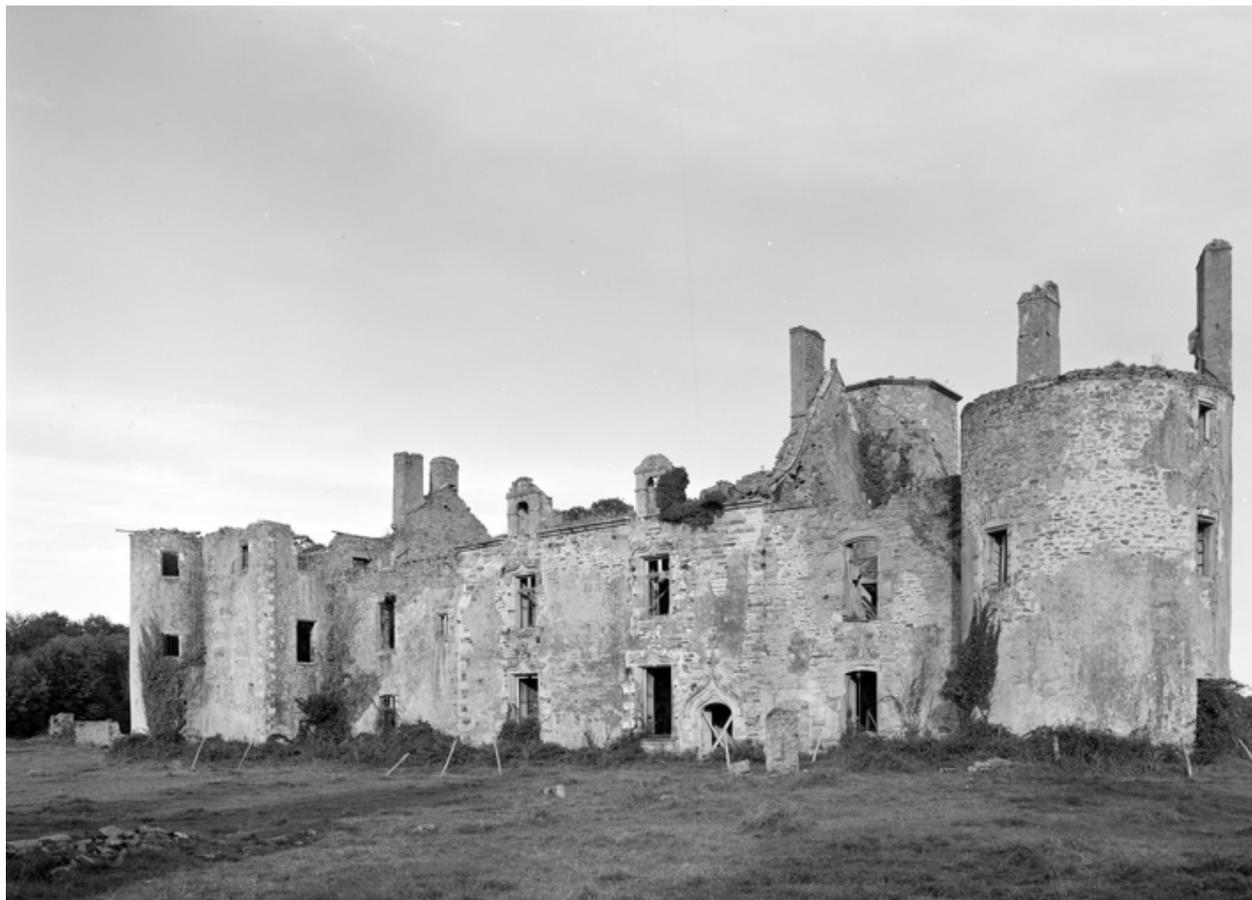
Elévation antérieure prise du sud-ouest.

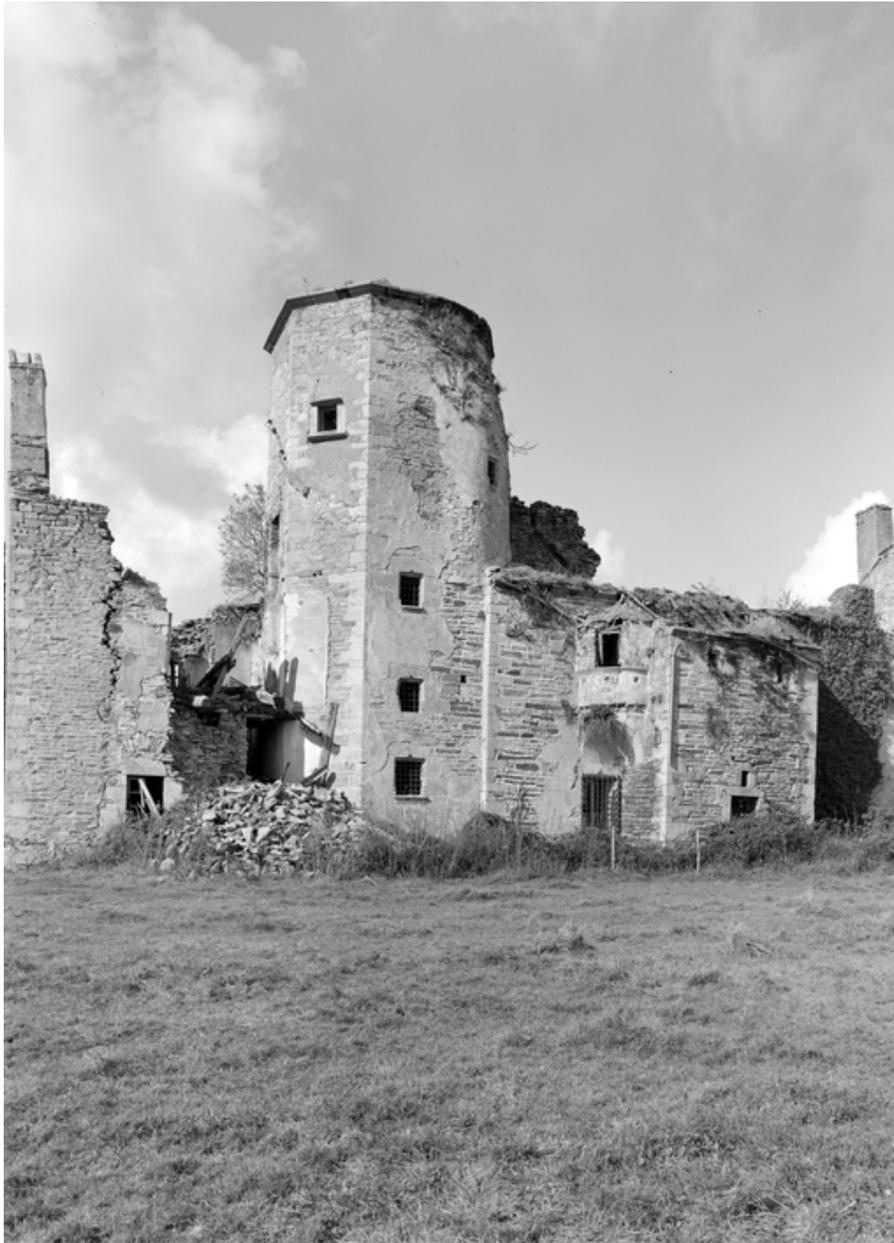
Elévation postérieure, corps central et tour d'escalier.

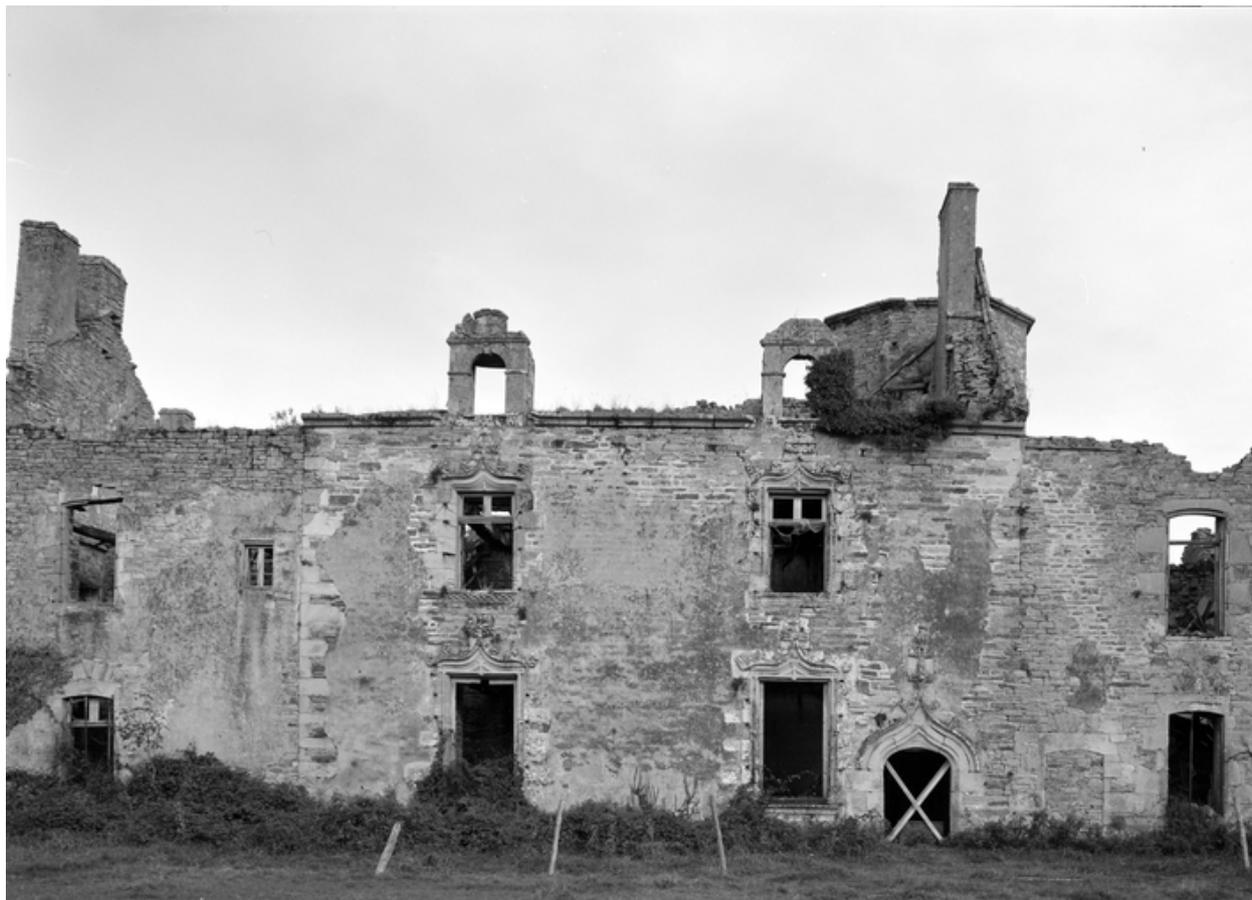
Elévation antérieure, corps central.

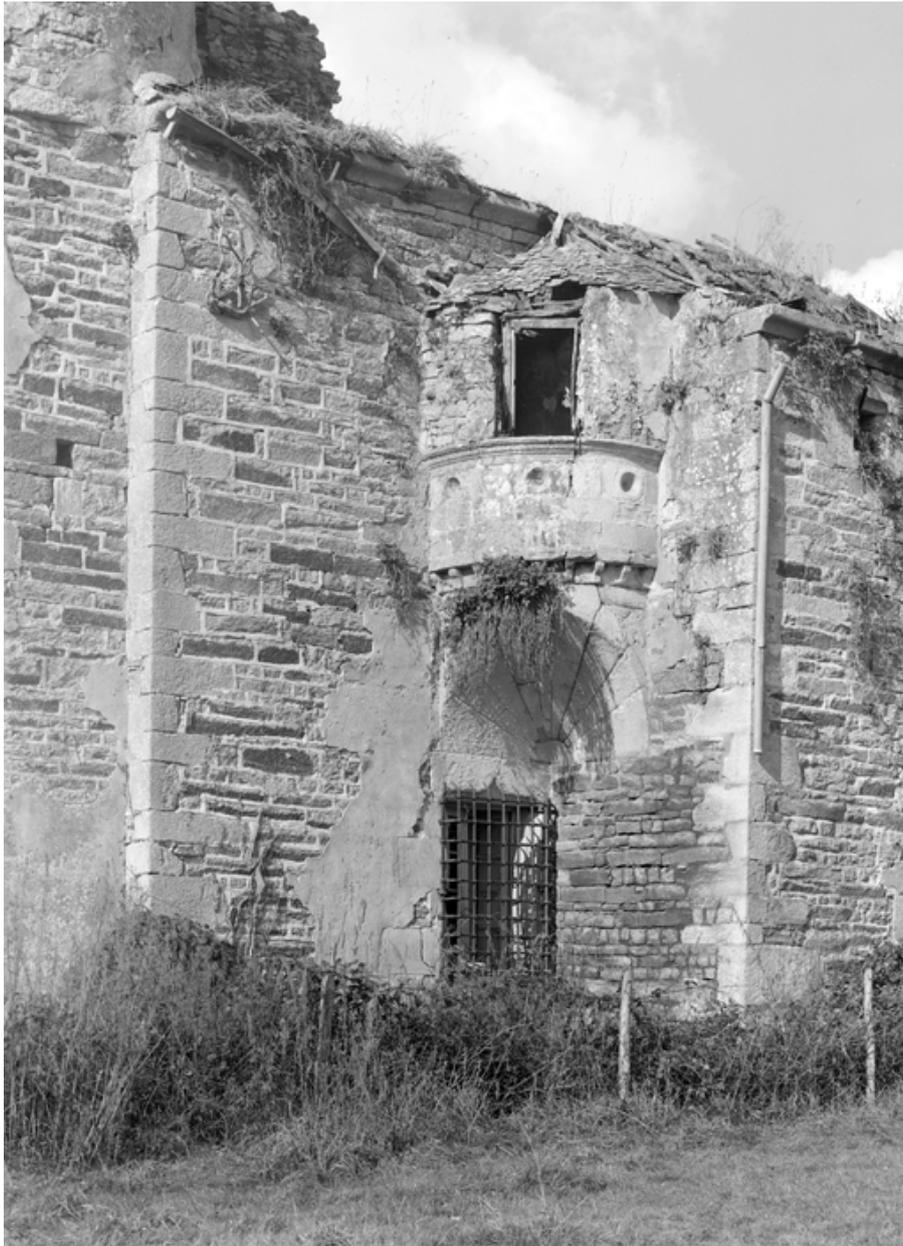
Elévation postérieure : échauguette sur trompe.

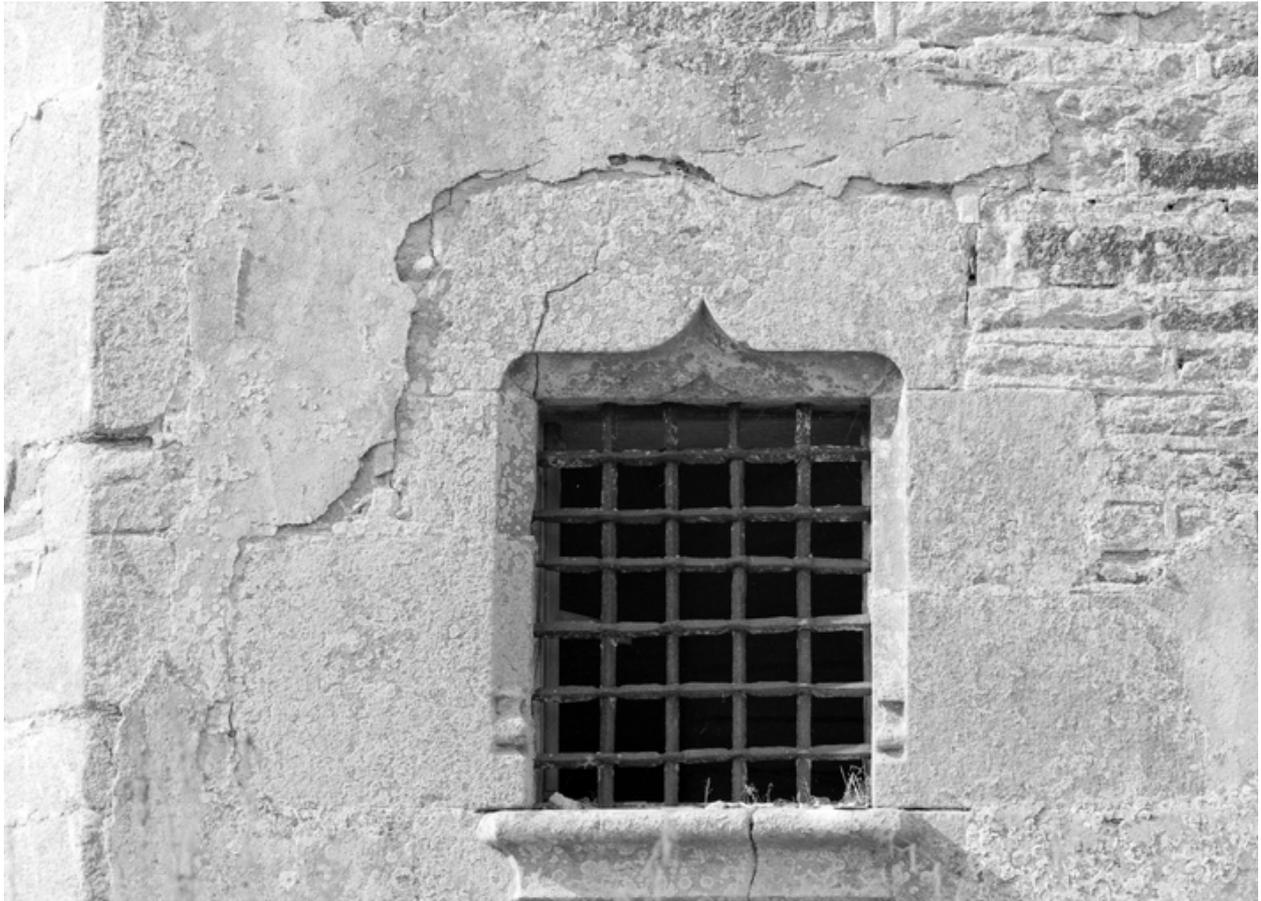
Elévation postérieure, tour d'escalier, fenêtre du rez-de-chaussée.

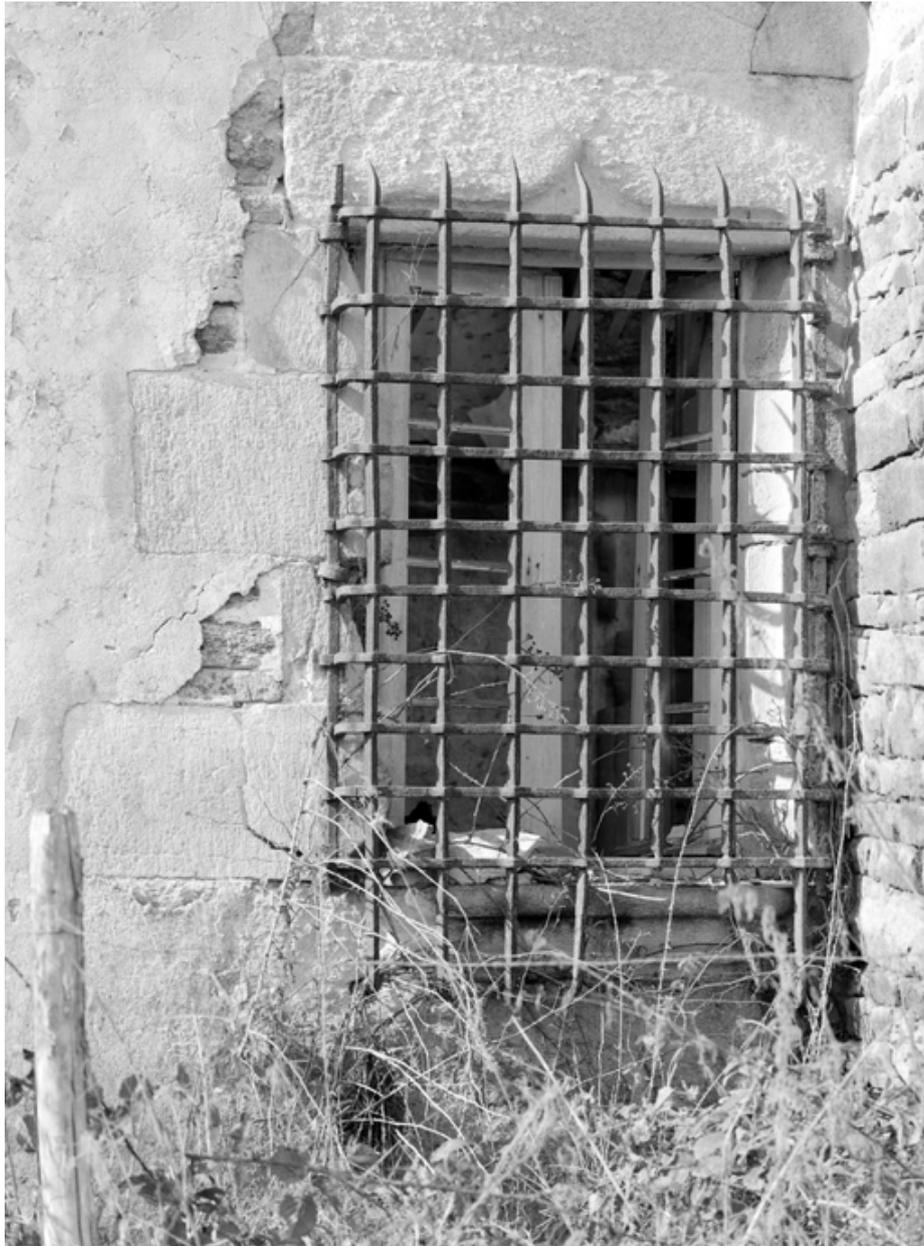
Elévation postérieure, corps central, rez-de-chaussée, fenêtre avec grille.

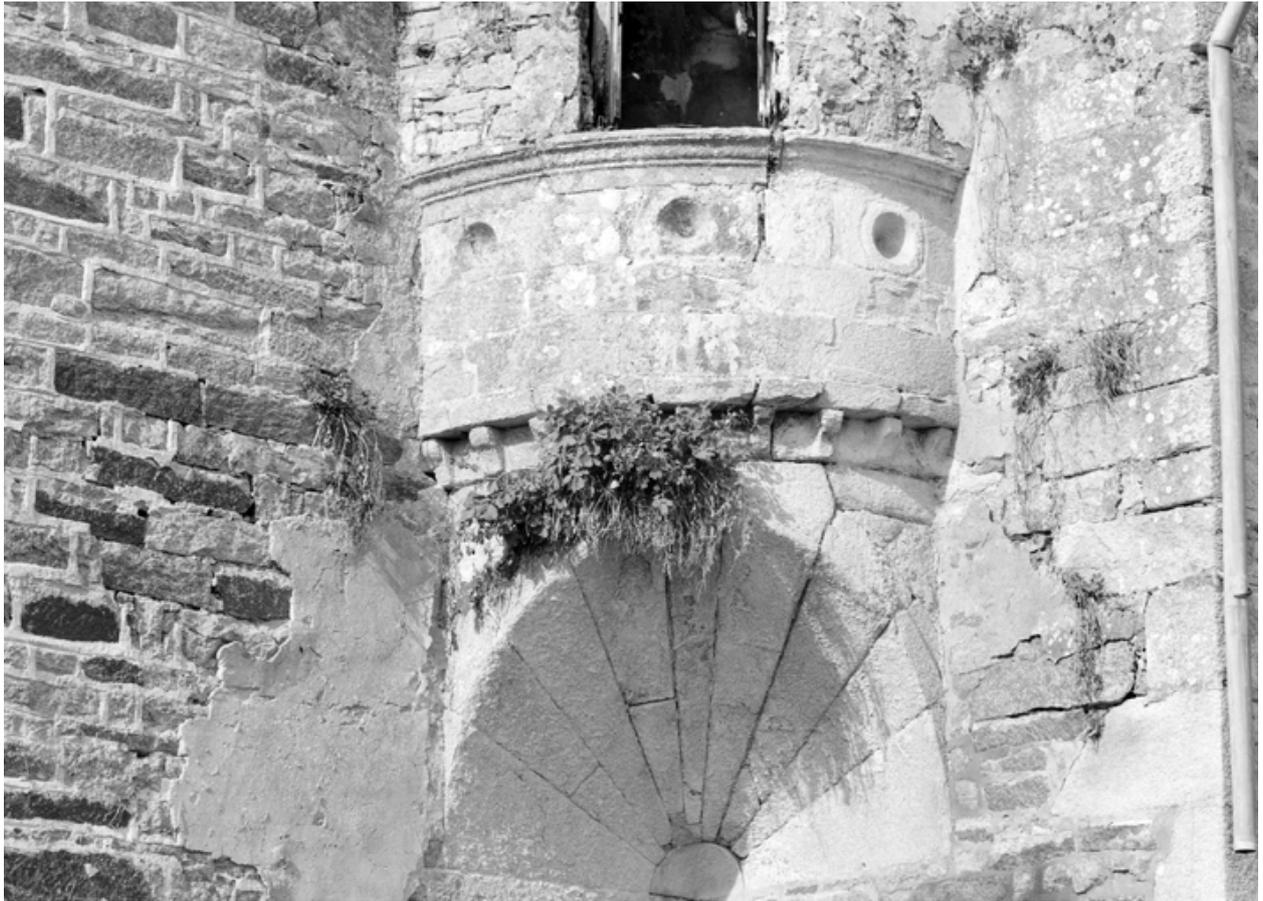
Elévation postérieure : base de l'échauguette et trompe.

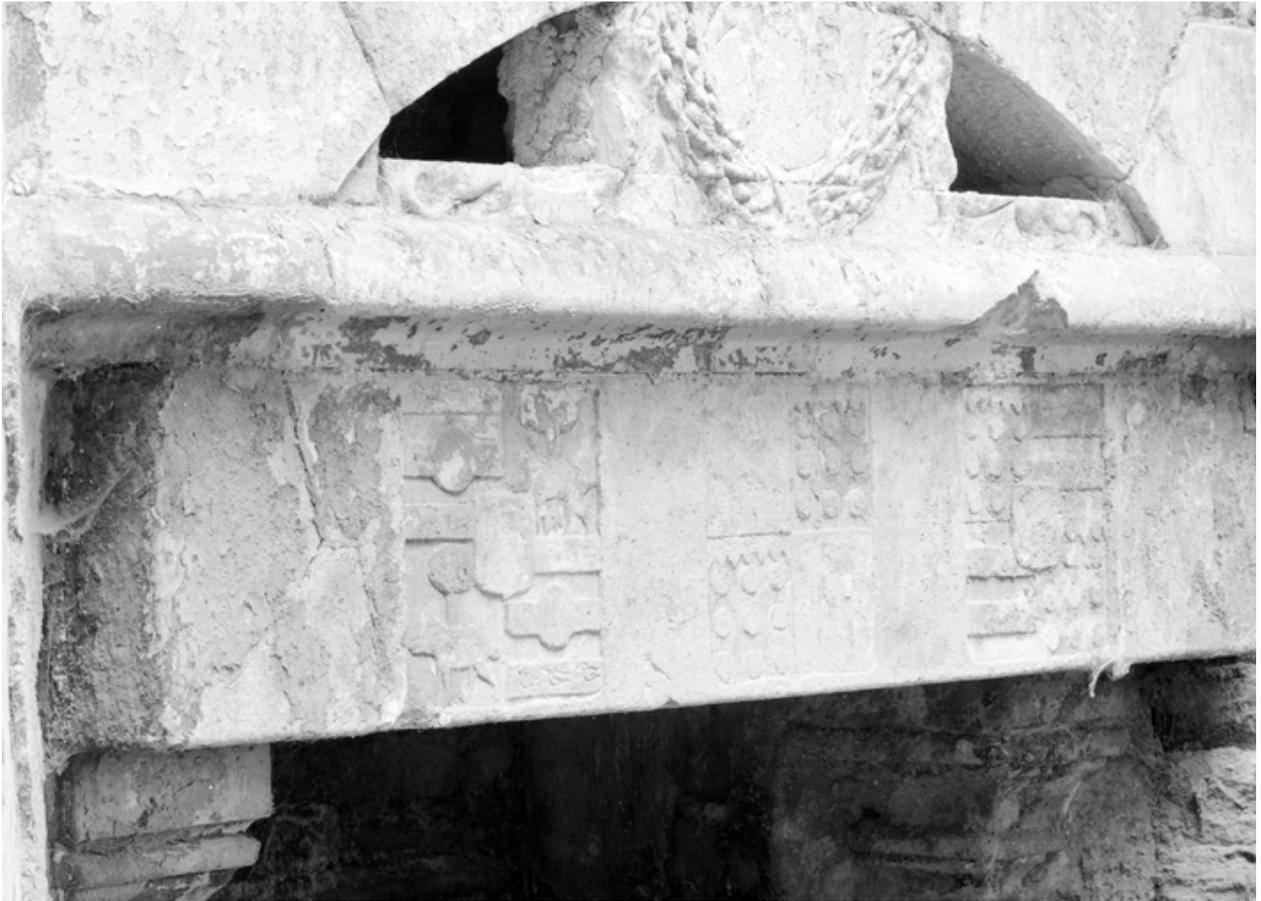
Rez-de-chaussée, corps central, pièce est : cheminée de l'angle nord-ouest : détail linteau.

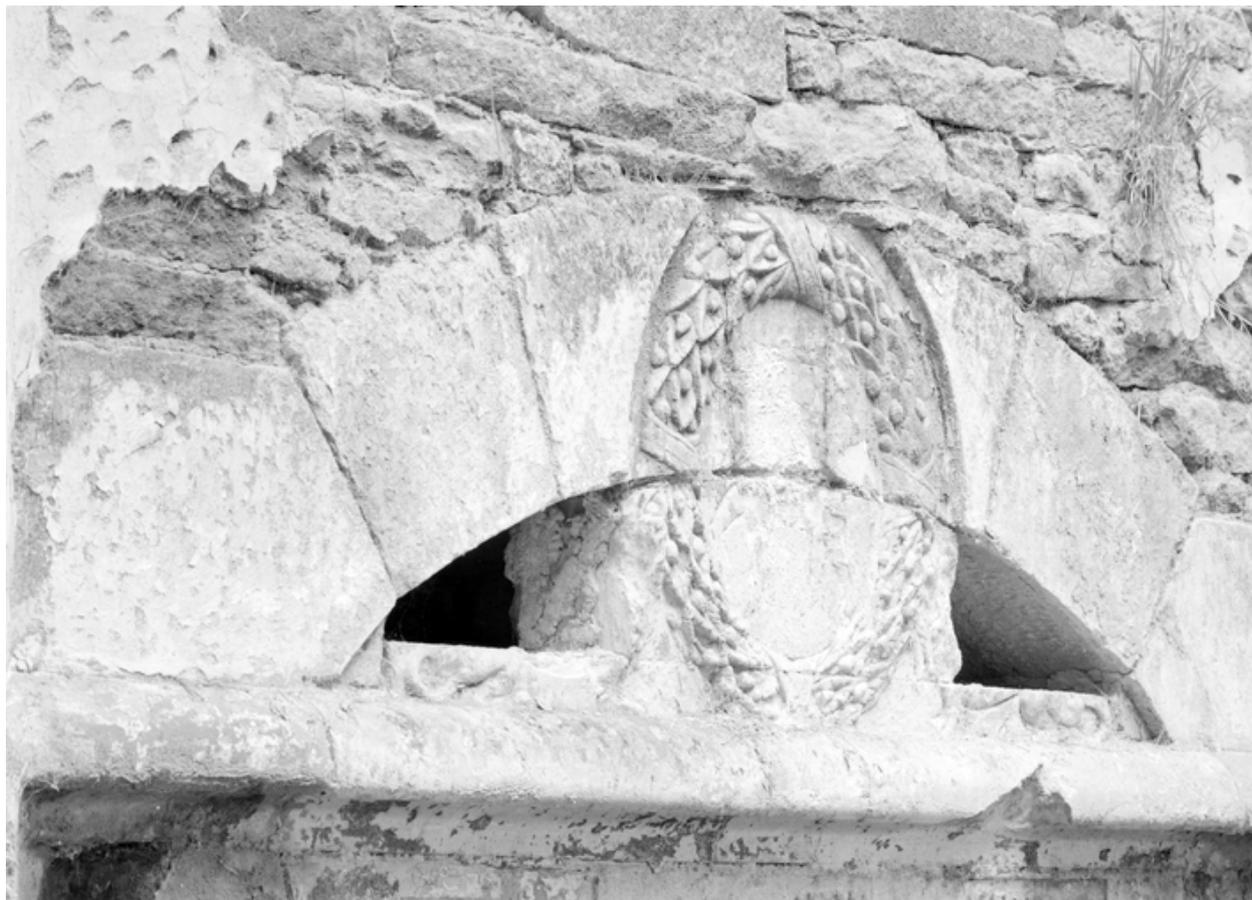
Rez-de-chaussée, corps central, pièce est : cheminée de l'angle nord-ouest : détail de la hotte.

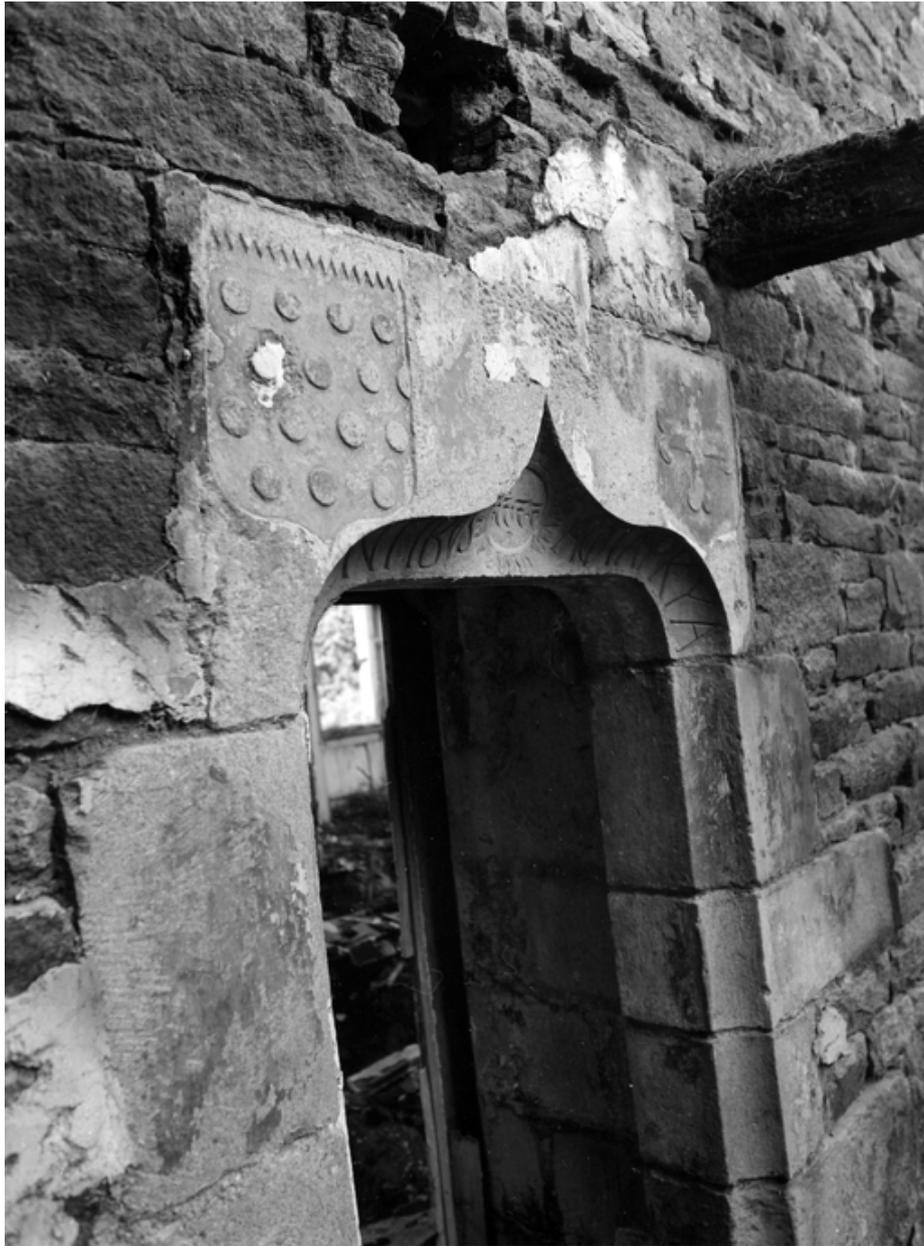
Etage, corps central, porte de communication entre les pièces est et ouest : linteau.
