## Château, Coetcandec (Locmaria-Grand-Champ)

Numéro de dossier : IA00009413  
Date de l'enquête initiale : 1986  
Date(s) de rédaction : 1986  
Cadre de l'étude : inventaire topographique  
Degré d'étude : étudié  
Référence du dossier Monument Historique : PA00091378

Dénomination : château  
Parties constituantes non étudiées : enceinte, chapelle, communs, logement

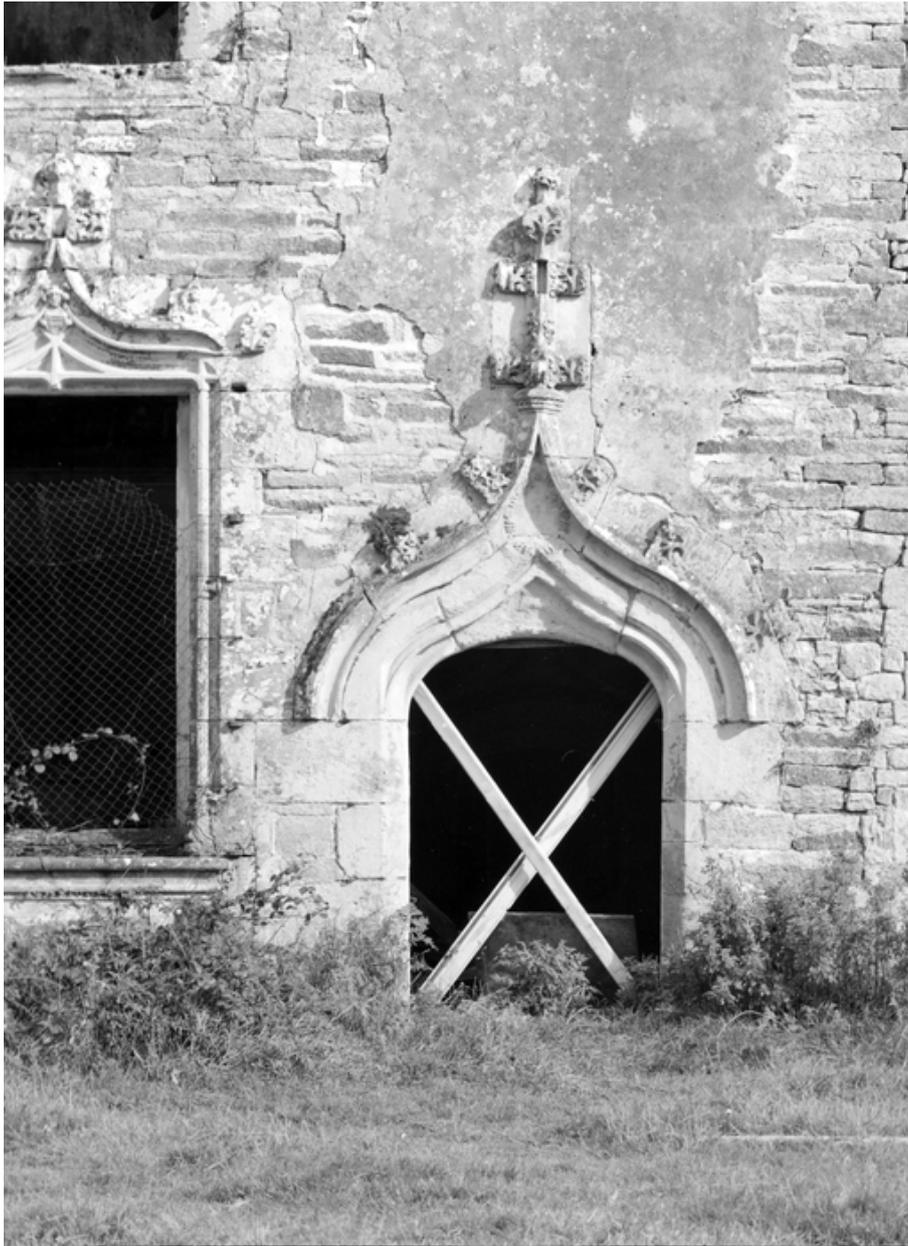
Elévation antérieure, porte.

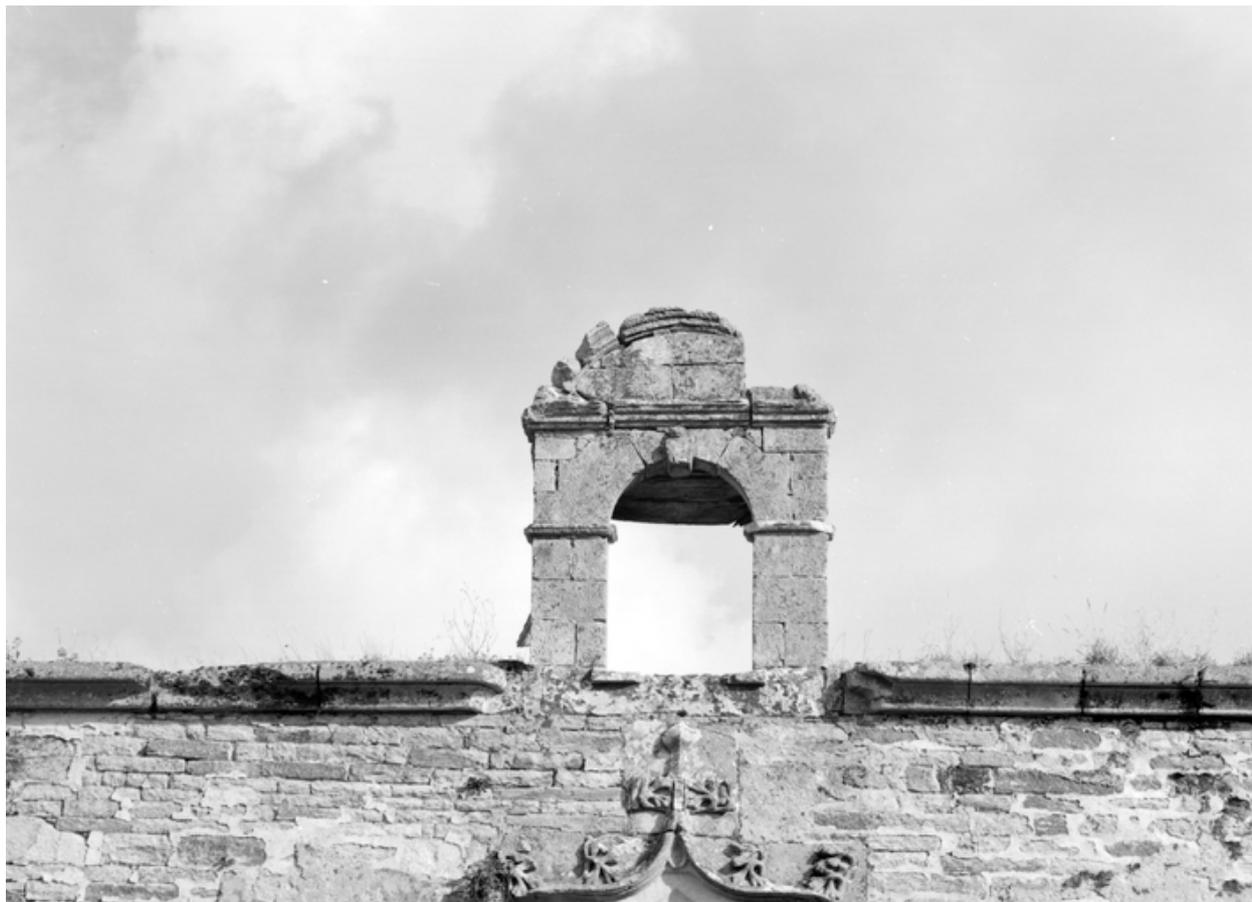
Elévation antérieure, lucarne gauche.

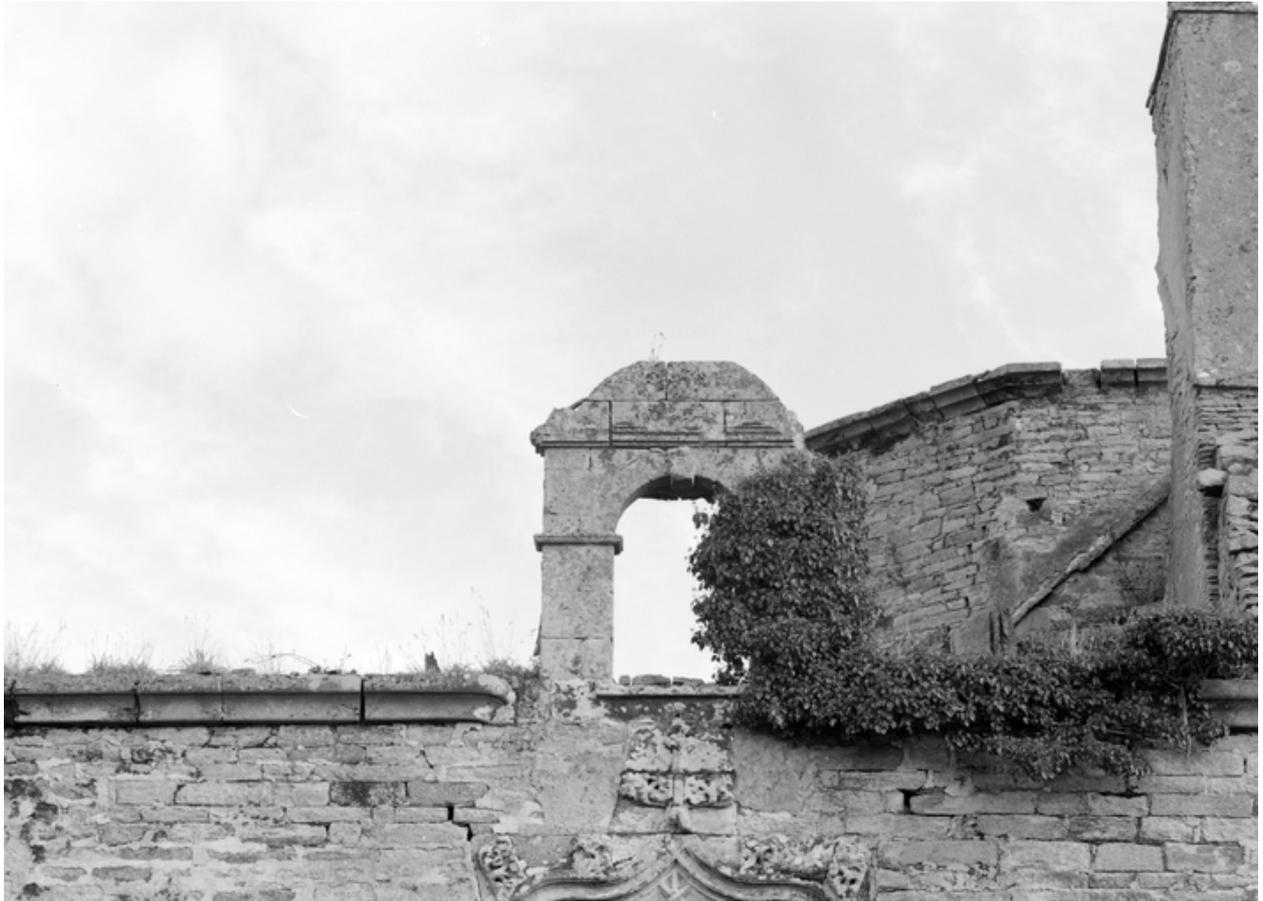
Elévation antérieure, lucarne droite.

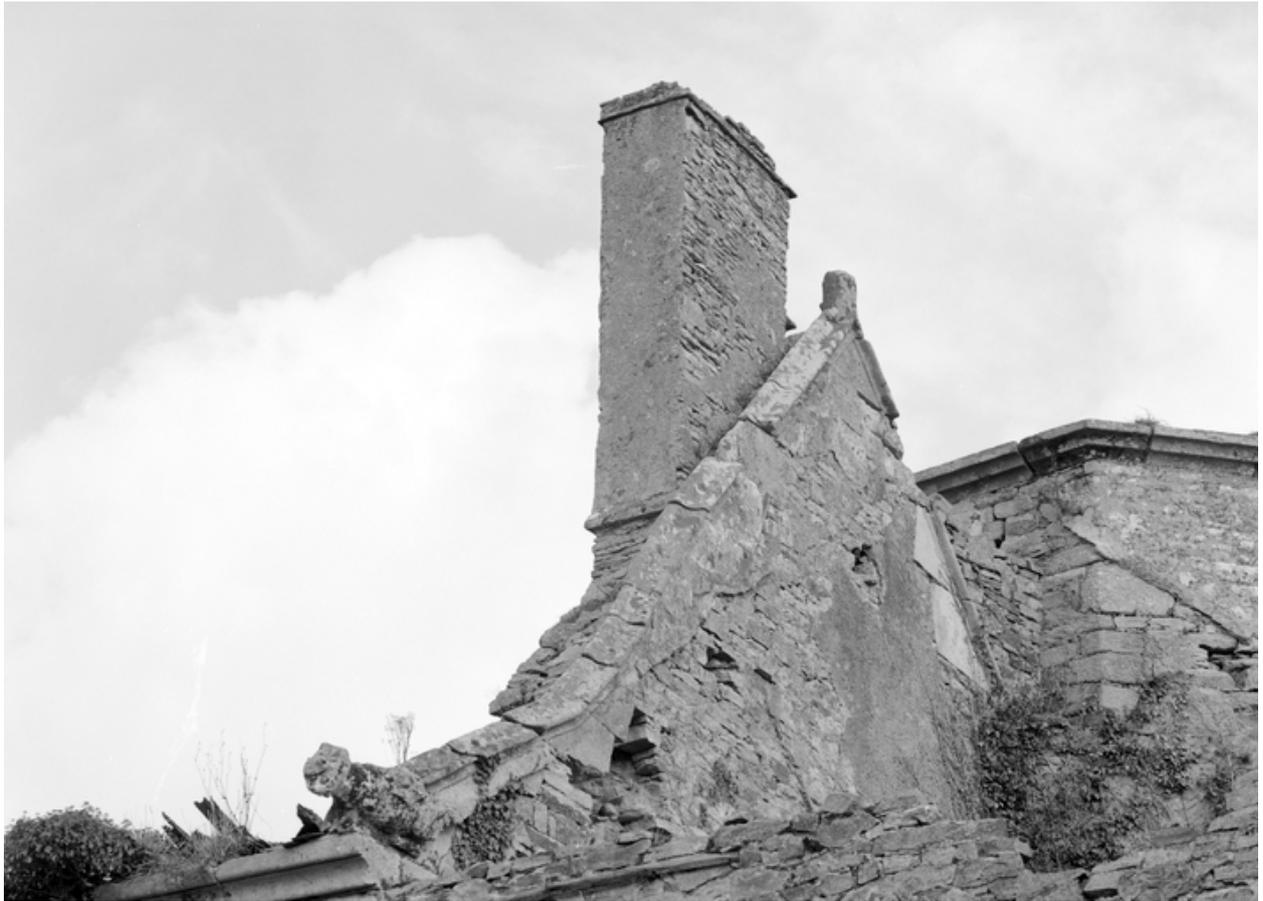
Corps central, pignon sud.

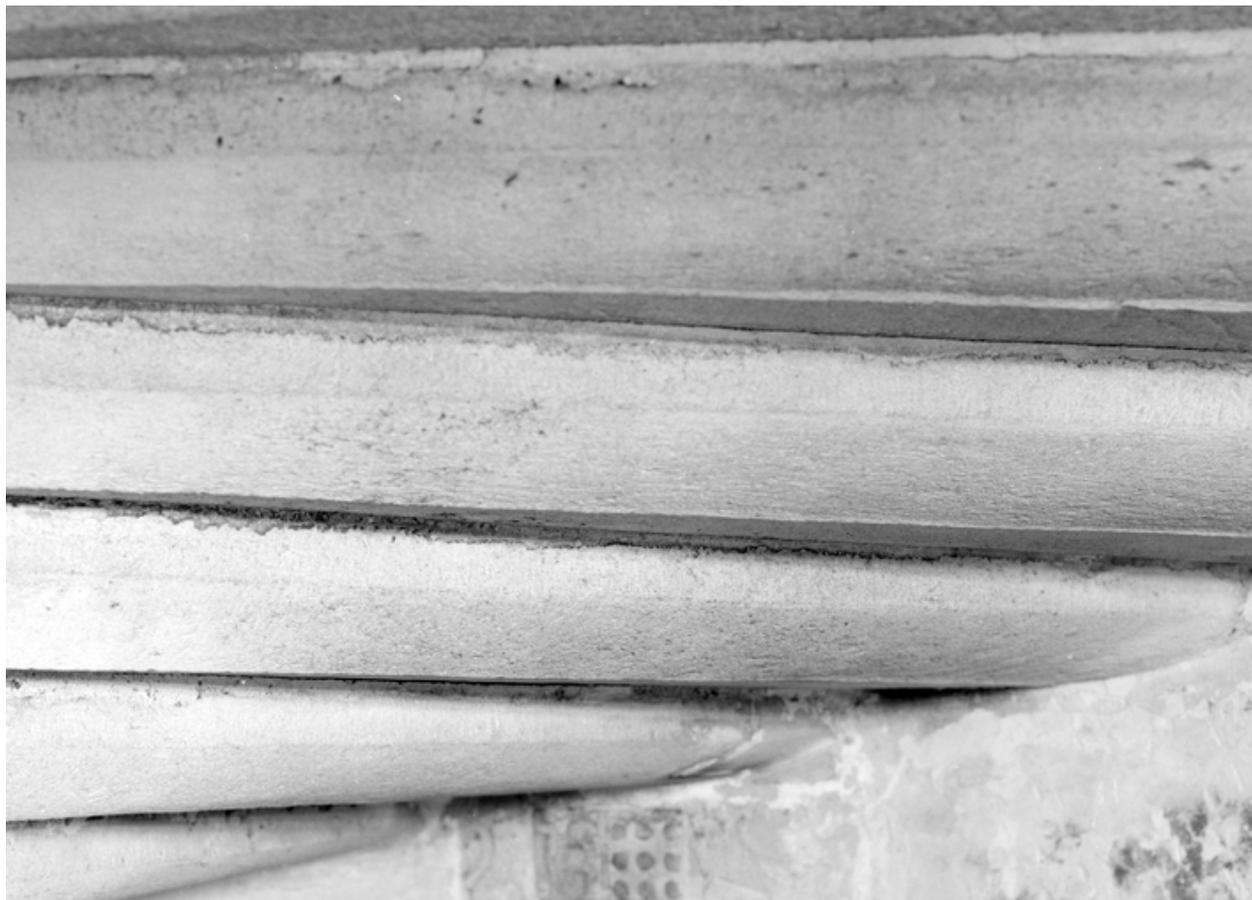
Escalier, marches, revers délardés.

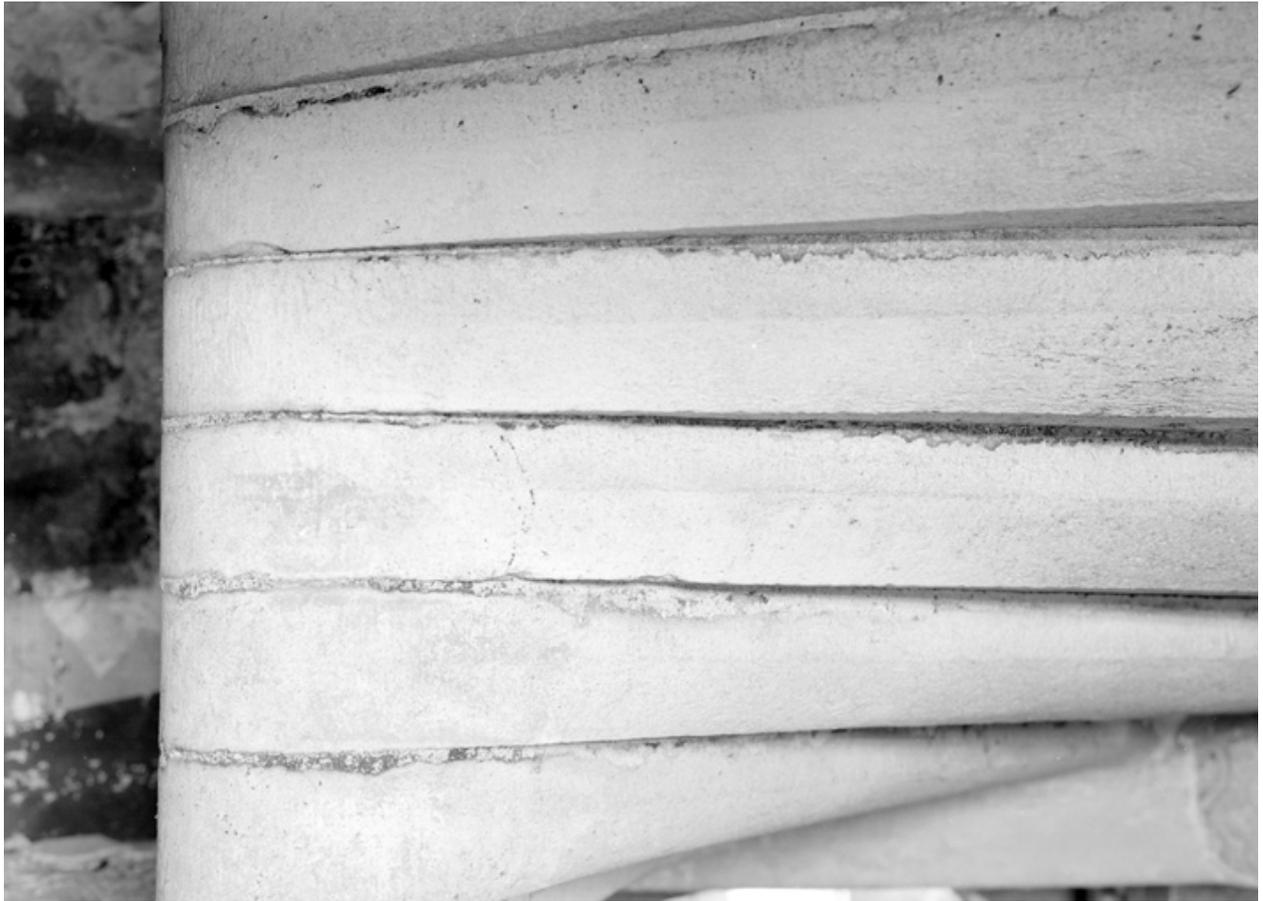
Escalier, marches, noyau et revers.

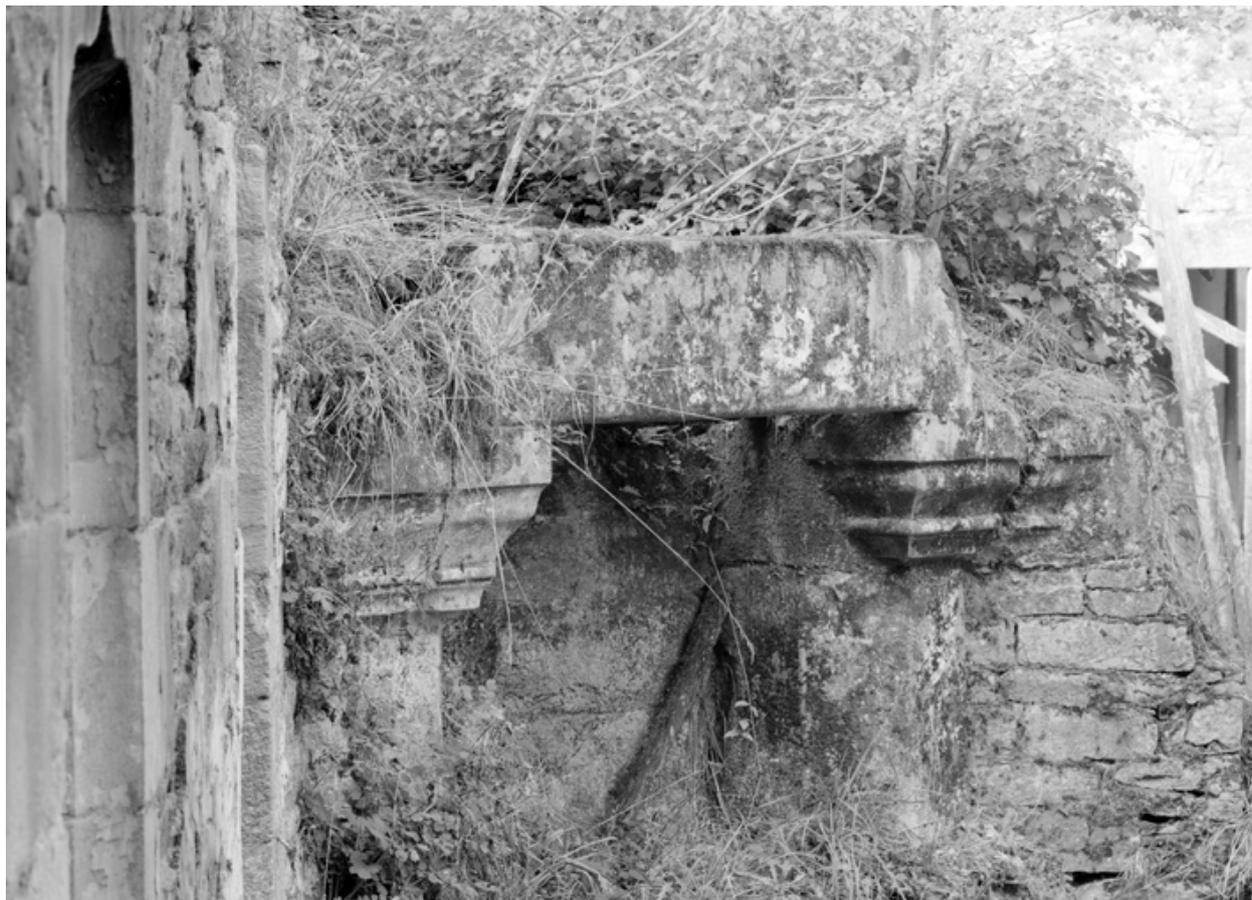
Étage, corps central, pièce est : cheminée de l'angle nord-ouest.

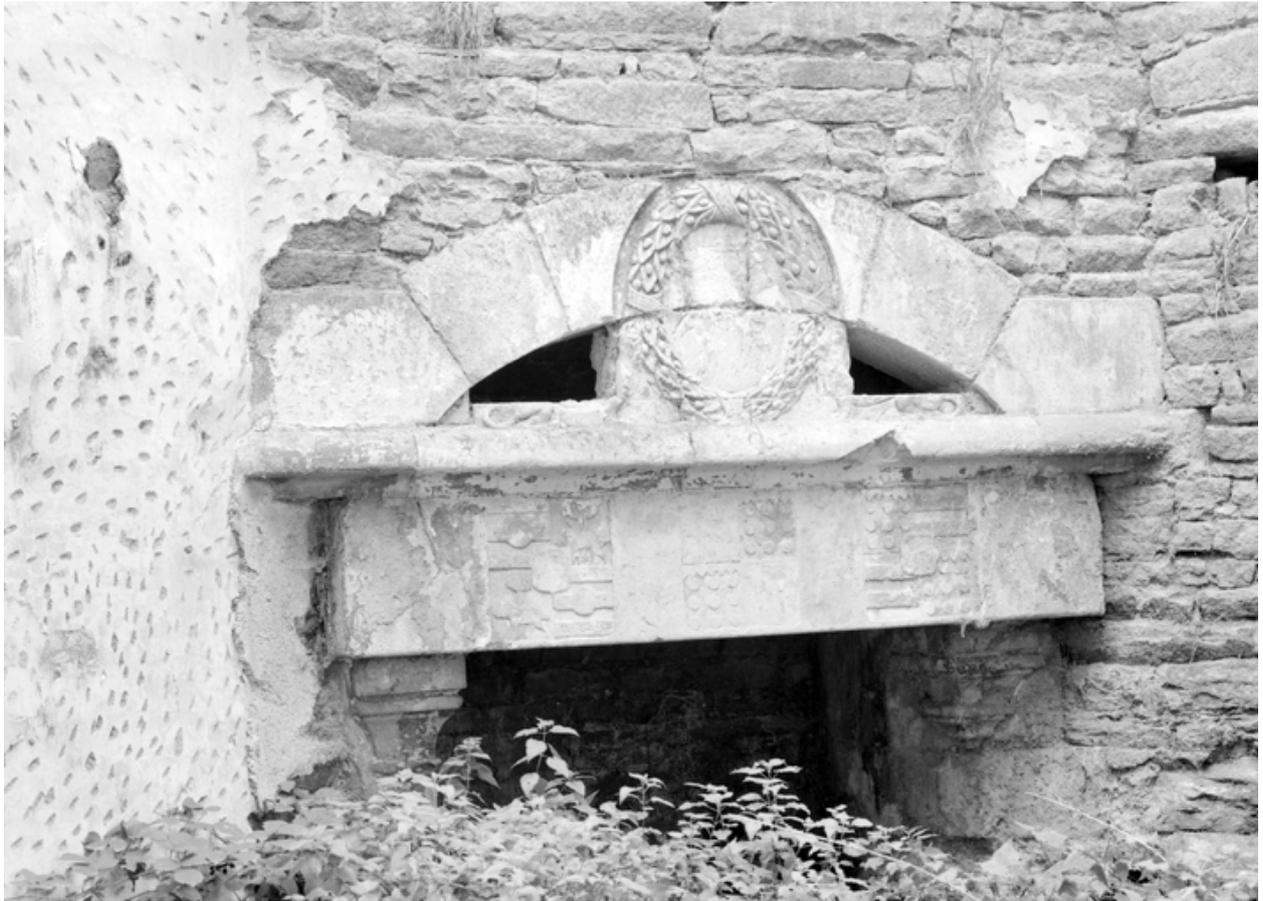
Rez-de-chaussée, corps central pièce est : cheminée de l'angle nord-ouest.

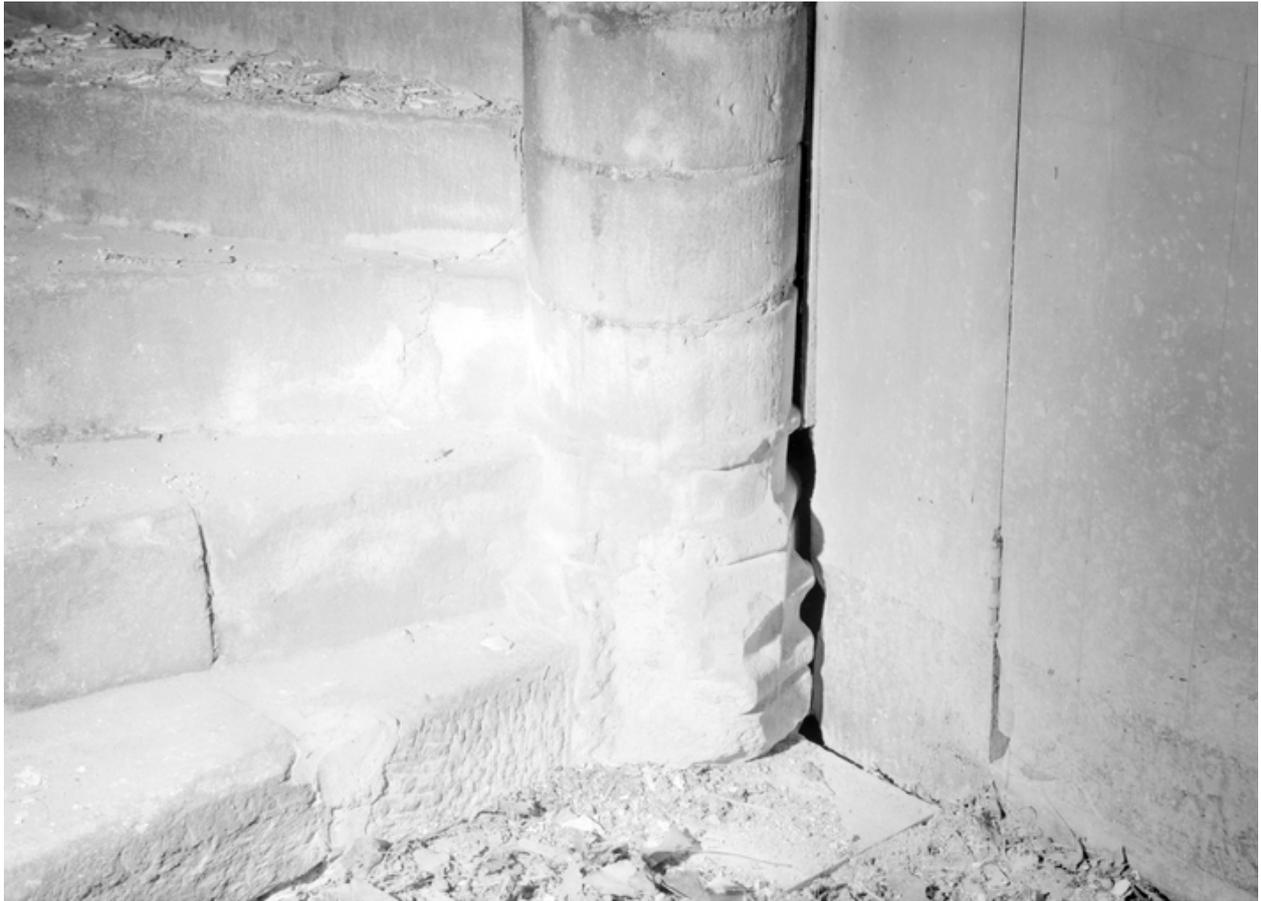
Rez-de-chaussée, escalier : base du noyau.
