Bretagne, Ille-et-Vilaine
Les Iffs
Brosse (La)

Maison, La Brosse (Les Iffs)

Numéro de dossier : IA35132892

Cadre de l'étude : enquête thématique régionale Inventaire du patrimoine lié à l'histoire toilière des Iffs

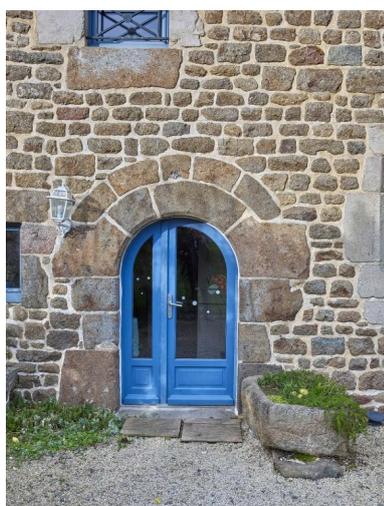
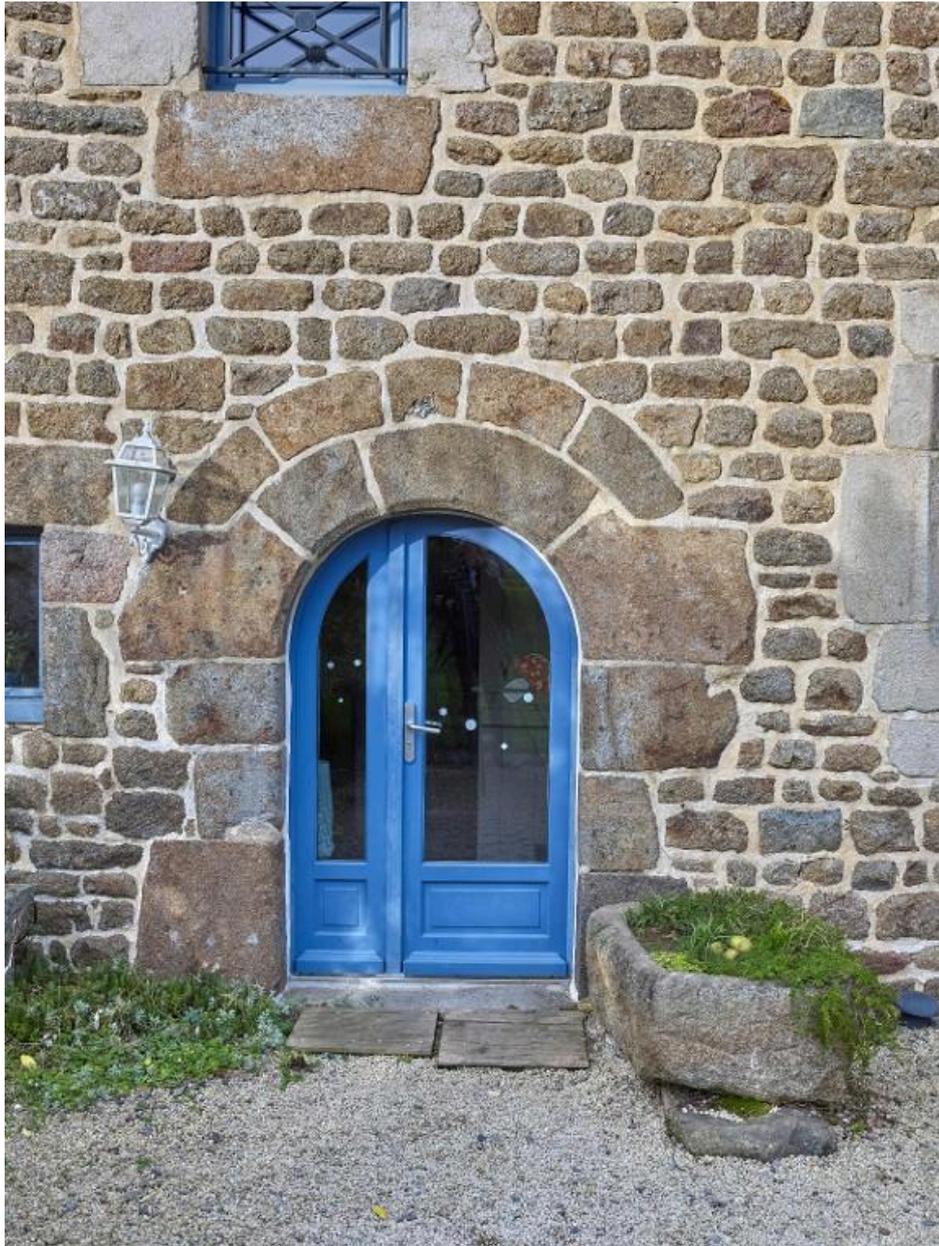
Logis principal. Façade sud.
Détail de la porte à double cintre
Phot. Bernard Bègne
IVR53_20243501472NUCA

Logis principal. Façade sud. Détail de la porte à double cintre

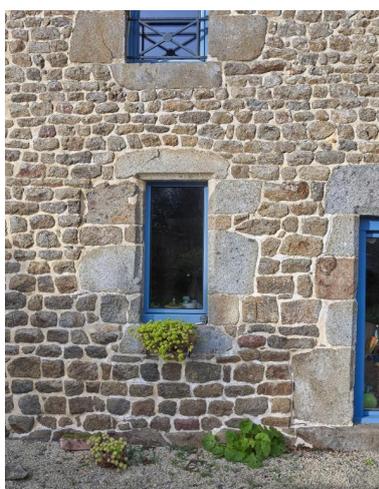
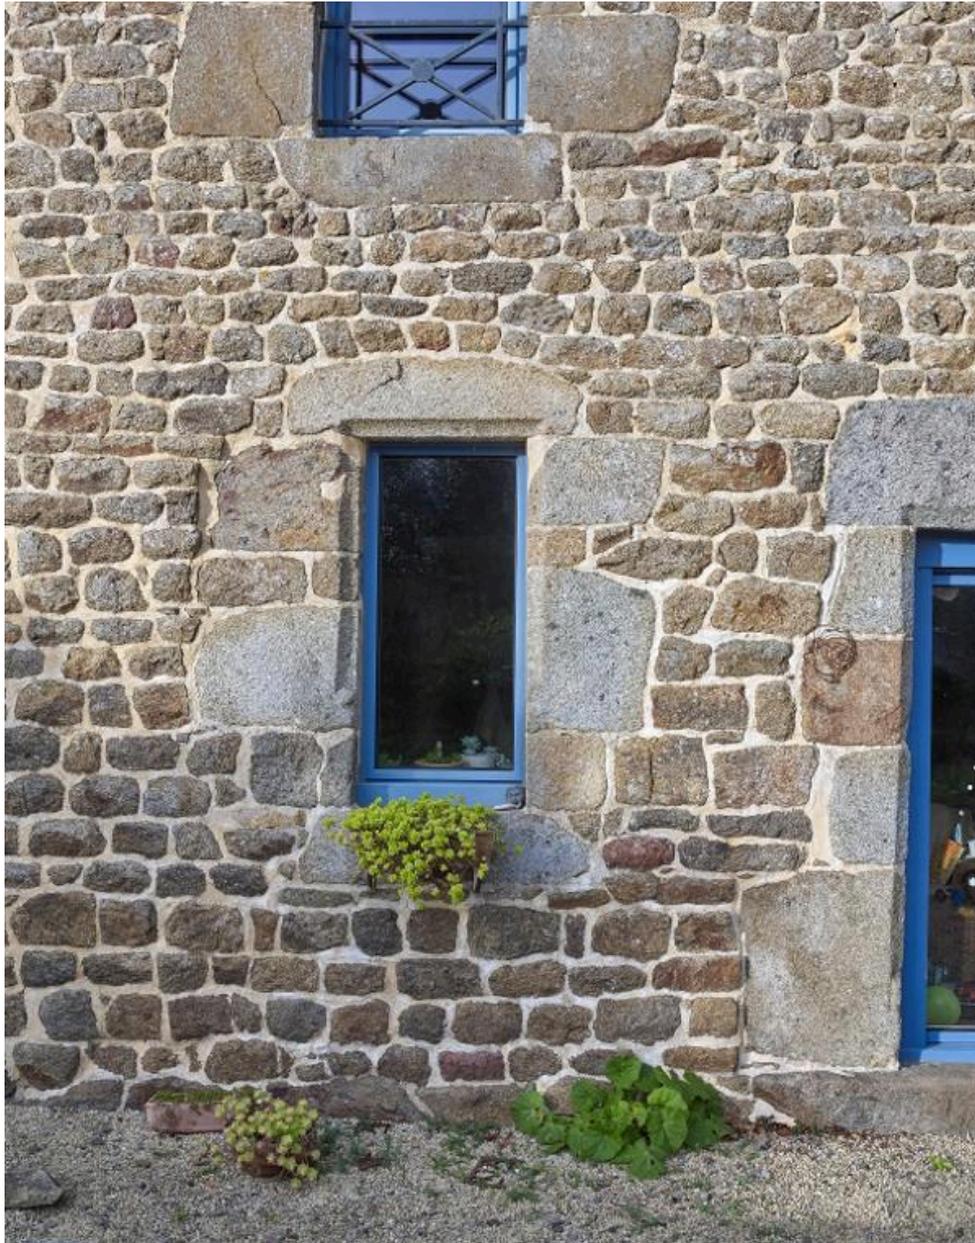
Logis principal. Façade sud. Fenêtre du rez-de-chaussée moulurée en cavet, agrandie postérieurement
Phot. Bernard Bègne

Logis principal. Façade sud. Fenêtre du rez-de-chaussée moulurée en cavet, agrandie postérieurement

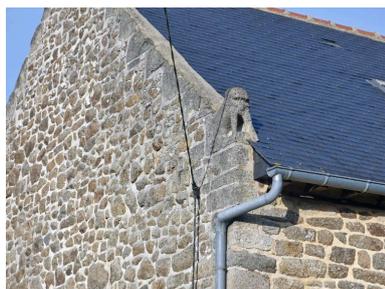
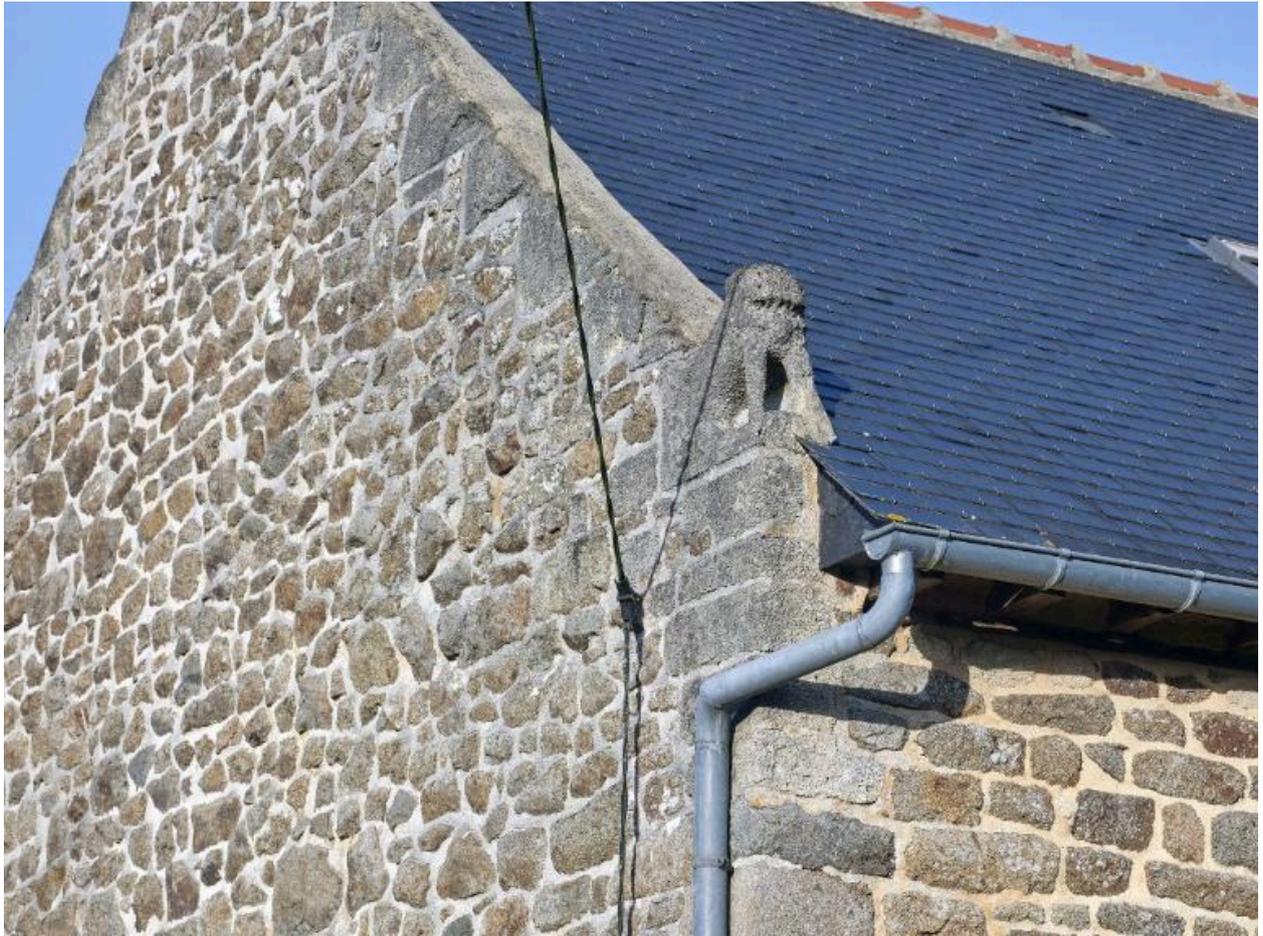
Logis principal. Détail de la pierre d'assise du rampant ornée d'un lion
Phot. Bernard Bègne
IVR53_20243501478NUCA

Logis principal. Détail de la pierre d'assise du rampant ornée d'un lion

Lion sculpté sur la pierre d'assise du rampant du pignon. Têtes d'hommes sur les jambages de la cheminée de la chambre.

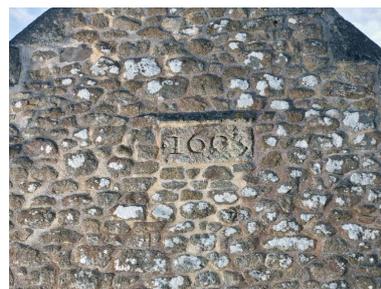
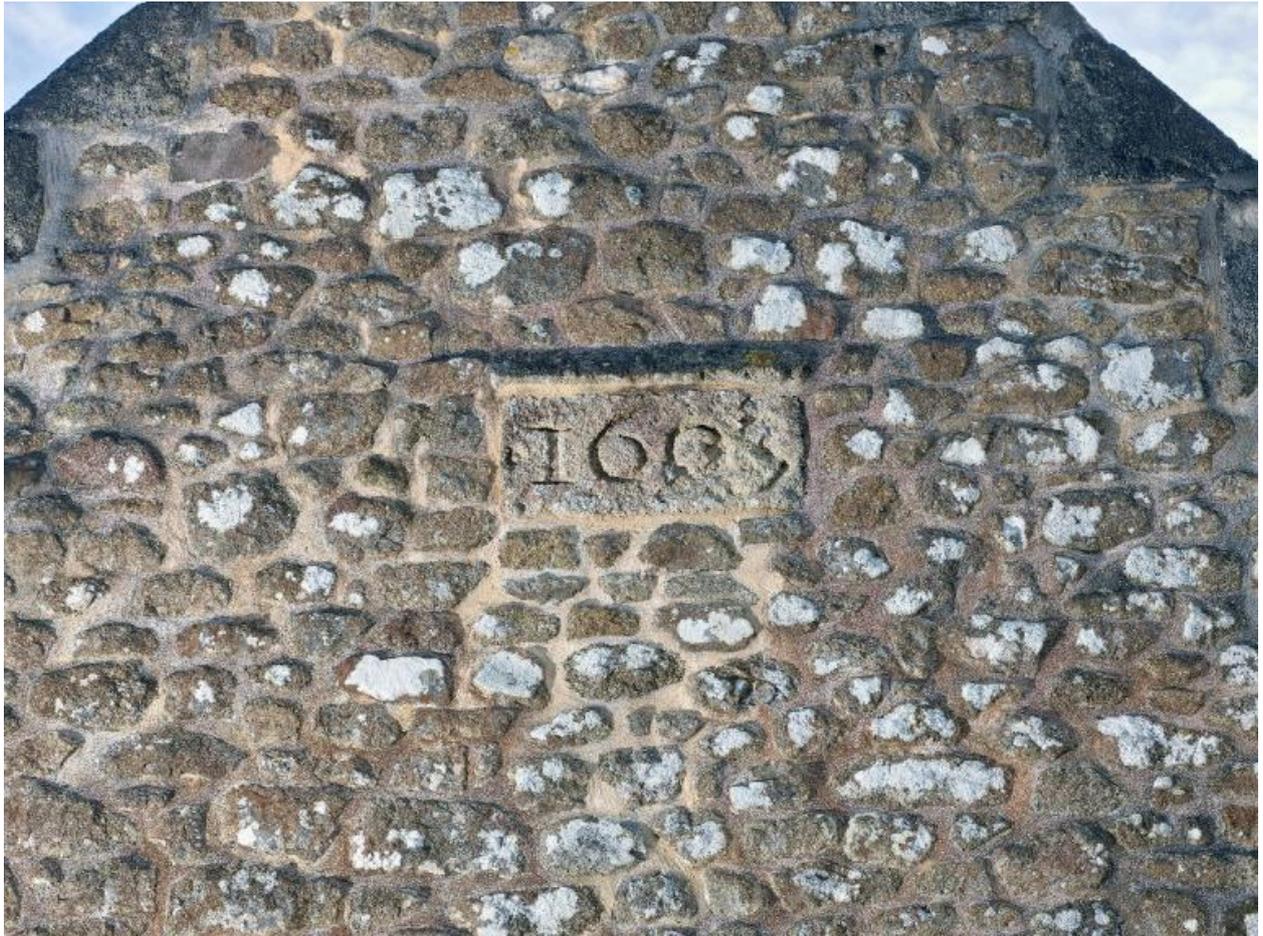
Aile en retour d'équerre du logis principal, datée 1603.
Pignon nord. Détail de la date protégée par un larmier en pierre
Phot. Bernard Bègne
IVR53_20243501484NUCA

Aile en retour d'équerre du logis principal, datée 1603. Pignon nord. Détail de la date protégée par un larmier en pierre

Logis principal construit dans la 2e moitié du 16e siècle. Aile en retour d'équerre ajoutée en 1603, date portée sur le pignon nord. L'absence de dépendances agricoles laisse à penser que cette maison n'est pas un logis de ferme. L'étage habitable, avec ses deux chambres à feu, reflète une réelle aisance en milieu rural aux 16e et 17e siècles. La pente du toit est remaniée postérieurement et les pierres de l'un des rampants sont déposées. Sur la pierre d'assise, l'écu sculpté signale le rang élevé des habitants de la maison, peut-être un prêtre et/ou un marchand. En effet, la poutre qui sert de linteau de porte à l'une des chambres porte la trace d'un calice. Elle pourrait provenir de l'ancienne cheminée de la cuisine, aujourd'hui disparue. La division de la maison en deux parties habitables, visible sur le cadastre ancien, existait peut-être dès le 16e siècle. Ce qui expliquerait l'ajout de l'aile en retour d'équerre, en 1603, pour agrandir la partie est de la maison. Certaines baies ont été agrandies ou créées, en remployant des pierres anciennes. Une petite dépendance est construite au 19e siècle, en alignement à l'est.

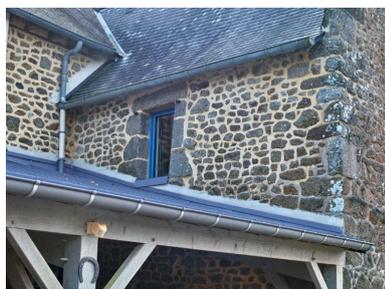
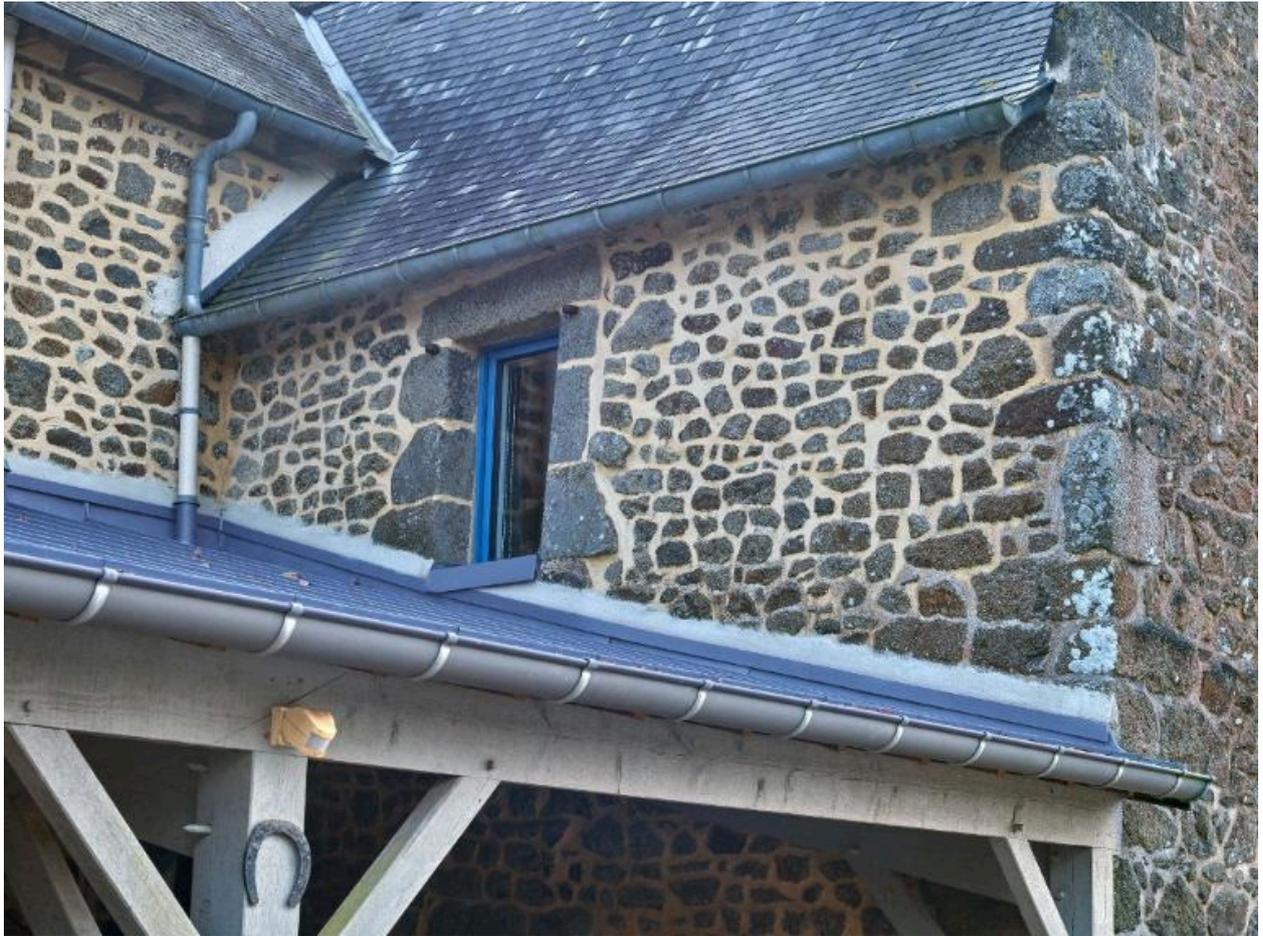
Aile en retour d'équerre d'équerre du logis principal, datée 1603.
Détail d'une fenêtre de l'étage
Phot. Bernard Bègne
IVR53_20243501485NUCA

Aile en retour d'équerre d'équerre du logis principal, datée 1603. Détail d'une fenêtre de l'étage

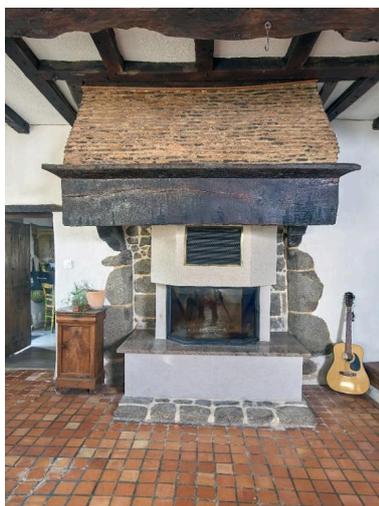
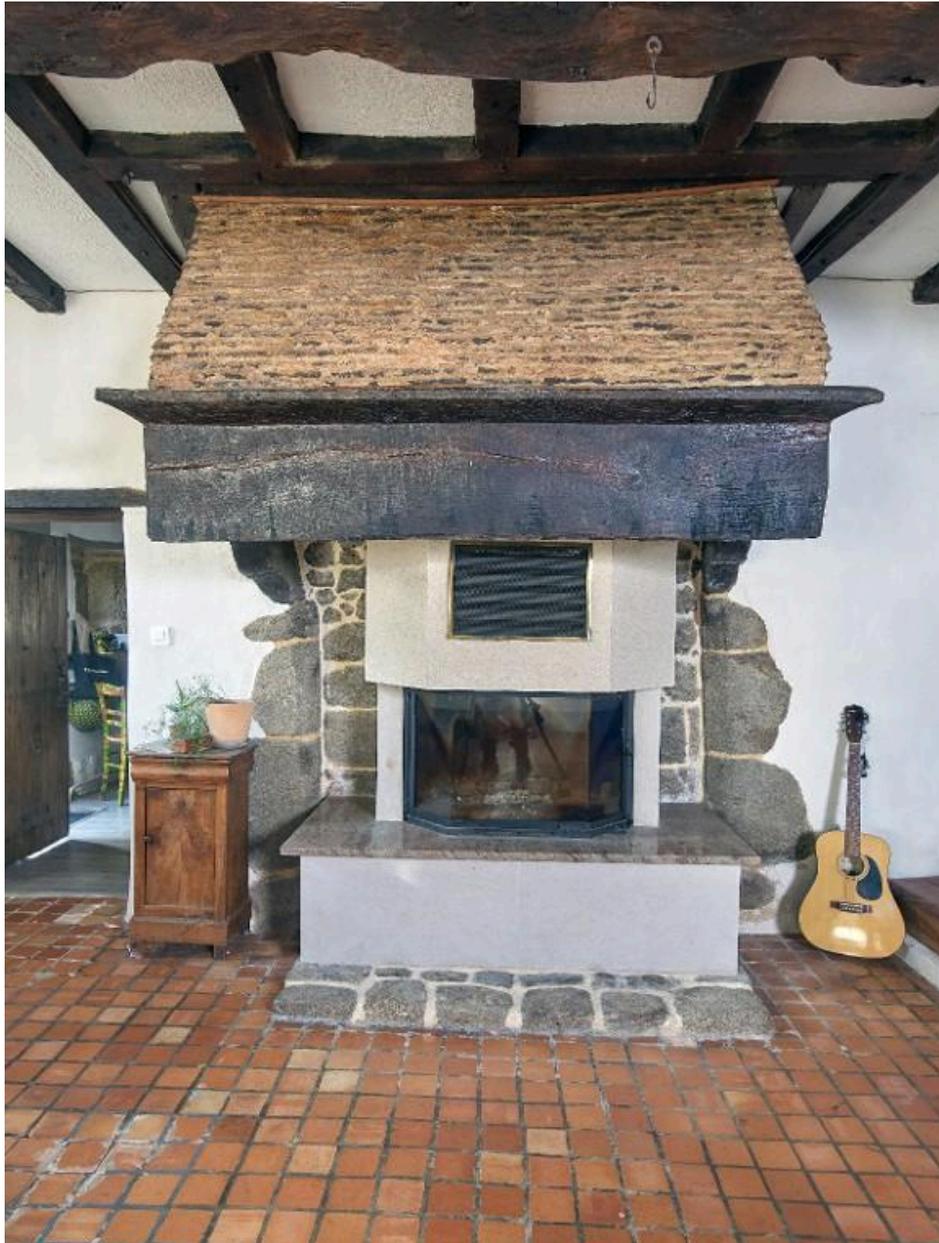
Logis principal. Salle. Cheminée sur le mur de refend à jambages en granite, linteau et consoles en bois, manteau en brique
Phot. Bernard Bègne
IVR53_20243501398NUCA

Logis principal. Salle. Cheminée sur le mur de refend à jambages en granite, linteau et consoles en bois, manteau en brique

La maison est édifiée en moellon de granite équarri, couverte d'un toit à longs pans et pignon ouest découvert. Elle comprend un logis principal à étage orienté au sud. Les deux pièces au sol y sont séparées par un mur de refend, accessibles chacune de l'extérieur. La salle se signale par sa grande cheminée sur le mur de refend et par son vaisselier mural intégré dans le pignon, en face du foyer. La chambre au-dessus de la cuisine est également pourvue d'une cheminée. L'escalier en vis dans oeuvre a disparu, probablement situé à l'emplacement de l'escalier actuel, face à la porte de la cuisine. L'aile édifiée en retour d'équerre, au nord, est couverte d'un toit à pignon découvert. Elle comprend une chambre à feu à l'étage. La petite dépendance en alignement à l'est est construite en terre sur un solin de granite.

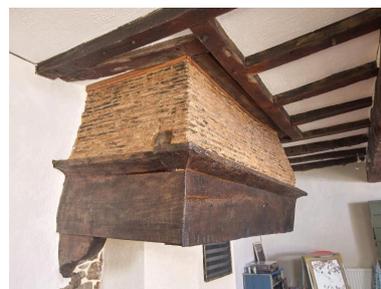
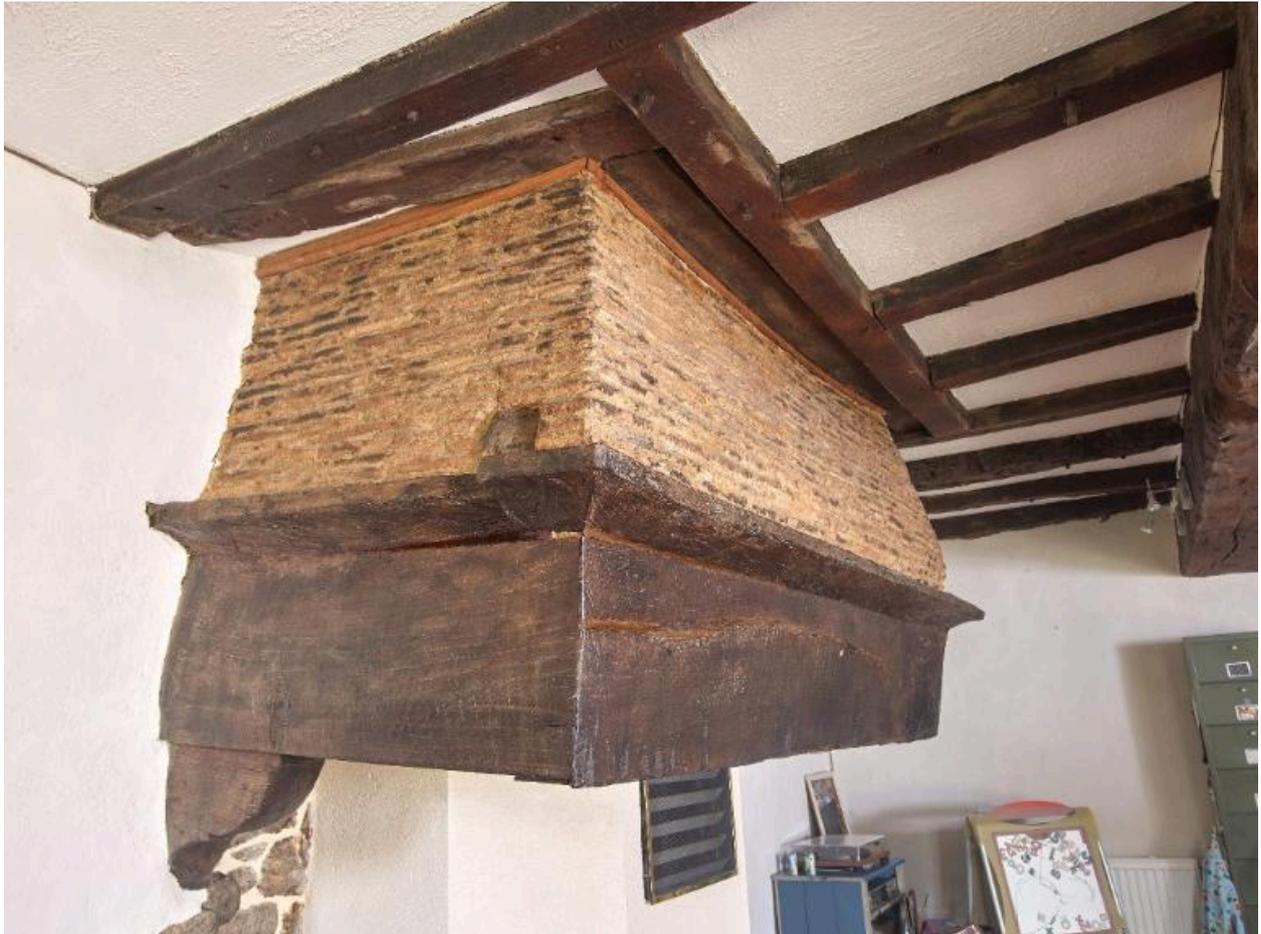
Logis principal. Salle. Cheminée sur le mur de refend. Détail du manteau en brique, du linteau et des retours en bois
Phot. Bernard Bègne
IVR53_20243501399NUCA

Logis principal. Salle. Cheminée sur le mur de refend. Détail du manteau en brique, du lindeau et des retours en bois

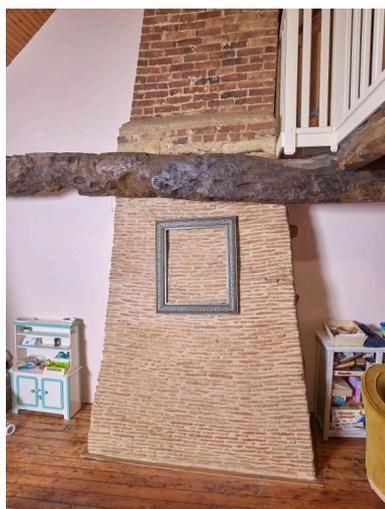
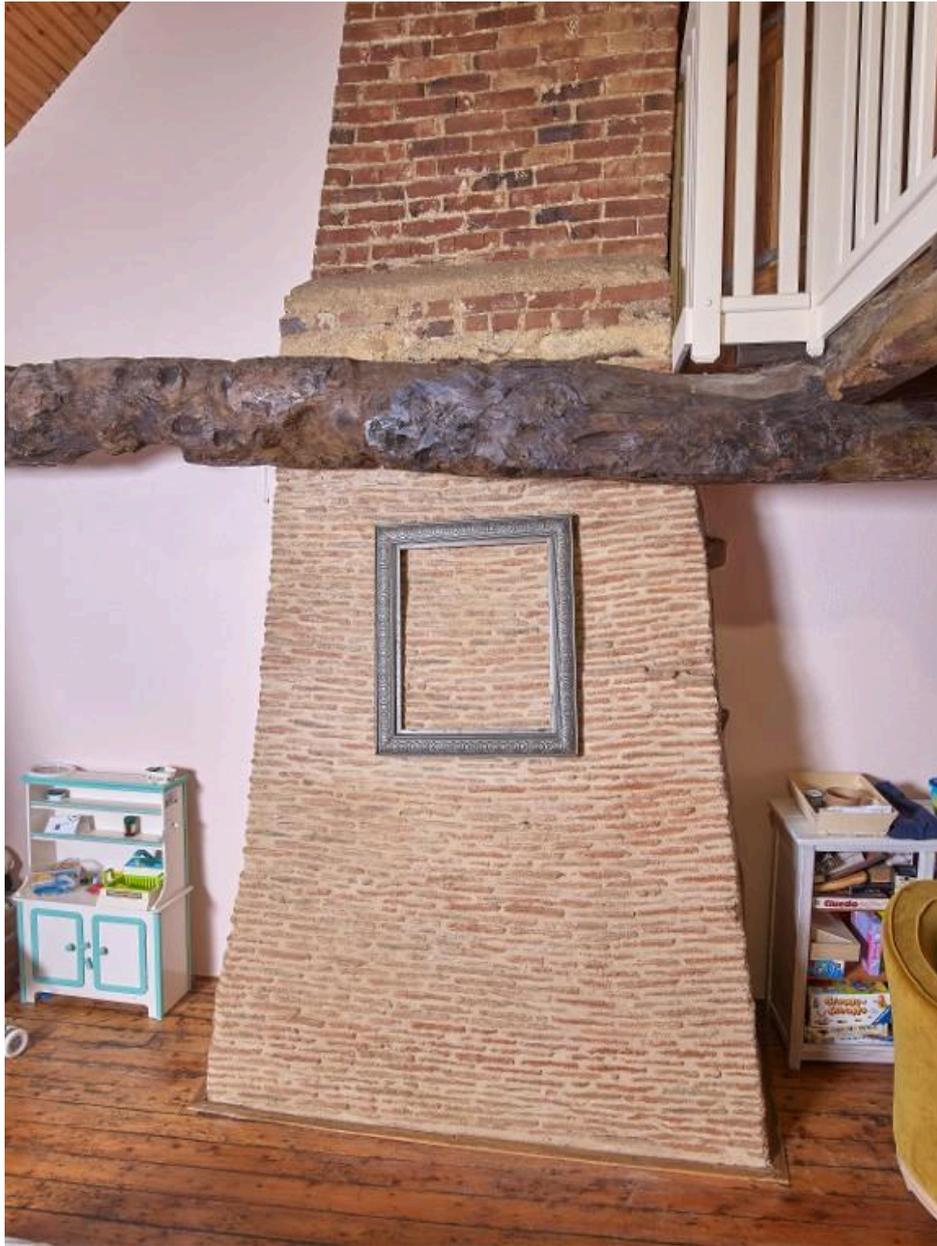
Logis principal. Chambre est de l'étage. Mur de refend. Détail du conduit de cheminée en brique
Phot. Bernard Bègne
IVR53_20243501412NUCA

Logis principal. Chambre est de l'étage. Mur de refend. Détail du conduit de cheminée en brique

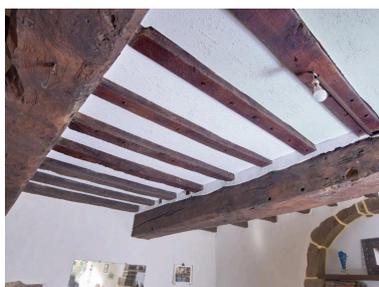
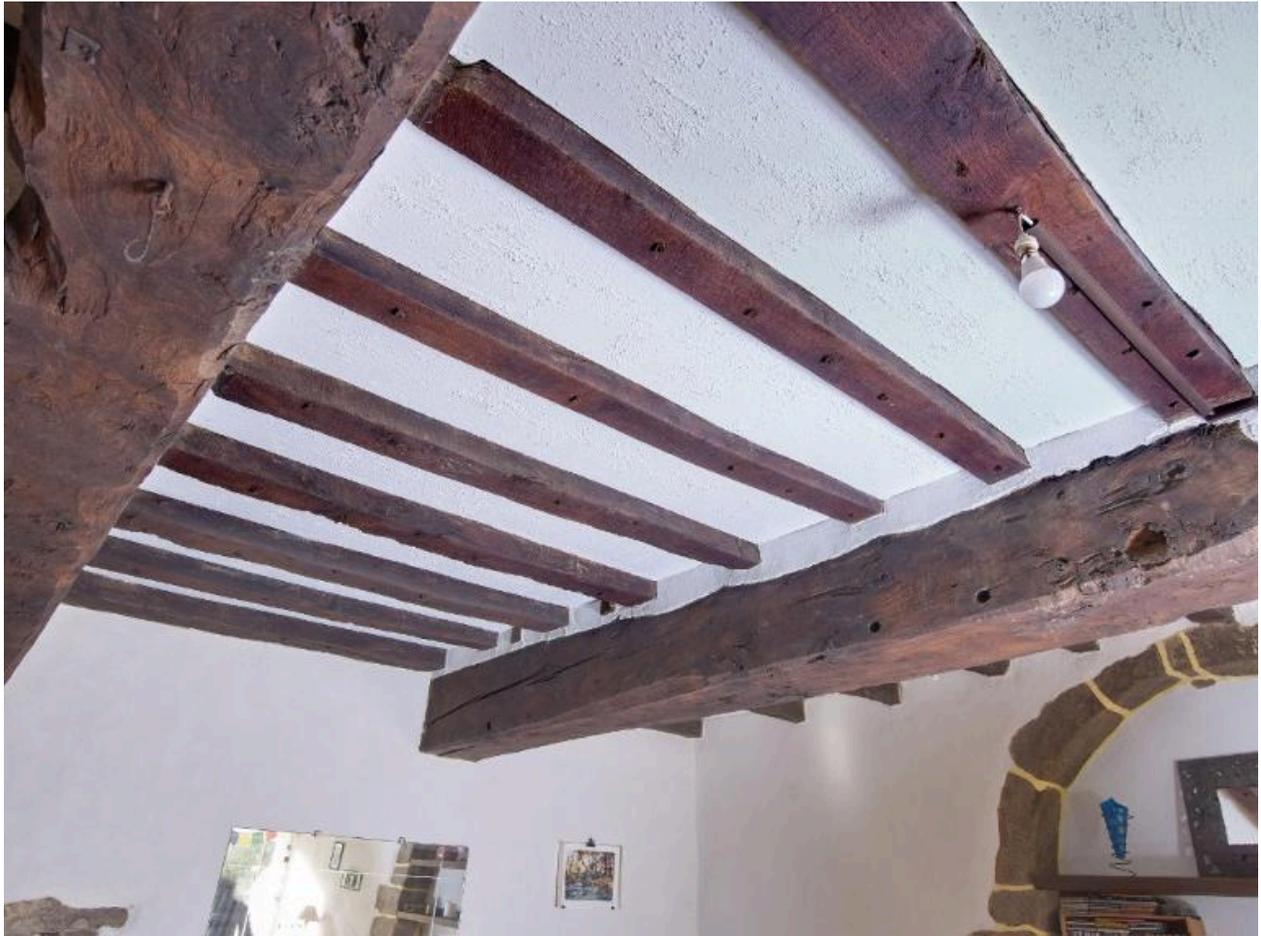
Logis principal. Salle. Plafond à poutres et solives avec des trous
Phot. Bernard Bègne
IVR53_20243501400NUCA

Logis principal. Salle. Plafond à poutres et solives avec des trous

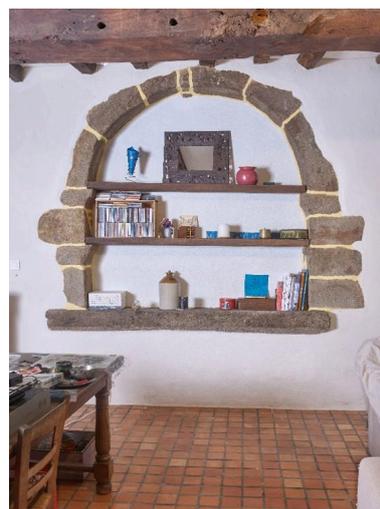
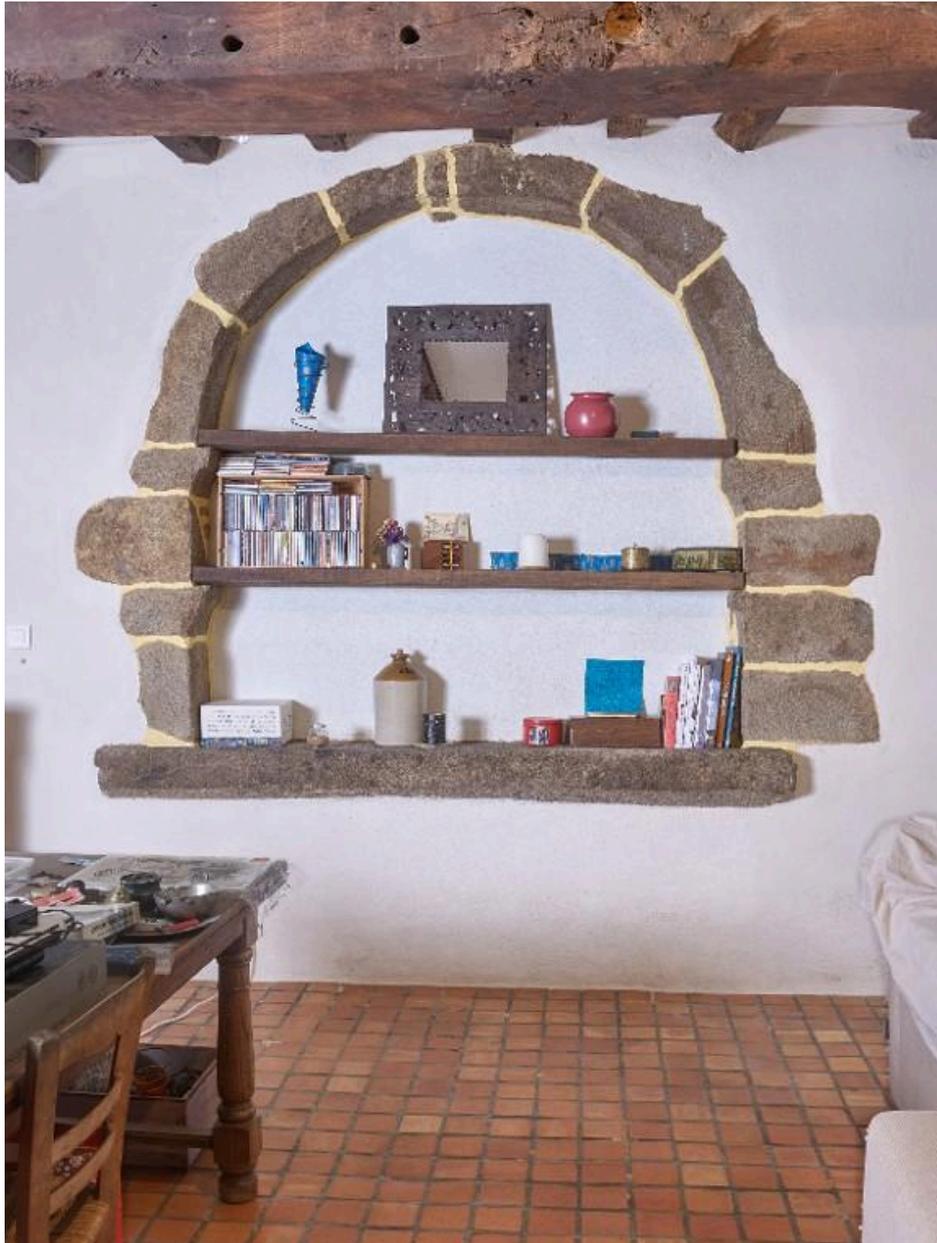
Logis principal. Salle. Vaisselier intégré dans le pignon est
Phot. Bernard Bègne
IVR53_20243501406NUCA

Logis principal. Salle. Vaisselier intégré dans le pignon est

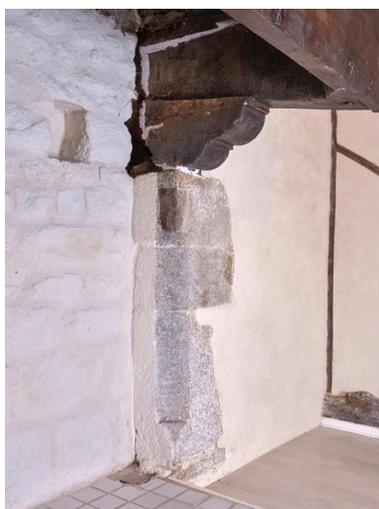
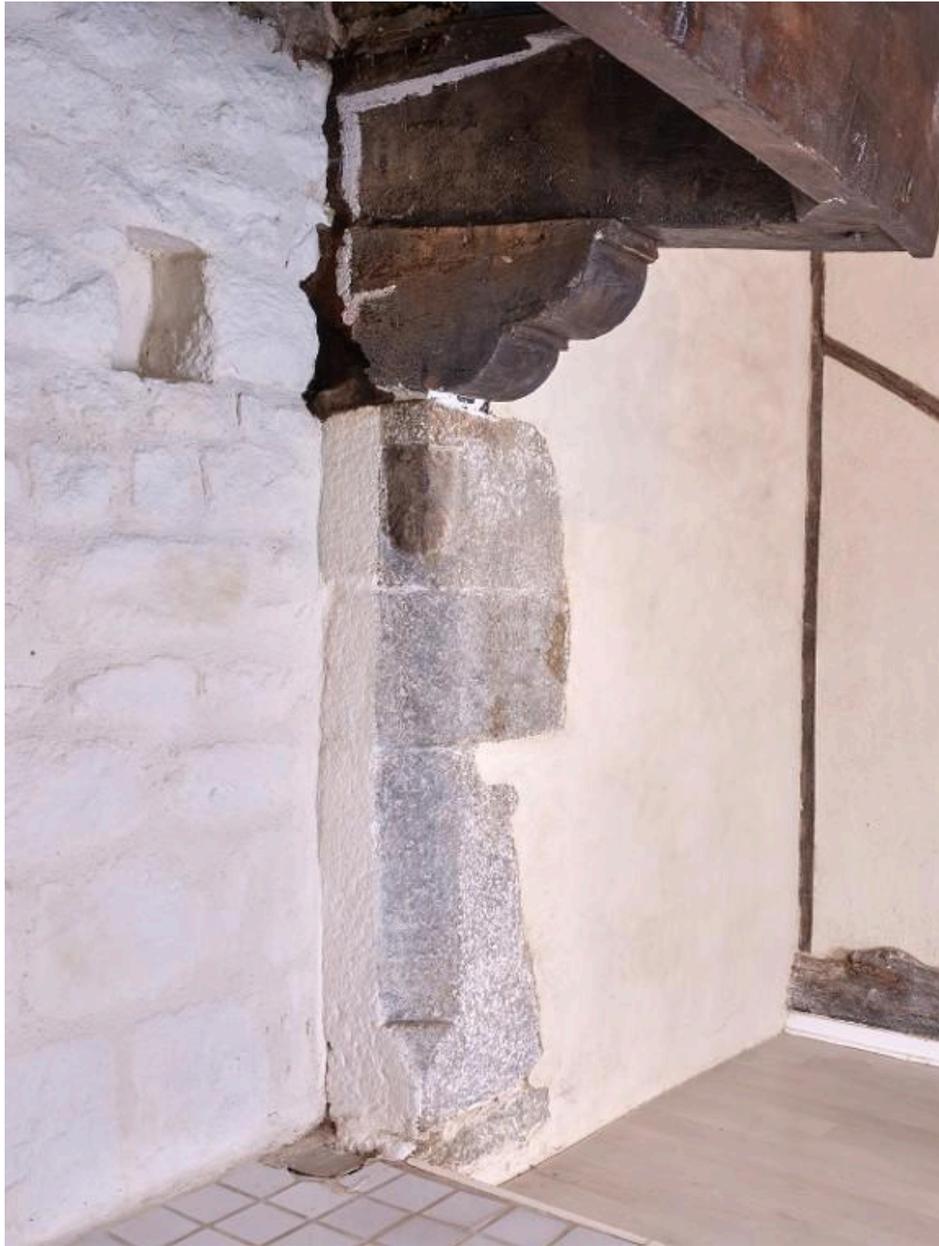
Logis principal. Chambre ouest de l'étage. Cheminée sur le pignon ouest. Détail du jambage chanfreiné, orné d'un visage barbu dans la partie supérieure
Phot. Bernard Bègne
IVR53_20243501408NUCA

Logis principal. Chambre ouest de l'étage. Cheminée sur le pignon ouest. Détail du jambage chanfreiné, orné d'un visage barbu dans la partie supérieure

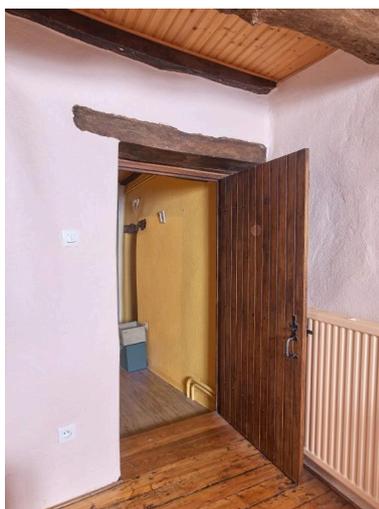
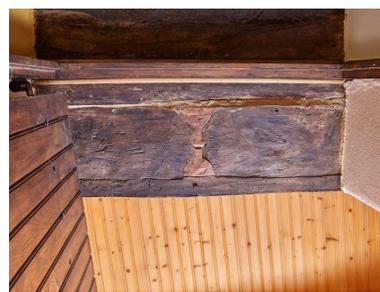
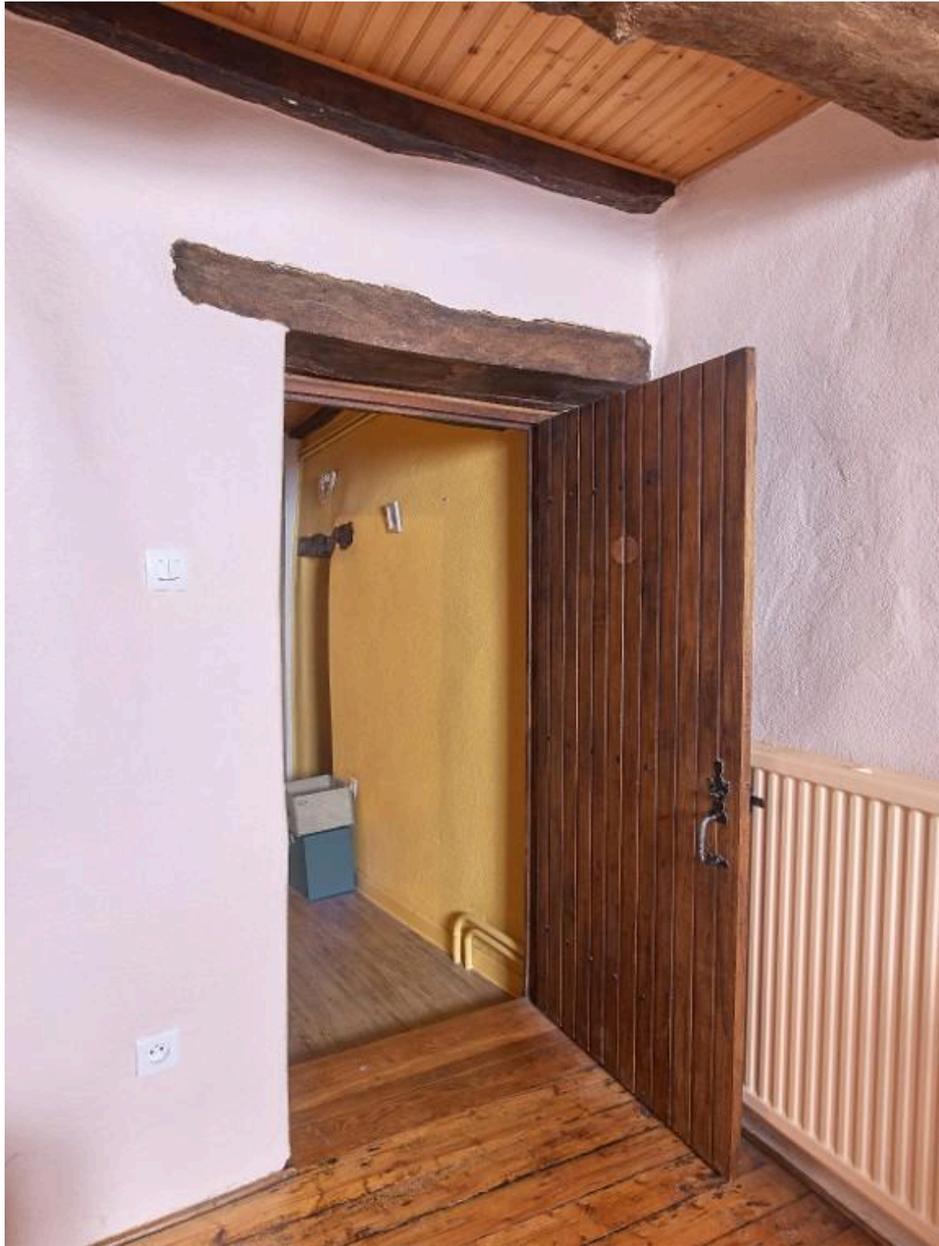
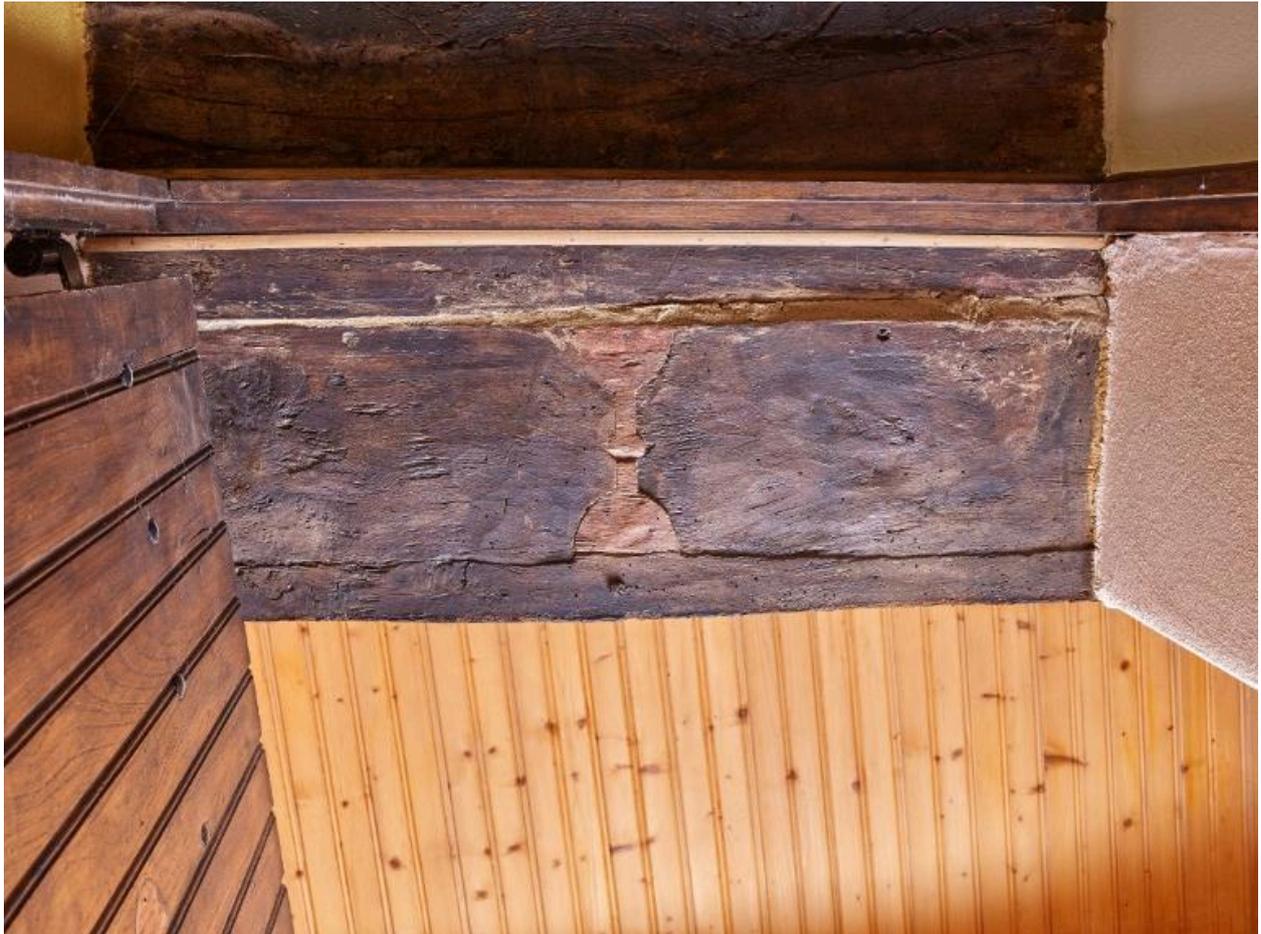
Logis principal. Porte de la chambre est. Remploi d'une poutre ornée d'un calice pour le linteau
Phot. Bernard Bègne
IVR53_20243501413NUCA

Logis principal. Porte de la chambre est. Remploi d'une poutre ornée d'un calice pour le linteau

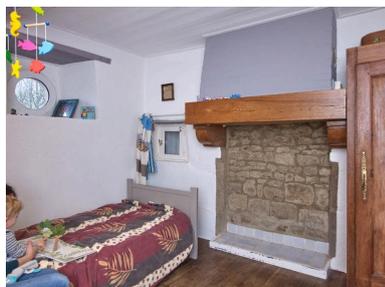
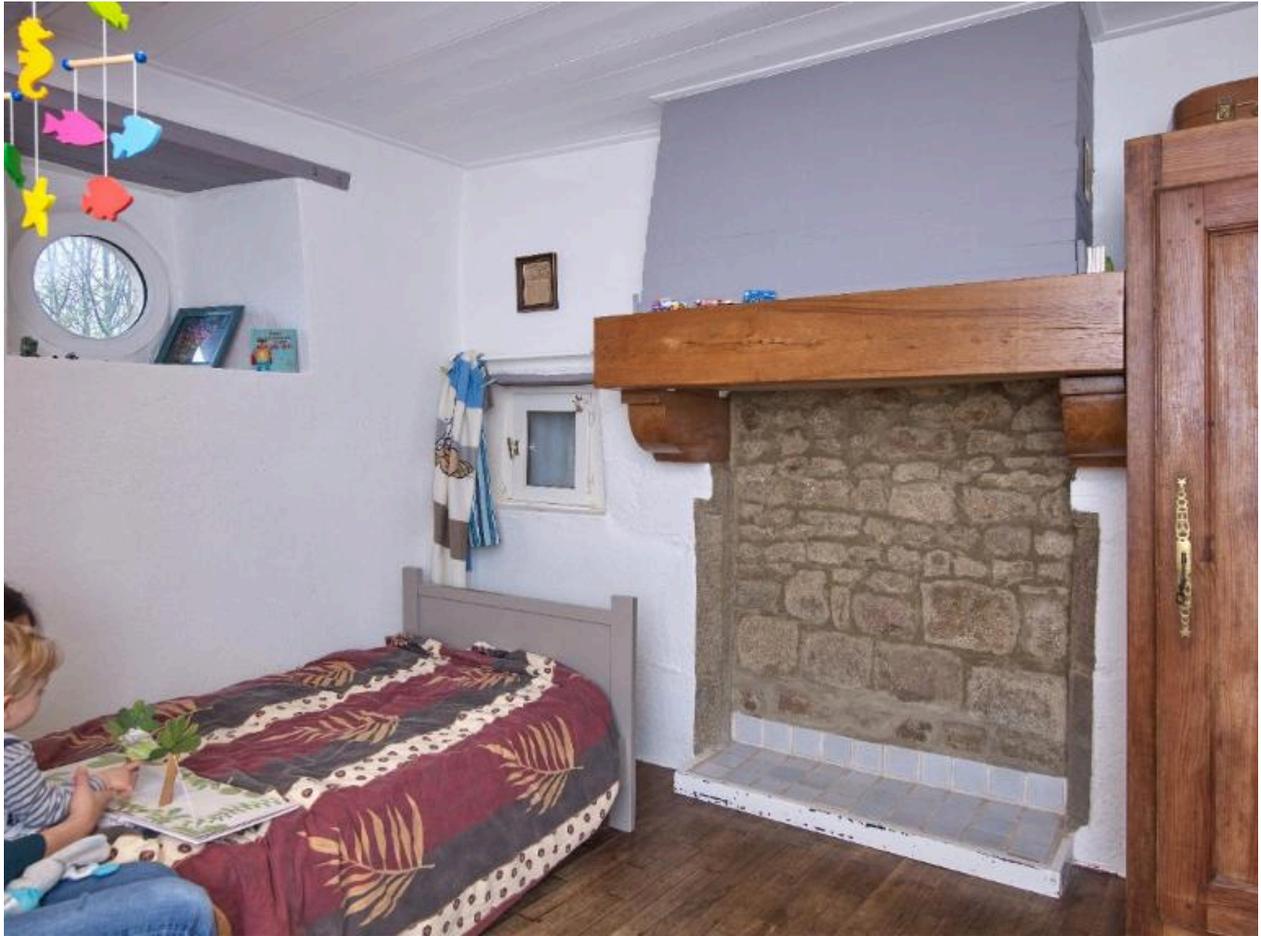
Aile en retour d'équerre datée 1603. Chambre de l'étage.
Cheminée sur le pignon nord
Phot. Bernard Bègne
IVR53_20243501411NUCA

Aile en retour d'équerre datée 1603. Chambre de l'étage. Cheminée sur le pignon nord

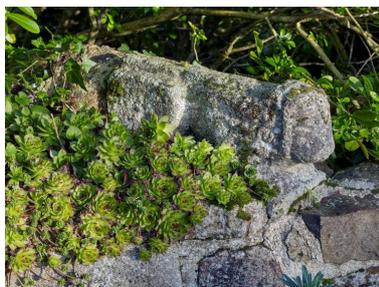
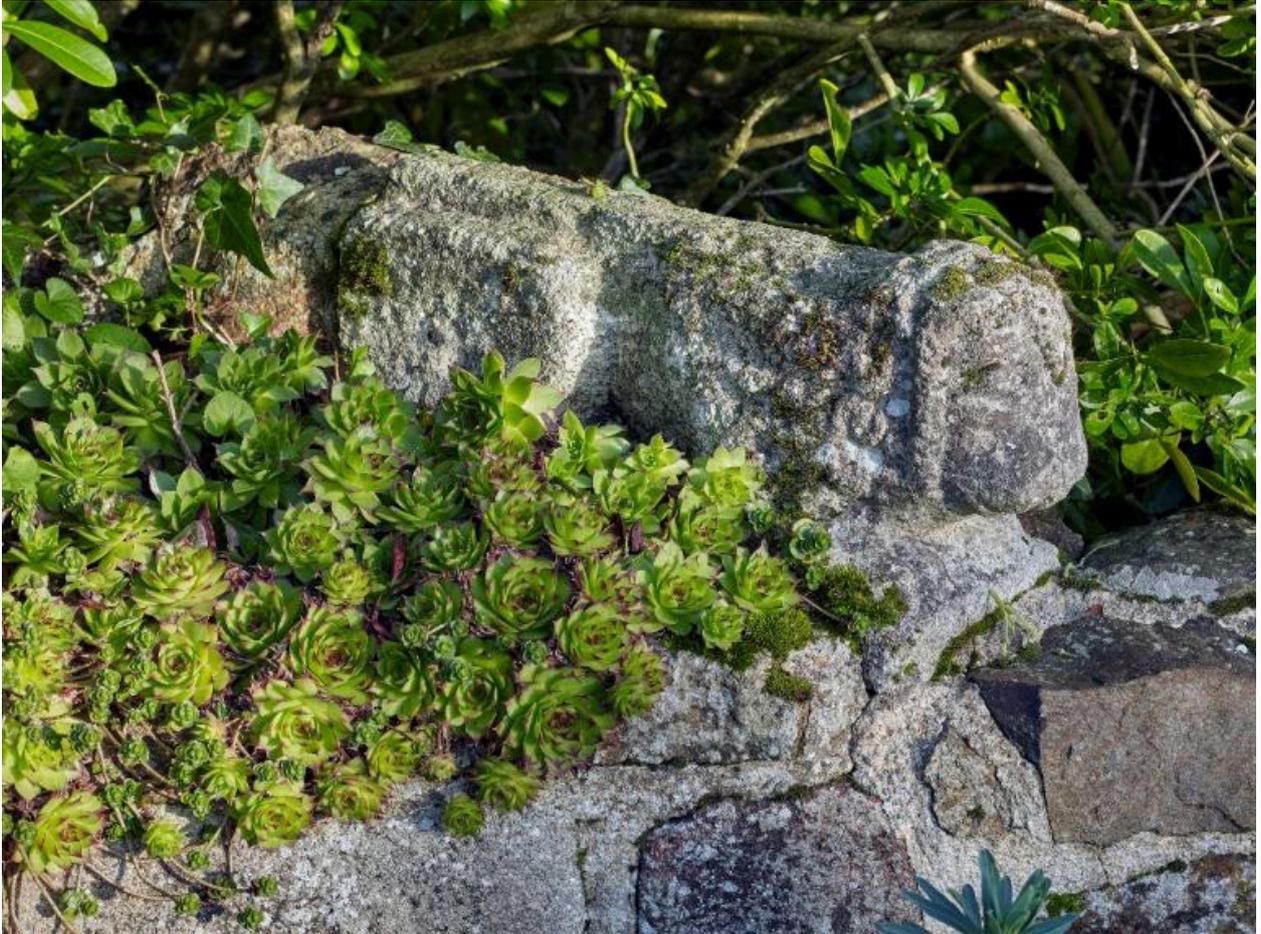
Pierre d'assise du rampant déposé, ornée d'un animal et d'un écu
Phot. Bernard Bègne
IVR53_20243501480NUCA

Pierre d'assise du rampant déposé, ornée d'un animal et d'un écu

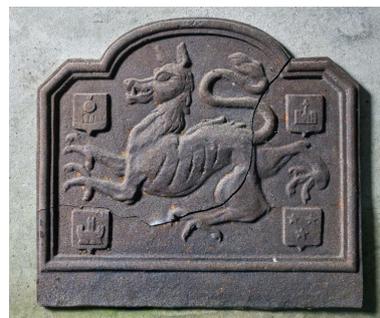
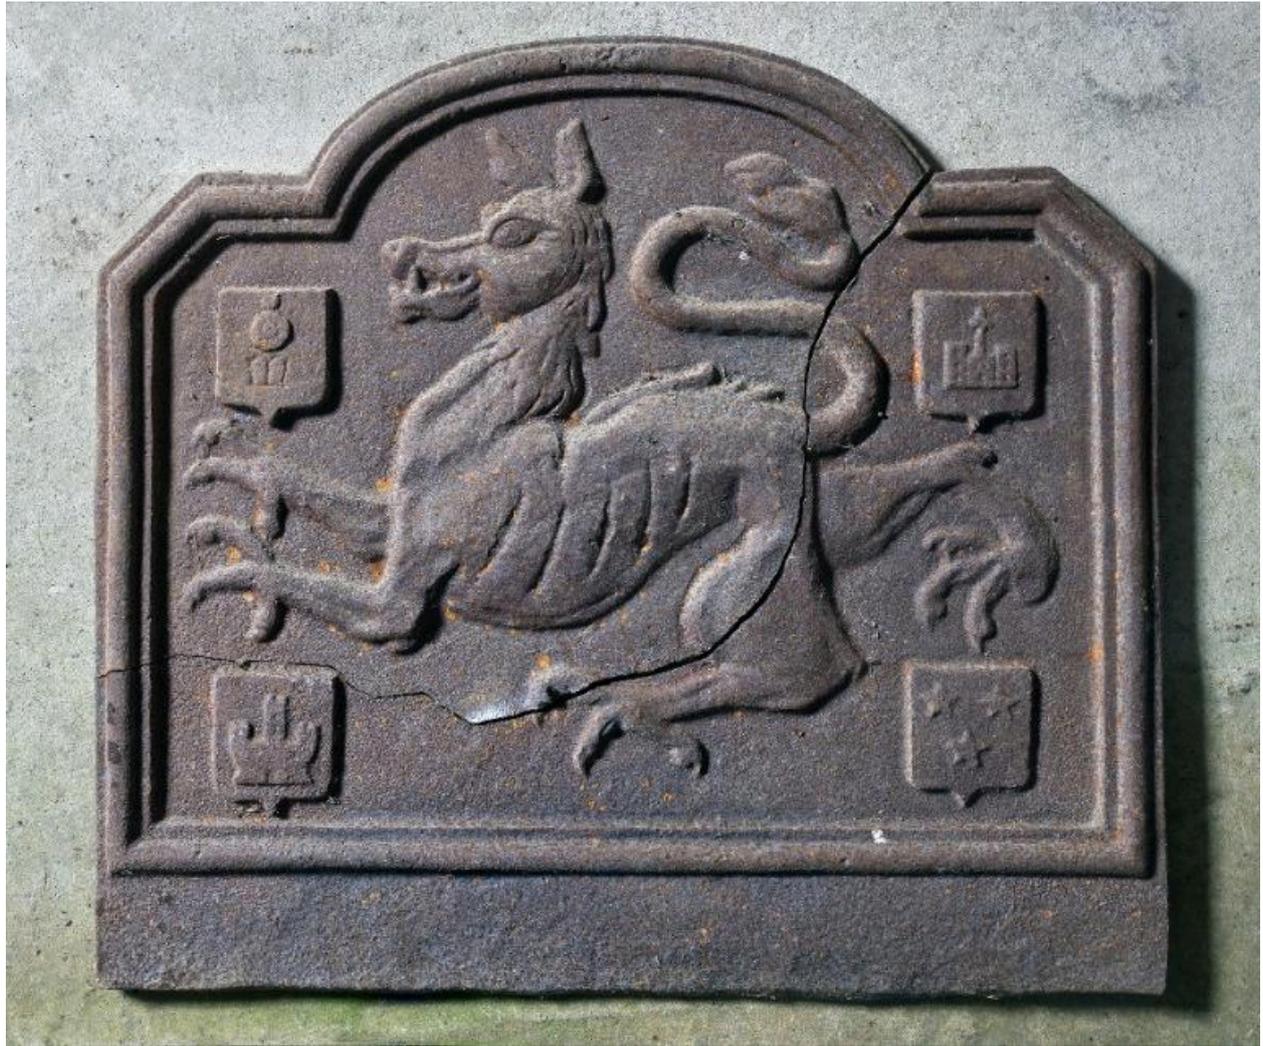
Plaque de cheminée en fonte ornée d'un animal fantastique et de quatre blasons
Phot. Bernard Bègne
IVR53_20243501487NUCA

Plaque de cheminée en fonte ornée d'un animal fantastique et de quatre blasons
