## **Maison de Saint-Dinan aussi dite de la Mère Pourcel, 3 place des Merciers (Dinan)**

Numéro de dossier : IA22132620

Cadre de l'étude : liste immeubles protégés MH , enquête thématique régionale Inventaire de l'architecture urbaine en pan de bois en Bretagne

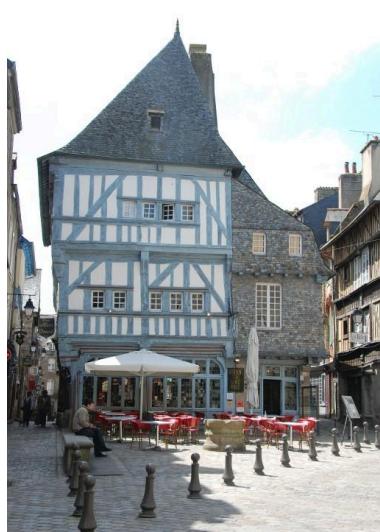
IVR53\_20252210634NUCA

Maison d'angle dont les étages en encorbellement sont contreventés par des écharpes et potelets.

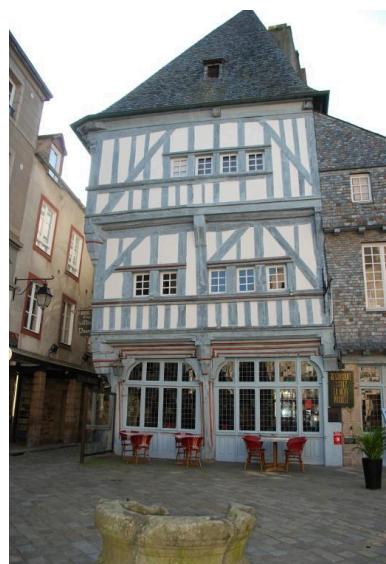
IVR53\_20252210635NUCA

Façade est donnant sur l'actuelle place des Merciers. Cette maison en pan de bois, datée de 1456-1458 par dendrochronologie, a brûlé en 2019.

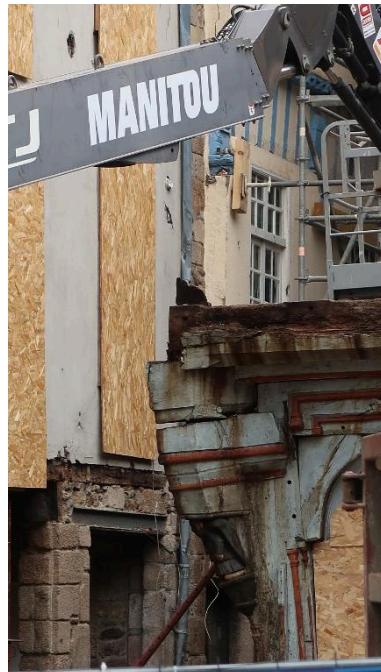
Maison de Saint-Dinan et bâtiment essentiel attenant, daté du début du 18e siècle, en cours de démontage après l'incendie de 2019.

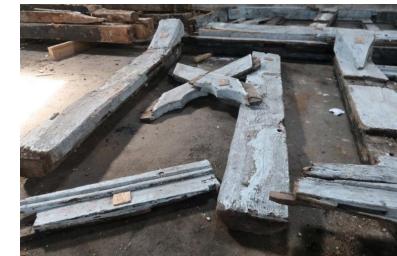
Eléments composant une porte trilobée d'un étage de la façade sud de la maison de Saint-Dinan, déposés après son incendie en 2019.

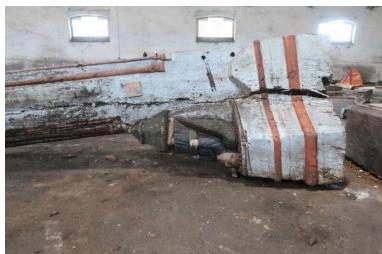
La maison en cours de démolition après son incendie en 2019. Etat du poteau cornier portant Saint-Dinan.

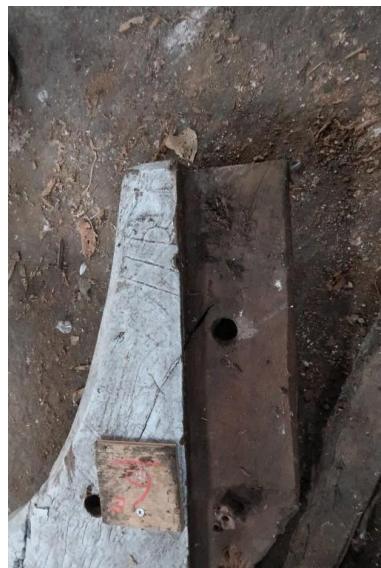
Le poteau cornier sculpté d'un personnage interprété comme Saint-Dinan après sa dépose suite à l'incendie de 2019.

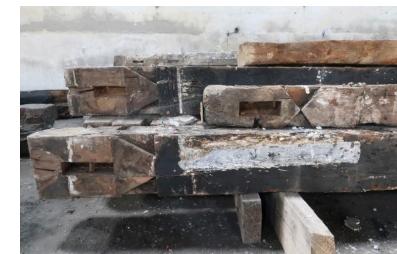
Assemblages en queue d'aronde et tenon-mortaise visibles en sous-face de solives déposées après l'incendie en 2019 de la Maison de Saint-Dinan et de ses extensions.

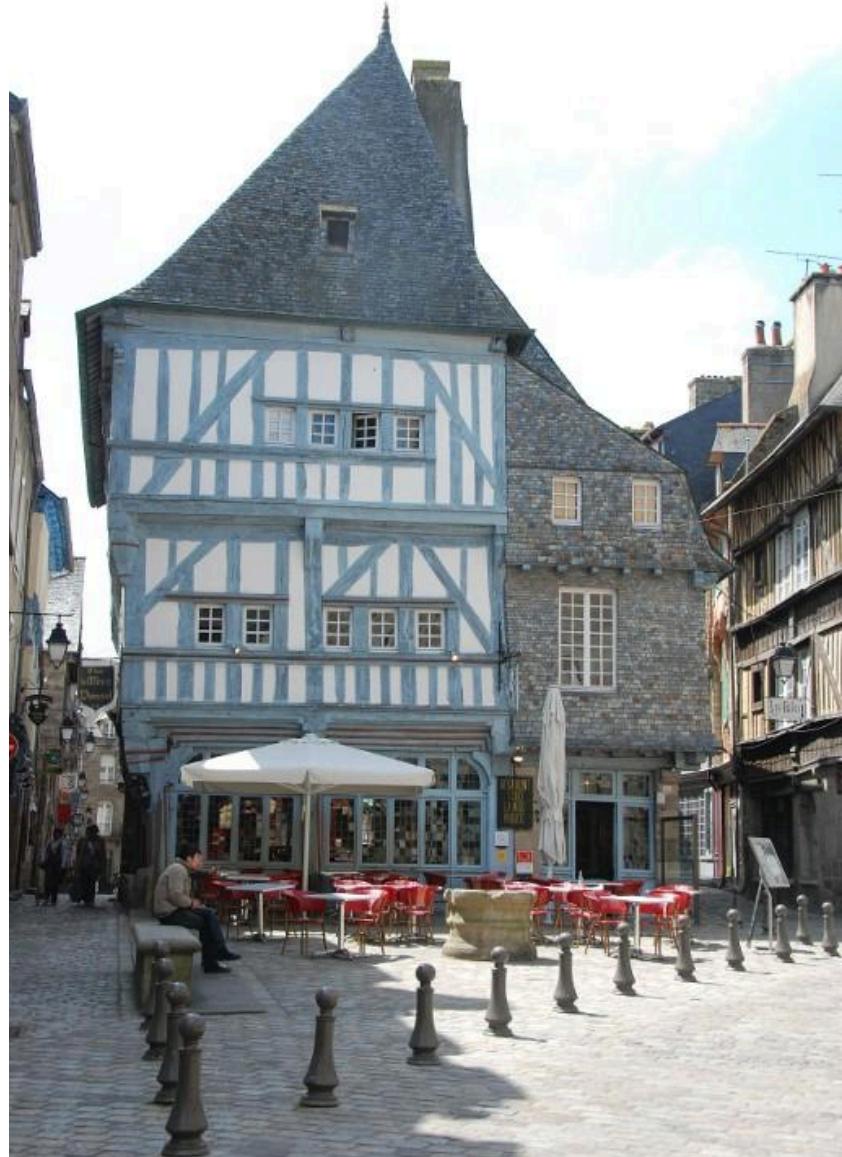
IVR53\_20252210634NUCA

Maison d'angle dont les étages en encorbellement sont contreventés par des écharpes et potelets.

Premiers et second étages sont éclairés par des claires-voies. De petites dimensions, les baies sont soulignées par des appuis filants moulurés et les allèges déchargées par des potelets. De grandes écharpes renforcent le contreventement en façade orientale. En façade sud, chaque étage comporte une porte surmontée d'un trilobe formé par une croix de Saint-André redécoupée. La façade ouest comporte elle aussi une claire-voie, composée de quatre baies à deux ouvertures superposées. Des rainures dans les parties inférieures indiquent des volets coulissants en allège.

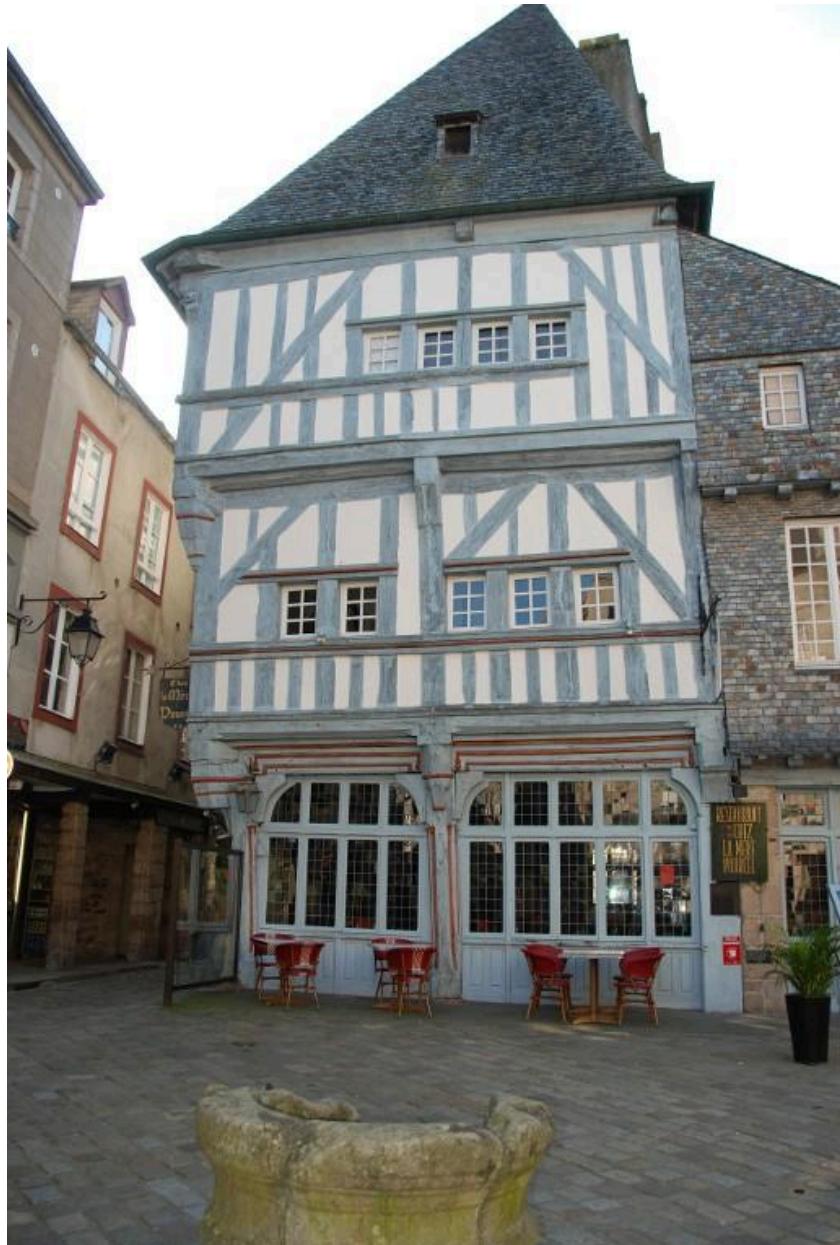
IVR53\_20252210635NUCA

Façade est donnant sur l'actuelle place des Merciers. Cette maison en pan de bois, datée de 1456-1458 par dendrochronologie, a brûlé en 2019.

Construite sur une cave, le bâtiment possède deux étages carrés ainsi qu'un comble. Les façades sud et est sont en encorbellement. Le pan de bois du rez-de-chaussée repose sur des poteaux isolés du sol par des dés de pierre. Ces poteaux à tête élargies reçoivent la sablière haute, assemblée en enfourchement, ainsi que les poutres de plancher par des tenons et mortaises chevillés. Du côté intérieur, la liaison entre poutres et poteaux est renforcée par des aisseliers. Pigeâtres, sablières et entretoises sont moulurées. En façade sud comme est, les travées définies par les poteaux sont ornées d'écoinçons. Ceux de la porte de la façade sud dessinent une accolade.

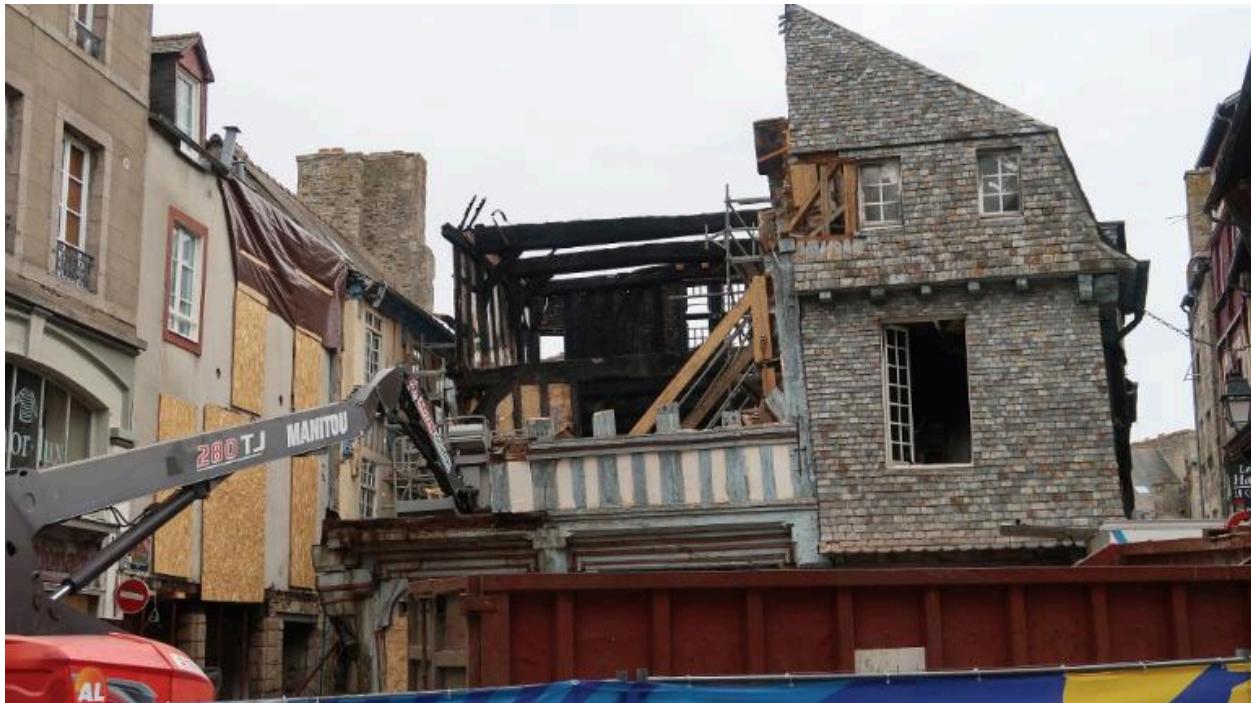
IVR53\_20252210636NUCA

Maison de Saint-Dinan et bâtiment essentiel attenant, daté du début du 18e siècle, en cours de démontage après l'incendie de 2019.

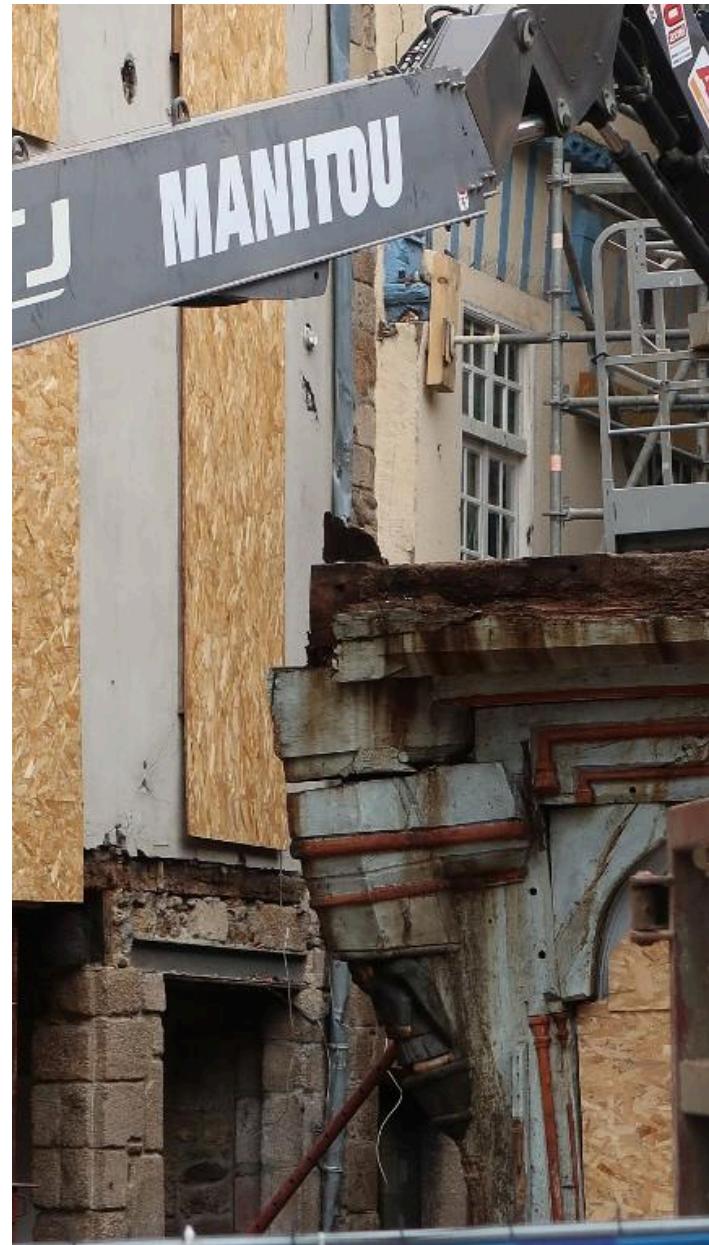
IVR53\_20252210637NUCA

La maison en cours de démolition après son incendie en 2019. Etat du poteau cornier portant Saint-Dinan.

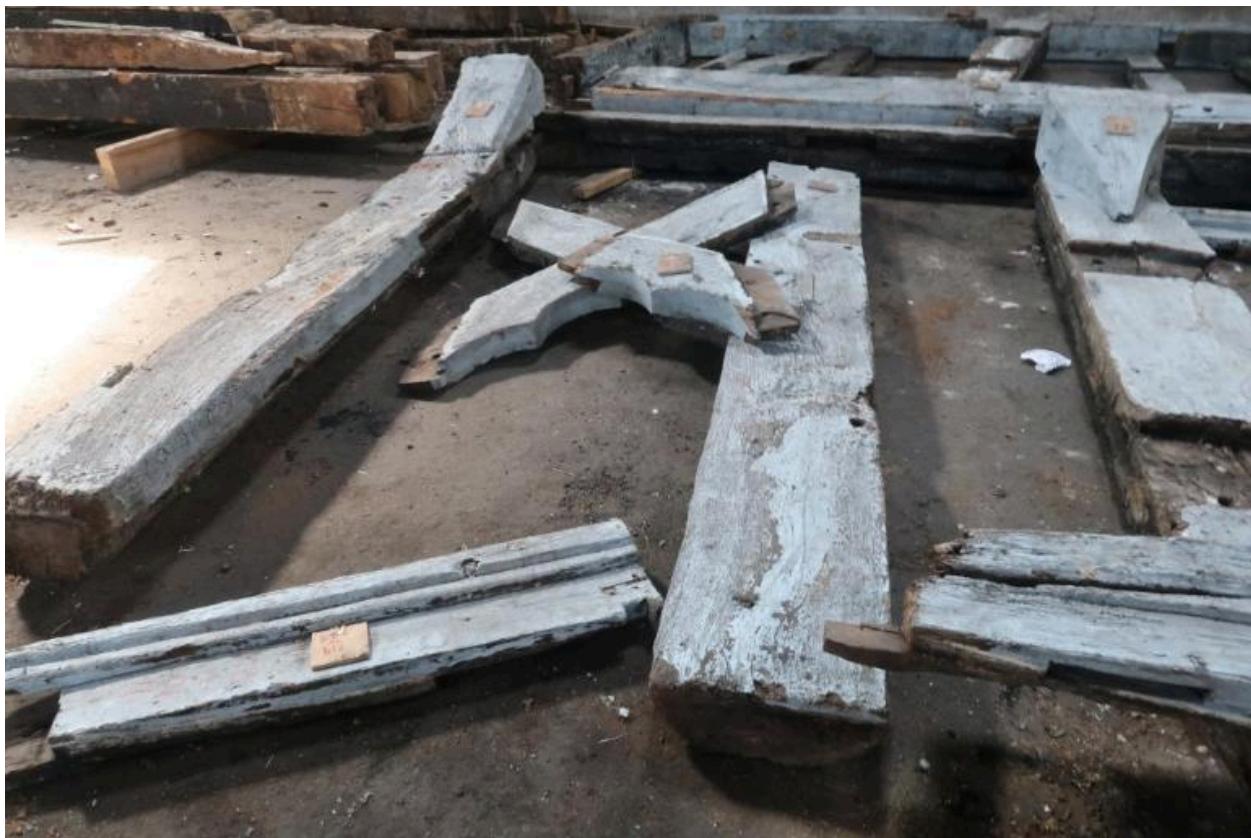
IVR53\_20252210638NUCA

Eléments composant une porte trilobée d'un étage de la façade sud de la maison de Saint-Dinan, déposés après son incendie en 2019.

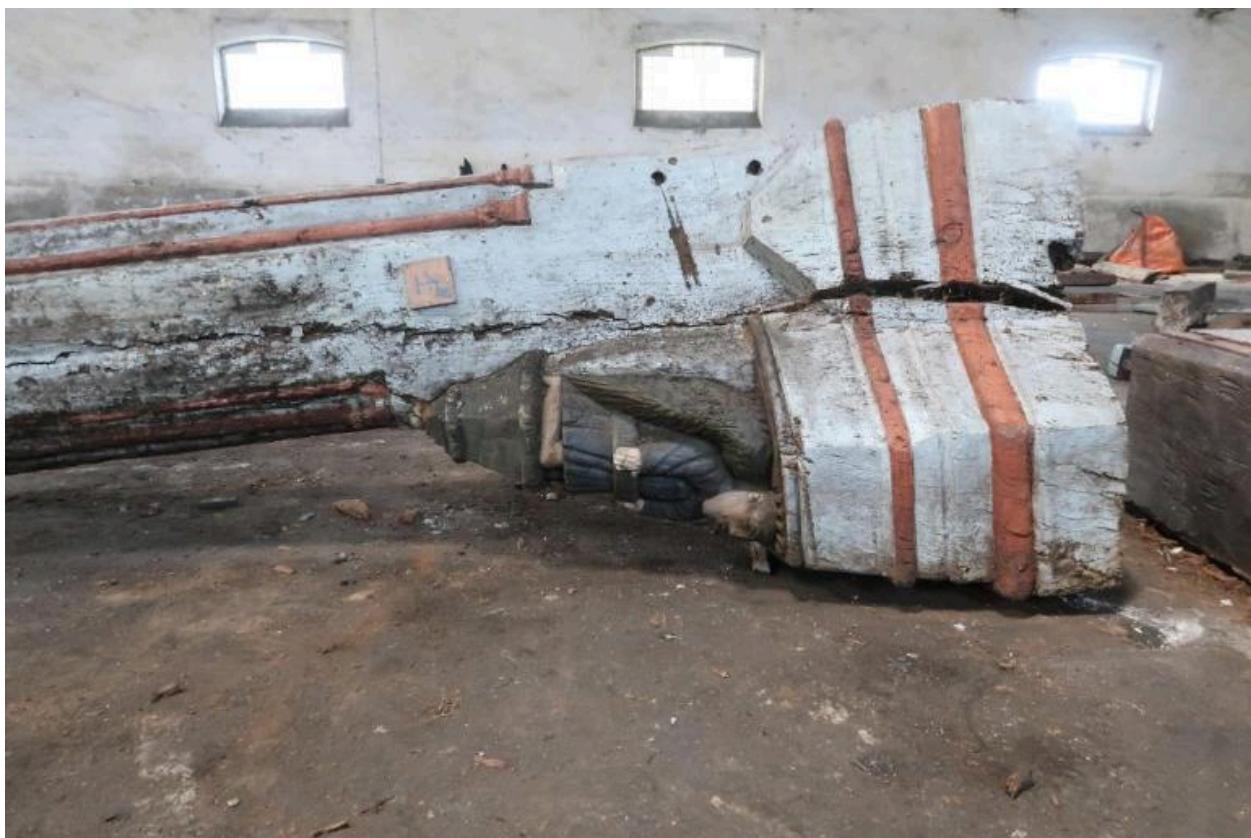
IVR53\_20252210639NUCA

Le poteau cornier sculpté d'un personnage interprété comme Saint-Dinan après sa dépose suite à l'incendie de 2019.

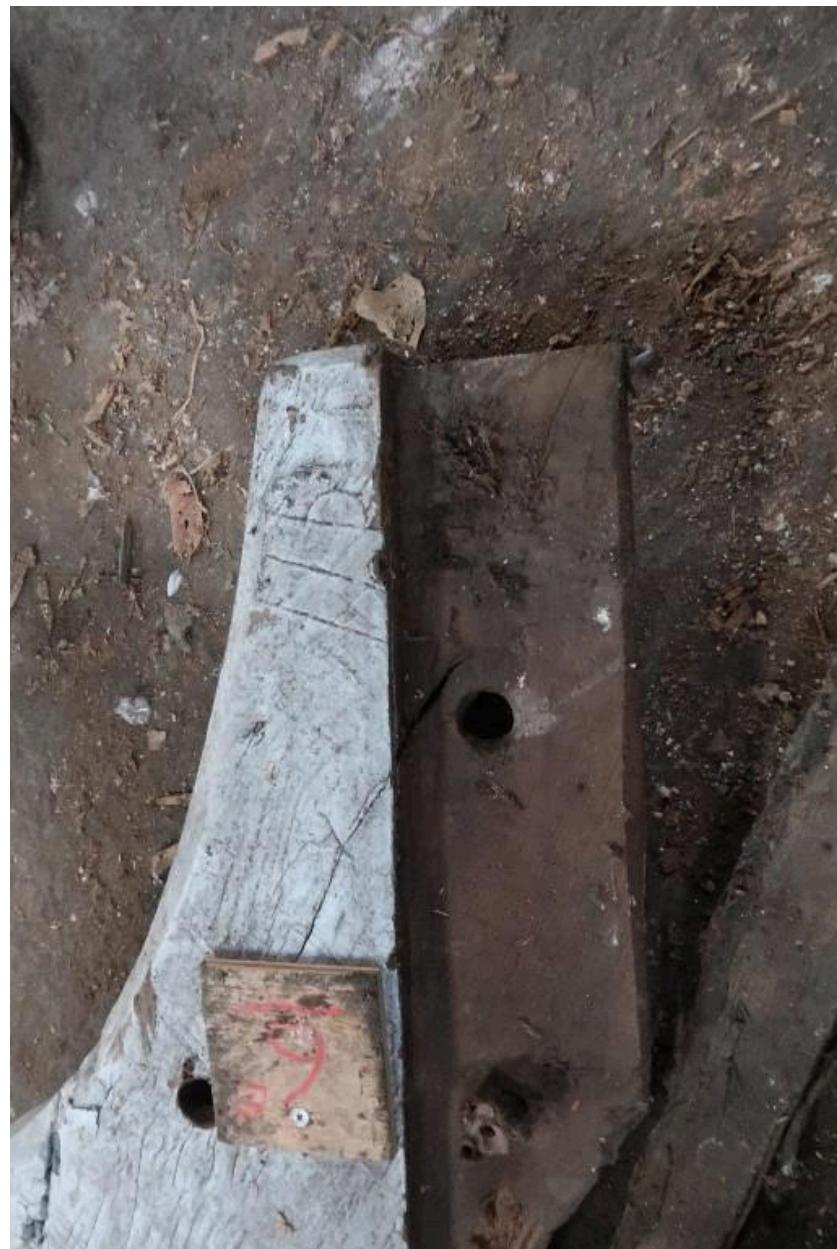
IVR53\_20252210640NUCA

Marque de charpentier tracé à la reinette sur un élément en bois déposé après l'incendie en 2019 de la maison de Saint-Dinan.

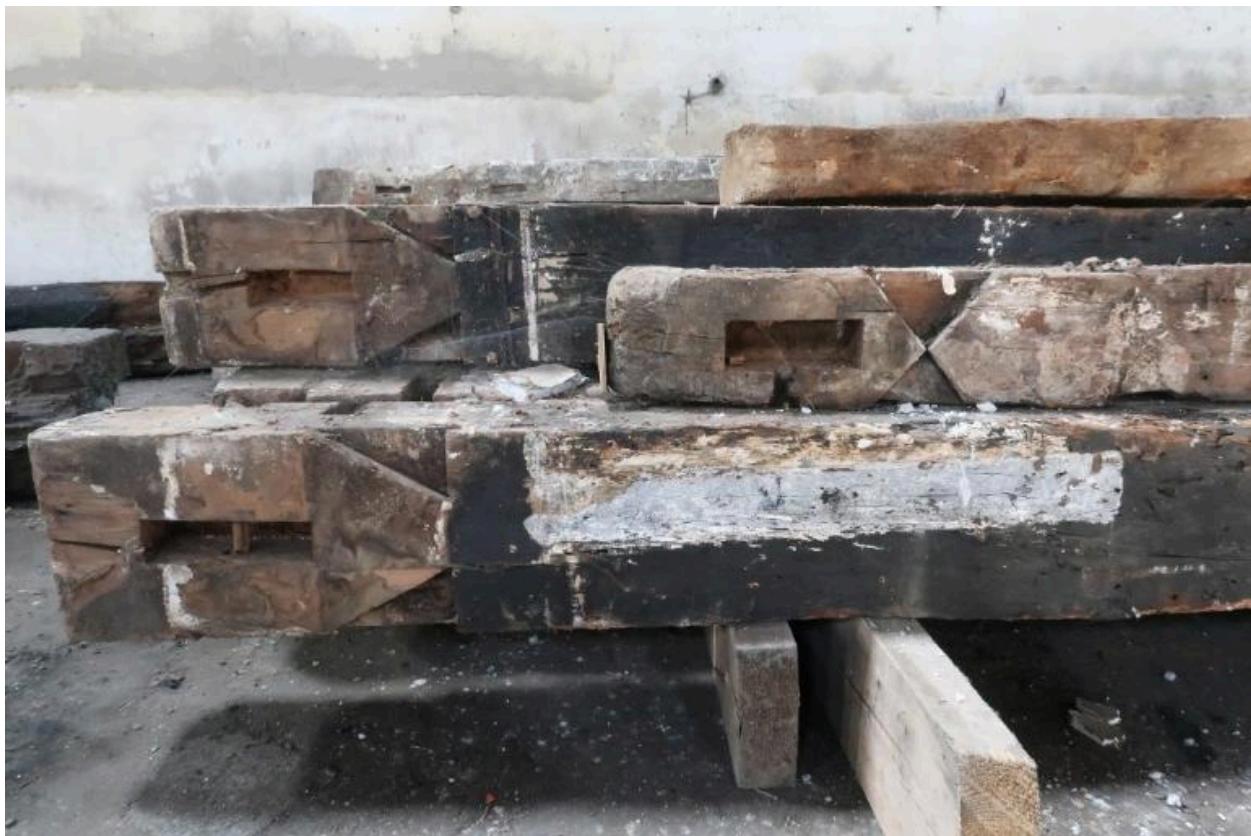
IVR53\_20252210642NUCA

Assemblages en queue d'aronde et tenon-mortaise visibles en sous-face de solives déposées après l'incendie en 2019 de la Maison de Saint-Dinan et de ses extensions.

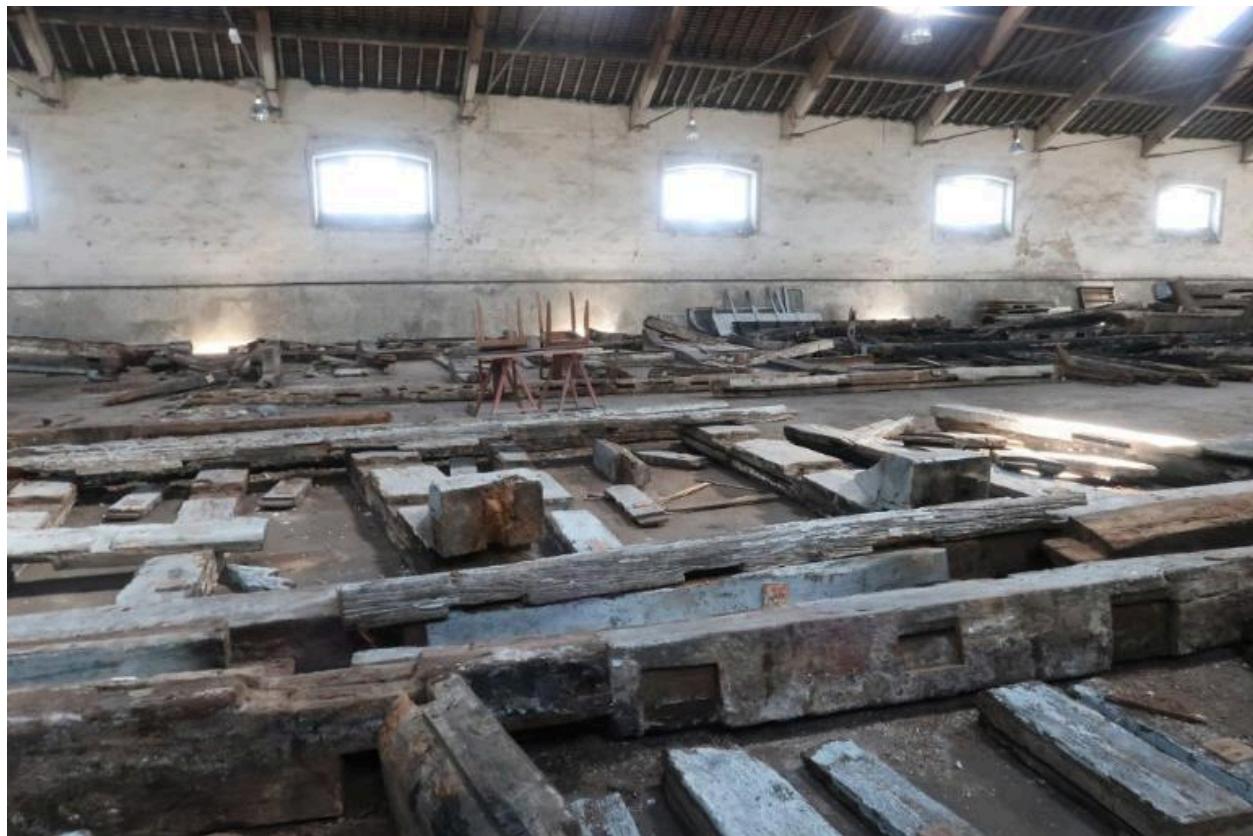
IVR53\_20252210641NUCA

Bois déposés de la maison de Saint-Dinan et de ses extensions après l'incendie de 2019.
