## Maison, 9 rue Dom Morice (Quimperlé)

Numéro de dossier : IA29000527

Cadre de l'étude : inventaire topographique Quimperlé, enquête thématique régionale Inventaire de l'architecture urbaine en pan de bois en Bretagne

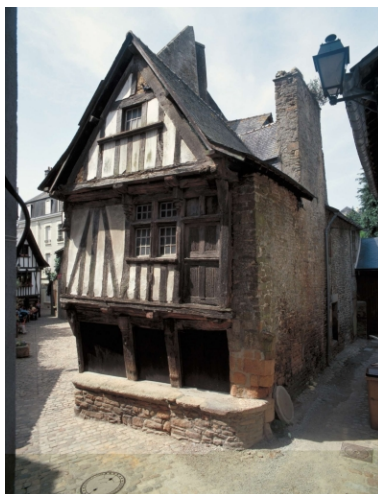
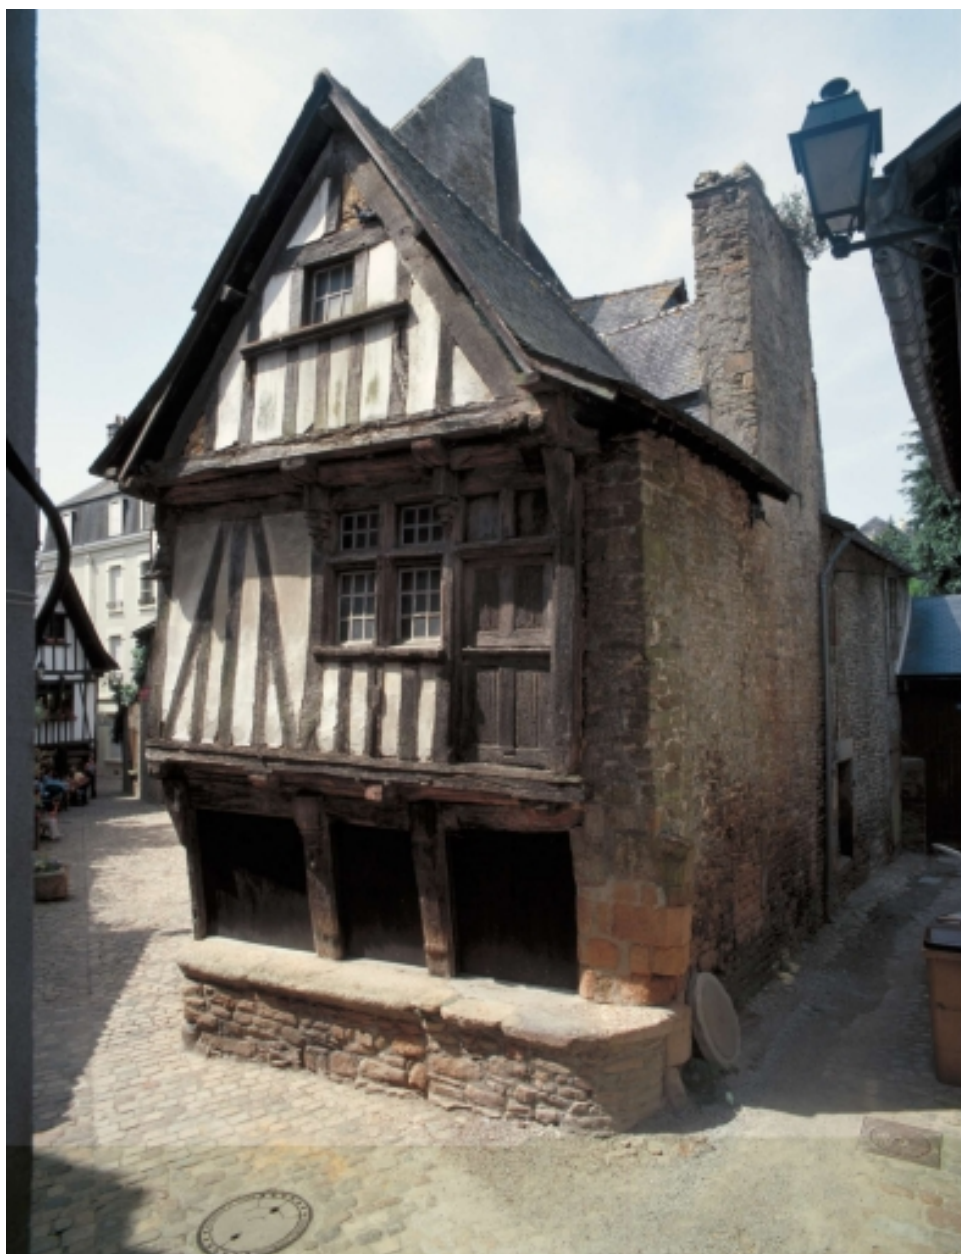
Elévation est, vue générale  
Phot. Bernard Bègne  
IVR53\_20012900054XA

Elévation est, vue générale

Le logis est coiffé d'un toit à longs pans lié par une noue à la cheminée nord sur gouttereau. Le gros-œuvre est en moellon de granite, à l'exception des élévations est et sud sur rue, en pan de bois à encorbellements, avec décharges en chevron et sablières de plancher moulurées. Le rez-de-chaussée, à usage commercial, conserve ses étals qui, comme les accès, ont été remaniés. Plan allongé à deux pièces par niveau, avec cheminée sur gouttereau au rez-de-chaussée et cheminée sur pignon à l'étage. Escalier tournant sans jour entre le rez-de-chaussée et l'étage. Cloisons intérieures en bois. Amorce d'un portail à l'angle nord-est. Affaissement du pan de bois dans la partie sud sur rue.

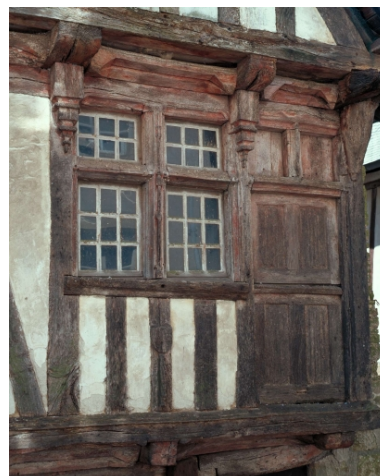
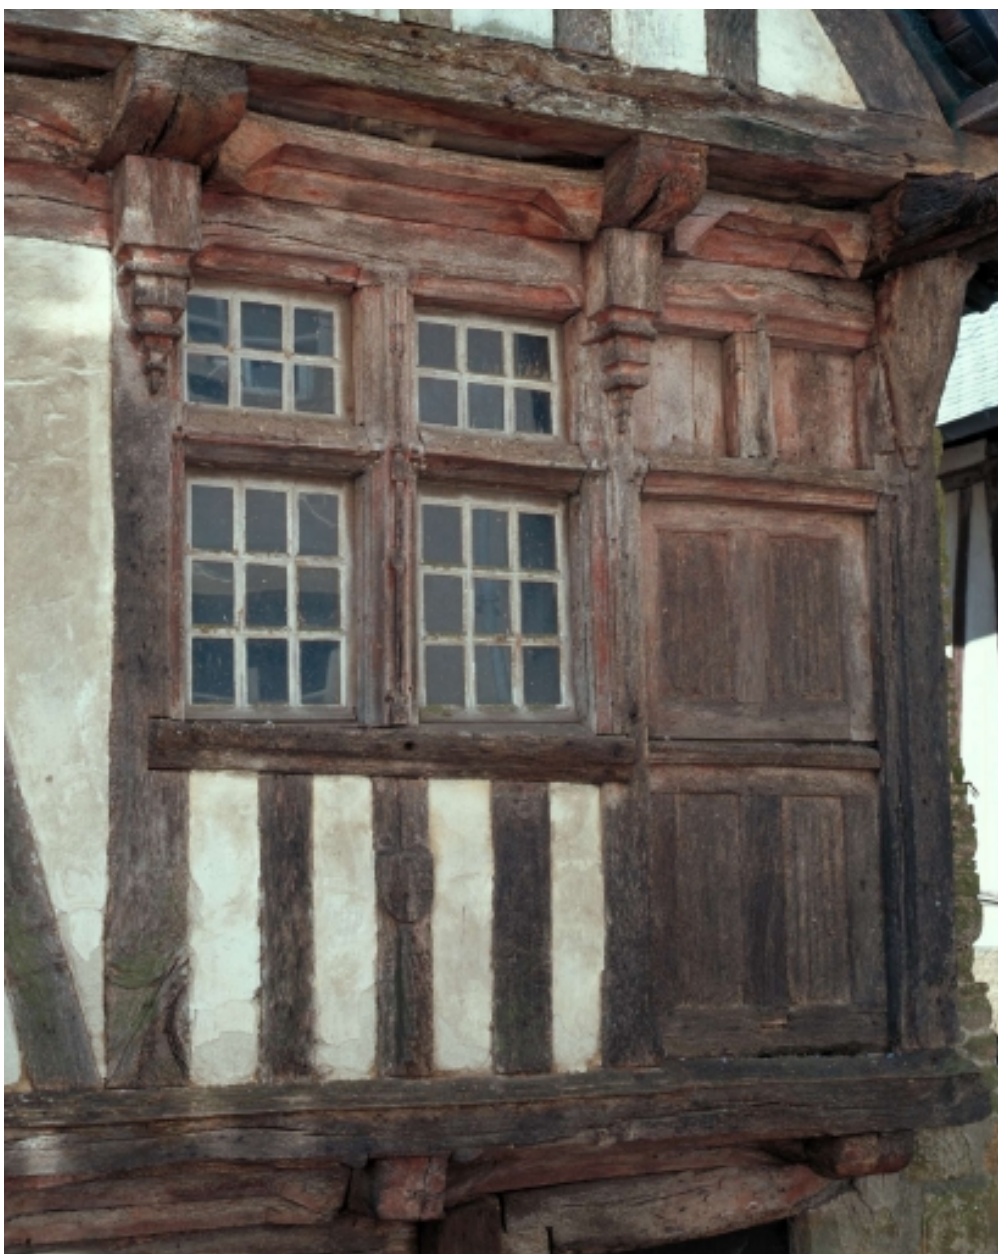
Elévation est, détail  
Phot. Bernard Bègne  
IVR53\_20012900055XA

Elévation est, détail

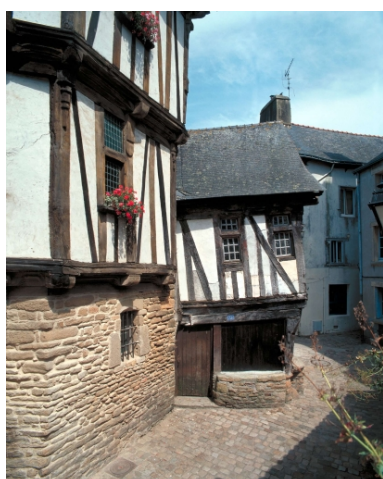
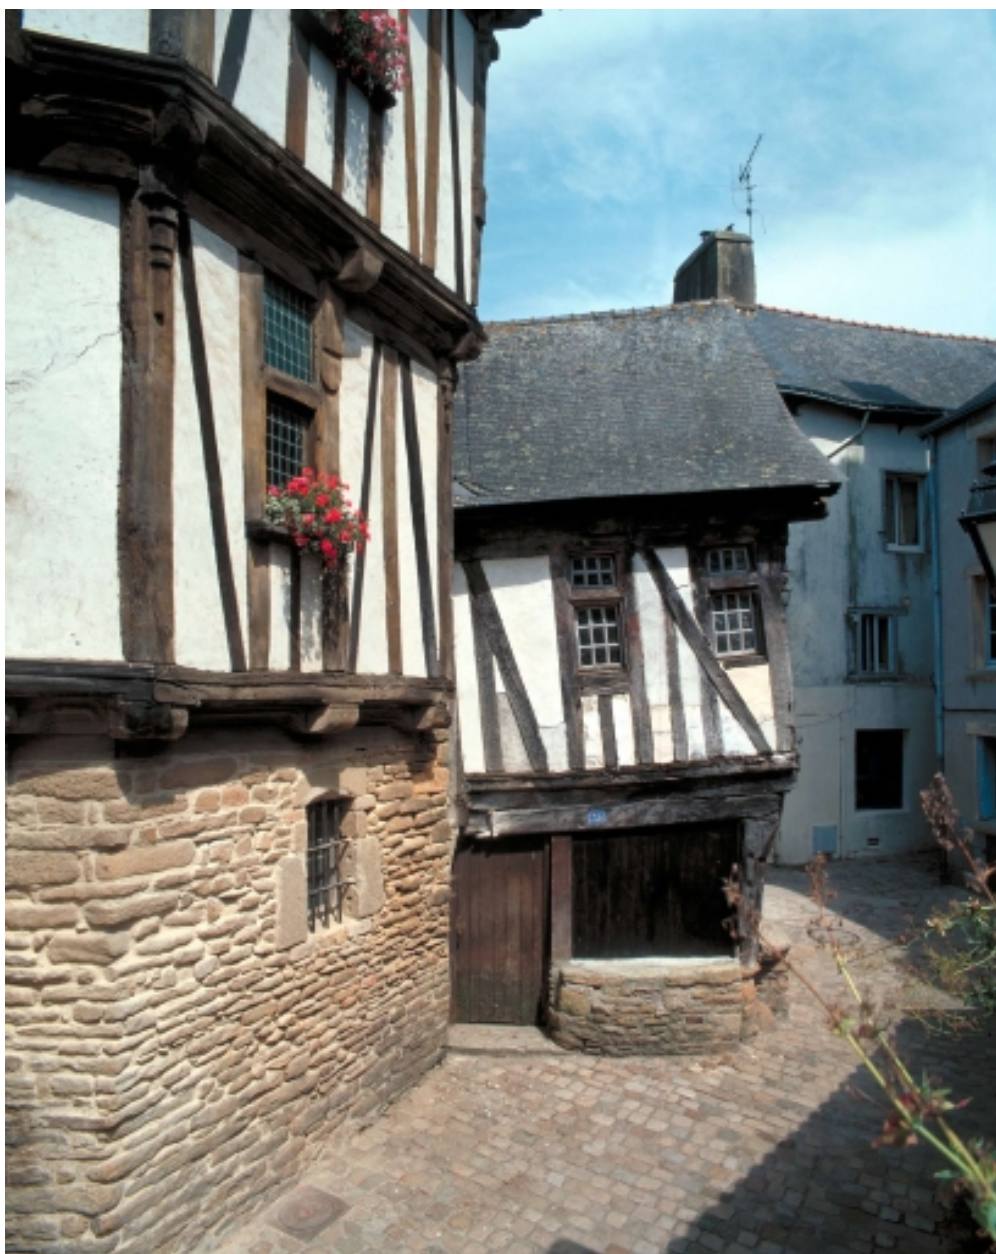
Elévation sud, vue générale  
Phot. Bernard Bègne  
IVR53\_20012900056XA

Elévation sud, vue générale

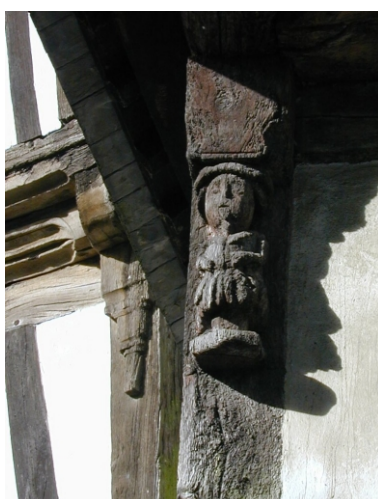
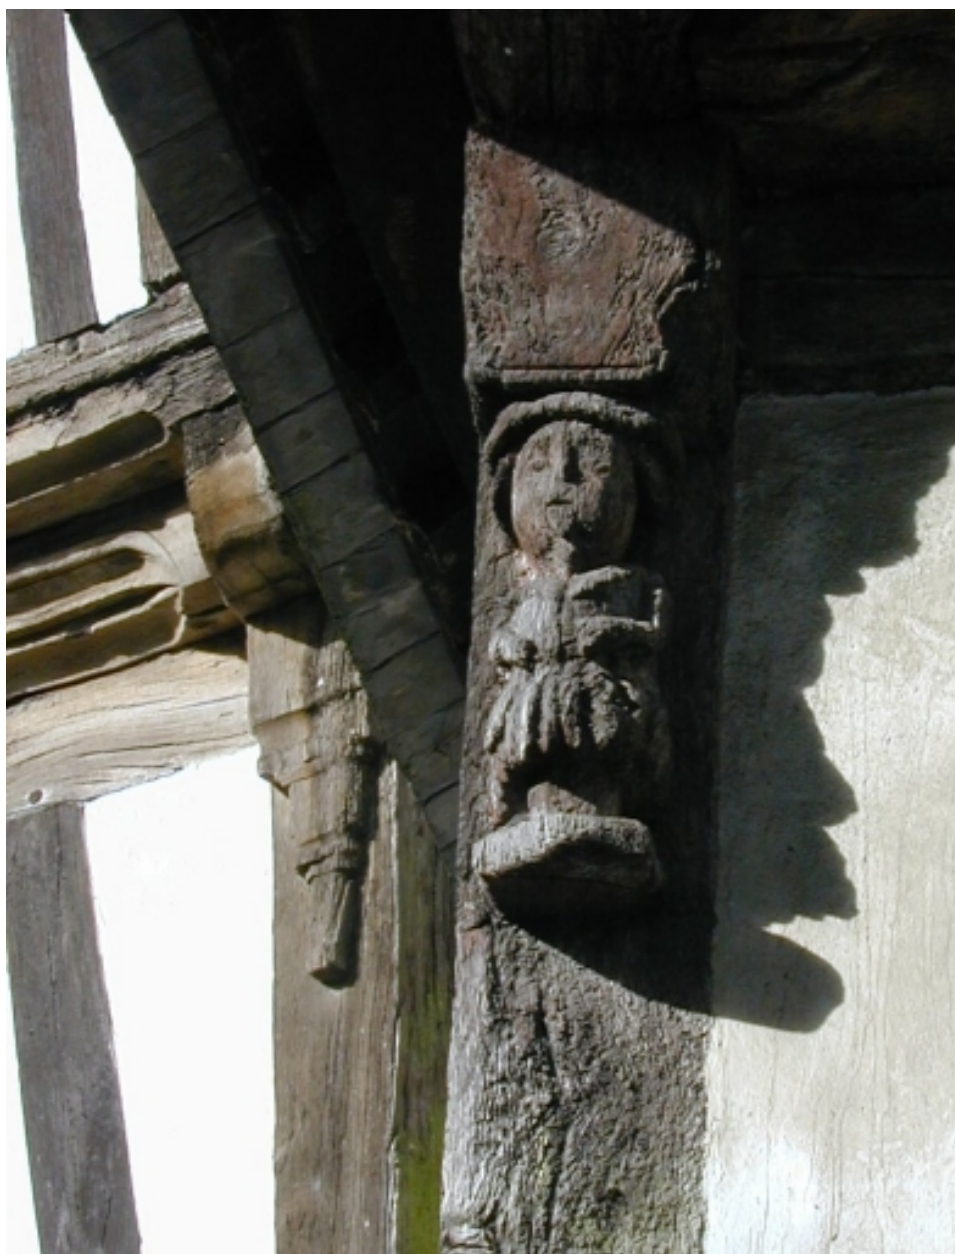
Angle sud est, détail sculpté  
Phot. Christel Douard  
IVR53\_20032901345NUCA

Angle sud est, détail sculpté

Le poteau d'angle sud porte un décor sculpté figurant un musicien, probablement un joueur de bombarde. Blasons frustes dans la maçonnerie (angle nord) et sur un potelet sous la fenêtre de l'étage.

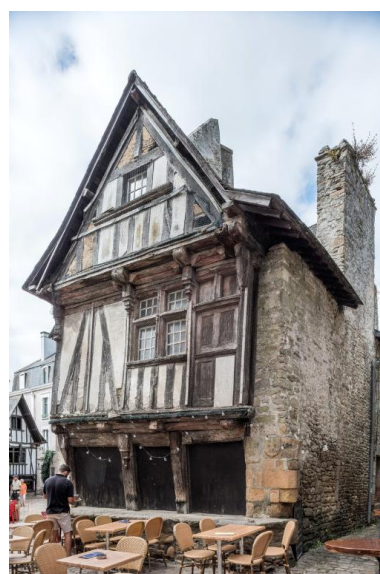
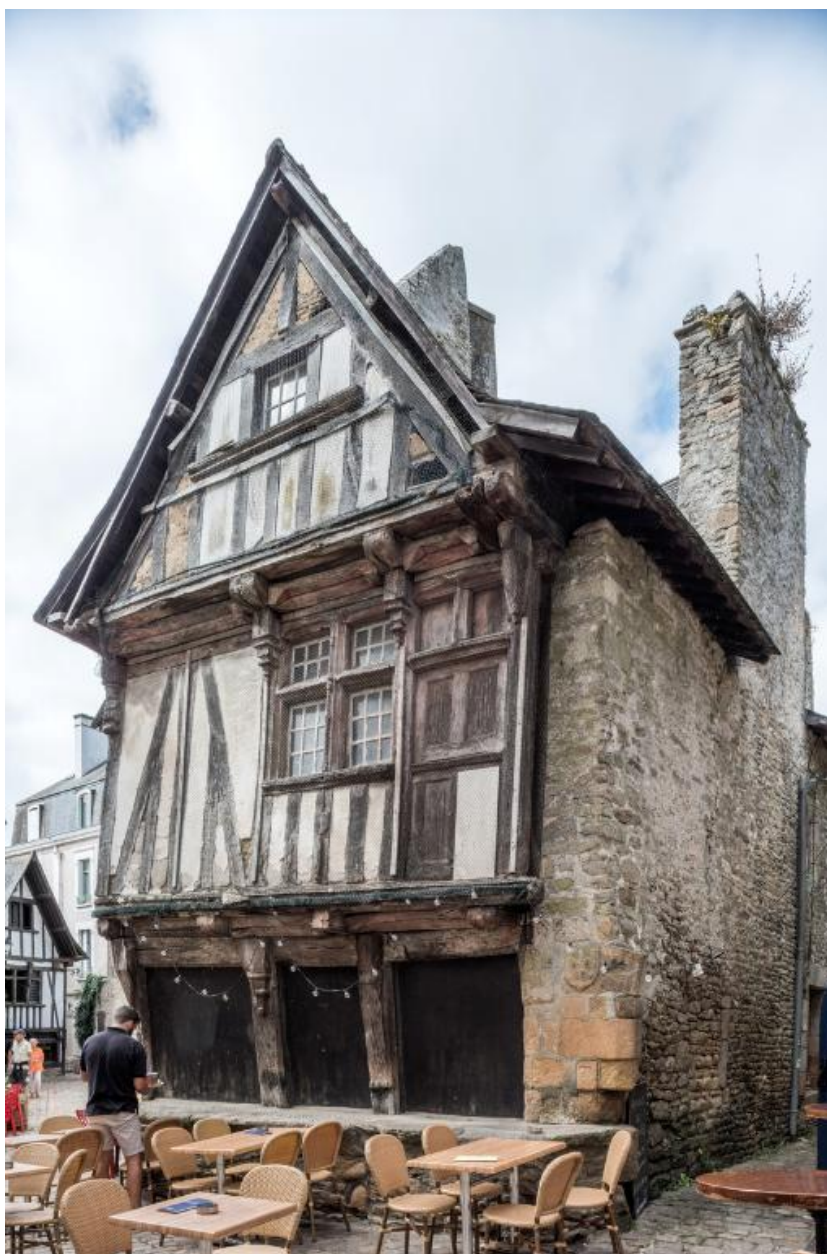
Façade sur rue en pan de bois,  
intégrant à l'étage une fenêtre à  
meneau et croisée ainsi qu'une porte.  
Phot. Charlotte Barraud  
IVR53\_20222900504NUCA

Façade sur rue en pan de bois, intégrant à l'étage une fenêtre à meneau et croisée ainsi qu'une porte.

Maison d'angle dont la façade en pan de bois est soutenue au rez-de-chaussée par des poteaux décorés différemment et englobés dans la maçonnerie des étals. Les entretoises du rez-de-chaussée et de l'étage sont sculptées d'un chanfrein simple avec congés. A l'étage, le pan de bois est contreventé par des poteaux, des écharpes et des potelets sous les fenêtres. Deux petites ouvertures avec impostes donnent du jour au sud tandis qu'une grande fenêtre occupe la travée centrale de la façade principale. Il s'agit en réalité de deux ouvertures étroites à impostes accolées qui imitent une fenêtre à meneau et croisée. Les consoles encadrant cette baie sont sculptées de bagues géométriques similaires, l'appui de fenêtre est mouluré ainsi que les pièces figurant la croisée et le meneau. Une moulure et un écusson figurent sur le potelet dans le prolongement du meneau. La travée de droite, plus étroite, accueille une porte surmontée de deux impostes. Le pigeâtre du poteau de droite est de forme tronconique tandis que celui du poteau cornier est sculpté d'un personnage. Le pignon, contreventé par des poteaux et potelets comporte une lisse basse et s'éclaire actuellement par une ouverture centrale. En 2023, la vétusté du

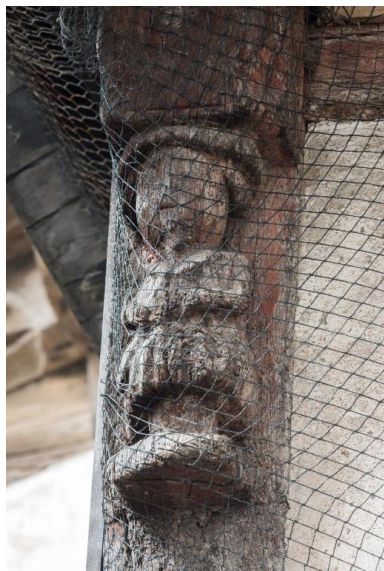
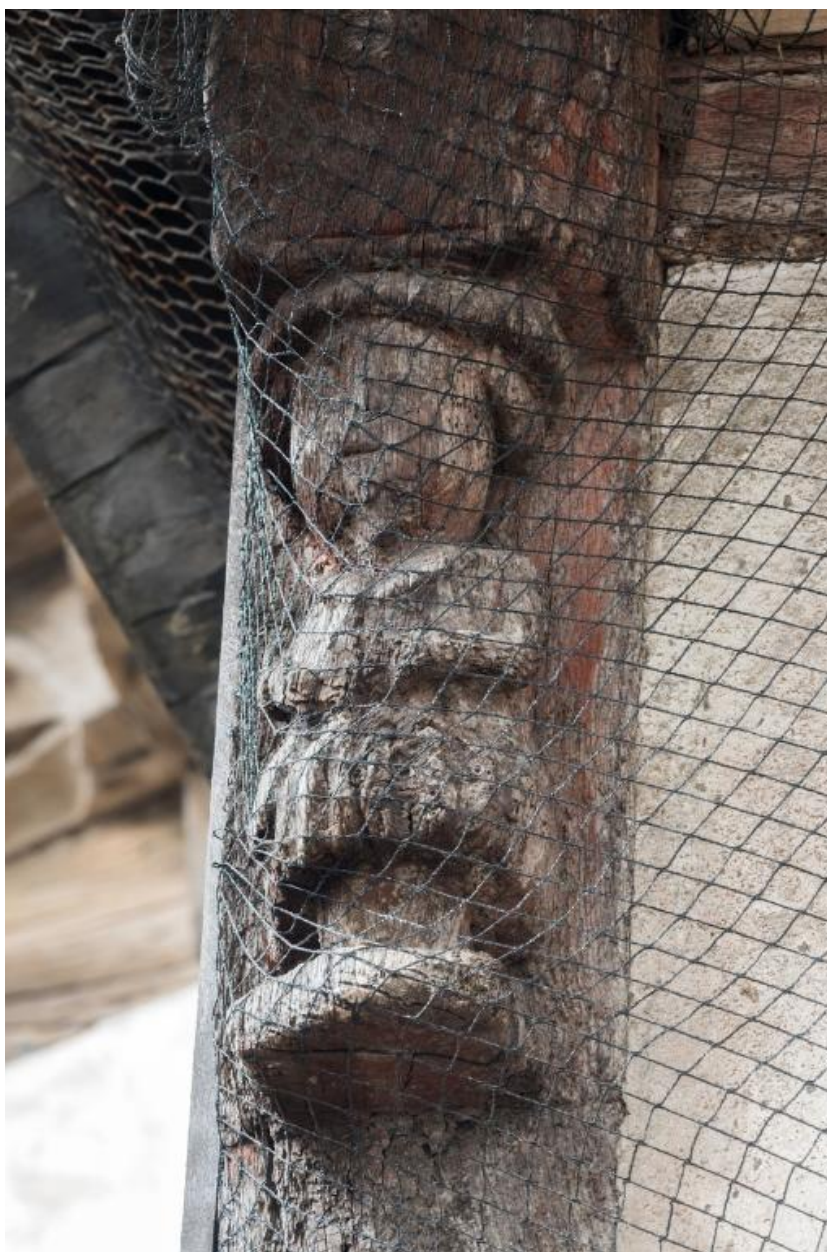
Personnage sculpté sur le poteau  
cornier sud-est du premier étage.

Personnage sculpté sur le poteau cornier sud-est du premier étage.
