Bretagne, Finistère  
Saint-Pol-de-Léon  
Îlot Sainte-Anne

## Postes d'observation et de tir, rocher de l'Îlot Sainte-Anne (Saint-Pol-de-Léon)

Numéro de dossier : IA29001744

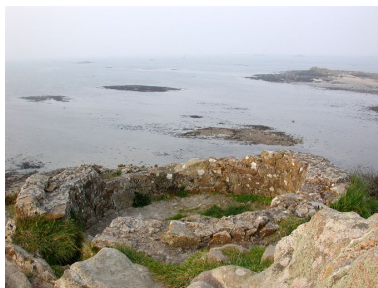
Phot. Guillaume Lécueillier  
IVR53\_20032902604NUCA

Vue du poste d'observation et de tir nord (état en 2003). Le parapet

est construit en maçonnerie de moellon assemblé au ciment

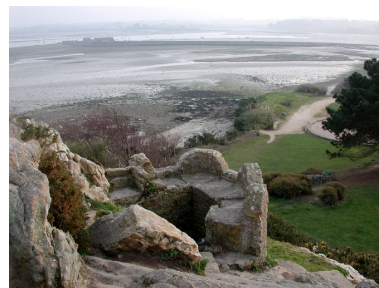
Phot. Guillaume Lécueillier  
IVR53\_20032902609NUCA

Vue du poste d'observation et de tir sud (état en 2003). Le parapet, doté de quatre merlons et de quatre créneaux, est construit en maçonnerie de moellon assemblé au ciment

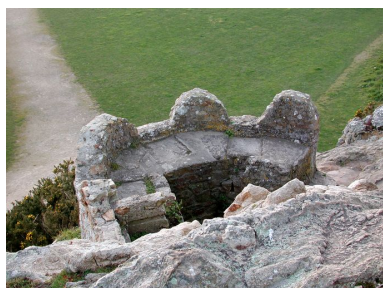
Phot. Guillaume Lécueillier  
IVR53\_20032902610NUCA

Vue du poste d'observation et de tir sud (état en 2003). Le parapet, doté de quatre merlons et de quatre créneaux, est construit en maçonnerie de moellon assemblé au ciment

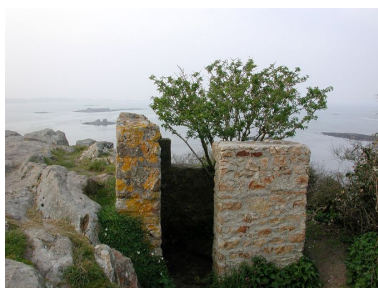
Phot. Guillaume Lécueillier  
IVR53\_20032902611NUCA

Vue de l'édicule situé au sommet du rocher de Sainte-Anne (état en 2003). Il est construit en maçonnerie de moellon assemblé au ciment (remploi d'un édifice plus ancien ?)

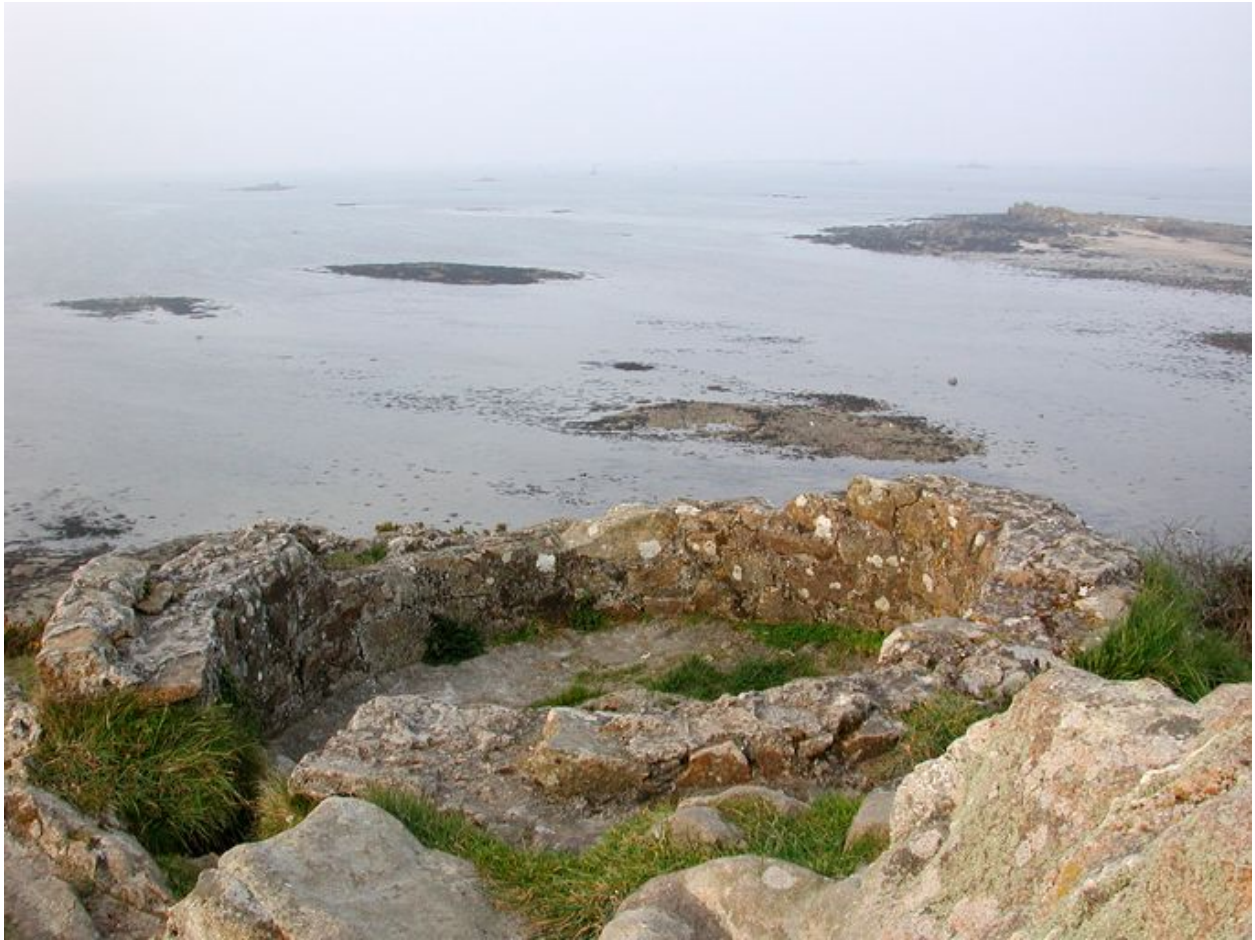
IVR53\_20032902604NUCA

Vue du poste d'observation et de tir nord (état en 2003). Le parapet est construit en maçonnerie de moellon assemblé au ciment

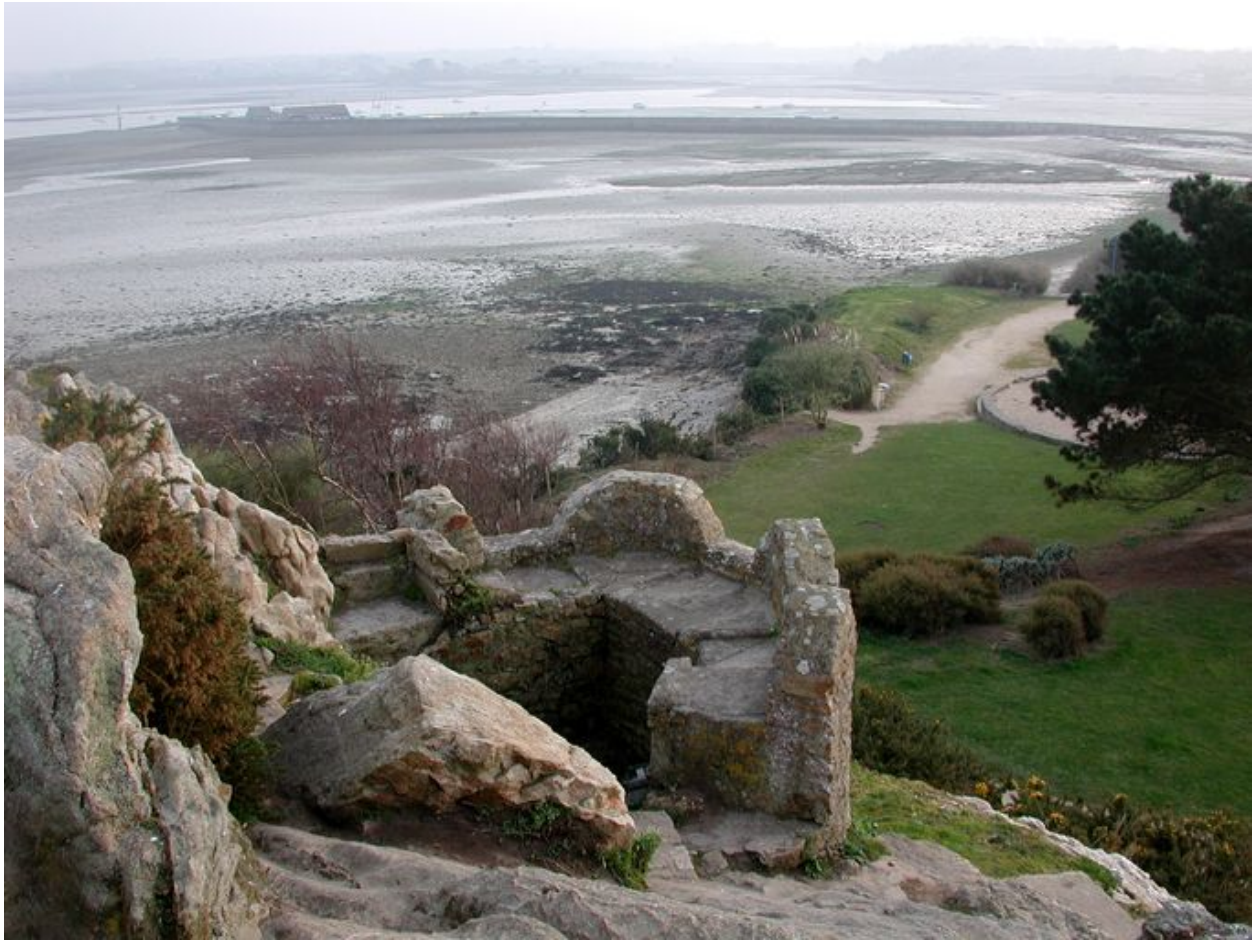
IVR53\_20032902609NUCA

Vue du poste d'observation et de tir sud (état en 2003). Le parapet, doté de quatre merlons et de quatre créneaux, est construit en maçonnerie de moellon assemblé au ciment

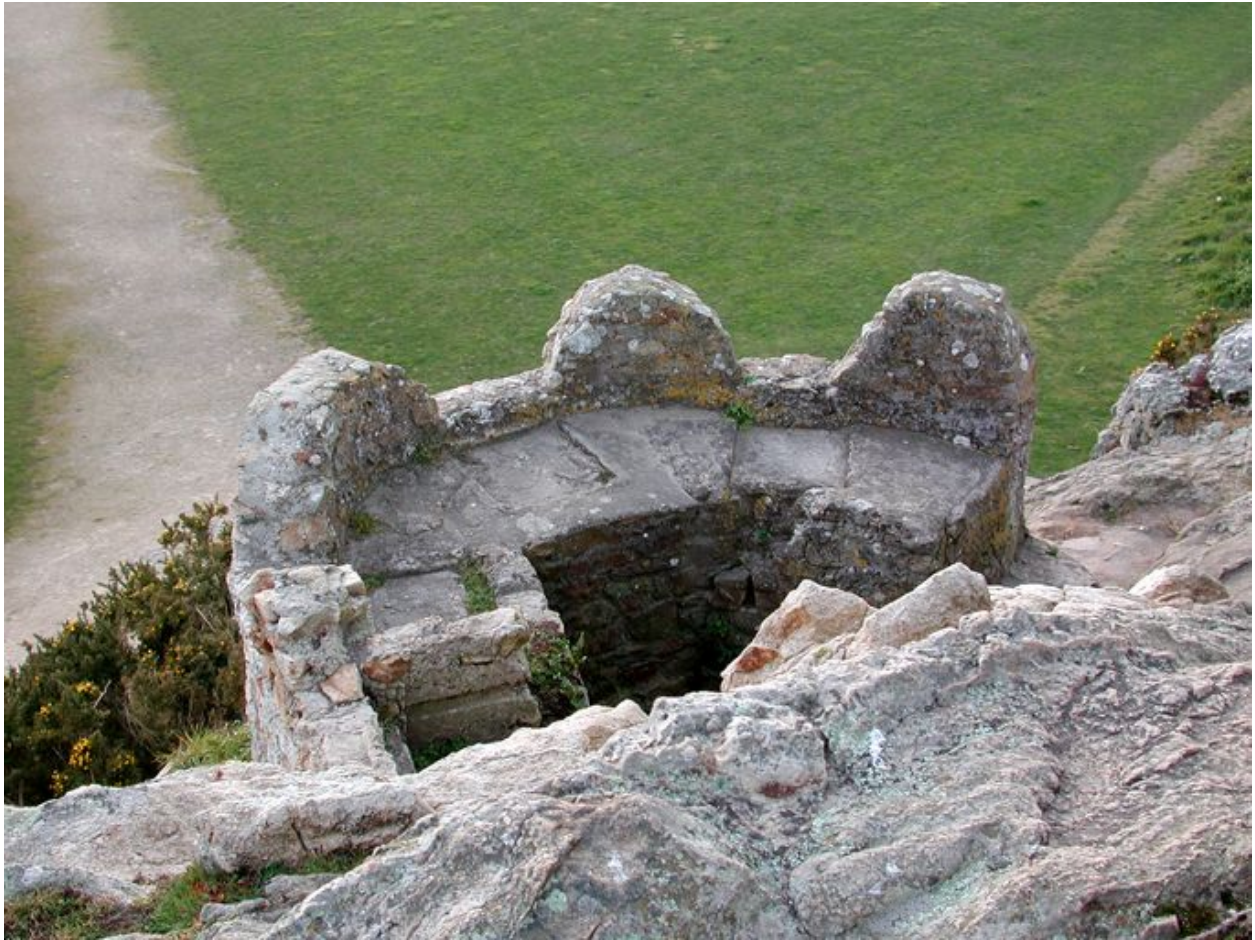
IVR53\_20032902610NUCA

Vue du poste d'observation et de tir sud (état en 2003). Le parapet, doté de quatre merlons et de quatre créneaux, est construit en maçonnerie de moellon assemblé au ciment

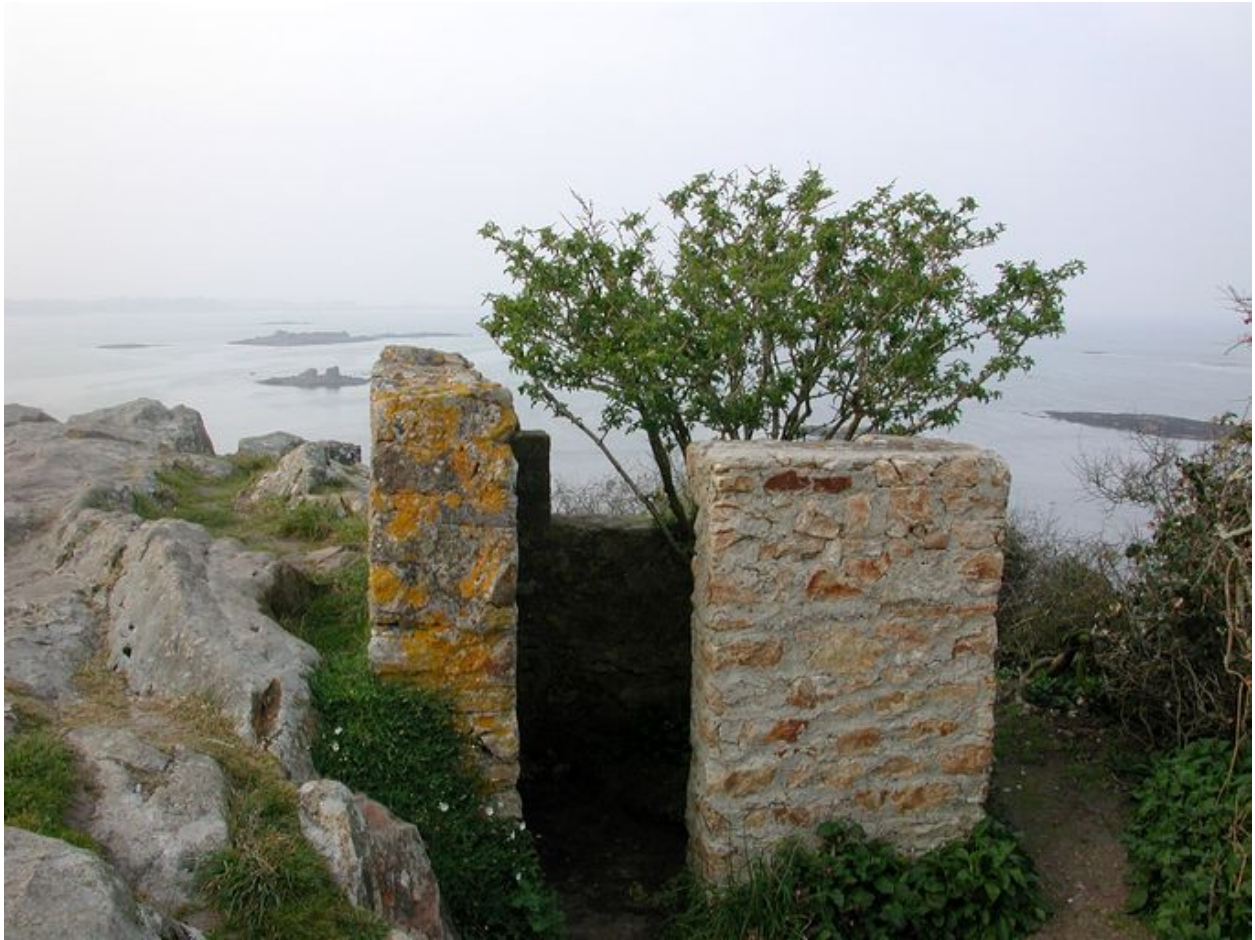
IVR53\_20032902611NUCA

Vue de l'édicule situé au sommet du rocher de Sainte-Anne (état en 2003). Il est construit en maçonnerie de moellon assemblé au ciment (remploi d'un édifice plus ancien ?)
