Bretagne, Ille-et-Vilaine  
Poligné

## Les maisons et fermes de la commune de Poligné

Numéro de dossier : IA00007541

Dénomination : maison, ferme

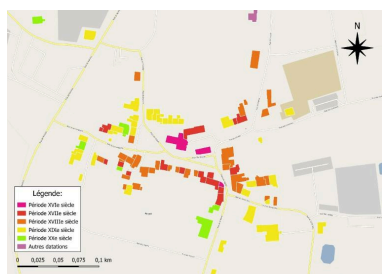
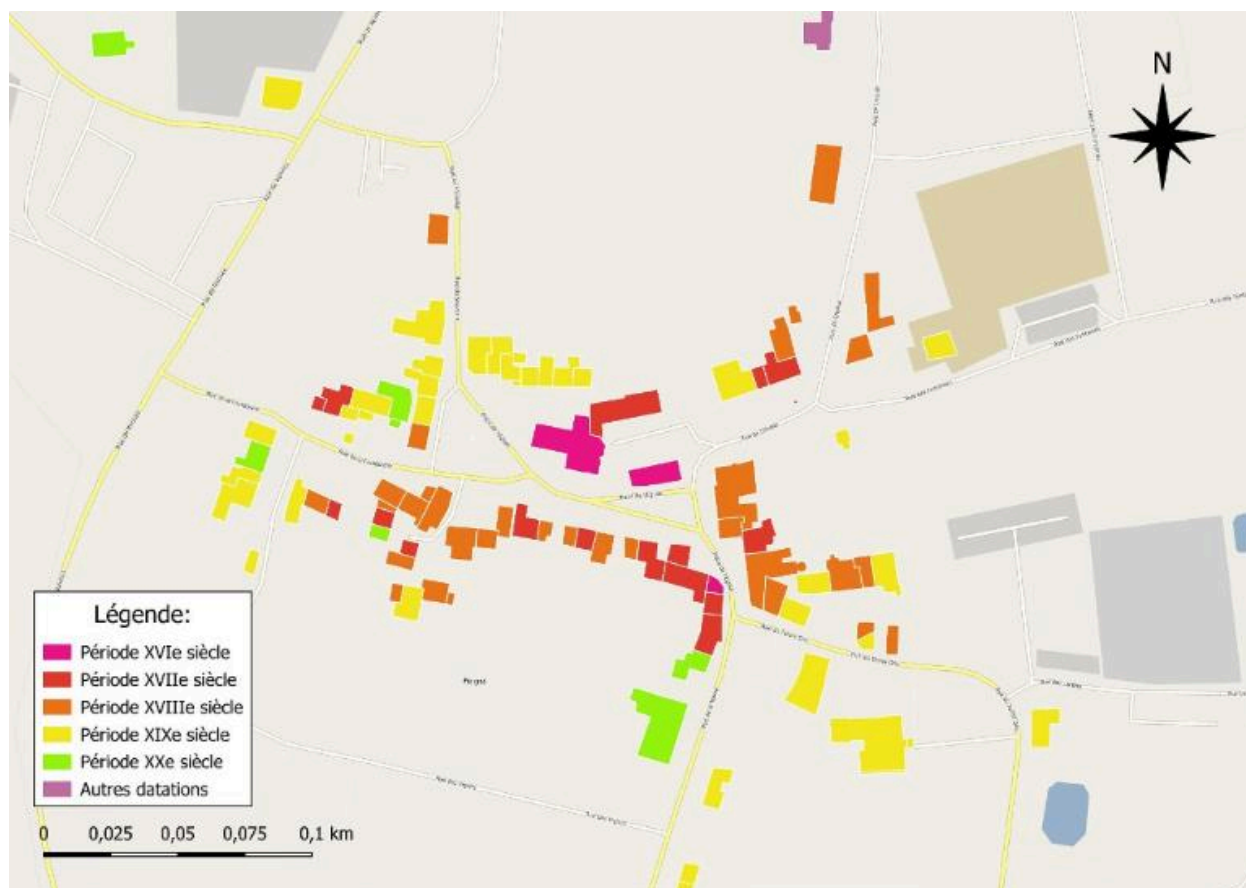
Les implantations des bâtiments du bourg de Poligné dans le temps  
Dess. Jézéquel Tom  
IVR53\_20263510395NUDA

Les implantations des bâtiments du bourg de Poligné dans le temps

Le bourg de Poligné s'implante en premier lieu le long de la route menant de Bordeaux à Saint-Malo et, pour le tronçon qui nous intéresse plus spécifiquement ici, de Nantes à Rennes. Les maisons et les fermes les plus anciennes se trouvent au sud du bourg et remontent vers le nord, le long des actuelles rues de la mairie et de Choisel. Progressivement, au cours des XVIII<sup>ème</sup> et XIX<sup>ème</sup> siècles, le bâti va s'organiser autour de l'église et s'étendre ainsi vers l'ouest. Ces nouvelles bâtisses s'inscrivent en retrait de la route, laissant un espace disponible à l'avant de la maison. L'implantation

actuelle du bâti est restée la même que celle que l'on observe sur le cadastre napoléonien de 1837, témoignant d'une continuité à travers les siècles.

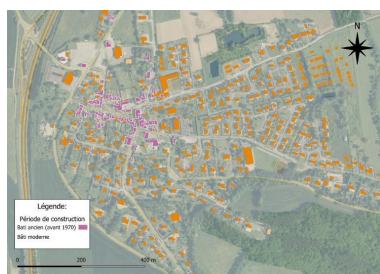
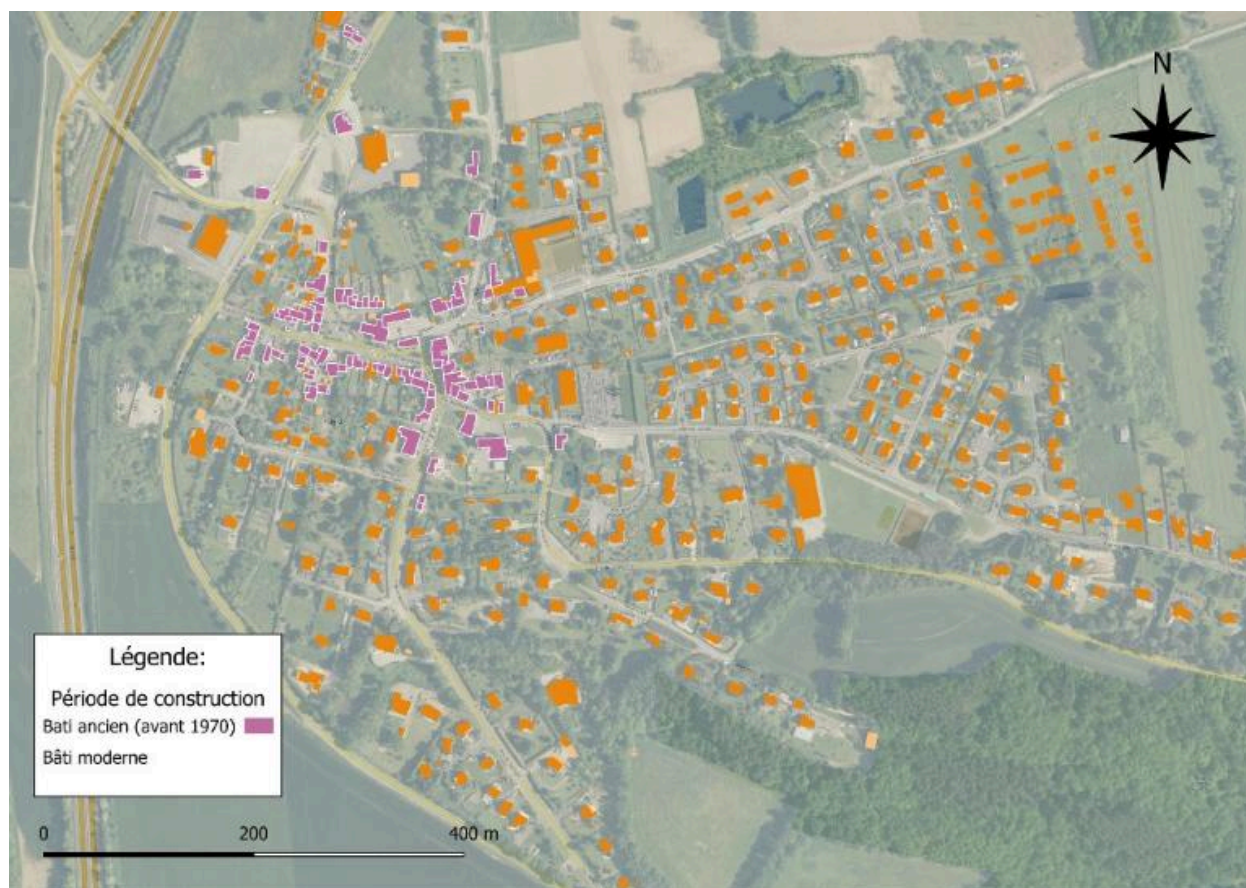
L'implantation du bâti ancien et du bâti contemporain dans le bourg  
Dess. Jézéquel Tom  
IVR53\_20263510389NUDA

L'implantation du bâti ancien et du bâti contemporain dans le bourg

Les constructions contemporaines se sont implantées en périphérie du bourg, à l'est et au sud, faisant la jonction avec l'écart de Roudun. Dans le centre ancien, il n'y a que très peu de construction neuve en vis-à-vis directe des bâtisses historiques.

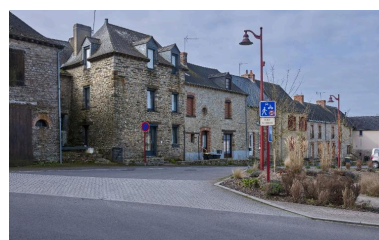
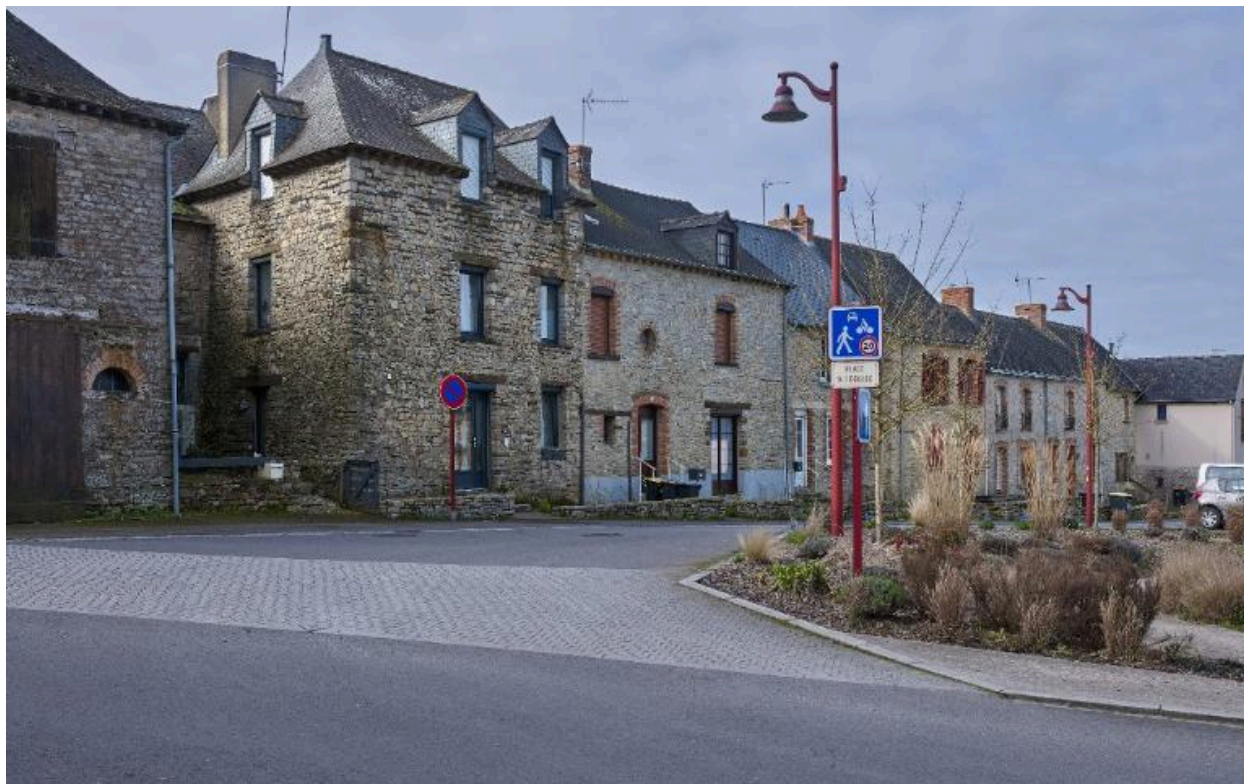
Vue du bourg, place de l'Eglise  
Phot. Bernard Bègne  
IVR53\_20263500481NUCA

Vue du bourg, place de l'Eglise

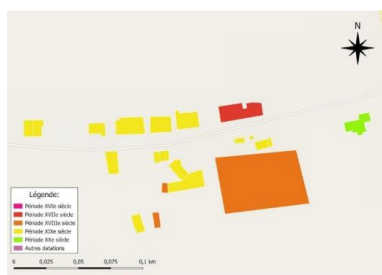
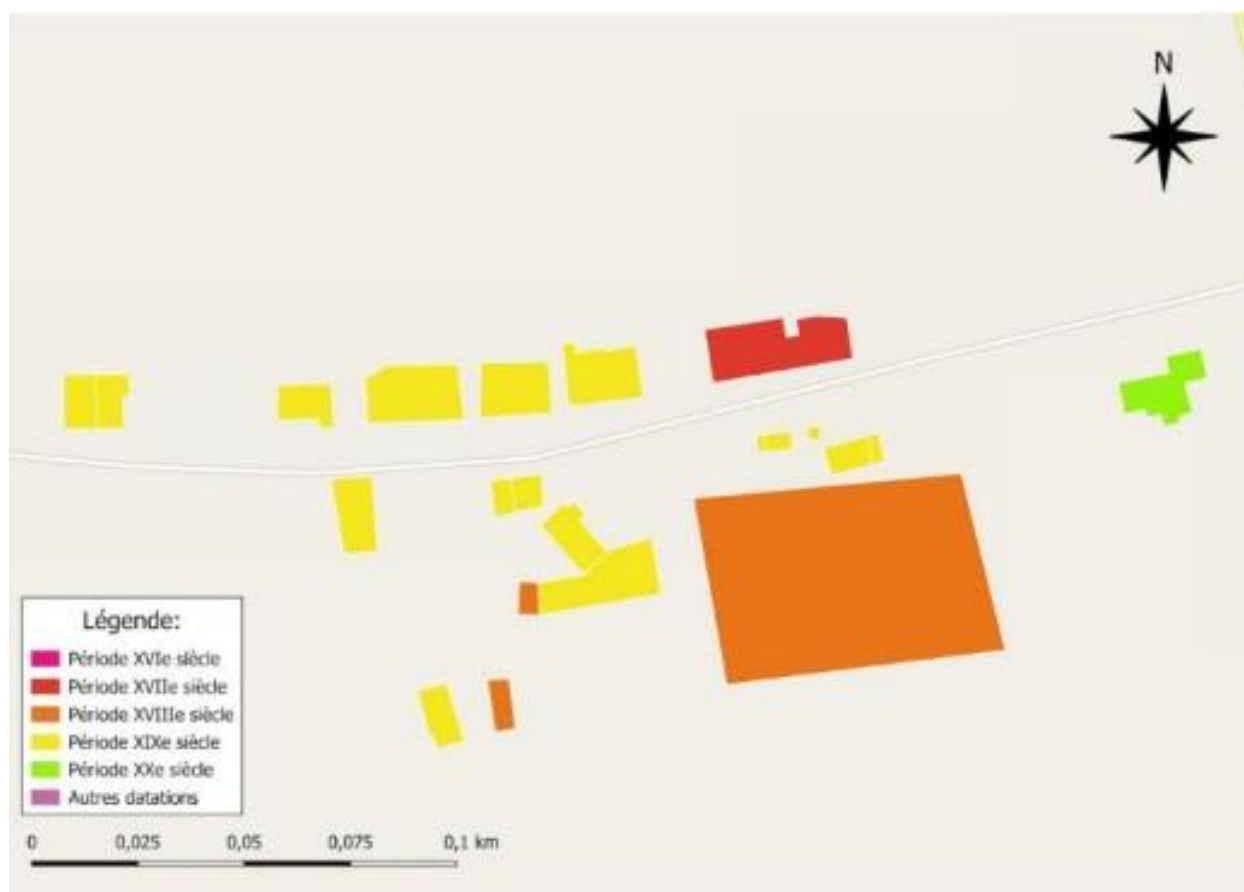
L'implantation des bâtiments de l'écart de La Courais dans le temps  
Dess. Tom Jezequel  
IVR53\_20263510440NUD

L'implantation des bâtiments de l'écart de La Courais dans le temps

Les 18 écarts de la commune de Poligné sont déjà tous présents sur le cadastre napoléonien de 1837. Leur « fabrication » au fil du temps répond à une logique différente de celle du bourg. En effet, on observe dans chaque écart l'implantation d'une première ferme, à laquelle vont venir se greffer des ajouts progressifs au fil des générations. Ceci répond à une organisation sociale typique du monde agricole où les nouvelles générations viennent construire leurs habitations à proximité immédiate du noyau familial.

La majorité des écarts se sont constitués au cours du XVII<sup>ème</sup> siècle, avant de connaître une phase de croissance plus soutenue au cours du XIX<sup>ème</sup> siècle. C'est le cas, par exemple, de la Courais ou de la Violais.

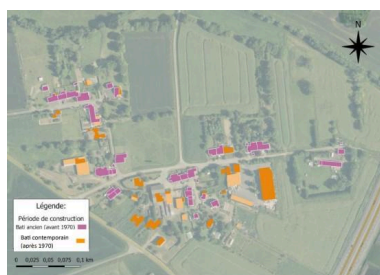
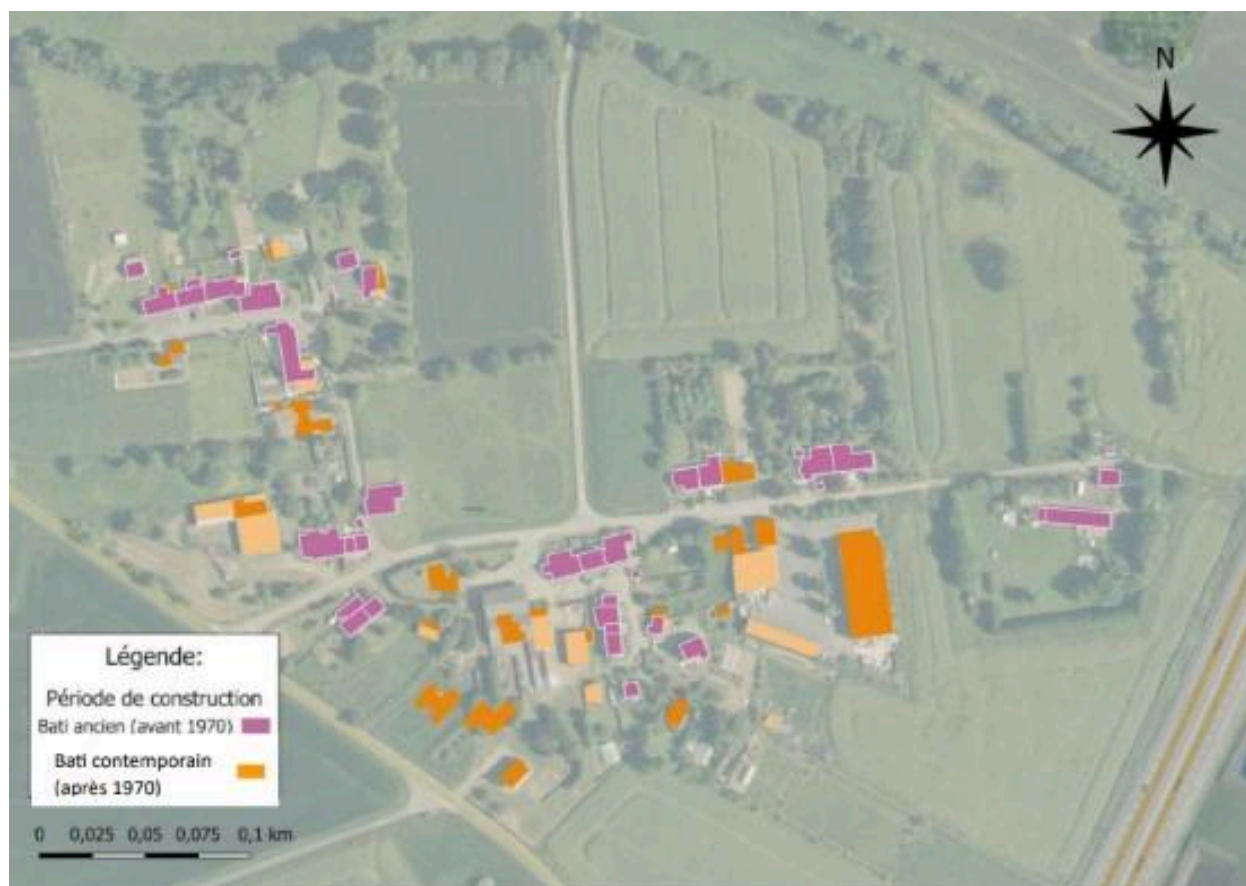
L'implantation du bâti ancien et du bâti contemporain de l'écart de la Violais  
Dess. Tom Jezequel  
IVR53\_20263510439NUD

L'implantation du bâti ancien et du bâti contemporain de l'écart de la Violais

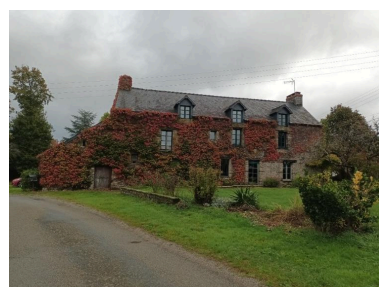
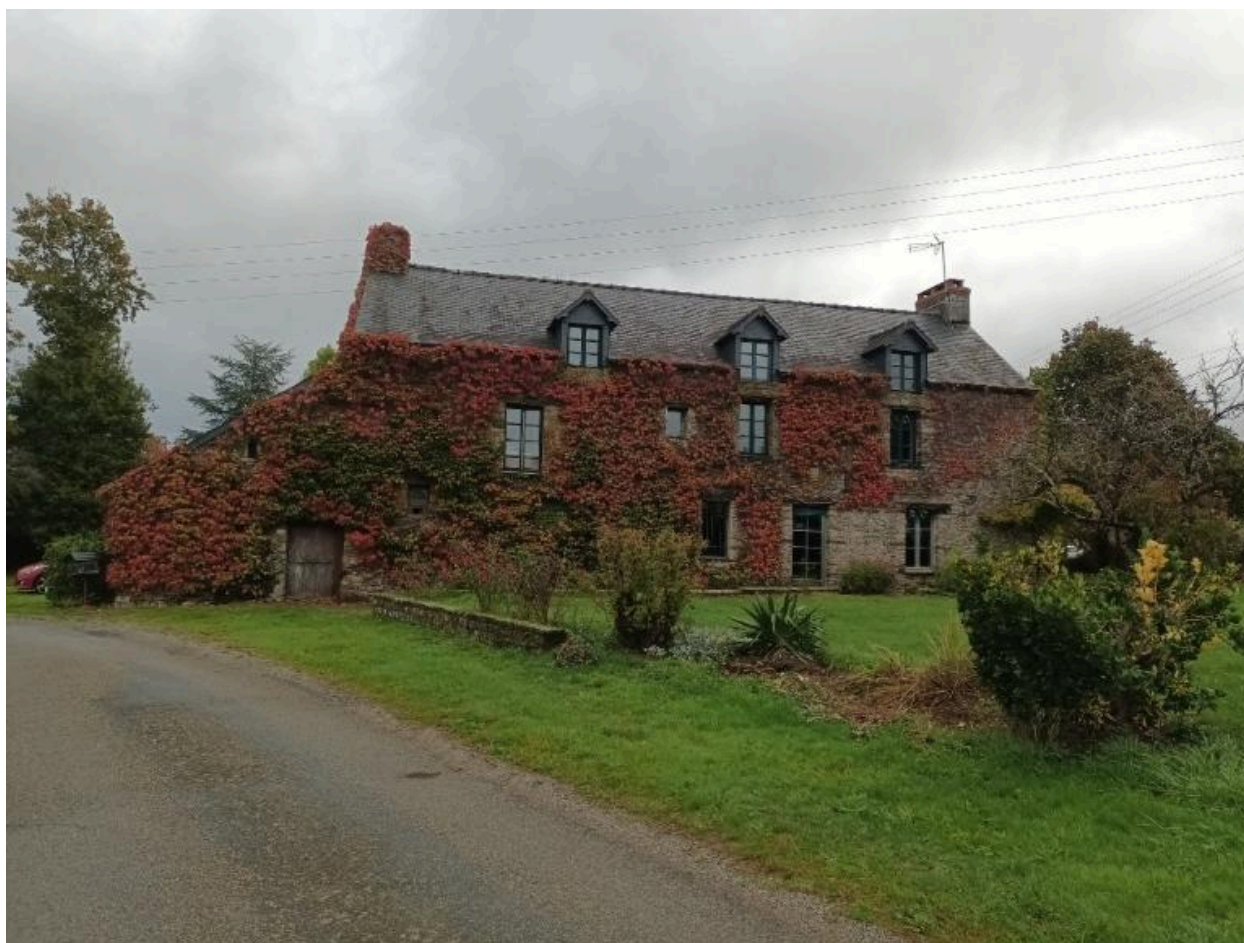
Façade du 7 La Choctière  
Phot. Berson-Metay Louise  
IVR53\_20263520070NUCA

Façade du 7 La Choctière

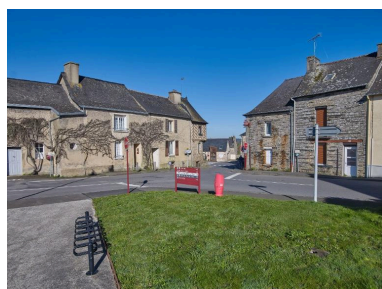
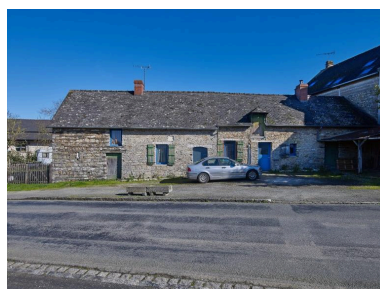
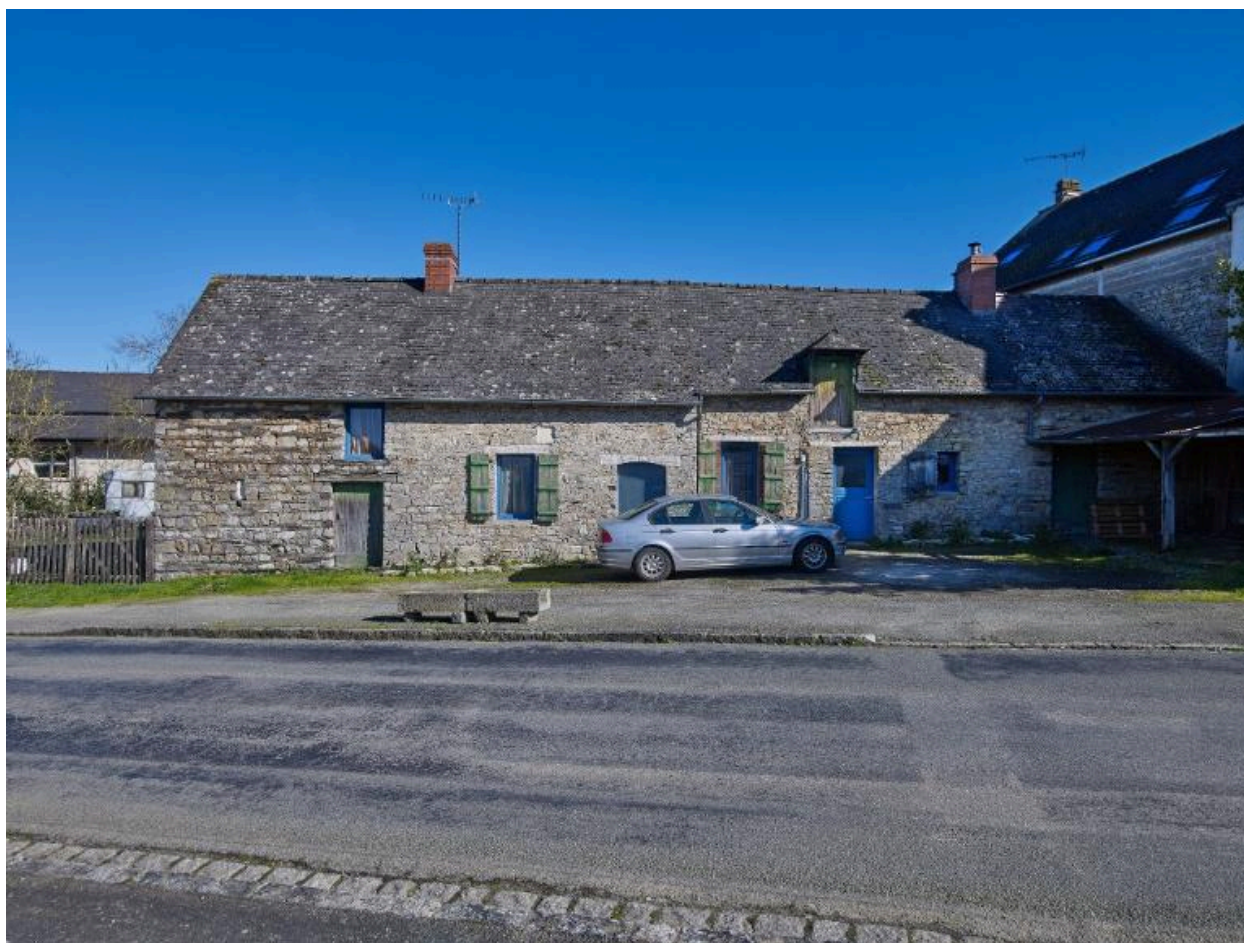
Façade ouest de l'alignement de maisons du 2 rue de Choisel

La troisième typologie est celle des corps de ferme à rez-de-chaussée et comble à surcroît accessible par une échelle et une gerbière. Ce type de bâti est notamment observable au 2 rue de Choisel. Ce dispositif est caractéristique d'un usage agricole, le comble servant principalement à stocker foin ou céréales. L'organisation du bâti est ici directement liée aux besoins de l'exploitation.

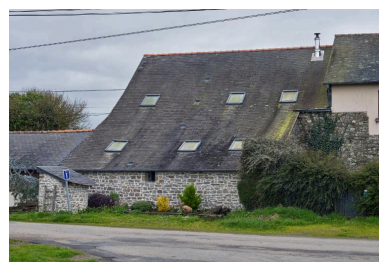
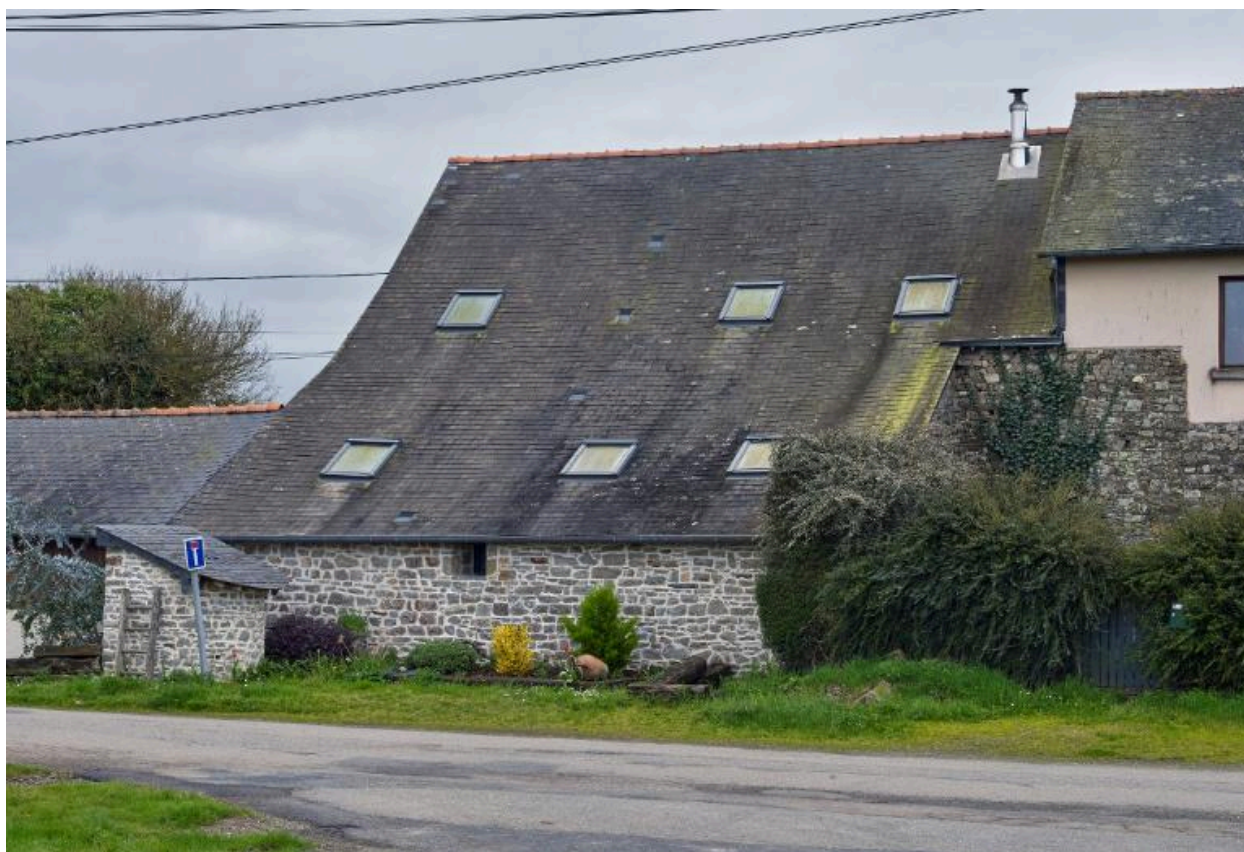
Façade postérieure nord de la maison et son puits associé au 26 La Violais  
Phot. Bernard Bègne

Façade postérieure nord de la maison et son puits associé au 26 La Violais

Enfin, la quatrième typologie est celle des bâtiments de ferme avec un pan de toiture asymétrique en appentis au nord tel qu'au 26 La Violais. Cette configuration présente deux avantages : l'appentis correspond à un cellier qui augmente l'espace de stockage domestique tout en formant un « espace tampon » qui protège la maison des vents froids.

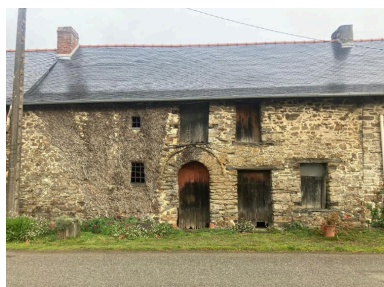
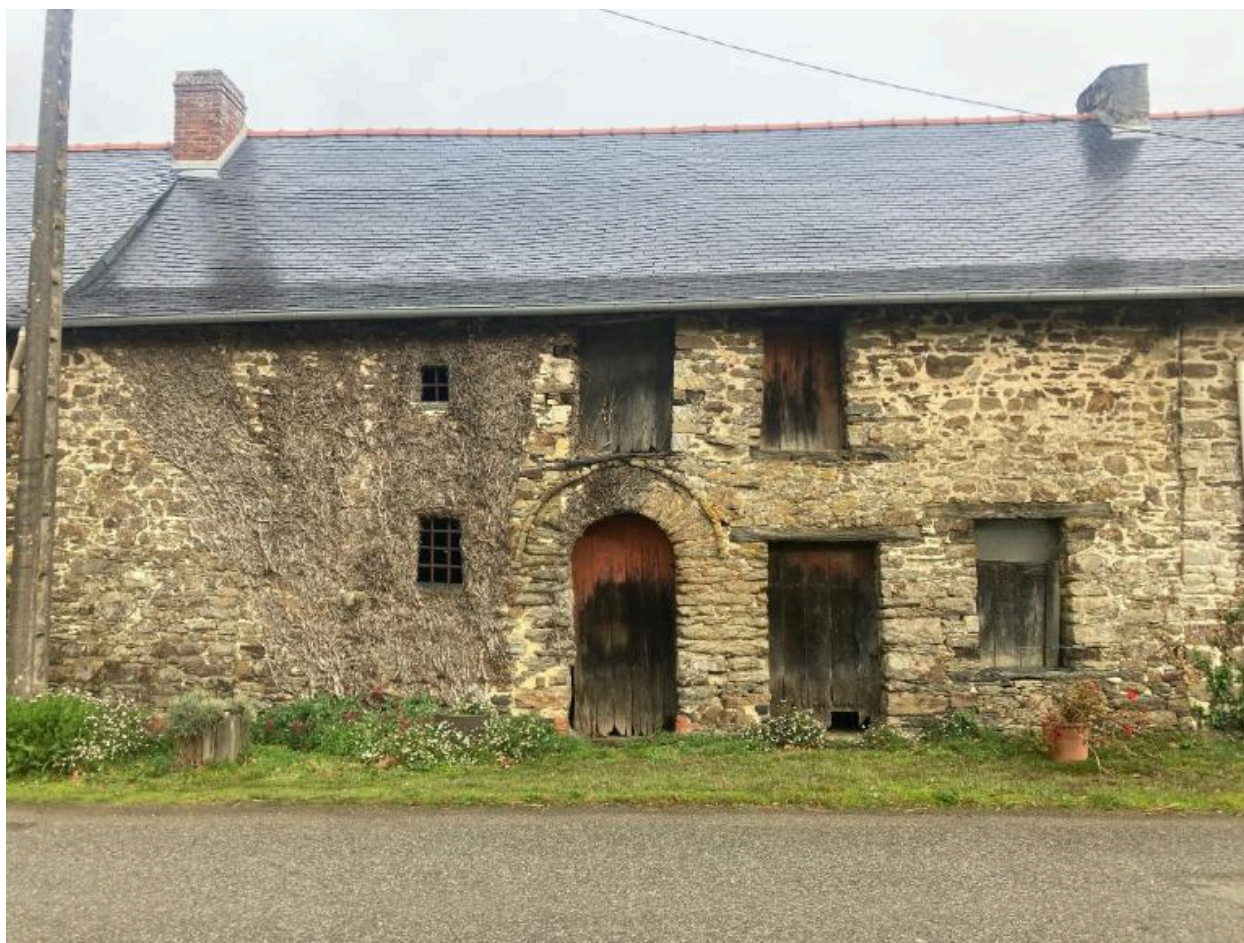
Façade du 10 La Courais  
Phot. Enguerrand Rouzic  
IVR53\_20263520074NUCA

Façade du 10 La Courais

Les constructions les plus anciennes, celles du XVII<sup>ème</sup> et de la première partie du XVIII<sup>ème</sup> siècle, se caractérisent par des ouvertures peu nombreuses, parfois très petites, concentrées au centre de la façade, ce que l'on peut voir au 10 La Courais. Les portes sont souvent en plein-cintre et les autres ouvertures couvertes par un linteau en bois, parfois filant pour relier deux baies.

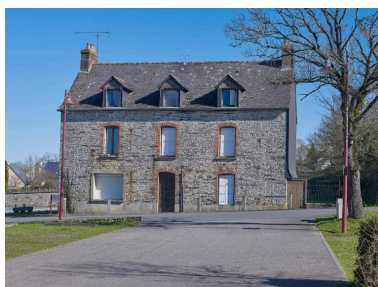
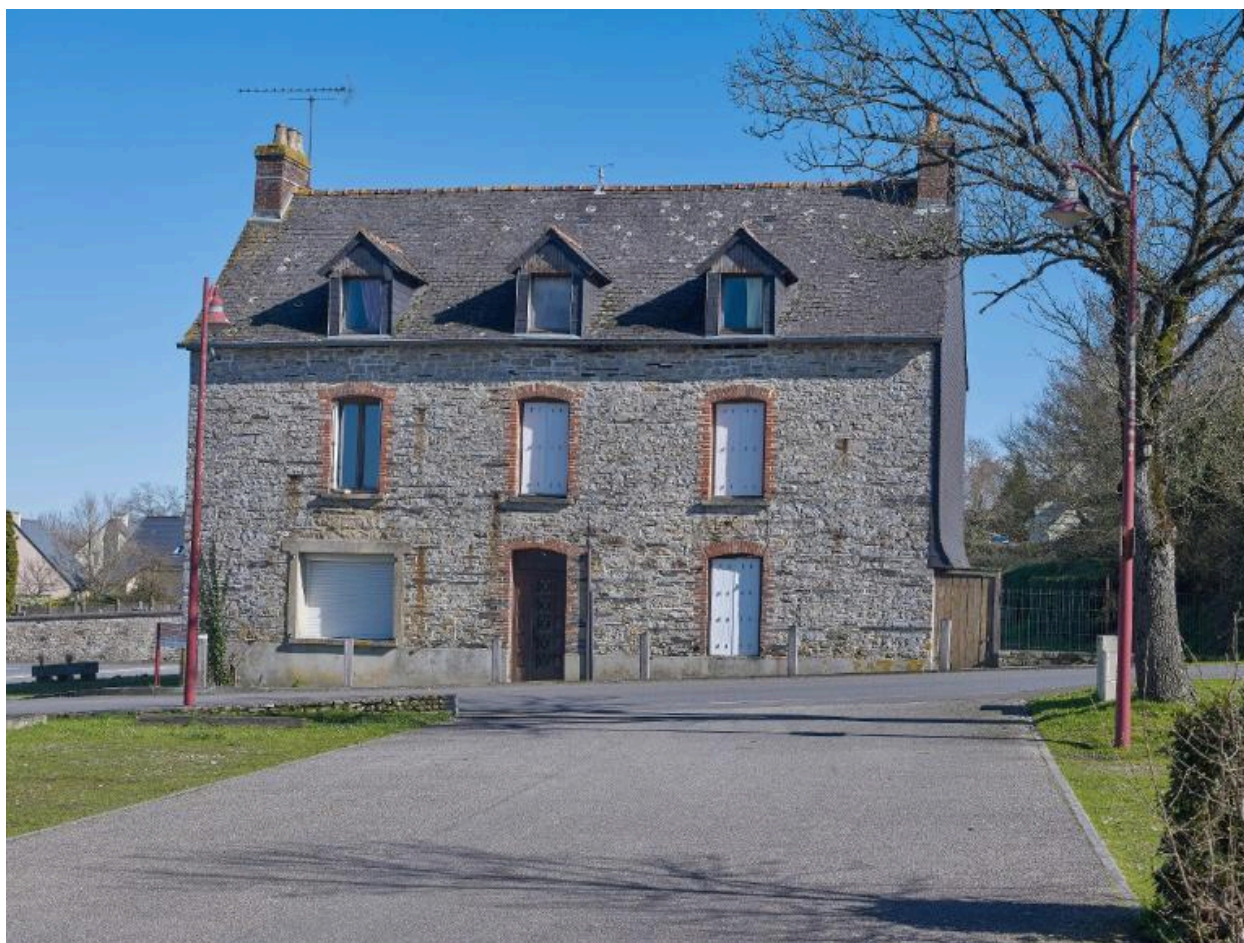
Façade ouest de la maison  
du 23 rue du Tertre-Gris  
Phot. Bernard Bègne  
IVR53\_20263500403NUCA

Façade ouest de la maison du 23 rue du Tertre-Gris

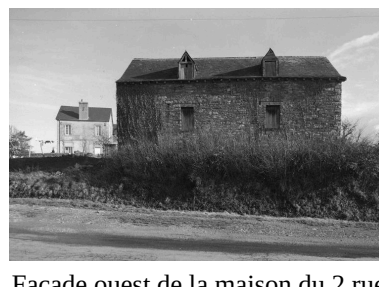
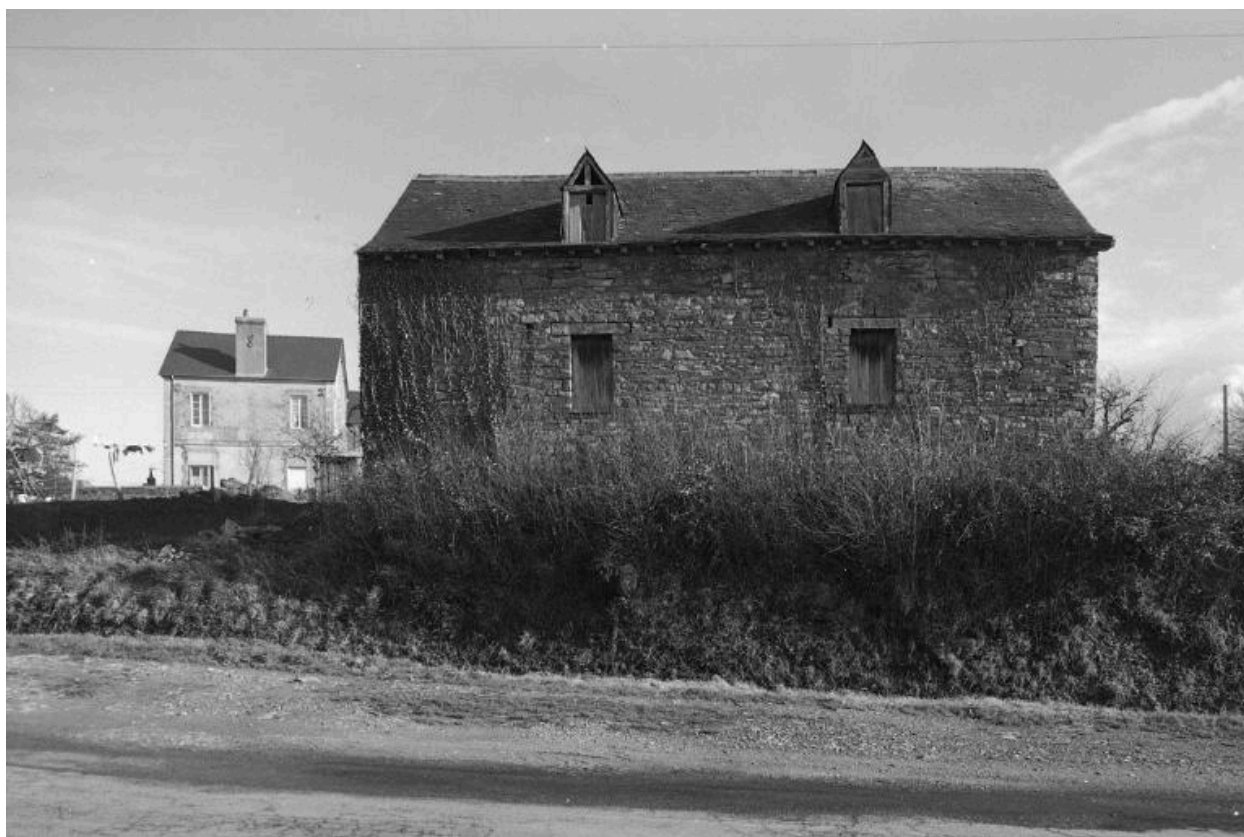
Façade ouest de la maison du 2 rue  
de la Mairie, avant réhabilitation  
Phot. Guy Artur  
IVR53\_19713500045V

Façade ouest de la maison du 2 rue de la Mairie, avant réhabilitation

L'opération d'inventaire menée sur la commune de Poligné en 1967 permet de disposer de photographies qui montrent l'impact de cette évolution sur les anciens bâtiments agricoles. Ce phénomène est particulièrement fort au sein du bourg, même s'il est également présent dans les écarts. Le 2 rue de la Mairie permet ainsi d'observer les modifications qui peuvent être apportées : agrandissement ou création d'ouvertures, ajouts d'extensions contemporaines.... Ce qui modifie la lecture du bâti ancien.

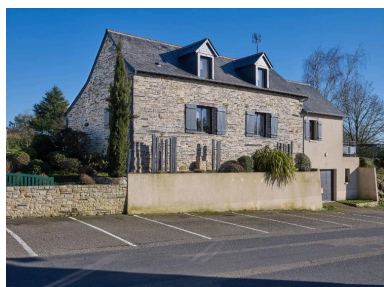
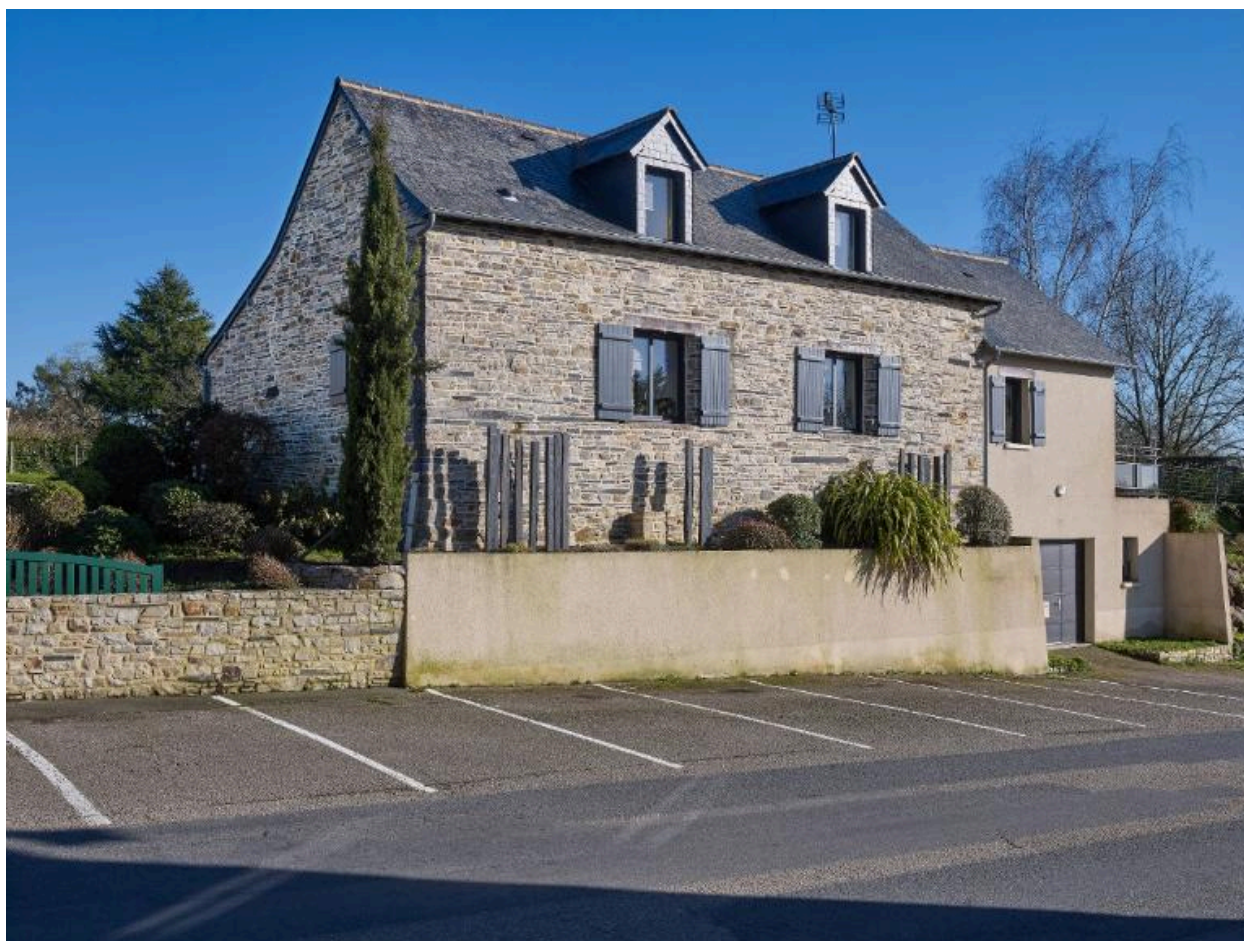
Façade ouest de la maison du 2 rue  
de la Mairie, après réhabilitation  
Phot. Bernard Bègne  
IVR53\_20263500394NUCA

Façade ouest de la maison du 2 rue de la Mairie, après réhabilitation

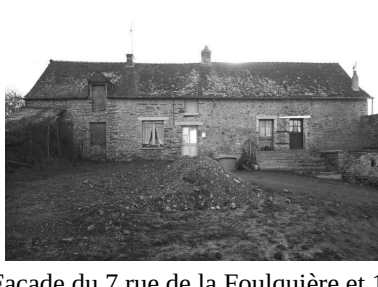
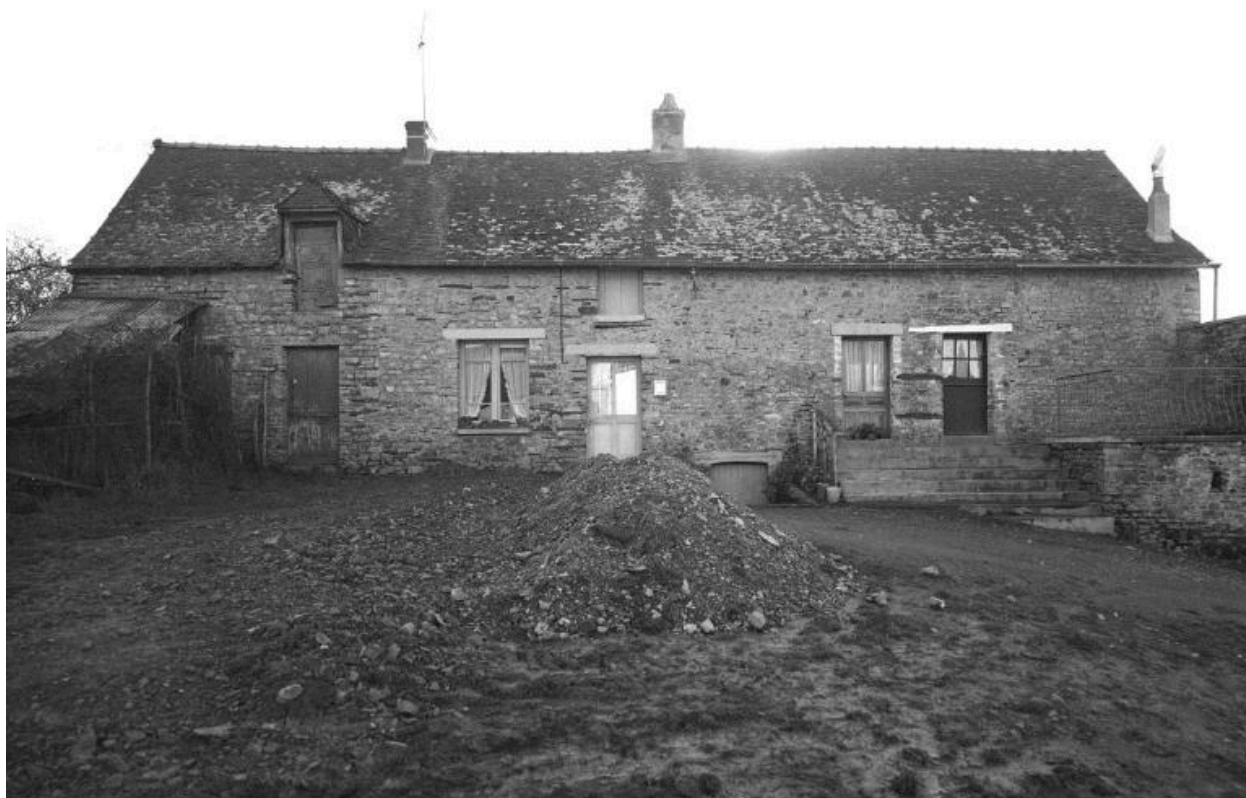
Façade du 7 rue de la Foulquière et 15  
rue des Vignes, avant réhabilitation  
Phot. Guy Artur  
IVR53\_19713500040V

Façade du 7 rue de la Foulquière et 15 rue des Vignes, avant réhabilitation

Ce passage au résidentiel s'accompagne souvent de la subdivision des anciens corps de ferme, afin de créer plusieurs logements distincts. Cela s'accompagne souvent d'une volonté d'individualisation de ces logements et des traitements de façade différenciés, qui perturbent la compréhension du bâti d'origine. L'ensemble du 7 rue de la Foulquière et 15 rue des Vignes était encore en 1967 une ferme en activité, de type cave, rez-de-chaussée et comble à surcroît. Aujourd'hui, cet ensemble a été divisé en trois entités : un garage et deux logements. La lecture historique de cette ferme datée des XVII<sup>ème</sup>-XVIII<sup>ème</sup> siècles s'en trouve modifiée.

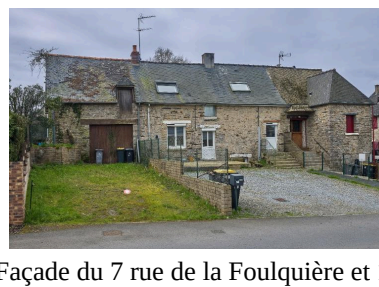
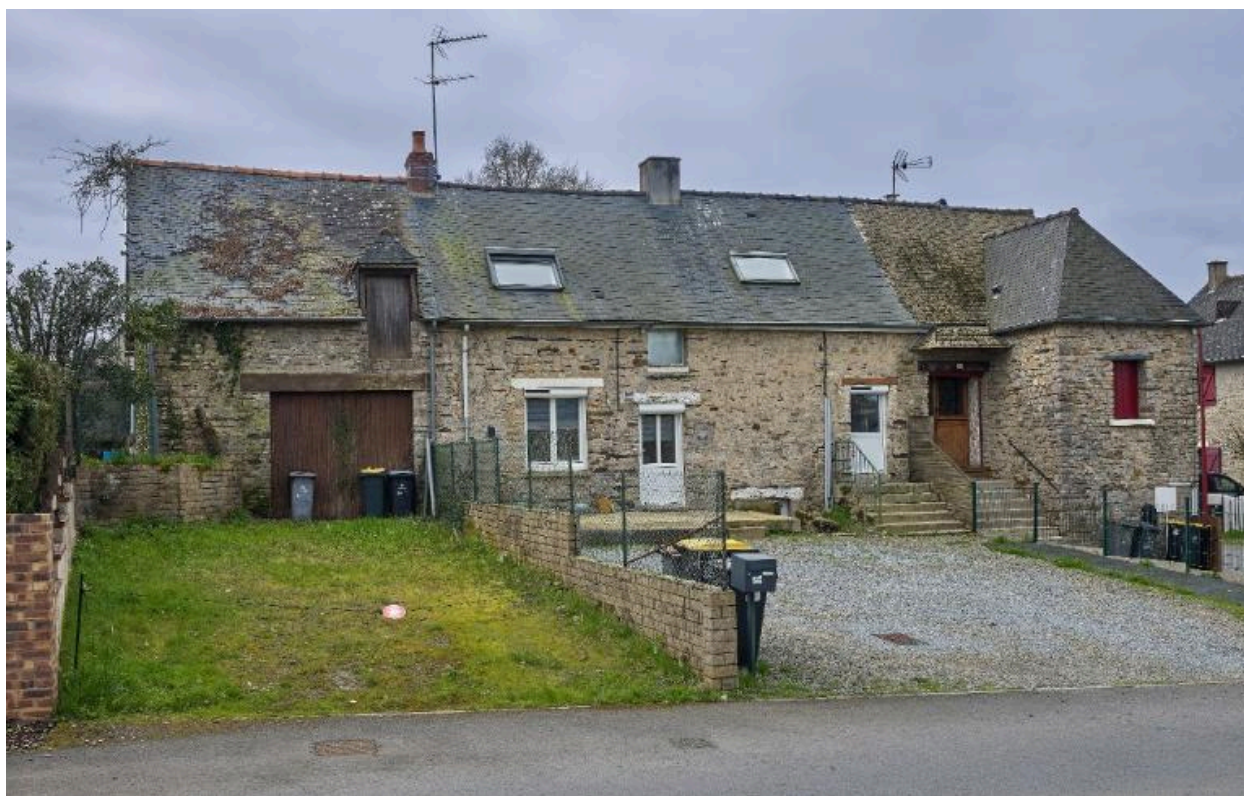
Façade du 7 rue de la Foulquière et 15  
rue des Vignes, après réhabilitation  
Phot. Bernard Bègne  
IVR53\_20263500488NUCA

Façade du 7 rue de la Foulquière et 15 rue des Vignes, après réhabilitation

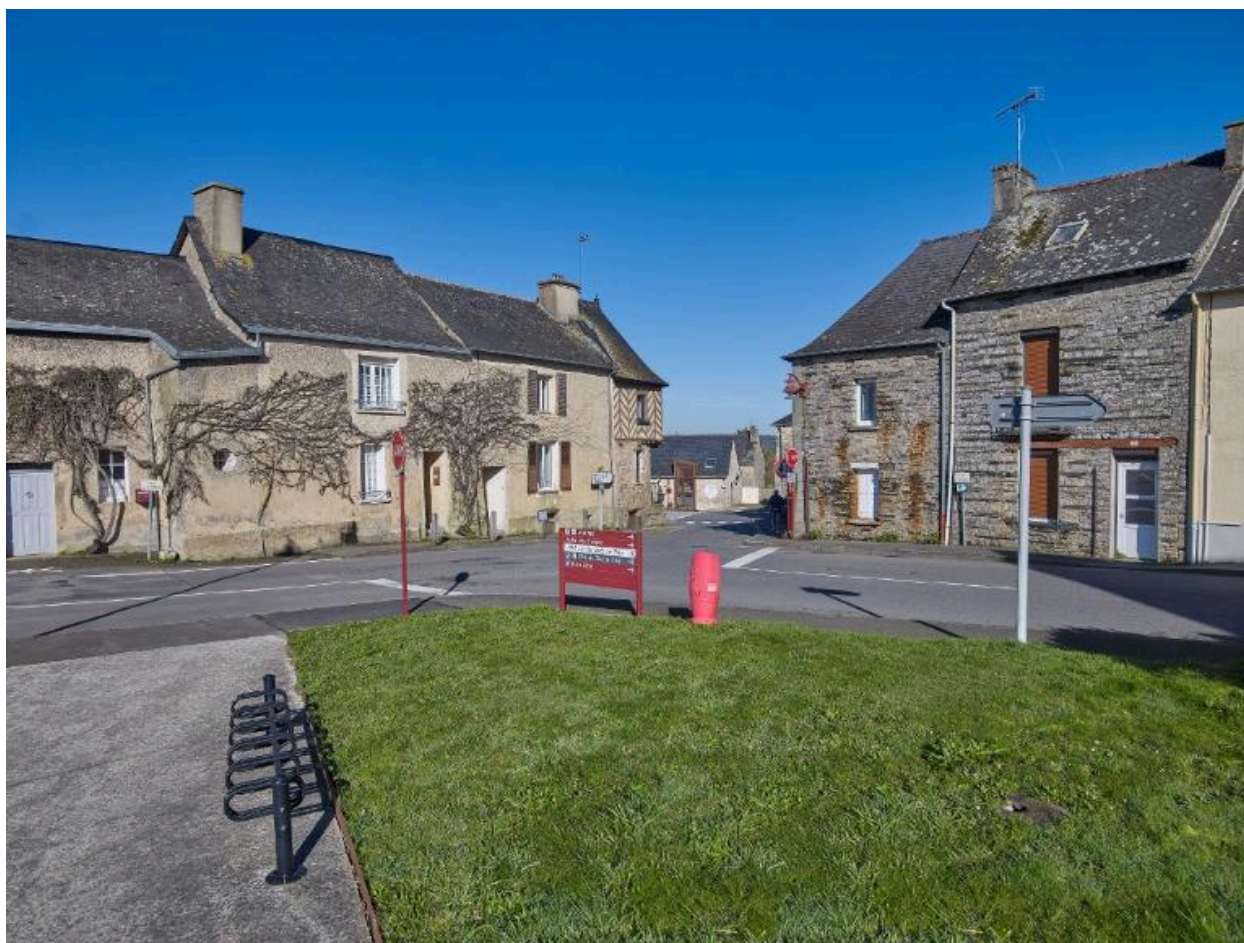
Ensemble de maisons qui entourent la mairie, angle de la rue de la Mairie et du Tertre-Gris

Ensemble de maisons qui entourent  
la mairie, angle de la rue de  
la Mairie et du Tertre-Gris  
Phot. Bernard Bègne  
IVR53\_20263500395NUCA

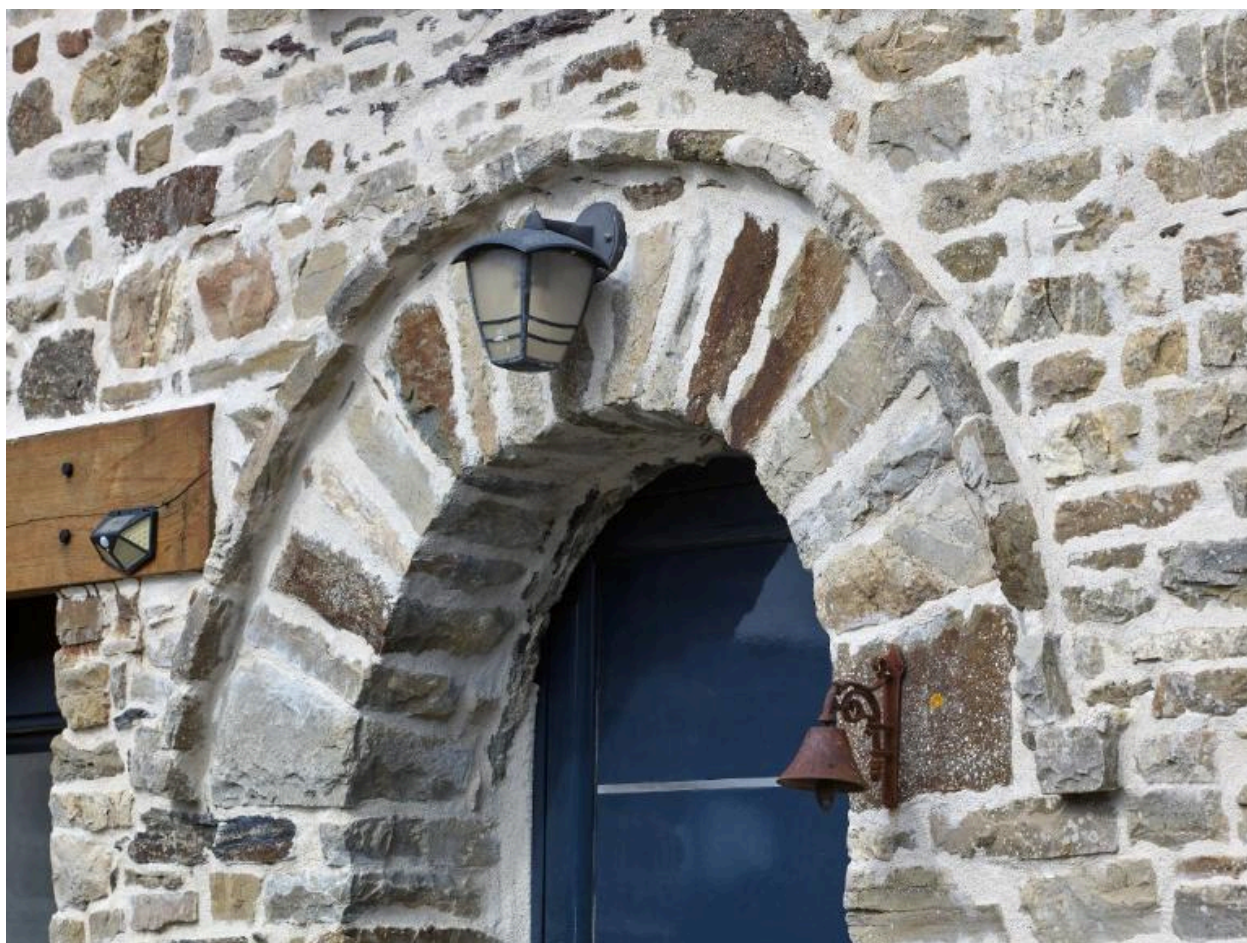
Détail du larmier au dessus  
de la porte du 26 La Violais  
Phot. Bernard Bègne  
IVR53\_20263500504NUCA

Détail du larmier au dessus de la porte du 26 La Violais

S'il n'y a que quatre grandes typologies de bâti sur la commune de Poligné, on retrouve une diversité bien plus grande dans les mises en œuvre, qui mettent en évidence une adaptation fine du bâti aux ressources locales, aux contraintes du site et aux pratiques des habitants, contribuant à la cohérence d'ensemble et à l'identité architecturale de la commune. Ces variations s'expriment notamment par les matériaux employés et dans le traitement des encadrements des ouvertures. On retrouve ainsi des encadrements en bois, avec des linteaux en bois, parfois des linteaux filants ou des encadrements en pierre, avec, dans certain cas, des linteaux très massifs en schiste pourpre. On observe aussi des portes couvertes d'un arc en plein-cintre ou brisé dont l'extrados, c'est-à-dire la face supérieure, est marqué par une « moulure » saillante appelée larmier. Ces larmiers ont pour fonction de contraindre les eaux pluviales à s'écouler de part et d'autre de l'ouverture, plutôt que de ruisseler directement dans celle-ci. De plus, ils ont un aspect esthétique, ils donnent du caractère à l'entrée principale de la maison. On retrouve cette configuration plus particulièrement pour des maisons du XVII<sup>ème</sup> siècle et la

présence de larmier peut ainsi être un marqueur chronologique intéressant. Il est à noter que l'on retrouve des larmiers, de même que les larges linteaux en schiste pourpre que l'on observe sur quelques bâtisses, comme au 8 impasse des Jardins ou à la Violais, se retrouvent pour le bâti ancien de plusieurs communes de BPLC : le Petit-Fougeray, Crevin, Saulnières, La Bosse-de-Bretagne, Chanteloup...

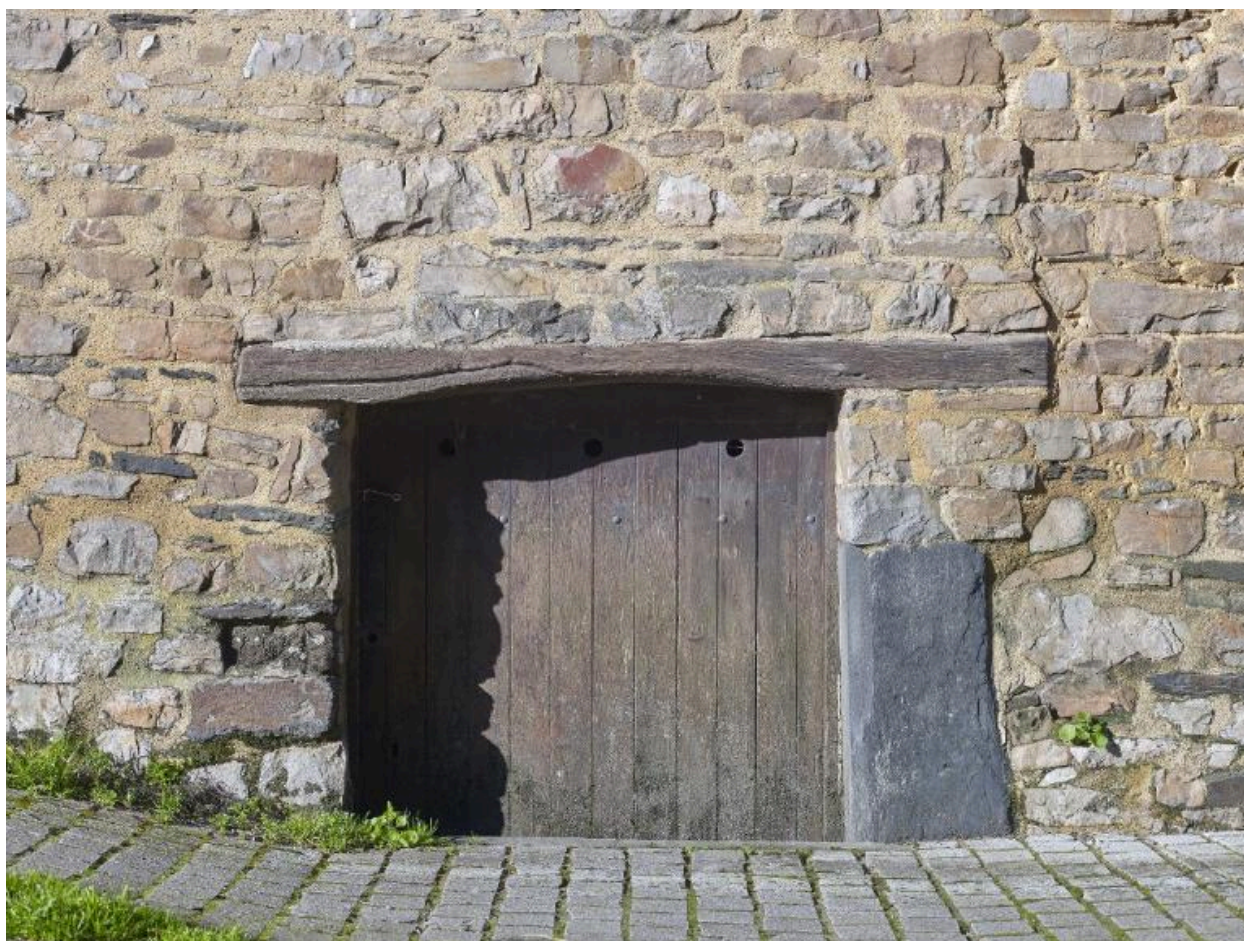
Détail de la porte de la cave  
occultée en partie par la voirie  
Phot. Bernard Bègne  
IVR53\_20263500328NUCA

Détail de la porte de la cave occultée en partie par la voirie

Les caves semi-enterrées, prenant jour en façade, constituent une autre particularité du bâti, circonscrite au bourg et plus spécifiquement le long de l'axe historique nord-sud de Bordeaux à Saint-Malo. Leur présence s'explique avant tout par la topographie du site, en forte déclivité. La mise en place de ces caves a permis de « racheter » cette pente et de créer des espaces de stockage pour les habitants. De ce fait, les rez-de-chaussée sont surélevés et l'on y accède par un petit escalier.
