## **Ensemble de deux maisons de marchands de toiles, Kerivalan (Le Quillio)**

Numéro de dossier : IA22133667

Cadre de l'étude : enquête thématique régionale Inventaire du patrimoine lié à l'histoire toilière du Quillio

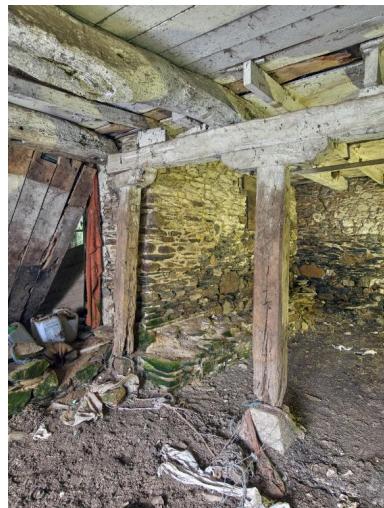
Logis début 17e siècle. Partie dévolue au conditionnement des toiles. Détail de la poutre transversale soutenue par des poteaux  
Phot. Bernard Bègne  
IVR53\_20232201253NUCA

Logis début 17e siècle. Partie dévolue au conditionnement des toiles. Détail de la poutre transversale soutenue par des poteaux

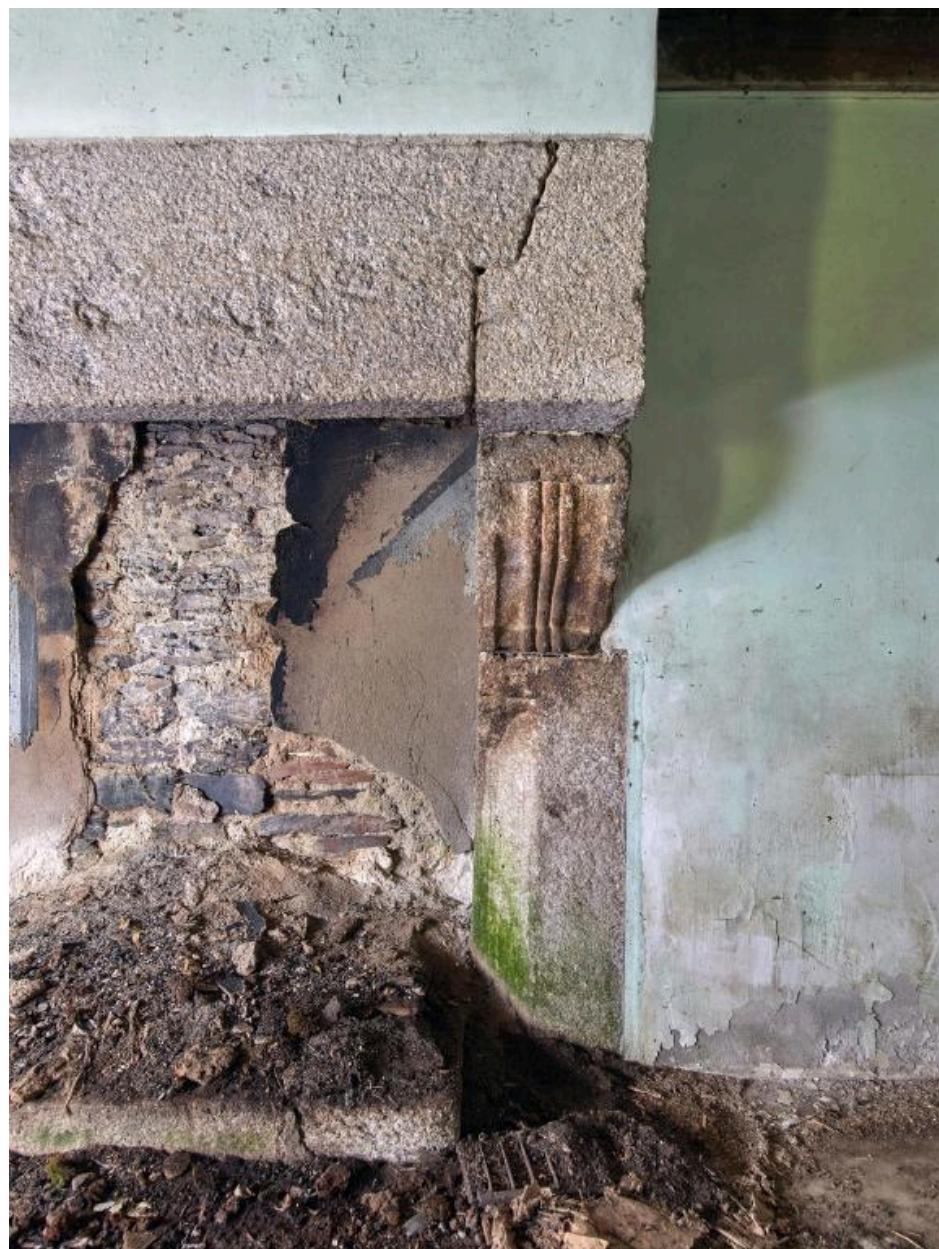
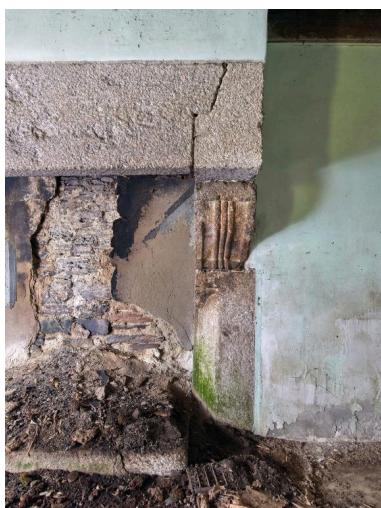
Logis début 17e siècle. Cheminée de la salle. Détail du linteau, de la console et du piédroit

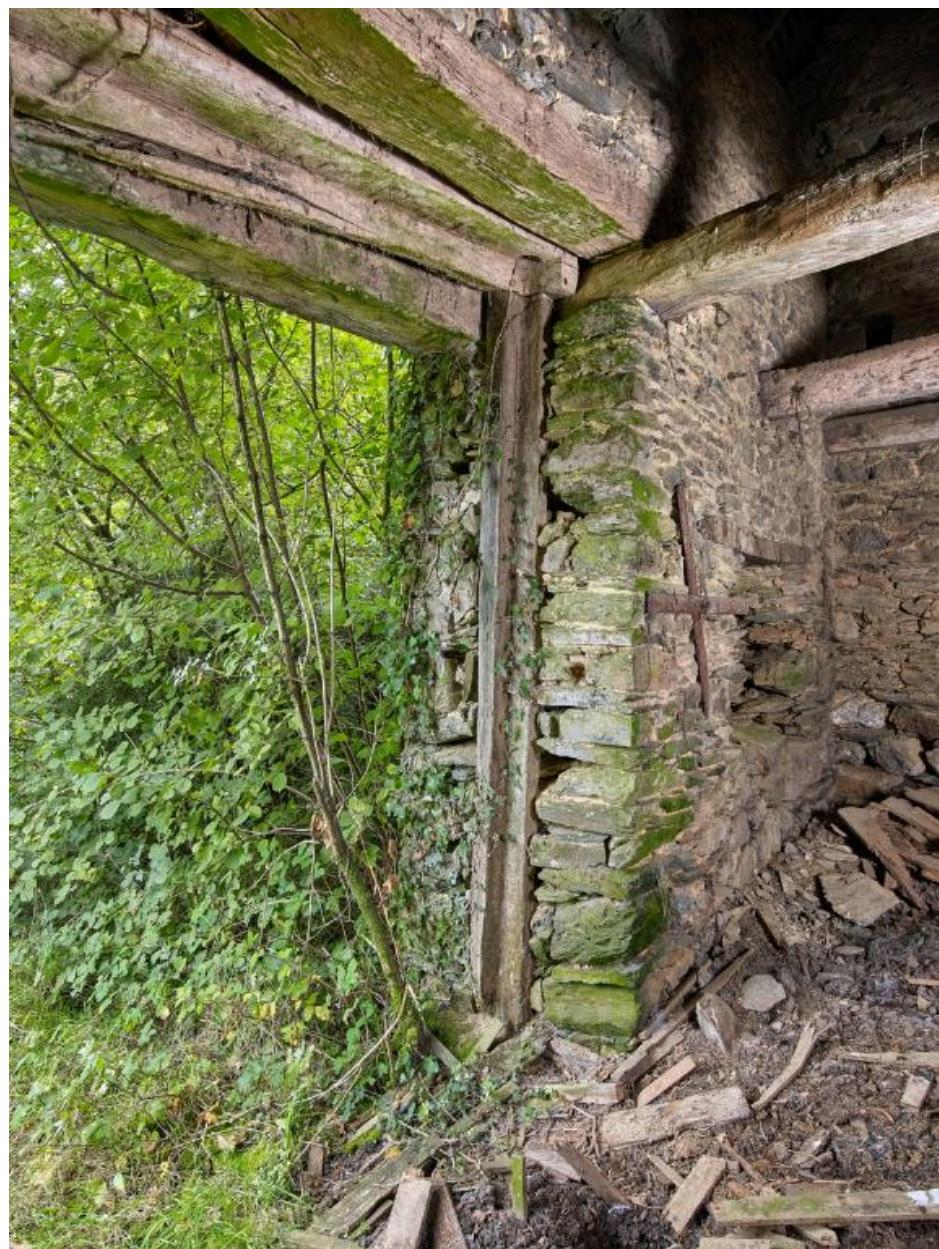
Logis début 17e siècle. Partie dévolue au conditionnement des toiles. Porte charretière. Détail du cadre d'huisserie intégré dans le mur

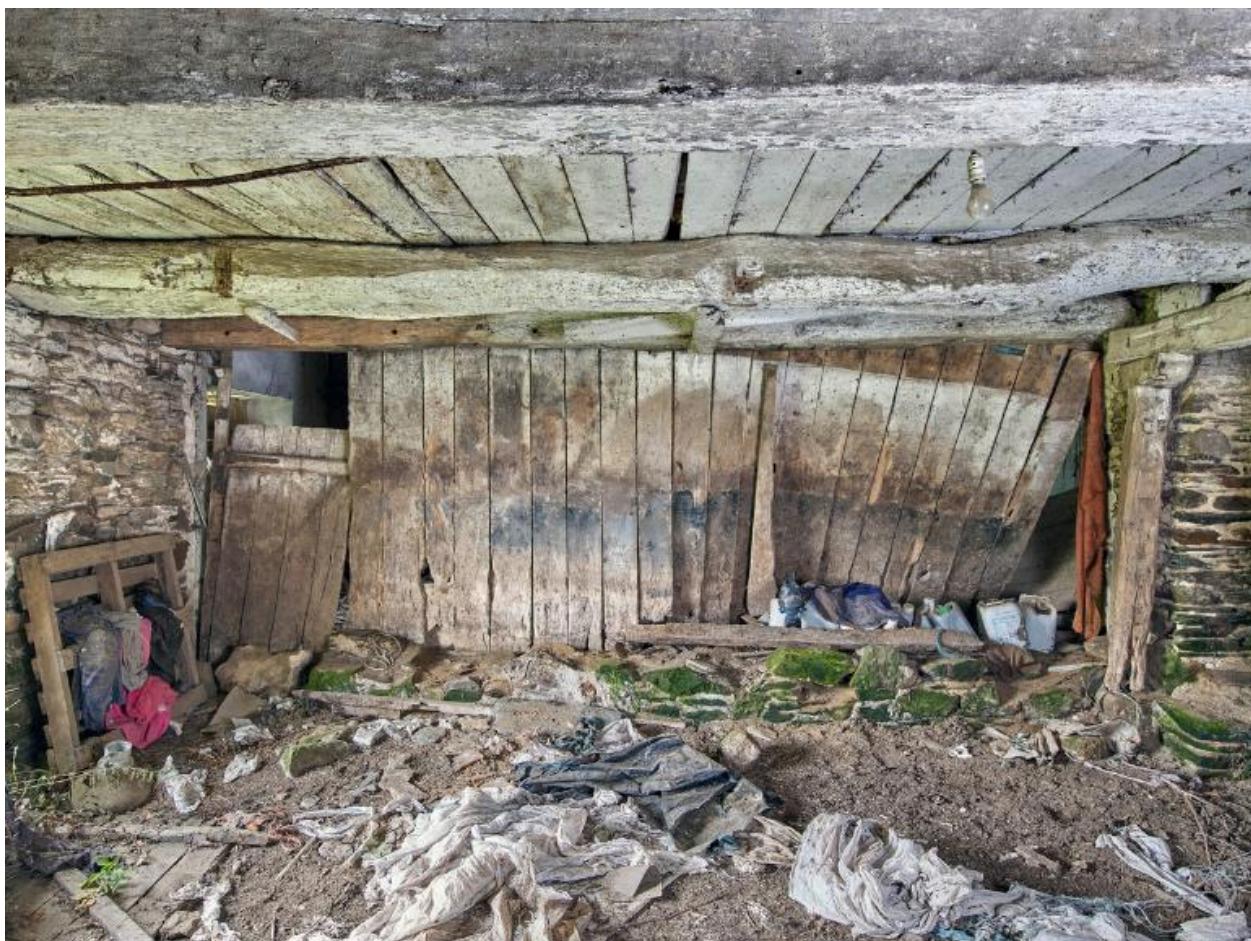
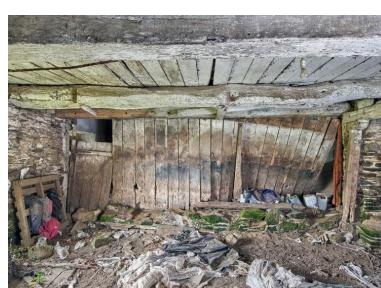
Logis début 17e siècle. Rez-de-chaussée. Cloison placée entre la salle et la dépendance dévolue au conditionnement des toiles

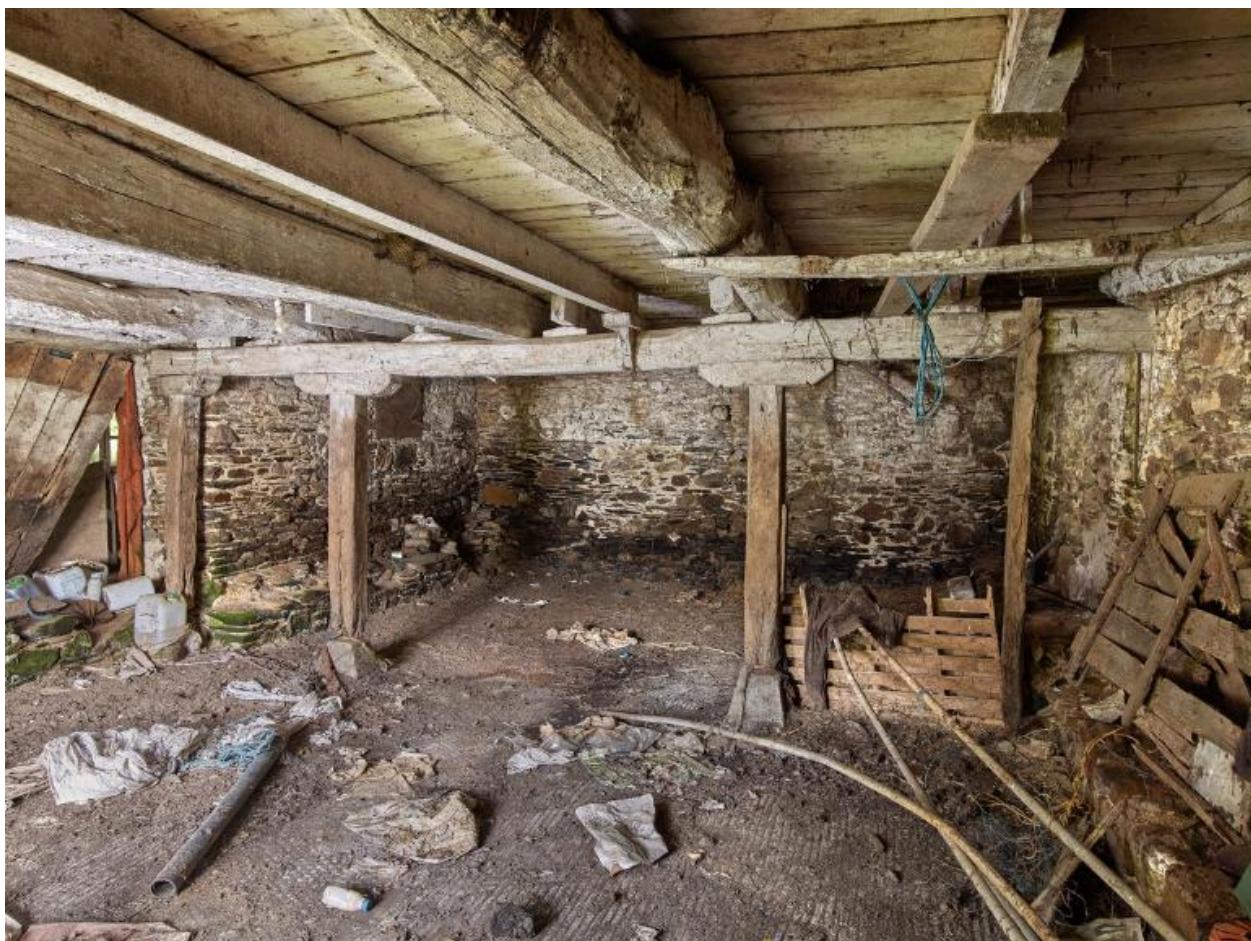
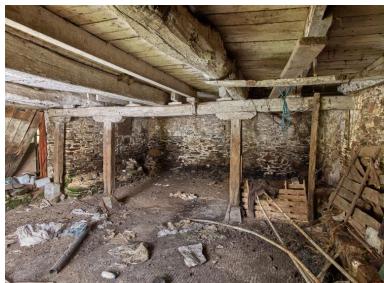
Logis début 17e siècle. Partie dévolue au conditionnement des toiles avec appentis postérieur. Système de poutre faisant office de mur porteur  
Phot. Bernard Bègne  
IVR53\_20232201252NUCA

Logis début 17e siècle. Partie dévolue au conditionnement des toiles avec appentis postérieur. Système de poutraison faisant office de mur porteur

Alignement composé de deux logis et de plusieurs dépendances en moellons de schiste. Le logis le plus ancien présente un plan allongé à étage qui abrite plusieurs fonctions : une partie habitation - à salle et chambre superposées - et une partie peut-être dévolue au conditionnement des toiles, à porte charretière et appentis postérieur très profond, soutenu par un système de poutre et de poteaux. Les deux parties - habitation et dépendance - ne sont séparées que par une cloison en bois. Le second logis est construit à l'ouest, dans le prolongement du premier logis. Il présente un plan massé à salle et chambre superposées qui communiquent avec celles du premier logis. L'emplacement d'un escalier en vis est visible dans le renforcement du mur nord de la chambre. Une dépendance à porte charretière est construite dans le prolongement à l'ouest. La remise construite en alignement à l'est présente un côté ouvert soutenu par des poteaux de bois.

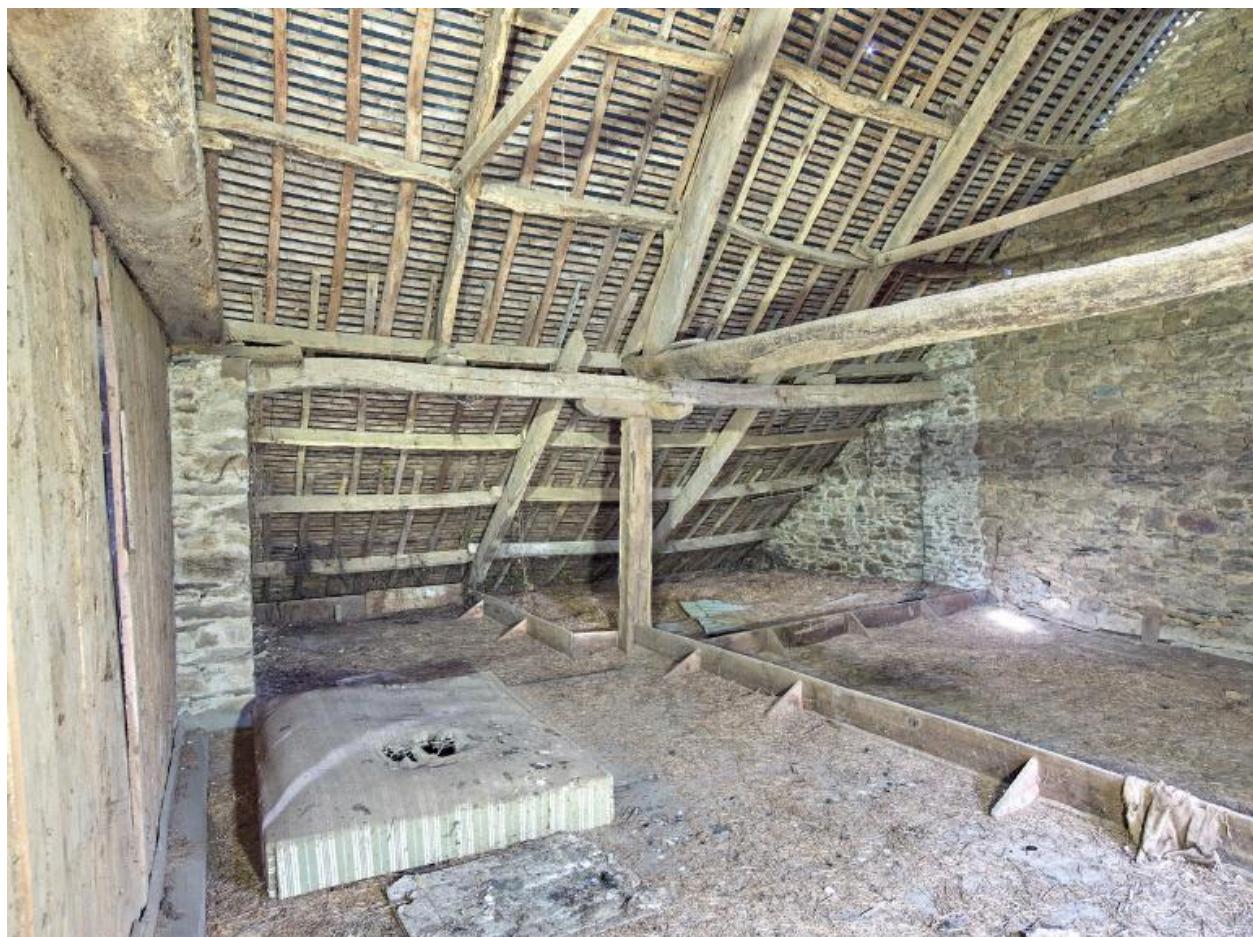
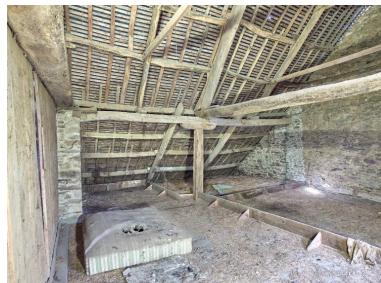
Logis début 17e siècle. Grenier avec appentis postérieur dans le prolongement. Charpente avec ferme centrale reposant sur une sablière, elle-même soutenue par un poteau  
Phot. Bernard Bègne  
IVR53\_20232201263NUCA

Logis début 17e siècle. Grenier avec appentis postérieur dans le prolongement. Charpente avec ferme centrale reposant sur une sablière, elle-même soutenue par un poteau

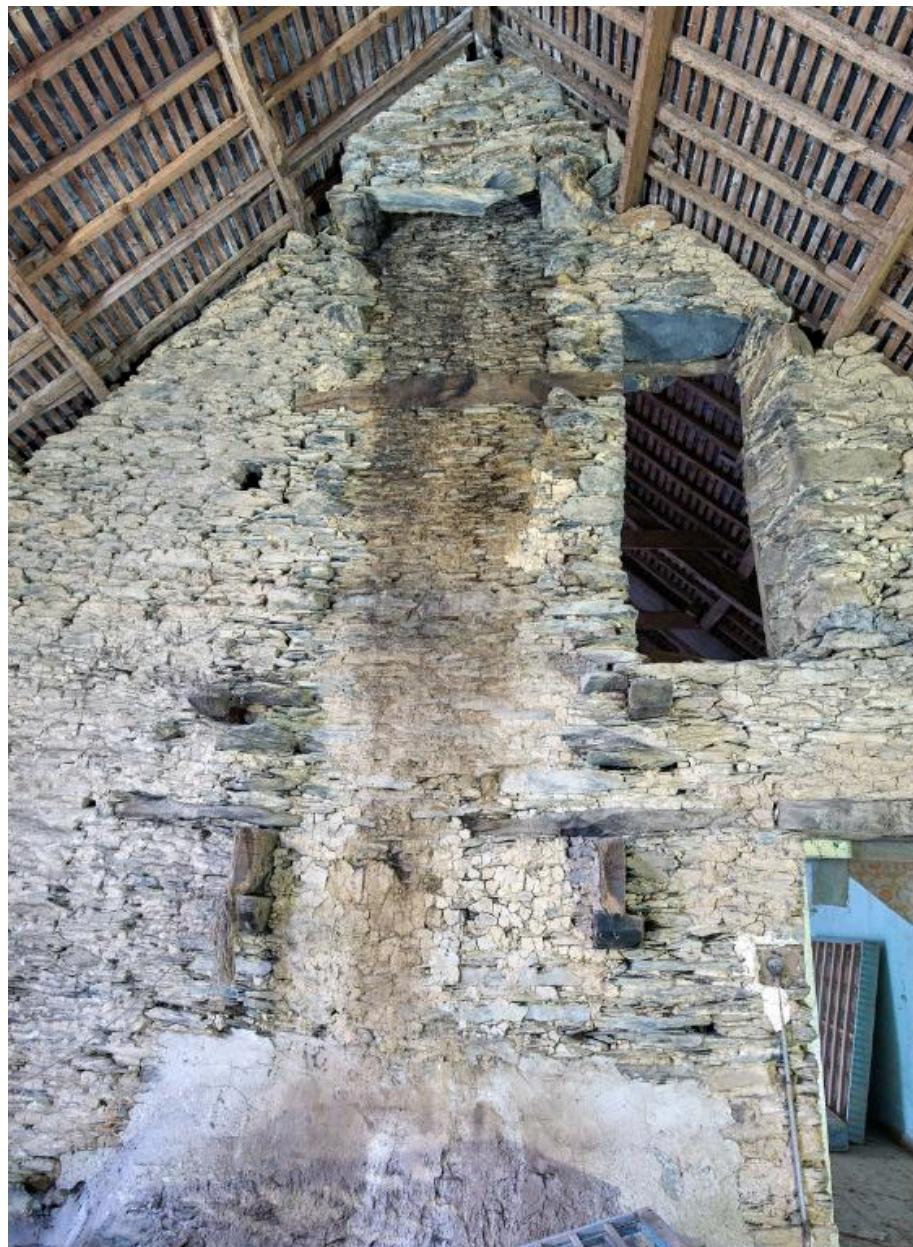
Logis début 17e siècle. Etage et combles. Mur de refend avec vestiges de cheminée et portes de communication avec le logis voisin

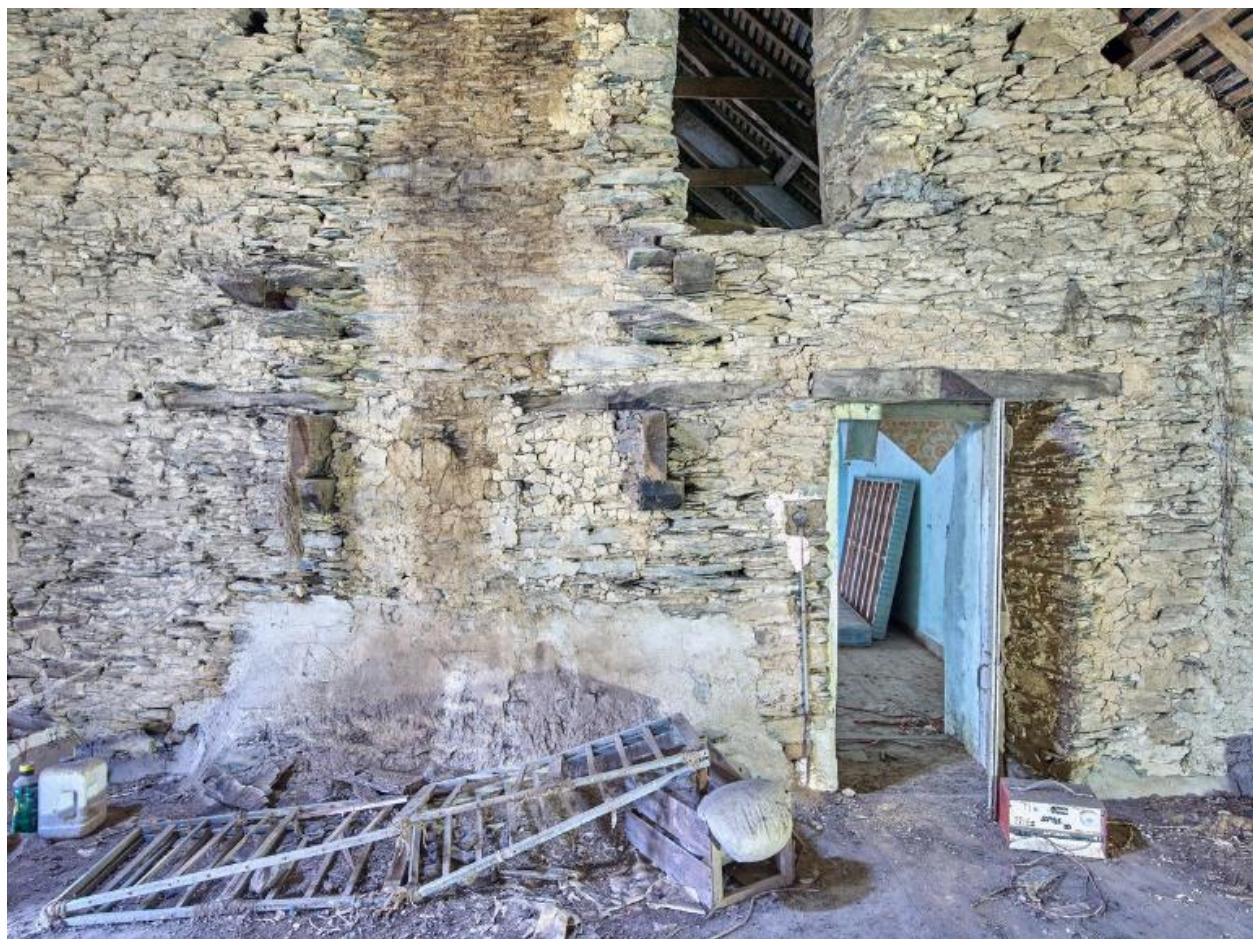
Logis début 17e siècle. Etage et comble. Mur de refend avec vestiges de cheminée et portes de communication avec le logis voisin

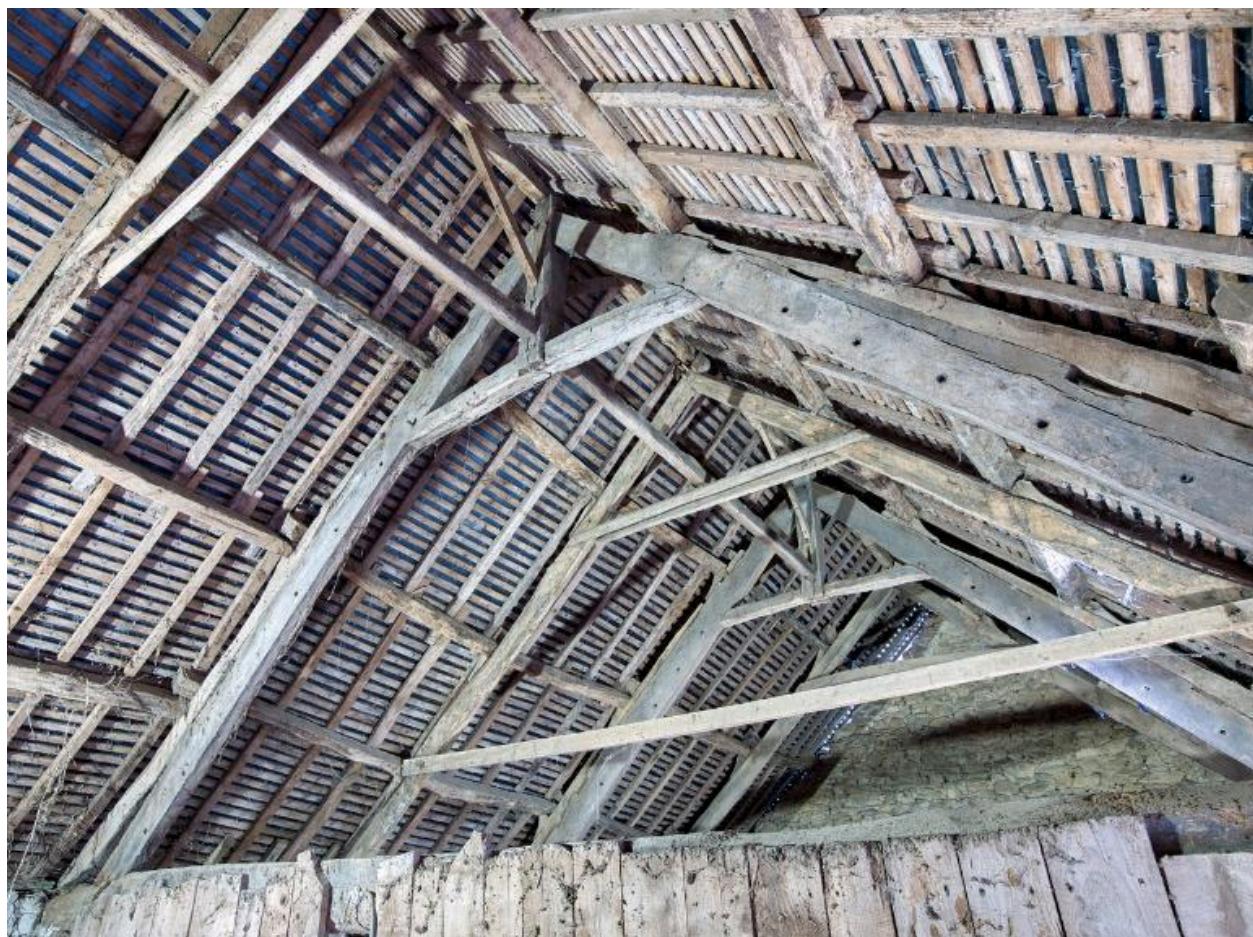
Logis début 17e siècle. Charpente. Vue générale des fermes

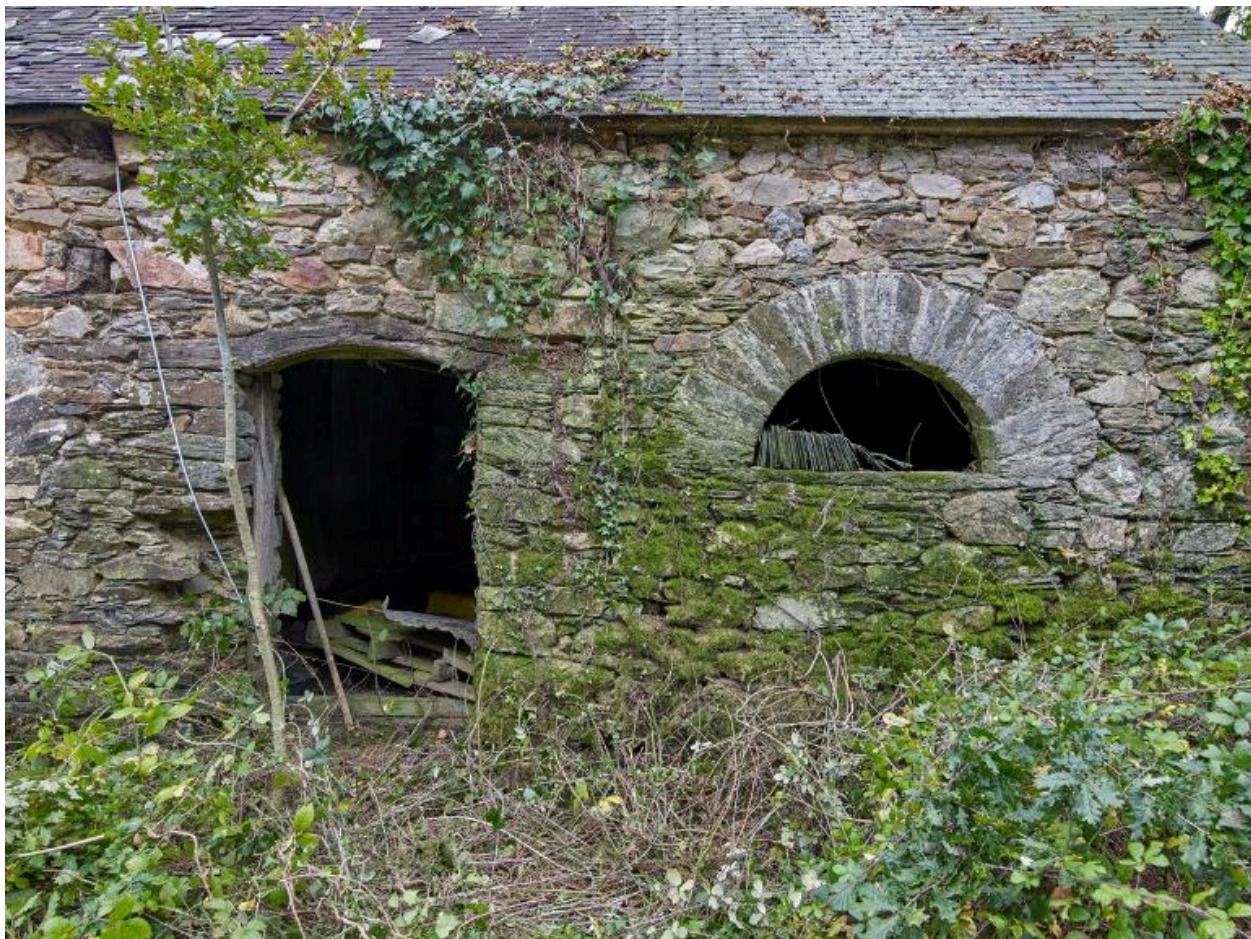
Etable située en face du logis. Elévation nord. Détail de la porte à linteau de bois cintré et de la baie en plein cintre à claveaux de schiste

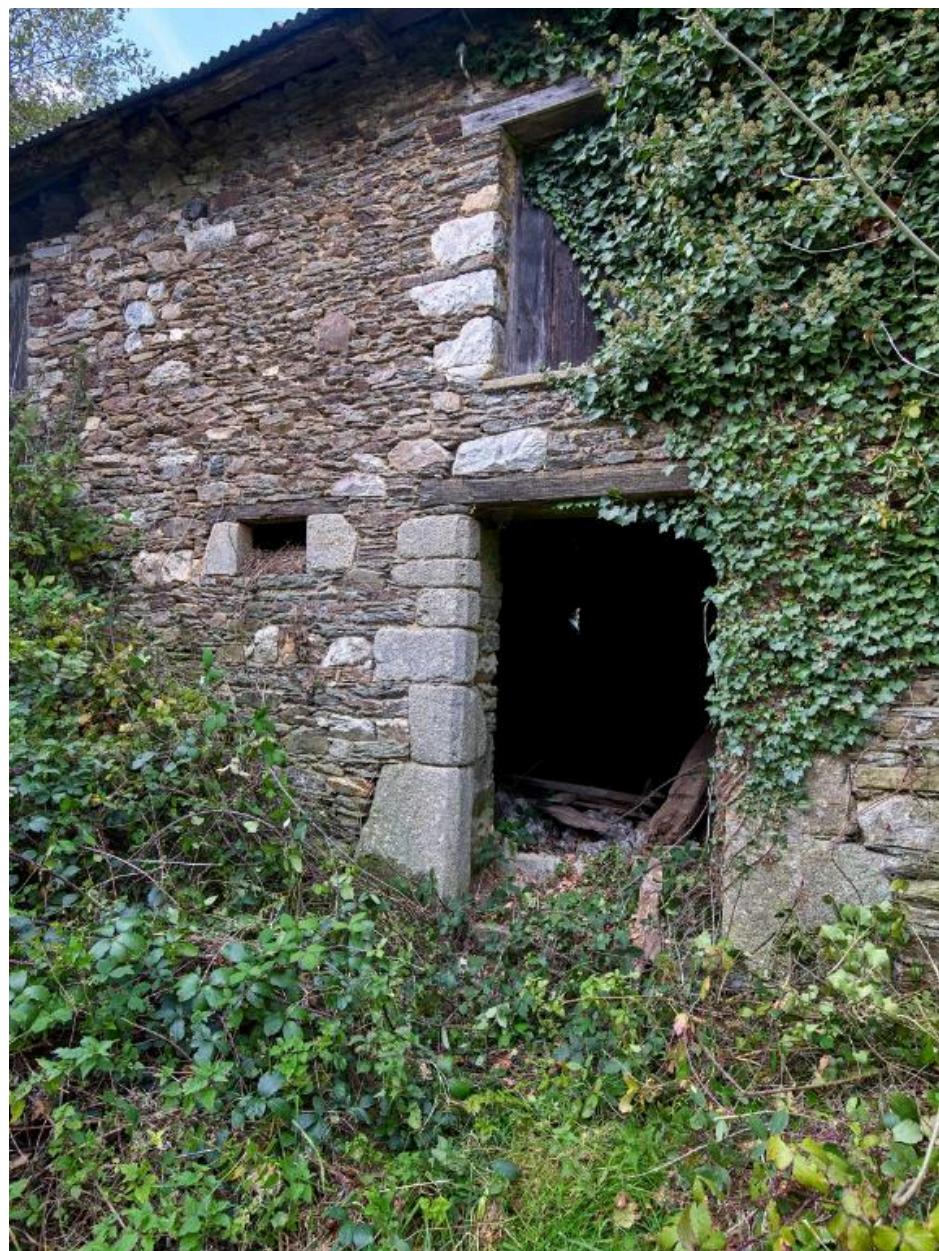
Ferme-blanchisserie voisine de la maison de marchand. Dépendance intégrée dans l'alignement. Détail de la porte surmontée d'une gerbière

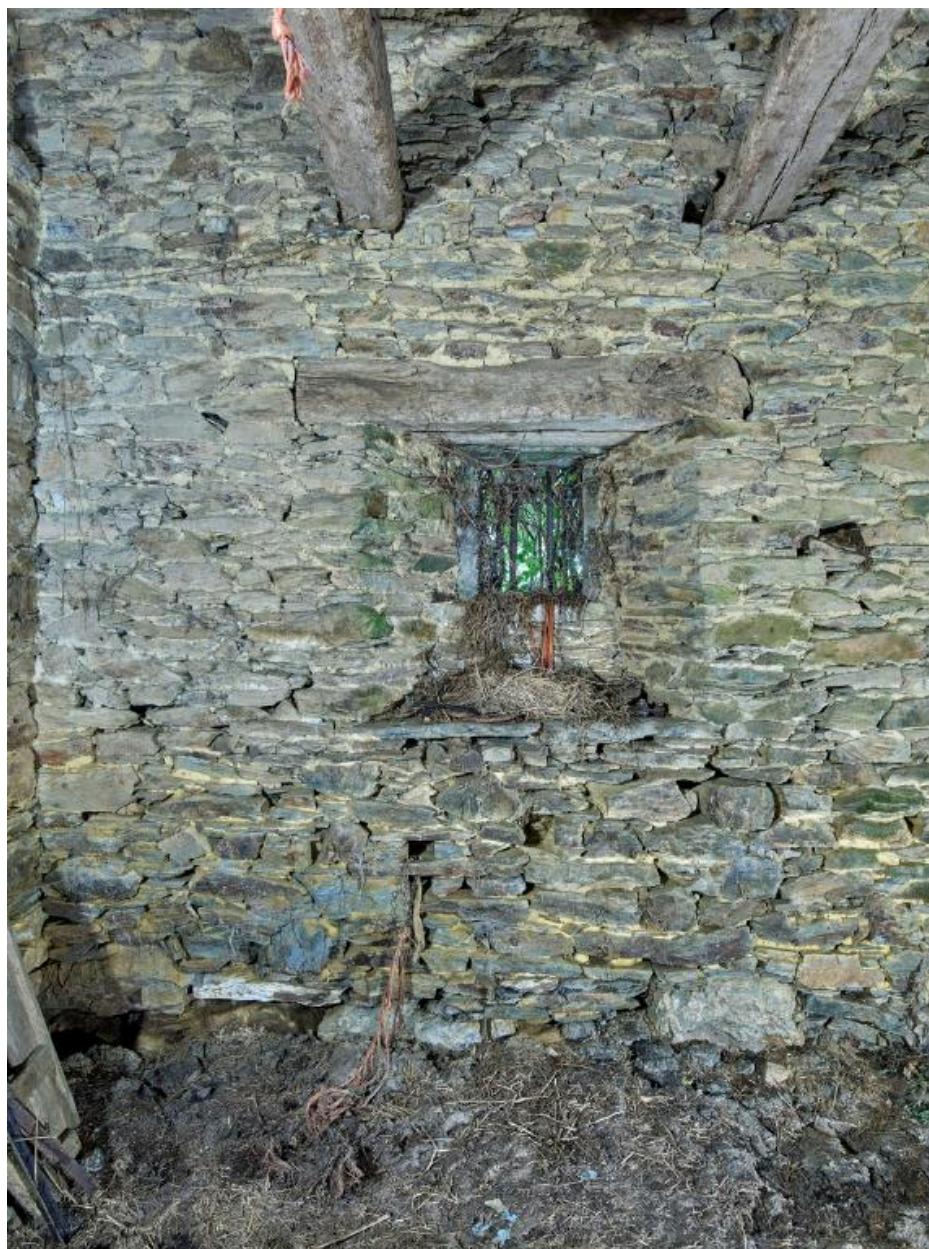
Ferme-blanchisserie voisine de la maison de marchand. Remise. Détail d'une baie à barreaux et d'une pierre d'attache sous la baie
