Bretagne, Côtes-d'Armor  
Le Quillio  
Kerivalan

## Ensemble de deux maisons de marchands de toiles, Kerivalan (Le Quillio)

Numéro de dossier : IA22133667

Cadre de l'étude : enquête thématique régionale Inventaire du patrimoine lié à l'histoire toilière du Quillio

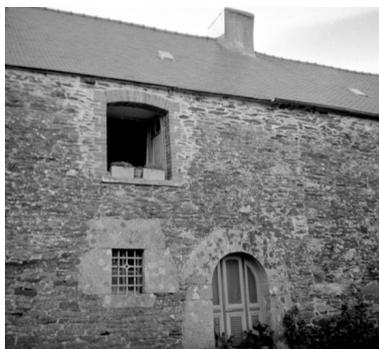
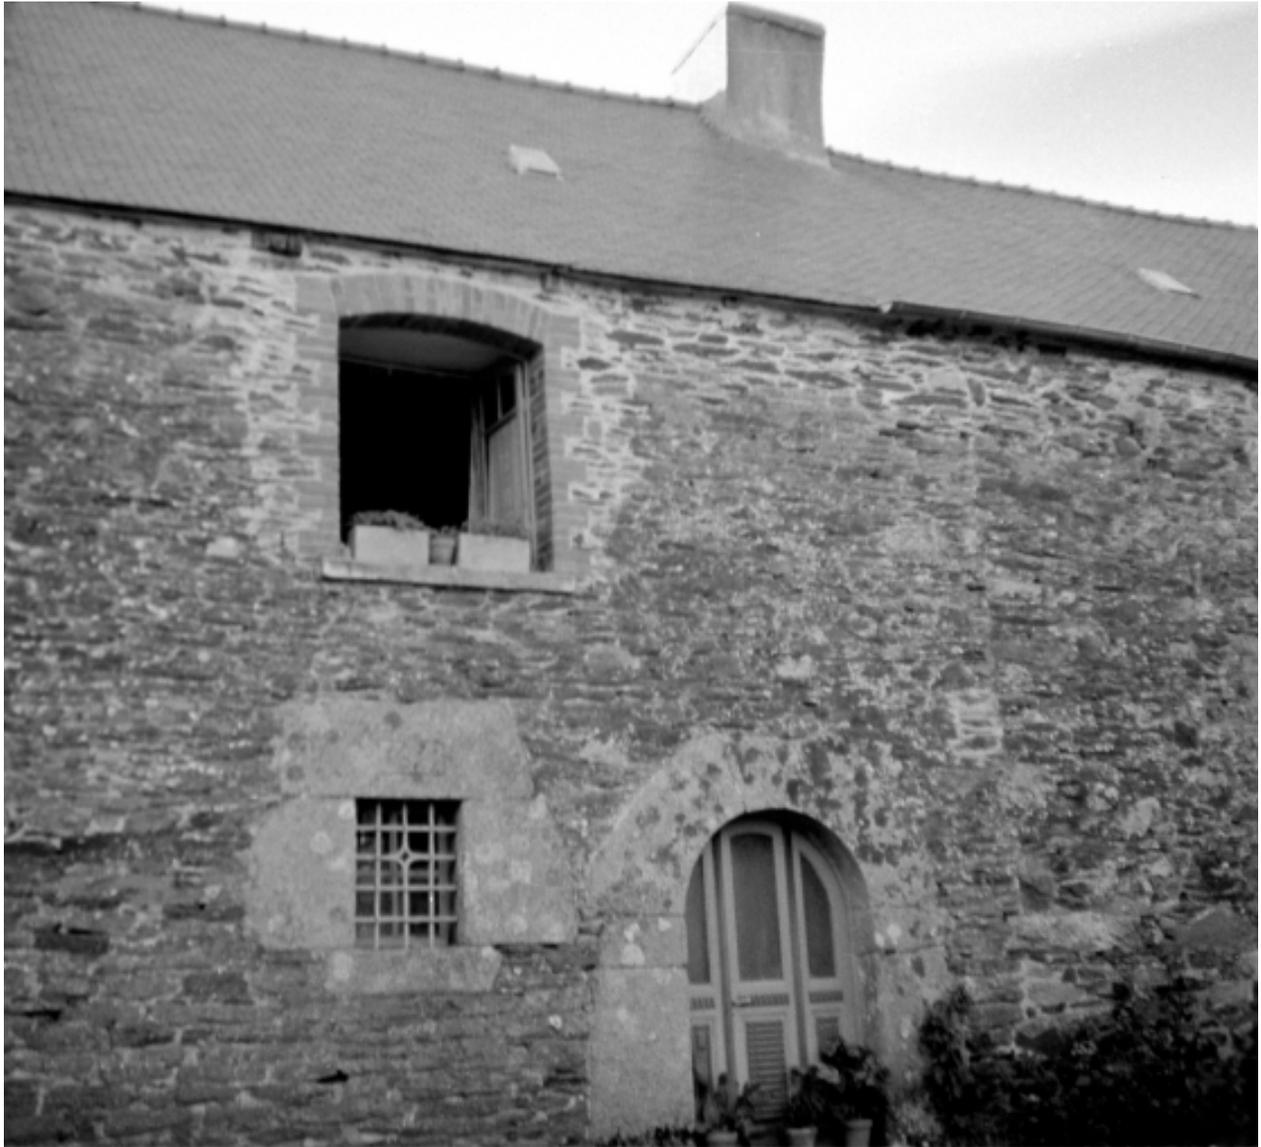
Logis daté 1651. Façade sud. Etat en 1969  
Phot. M. A. Dubois  
IVR53\_19692205177Z

Logis daté 1651. Façade sud. Etat en 1969

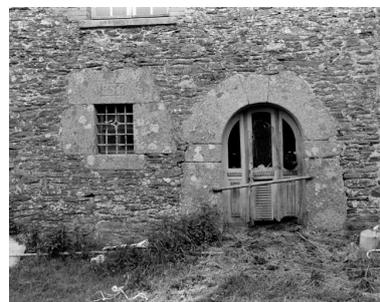
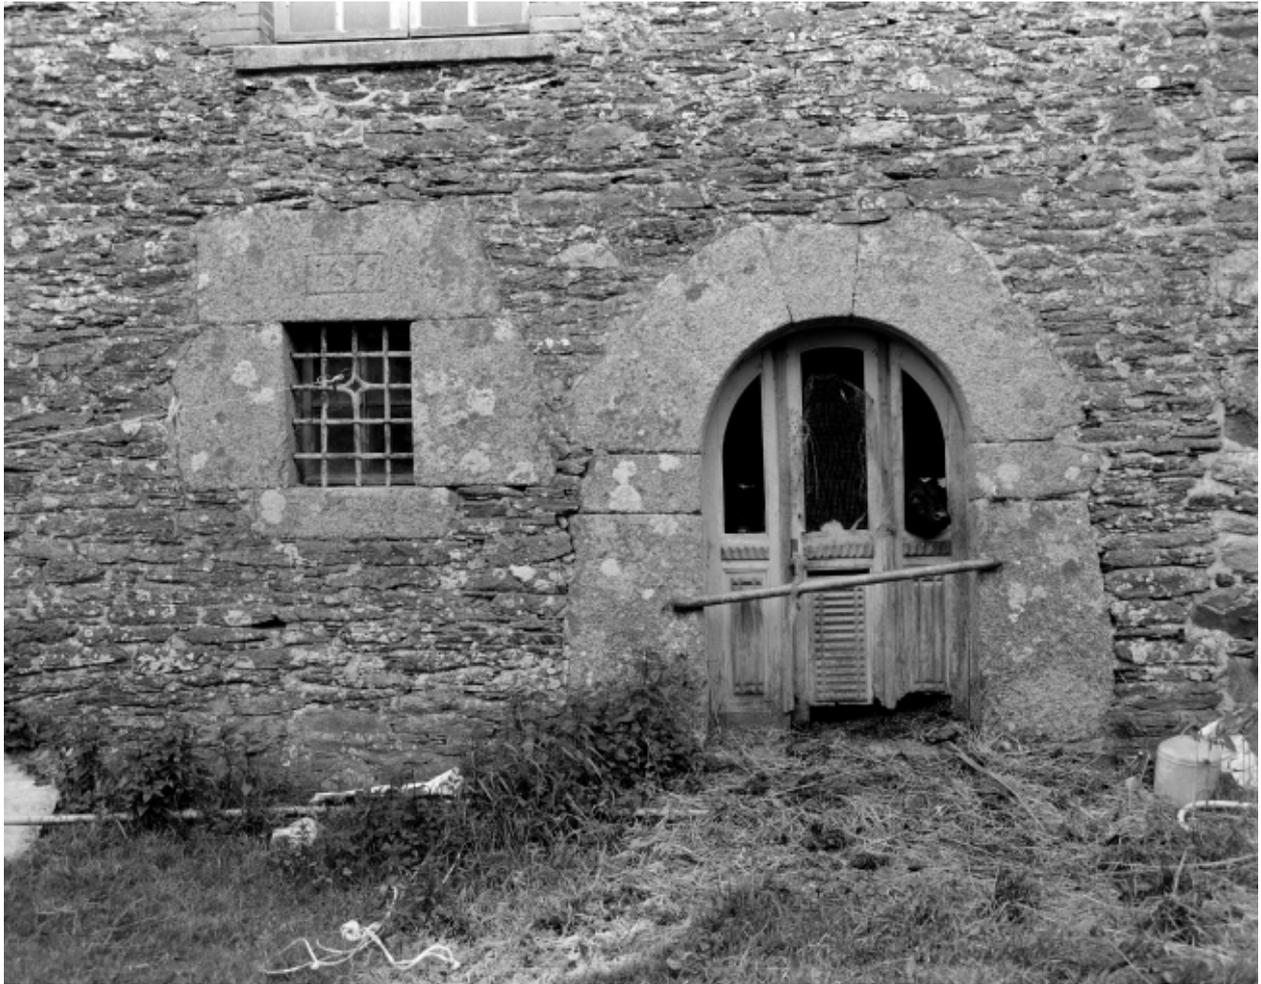
Logis daté 1651. Détail de la façade sud. Etat en 1969  
Phot. Bernard Bègne  
IVR53\_19962200461X

Logis daté 1651. Détail de la façade sud. Etat en 1969

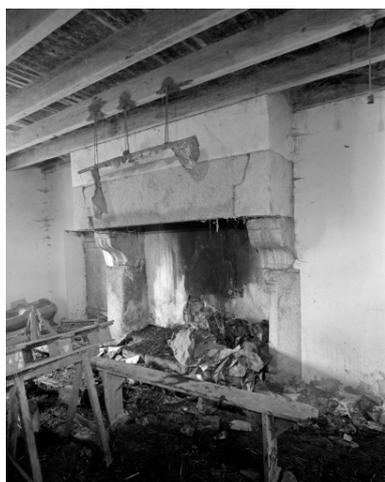
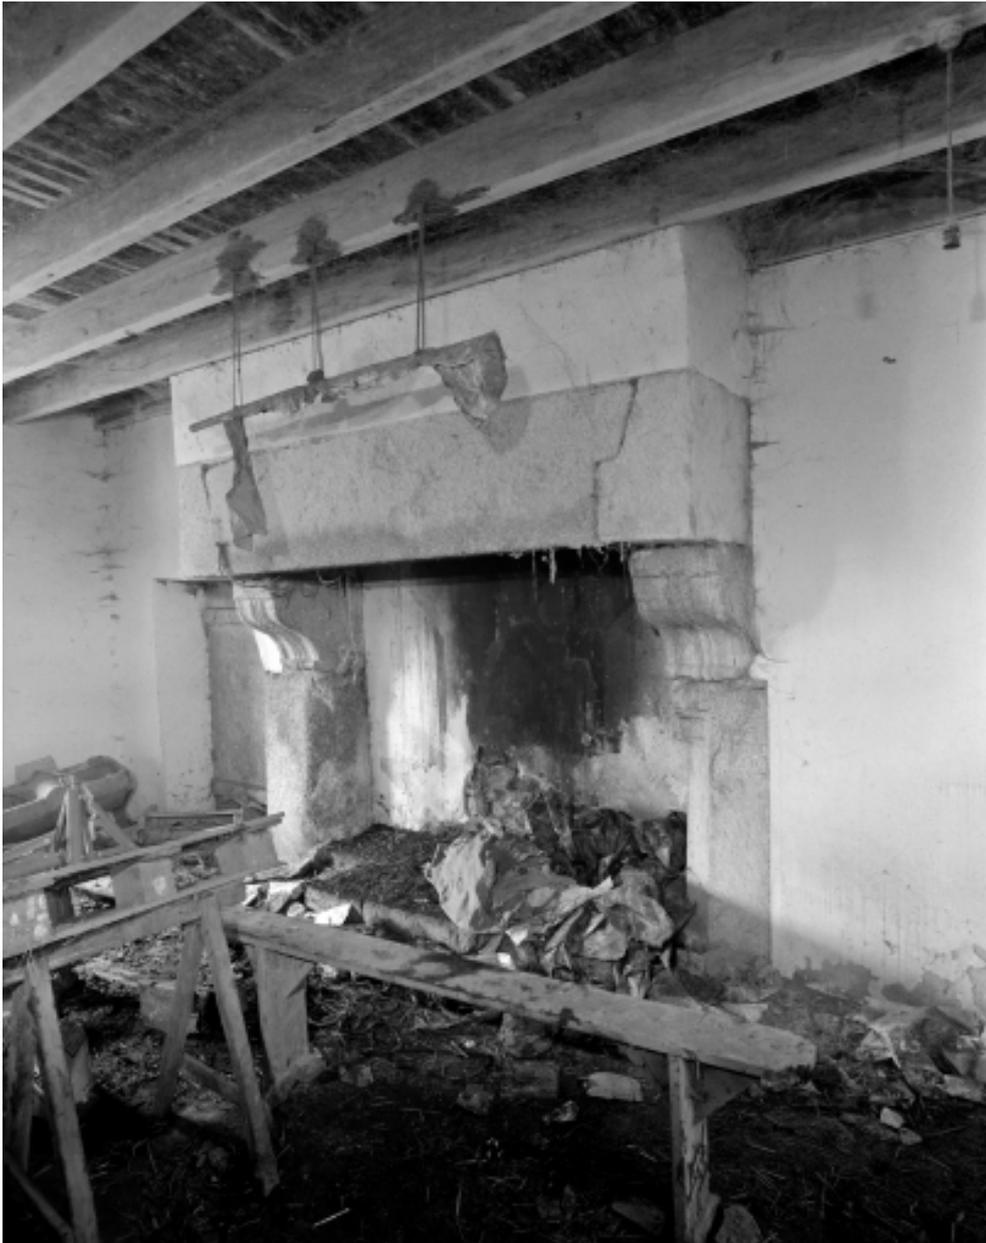
Logis fin 16e-début 17e siècle.  
Cheminée de la salle. Etat en 1996  
Phot. Bernard Bègne  
IVR53\_19962200462X

Logis fin 16e-début 17e siècle. Cheminée de la salle. Etat en 1996

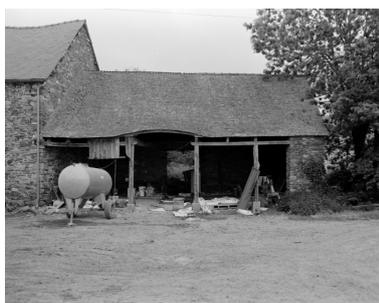
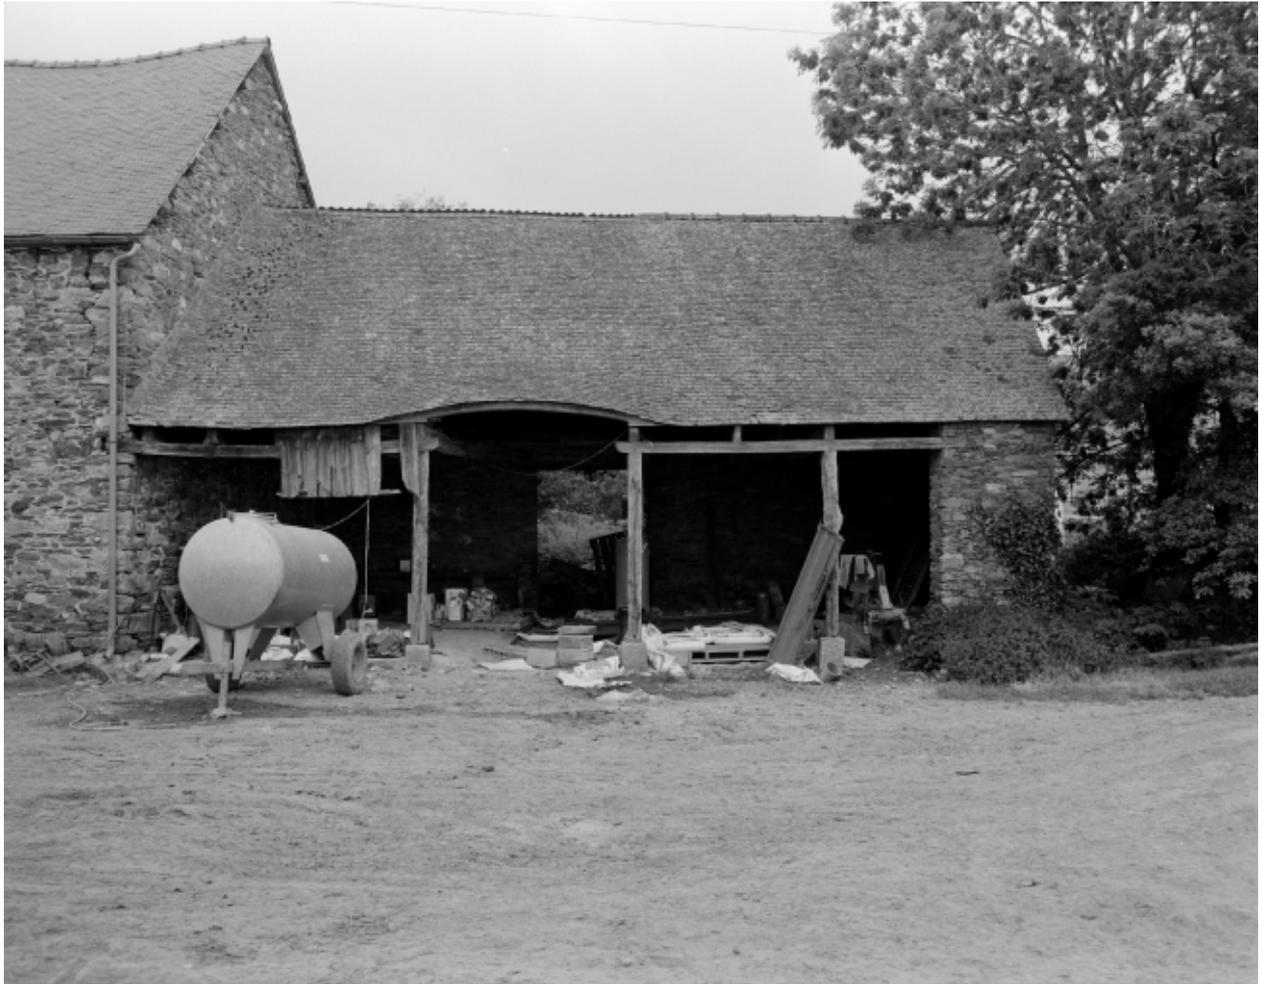
Remise agricole du 19e siècle.  
Vue générale sud. Etat en 1996  
Phot. Bernard Bègne  
IVR53\_19962200460X

Remise agricole du 19e siècle. Vue générale sud. Etat en 1996

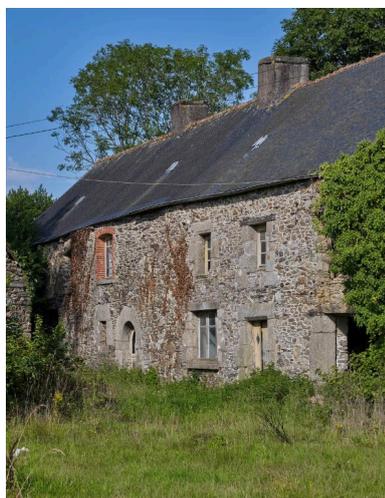
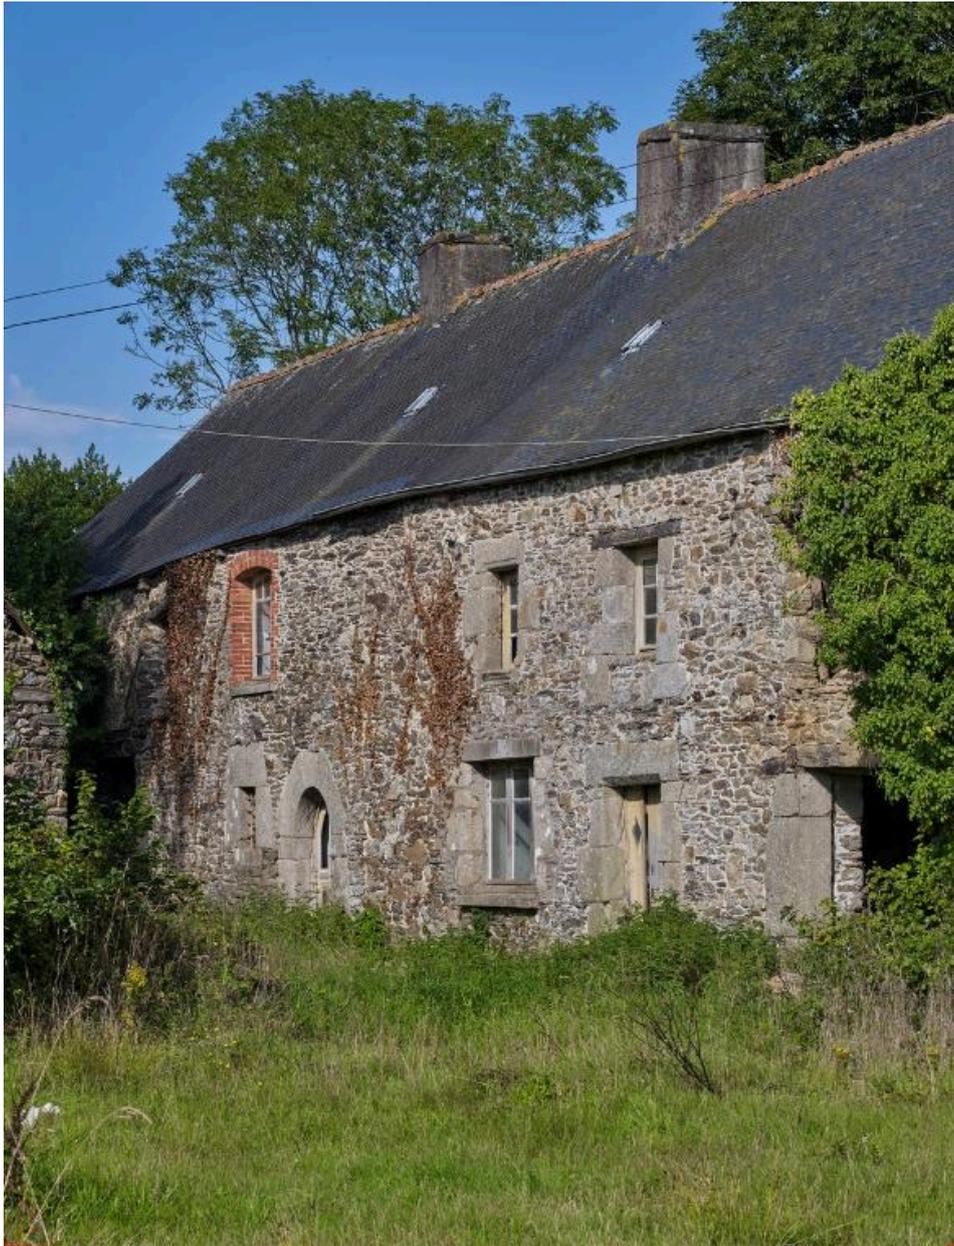
Alignement composé de deux logis et  
de dépendances. Vue générale sud-est  
Phot. Bernard Bègne  
IVR53\_20232200832NUCA

Alignement composé de deux logis et de dépendances. Vue générale sud-est

Alignement composé de deux logis et de plusieurs dépendances en moellons de schiste. Le logis le plus ancien présente un plan allongé à étage qui abrite plusieurs fonctions : une partie habitation - à salle et chambre superposées - et une partie probablement dévolue au conditionnement des toiles, à porte charretière et appentis postérieur très profond, soutenu par un système de poutraison et de poteaux. Les deux parties - habitation et dépendance pour les toiles - ne sont séparées que par une cloison en bois. Le second logis est construit à l'ouest, dans le prolongement du premier logis. Il présente un plan massé à salle et chambre superposées qui communiquent avec celles du premier logis. L'emplacement d'un escalier en vis est visible dans le renforcement du mur nord de la chambre. Une dépendance à porte charretière est construite dans le prolongement à l'ouest. La remise construite en alignement à l'est présente un côté ouvert soutenu par des poteaux de bois.

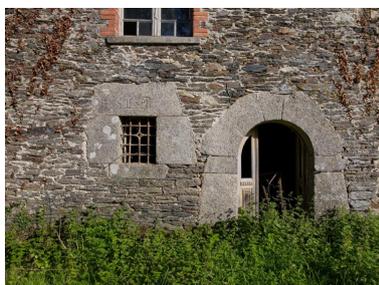
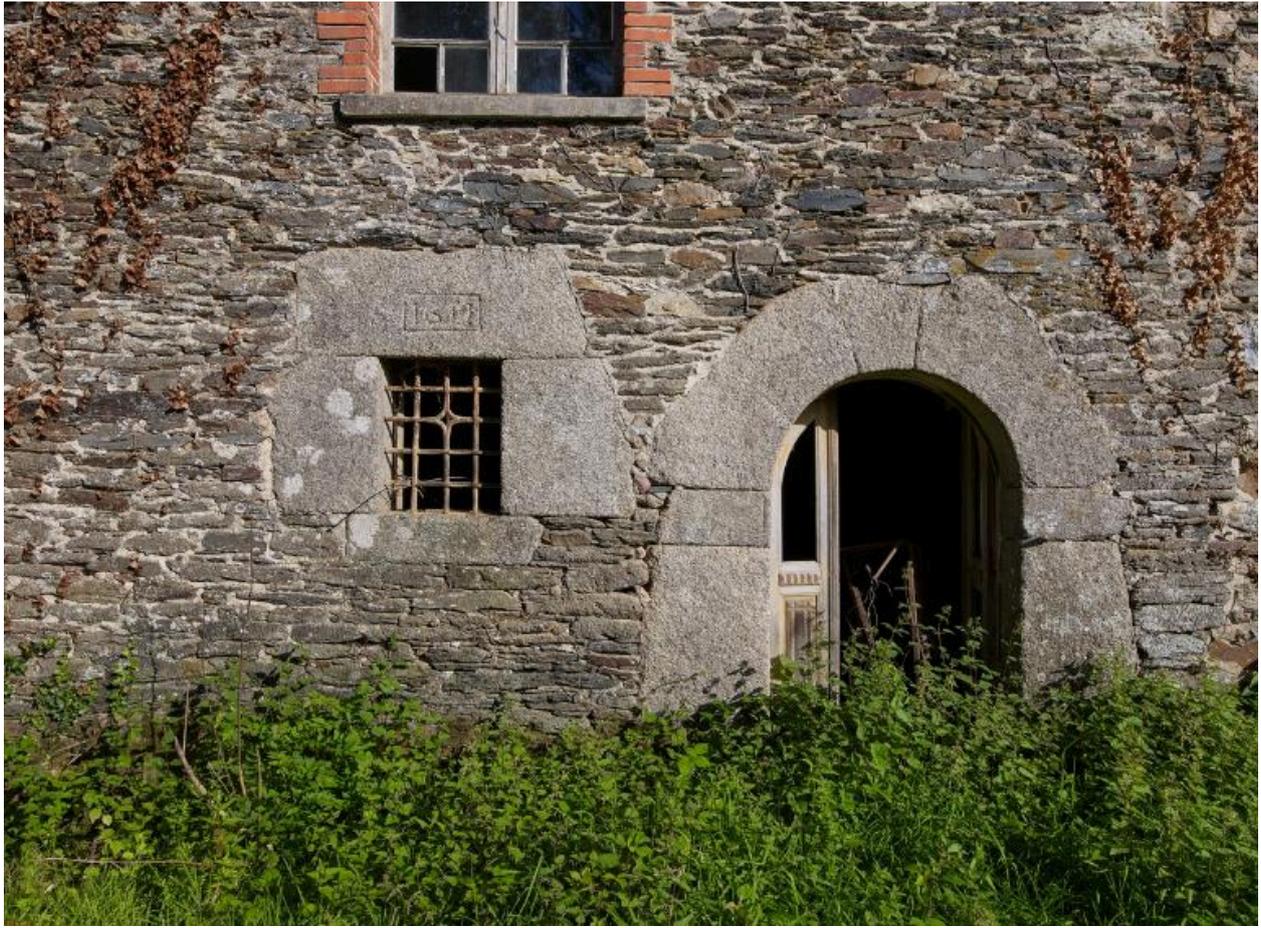
Logis 1651. Elévation sud.  
Détail de la porte d'entrée  
et de la fenêtre de la salle  
Phot. Bernard Bègne  
IVR53\_20232200826NUCA

Logis 1651. Élévation sud. Détail de la porte d'entrée et de la fenêtre de la salle

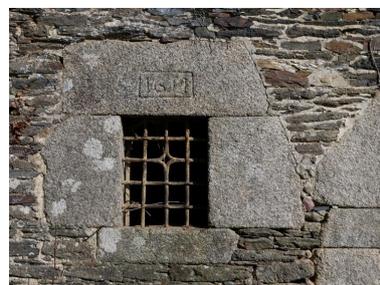
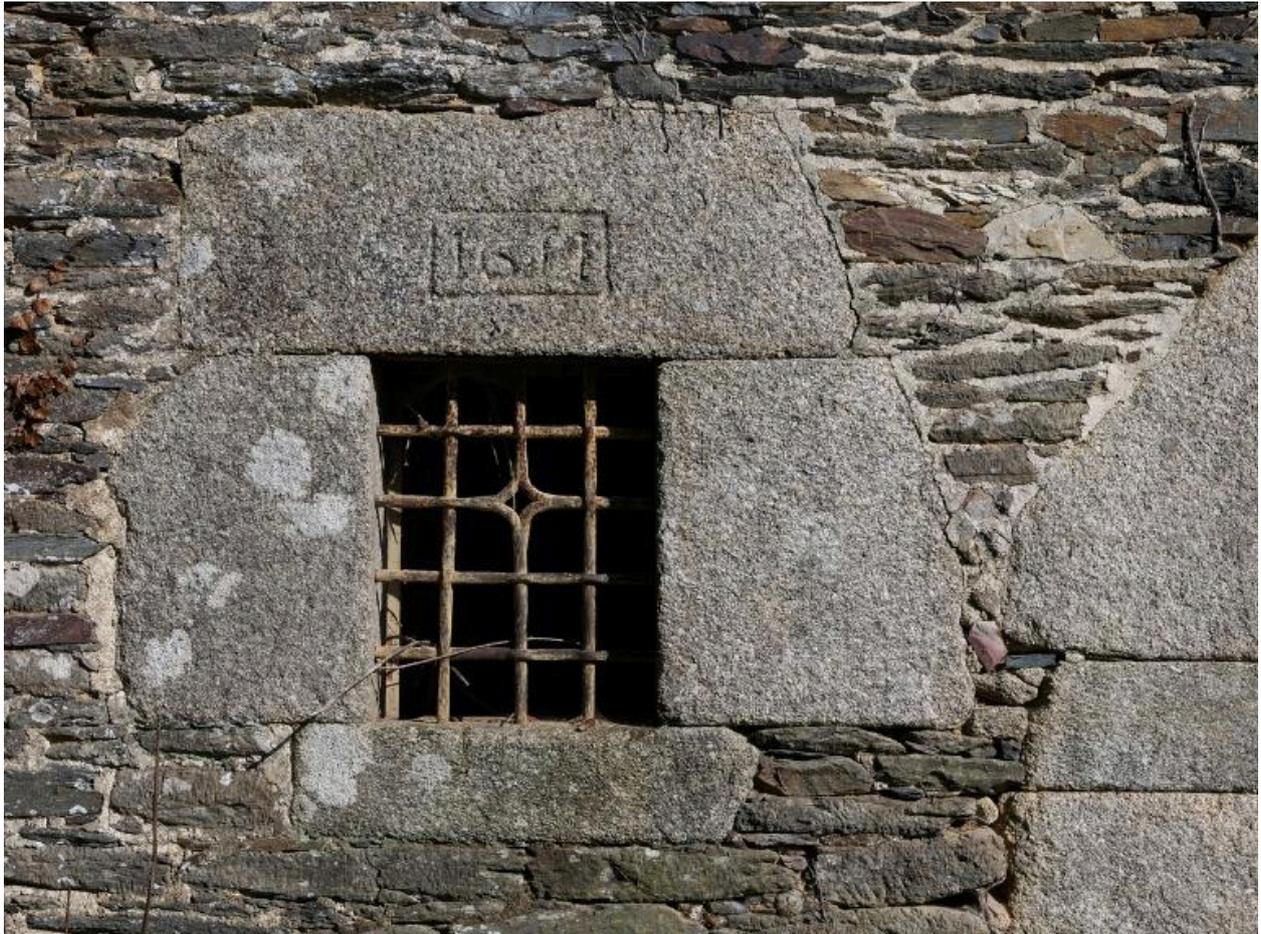
Logis 1651. Elévation  
sud. Détail de la fenêtre à  
grille de la salle datée 1651  
Phot. Bernard Bègne  
IVR53\_20232200827NUCA

Logis 1651. Elévation sud. Détail de la fenêtre à grille de la salle datée 1651

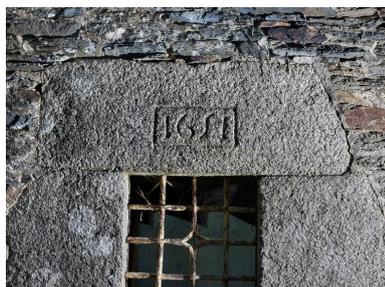
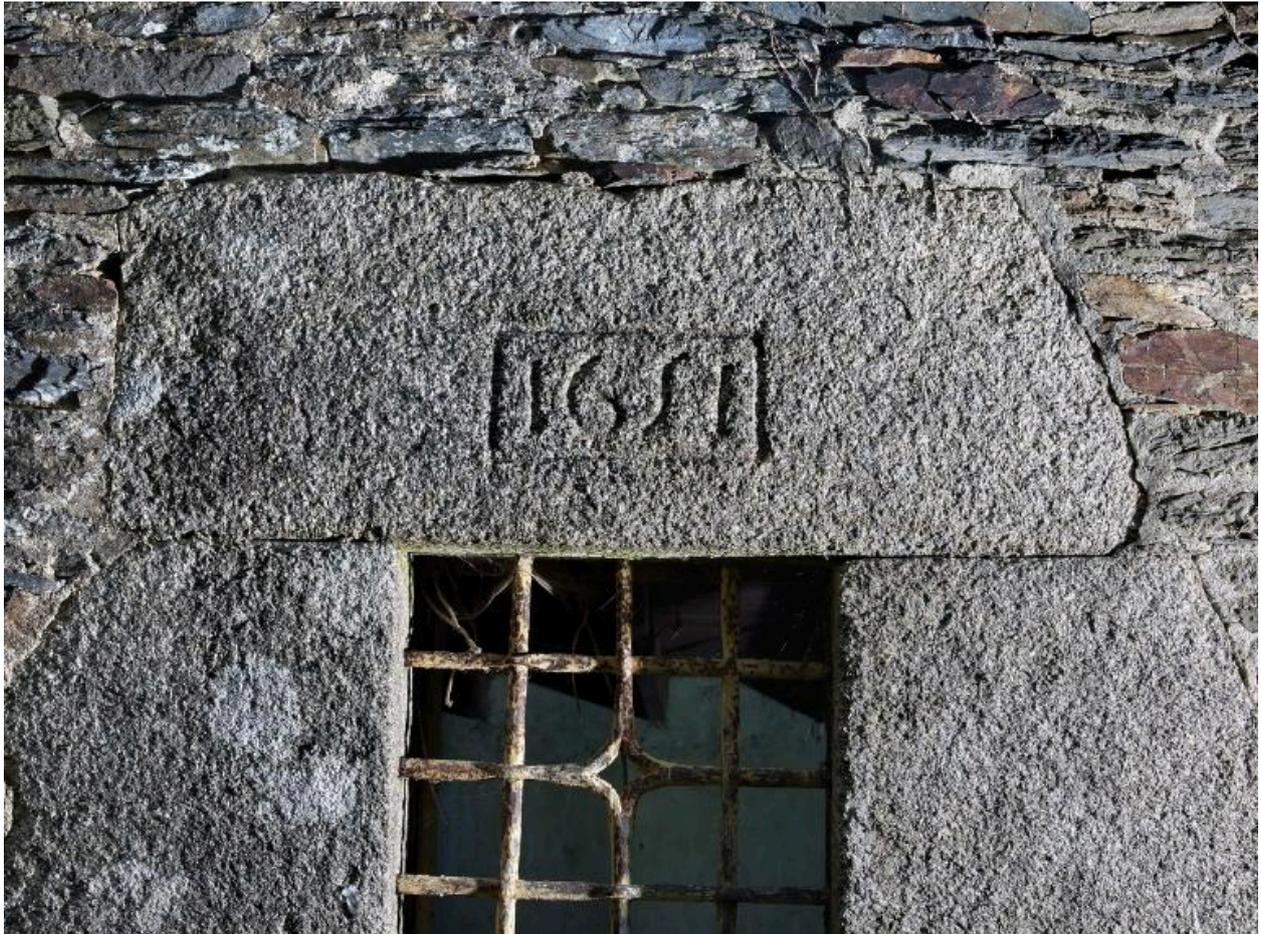
Logis 1651. Fenêtre de la salle.  
Détail du linteau daté 1651  
Phot. Bernard Bègne  
IVR53\_20232201280NUCA

Logis 1651. Fenêtre de la salle. Détail du linteau daté 1651

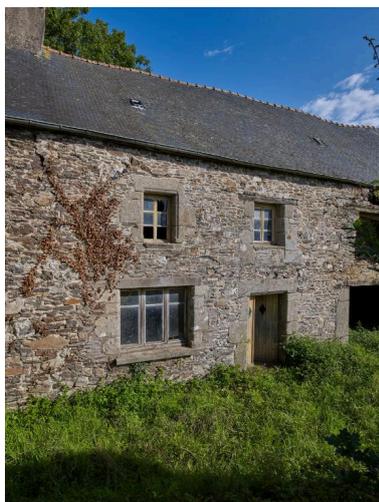
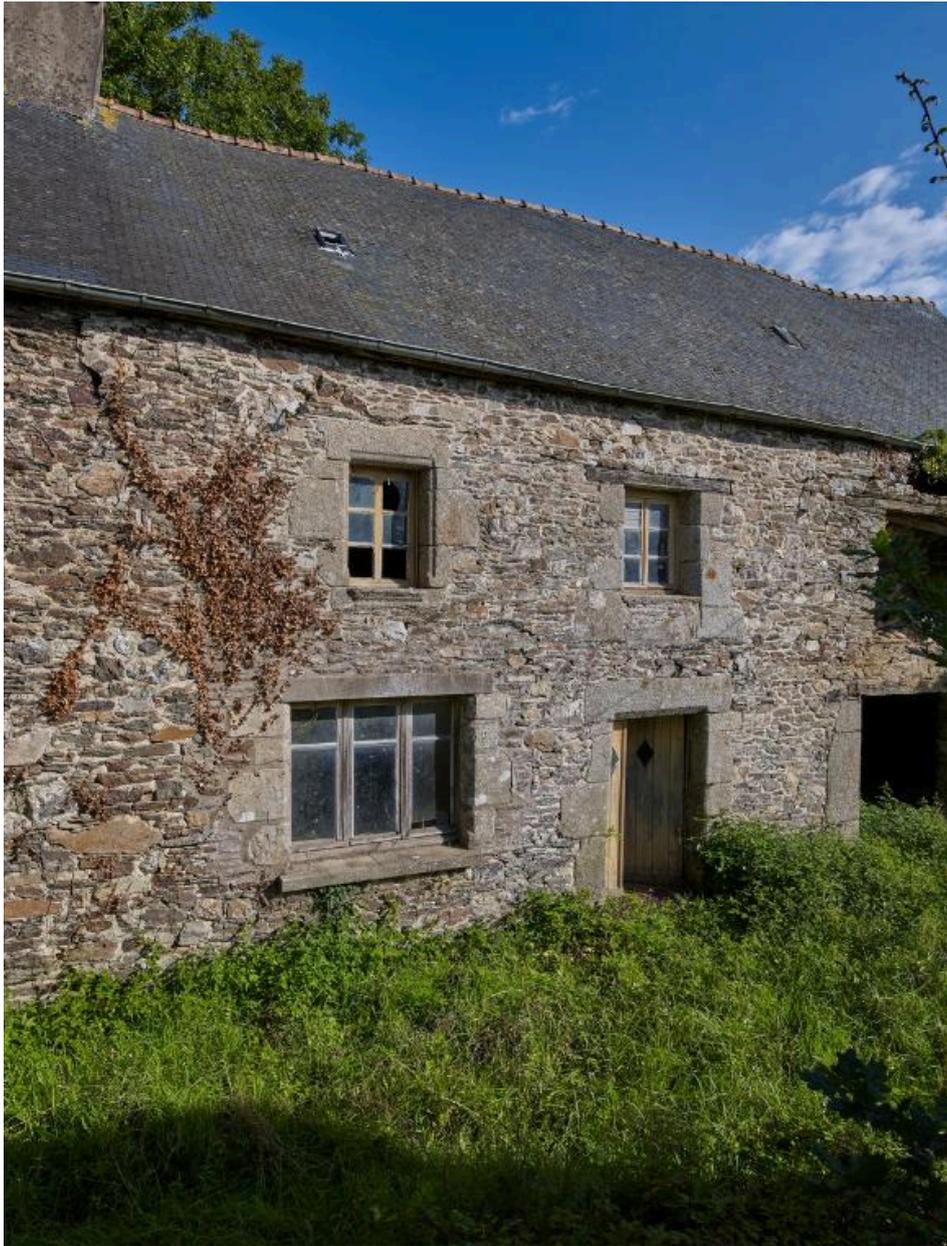
Logis début 17e siècle. Elévation sud  
Phot. Bernard Bègne  
IVR53\_20232200828NUCA

Logis début 17e siècle. Elévation sud

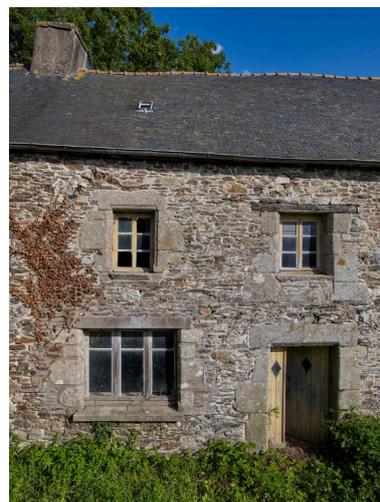
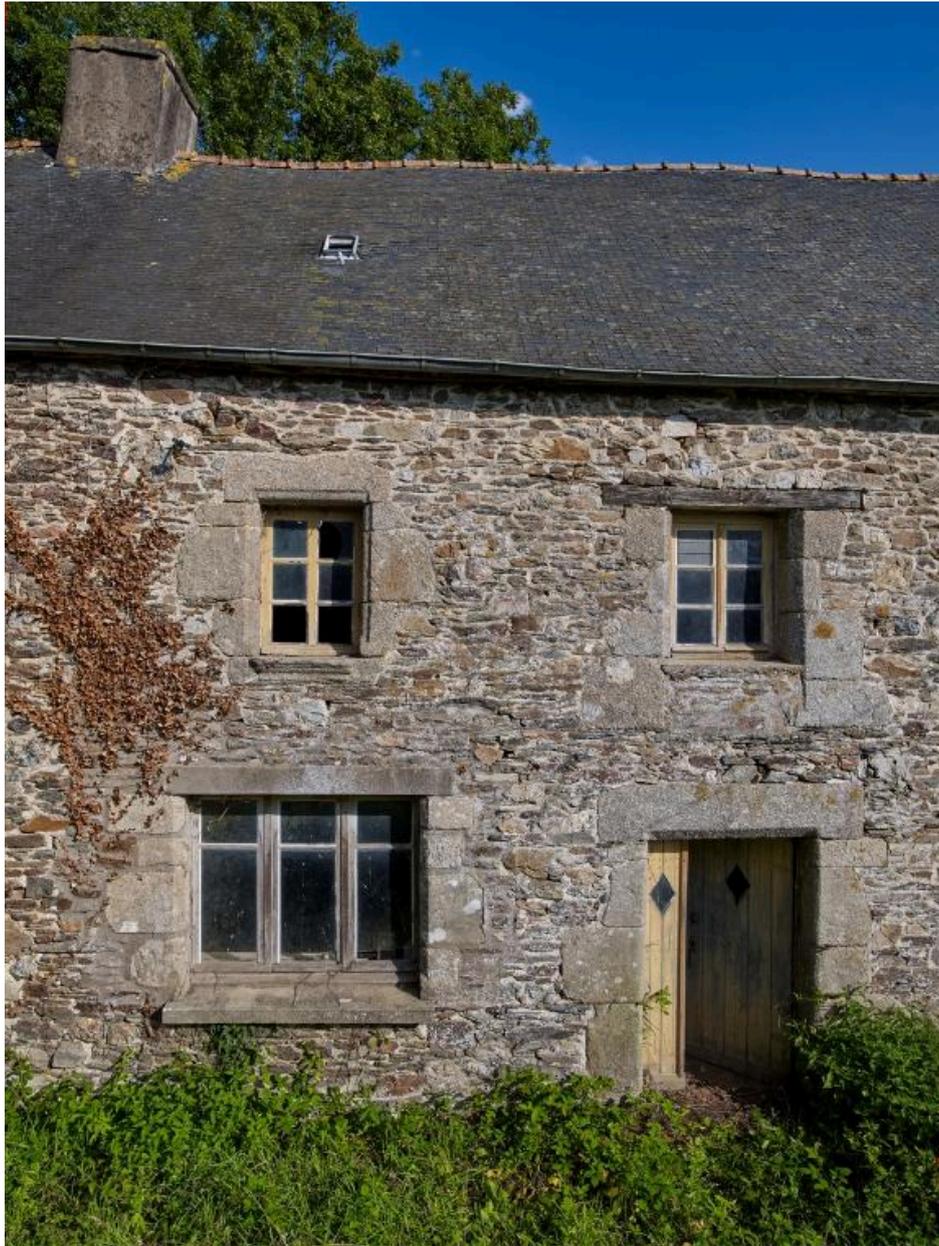
Logis début 17e siècle. Elévation  
sud. Détail de la partie habitation  
Phot. Bernard Bègne

Logis début 17e siècle. Elévation sud. Détail de la partie habitation

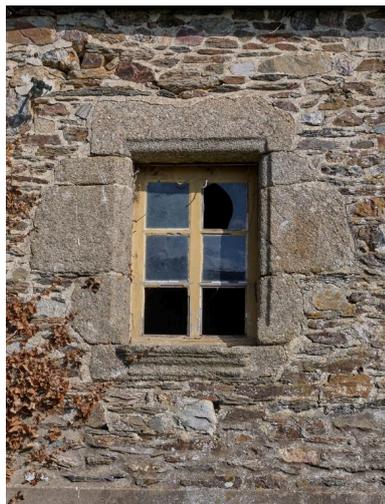
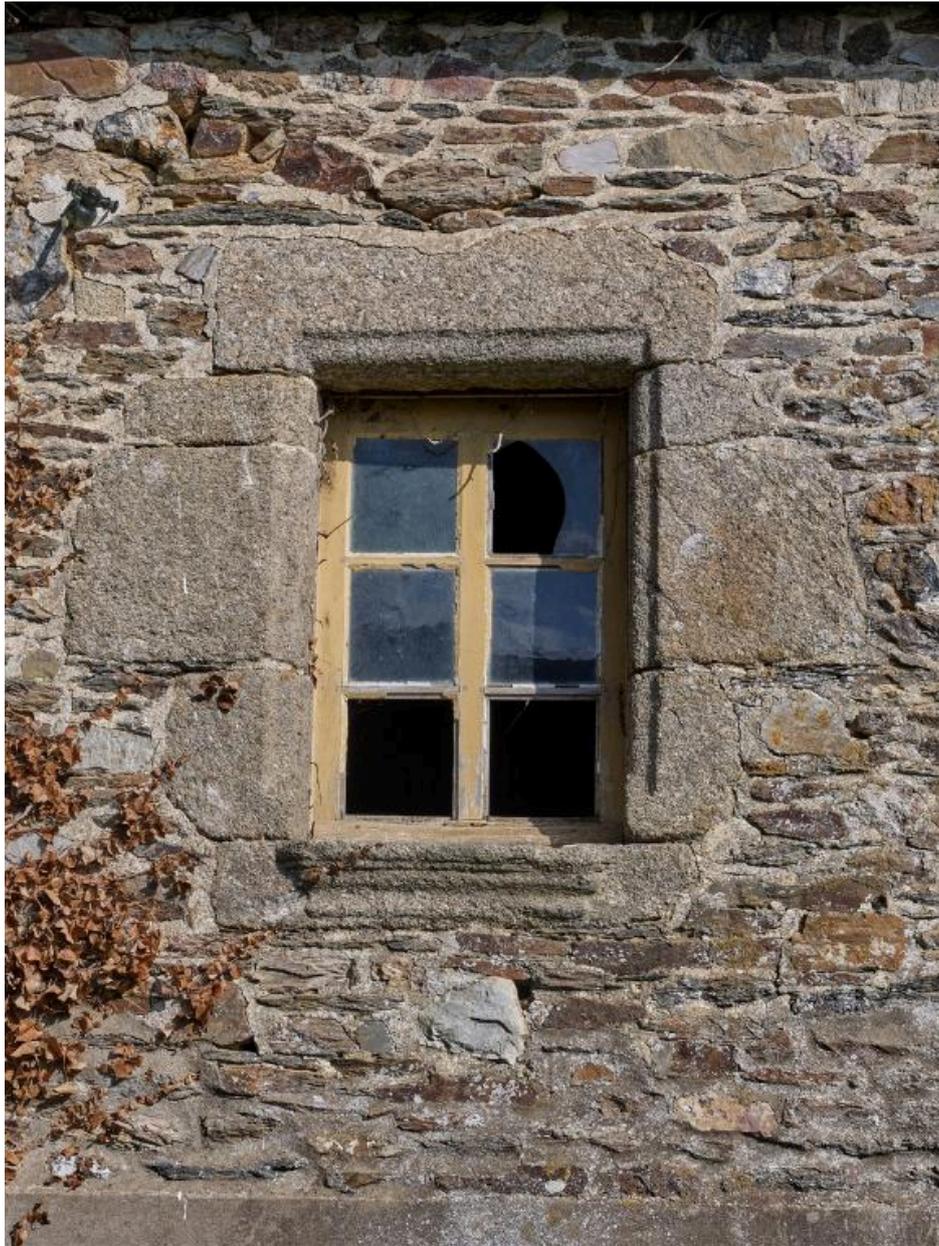
Logis début 17e siècle. Fenêtre  
de la chambre de l'étage  
Phot. Bernard Bègne  
IVR53\_20232200830NUCA

Logis début 17e siècle. Fenêtre de la chambre de l'étage

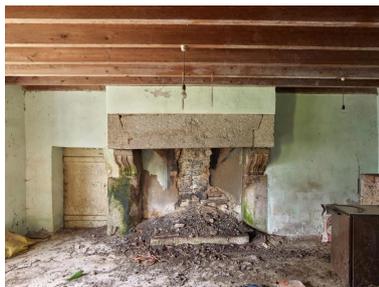
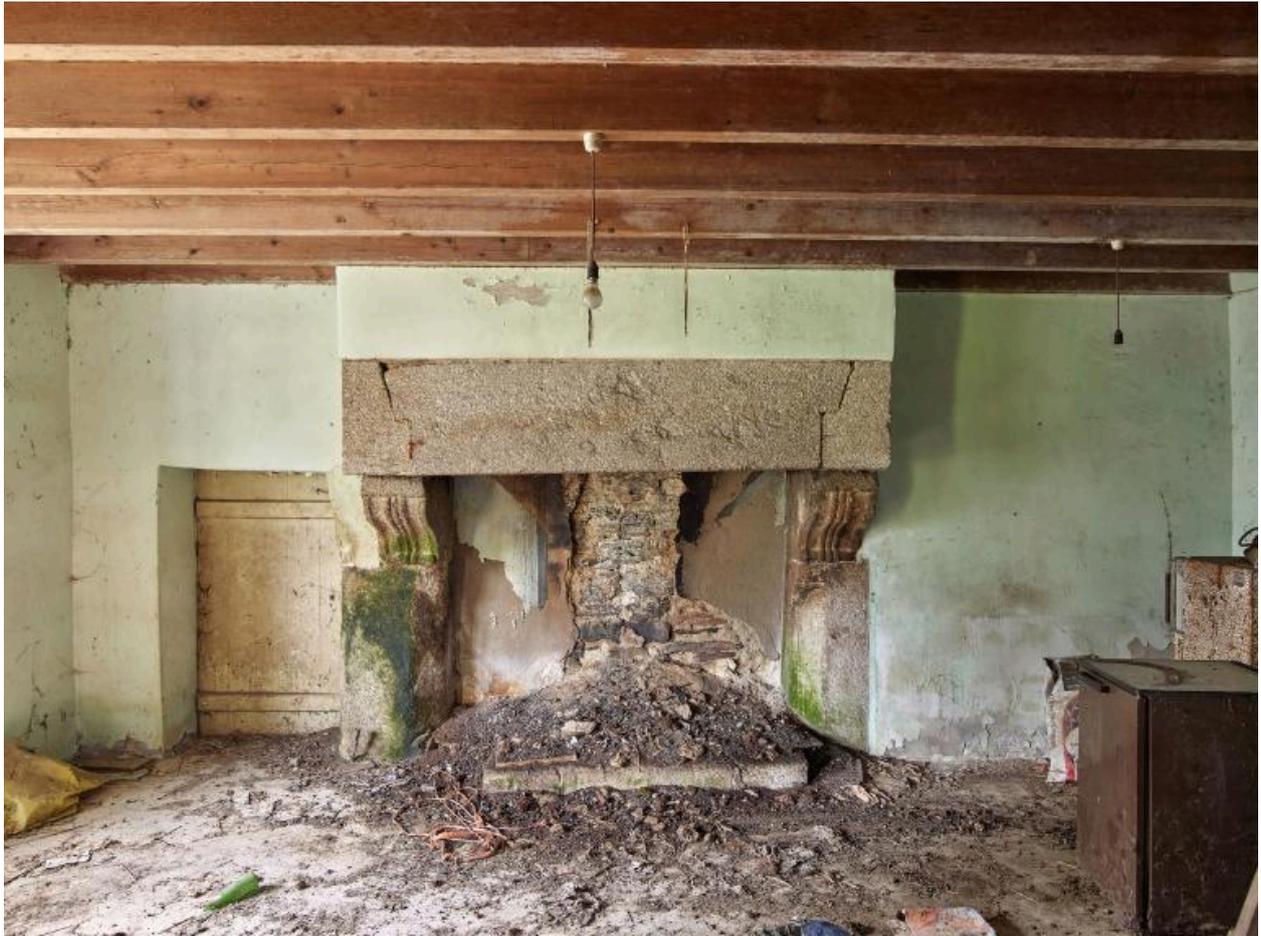
Logis début 17e siècle. Salle et  
sa cheminée de style Renaissance  
Phot. Bernard Bègne  
IVR53\_20232201256NUCA

Logis début 17e siècle. Salle et sa cheminée de style Renaissance

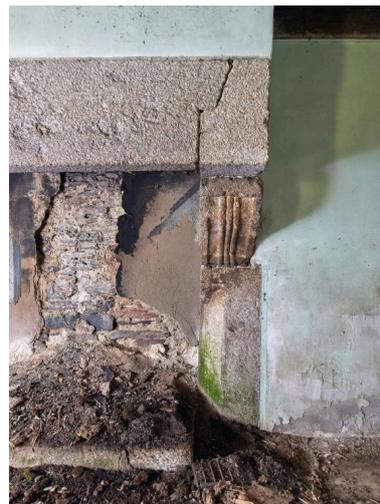
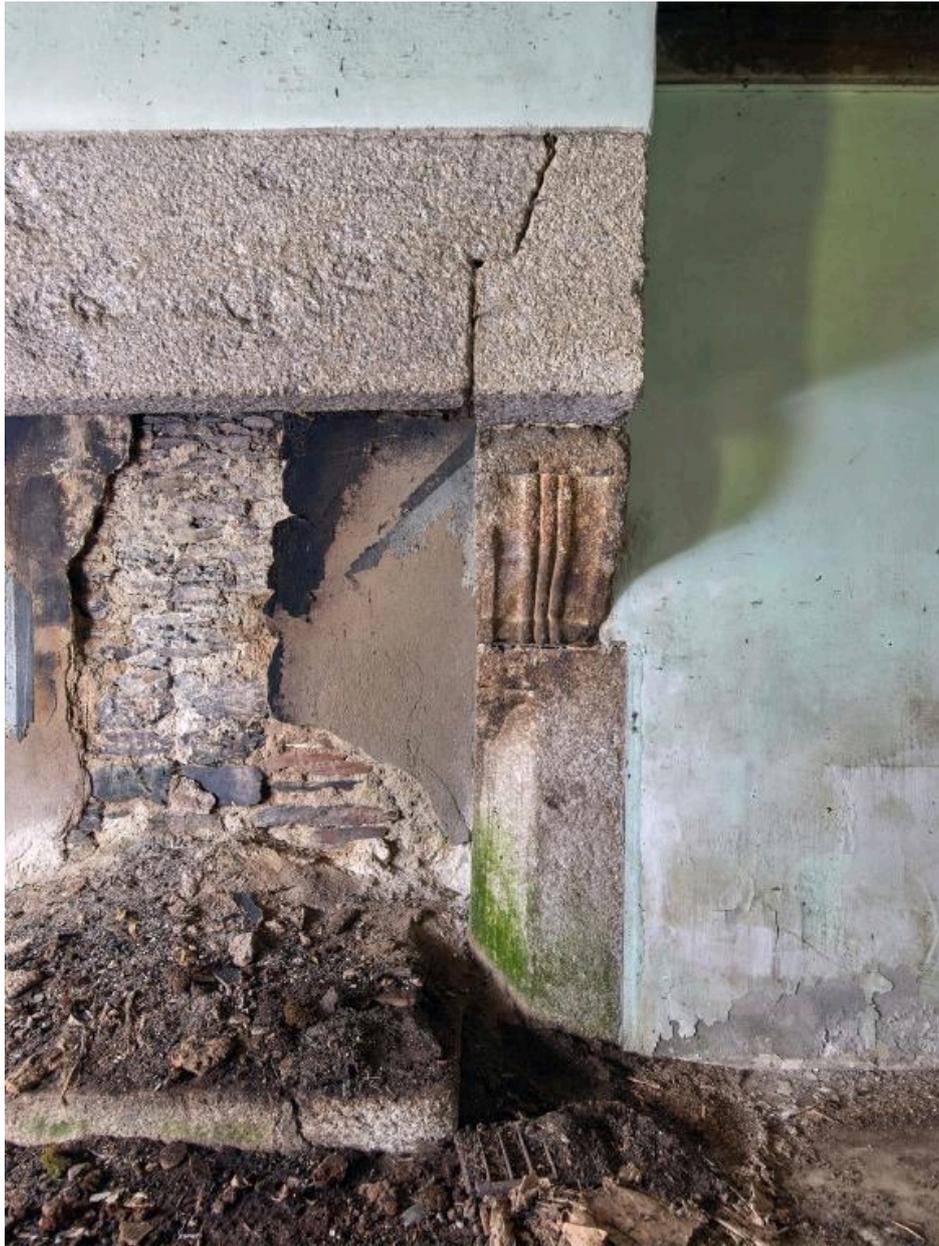
Logis début 17e siècle. Cheminée  
de la salle. Détail du linteau,  
de la console et du piédroit  
Phot. Bernard Bègne  
IVR53\_20232201257NUCA

Logis début 17e siècle. Cheminée de la salle. Détail du lindeau, de la console et du piédroit

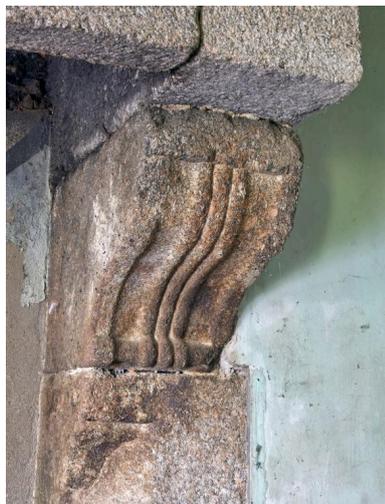
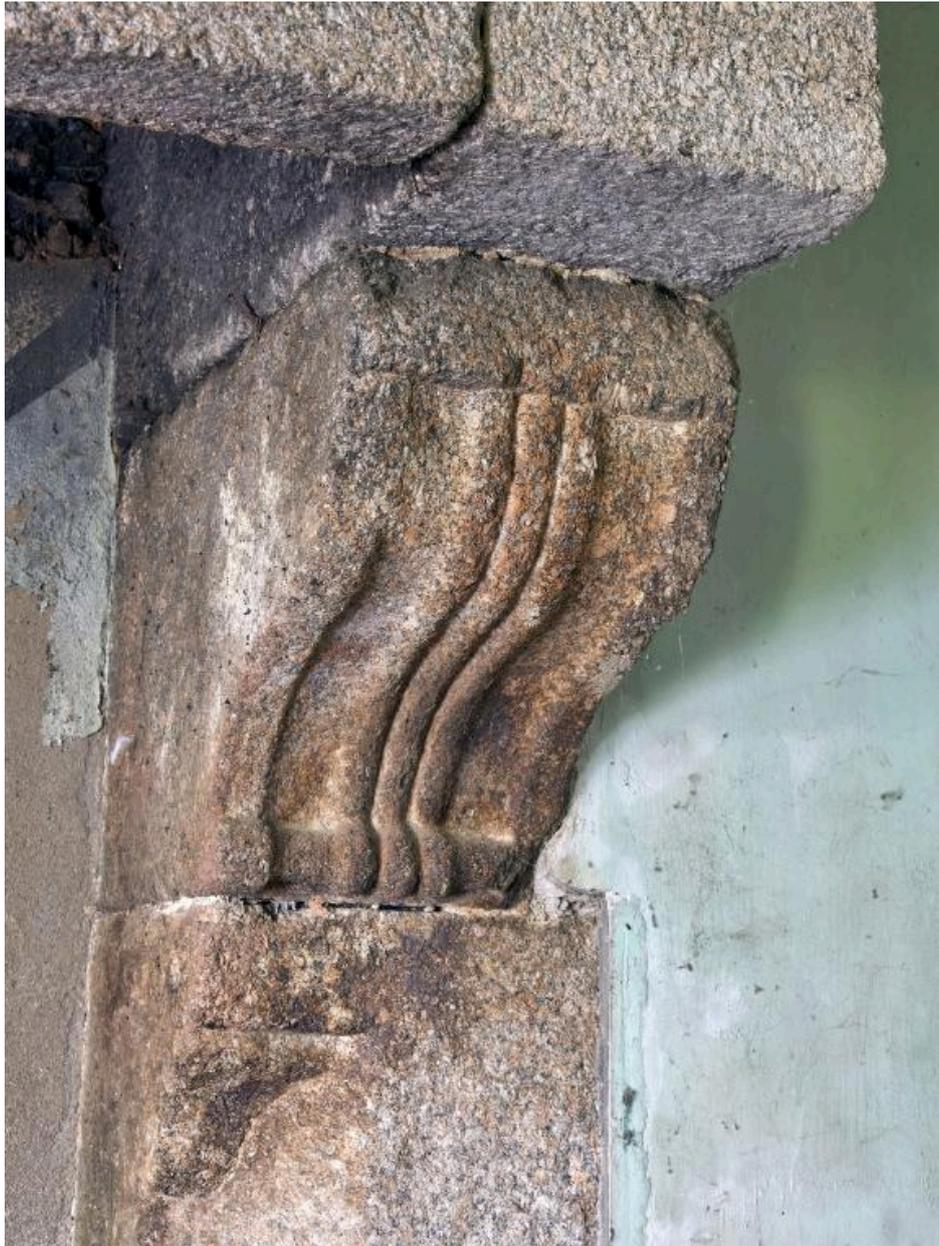
Logis début 17e siècle. Cheminée  
de la salle. Détail d'une  
console de style Renaissance  
Phot. Bernard Bègne  
IVR53\_20232201258NUCA

Logis début 17e siècle. Cheminée de la salle. Détail d'une console de style Renaissance

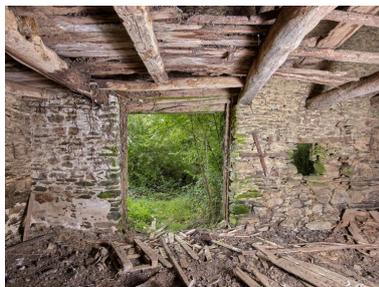
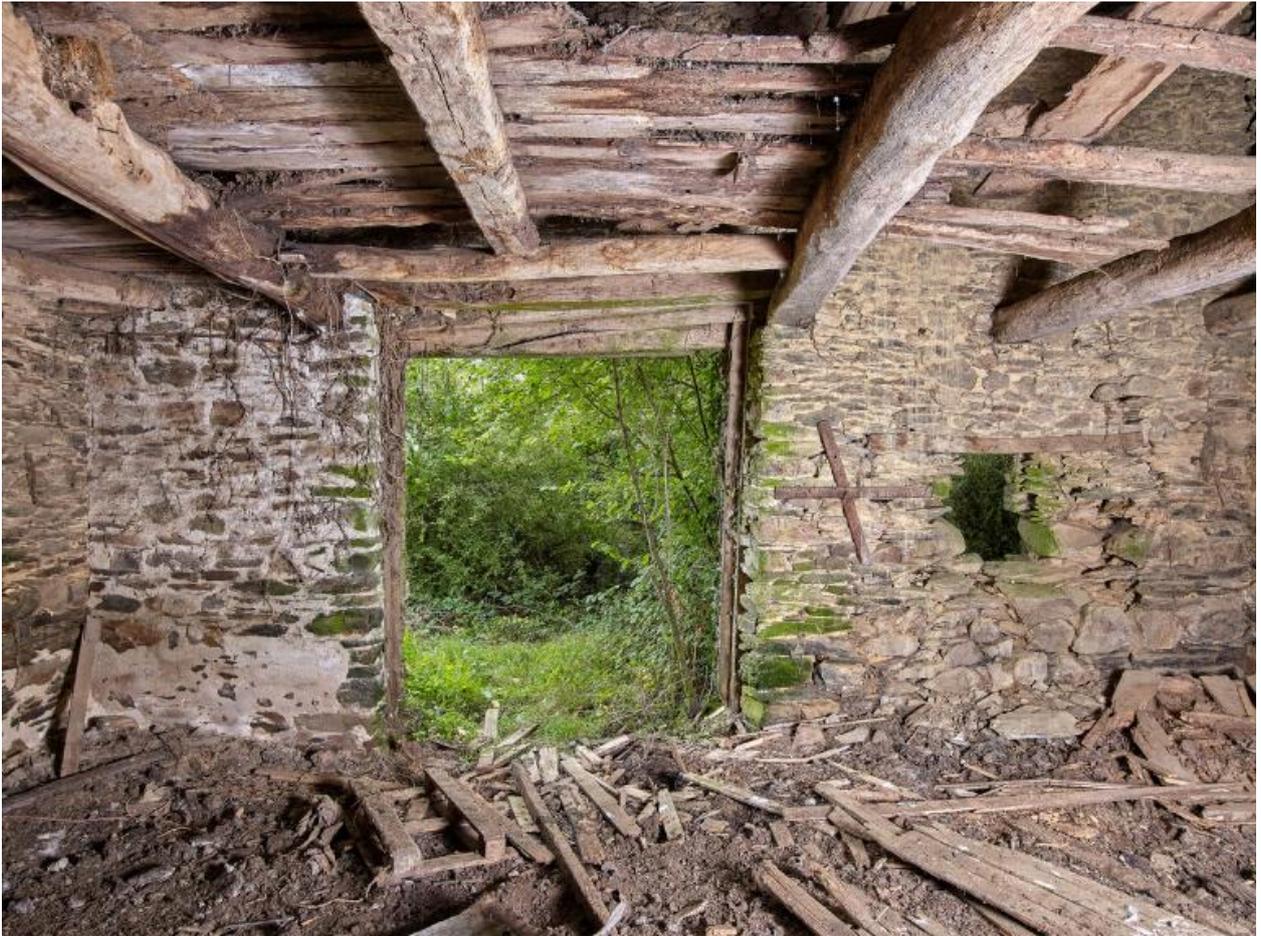
Logis début 17e siècle. Partie dévolue  
au conditionnement des toiles. Vue  
intérieure de la porte charretière  
Phot. Bernard Bègne  
IVR53\_20232201266NUCA

Logis début 17e siècle. Partie dévolue au conditionnement des toiles. Vue intérieure de la porte charretière

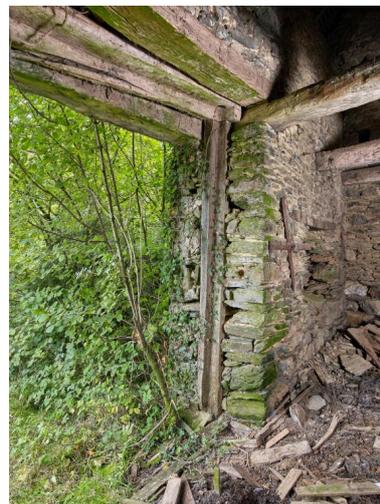
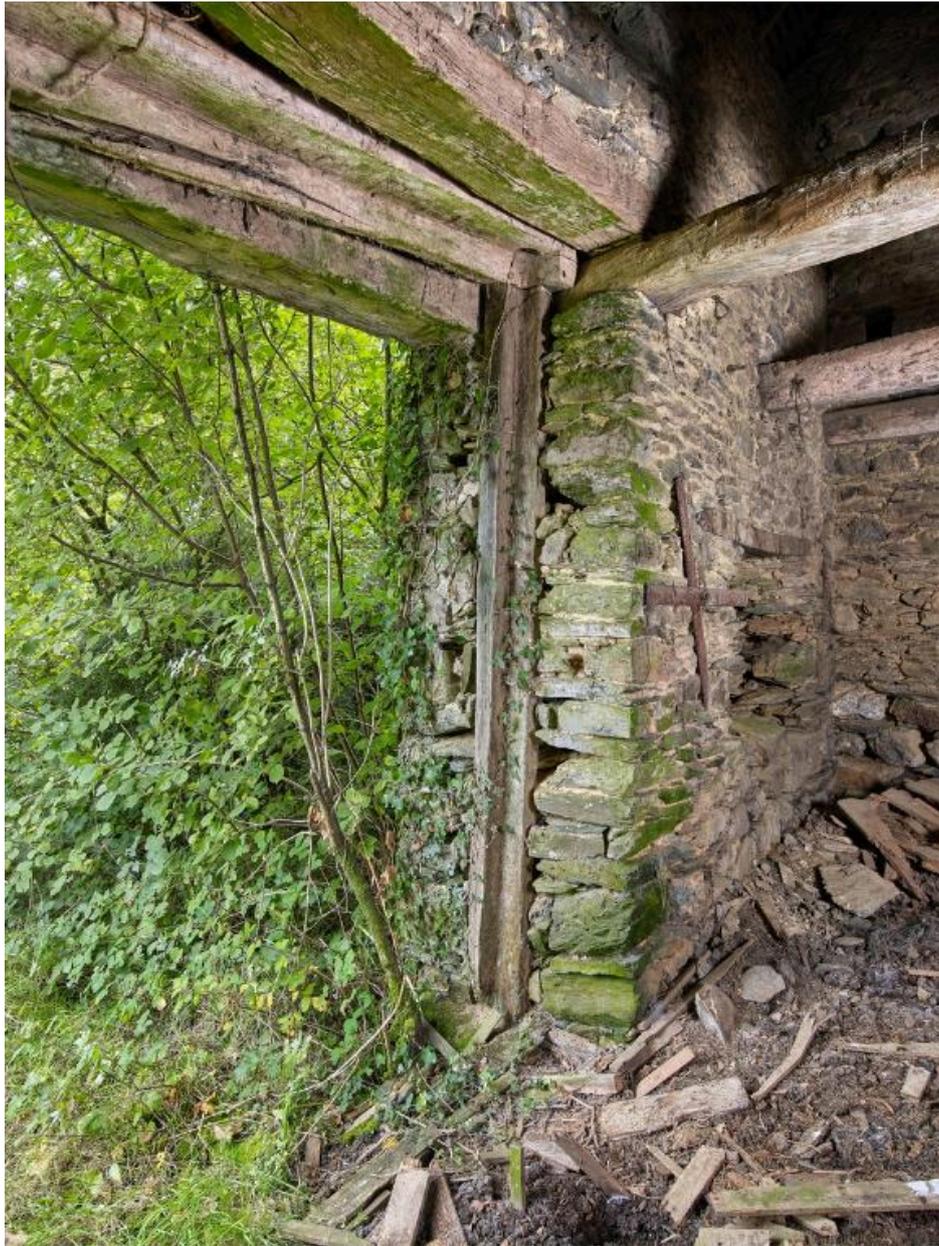
Logis début 17e siècle. Partie dévolue  
au conditionnement des toiles.  
Porte charretière. Détail du cadre  
d'hubriserie intégré dans le mur  
Phot. Bernard Bègne  
IVR53\_20232201265NUCA

Logis début 17e siècle. Partie dévolue au conditionnement des toiles. Porte charretière. Détail du cadre d'huissier intégré dans le mur
