Bretagne, Côtes-d'Armor  
Le Quillio  
Kerivalan

## Ensemble de deux maisons de marchands de toiles, Kerivalan (Le Quillio)

Numéro de dossier : IA22133667

Cadre de l'étude : enquête thématique régionale Inventaire du patrimoine lié à l'histoire toilière du Quillio

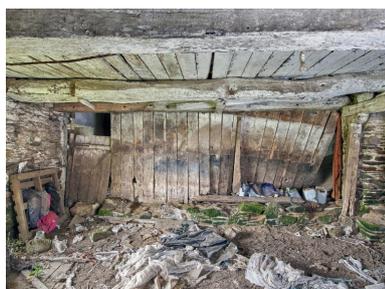
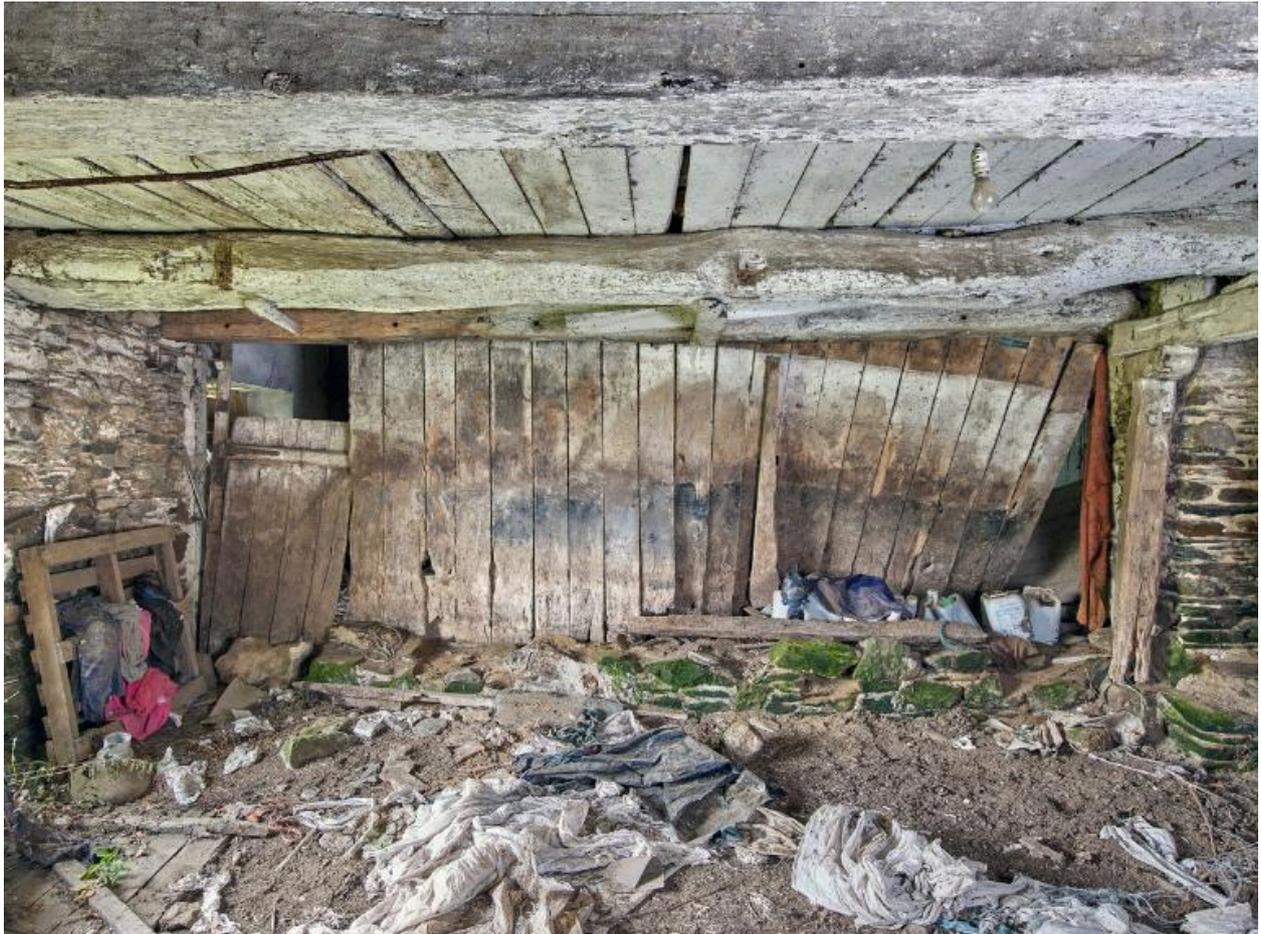
Logis début 17e siècle. Rez-de-chaussée. Cloison placée entre la salle et la dépendance dévolue au conditionnement des toiles  
Phot. Bernard Bègne  
IVR53\_20232201254NUCA

Logis début 17e siècle. Rez-de-chaussée. Cloison placée entre la salle et la dépendance dévolue au conditionnement des toiles

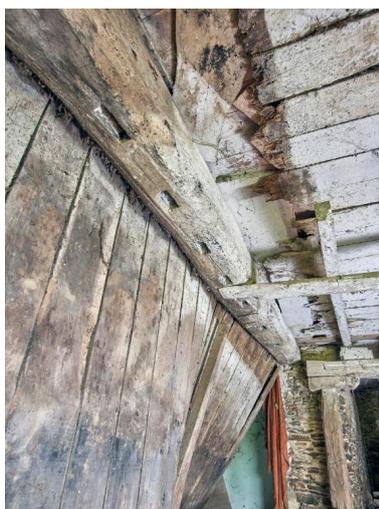
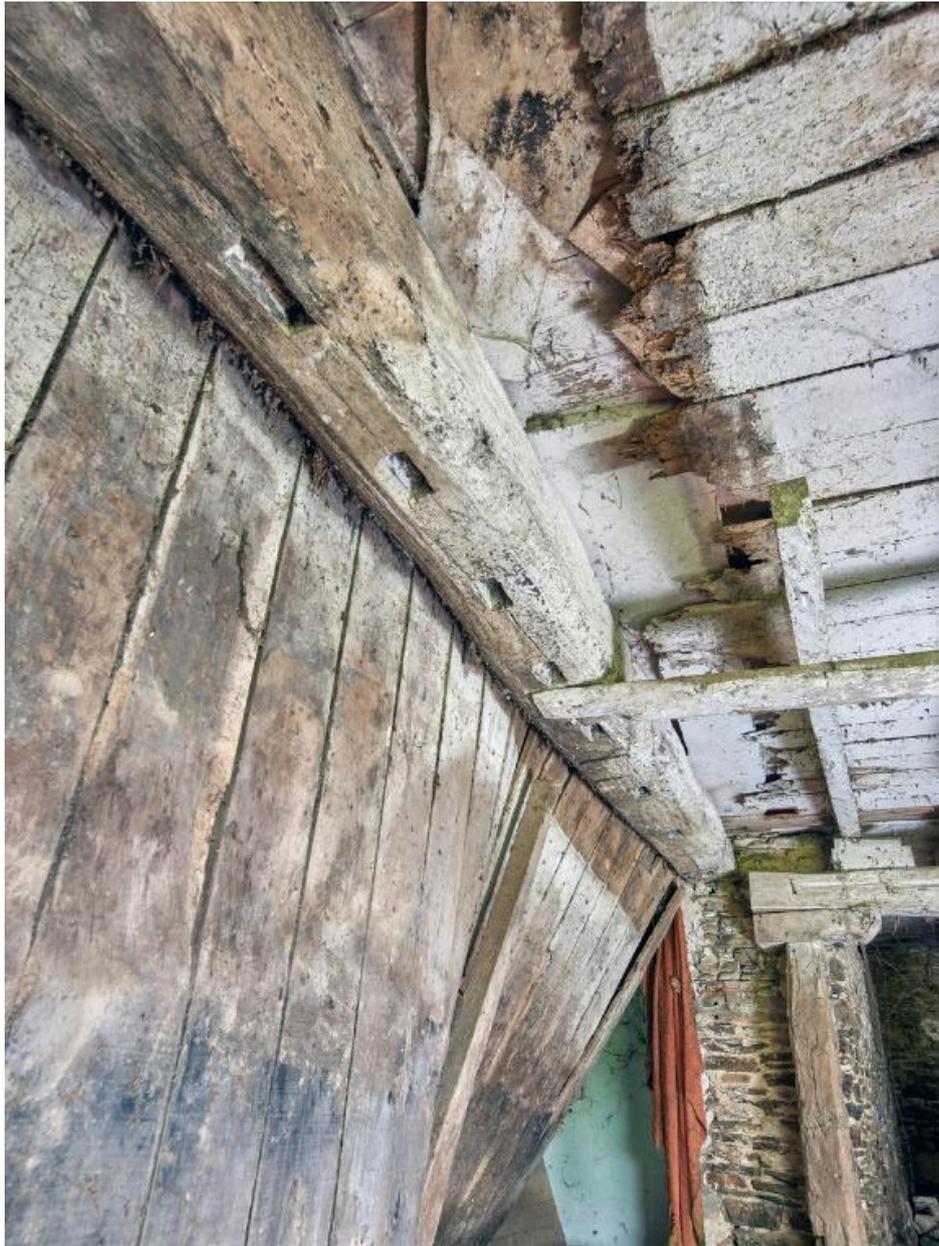
Logis début 17e siècle. Rez-de-chaussée. Poutre entre la salle et la partie dévolue au conditionnement des toiles. Détail des mortaises de fixation de la cloison d'origine  
Phot. Bernard Bègne  
IVR53\_20232201255NUCA

Logis début 17e siècle. Rez-de-chaussée. Poutre entre la salle et la partie dévolue au conditionnement des toiles. Détail des mortaises de fixation de la cloison d'origine

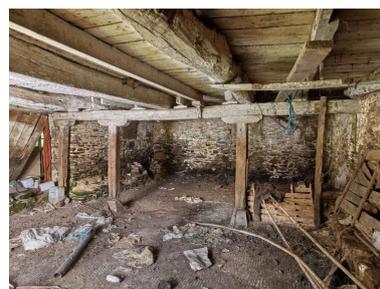
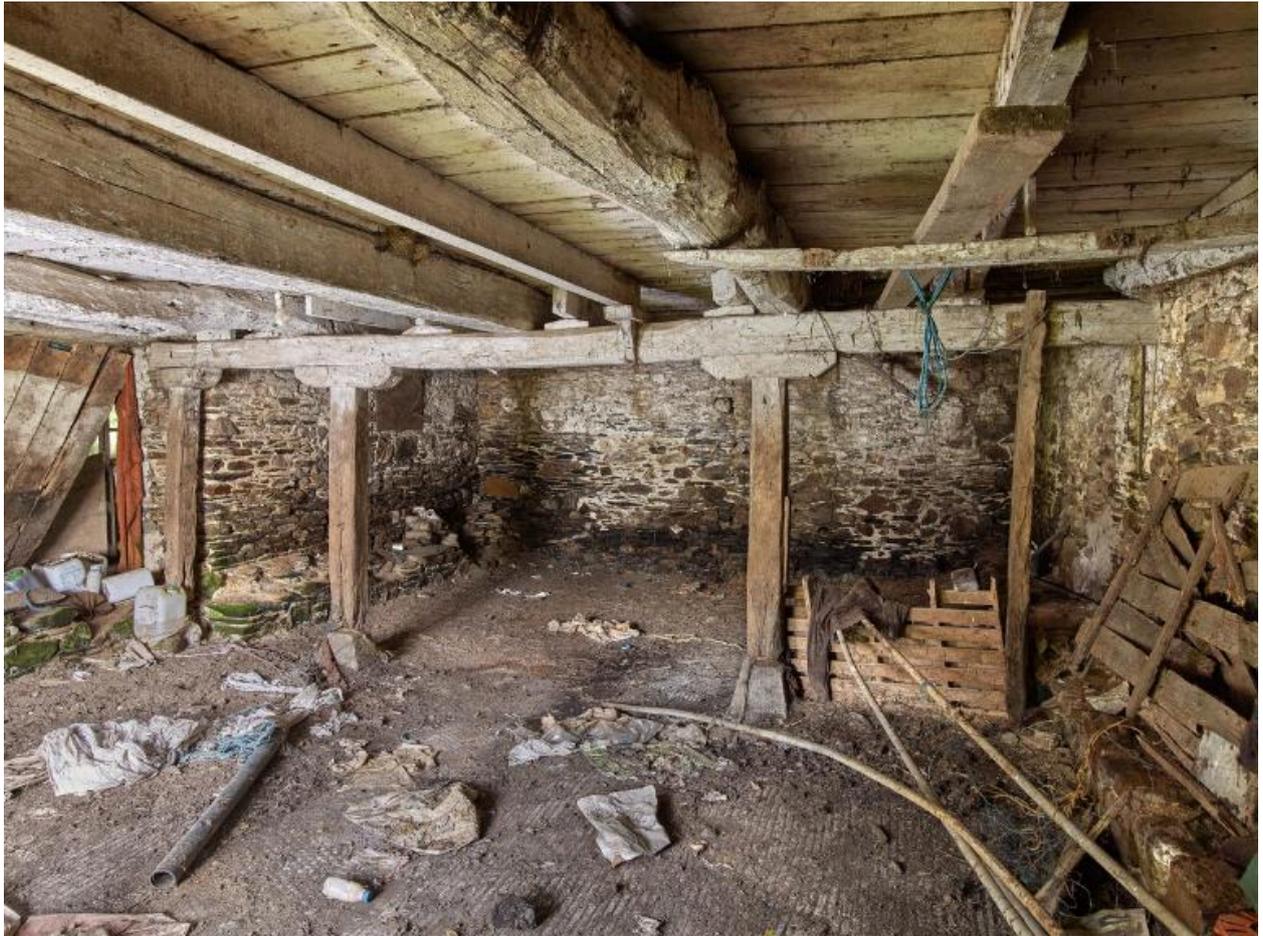
Logis début 17e siècle. Partie dévolue au conditionnement des toiles avec appentis postérieur. Système de poutraison faisant office de mur porteur  
Phot. Bernard Bègne  
IVR53\_20232201252NUCA

Logis début 17e siècle. Partie dévolue au conditionnement des toiles avec appentis postérieur. Système de poutraison faisant office de mur porteur

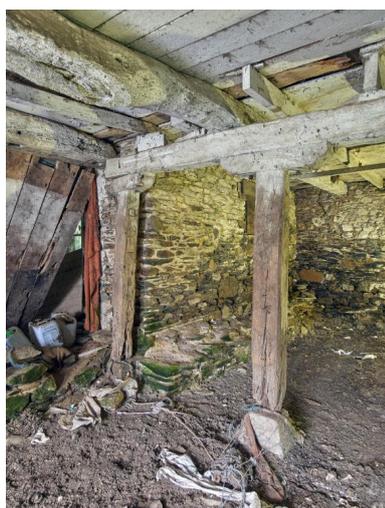
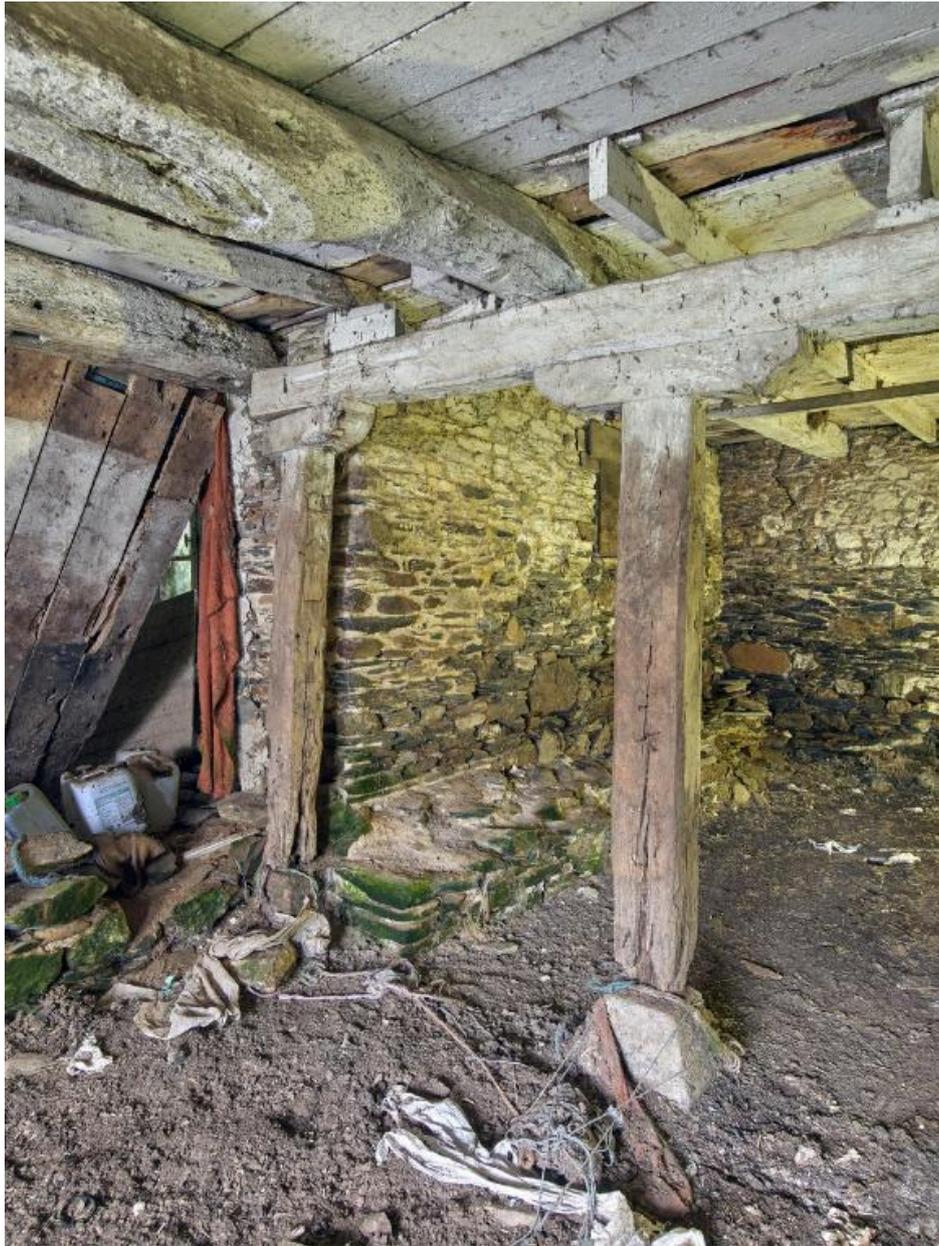
Logis début 17e siècle. Partie dévolue au conditionnement des toiles. Détail de la poutre transversale soutenue par des poteaux  
Phot. Bernard Bègne  
IVR53\_20232201253NUCA

Logis début 17e siècle. Partie dévolue au conditionnement des toiles. Détail de la poutre transversale soutenue par des poteaux

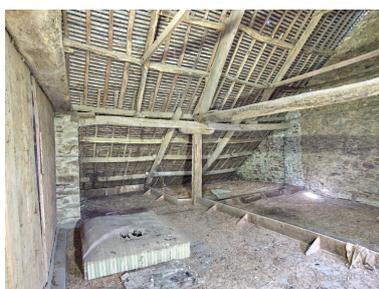
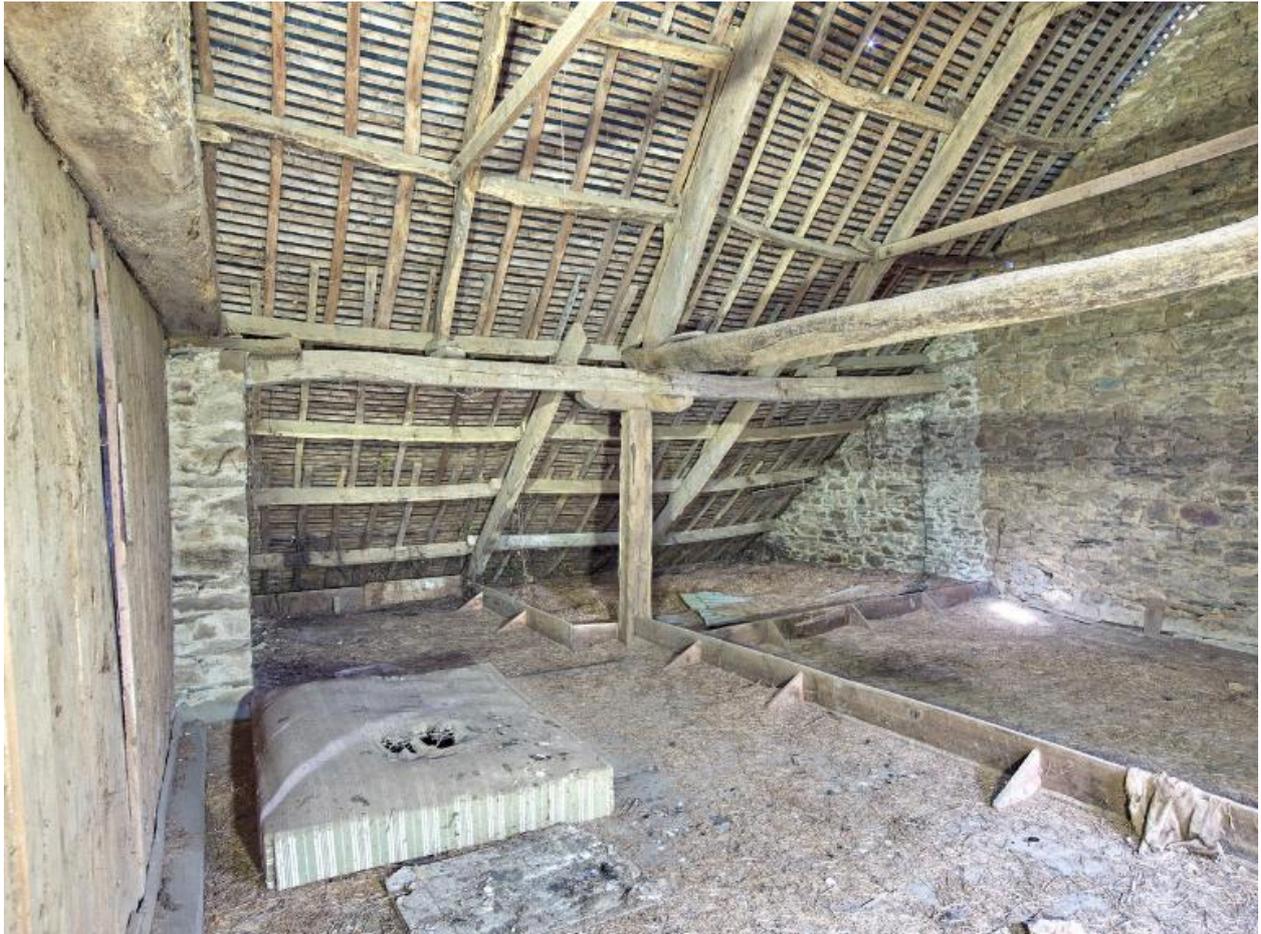
Logis début 17e siècle. Grenier avec appentis postérieur dans le prolongement. Charpente avec ferme centrale reposant sur une sablière, elle-même soutenue par un poteau  
Phot. Bernard Bègne  
IVR53\_20232201263NUCA

Logis début 17e siècle. Grenier avec appentis postérieur dans le prolongement. Charpente avec ferme centrale reposant sur une sablière, elle-même soutenue par un poteau

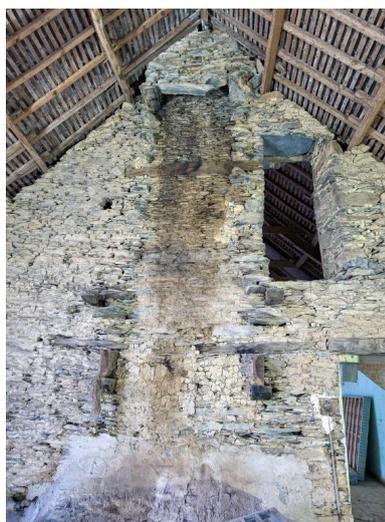
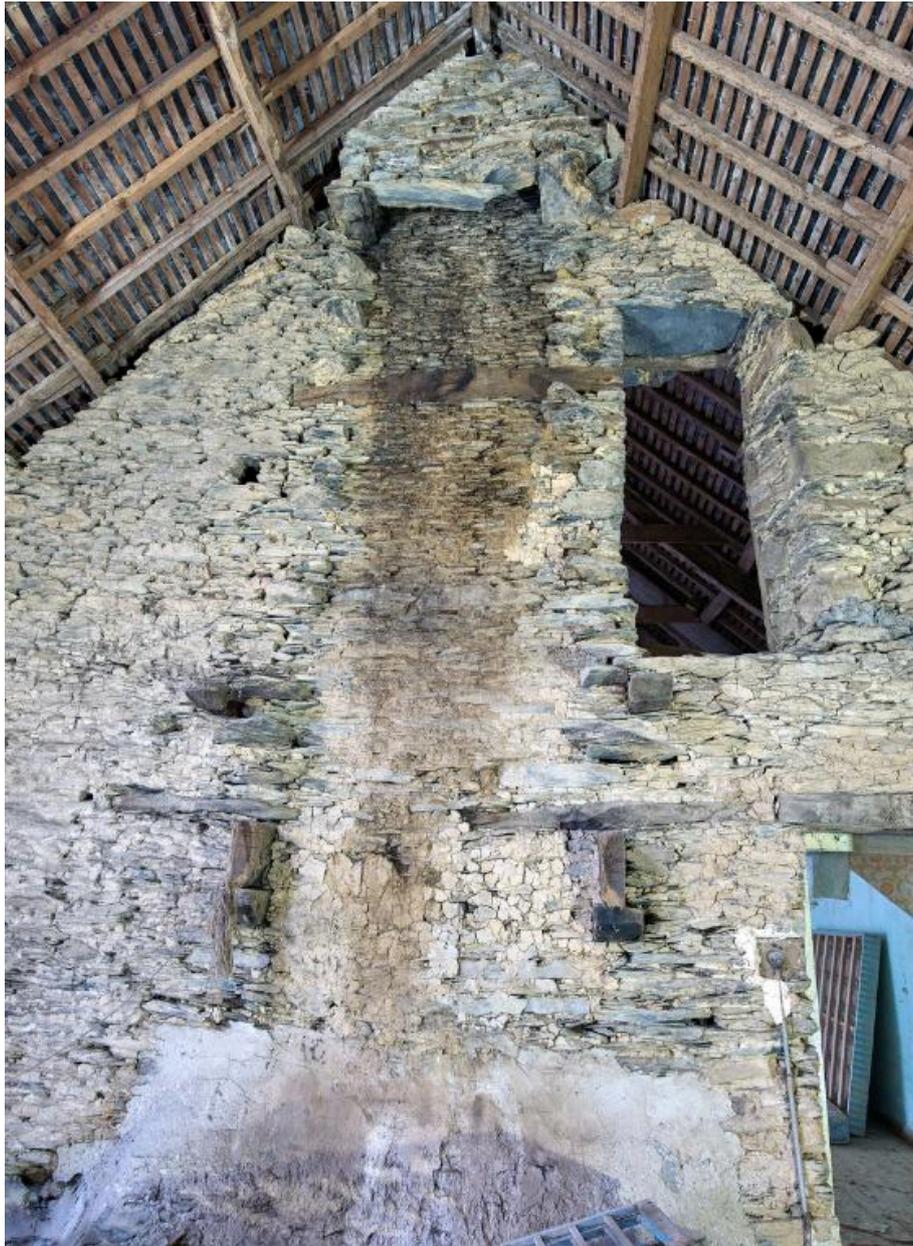
Logis début 17e siècle. Etage et combles. Mur de refend avec vestiges de cheminée et portes de communication avec le logis voisin  
Phot. Bernard Bègne  
IVR53\_20232201261NUCA

Logis début 17e siècle. Etage et combles. Mur de refend avec vestiges de cheminée et portes de communication avec le logis voisin

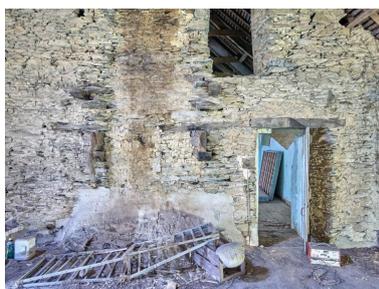
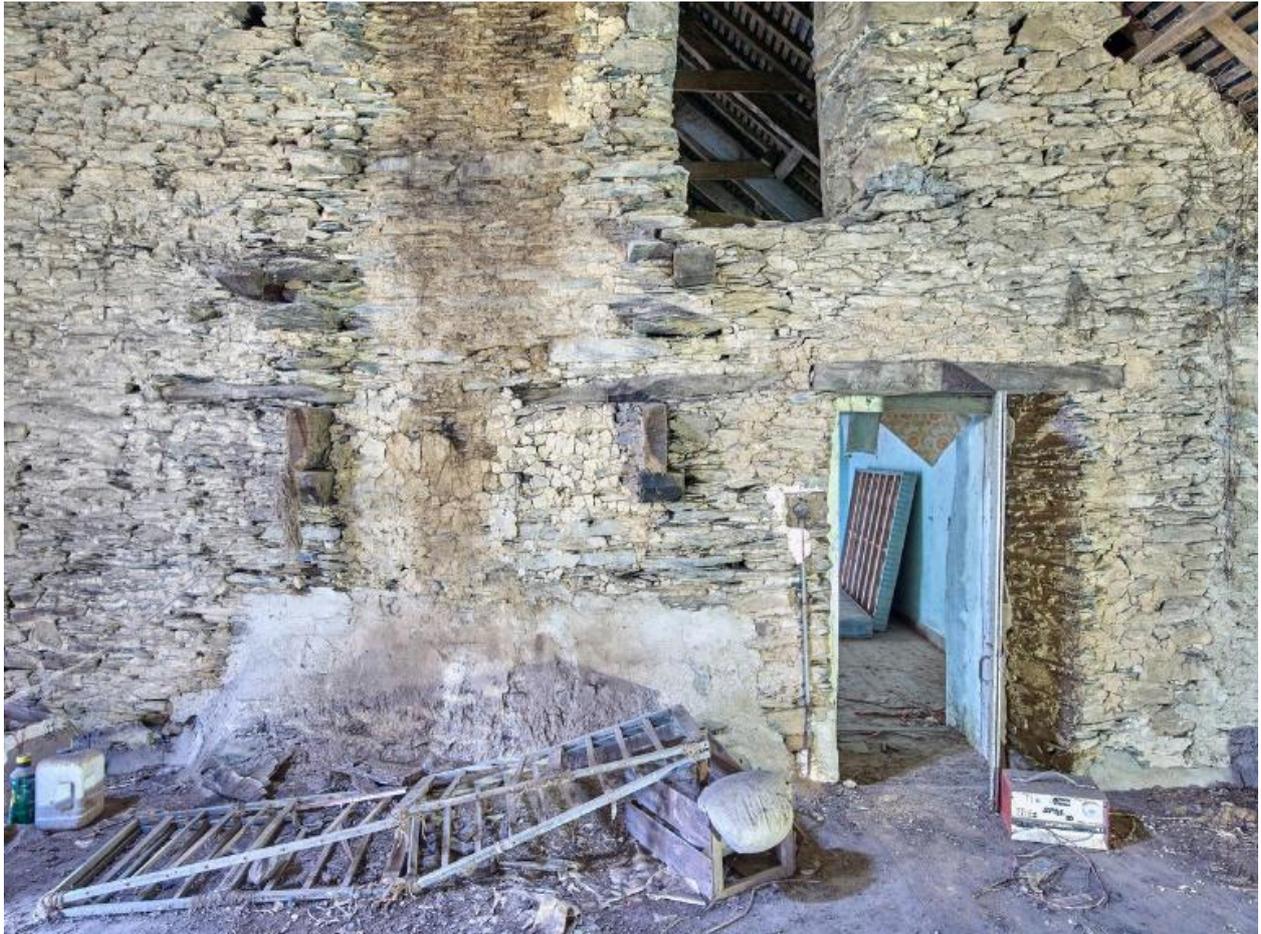
Logis début 17e siècle. Etage et comble. Mur de refend avec vestiges de cheminée et portes de communication avec le logis voisin  
Phot. Bernard Bègne  
IVR53\_20232201262NUCA

Logis début 17e siècle. Etage et comble. Mur de refend avec vestiges de cheminée et portes de communication avec le logis voisin

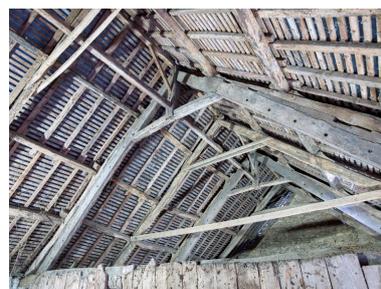
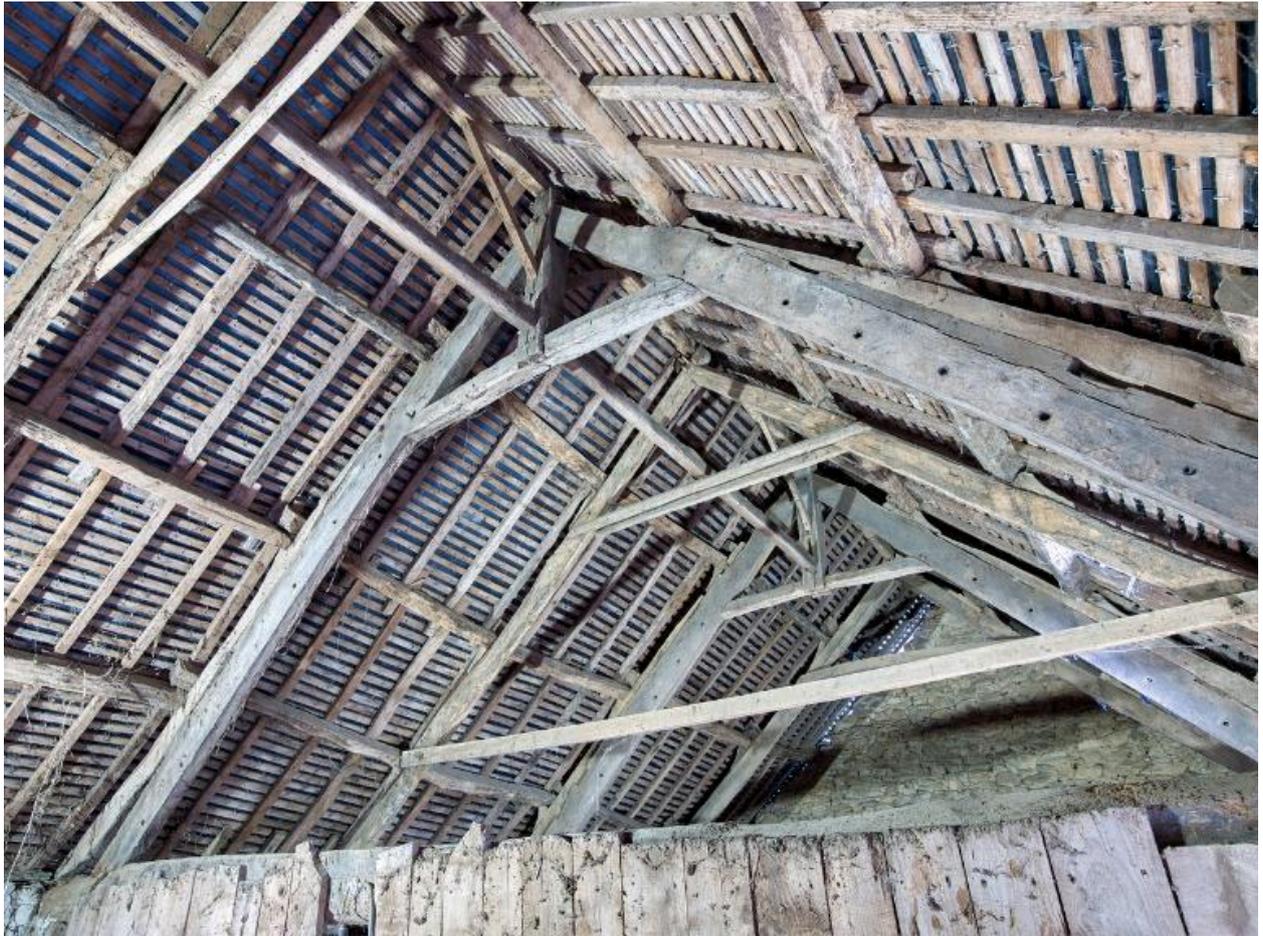
Logis début 17e siècle. Charpente. Vue générale des fermes  
Phot. Bernard Bègne  
IVR53\_20232201259NUCA

Logis début 17e siècle. Charpente. Vue générale des fermes

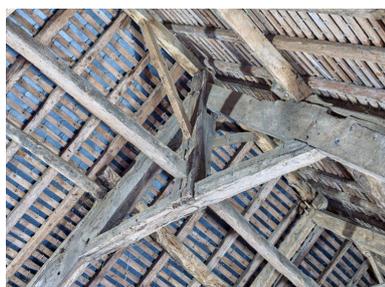
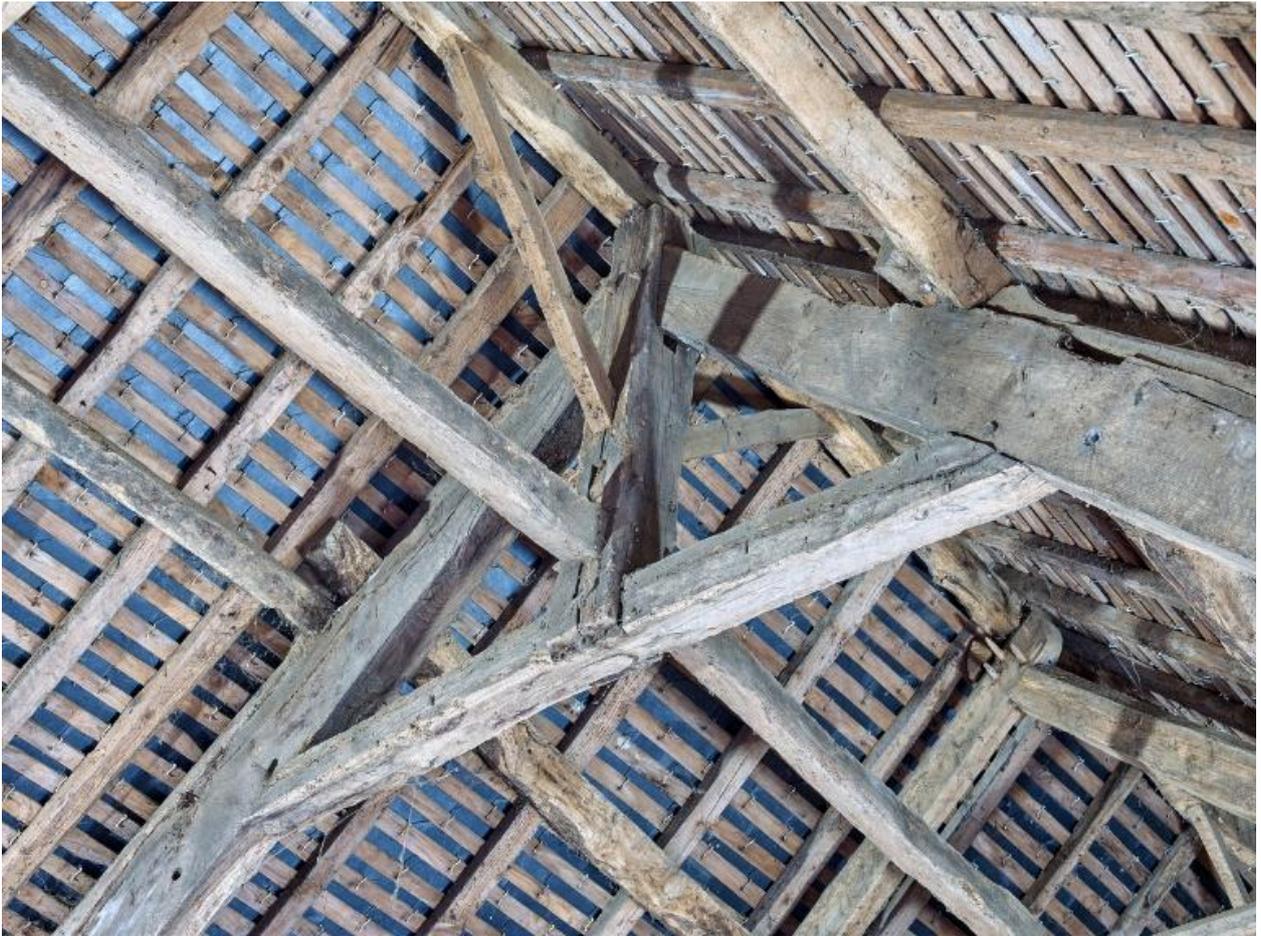
Logis début 17e siècle. Charpente. Détail du poinçon, de la sous panne faîtière et des liens de contreventement  
Phot. Bernard Bègne  
IVR53\_20232201260NUCA

Logis début 17e siècle. Charpente. Détail du poinçon, de la sous panne faitière et des liens de contreventement

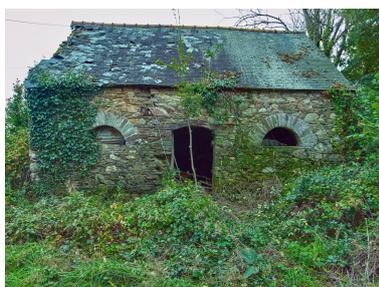
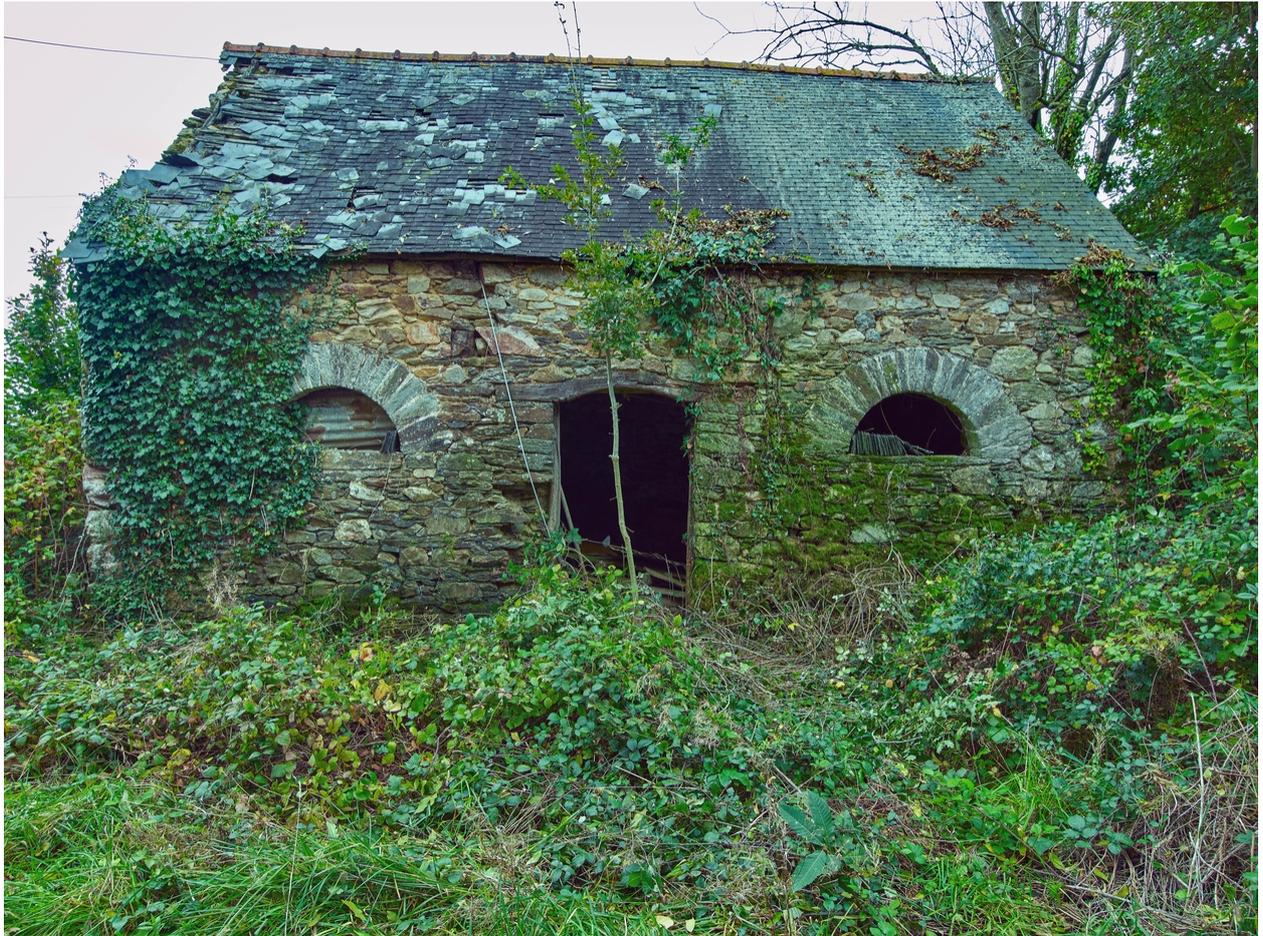
Etable située en face du logis. Elévation nord  
Phot. Bernard Bègne  
IVR53\_20232201268NUCA

Etable située en face du logis. Elévation nord

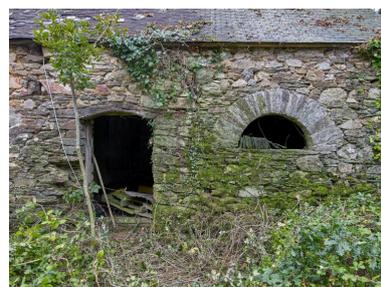
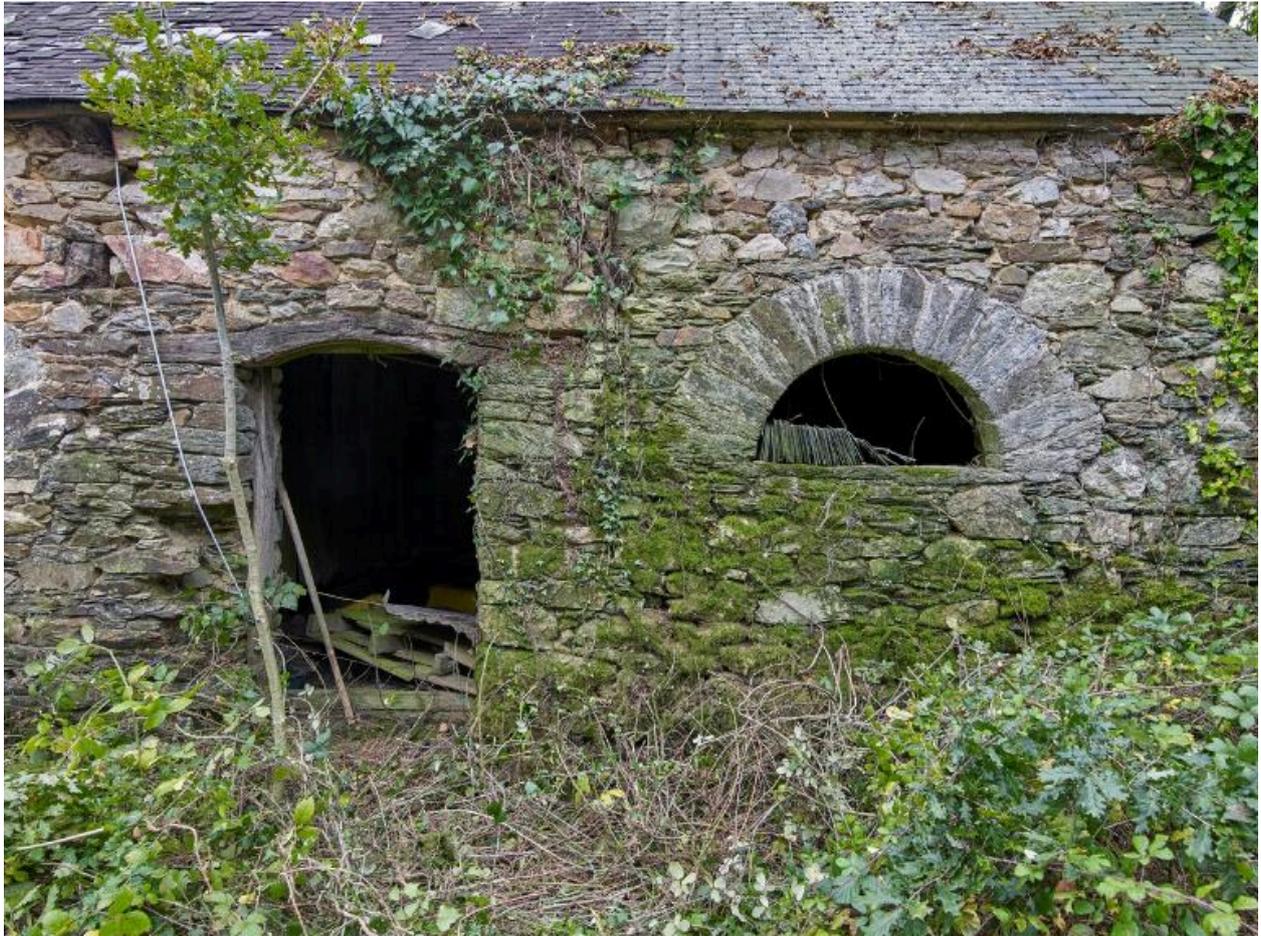
Etable située en face du logis. Elévation nord. Détail de la porte à linteau de bois cintré et de la baie en plein cintre à claveaux de schiste  
Phot. Bernard Bègne  
IVR53\_20232201267NUCA

Etable située en face du logis. Elévation nord. Détail de la porte à linteau de bois cintré et de la baie en plein cintre à claveaux de schiste

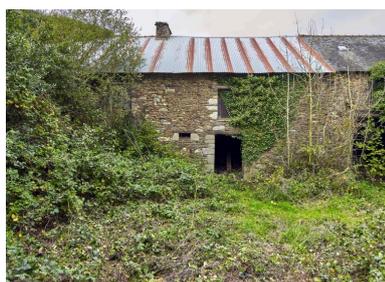
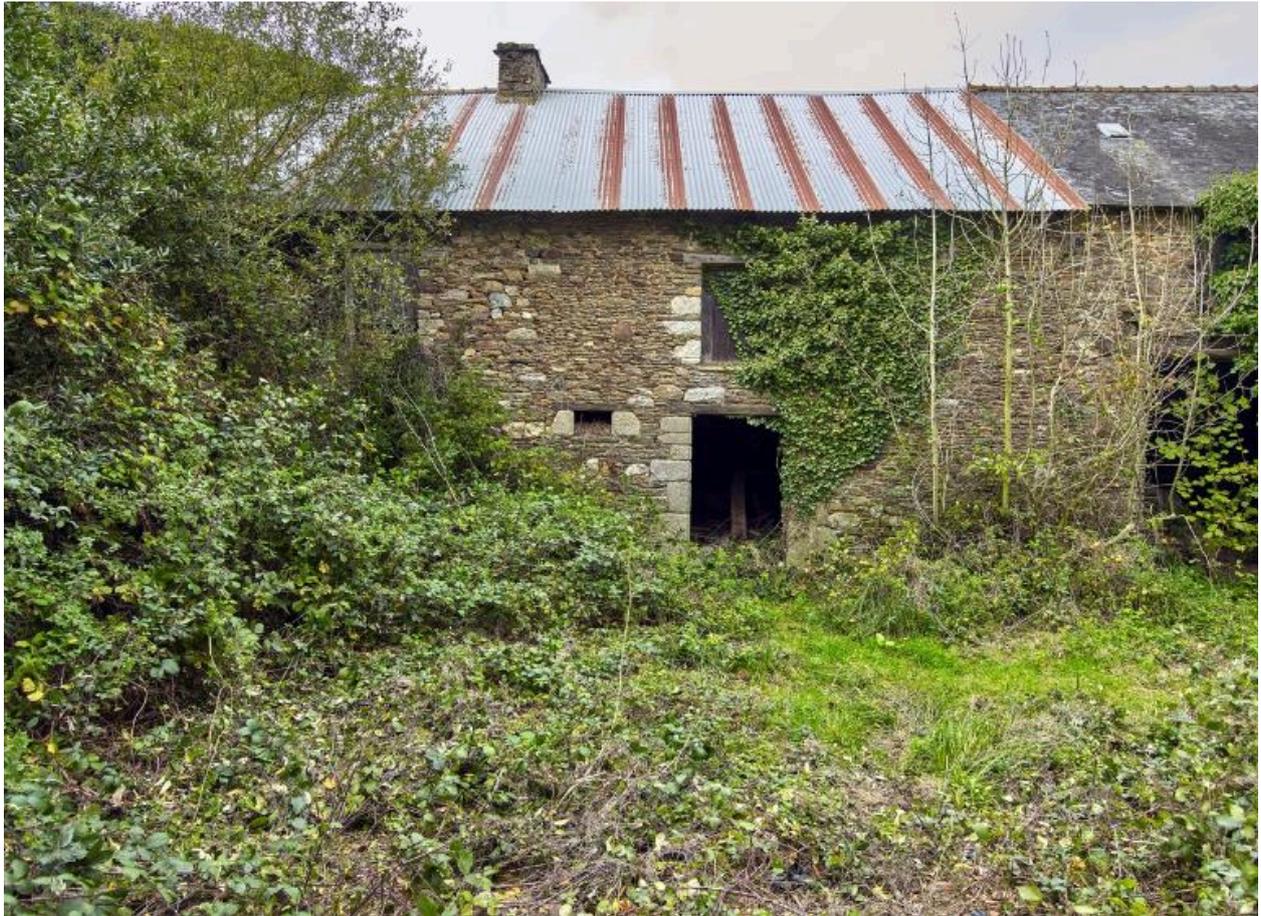
Ferme-blanchisserie voisine de la maison de marchand. Dépendance intégrée dans l'alignement. Elévation sud  
Phot. Bernard Bègne  
IVR53\_20232201276NUCA

Ferme-blanchisserie voisine de la maison de marchand. Dépendance intégrée dans l'alignement. Elévation sud

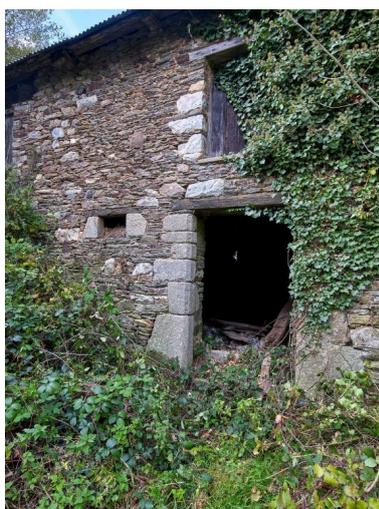
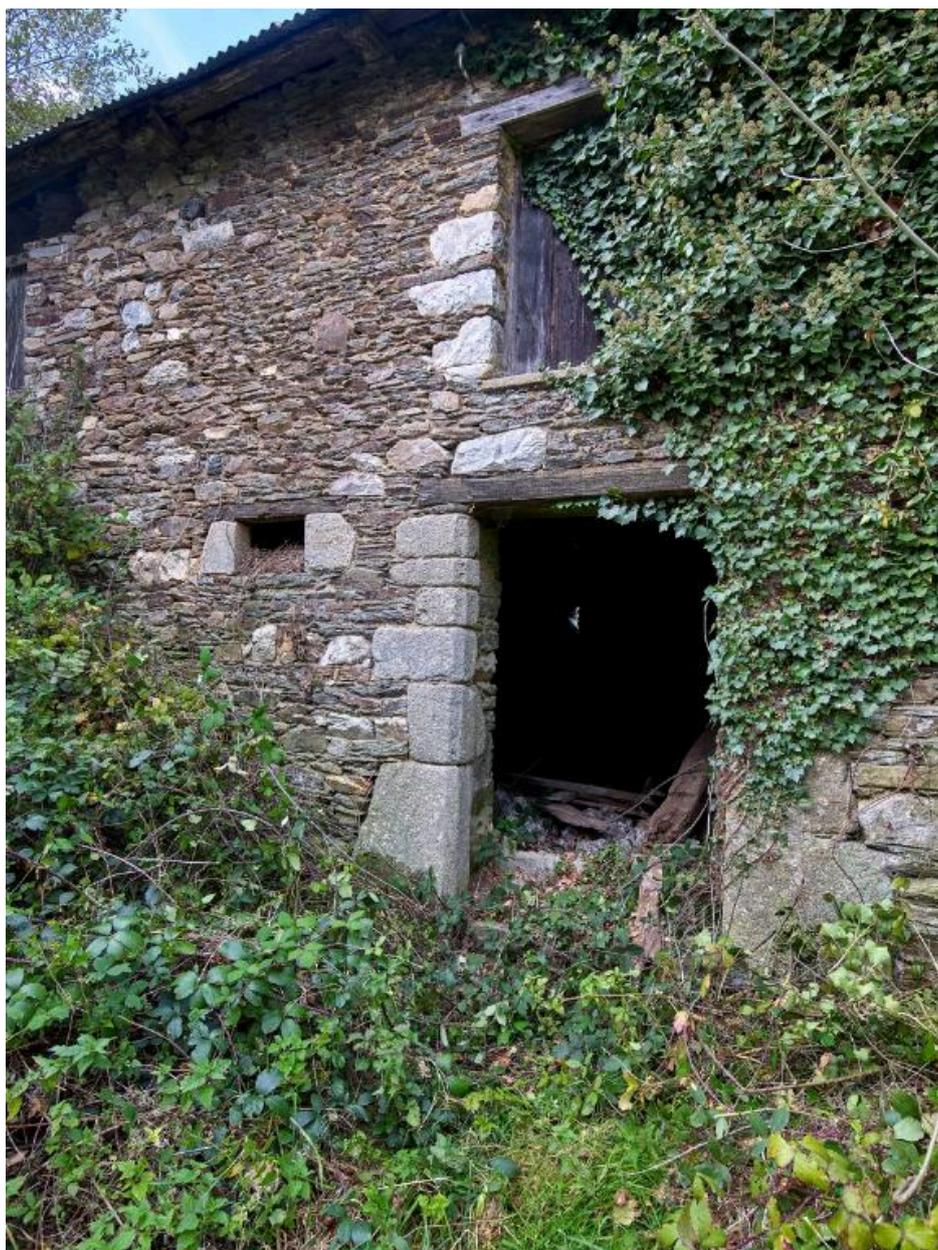
Ferme-blanchisserie voisine de la maison de marchand. Dépendance intégrée dans l'alignement. Détail de la porte surmontée d'une gerbière  
Phot. Bernard Bègne

Ferme-blanchisserie voisine de la maison de marchand. Dépendance intégrée dans l'alignement. Détail de la porte surmontée d'une gerbière

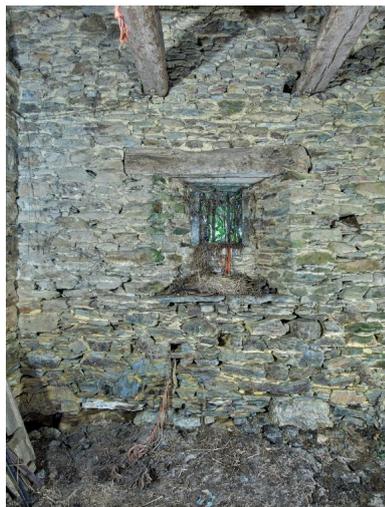
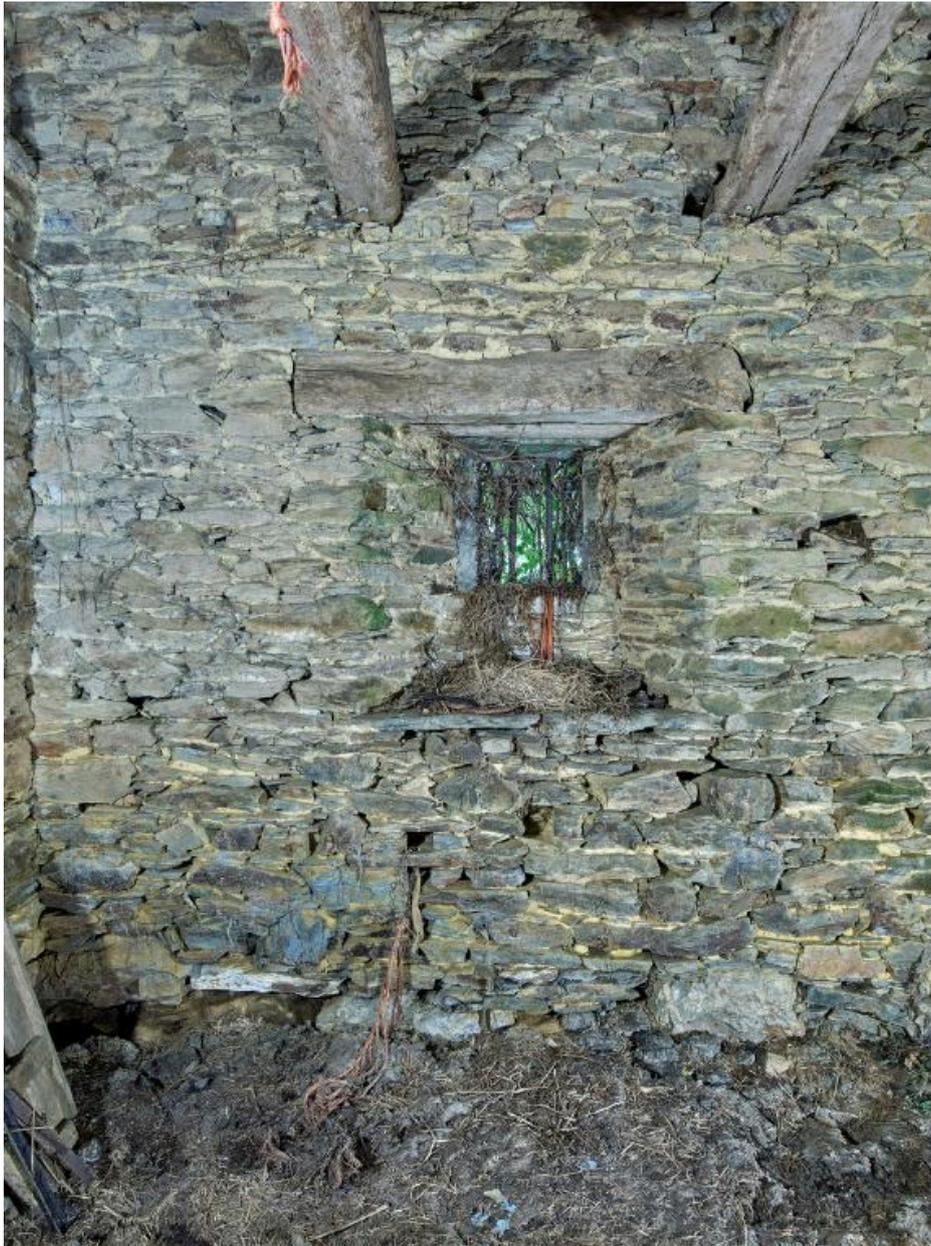
Ferme-blanchisserie voisine de la maison de marchand. Remise. Détail d'une baie à barreaux et d'une pierre d'attache sous la baie

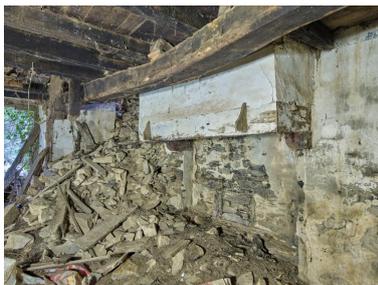
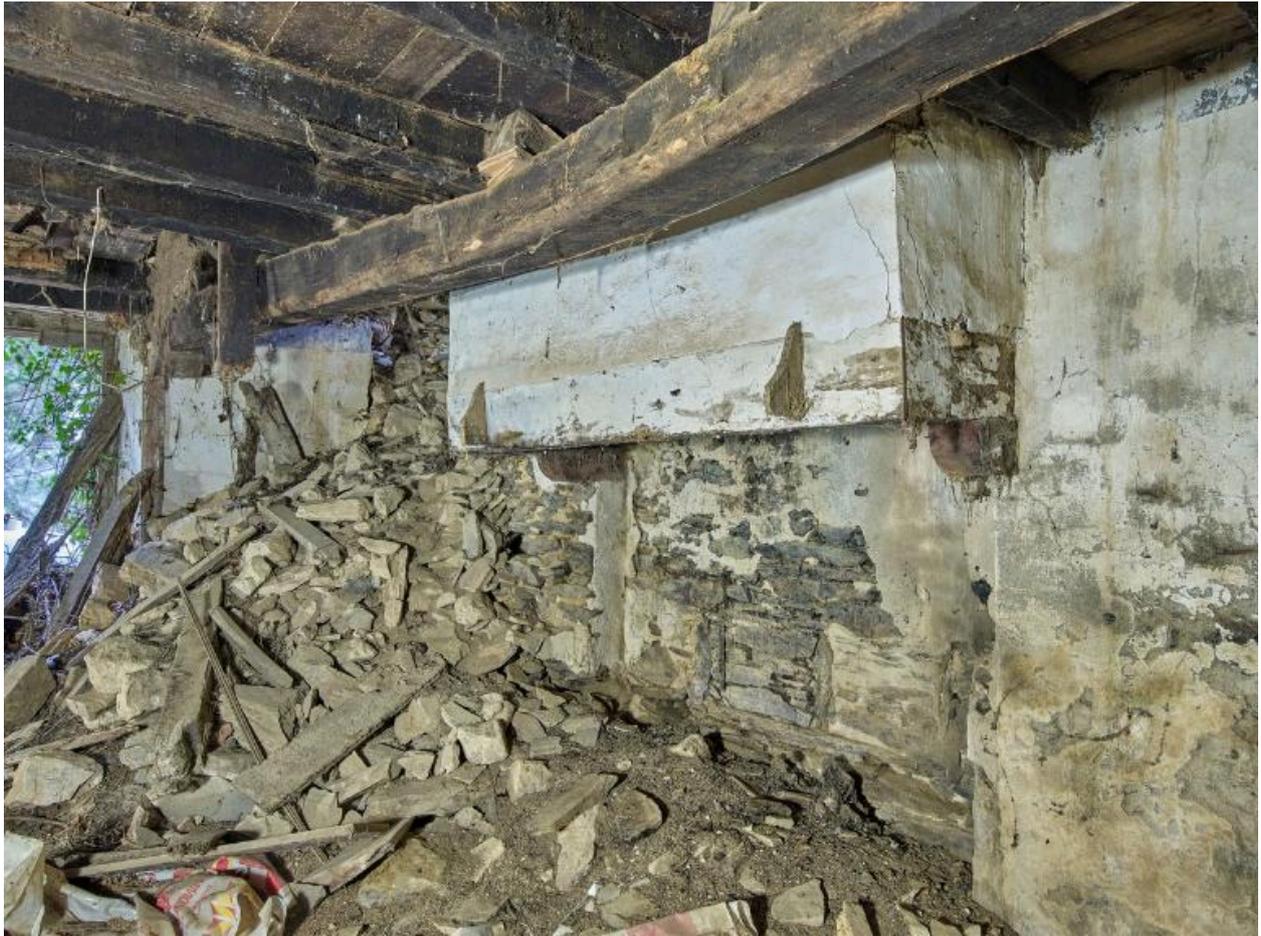
Ferme-blanchisserie voisine de la maison de marchand. Salle avec cheminée sur le pignon ouest

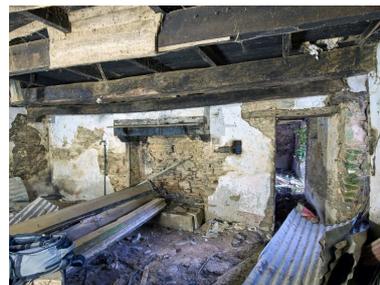
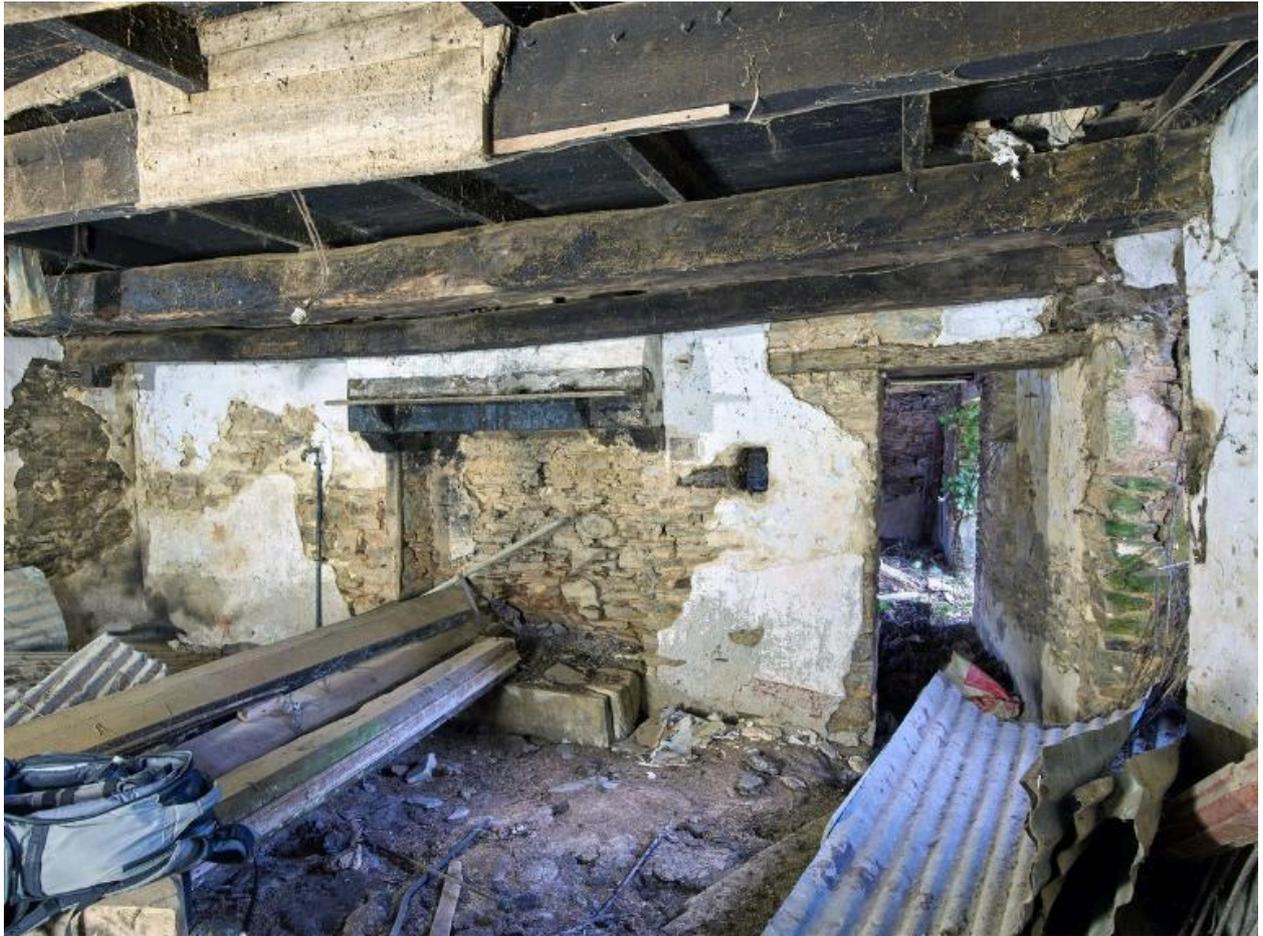
Ferme-blanchisserie voisine de la maison de marchand. Salle. Vue du mur de refend avec cheminée
