Manoir de La Rocherousse (Quessoy)

Numéro de dossier : IA22132768

Dénomination : manoir

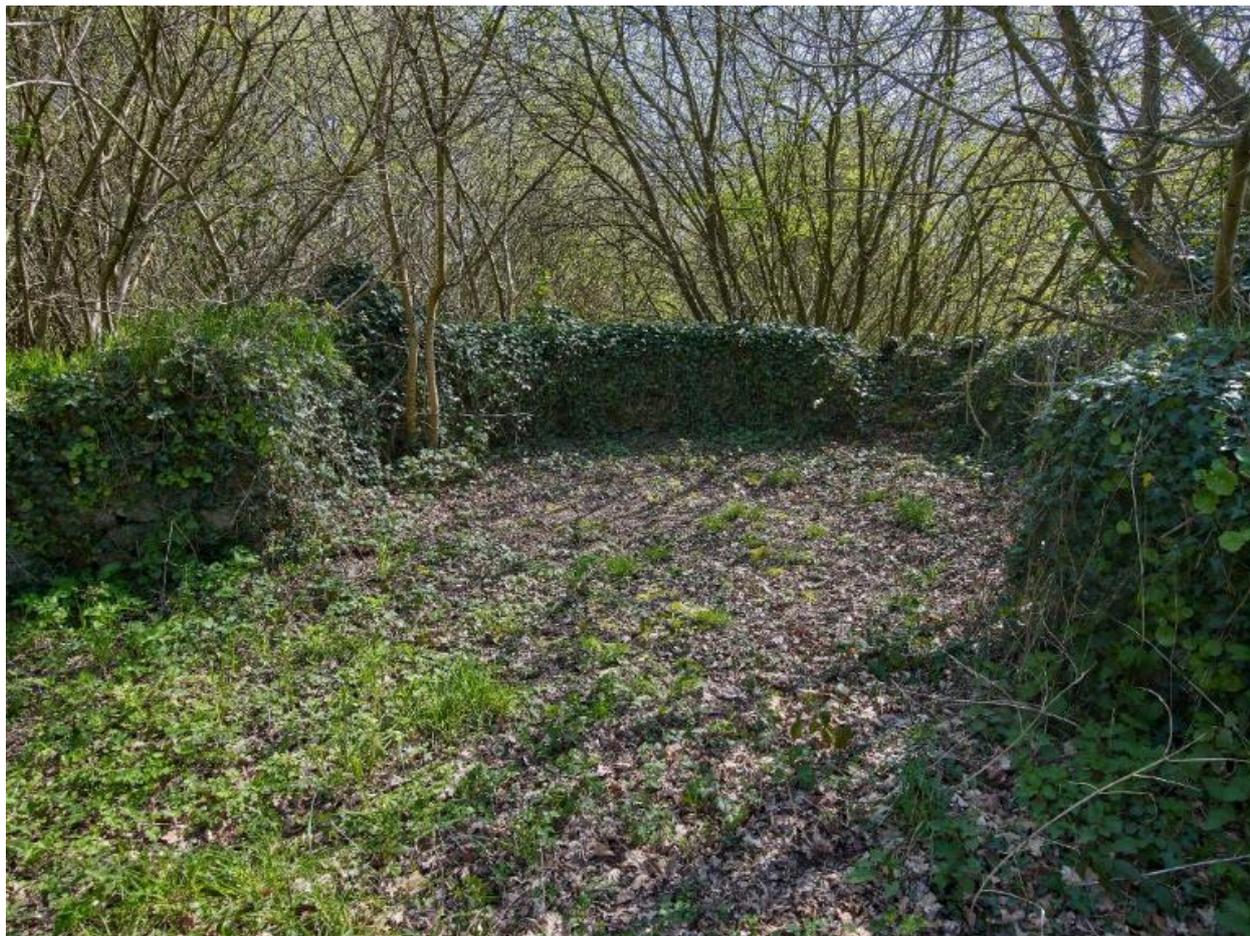
IVR53_20252200188NUCA

Vestiges de l'ancienne tour de l'enceinte extérieure qui domine le fossé

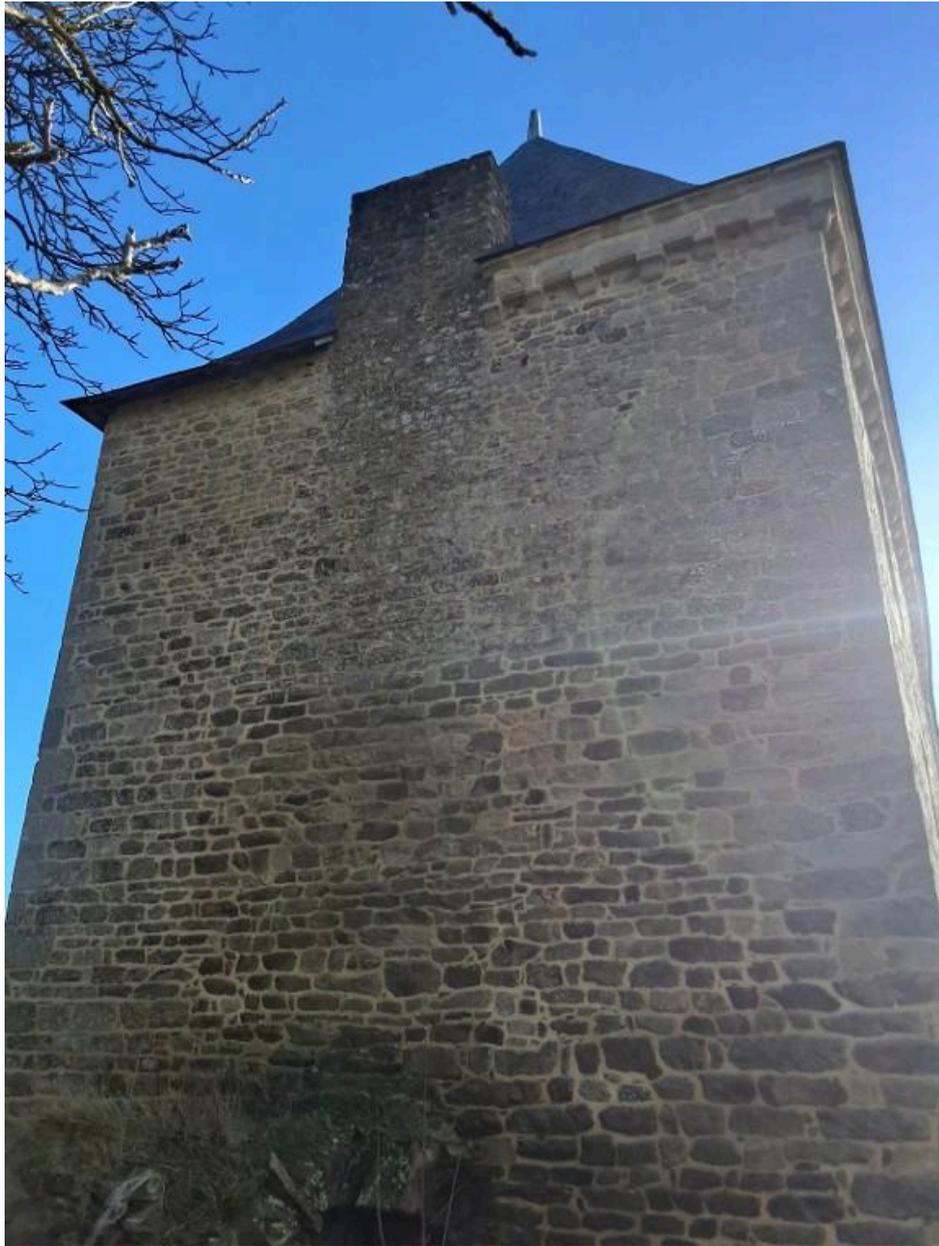
IVR53_20252210303NUCA

Façade ouest, détail : scission entre la façade antérieure et postérieure avec l'arrêt de la corniche réservée à la façade principale

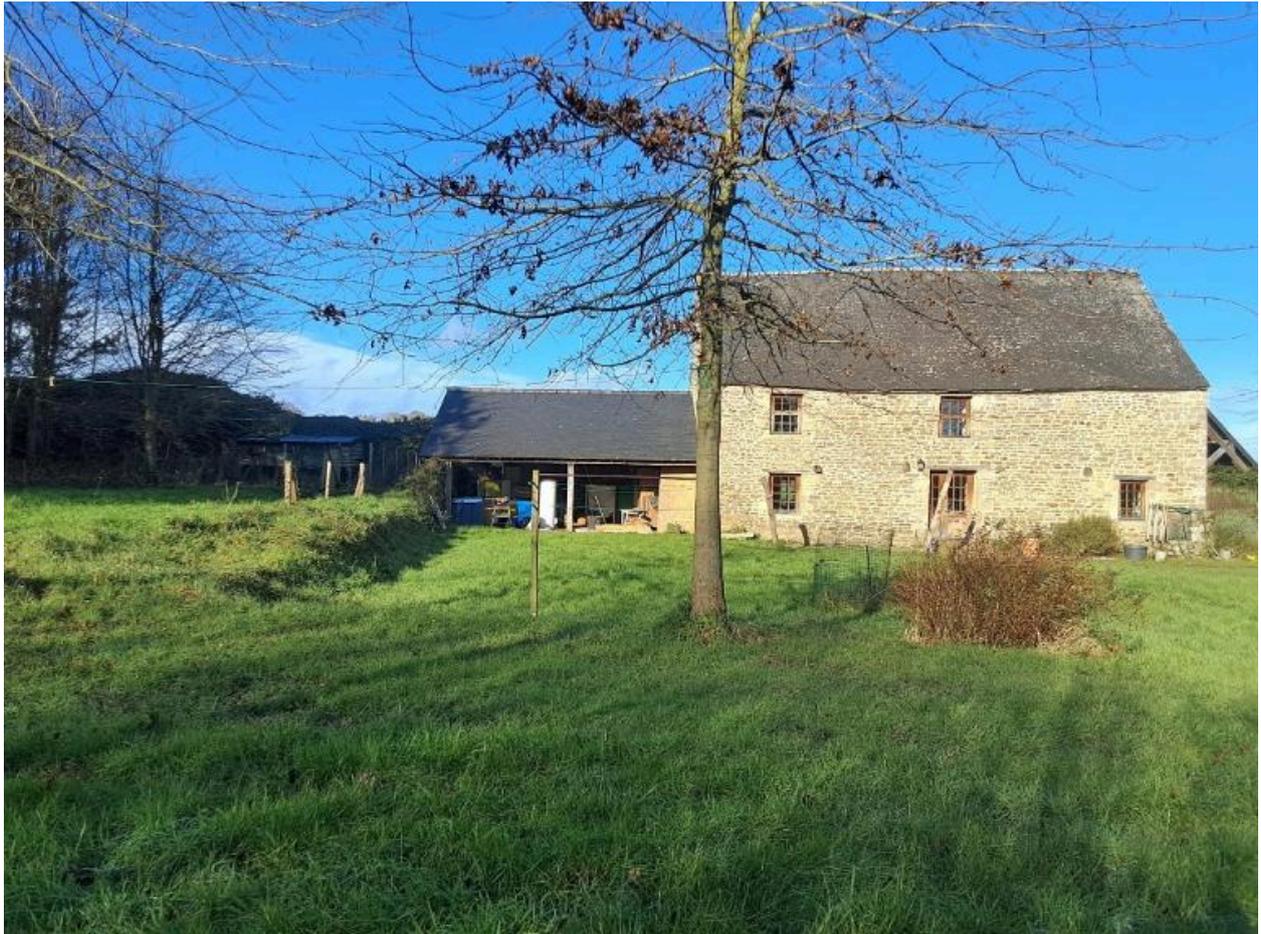
IVR53_20252210294NUCA

Dépendances, façade est, à l'origine deux corps de bâtiments (corps gauche disparu),

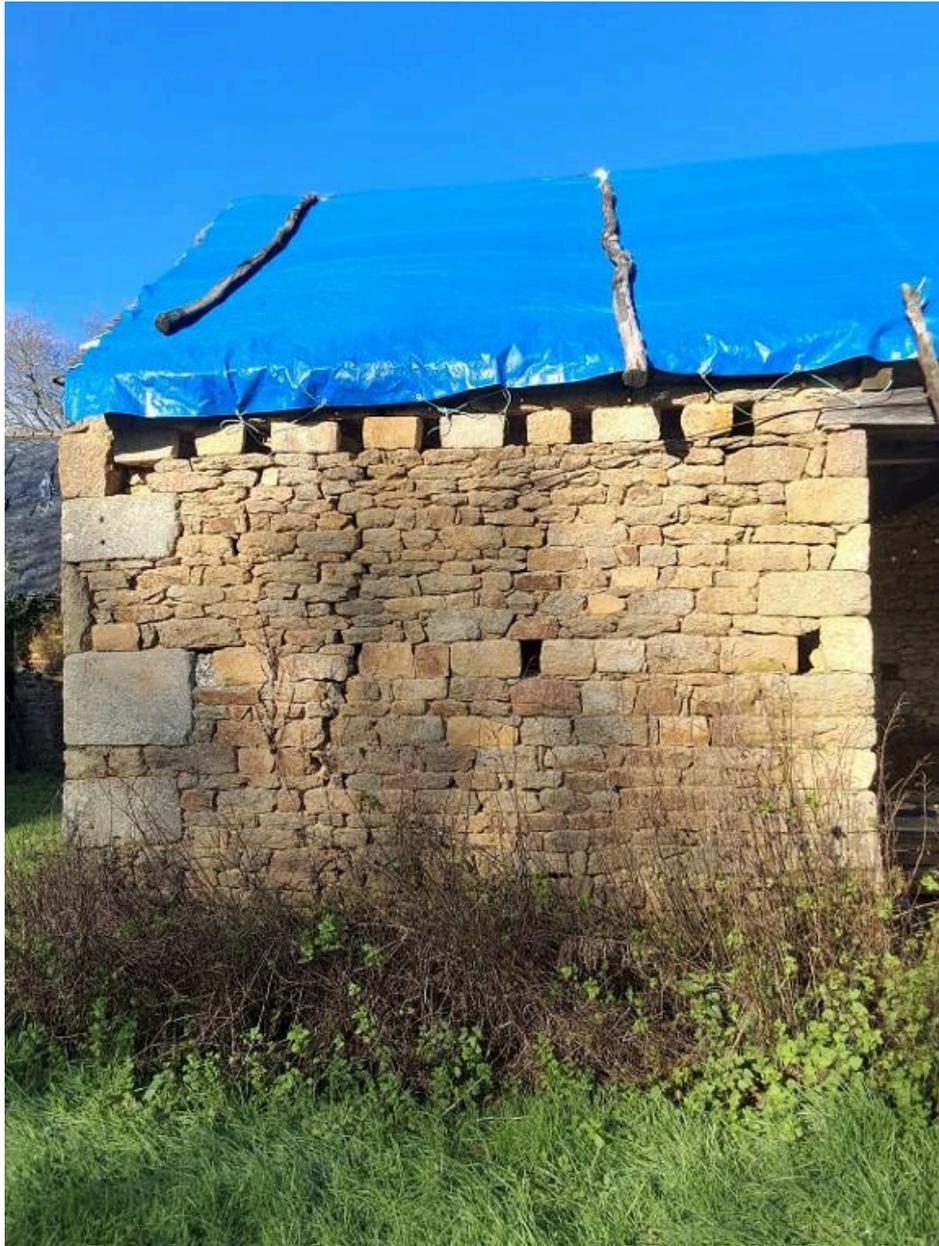
IVR53_20252210293NUCA

Bâtiment au centre de la cour intérieure, fait de pierres réhabilitées dont probablement du colombier, façade nord

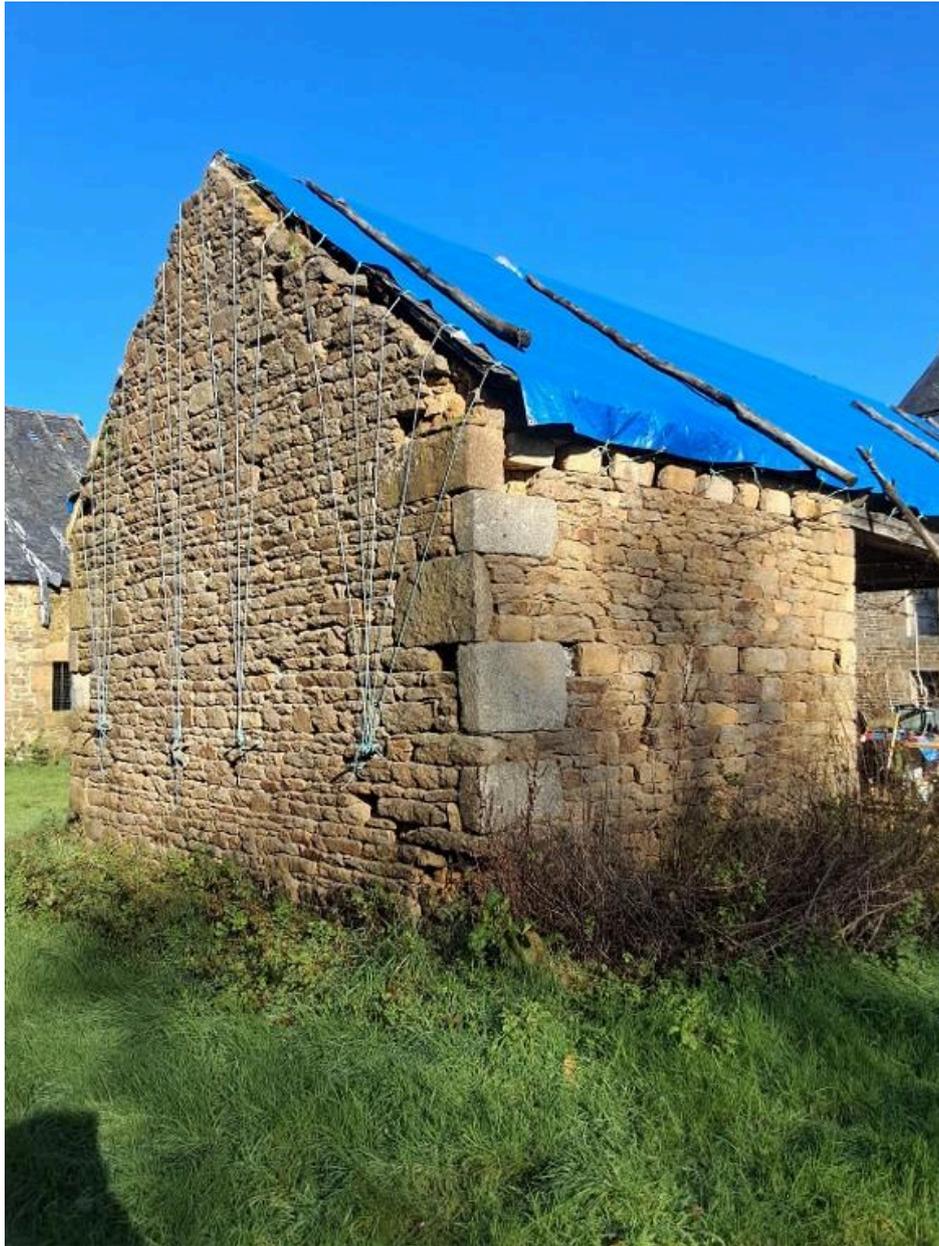
IVR53_20252210291NUCA

Bâtiment au centre de la cour intérieure, fait de pierres réhabilitées dont probablement du colombier, façade sud

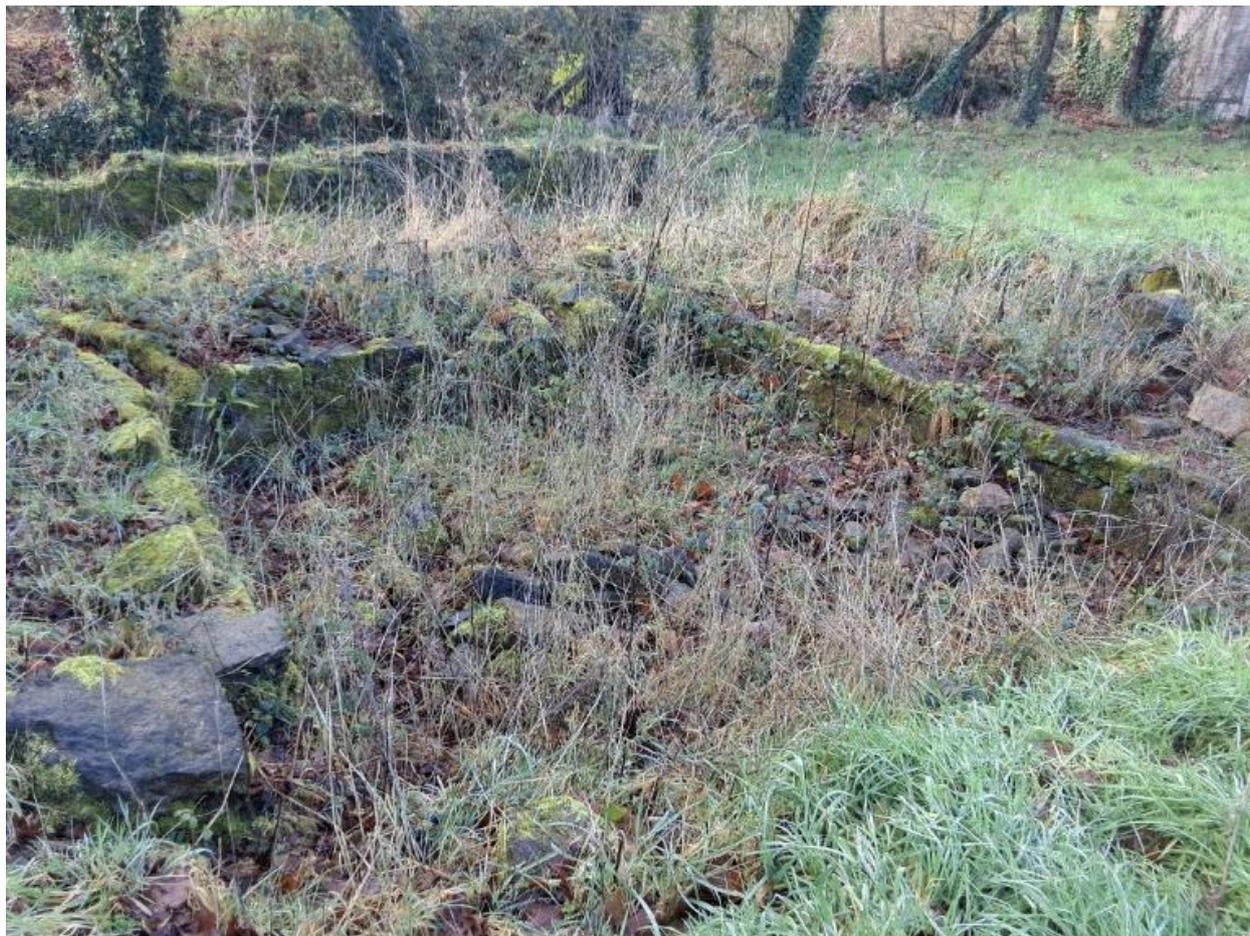
IVR53_20252210312NUCA

Bassin en pierre de taille localisé dans la cour intérieure, anciennement un jeu d'eau.

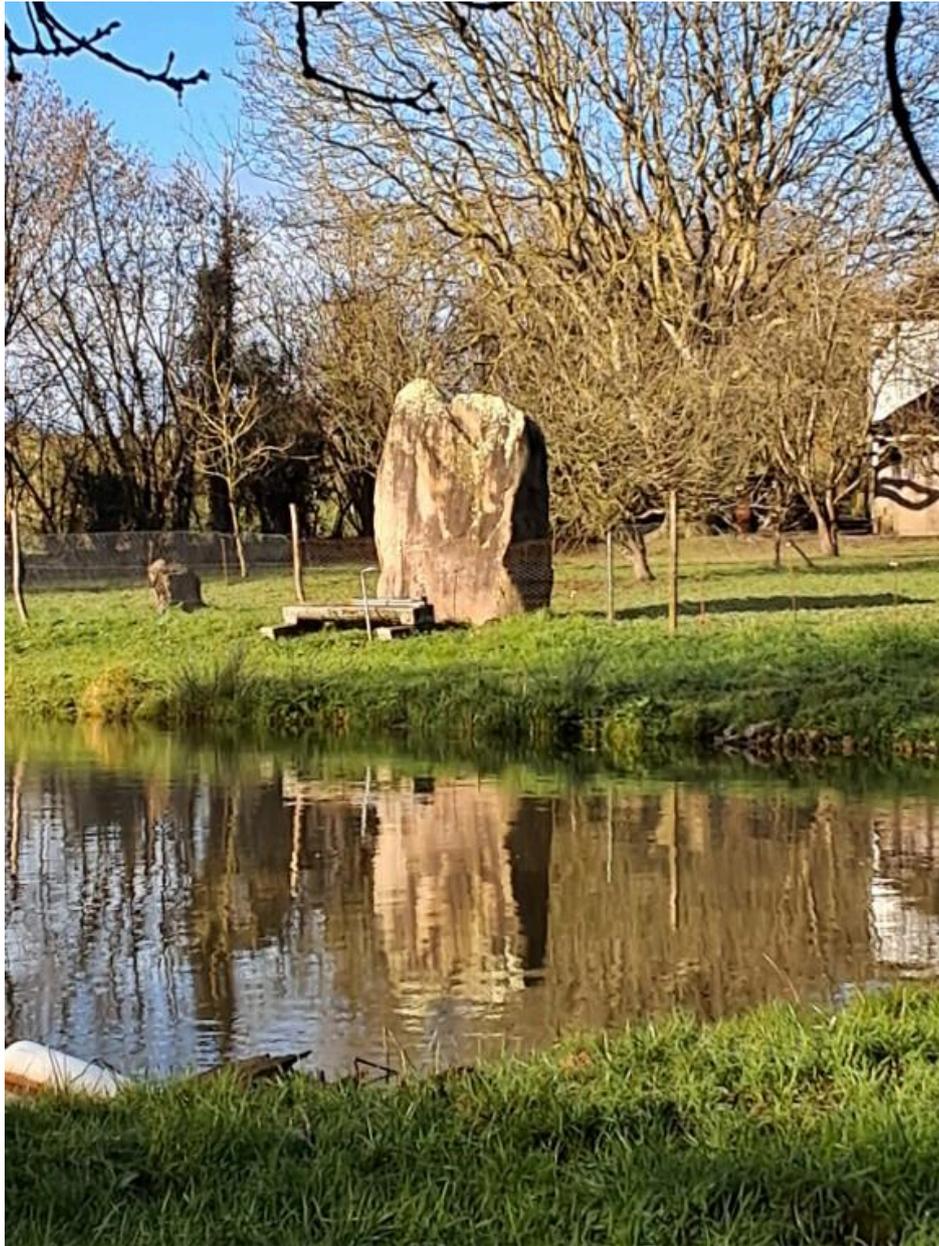
IVR53_20252210309NUCA

Roche issue des restes du menhir roux dynamité après la Seconde Guerre Mondiale.

Le nom du manoir de la Rocherousse tire son origine d'un menhir rougeâtre en forme de crapaud, autrefois situé près de l'étang de Quessoy. Selon la légende locale, ce menhir serait apparu après qu'une fée, en route vers le Menez Bré, ait perdu une de ses pierres. Cet incident, source de grande honte pour elle, la conduisit à se cacher sous une pierre, où la reine des fées la découvrit et la pétrifia en crapaud. Le manoir conserve cette appellation en hommage à cette légende et ce menhir, qui fut dynamité après la Seconde Guerre mondiale, bien que quelques fragments demeurent encore sur le site.

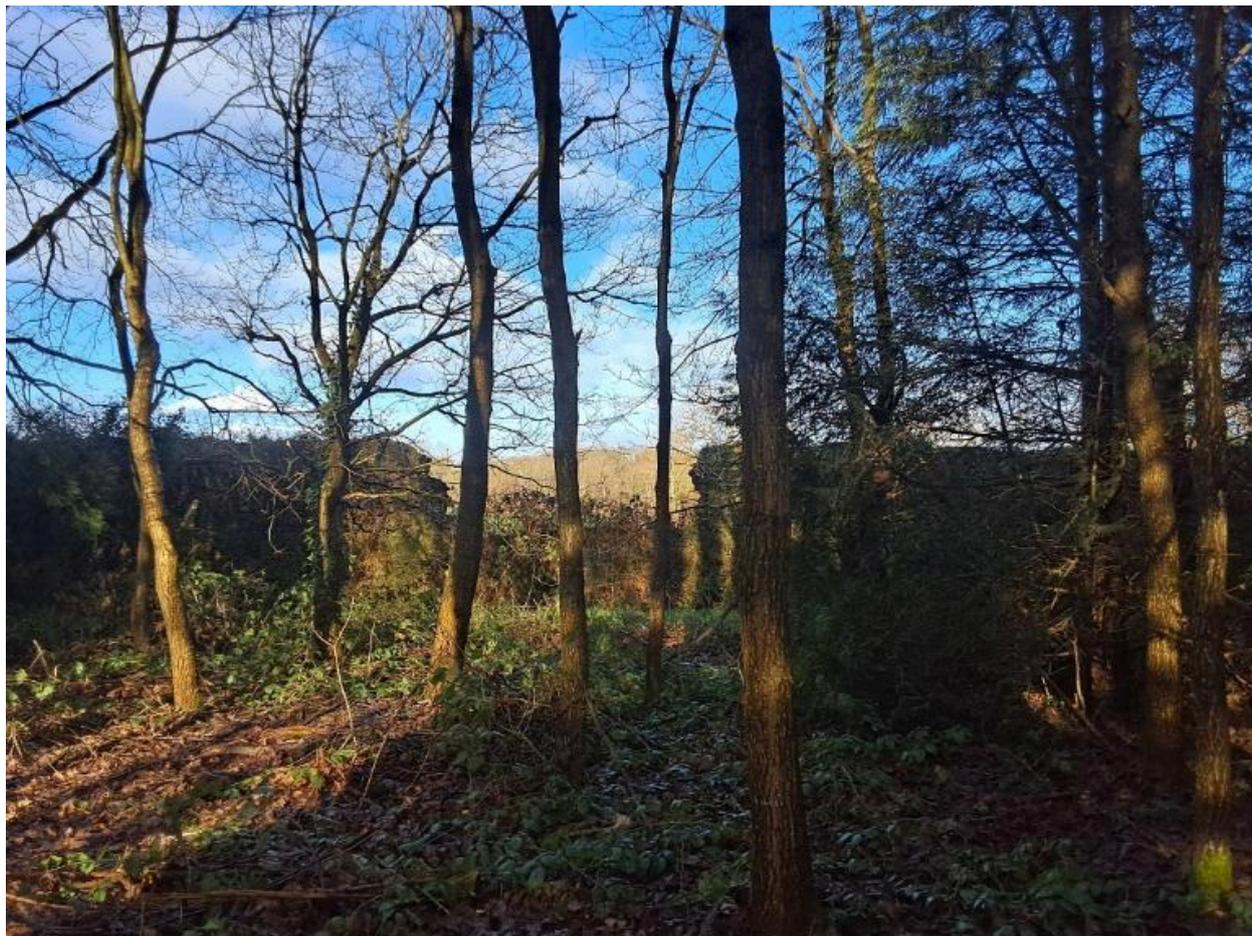
IVR53_20252210311NUCA

Mur d'enceinte de la première cour (extérieure), vue sur le mur localisé à l'ouest du domaine.

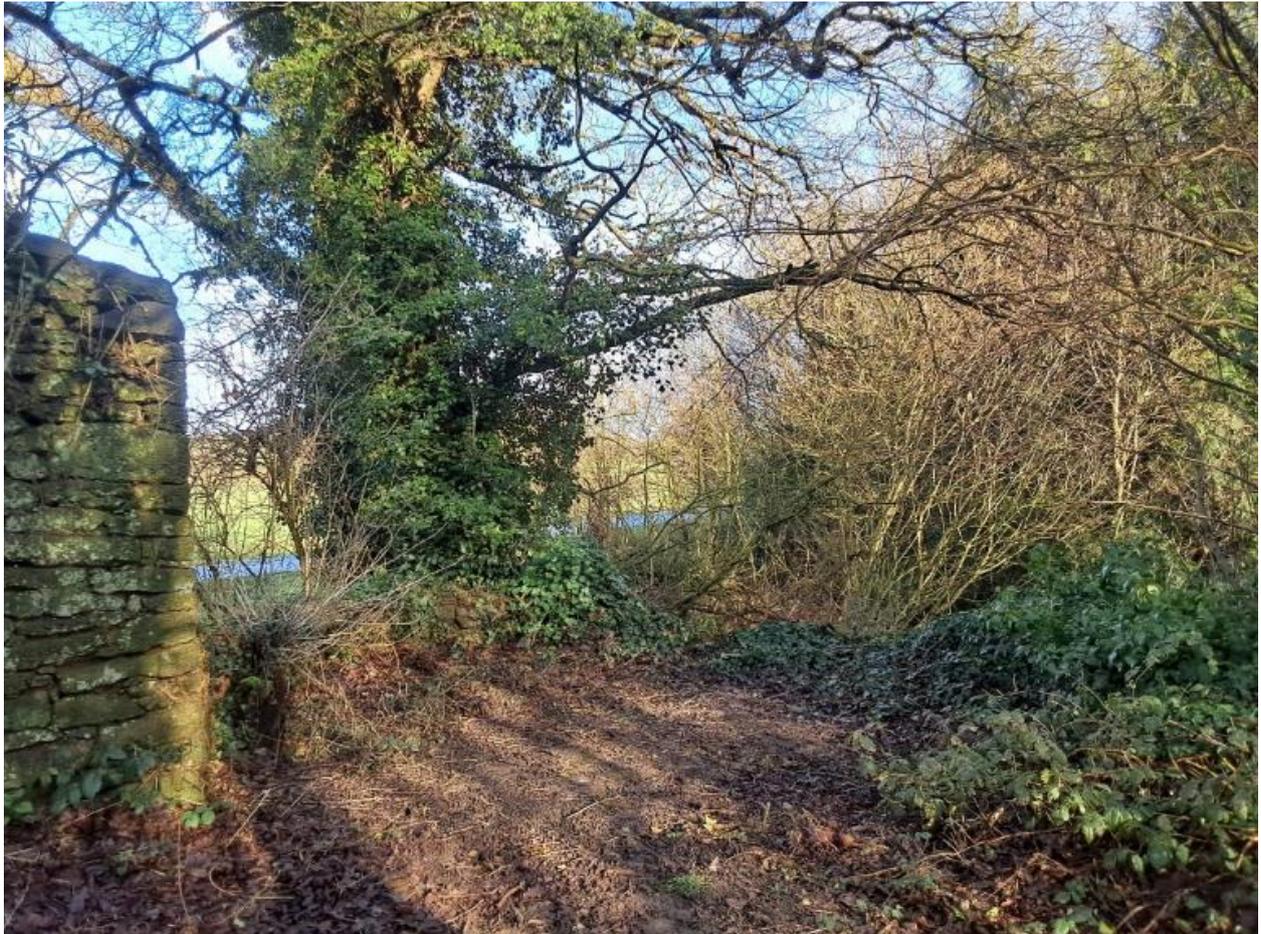
IVR53_20252210310NUCA

Mur d'enceinte de la première cour (extérieure), vue sur l'ancienne tour d'angle localisée à l'ouest du domaine.

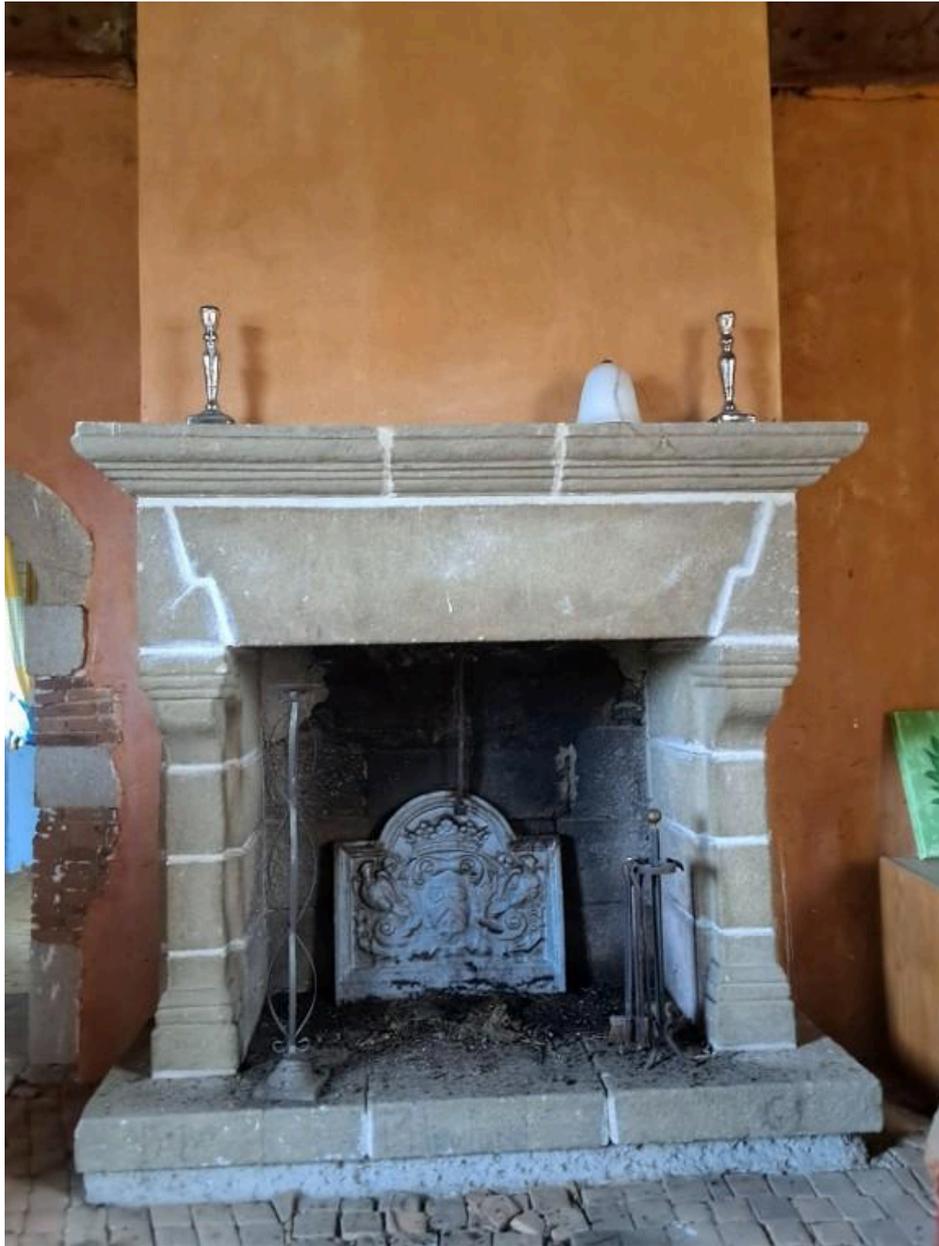
IVR53_20252210276NUCA

Premier étage, partie est, première salle à gauche de l'escalier, détail : cheminée avec bandeau et tablette en granite de taille

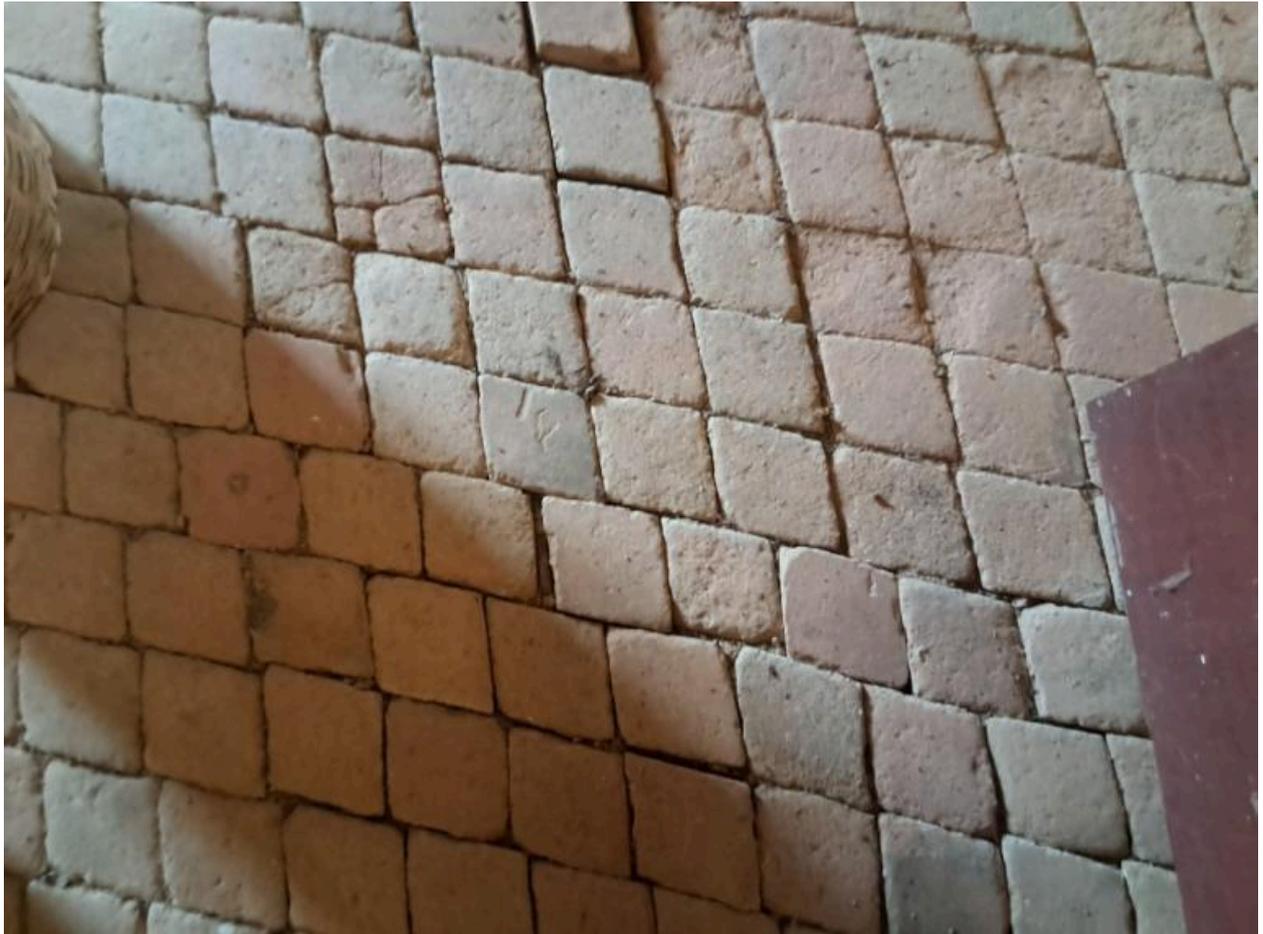
IVR53_20252210275NUCA

Premier étage, partie est, première salle à gauche de l'escalier, détail : sol en tomettes de terre cuite

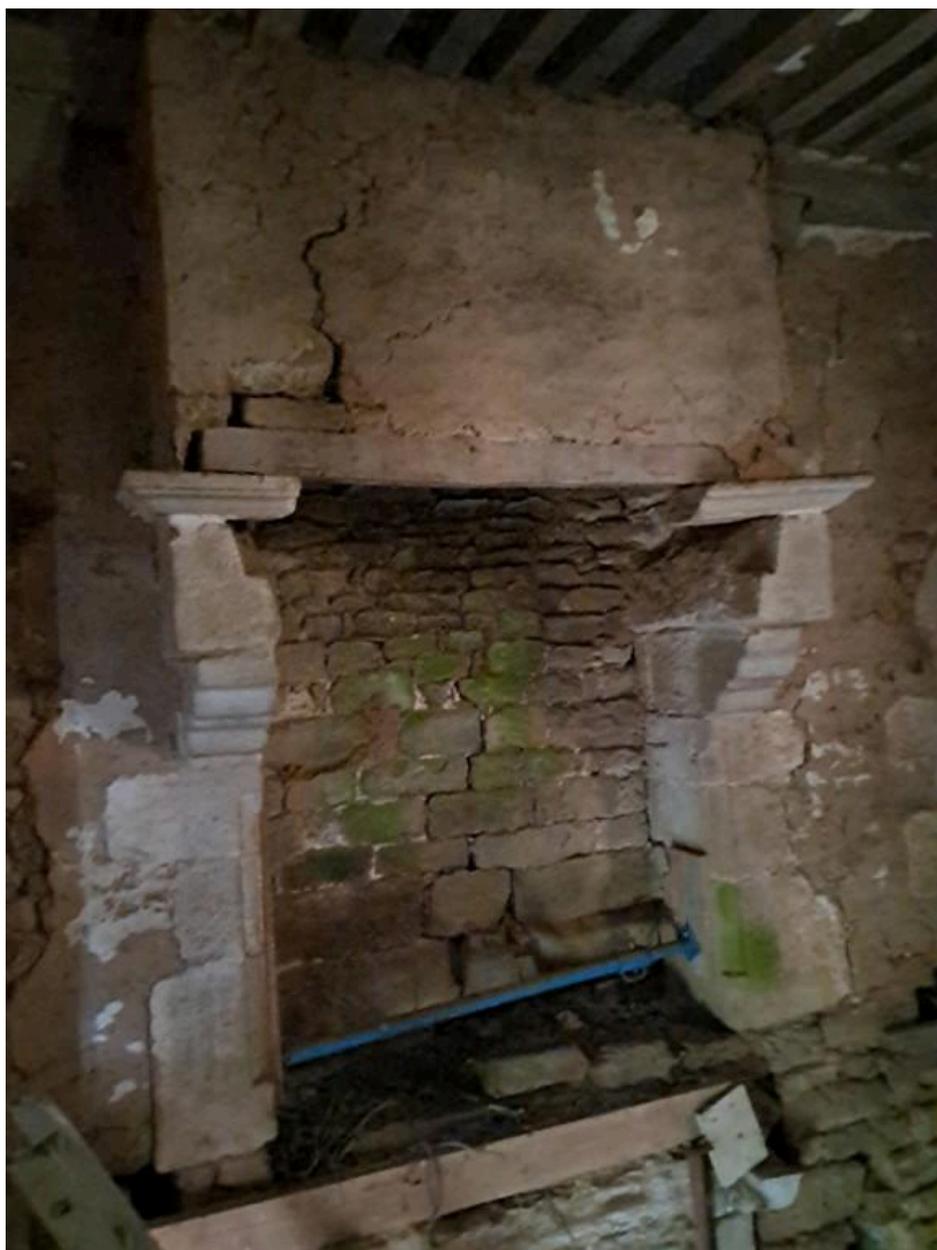
IVR53_20252210280NUCA

Premier étage, partie ouest, cheminée avec trumeau en terre et jambages en granite de taille

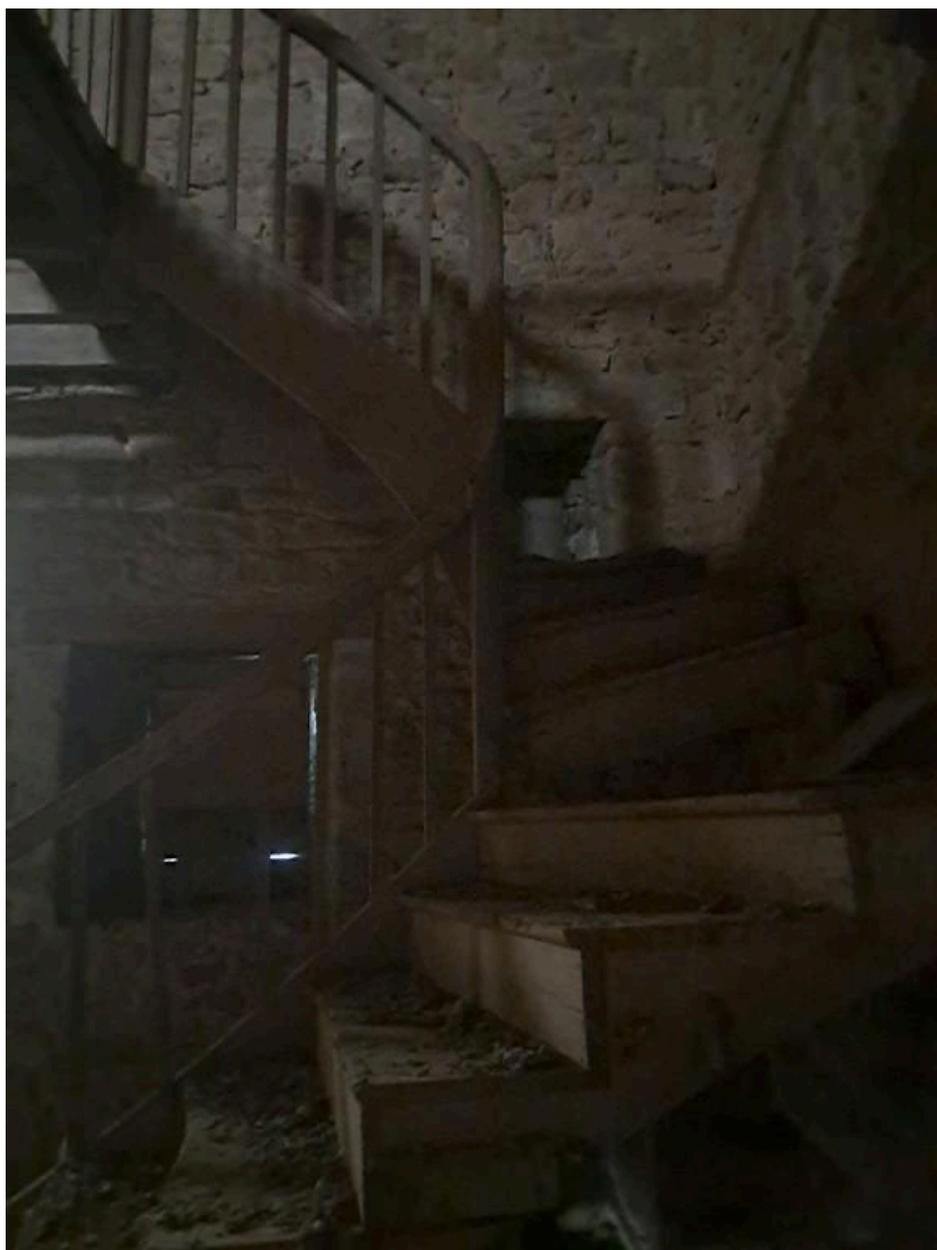
IVR53_20252210281NUCA

Escalier tournant avec jour en bois

Il est desservi par deux escaliers. Le premier est un escalier en maçonnerie de granite tournant sans jour éclairé d'un oculus à chaque repos. Il dessert le premier étage et les combles de la partie du 16^e siècle. Le second est un escalier en bois, tournant avec jour sans repos reliant la partie du 17^e à celle du 16^e siècle. Il dessert le rez-de-chaussée et le premier étage du 17^e siècle. Le rez-de-chaussée comprend cinq pièces. Celles de la partie construite au 17^e siècle sont les communs. La première salle se distingue par un foyer relié à un four à pain, tandis que dans la seconde, on trouvait un monte-plat entre le rez-de-chaussée et le premier étage, aujourd'hui disparu. La partie du 16^e siècle comprend deux pièces, et l'agrandissement du 19^e siècle ajoute une autre salle. Dans la partie du 16^e siècle, toutes les salles ont un plafond à la française. La première salle à droite a une grande cheminée non contemporaine de la construction. Le premier étage comprend cinq pièces, probablement des chambres. Elles ont toutes une cheminée et de grandes baies comportant des encoches pour barrer les portes mais il n'y a pas boiseries. L'un des dessins d'Henri Frotier de la Meslières en 1925 met en avant l'une des chambres du manoir. Il représente une cheminée en granite orné d'une couronne sur le trumeau, un plafond à la française, de grandes baies qui sont l'une en face de l'autre, une porte cintrée en granite qui dessert sur une autre pièce et un sol en tomettes de terre cuite en losange. La cheminée est encore présente et entièrement en granite mais elle n'a plus sur son trumeau la couronne d'ornementation, la porte cintrée est composée de granite mais également de briques et le sol est toujours celui de 1925, en tomettes. Les combles, accessibles uniquement par l'escalier d'honneur, comptent cinq pièces. Ces combles, éclairés par des lucarnes, étaient probablement utilisés comme espace de stockage et pour les domestiques.

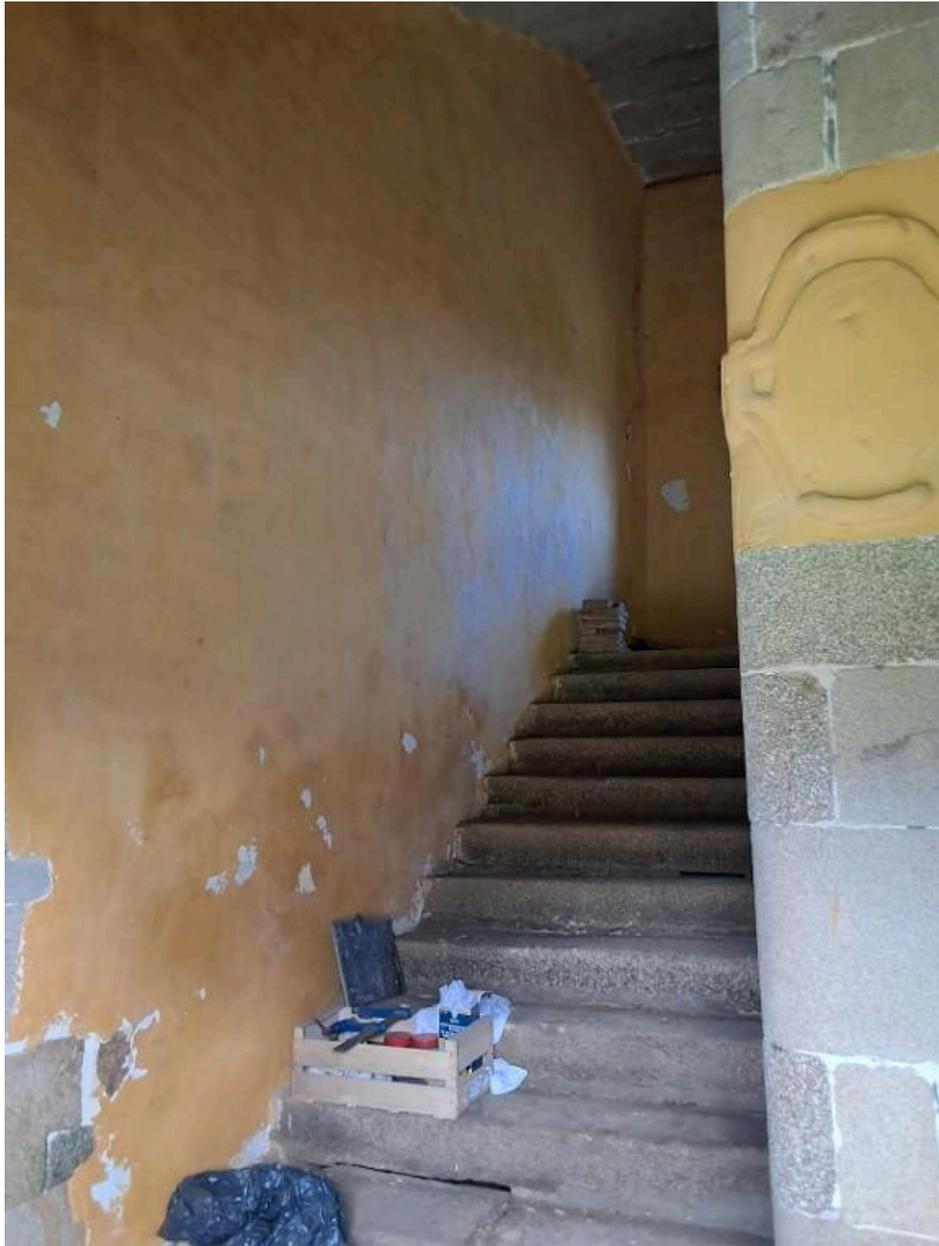
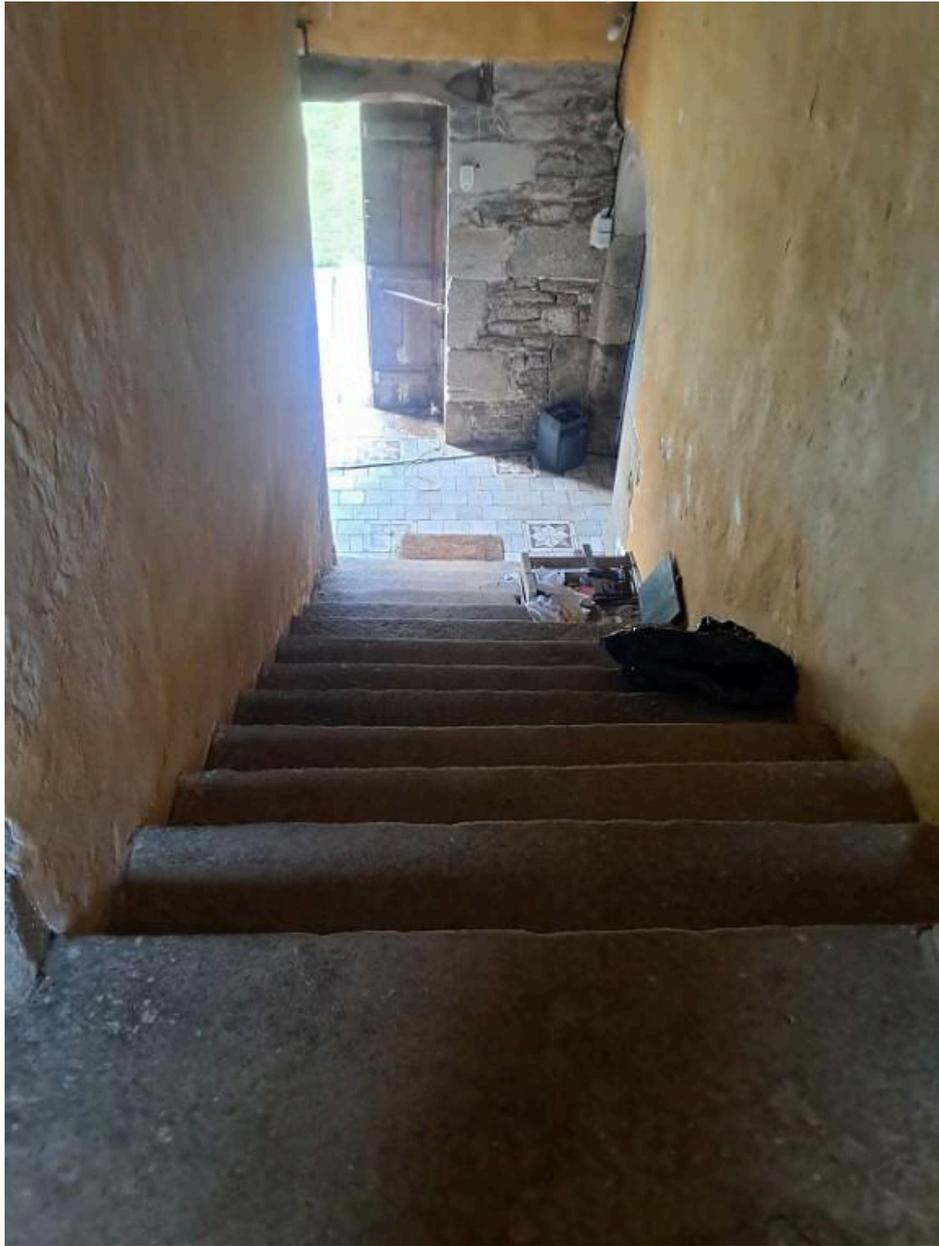
Escalier tournant à retours sans jour, vue du rez-de-chaussée

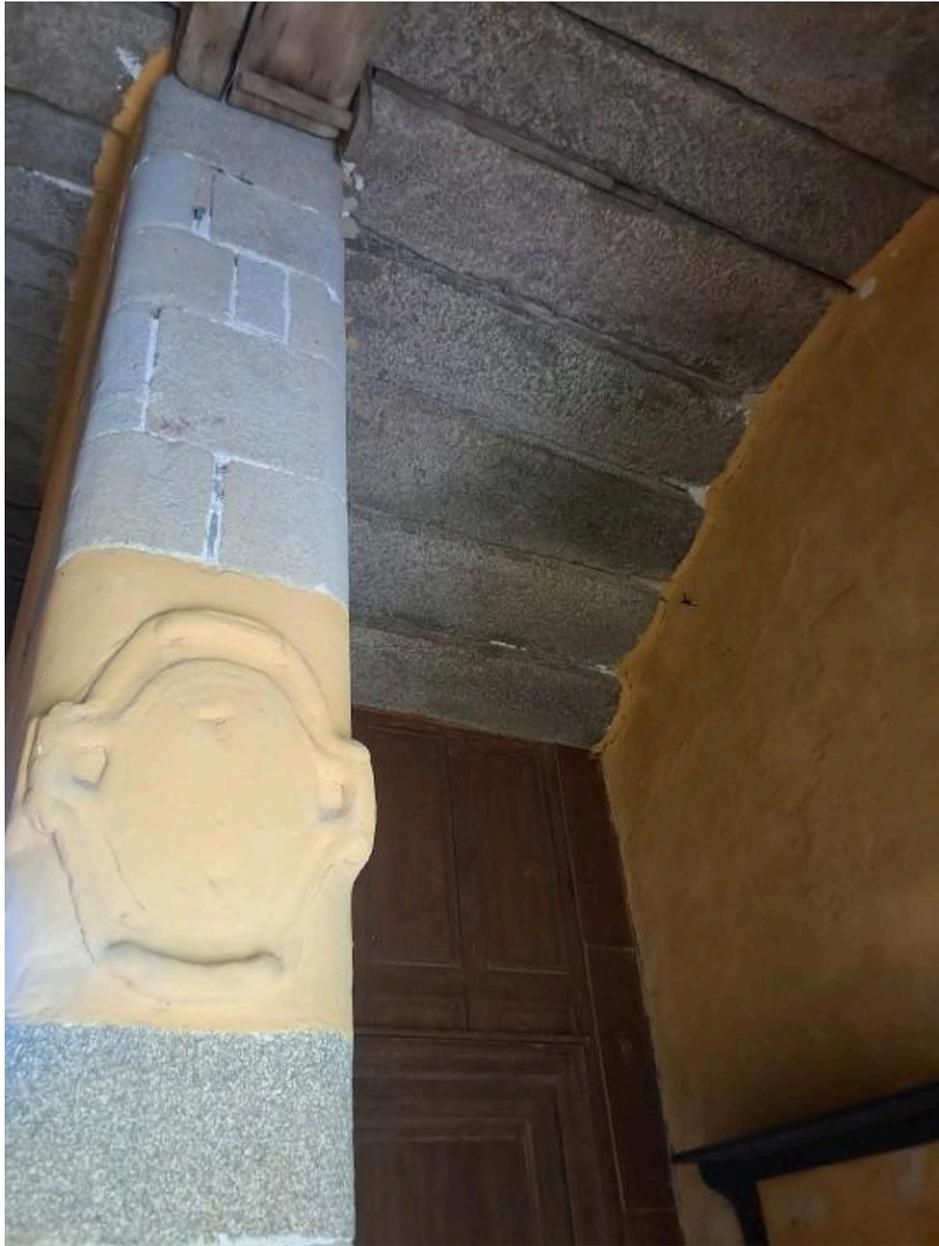
IVR53_20252210299NUCA

Escalier tournant à retours sans jour, vue sur le noyau et les marches en granit taillé

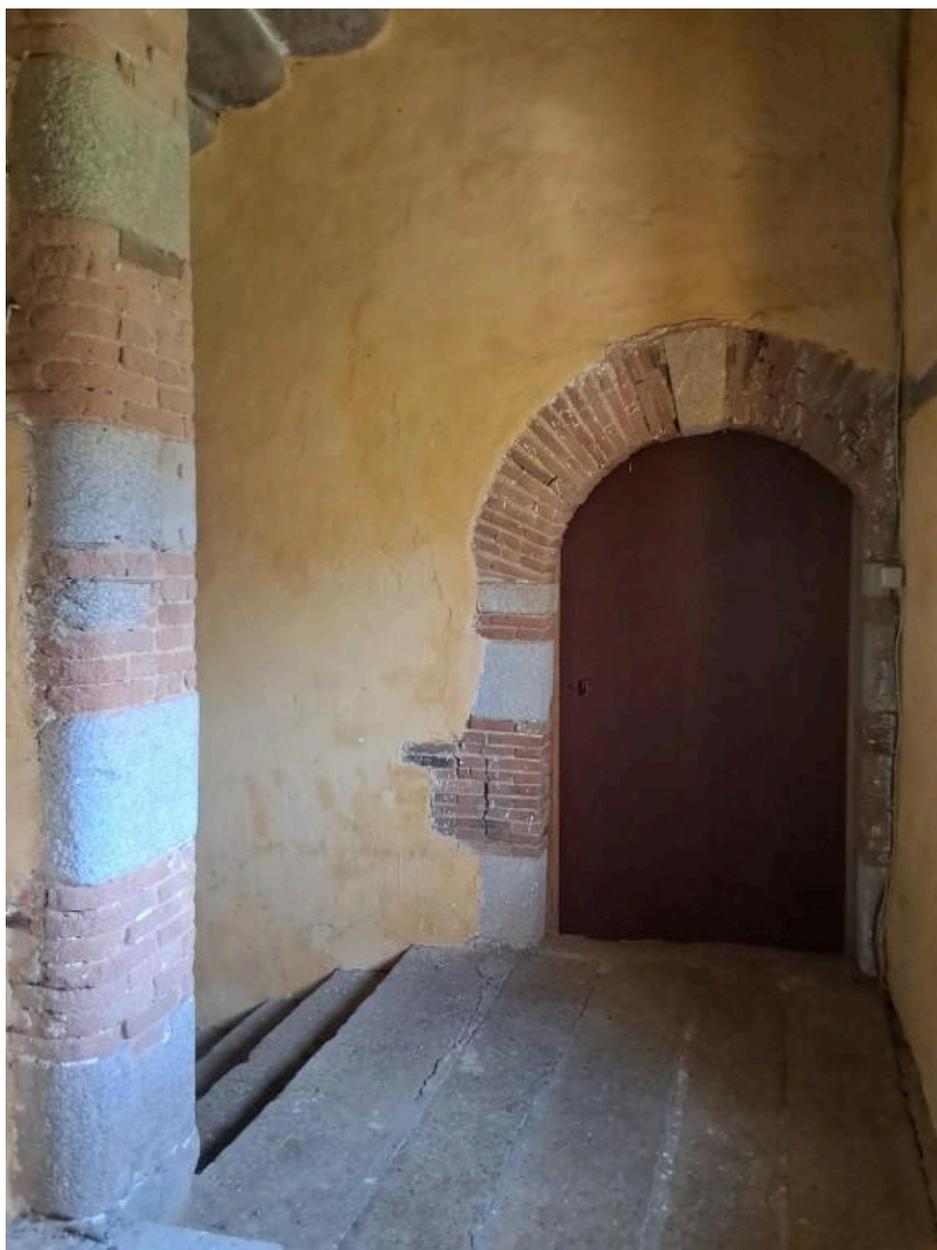
IVR53_20252210296NUCA

Escalier tournant à retours sans jour, vue du premier repos

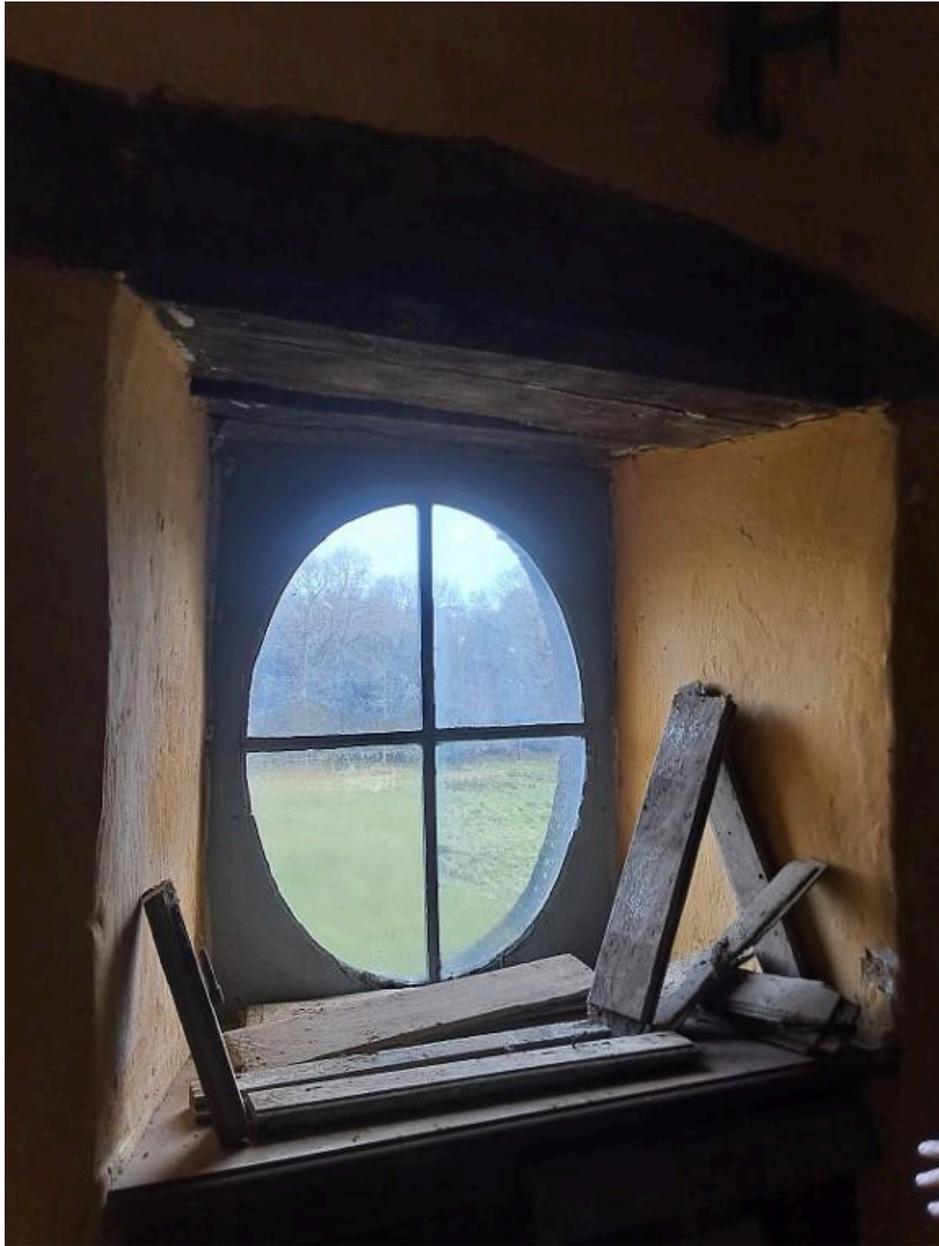
IVR53_20252210297NUCA

Escalier tournant à retours sans jour, vue de l'oculus
