Manoir de La Rocherousse (Quessoy)

Numéro de dossier : IA22132768

Dénomination : manoir

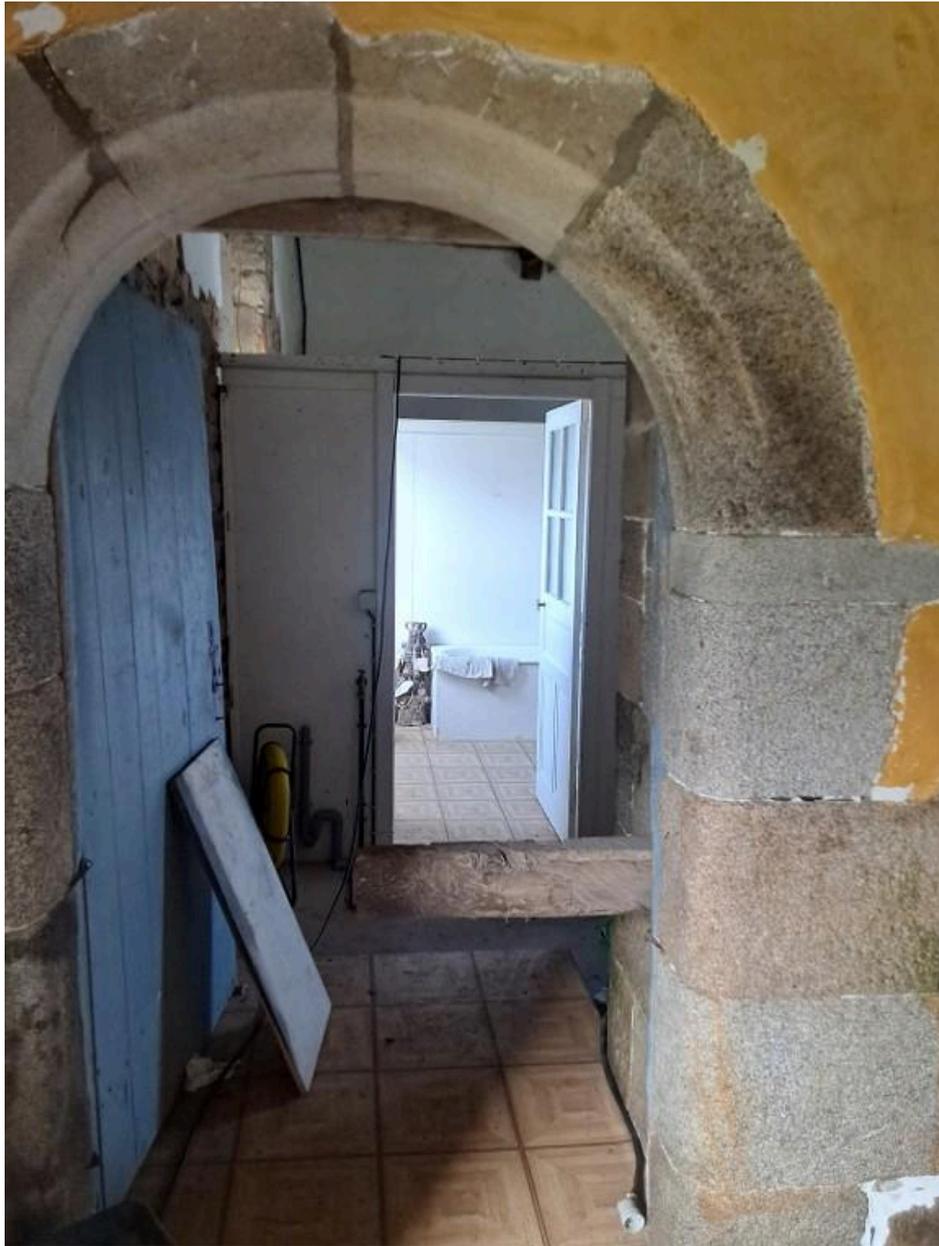
Rez-de-chaussée vue sur la porte cintrée en granit de taille, détail : Bâti de porte, élément défensif pour barrer la porte

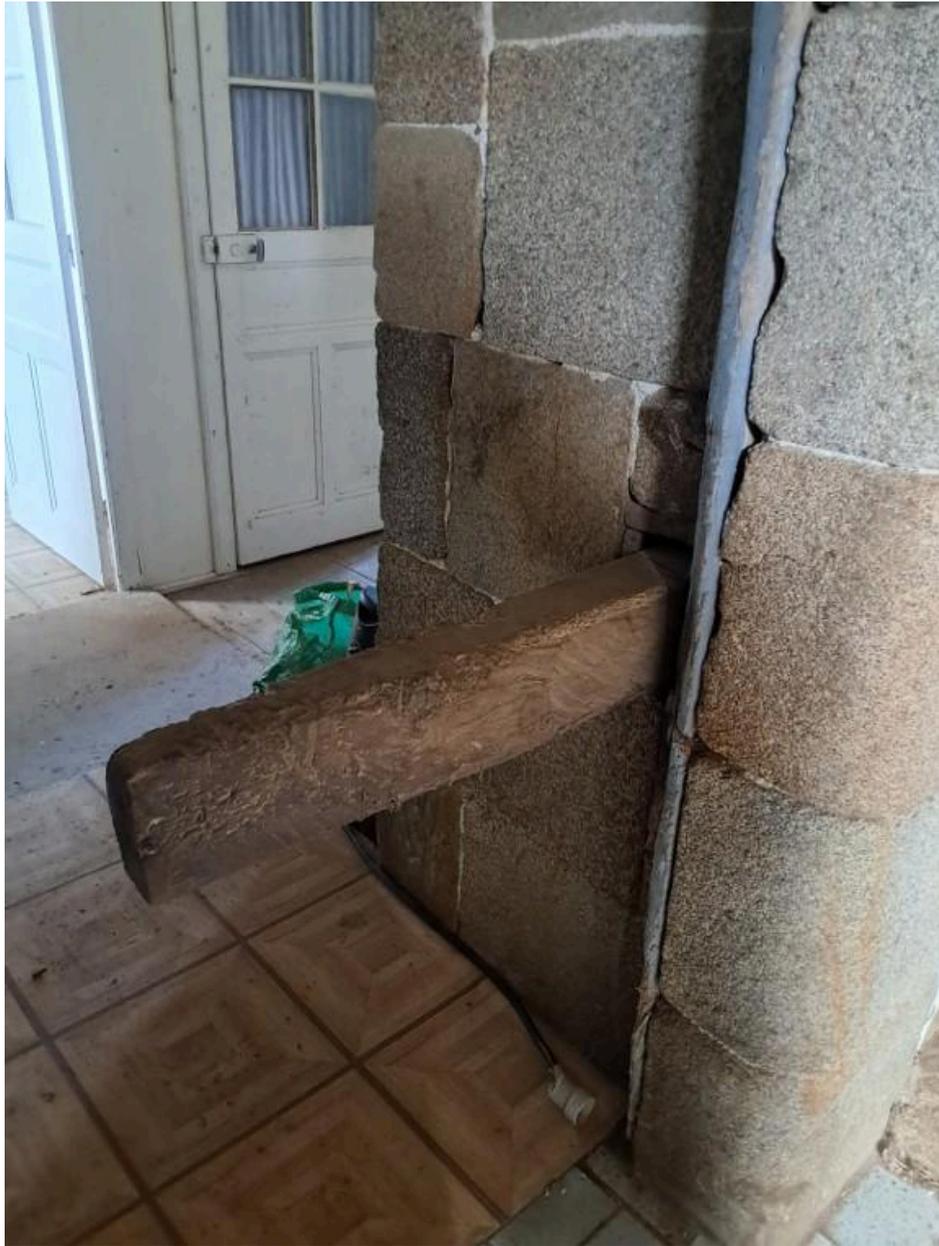
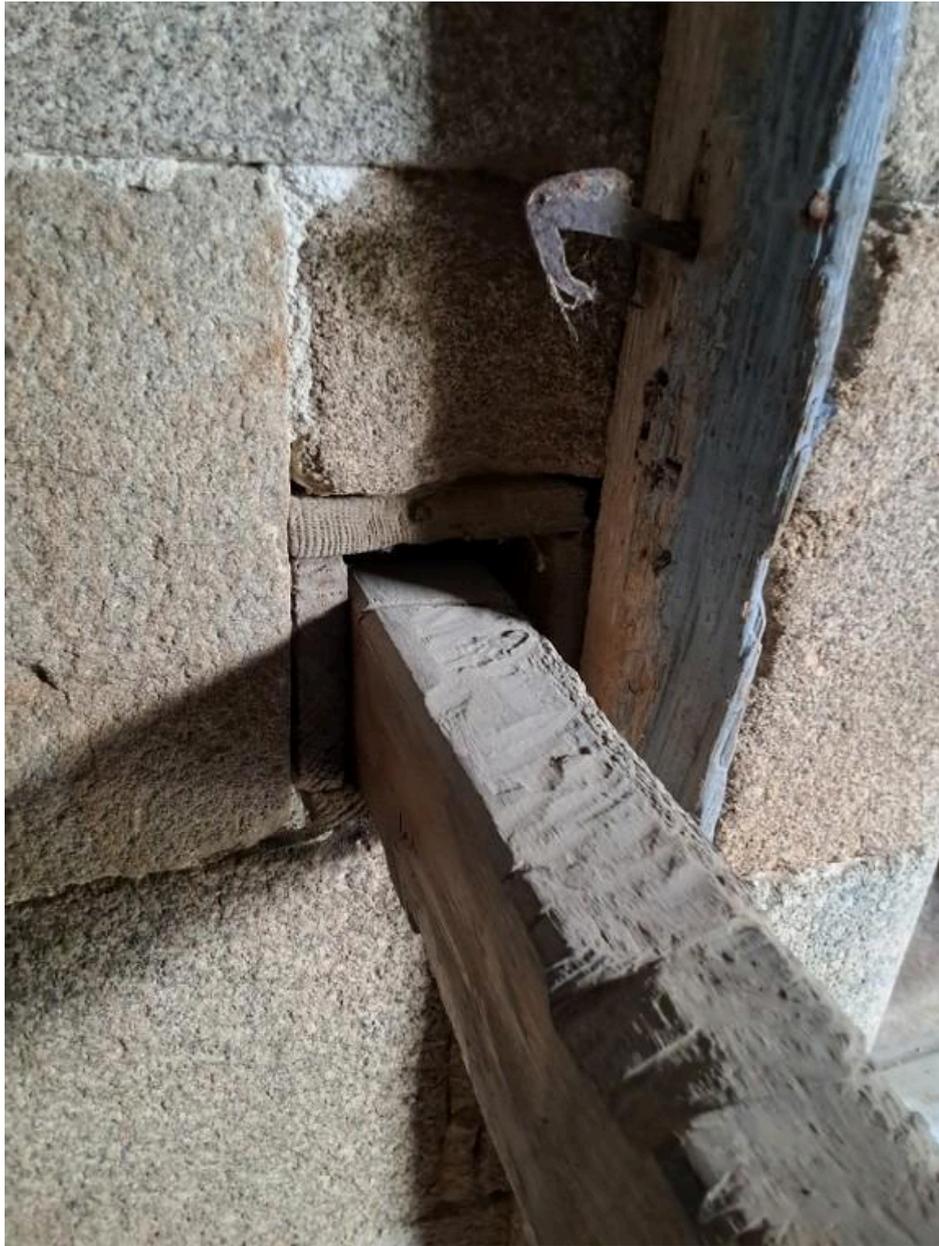
Bâti de porte, élément défensif pour barrer la baie

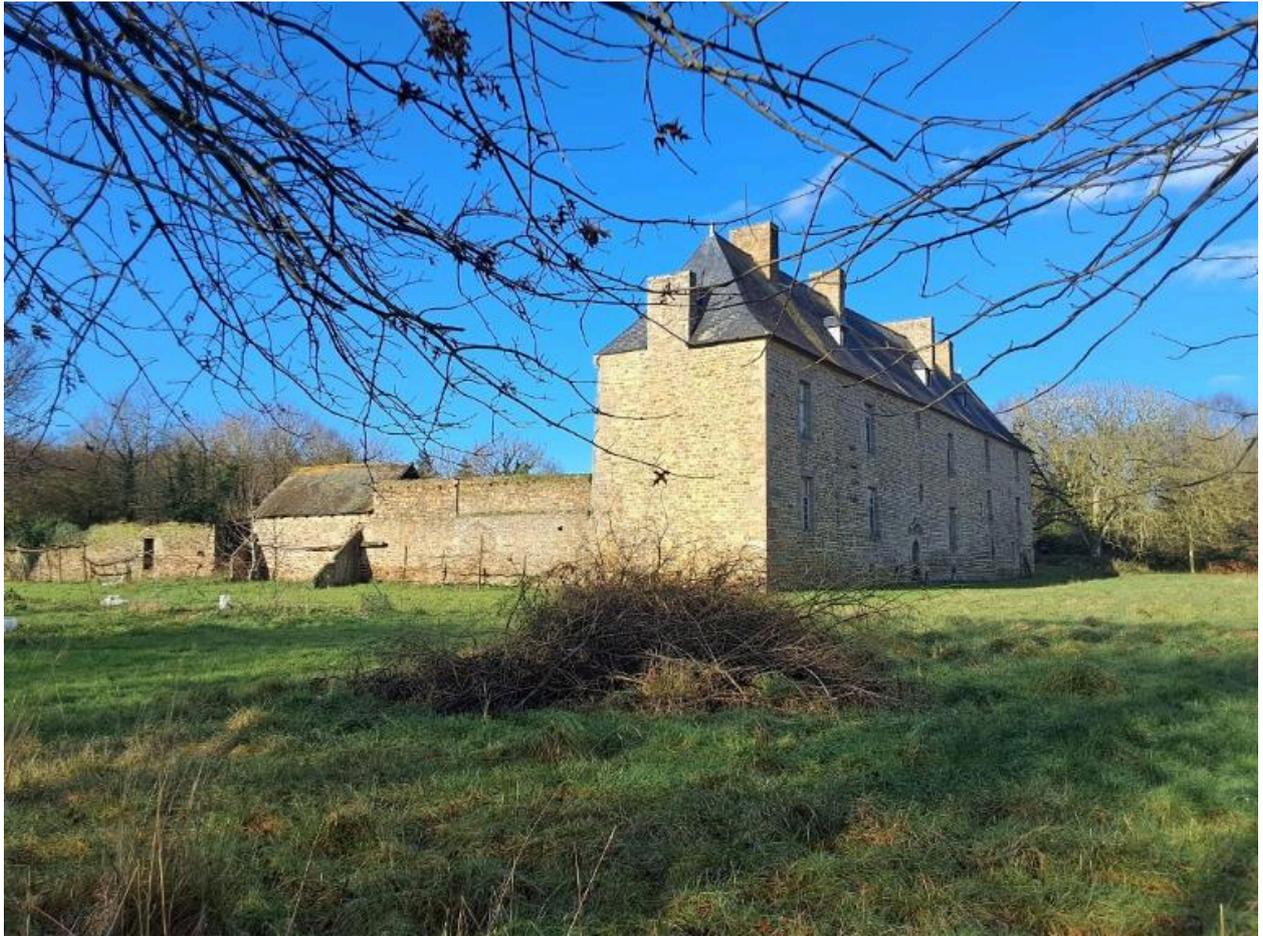
Façade est, détail : mur d'enceinte intérieure qui comportait des anciennes baies cintrées

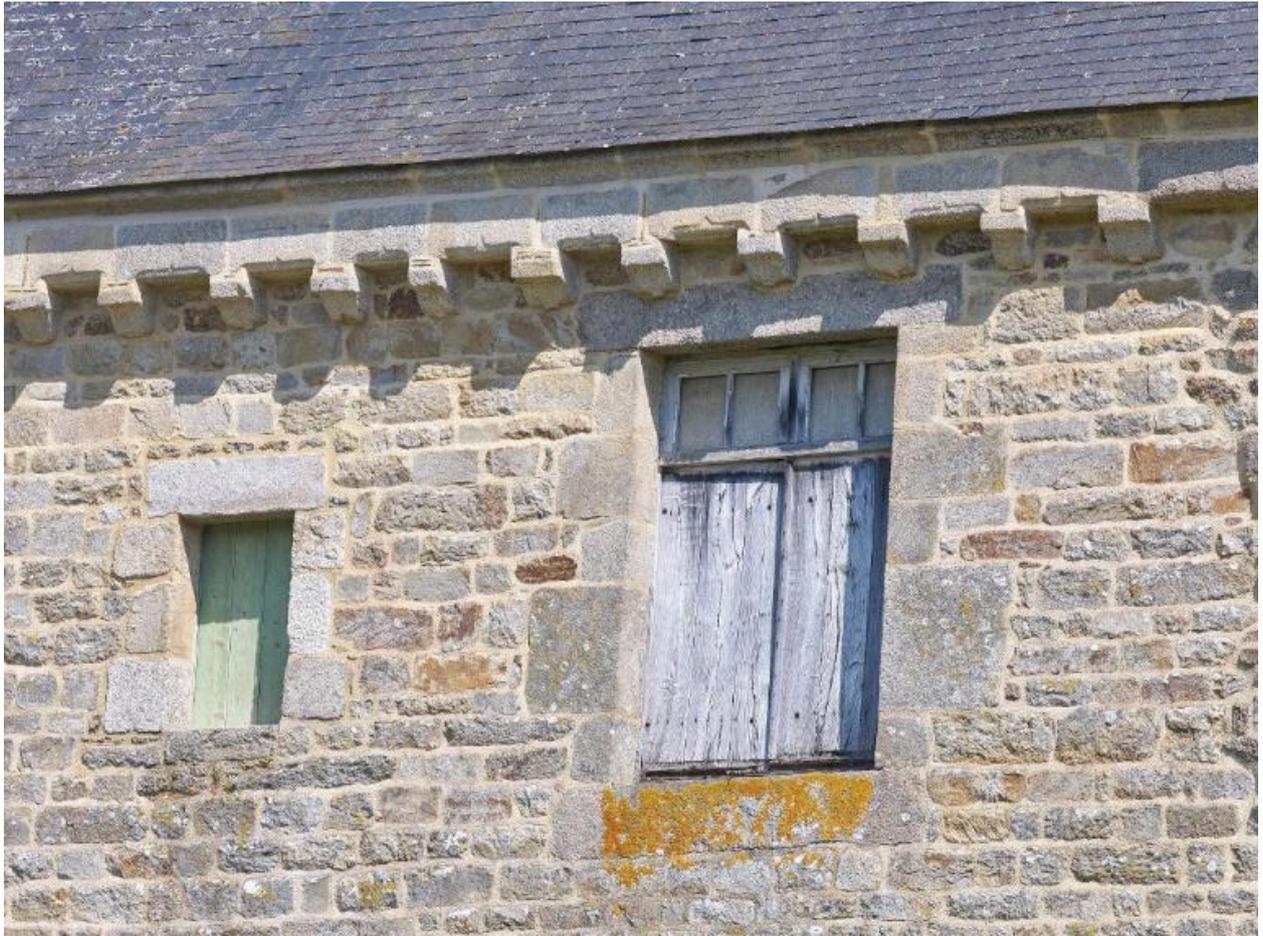
Corniche avec modillons

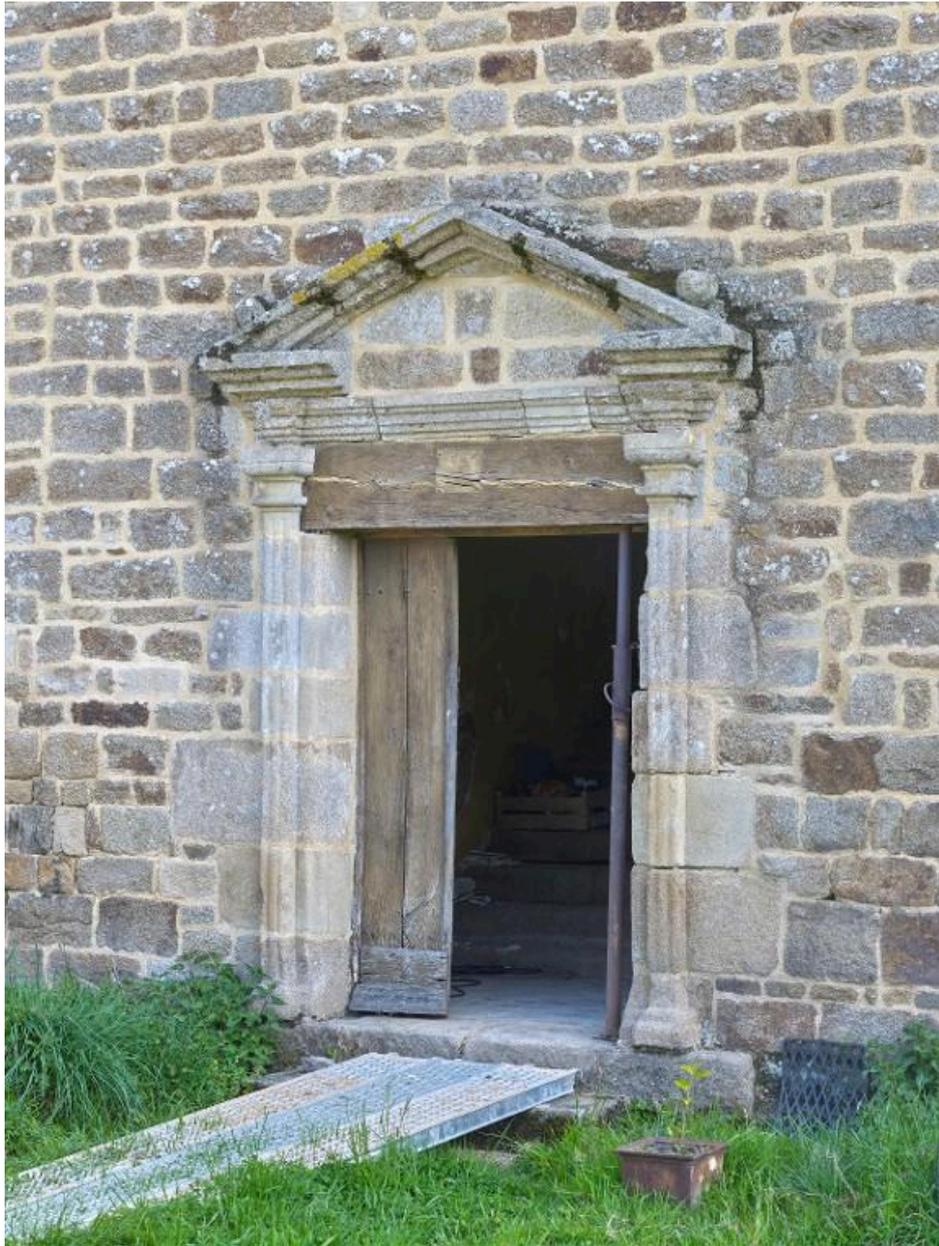
Porte d'entrée avec pilastres en granite de style toscan et fronton triangulaire brisé en granite

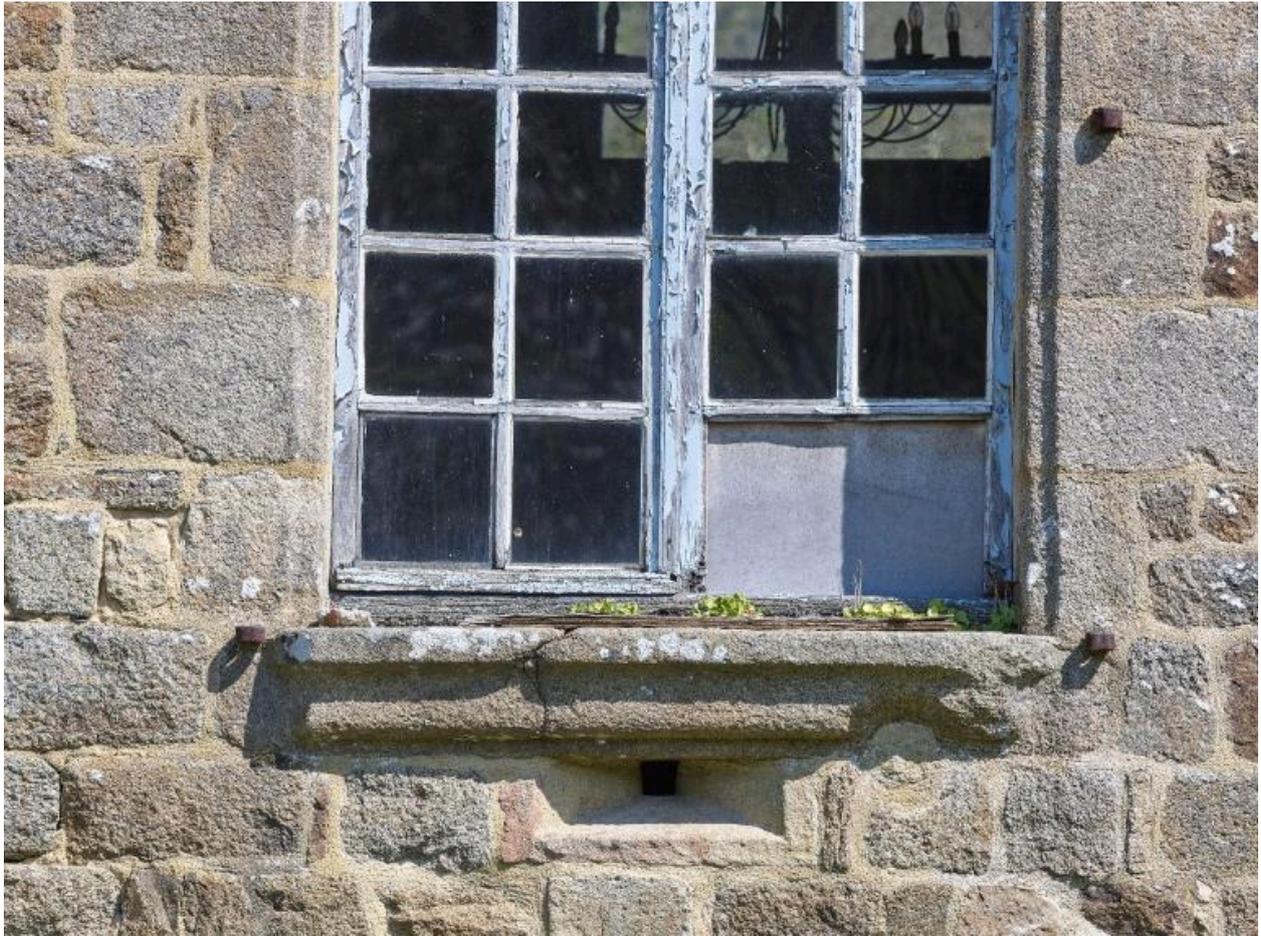
Détail d'une baie avec une bouche à feu

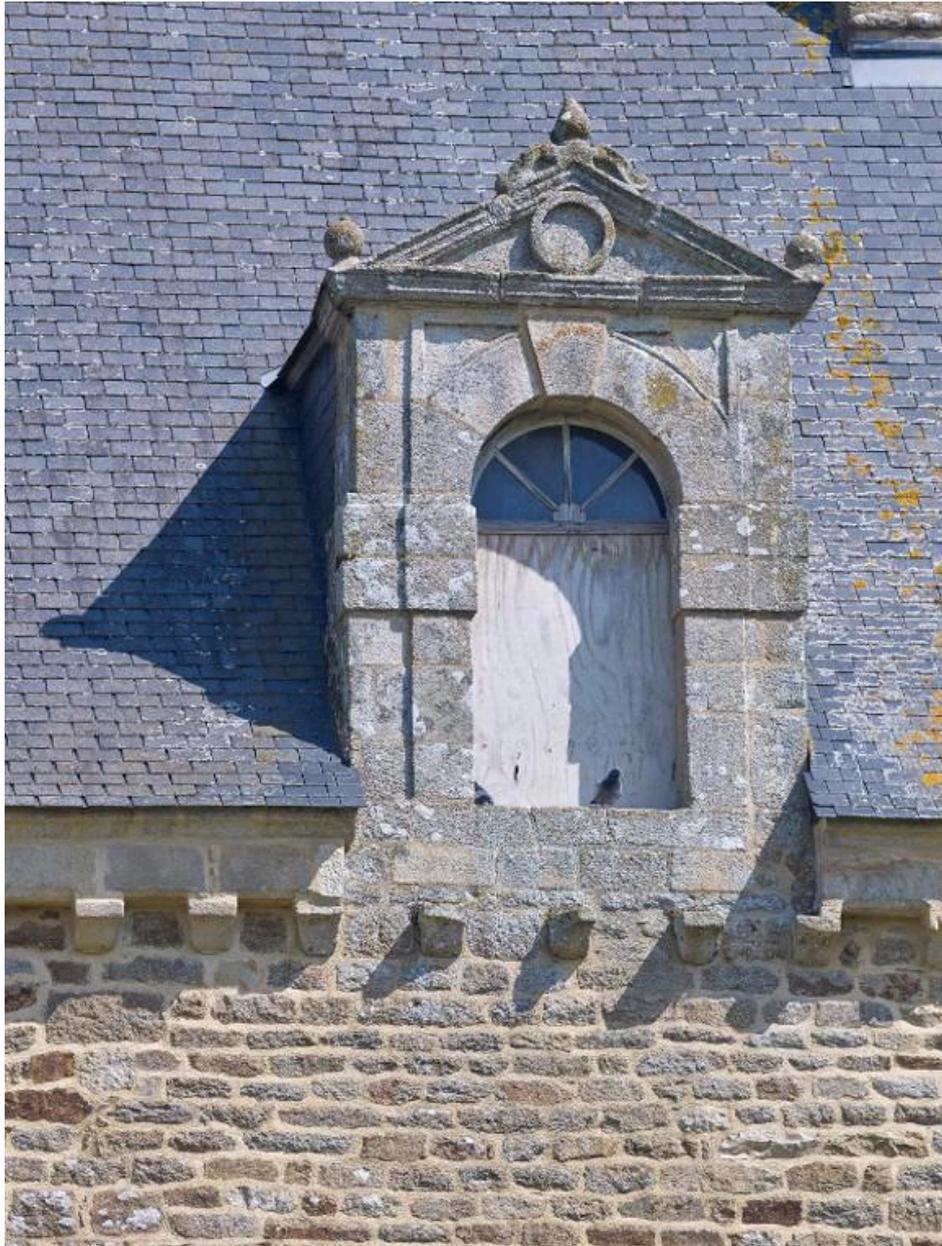
Lucarne en granite avec fronton et détails sculptés

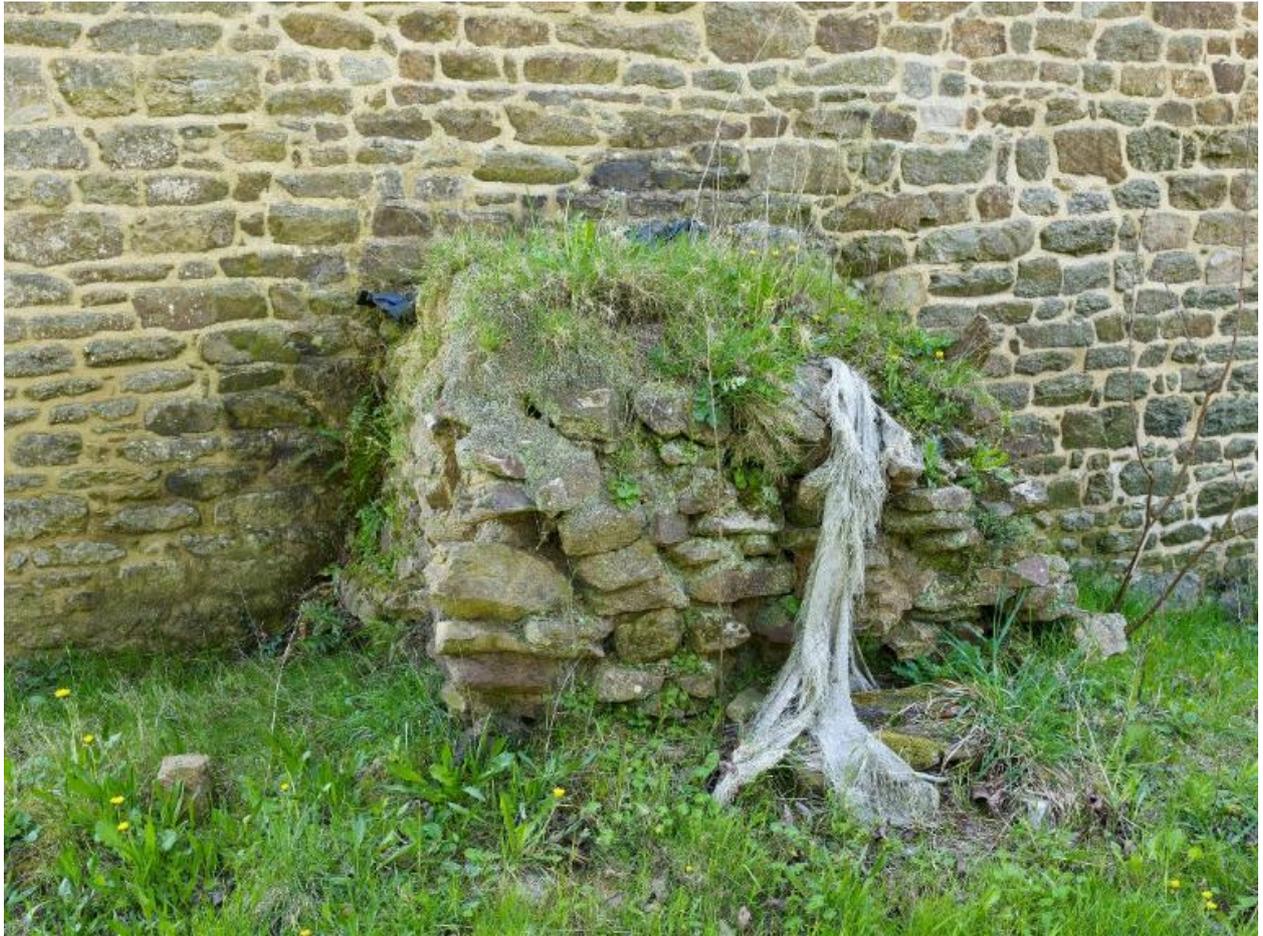
Four à pain du pignon ouest du manoir

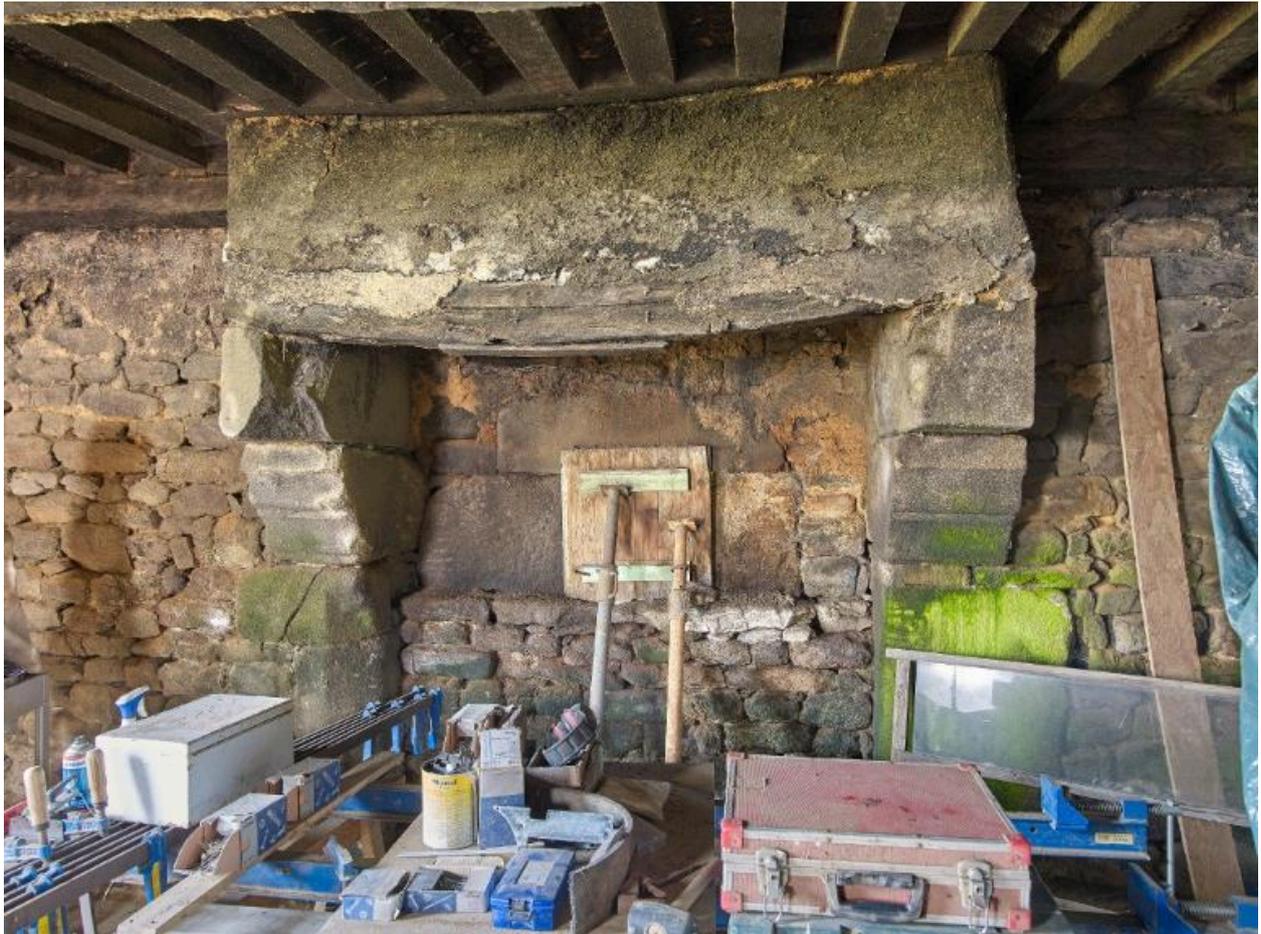
Les communs, cheminée avec ouverture pour le four à pain

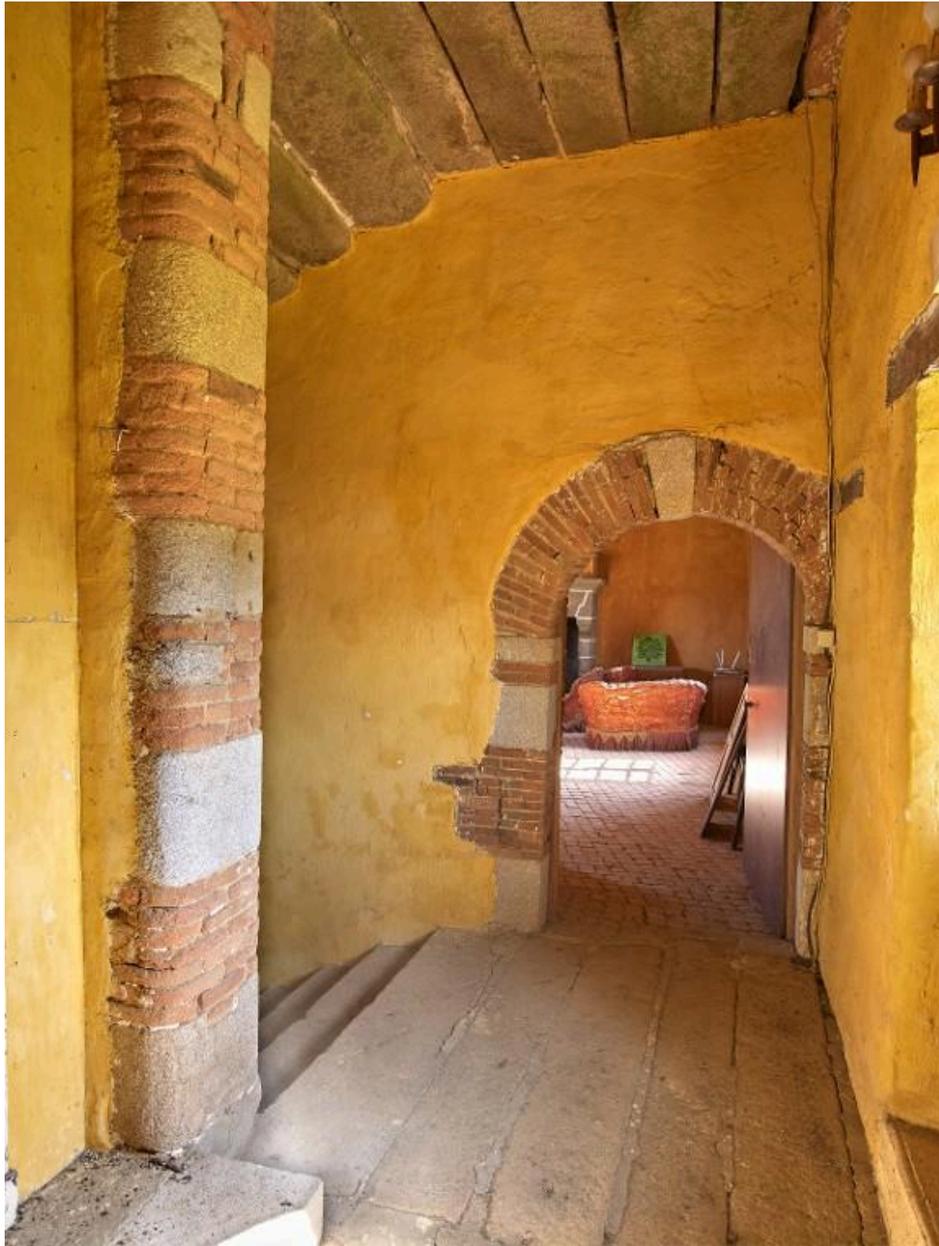
palier de l'escalier à l'étage ; alternance de briques et granit

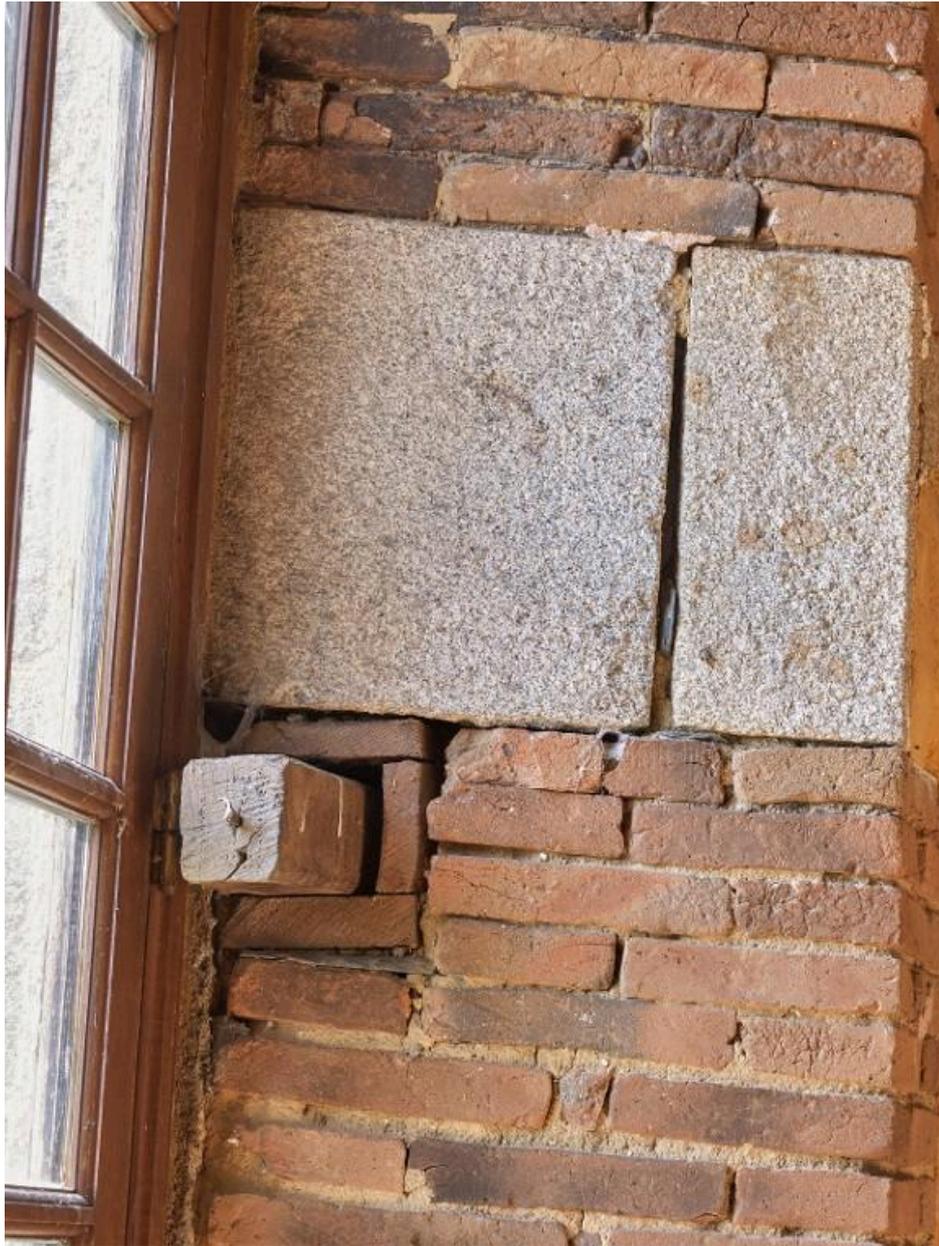
Barre de bois qui s'intègre dans le mur pour barricader la fenêtre à l'étage

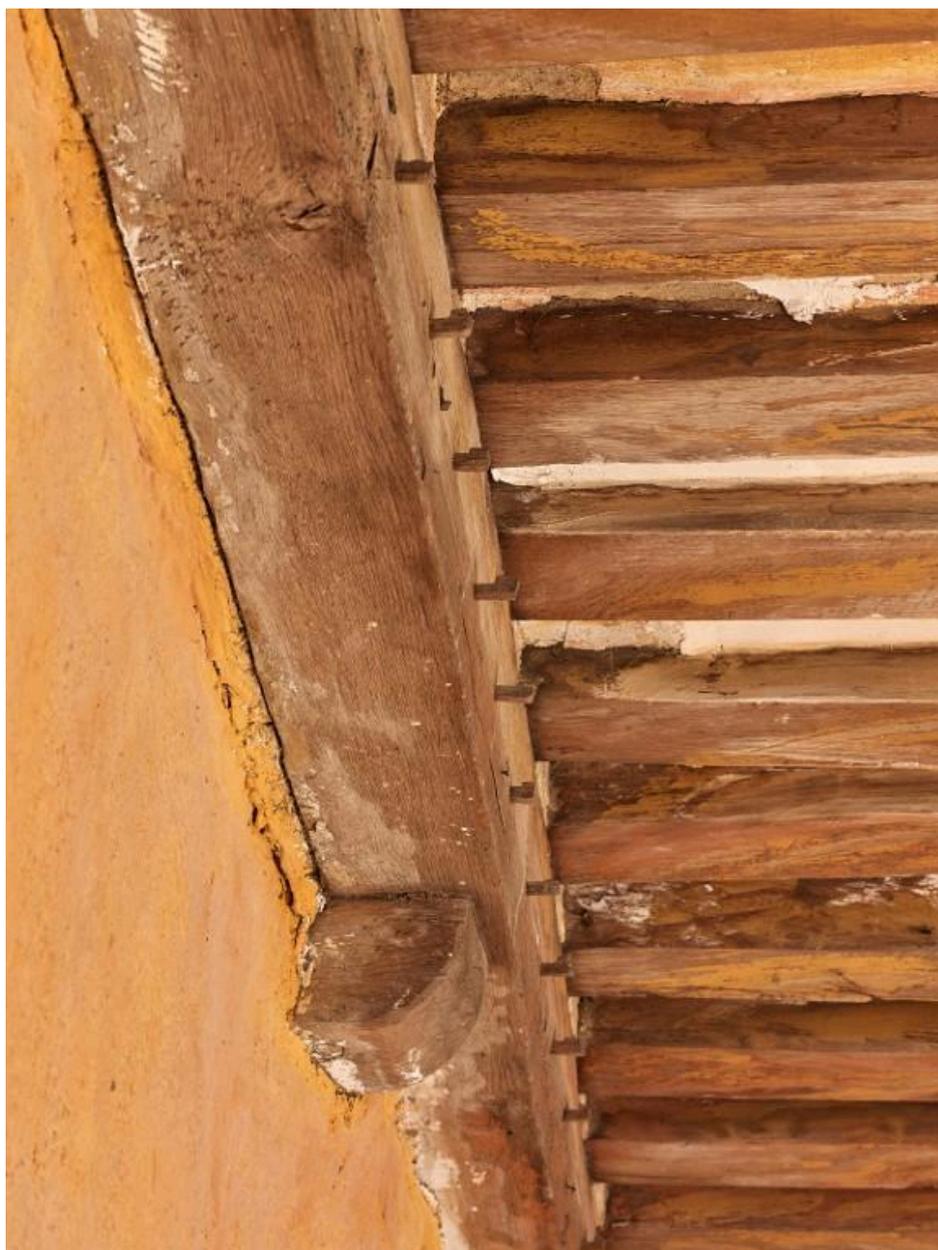
Une succession de crochets chevillés dans la poutre de la pièce à l'étage

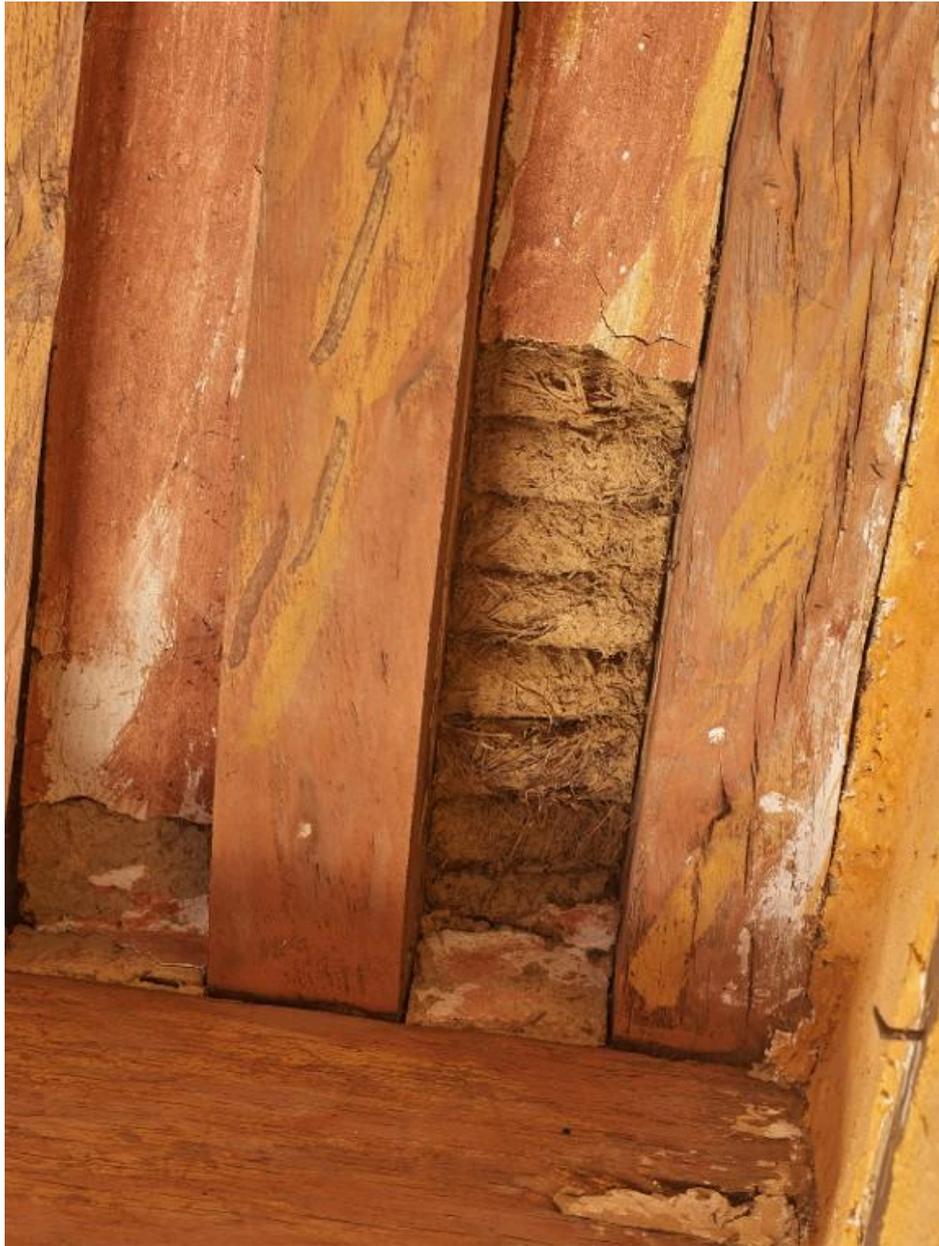
Isolation du plafond de l'étage avec des barasseaux

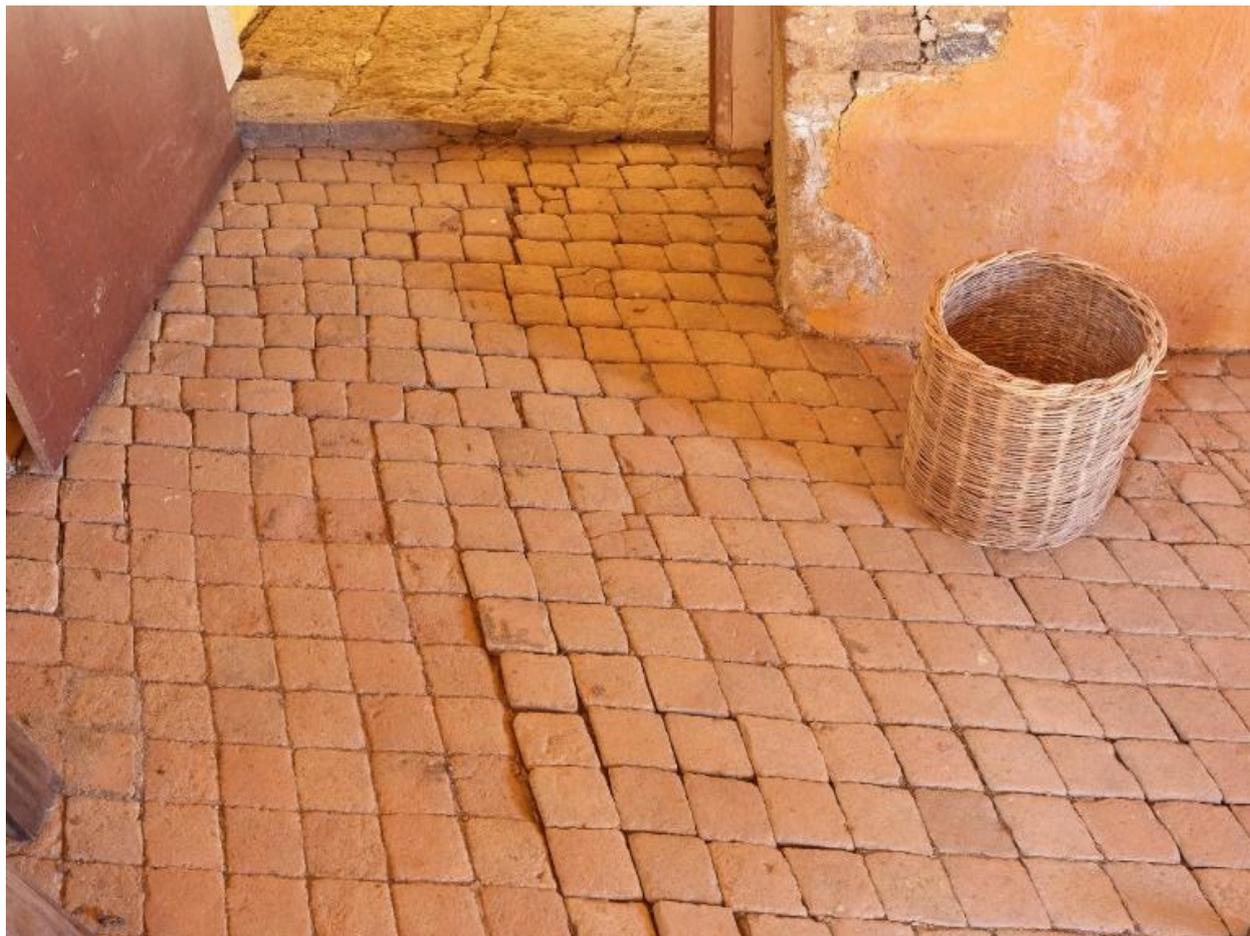
Dallage à l'étage de petits carreaux de terre cuite en losange

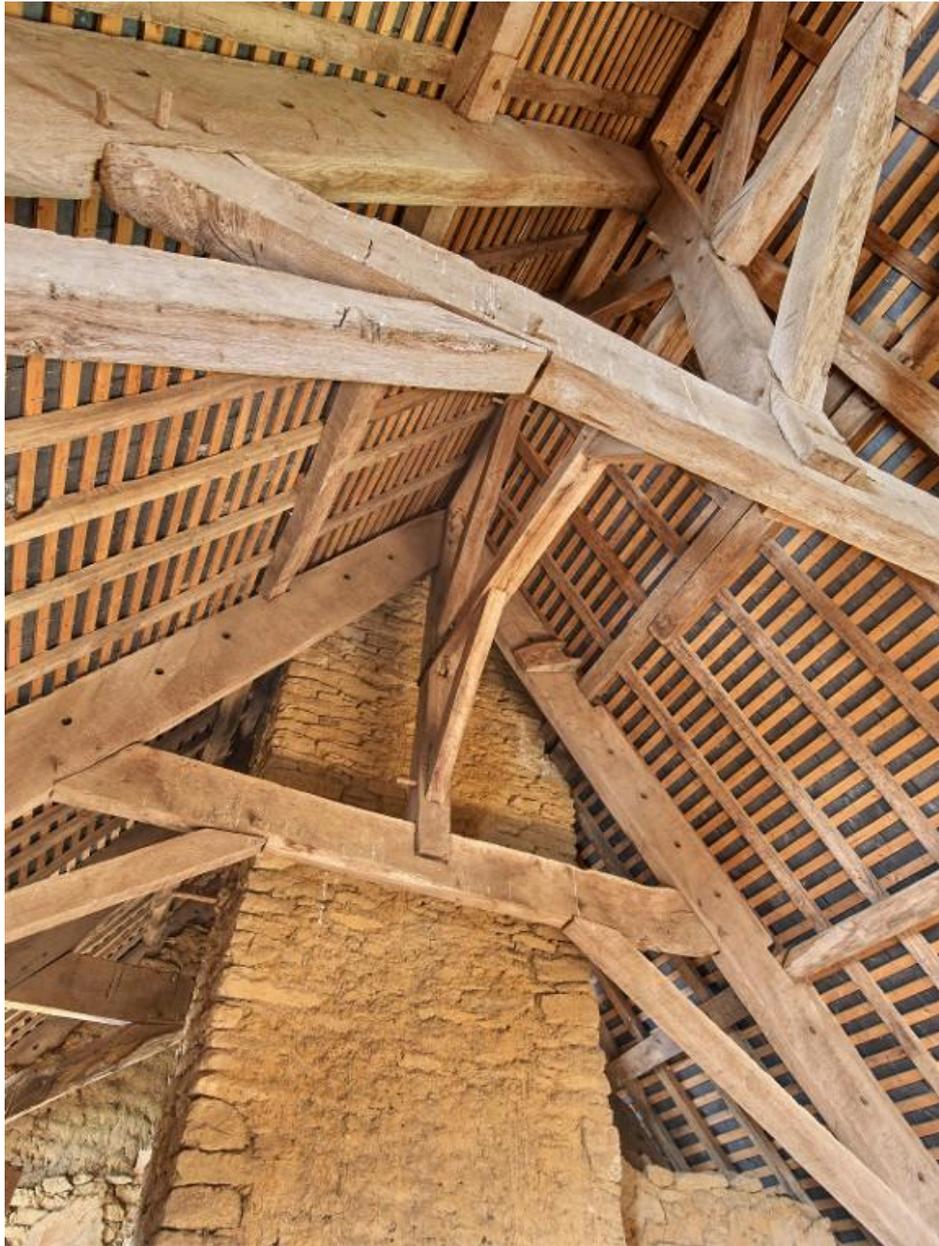
Charpente avec contreventements sur les fermes

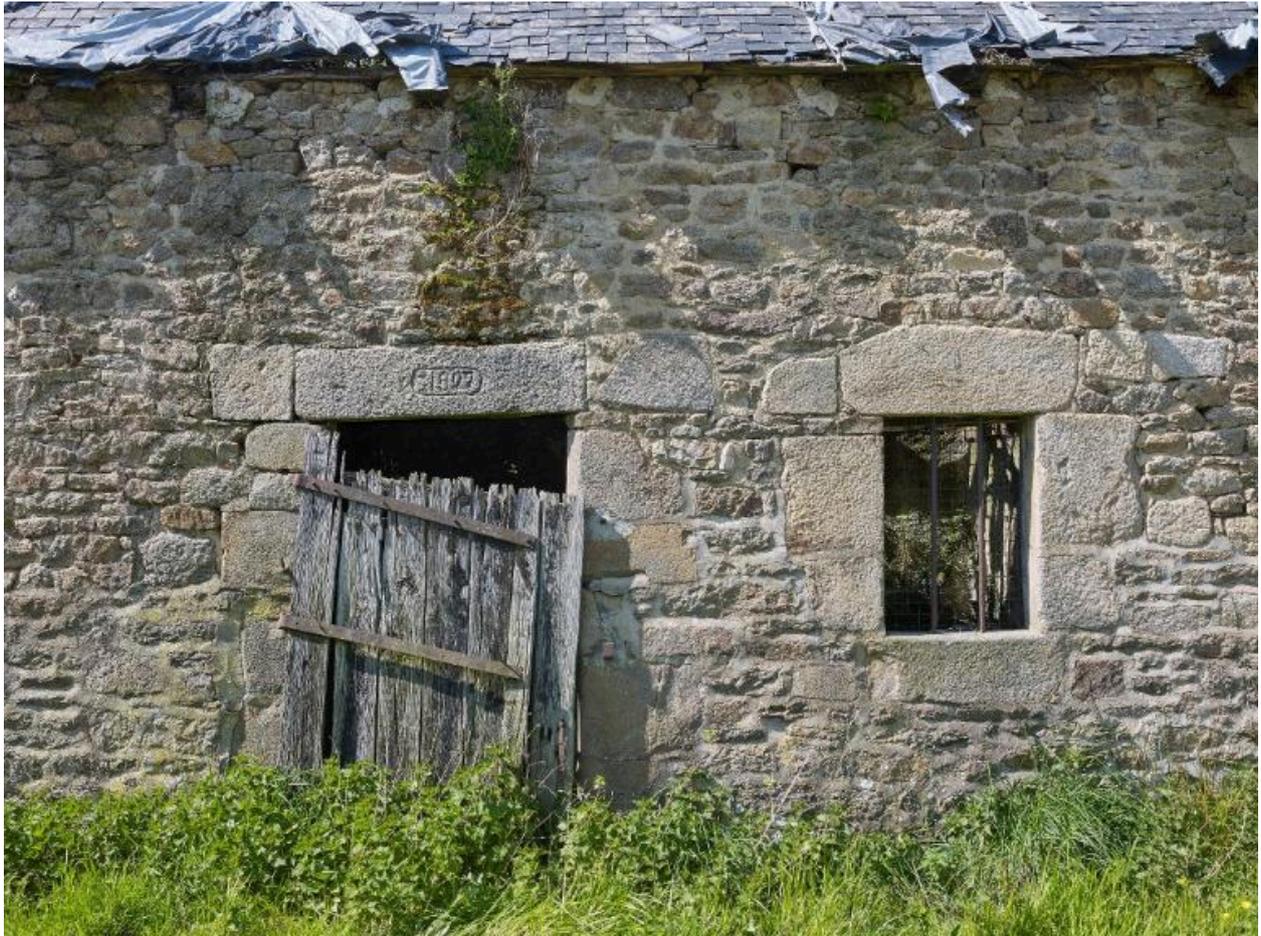
Dépendances, la grange, façade est avec le détail d'une date portée "1827"

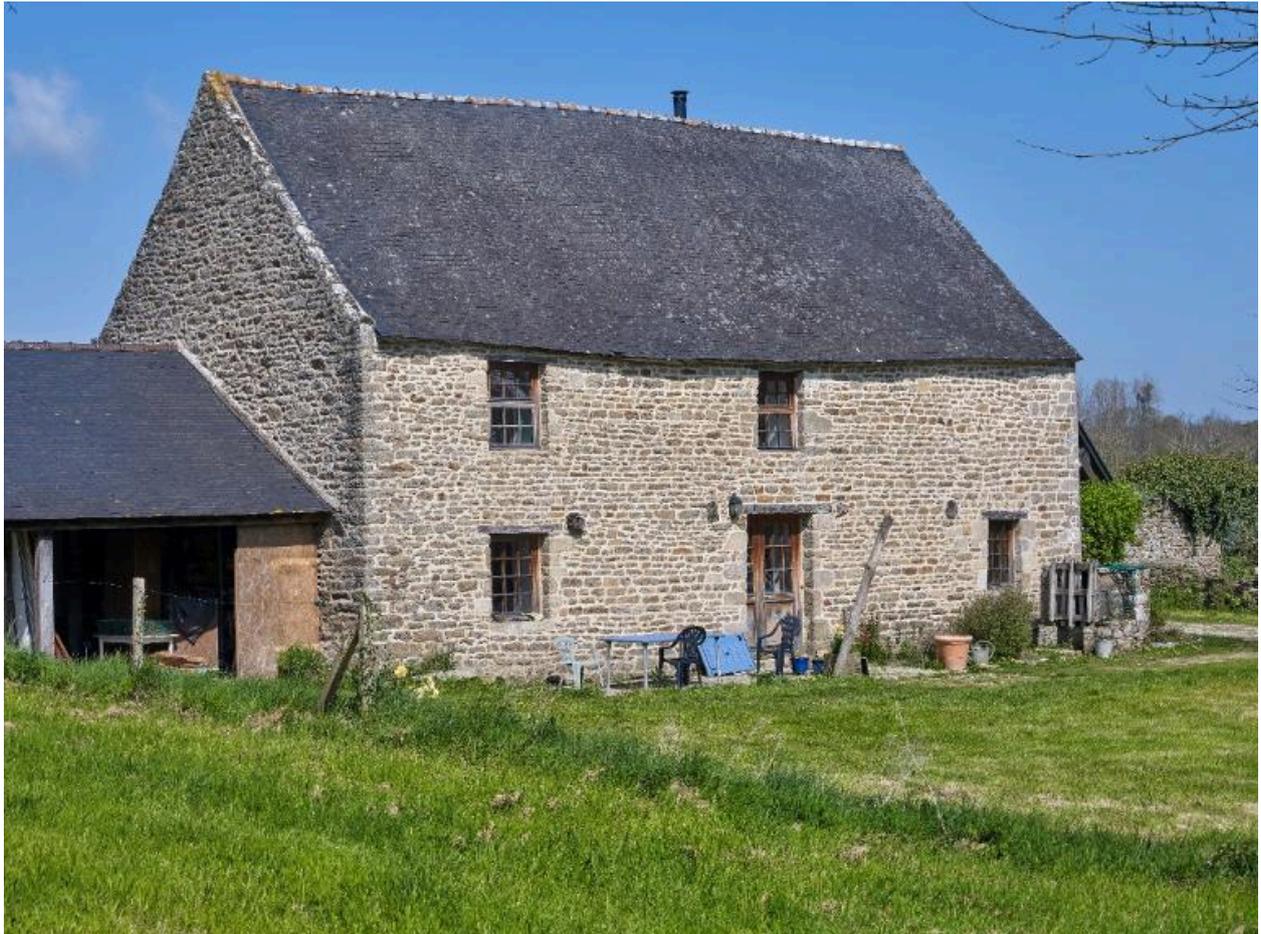
Dépendances, façade est, à l'origine deux corps de bâtiments (corps gauche disparu),

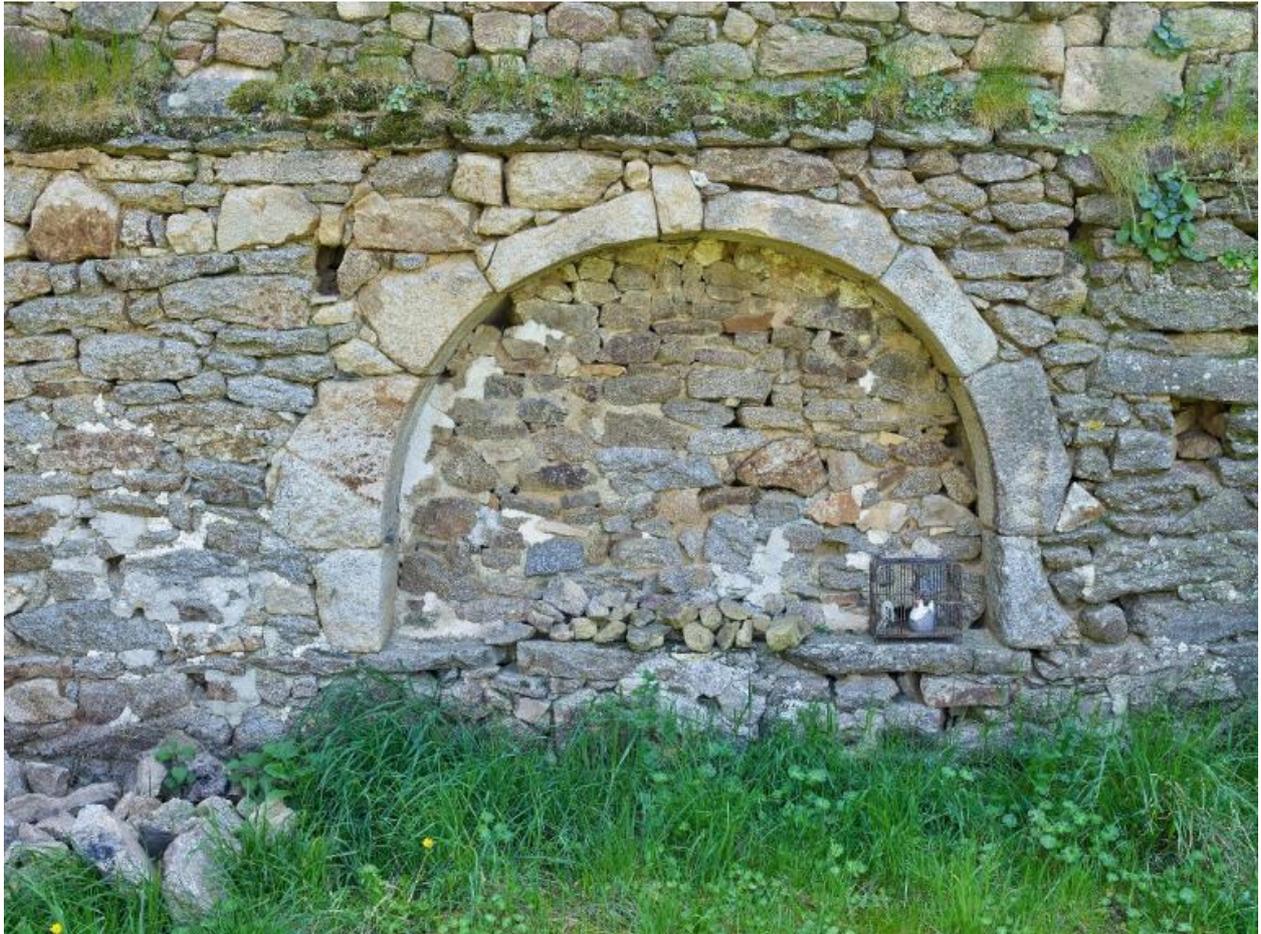
Enceinte intérieure, détail d'une baie en demi-arc comblée
