Manoir de La Rocherousse (Quessoy)

Numéro de dossier : IA22132768

Dénomination : manoir

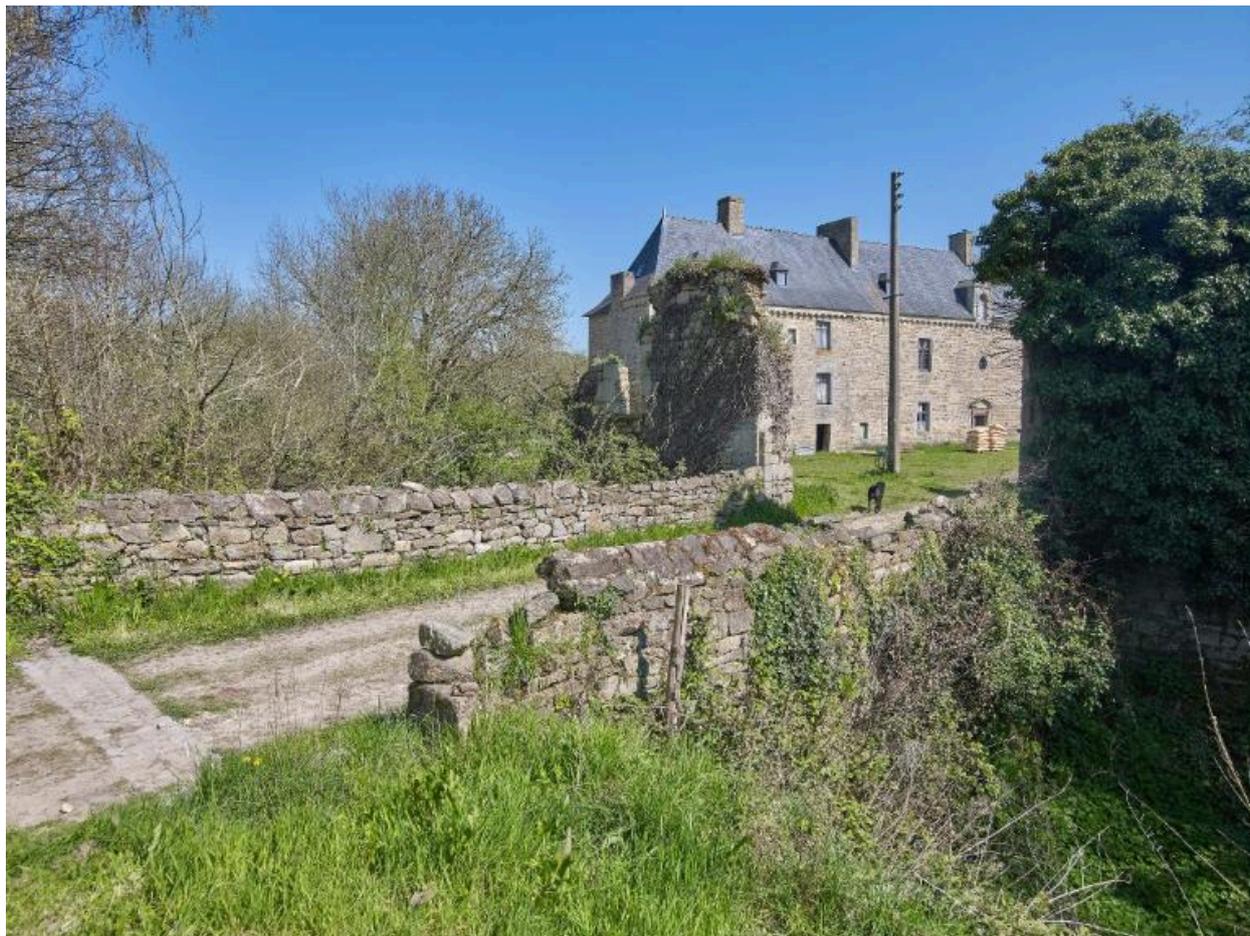
Entrée de l'enceinte intérieure, emplacement de l'ancien pont-levis.

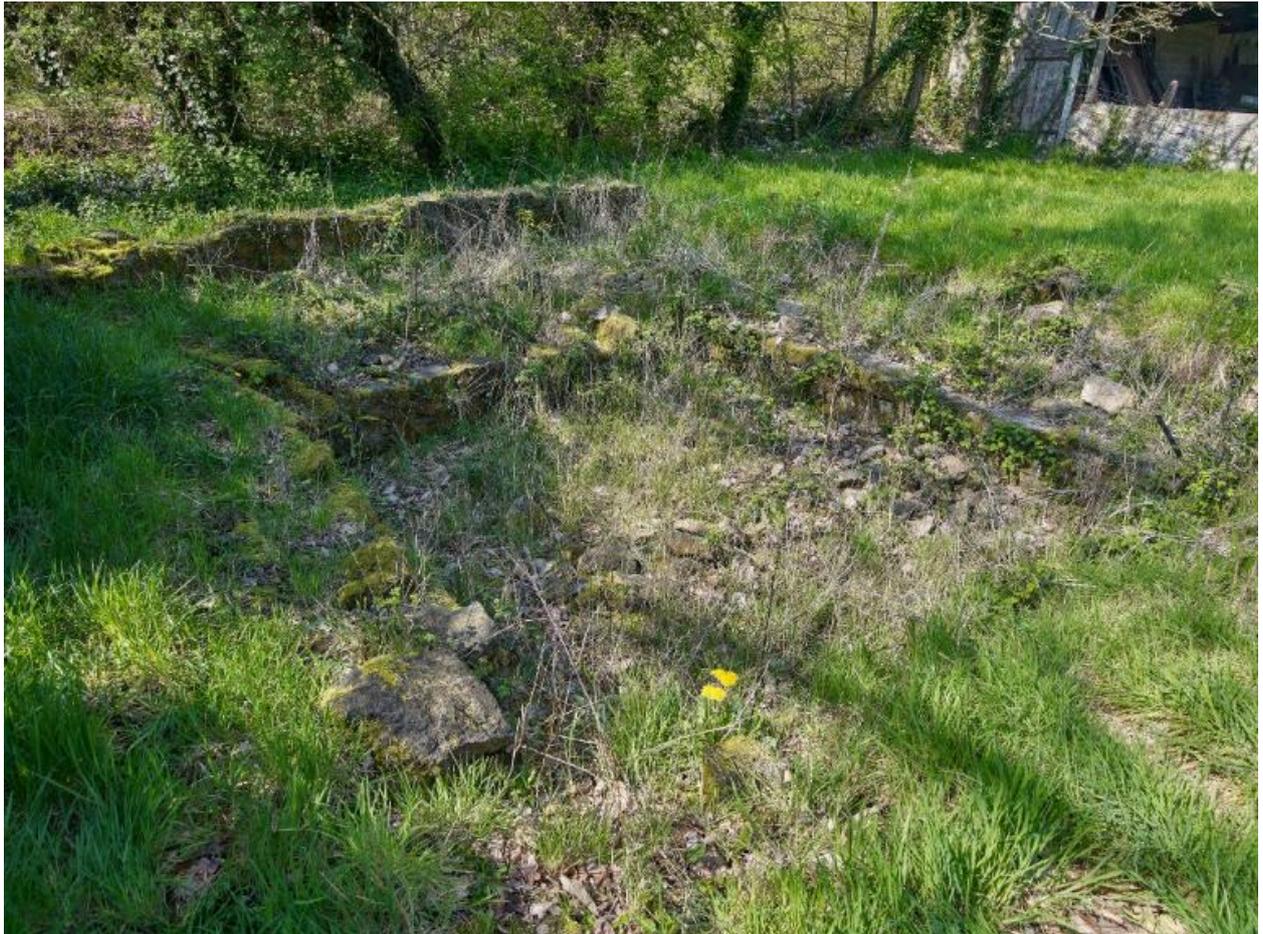
Bassin en pierre de taille localisé dans la cour intérieure, anciennement un jeu d'eau.

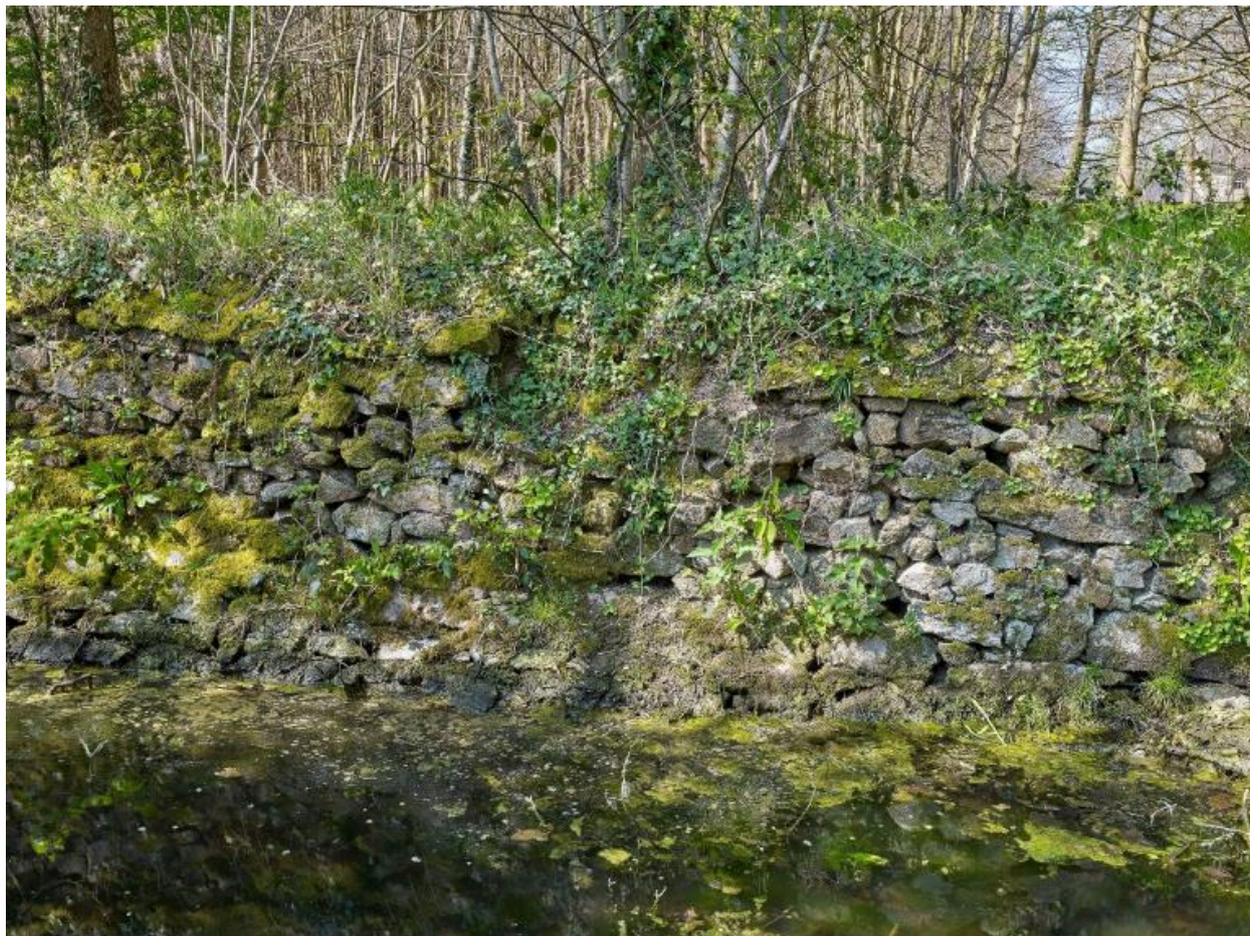
Canal d'alimentation des douves, vue rapprochée du mur en pierres sèches
