## Ancien presbytère, 3 rue de la Commanderie (Vildé-Guingalan)

Numéro de dossier : IA22133329  
Date de l'enquête initiale : 2017  
Date(s) de rédaction : 2018  
Cadre de l'étude : inventaire topographique Dinan agglomération  
Degré d'étude : étudié

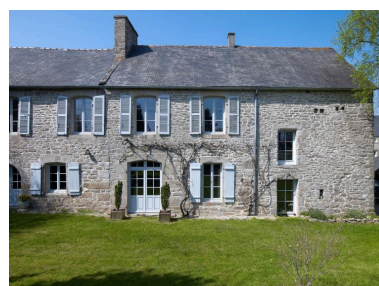
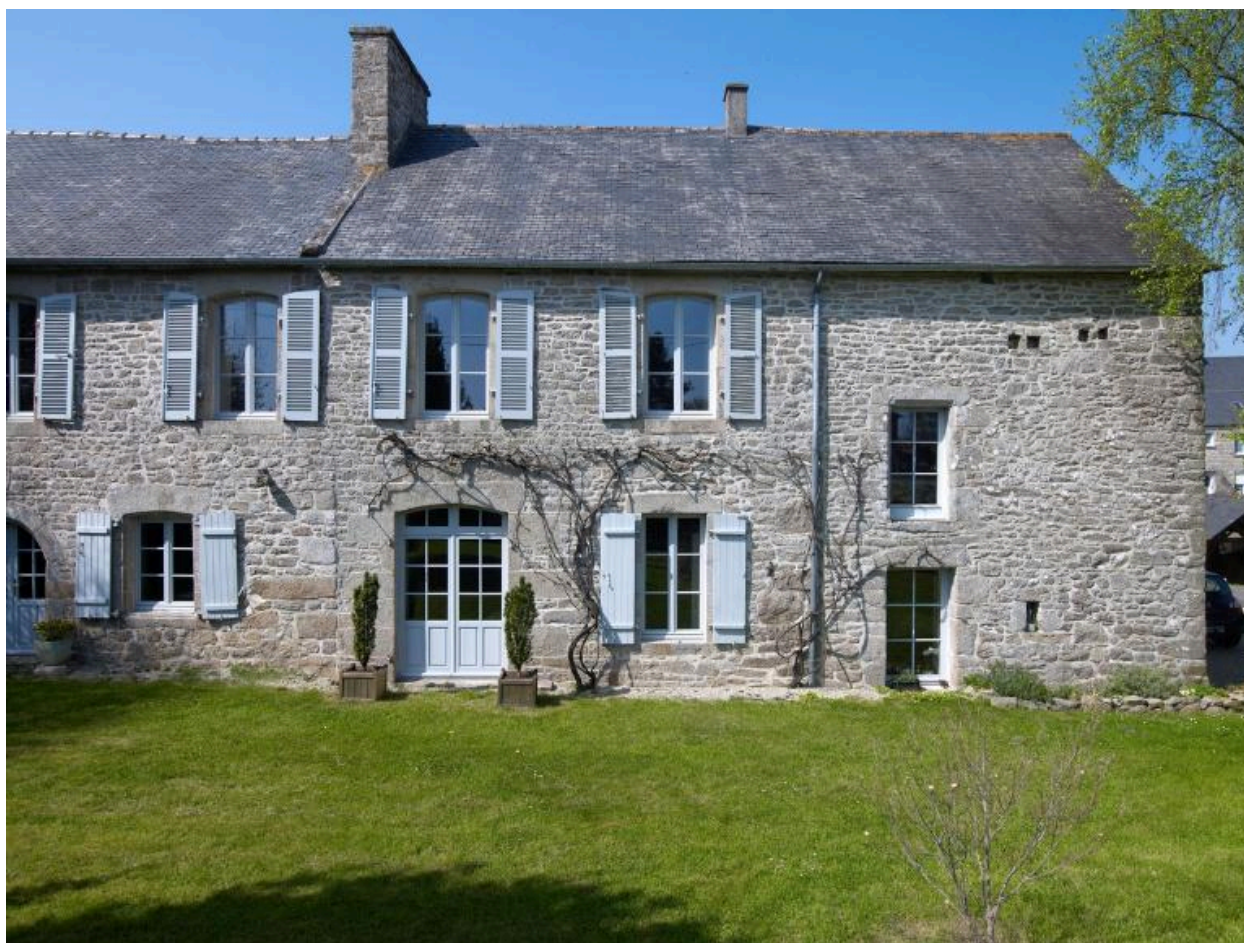
Les agrandissements postérieurs à la construction d'origine.  
Phot. Bernard Bègne  
IVR53\_20182200340NUCA

Les agrandissements postérieurs à la construction d'origine.

- Enfin, au XIX<sup>e</sup> siècle, le bâtiment a été remanié par l'ajout d'une dépendance qui correspondent à sa partie orientale. L'avancée construite au nord-ouest de l'ensemble semble également avoir été modifiée à cette époque, tout comme le mur gouttereau nord. Ce mur, situé du côté de la rue de la Commanderie, est presque aveugle et comporte un ancien chaînage d'angle qui confirme cette hypothèse du remaniement ou de l'agrandissement de l'édifice au XIX<sup>e</sup> siècle. Il semble également avoir été rehaussé.

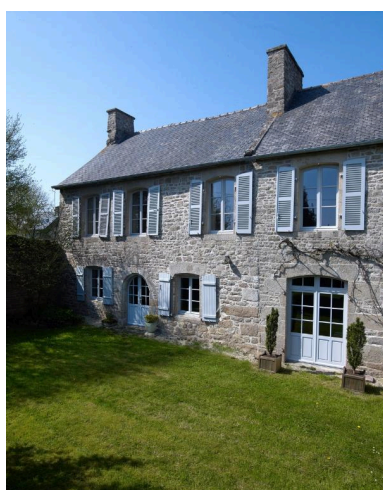
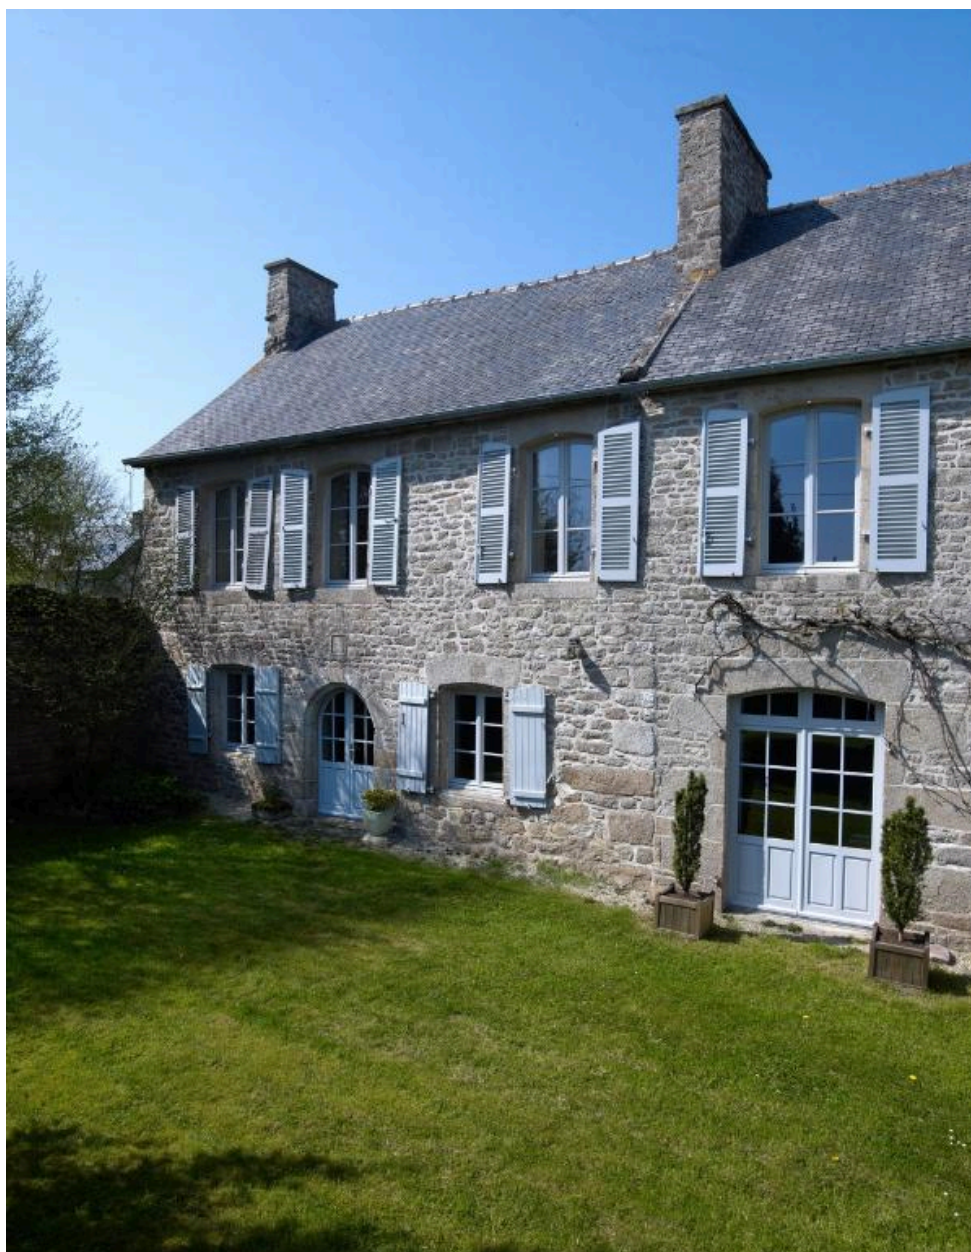
Partie la plus ancienne de l'édifice, à l'ouest.  
Phot. Bernard Bègne  
IVR53\_20182200341NUCA

Partie la plus ancienne de l'édifice, à l'ouest.

- La partie la plus ancienne semble dater du XVII<sup>e</sup> siècle, en raison de la présence de différents éléments architecturaux. La façade comporte une ouverture en plein-cintre moulurée d'un cavet, qui pourrait même dater du XVI<sup>e</sup> siècle. Cette ouverture est surmontée d'une pierre gravée quadrangulaire, dont le dessin, bien que peu lisible, évoque la forme d'un calice. Ce symbole était couramment utilisé en Bretagne avant le XVIII<sup>e</sup> siècle, pour distinguer les maisons de prêtres. Cette gravure est similaire à celle que l'on peut trouver sur l'ancien prieuré-cure de Trébédan.

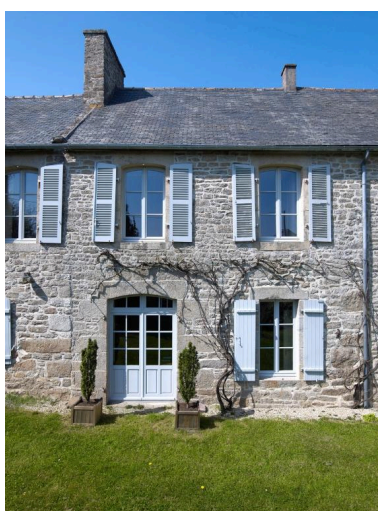
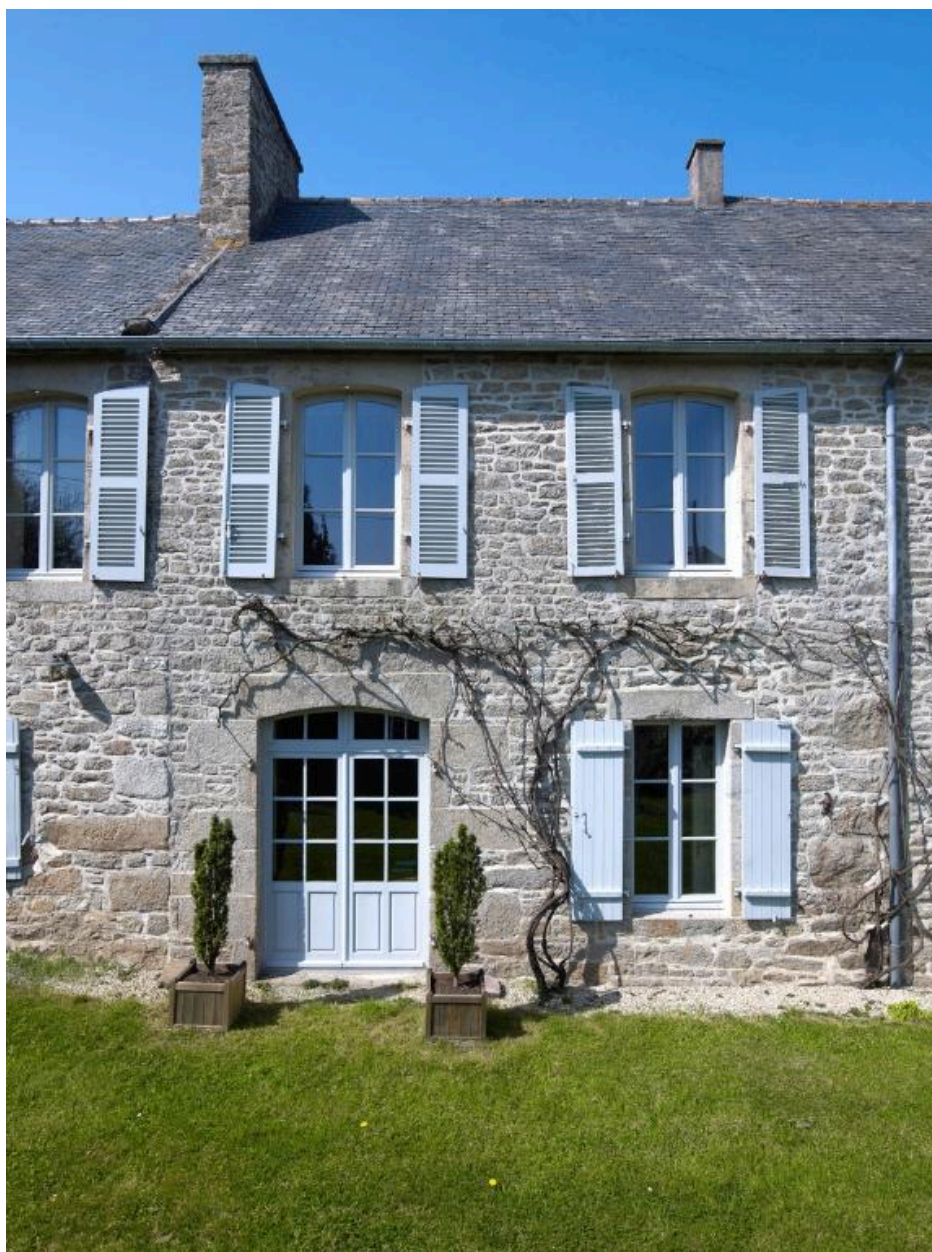
Partie centrale vue depuis le sud.  
Phot. Bernard Bègne  
IVR53\_20182200342NUCA

Partie centrale vue depuis le sud.

- Le bâtiment a été remanié dans ses parties centrales au XVIII<sup>e</sup> siècle, pour ce qui concerne ses ouvertures et son aménagement intérieur. Les poutres de cet espace sont placées dans le sens longitudinal de l'édifice, alors que les poutres situées dans la partie la plus anciennes sont orientées nord-sud. Cette différence dans la mise en oeuvre confirme l'hypothèse d'un remaniement.

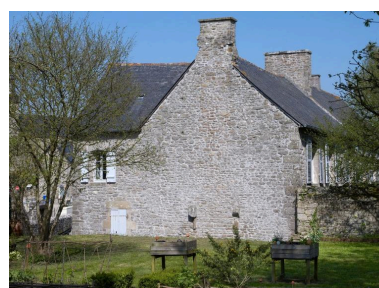
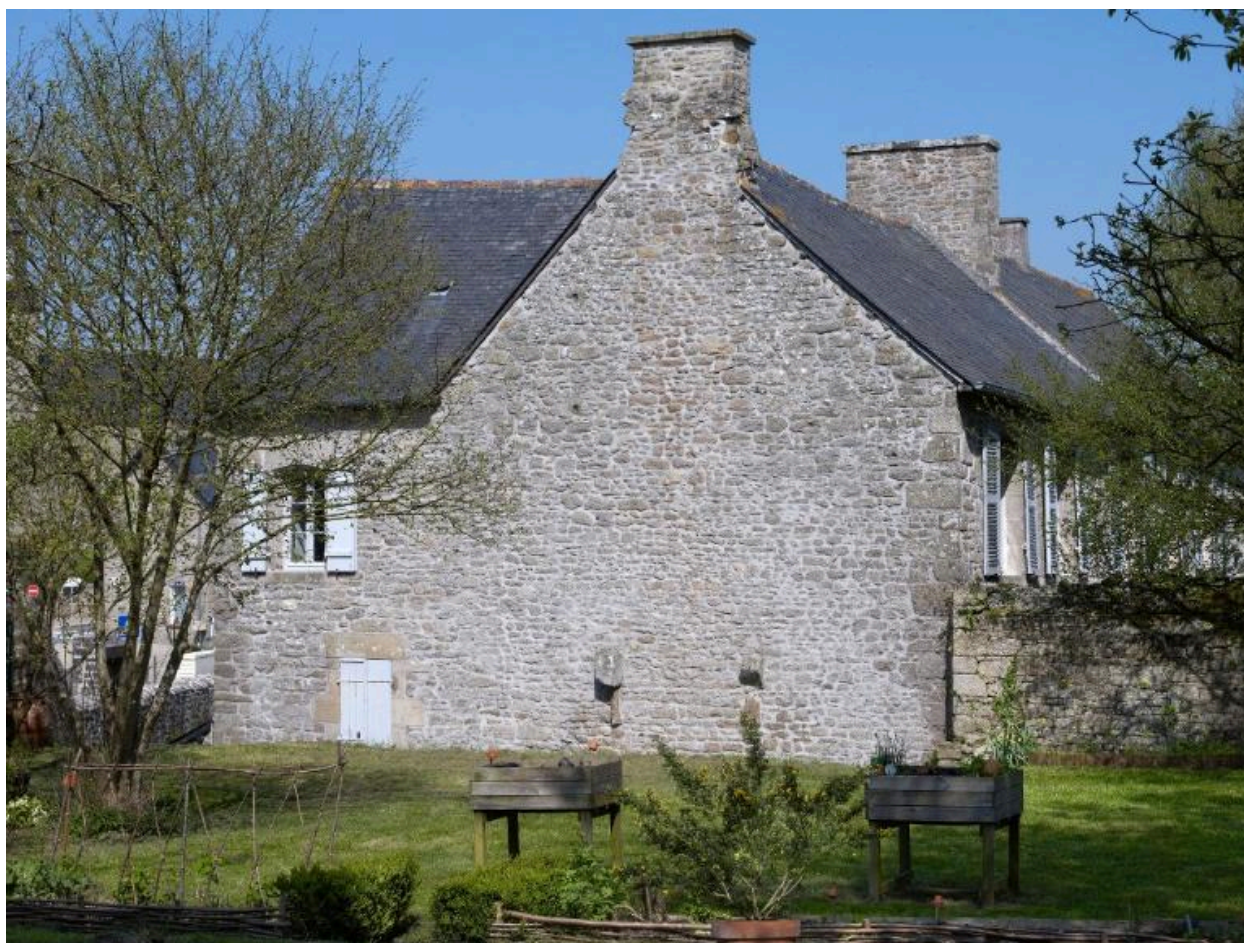
Mur pignon ouest.  
Phot. Bègne Bernard  
IVR53\_20182200343NUCA

Mur pignon ouest.

Le bâtiment principal se compose de deux corps de bâtiments, à un étage. Le corps de bâtiment situé le plus à l'ouest se distingue par ses murs pignons aux rampants découverts et dotés de crossettes simples (dites "chevronnières").

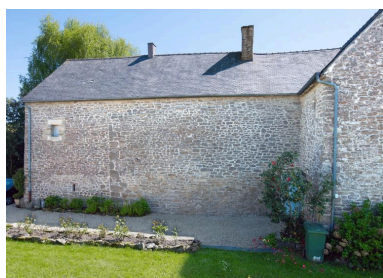
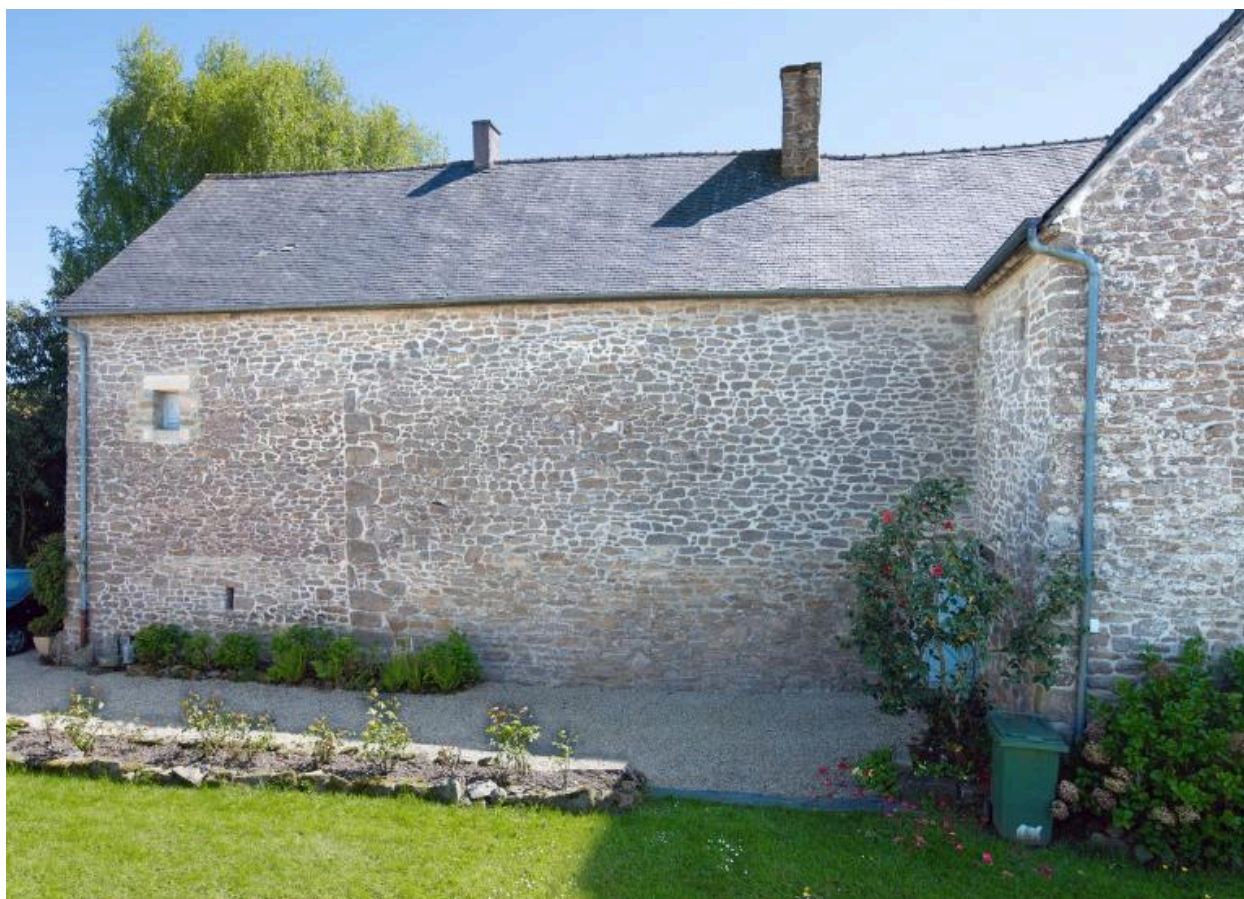
Le mur nord aveugle, vu depuis  
la rue de la Commanderie.  
Phot. Bernard Bègne  
IVR53\_20182200460NUCA

Le mur nord aveugle, vu depuis la rue de la Commanderie.

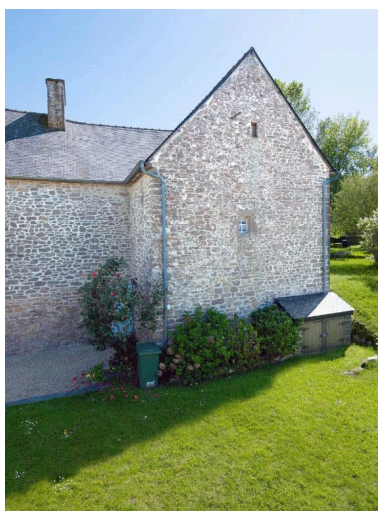
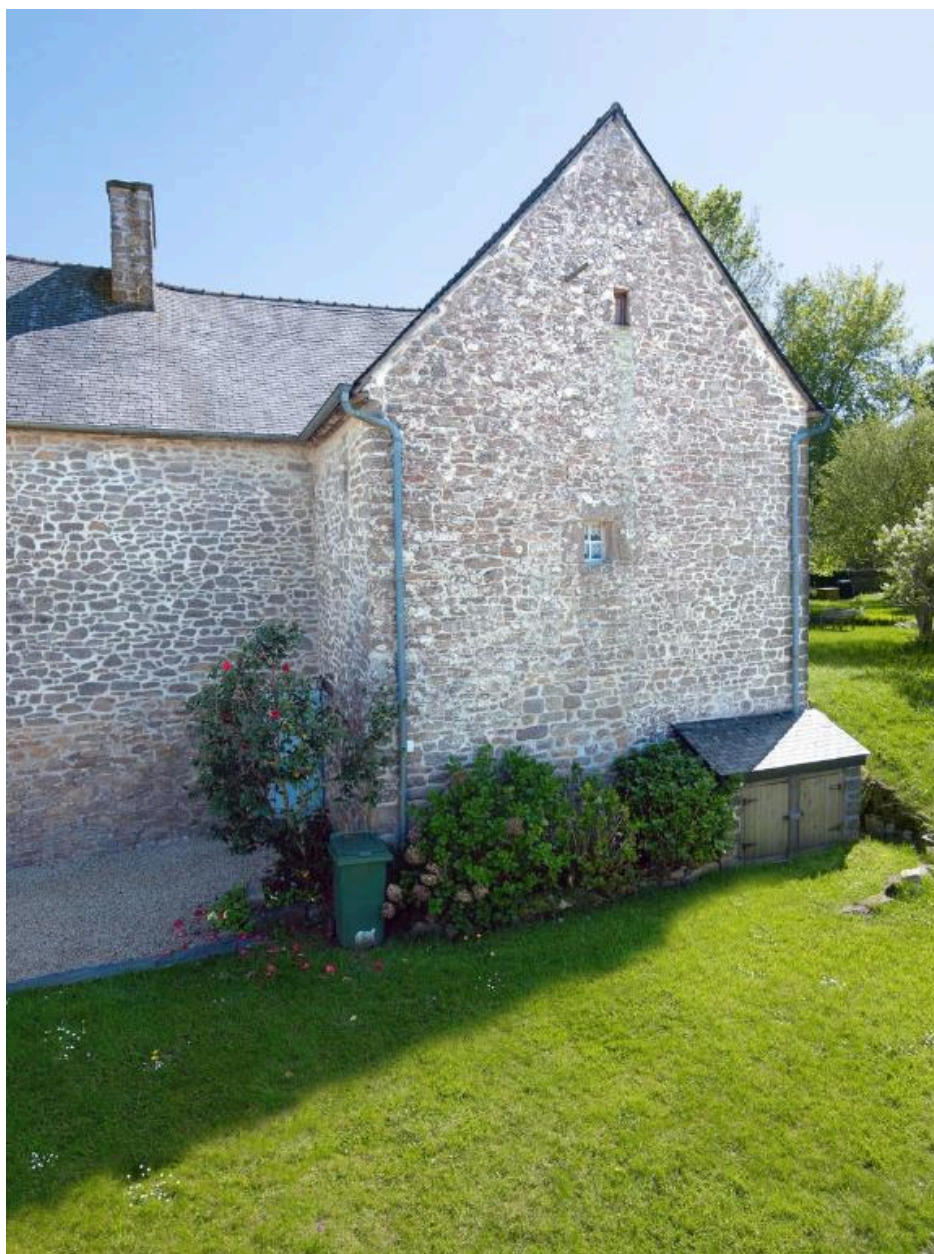
L'avancée nord, vue depuis  
la rue de la Commanderie.  
Phot. Bernard Bègne  
IVR53\_20182200461NUCA

L'avancée nord, vue depuis la rue de la Commanderie.

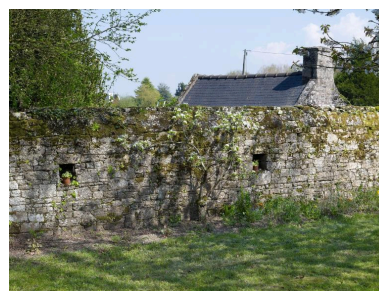
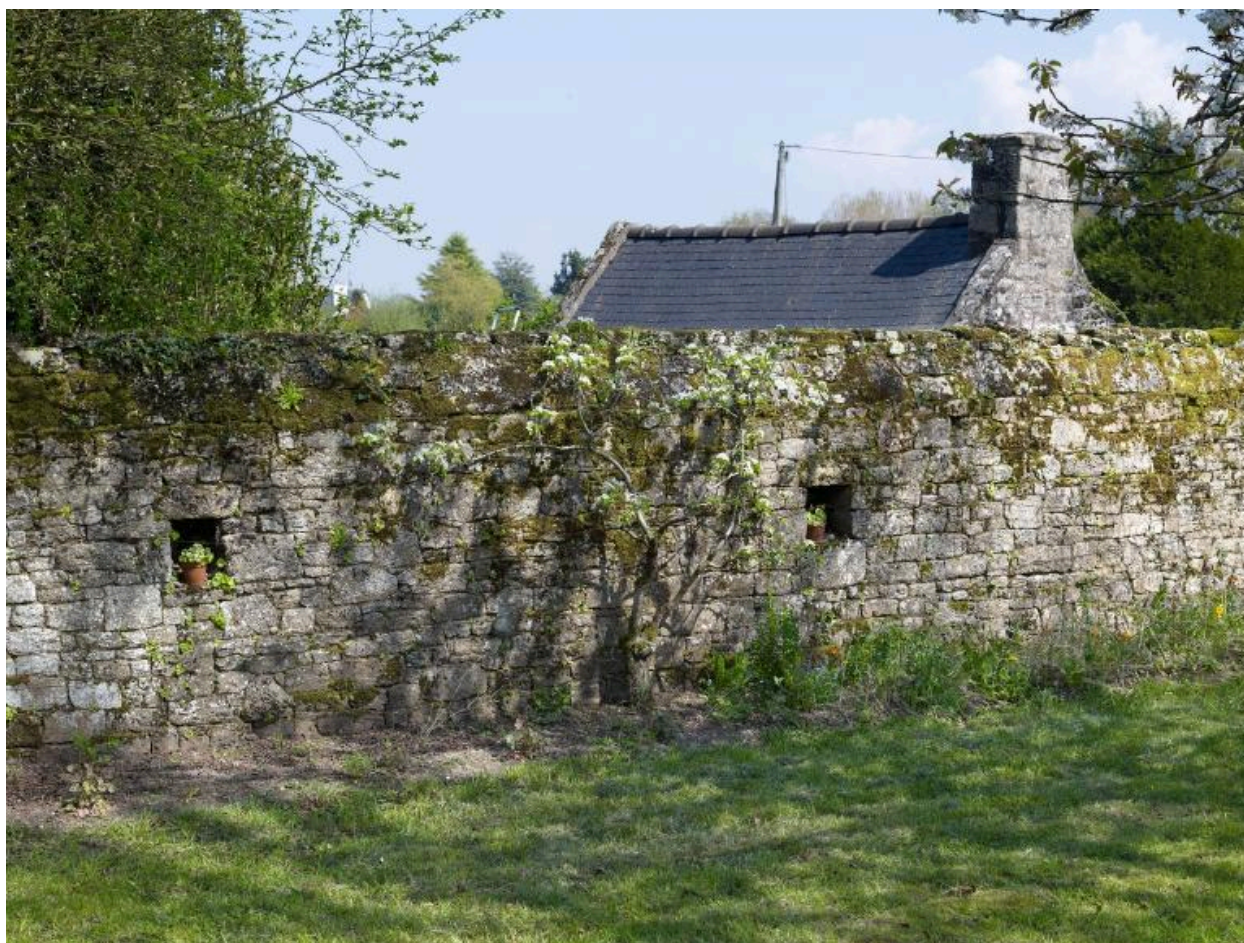
Le mur rucher côté ouest.  
Phot. Bernard Bègne  
IVR53\_20182200344NUCA

Le mur rucher côté ouest.

Cet ancien presbytère est aujourd'hui devenu une habitation. La parcelle sur laquelle il se situe est ceinte d'un mur maçonné en granite. À l'ouest, cette enceinte est dotée de niches à ruche. Cette clôture entoure un ensemble de plusieurs bâtiments et édicules : le bâtiment principal, une dépendance (un garage créé dans les années 1980), un puits et un fournil. Ce dernier possède des murs pignons aux rampants débordants agrémentés de crossettes simples, et pourrait dater du XVII<sup>e</sup> siècle. Le jardin qui appartient au presbytère est également clos de murs.

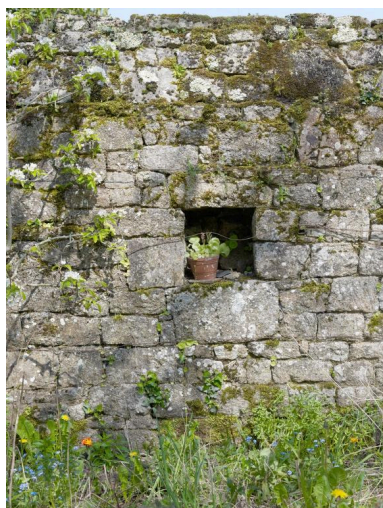
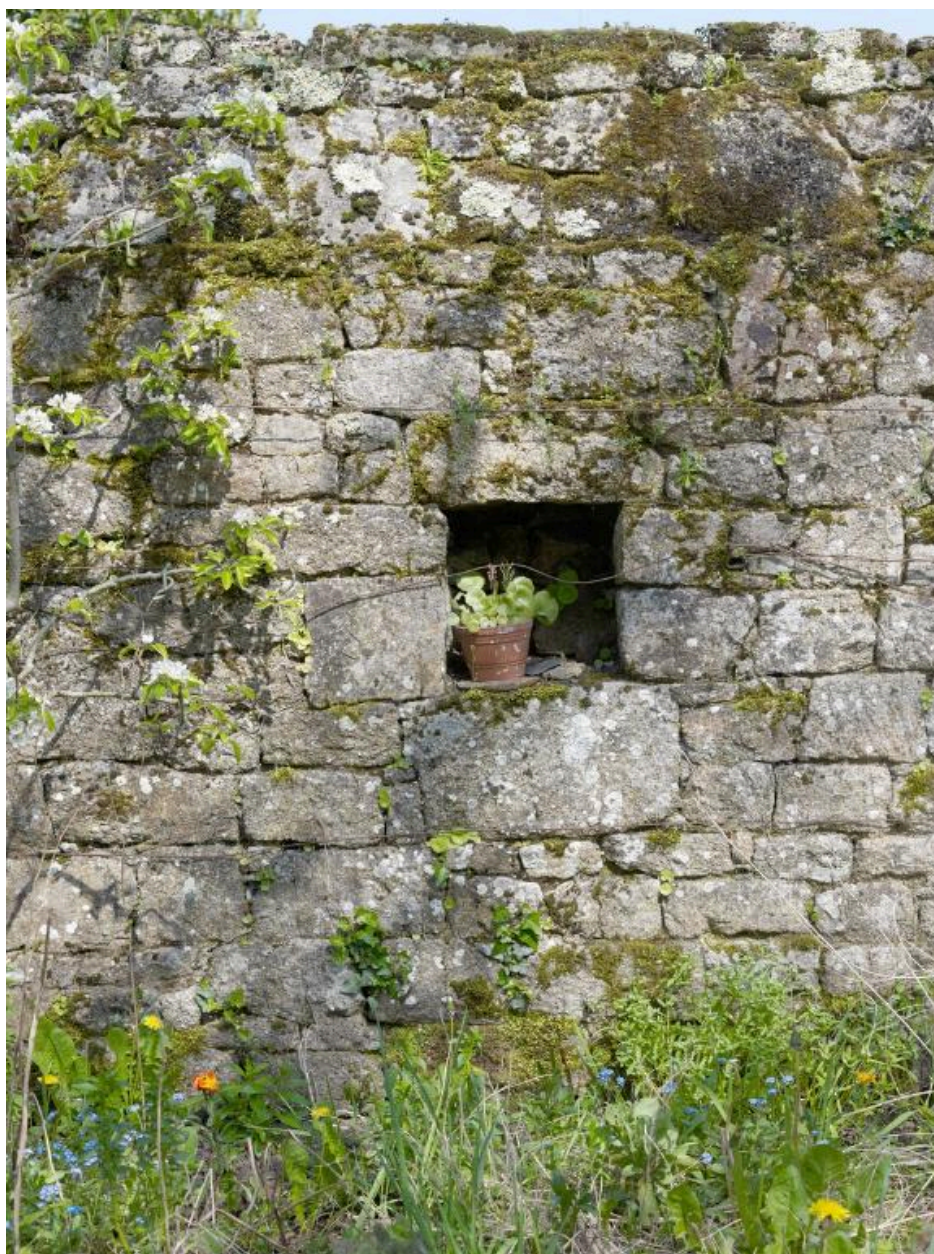
Détail d'une niche à ruche.  
Phot. Bernard Bègne  
IVR53\_20182200345NUCA

Détail d'une niche à ruche.

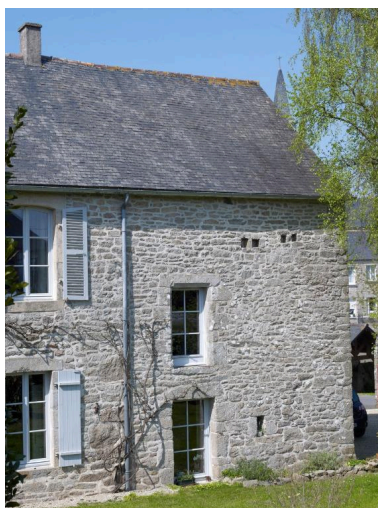
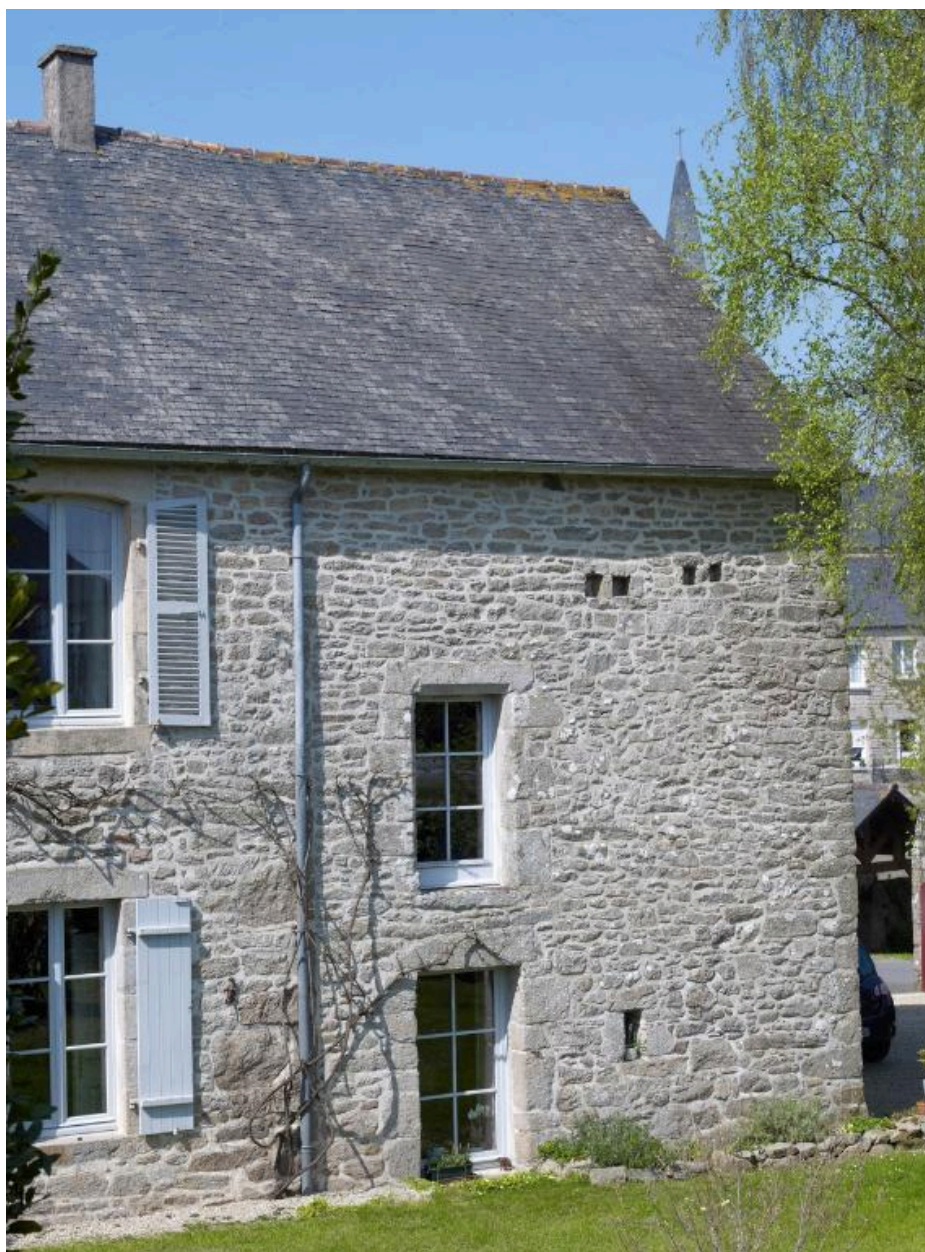
Les anciennes dépendances  
à l'est, avec trous de pigeons.  
Phot. Bernard Bègne  
IVR53\_20182200346NUCA

Les anciennes dépendances à l'est, avec trous de pigeons.

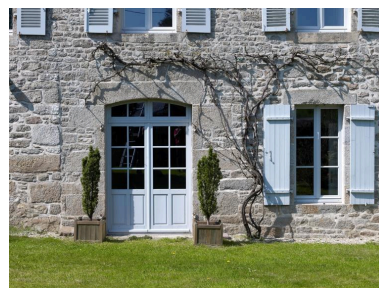
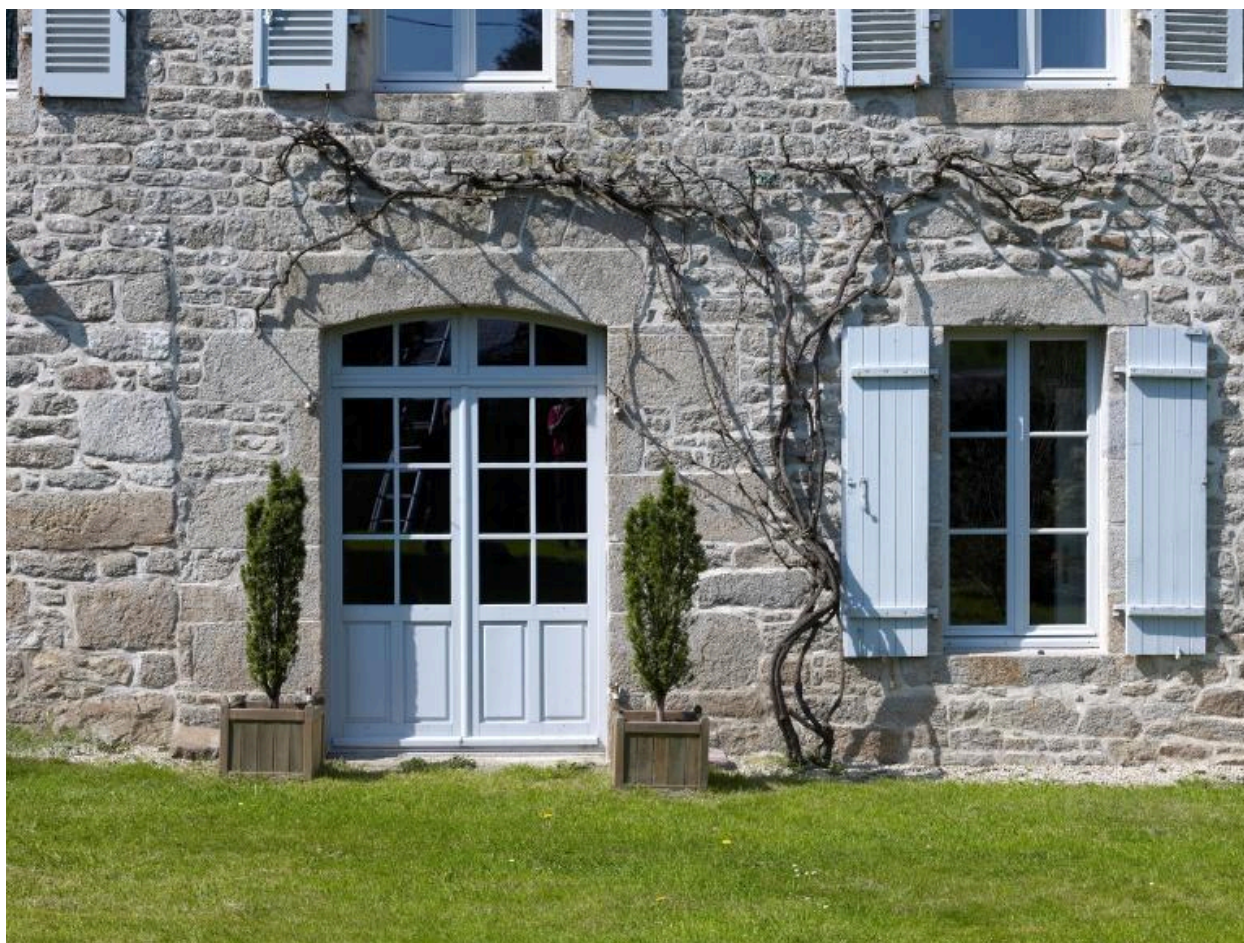
Ouvertures de la partie  
centrale en façade sud.  
Phot. Bernard Bègne  
IVR53\_20182200347NUCA

Ouvertures de la partie centrale en façade sud.

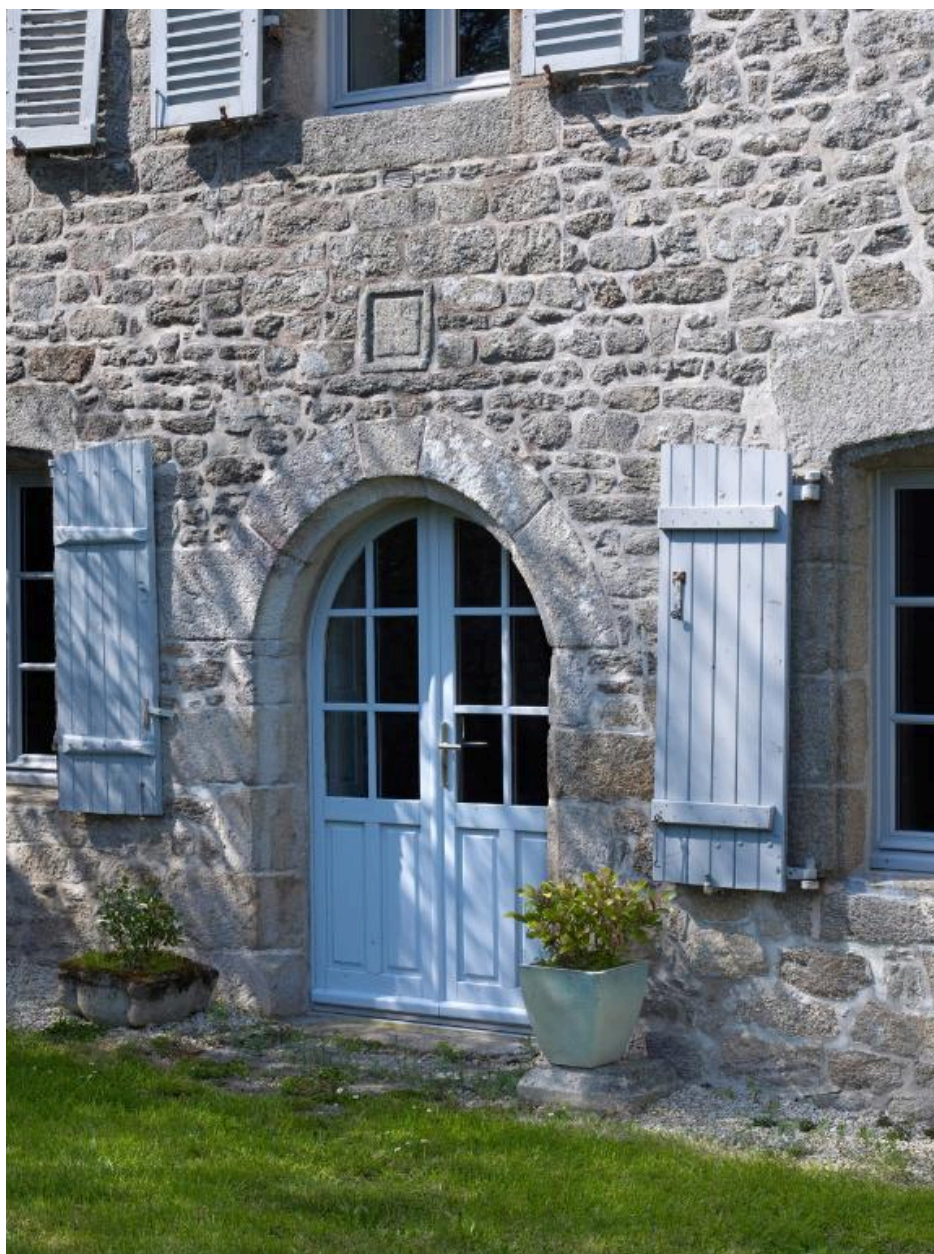
Ouverture en plein-cintre du XVIIe siècle, surmontée d'un élément de décor sculpté (mur sud).

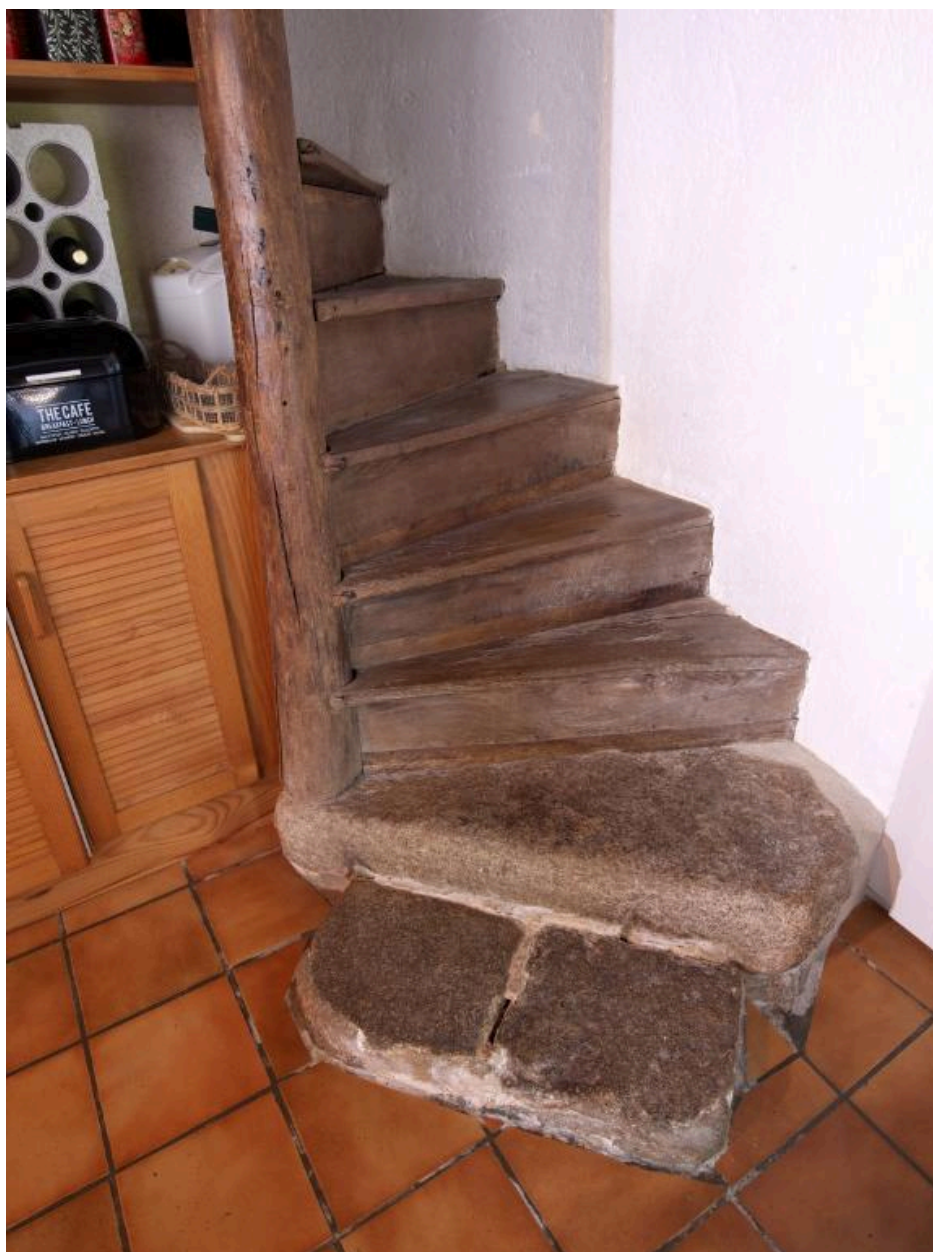
Vue rapprochée de l'escalier à vis.

À l'intérieur, on retrouve une seconde ouverture en plein-cintre similaire à celle de la façade et placée dans l'alignement de cette dernière. Elle permet d'accéder à la pièce située dans l'avancée, depuis la pièce de vie. Dans la pièce principale, le mur ouest comporte une cheminée monumentale au manteau de granite. Elle est accompagnée d'une niche à sel, placée à sa droite. Un remarquable escalier à vis en bois est toujours présent dans l'avancée de cette partie du bâtiment. Il permet

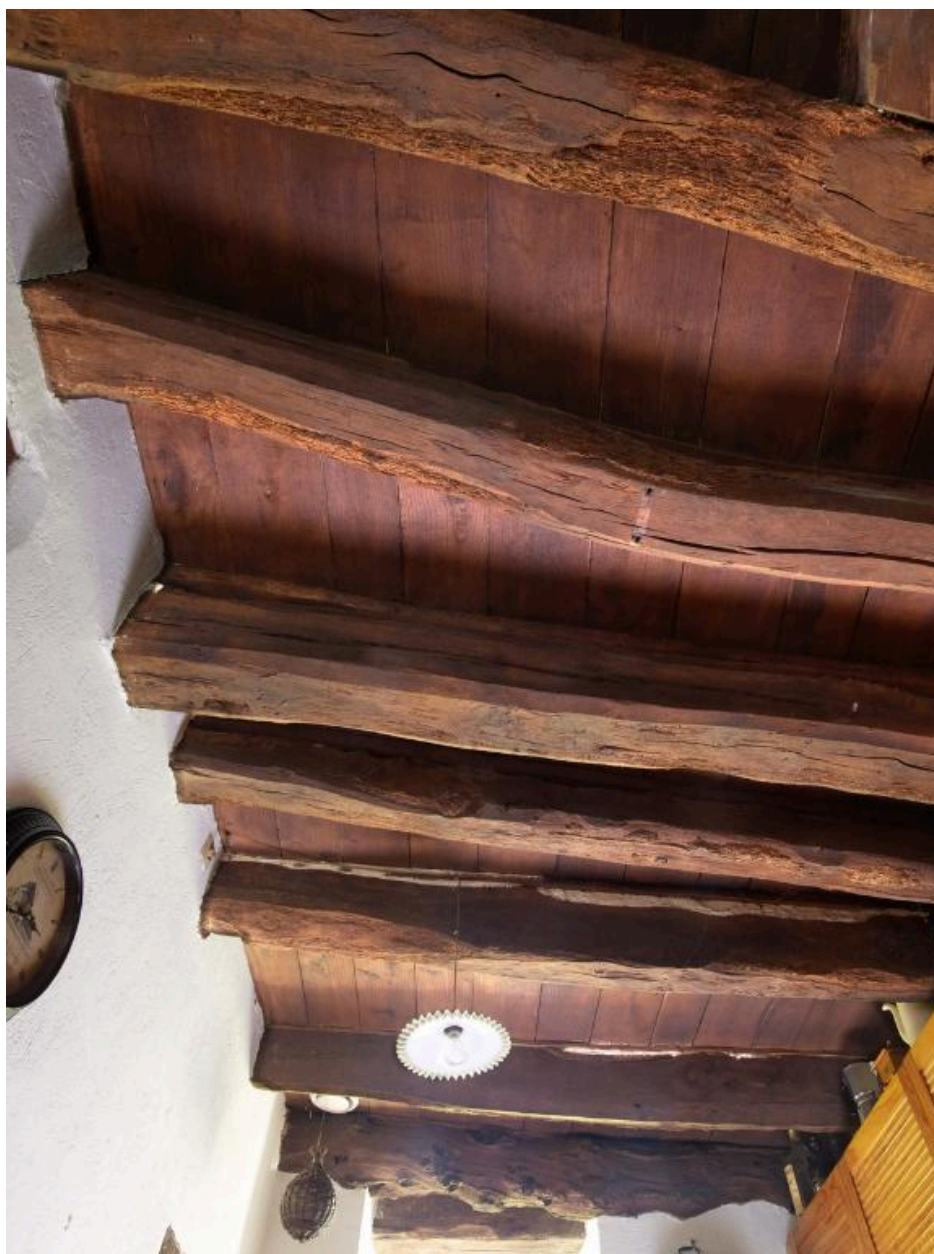
Poutraison de l'étage.

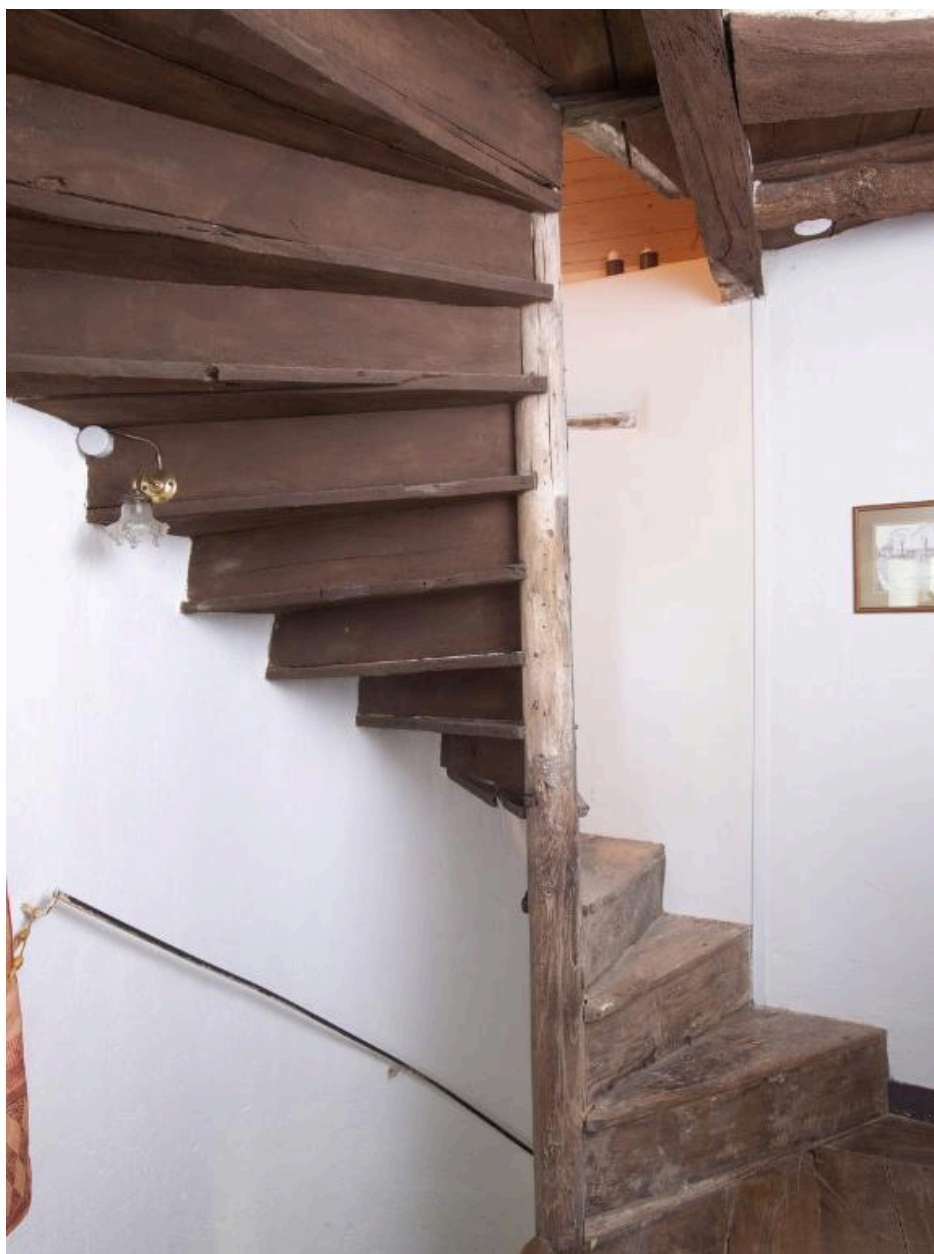
Prolongement de l'escalier à vis, réalisé en bois à l'étage.

d'accéder à l'étage, où l'on trouve encore une niche destinée au rangement du linge et une petite cheminée en pierre de taille. L'escalier permet également d'accéder aux combles.

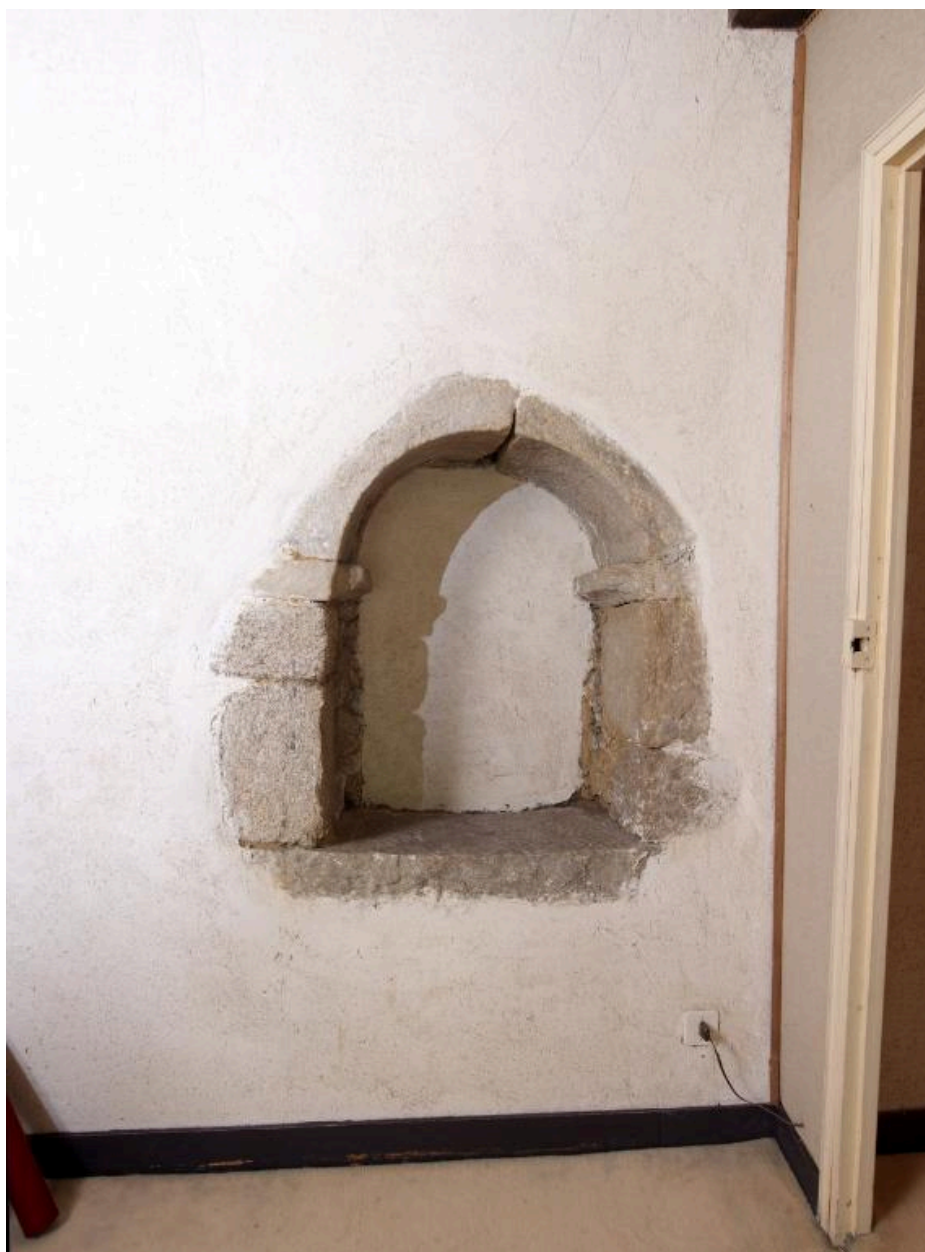
Ancien placard situé à l'étage de la partie ouest (mur nord).

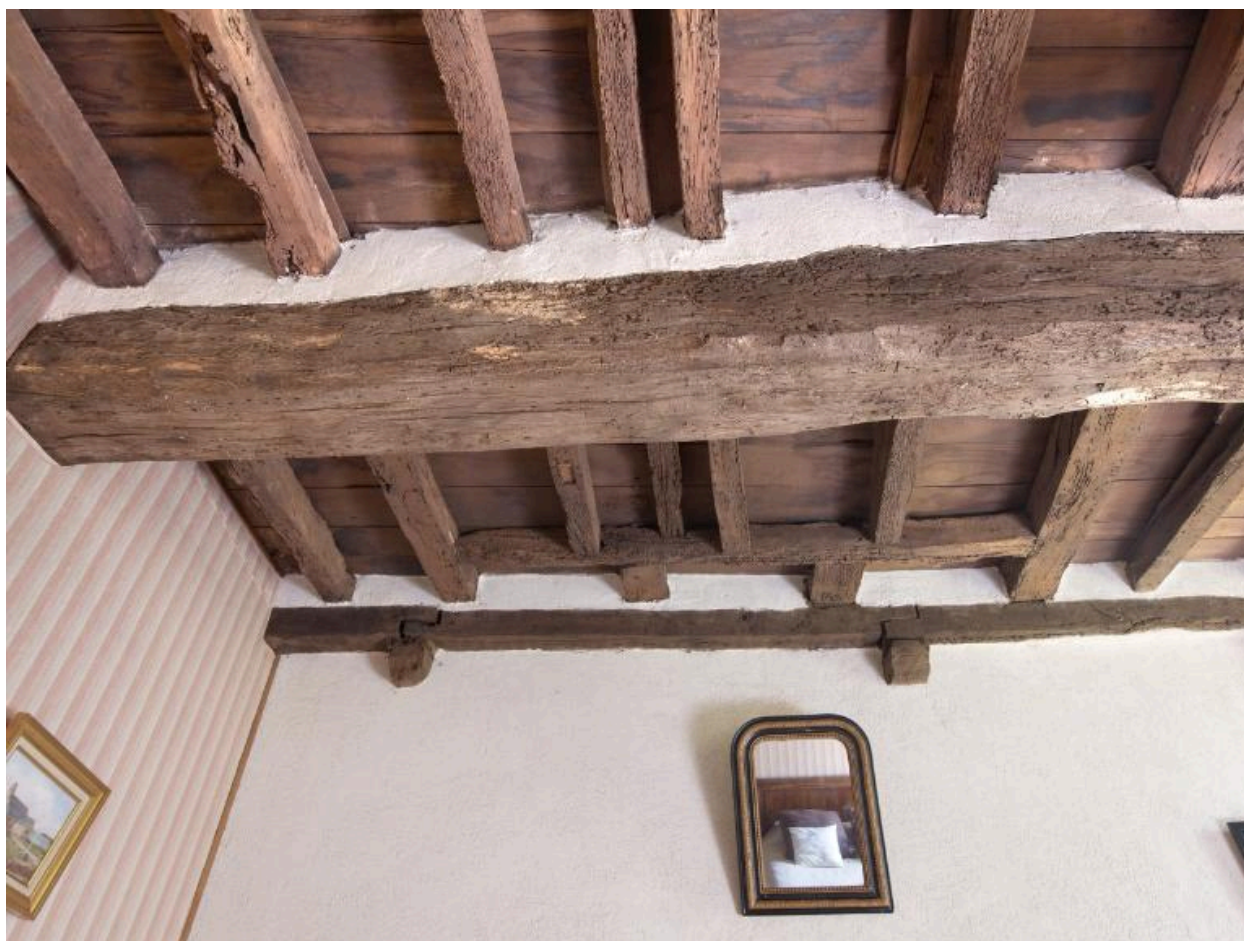
Modification du système d'assemblage au niveau d'un mur de refend, poutraison de l'étage.

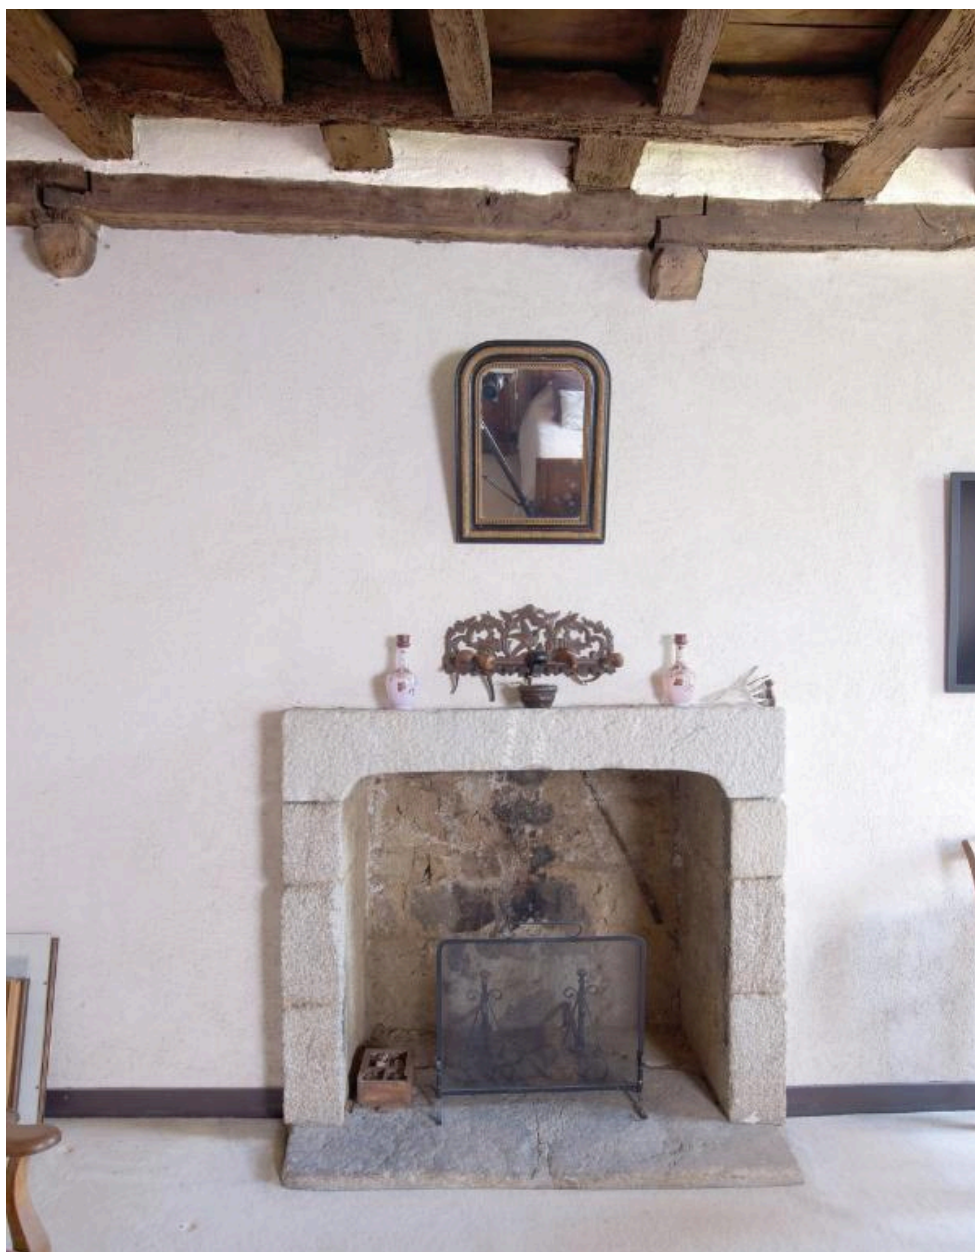
Cheminée ancienne à l'étage.

La cheminée du rez-de-chaussée a été déplacée depuis la partie la plus ancienne de l'édifice. À l'étage, on retrouve une cheminée identique à celle du rez-de-chaussée et à celle de l'étage présente dans la partie occidentale du bâtiment.
