## Maison de marchand de toile, La Ville-au-Galle (Saint-Thélo)

Numéro de dossier : IA22000041

Cadre de l'étude : inventaire topographique Uzel, enquête thématique régionale Inventaire du patrimoine lié à l'histoire toilière de Saint-Thélo

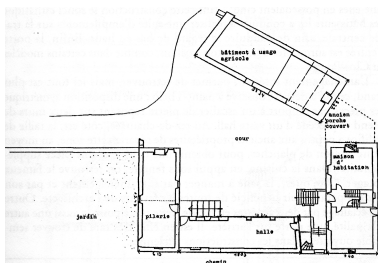
Plan au sol de la maison et  
de ses dépendances (CAUE  
22, Bernard Belorgey, 1998)  
Phot. Bernard Belorgey  
IVR53\_20222206018NUCA

Plan au sol de la maison et de ses dépendances (CAUE 22, Bernard Belorgey, 1998)

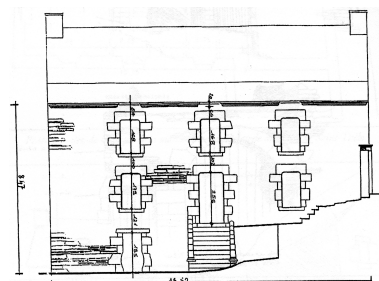
Relevé de la façade antérieure  
de la maison (CAUE 22,  
Bernard Belorgey, 1998)  
Phot. Bernard Belorgey  
IVR53\_20222206015NUCA

Relevé de la façade antérieure de la maison (CAUE 22, Bernard Belorgey, 1998)

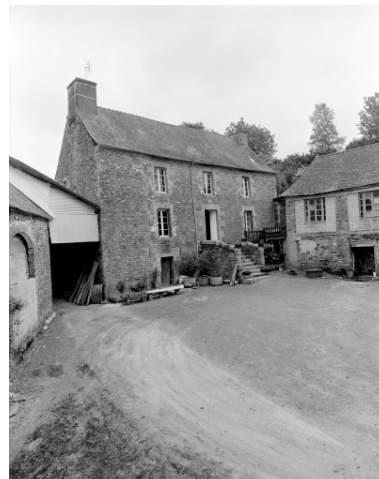
Maison de marchand reliée au  
bâtiment de la sècherie. Vue  
générale sud-ouest. Etat en 1996.  
Phot. Bernard Bègne  
IVR53\_19962200469X

Maison de marchand reliée au bâtiment de la sècherie. Vue générale sud-ouest. Etat en 1996.

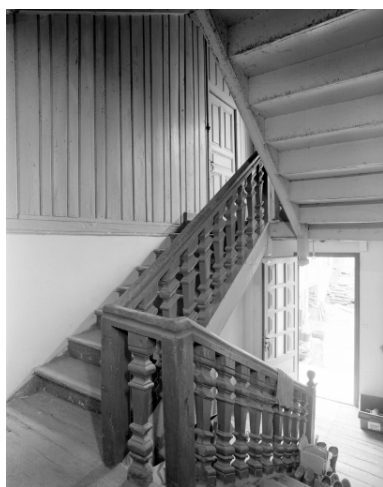
Maison de marchand. Escalier tournant à retours avec jour, en charpente. Etat en 1996  
Phot. Bernard Bègne  
IVR53\_19962200467X

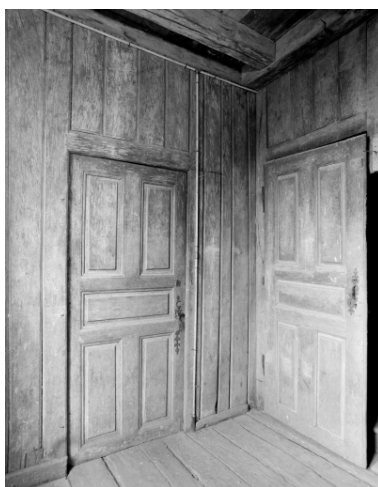
Maison de marchand.  
Portes et cloisons en bois de l'étage. Etat en 1996  
Phot. Bernard Bègne  
IVR53\_19962200465X

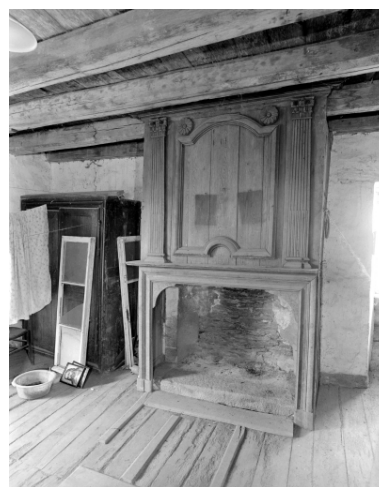
Maison de marchand. Cheminée de l'étage. Etat en 1996  
Phot. Bernard Bègne  
IVR53\_19962200466X

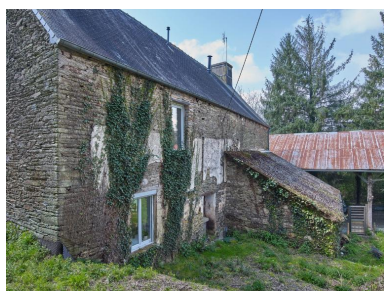
Maison de marchand. Façade nord avec appentis à usage de cellier.  
Phot. Bernard Bègne  
IVR53\_20232200200NUCA

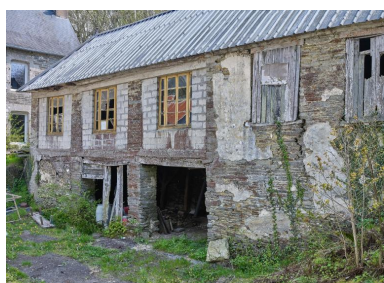
Dépendance fermant la cour à l'est : remise à piliers maçonnés, surmontée d'une sècherie dont les baies libres (partiellement bouchées par des parpaings) étaient fermées par des claires-voies en bois. Elévation ouest.  
Phot. Bernard Bègne  
IVR53\_20232200193NUCA

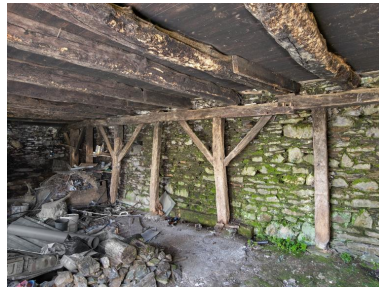
Remise sous la sècherie. Plafond  
constitué de solives soutenues par  
une sablière (assemblée à mi-  
bois) sur poteaux avec système  
de liens obliques pour affermir  
les angles par triangulation.  
Phot. Bernard Bègne  
IVR53\_20232200195NUCA

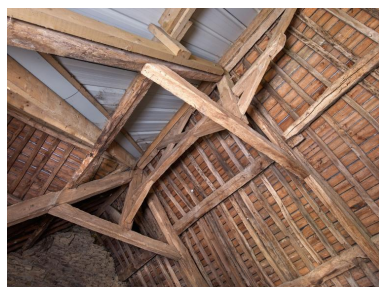
Logis sur dépendance construit  
en retour d'équerre de la sècherie.  
Charpente à sous-faîtage avec  
croix-de-Saint-André et liens pour  
affermer les angles par triangulation.  
Phot. Bernard Bègne  
IVR53\_20232200186NUCA

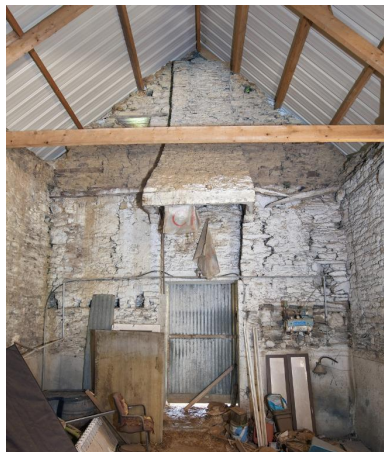
Remise nord-ouest. Pignon nord. Vue intérieure avec les traces des différents niveaux : cheminée de l'étage en surcroît, emplacements des embouts de poutres du plancher, sablière du plafond.  
Phot. Bernard Bègne  
IVR53\_20232200175NUCA

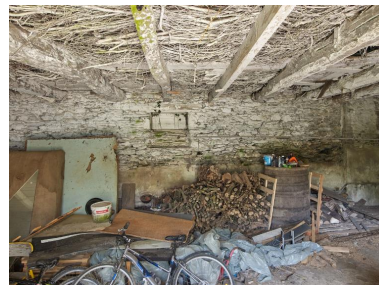
Remise sud-ouest. Vue intérieure du rez-de-chaussée et son plafond isolé avec des branchages.  
Phot. Bernard Bègne  
IVR53\_20232200174NUCA

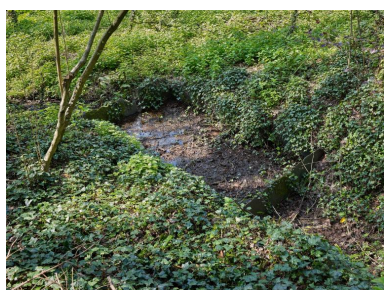
Lavoir divisé en deux bassins, construit en palis de schiste posés sur chant. Vue générale  
Phot. Bernard Bègne  
IVR53\_20232200203NUCA

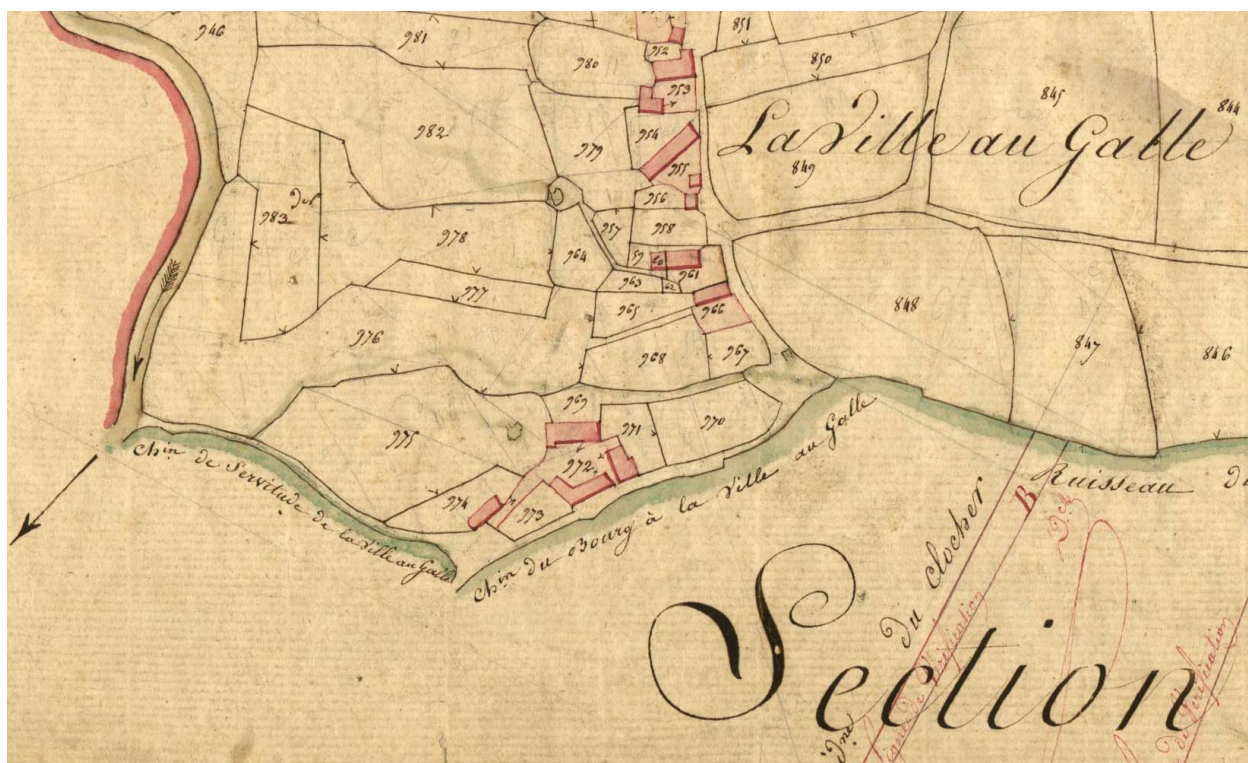
La Ville-au-Galle en 1828. Extrait du cadastre ancien, section A2 (série 3 P 335, Archives départementales des Côtes-d'Armor)

La Ville-au-Galle en 1828.  
Extrait du cadastre ancien, section  
A2 (série 3 P 335, Archives  
départementales des Côtes-d'Armor)  
IVR53\_20222205760NUCA

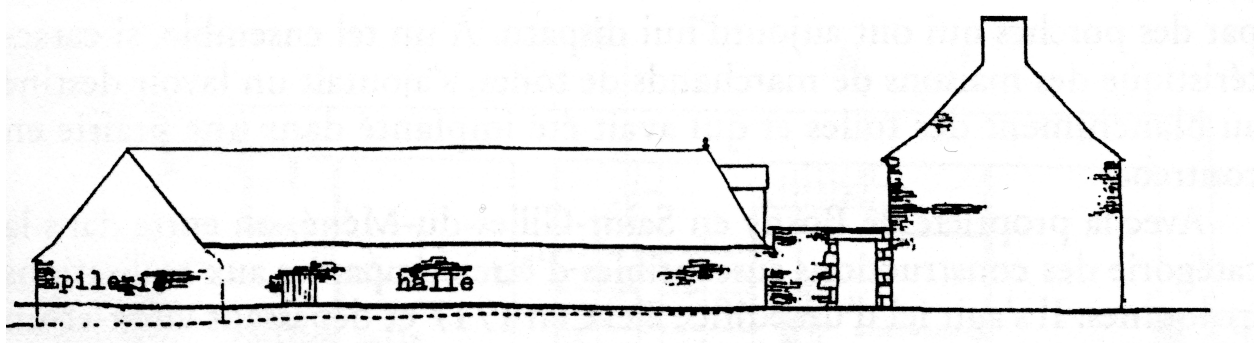
Relevé des façades est de la dépendance et de la maison (CAUE 22, Bernard Belorgey, 1998)

Relevé des façades est de la  
dépendance et de la maison (CAUE  
22, Bernard Belorgey, 1998)  
Phot. Bernard Belorgey  
IVR53\_20222206016NUCA

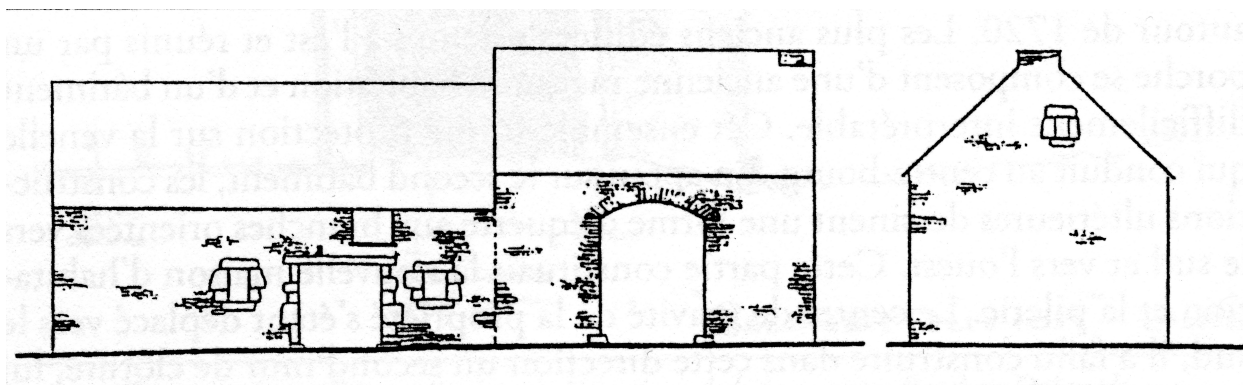
Relevé des façades de la dépendance ouest (CAUE 22, Bernard Belorgey, 1998)

Relevé des façades de la  
dépendance ouest (CAUE  
22, Bernard Belorgey, 1998)  
Phot. Bernard Belorgey  
IVR53\_20222206017NUCA

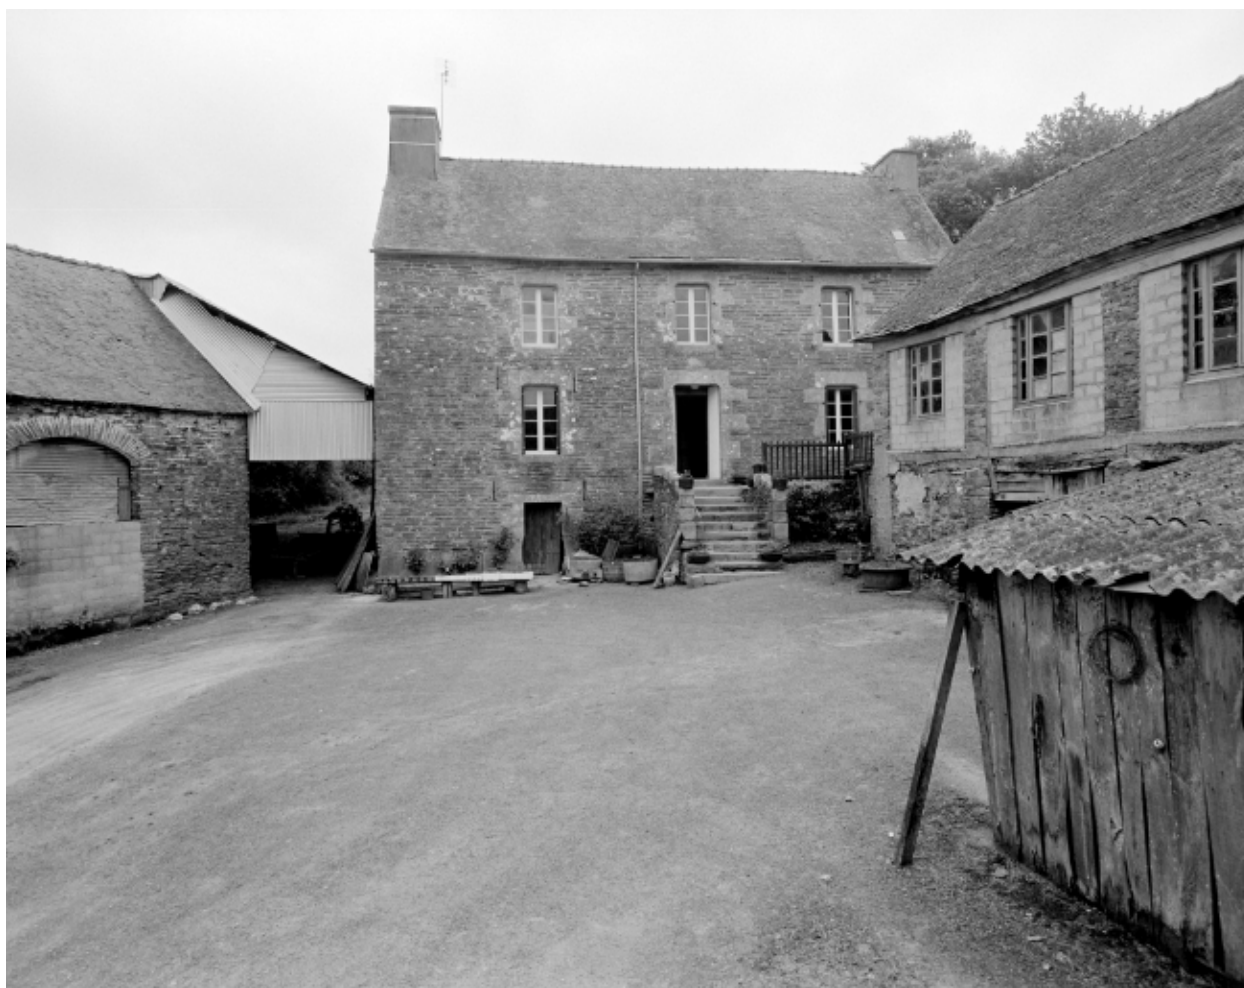
IVR53\_19962200470X

Maison de marchand et bâtiment de la sècherie construit perpendiculairement. Vue générale sud. Etat en 1996.

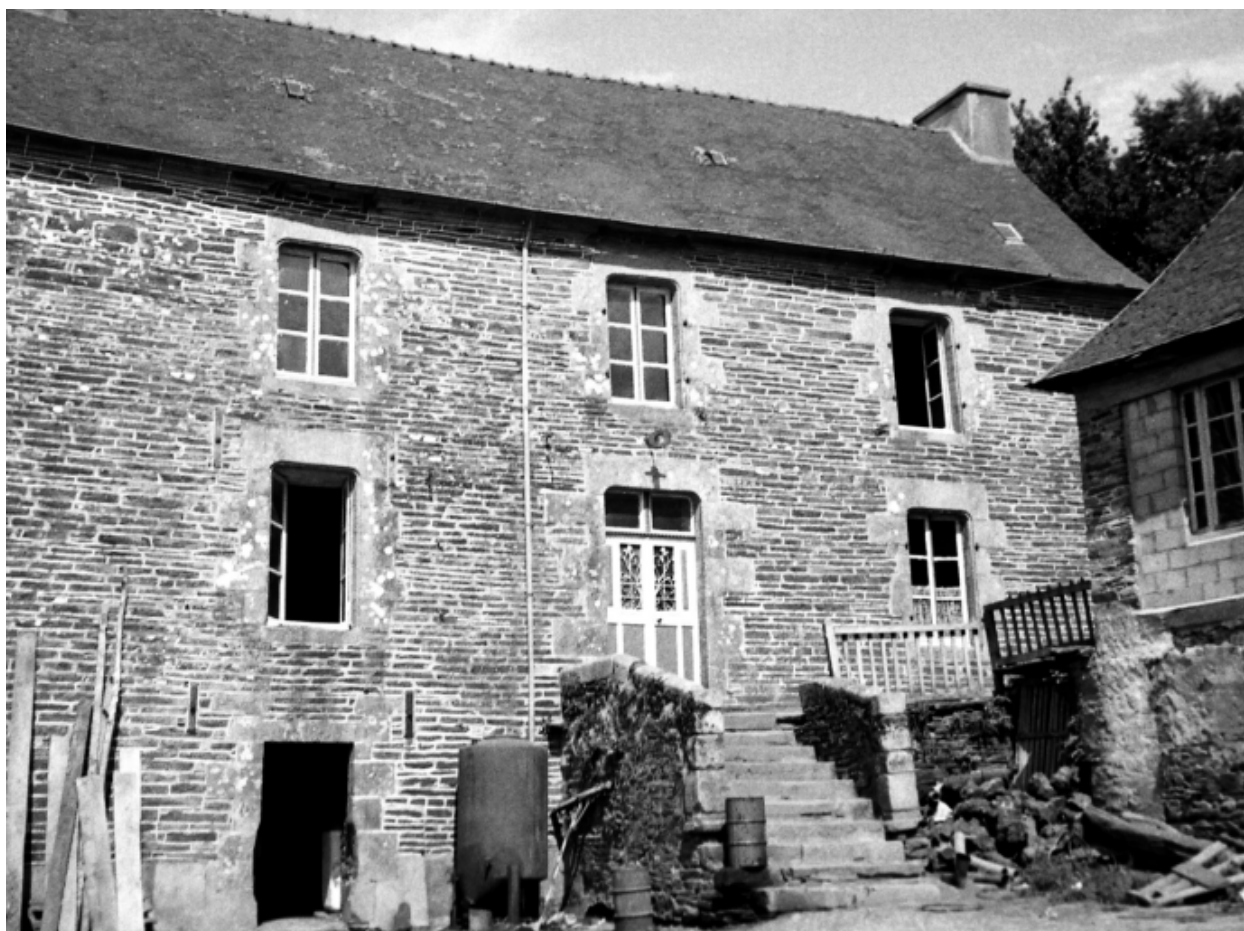
IVR53\_19692205393Z

Maison de marchand. Façade sud. Etat en 1969.

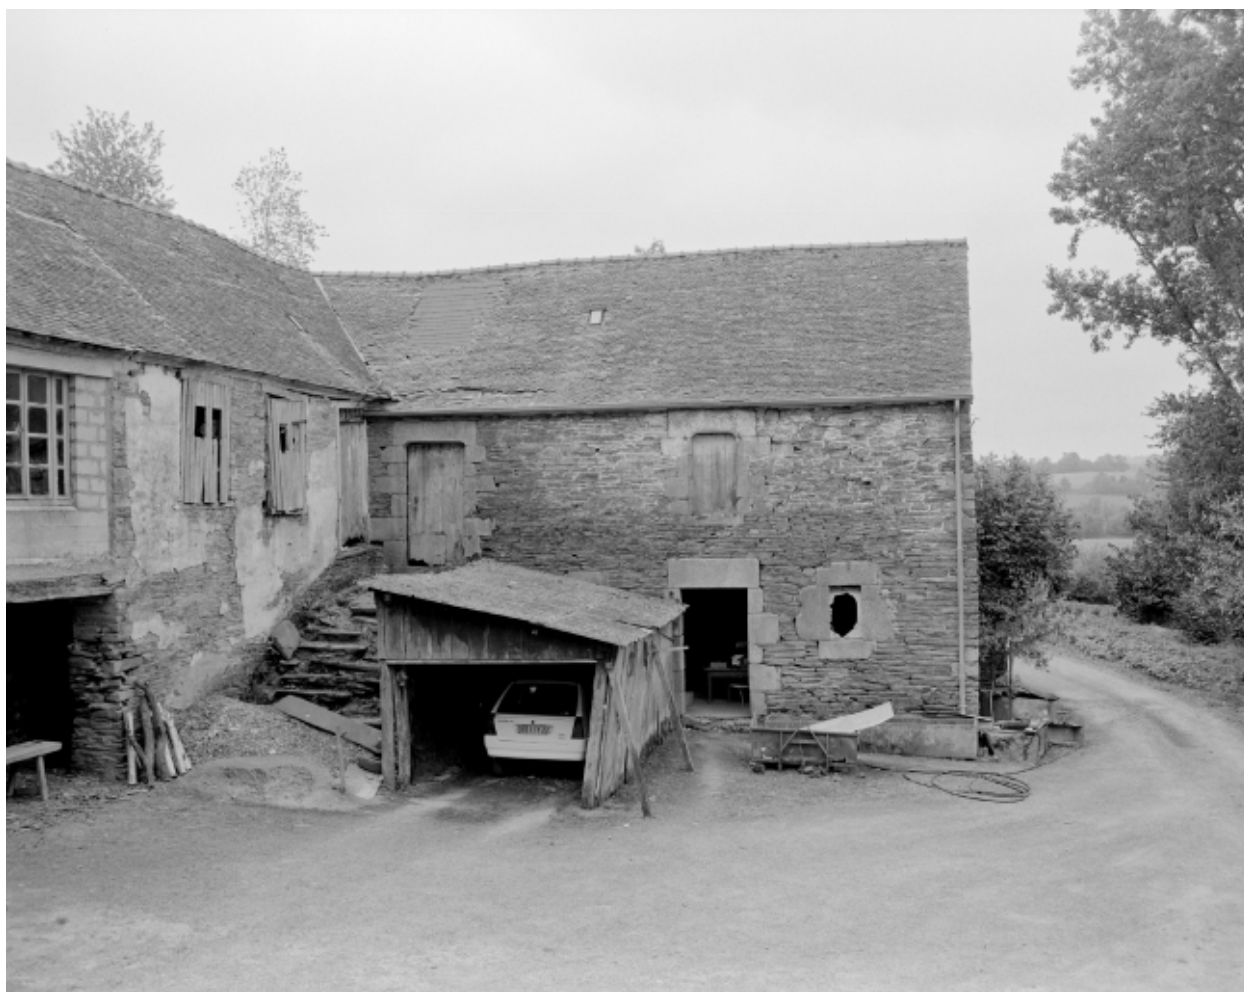
IVR53\_19962200468X

Logis sur dépendance construit en retour d'équerre de la sècherie : habitation d'ouvriers blanchisseurs ? Vue nord. Etat en 1996

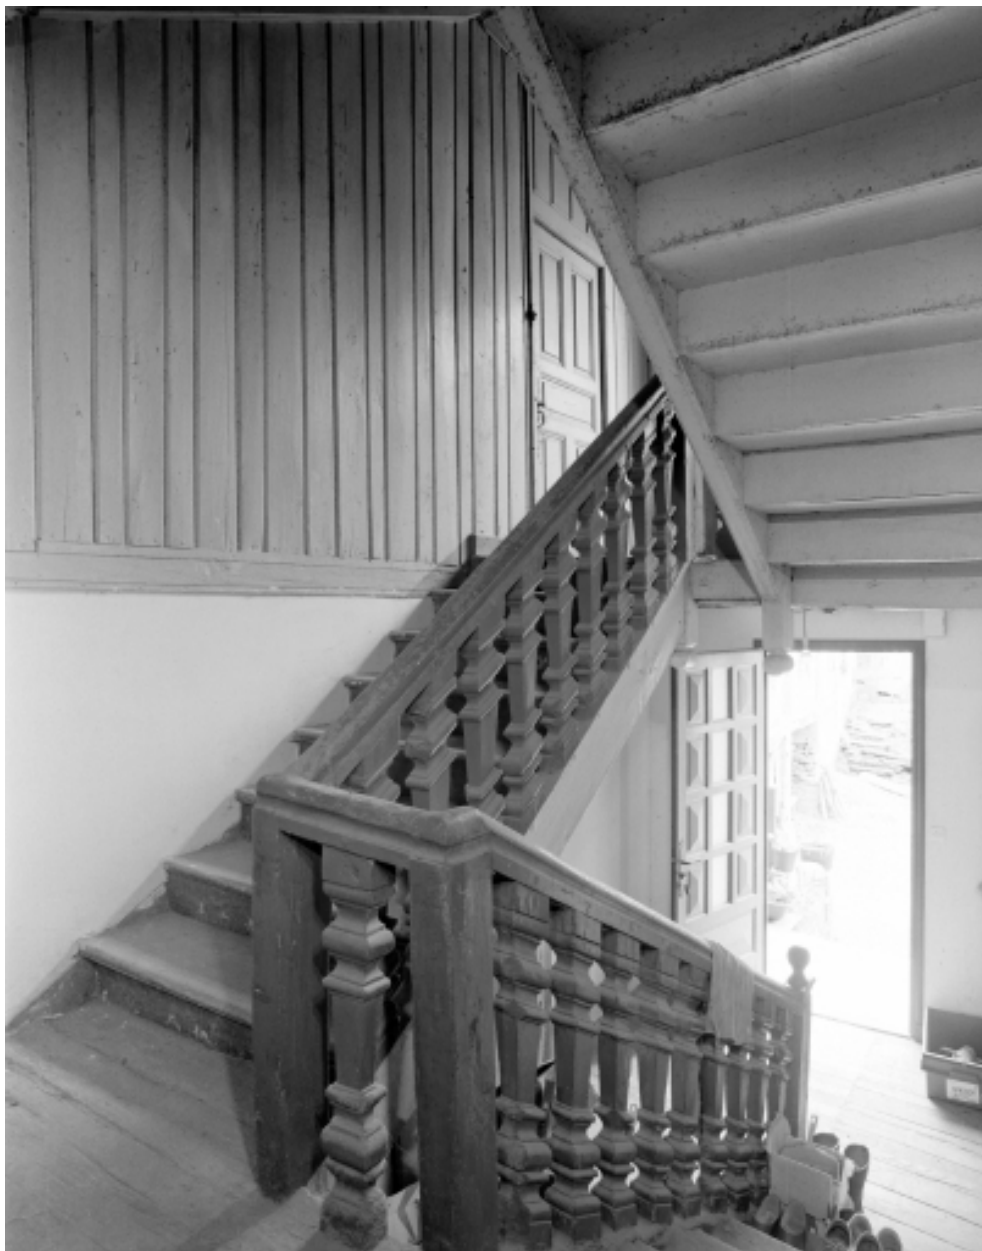
IVR53\_19962200467X

Maison de marchand. Escalier tournant à retours avec jour, en charpente. Etat en 1996

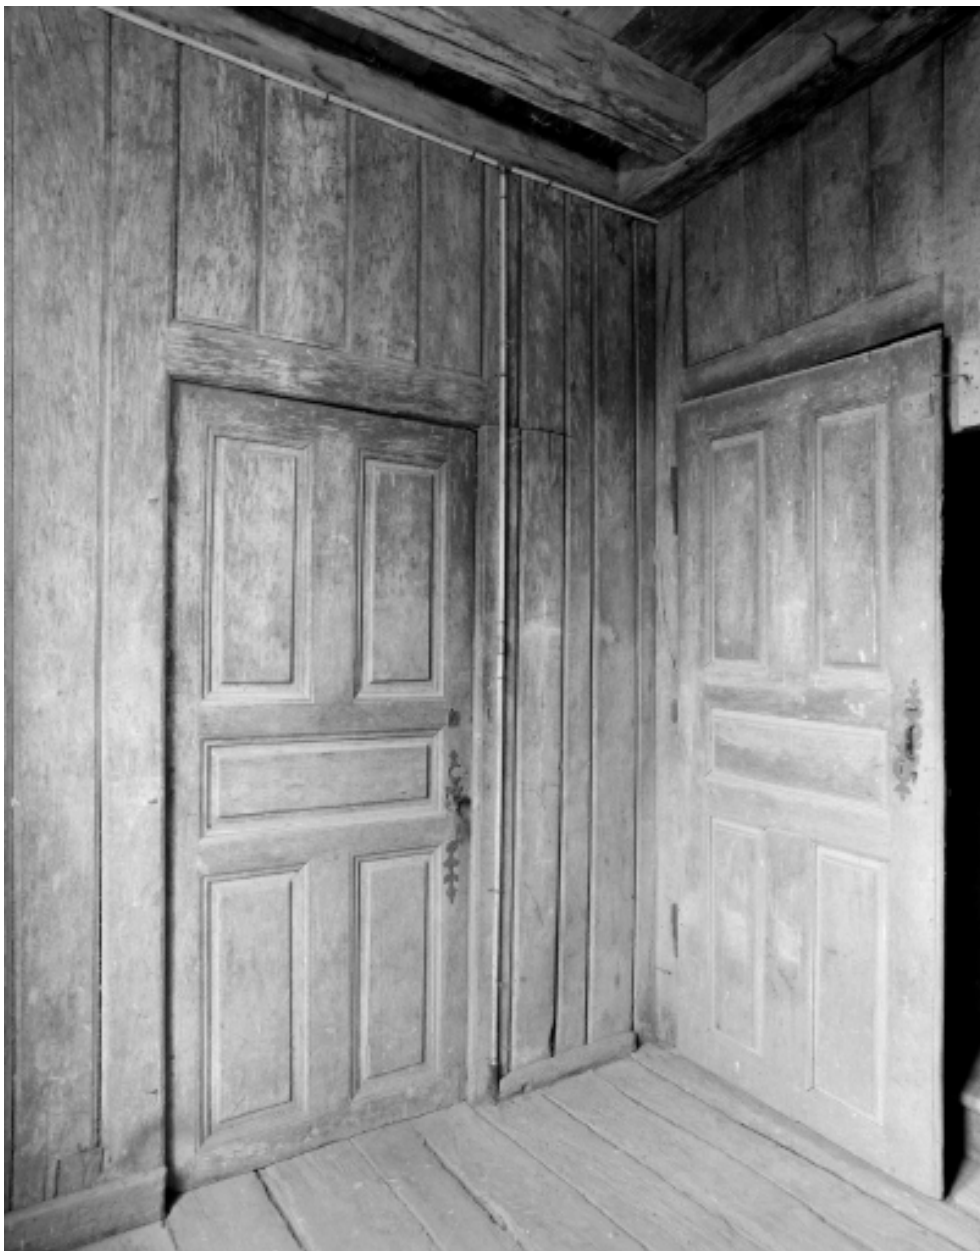
IVR53\_19962200465X

Maison de marchand. Portes et cloisons en bois de l'étage. Etat en 1996

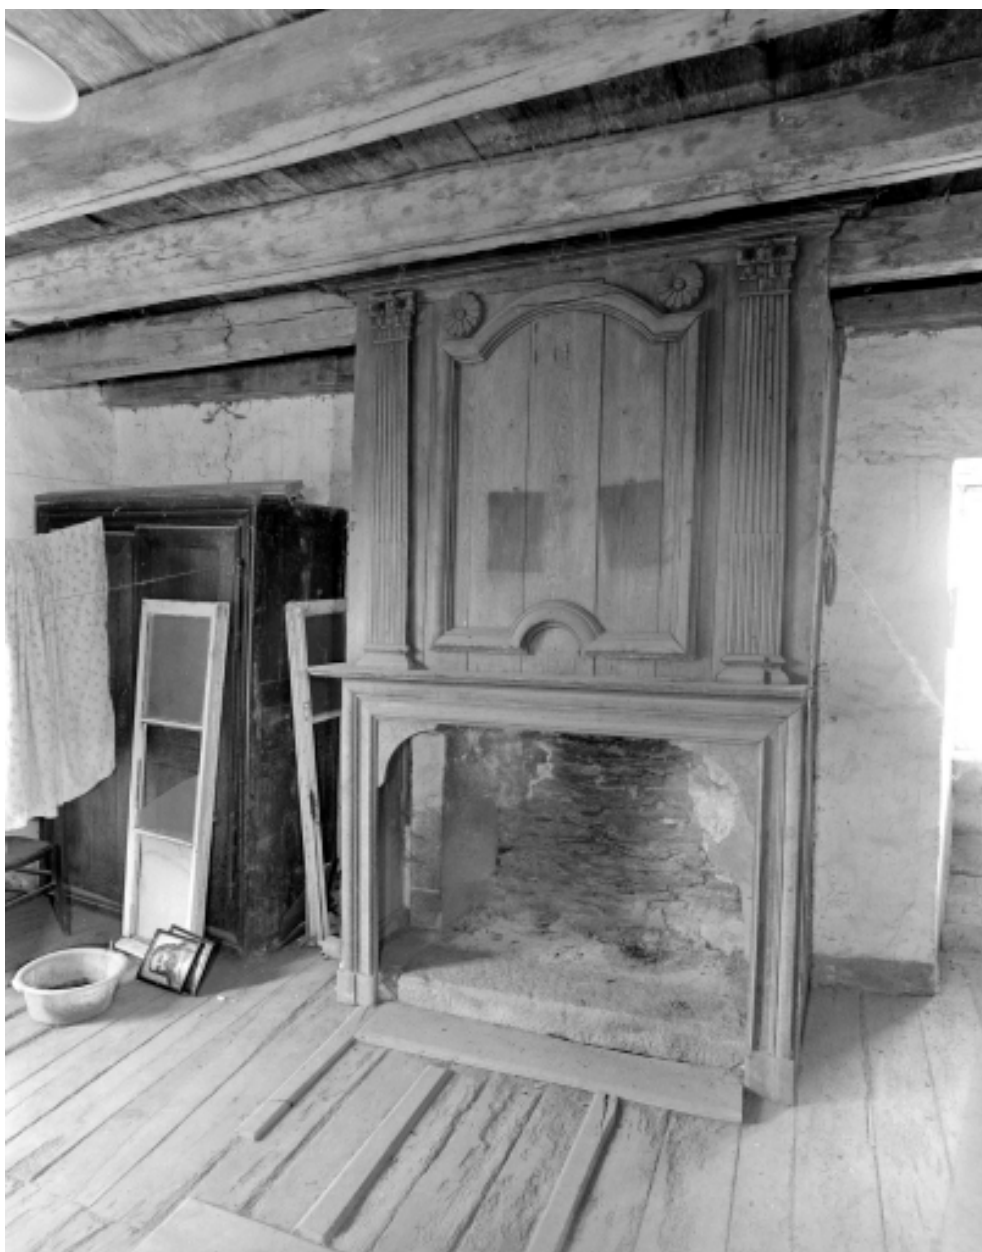
IVR53\_19962200466X

Maison de marchand. Cheminée de l'étage. Etat en 1996

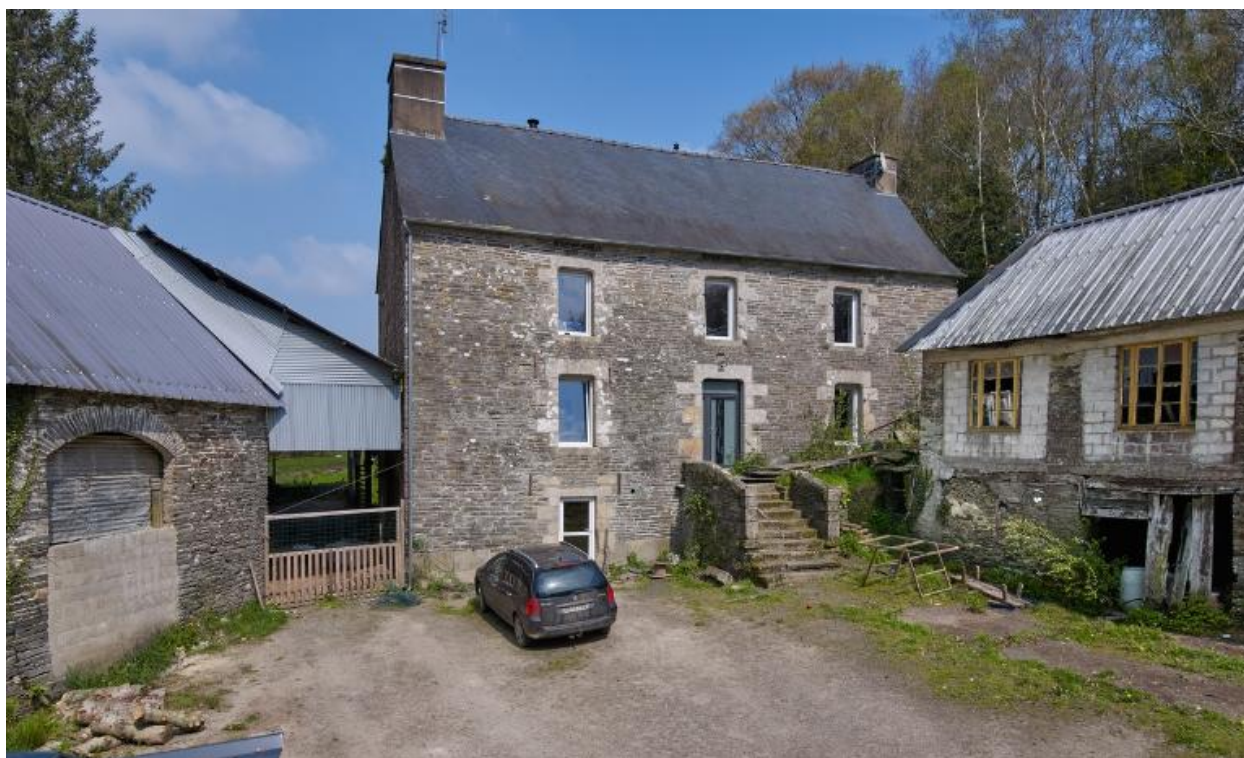
IVR53\_20232200167NUCA

Maison de marchand et bâtiment de la sècherie construit perpendiculairement. Vue générale sud-ouest.

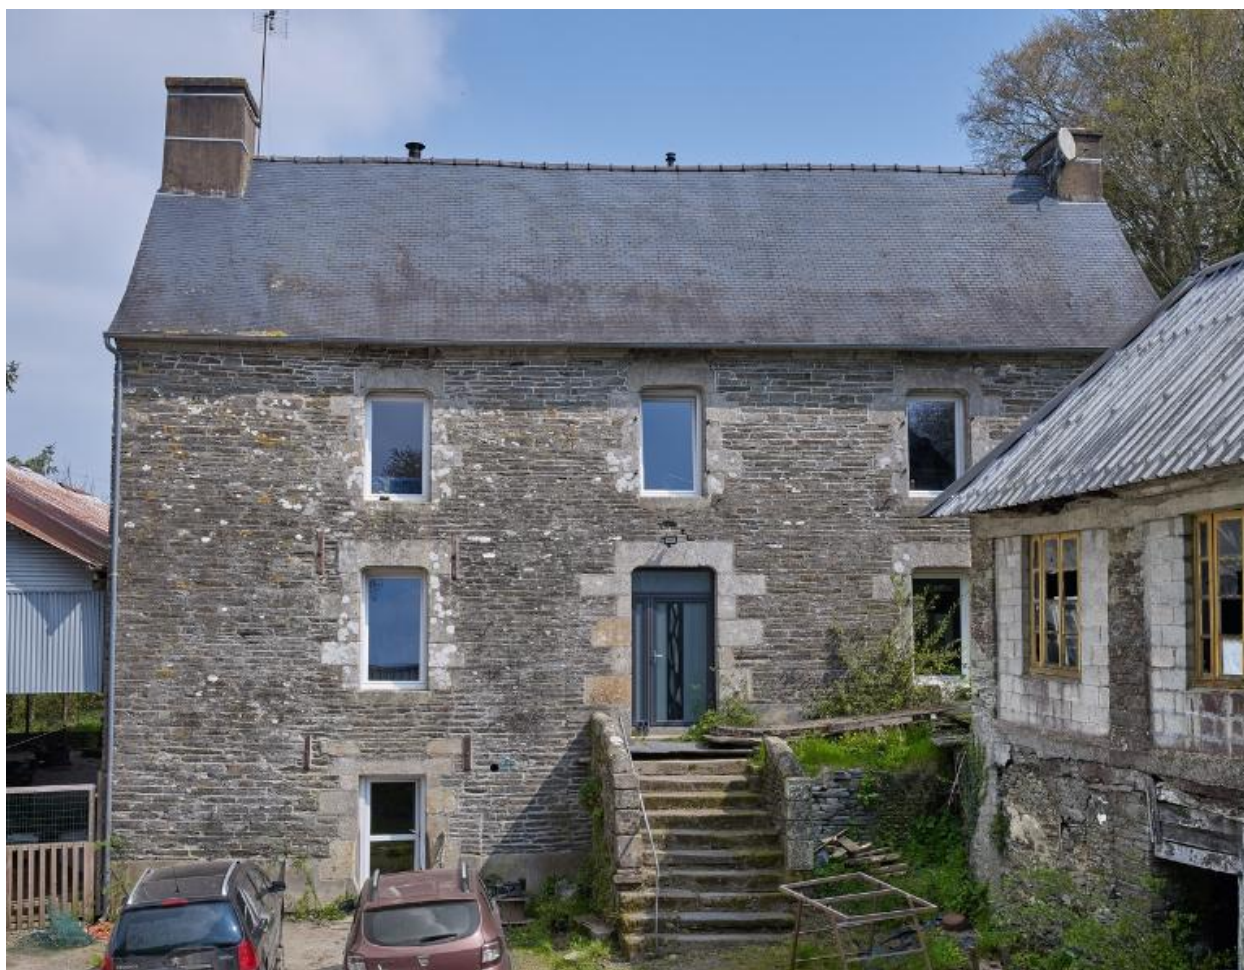
IVR53\_20232200168NUCA

Maison de marchand. Façade sud.

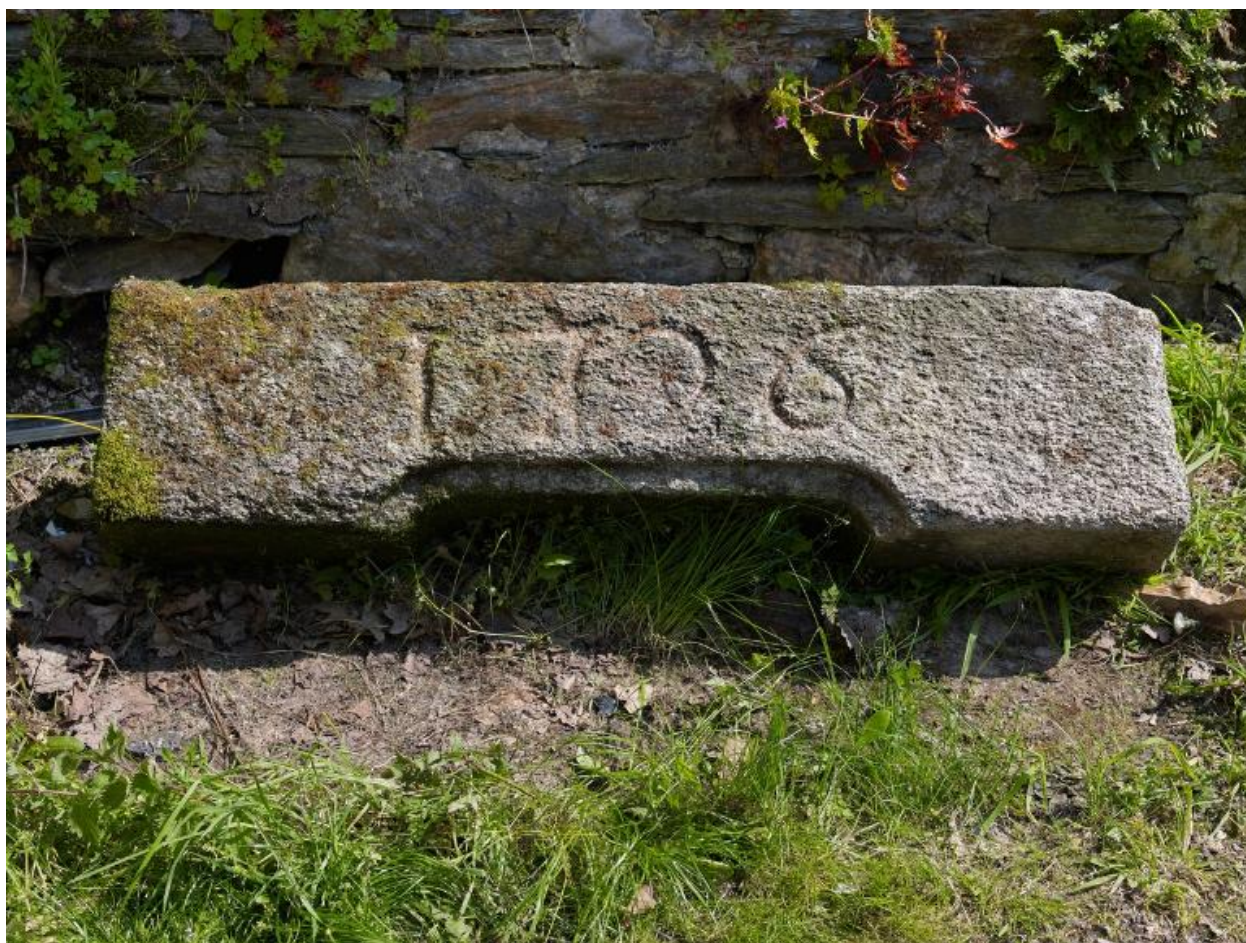
Maison de marchand. Linteau d'une des trois lucarnes démantelées, daté 1726.

Maison de marchand. Linteau d'une des trois lucarnes démantelées, daté 1726.  
Phot. Bernard Bègne  
IVR53\_20232200202NUCA

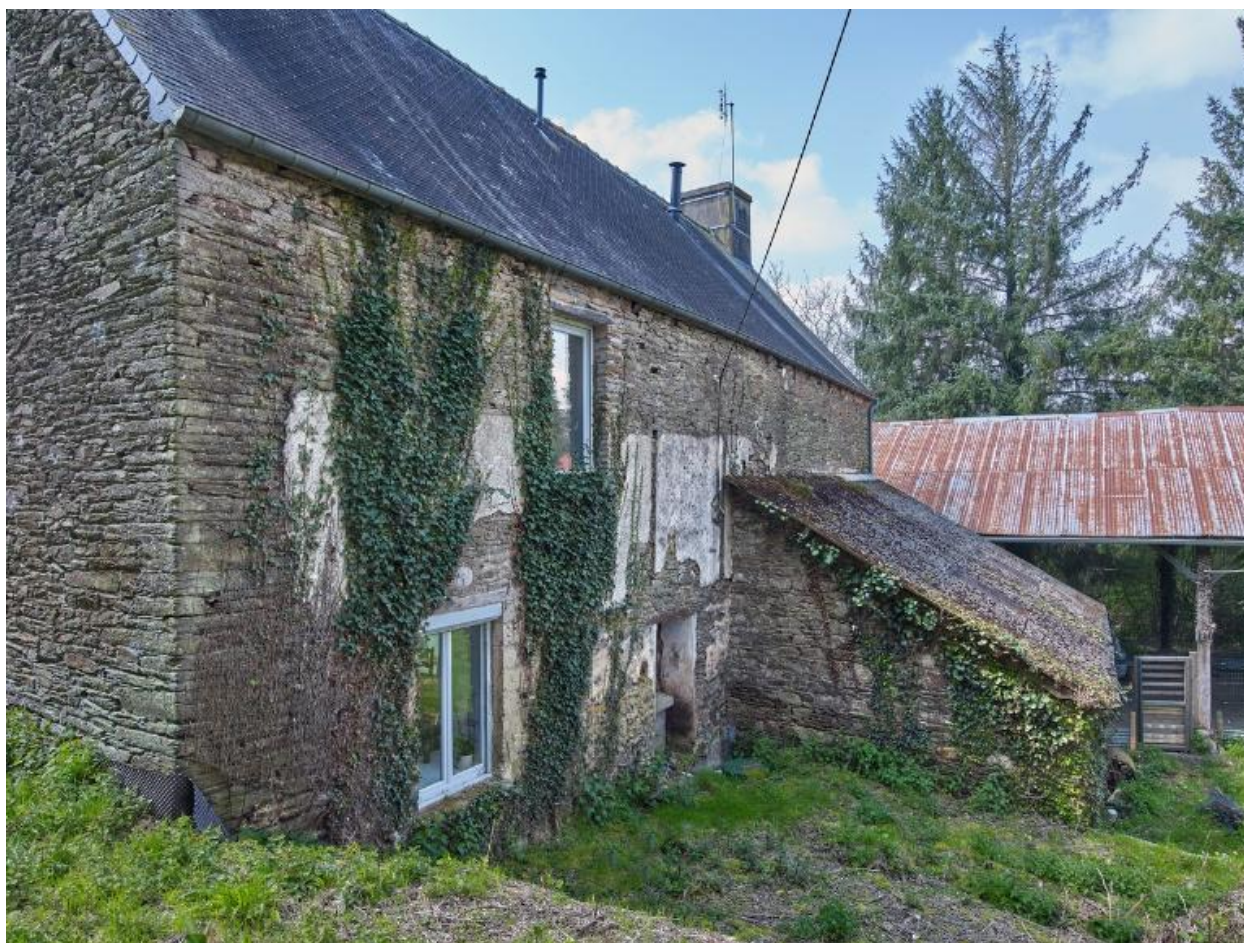
IVR53\_20232200200NUCA

Maison de marchand. Façade nord avec appentis à usage de cellier.

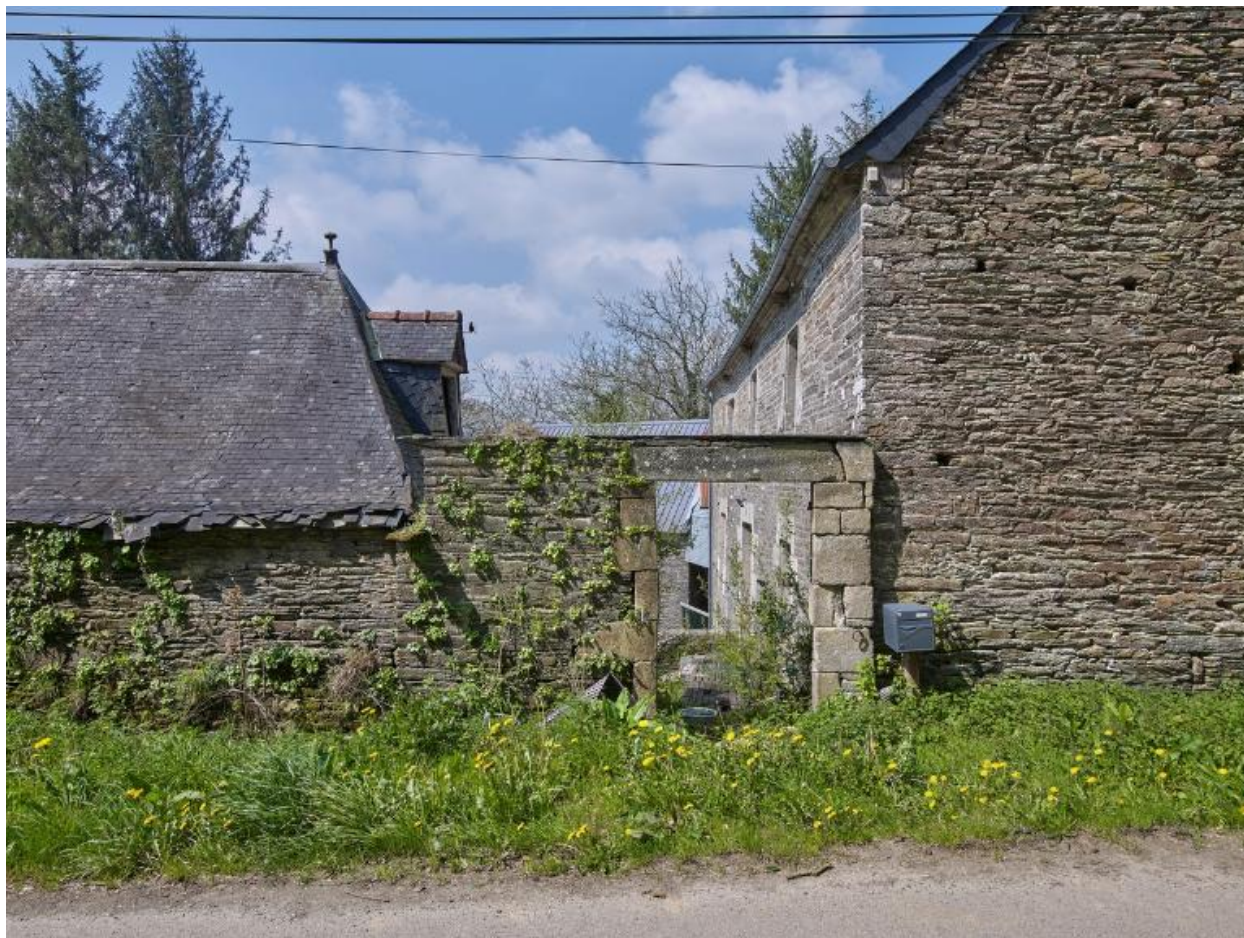
IVR53\_20232200199NUCA

Entrée secondaire, côté route, entre la maison du marchand et la sècherie. L'entrée donne sur le terre-plein qui relie les deux bâtiments.

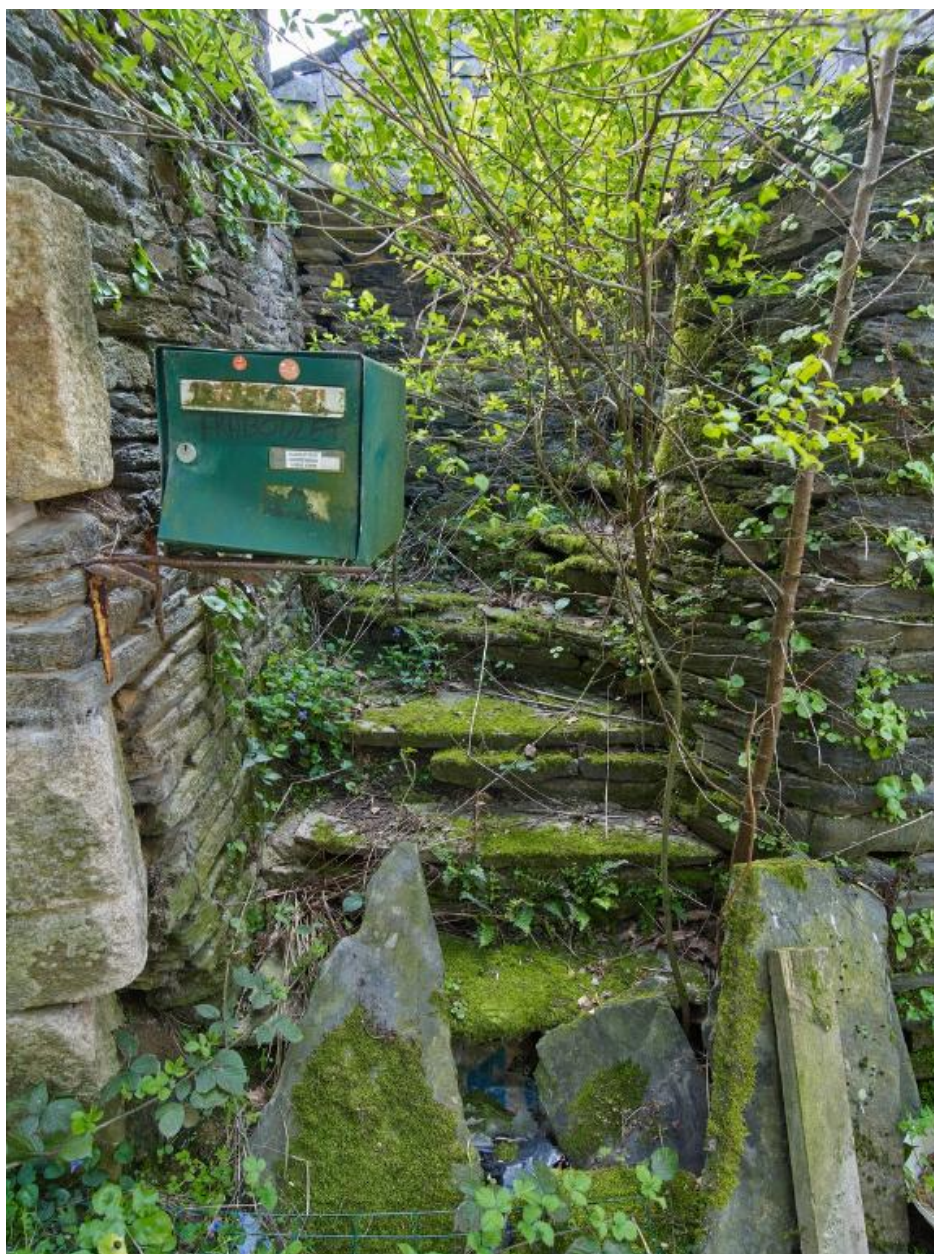
IVR53\_20232200197NUCA

Entrée secondaire, côté route, entre la maison et la sècherie. Escalier extérieur desservant le comble de la sècherie.

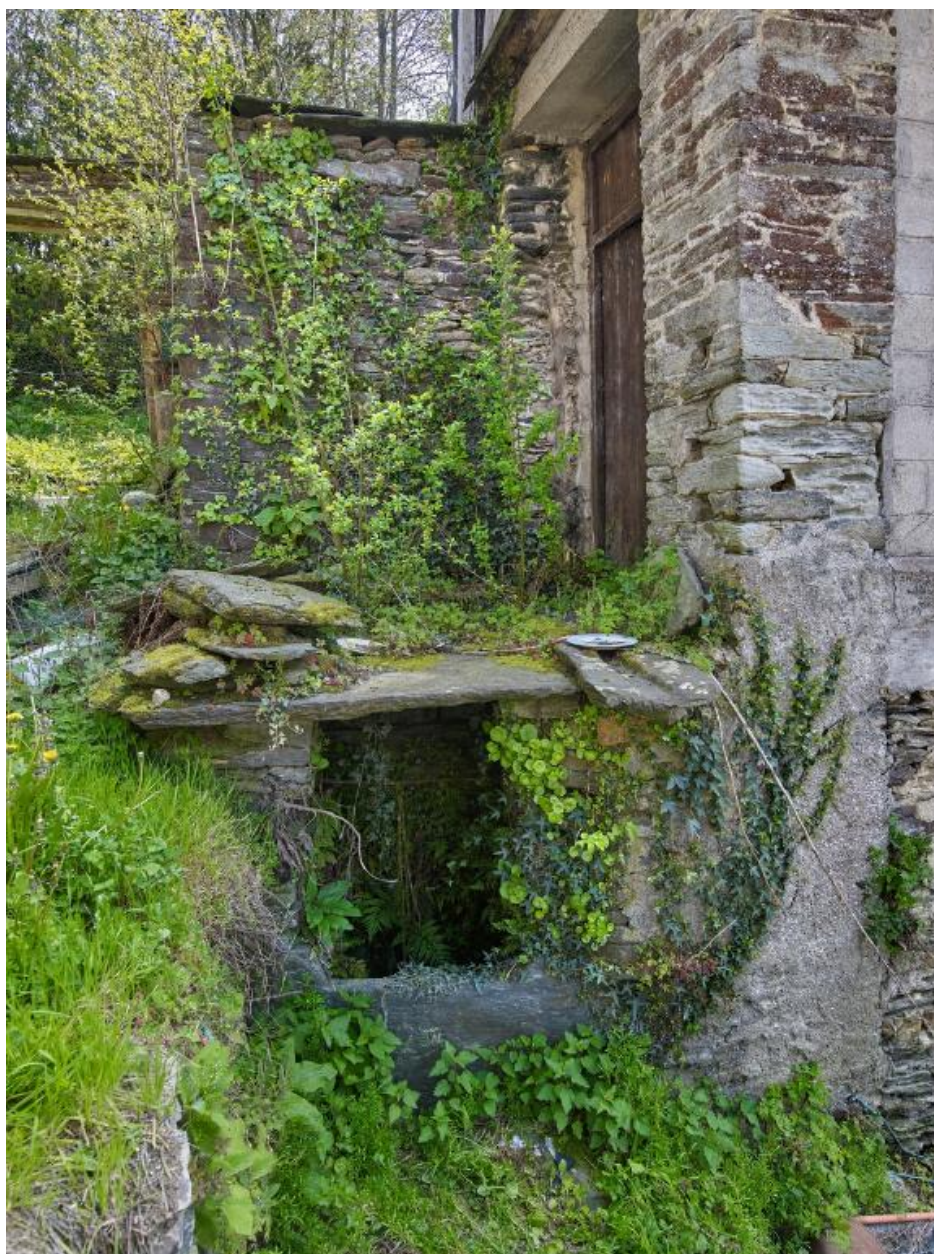
IVR53\_20232200196NUCA

Puits aménagé entre la maison du marchand et le bâtiment de la sècherie. Vue ouest

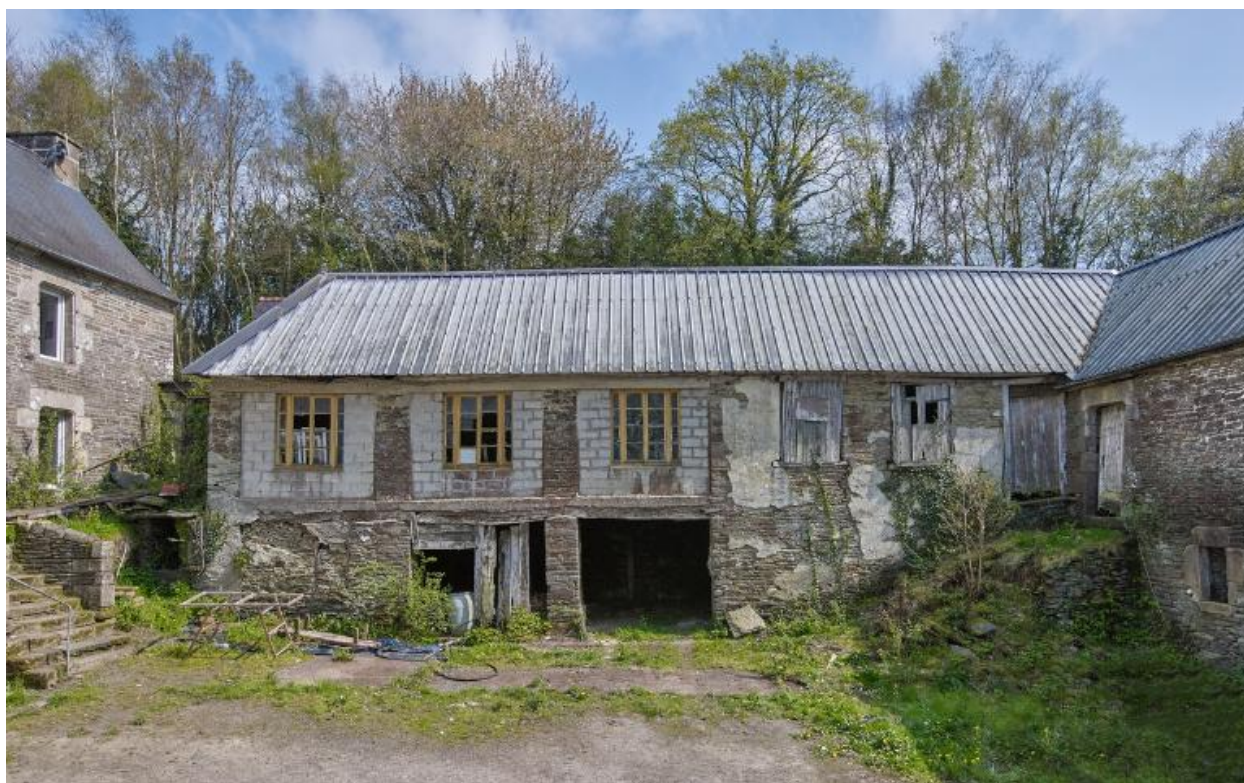
IVR53\_20232200188NUCA

Dépendance fermant la cour à l'est : remise surmontée d'une sècherie. Vue générale ouest.

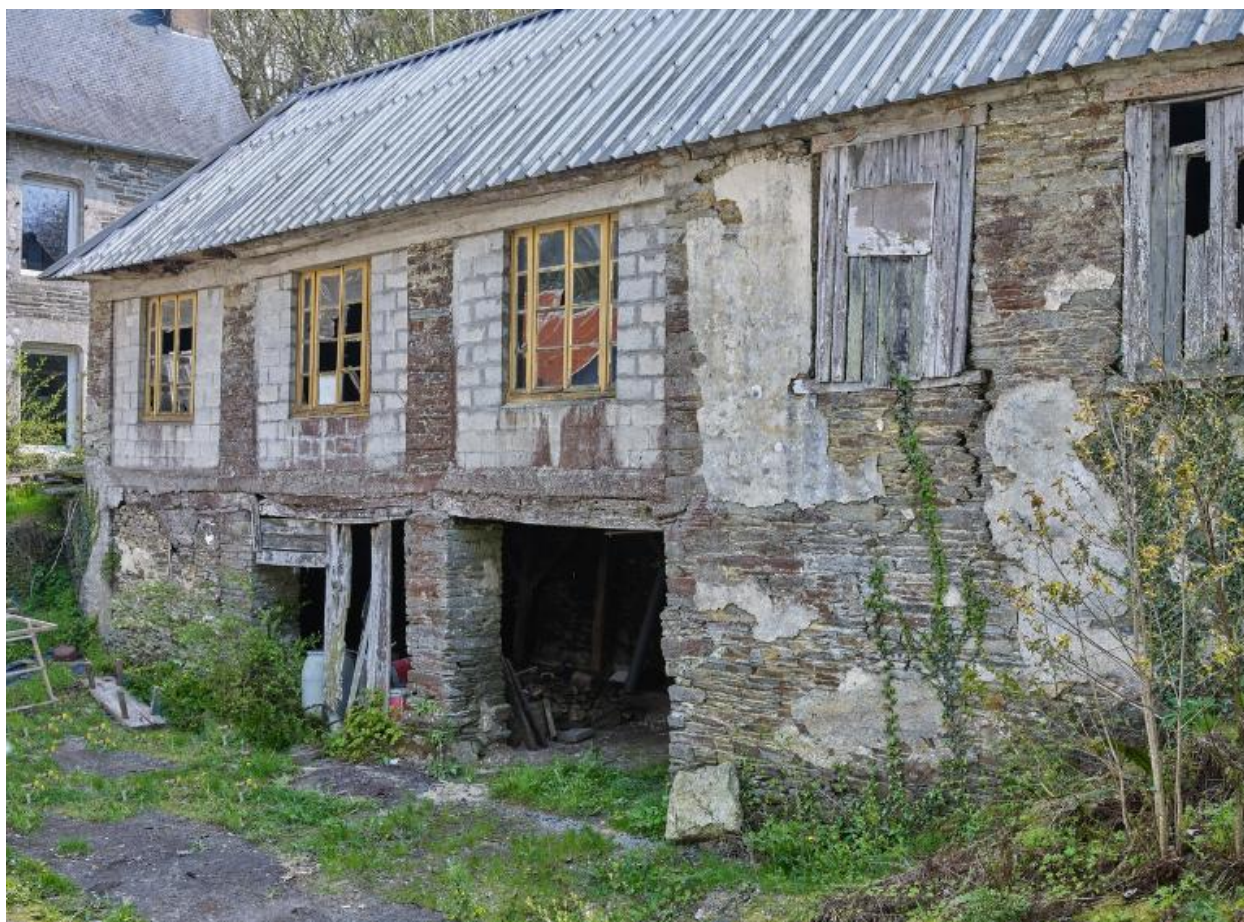
IVR53\_20232200193NUCA

Dépendance fermant la cour à l'est : remise à piliers maçonnés, surmontée d'une sècherie dont les baies libres (partiellement bouchées par des parpaings) étaient fermées par des claires-voies en bois. Elévation ouest.
