## Maison de marchand de toile, La Ville-au-Galle (Saint-Thélo)

Numéro de dossier : IA22000041

Cadre de l'étude : inventaire topographique Uzel, enquête thématique régionale Inventaire du patrimoine lié à l'histoire toilière de Saint-Thélo

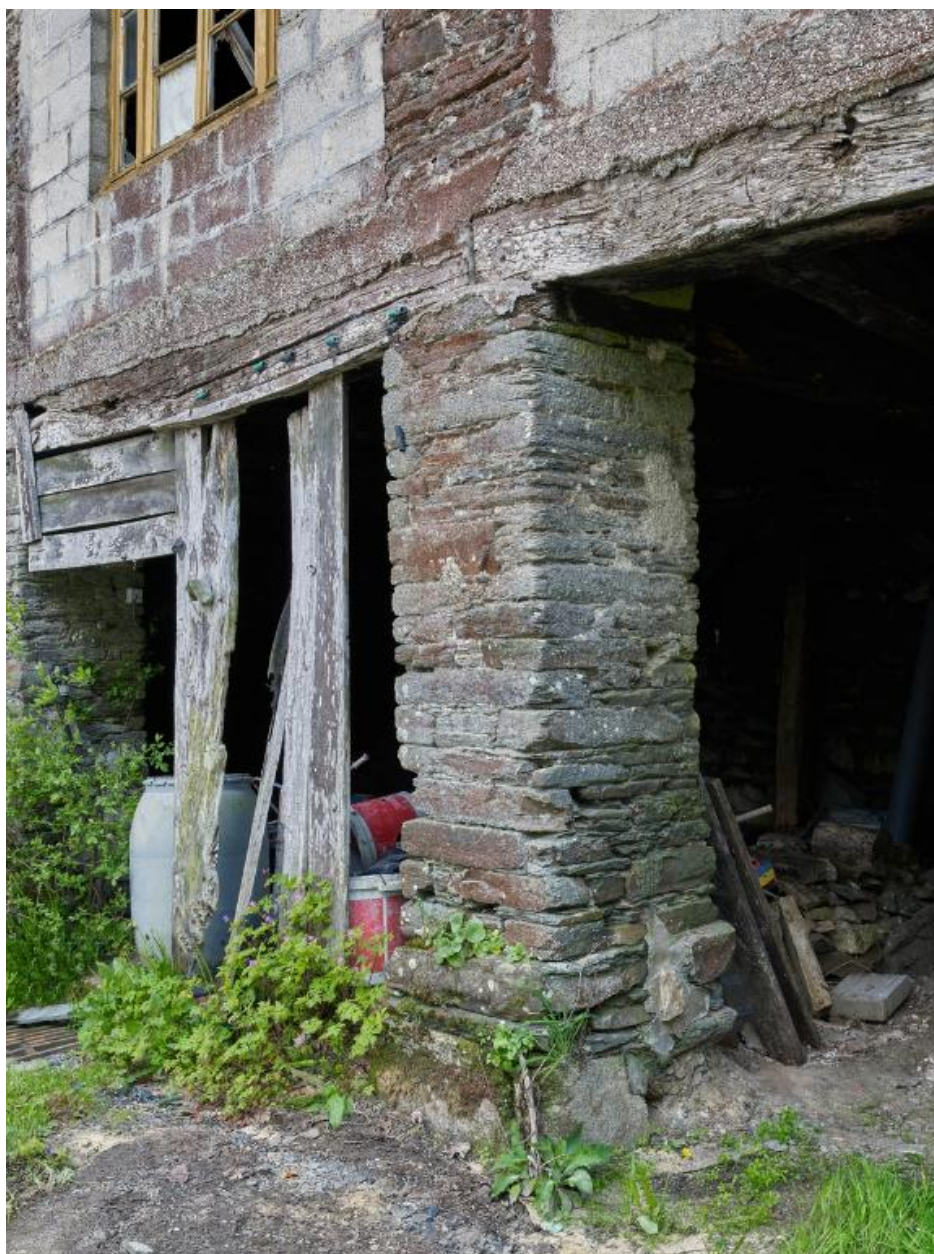
Remise sous la sècherie. Détail d'un pilier maçonné en schiste.

Remise sous la sècherie. Détail  
d'un pilier maçonné en schiste.  
Phot. Bernard Bègne  
IVR53\_20232200190NUCA

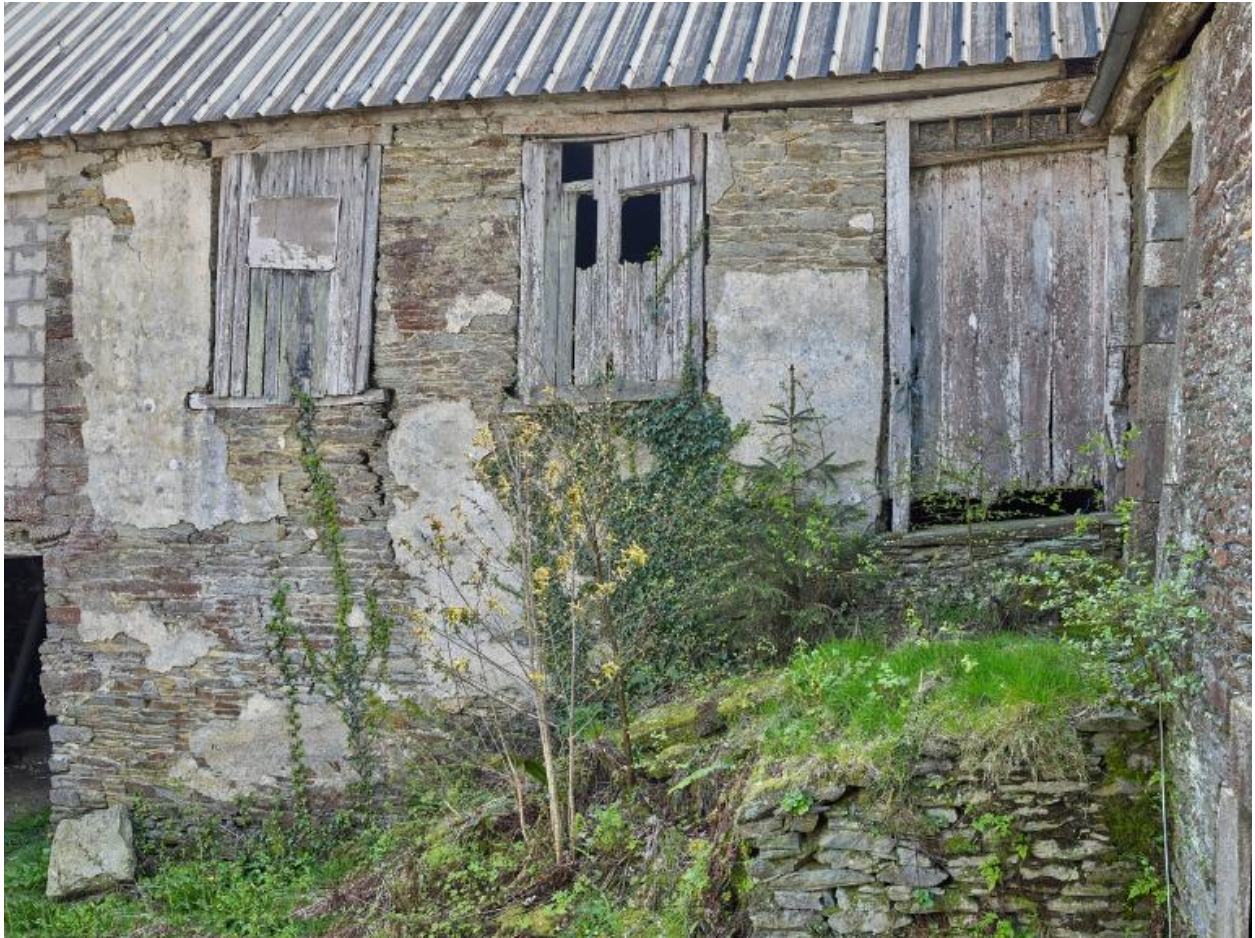
IVR53\_20232200192NUCA

Partie fermée de la sècherie avec accès par l'extérieur, depuis l'escalier qui dessert le logis sur dépendance des ouvriers blanchisseurs.

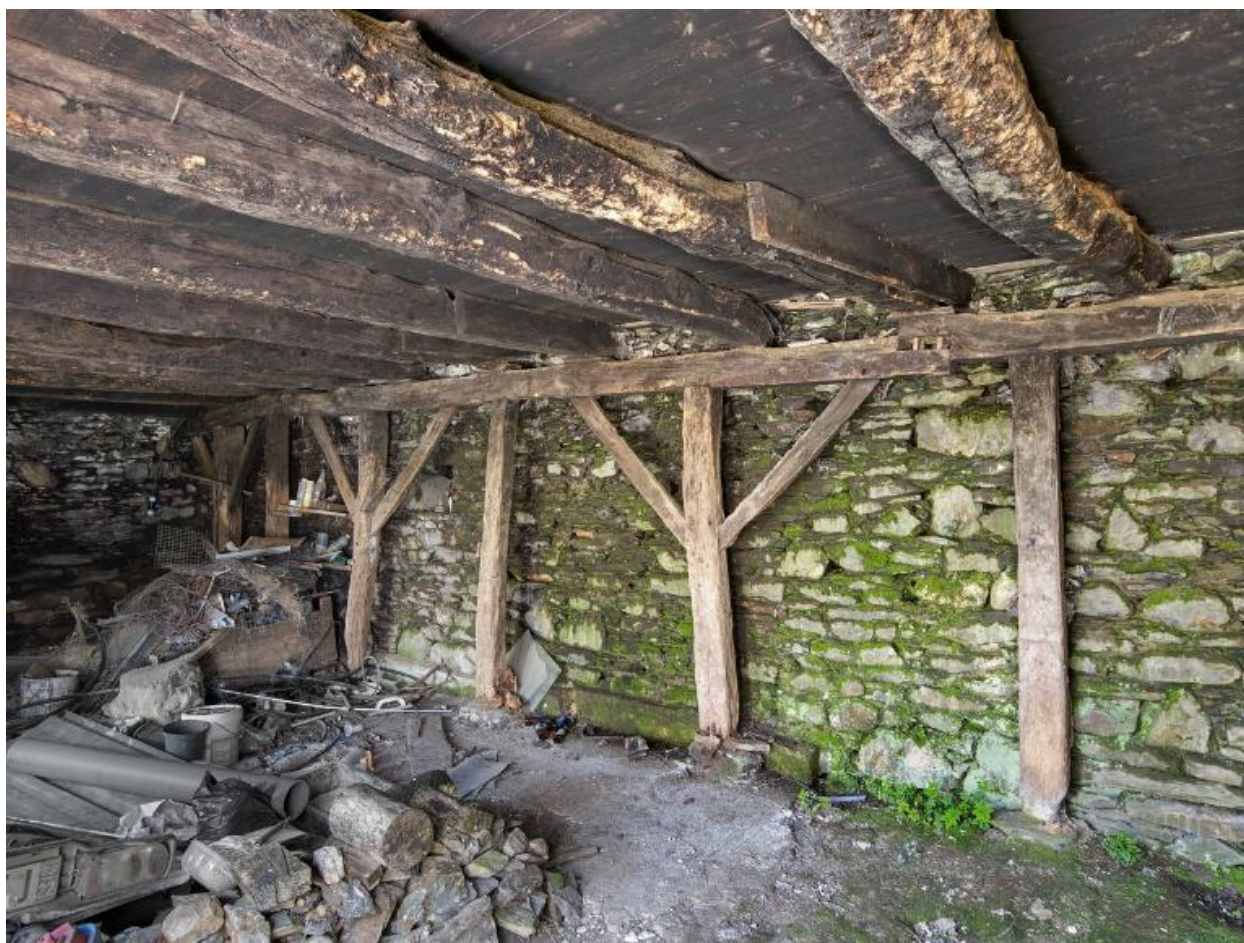
Remise sous la sècherie. Plafond constitué de solives soutenues par une sablière (assemblée à mi-bois) sur poteaux avec système de liens obliques pour affermir les angles par triangulation.

Remise sous la sècherie. Plafond  
constitué de solives soutenues par  
une sablière (assemblée à mi-  
bois) sur poteaux avec système  
de liens obliques pour affermir  
les angles par triangulation.  
Phot. Bernard Bègne  
IVR53\_20232200195NUCA

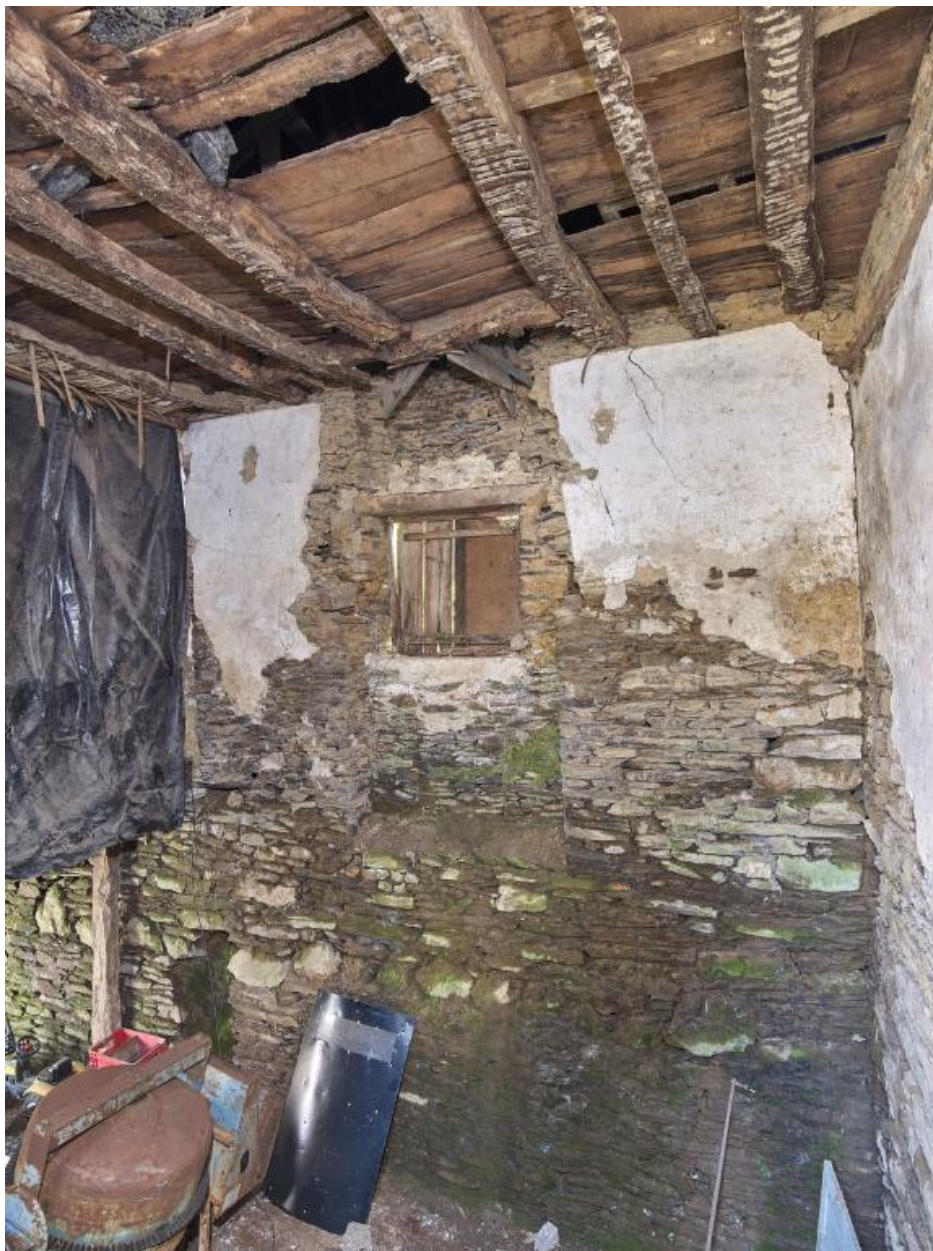
Sècherie. Partie fermée au sud. Détail de la porte bouchée ouvrant autrefois sur la route qui mène au bourg de Saint-Thélo.

Sècherie. Partie fermée au sud.  
Détail de la porte bouchée  
ouvrant autrefois sur la route qui  
mène au bourg de Saint-Thélo.  
Phot. Bernard Bègne  
IVR53\_20232200194NUCA

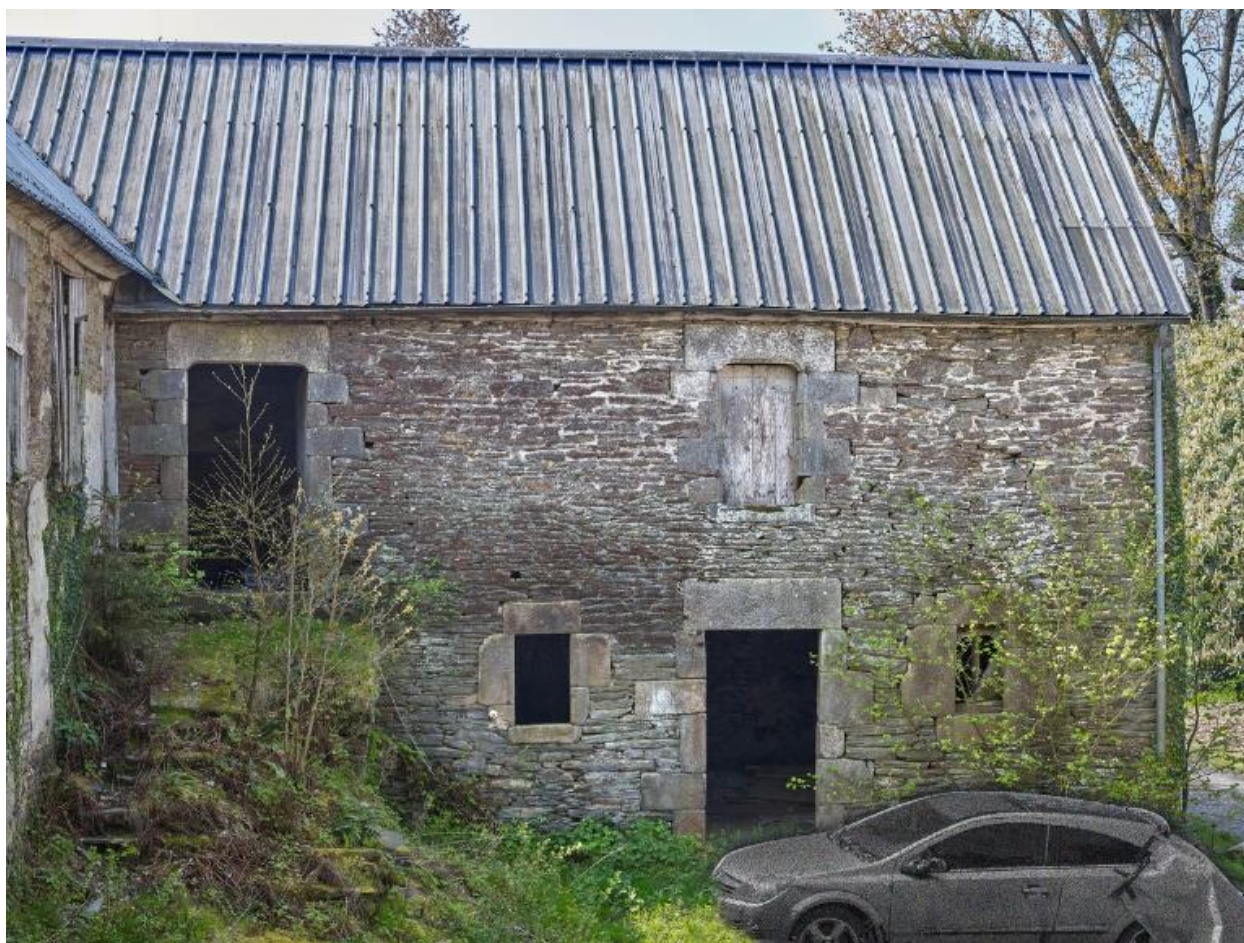
IVR53\_20232200179NUCA

Logis sur dépendance construit en retour d'équerre de la sècherie, pour les ouvriers blanchisseurs. Façade nord.

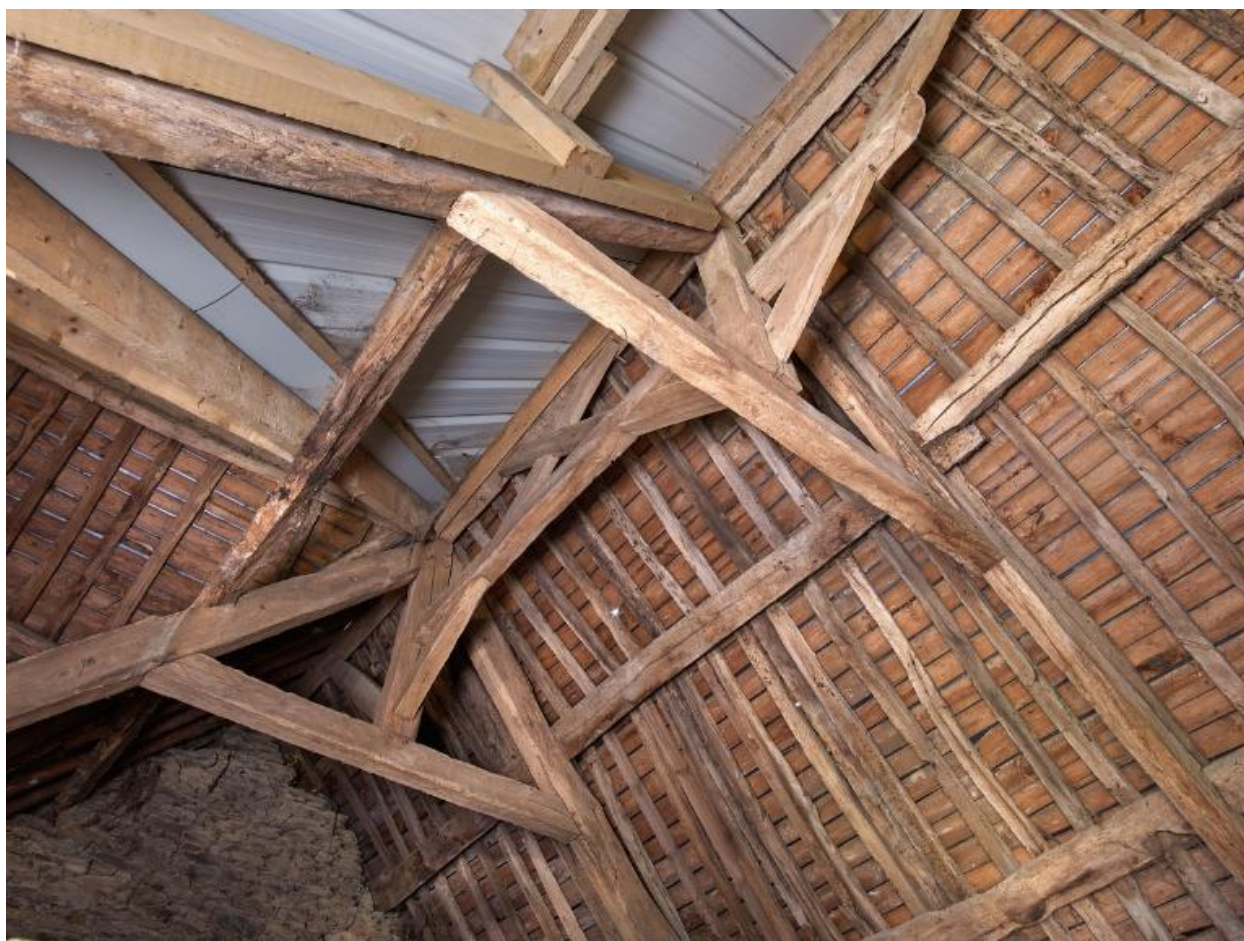
Logis sur dépendance construit en retour d'équerre de la sècherie. Charpente à sous-faîtage avec croix-de-Saint-André et liens pour affermir les angles par triangulation.

Logis sur dépendance construit  
en retour d'équerre de la sècherie.  
Charpente à sous-faîtage avec  
croix-de-Saint-André et liens pour  
affermer les angles par triangulation.  
Phot. Bernard Bègne  
IVR53\_20232200186NUCA

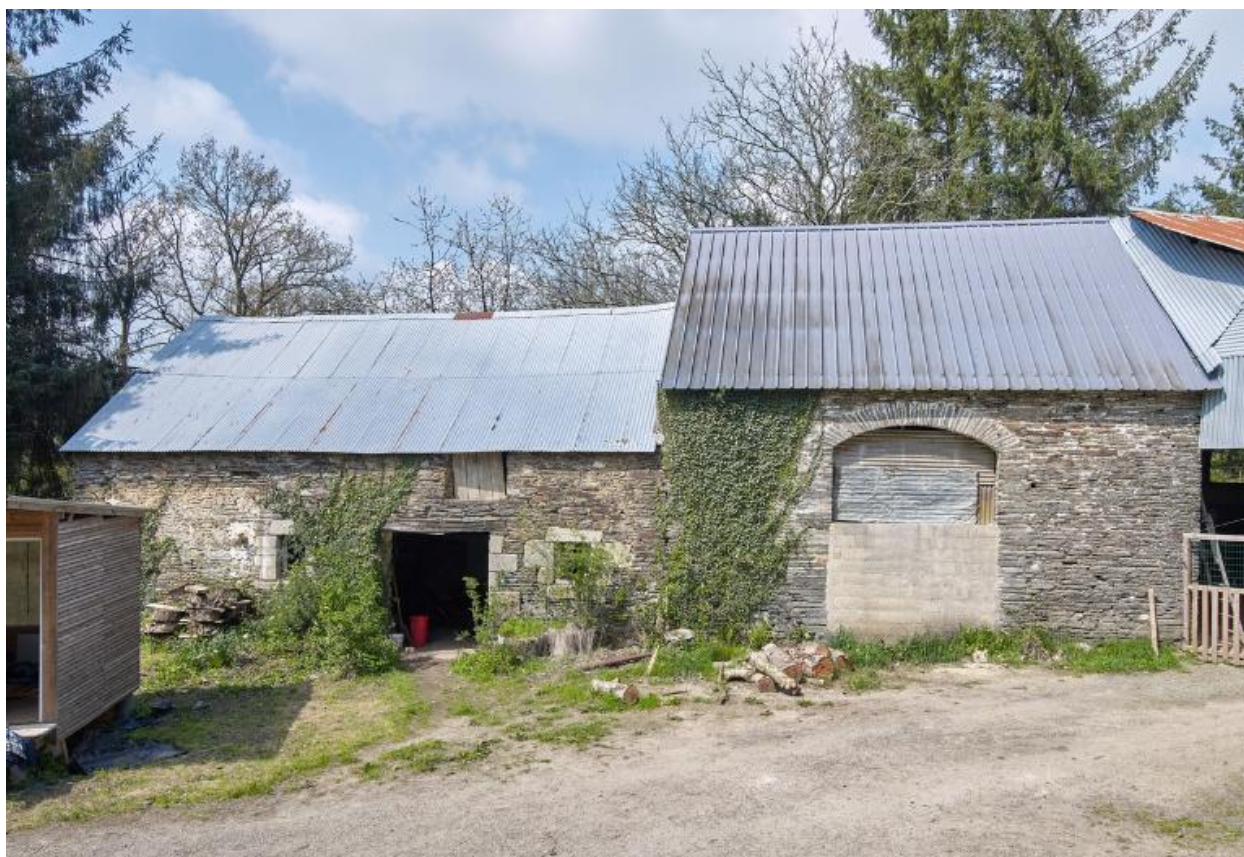
IVR53\_20232200172NUCA

Remises fermant la cour à l'ouest : la remise sud-ouest est prolongée au nord par une seconde remise avec laquelle elle communique. Façades est.

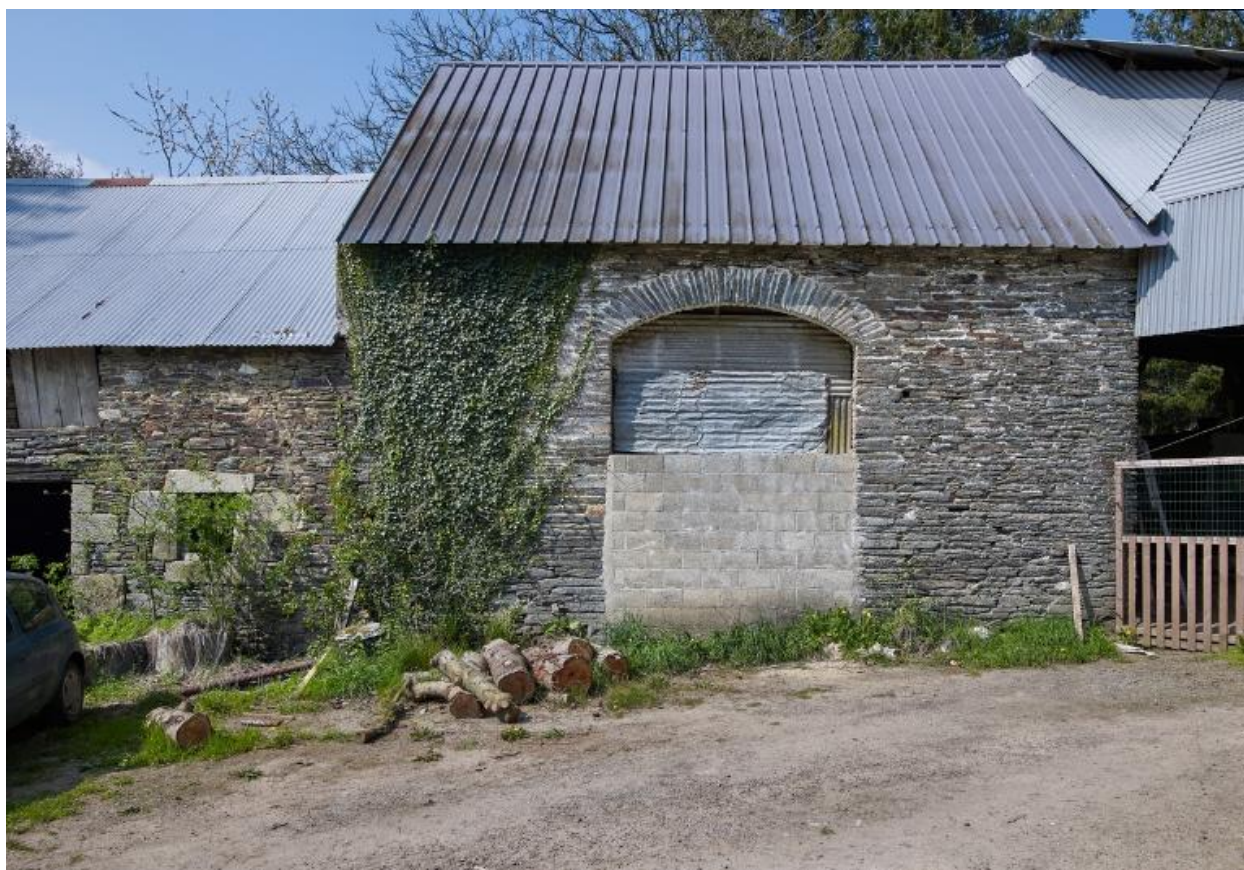
IVR53\_20232200173NUCA

Remise nord-ouest à haute porte charretière. Façade est.

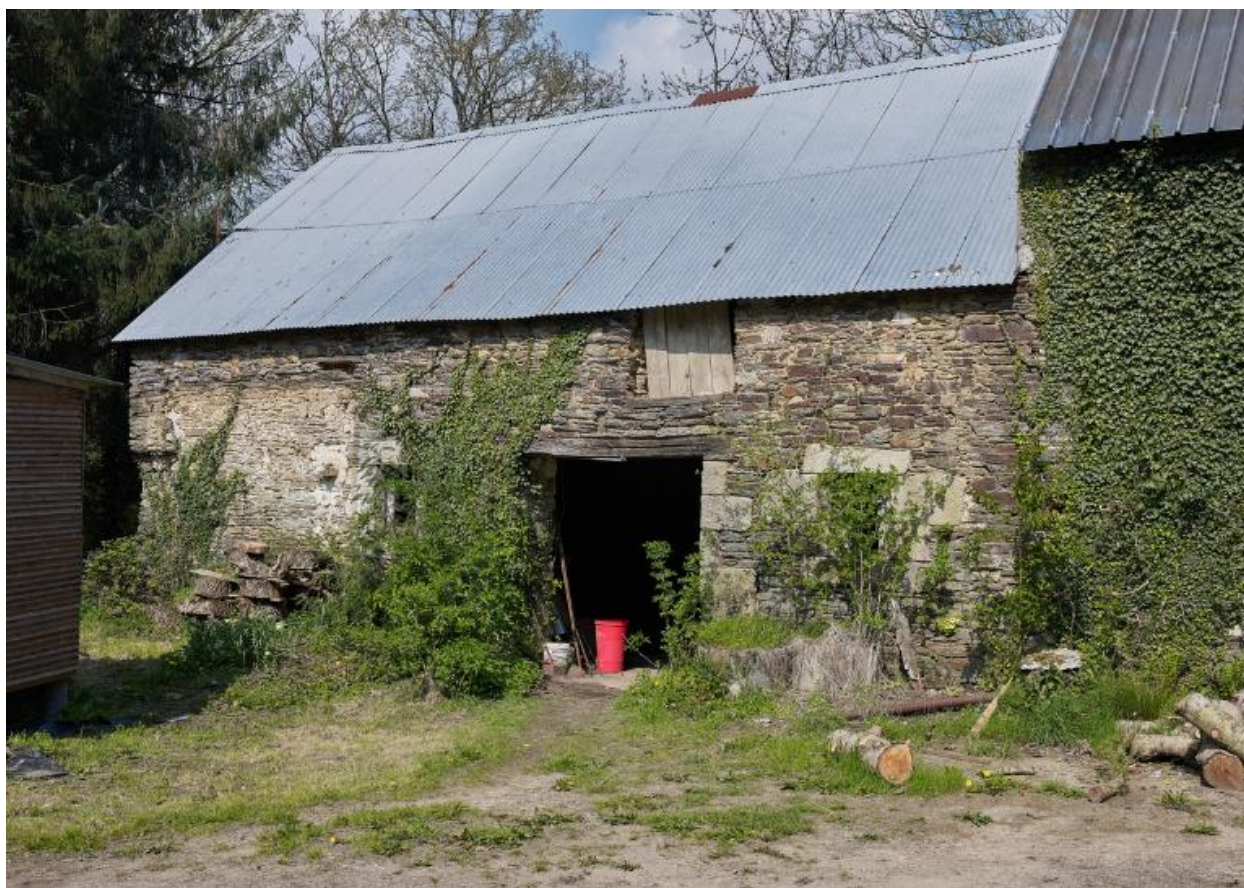
IVR53\_20232200170NUCA

Remise sud-ouest à porte charretière. Façade est.

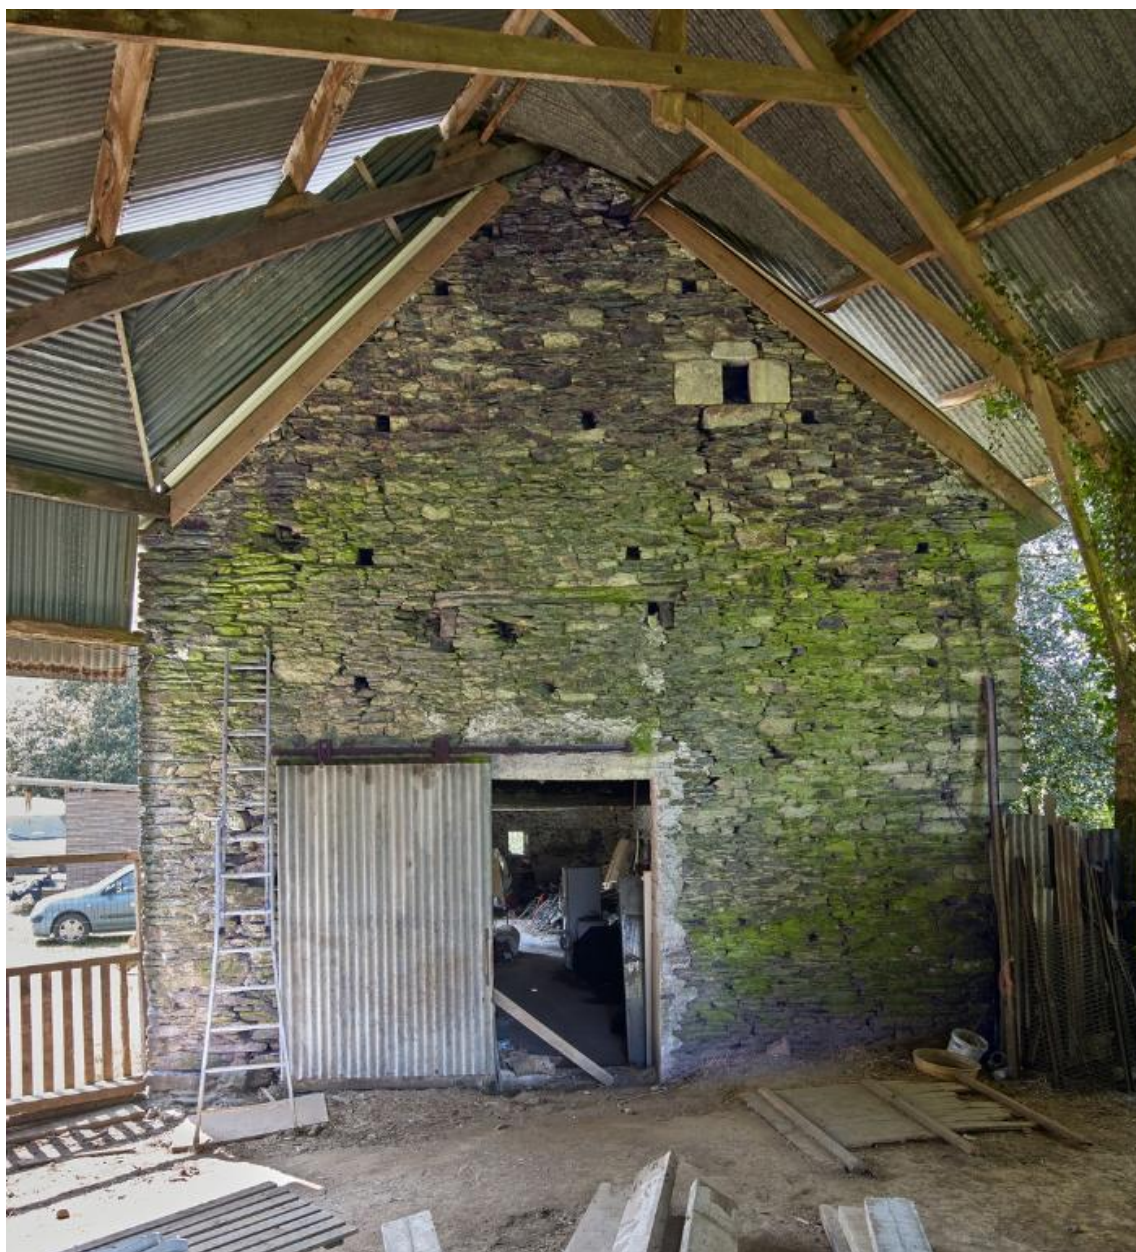
Remise nord-ouest. Pignon nord avec consoles et linteau de cheminée à l'étage en surcroît, porte moderne au rez-de-chaussée.

Remise nord-ouest. Pignon nord avec consoles et linteau de cheminée à l'étage en surcroît, porte moderne au rez-de-chaussée.  
Phot. Bernard Bègne  
IVR53\_20232200178NUCA

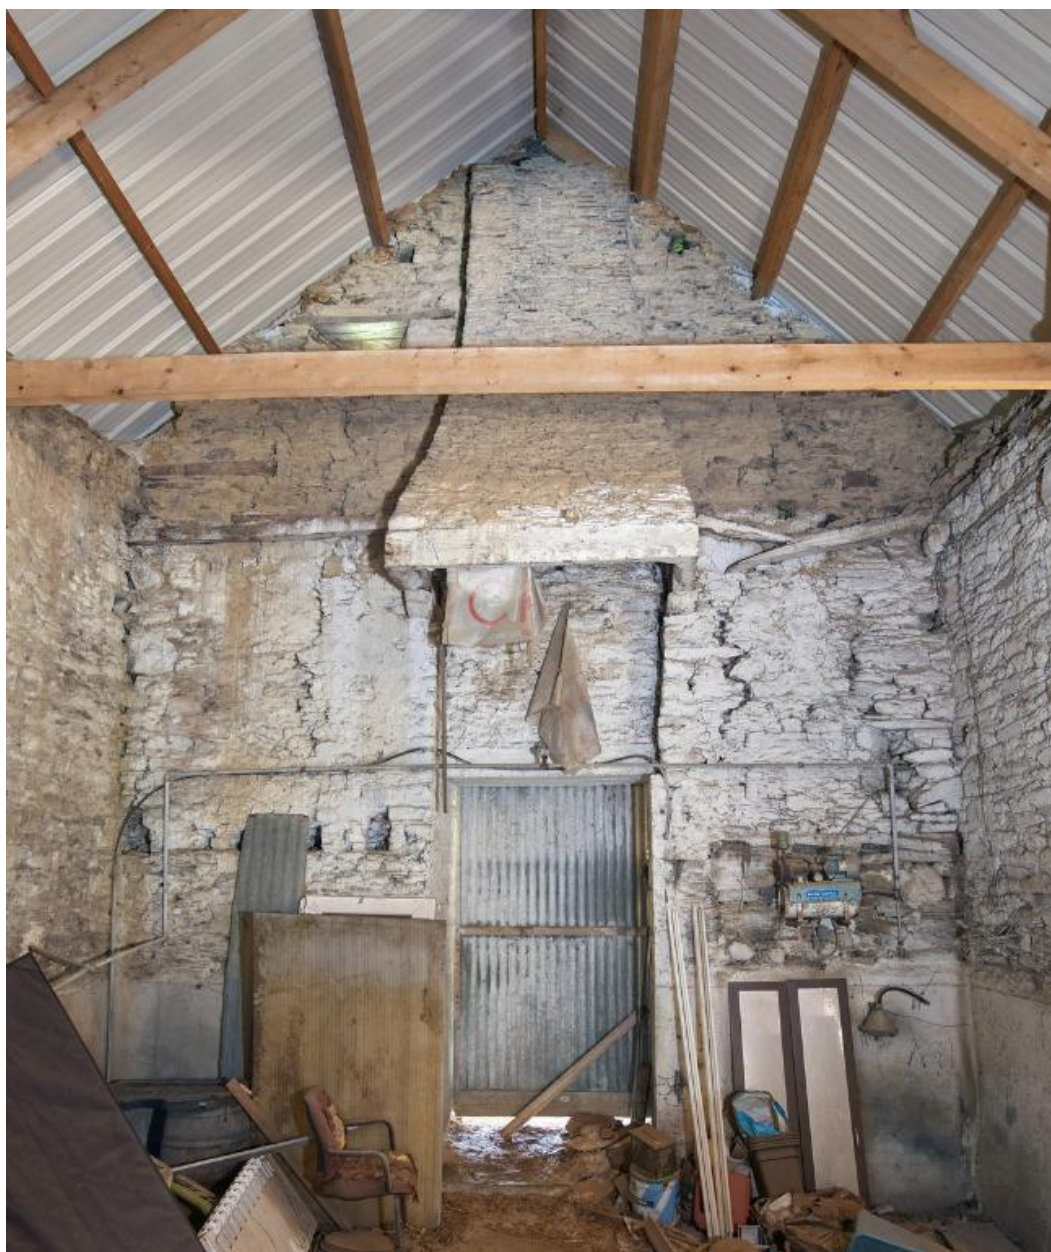
Remise nord-ouest. Pignon nord. Vue intérieure avec les traces des différents niveaux : cheminée de l'étage en surcroît, emplacements des embouts de poutres du plancher, sablière du plafond.

Remise nord-ouest. Pignon nord. Vue intérieure avec les traces des différents niveaux : cheminée de l'étage en surcroît, emplacements des embouts de poutres du plancher, sablière du plafond.  
Phot. Bernard Bègne  
IVR53\_20232200175NUCA

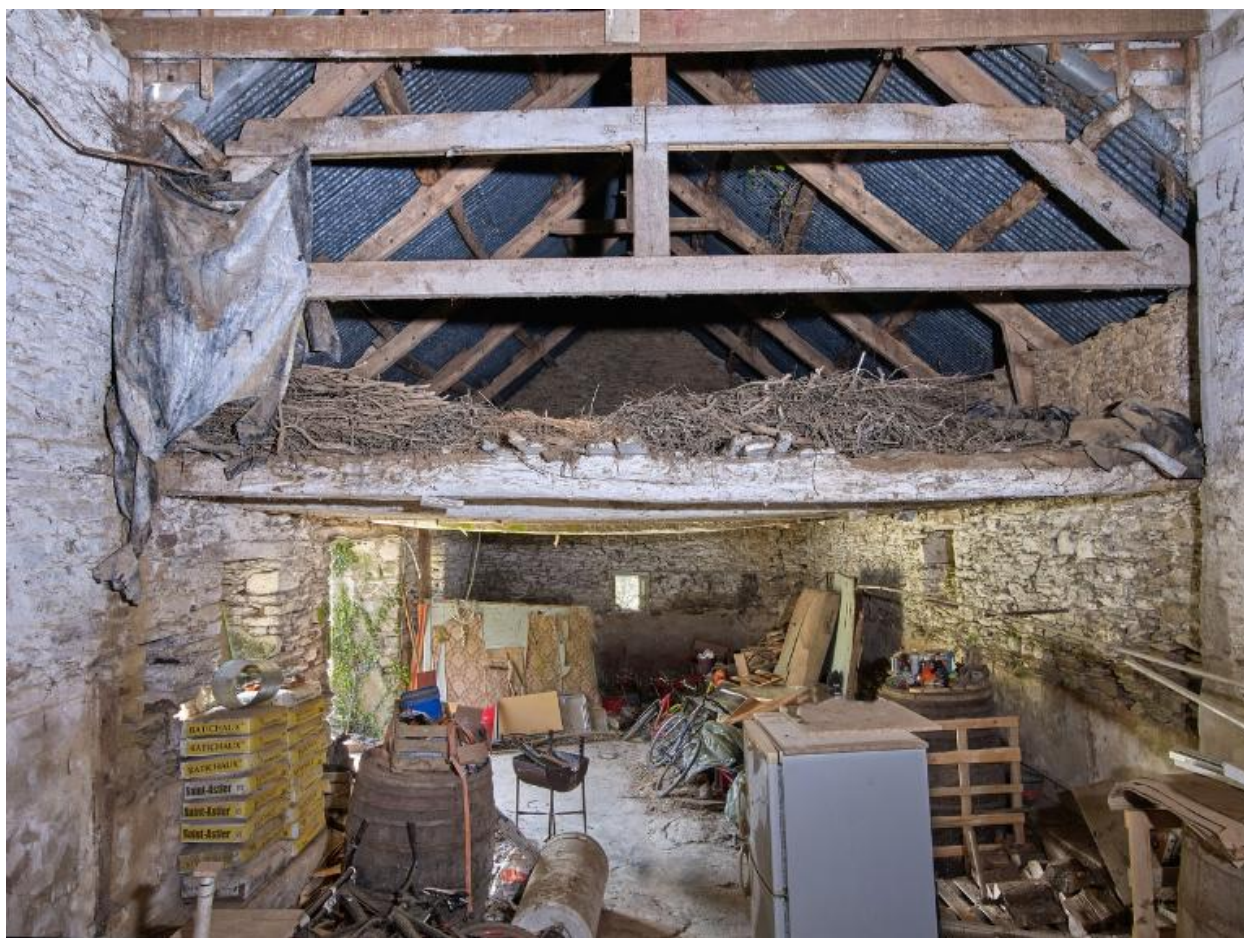
IVR53\_20232200177NUCA

Intérieur de la remise sud-ouest. Vue prise depuis la remise nord-ouest avec laquelle elle communique.

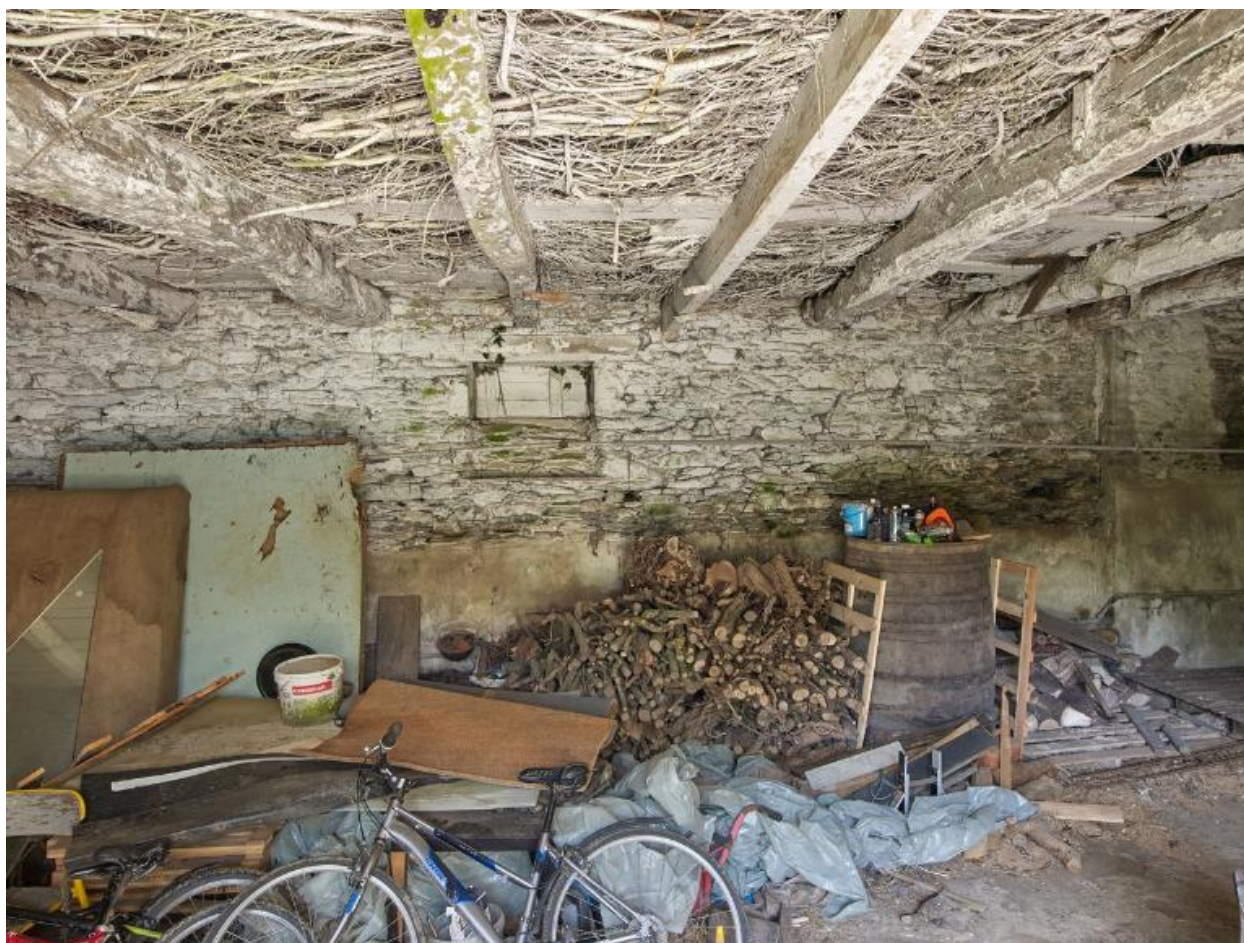
Remise sud-ouest. Vue intérieure du rez-de-chaussée et son plafond isolé avec des branchages.

Remise sud-ouest. Vue intérieure du rez-de-chaussée et son plafond isolé avec des branchages.  
Phot. Bernard Bègne  
IVR53\_20232200174NUCA

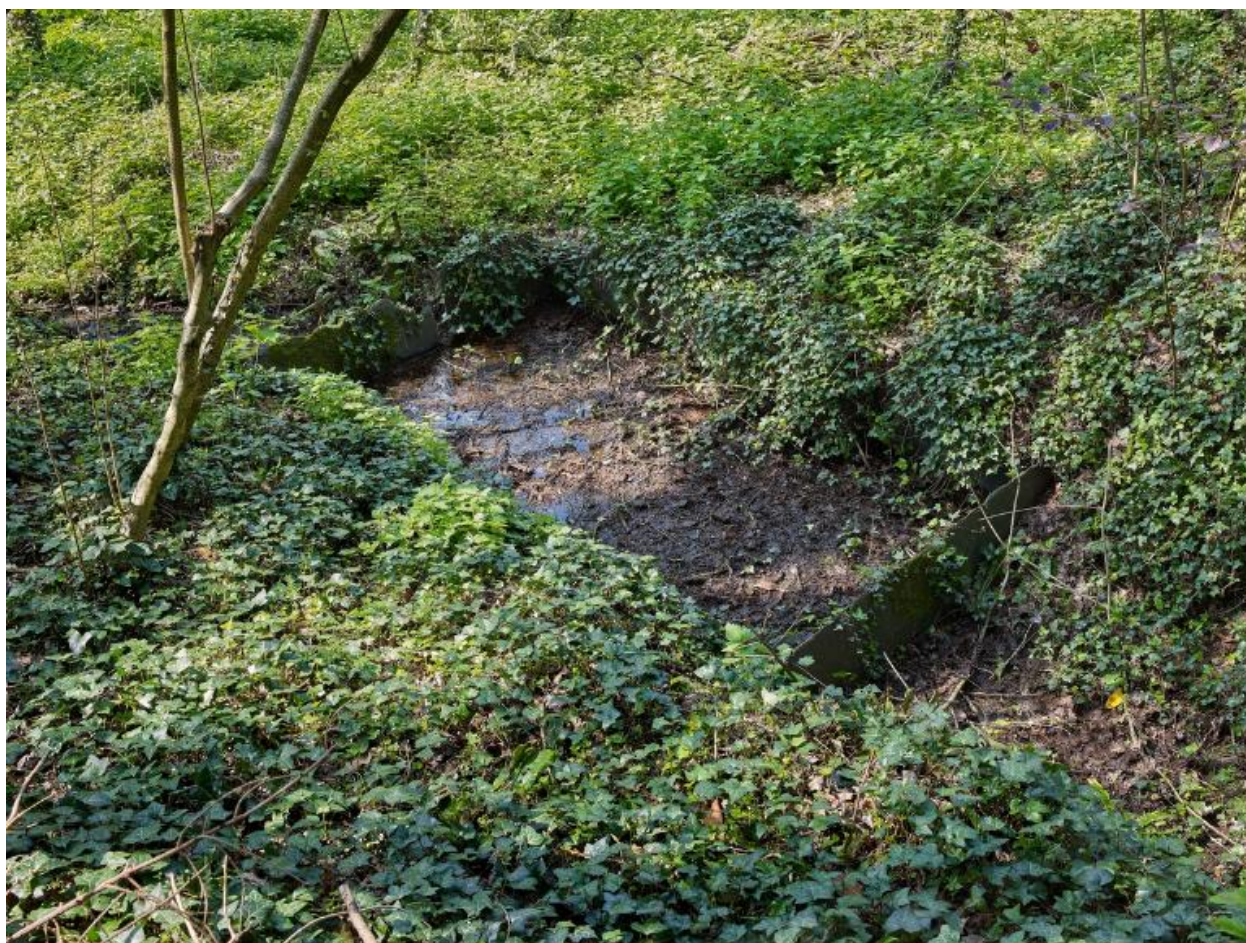
Lavoir divisé en deux bassins, construit en palis de schiste posés sur chant. Vue générale

Lavoir divisé en deux bassins, construit en palis de schiste posés sur chant. Vue générale  
Phot. Bernard Bègne  
IVR53\_20232200203NUCA

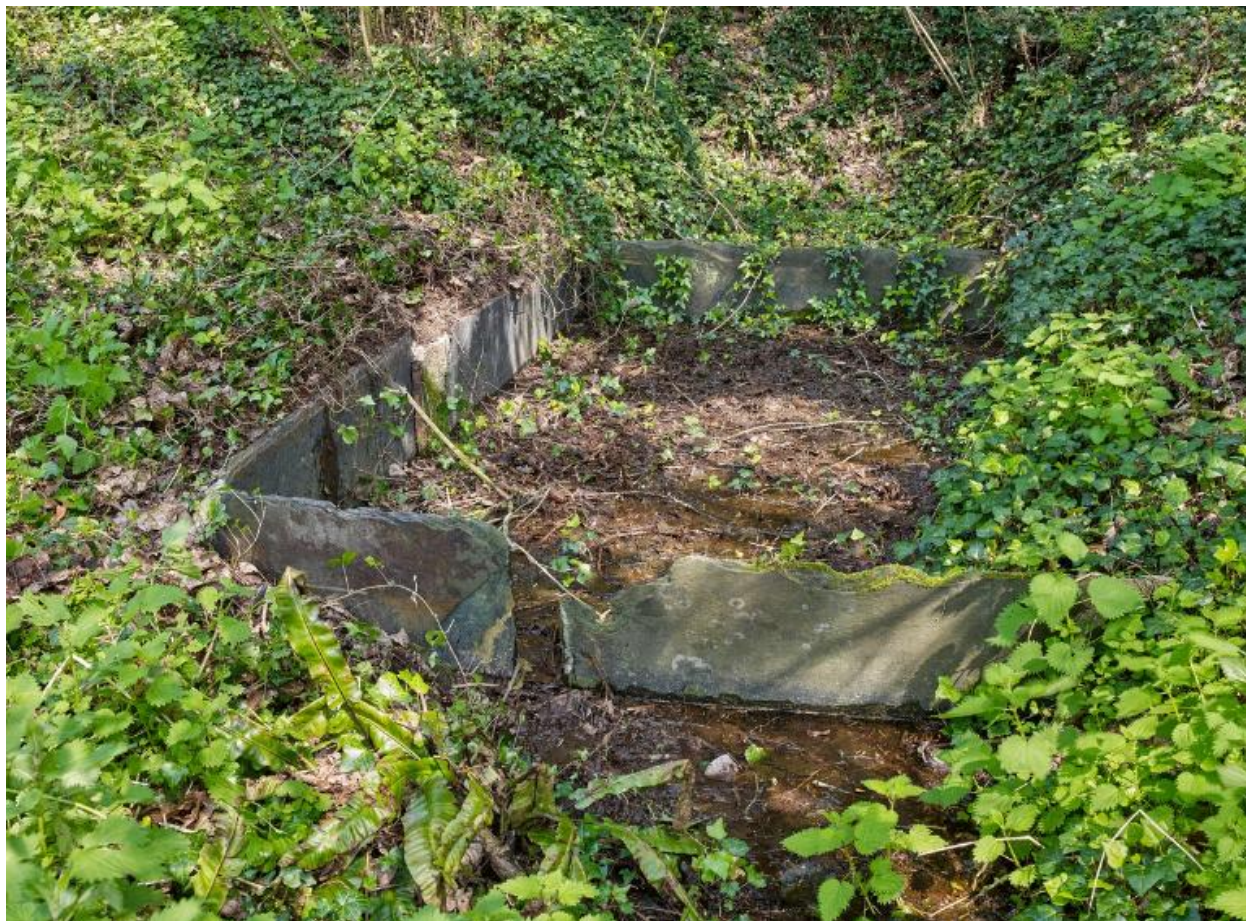
IVR53\_20232200204NUCA

Lavoir. Détail d'un bassin.
