Bretagne, Finistère
Plogoff
Men Tan, Lescoff, Pointe du Raz

Bunker - abri de type VF 2a pour 10 hommes surmonté d'un emplacement pour projecteur, Men Tan, Lescoff, pointe du Raz (Plogoff)

Numéro de dossier : IA29133767
Date de l'enquête initiale : 2025
Date(s) de rédaction : 2025
Cadre de l'étude : enquête thématique régionale Inventaire des héritages militaires en Bretagne
Degré d'étude : étudié

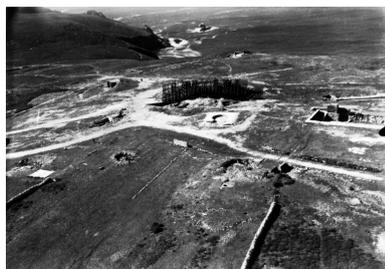
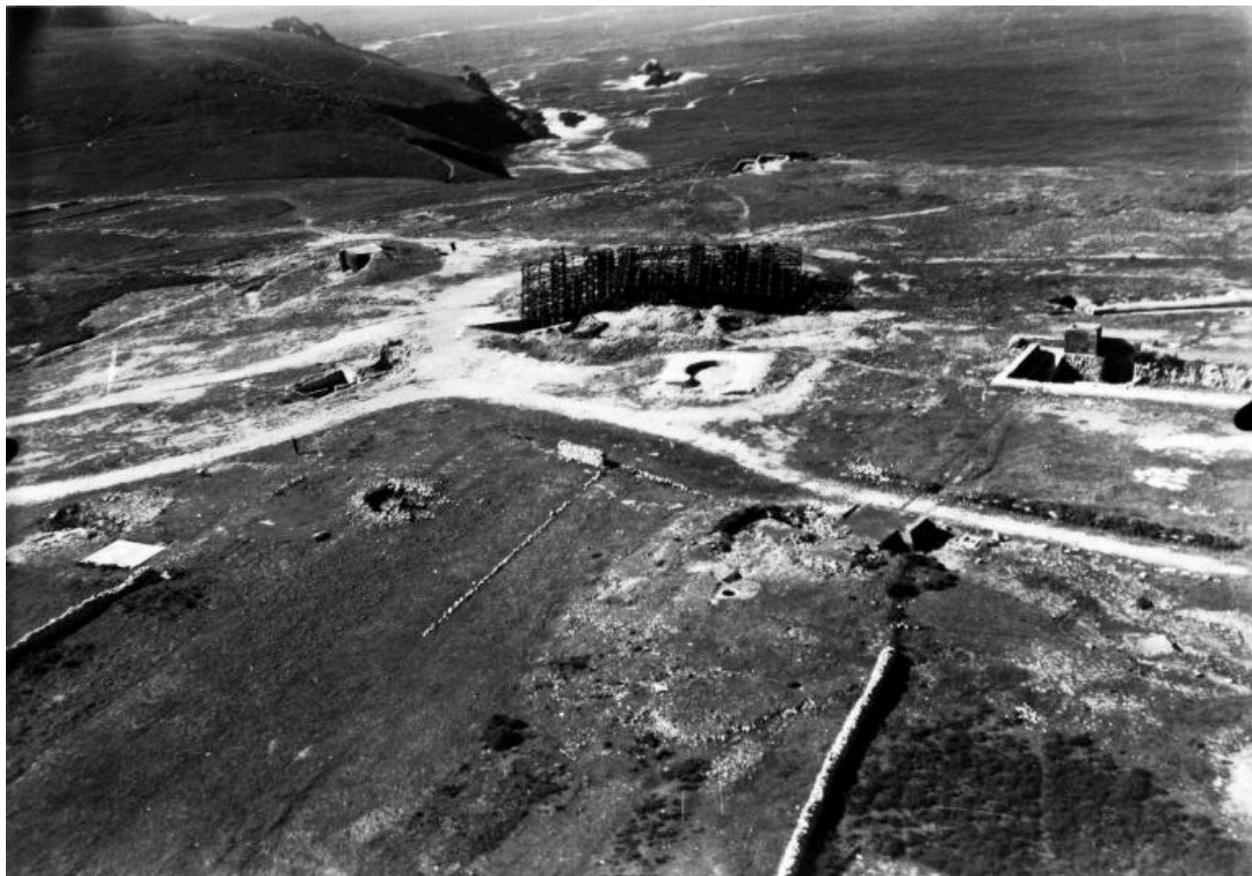
Vue aérienne oblique depuis le sud-sud-est, vers 1946 (photographie extraite du rapport Pinczon du Sel). On distingue de nombreux bunkers. L'antenne

du radar Mammot, basculée,
est en cours de démantèlement
Autr. Auteur inconnu
IVR53_20242911120NUC

Vue aérienne oblique depuis le sud-sud-est, vers 1946 (photographie extraite du rapport Pinczon du Sel). On distingue de nombreux bunkers. L'antenne du radar Mammut, basculée, est en cours de démantèlement

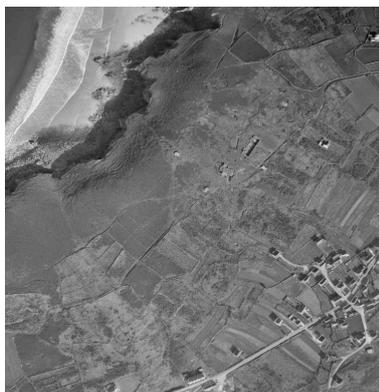
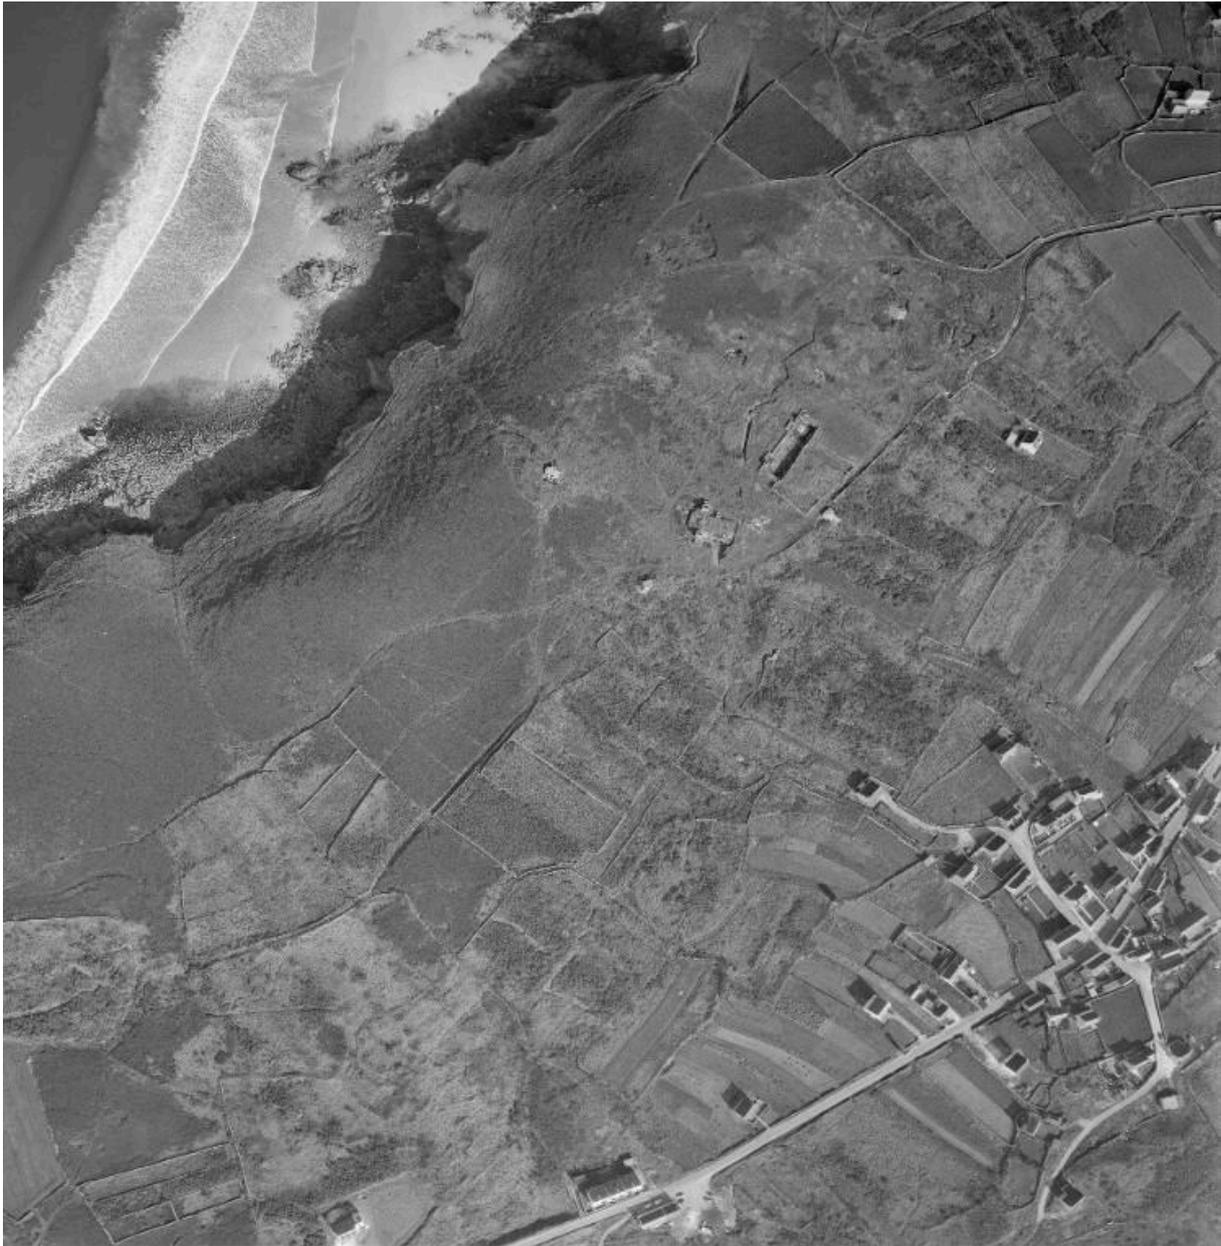
IVR53_20242911122NUC

Vue aérienne verticale, 1975

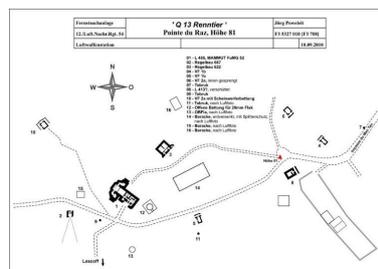
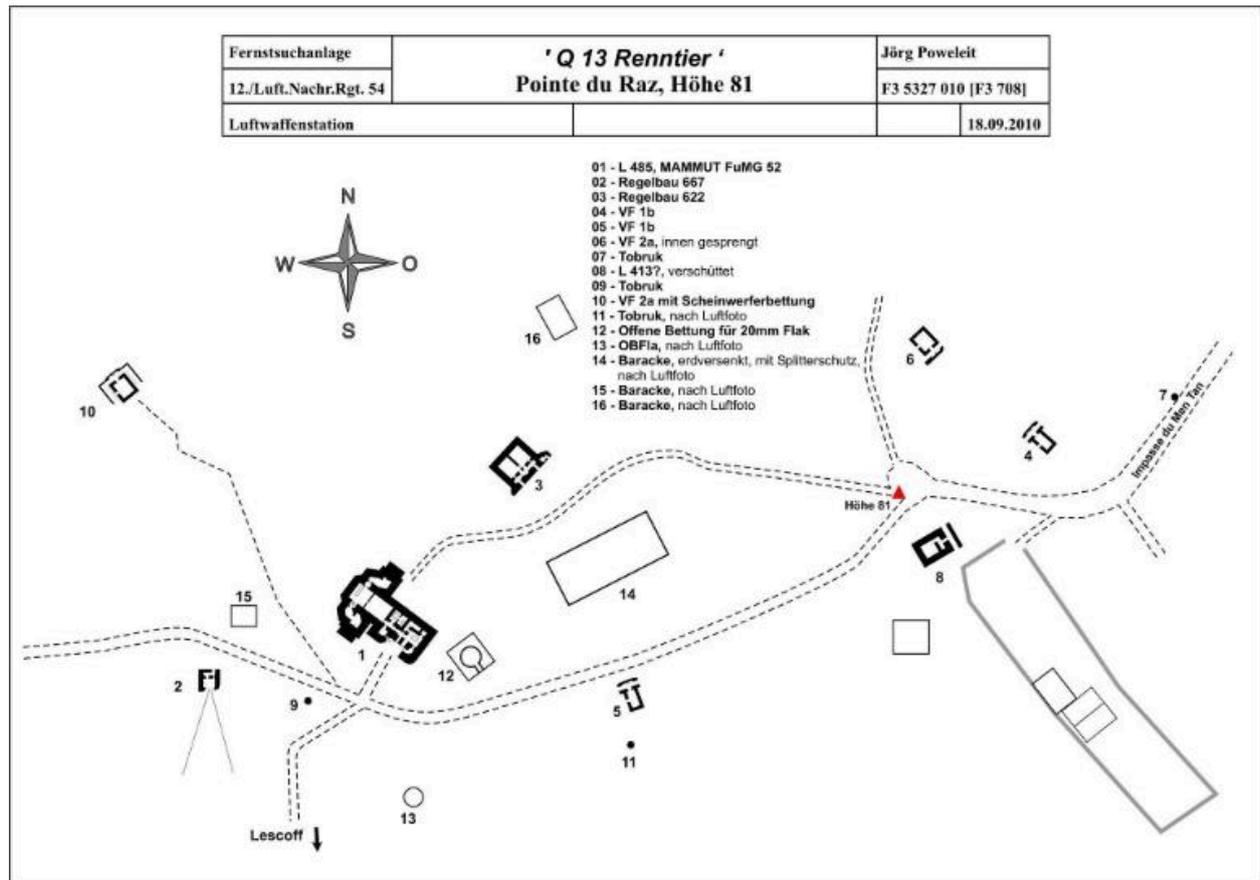
IVR53_2024291119NUC

Plan d'ensemble (dessin : Jörg Poweleit, 2010)
Phot. Jörg Poweleit
IVR53_20242911119NUC

Plan d'ensemble (dessin : Jörg Poweleit, 2010)

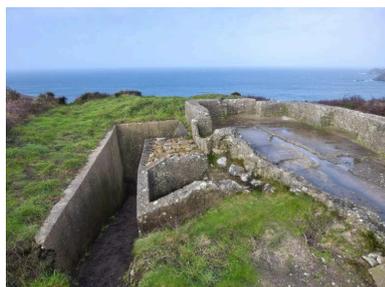
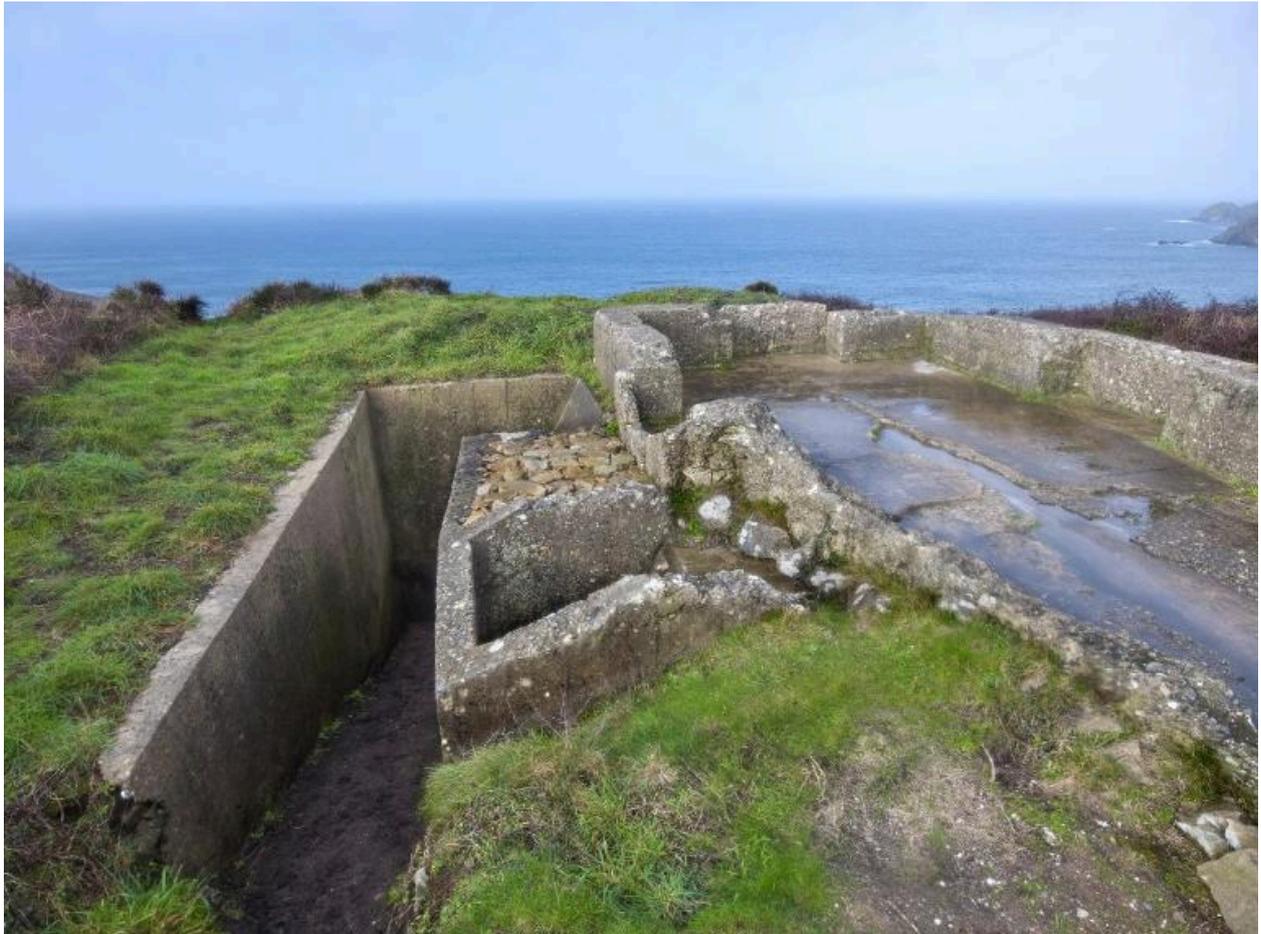
Vue de la tranchée d'accès
ouest et du puits de la sortie
de secours. Sur la dalle de
couverture (à droite) se trouvait un
projecteur protégé par un parapet
Phot. Bernard Bègne
IVR53_20252900073NUCA

Vue de la tranchée d'accès ouest et du puits de la sortie de secours. Sur la dalle de couverture (à droite) se trouvait un projecteur protégé par un parapet

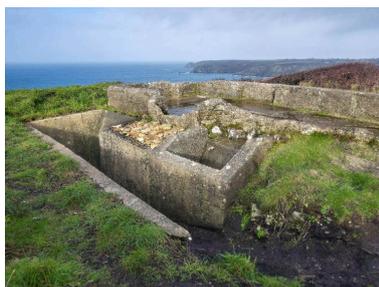
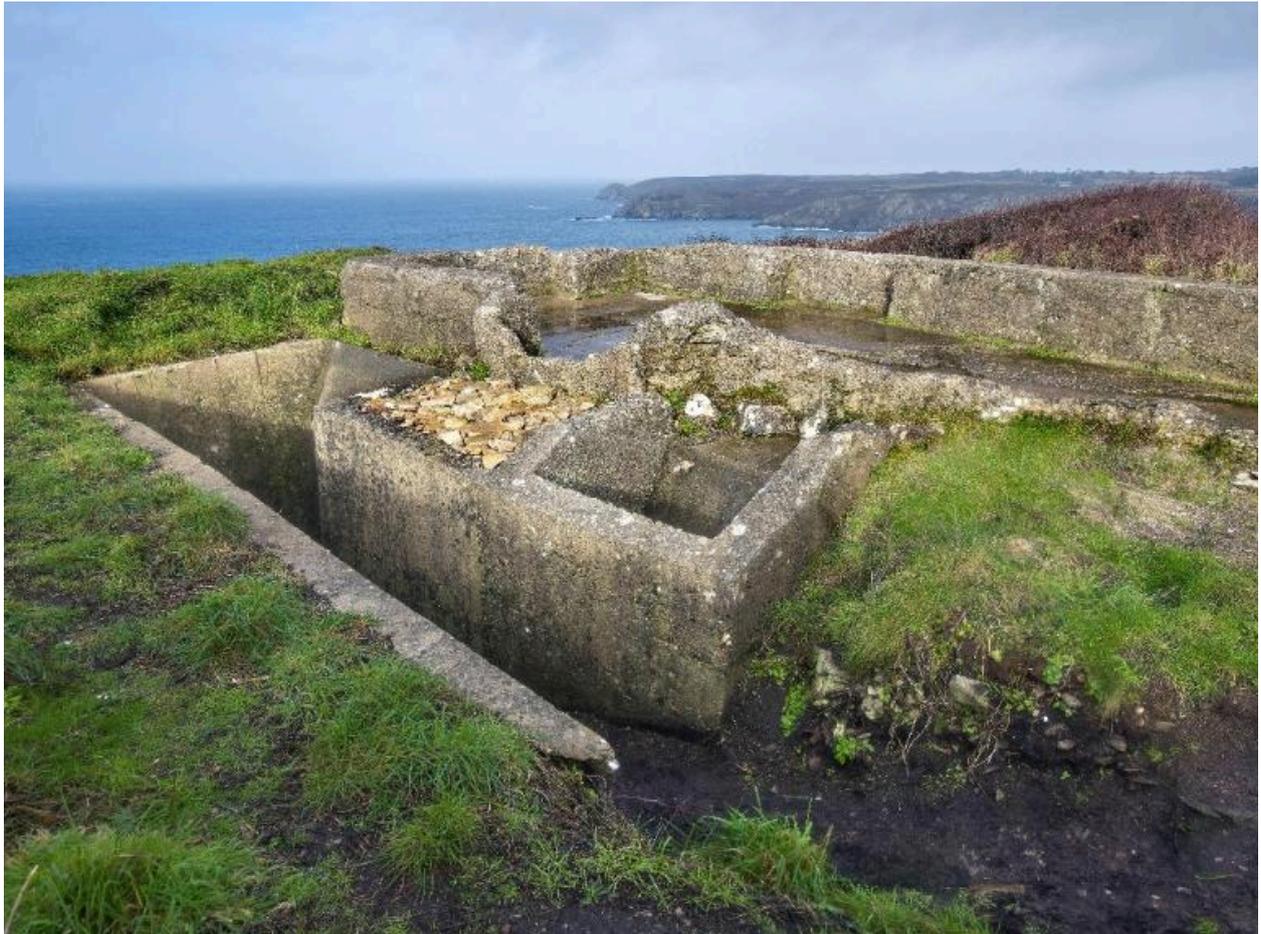
Vue de la tranchée d'accès ouest et
du puits de la sortie de secours. Sur
la dalle de couverture se trouvait un
projecteur protégé par un parapet
Phot. Bernard Bègne
IVR53_20252900074NUCA

Vue de la tranchée d'accès ouest et du puits de la sortie de secours. Sur la dalle de couverture se trouvait un projecteur protégé par un parapet

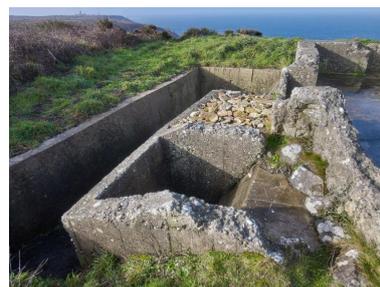
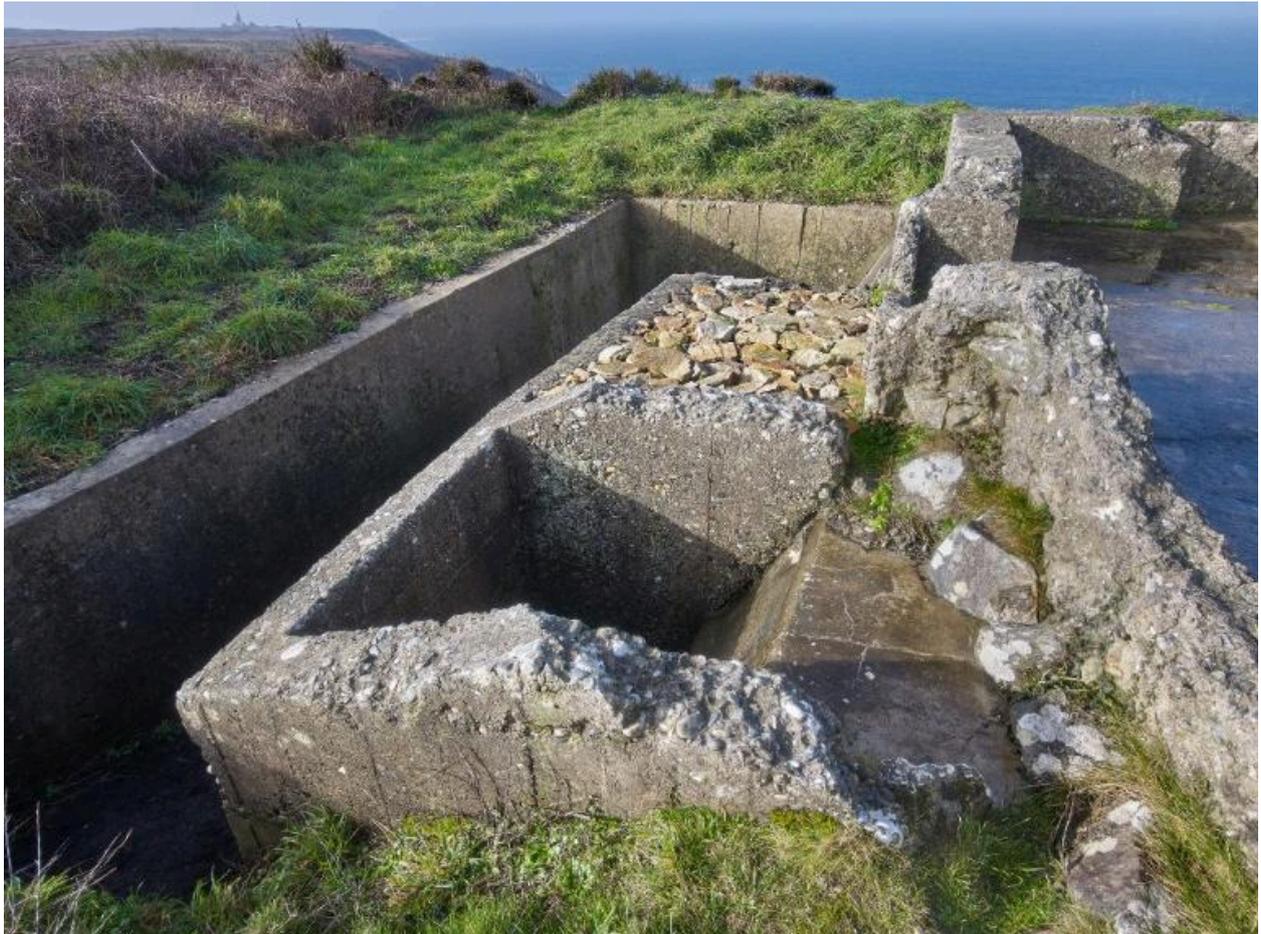
Vue de la tranchée d'accès
ouest et du puits de la sortie
de secours. Sur la dalle de
couverture (à droite) se trouvait un
projecteur protégé par un parapet
Phot. Bernard Bègne
IVR53_20252900075NUCA

Vue de la tranchée d'accès ouest et du puits de la sortie de secours. Sur la dalle de couverture (à droite) se trouvait un projecteur protégé par un parapet

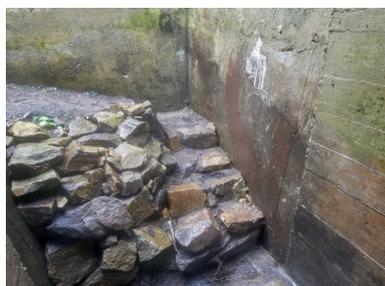
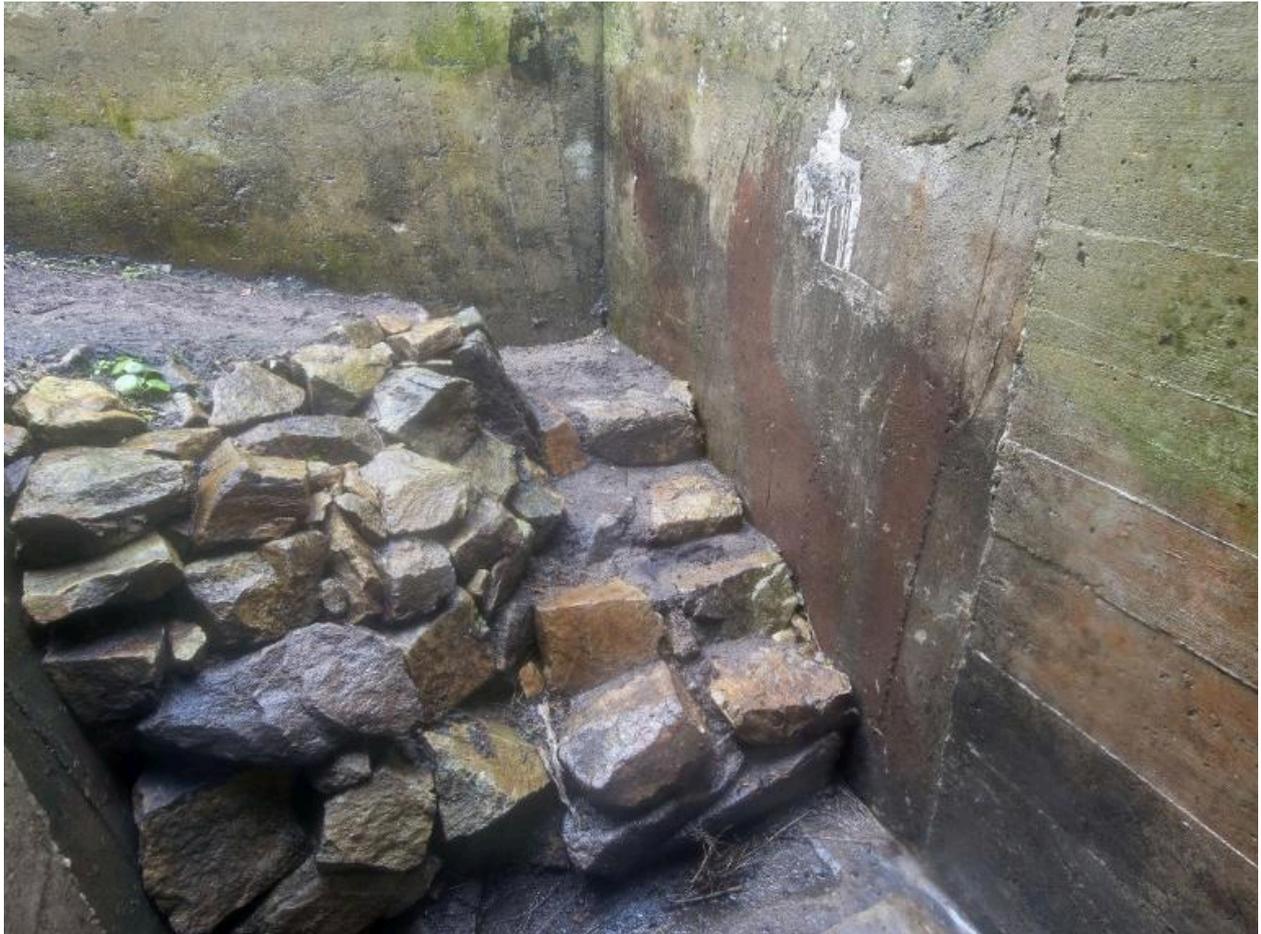
Vue de la tranchée d'accès ouest
au niveau de l'entrée. A droite,
peinture murale zébrée à usage
de camouflage (teinte ocre brun)
Phot. Bernard Bègne
IVR53_20252900072NUCA

Vue de la tranchée d'accès ouest au niveau de l'entrée. A droite, peinture murale zébrée à usage de camouflage (teinte ocre brun)

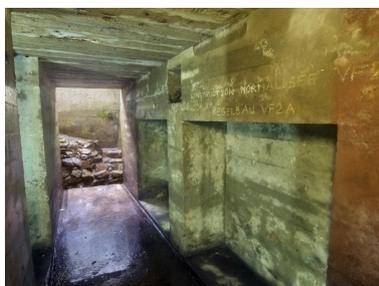
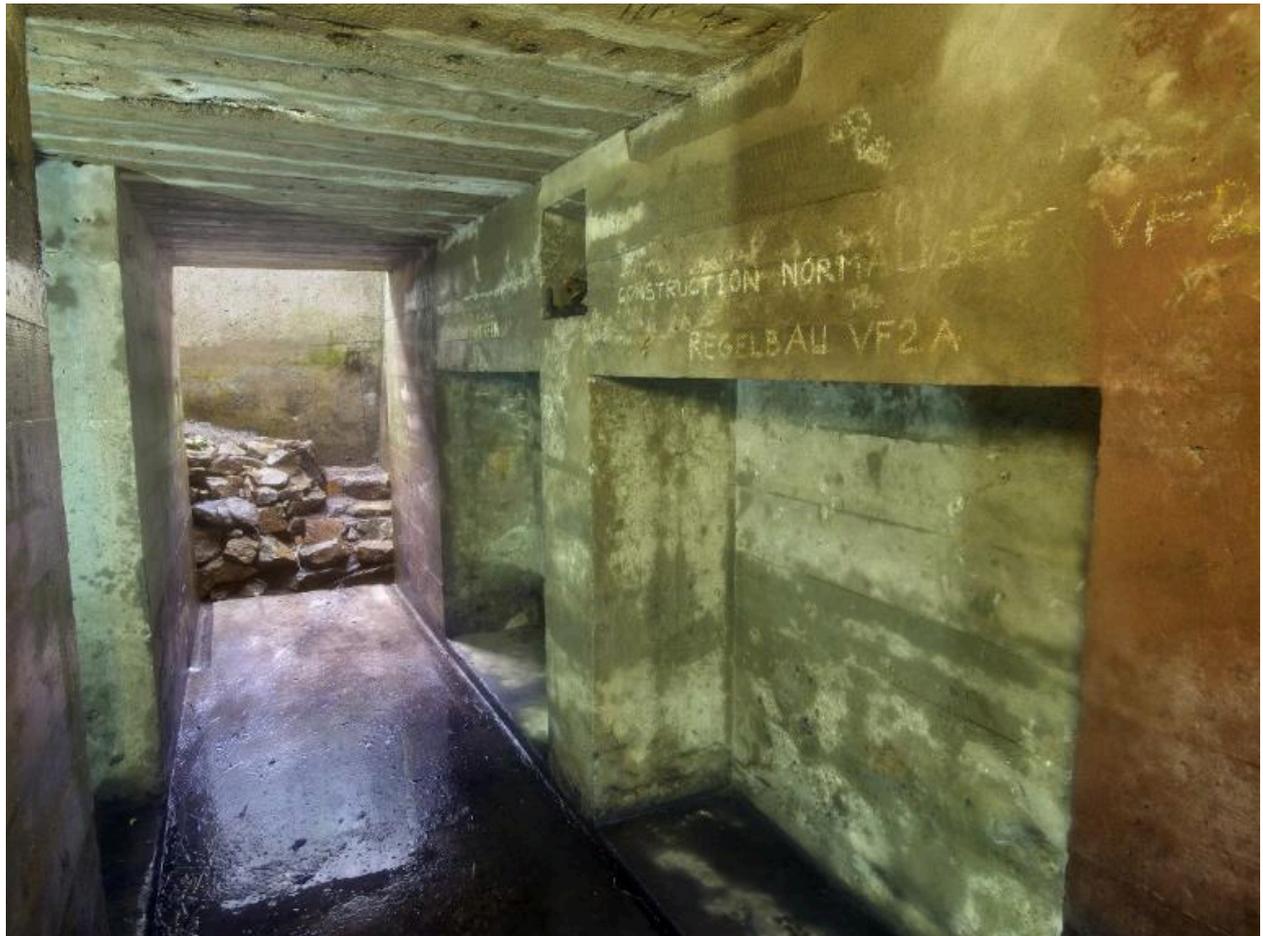
Vue du couloir d'accès doté de
niches murales depuis l'entrée est
Phot. Bernard Bègne
IVR53_20252900070NUCA

Vue du couloir d'accès doté de niches murales depuis l'entrée est

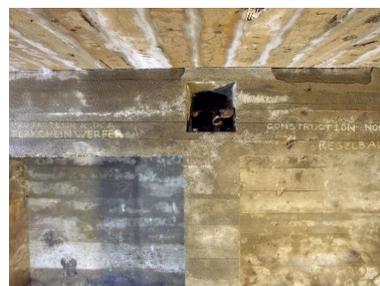
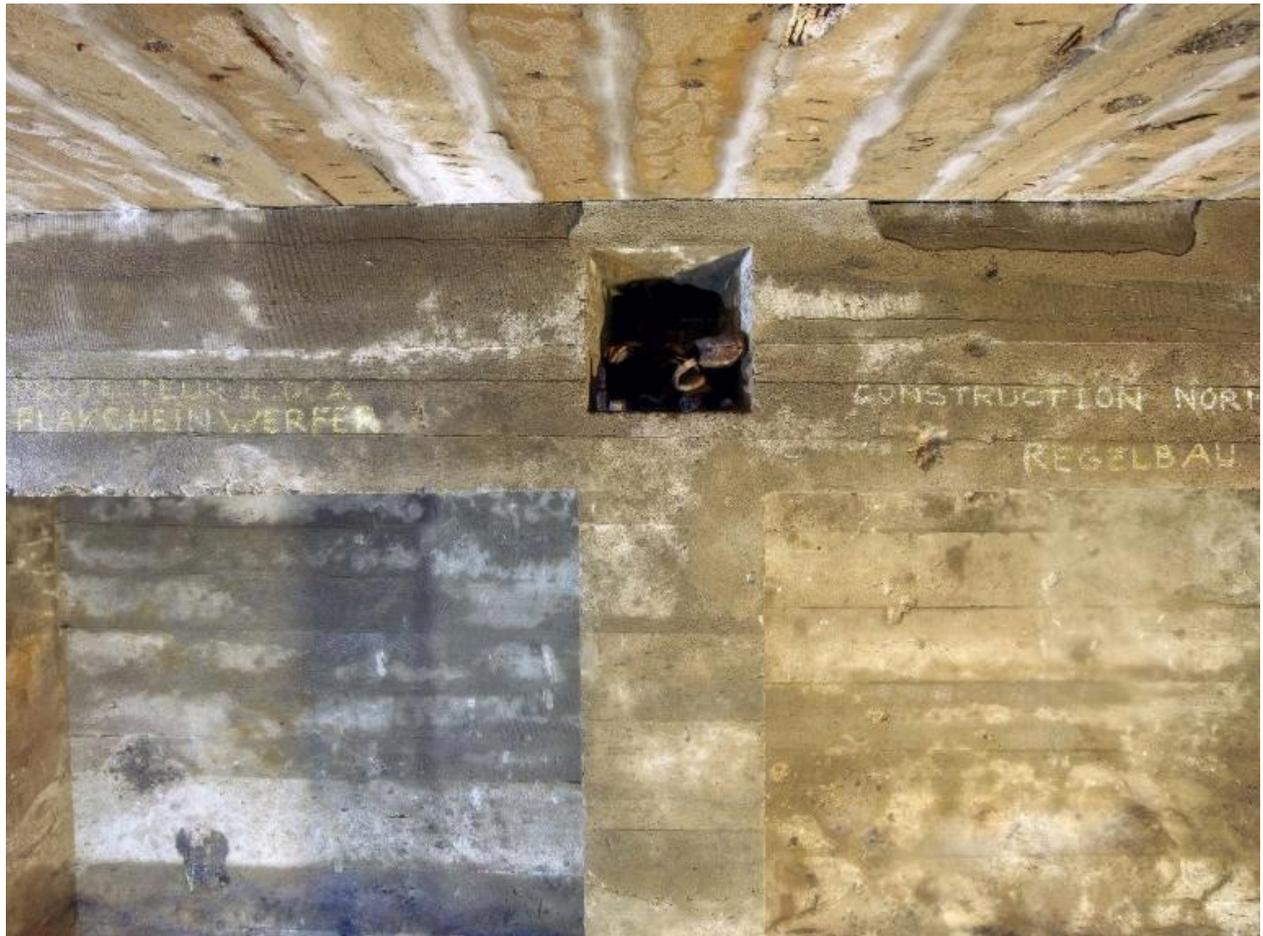
Vue du couloir d'accès doté
de niches murales depuis la
porte de la salle de garde. Au
centre, petite niche à lumière
(en l'état, encombrée d'artefacts)
Phot. Bernard Bègne
IVR53_20252900071NUCA

Vue du couloir d'accès doté de niches murales depuis la porte de la salle de garde. Au centre, petite niche à lumière (en l'état, encombrée d'artefacts)

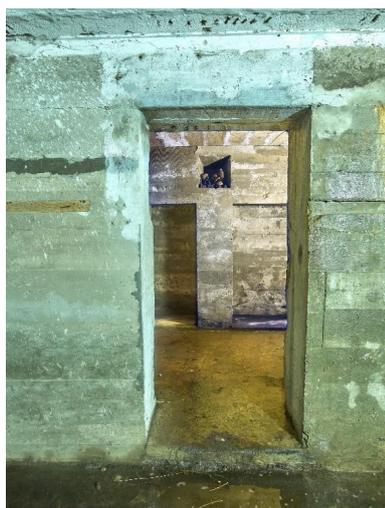
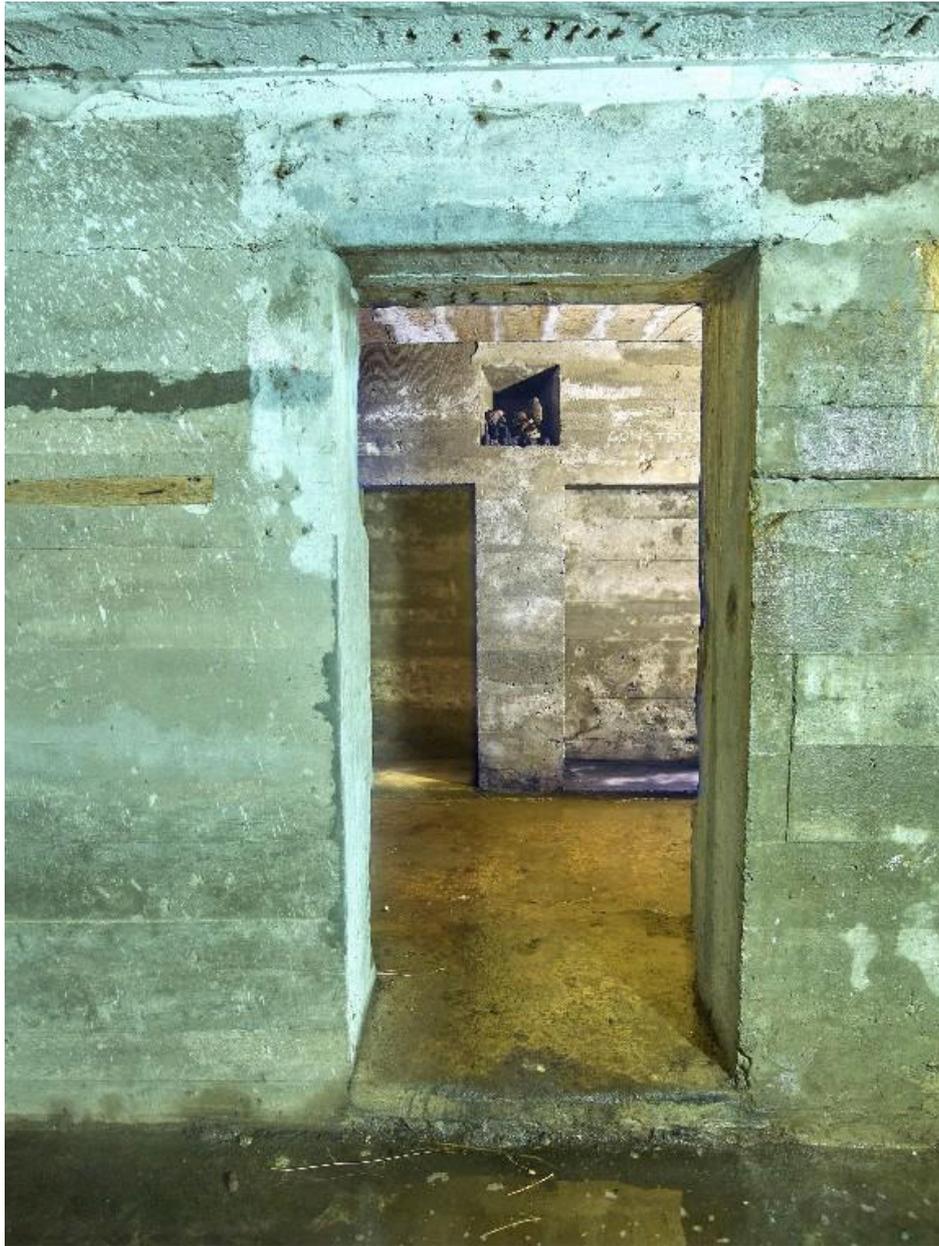
Vue du couloir d'accès doté de niches
murales depuis la salle de garde.
Au centre, petite niche à lumière
(en l'état, encombrée d'artefacts)
Phot. Bernard Bègne
IVR53_20252900069NUCA

Vue du couloir d'accès doté de niches murales depuis la salle de garde. Au centre, petite niche à lumière (en l'état, encombrée d'artefacts)

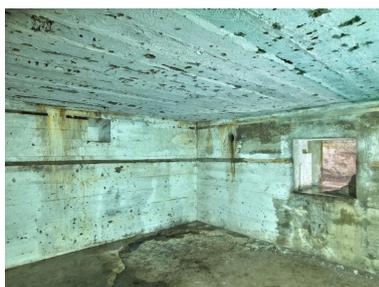
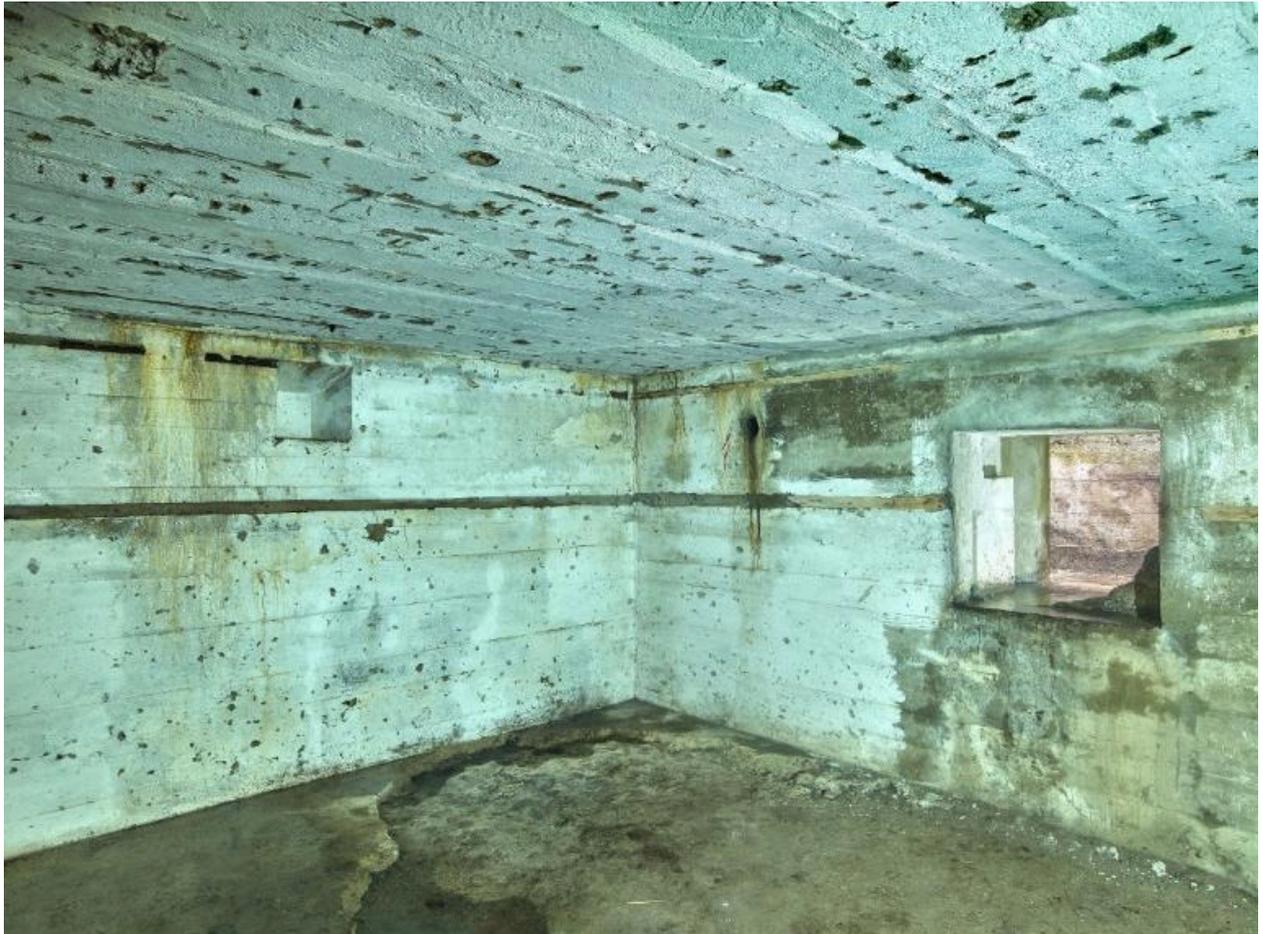
Vue de la salle de garde. A
droite, la sortie de secours (mur
ouest). Les murs - peints en
blanc - sont dotés de tasseaux
horizontaux posés à intervalle régulier
Phot. Bernard Bègne
IVR53_20252900067NUCA

Vue de la salle de garde. A droite, la sortie de secours (mur ouest). Les murs - peints en blanc - sont dotés de tasseaux horizontaux posés à intervalle régulier

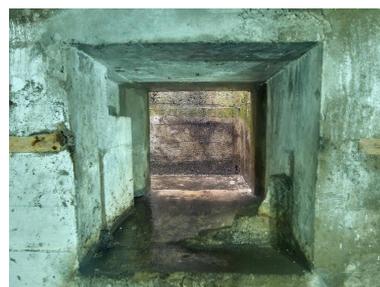
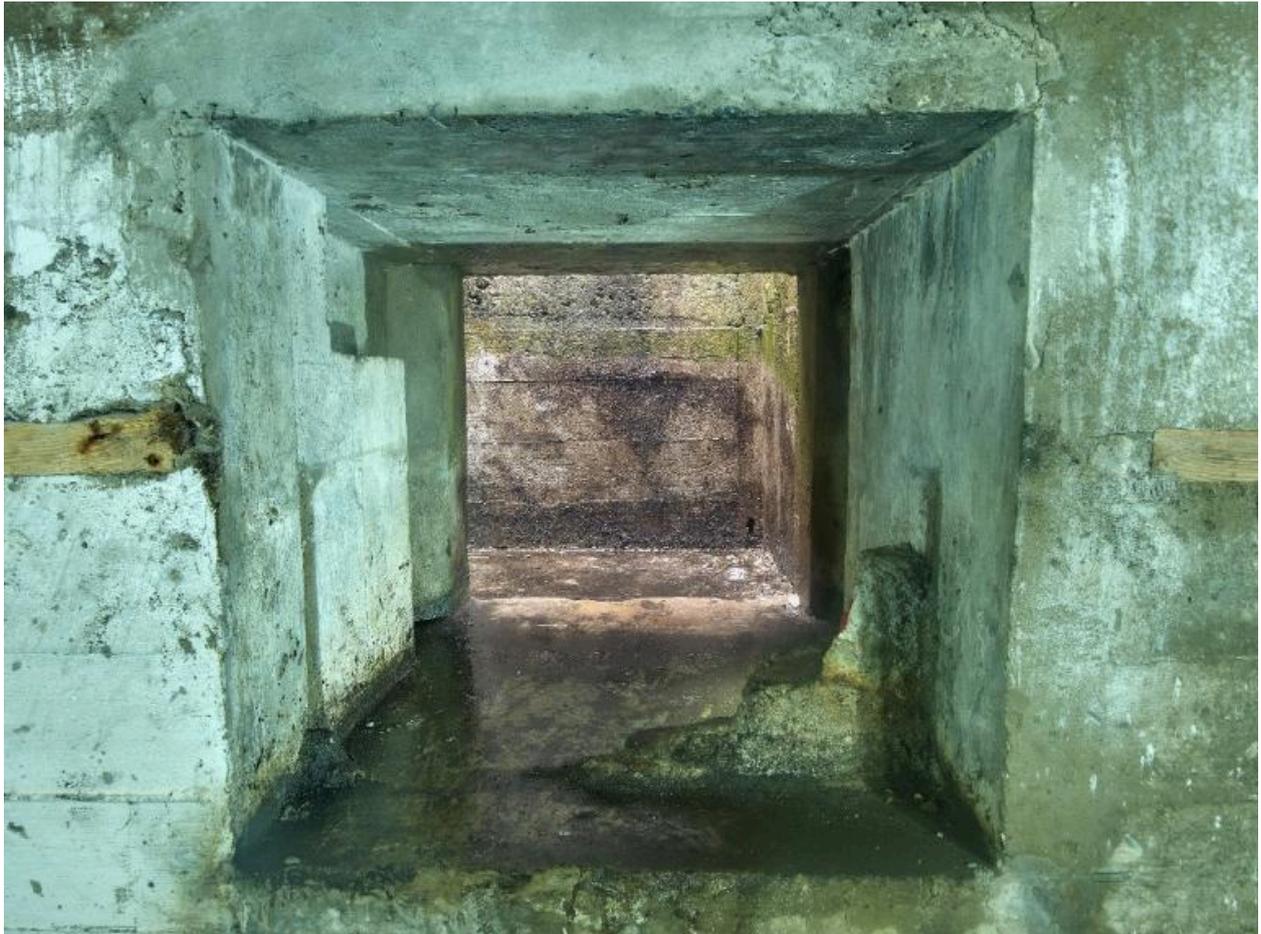
Vue de la sortie de secours de
la salle de garde (mur ouest).
Elle débouche dans un puits doté
d'échelon. En temps de guerre, cette
sortie de secours était fermée par
une porte et son puits était comblé
Phot. Bernard Bègne
IVR53_20252900068NUCA

Vue de la sortie de secours de la salle de garde (mur ouest). Elle débouche dans un puits doté d'échelon. En temps de guerre, cette sortie de secours était fermée par une porte et son puits était comblé
